***Rete Regionale
Controllo Movimenti Franosi
(ReRCoMF)***

Comune di Cesana Torinese (TO)

Località Thures

Inclinometro fisso S6CESB0

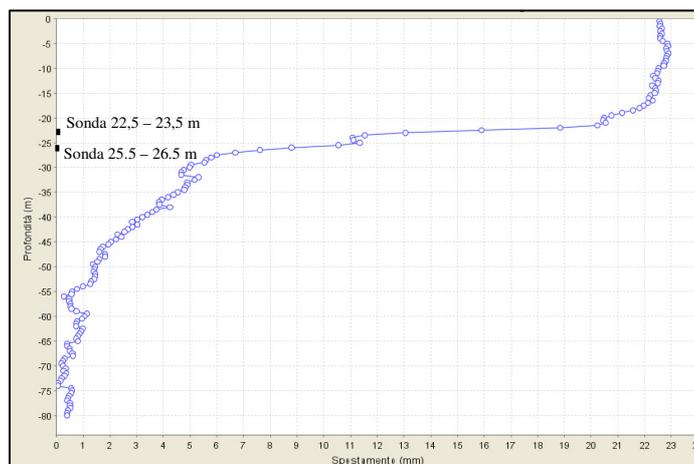
SCHEMA DI INSTALLAZIONE DELLO STRUMENTO

I due sensori inclinometrici fissi sono posizionati all'interno della colonna inclinometrica I1, rispettivamente tra 22,5 e 23,5 m e tra 25.5 e 26.5 m di profondità. Si sottolinea (v. stratigrafia di sondaggio) che entrambe le sonde sono posizionate in corrispondenza di un livello di ghiaia eterometrica con sabbia limosa e clasti di calcescisti.

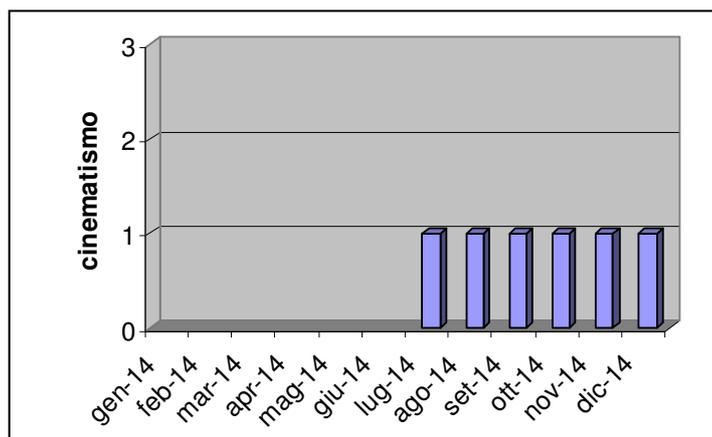
RISULTANZE LETTURE INCLINOMETRICHE SONDE FISSE (AGGIORNAMENTO 31 DICEMBRE 2014)

La postazione è stata installata preventivamente allo svolgimento delle misure manuali del tubo inclinometrico, pertanto le sonde sono state inizialmente installate casualmente e, fino a tutto il 2013, non è stato possibile ottenere risultati significativi.

Nel corso del mese di marzo 2014 l'Agenzia ha effettuato il riposizionamento delle due sonde in corrispondenza degli spostamenti massimi rilevati con le misure manuali (rispettivamente 22.5 e 25.5 m di profondità) in corrispondenza dei quali i movimenti risultano al momento molto lievi.

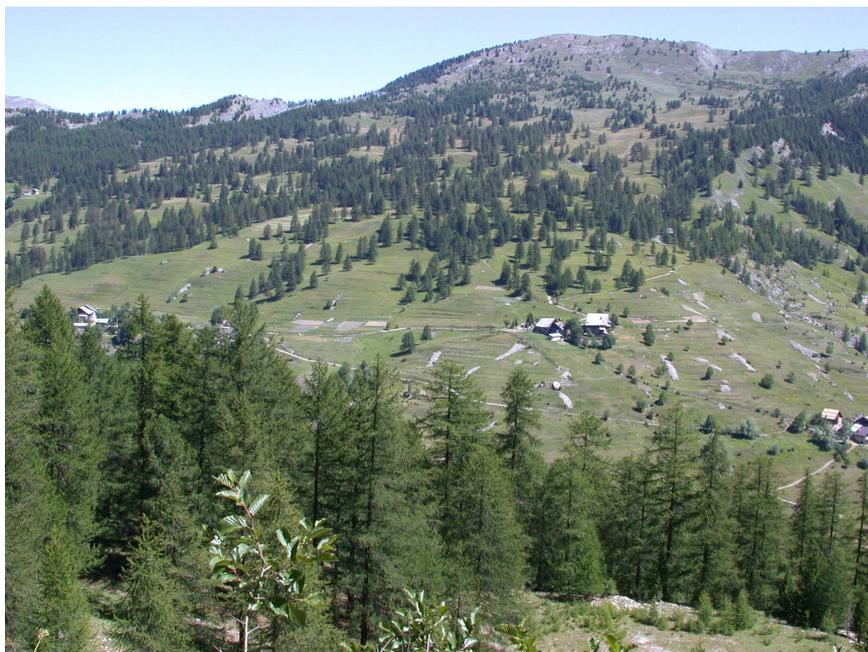
Immagine 01 - Vista panoramica del fenomeno dal versante opposto (quota 2000m) - Foto del
05/08/2005

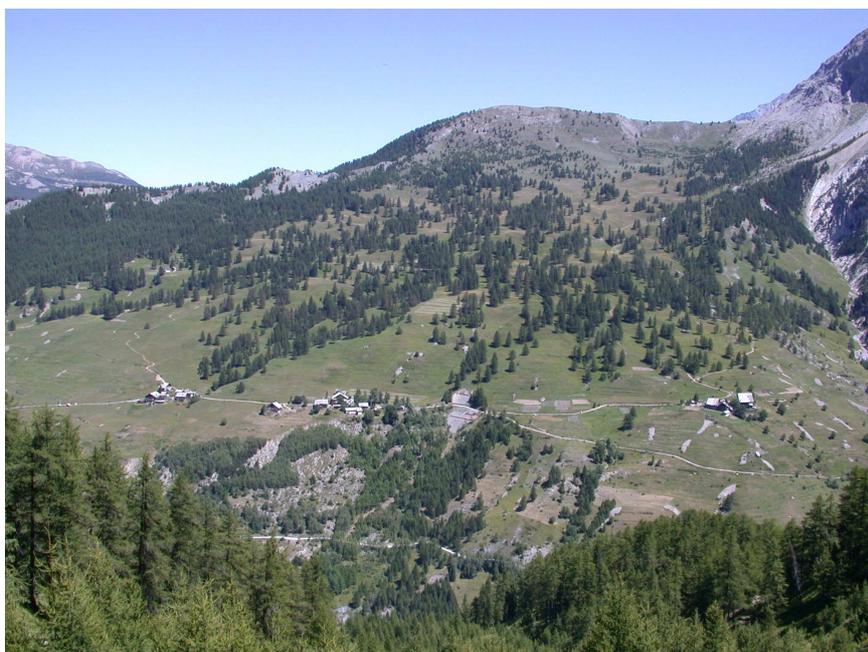
Immagine 02 - Vista panoramica del fenomeno dal versante opposto (quota 2000m) - Foto del
05/08/2005
