## Processi sulla rete idrografica secondaria

### 4.1. ASPETTI SIGNIFICATIVI LEGATI ALL'ATTIVITÀ TORRENTIZIA

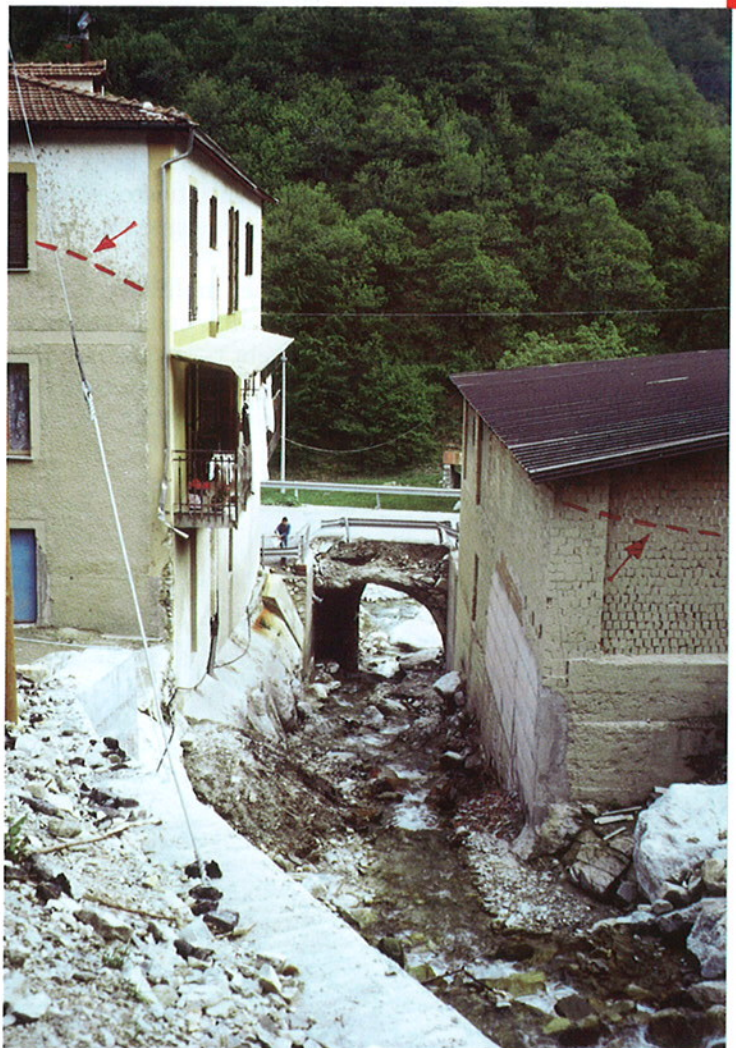
diato aumento del carico solido trasformando materiali mobilizzati da processi di frana in trasporti in massa torrentizi. La ristrettezza degli alvei, le caratteristiche planoaltimetriche degli stessi e la presenza di una vegetazione arbustiva con debole apparato radicale in prossimità delle sponde hanno poi interagito, creando condizioni per pulsazioni nello smaltimento del carico di piena a seguito della creazione di effimeri sbarramenti (Fig. 1).

**Fig. 1.** Comune di Frabosa Soprana, torrente Corsaglia, rio Camperi. Il passaggio impulsivo di un'onda di piena, verosimilmente formata per cedimento di effimeri sbarramenti, ha lasciato evidenti segni su edifici prossimi all'alveo.

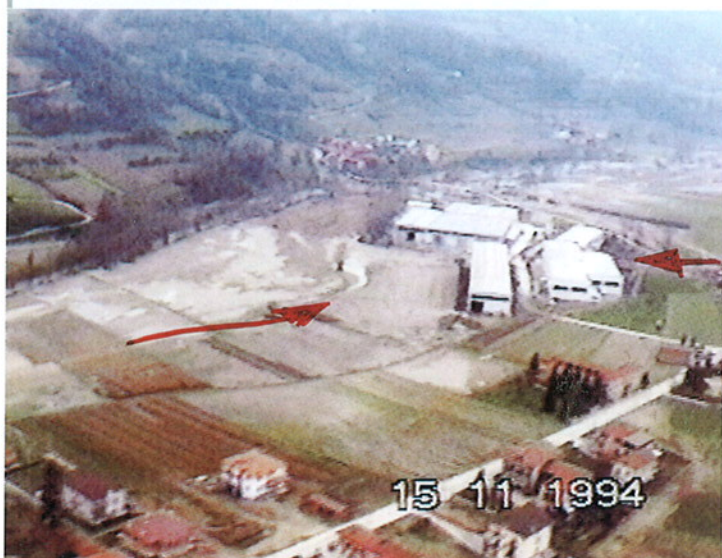
Altra simile situazione si è verificata ancora in valle Bormida sul conoide del rio della Cardonea che ha interessato con apporti detritici l'area industriale posta tra la fascia terminale del conoide e l'alveo del fiume collettore (Fig. 2). L'esame delle fotografie aeree e i sopralluoghi hanno inoltre evidenziato come il tratto medio del torrente fosse stato sbarrato, nelle stesse ore, da una frana per scivolamento planare e che solo l'esiguità della soglia morfologica venutasi a creare aveva impedito la formazione di un vaso a monte, che avrebbe proposto un nuovo ulteriore scenario di rischio.

**Fig. 2.** Comune di Camerana, località Piana. Ripresa aerea obliqua della zona industriale coinvolta dalla piena del fiume Bormida, i cui segni sono visibili sull'ampia fascia destra, e del rio Cardonea, da destra nella foto.

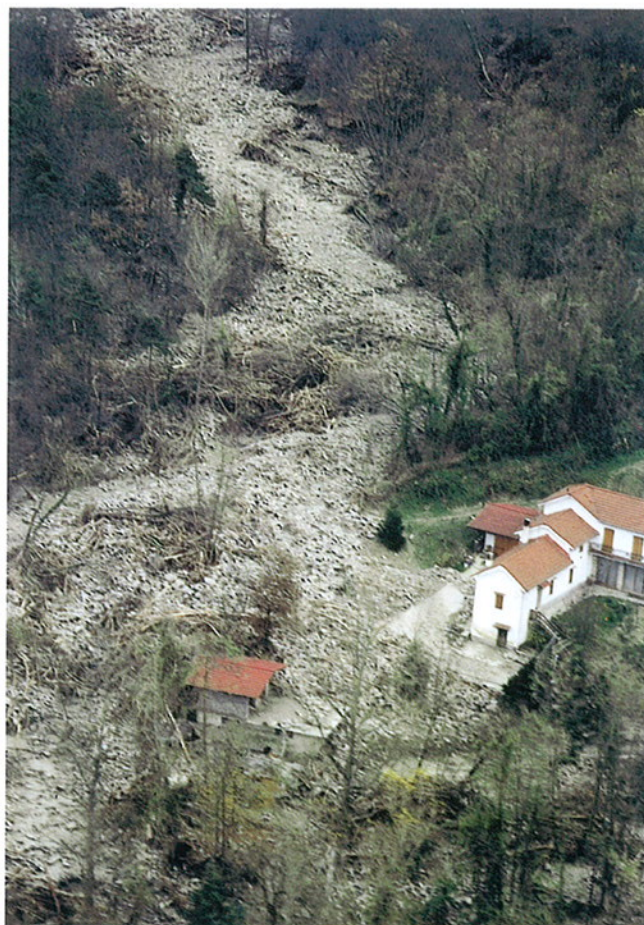
Ancora in valle Bormida si è registrata una serie di attività, per trasporto e deposito in massa su conoide, che ha colpito con interruzioni ripetute la strada statale n. 339, nel tratto tra Monesiglio e Gorzegno, provocando da semplici alluvionamenti sul piano viabile, fino ad erosioni ed asportazioni di tratti dello stesso e di alcuni attraversamenti. Lungo il rio Laiazzo, in comune di Prunetto, una colata detritica ha lambito una casa di civile abitazione arrecando danni ad una pertinenza della stessa (Figg. 3-4).

**Fig. 3.** Comune di Prunetto, località rio Laiazzo. La zona di accumulo della frazione grossolana di una colata detritica, attivatasi la sera del 5 novembre, ha interessato alcuni edifici posti in adiacenza del rio.

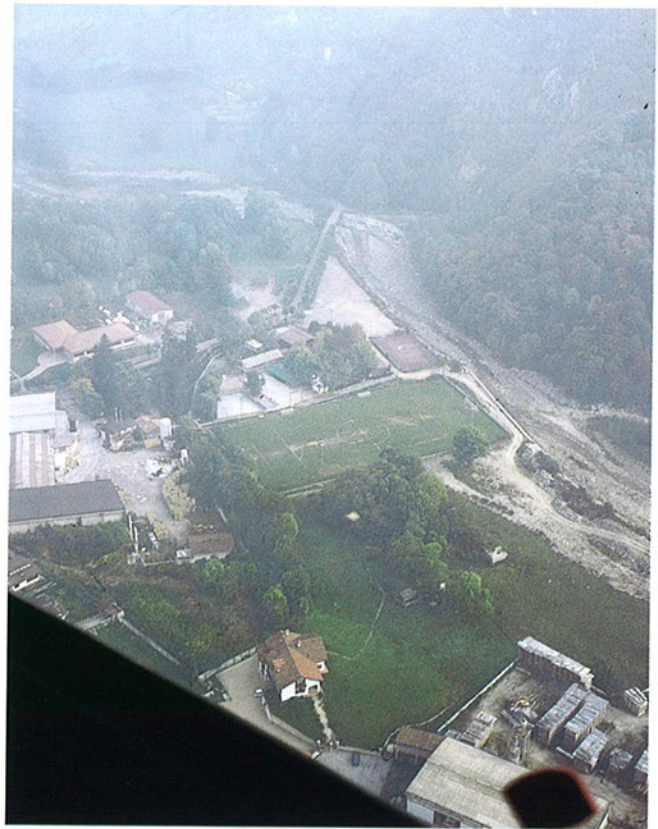
La necessità di proteggere questi nuovi insediamenti, a volte posizionati su fasce poste in posizione intermedia tra piani terrazzati e bordo del letto fluviale, ha poi richiesto opere di difesa spondale e di regimazione delle acque, che in molti casi hanno concorso ulteriormente a condizionare e ridurre le sezioni di deflusso, creando così i presupposti per pesanti interferenze tra normale attività evolutiva del corso d'acqua e tessuto urbano, con casi di evidente incompatibilità (Fig. 5).

**Fig. 5.** Torrente Ellero. Comune di Roccaforte Mondovì. Impianti sportivi ed aree industriali interferenti con l'ambiente fluviale.

In corrispondenza di quest'area di antica divagazione si è di recente ampliato l'edificato con aree sportive e attrezzate, piazzali di ricovero materiali e zone industriali, che di fatto hanno eliminato la naturale fascia di rispetto del torrente.

Tutti questi manufatti sono stati interessati, taluni in modo anche grave, dal transito del colmo della piena che nella sua massima espansione ha raggiunto e allagato i piani seminterrati dell'edificio scolastico.

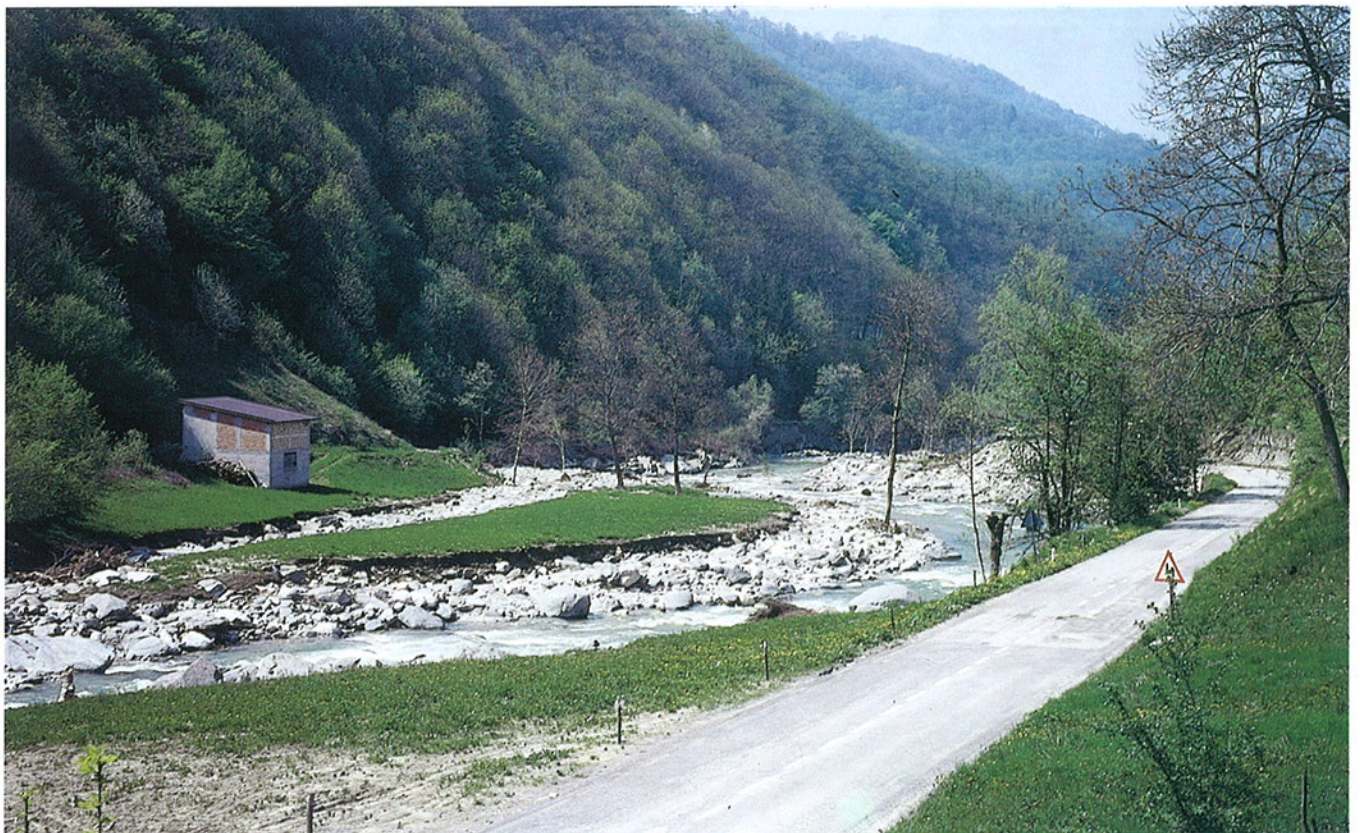
*Fig. 8. Valle Corsaglia, tratto montano. La portata straordinaria sopportata dal torrente ha provocato ampia occupazione del limitato fondovalle con profonde forme erosive esterne all'alveo ordinario. La vicinanza della strada di fondo valle al torrente ha visto il verificarsi di ripetute interruzioni dell'arteria per erosioni laterali.*

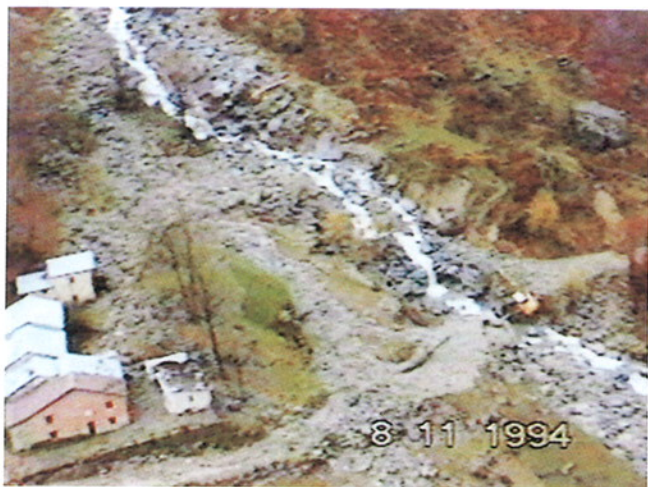
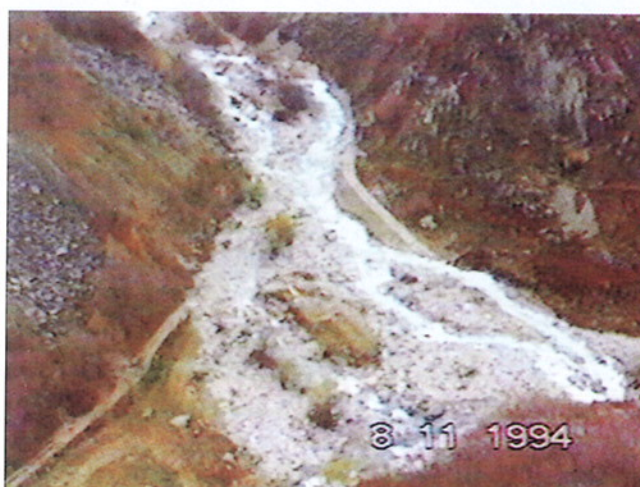
**Fig. 10.** Comune di Frabosa Soprana, località Borello. Nelle due immagini si notano gli effetti indotti dal processo di piena torrentizia dei tributari minori nella zona di conoide alla confluenza nel torrente Corsaglia. Sono risultati danneggiati la viabilità locale e i nuclei abitati.

durante il culmine dell'evento alluvionale, la sera del sabato 5 novembre (Fig. 10).

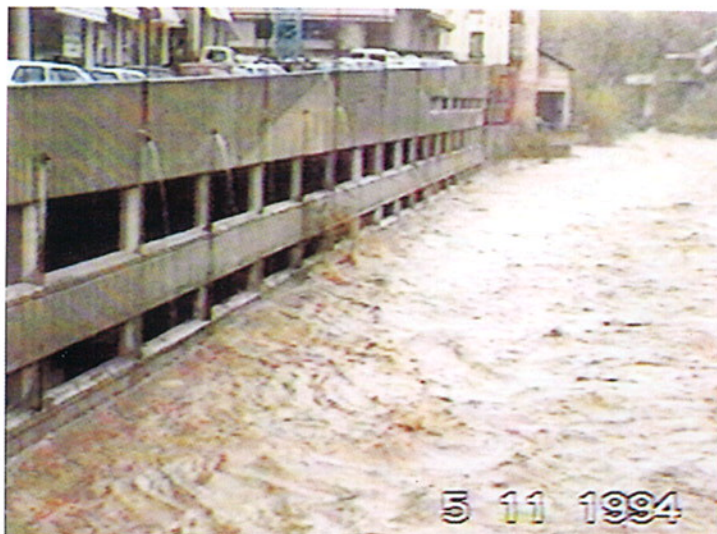
Ciò non ha impedito alla attività torrentizia di danneggiare in più parti l'edificato, in particolare quegli edifici di recente costruzione che, come molti altri della stessa generazione, hanno trovato spazio in zone non del tutto compatibili (sono stati colpiti un edificio scolastico, un piano rimesse interrato e un tratto di viabilità cittadina, Fig. 9).

**Fig. 9.** Comune di Mondovì, Concentrico. Le acque del torrente Ellero alle ore 12 del giorno 5 novembre 1994, pur non avendo ancora raggiunto il massimo livello di piena, interessano già i piani interrati di un edificio cittadino.

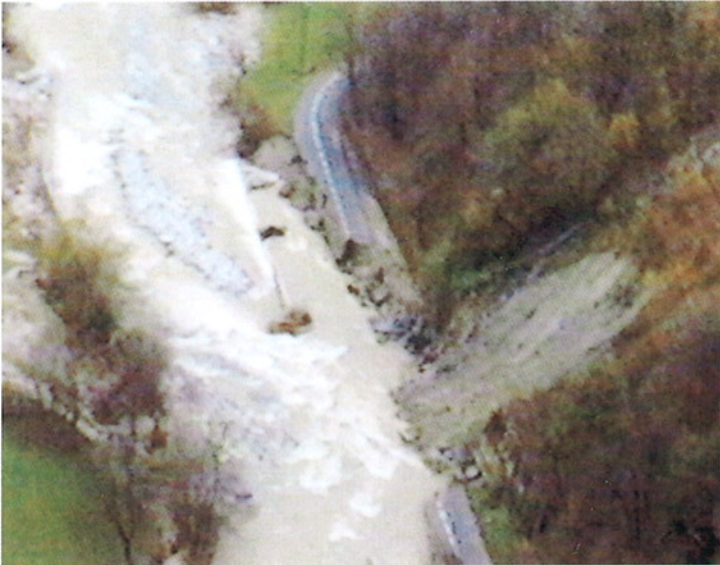
**Fig. 11.** Comune di Frabosa Soprana, località Corsaglia. L'immagine, tratta da ripresa aerea, mostra la strada provinciale di fondovalle asportata da erosione laterale del torrente Corsaglia. Il processo ha ulteriormente riattivato il movimento franoso di versante già presente a monte del manufatto.

vinciale e gli edifici limitrofi asportando anche un tratto del vecchio muro d'argine posto in sponda destra. Poco a valle del paese l'erosione spondale asportava completamente oltre 100 metri di strada (Fig. 11).

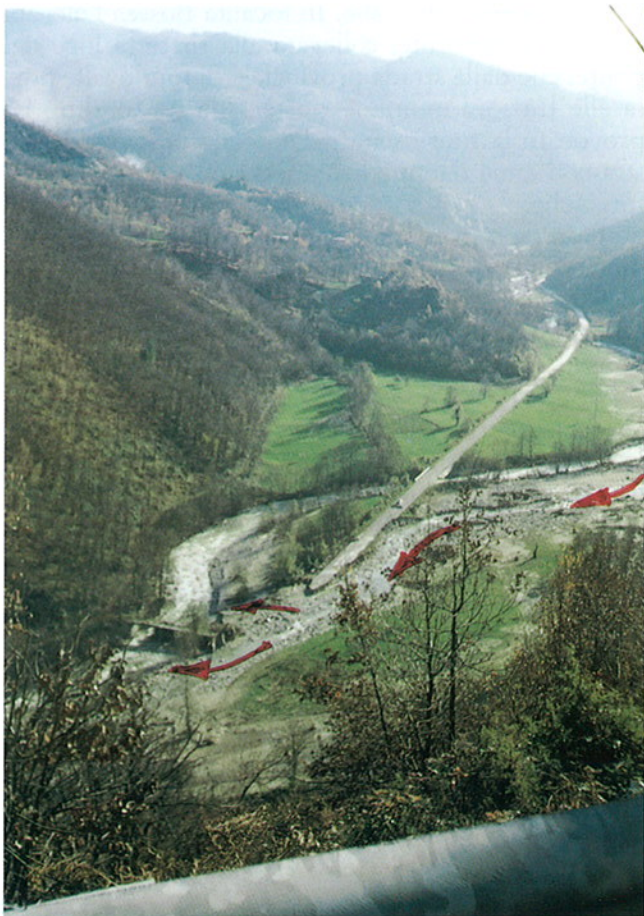
**Fig. 12.** Torrente Corsaglia, località Gorrazzi. Nella ripresa, da valle verso monte, sono visibili gli effetti dell'erosione e del conseguente disalveamento (margine destro della figura). Gran parte della piena torrentizia ha così determinato la creazione di un canale esterno all'alveo con distruzione di lungo tratto della strada provinciale e dell'accesso al ponte, in primo piano.

Gravi danni erano subiti dalla viabilità provinciale in località Ponte dei Gorrazzi e presso Le Molline dove le acque del torrente provocavano erosioni ed asportazioni di parti della massiciata stradale, la distruzione di un ponte in esercizio e un altro di antica costruzione oltre a gravi danni ad altri attraversamenti (Figg. 12, 13 e 14).

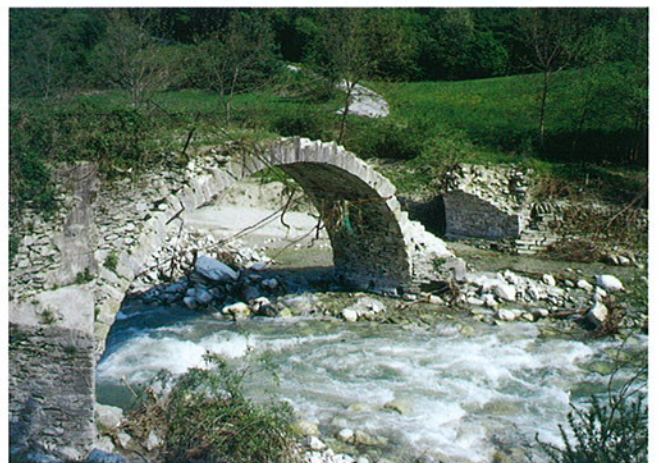
**Fig. 13.** Torrente Corsaglia, località Ponte Soprano. I resti dell'antico manufatto dopo il passaggio della piena del 5 novembre 1994.

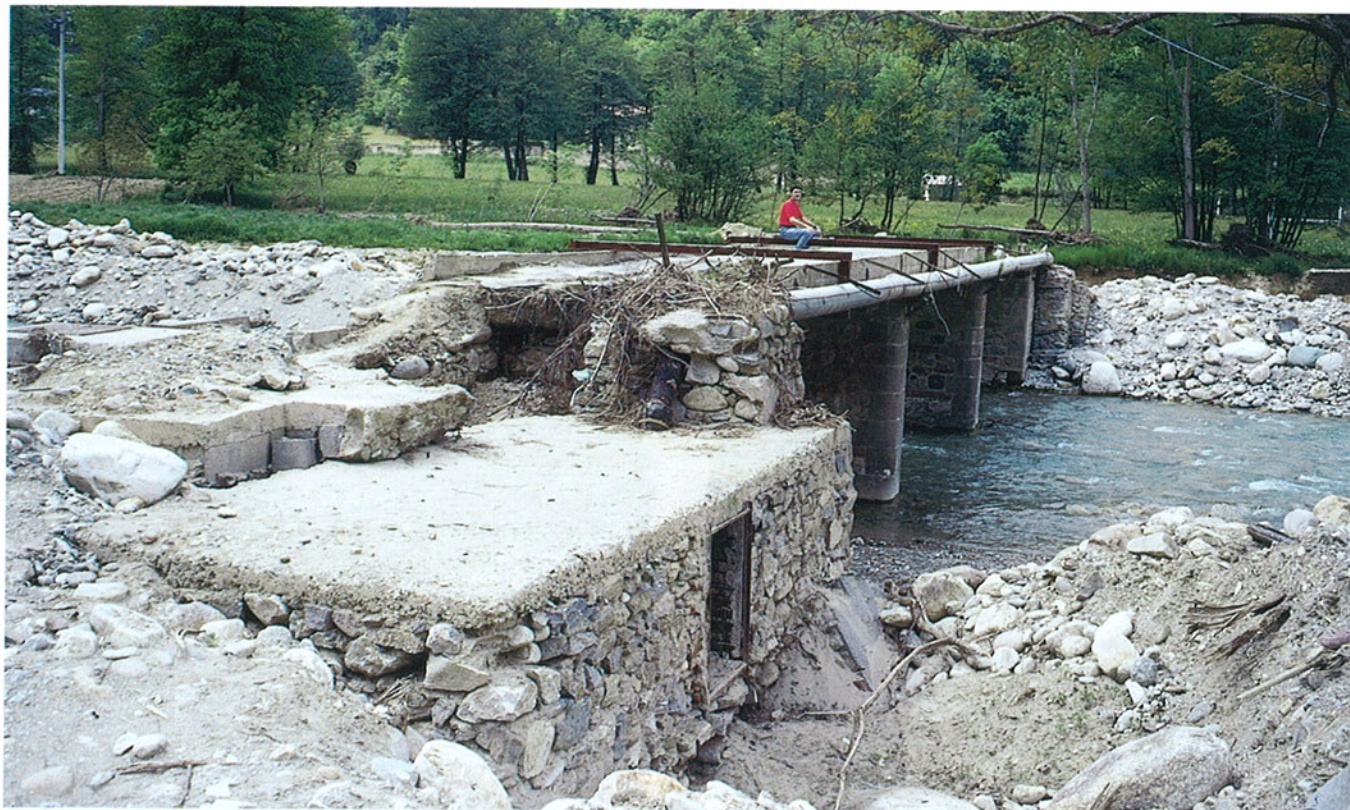
**Fig. 14.** *Torrente Corsaglia, località Molline. L'immagine documenta i pesanti danni sofferti dal ponte di accesso al centro abitato.*

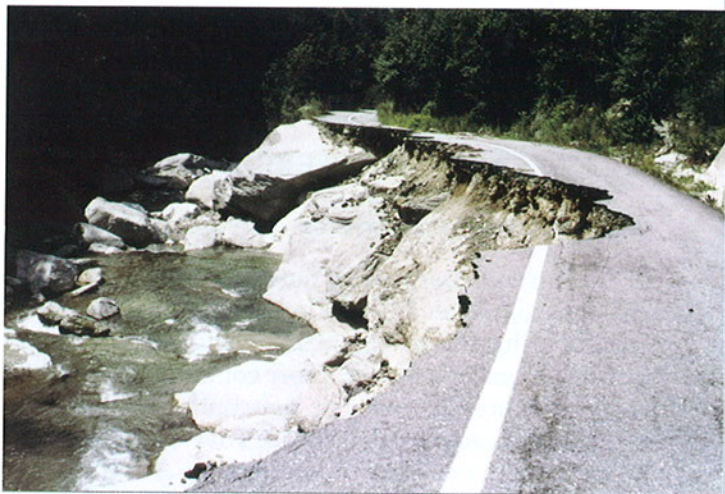
L'arteria corre alternativamente sui due fianchi vallivi sopraelevata di alcuni metri rispetto al corso d'acqua, l'esigua larghezza dell'alveo e l'inesistenza, o la debolezza, delle opere di difesa ha comportato la scomparsa di questo tronco stradale comunque importante sia per l'economia della valle che per la sua funzione di collegamento intervallivo con la confinante valle Tanaro (Fig. 15).

**Fig. 15.** *Torrente Casotto. Ripresa dei gravissimi danni sofferti dalla strada provinciale di fondovalle a seguito delle violente erosioni spondali.*

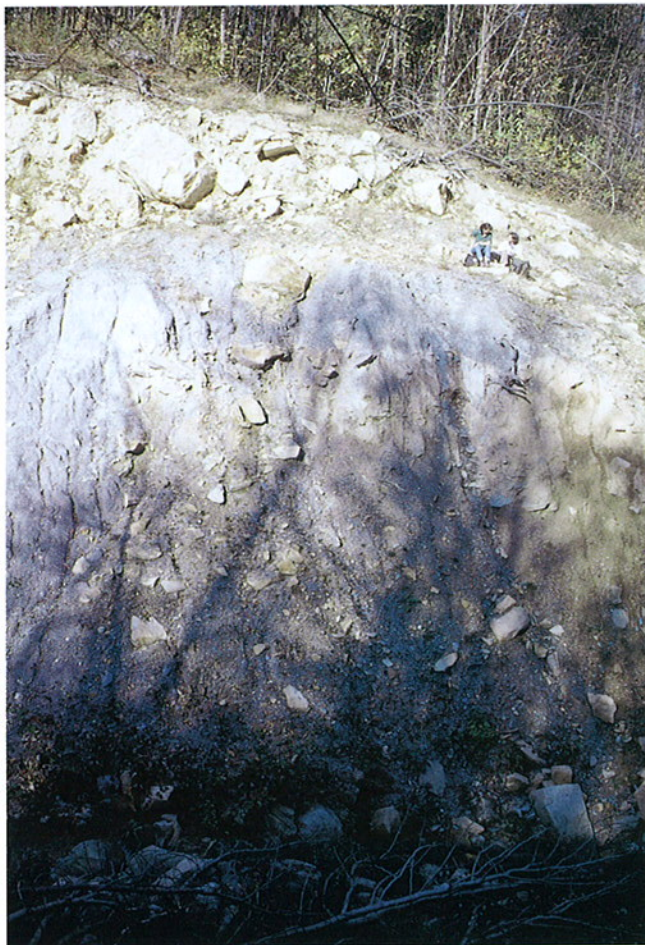
Il fenomeno ha preso origine dalle pendici settentrionali del Bric Mindino a quota 1660 m ca. e fin da subito si è evoluto da semplice attività torrentizia in processo di mobilizzazione del letto detritico contenuto entro lo stretto canale. L'alta pendenza e il grande carico solido hanno creato una colata di grande volume e ad alta velocità i cui segni sono stati riconosciuti fino ad altezze prossime a 13 metri sulle pareti esterne delle curve dell'asta torrentizia (Fig. 16).

**Fig. 16.** Rio Castorello. Il piede del pendio, in sinistra del rio, mostra evidenti segni di passaggio dell'onda di piena fino a oltre 13 metri di altezza.

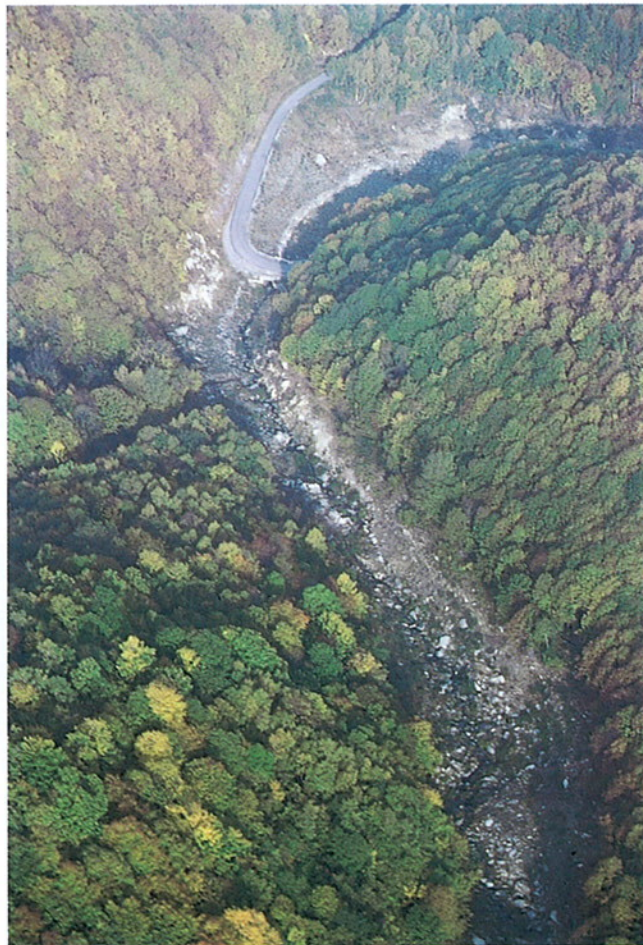
A seguito del processo la strada intercomunale Pamparato-Viola è stata cancellata su una lunghezza di 60 metri (Fig. 17) mentre, fortunatamente, per il nucleo abitato detto "ex Fabbrica di acido", posto ad oltre 5 km dal punto di attivazione, il carico solido si è depositato prima di questo luogo che ha infine sofferto solo danni da allagamento su altezze prossime a 1,5 m.

**Fig. 17.** Rio Castorello, tratto superiore. Immagine aerea dell'asta torrentizia con gli evidenti segni laterali del passaggio della colata detritica che, in corrispondenza dell'attraversamento ha asportato oltre 60 m di strada.

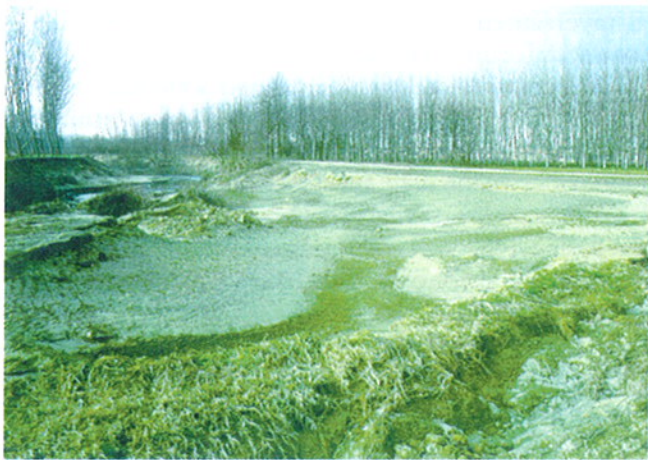
**Fig. 18.** Comune di Asti. Torrente Bobore. Erosione spondale in sinistra a monte di Vagliero Bassa.

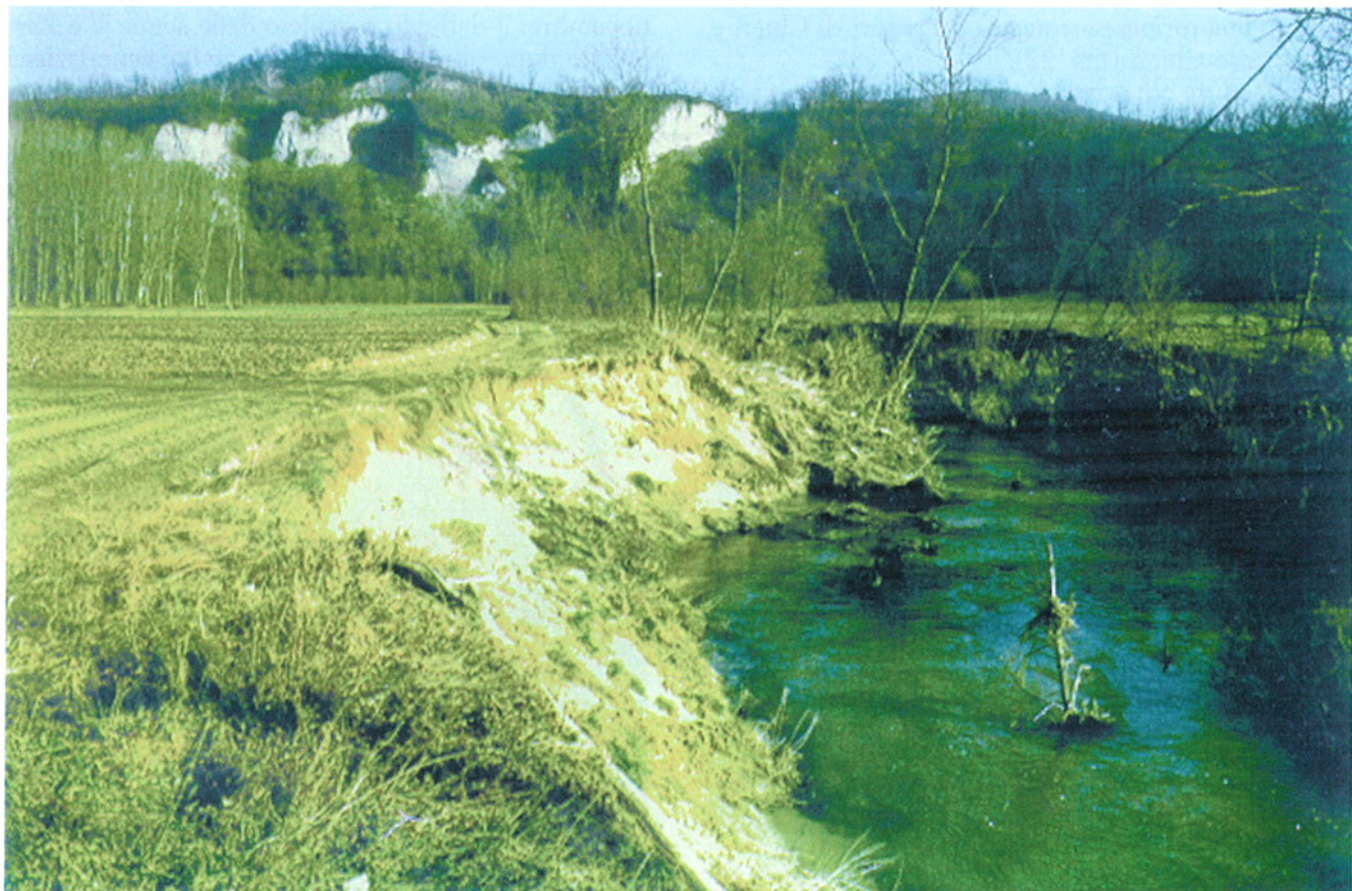
**Fig. 19.** Comune di Asti. Torrente Bobore. Erosione in sponda sinistra a monte di C. Palazzetto.

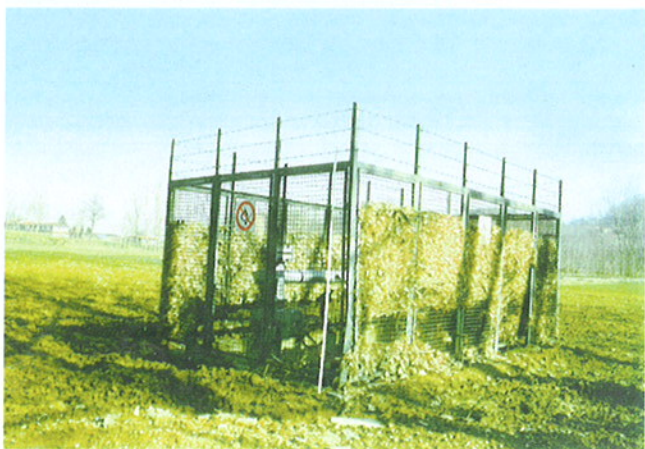
Fig. 20. Comune di Asti. Torrente Borbore. Centralina del metanodotto alluvionata presso Revignano; l'altezza dell'acqua superava 1.5 m.

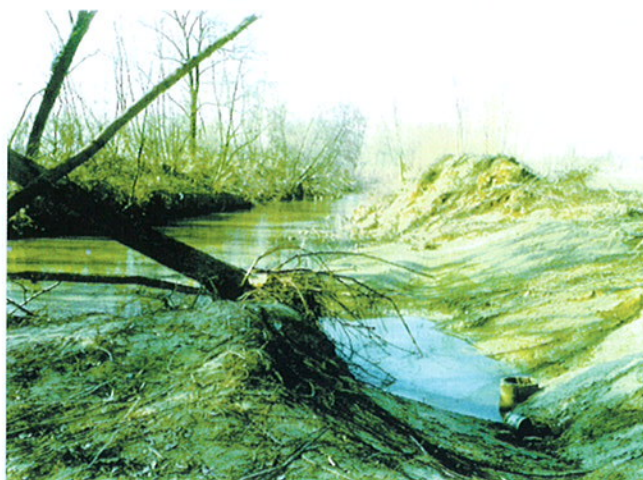
Fig. 21. Comune di Asti. Torrente Borbore. Taglio di meandro all'altezza di Revignano.
