## Aspetti fisico-meccanici

### PREMESSA

### CLASSIFICAZIONE GEOTECNICA DELLE MARNE OLIGO-MIOCENICHE

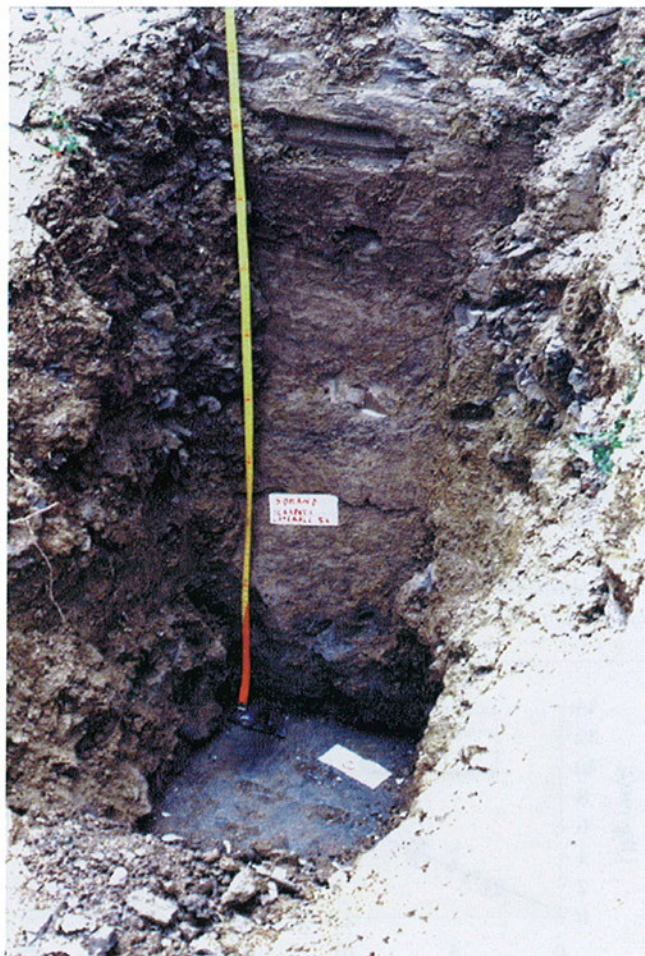
Fig. 49. Pozzetto esplorativo scavato a margine della scarpata laterale della frana di Cascina Valanche (Somano). La foto mette in evidenza la superficie di scivolamento.

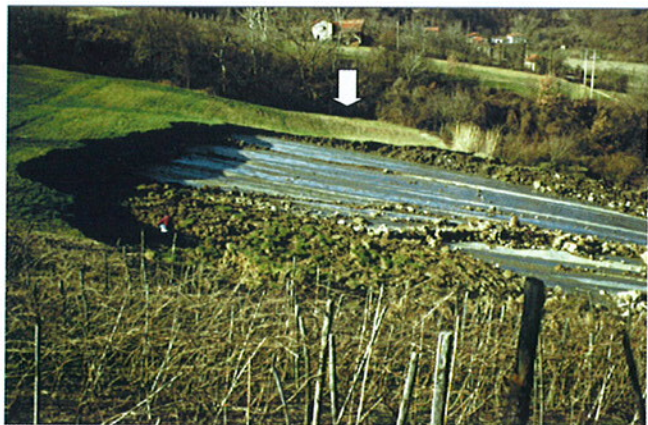
L'osservazione diretta di un movimento avvenuto nel corso degli studi (cascina Armandi presso Monastero Bormida, gennaio 1994, Fig. 51) ha consentito di ricavare utili indicazioni sugli stadi evolutivi susseguenti il collasso, sul comportamento dei materiali e sul rimodellamento della superficie di scivolamento.

Il materiale marnoso costituente il livello superiore della superficie di scivolamento alcuni giorni dopo l'evento appariva destrutturato e suddiviso in una serie di fitti piani paralleli suggerendo la possibilità di avvenuti fenomeni di rigonfiamento. Lo scavo di alcuni pozzetti superficiali a partire dal piano di "rottura" evidenziava un marcato contrasto tra l'elevato contenuto in acqua della superficie di scivolamento e la quasi assenza di umidità nello strato immediatamente sottostante.

**Fig. 51.** Scivolamento planare di Cascina Armandi, gennaio 1994. La foto è stata scattata alcuni giorni dopo l'insorgere del movimento franoso. In primo piano la superficie di scivolamento che appare perfettamente liscia e umida; in secondo piano (segnalato da una freccia) il settore di versante che verrà coinvolto durante l'evento del novembre 1994.

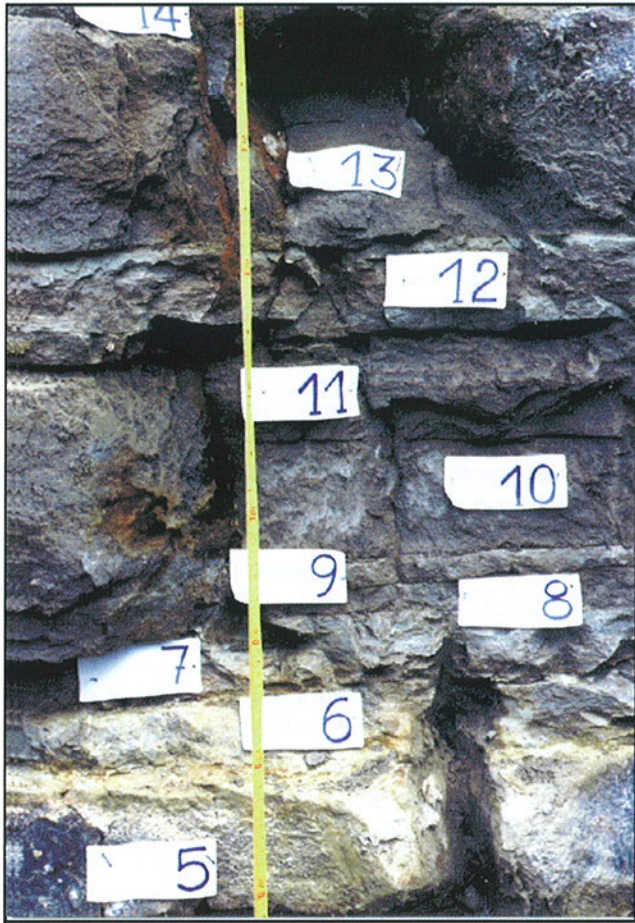
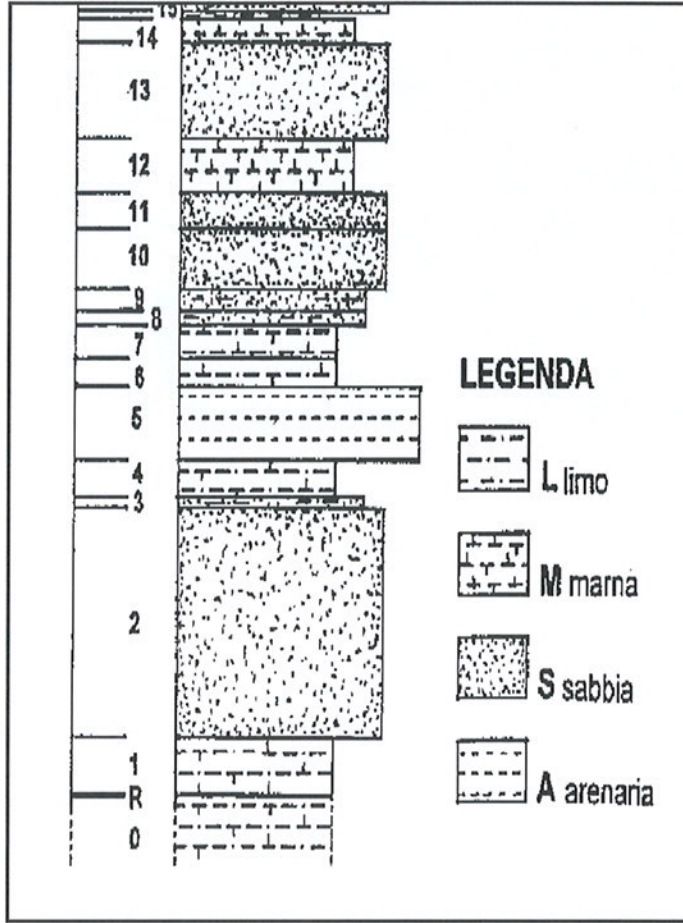
Fig. 53. Esempio di descrizione lito stratigrafica di dettaglio (frana di San Benedetto Belbo – località Borgaletto, scarpata principale, fianco destro – foto Simeoni).

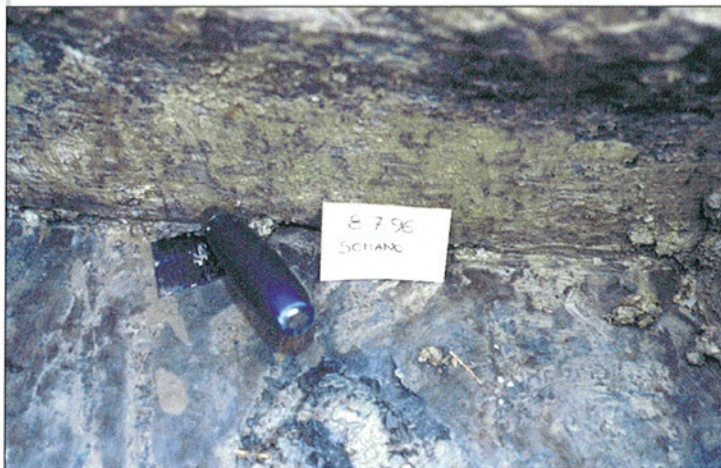
Fig. 54. Aspetto in affioramento del piano di scivolamento (frana di Cascina Valanche in Somano). La superficie di scivolamento è interposta a due strati marnosi in corrispondenza di un livello R di consistenza plastica. Tale livello destrutturato e rammollito si lascia facilmente infiggere dalla cazzuola (scarpata principale).

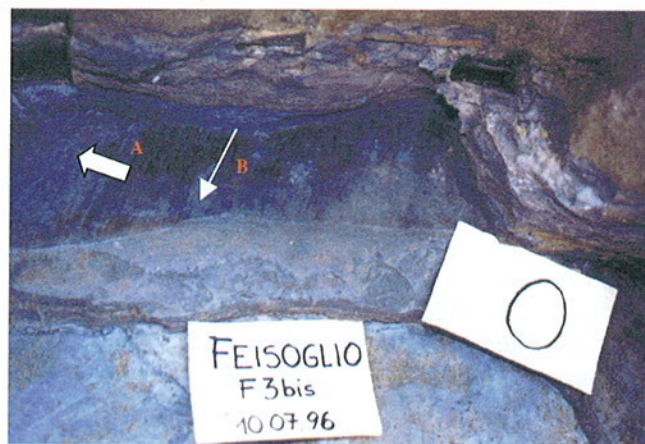
Fig. 57. Frana di Madonna degli Angeli in Feisoglio. Fibre mineralizzate di color ruggine presenti sulla superficie di scivolamento e disposte perpendicolarmente (B) alla direzione (A) del movimento franoso (foto Simeoni).

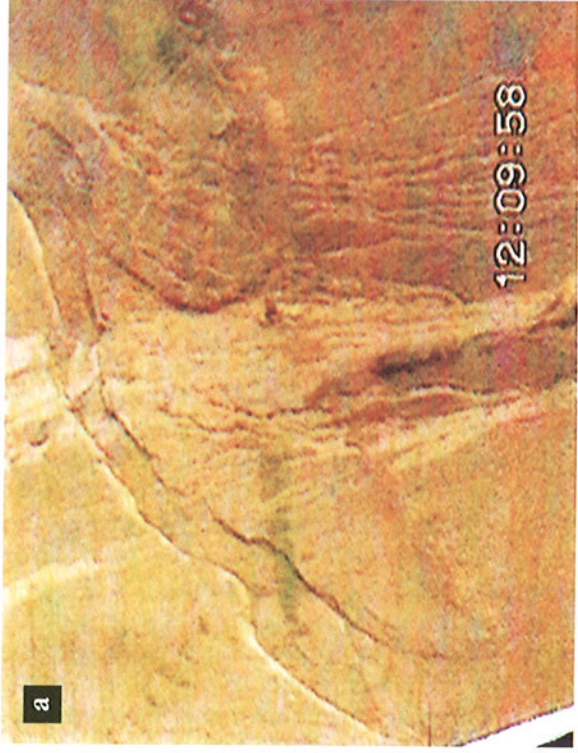
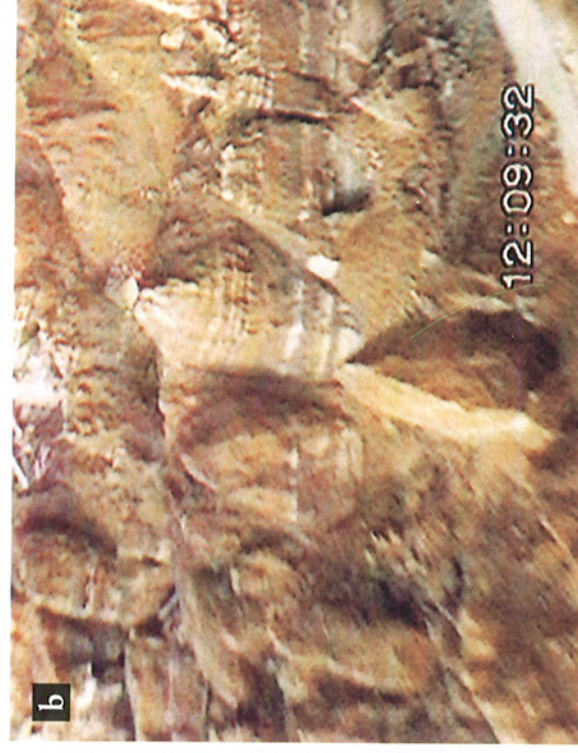
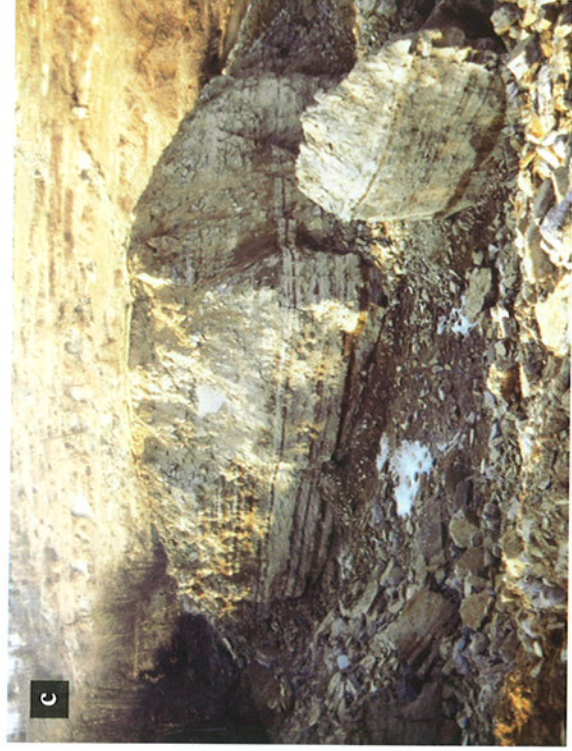
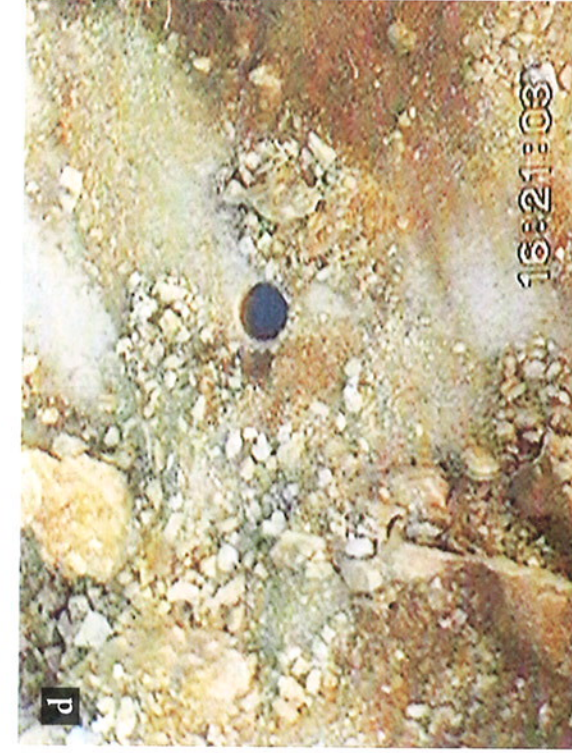
*Frane per scivolamento planare nelle Langhe. Aspetti peculiari: a) particolare della zona di innescò con "incuneamento" a trincea di una porzione di versante; b) ripresa aerea dell'insieme delle zolle dislocate durante un movimento; la zolla al centro dell'immagine, di un'altezza prossima ai 10 m, conserva al tetto una porzione di manto bitumoso della strada distrutta; c) zolle di neoformazione, a seguito dell'evento 1994, sopportanti copertura detritica derivante da più antichi movimenti franosi; d) curiosa immagine, in una ripresa dall'alto, della parte inferiore di un pozzo ad uso agricolo, tranciato dal movimento, rimasta preservata entro il substrato al di sotto del piano di scivolamento.*

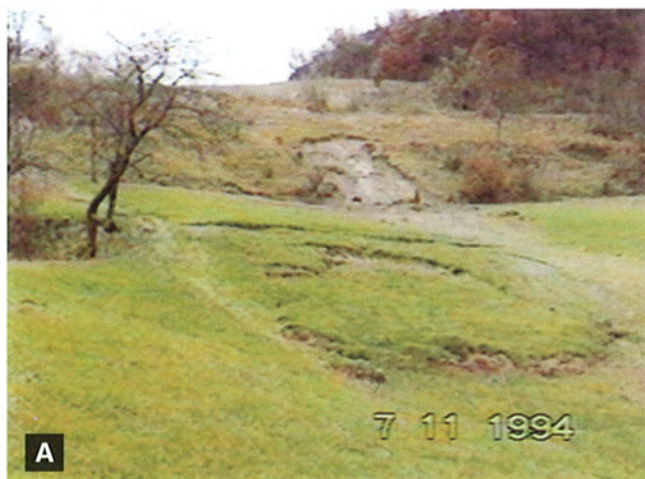
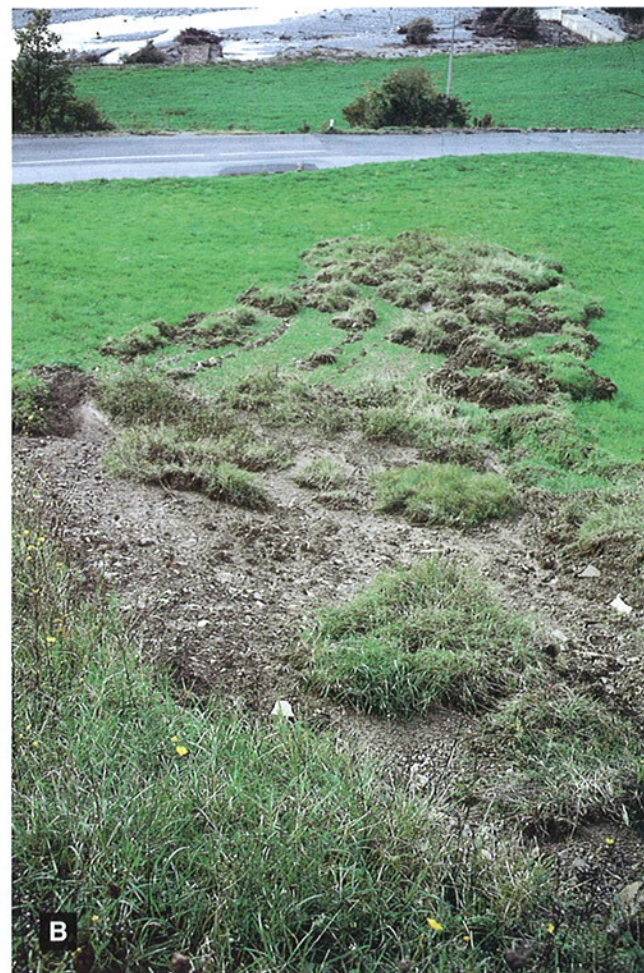
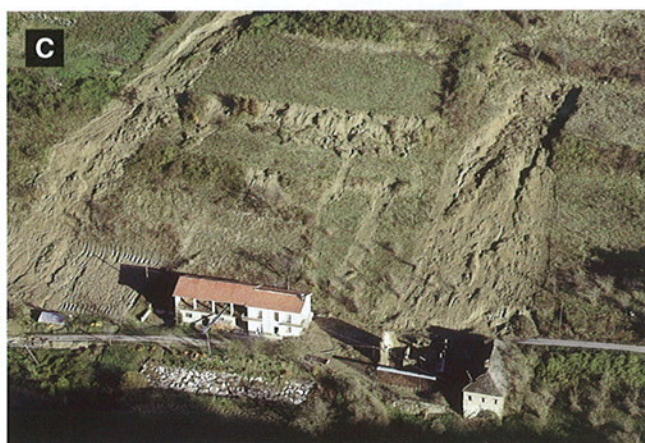
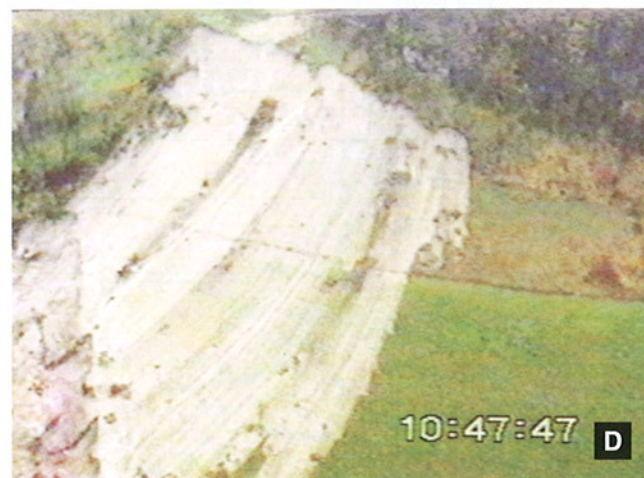
Fig. 59. Esempi (A, B, C, D) di dissesto riferibili allo schema della figura precedente.

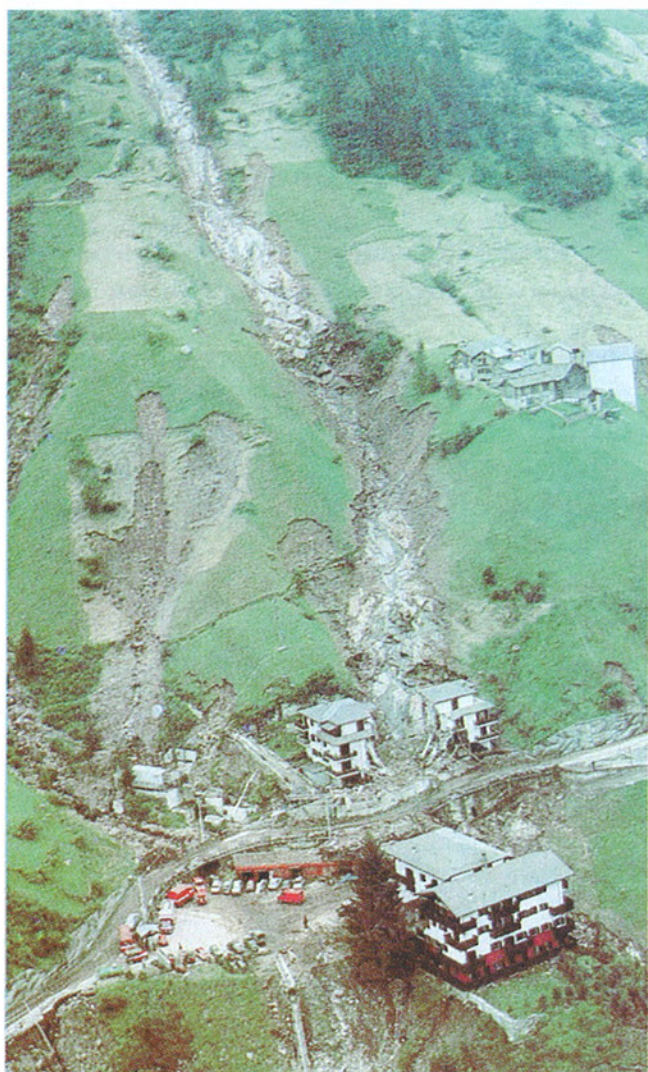
Fig. 66. Lombardia, Valtellina. Loc. Val Tartano (17-7-1987). Danni gravissimi ad edifici con numerose vittime a seguito di colata rapida incanalata di materiale derivante da frane di mobilitazione della coltre detritica (Catenacci, 1993).

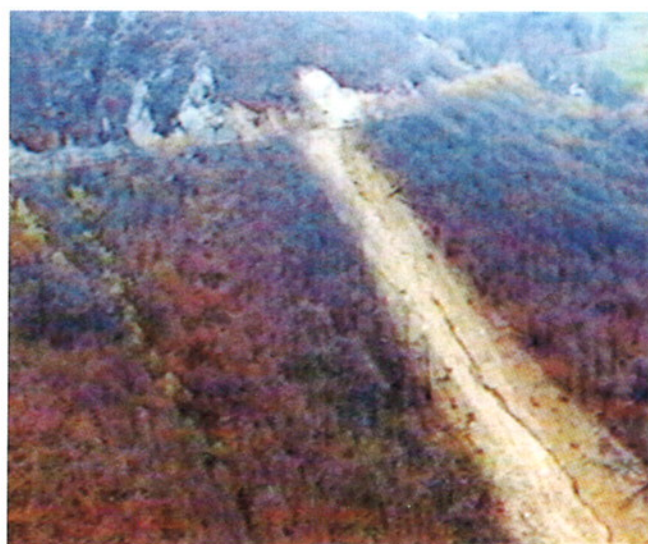
Fig. 80. Valle Corsaglia, Comune di Frabosa Soprana. Frana superficiale con evoluzione in colata, autoalimentata dal materiale rimobilizzato durante la discesa. È evidente la posizione della zona di innesco motivata dall'esistenza della strada provinciale che collega la valle Corsaglia con la valle Maudagna.

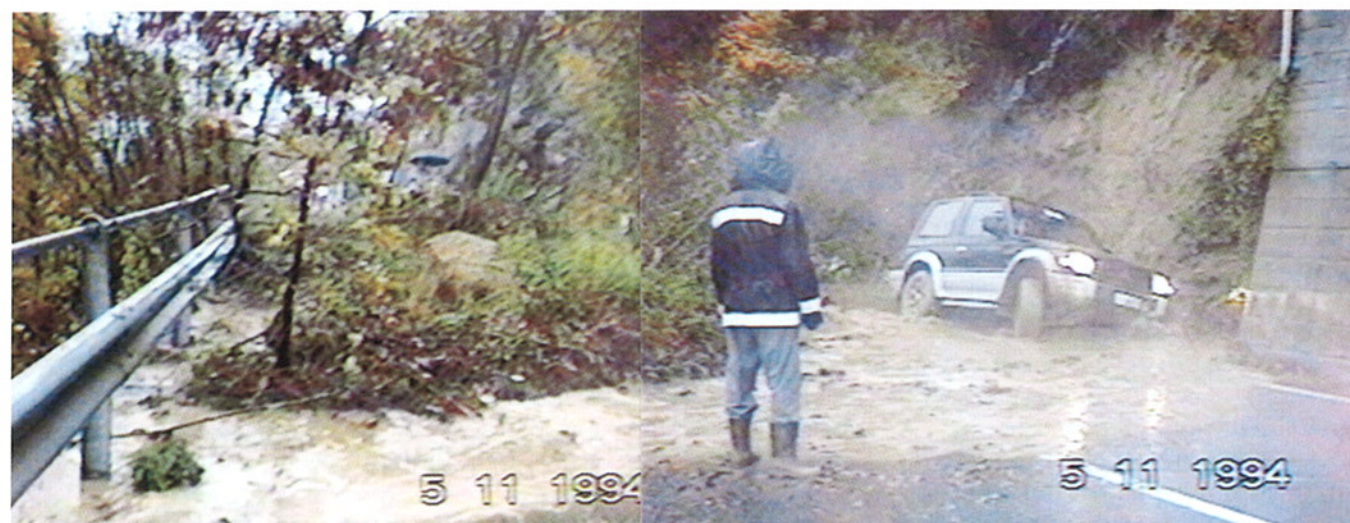
Fig. 86. Valle Tanaro, Località Rocchini. L'accumulo di una frana superficiale conservato integro dagli apparati radicali, sbarra la strada statale n. 28 pochi istanti dopo la sua discesa, alle ore 15 di sabato 5 novembre 1994.

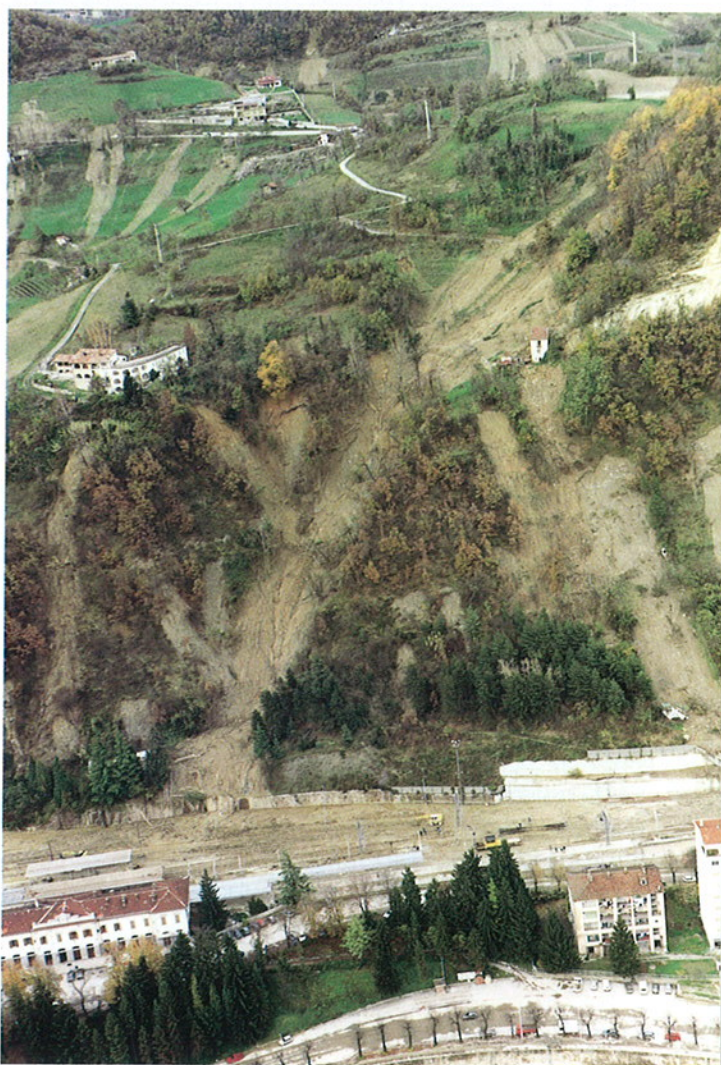
**Fig. 87.** Città di Ceva, stazione ferroviaria. Nell'immagine, ripresa da elicottero, sono rappresentati gli effetti derivanti dall'attivazione di diffuse frane superficiali sul versante sud della Rocca del Forte. Le colate detritiche hanno gravemente danneggiato la sede ferroviaria, infrastrutture ed edifici posti nelle vicinanze.

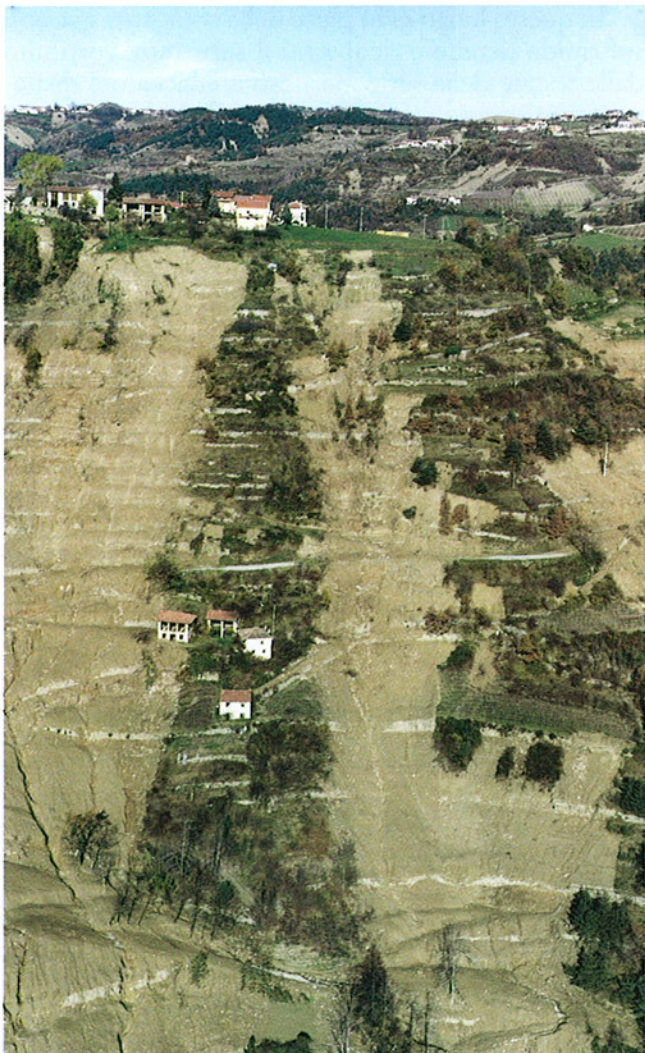
**Fig. 88.** *Comune di Cerretto Langhe. L'immagine mostra l'ampio settore di versante coinvolto da diffuse frane superficiali.*

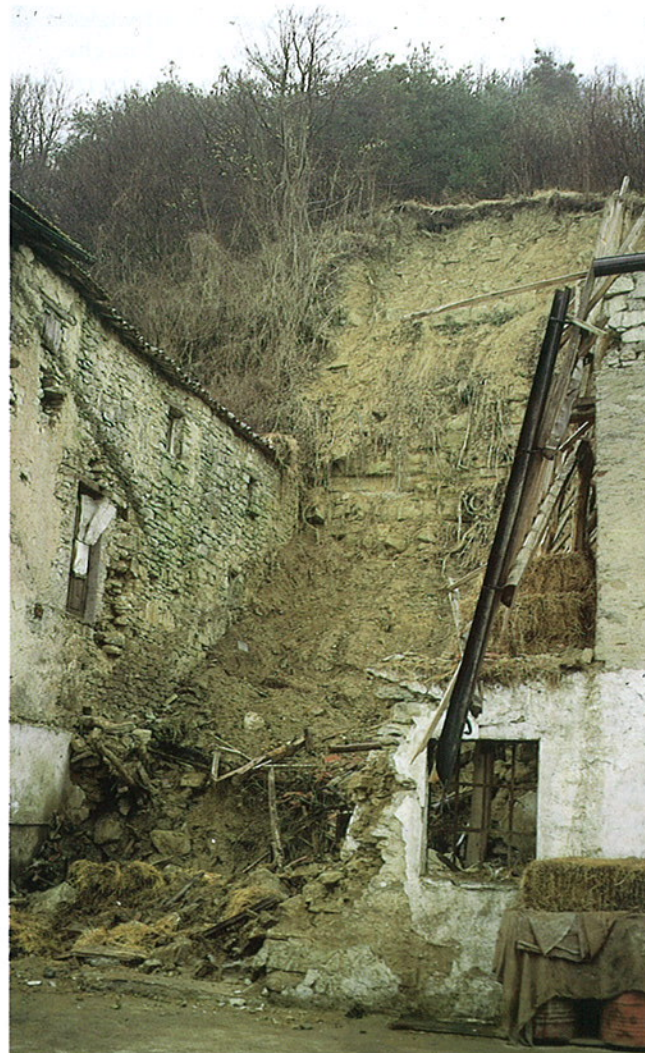
**Fig. 89.** *Comune di Feisoglio, località Sprella. L'immagine mostra la porzione di edificio distrutta da una frana della copertura detritica superficiale la sera del sabato 5 novembre 1994. Nell'occasione hanno trovato al morte due persone che al momento si trovavano nell'edificio agricolo.*

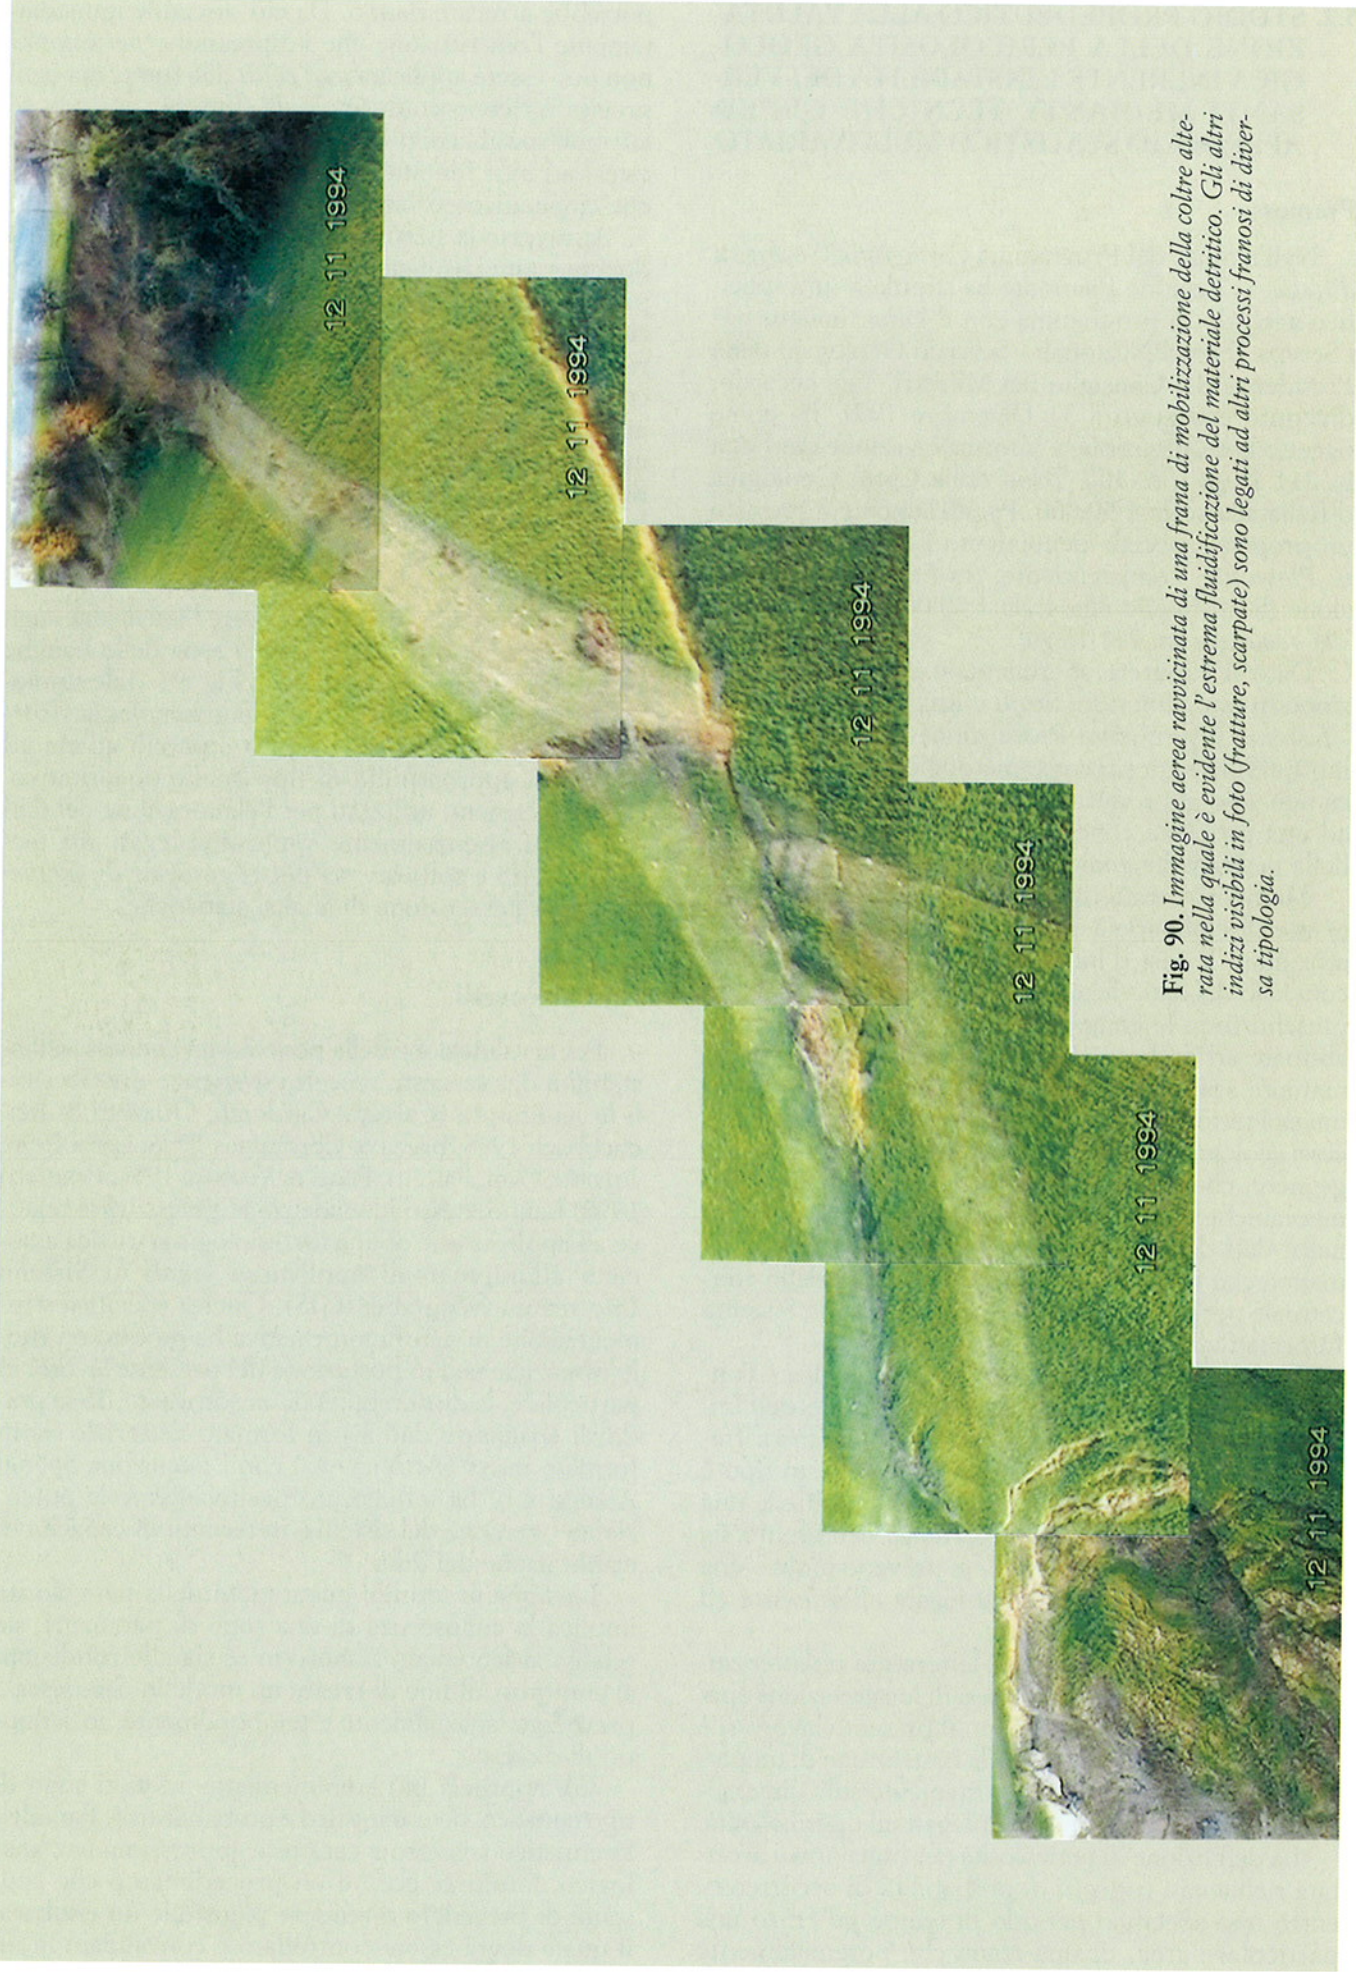
**Fig. 90.** Immagine aerea ravvicinata di una frana di mobilizzazione della coltre alterata nella quale è evidente l'estrema fluidificazione del materiale detritico. Gli altri indizi visibili in foto (fratture, scarpate) sono legati ad altri processi franosi di diversa tipologia.
