## CONTRIBUTI SPECIFICI

### ◆ 3.1 GRANDI FENOMENI FRANOSI ATTIVATISI A SEGUITO DELL'EVENTO DELL'OTTOBRE 2000

*Manlio Ramasco, Carlo Troisi*

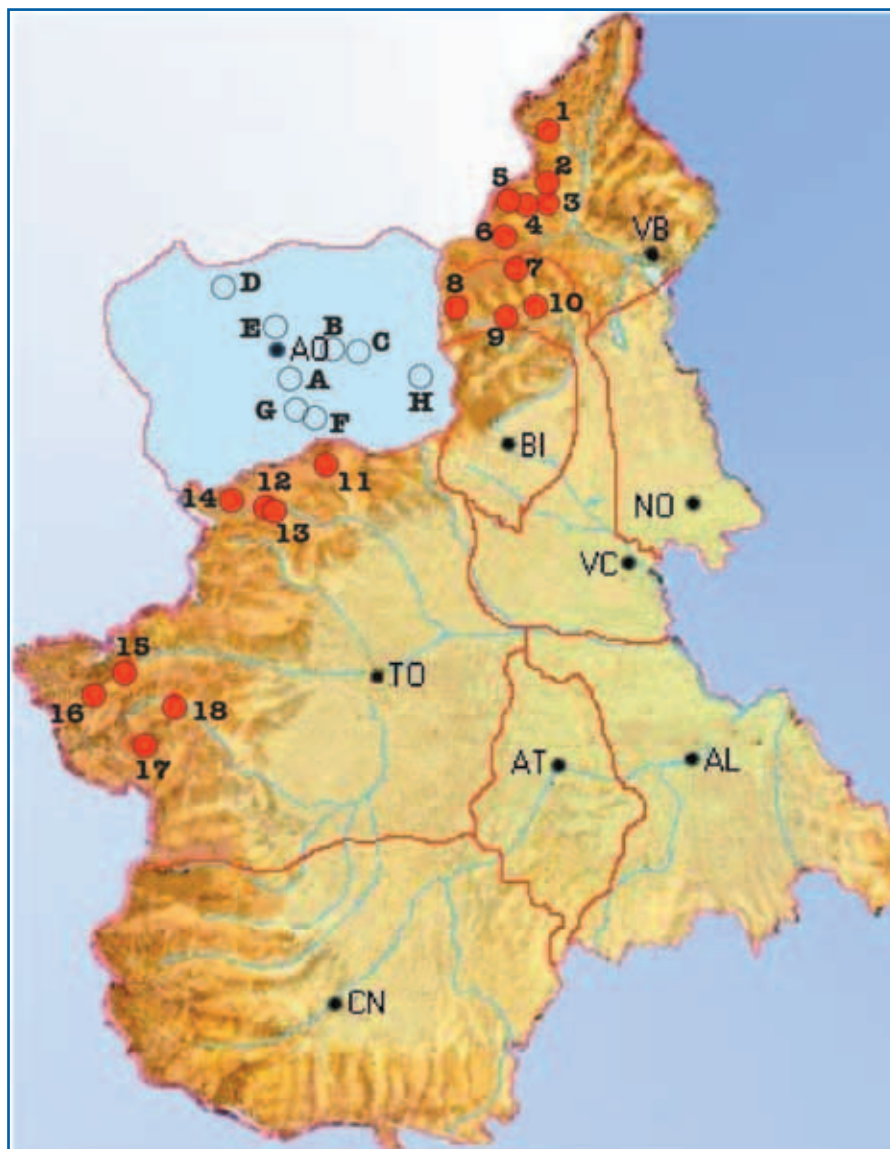
**Figura 3.1** ◆

Elenco e ubicazione delle principali frane in Piemonte e Valle d'Aosta.

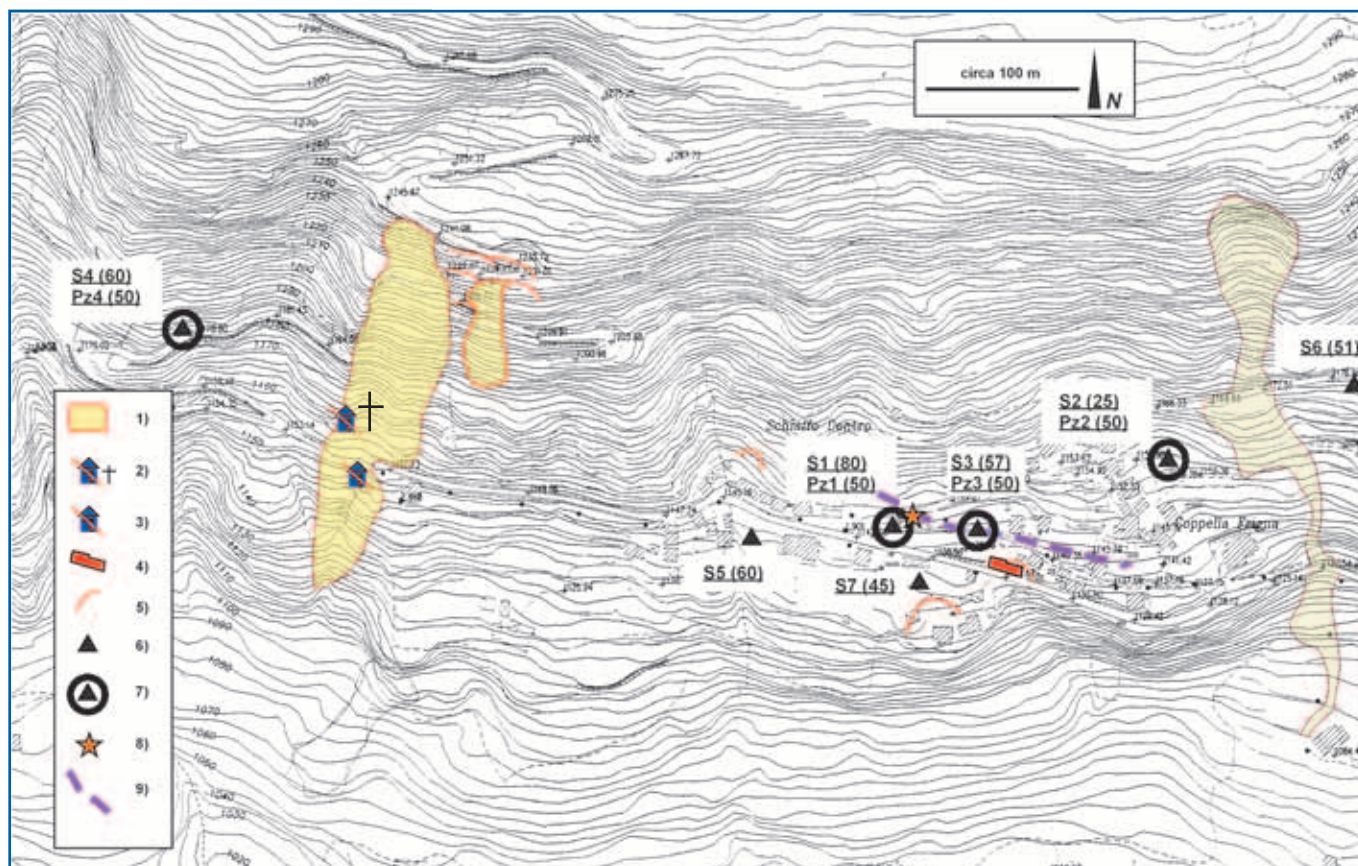
**Figura 3.2** ◆

Presso il margine occidentale dell'abitato (**Figura 3.2** ◆) si è innescato, alle ore 16.30 del giorno 15, un fenomeno di scivolamento e fluidificazione dei depositi sciolti superficiali alla quota di 1240 m, in corrispondenza di una strada dismessa che conduce ad un piazzale di cava (**Figura 3.3** ◆). Il fenomeno si è immediatamente evoluto in una colata estremamente veloce (probabilmente nell'ordine dei 15 - 20 m/s) di terra e detriti, in parte autoalimentata per erosione del versante. La colata ha interrotto la strada provinciale di collegamento per la frazione Bugliaga, ha travolto un'abitazione posta a monte della strada stessa, provocando la morte dell'occupante, ed ha altresì travolto due baite del '700 poste a valle della strada provinciale, utilizzate come stalla. Il fenomeno presenta un fronte di

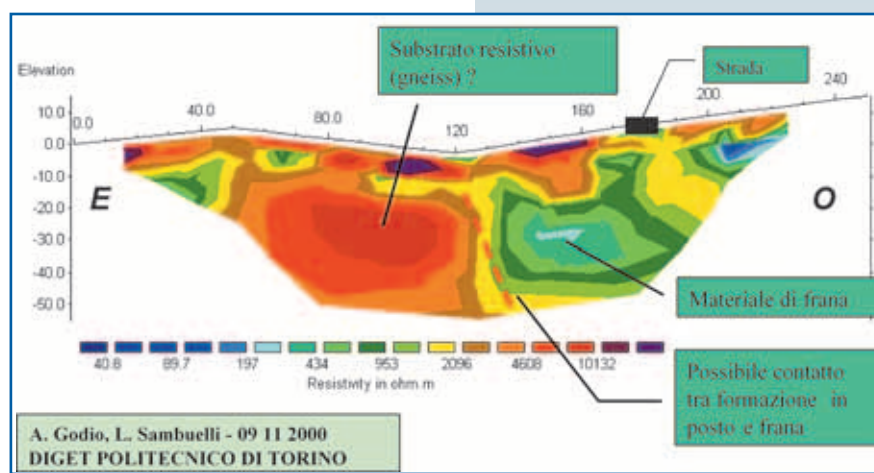
**Figura 3.6** ♦  
Interpretazione della sezione tomografica effettuata mediante metodi geoelettrici dal Politecnico di Torino nel novembre 2000

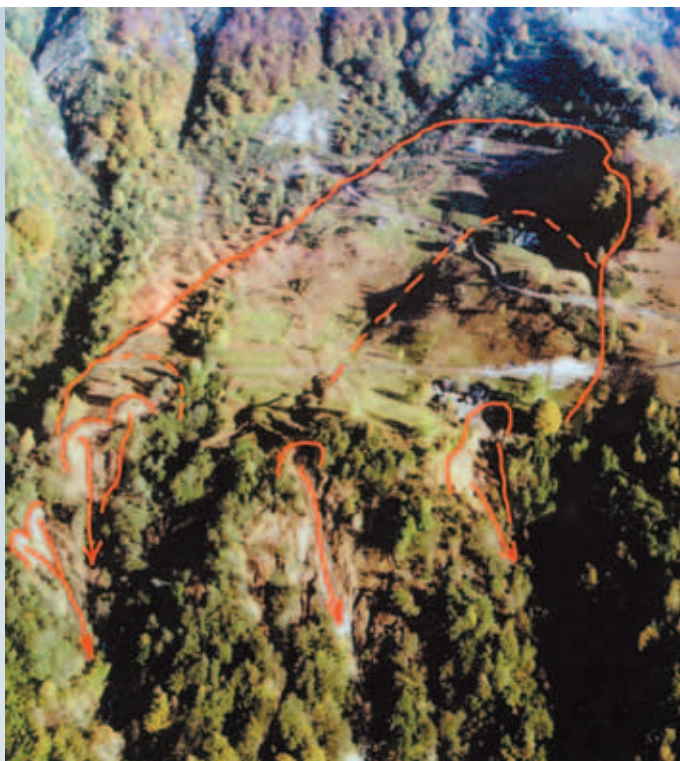
**Figura 3.10** ◆

Schema del sistema di controllo del fenomeno franoso di Alpe Sogno nel Comune di Montescheno (VB).  
1) limiti del corpo di frana;  
2) Coronamento;  
3) principali fenomeni di colata sviluppatasi sul fronte di frana;  
4) Baite distrutte e danneggiate;  
5) capisaldi per controlli GPS;  
6) Inclinometro e piezometro.

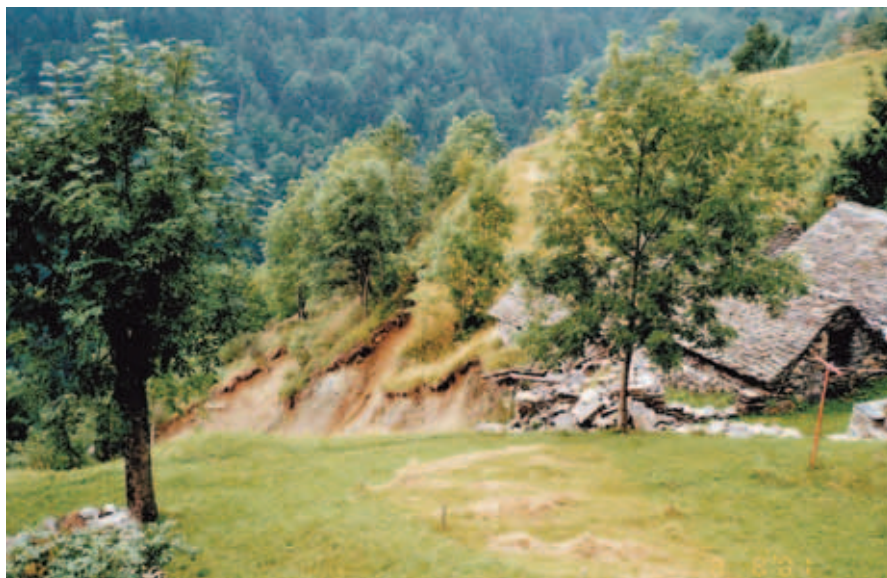
**Figura 3.11** ◆

*Baite distrutte e danneggiate da scivolamenti rotazionali e colamenti sviluppatisi presso il ciglio di valle del movimento franoso di Alpe Sogno.*

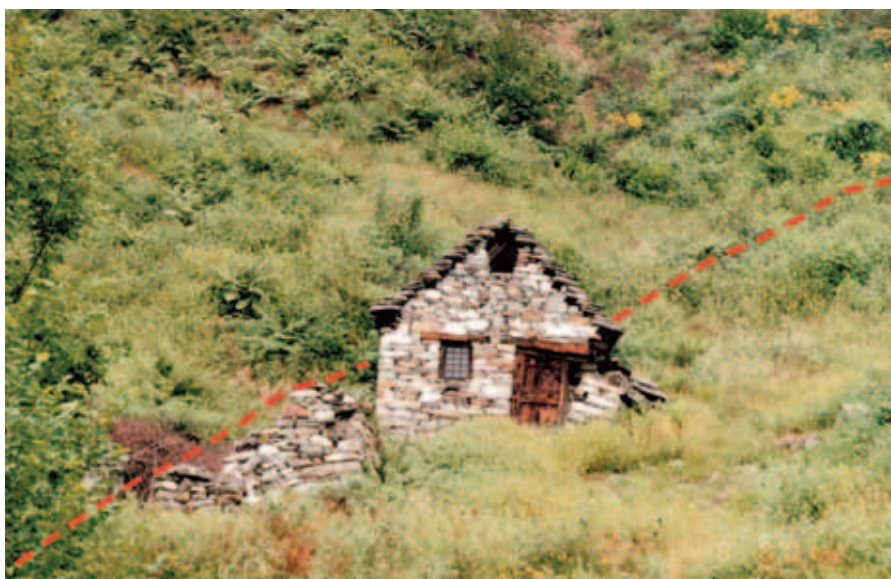
**Figura 3.12** ◆

La parte settentrionale dell'areale riattivato è delimitato da una scarpata molto ripida, al piede della quale si è sviluppata una fessura di trazione pressoché continua lunga circa 750 metri (Figura 3.12 ◆), con disgiunzione media stimata in circa 30 cm, che indica una dislocazione, se pur minima, dell'intera porzione sudorientale del corpo franoso. Il movimento generale ha pure prodotto alcune dislocazioni differenziali all'interno del corpo di frana, indicate da fratture a prevalente componente traslativa. Il materiale interessato sembra essere costituito essenzialmente da depositi detritici a pezzatura spiccatamente eterometrica con molti materiali fini.

*Baita danneggiata dalla dislocazione della frattura principale che limita, verso NO, il fenomeno franoso di Alpe Sogno. La frattura, la cui traccia è indicata dalla linea rossa, passa alle spalle della baita.*

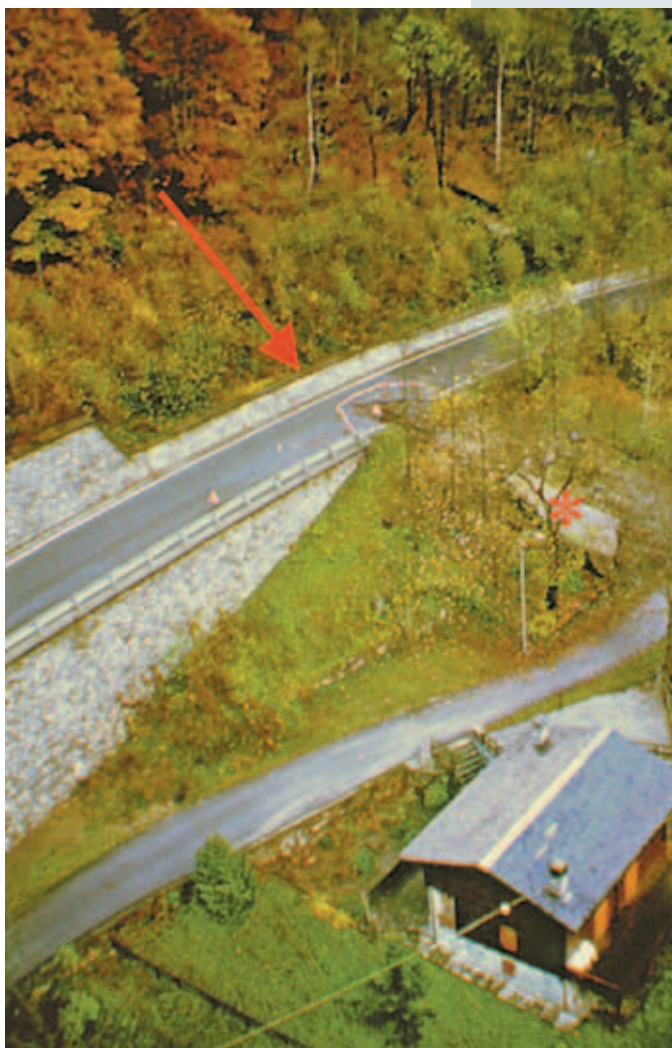
**Figura 3.18** ♦  
La fotografia mostra un blocco tabulare del volume di alcune centinaia di metri cubi che, nelle prime ore del giorno 16/10/00, ha raggiunto la S.S. 549 arrestandosi presso un'abitazione.

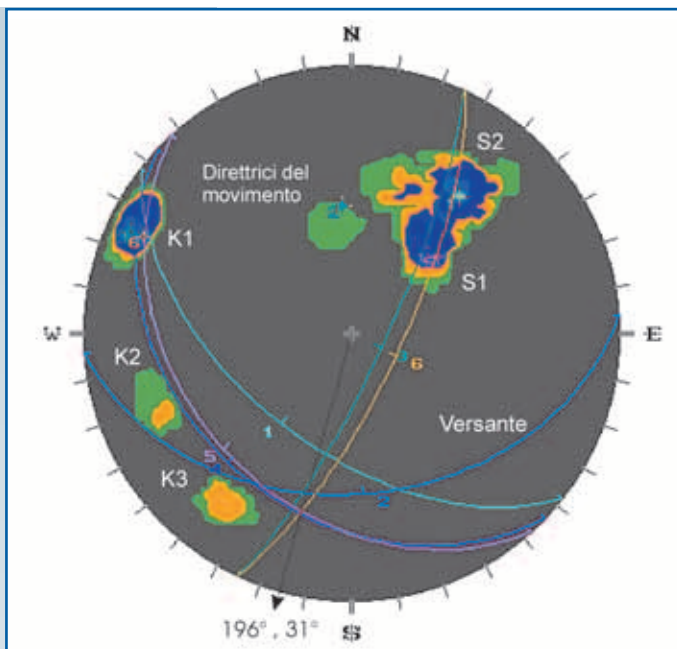
**Figura 3.21** ◆  
Stereogramma  
delle principali  
discontinuità  
rilevate  
(proiezione  
sull'emisfero  
inferiore).

Si evidenzia infine un terzo sistema, molto marcato, corrispondente alla foliazione principale, su cui sembrerebbe essere dislocata tutta la porzione di versante appartenente al settore centrale. Questo sistema si mostra tuttavia composito e si articola in due sottosistemi (S1, S2), immergenti entrambi verso SO, ma con diverso grado di inclinazione, a costituire un complesso listrico che molto probabilmente condiziona tutta la dinamica del movimento. In questo modo nella parte sommitale affiorano ben visibili superfici di giunti ad alto angolo che si raccordano in profondità con altri meno inclinati, ma probabilmente più persistenti, conformi al versante e sub-paralleli alla scistosità principale. La figura (**Figura 3.21** ◆) riporta i principali sistemi di discontinuità rilevati.

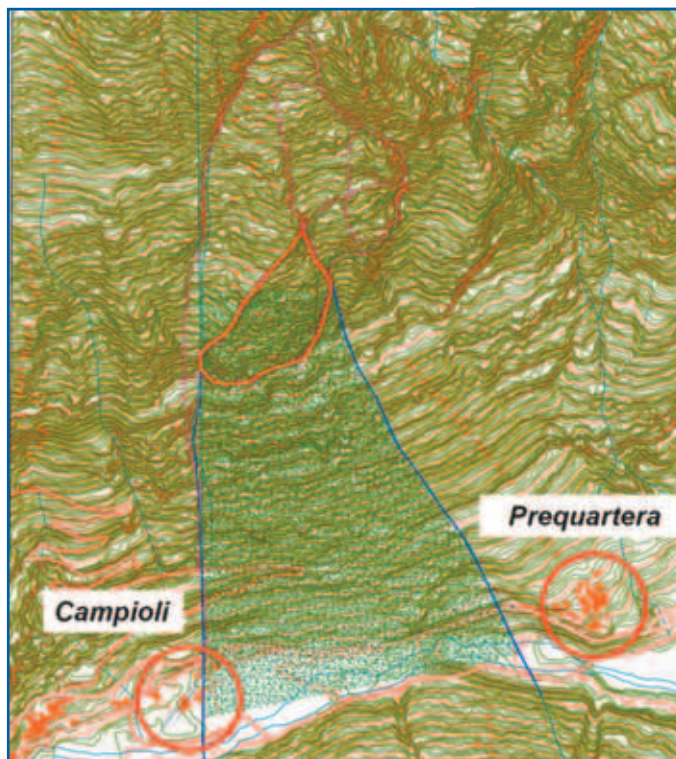
**Figura 3.22** ♦  
Valutazione, tramite il metodo proposto da Hungr (1995) della possibile area di invasione in caso di distacco di parte del settore B<sub>3</sub> (circa 1Mm<sup>3</sup>) (modificato dalla tesi di laurea di M. Pirulli, Politecnico di Torino, 2001)

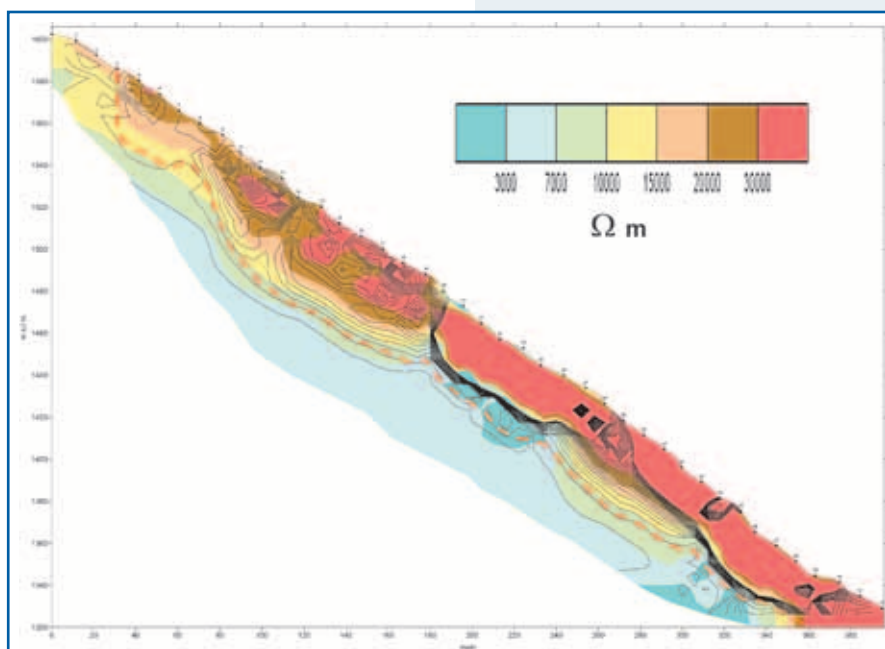
**Figura 3.23** ♦  
Sezione elettrica lungo la spalla destra (ovest) del movimento franoso. Lo spessore massimo del materiale disarticolato è dell'ordine dei 45 m.

denza della parete rocciosa che lo limita in destra (ovvero verso ovest) è nell'ordine dei 45 m. Causa la giacitura della foliazione principale lo spessore si riduce verso est. La **Figura 3.23** ◆ riporta il profilo elettrico presso il fianco destro del movimento franoso.

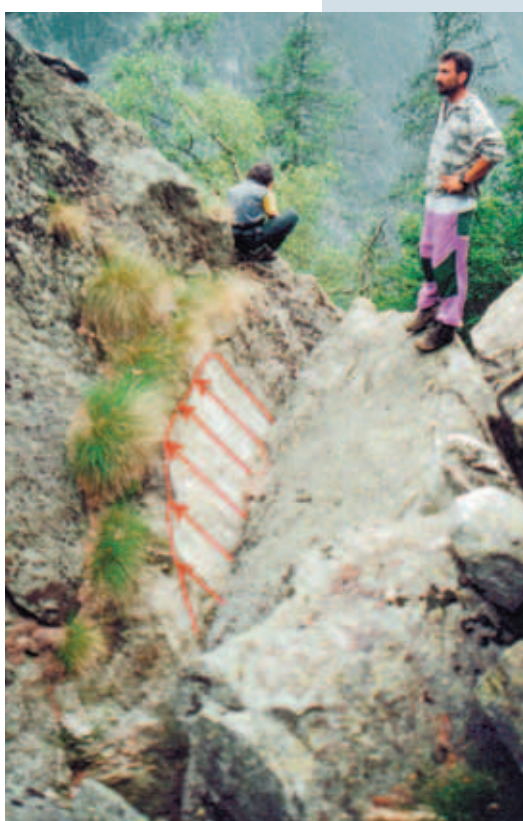
**Figura 3.25** ♦  
La dislocazione osservabile sulla fotografia, circa 70 cm di abbassamento del comparto a destra, si è sviluppata a seguito delle piogge del maggio-giugno 2002 (foto G. Bossalini).

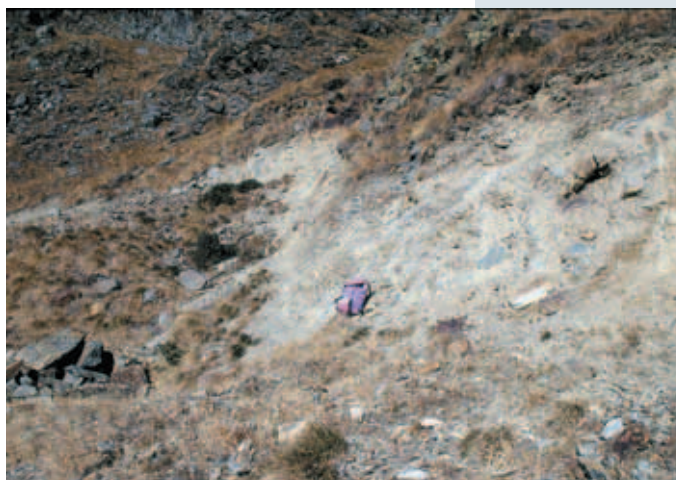
**Figura 3.28** ◆

*Particolare della grande frattura perimetrale della frana che, nella parte centrale, ha portato a dislocazioni dell'ordine di 4-6 metri.*

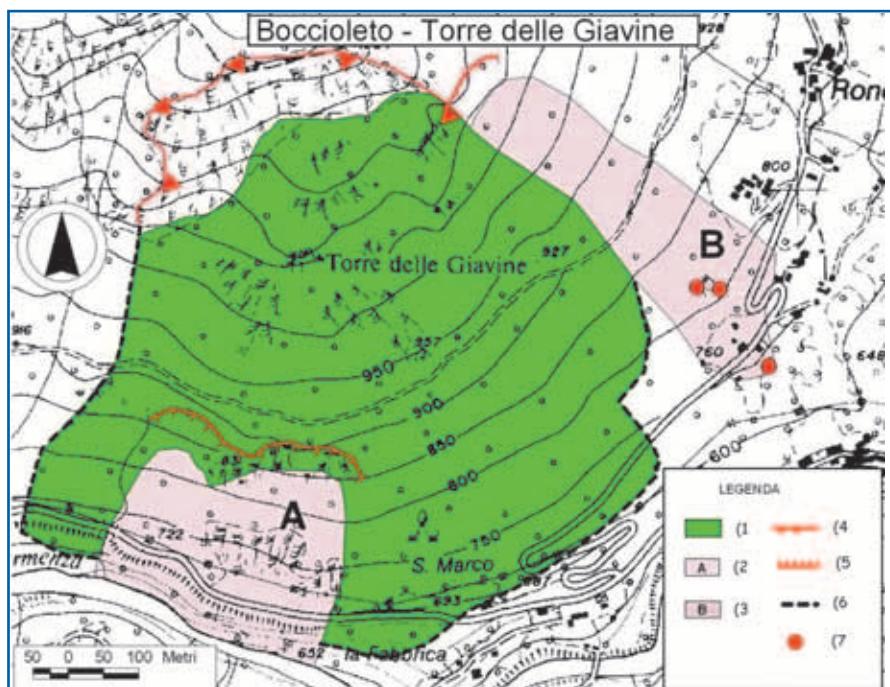
**Figura 3.34** ◆  
Schema morfostrutturale del fenomeno franoso presso la località Torre delle Giavine nel comune di Bocchieleto (VC).  
1) Deformazione gravitativa profonda di versante;  
2) Frana attivatasi nell'ottobre 2000;  
3) Area soggetta a crolli e ribaltamenti diffusi;  
4) Coronamento principale del fenomeno franoso;  
5) Scarpata secondaria;  
6) Limite incerto della frana;  
7) Ubicazione dei massi decametrici isolati.

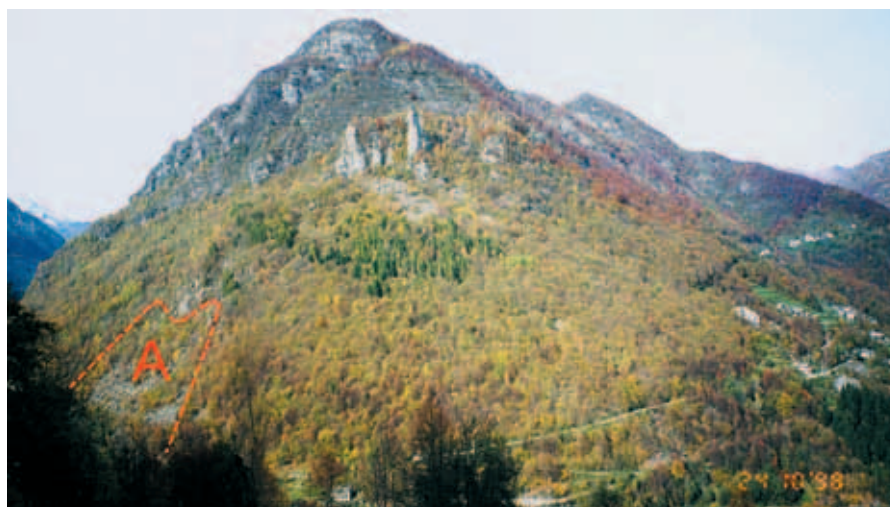
**Figura 3.35** ◆  
Vista frontale della grande e antica frana di Torre delle Giavine, con localizzato il settore (A) che ha dato segni di attività nel corso dell'evento.  
In alto il campanile roccioso che ha dato il nome alla frana.

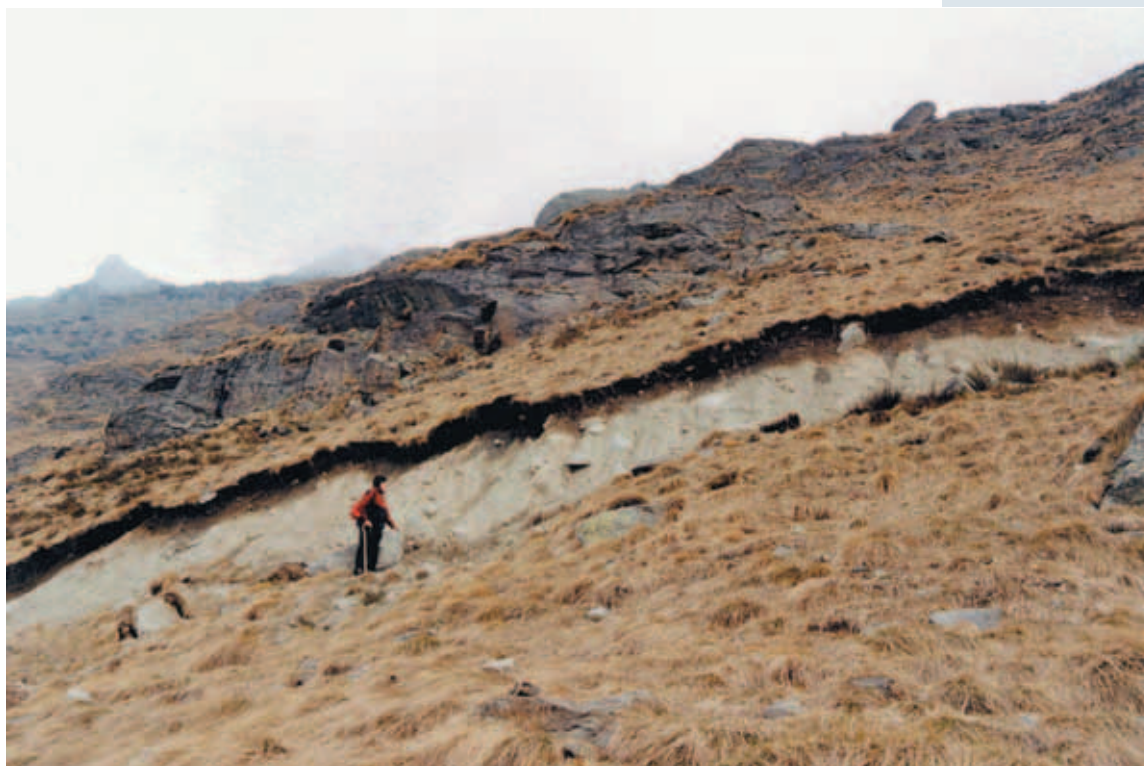
Figura 3.43 ♦  
Scarpata lungo la  
frattura principale.

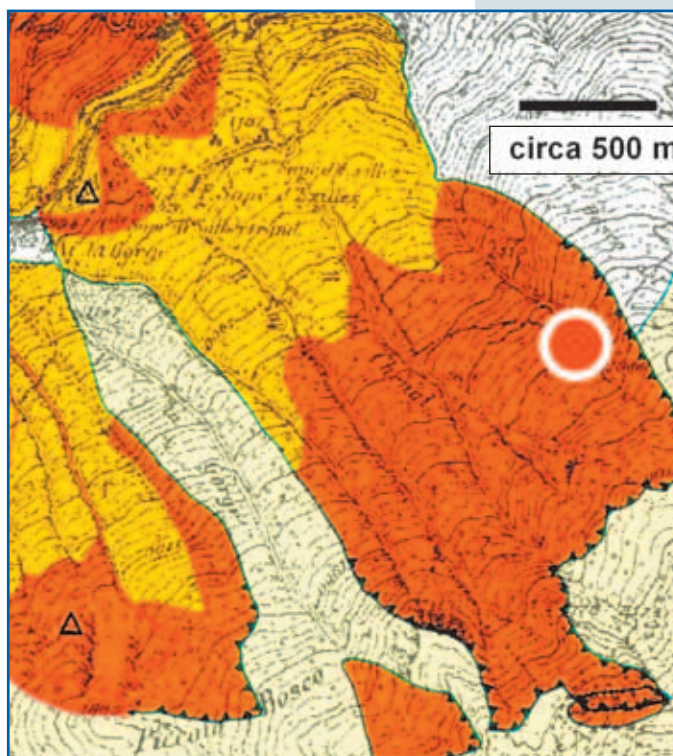
Il movimento franoso osservato (**Figura 3.46** ♦) si colloca all'interno di un'antico e vasto fenomeno franoso genericamente riconosciuto come Frana del Sapé e censito nel Sistema Informativi Geologico. Tale fenomeno franoso, congiuntamente alla Frana di Eclause-Fenils, sul versante idrografico opposto, ha comportato lo sbarramento della Dora Riparia presso la località Serre la Voute, generando una spiccata chiusura valliva, con formazione della retrostante piana di Salbertrand.

**Figura 3.46** ♦  
Stralcio dalla Carta dei movimenti gravitativi delle alte valli Susa e Chisone, alla scala 1:25000 redatta dalla Regione Piemonte. Il cerchio bianco indica la zona della frana del Rio Neimar; è evidente come il fenomeno si sia innescato in seno ad un più ampio settore instabile, noto come frana del Sapé.

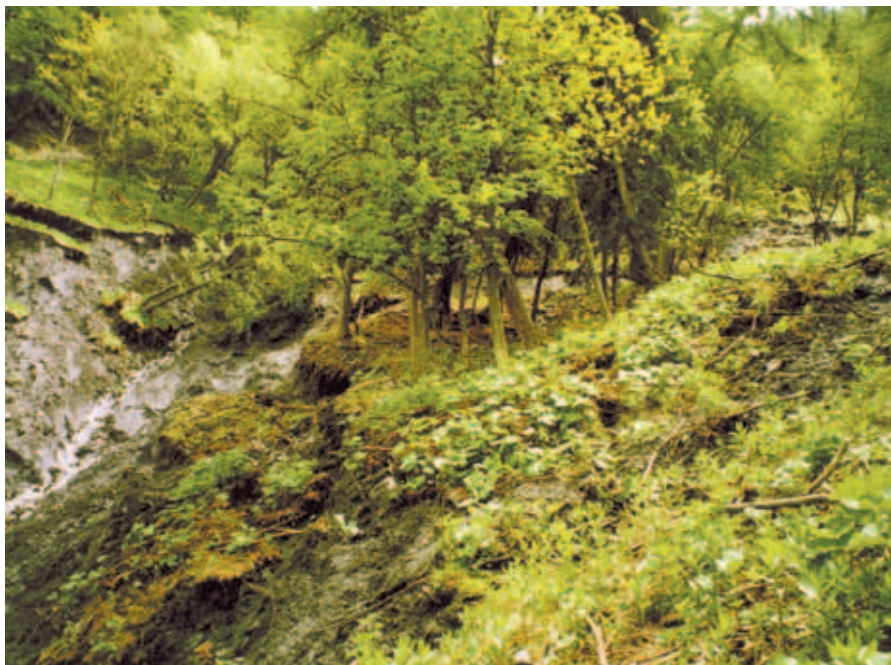
**Figura 3.49** ◆  
Aspetto del corpo di frana, a sinistra l'alveo del rio Neimar.

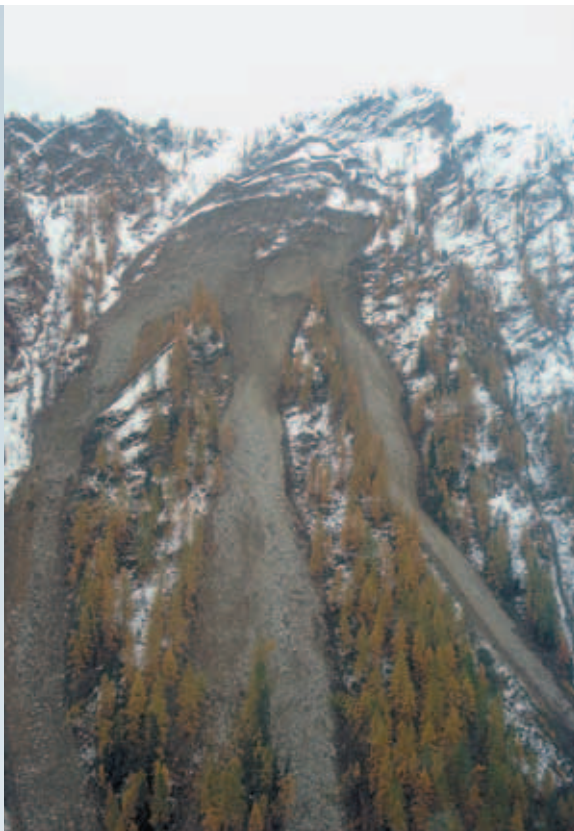
*Vista frontale della frana della Tête du Bois de Quart nel bacino del torrente Citrin (tributario del torrente Artanavaz valle del Gran S. Bernardo). Sono ben visibili le fessure di trazione perimetrali, nonostante la nevicata precoce, e i tre canali che vengono alimentati dalla porzione inferiore e più attiva della frana.*
