Configurazione delle dinamiche idrogeologiche a base del monitoraggio radiologico delle acque sotterranee nel sito di Eurex di Saluggia

Fabio Chiaravalli

Sogin – Via Torino n. 6, 00184 Roma

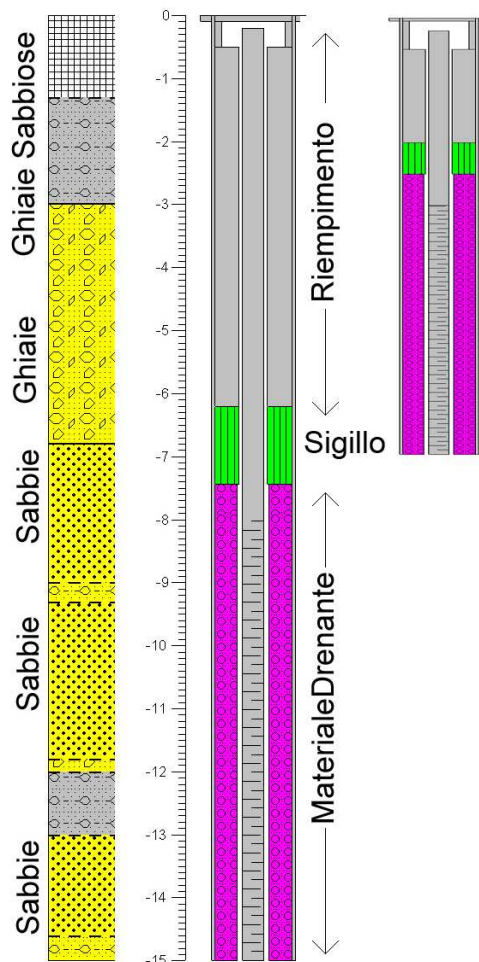
innovazione per quanto riguarda la rete di monitoraggio: è stata infatti riscontrata la presenza di uno strato di sabbie fini alla profondità di 7 m dal piano campagna, per cui si è deciso che, anziché un solo piezometro come inizialmente si era pensato, se ne installasse una coppia con diversi intervalli di finestratura. In questo modo è stato possibile campionare le circolazioni idriche superficiali (in ghiaie) separatamente rispetto a quelle nelle sabbie.

L'analisi radiologica dei campioni ha poi dimostrato l'efficacia di questo sistema evidenziando come la presenza anomala di Sr90 sia limitata in sostanza alle circolazioni più superficiali, tanto che la maggior parte dei piezometri progressivamente installati in seguito è stata costruita con lo stesso criterio. Quando, come si vedrà più avanti, la rete è stata estesa su tutto il territorio tra il comprensorio nucleare ed il campo pozzi, anche i piezometri costruiti dagli altri esercenti, con la concertazione delle autorità, sono stati predisposti con lo stesso schema costruttivo.

Figura 1 – Schema di installazione della coppia di piezometri. La stratigrafia si riferisce alla coppia SPA - SPB

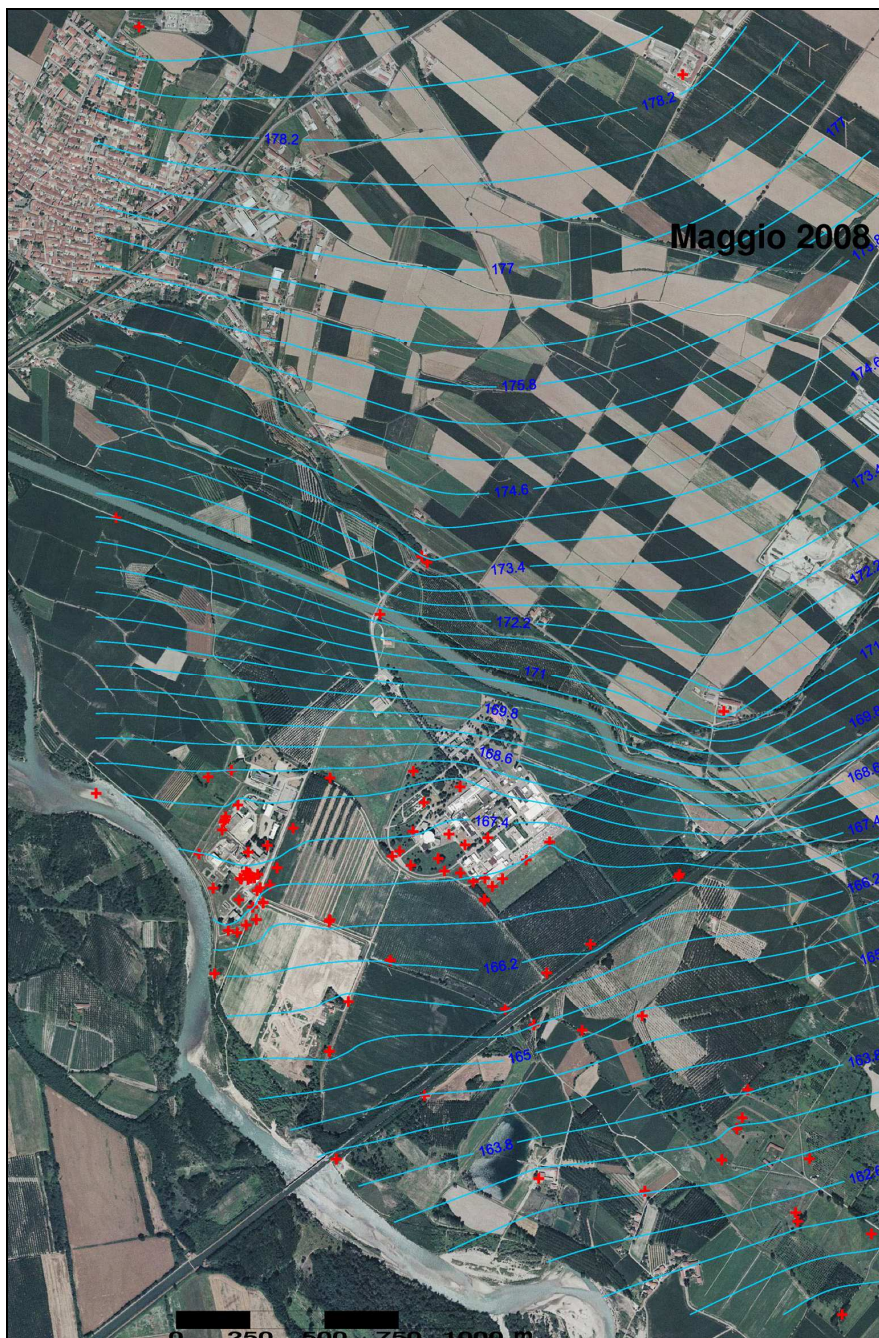
Figura 3 – Assetto finale della rete di monitoraggio regionale; in rosso sono mostrati punti di misura. La freatimetria riportata corrisponde ai rilievi freatimetrici del maggio 2008.

L'implementazione della rete piezometrica regionale, costituita con la collaborazione di Arpa e Sogin e grazie anche all'impegno della Regione Piemonte, dell'Acquedotto del Monferrato e degli altri esercenti del comprensorio nucleare, ha raggiunto nel 2008 l'assetto mostrato in figura 3. Il pannello piezometrico riportato in figura corrisponde ai rilievi effettuati congiuntamente da tutti i soggetti sopra elencati nel maggio 2008.
