## **CENTRO REGIONALE PER LE RADIAZIONI IONIZZANTI E NON IONIZZANTI SS 21.02 - Monitoraggio e controllo dei siti nucleari**

**Inquinamento da radionuclidi artificiali della falda  
superficiale presso il sito nucleare di Saluggia (VC)**

**Attività di monitoraggio radiologico svolte da Arpa Piemonte**

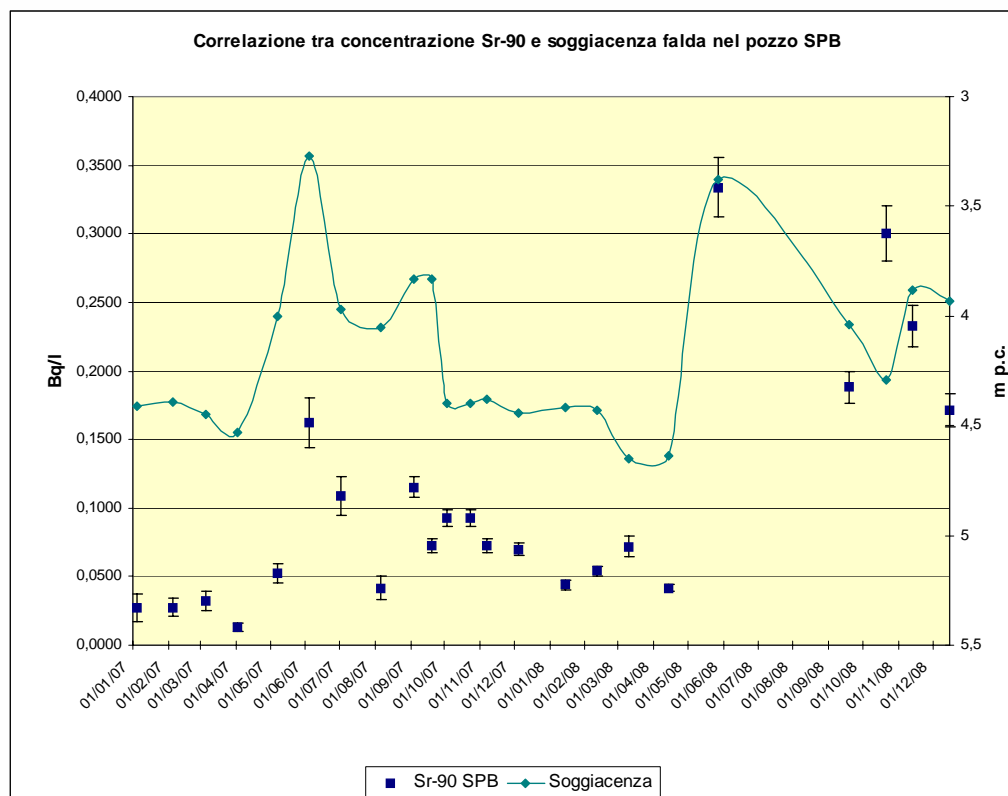
Il grafico mostra la **buona correlazione tra l'andamento della concentrazione di Sr-90 nel pozzo SPB, posto a circa 4 m dalla parete esterna dell'edificio piscina, e la soggiacenza della falda**. Solo nell'ultimo periodo la correlazione non è più stretta, probabilmente a causa dei lavori di svuotamento e bonifica della piscina che hanno causato un sensibile aumento della concentrazione in acqua rispetto al periodo immediatamente precedente.

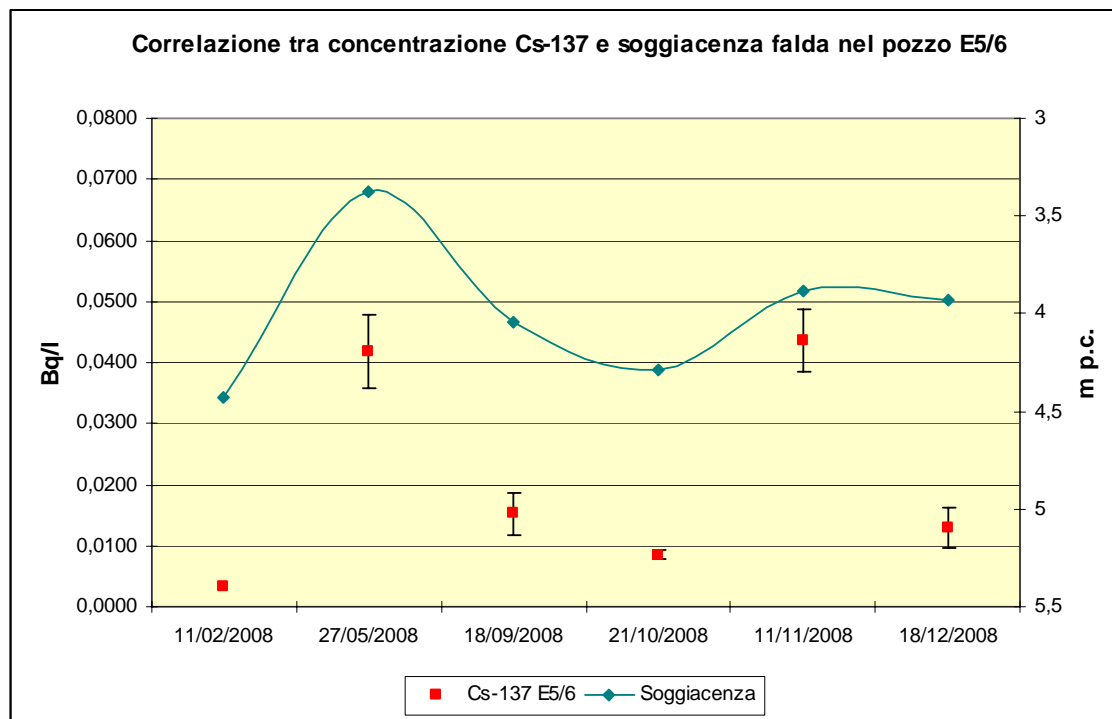
Il grafico evidenzia che anche nel pozzo E5/6 esiste una buona correlazione tra l'andamento della concentrazione di Cs-137 nel pozzo E5/6, posto immediatamente all'esterno del muro di difesa idraulica dell'impianto Eurex, e la soggiacenza della falda.

**Questo costituisce un'ulteriore conferma che la fonte di contaminazione, non ancora individuata con certezza, è molto prossima alla sorgente.**

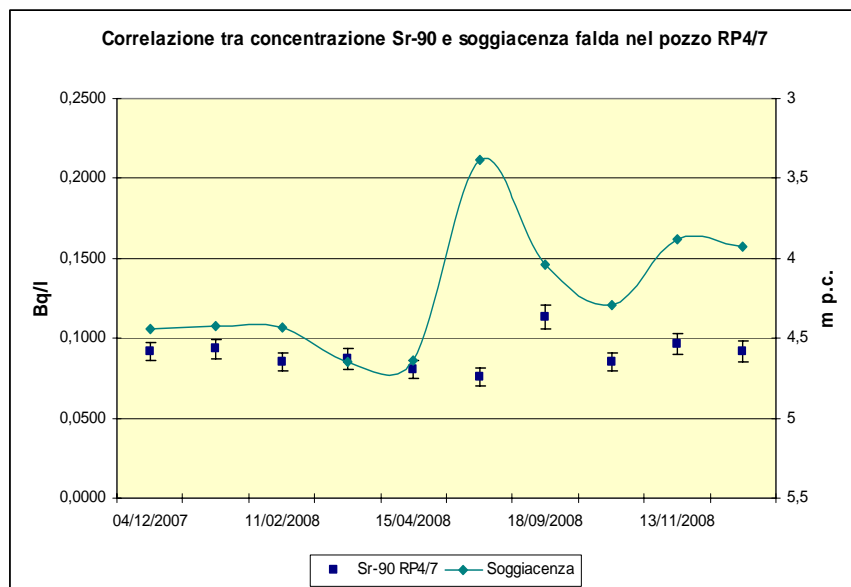
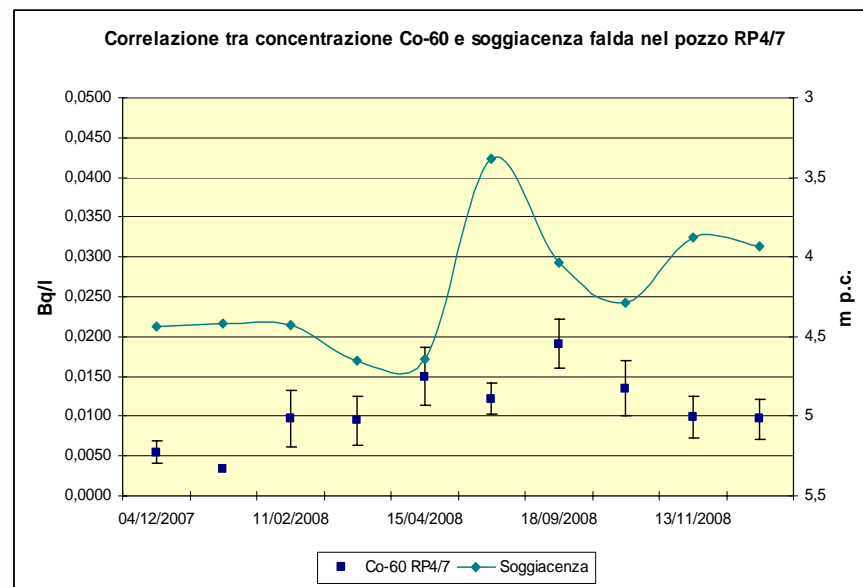
I grafici mostrano, contrariamente ai precedenti, che le concentrazioni di Sr-90 e di Co-60 nel pozzo RP4/7, posto immediatamente a valle dei siti Sorin ed Avogadro, si sono mantenute pressoché costanti e non sono strettamente correlate all'andamento della falda.

**Questo indica che la sorgente (o le sorgenti) di contaminazione è ubicata a distanza dal pozzo.**
