**DIPARTIMENTO TEMATICO RADIAZIONI**  
**Struttura Semplice 21.01 – Radiazioni ionizzanti**

**TITOLO**  
**Risultati del sopralluogo presso la ditta AFV Acciaierie Beltrame**  
**Reg. Pramolle 1, San Didero (TO)**

**Relazione tecnica n. 660/IR**

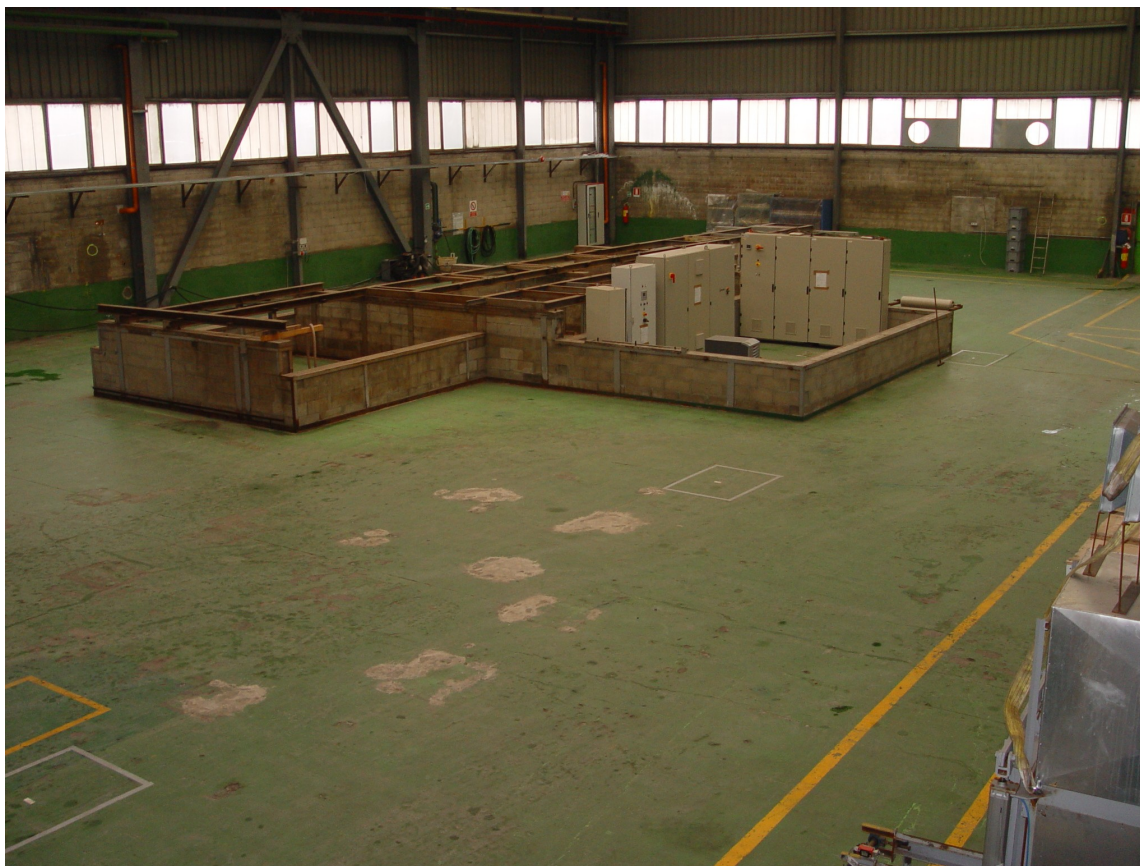
Durante il sopralluogo è stato verificato l'effettivo smontaggio dell'impianto di decontaminazione. Come si evince dalla documentazione fotografica, attualmente nel capannone dove era contenuto l'impianto sono rimasti soli dei piccoli muretti che delimitavano l'area occupata dalle varie parti dell'impianto. All'esterno del capannone sono depositati pezzi metallici dell'impianto e i container dove venivano custodite le scorie radioattive frutto della decontaminazione, che sono poi state smaltite.

**Figura 1:** L'interno del capannone dove era installato l'impianto di decontaminazione ora smontato.

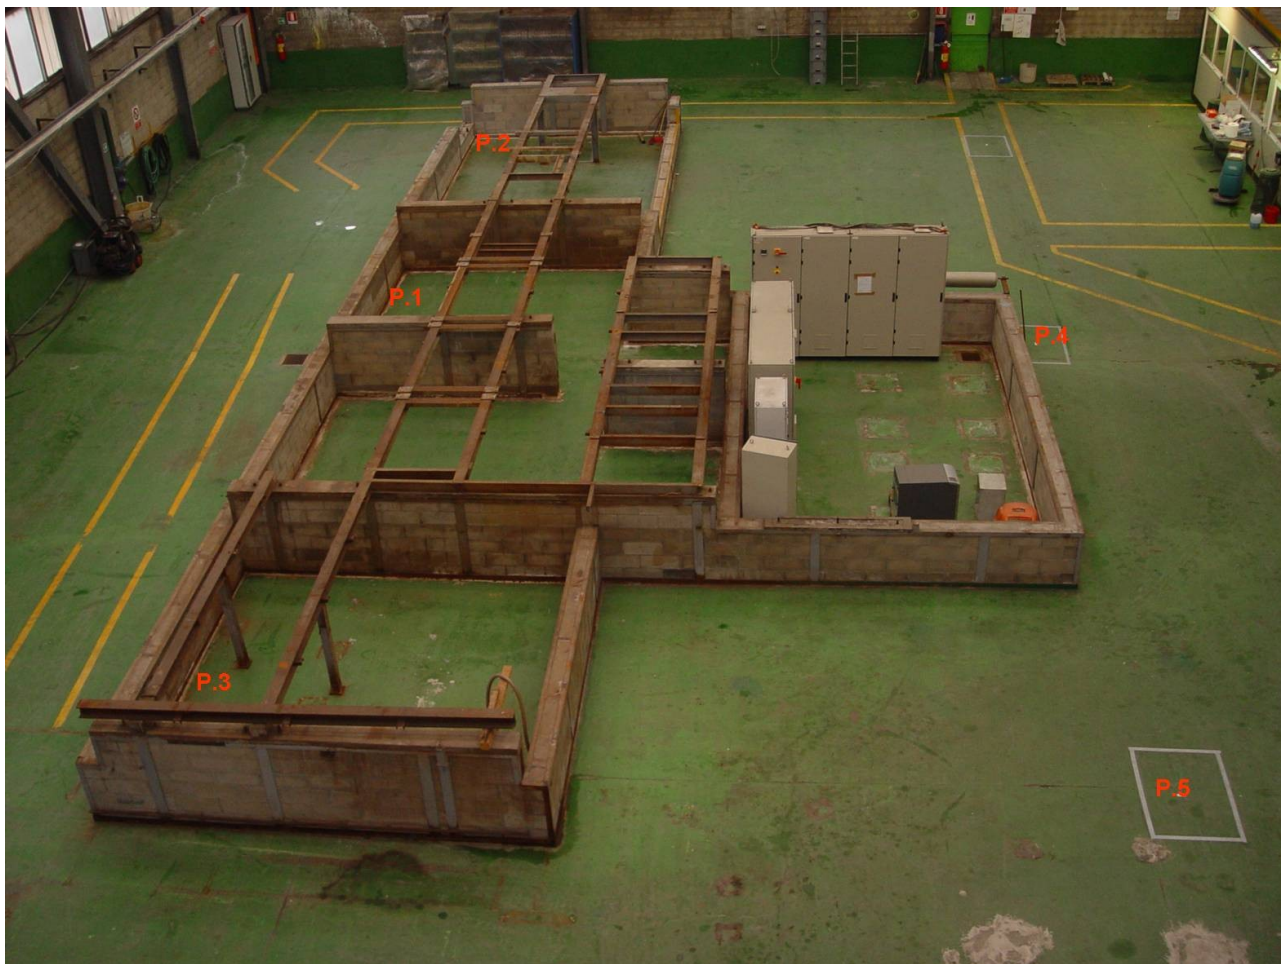
**Figura 2: L'interno del capannone con evidenziati i punti di misura di dose gamma in aria.**

Nel Punto 2 (Figura 3) lo strumento ha segnalato la presenza di radioattività artificiale, probabilmente per la presenza di piccole tracce di Cs-137. Tuttavia il basso valore di rateo di dose gamma in aria misurato in quel punto (90 nSv/h) attesta l'assoluta non rilevanza radiologica del riscontro.
