Arpa Piemonte
Dipartimento Rischi Fisici e Tecnologici
Struttura Semplice Radiazioni ionizzanti e Siti nucleari

Attività di monitoraggio e controllo di Arpa Piemonte

Tavolo della Trasparenza
Saluggia, 15 marzo 2019

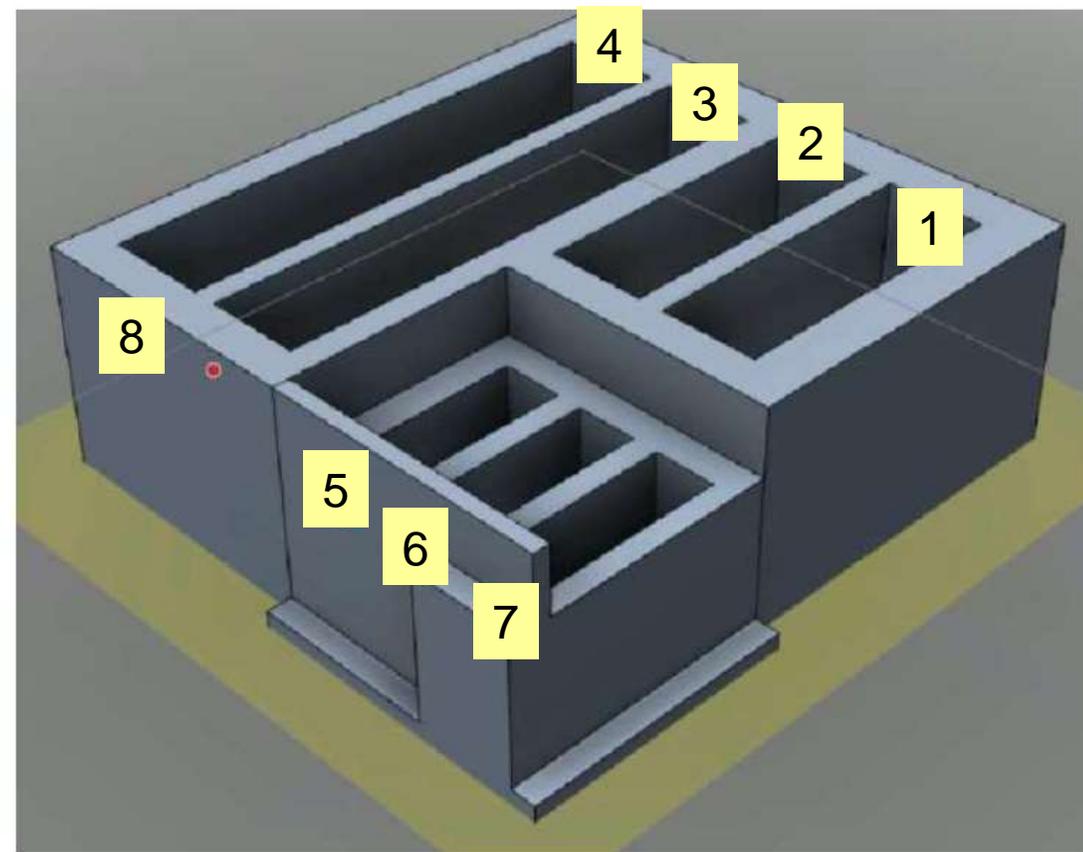
LivaNova ha provveduto all'effettuazione di carotaggi nelle pareti dell'edificio, in corrispondenza di ogni vano in cui l'edificio è suddiviso.

Attraverso i fori di carotaggio sono stati effettuati:

- **videoispezioni**
- **misure di dose**
- **misure di contaminazione superficiale.**

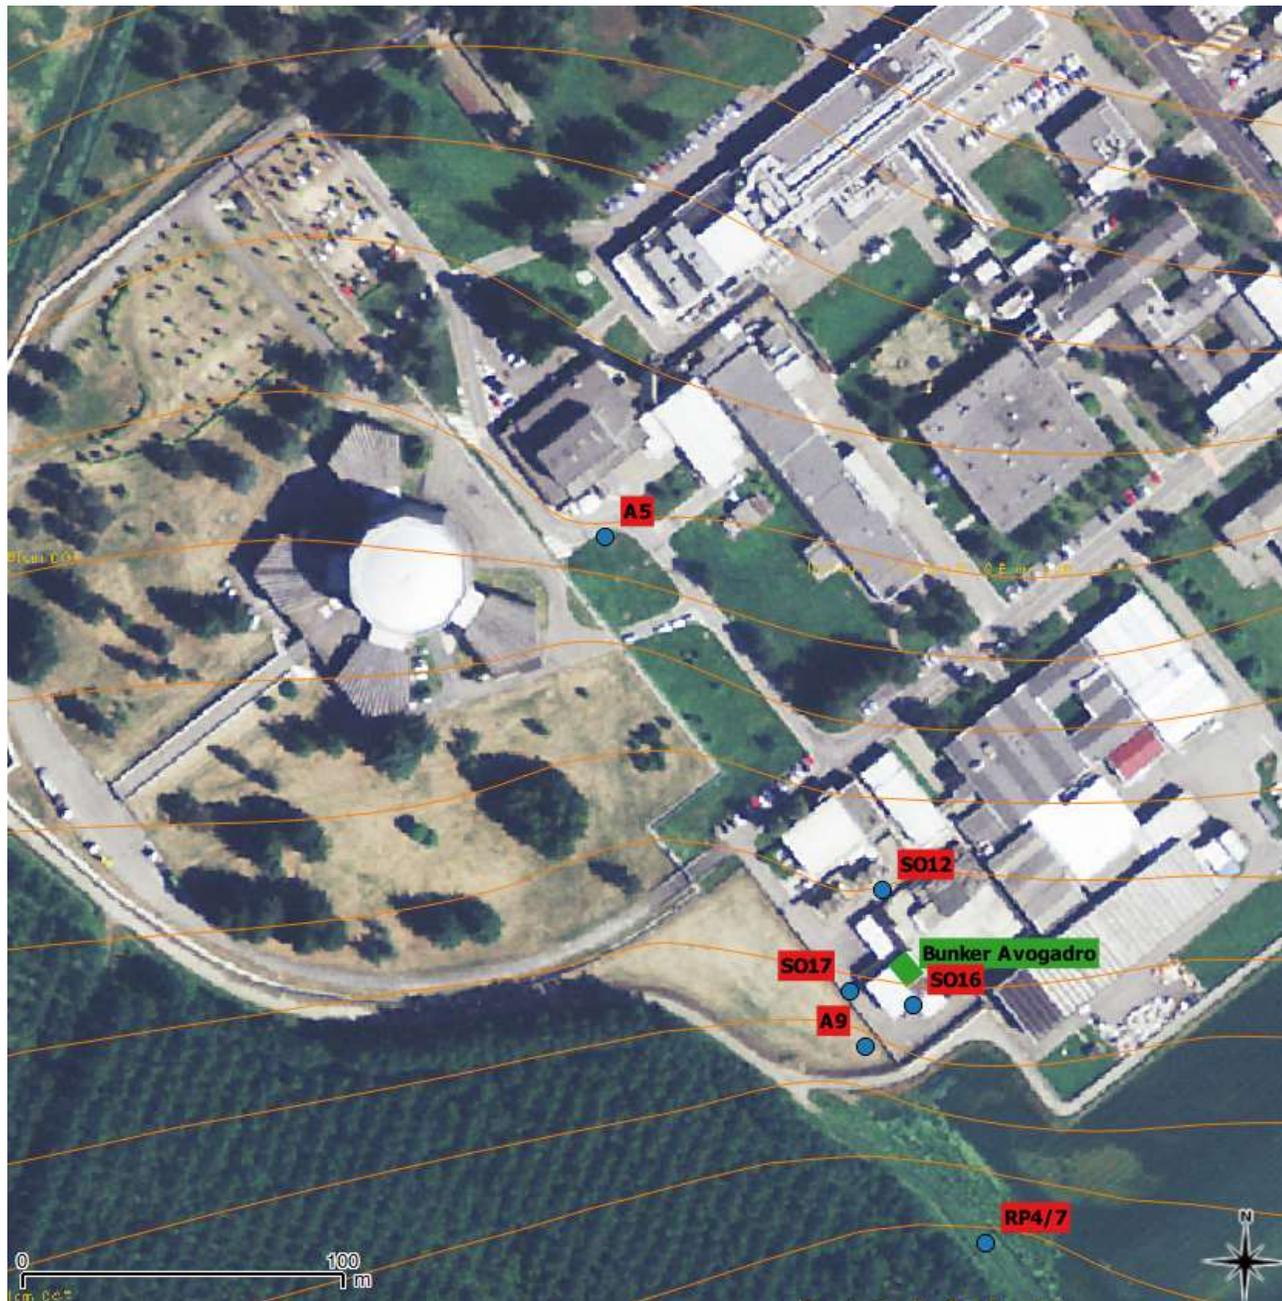
- Le misure effettuate consentono di affermare che vi è una significativa contaminazione da H-3 nel vano 4 del Bunker correlabile ai rifiuti radioattivi stoccati.
- La presenza di H-3 riscontrata da tempo nell'acqua di falda superficiale campionata dai pozzi posti a valle dell'edificio Bunker è ragionevolmente imputabile alla contaminazione che dal vano 4 del Bunker si è diffusa all'ambiente.

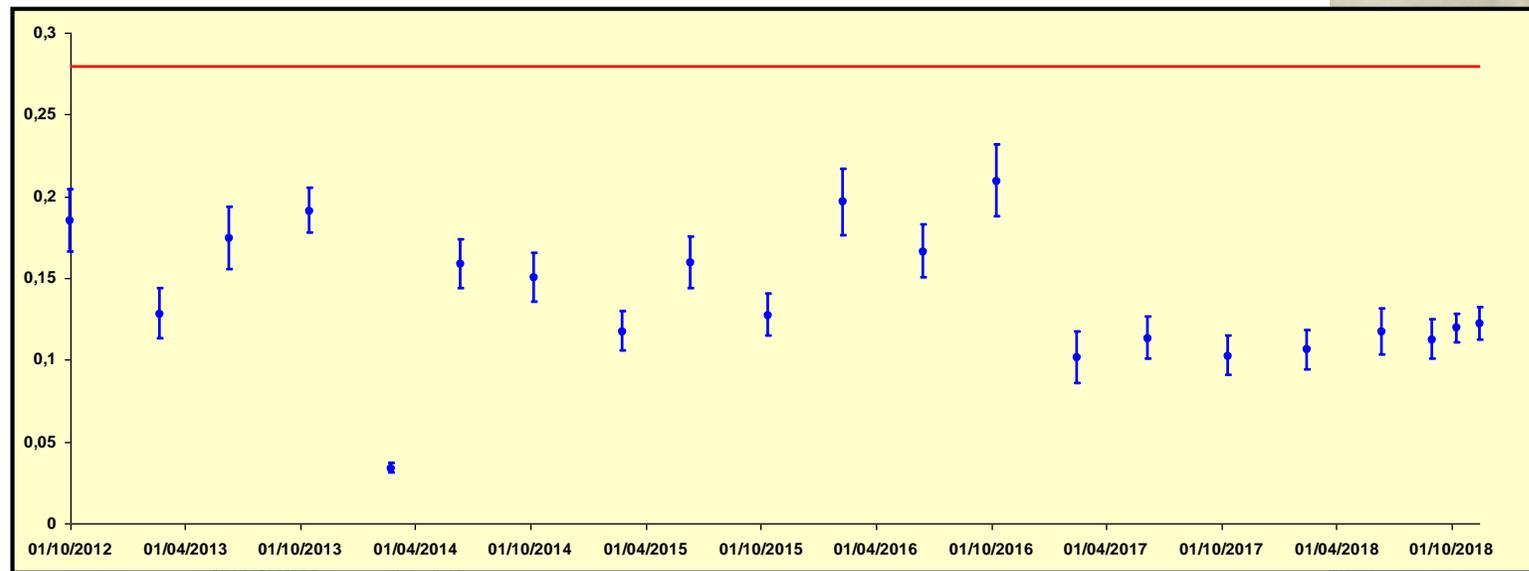
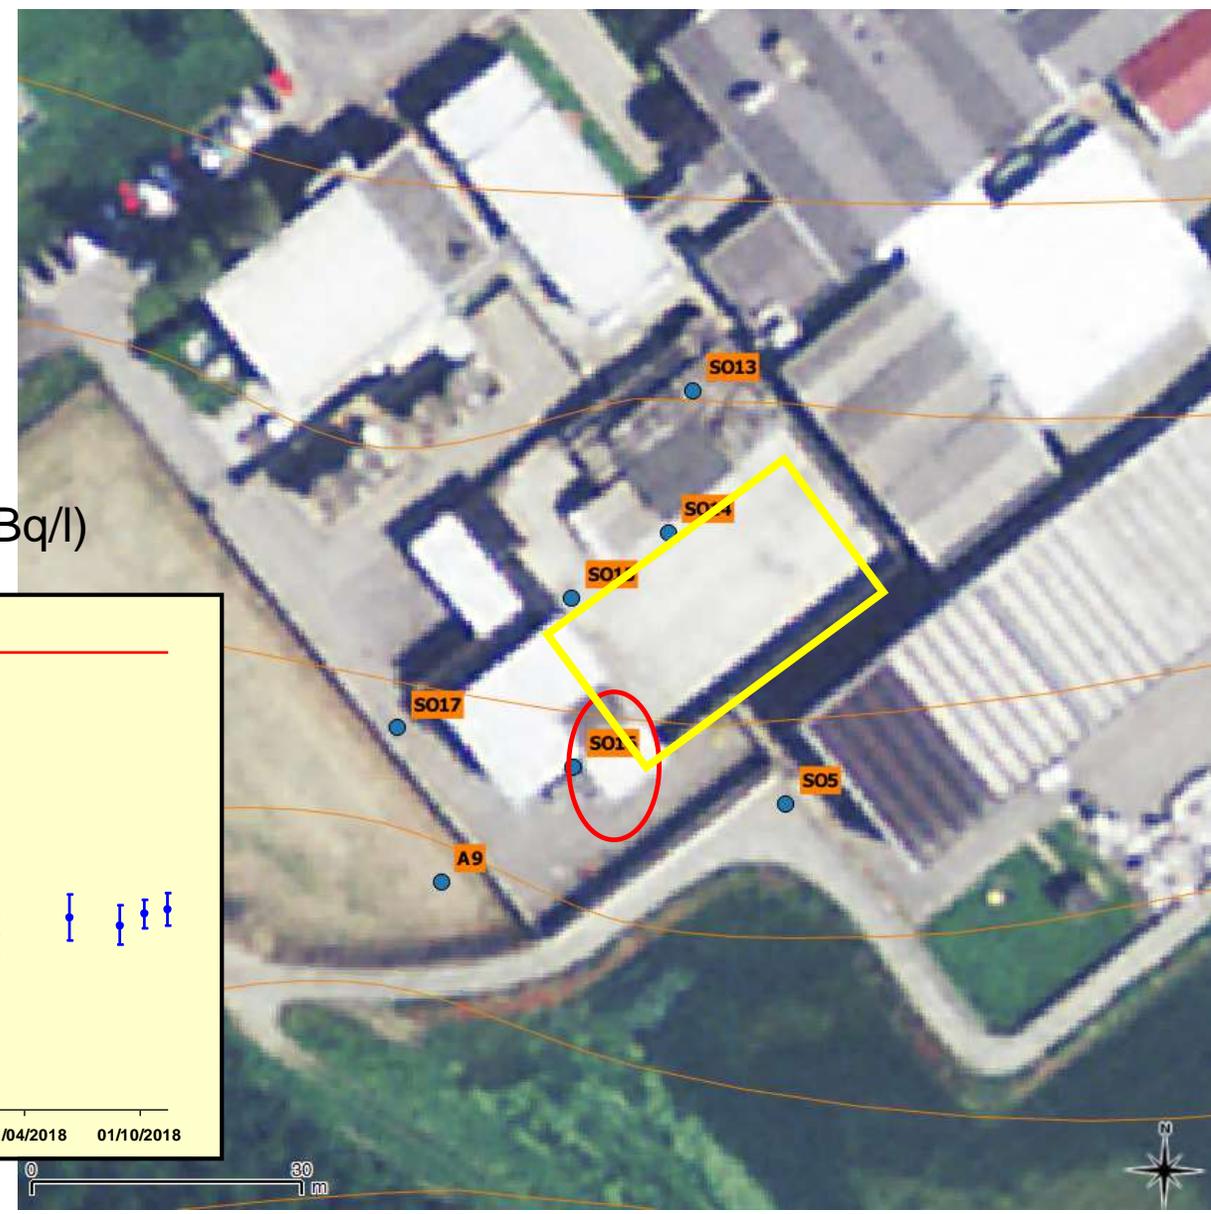
Andamento della concentrazione di Sr-90 nel pozzo SO16 (Bq/l)

Le misure di concentrazione di Sr-90 nel pozzo SO16 effettuate ininterrottamente a partire dal 2012 non hanno mai mostrato incrementi significativi

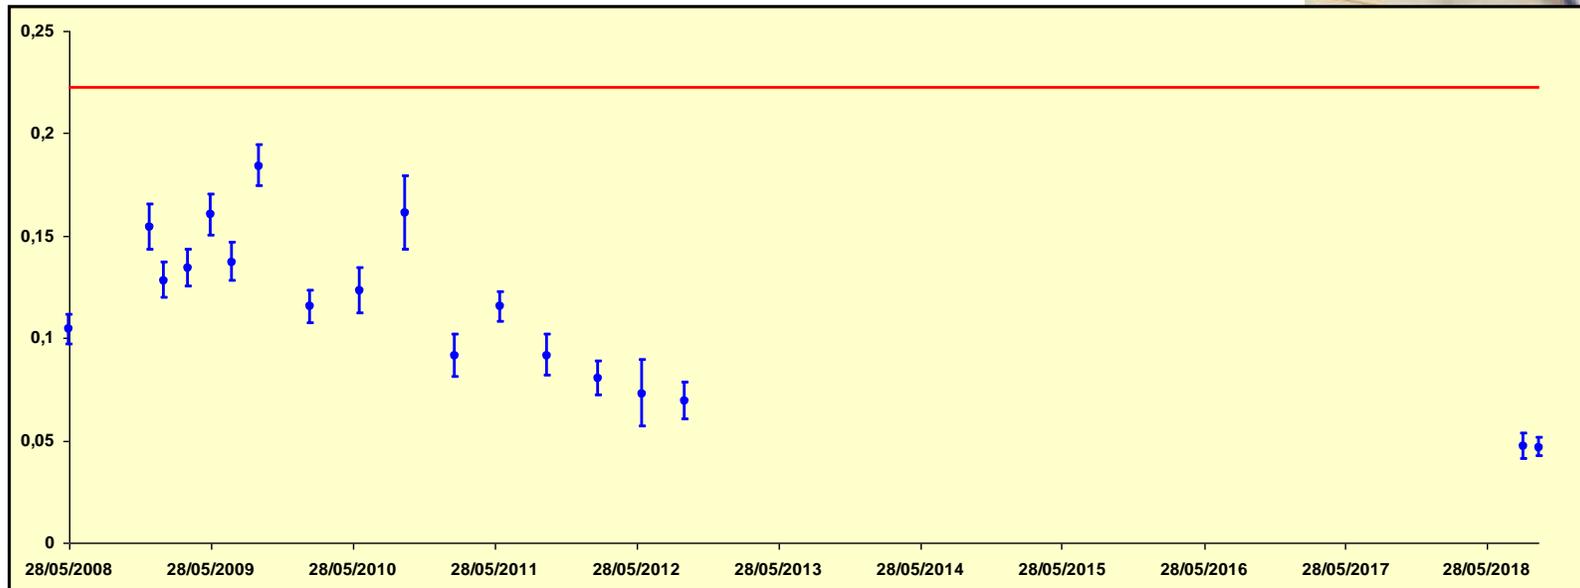
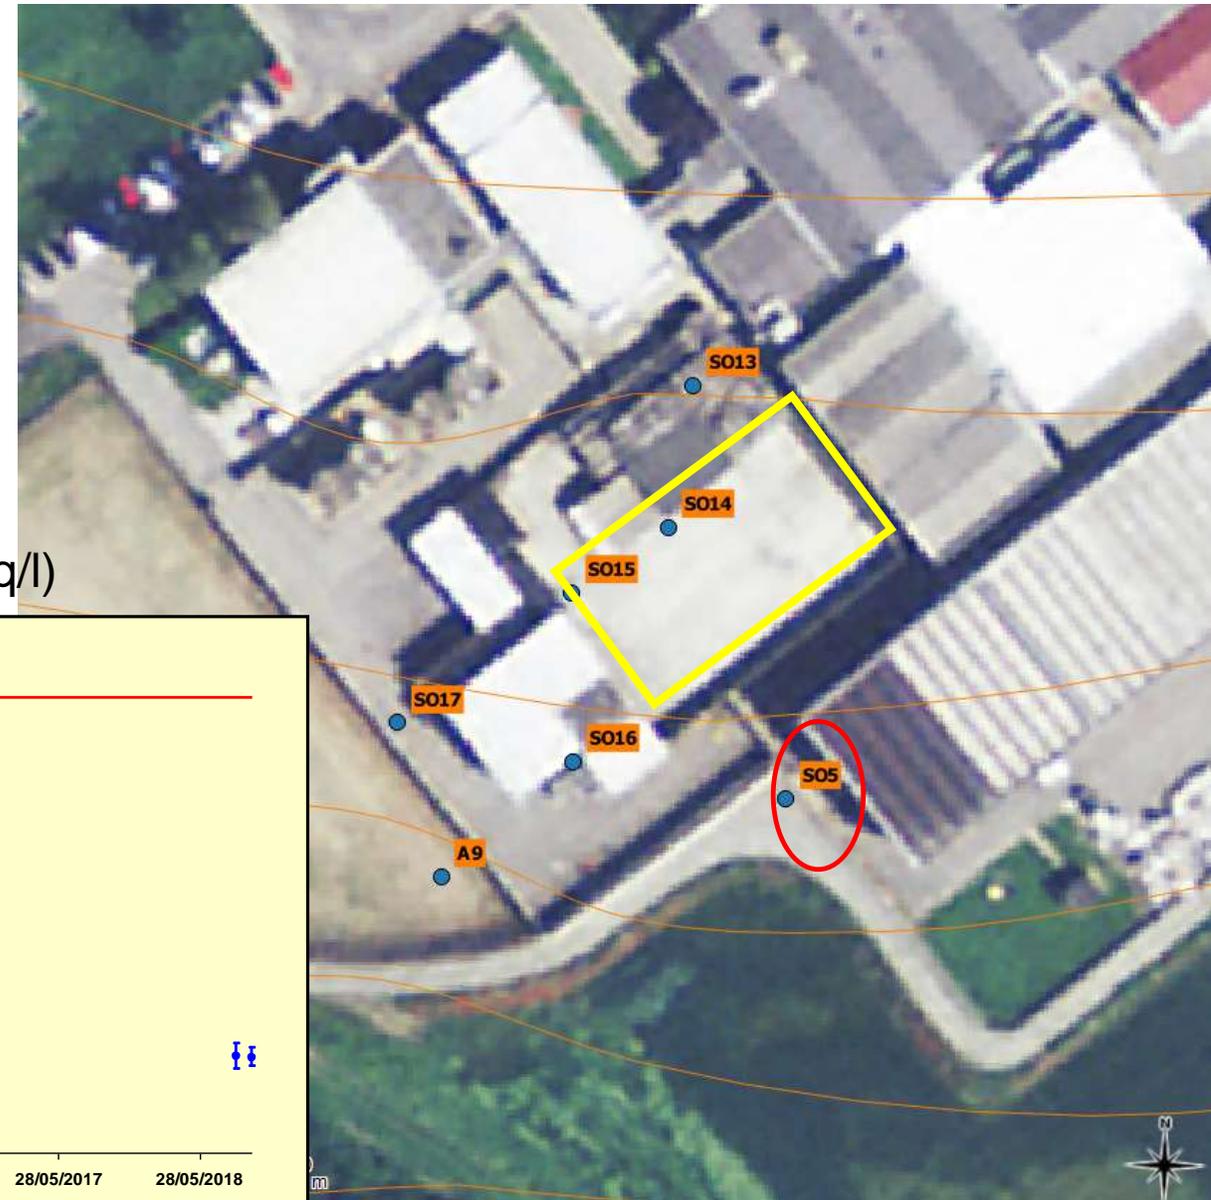
Andamento della concentrazione di Sr-90 nel pozzo SO5 (Bq/l)

Le misure di concentrazione di Sr-90 nel pozzo SO5 reintrodotte a seguito del presunto interrimento di rifiuti radioattivi sono sovrapponibili a quelle effettuate nel periodo 2008-2012
