COMUNE DI IVREA

PROGETTO ESECUTIVO DI RESTAURO CONSERVATIVO E
MANUTENZIONE STRAORDINARIA
FRANGISOLE DELL'EX FALEGNAMERIA OLIVETTI
ORA DIPARTIMENTO ARPA

RELAZIONE TECNICA

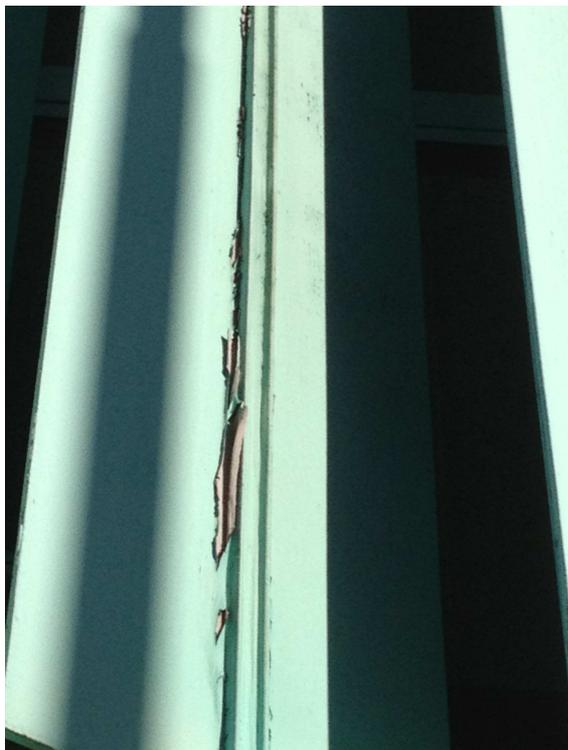
Le alette sono formate da lastre in cemento amianto compatto e ricoprono una superficie di 643 mq. Le lastre sono state verniciate con smalto di colore verde che col passare del tempo presenta discrete esfoliazioni. I pannelli, a livello generale, si presentano in discrete condizioni solo cinque presentano rotture e una quindicina presentano fessurazioni più o meno profonde.

ESFOGLIAZIONE VERNICE

Data la presenza costante di lavoratori nelle immediate vicinanze si giudica opportuna la rimozione degli stessi, secondo quanto espresso dalla relazione dei tecnici Arpa e dalle disposizioni della Direzione Generale.

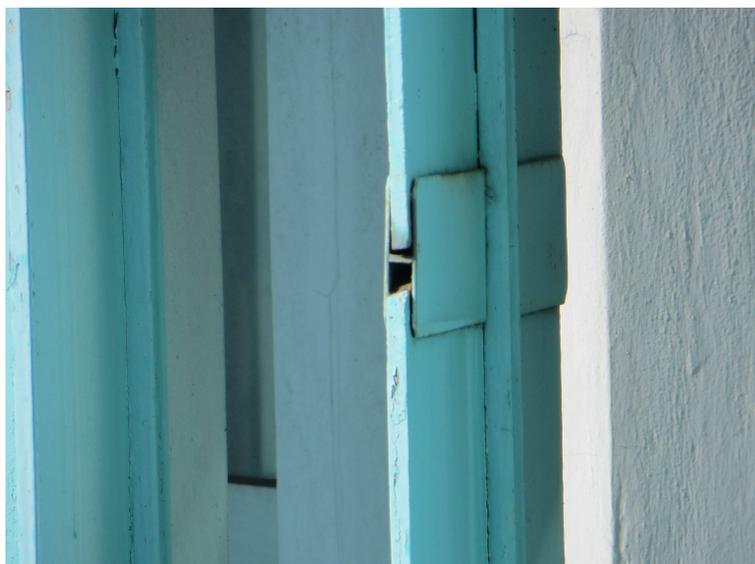
RAPPEZZO ALETTA

La nuova pala sarà costituita da pannelli compositi in alluminio preverniciati, con all'interno un'anima alveolare in alluminio. La lastra sarà chiusa lungo il perimetro con un profilo a U di lamiera in alluminio preverniciato con RAL 6027. In virtù della sua composizione, alluminio/alluminio, la lastra si contraddistingue per le sue ottime proprietà quali elevata planarità, estremamente resistente alle intemperie, urti e rotture, è antivibrante e può essere montata con estrema semplicità e senza problemi. Il colore della lastra sarà esattamente uguale all'esistente, mentre il peso sarà inferiore semplificando così il movimento della struttura.

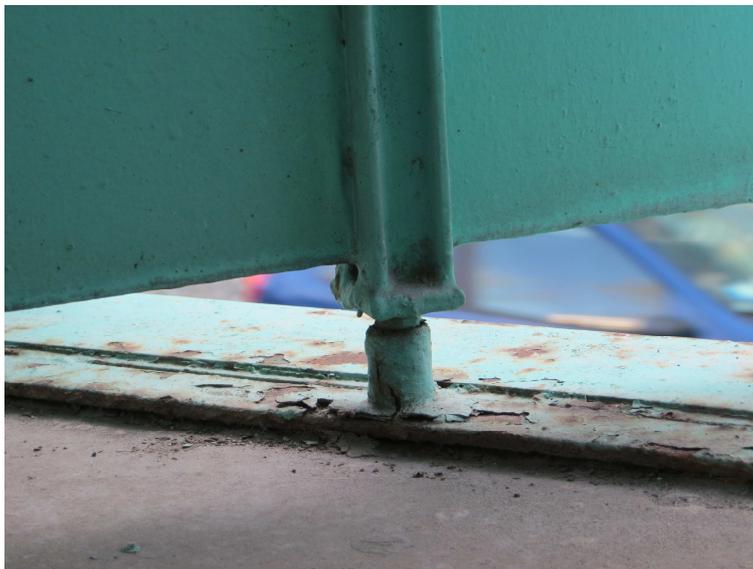
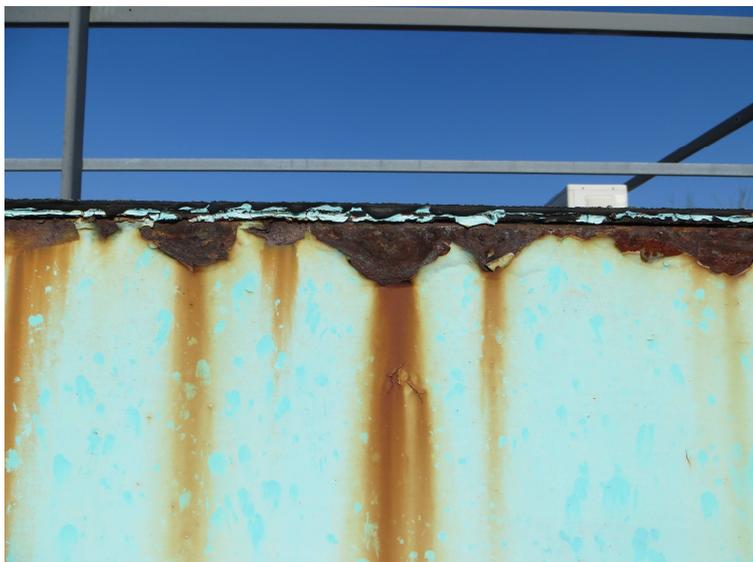
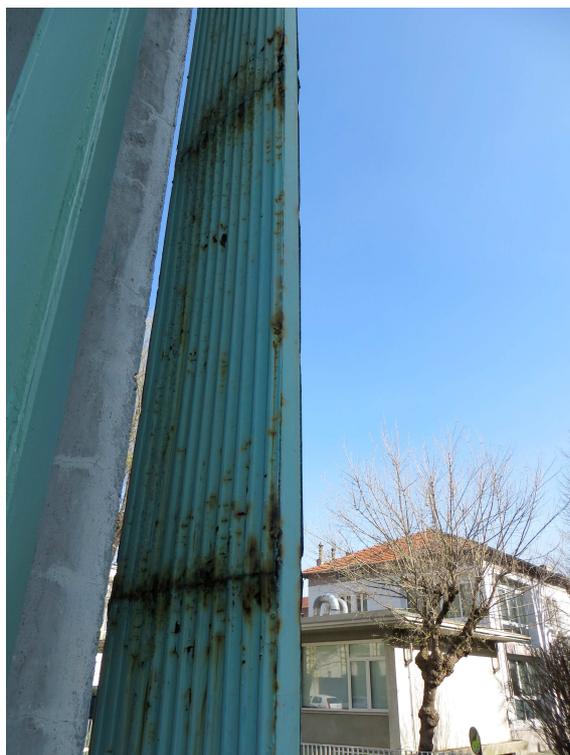
La struttura portante del frangisole si trova in uno stato di conservazione discreto. Si evidenziano tuttavia fenomeni di degrado localizzati soprattutto in corrispondenza dei davanzali dove è ancorata una parte della struttura portante del frangisole.

I manufatti in ferro evidenziavano alterazione cromatica dovuta ad un processo di ossidazione e una corrosione superficiale a seguito dell'azione degli agenti atmosferici, dell'umidità e usura per la carenza di regolare manutenzione.

Dove è necessario saranno ripristinati gli ancoraggi attraverso l'inserimento di nuove viti di aggancio, che saranno ulteriormente affrancate, rivestendo le sedi di appoggio, con resina epossidica bicomponente per incollaggi .

L'intervento di conservazione degli elementi in ferro prevede una pulitura generalizzata mediante sabbiatura a secco per l'asportazione dei depositi incoerenti superficiali e delle pellicole pittoriche distaccate. Si procederà quindi al trattamento delle superfici con convertitore della ruggine e, in ultimo, alla stesura a pennello di due mani di prodotto idoneo di colore come l'esistente.

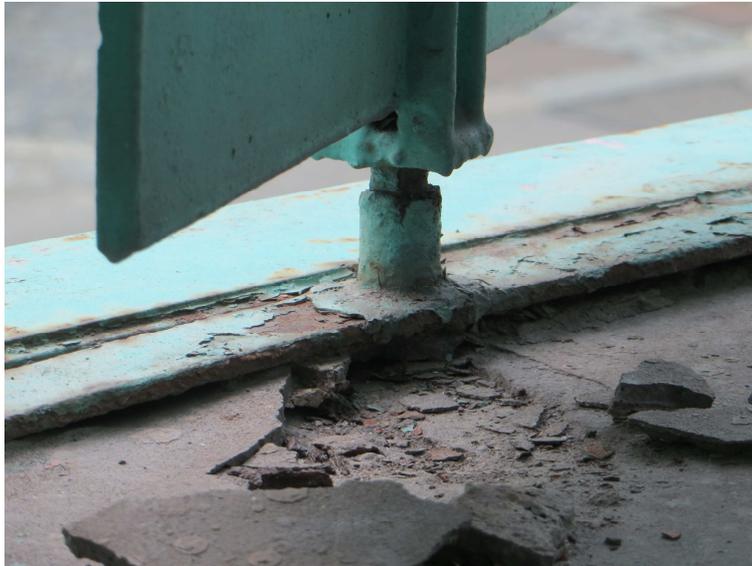
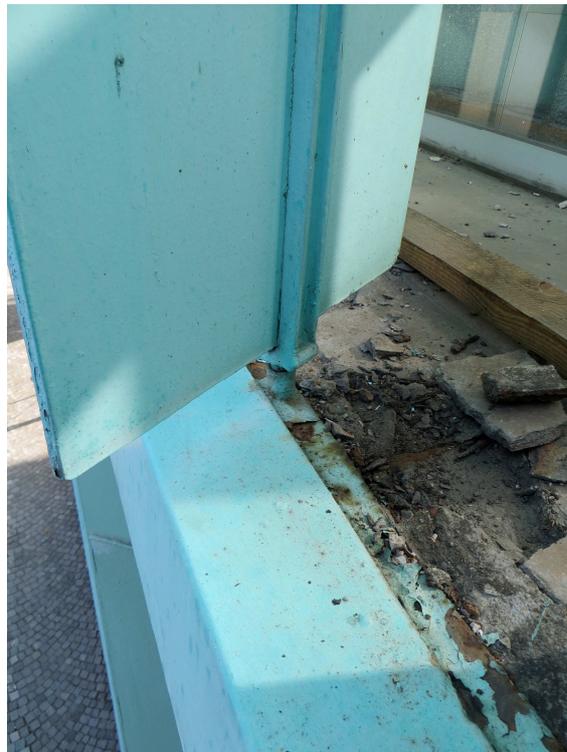
I cementi decorativi dei davanzali, dove poggia la struttura portante dei frangisole, presentano un degrado generalizzato di sedimenti di sporco e depositi carboniosi oltre a fenomeni di esfoliazione, scheggiature, fessurazioni e rotture.

L'intervento di restauro conservativo dei davanzali in cemento decorativo deve prevedere una pulitura della superficie. L'eventuale rimozione dello strato copri ferro in distacco, la pulitura dei ferri esposti tramite l'utilizzo di carta abrasiva di adatta granulometria o microsabbatura. Vanno

inoltre eliminati eventuali residui di precedenti interventi di ripristino che non risultassero perfettamente aderenti al supporto.

Si procederà con un trattamento anticorrosivo dei ferri con minio oleofenolico e stesura finale di doppia mano di vernice oleosintetica e successiva ricostruzione del copriferro con malta pronta per riparazioni e relativa rasatura.

Dopo la microsabbatura si procederà all'applicazione a due mani di tinteggiatura velante e protettiva anticarbonatazione per calcestruzzo colore ai silicati semicoprente diluito con liquido a base di silicato di potassio, nella giusta gradazione di tonalità decisa dalla D.L. a seguito di campionatura.

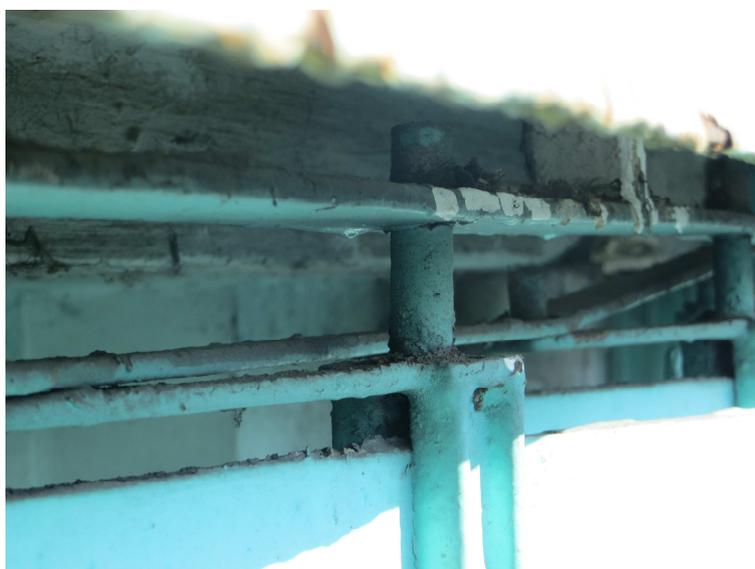
Le pale vengono orientate attraverso un comando manuale a pressione. Il suo meccanismo è molto semplice, agendo sulla maniglia l'aletta si muove ruotando attorno all'asse centrale. Tale meccanismo, a causa della mancanza di manutenzione, risulta non più funzionante. In molti casi i perni sono inchiodati in altri l'asta superiore (che permette il movimento di 10 alette) è sfilata o si è piegata impedendo il movimento (come si può notare nella foto qui riportata).

Raddrizzare tutti gli elementi piegati che impediscono il movimento, lubrificazione dei perni.

A fine operazione ci si accerterà che durante l'intero movimento, di apertura e di chiusura completa, l'aletta sia accompagnata in modo controllato e che non si blocchi .

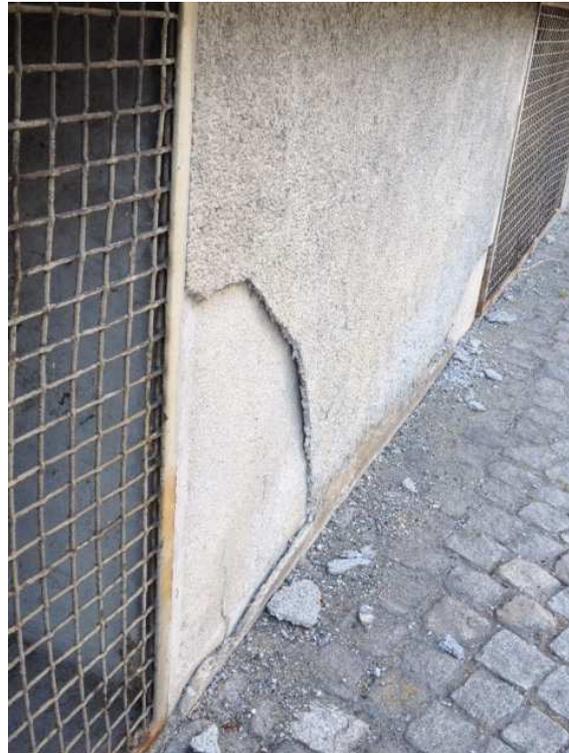
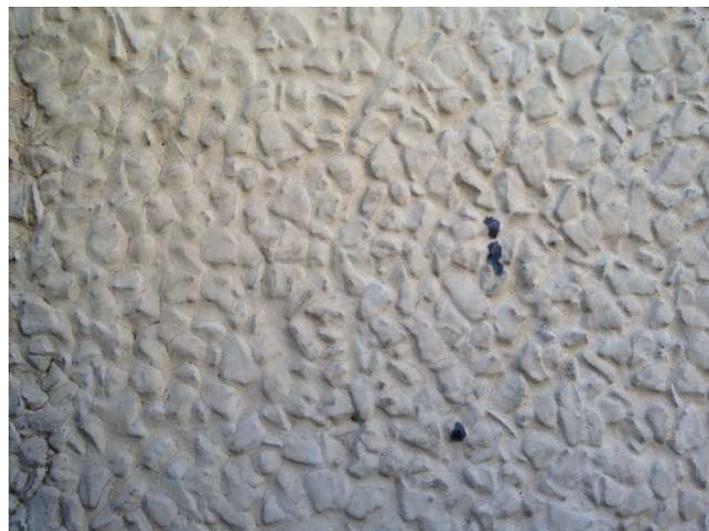
Il degrado degli intonaci finiti è accentuata nei settori esposti a sud nella parte a contatto con il marciapiede. Vi sono evidenti parti distaccate o in procinto di distacco.

Tutte le superfici piane esterne, che presentano intonaco degradato, instabile con sollevamenti e distacchi, saranno stonacate e rintonacate. La riformazione del corpo dovrà essere eseguita con materiali, granulometrie e tecniche analoghe a quelle originali previa campionatura delle malte esistenti.

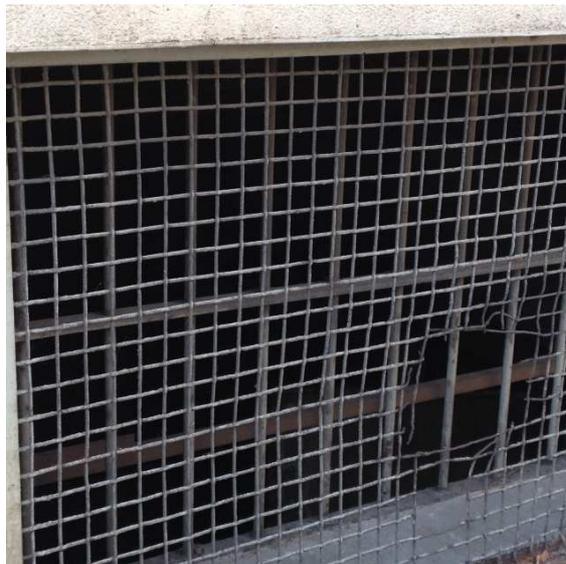
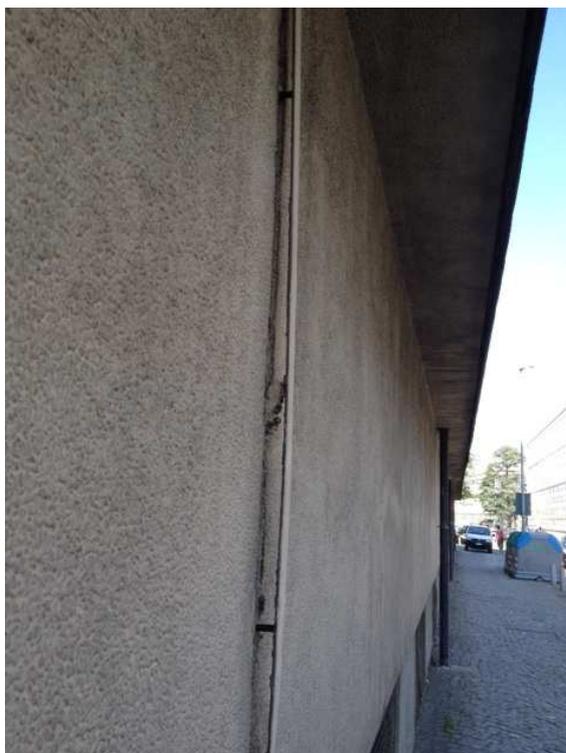
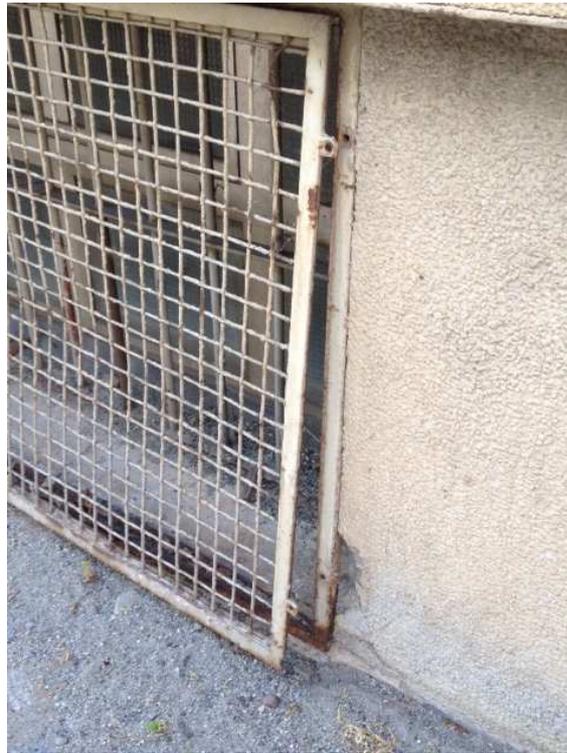
Ulteriori elementi in ferro che dovranno essere sistemati sono i coprigiunti di dilatazione e le griglie poste in prossimità del marciapiede.

Alcune presentano parti mancanti, altre sono staccate dal muro. Si presentano arrugginite in molti punti. Il coprigiunto, sempre al piano terra si presenta staccato dalla facciata e arrugginito.

Pulitura generalizzata mediante spazzola di ferro o carta abrasiva per l'asportazione dei depositi incoerenti superficiali e delle pellicole pittoriche distaccate, ripristino delle parti mancanti e fissaggio ai supporti. Si procederà quindi al trattamento delle superfici con convertitore della ruggine e alla stesura a pennello di due mani di prodotto idoneo di colore come l'esistente.
