Previsione e prevenzione eventi franosi a grande rischio  
Programma Speciale: Studio Centri Abitati Instabili

Località: **BRUSASCHETTO**

Comune: **Camino**

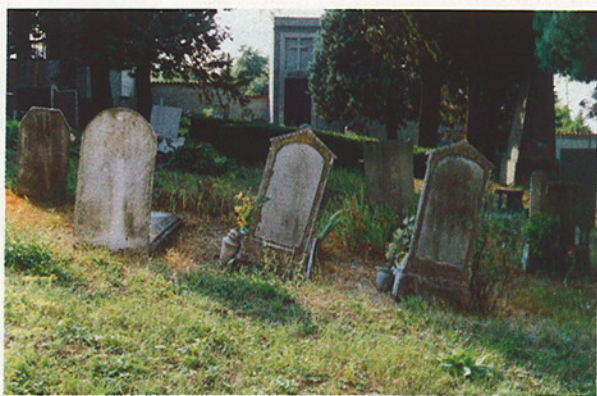
**Danni:** crollo di un'abitazione; cedimenti differenziali del piano di posa di una quarantina di edifici, in Corso Vittorio Emanuele, Via Pietro Micca e Via Balbo; evidenti lesioni nei muri perimetrali. Lesioni anche all'edificio scolastico e alla chiesa, per cedimento del piano di posa e del muro di recinzione destro. Il campanile dell'edificio religioso manifestò una chiara tendenza a ruotare verso est. Lesioni alle strutture murarie e a numerose tombe del cimitero (Fig. 2).

Fig. 2 - Situazione attuale all'interno del cimitero di Brusaschetto. Numerose lapidi appaiono inclinate a causa di lenti sprofondamenti del terreno.

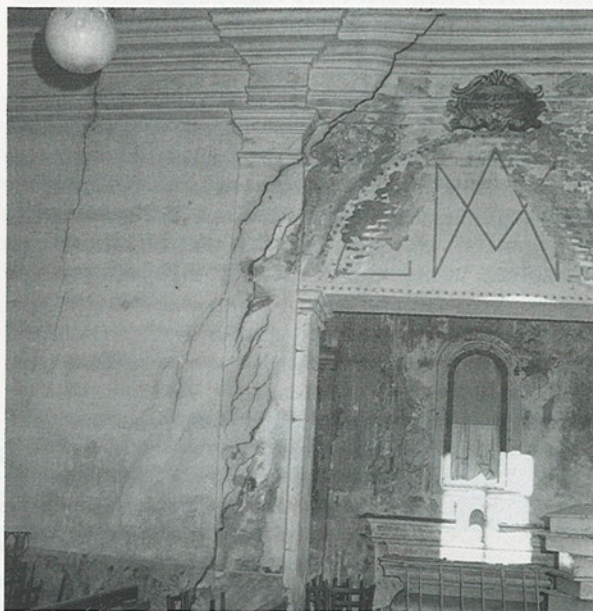
Fig. 4 - Nei muri perimetrali della chiesa, attualmente abbandonata, si rilevano numerose crepe che, in alcuni casi, attraversano totalmente lo spessore del muro.

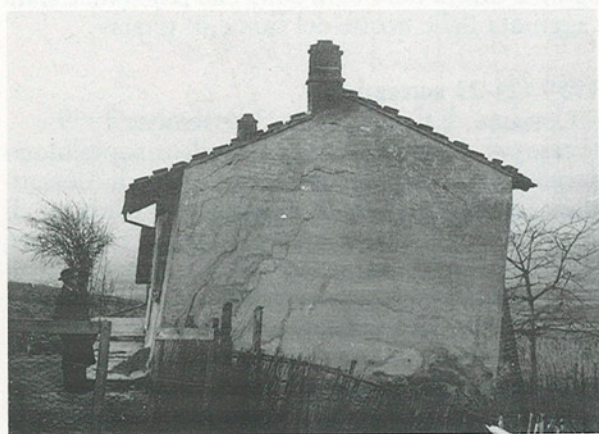
Fig. 5 - Abitazione di Brusaschetto, posta presso la strada comunale omonima, fotografata a metà degli anni '50. Malgrado gli speroni di rinforzo realizzati contro il muro di destra, rivolto a valle, la casa fu abbandonata e successivamente demolita.

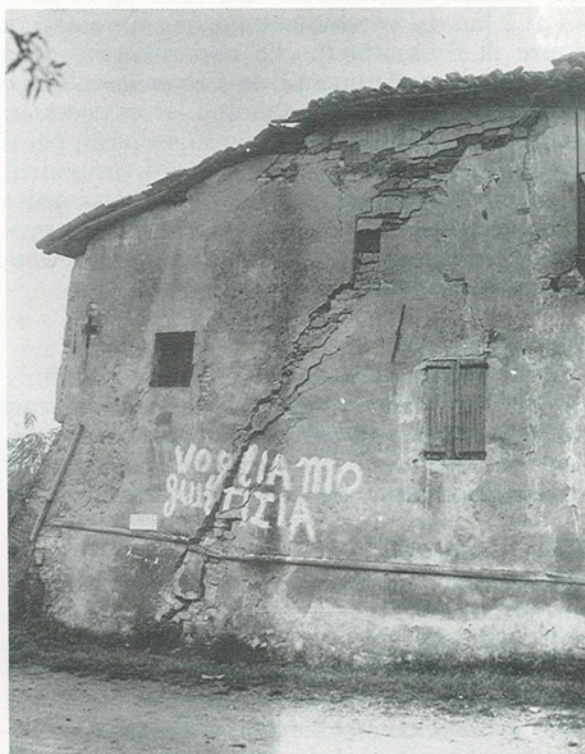
Fig. 6 - C.na Ricci, come appariva nei primi anni '50, lesionata da profonde crepe nei muri perimetrali.

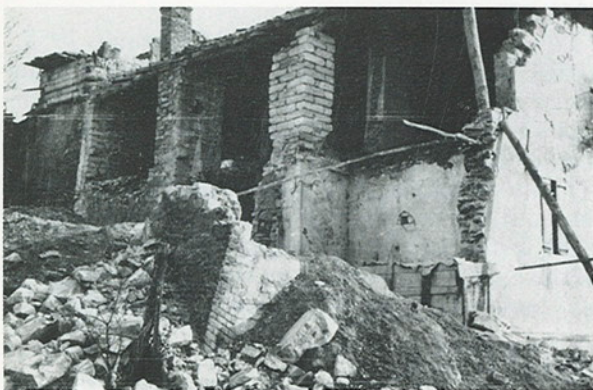
Fig. 7 - Un'abitazione di Brusaschetto ritratta nel 1955. Gli sprofondamenti delle sottostanti gallerie minerarie causarono periodici cedimenti differenziali del piano di posa e il conseguente crollo della struttura.

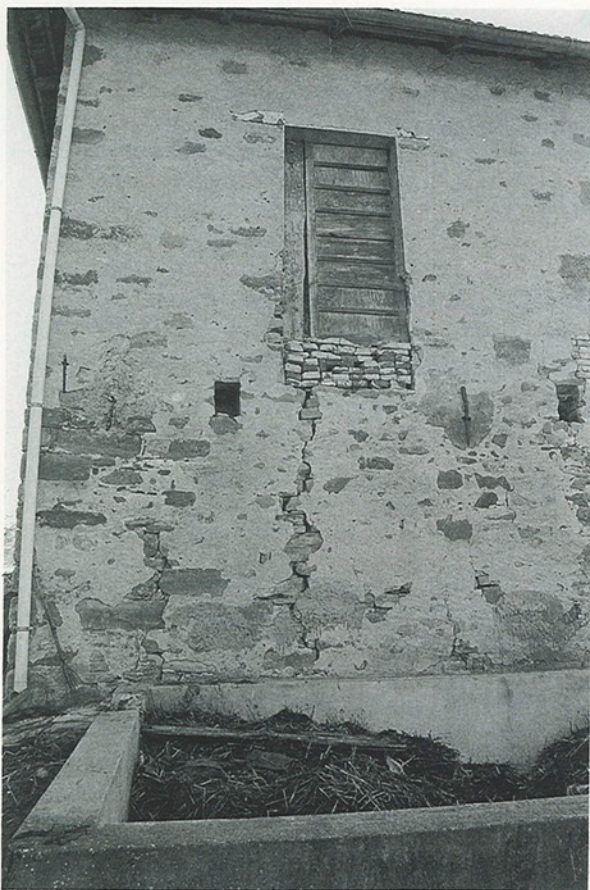
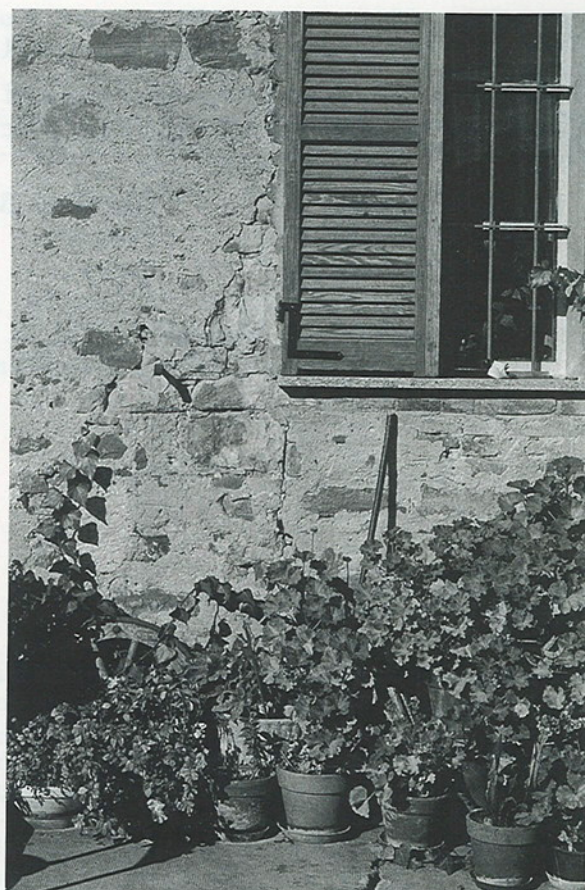
Figg. 2 e 3 - Lesioni nei muri perimetrali dei fabbricati di C.na Bormiotti, fotografati nel maggio 1990.

**Danni:** strada comunale interrotta; lesioni evidenti nella Cascina Bormiotti quali cedimenti differenziali del piano di posa e fratture nei muri perimetrali (Figg. 2 e 3).

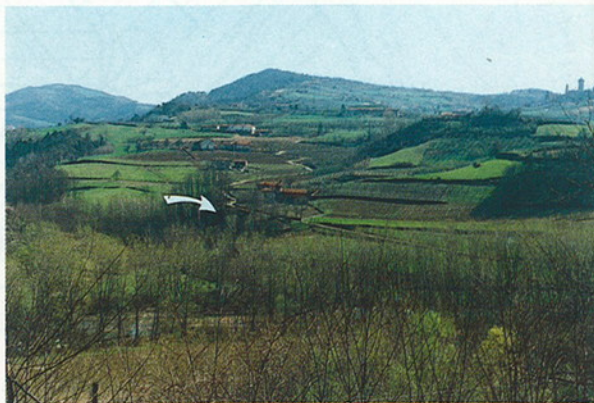
Fig. 4 - C.na Bormiotti fotografata dal versante sinistro del F. Bormida di Millesimo. Con la freccia è indicata la ripida scarpata creata in seguito allo scalzamento al piede operato dal R. Tatorba. Nonostante gli intensi rimodellamenti antropici, sul versante appaiono ancora evidenti, a grande scala, indizi di antichi scivolamenti traslativi.

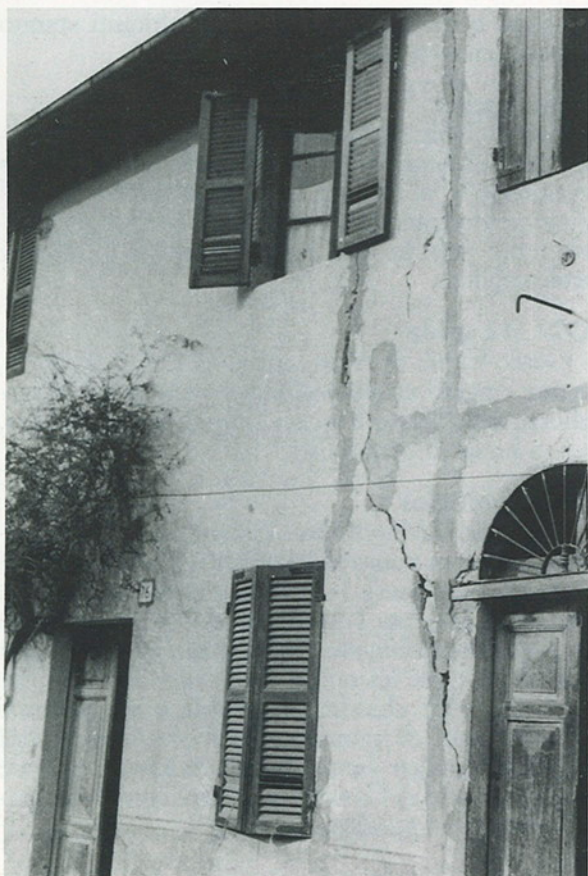
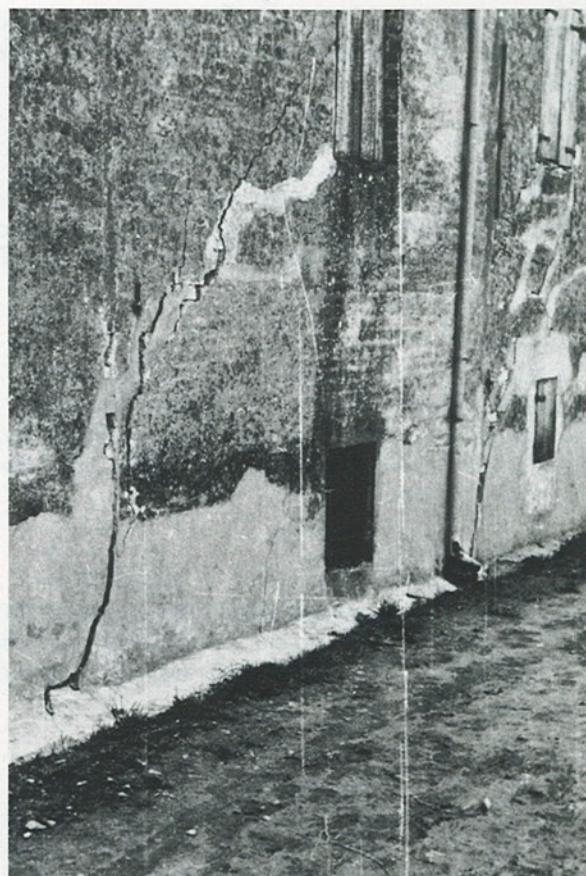
Figg. 5 e 6 - Fabbricati lesionati nella frazione di C.na dei Frati, come apparivano verso la metà degli anni '50.

– Comune di Coniolo Monferrato, 15 maggio 1953: vennero segnalate le prime gravi lesioni in quasi tutte le case di Cascina dei Frati (Figg. 5 e 6).

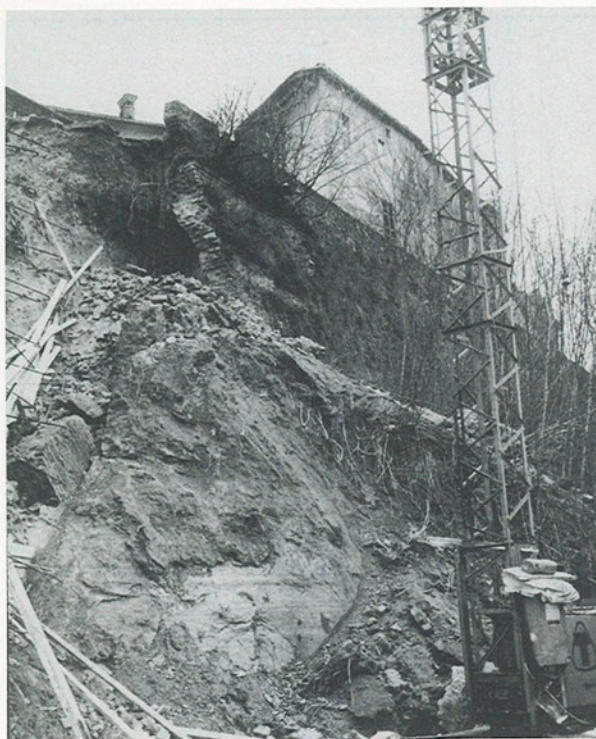
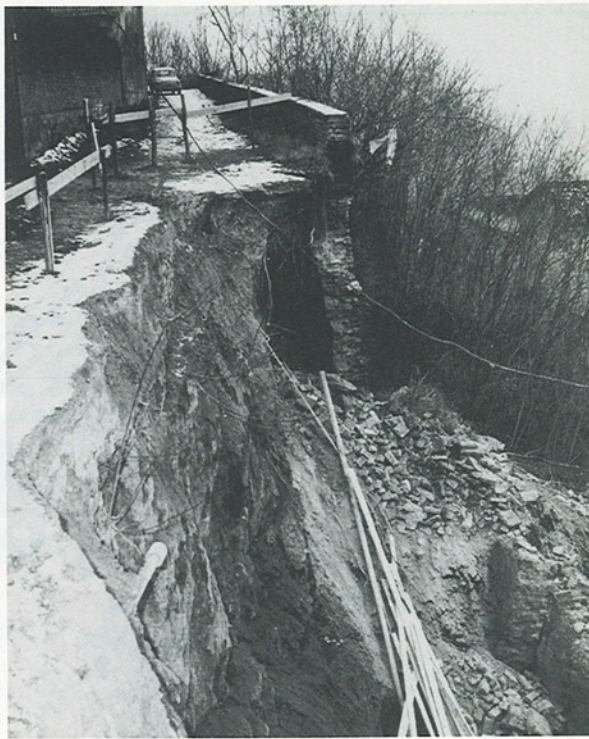
Figg. 3 e 4 - Crollo di un alto muro di sostegno (16 febbraio 1961), con interruzione di Via al Castello e pericolo per alcune abitazioni poste sul ciglio della scarpata.

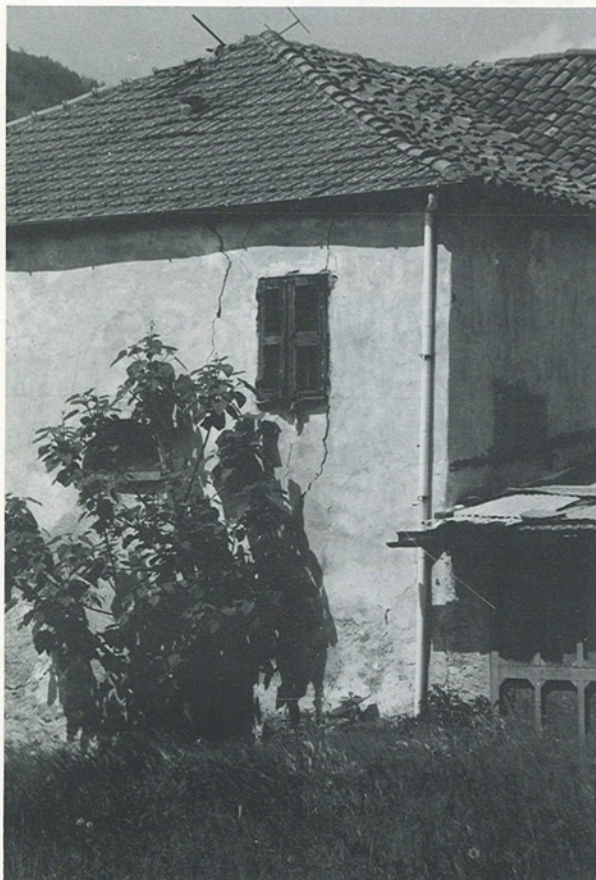
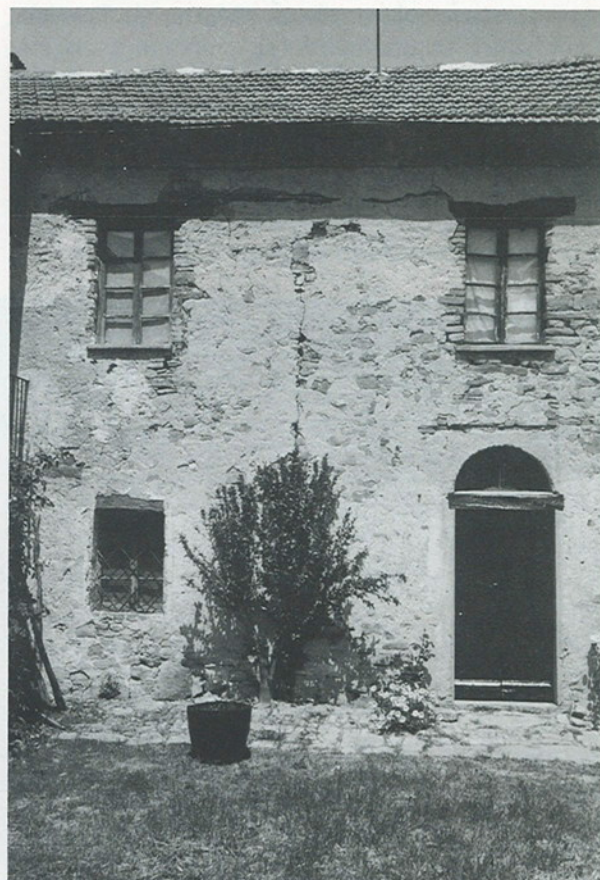
Figg. 2 e 3 - Case attualmente disabitate, lesionate nel 1924 a causa della riattivazione di un antico scorrimento traslativo.

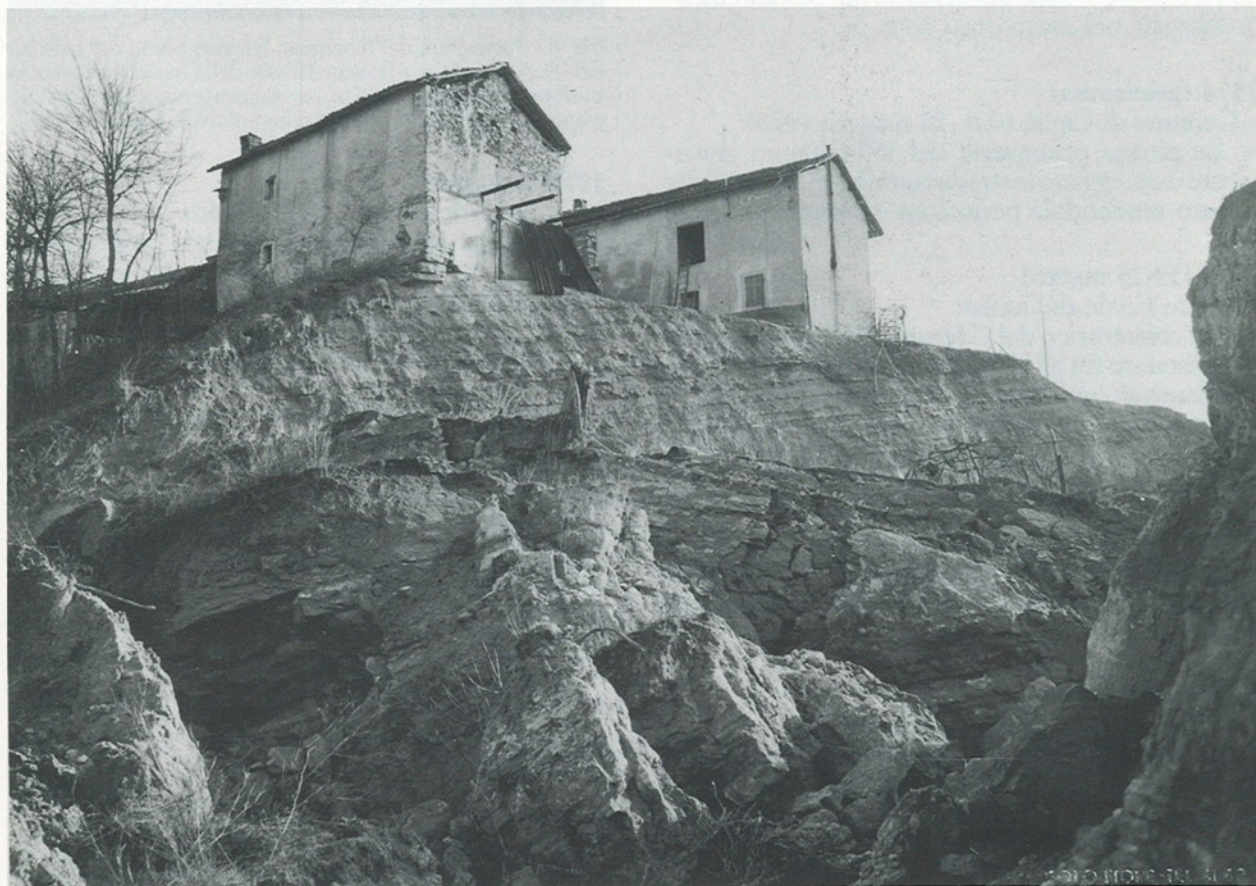
Fig. 3 - Particolare del fenomeno franoso del 1963 in zona di corona in fotografia dell'epoca. È distintamente visibile la struttura dell'affioramento di rocce sedimentarie di età terziaria poste a franapoggio e, a destra, parte di una zolla scivolata (Archivio C.N.R.-I.R.P.I. Torino).

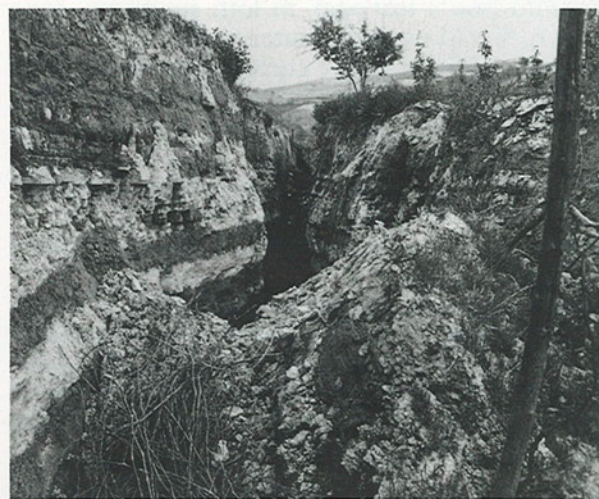
Fig. 4 - Particolare del fenomeno franoso prima del crollo del 1963. Una grossa frattura beante della quale si intuisce la profondità superiore ai 15 m, parzialmente occupata, in primo piano, da una zolla ribaltata (Archivio C.N.R.-I.R.P.I. Torino).

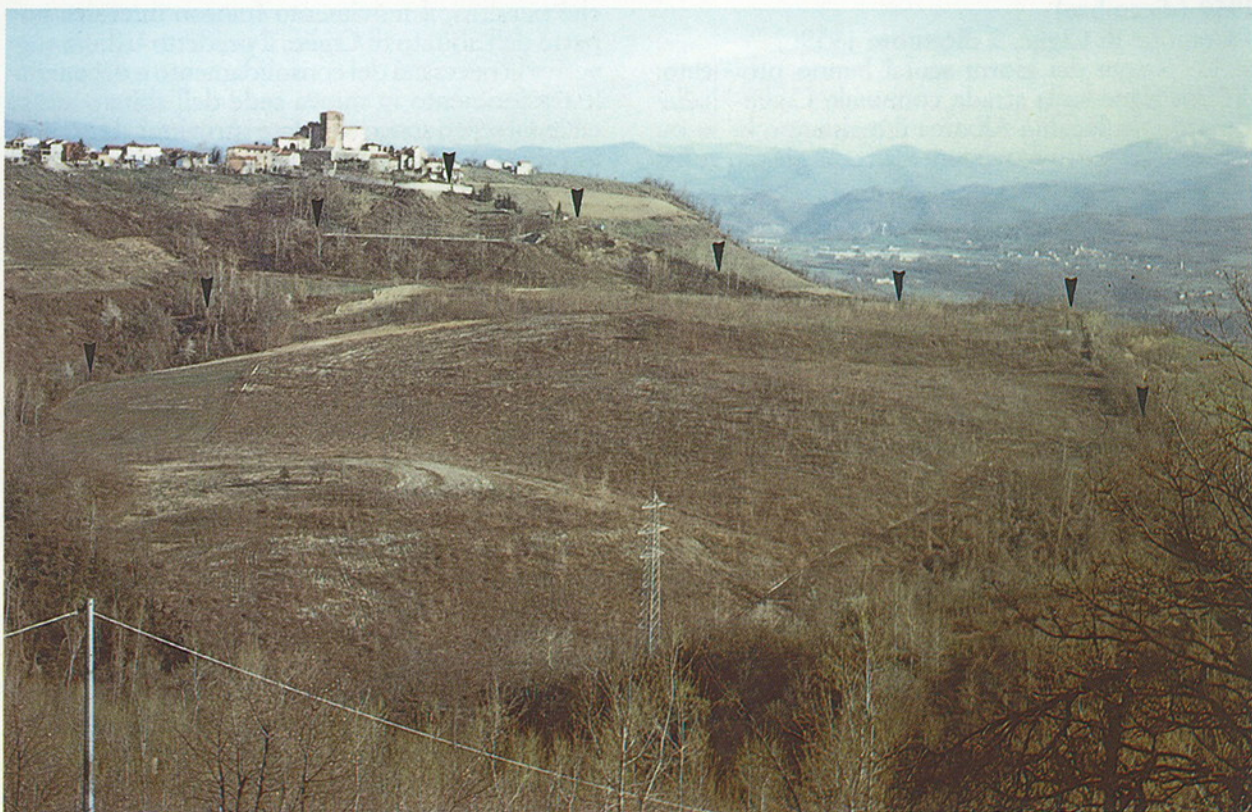
Fig. 5 - Vista d'insieme del versante interessato, nel 1963, da vasto e profondo movimento di scorrimento traslativo. I limiti indicati in fotografia racchiudono ora un'area completamente trasformata da recenti lavori di demolizione delle grandi zolle e di riempimento delle ampie fratture. Sono tuttavia riconoscibili l'alta corona di frana e tre diversi gradoni morfologici il più basso dei quali già coinvolto in più antichi movimenti di scorrimento riconducibili, forse, a quanto riportato in notizie d'epoca relative al secolo scorso.

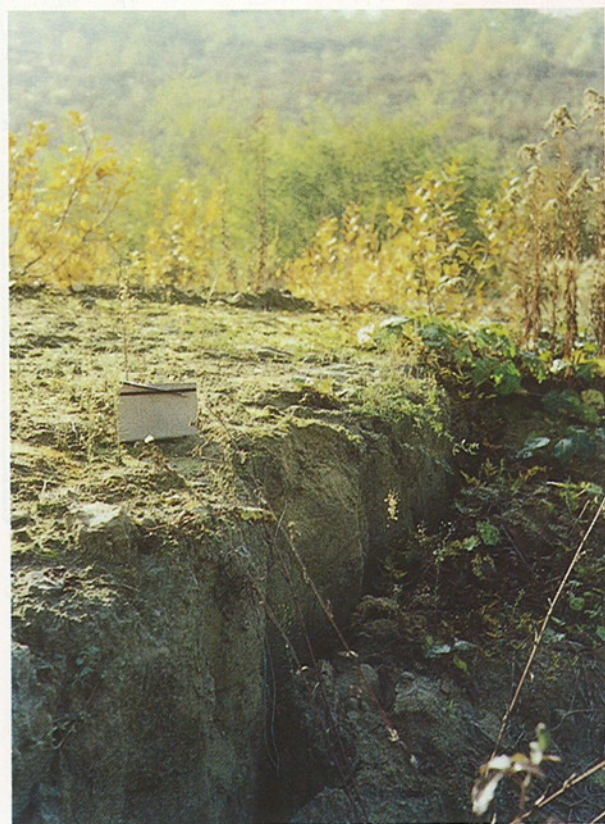
Fig. 6 - Particolare del vecchio corpo di frana: emergenza di un piano di scorrimento di neo-formazione. Nella parte medio-bassa del versante la superficie dell'accumulo, che ha subito notevoli movimenti di terra a fini sistematori, è interessata da una locale ripresa di movimento prevalentemente di tipo scorrimento rotazionale legata a movimenti di assestamento delle porzioni di accumulo aventi maggior acclività.

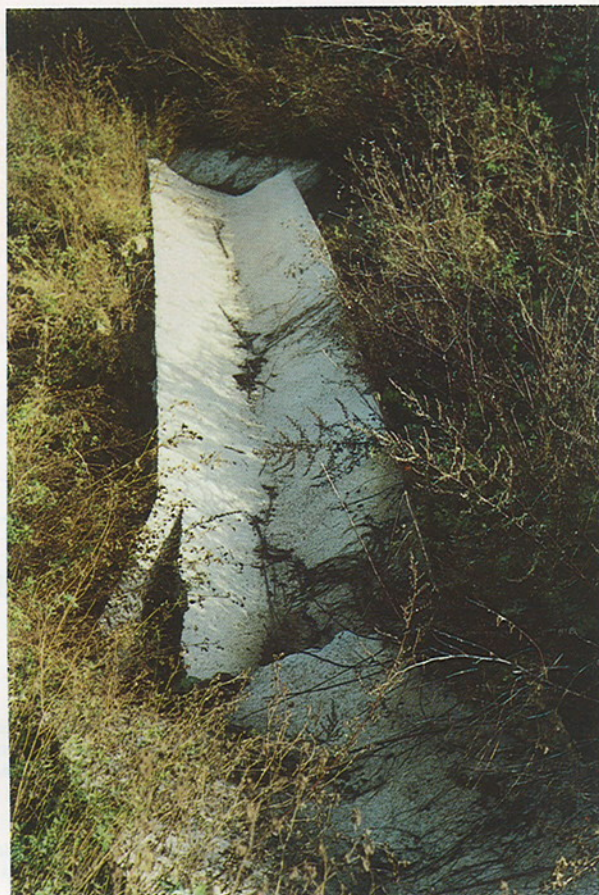
Fig. 7 - Particolare del vecchio corpo di frana. La canaletta in c.s., che attraversa obliquamente il versante franato nel 1963, è distrutta, nella sua parte media, da una parziale attivazione della porzione inferiore sinistra dell'accumulo.

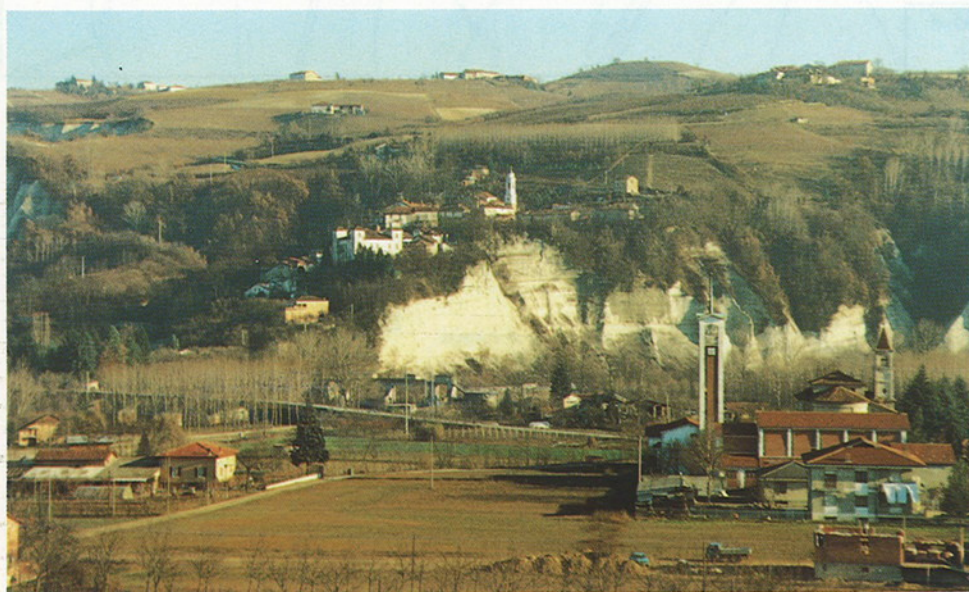
Fig. 1 - La parte antica del capoluogo sorge su alta scarpata in riva destra di un meandro del F. Tanaro. L'arretramento della sponda, per erosione fluviale, crea condizioni di disequilibrio nel ciglio superiore con conseguente caduta delle porzioni rocciose già isolate da fratture preesistenti.

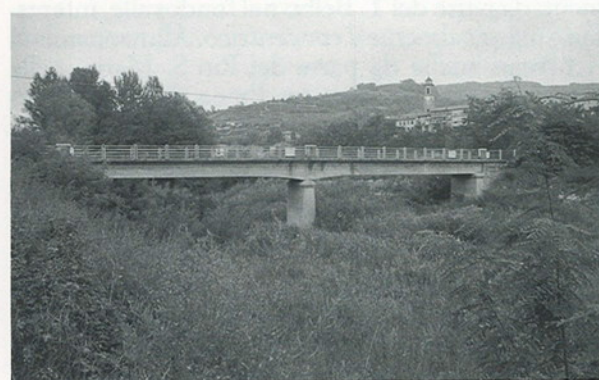
Fig. 2 - Ponte sul T. Belbo, come appariva nel settembre 1991. L'alveo, occupato da una fitta vegetazione arbustiva, necessita di lavori di manutenzione ordinaria per una adeguata ripulitura.

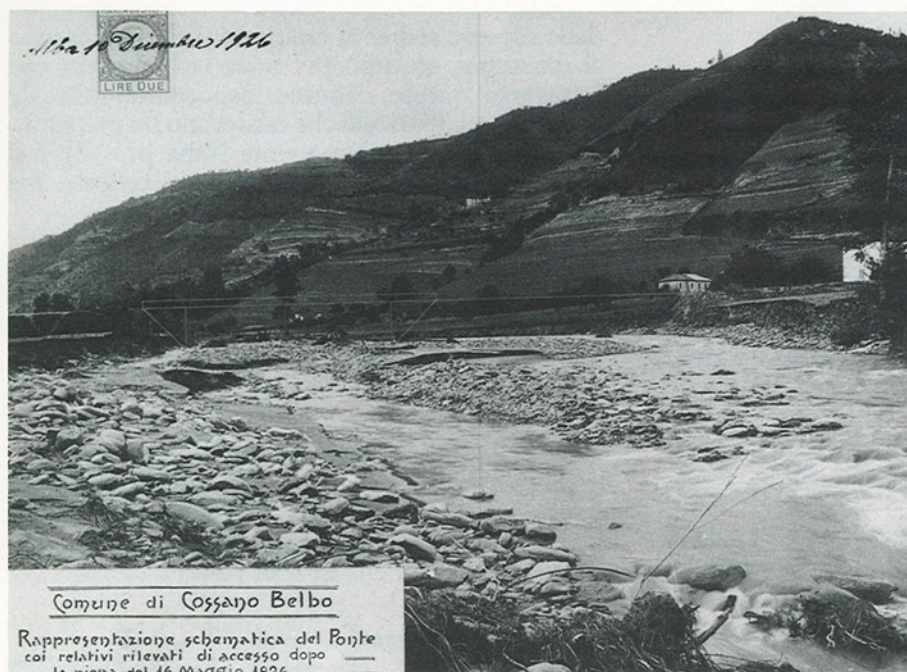
Fig. 3 - La ripresa dell'epoca testimonia i danni provocati dal T. Belbo durante l'alluvione del maggio 1926, quando la furia delle acque asportò il ponte in ferro, provocando una profonda erosione nella sponda sinistra.

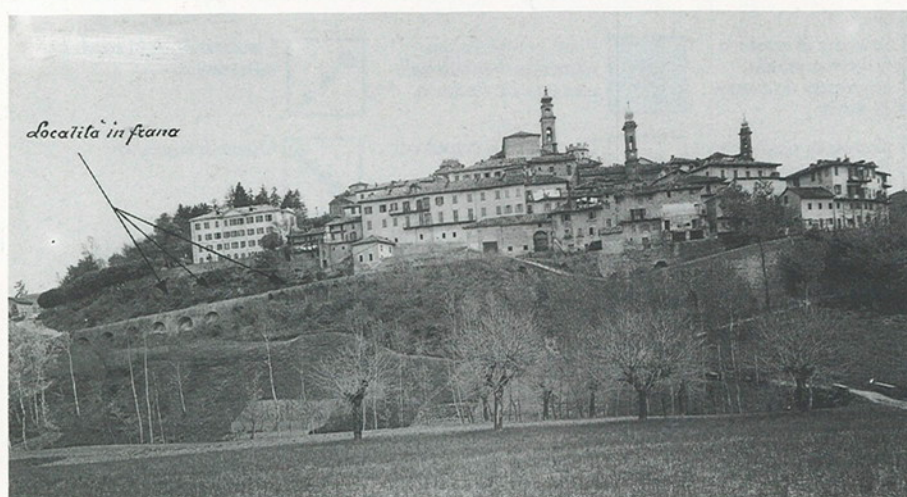
Fig. 1 - Settore occidentale dell'abitato fotografato nell'aprile 1941 quando parte del versante (indicata dalle frecce) fu coinvolta da uno scorrimento rotazionale.

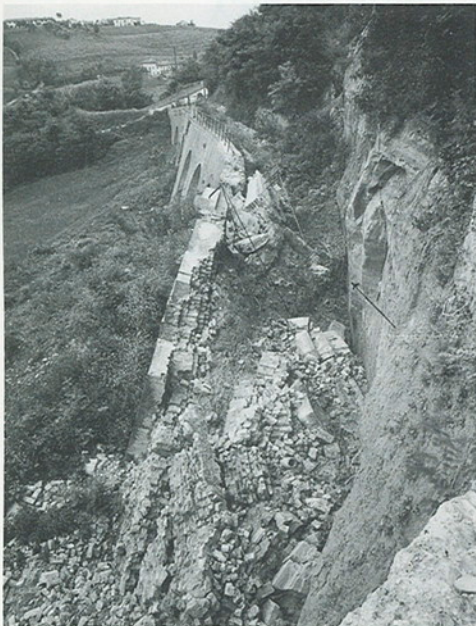
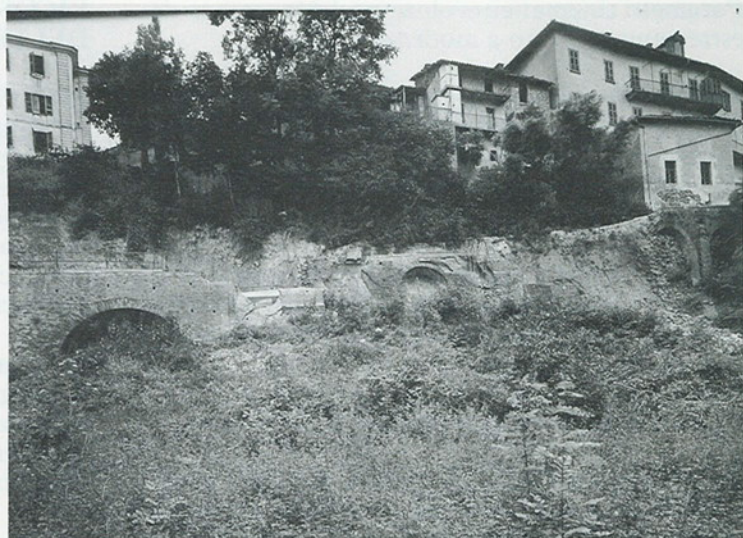
Figg. 3 e 4 - Il muro di sostegno sottostante Via Fantolino e il Pensionato Serratrice-Dafarra nel luglio 1941 subì gravi lesioni, con seria minaccia per le abitazioni soprastanti.
