Previsione e prevenzione eventi franosi a grande rischio  
Programma Speciale: Studio Centri Abitati Instabili

*Località:* FARIGLIANO  
*Comune:* Farigliano  
*Provincia:* Cuneo  
*Bacino idrografico:* F. TANARO  
*Riferimento cartografico I.G.M.:* F. 80 CUNEO - I SE - Bene Vagienna  
*Provvedimento adottato:* consolidamento con D.M. 28 luglio 1952.

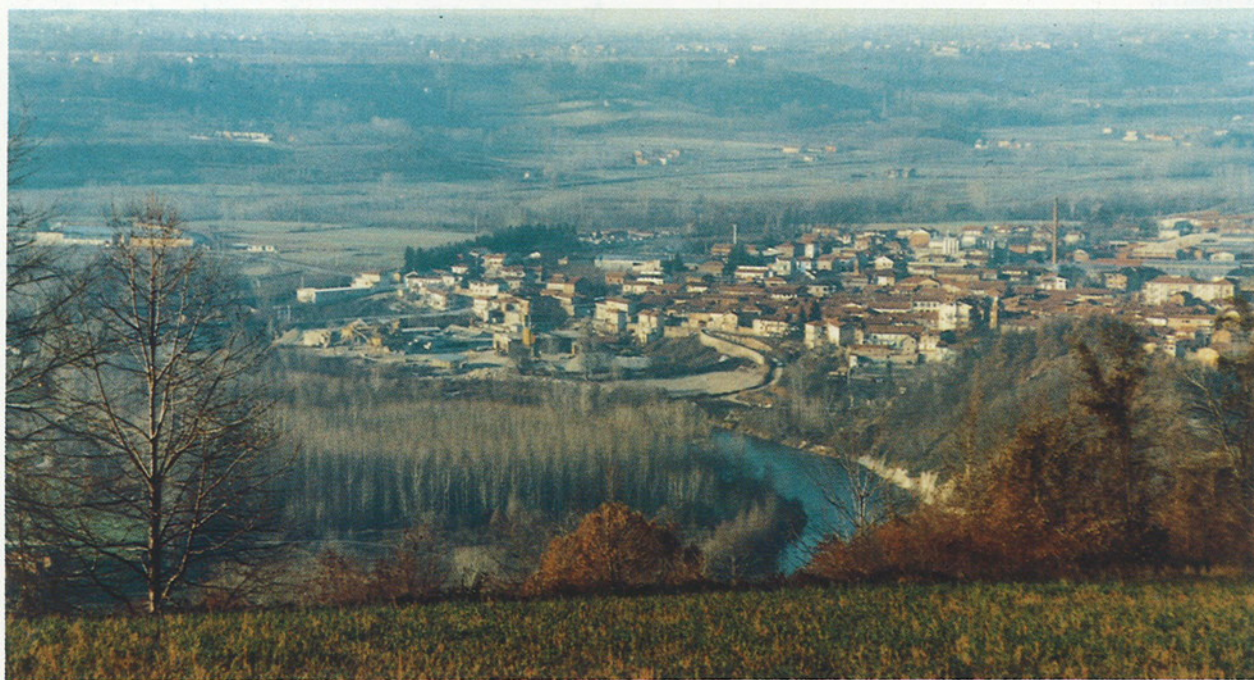
**Parametri dimensionali:** sono qui di seguito riportate le dimensioni indicative del tratto di condotta danneggiata dall'attività torrentizia: lunghezza 55 m, sezione media di 1 m per 1,7 m. Lo sviluppo complessivo dell'opera di smaltimento sotto l'abitato è circa di 100 m.

**Cause predisponenti:** sottodimensionamento del condotto sotterraneo assolutamente inadeguato a smaltire il volume liquido di piena; per le attività erosive sono predisponenti le condizioni geomorfologiche e la scarsa competenza dei litotipi interessati.

Fig. 1 - L'abitato di Farigliano è posto su un antico terrazzo in sponda destra del F. Tanaro. Ha sofferto lesioni ad alcune opere di smaltimento delle acque di versante sottopassanti il centro storico e ha visto minacciate le abitazioni costruite lungo il Rio Lupo (a destra, nascosto nell'immagine).

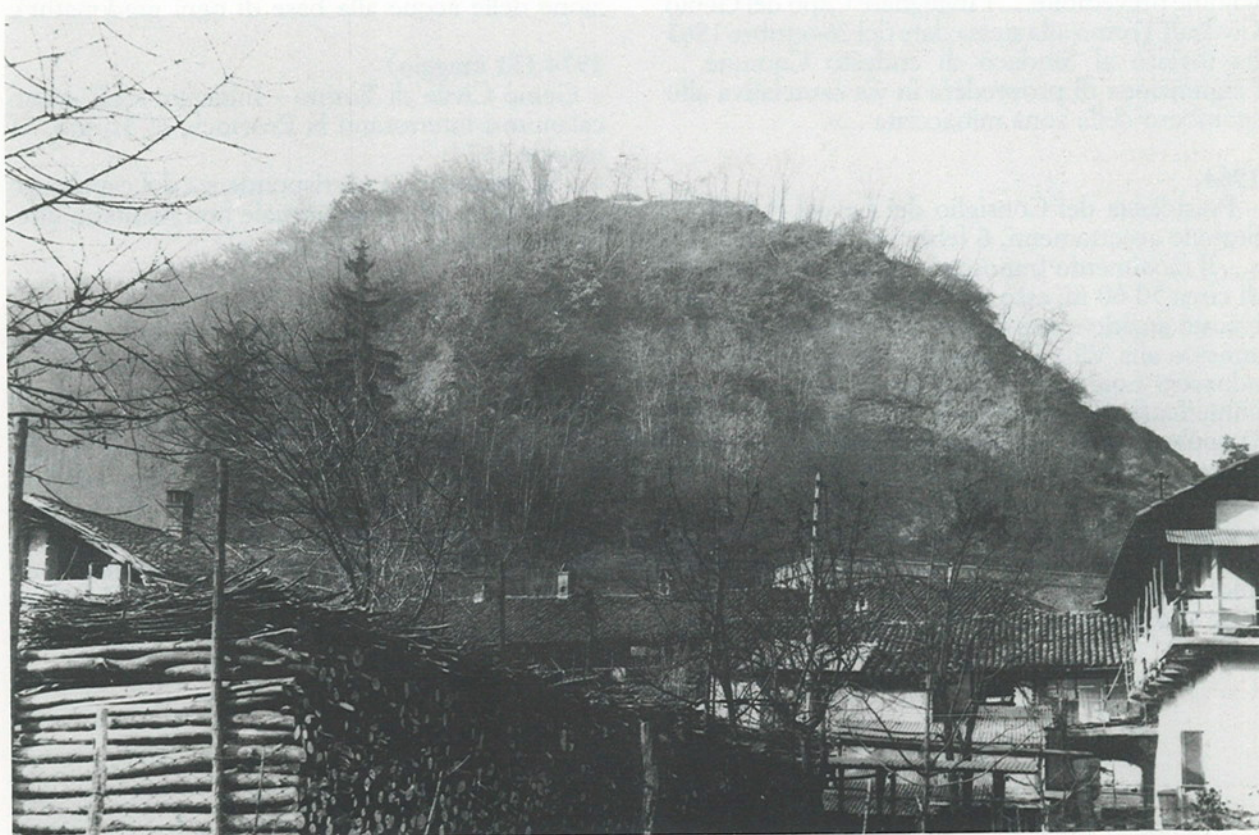
**Cause predisponenti:** presenza di depositi alluvionali sciolti alterati con elevata componente fine sabbioso-limoso. Condizioni di acclività della scarpata del terrazzo.

**Cause determinanti:** raggiungimento della saturazione dei depositi alluvionali sciolti con aumento rapido delle pressioni interstiziali in conseguenza di piogge prolungate e di forte intensità.

**Danni:** abbattuto un muro di sostegno e provocate leggere lesioni a un edificio annesso alla Casa di Riposo Destefanis.

Fig. 1 - La fotografia mostra la situazione creatasi dopo la frana avvenuta nel dicembre 1960. La scarpata assunse una inclinazione media di  $70^\circ$  con tratti anche verticali, per cui si crearono condizioni di ulteriore instabilità legate al rischio di arretramento del ciglio per frana (Archivio C.N.R.-I.R.P.I. Torino).

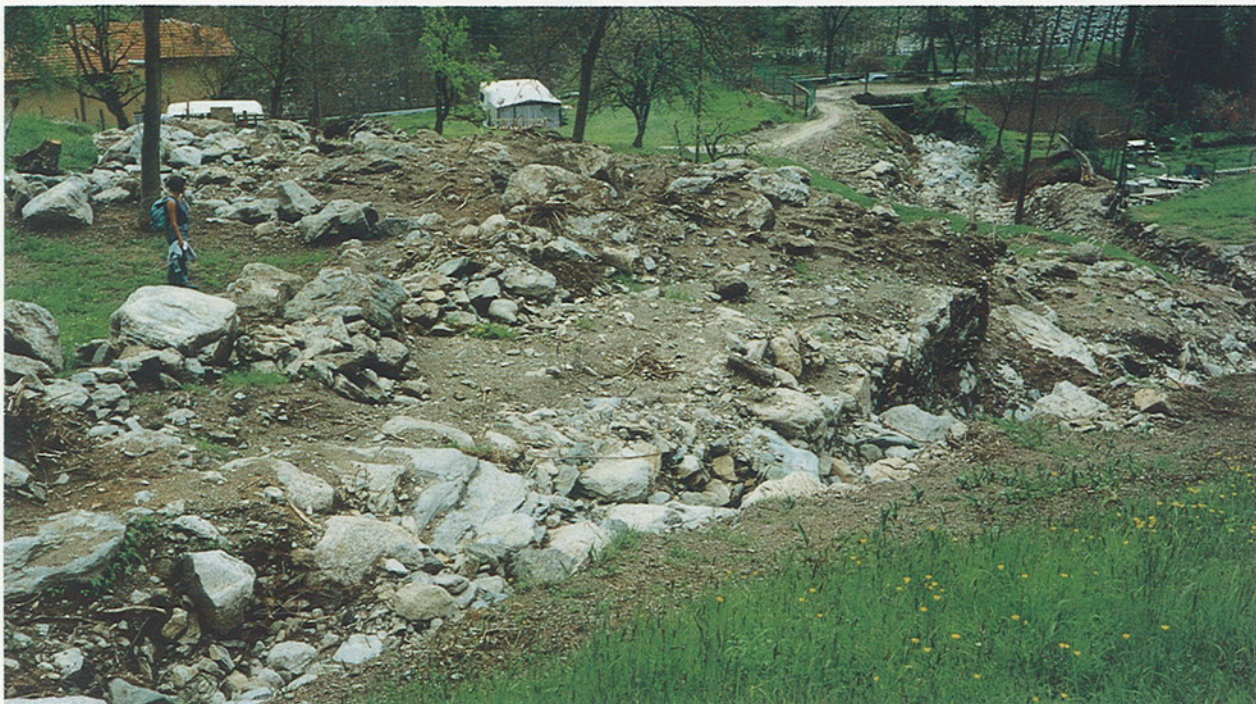
**Cause predisponenti:** per ciò che concerne il fenomeno gravitativo generale sono le condizioni litologico-giaciturali del substrato roccioso. Per quel che riguarda le colate di detrito è la presenza di materiali sciolti eterogenei messi in posto dal fenomeno gravitativo.

Fig. 3 - Vista dall'alto del conoide (sul cui fianco sinistro è ubicata la frazione di Gascheria) costruito dal rio che prende origine ai piedi della frana. Il distacco di alcuni massi e detriti finiti nel rio in piena durante l'evento pluviometrico dell'8 marzo 1991, ha innescato un processo di *debris flow* che ha avuto un impatto non trascurabile sulle infrastrutture di fondovalle. Dalla foto si nota come gli argini del rio siano adatti a contenere esclusivamente deflussi liquidi, non certamente colate di miscele solido-liquide seppure di modesta entità.

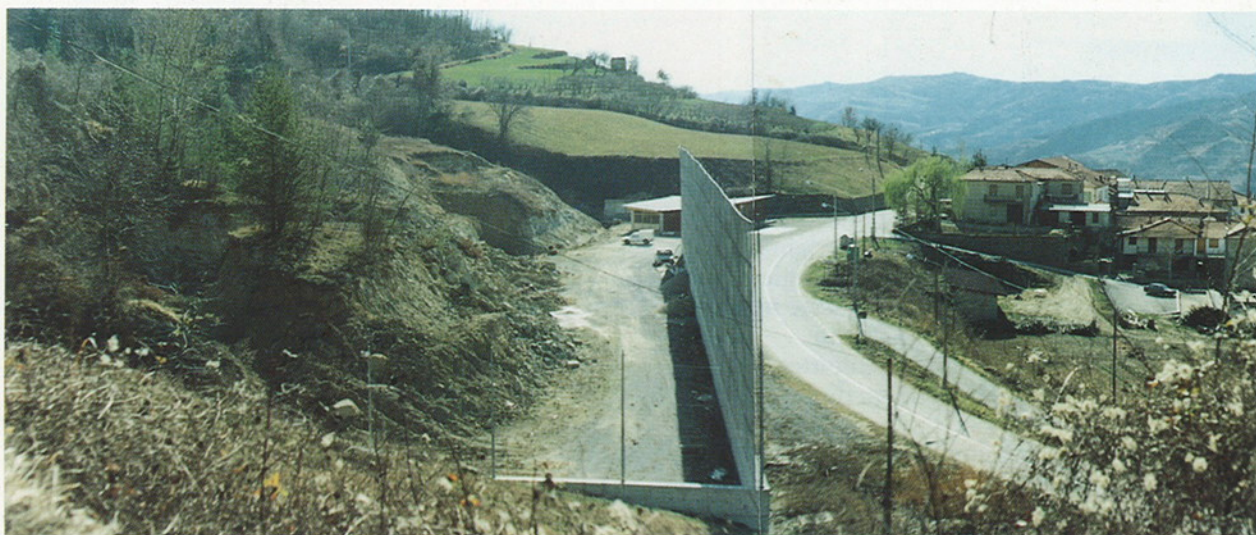
Fig. 2 - Particolare della parte inferiore della frana attivatasi nel 1926. Questa porzione dell'accumulo è oggi mascherata dalla strada Levice-Bergolo e dall'impianto sportivo, in corso di costruzione, al centro della fotografia. Proprio le operazioni di sbancamento attuate hanno riattivato parzialmente il movimento franoso che ha in parte invaso l'area sportiva.

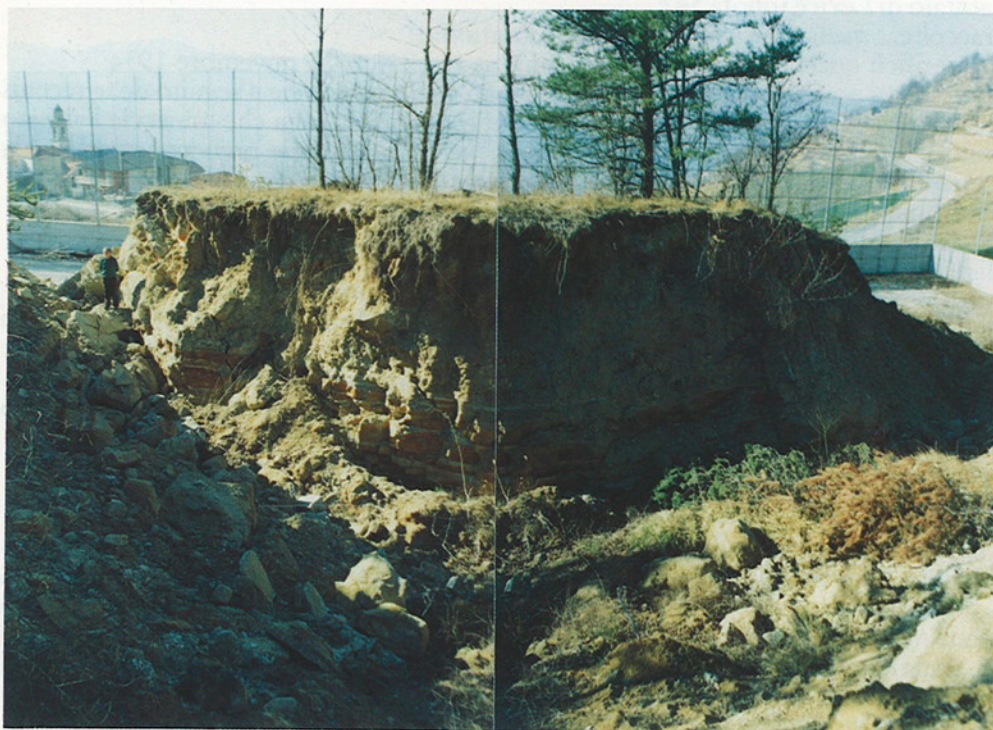
Fig. 3 - Visione particolare di una delle zolle che si sono mosse a seguito dei lavori eseguiti sul corpo di frana per la creazione di impianto sportivo. La ripresa ravvicinata permette di osservare la struttura della formazione sedimentaria, in basso, e del vecchio detrito di frana, in alto.

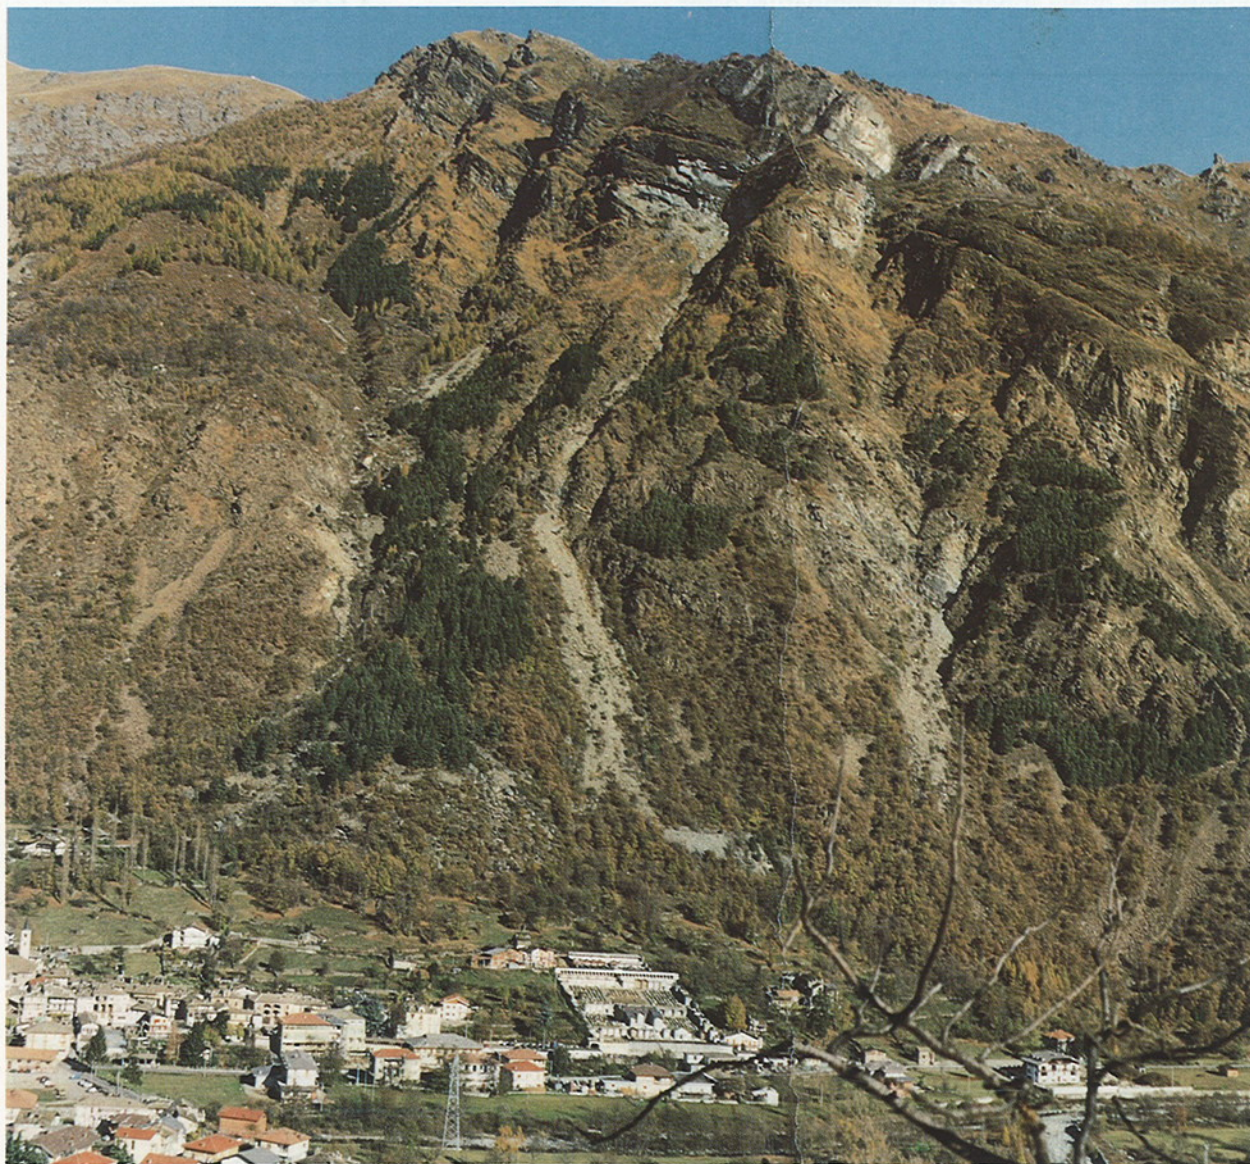
**Cause predisponenti:** sistemi di fratturazione subverticali molto netti orientati circa E-W e N-S.

**Cause determinanti:** forti precipitazioni e, nel corso del 1959, attività estrattiva condotta alla base della parete (Deiro Bianco) fino all'intercettazione dei principali sistemi di fratturazione orientati E-W.

Fig. 1 - Questa fotografia mostra con netta evidenza la parete rocciosa detta "Deir Bianco" da cui si staccarono, la mattina del 14 gennaio 1959 alcune decine di migliaia di  $m^3$  di roccia. Parte di questo materiale precipitò a valle lungo il canalone roccioso frantumandosi fino a costituire la colata di detrito sopra al centro abitato, parte, quello più grossolano, continuò la sua corsa per salti, rimbalzi e rotolamenti fino a raggiungere e lambire le case di località Vigna. Visibile a ridosso del centro abitato l'antica frana per crollo parzialmente vegetata da essenze resinose e tutta la fascia di detriti disposta a raccordo tra pareti e fondovalle.

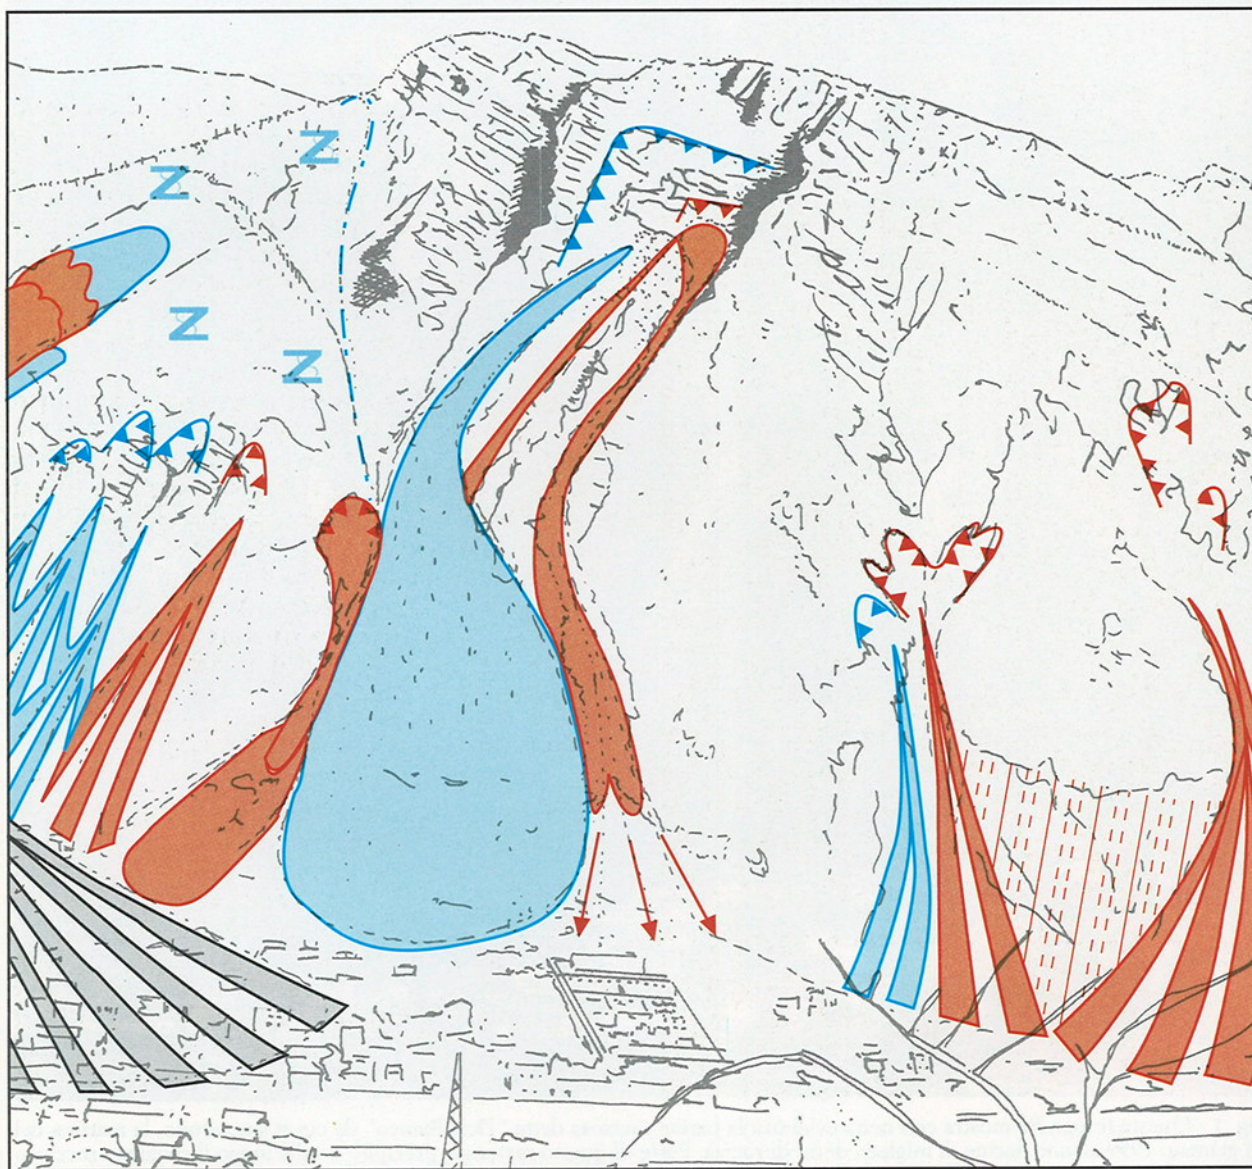
Fig. 2 - Raffigurazione schematica della figura precedente, realizzata per evidenziare le principali manifestazioni di instabilità riscontrabili sul versante retrostante il centro abitato di Locana.

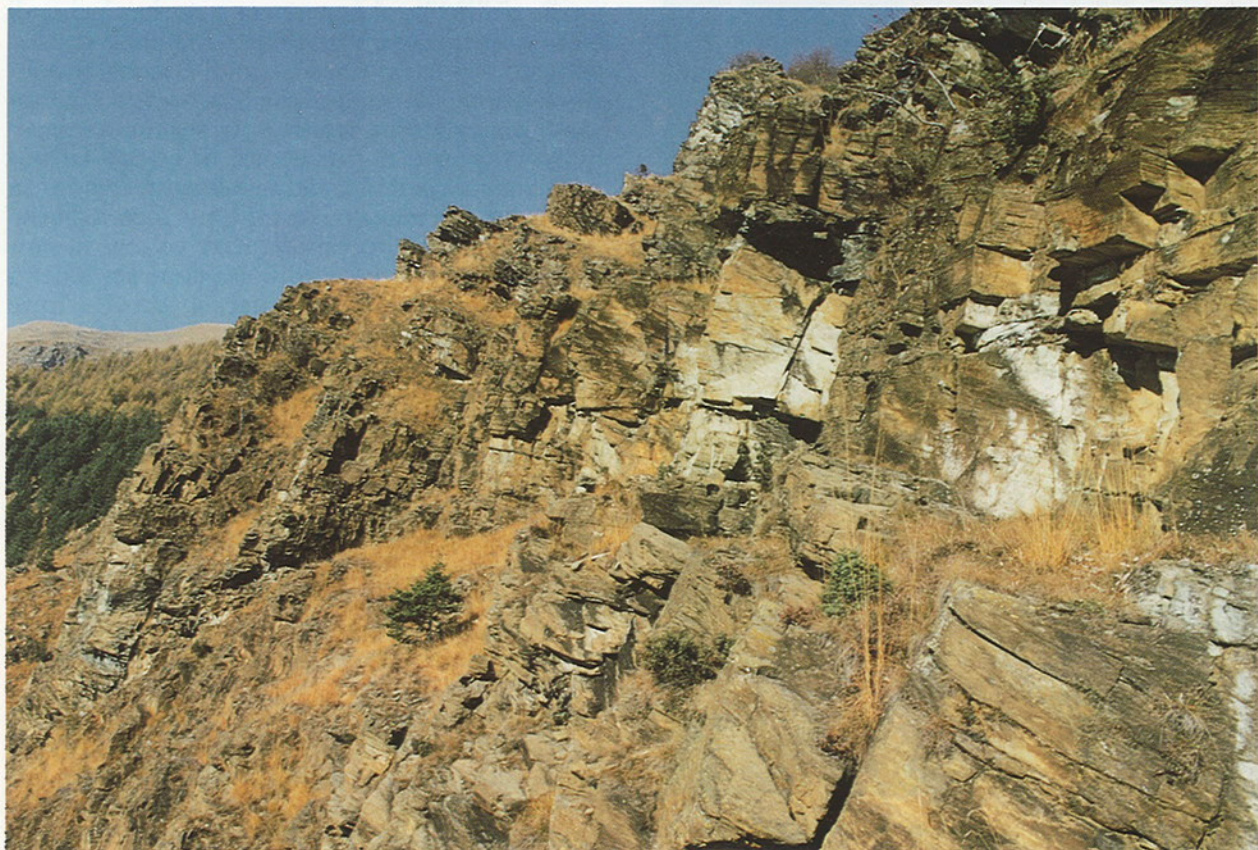
Fig. 4 - Pareti del Monte Busiera, versante occidentale. La fotografia mostra lo stato di elevata fratturazione dell'ammasso roccioso ed i tre principali sistemi di fratturazione ivi esistenti. Da questa zona si sarebbe staccata la grande frana di crollo mostrata nelle figg. 1 e 2.

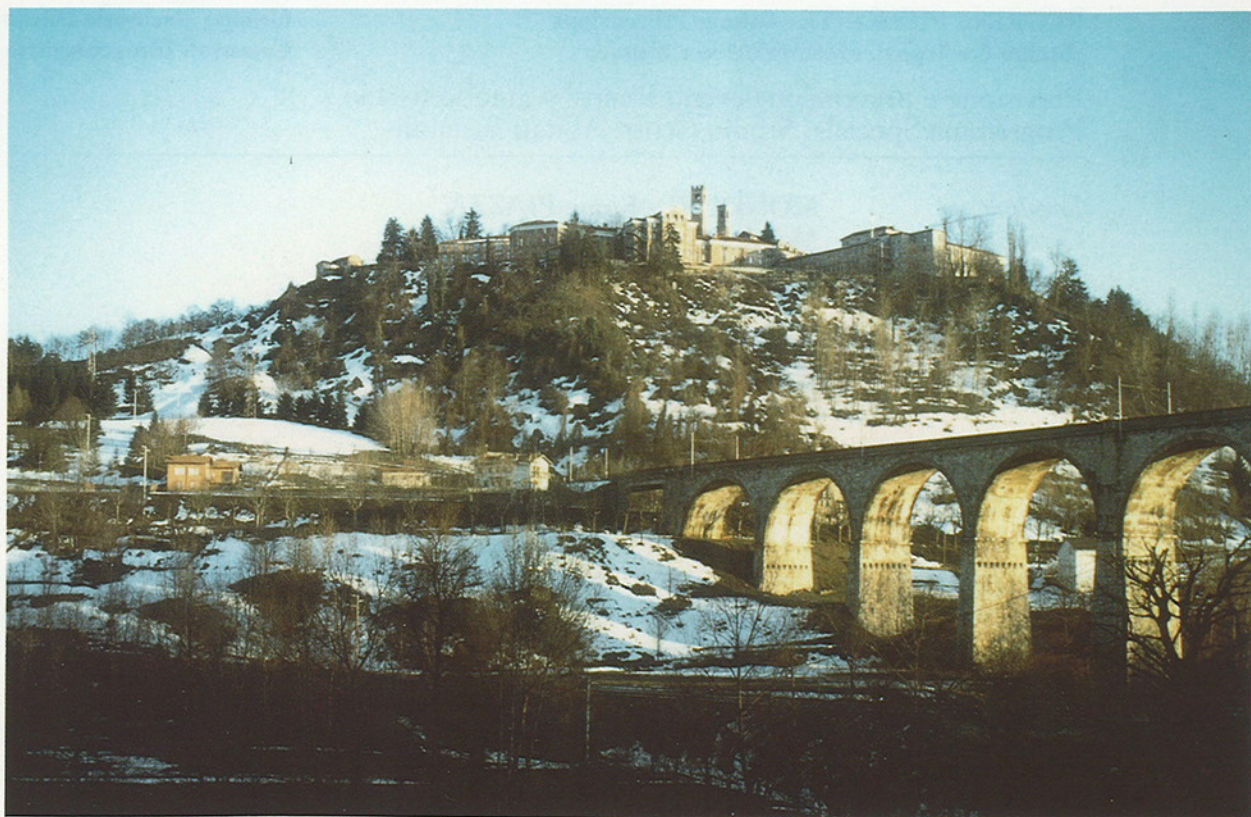
Fig. 1 - Veduta generale del versante nord-occidentale della collina sulla quale sorge il Rione Piazza, dotato di Decreto di consolidamento. I fenomeni di dissesto, riferibili al Decreto, si sono verificati nella porzione sinistra sottostante l'edificio ospedaliero. È ben visibile la variazione di pendenza corrispondente al cambio di litologia tra marne (inferiormente) e sabbie poco coerenti (superiormente). Tale superficie potrebbe corrispondere ad una vecchia corona di frana che in un episodio unico o in più episodi avrebbe dato origine ad accumuli rintracciabili a valle fino a contatto con la piana alluvionale. In basso a sinistra, in ombra, la scarpata di erosione fluviale del T. Ellero.

**Cause predisponenti:** caratteristiche geotecniche del litotipo e della sua coltre di alterazione.

**Cause determinanti:** prolungati o intensi periodi piovosi.

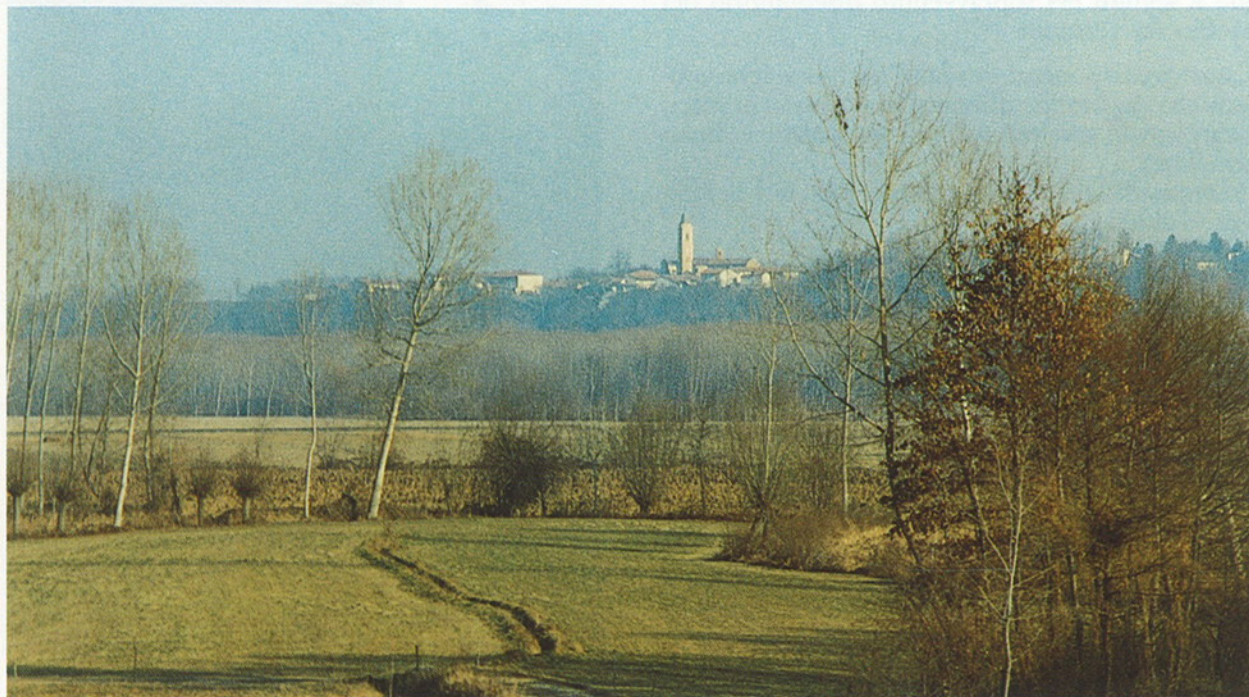
Fig. 1 - Vista d'insieme del centro abitato posto in sponda destra del T. Stura di Demonte a bordo di alto terrazzo fluviale. L'alveo ordinario del fiume è attualmente lontano dalla scarpata d'erosione per la quale, tuttavia, permangono seri problemi di stabilità legati alla scarsa competenza dei depositi alluvionali costituenti il substrato.

**Cause predisponenti:** scadenti caratteristiche geotecniche dei litotipi affioranti in scarpata, in particolare quelli più recenti, più grossolani e meno cementati.

**Cause determinanti:** violenta attività erosiva fluvio-torrentizia, intensi periodi piovosi.

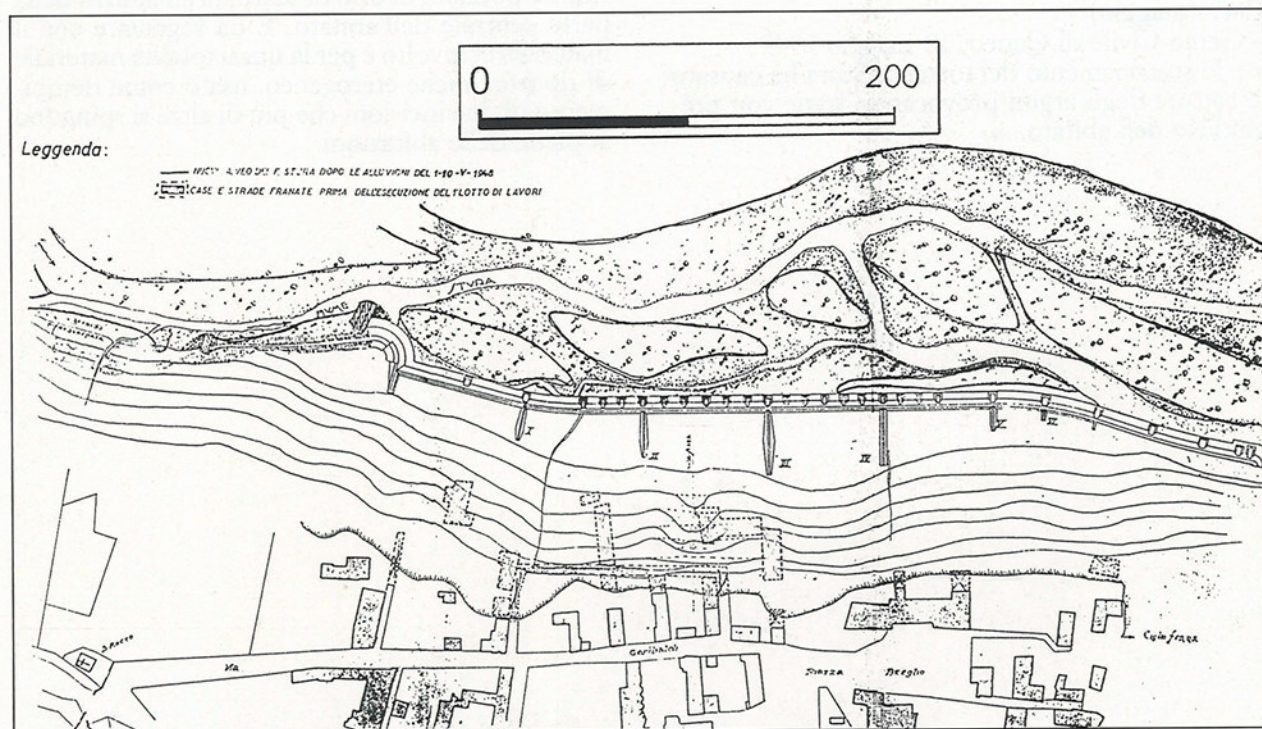
Fig. 3 - Esempio di documento d'archivio sul quale è mostrata traccia della parte di abitato scomparsa, tra il 1700 e il 1900, a causa del progredire dell'azione erosiva del T. Stura di Demonte (Ufficio del Genio Civile di Cuneo).

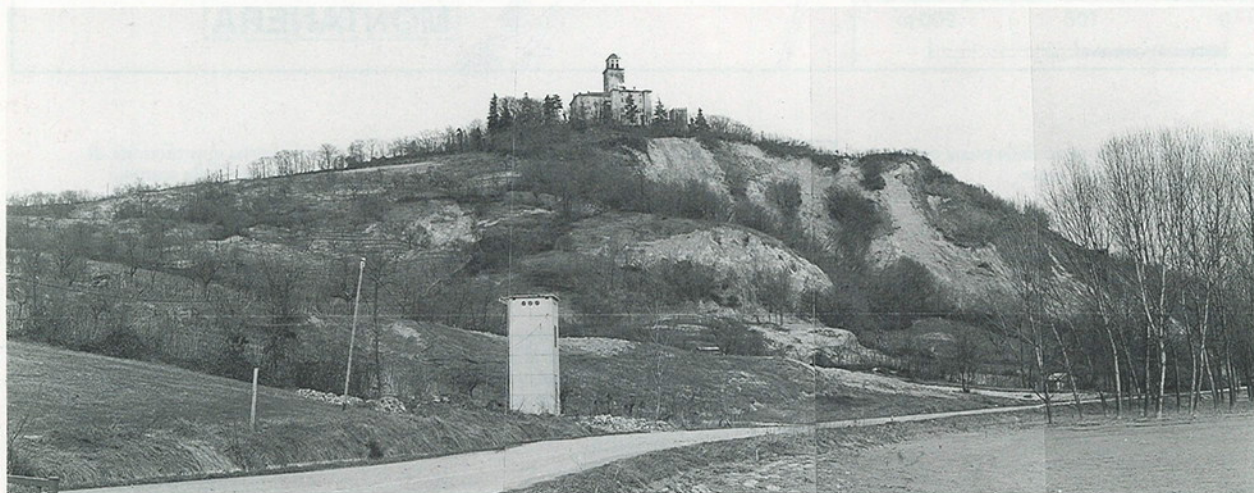
Fig. 1 - Ripido versante sud-occidentale della collina di Montecastello fotografato pochi giorni dopo il movimento gravitativo del 9 marzo 1978. Sono ben evidenti le frane complesse per scorrimento rotazionale passante a colamento e i relativi accumuli.

probabili perdite delle tubazioni dell'acquedotto; va segnalata anche l'influenza di straterelli di sabbia discontinui nei quali, per azione delle acque meteoriche e d'infiltrazione, si creano delle sovrappressioni interstiziali.

**Cause determinanti:** precipitazioni intense e prolungate.

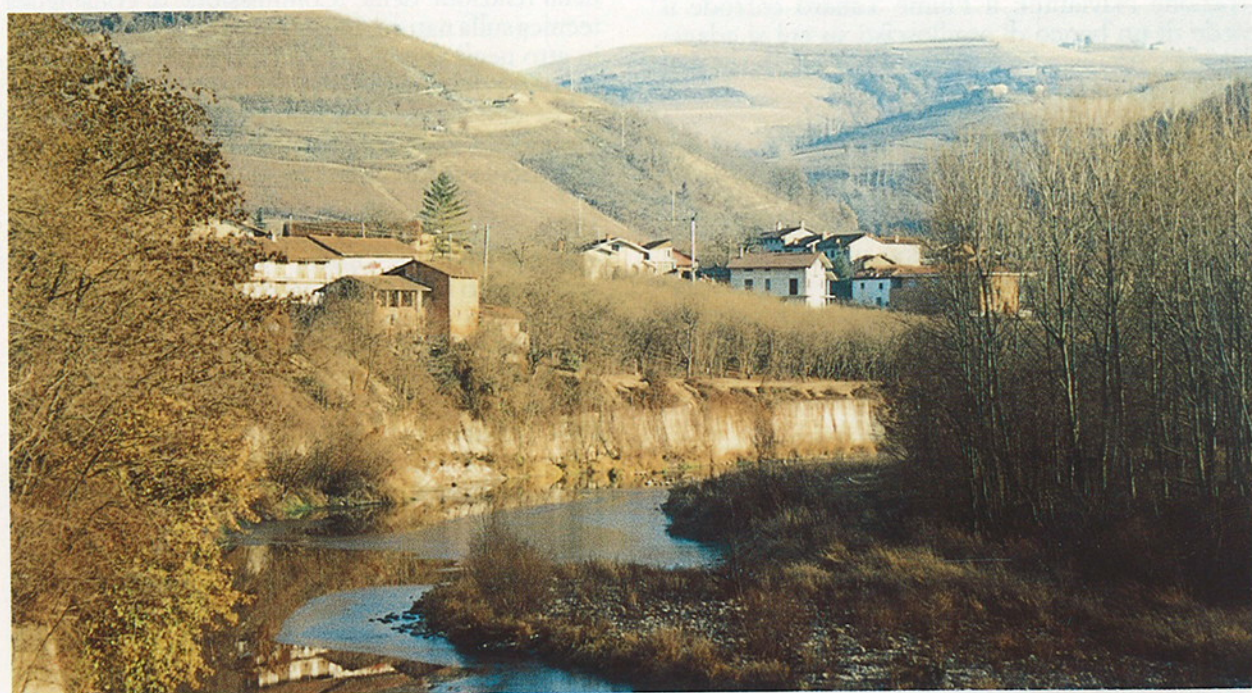
Fig. 1 - Particolare del centro abitato che, posto su basso terrazzo tra il Fiume Tanaro e le colline delle Langhe, ha sofferto notevoli danni causati dall'accentuarsi della sponda concava del meandro. Attualmente la ripa sottostante l'abitato è protetta da opere di difesa spondale, seppure incomplete.

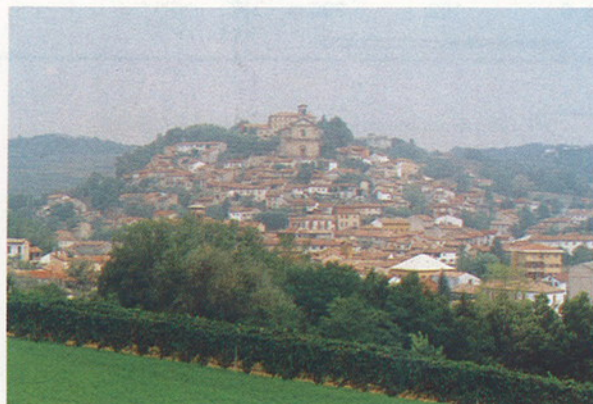
Fig. 1 - L'abitato di Ottiglio, fotografato dalla strada che conduce a Grazzano Badoglio, è situato su una dorsale del sistema collinare del Basso Monferrato costituita da bancate di calcari organogeni e marne appartenenti alla Formazione della "Pietra da Cantoni".

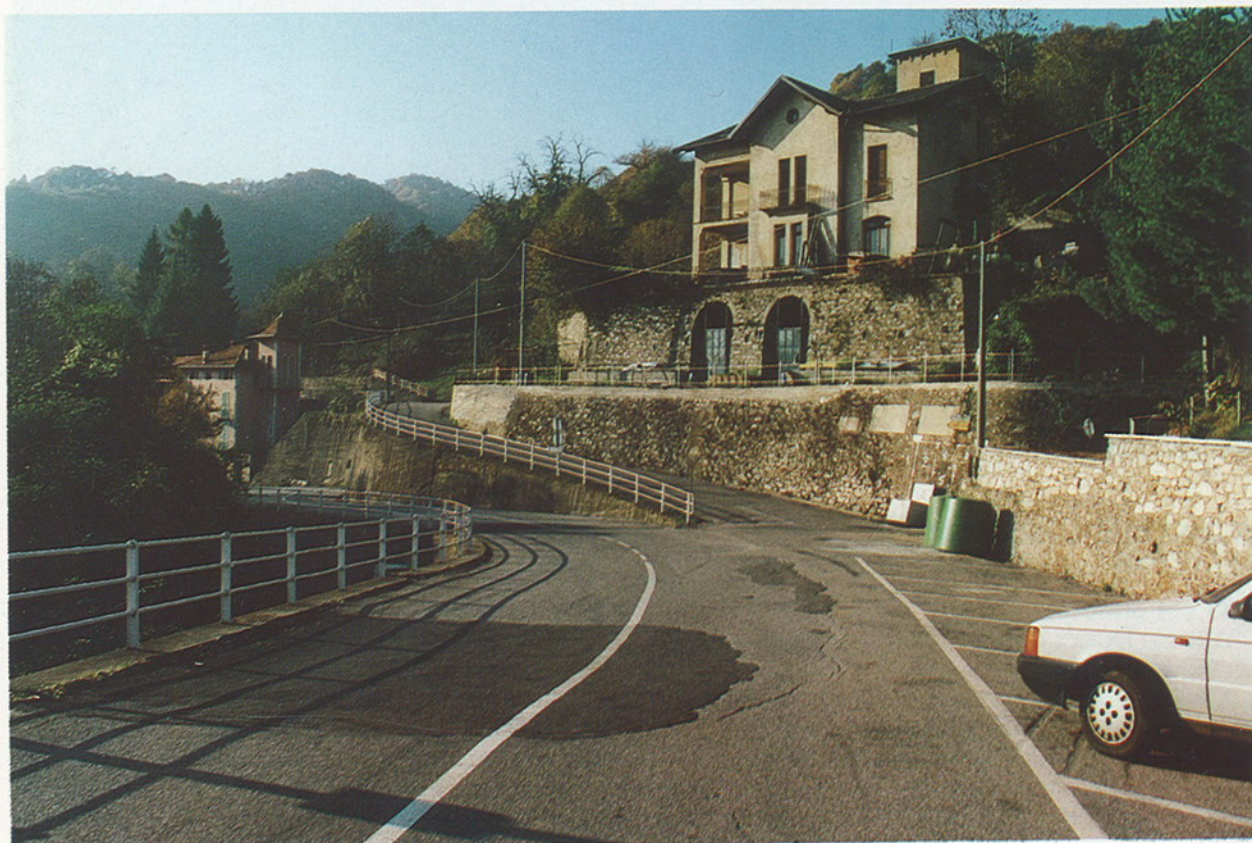
Fig. 2 - La fotografia mostra i rifacimenti parziali dei muri in pietra e le opere di sostegno in calcestruzzo costruite per ripristinare la viabilità delle due strade a tratti franate durante l'evento del novembre 1951. La casa al centro della foto venne gravemente lesionata dai movimenti del terreno in quegli anni. Attualmente sono visibili lesioni diffuse ai manufatti e, in primo piano, lesioni al manto stradale, che sono il sintomo di un continuo molto lento movimento in atto.

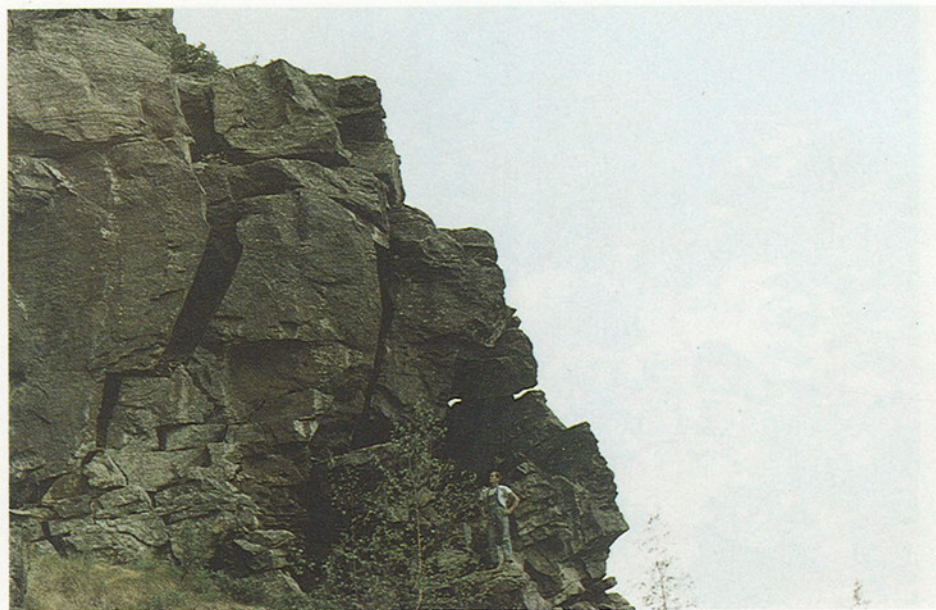
Fig. 3 - Lo stesso ammasso roccioso, visto nel settore occidentale, pur lasciando intravedere le originarie condizioni giaciture, presenta vistosi fenomeni di disgiunzione lungo i principali e ben sviluppati sistemi di frattura, con aperture che raggiungono 50-60 cm di larghezza.

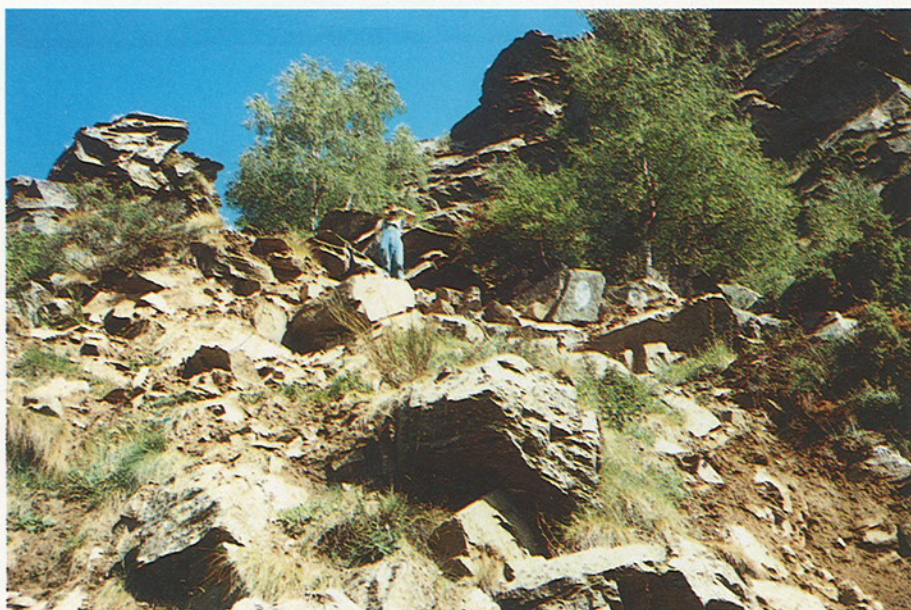
Fig. 5 - Particolare della zona di distacco della frana verificatasi il 23 maggio 1984 che ha provocato il rotolamento a valle di massi di grosse dimensioni. Si possono osservare le condizioni di disarticolazione dell'ammasso roccioso nel settore orientale.

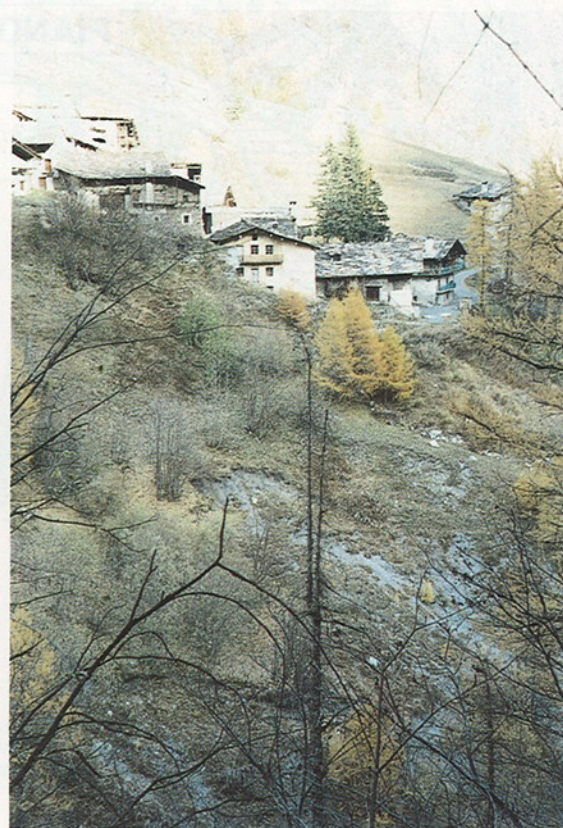
Fig. 1 - Particolare del versante a livello dell'abitato. Al centro della fotografia è l'ex Municipio, in alto a destra una casa isolata seriamente lesionata da movimenti locali della parte di accumulo più prossima all'alveo torrentizio. Tra la fitta vegetazione in primo piano, si distinguono le lacerazioni della coltre erbosa che evidenziano la fine pezzatura del materiale costituente l'accumulo della frana.

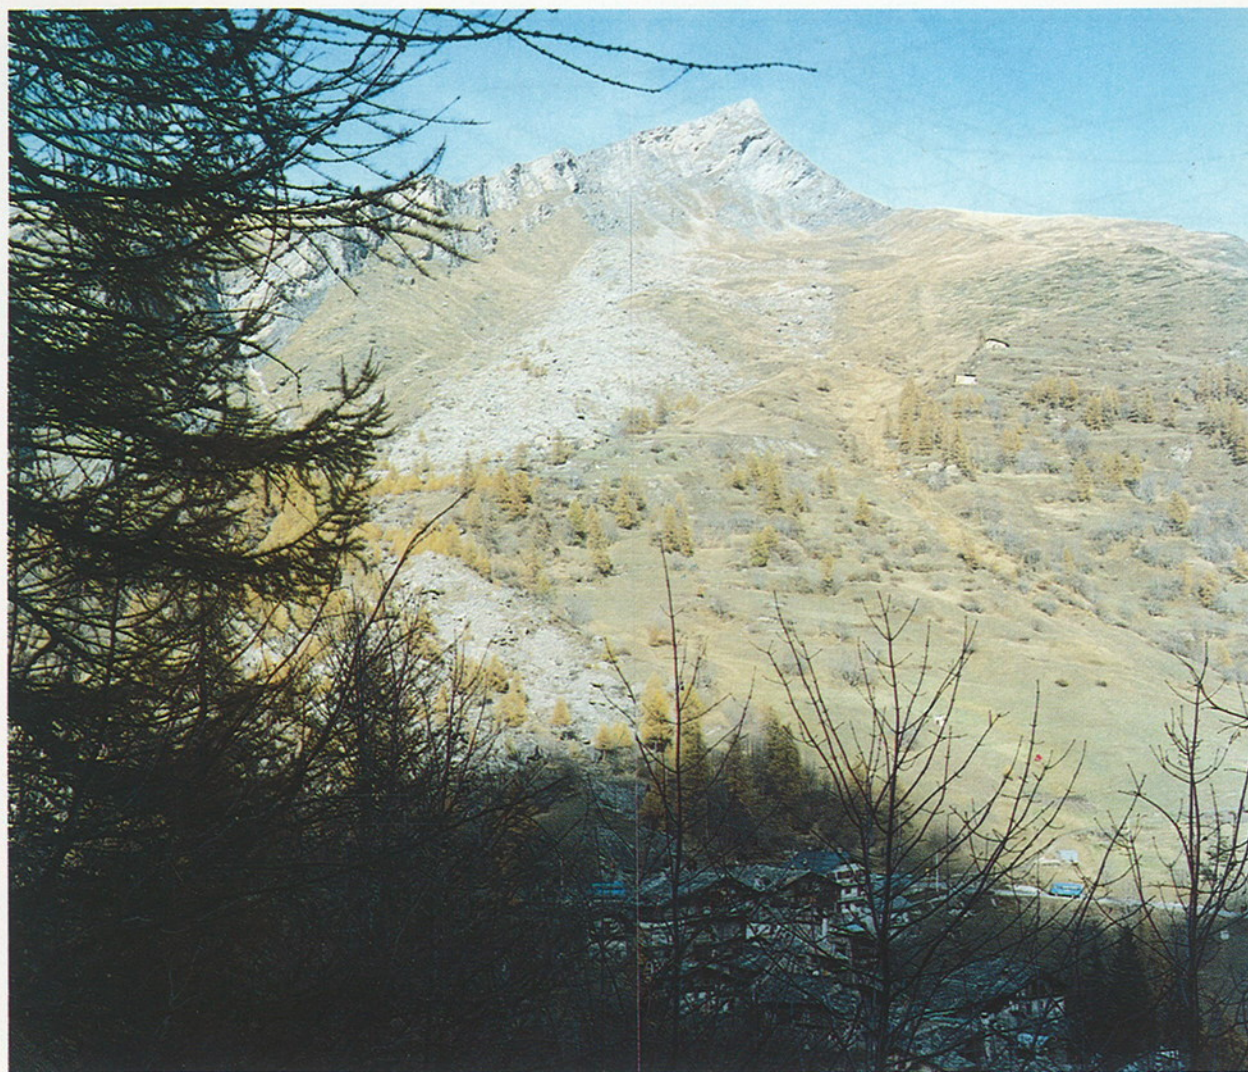
Fig. 2 - Vista d'insieme della parte media e alta del grande corpo di frana sul piede del quale è visibile l'abitato della frazione. Il paese è seriamente minacciato da possibile aggravamento dei movimenti attualmente interessanti la parte bassa dell'accumulo percorsa al piede dal T. Varaita di Bellino.

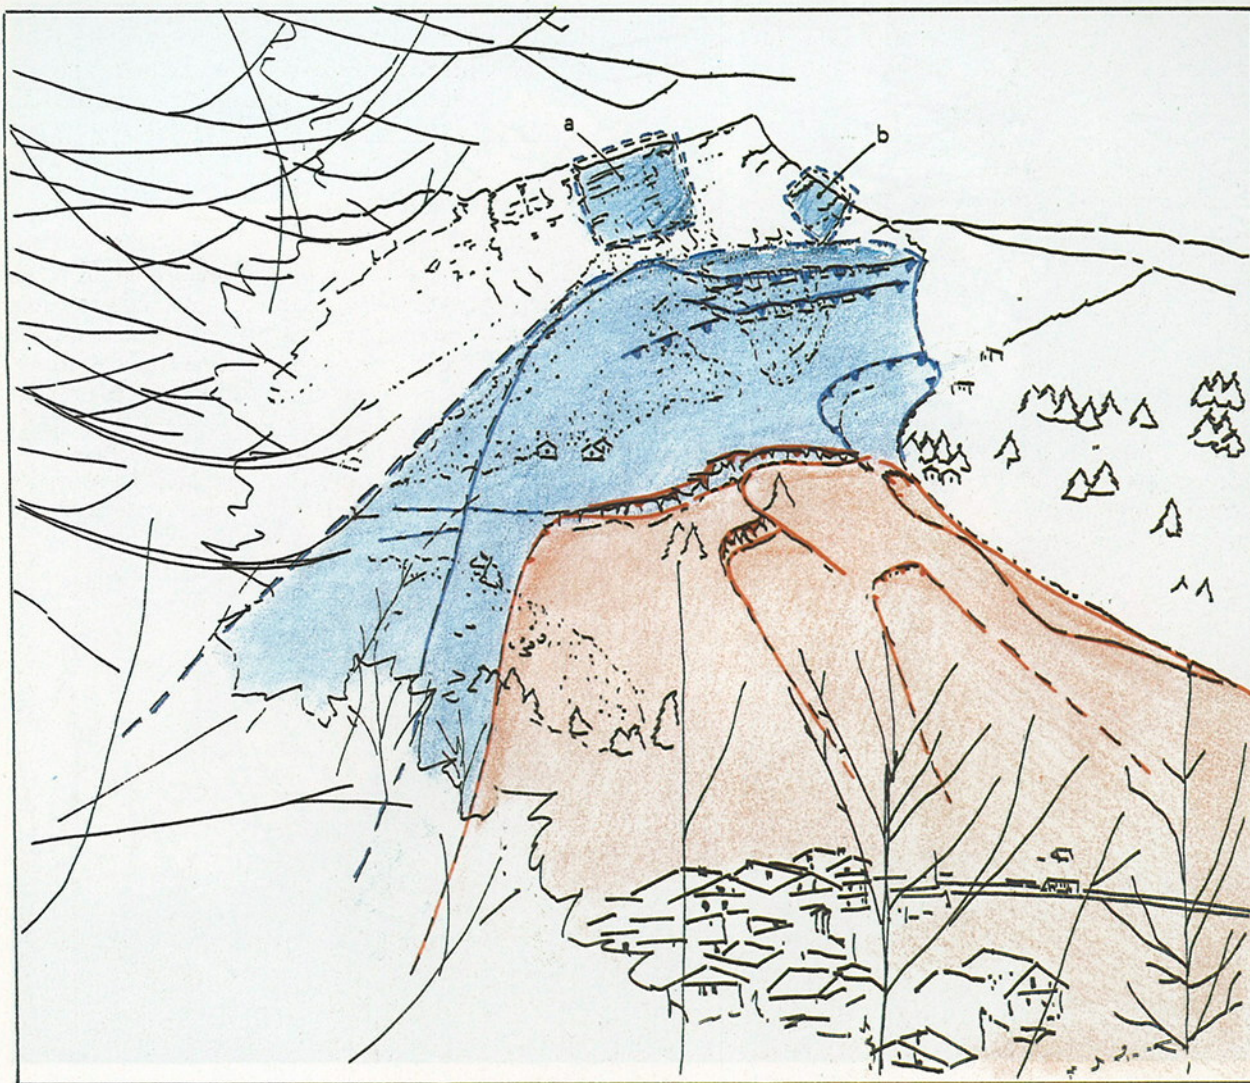
Fig. 3 - Raffigurazione schematica della figura precedente realizzata per evidenziare i limiti principali del movimento franoso responsabile, in ultimo, delle lesioni all'abitato di Pleyne. In rosso le parti che mostrano segni di riattivazioni recenti e attuali; in blu i limiti del corpo di frana nel suo insieme e le due porzioni di corona principale delimitate da superfici di discontinuità evidenti (a, b).

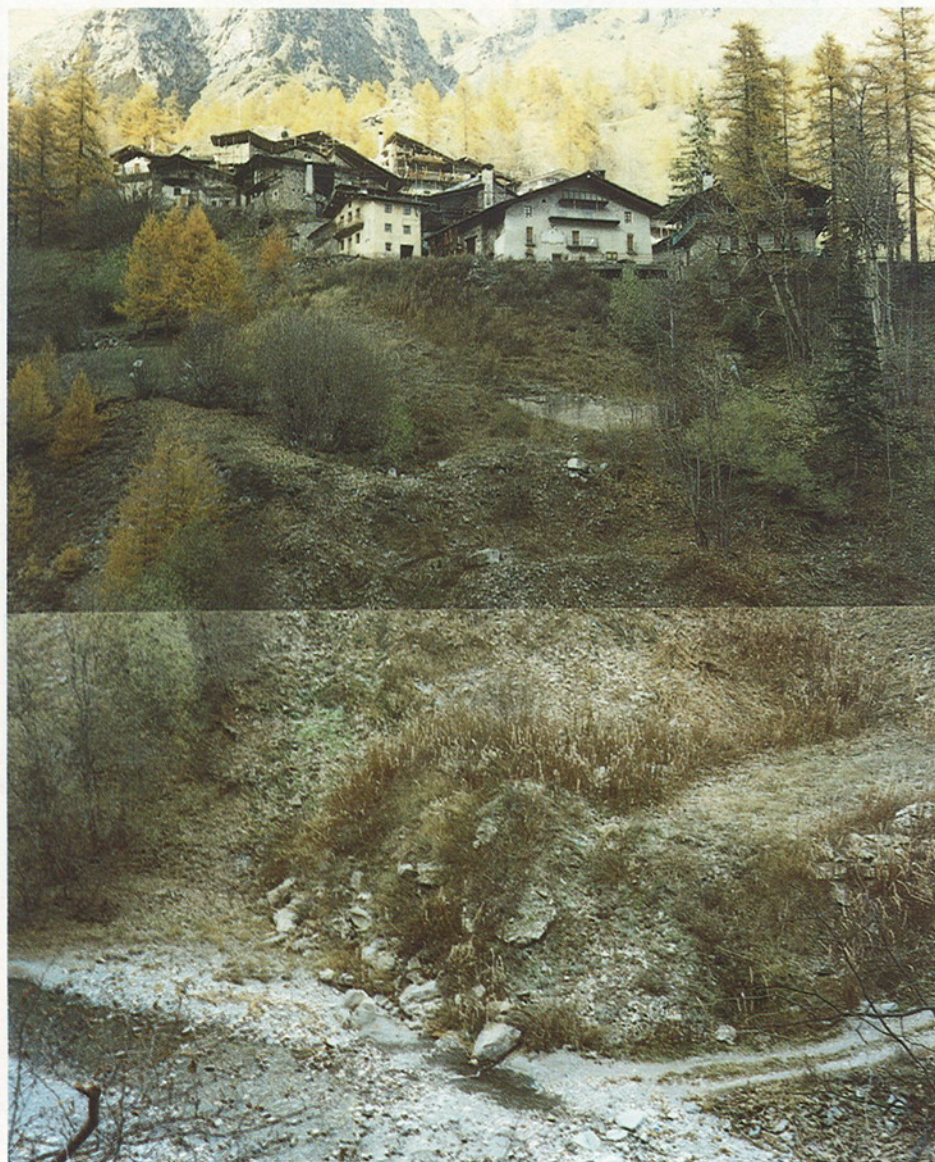
Fig. 4 - Nella fotografia sono mostrati i rapporti esistenti tra l'alveo del torrente (qui in corrispondenza della maggiore delle due briglie di contenimento) e l'abitato posto 60 m a monte sul piede dell'accumulo di frana. Sotto l'abitato è visibile parte del muro di sostegno coinvolto, in epoca recente, nei movimenti più epidermici.
