Previsione e prevenzione eventi franosi a grande rischio  
Programma Speciale: Studio Centri Abitati Instabili

*Località:* FARIGLIANO  
*Comune:* Farigliano  
*Provincia:* Cuneo  
*Bacino idrografico:* F. TANARO  
*Riferimento cartografico I.G.M.:* F. 80 CUNEO - I SE - Bene Vagienna  
*Provvedimento adottato:* consolidamento con D.M. 28 luglio 1952.

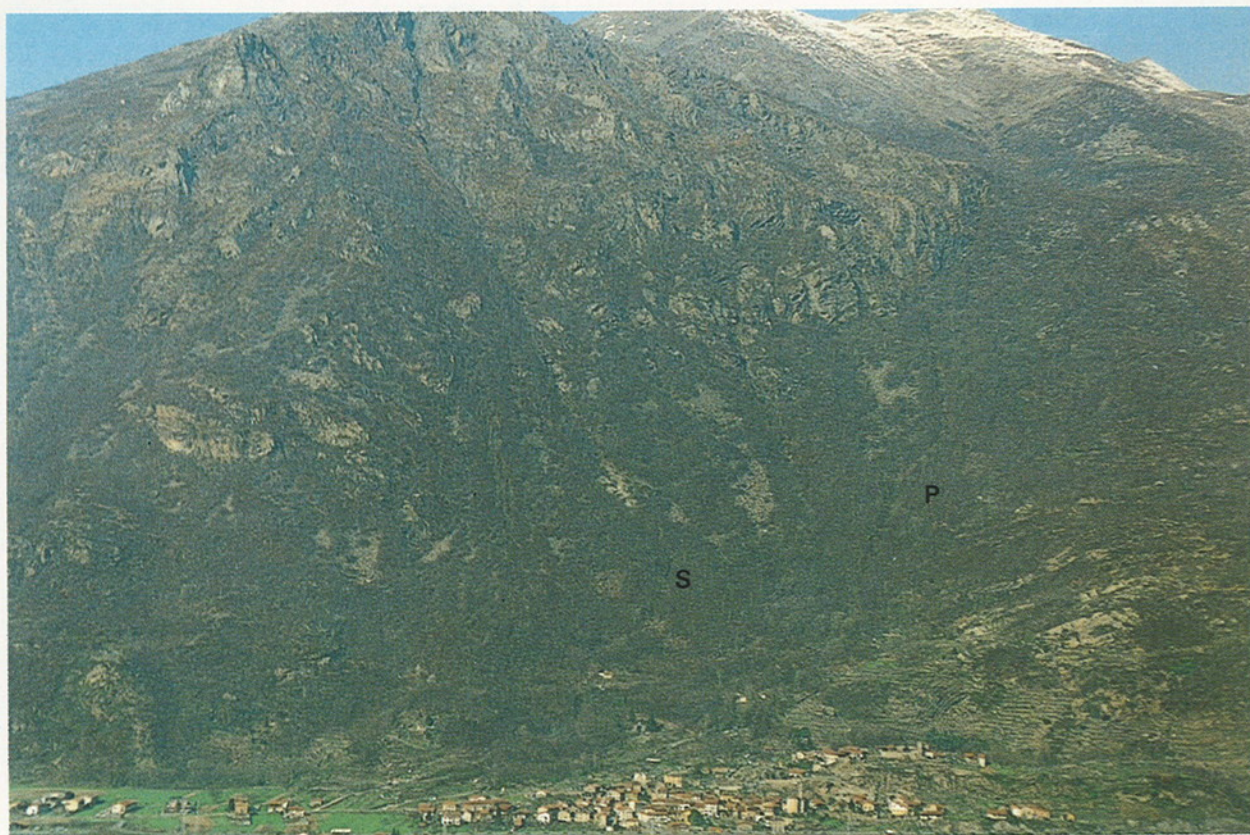
Fig. 1 - Vista del ripido versante meridionale del Monte Cavallaria solcato dai rii Pisone (P) e Sneira (S). In basso il centro abitato costruito per buona parte sul relativo cono di deiezione. La parte settentrionale del paese (a destra) è costruita al riparo di grandi balze rocciose. La parte meridionale è costruita sul settore distale del conoide, mentre la parte centrale è quella più esposta all'attività torrentizia del Rio Pisone ed è quella che fu colpita in modo grave dalla piena del giugno 1942.

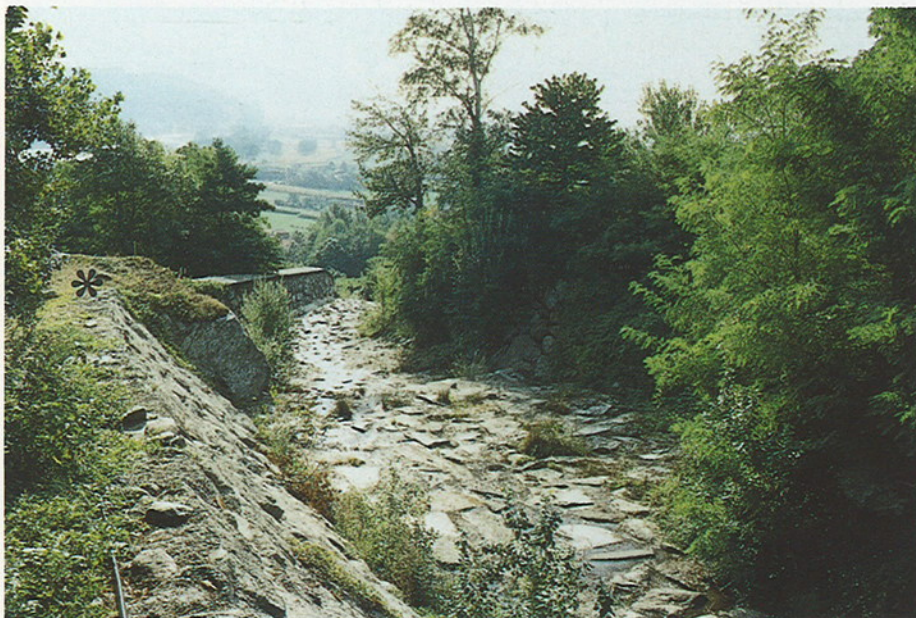
Fig. 4 - Apice del conoide: la fotografia (vista da monte) mostra l'intervento di difesa eseguito in corrispondenza alla zona in cui il Rio Pisone uscì dai suoi argini naturali nell'evento del giugno 1942 (\*). La diminuzione della sezione di deflusso causata dal masso sporgente e dalla improvvisa curva a destra dell'alveo, proprio in corrispondenza della sua massima rottura di pendio, giocano un ruolo negativo nel ridurre sensibilmente le possibilità di smaltimento dei materiali trasportabili da una piena.

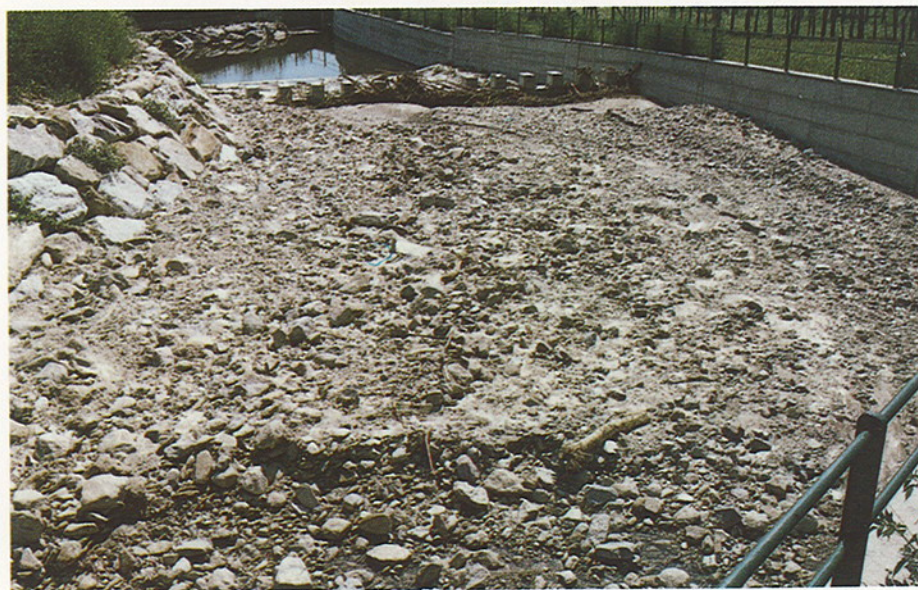
Fig. 5 - Vista da monte della cassa di sedimentazione costruita nel 1986 al piede del conoide dei rii Pisone e Sneira, suddivisa in due comparti da un briglia selettiva capace di trattenere complessivamente un migliaio di m<sup>3</sup> di materiale. Il 18 agosto 1987 l'opera entrò in funzione in seguito ad una piena ordinaria causata da un temporale estivo. La cassa, come mostra la fotografia, trattenne la modesta quantità di materiale trasportato, ma le acque non riuscirono a defluire dal troppo stretto canale scolmatore ed allagarono le case circostanti.

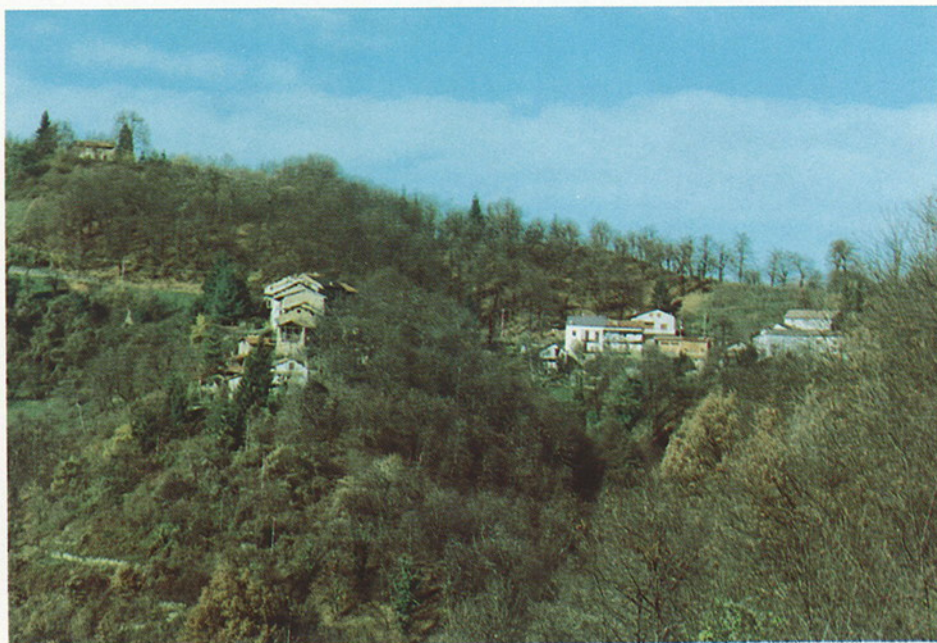
Fig. 1 - Veduta della borgata Piano e del tratto di versante contiguo a Roà Marenca (a destra della foto). In tale zona si sono riscontrate modeste lesioni ad alcuni edifici e deboli segni di movimento franoso.

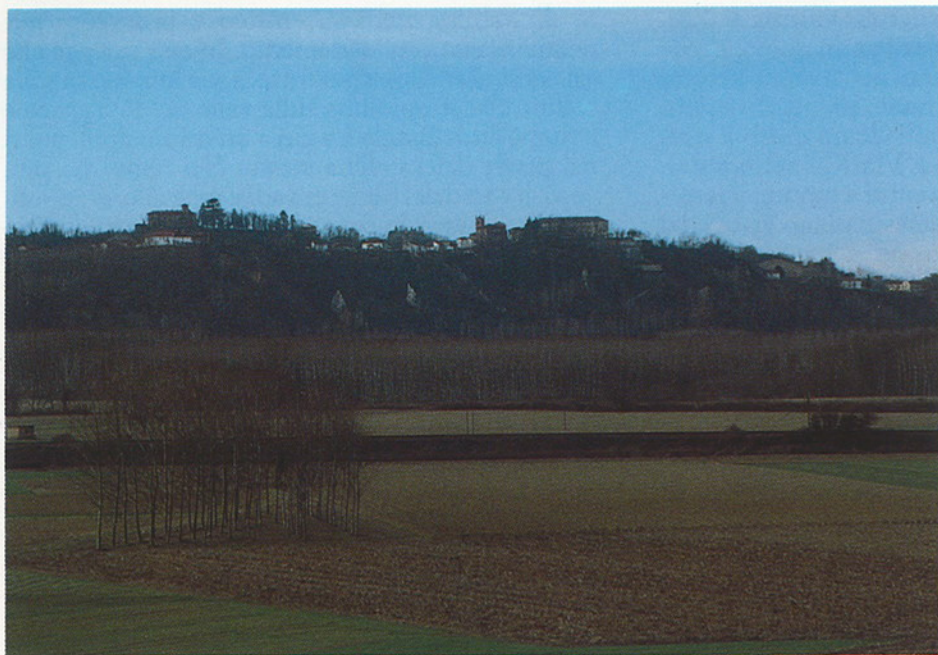
Fig. 1 - L'abitato sorge su un dosso collinare elevato di circa 80 m rispetto alla piana del F. Tanaro. E' visibile, in primo piano, la scarpata settentrionale frequentemente sede in passato di fenomeni gravitativi.

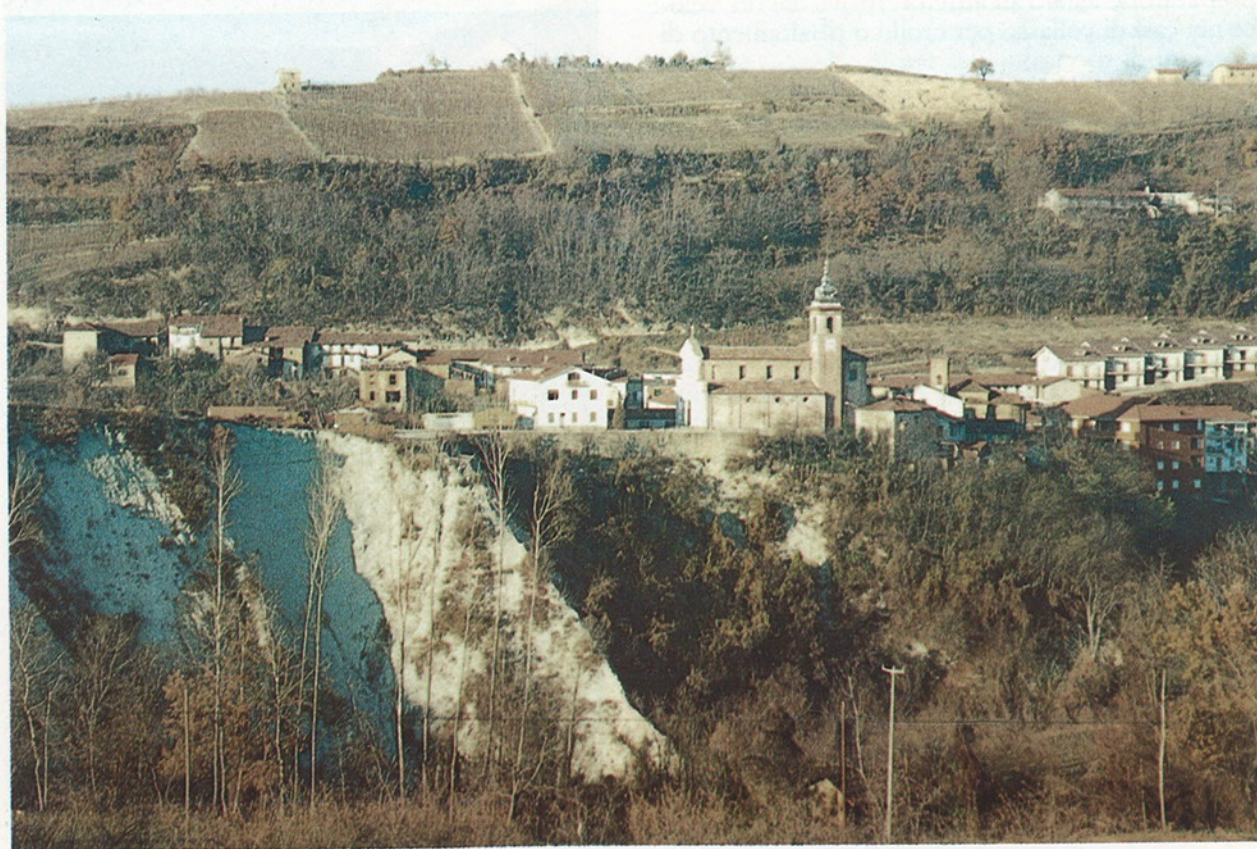
Fig. 1 - La parte Sud del paese è posta al bordo di una profonda incisione operata dal Rio di Somano entro rocce di origine sedimentaria. La giacitura della serie, monoclinale verso Nord-Ovest, crea nei versanti rivolti a meridione (in questo caso verso l'osservatore) superfici subverticali soggette a periodiche cadute di porzioni rocciose.

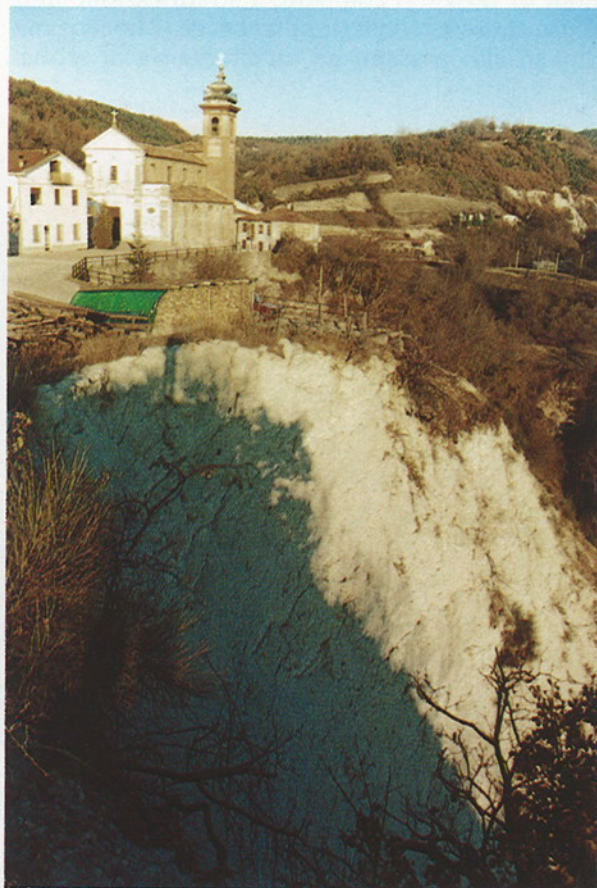
Fig. 2 - Particolare del ciglio della ripida scarpata in sponda destra del Rio Somano, nei pressi della chiesa parrocchiale. La subverticalità del versante impedisce l'attecchimento della vegetazione esponendo agli agenti atmosferici la superficie fratturata del substrato marnoso.

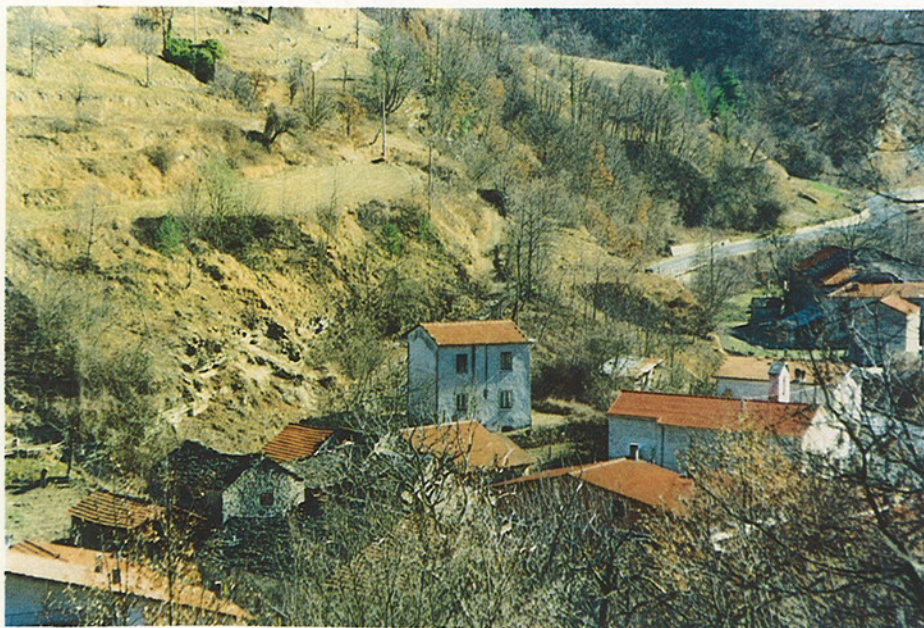
Fig. 2 - Particolare dell'abitato nel quale è visibile il rapporto esistente tra zone di distacco dei due processi di fluidificazione dei terreni superficiali (le due zone scure che interrompono l'orlo del terrazzo) e gli edifici sottostanti. La ex scuola (al centro della fotografia) fu colpita dal materiale altamente mobile franato a seguito dell'evento idrometeorologico del novembre 1951.
