## L'EVENTO ALLUVIONALE DELL'8 LUGLIO 1996

## Le condizioni meteorologiche

## L'EVENTO ALLUVIONALE DEL 7-10 OTTOBRE 1996

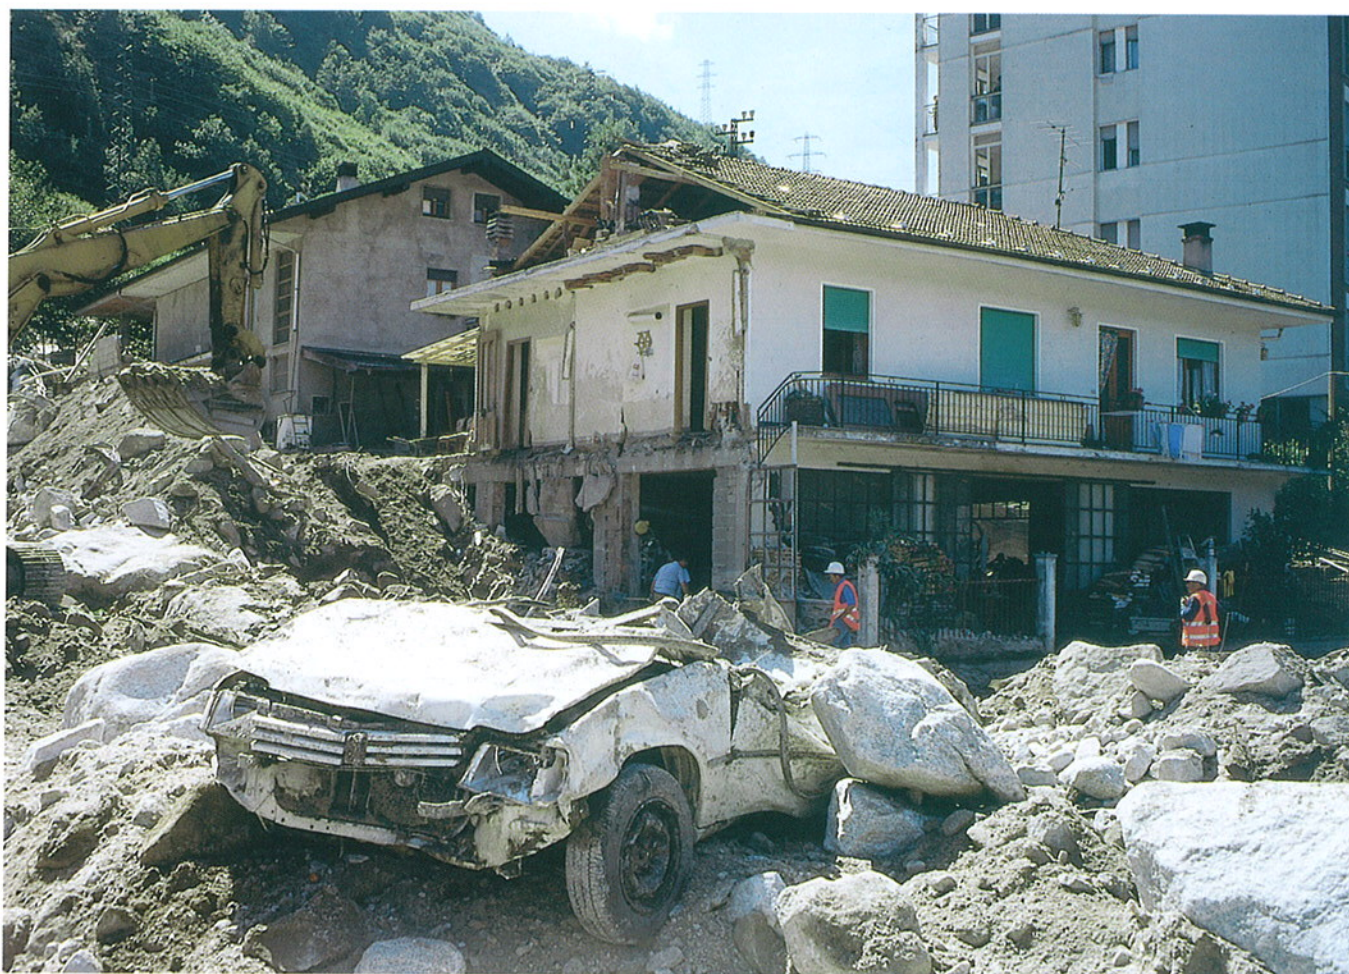
*Comune di Omegna. Luglio 1996.  
Effetti della violenta attività torrentizia sul conoide del rio Bertogna con danni all'edificato e alla viabilità.*

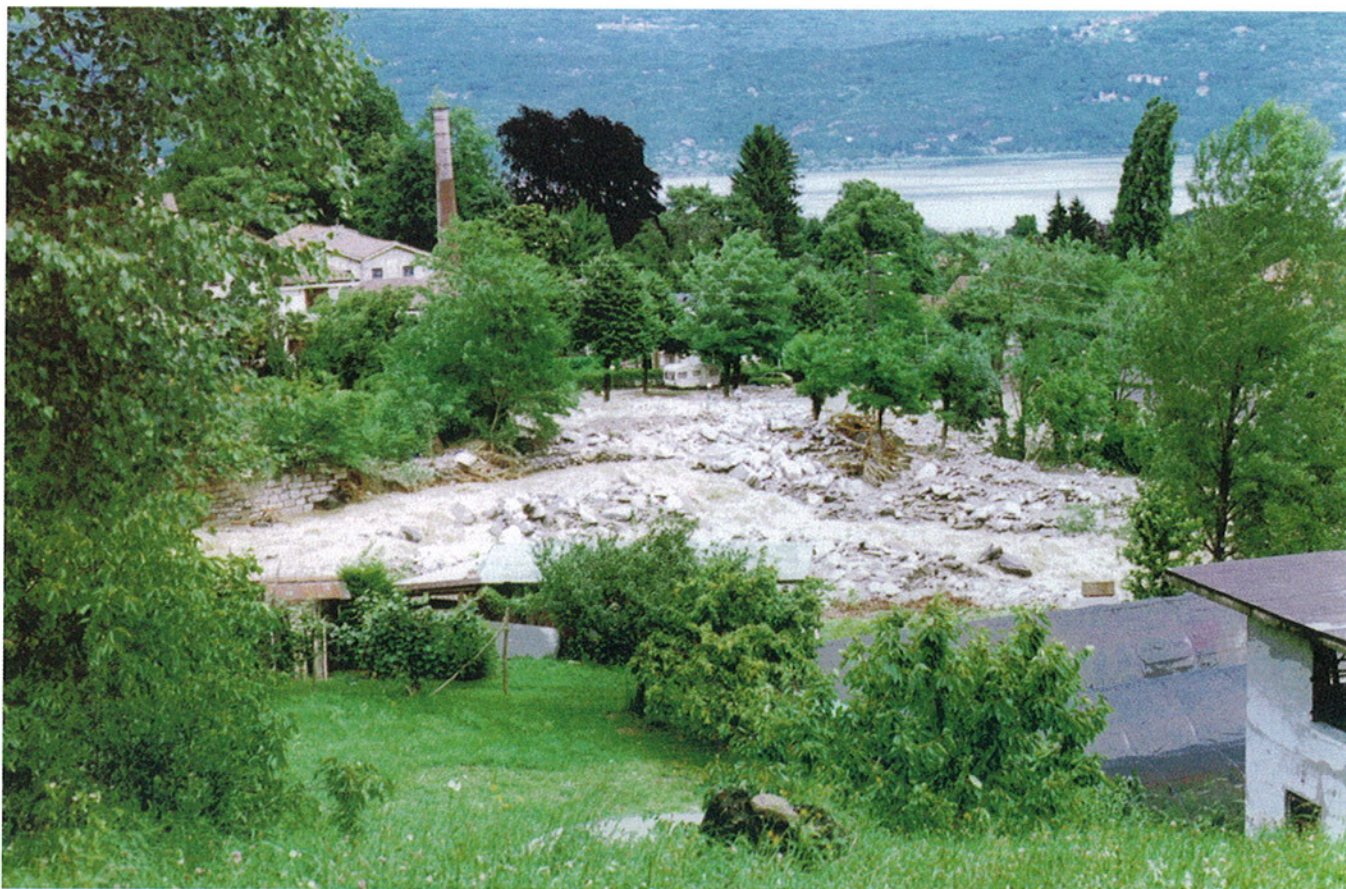
Nel complesso, l'esondazione del torrente Selva Spessa ha interessato circa 40 edifici, di cui almeno 3 sono stati lesionati in modo significativo.

**Fig. 2.** Baveno, località Oltrefiume. L'attività erosiva e deposizionale del torrente Selvaspessa ha distrutto un tratto della difesa longitudinale in sponda sinistra riattivando il canale di deflusso verso Oltrefiume. L'area retrostante l'argine, utilizzata come campeggio, è stata direttamente investita dalla massa che ha distrutto le infrastrutture e le tende e roulotte ospitate.

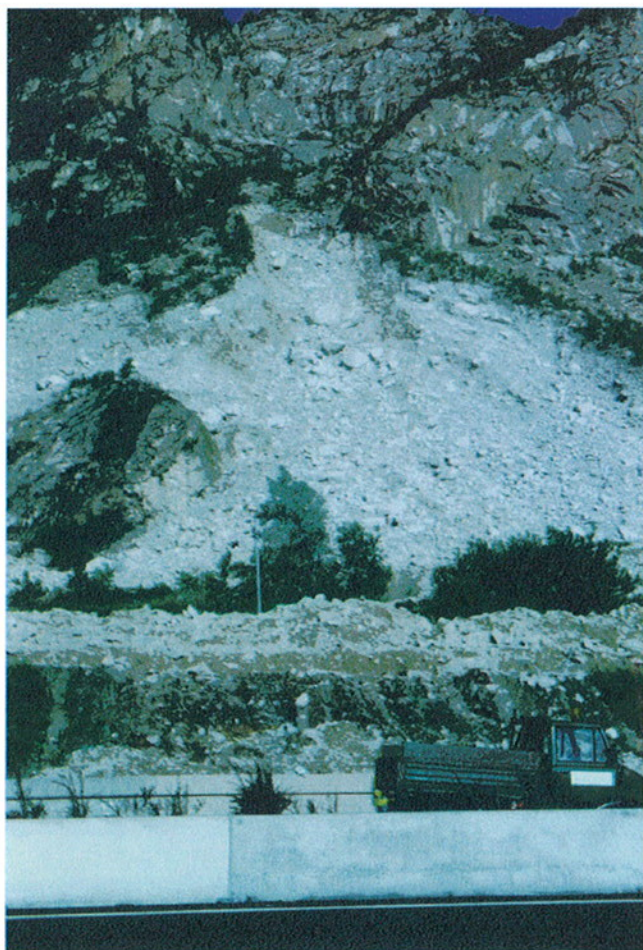
**Fig. 3.** Baveno, località Cava "Locatelli". Il macereto di blocchi residuo delle attività di coltivazione del secolo scorso è franato parzialmente lasciando un'ampia corona instabile. Il materiale, unitamente ad altri apporti, ha invaso la corsia sud dell'autostrada A26 Voltri-Sempione, causandone l'interruzione temporanea.

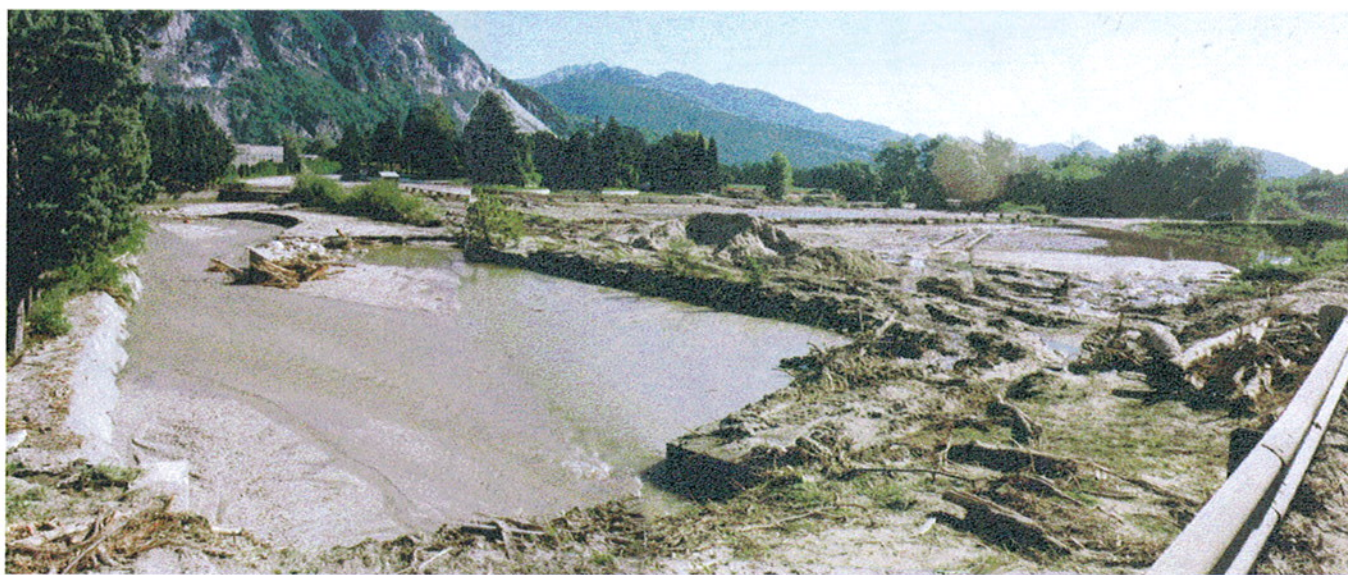
**Fig. 4.** Gravellona Toce. Ripresa dalla SS n. 33 del Sempione verso la sponda destra del t. Stronetta. In quest'area si sono depositi i materiali fini in sospensione e parte dell'ingente carico vegetale trasportato dal rio Frassino, causando l'interruzione della viabilità e il colmamento della vasca di sedimentazione.

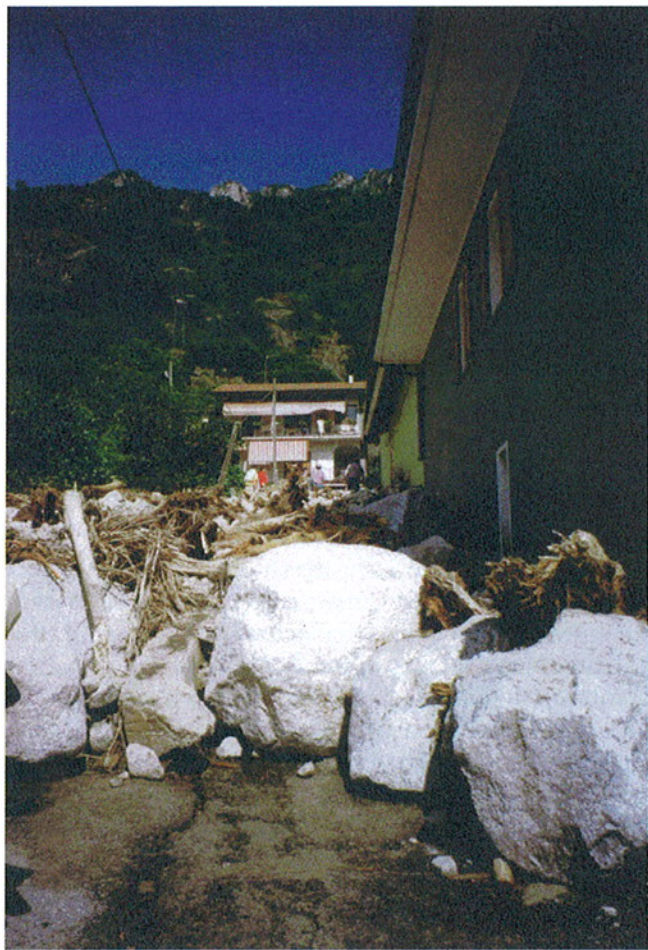
**Fig. 6.** Omegna, Rio S. Rocco. Blocchi granitici e tronchi d'albero costituenti il fronte dell'accumulo originatosi in apice di conoide, lungo via Carniello.

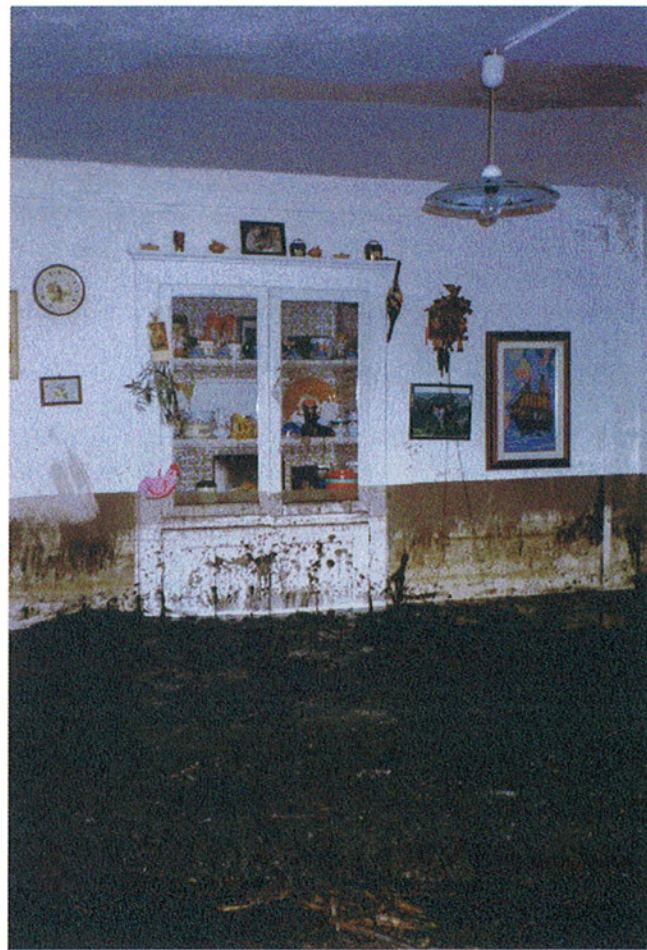
**Fig. 7.** Omegna, Rio S. Rocco. Interno di uno degli edifici posti in apice di conoide. Visibile sul muro il livello raggiunto dall'acqua.

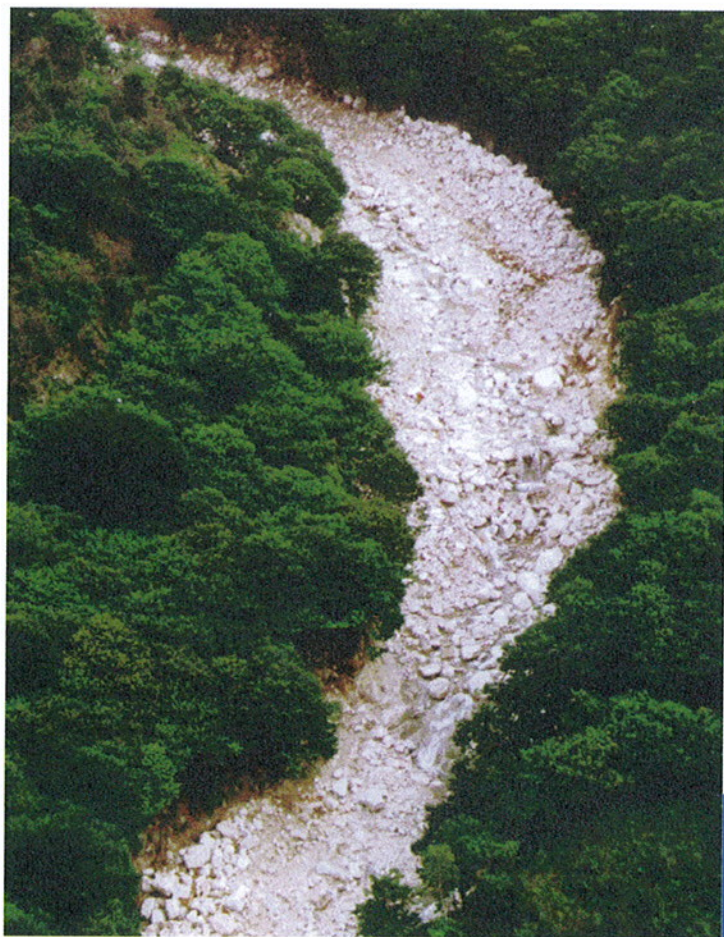
**Fig. 8.** Omegna, Rio Inferno. Ripresa aerea del 10-7-96 di un tratto dell'asta (quota 500-550 m). Ben visibili i singoli blocchi granitici che occupano l'alveo del rio.

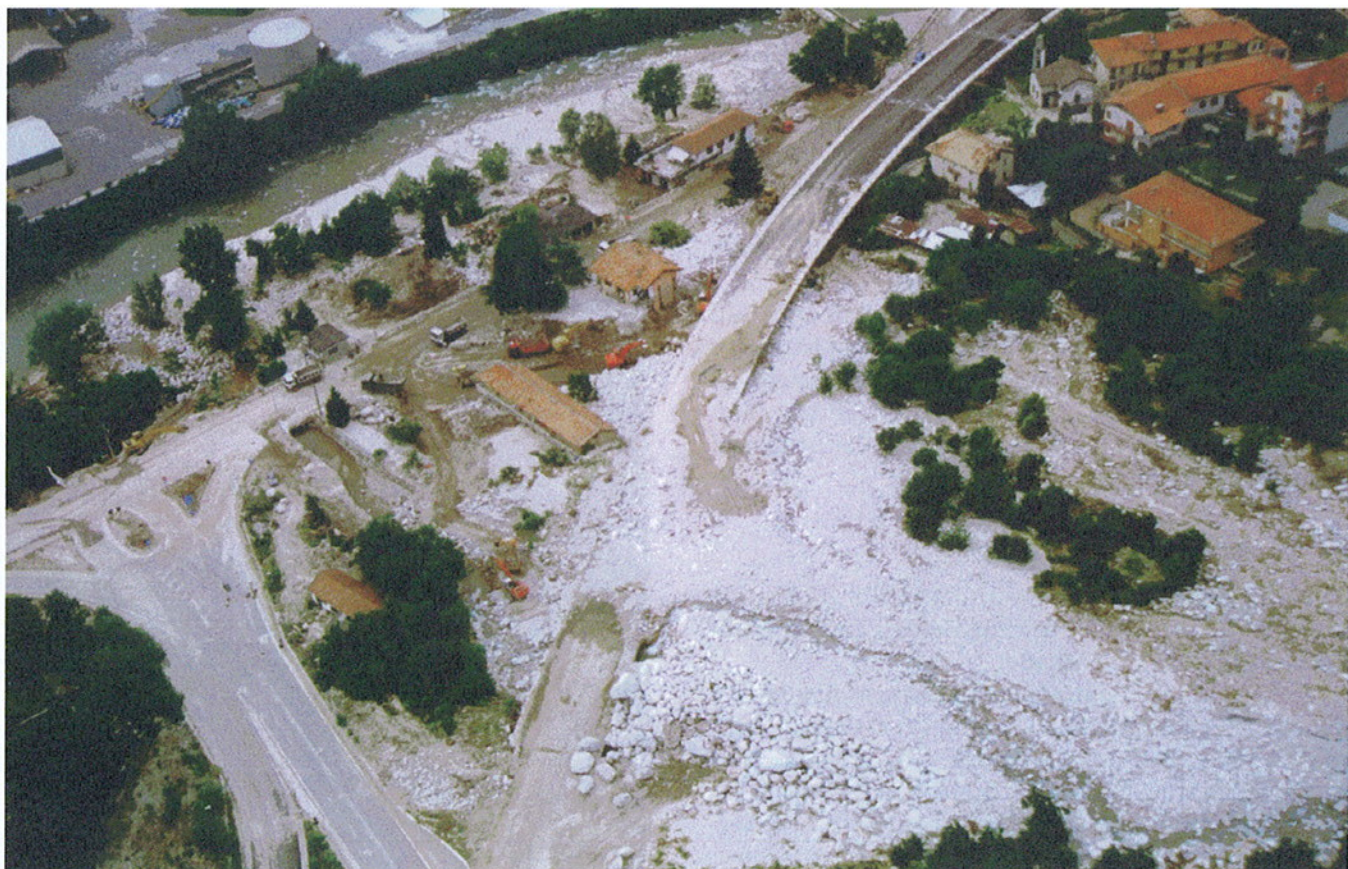
**Fig. 9.** Omegna, Rio Inferno. Visione aerea del conoide. In alto a destra l'abitato di Brughiere; al centro la circonvallazione di Omegna e gli edifici coinvolti.

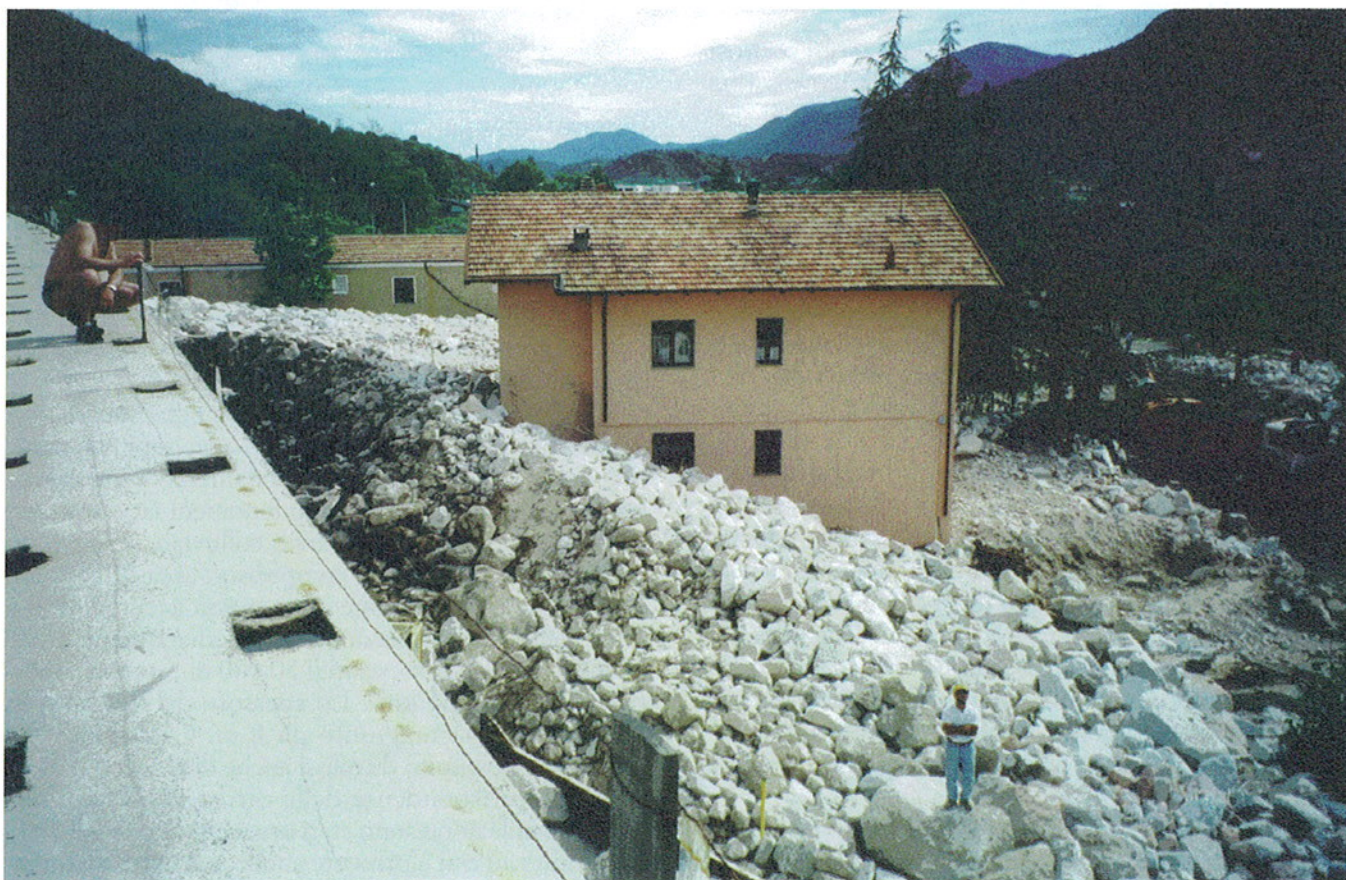
**Fig. 10.** Omegna, Rio Inferno. Edifici ubicati a valle della circonvallazione di Omegna, completamente circondati dai detriti.

edifici: 5 edifici lesionati (civili abitazioni, attività artigianali e commerciali, garage) e 2 edifici (attività artigianali) marginalmente coinvolti.

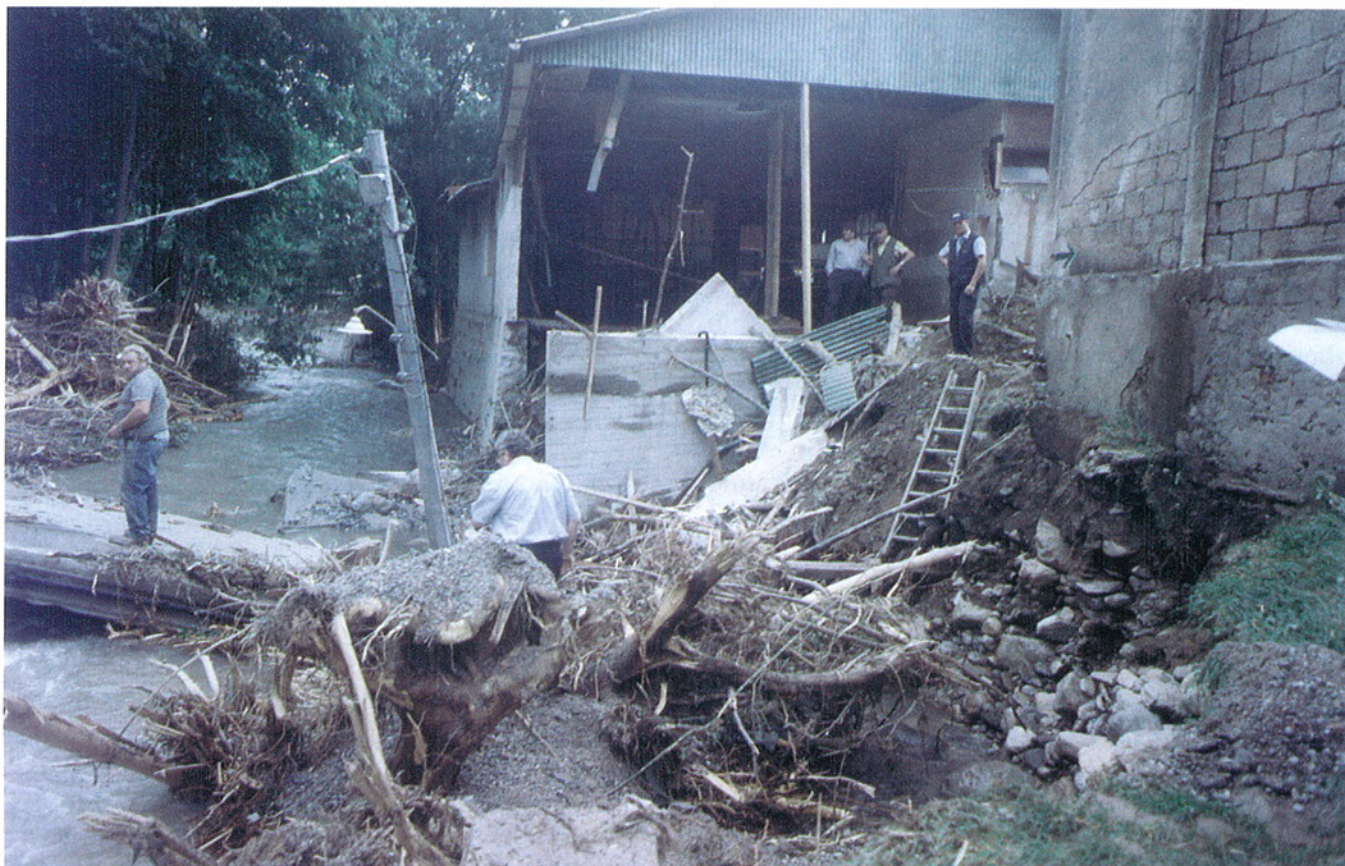
**Fig. 11.** Pettenasco, sponda idrografica destra del Rio Pescone. Officina artigianale danneggiata.

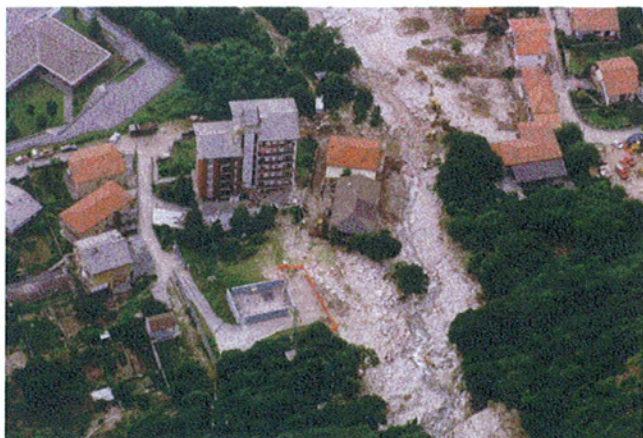
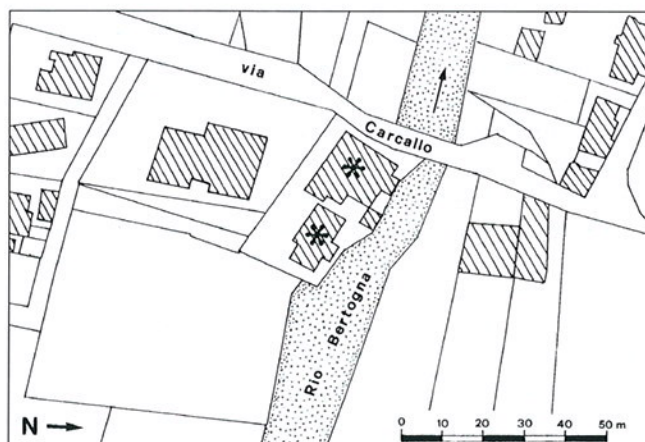
Fig. 13. Omegna, Rio Bertogna: ripresa aerea del 10-7-96 e corrispondente stralcio catastale (ridisegnato). I due edifici evidenziati dall'asterisco nello stralcio catastale e visibili al centro della foto sono stati gravemente lesionati durante l'evento.

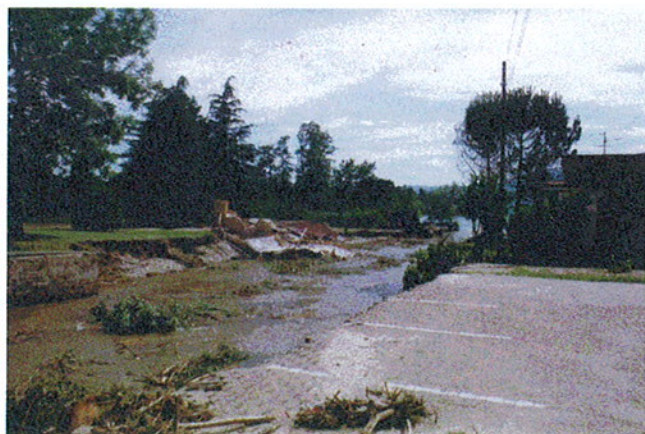
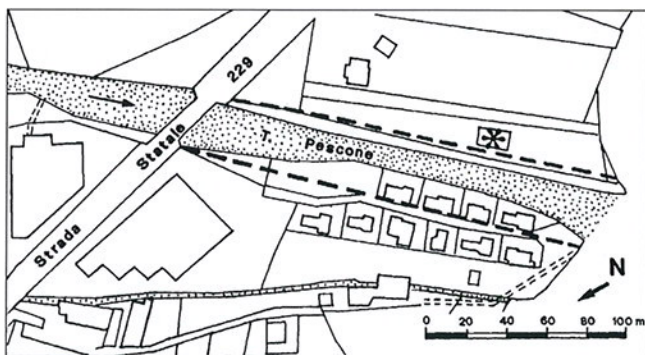
Fig. 14. Pettenasco, T. Pescone: ripresa dell'11-7-96 (da monte verso valle) e corrispondente stralcio catastale (ridisegnato). L'edificio evidenziato dall'asterisco nello stralcio catastale e visibile al centro della foto è stato distrutto durante l'evento. Con la linea tratteggiata sullo stralcio catastale è riportata la sezione d'alveo tratta dalla Mappa Rabbini risalente alla seconda metà dell'800.

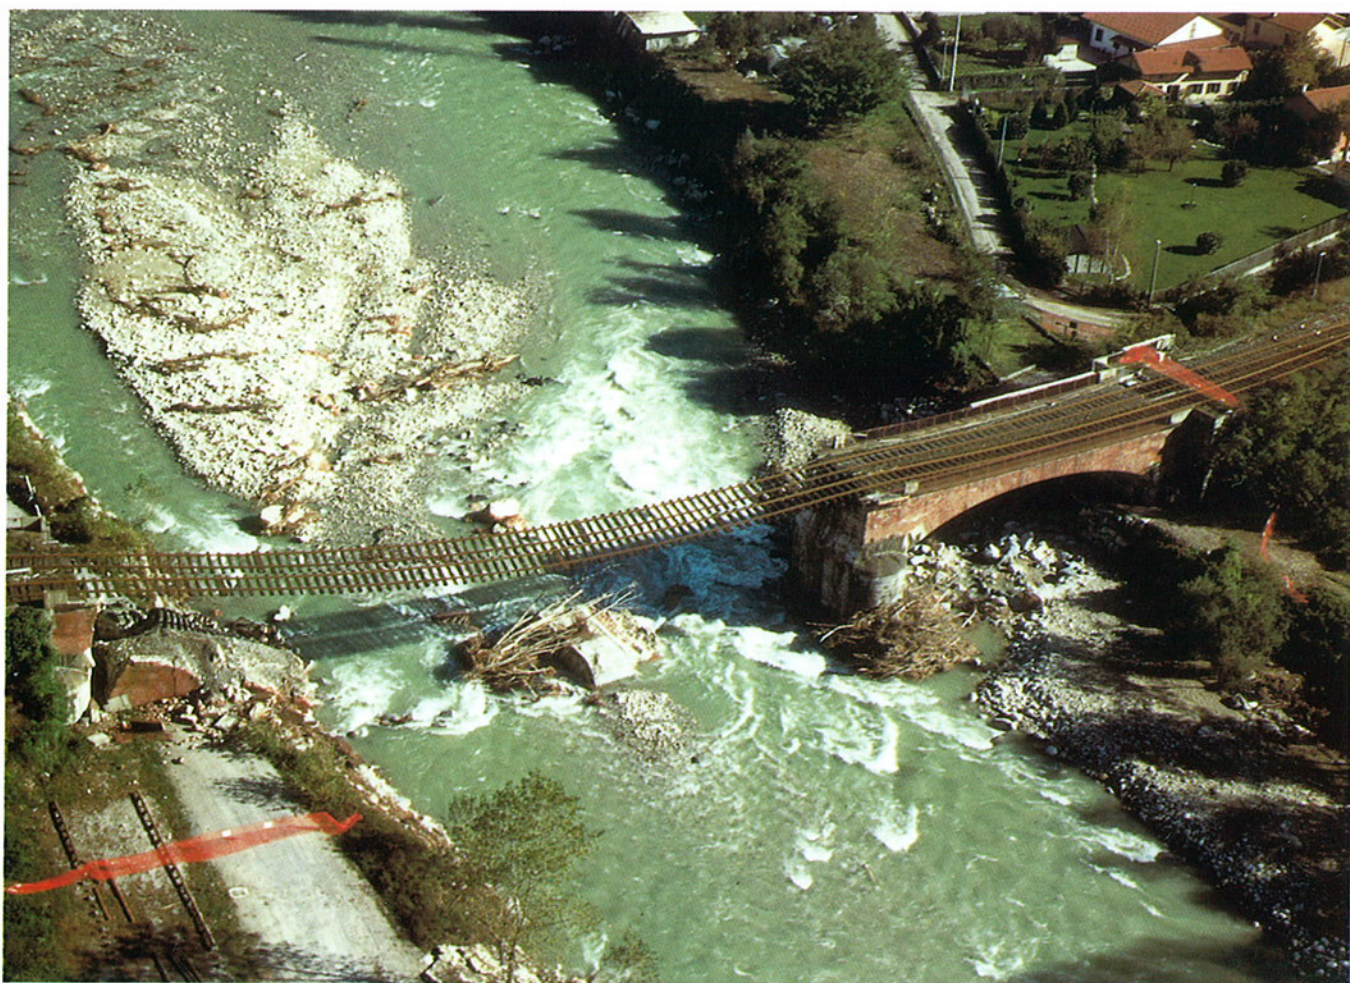
*Comune di Cuneo. Ottobre 1996.  
L'attività erosiva legata alla piena del torrente Gesso ha provocato la distruzione  
del ponte ferroviario della linea Cuneo-Mondovì.*

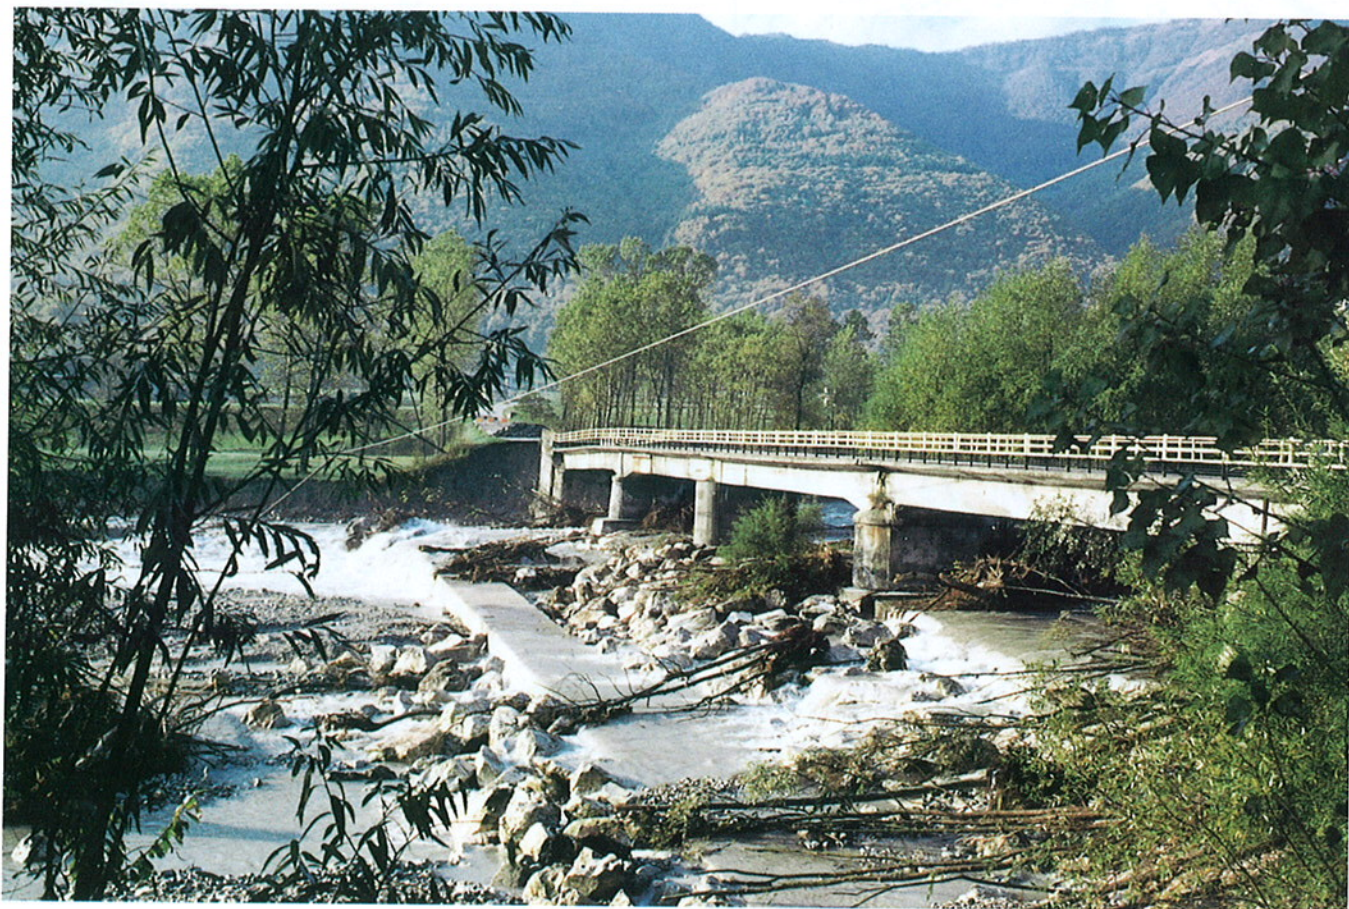
**Fig. 2.** Fiume Stura di Demonte. Ponte per Festiona in Comune di Demonte (S.P. n. 293). Il ponte, già protetto verso valle da due soglie trasversali, è stato aggirato in sponda destra con cedimento di una pila in alveo e asportazione della spalla e relativo rilevato.

Le situazioni più problematiche sono state rilevate nella piana di Vinadio - Aisone - Demonte, a carico di numerosi ponti di importanza locale (ponte della Goletta a Vinadio; ponte di Aisone; ponti di Pattera, dei Perdioni, di S. Eligio e di Festiona in Comune di Demonte; ponte di S. Membotto a Moiola). Il ponte per Festiona è stato gravemente danneggiato per cedimento lungo la spalla destra, a causa anche del notevole intasamento di tronchi e materiali vari. Altri attraversamenti risultano parzialmente danneggiati (lesioni alle strutture o erosione parziale dei rilevati d'accesso) (Fig. 2).

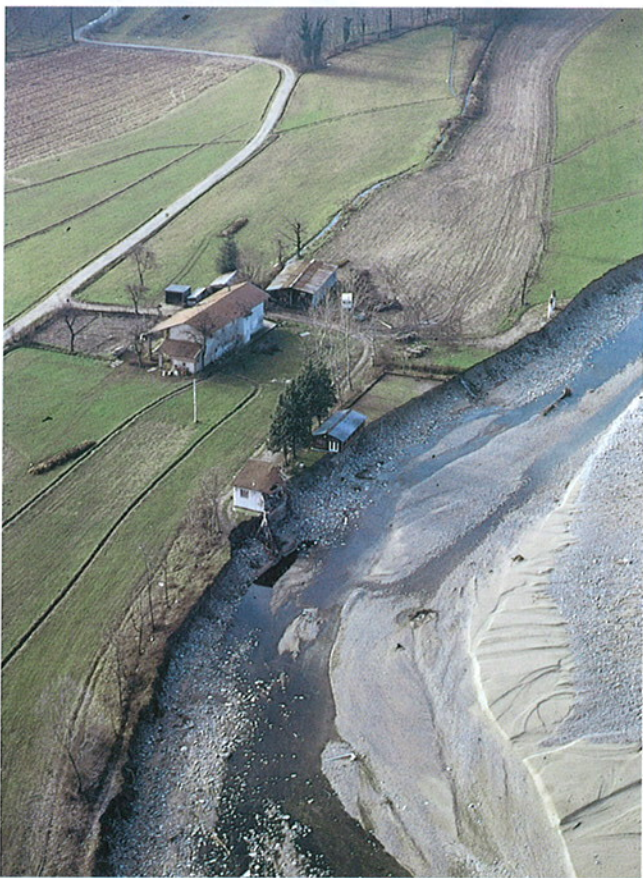
**Fig. 3.** Comune di Cuneo, loc. Pecollo. L'ampia erosione laterale operata dal t. Stura di Demonte ha provocato la distruzione di un edificio.

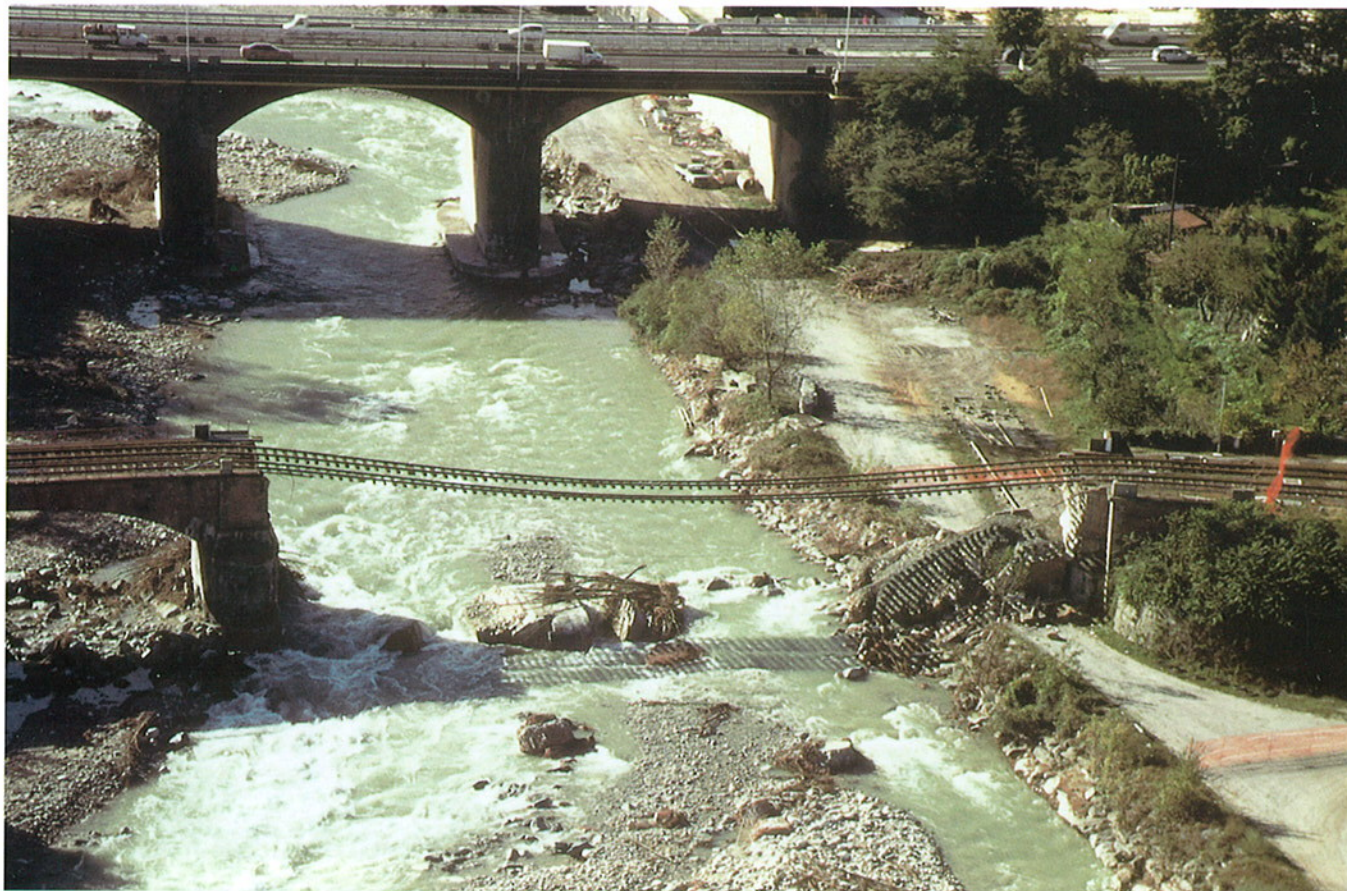
Fig. 6. Cuneo. Ponte ferroviario della linea Cuneo-Mondovì crollato per la piena del torrente Gesso.

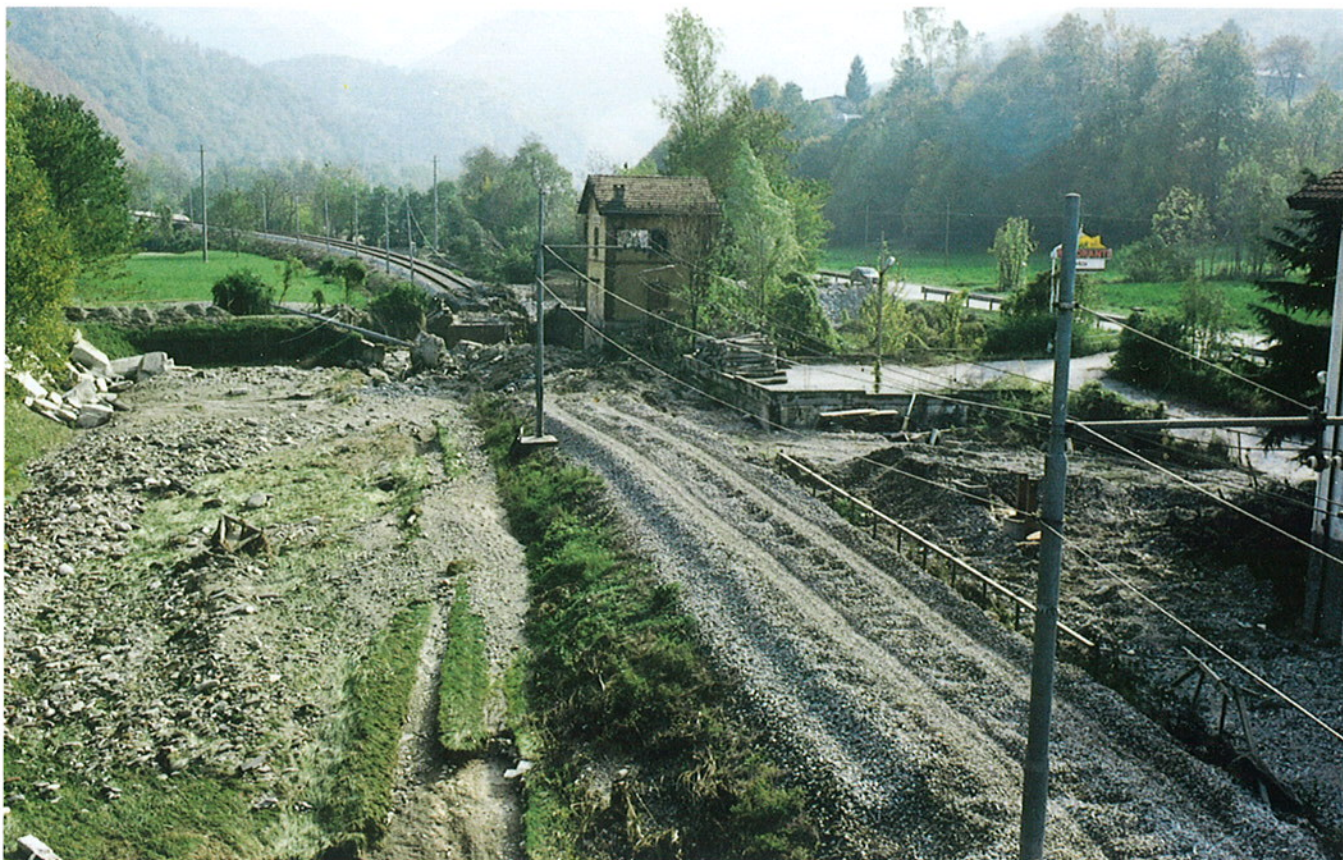
**Fig. 7.** Comune di Robilante. Vista generale da valle verso monte della linea Cuneo-Nizza, presso il bivio della S.S. n. 20 per Tetto Pettavino, gravemente danneggiata. Il corso d'acqua ha scavato un nuovo canale di deflusso fra ferrovia e S.S., scalzando i binari per un lungo tratto.

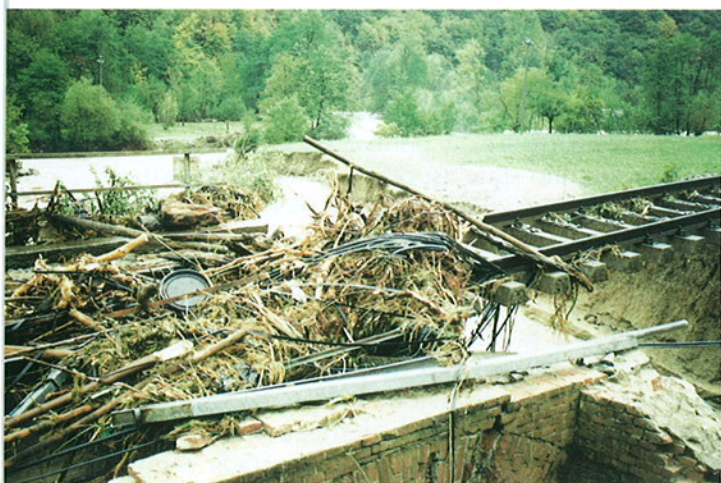
**Fig. 8.** Comune di Robilante. Particolare della immagine precedente con il rilevato ferroviario asportato per sifonamento.

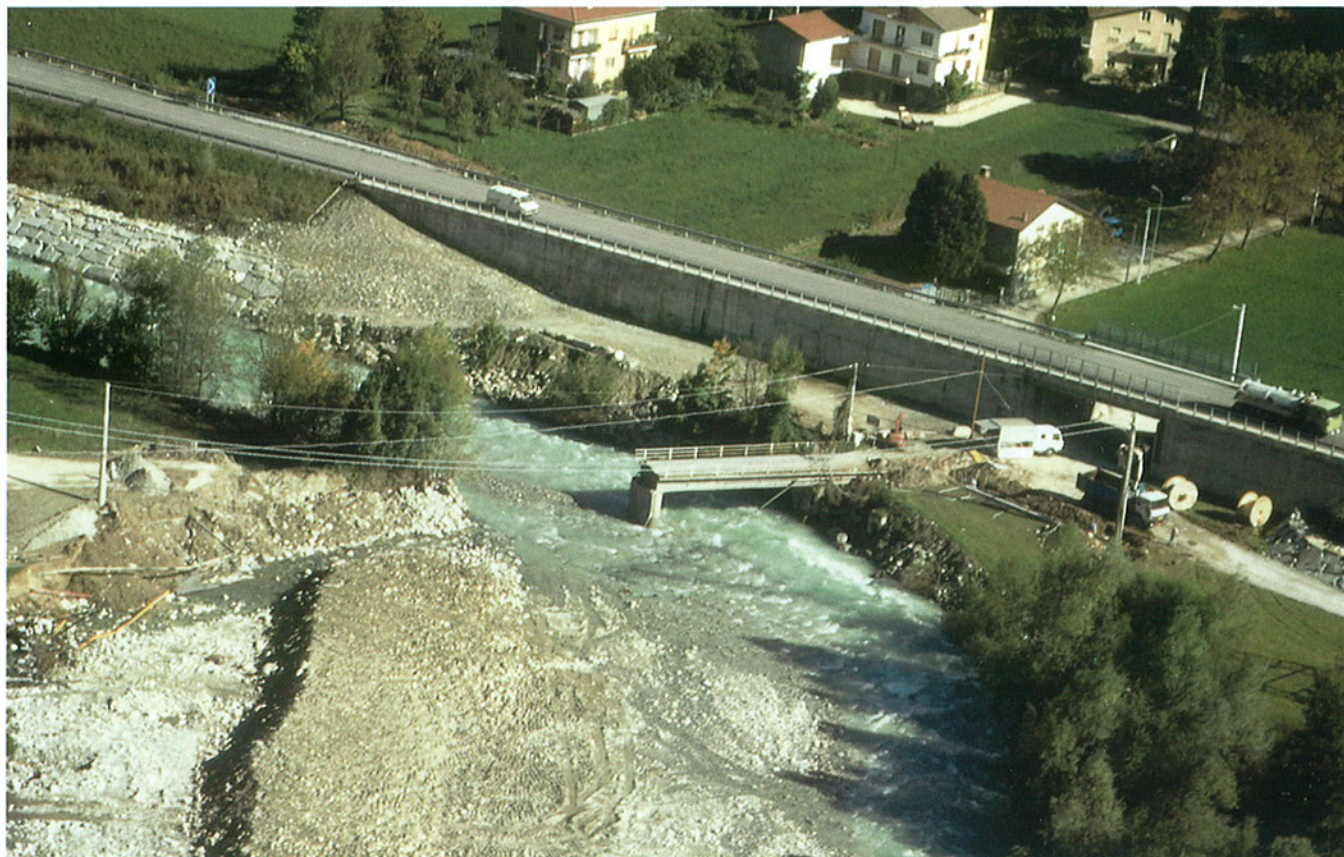
spondale il crollo del ponte che conduce all'Istituto Climatico, per aggiramento della spalla destra, mentre il ponte per il Colletto del Moro è stato sormontato dalle acque; fra i due ponti, in sponda sinistra, l'erosione del torrente ha causato il crollo di un edificio annesso al campo sportivo (Fig. 9).

**Fig. 9.** T. Vermenagna, Robilante concentrico. Ponte per Istituto Climatico crollato a causa della sezione di deflusso insufficiente.

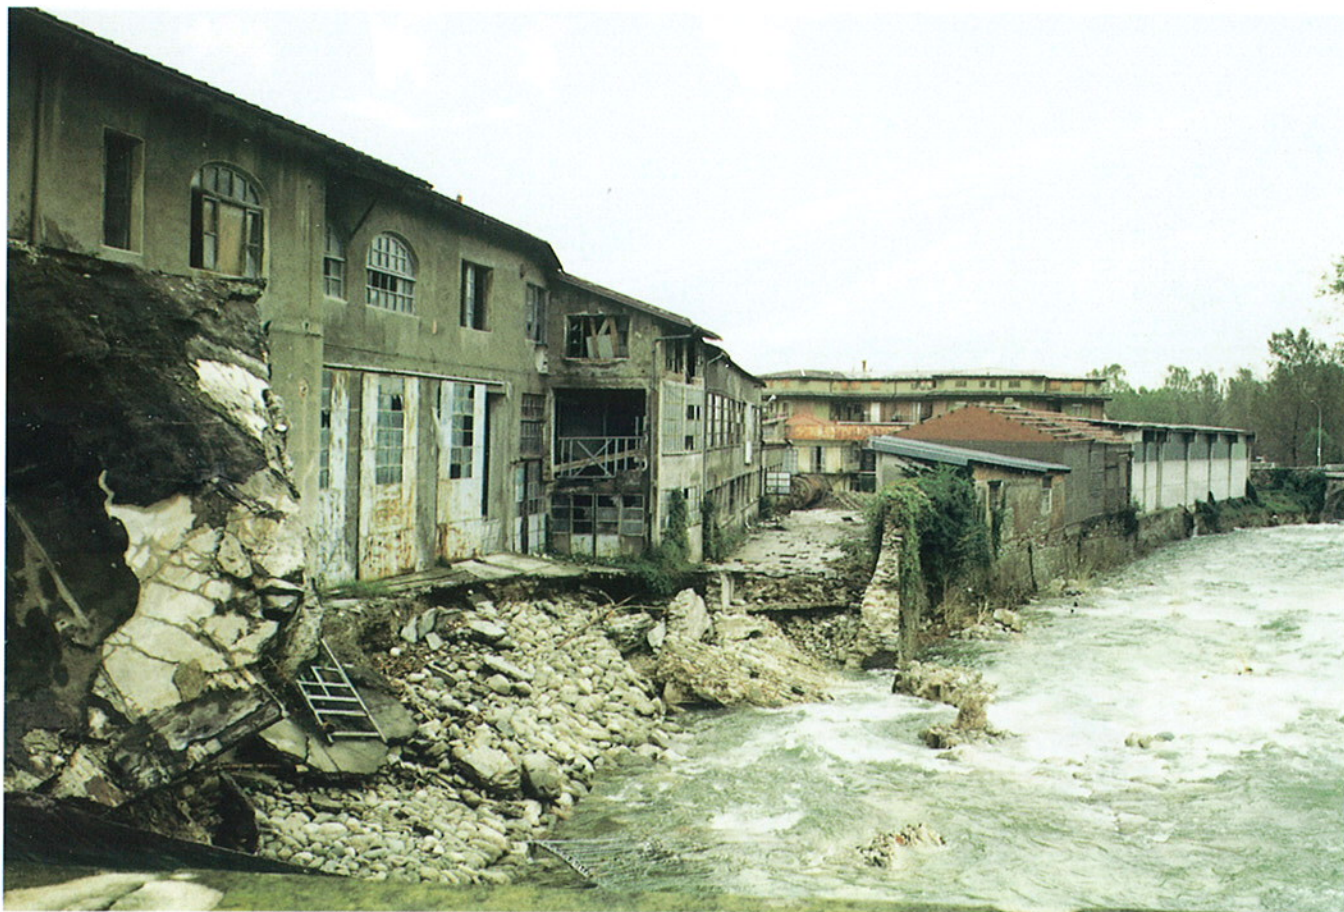
**Fig. 11.** Chiusa Pesio. Erosione in sponda sinistra del T. Pesio a valle di un ponte del concentrico con grave danneggiamento di un vecchio edificio produttivo costruito in fregio al corso d'acqua.

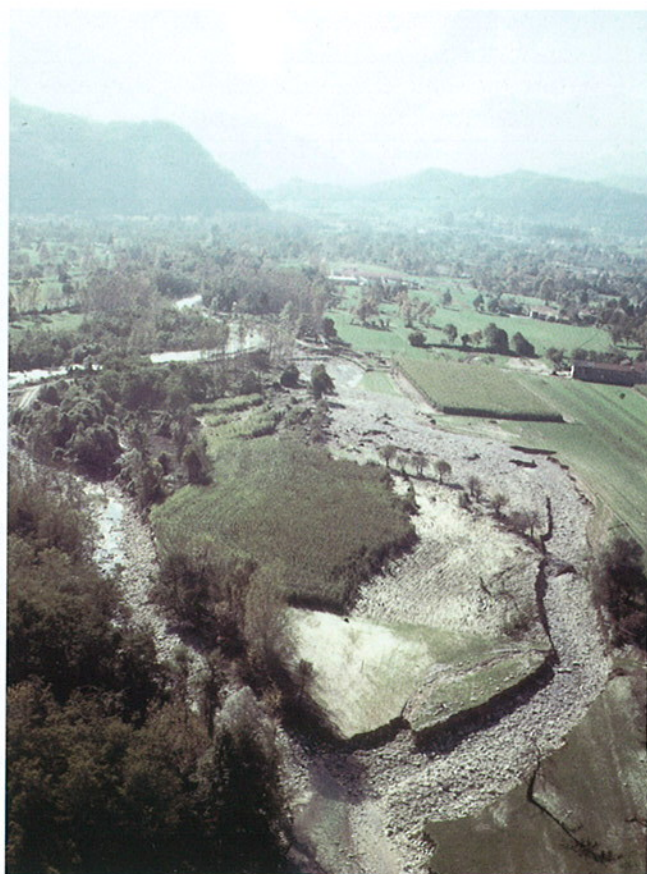
**Fig. 12.** Torrente Pesio. Ripresa aerea degli effetti erosivi provocati dalle acque di esondazione.

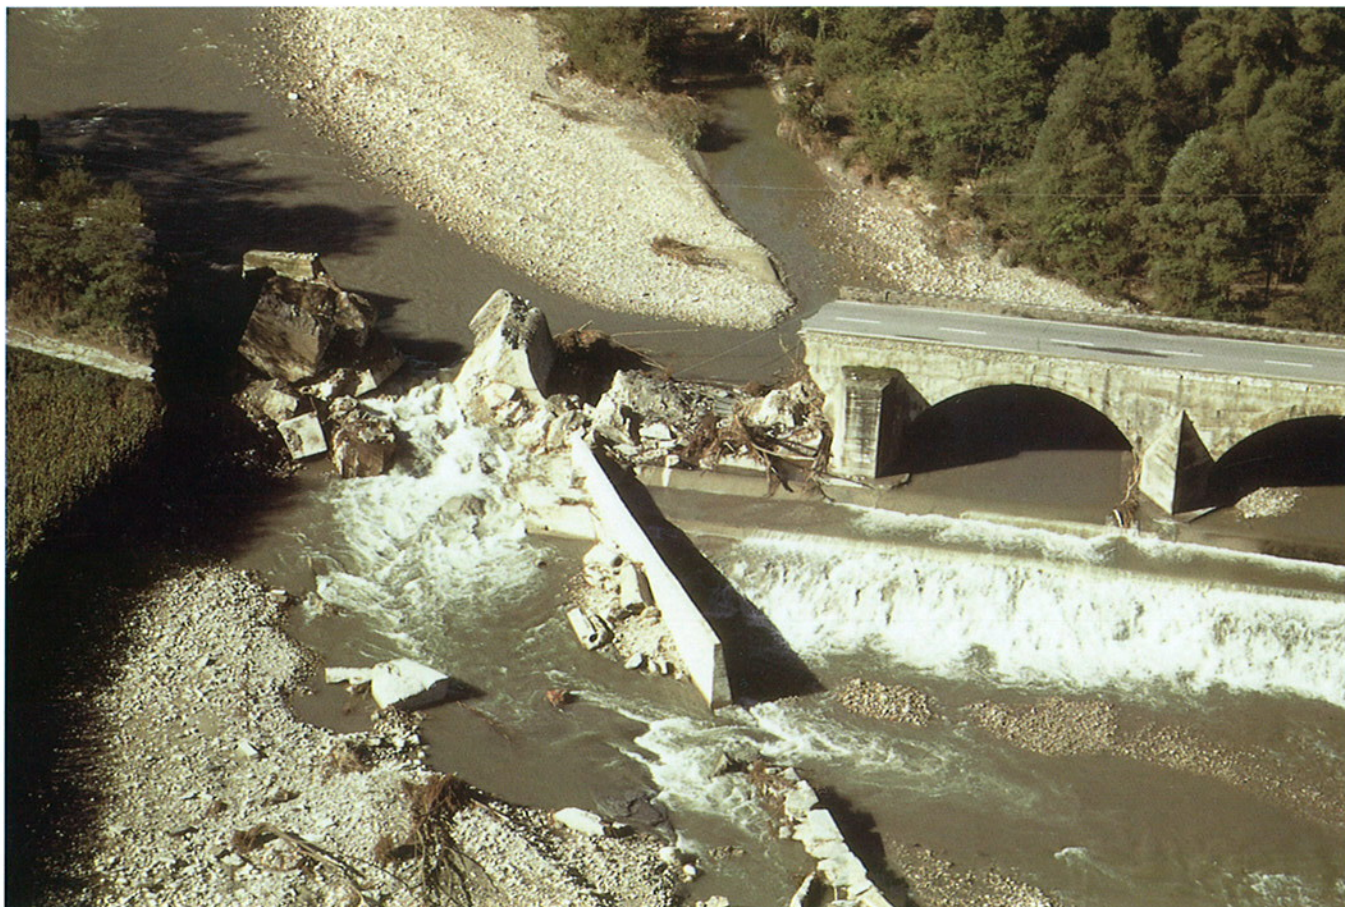
**Fig. 13.** Distruzione di due arcate del ponte della S.S. n. 28 sul t. Pesio. La prima arcata (destra idrografica) risultava già occlusa da una preesistente strada di servizio alla vicina area di cava, come testimoniato dalla centrale posizione del muro d'argine.

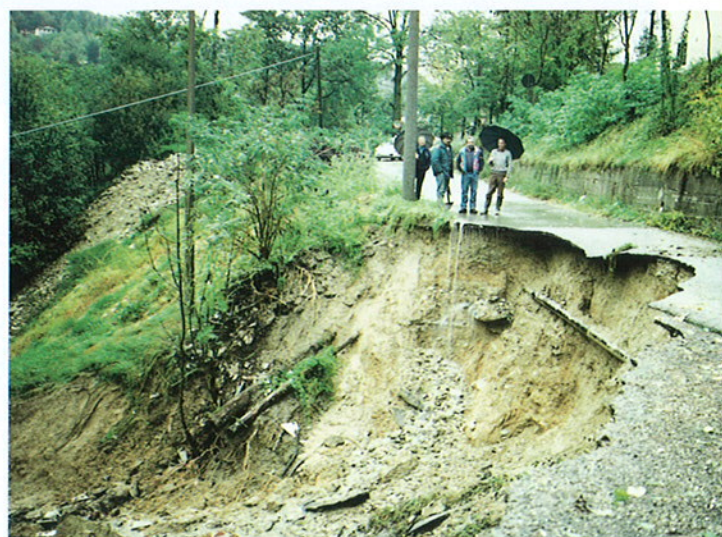
**Fig. 14.** Boves, Frazione S. Giacomo, Strada per località Buscajè. Frana rotazionale coinvolgente essenzialmente terreni di riporto. Il dissesto ha causato l'asportazione di un tratto di sede stradale e il danneggiamento di una cappella.
