## L'EVENTO ALLUVIONALE DELL'8 LUGLIO 1996

## Le condizioni meteorologiche

## L'EVENTO ALLUVIONALE DEL 7-10 OTTOBRE 1996

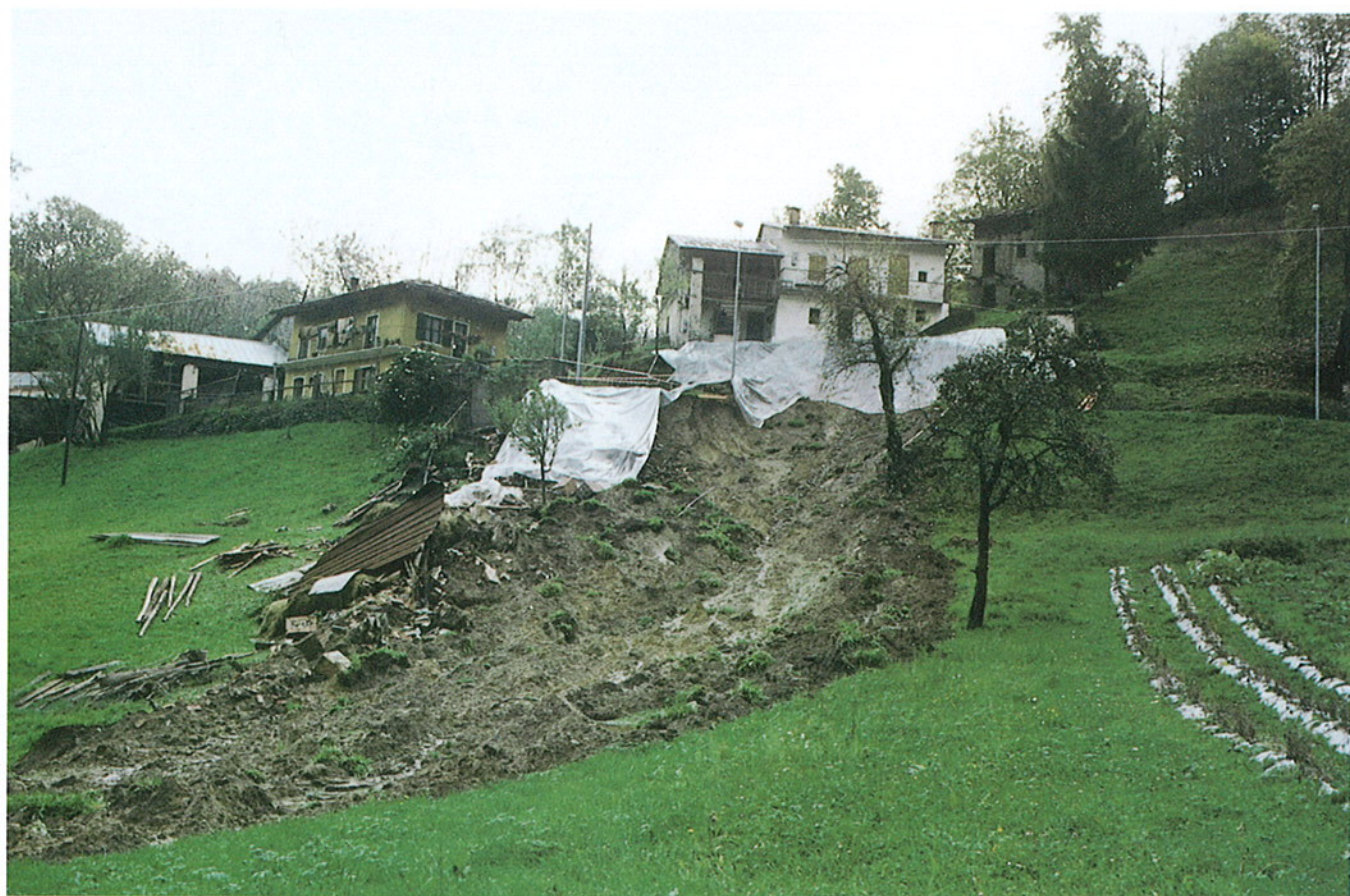
**Fig. 15.** *Comune di Chiusa di Pesio, località Tetti Fiolera. Frana rotazionale evoluta in colata in terreni di riporto e di copertura. Il dissesto ha determinato l'asportazione di una strada privata e il crollo di un fabbricato non abitativo.*

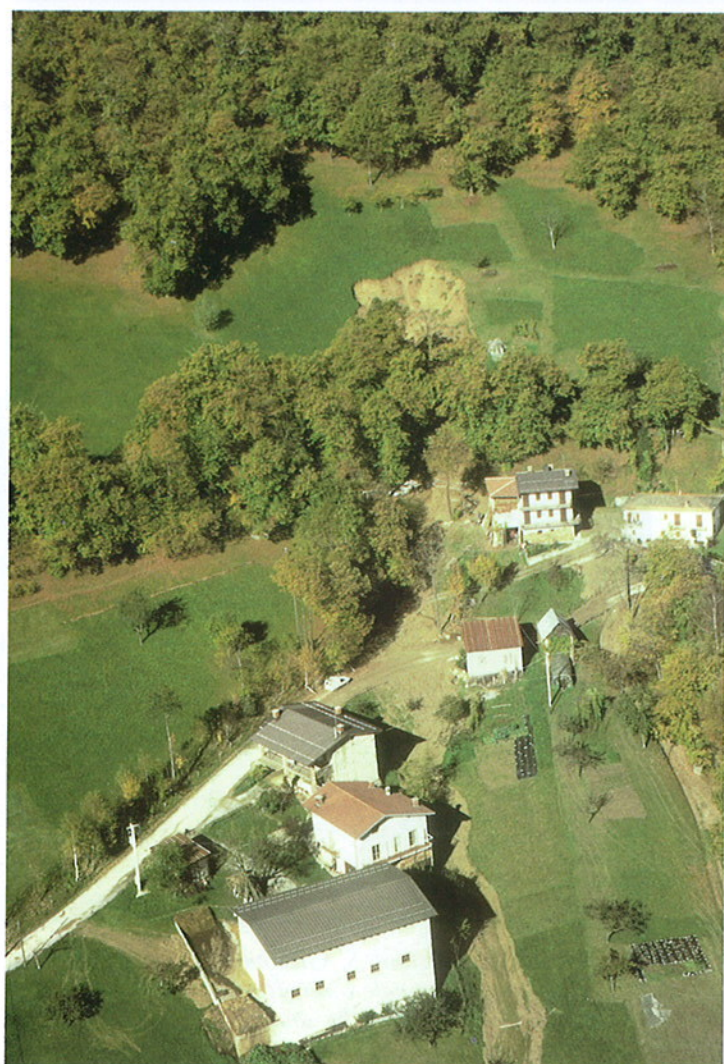
**Fig. 16.** *Comune di Chiusa di Pesio, località Tetti Rumiano. Frana di circa 1000 m<sup>3</sup> innescata con movimento rotazionale a monte dell'abitato. Il materiale instabile (terreni di copertura a preponderante componente argillosa) ha dato luogo ad una colata di fango che ha interessato parzialmente un edificio senza procurare danni gravi. La colata è proseguita verso valle lungo canali della rete idrografica locale.*

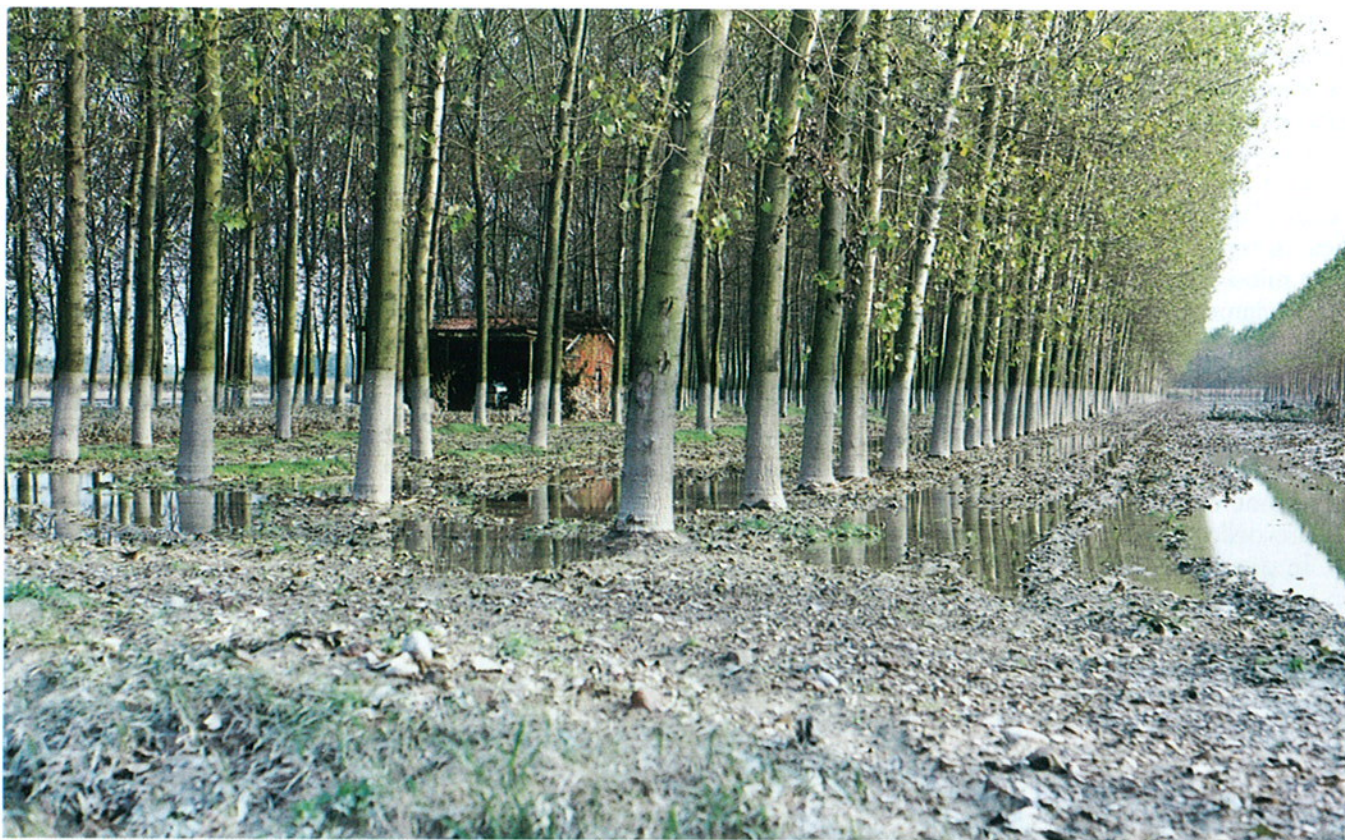
Fig. 17. Felizzano (AL), ottobre 1996. Foto scattata dopo la piena: la vegetazione quale indicatore di livello.

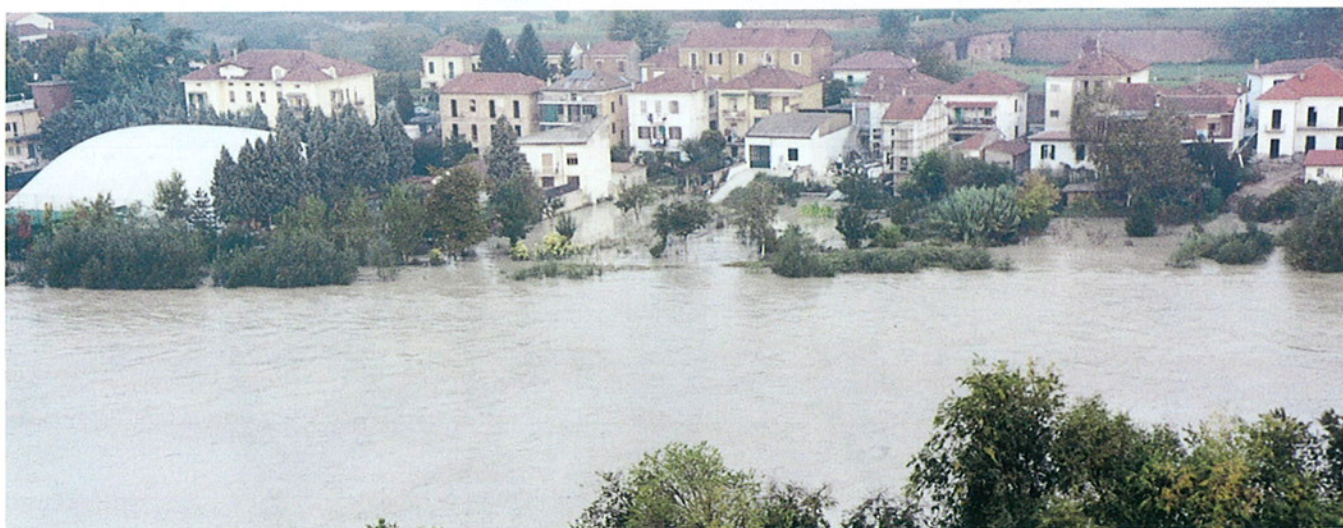
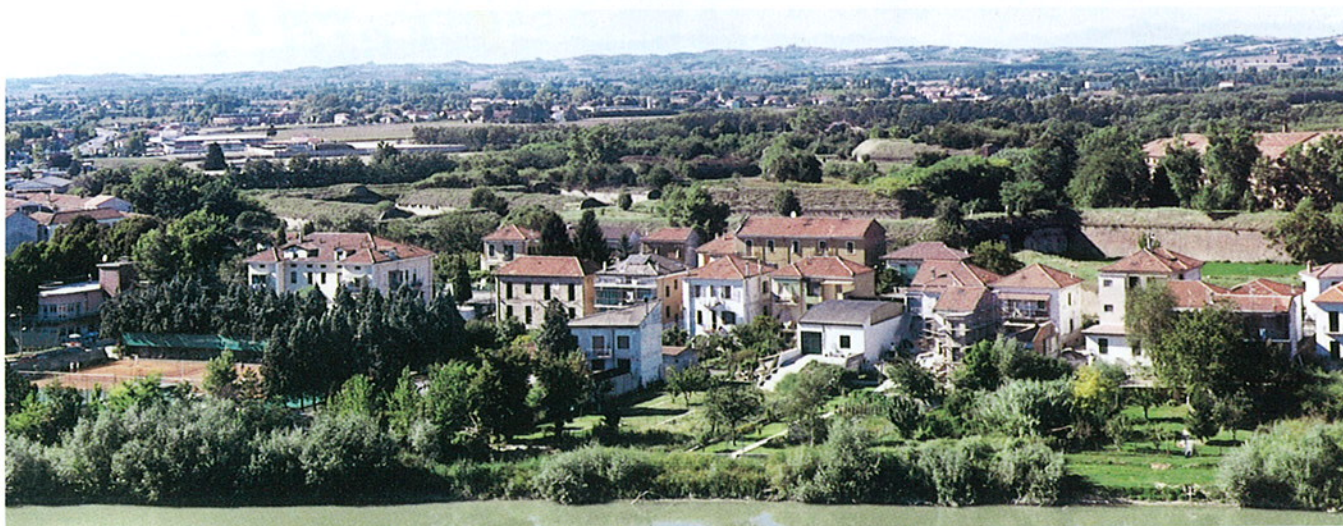
**Fig. 18.** Alessandria Borgo Cittadella. Aree limitrofe al fiume Tanaro riprese durante la piena dell'ottobre 1996 e nei giorni seguenti.
