RAPPORTO PRELIMINARE D'EVENTO

Colata detritica del 13 agosto 2023 nel comune di Bardonecchia

A cura del
Dipartimento Rischi Naturali e Ambientali

Torino, 18 agosto 2023

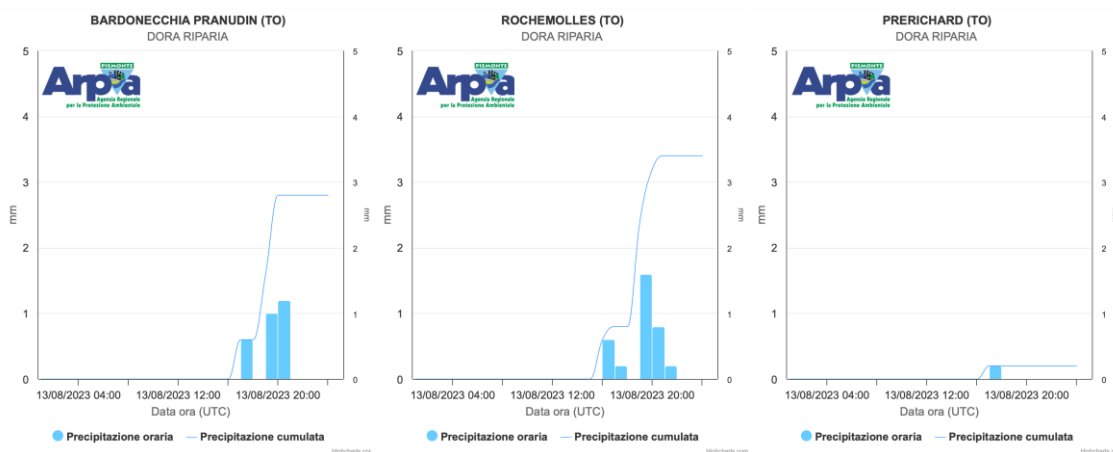
Figura 12 - Valori di pioggia registrati il 13 agosto dalle stazioni pluviometriche di Arpa Piemonte nell'intorno del bacino del T. Frejus (fonte Arpa Piemonte).

Dalla lettura degli ietogrammi si evidenziano infatti cumulate giornaliere non superiori ai 3,5 mm registrati dal pluviometro di Rochemolles, nonché picchi orari di precipitazione con valori uguali o inferiori a 1,5 mm.

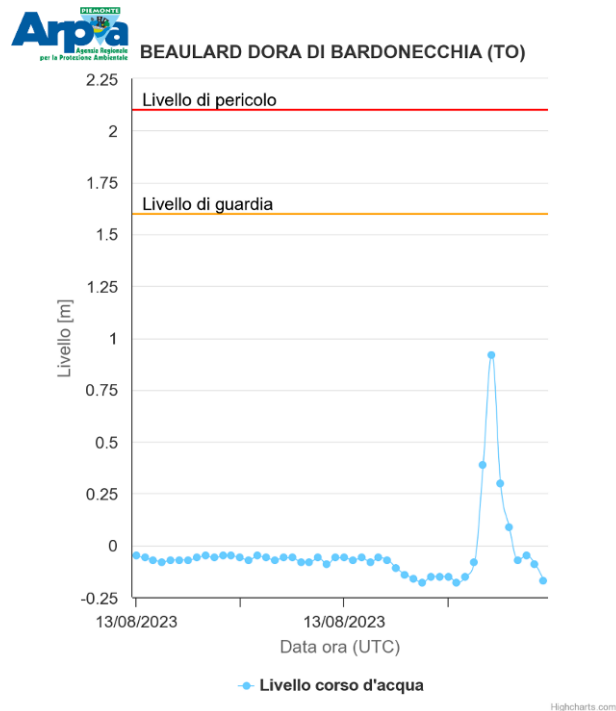
Figura 13 - Andamento del livello idrografico della Dora di Bardonecchia registrato il 13 agosto dall'idrometro di Beaulard sito nel comune di Oulx (fonte Arpa Piemonte).

Il passaggio della colata detritica è stato inoltre registrato dall'idrometro di Beaulard (TO) installato sulla Dora di Bardonecchia poco a valle della confluenza con il T. Frejus, che ha misurato un picco repentino di 0,92 m intorno alle 21:30 (Figura 13).

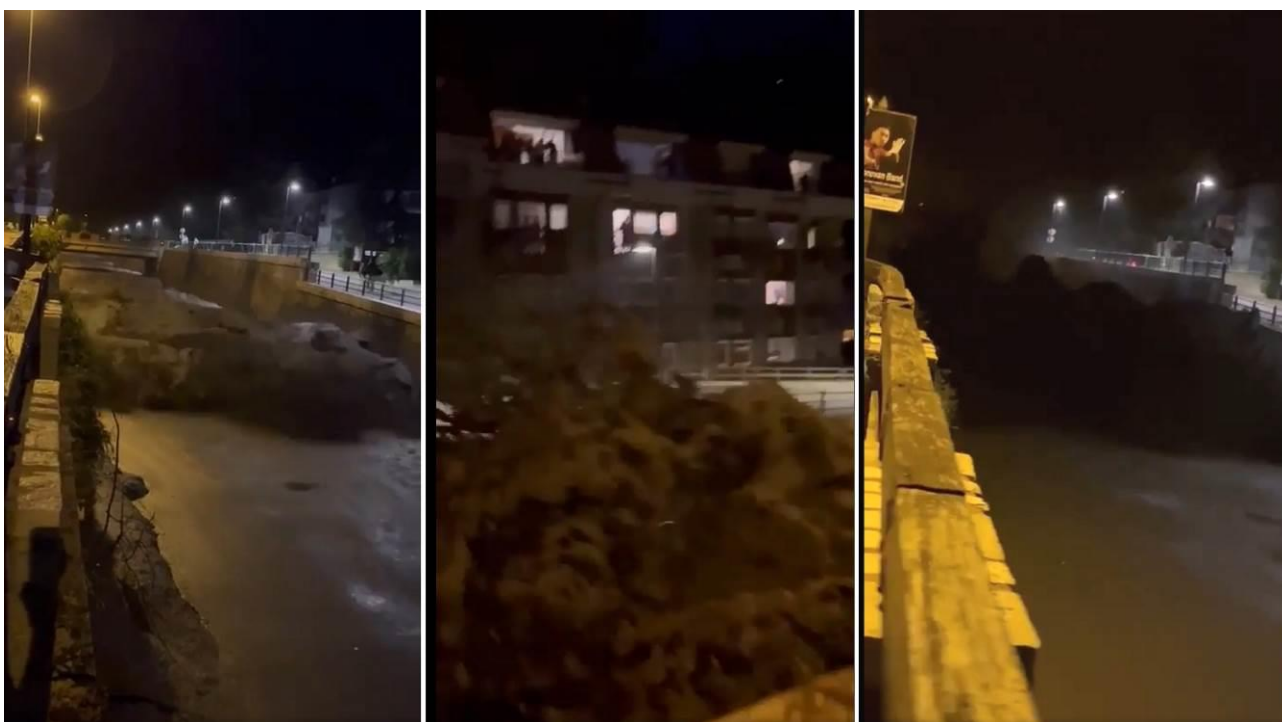
Figura 16 – Fotogrammi della ripresa dell'arrivo della colata, tratto dalla pagina Facebook "Meteoinpiemonte" di Andrea Vuolo; la colata si è sviluppata in più fasi, nell'arco di un paio di minuti, di cui le prime a maggiore componente liquida (a sinistra ed in centro) e le successive a maggiore componente grossolana (a destra).

Secondo le testimonianze di diversi residenti, la sera del 13 agosto 2023 verso le ore 21:00 - 21:30 una colata di fango e detriti ha interessato l'asta del T. Frejus. Il momento del passaggio dell'onda di piena e della colata detritica è testimoniato da diverse persone presenti che hanno documentato l'accaduto con filmati video, diversi dei quali pubblicati in rete (Figura 16).

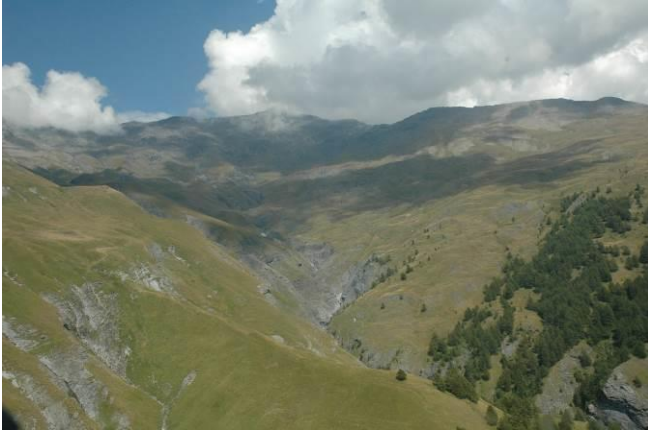
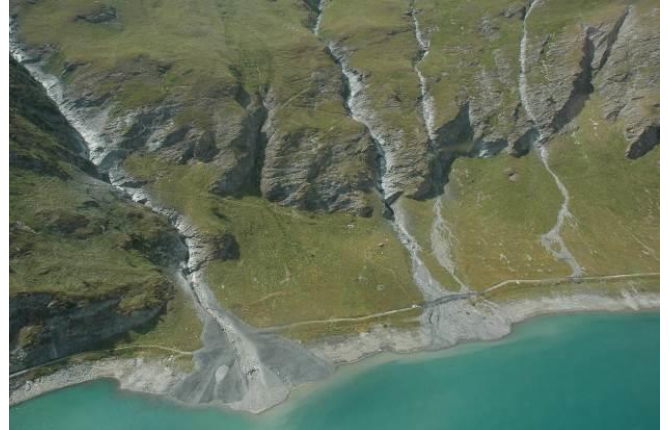
Figura 18 – A sinistra: parte alta del sottobacino Rio Pian dell'Acqua (comba Merdovine). A destra: fenomeni "secondari" di trasporto detritico incanalato sulla sponda destra del lago di Rochemolles.

All'interno dei bacini del T. Frejus e degli adiacenti bacini del Vallone di Rochemolles e del T. di Rochemolles si sono attivati diversi altri fenomeni "secondari" di trasporto incanalato (Figura 18 e Figura 19).

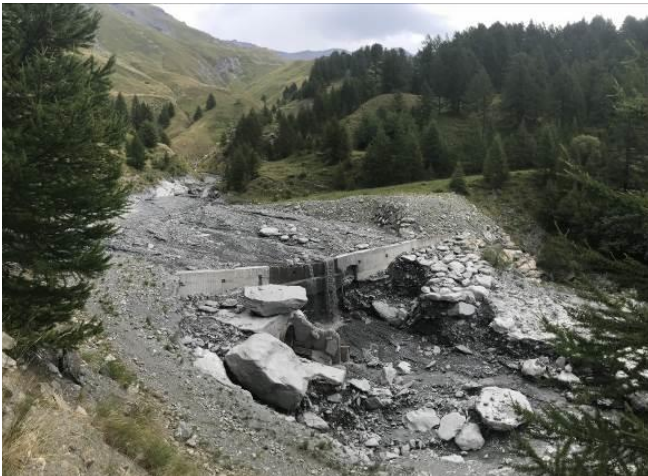
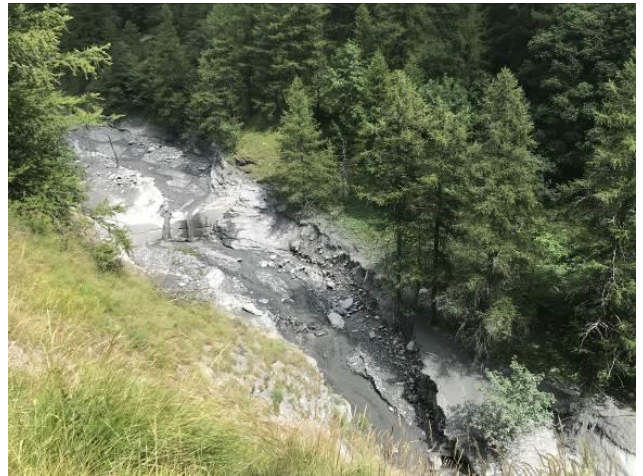
Figura 19 – A sinistra: soglia a quota 1750m al termine della strada carrabile che risale il bacino del Frejus. A destra: fenomeni di erosione di sponda sull'asta del Frejus a quota 1650m.

Da una prima analisi speditiva non si evidenzia l'attivazione di movimenti di versante rilevanti o di altri fenomeni che possano aver amplificato l'effetto del trasporto detritico in alveo. Lungo l'asta del Torrente Frejus e dei suoi tributari sono ben visibili diversi fenomeni di erosione di fondo e spondale con presa in carico e trasporto di materiale detritico di diversa pezzatura.

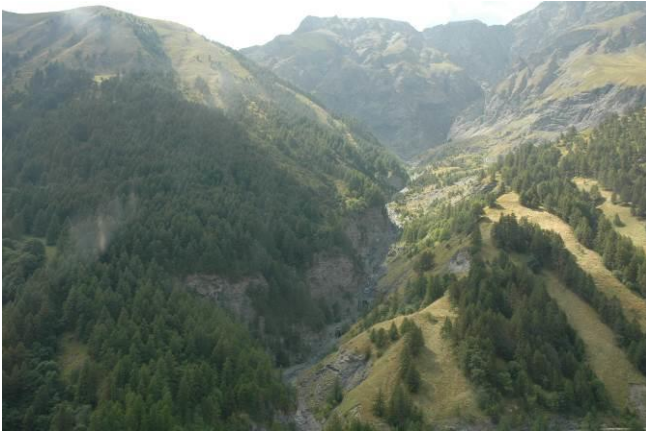
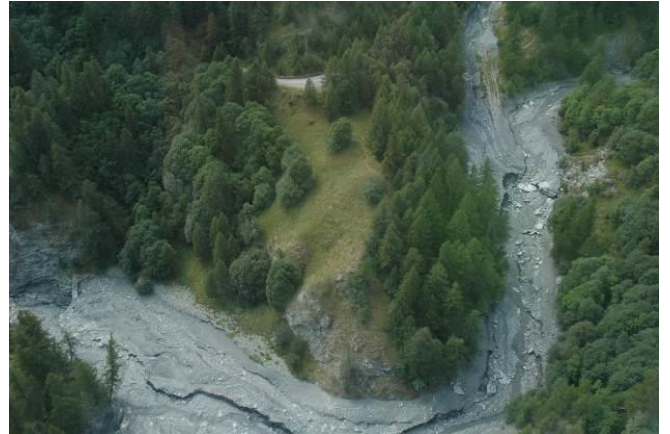
Figura 20 – A sinistra: frana in sinistra idrografica del rio Gautier. Non sono visibili attivazioni significative. A destra: erosione di materiale all'interno del T. Frejus, in corrispondenza della confluenza con il rio Gautier.

L'esteso fenomeno gravitativo presente in sinistra idrografica del rio Gautier (scheda SIFRAP 001-75626-00) che destava particolare preoccupazione per la possibilità di un collasso della porzione frontale, pur avendo sicuramente contribuito nel tempo a fornire progressivamente materiale mobilizzabile in alveo, da un primo controllo visivo non sembra evidenziare particolari attivazioni che possano aver amplificato il fenomeno di trasporto (Figura 20). Nei prossimi giorni i tecnici Arpa provvederanno ad effettuare le misure sulla strumentazione installata in loco per verificare eventuali accelerazioni del fenomeno.

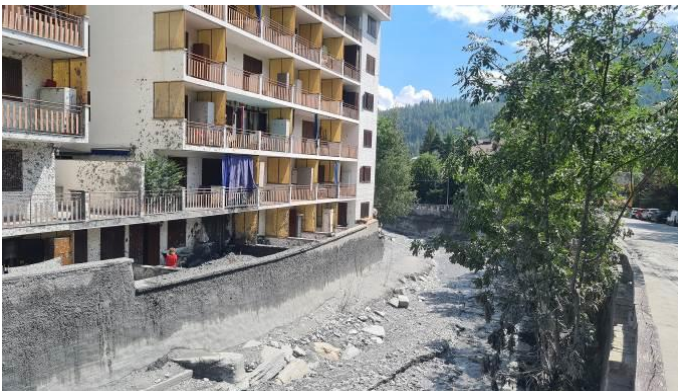
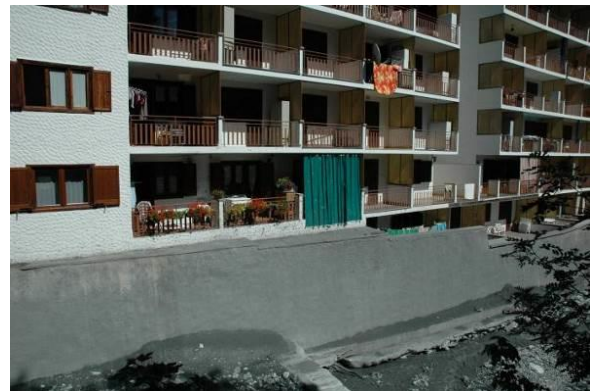
Figura 21 – Edificio in sinistra idrografica posto poco a valle del ponte di Via Medail interessato dalla colata detritica. Gli stessi edifici erano stati lambiti dalla colata del 2009.

In corrispondenza dell'abitato di Bardonecchia il torrente scorre completamente incanalato artificialmente; qui la colata ha colmato completamente la sezione di deflusso, ma mantenendosi generalmente all'interno dell'alveo, almeno fino al ponte con l'incrocio di Viale S. Francesco – Piazza Alcide de Gasperi. Lungo questo primo tratto cittadino il passaggio dell'onda di piena ha depositato in diversi punti materiale prevalentemente fangoso senza però causare danni particolarmente gravi se non alle autovetture parcheggiate lungo la viabilità che costeggia il torrente. Danni più significativi sono stati registrati unicamente in corrispondenza del condominio in sinistra idrografica (Via Medail, 12) dove il materiale ha invaso alcuni appartamenti posti al pian terreno e gli schizzi di fango hanno raggiunto il secondo piano fuori terra (Figura 21). Lo stesso condominio era già stato lambito dalle colate detritiche del 2004 e del 2009, ma senza causare particolari danni.

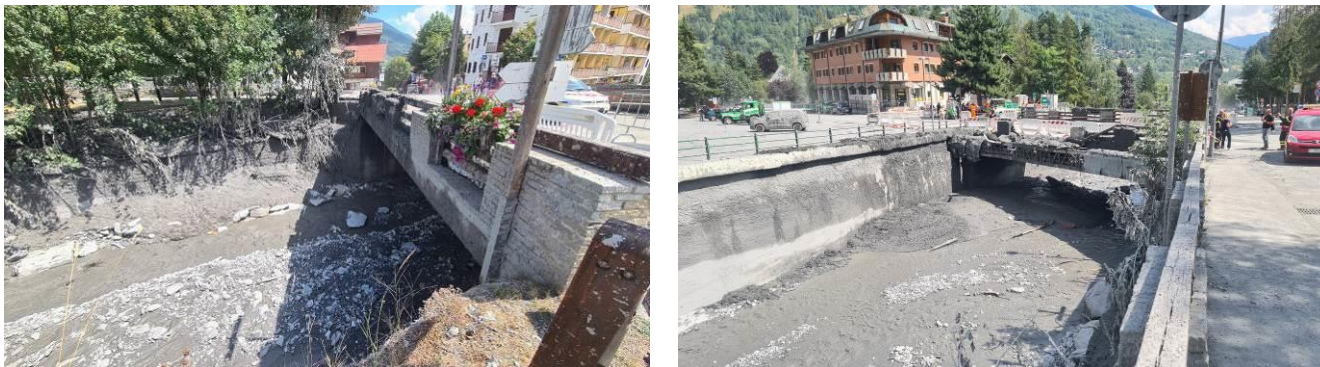
Figura 22 – Il ponte di via Medail (a sinistra) e quello di Piazza Alcide de Gasperi (a destra), parzialmente sormontati dalla parte liquida e più fine della colata.

Gli attraversamenti di via Medail e di piazza Alcide de Gasperi sono stati parzialmente sormontati dal materiale fangoso detritico senza però comprometterne la funzionalità (Figura 22). Il ponte in corrispondenza di via Montenero è stato completamente sormontato dal materiale, che ne ha causato l'asportazione del corrimano in legno e calcestruzzo sia a monte che a valle (Figura 24, a sinistra). La viabilità, limitata a 30 q.li, è stata ripristinata il 17 agosto. Negli attraversamenti di Piazza De Gasperi e di via Montenero, i sottoservizi presenti (teleriscaldamento, acqua potabile e gas) sono stati danneggiati, riportando anche una fuga di gas.

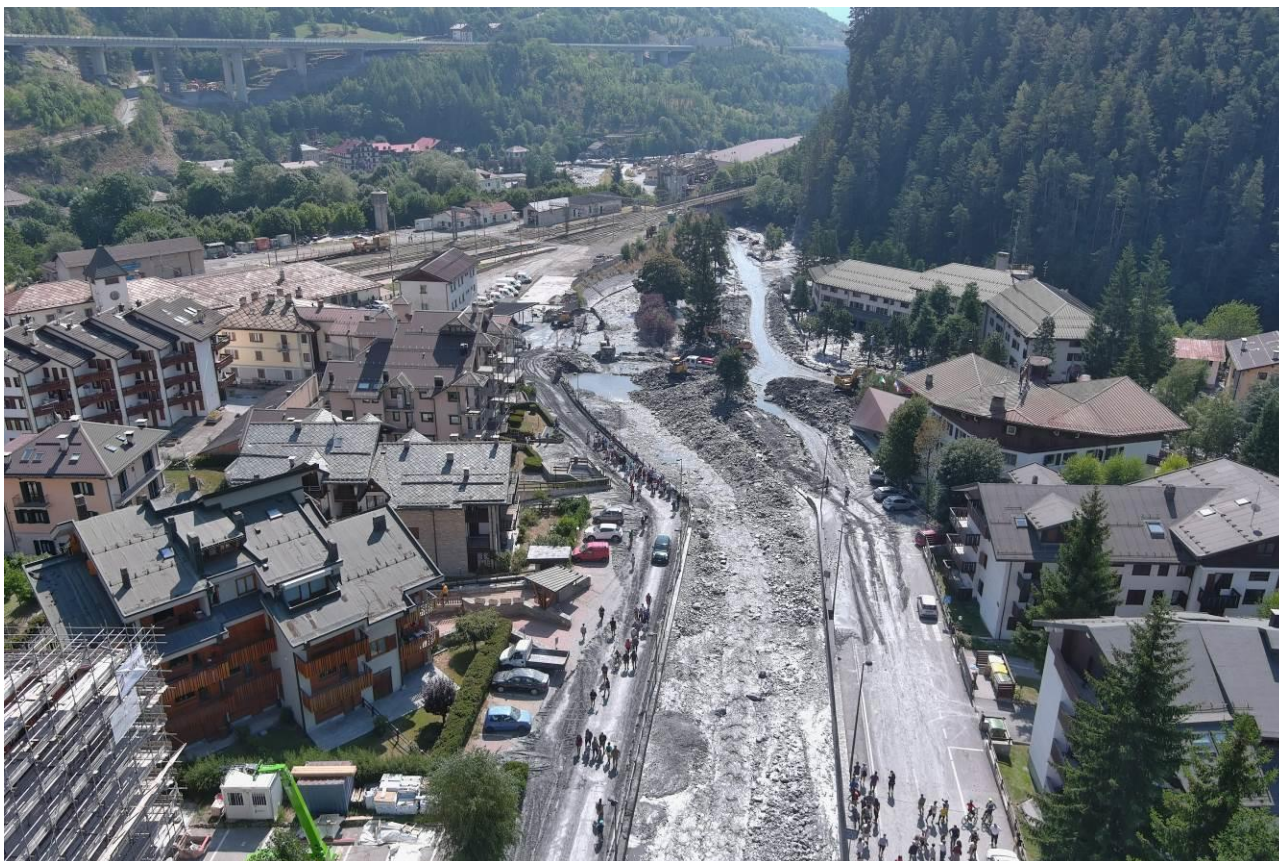
Figura 23 – Vista dell'area interessata dall'accumulo di materiale grossolano, sulla destra dell'alveo via Einaudi, con l'Hotel La Betulla (tetto marrone) e sullo sfondo il Commissariato di Polizia; a sinistra via Papa Giovanni XXIII. Nel centro della foto il ponte della stazione e la rotonda, totalmente irrecognoscibili (immagine per gentile concessione del Consorzio Forestale Alta Val Susa).

Tra il ponte di via Montenero ed il sottostante di via Stazione la colata è fuoriuscita dall'alveo invadendo la viabilità che fiancheggia il canale, la rotonda di via Torino e tutte le aree adiacenti fino al ponte della ferrovia (Figura 23). In questo tratto il fronte della colata detritica ha rallentato, depositando la maggior parte del materiale grossolano ed intasando completamente l'alveo (Figura 24, a destra) a partire da un centinaio di metri a monte del ponte di via Stazione e fino al ponte di via Torino.

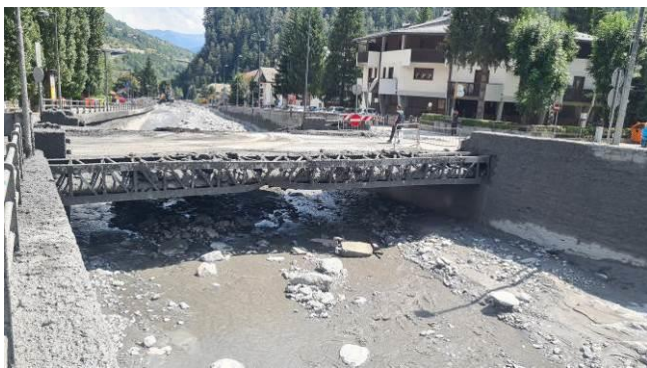
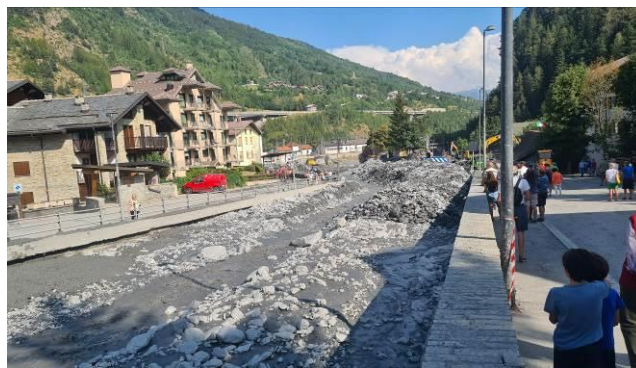
Figura 24 – A sinistra: il ponte di via Montenero, visto da monte, privato totalmente del corrimano. A destra: alveo intasato di materiale detritico a valle del ponte di via Montenero.

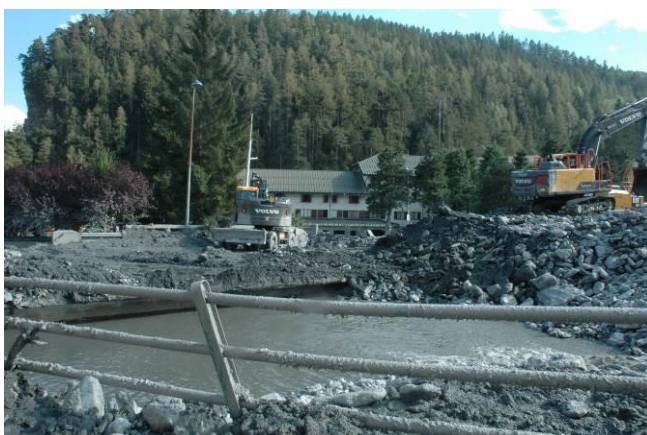
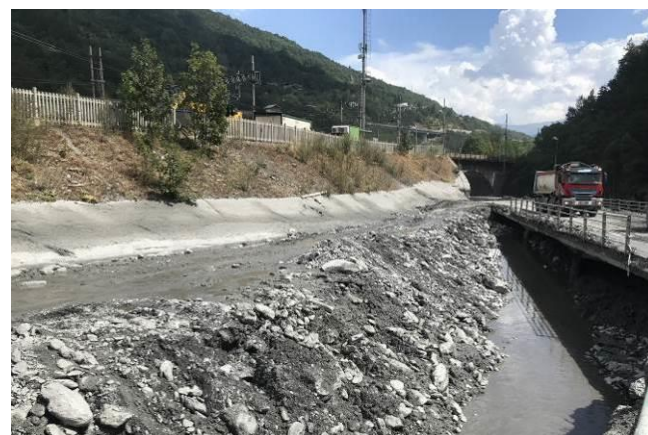
Figura 25 – Ponti di via Stazione (a sinistra) e di via Torino (a destra) completamente occlusi, nelle foto rispettivamente del 14 agosto e del 16 agosto dopo i primi interventi di ripristino.

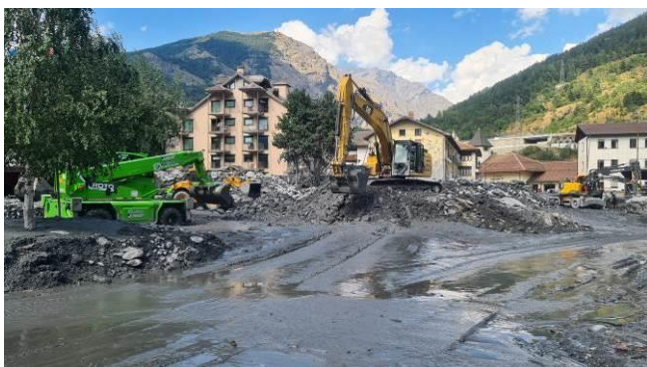
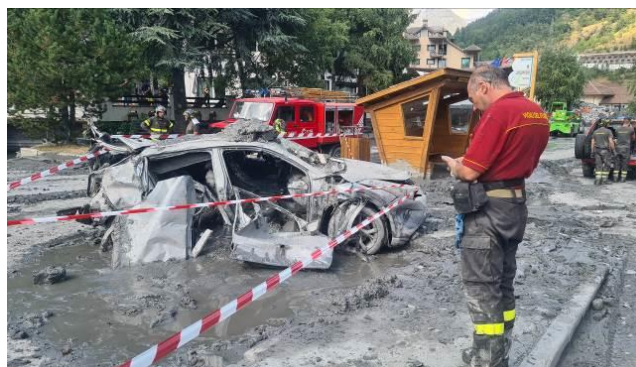
Figura 26 – Rotonda di via Torino, imponente accumulo di materiale grossolano e dettaglio di automezzi coinvolti.

Gravi danni sono stati registrati agli edifici prospicienti la rotonda di via Torino (Figura 26): in sinistra (Figura 28) gli edifici in Via Papa Giovanni XXIII (Figura 29) hanno subito l'allagamento dei garage (civico n° 2B) e l'invasione del piano terreno (civico n° 2 all'angolo con il distributore di benzina); analogamente in destra l'albergo di Viale della Vittoria n° 4 (Figura 30) e il prospiciente Commissariato di Polizia sono stati completamente invasi dal materiale detritico (Figura 31); in quest'area numerose autovetture e camper sono stati travolti e trasportati dalla colata, fortunatamente senza coinvolgere persone. I vigili del fuoco riportano che la colata ha travolto 52 mezzi (Figura 27), mentre il numero dei mezzi allagati nei garage è attualmente in valutazione.

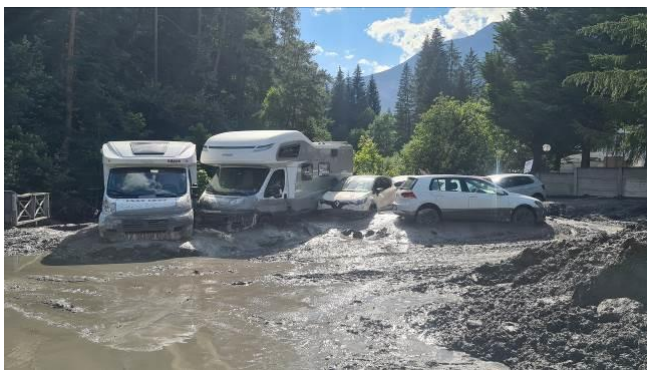
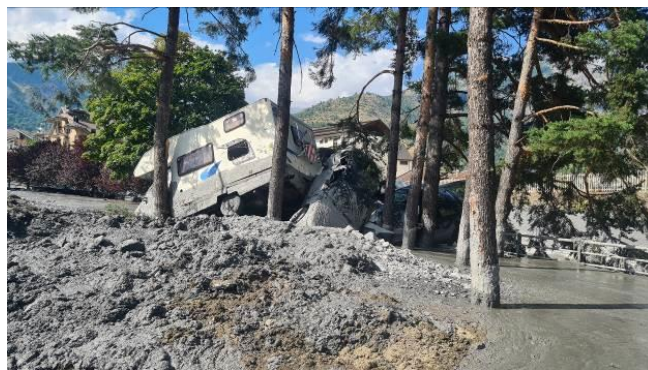
Figura 27 – Automezzi coinvolti nelle adiacenze della rotonda di via Torino.

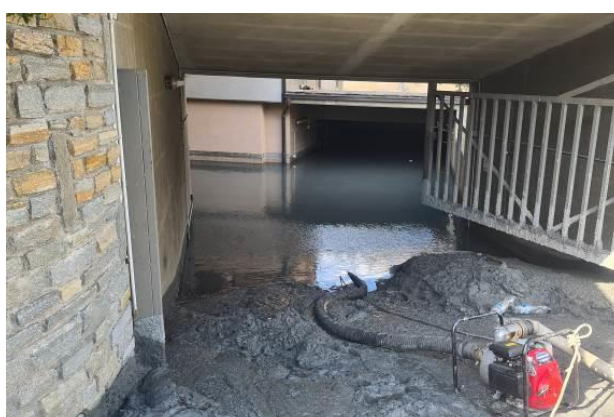
Figura 28 – A sinistra: garage allagati dell'albergo la Betulla (Viale della Vittoria, n 4) e, a destra, del condominio Merdovine 2 (Via Papa Giovanni XXIII, n 2B).

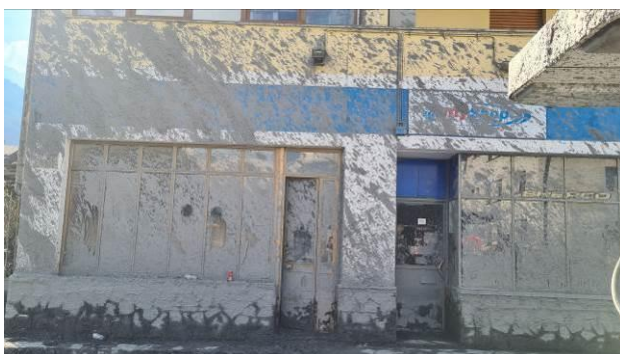
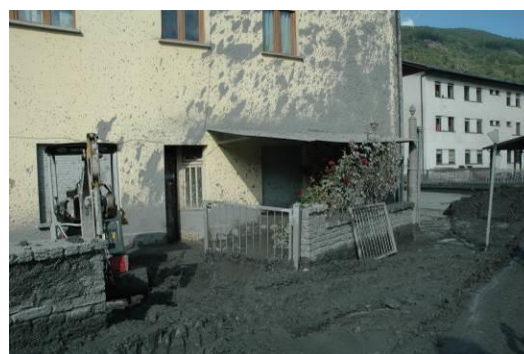
Figura 29 – In sponda sinistra, gli spruzzi di fango hanno raggiunto il secondo piano fuori terra: distributore di carburante, Piazza Europa 11 (a sinistra) e lo stesso edificio lato Via Papa Giovanni XXIII (a destra).

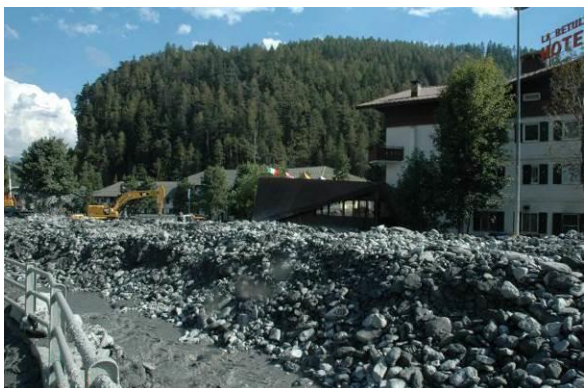
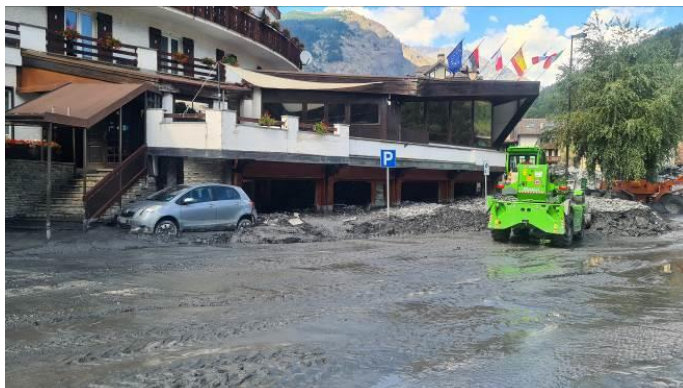
Figura 30 – A sinistra, accumulo di materiale grossolano a monte del ponte di via Stazione e coinvolgimento dell’Hotel la Betulla e, a destra, visto dal lato di Viale della Vittoria dove l’accumulo è stato prevalentemente di granulometria fine.

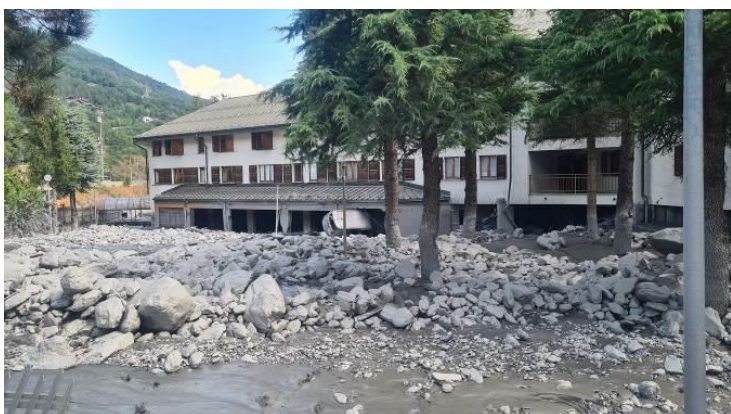
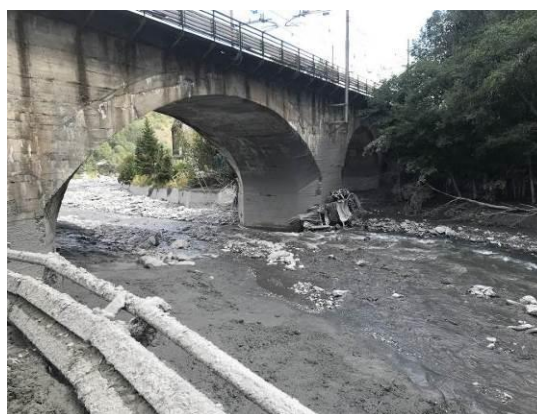
Figura 31 – A sinistra, area antistante il Commissariato di Polizia, completamente intasata di deposito grossolano. A destra, Attraversamento della ferrovia, visto da monte.

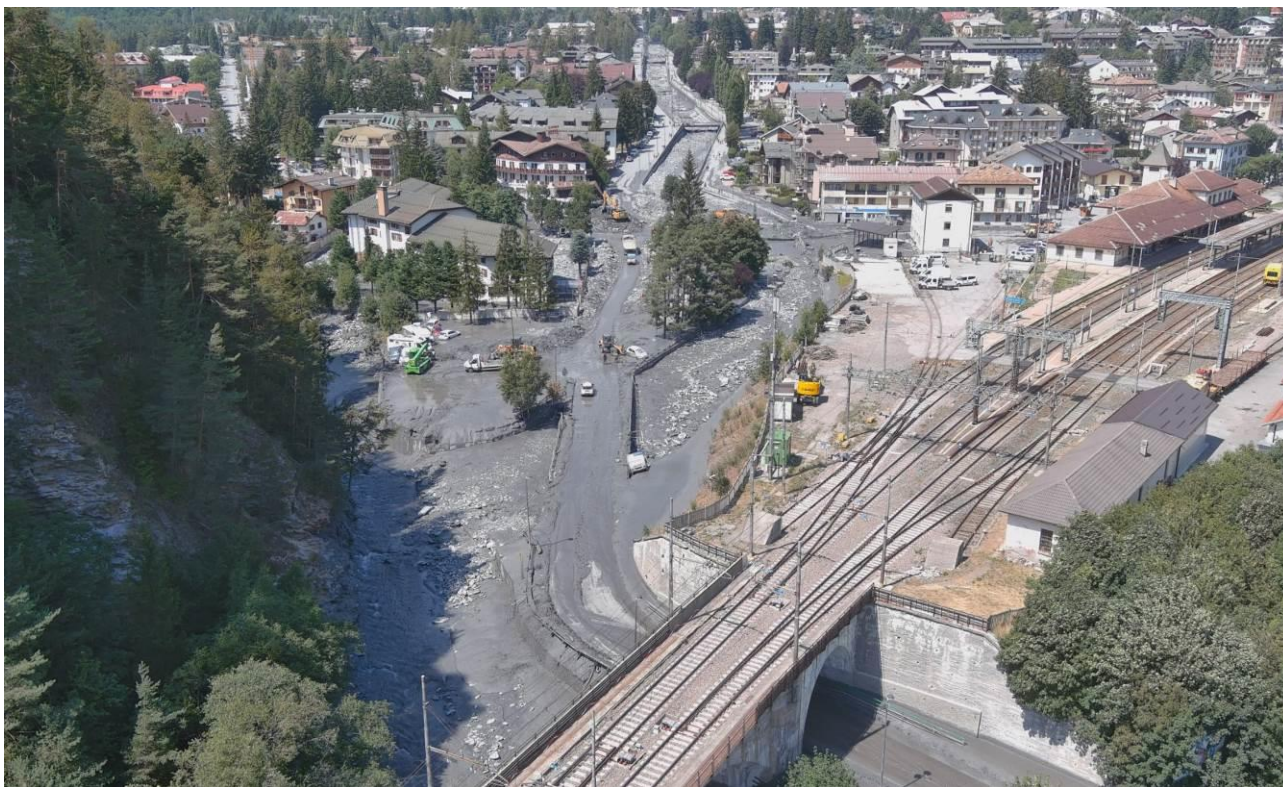
Figura 32 – Vista da valle dell’area interessata dall’accumulo di materiale grossolano; sulla sinistra la confluenza con il Rio di Melezet.

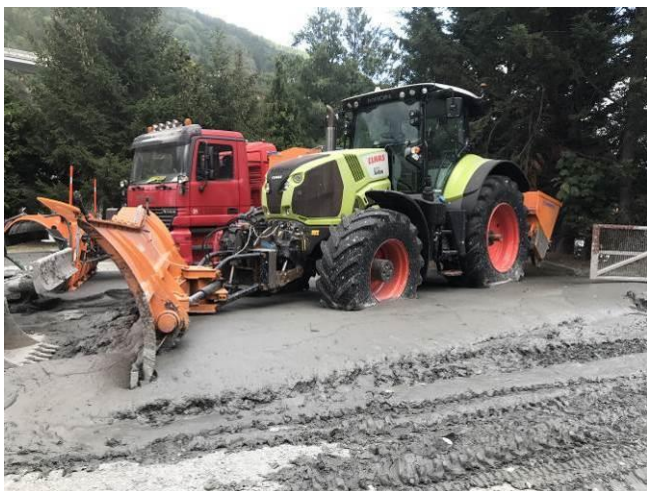
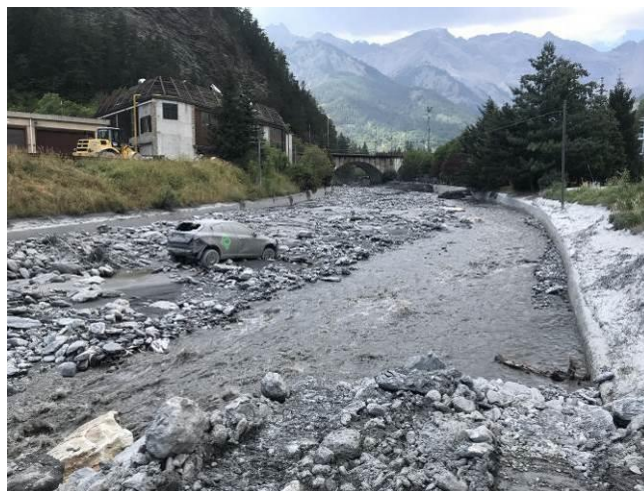
Figura 33 – Automezzi comunali parzialmente coinvolti dall'accumulo di materiale fine nel piazzale di via Torino (a sinistra). Asta a monte della confluenza del T. di Rochemolles (a destra).

A valle del ponte della ferrovia la colata ha invaso la sponda sinistra sia a monte che a valle della confluenza del T. di Rochemolles; in particolare il parcheggio automezzi comunali in corrispondenza di via Torino 11 (Figura 33), poi la SS335 a monte (Figura 35) e a valle (Figura 36) del ponte che conduce alla caserma dei VVFF. Qui il materiale detritico depositato ha occluso quasi completamente la luce del sopracitato ponte, determinando la fuoriuscita in sinistra con coinvolgimento della SS335 e degli edifici a lato (via Susa 21-27 – Figura 37 a sinistra). La colata si è poi divisa in due lobi (Figura 37 a destra): uno lungo l'alveo e l'altro lungo la SS335 per esaurirsi dopo circa 250 m.

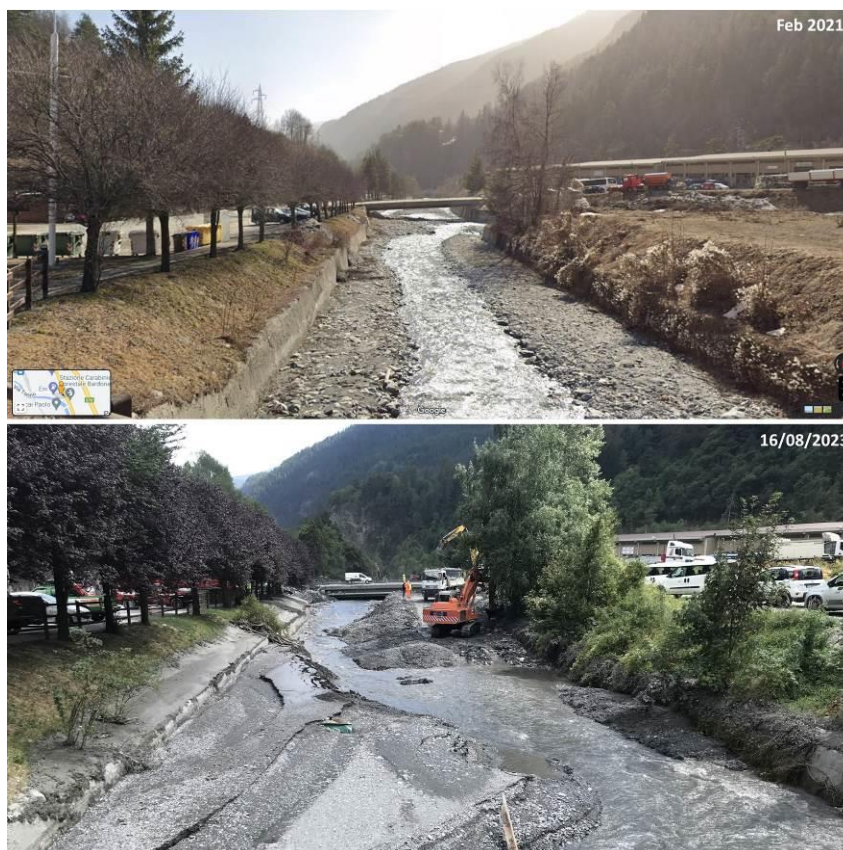
Figura 34 – Ponte caserma VVFF, confronto 2021 (immagine Google) e 2023 post evento: accumulo plurimetrico di materiale in alveo e quasi completa occlusione della luce del ponte.

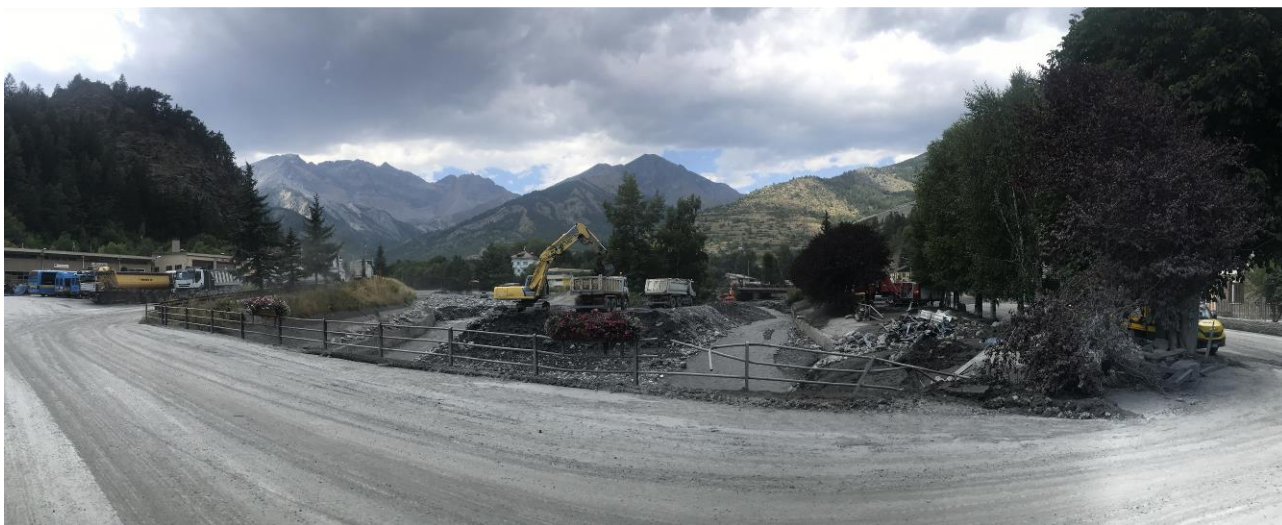
Figura 35 – Panoramica verso monte dall'attraversamento della caserma dei VVFF.

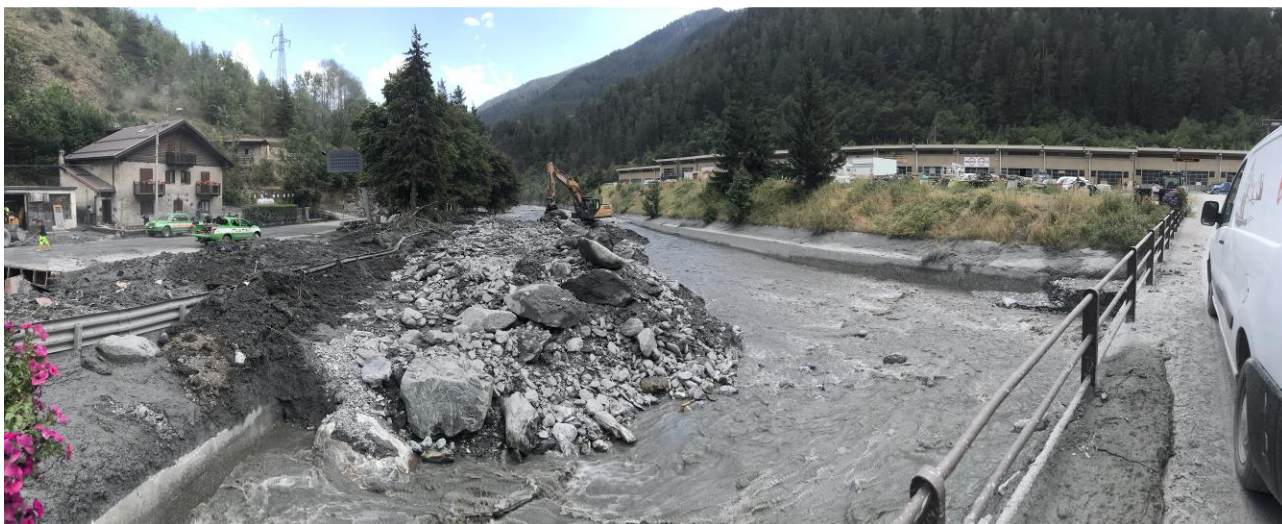
Figura 36 – Panoramica verso valle dall'attraversamento della caserma dei VVFF.

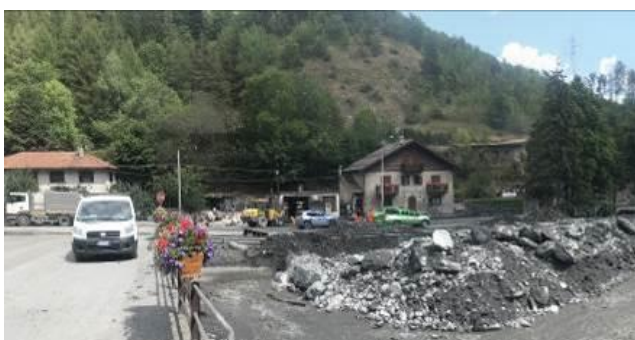
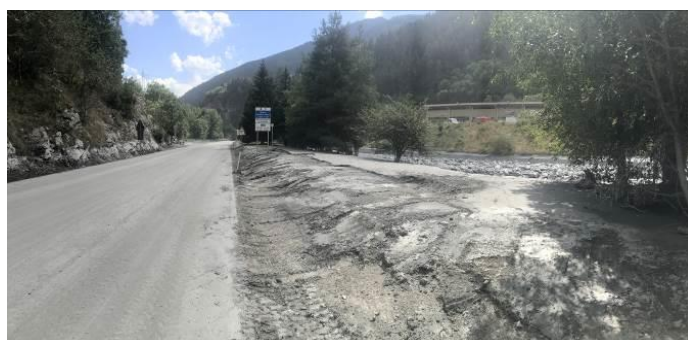
Figura 37 – Attraversamento della caserma dei VVFF: vista verso gli edifici di Via Susa coinvolti (a sinistra). Vista verso valle della SS335, poco a monte del punto di biforcazione tra i due lobi (a destra).
