PROVINCIA DI VERCELLI  
(Settore Assetto Ambientale)

REGIONE PIEMONTE  
(Servizio Geologico)

EVOLUZIONE MORFOLOGICA DELL'ALVEO  
DEL T. CERVO NEL TRATTO DI PIANURA  
E STUDIO FOTOINTERPRETATIVO  
DELL'INONDAZIONE VERIFICATASI  
IL 2-3 NOVEMBRE 1968

*Manlio Ramasco - Piero Rossanigo*

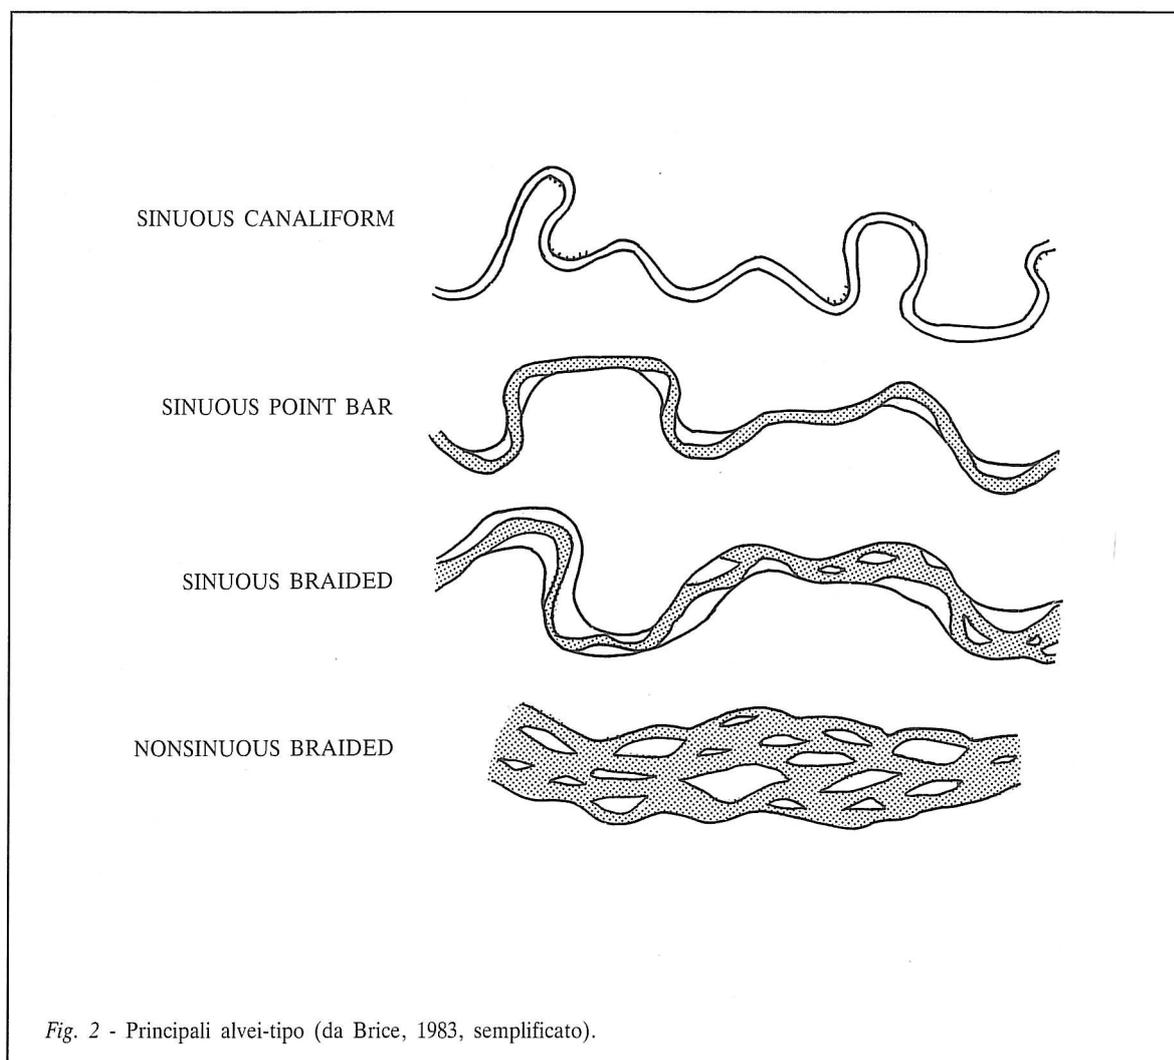
Più a valle l'andamento del corso d'acqua appare sinuoso ed è identificabile la morfologia definita dallo stesso autore come *sinuous braided* (fig. 2). Il numero delle barre e delle isole ve-

È possibile affermare che, in circa 30 anni, si è passati da un alveo essenzialmente di tipo *sinuous braided* ad uno classificabile come *sinuous point bar* in alcuni tratti (fig. 10), o come *sinuous*

*canaliform* in altri (BRICE, 1983) (fig. 2). Questa evoluzione è determinata principalmente dal decremento dei depositi in alveo ed in particolare la tipologia *sinuous canaliform* è associata alla presenza di un alveo inciso nel substrato costituito da arenarie e siltiti (fig. 7-8-9).

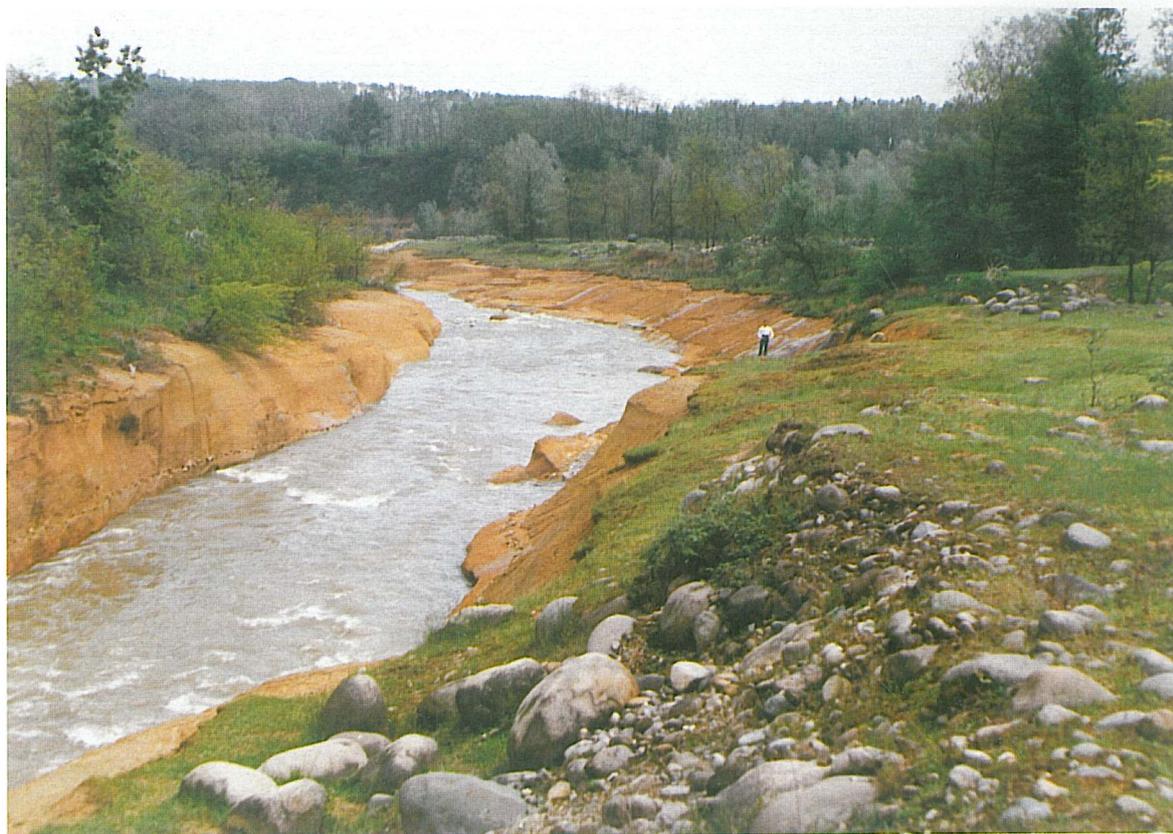
*Fig. 7* - Tratto di corso d'acqua in corrispondenza della sezione 9. Sulla destra della fotografia sono ben visibili i resti dei depositi alluvionali grossolani che costituivano l'alveo pluricursale, molto più ampio di quello attuale, alla fine degli anni '60 prima che il Torrente Cervo cominciasse a canalizzarsi nei depositi del substrato. Le emergenze idriche, visibili sulla scarpata del canale, testimoniano l'azione drenante del corso d'acqua nei confronti della falda superficiale ospitata nei depositi alluvionali.

Relitti della morfologia pluricursale (canali divaganti e depositi ghiaiosi) sono ancora visibili, sospesi ai lati dell'incisione principale; solo piene cospicue invadono queste porzioni di alveo abbandonato e rimobilizzano parzialmente i depositi di ghiaia ivi rimasti (fig. 7).

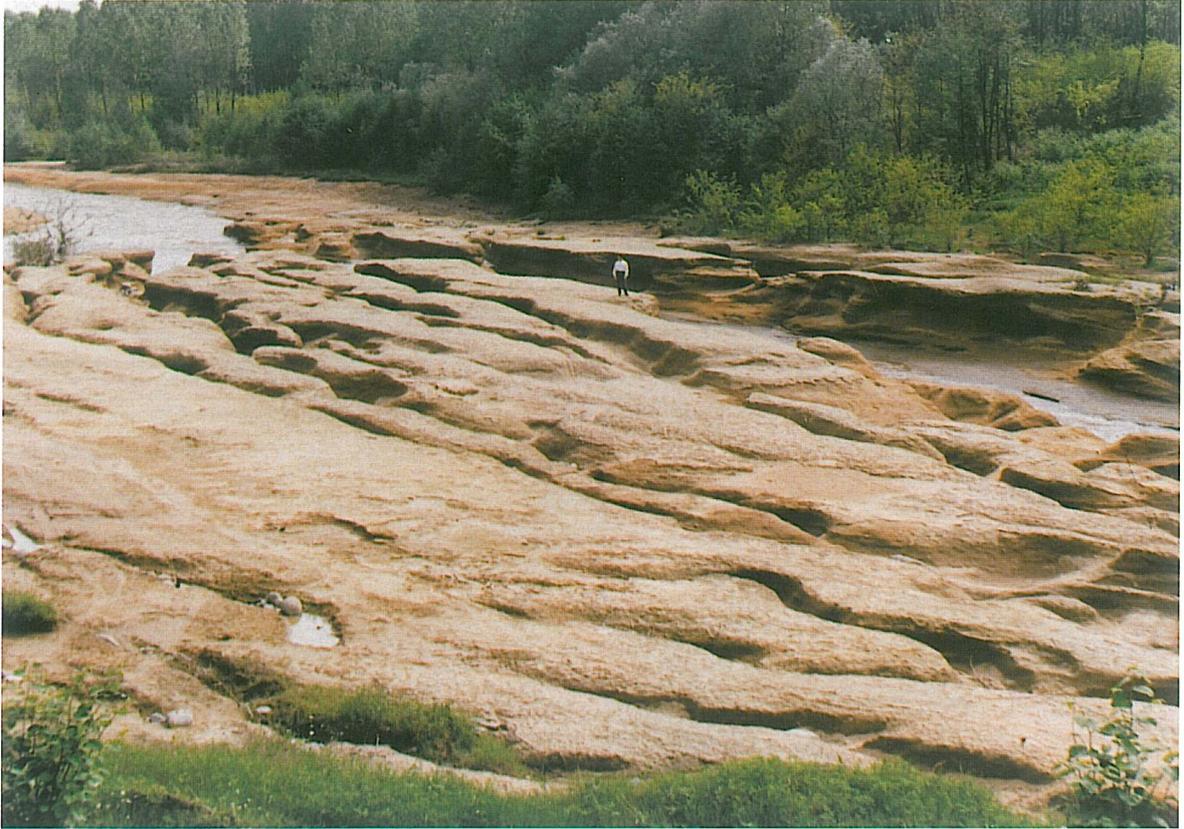
*Fig. 8* - Particolare dell'alveo corrispondente alla sez. 6. È visibile il canale di deflusso principale incassato nelle rocce coerenti del substrato; si osservino i canali subparalleli a quello principale, profondi 2-3 metri, attivati solo in occasione delle piene. I depositi alluvionali ghiaiosi sono ormai completamente assenti ad eccezione di alcuni ciottoli intrappolati sul fondo delle buche.

La fig. 1 ci permette di localizzare questi tratti soggetti ad erosione accelerata in cui si formano veri e propri *canyons* molto stretti e profondi (fig. 8).

In molti tratti il canale preferenziale è profondamente scavato fra pareti verticali (sez. 6 - 9 - 10); a lato di questo, sulle superfici terrazzate più elevate, spesso si osservano altri canali simili subparalleli, affluenti al canale principale, alcuni dei quali utilizzati nei periodi di piena (fig. 8).

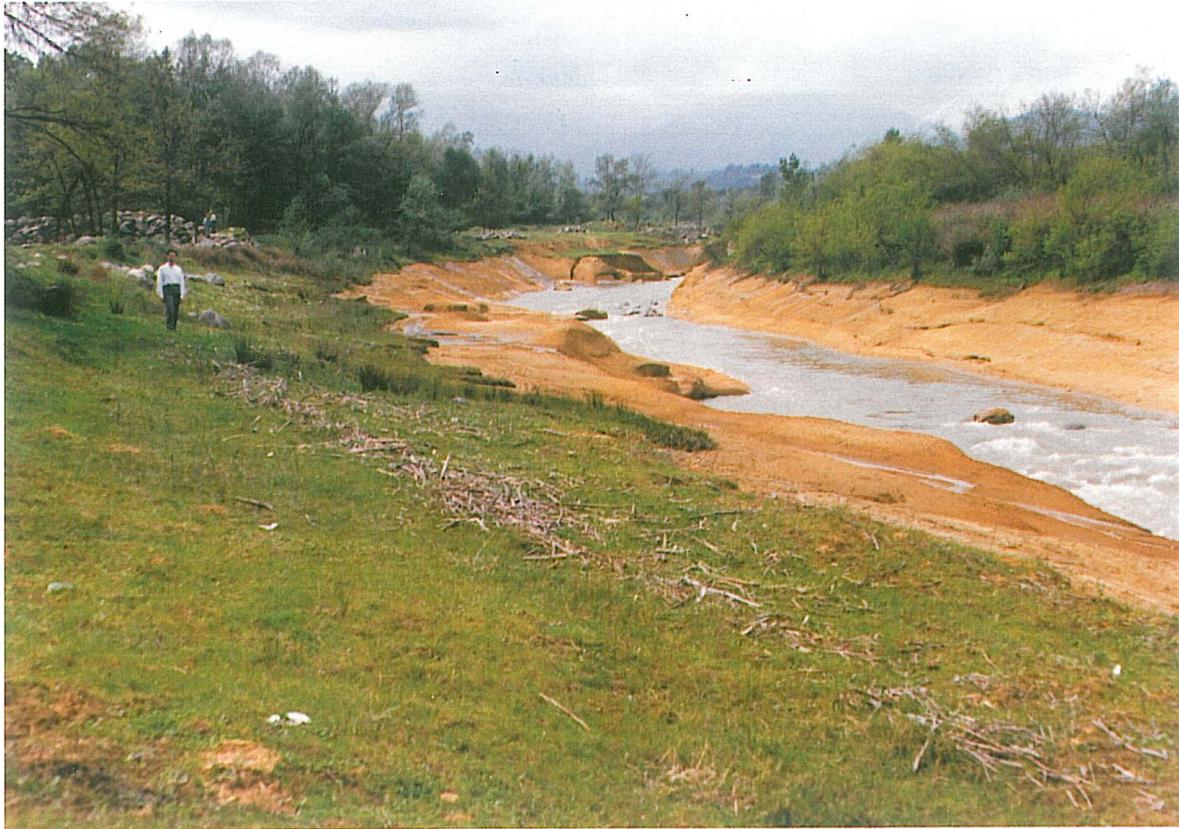
*Fig. 9* - Il Torrente Cervo si configura, in questo tratto (sezione 9) come alveo unicursale, incassato nelle rocce sedimentarie del substrato. I resti vegetali abbandonati sulla sponda destra sottolineano con esattezza il livello di massima piena raggiunto nell'evento dell'Agosto 1987.

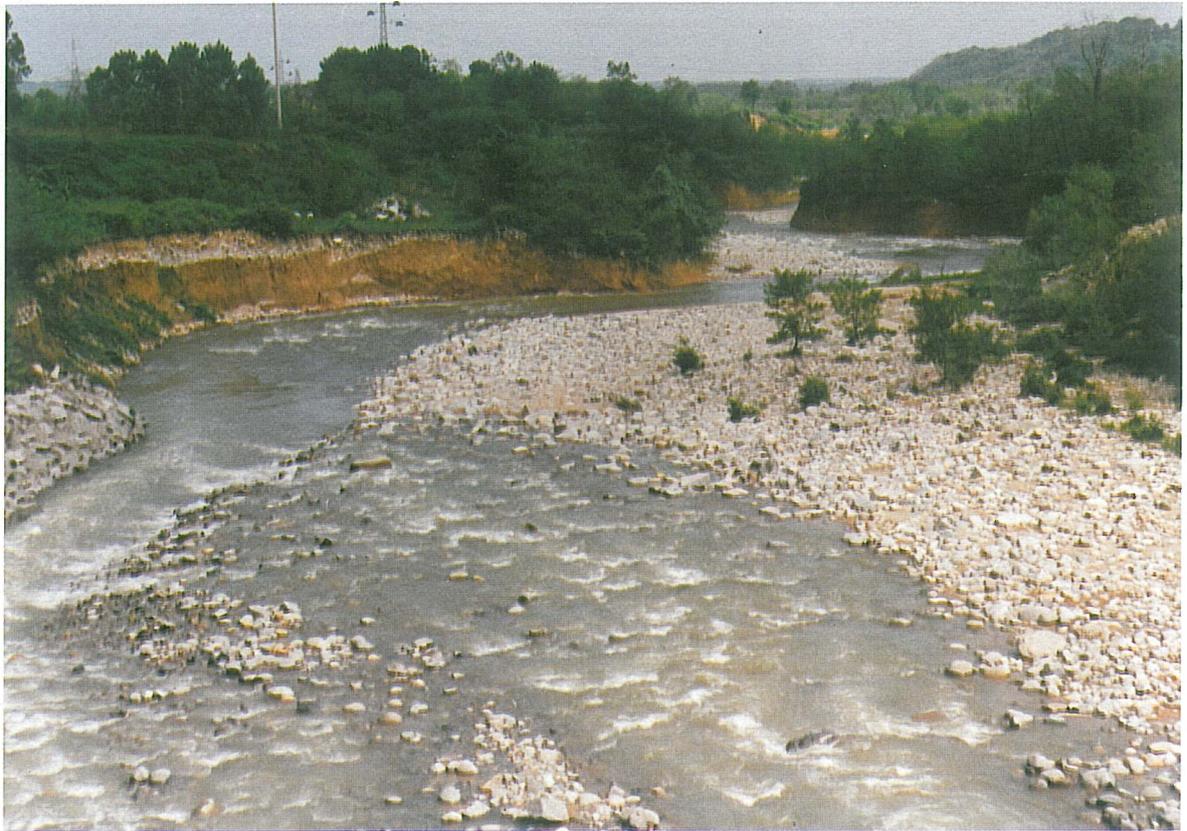
*Fig. 10* - Particolare del corso d'acqua a valle del ponte Vigliano-Candelo; si nota l'andamento sinuoso dell'alveo, con canale di deflusso unico e *point bars* costituite da ghiaie e ciottoli; questa immagine mostra con netta evidenza che il corso d'acqua è in fase di erosione attiva con processi di approfondimento del fondo alveo e di erosione della sponda. A sinistra della fotografia, sulla scarpata che limita il torrente, è ben visibile il contatto erosionale fra i depositi alluvionali del 1954 (grigi) che poggiano sui sedimenti del substrato (bruno-rossastri).
