2.3. PROVINCIA DI ALESSANDRIA

Evento alluvionale del 2-6 novembre 1994

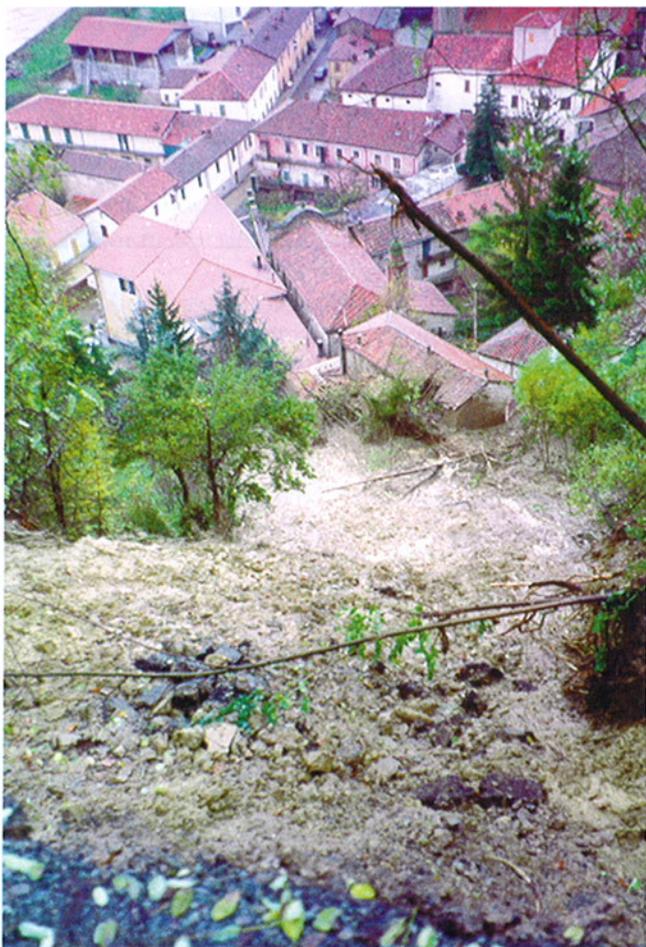
Fig. 8. Comune di Vesime, Strada Castello. Colata detritica per fluidificazione della coltre superficiale che ha provocato danni alle abitazioni sottostanti.

A Vesime si sono registrati danni alle abitazioni in strada Castello (sotto la Torre medioevale si è attivata una colata di terra su una superficie di 2.000 m²) e in piazza Dante, dove sono state dichiarate inagibili alcune abitazioni. Altro movimento di notevole proporzione si è evidenziato a monte dell'Ospizio e sopra la Scuola Media. Altri dissesti minori hanno colpito in modo diffuso tutto il territorio (Fig. 8).

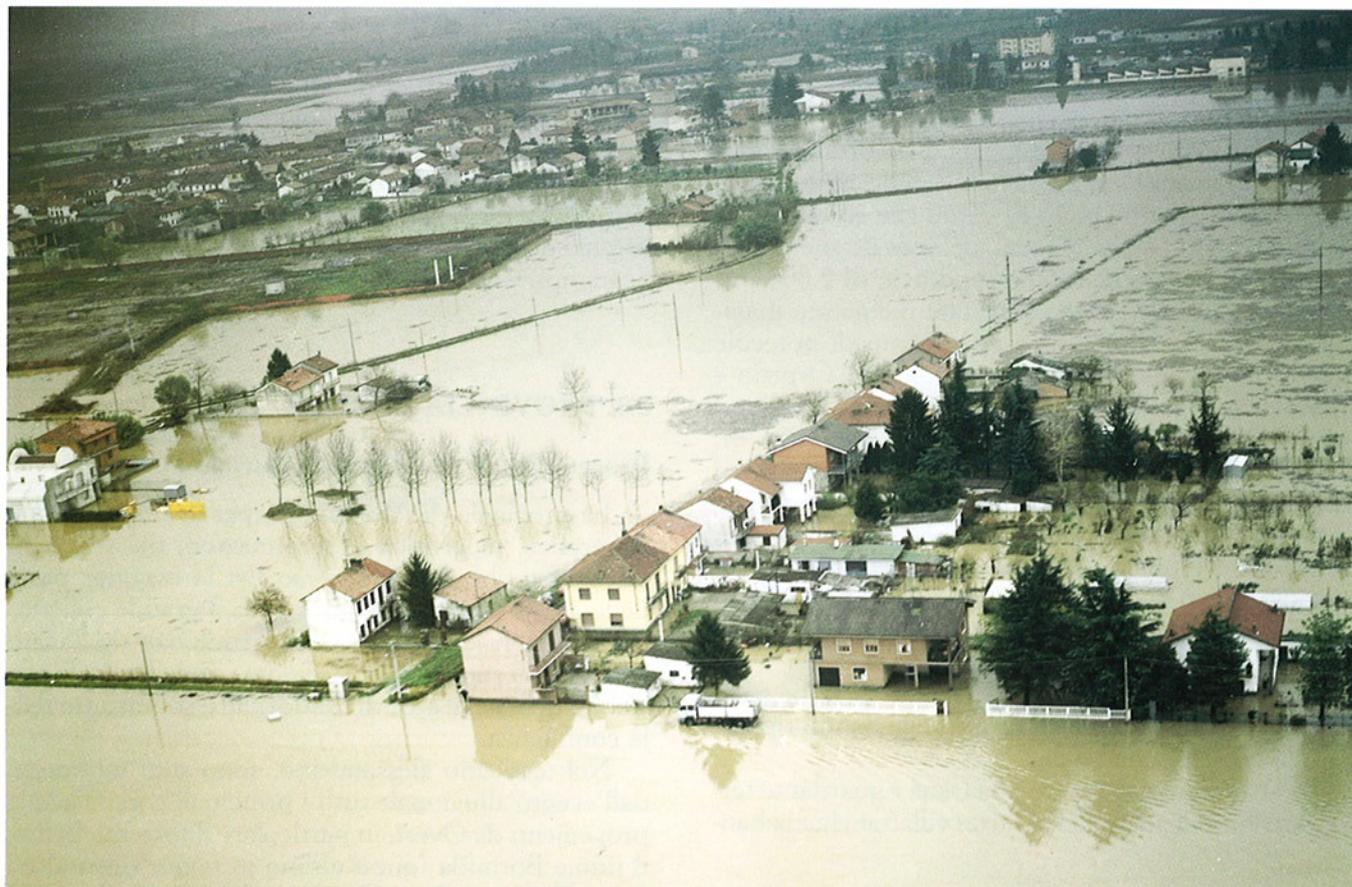
Fig. 9. Casale Monferrato, località Disperata. 7 novembre 1994: la piena del fiume Po in fase decrescente.

Le acque di esondazione hanno allagato poi, in successione, la frazione di Casale Popolo (in comune di Casale Monferrato, Fig. 9), l'area industriale e la zona sud del concentrico di Villanova Monferrato ed infine hanno coinvolto anche la frazione di Terranova appartenente anch'essa al territorio di Casale Monferrato.

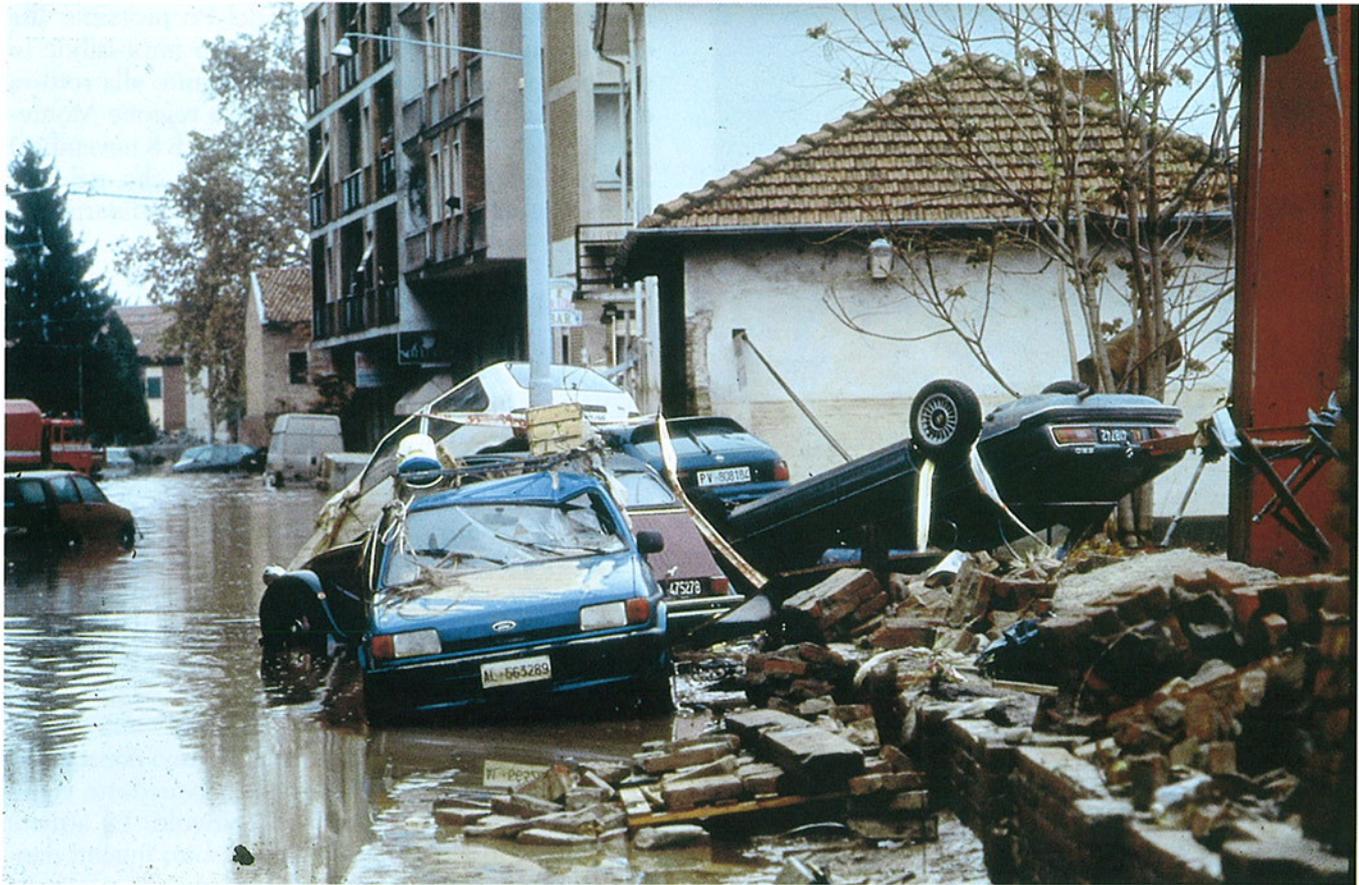
Fig. 10. Alessandria Rione Orti. Novembre 1994: effetti catastrofici della piena del Tanaro.

Lungo l'asta del fiume Tanaro, già nelle prime ore del giorno 6 novembre 1994, l'acqua attraversava in più punti il rilevato ferroviario (fornici, sottopassi e rigurgiti della rete idrografica minore) che, a valle di Cerro Tanaro, delimitava la piena in sponda sinistra, mentre in destra le acque andavano in battuta contro la collina. Tutta l'area di fondovalle, a monte di Alessandria, era sommersa dalle acque che occupavano interamente gli antichi paleovalvei. Sotto la pressione delle acque, il rilevato della linea ferroviaria Torino-Alessandria è ceduto in più punti e la città, in parte già allagata, è stata investita da una violenta ondata che, aggirando il rilevato della Cittadella, dopo aver coinvolto le frazioni di Astuti, Borgo Cittadella e San Michele, e si è riversata sul quartiere Orti con effetti catastrofici (Fig. 10).

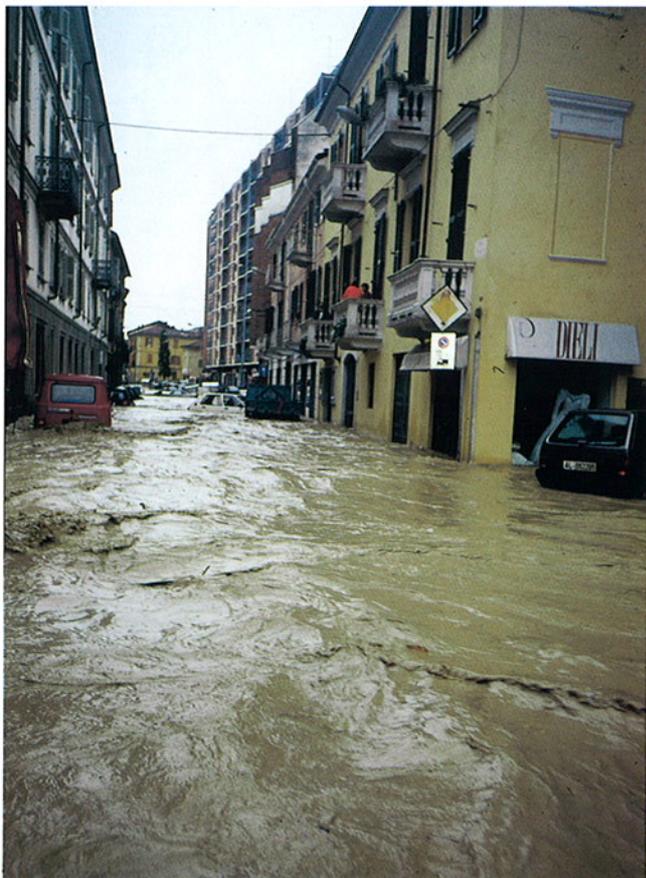
Fig. 11. Alessandria corso Virginia Marini. Fase iniziale dell'allagamento del centro cittadino.

Ad aggravare la situazione nella piana alessandrina, oltre ai numerosi manufatti antropici, che hanno rappresentato un considerevole ostacolo al normale deflusso delle acque, si è aggiunta la presenza, in corrispondenza della confluenza Tanaro-Bormida, della strettoia delimitata in sinistra dal rilievo di Pavone ed in destra dal rilevato dell'autostrada Torino-Piacenza. Tale situazione ha favorito il rigurgito delle acque verso la città di Alessandria, determinando un ulteriore innalzamento dei livelli (Fig. 11).

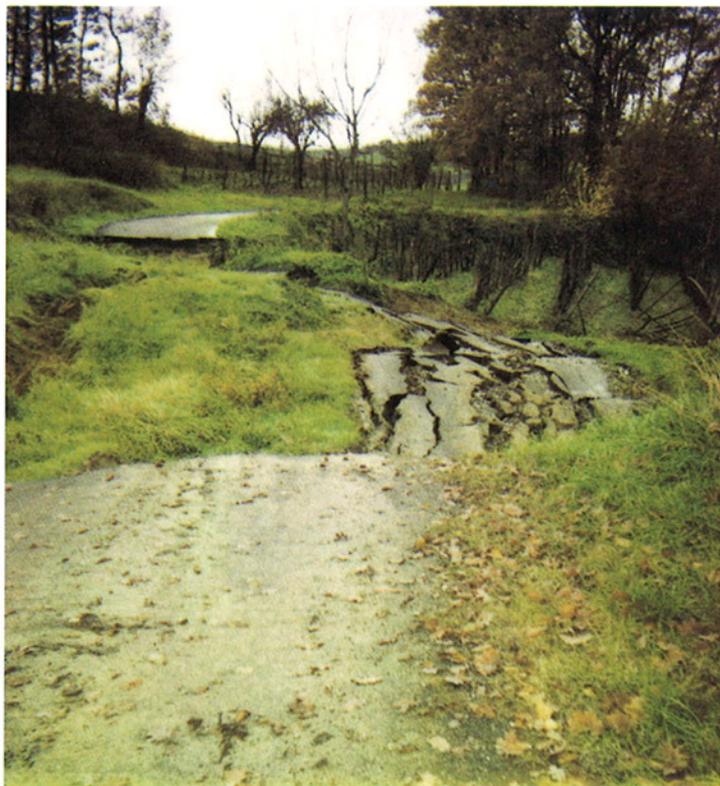
Fig. 12. Casasco, frazione Magrassi, novembre 1994. Dislocazione di sede stradale per riattivazione di colata.

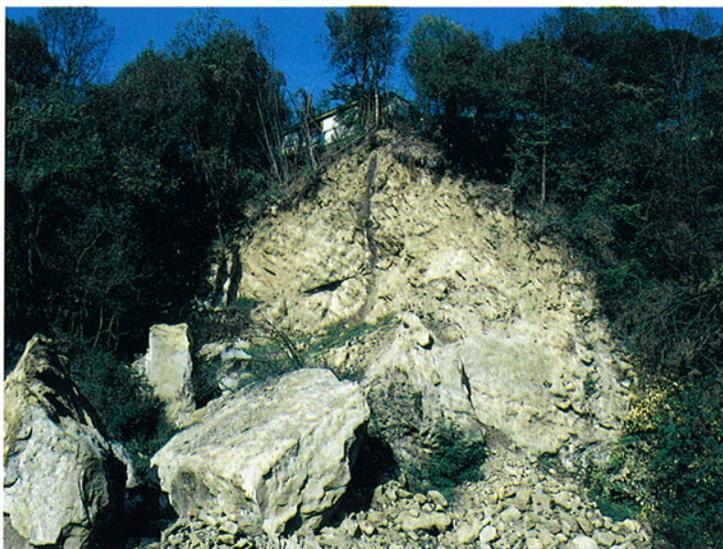
Fig. 13. Grogna, area acquese, novembre 1994. Processo di crollo entro una scarpata adiacente il torrente Visone.

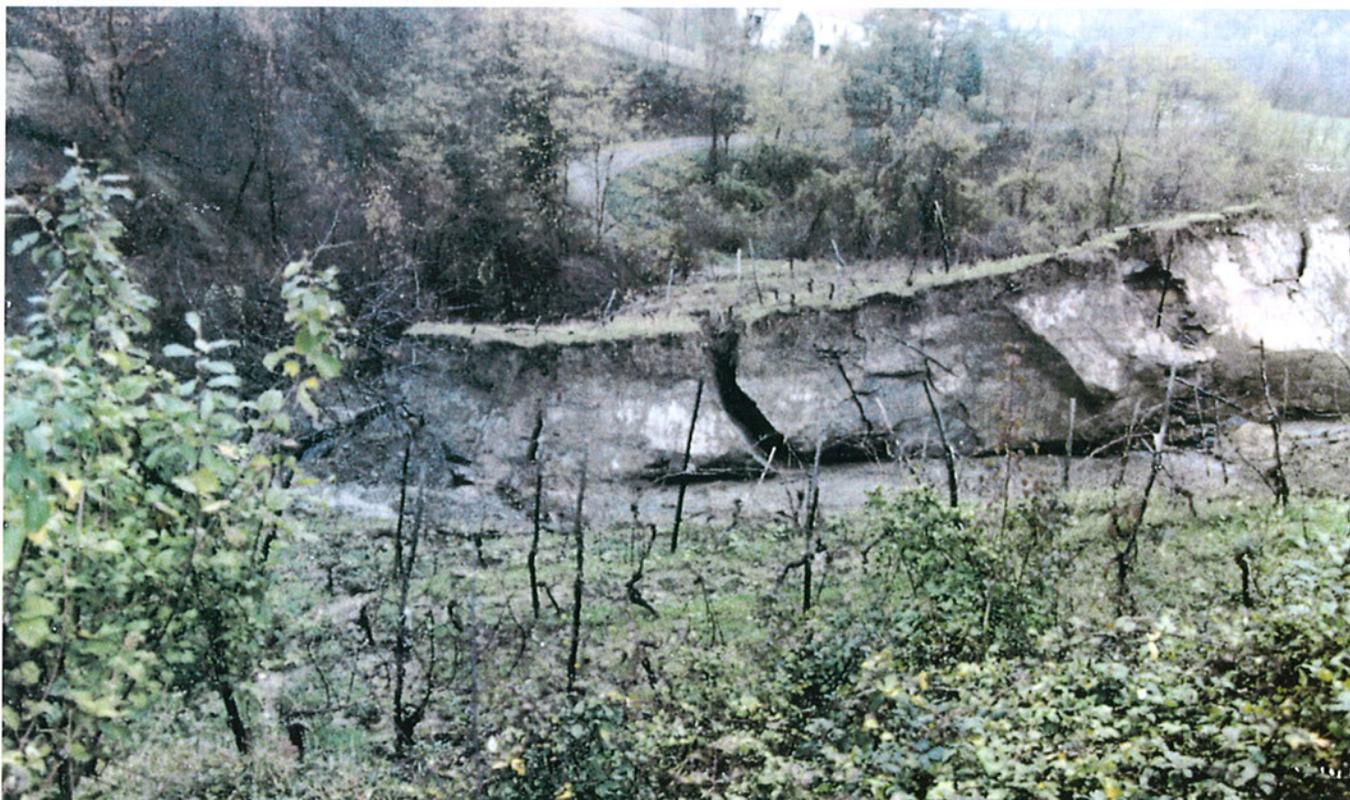
Fig. 14. Prasco, novembre 1994. Scivolamento planare che ha interessato la strada provinciale n. 206 "della Cavalla".

cato l'interruzione della strada provinciale n. 206 (fig. 14); lungo la rete idrografica si è verificata l'esondazione del torrente Caramagna, che ha provocato allagamenti ed erosioni di sponda presso il concentrico e ha danneggiato il ponte sulla strada comunale Prasco-Orbregno.

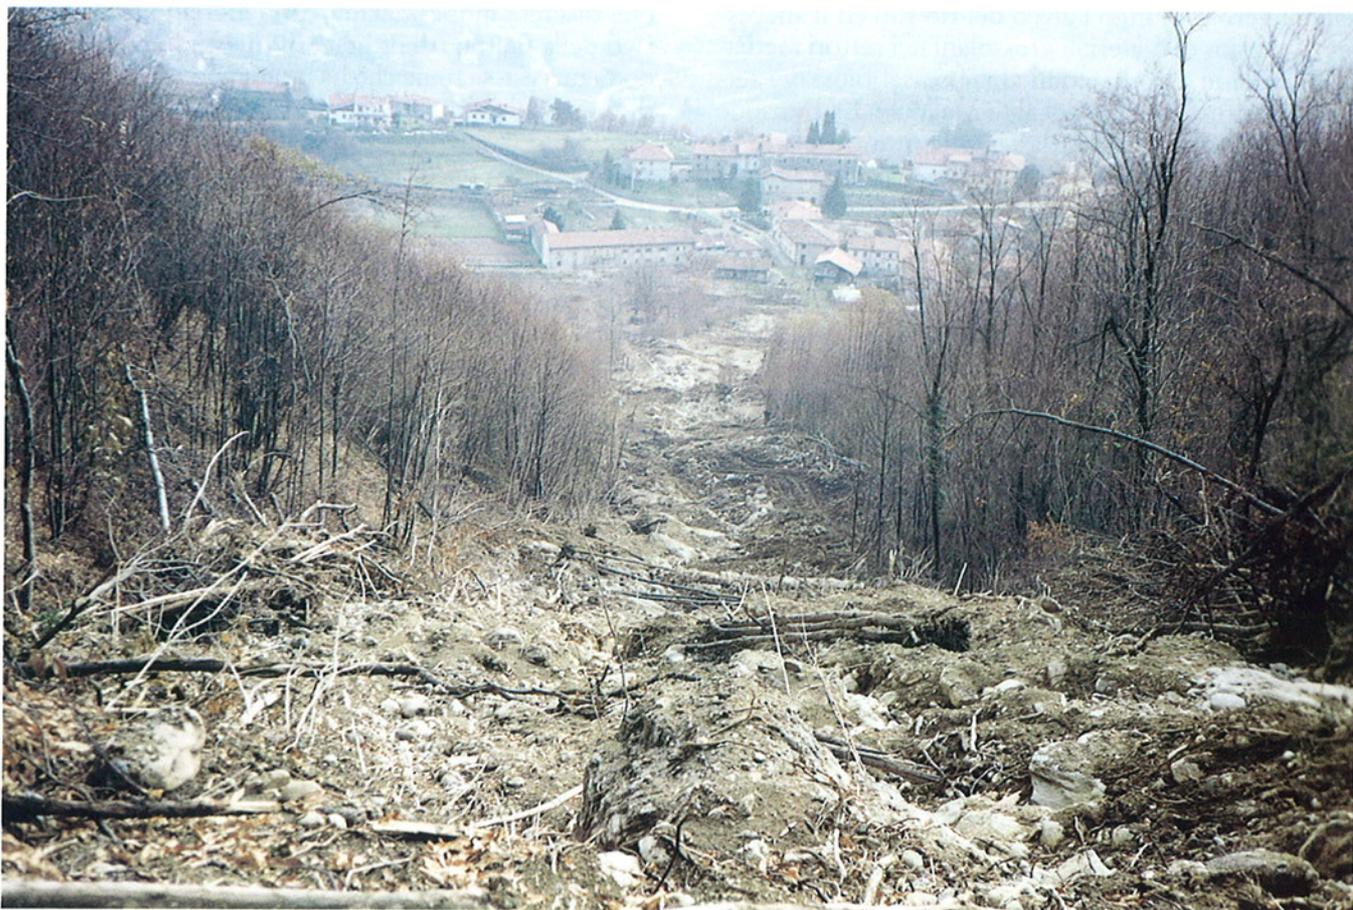
Fig. 15. Comune di Loranzè, località Loranzè Alto. Particolare del tratto mediano del dissesto che ha coinvolto alcune abitazioni nei settori settentrionali del concentrico.

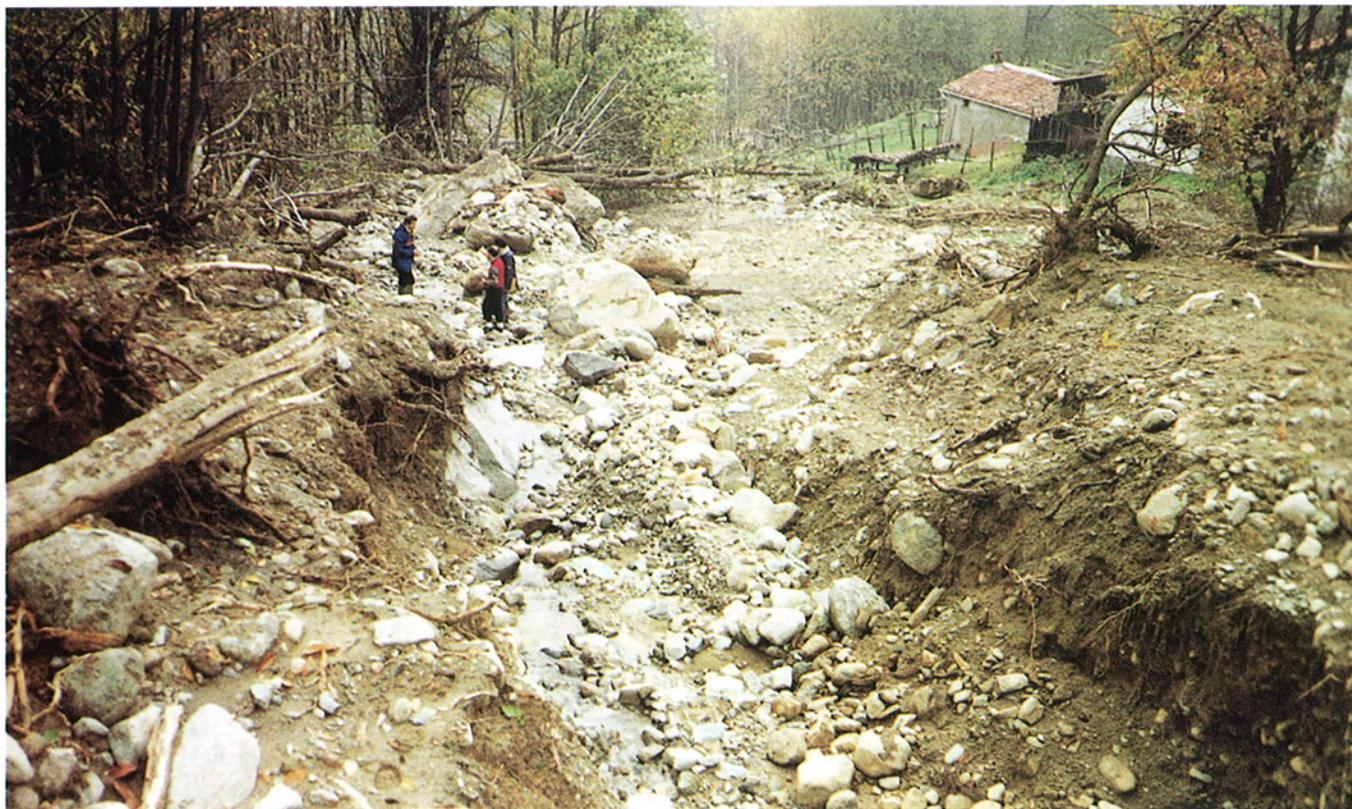
Fig. 16. *Comune di Lugnacco, località Uifa. Particolare dell'incisione e dei materiali trasportati dal fenomeno di colata torrenzia.*

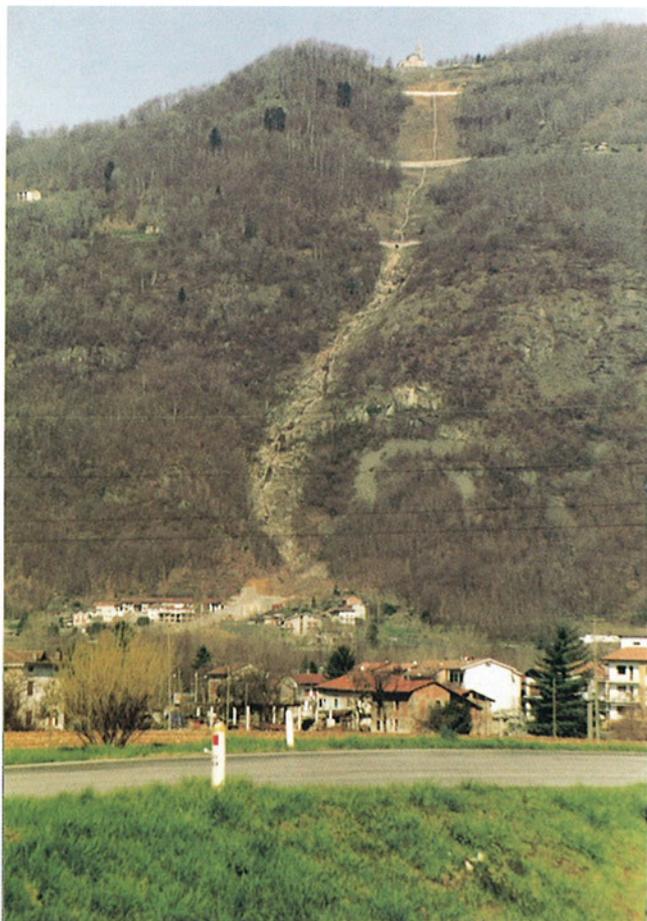
Fig. 17. Comune di Lessolo, località Ronchi. La foto, nella quale compaiono già alcuni interventi realizzati per la sistemazione del rio e a difesa dell'abitato, riprende l'intero tracciato percorso dai materiali in frana, a partire dal cimitero presso il Santuraio di Brosso, sino alle abitazioni in Località Ronchi nel comune di Lessolo.

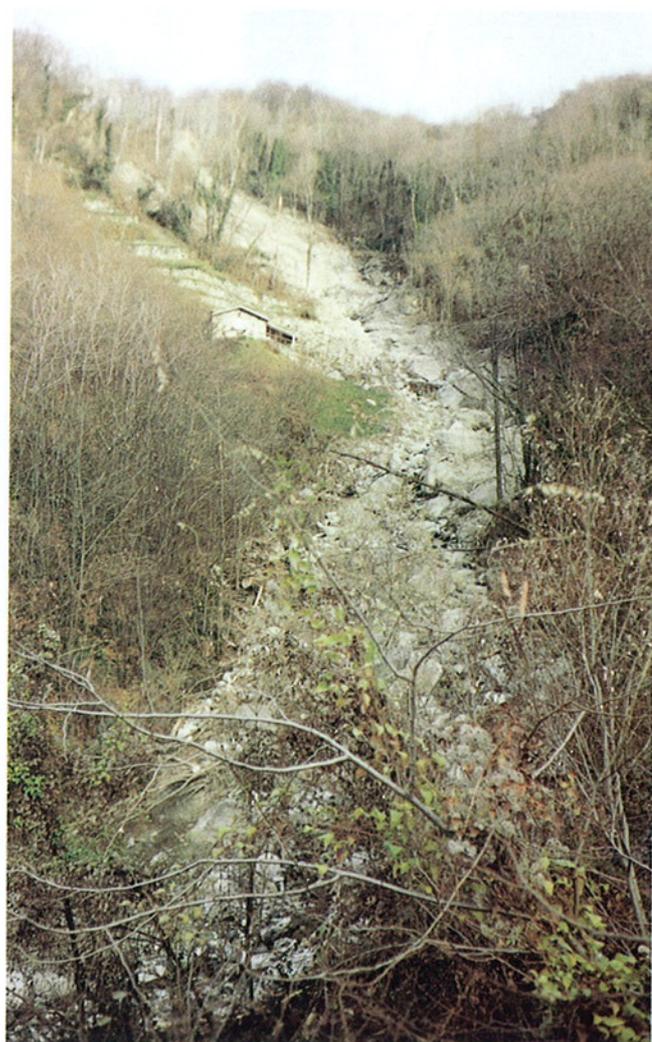
Fig. 18. Comune di Borgofranco, località Biò. Ripresa del dissesto lungo l'incisione del Rio dei Mulini.

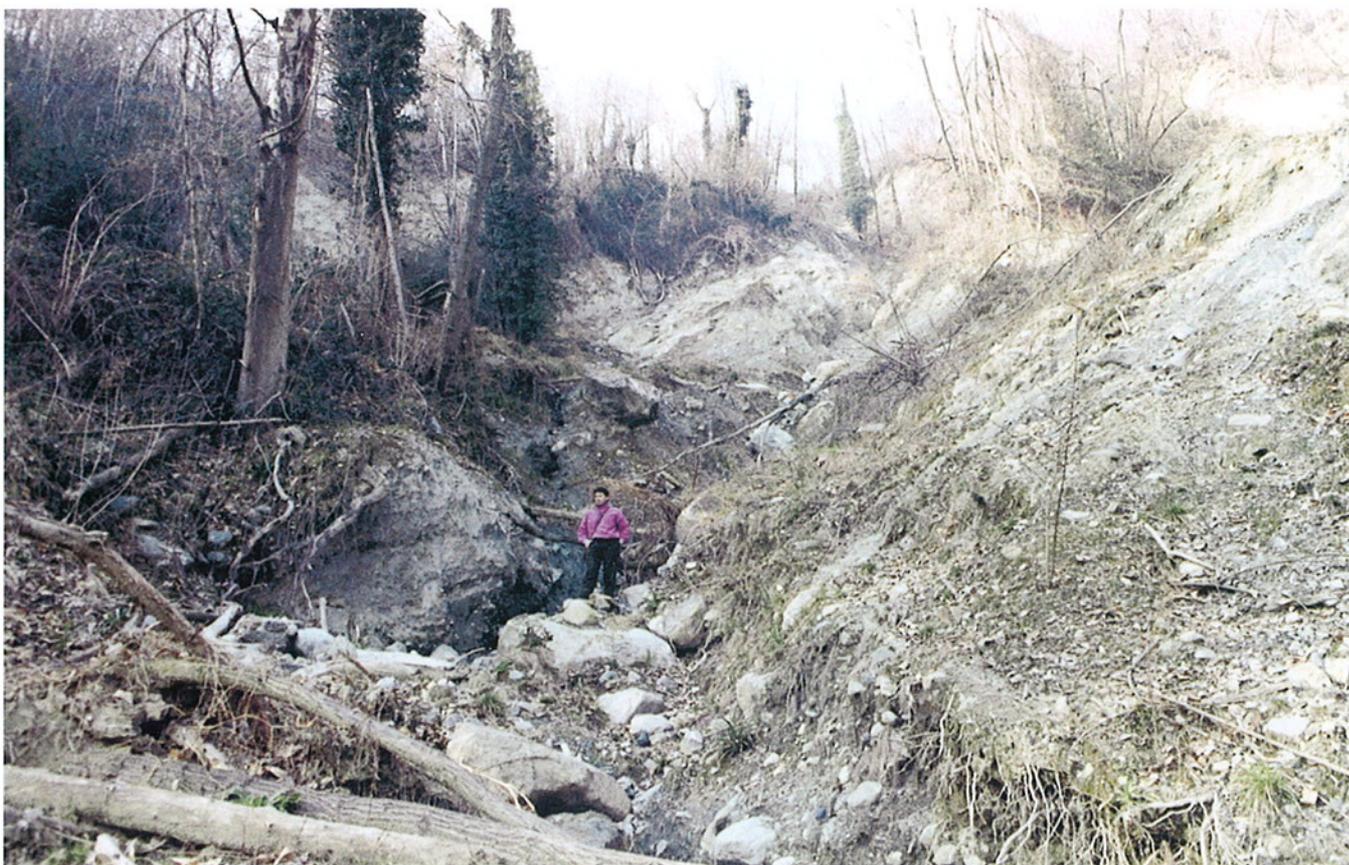
Fig. 19. Comune di Palazzo Canavese. Fenomeni erosivi sulla testata del bacino idrografico del Rio dei Mulini.

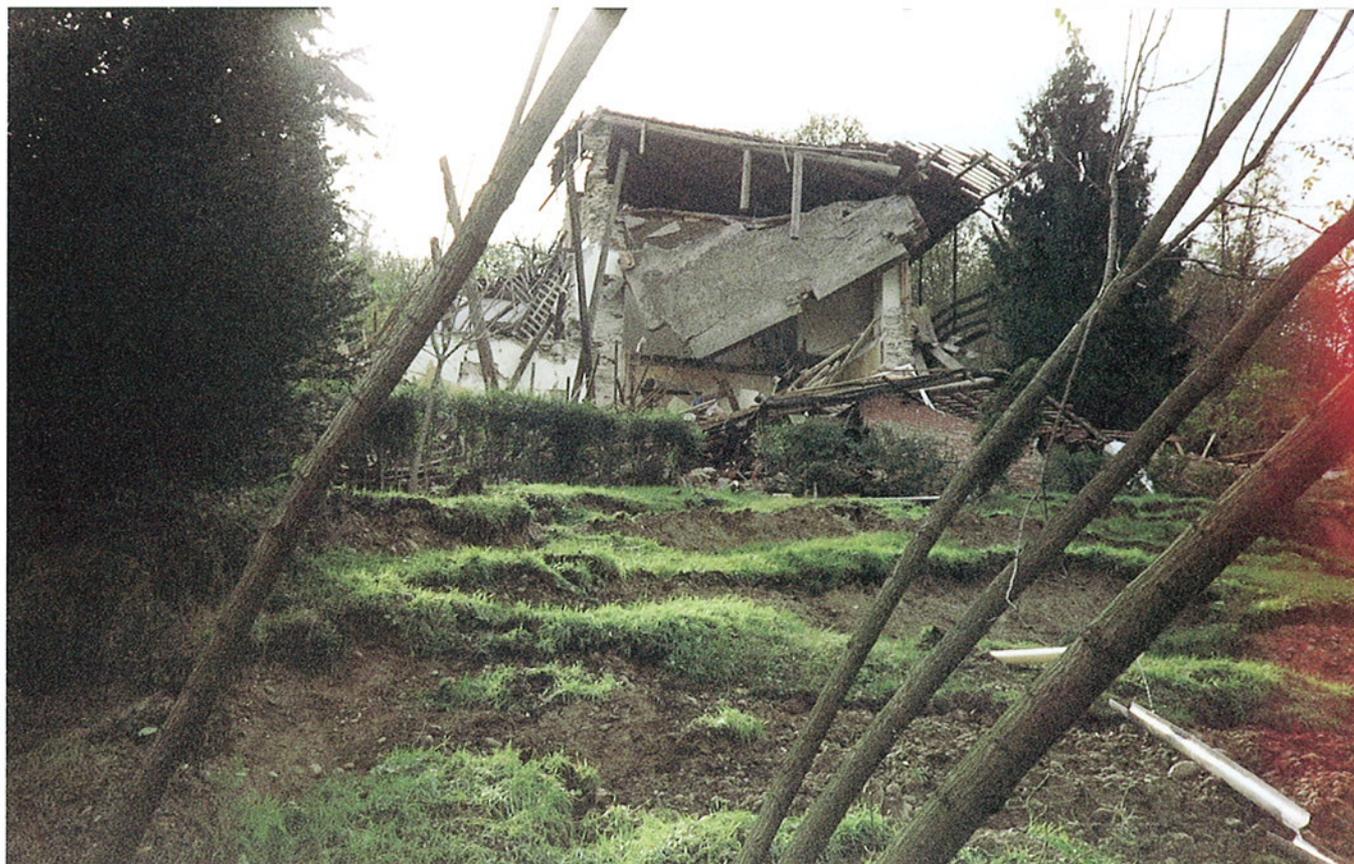
Fig. 20. Comune di S. Martino Canavese, località Canton Lavo. Ripresa dei settori di testata del movimento franoso che ha parzialmente distrutto Cascina Rivalta.

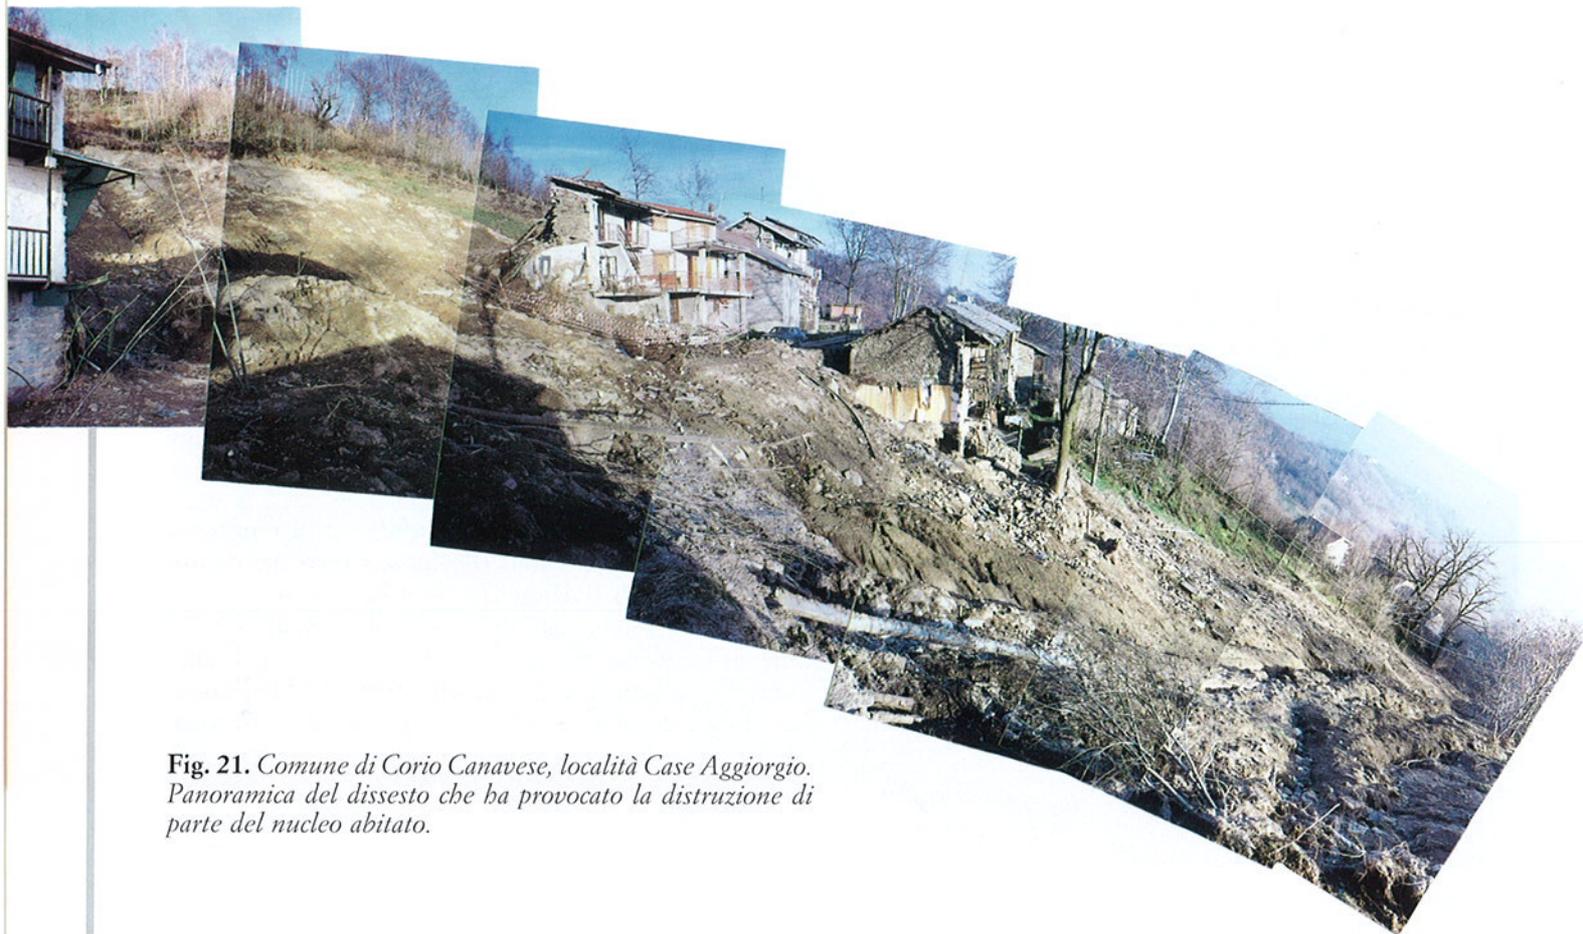
Fig. 21. Comune di Corio Canavese, località Case Aggiorgio. Panoramica del dissesto che ha provocato la distruzione di parte del nucleo abitato.

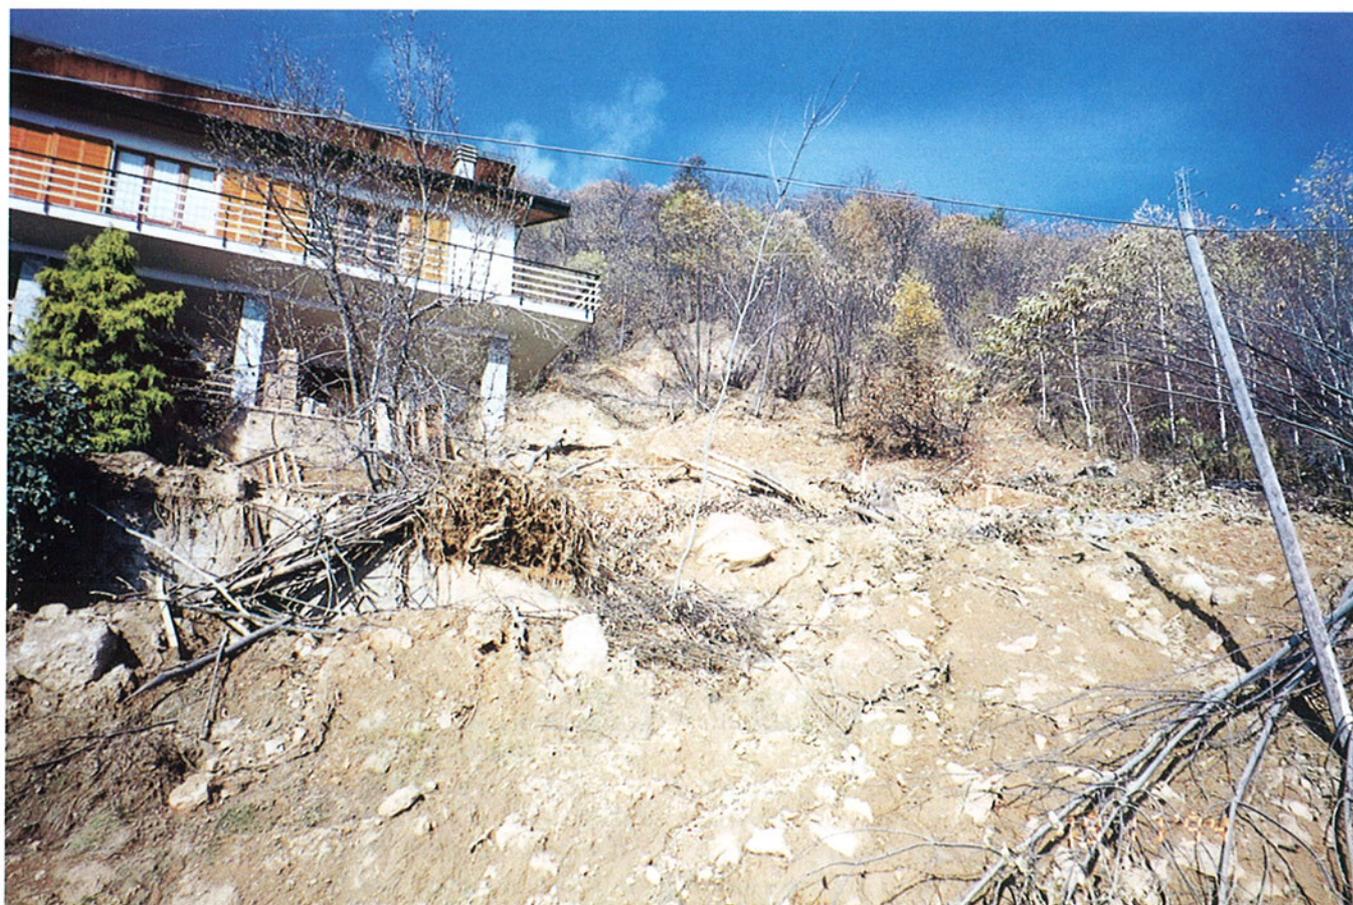
Fig. 22. Comune di Prascorsano, località Via Cerialdo. Ripresa dell'edificio lambito dalla colata di detrito.

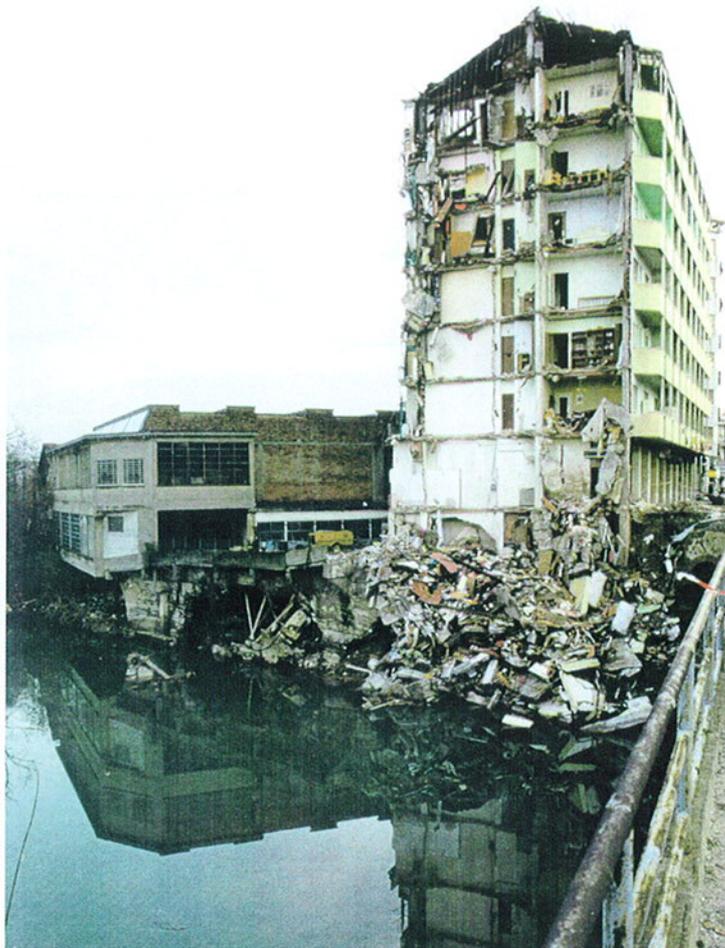
Fig. 23. Comune di Venaria, via Cavallo. Ripresa dell'edificio parzialmente crollato per sottoscalzamento delle fondazioni ad opera del t. Ceronda.

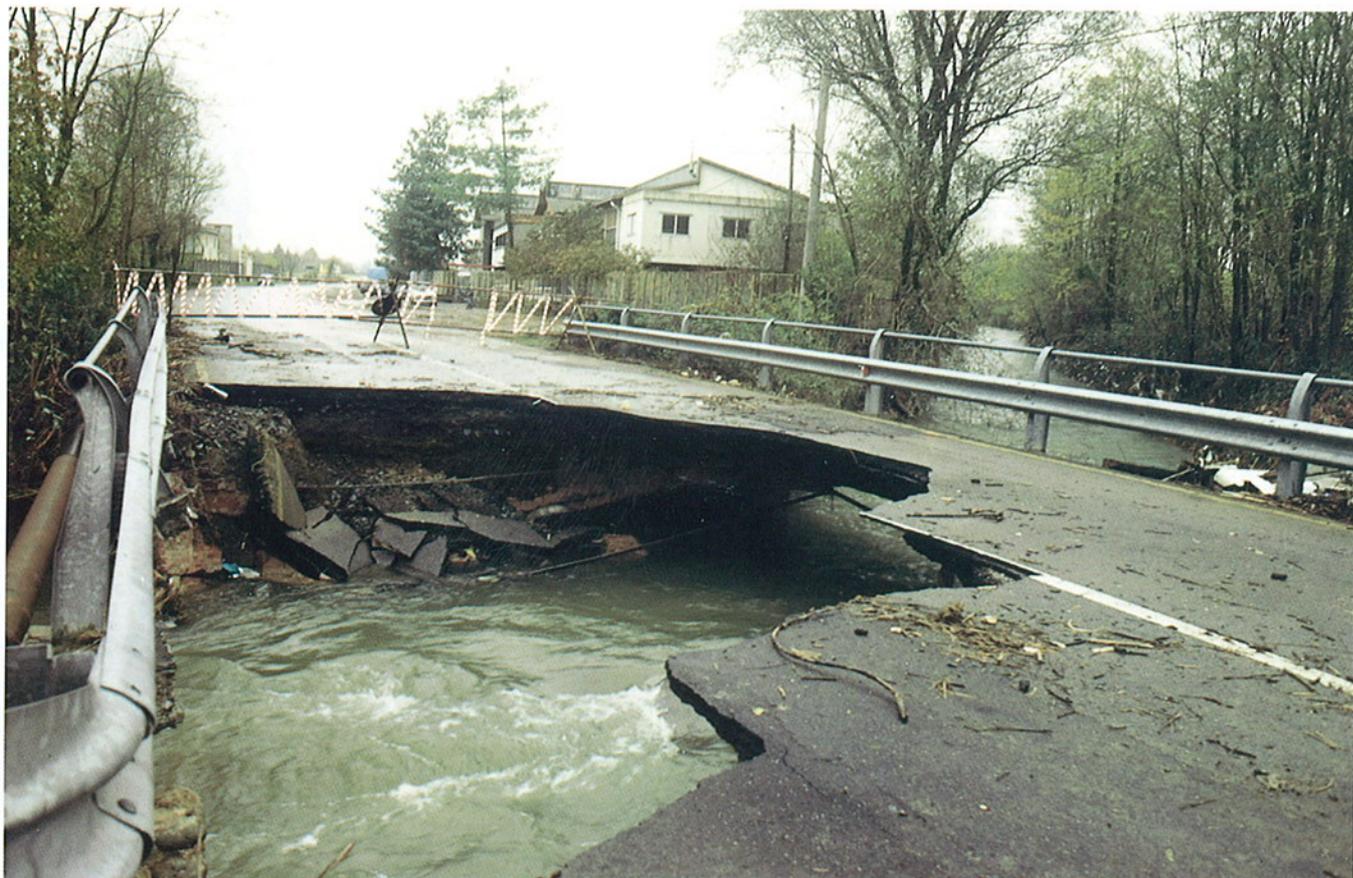
Fig. 24. Comune di Volpiano. Ripresa da Est dell'attraversamento sul t. Bendola, lungo la strada astatale tra Volpiano e Leinì, gravemente danneggiato dalle acque di piena del torrente.

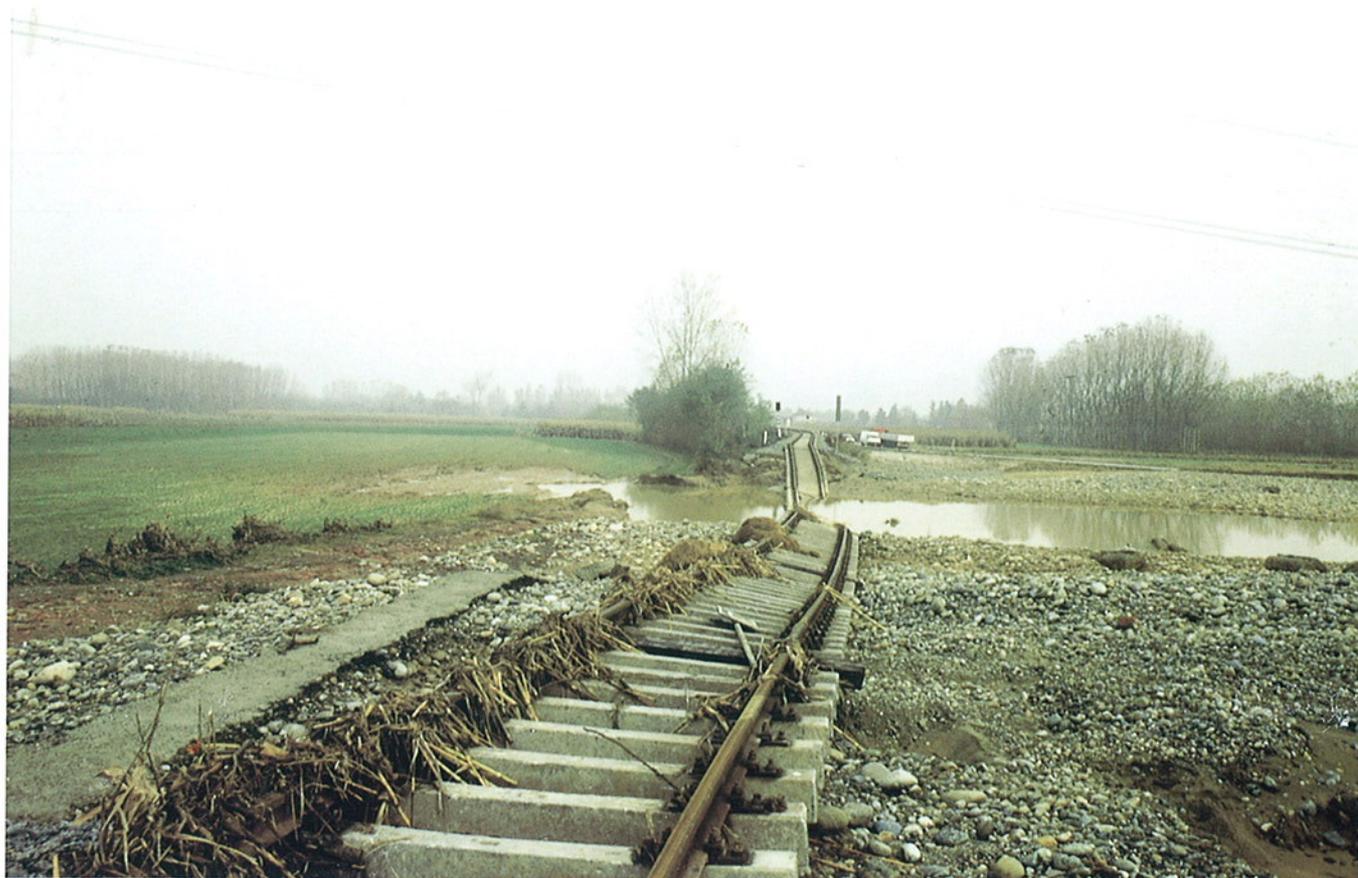
Fig. 25. Comune di Volpiano. Ripresa lungo la ferrovia canavesana; evidenti i danni causati dalle acque di esondazione del T. Malone straripate in destra idrografica a monte dell'abitato di S. Benigno (direzione delle acque da sinistra verso destra foto).

Il *torrente Malone*, a partire dalla confluenza con il t. Viana, nel territorio comunale di Front C.se, provoca numerosi alluvionamenti e danni ad infrastrutture viarie, ad opere di difesa idraulica e a manufatti di varia natura, inondando talora con notevole energia i depositi alluvionali attuali ed antichi e coinvolgendo, per alcuni tratti, anche le più elevate superfici di affioramento dei depositi fluviali e fluvioglaciali di età rissiana. In tutto il tratto considerato il corso d'acqua ha inoltre temporaneamente riattivato un elevatissimo numero di paleoalvei, prevalentemente in sinistra idrografica (Fig. 25).

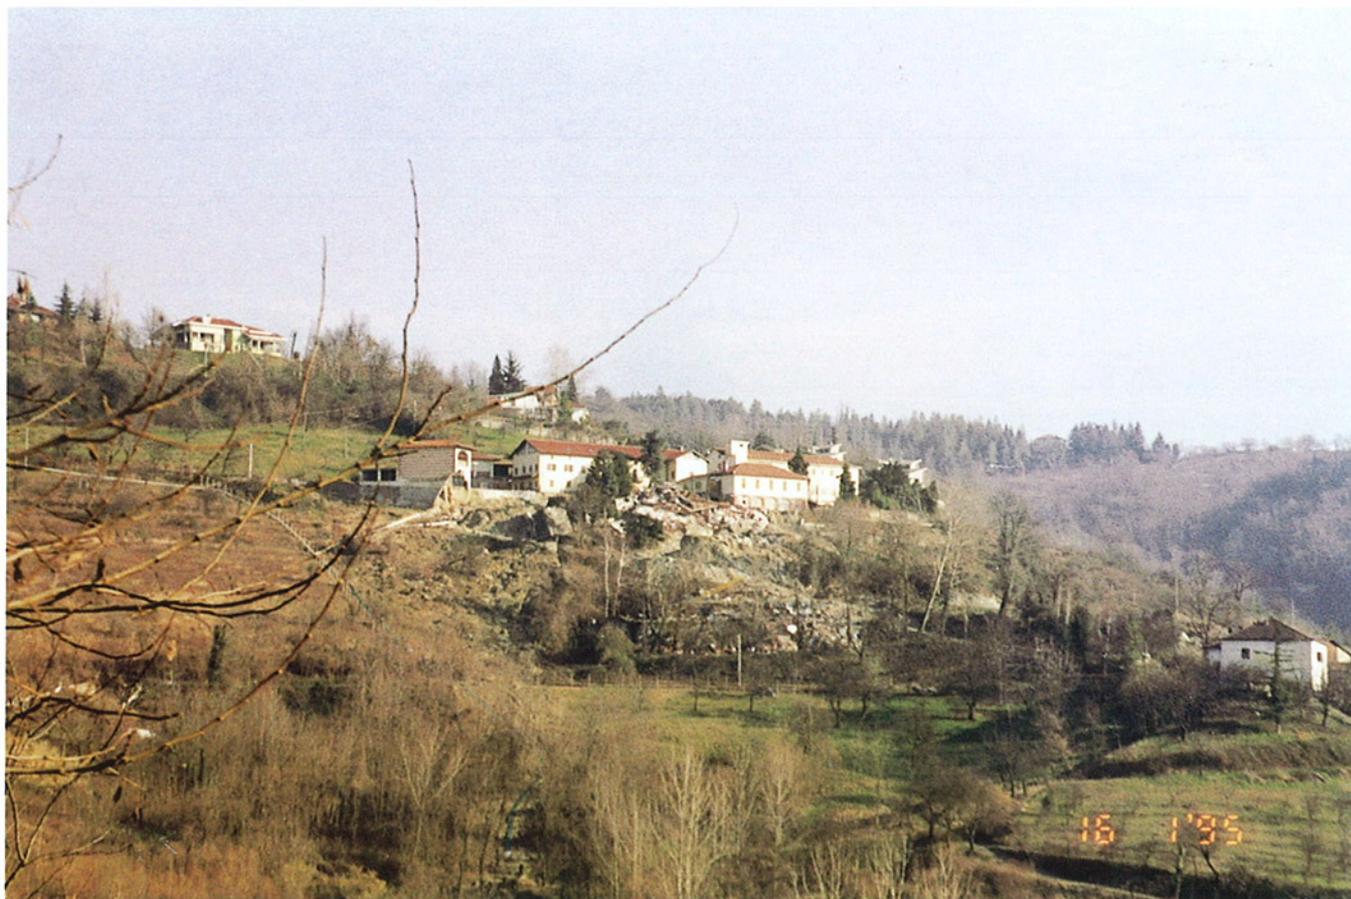
Fig. 26. Comune di S. Raffaele Cimena, località Suore del Sacro Cuore. Panoramica dell'area in dissesto.

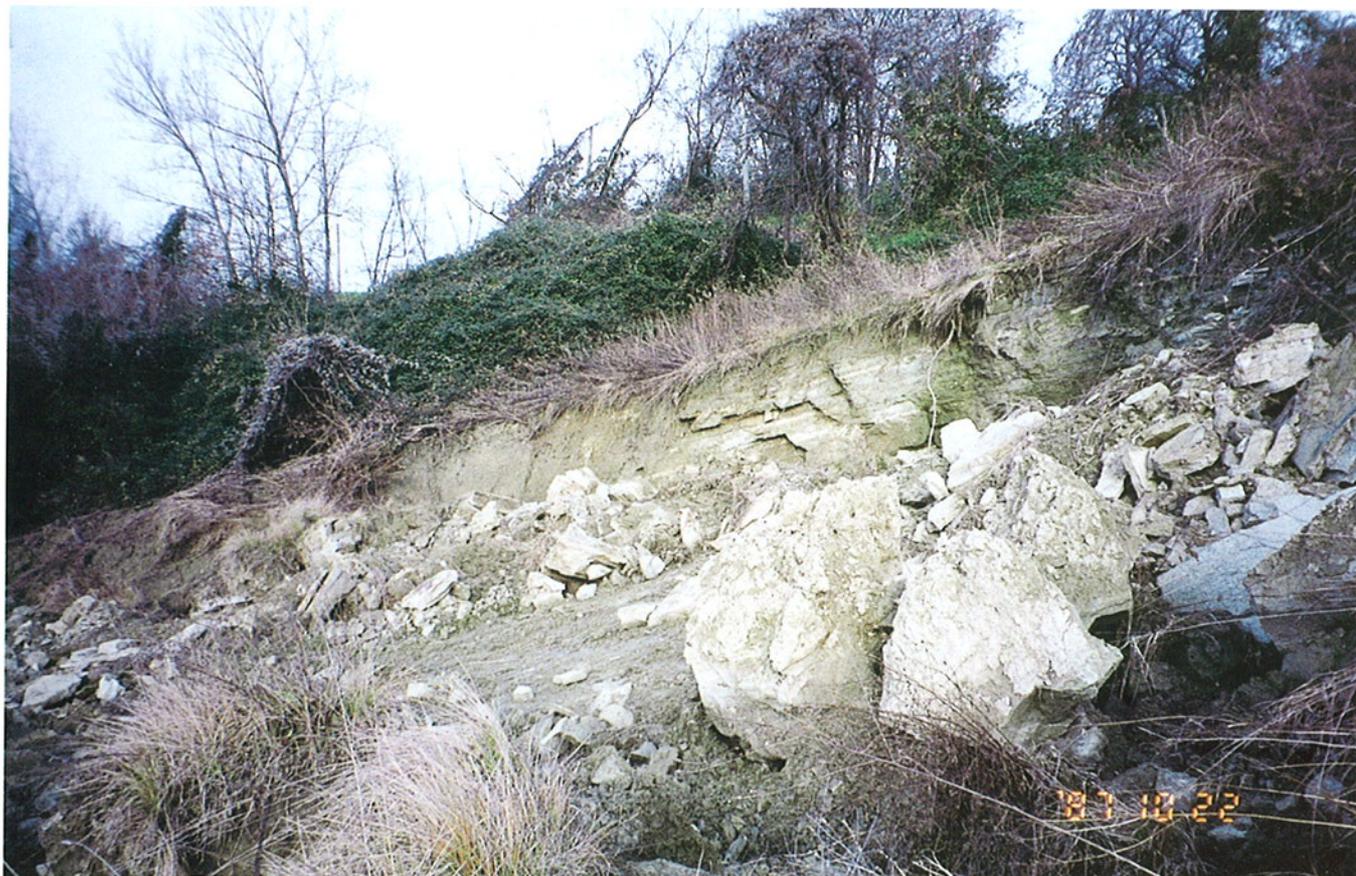
Fig. 27. *Comune di S. Raffaele Cimena, località Suore del Sacro Cuore. Particolare della superficie di scivolamento e del coronamento del movimento franoso secondario.*

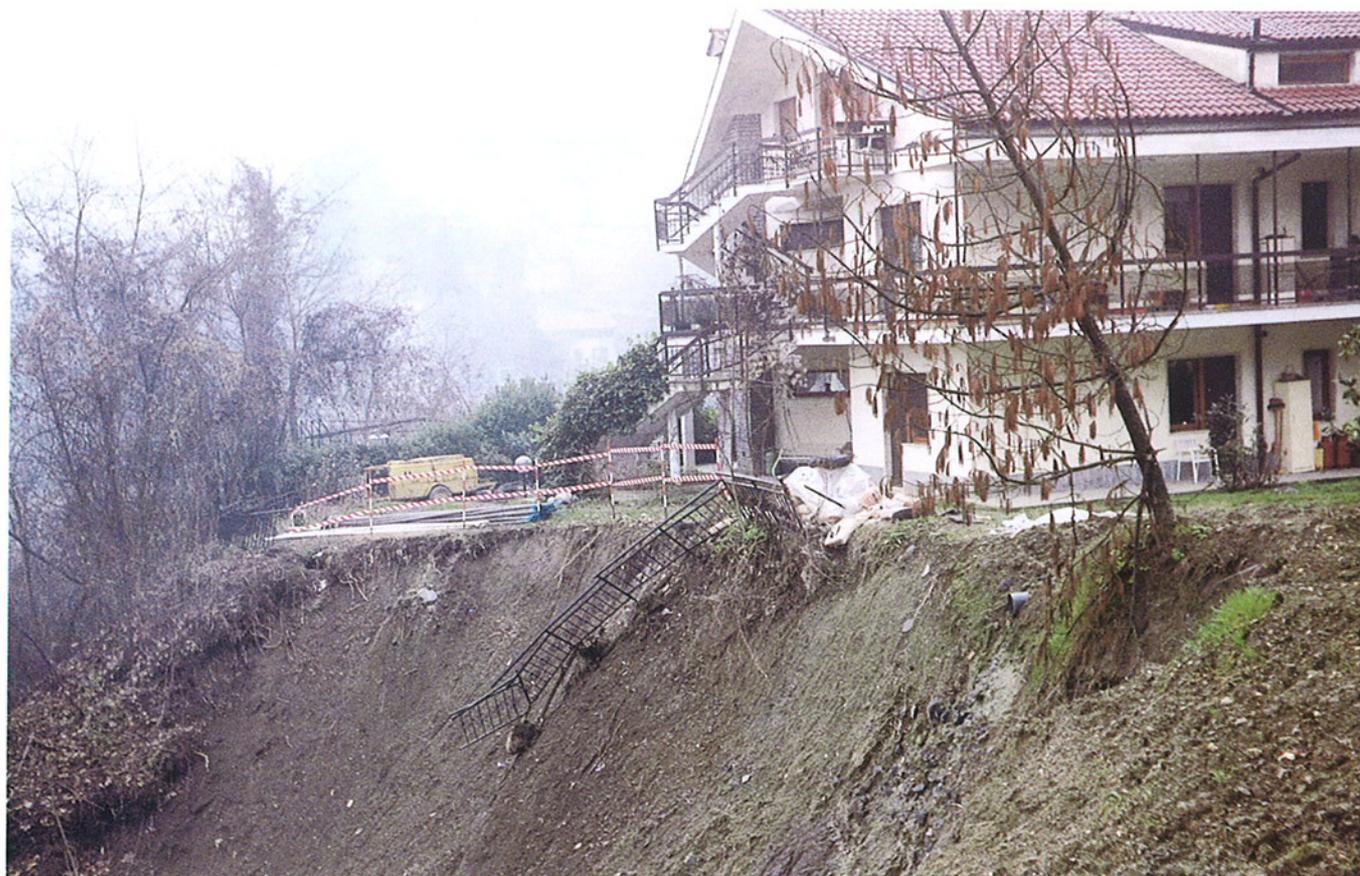
Fig. 28. *Comune di Torino, loc. Val San Martino: il Poggio Particolare della frana che ha coinvolto le coltri eluvio-colluviali di copertura.*

Chieri, Mombello, Cinzano, Montaldo; allagamenti ed erosioni spondali ad opera di rii collinari con danni a strade ed edifici civili si sono avuti a San Mauro, Castagneto Po, Casalborgone (rio Leona), Lauriano (in loc. San Pietro allagamenti ad edifici civili ed industriali), a Chieri (rio Pasano) (Fig. 28).
