2.3. PROVINCIA DI ALESSANDRIA

Evento alluvionale del 2-6 novembre 1994

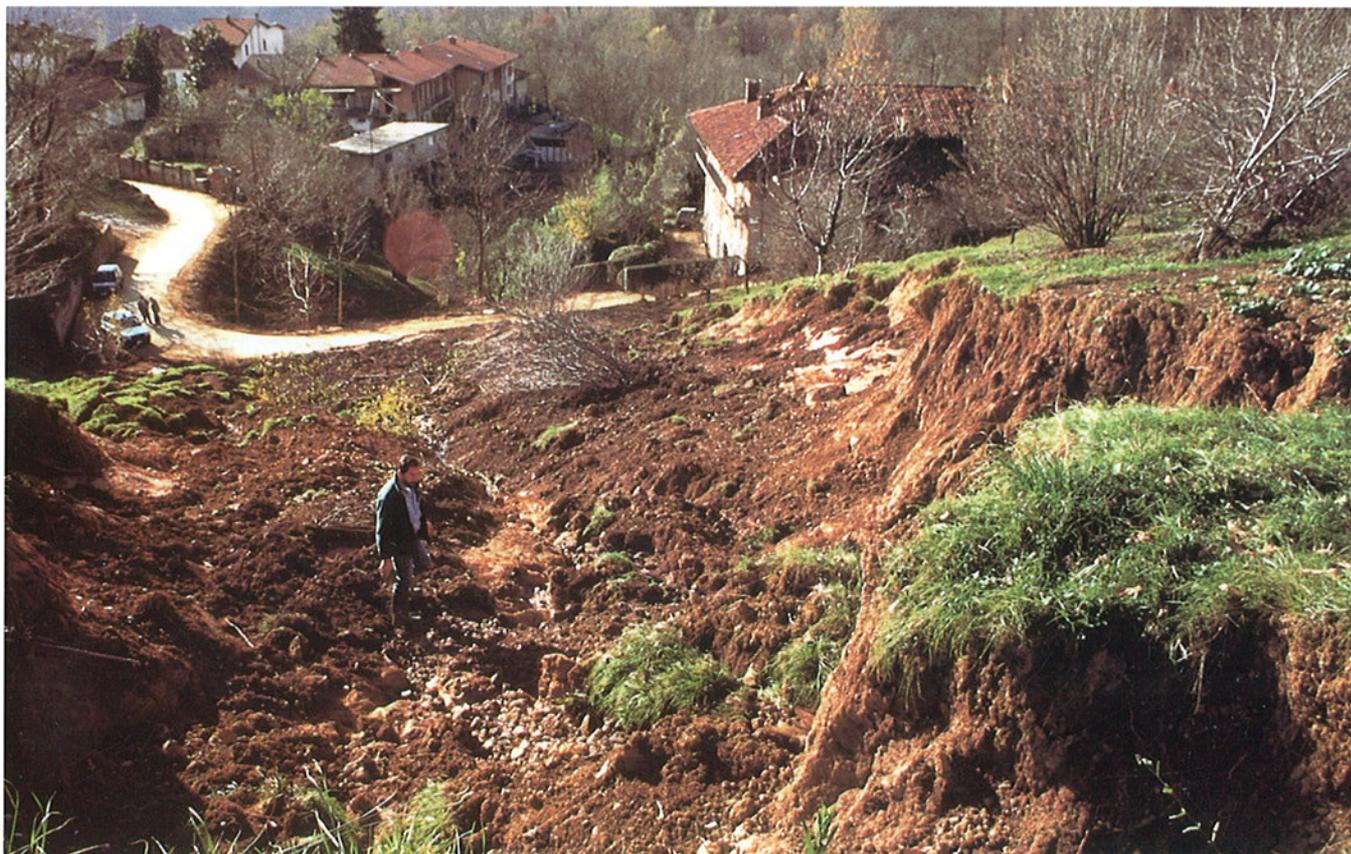
Fig. 29. *Comune di Graglia, loc. Casale Zina: frana in materiali sciolti di alterazione che, scesi a valle molto fluidificati, hanno danneggiato la strada e sfiorato le case visibili sulla destra.*

Dal punto di vista tipologico si sono verificate quasi solamente frane per saturazione e fluidificazione dei terreni sciolti superficiali. Molte di queste frane completamente sature e molto fluidificate si sono incanalate trasferendo nella complessa rete idrografica apporti solidi perlopiù di materiali limoso-sabbiosi (Fig. 29).

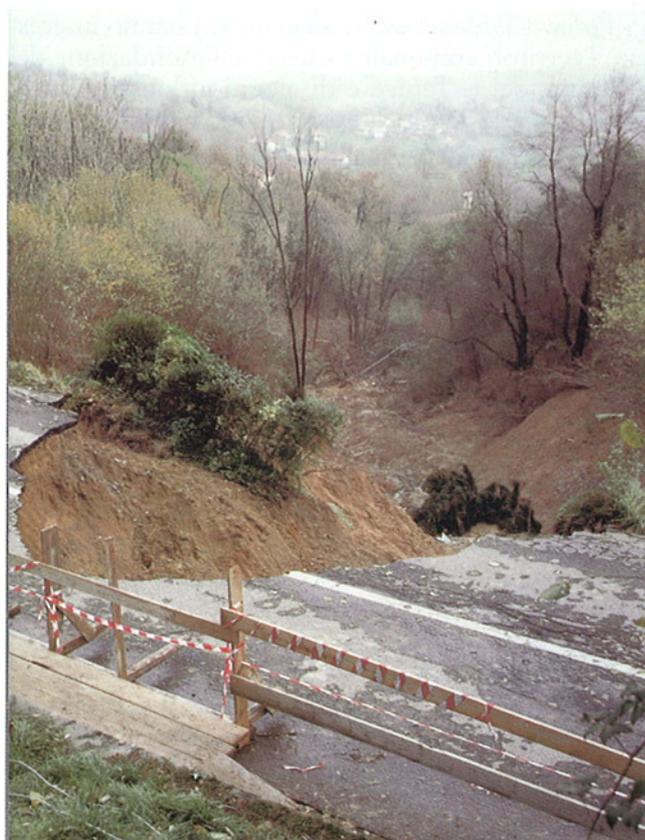
Fig. 30. *Comune di Netro, loc. case Bianchin: vista della frana che ha interrotto le comunicazioni tra Netro e Graglia; in primo piano il danno alla strada; sullo sfondo si nota il percorso verso valle della colata di materiale fluidificato.*

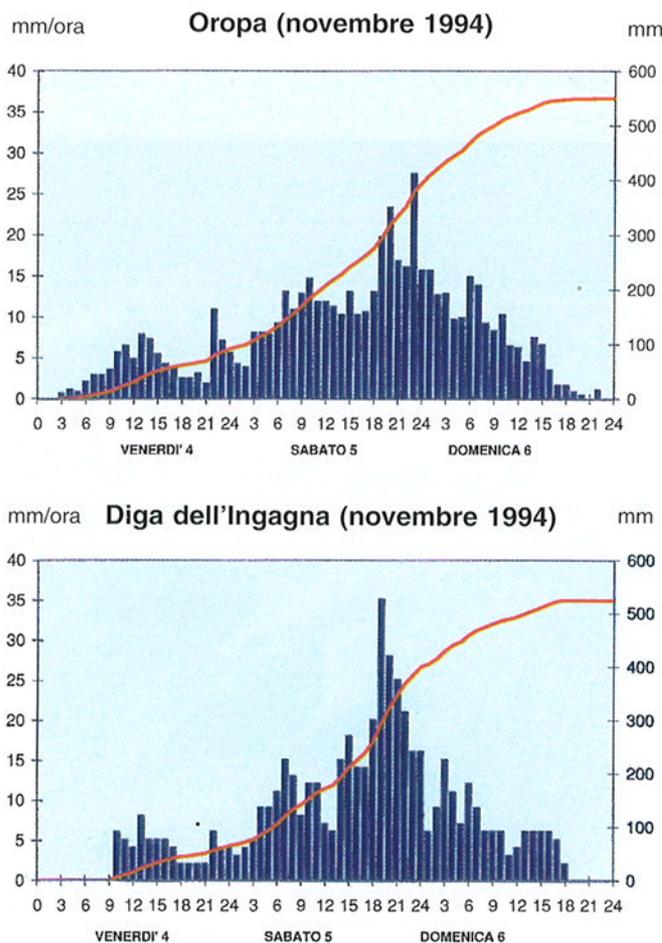
Fig. 31. Evento alluvionale 1994: confronto tra precipitazioni registrate alle stazioni di Oropa e diga dell'Ingagna.

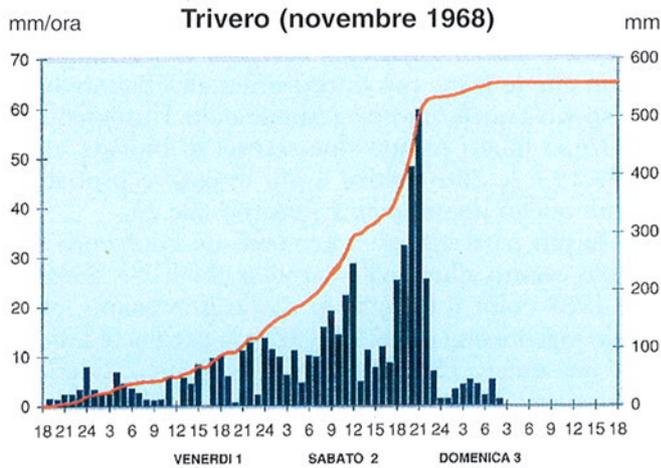
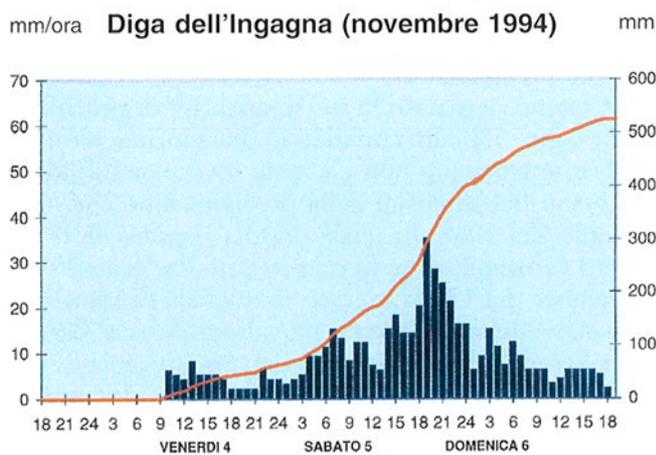
Fig. 32. Confronto tra precipitazioni degli eventi del novembre 1968 e novembre 1994.

Da più parti è sorto spontaneo un confronto tra questo evento alluvionale e quello che il 2-3 novembre 1968 colpì il biellese in modo gravissimo, causando ingentissimi danni (Fig. 32) e la perdita di numerose vite umane (58 nella sola Valle Strona). In effetti per questi due eventi si possono trovare alcune significative analogie:

Fortunatamente non c'è stata invece similitudine sul piano dell'intensità della precipitazione che, nell'evento del 1968, fu quasi doppia rispetto al 1994. Molto verosimilmente fu questo fatto che scatenò nel novembre del 1968 l'innescio di migliaia di frane e la crisi generalizzata di tutta la rete idrografica del Bacino del t. Strona, facendo sì che questo evento venisse classificato fra i più disastrosi che colpirono il Piemonte.

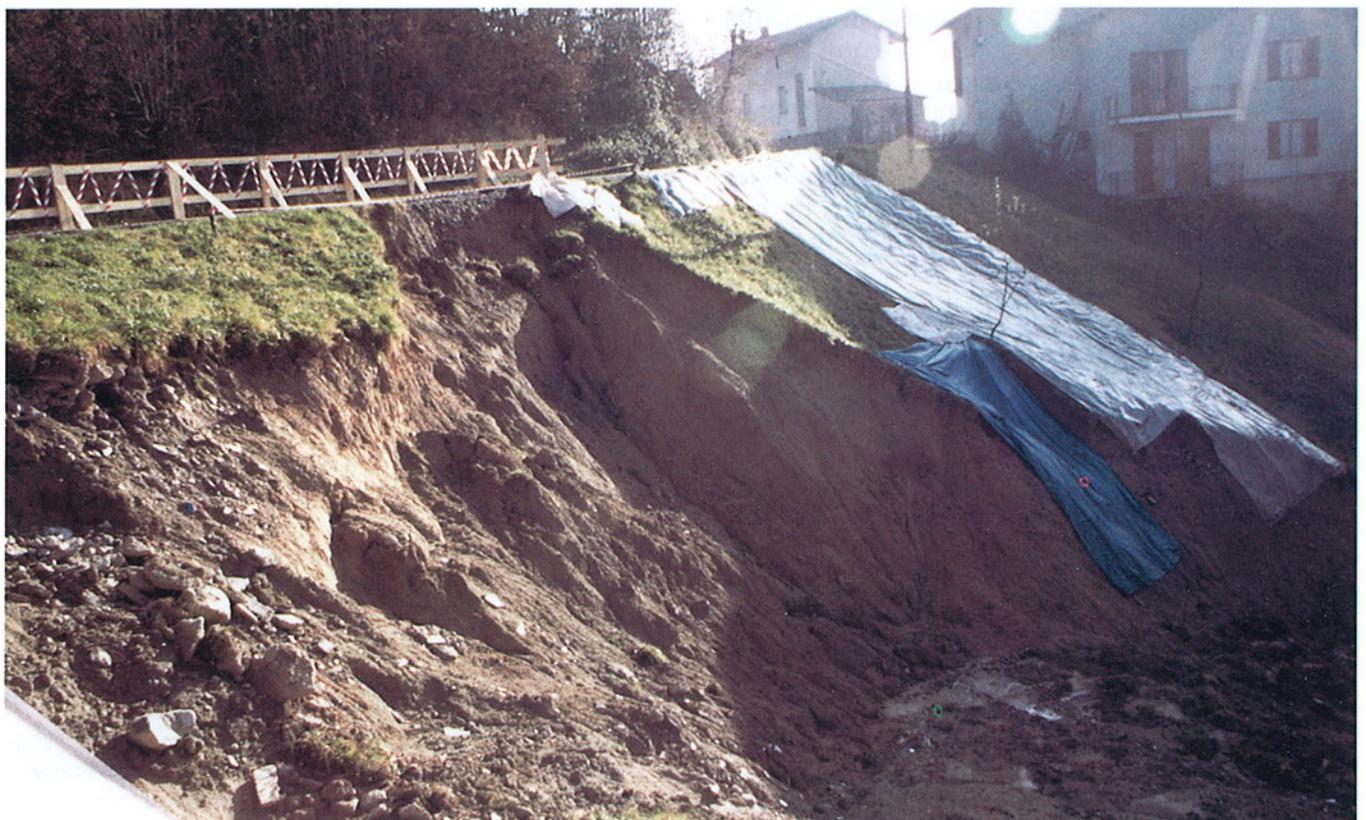
Fig. 33. Comune di Biella, loc. Bogna: frana innescatesi sul ciglio di valle della strada, con asportazione di parte della carreggiata. Tipologia di frana ricorrente, generalmente imputabile a problemi di smaltimento delle acque di ruscellamento.

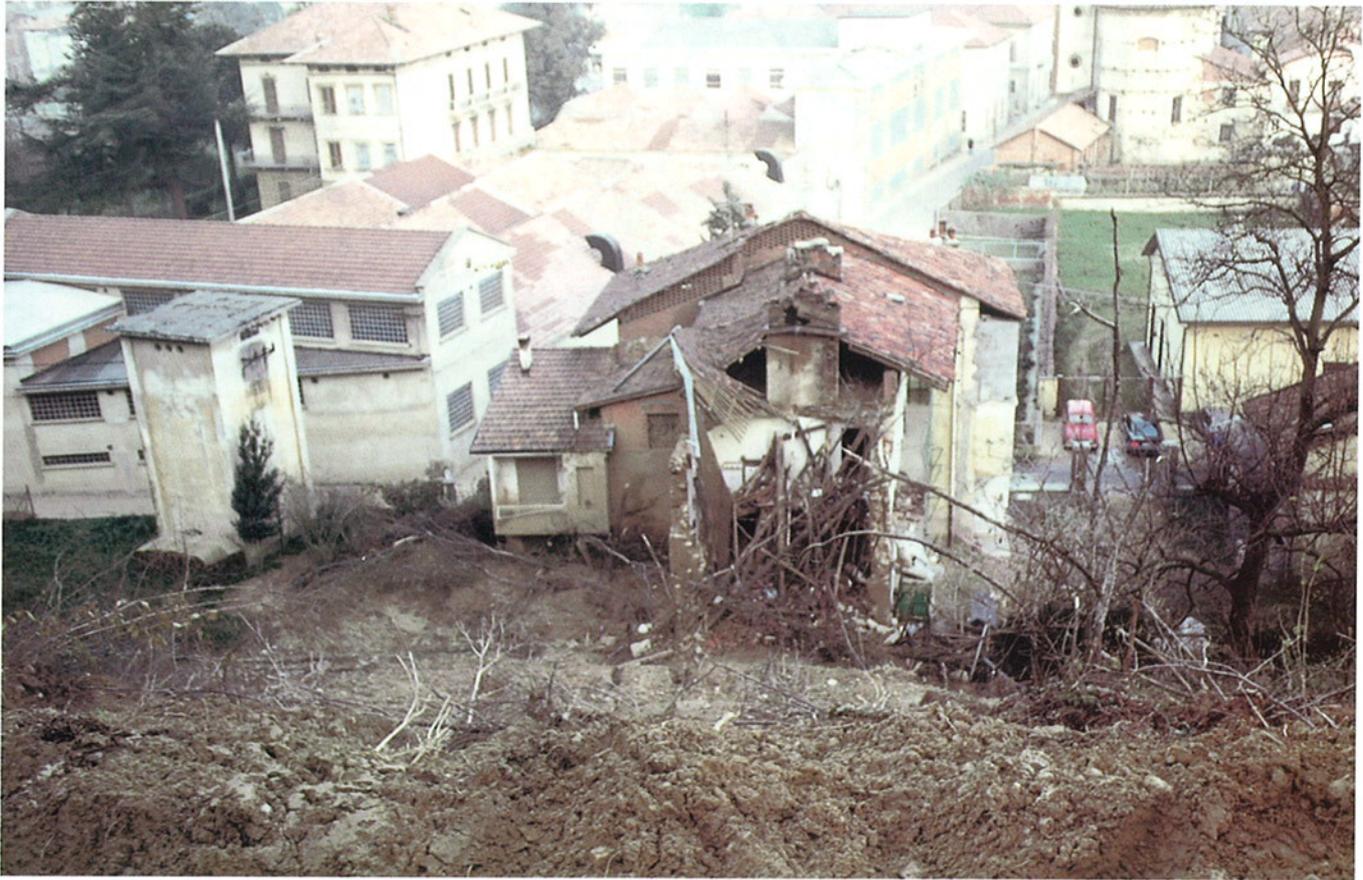
Fig. 34. Comune di Mongrando, fr. Ceresane: vista da monte dell'accumulo di frana costituito da materiale limo-sabbioso che ha raggiunto e distrutto la parte posteriore dell'edificio.

Alcune frane, anche se di dimensioni minori, si sono innescate in località Faccenda, lesionando una casa. In località San Lorenzo è collassato il terrapieno del cortile prospiciente la chiesa con tutto il muro di sostegno sbarrando completamente la strada di accesso al paese (Fig. 42) e, a ridosso del centro di Ceresane, una frana staccatasi dalla collina, ha investito una casa causandone gravi lesioni (Fig. 34).

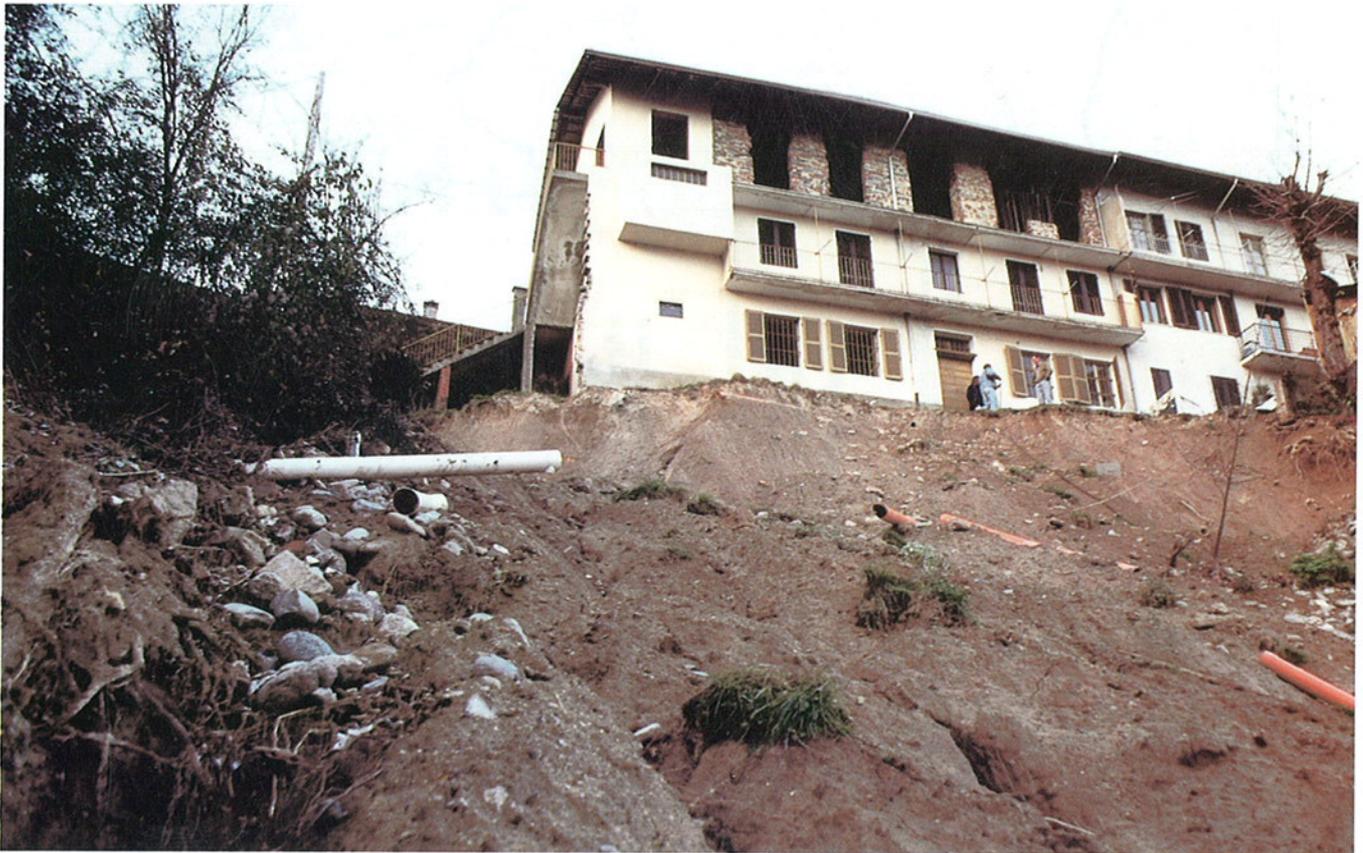
Fig. 35. Comune di Portula, loc. Scatolè: vista da valle della zona di distacco della frana al piede della casa; asportate le pertinenze e seriamente compromessa la stabilità dell'edificio. La mobilizzazione dei rilevati artificiali è un fenomeno piuttosto ricorrente quando connesso a problemi di instabilità di aree prospicienti gli edifici.

In molti casi si è invece determinato il collasso di porzioni del versante al piede degli edifici stessi; sovente i materiali collassati erano costituiti da terreni di riporto e gli edifici sono stati danneggiati generalmente nelle parti annesse (giardini, rustici e porticati). Spesso il fenomeno si è attestato in prossimità delle fondazioni e sovente la causa innescante è da ricercarsi nella non funzionalità del sistema di smaltimento delle acque superficiali (scarichi fognari, grondaie e tombature, Fig. 35).

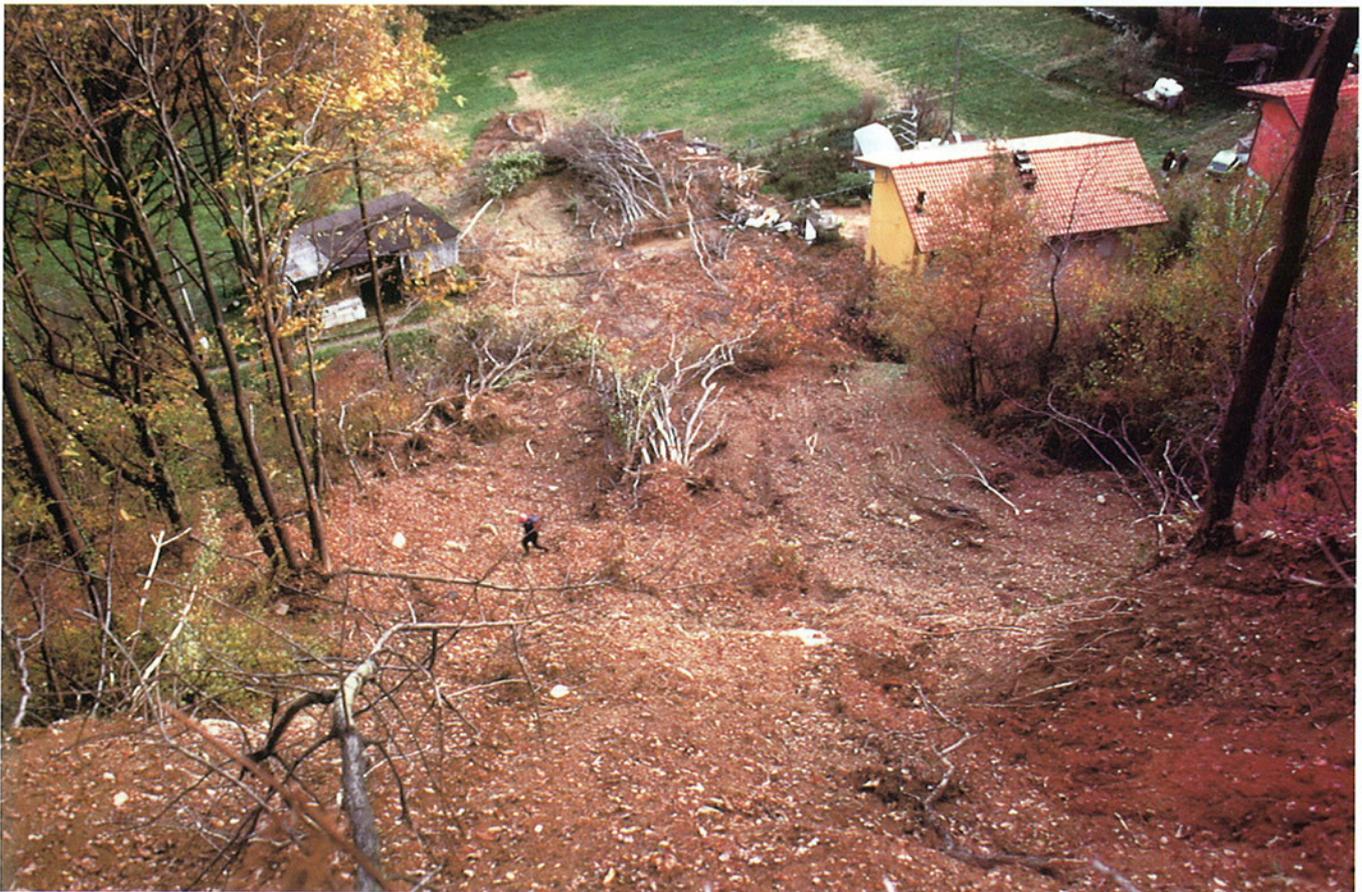
Fig. 36. Comune di Mongrando, loc. Briengo: vista da monte di una delle case colpite dalla colata di materiali sabbioso-limosi; parte della frana supera l'edificio e si disperde sul prato.

La situazione più grave a causa delle frane, si è tuttavia verificata in località Briengo dove si è dovuto intervenire con l'evacuazione dell'intero nucleo abitato. Molte case sono state infatti investite da colate di fango e alcune di queste sono state anche gravemente lesionate (Fig. 36).

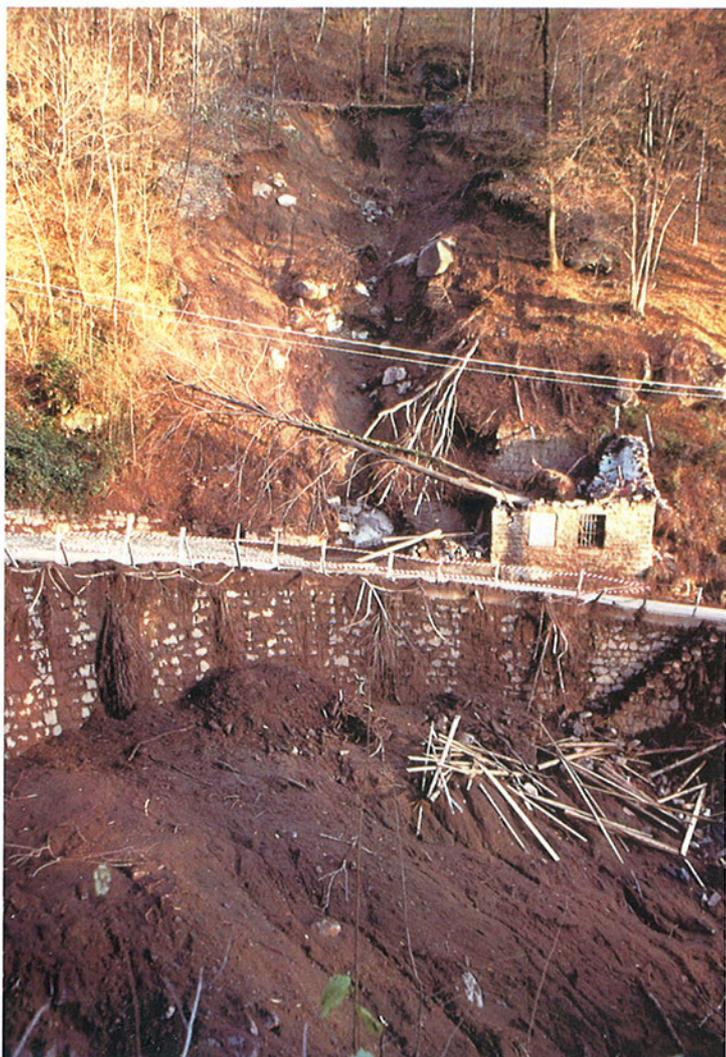
Fig. 37. *Comune di San Paolo Cervo, loc. Riabella-Cattoino: la foto mostra la zona di distacco della frana che, distrutta una casa e danneggiata la strada, è defluita lungo la valle del rio Cattoino trasformandosi in colata detritica.*

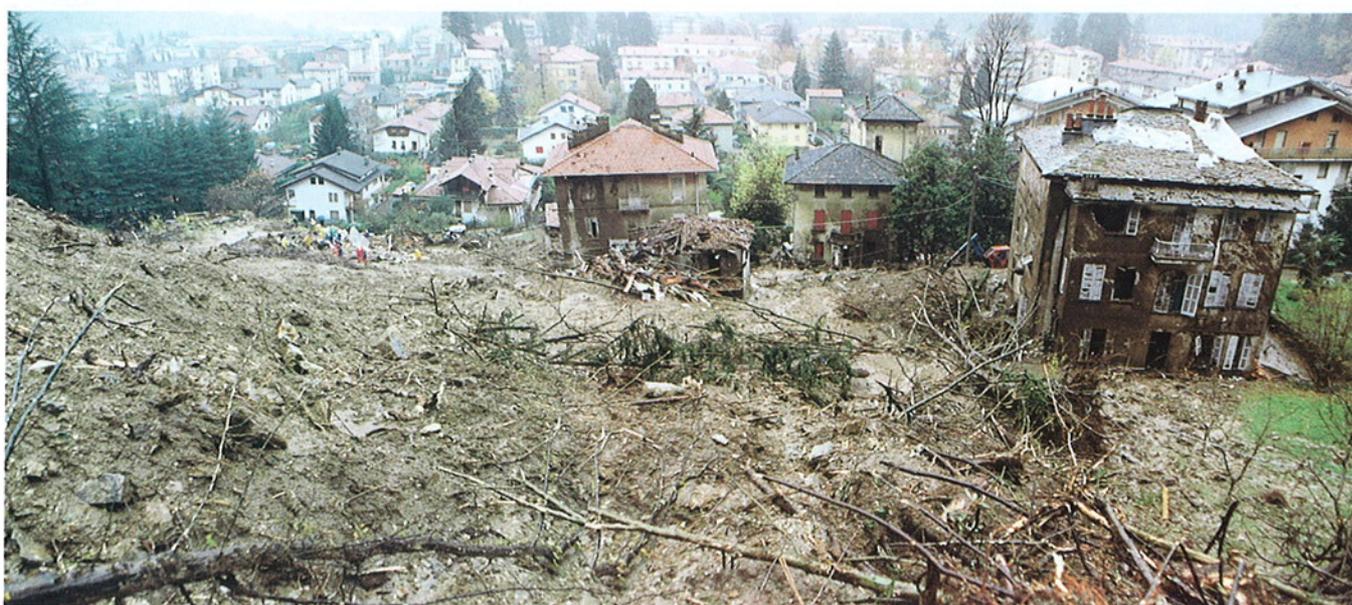
Fig. 38. *Comune di Varallo, loc. concentrico (via Oberdan): vista da monte della zona devastata dalla frana; sulla sinistra i primi soccorsi nel punto dove la frana ha distrutto la casa e provocato le 14 vittime; in fondo e sulla destra le altre case danneggiate.*

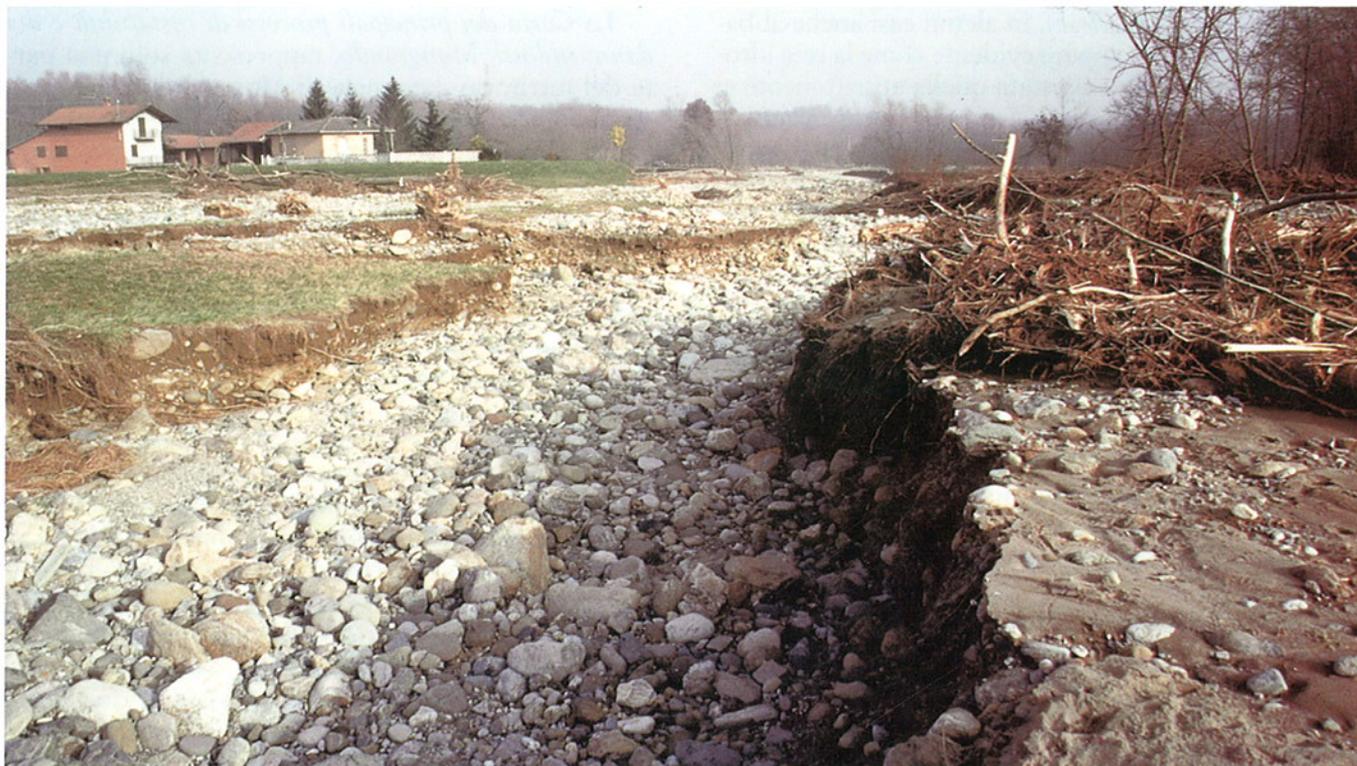
Fig. 39. Comune di Cerrione, loc. M. Vianzé: vista da monte del nuovo canale creato dal disalveamento del rio della Sorda; sullo sfondo a sinistra i depositi di materiale grossolano e la cascina evacuata durante l'evento.

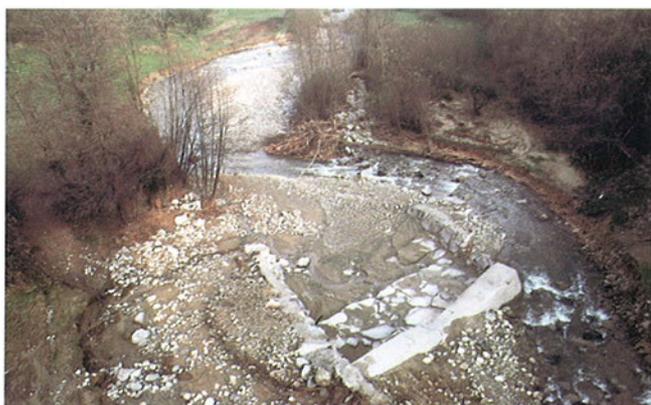
Fig. 40. Comune di Mongrando, loc. S.S. 419 Settimo-Vittone: vista dal viadotto dell'alveo del t. Viona, a monte della frazione Tana; la foto evidenzia le profonde erosioni laterali e la mobilizzazione dei materiali in alveo. Particolare non secondario l'insufficiente dimensionamento dell'alveo testimoniato dalla presenza di una briglia con le sue difese laterali.

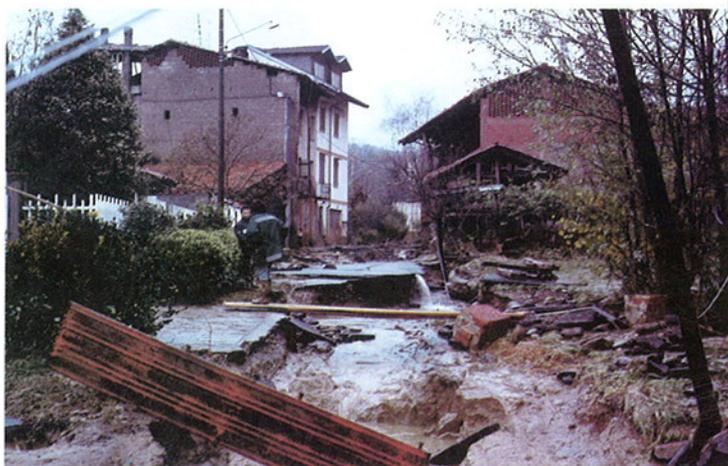
Fig. 41. Comune di Mongrando, loc. Tana: in primo piano, visti da valle, i gravi danni arrecati alle strade e infrastrutture di servizio dalle acque del T. Viona fuoriuscito a monte della frazione.

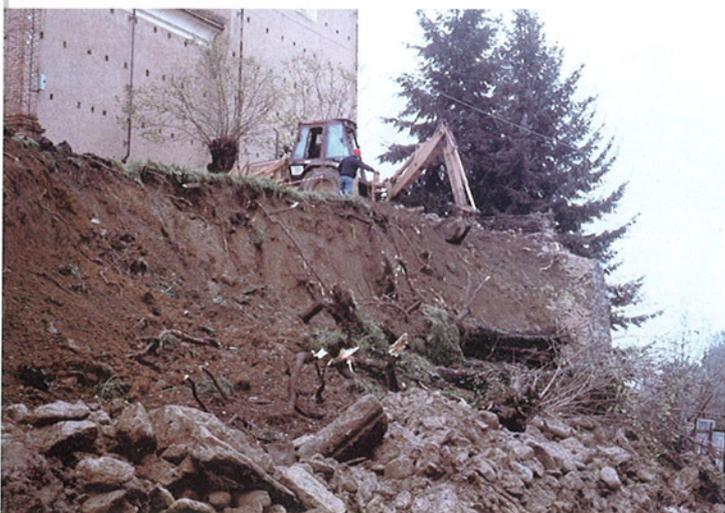
Fig. 42. Comune di Mongrando, loc. San Lorenzo: collasso del muro di sostegno del piazzale della Chiesa; il materiale franato ha interrotto la sottostante strada interrompendo l'accesso alla frazione.

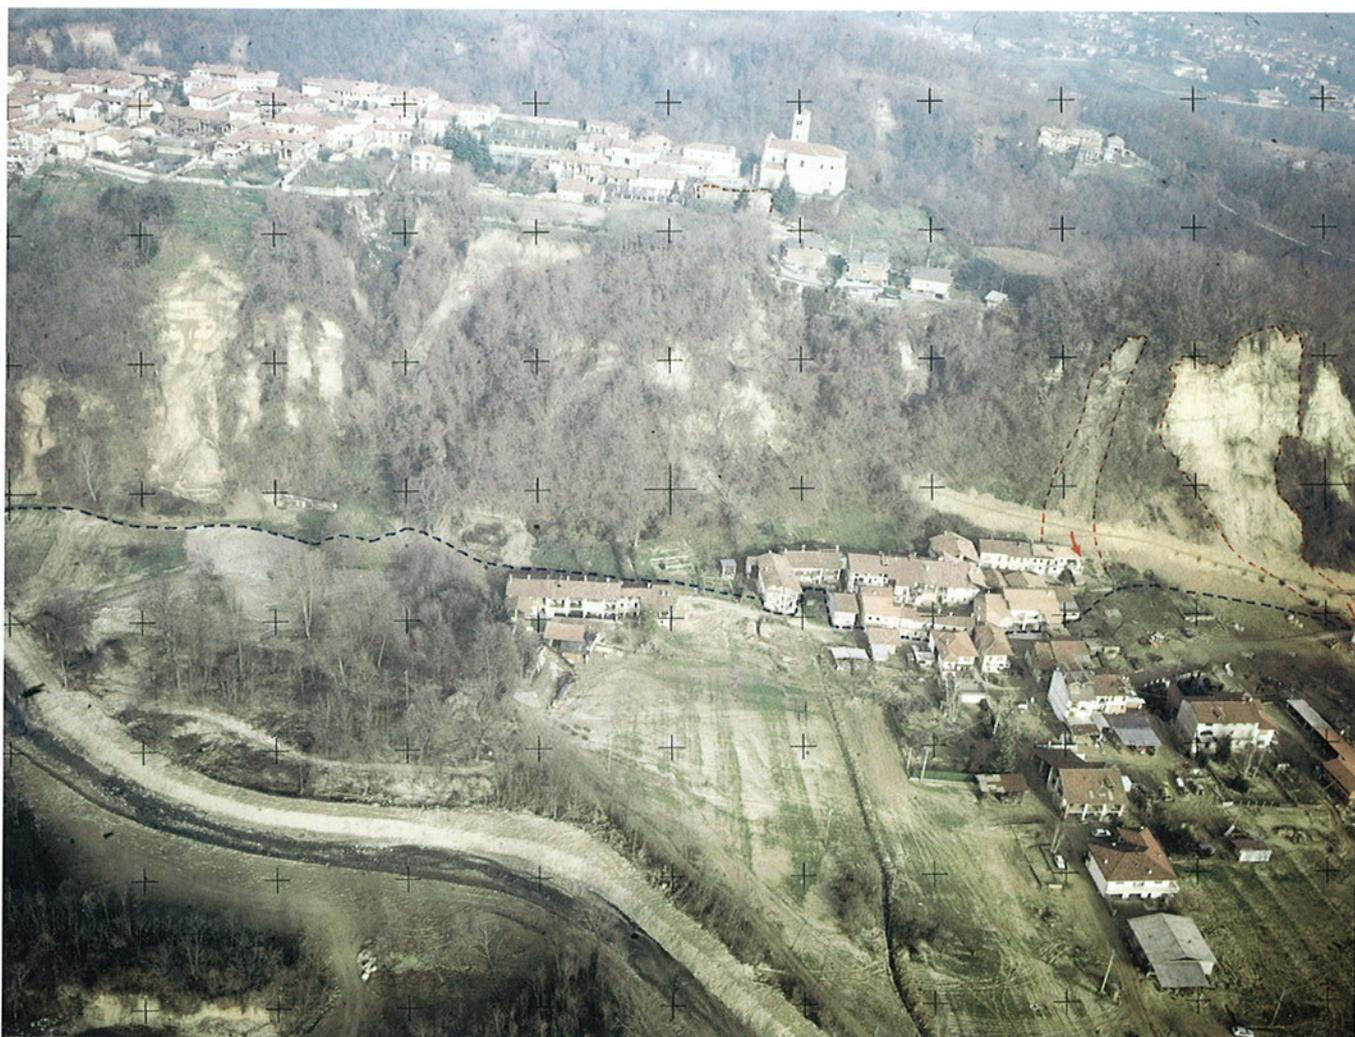
Fig. 43. Comune di Mongrando, loc. Tana e San Lorenzo: vista aerea delle frazioni alcuni giorni dopo l'evento quando erano già iniziati i lavori di ripristino; la fotografia mostra il gran numero di frane che hanno interessato il versante (il tratteggio e le frecce in rosso indicano i fenomeni che hanno coinvolto gli edifici). Sulla sinistra la rottura dell'argine del T. Viona a monte della frazione e al centro i segni lasciati dal passaggio delle acque caratterizzate da tiranti idrici elevati (il tratteggio in blu indica il limite dell'inondazione).

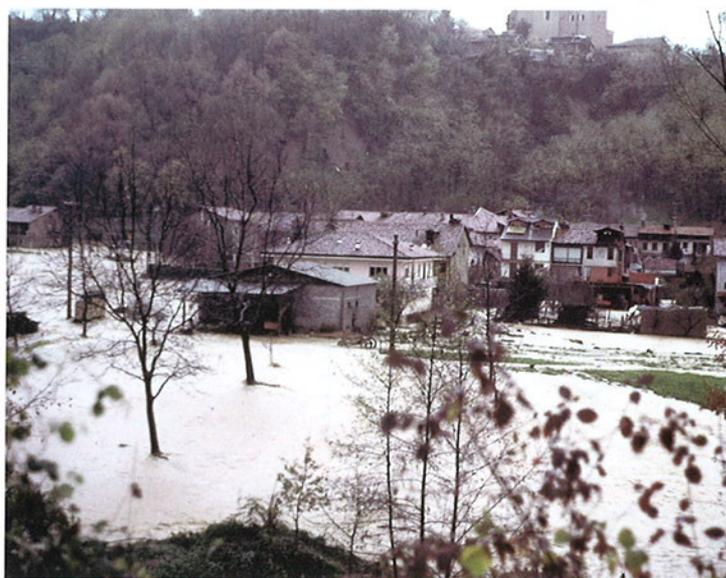
Fig. 44. Comune di Mongrando, loc. Tana: la frazione allagata vista dalla S.S. 419 Settimo-Vittone e da valle, la mattina successiva all'evento, ancora percorsa dalle acque dell'inondazione.
