**LE MOUVEMENT DE VERSANT  
DES “RUINES DE SÉCHILLENNE”  
Vallée de la Romanche**

**Fig. 1.** Plan de situation du site des Ruines de Séchilienne (extrait de la carte IGN au 1/110 000). Le flanc sud du Mont-Sec, affecté d'un grand mouvement de versant, domine la rive droite de la Romanche 20 kilomètres en amont de Grenoble et menace la Route Nationale 91 Grenoble-Briançon.

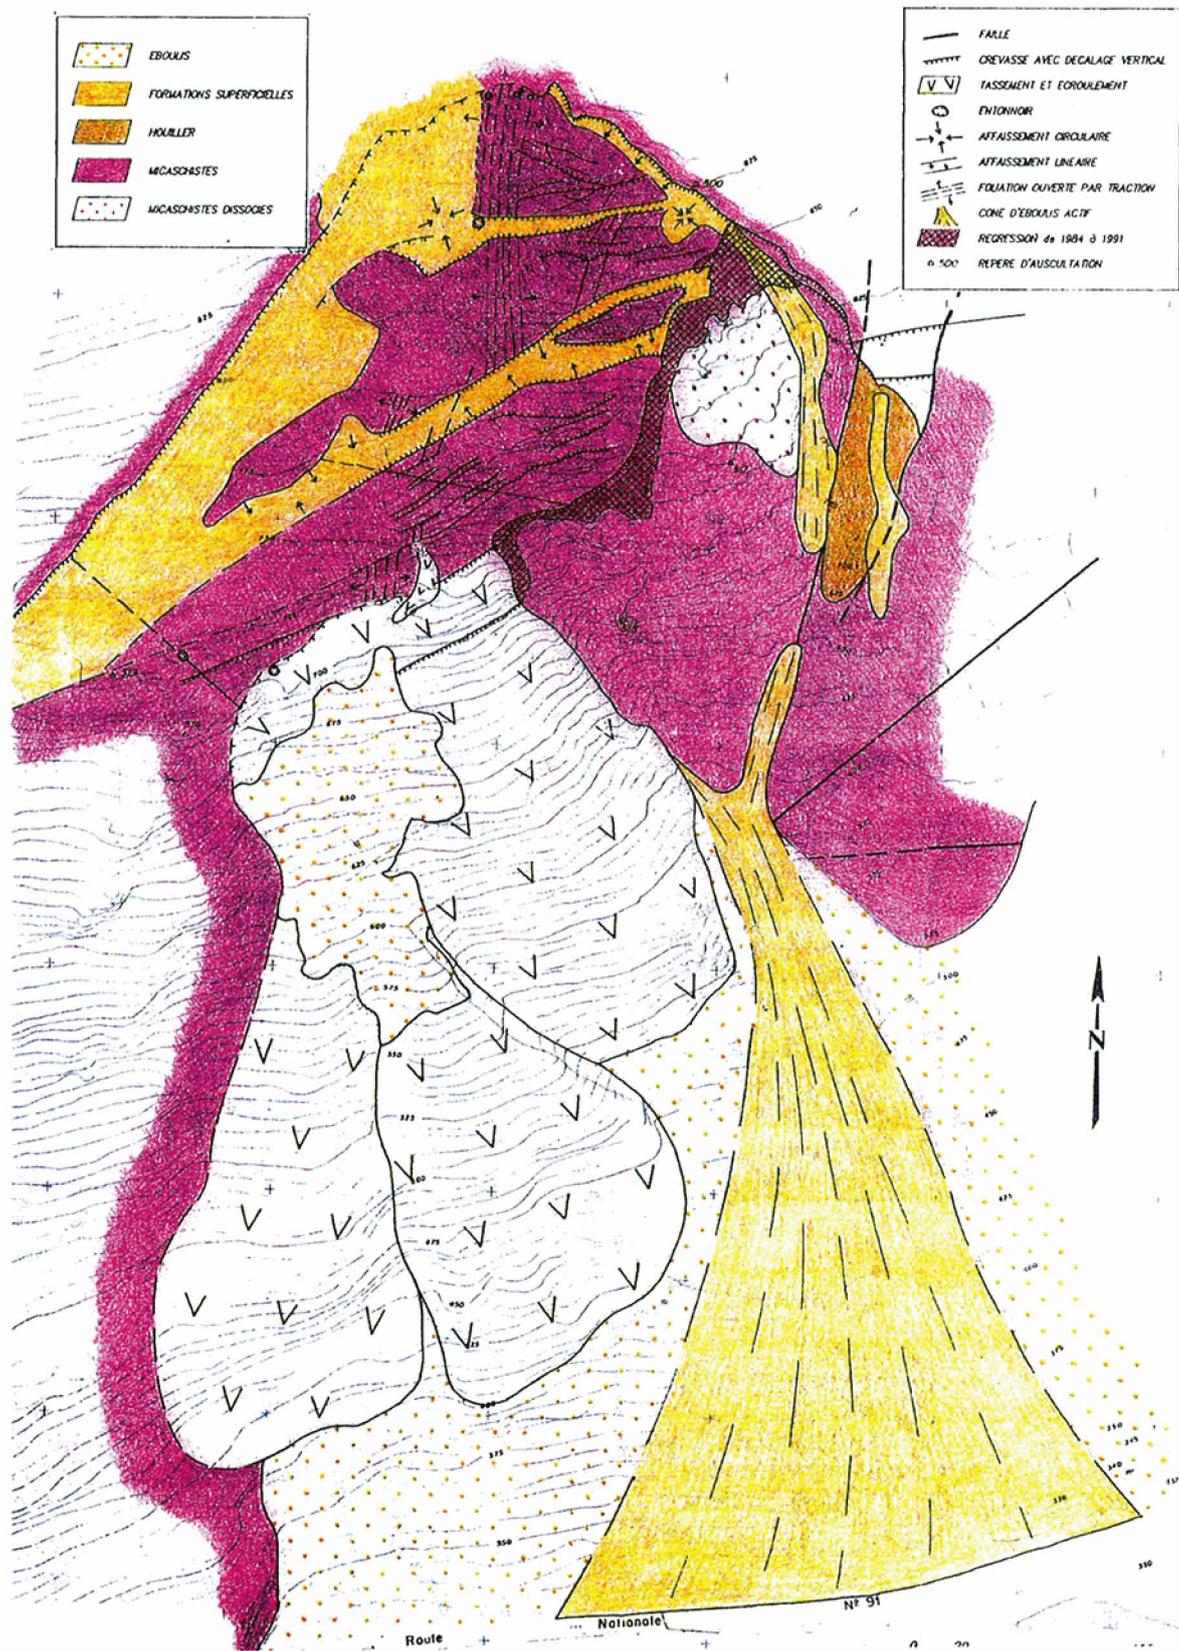
**Fig. 2.** Carte géologique de détail de la zone frontale la plus active.  
Le volume de cette zone, où les vitesses atteignent 20 cm/an, est estimé à 7 millions de m<sup>3</sup>.

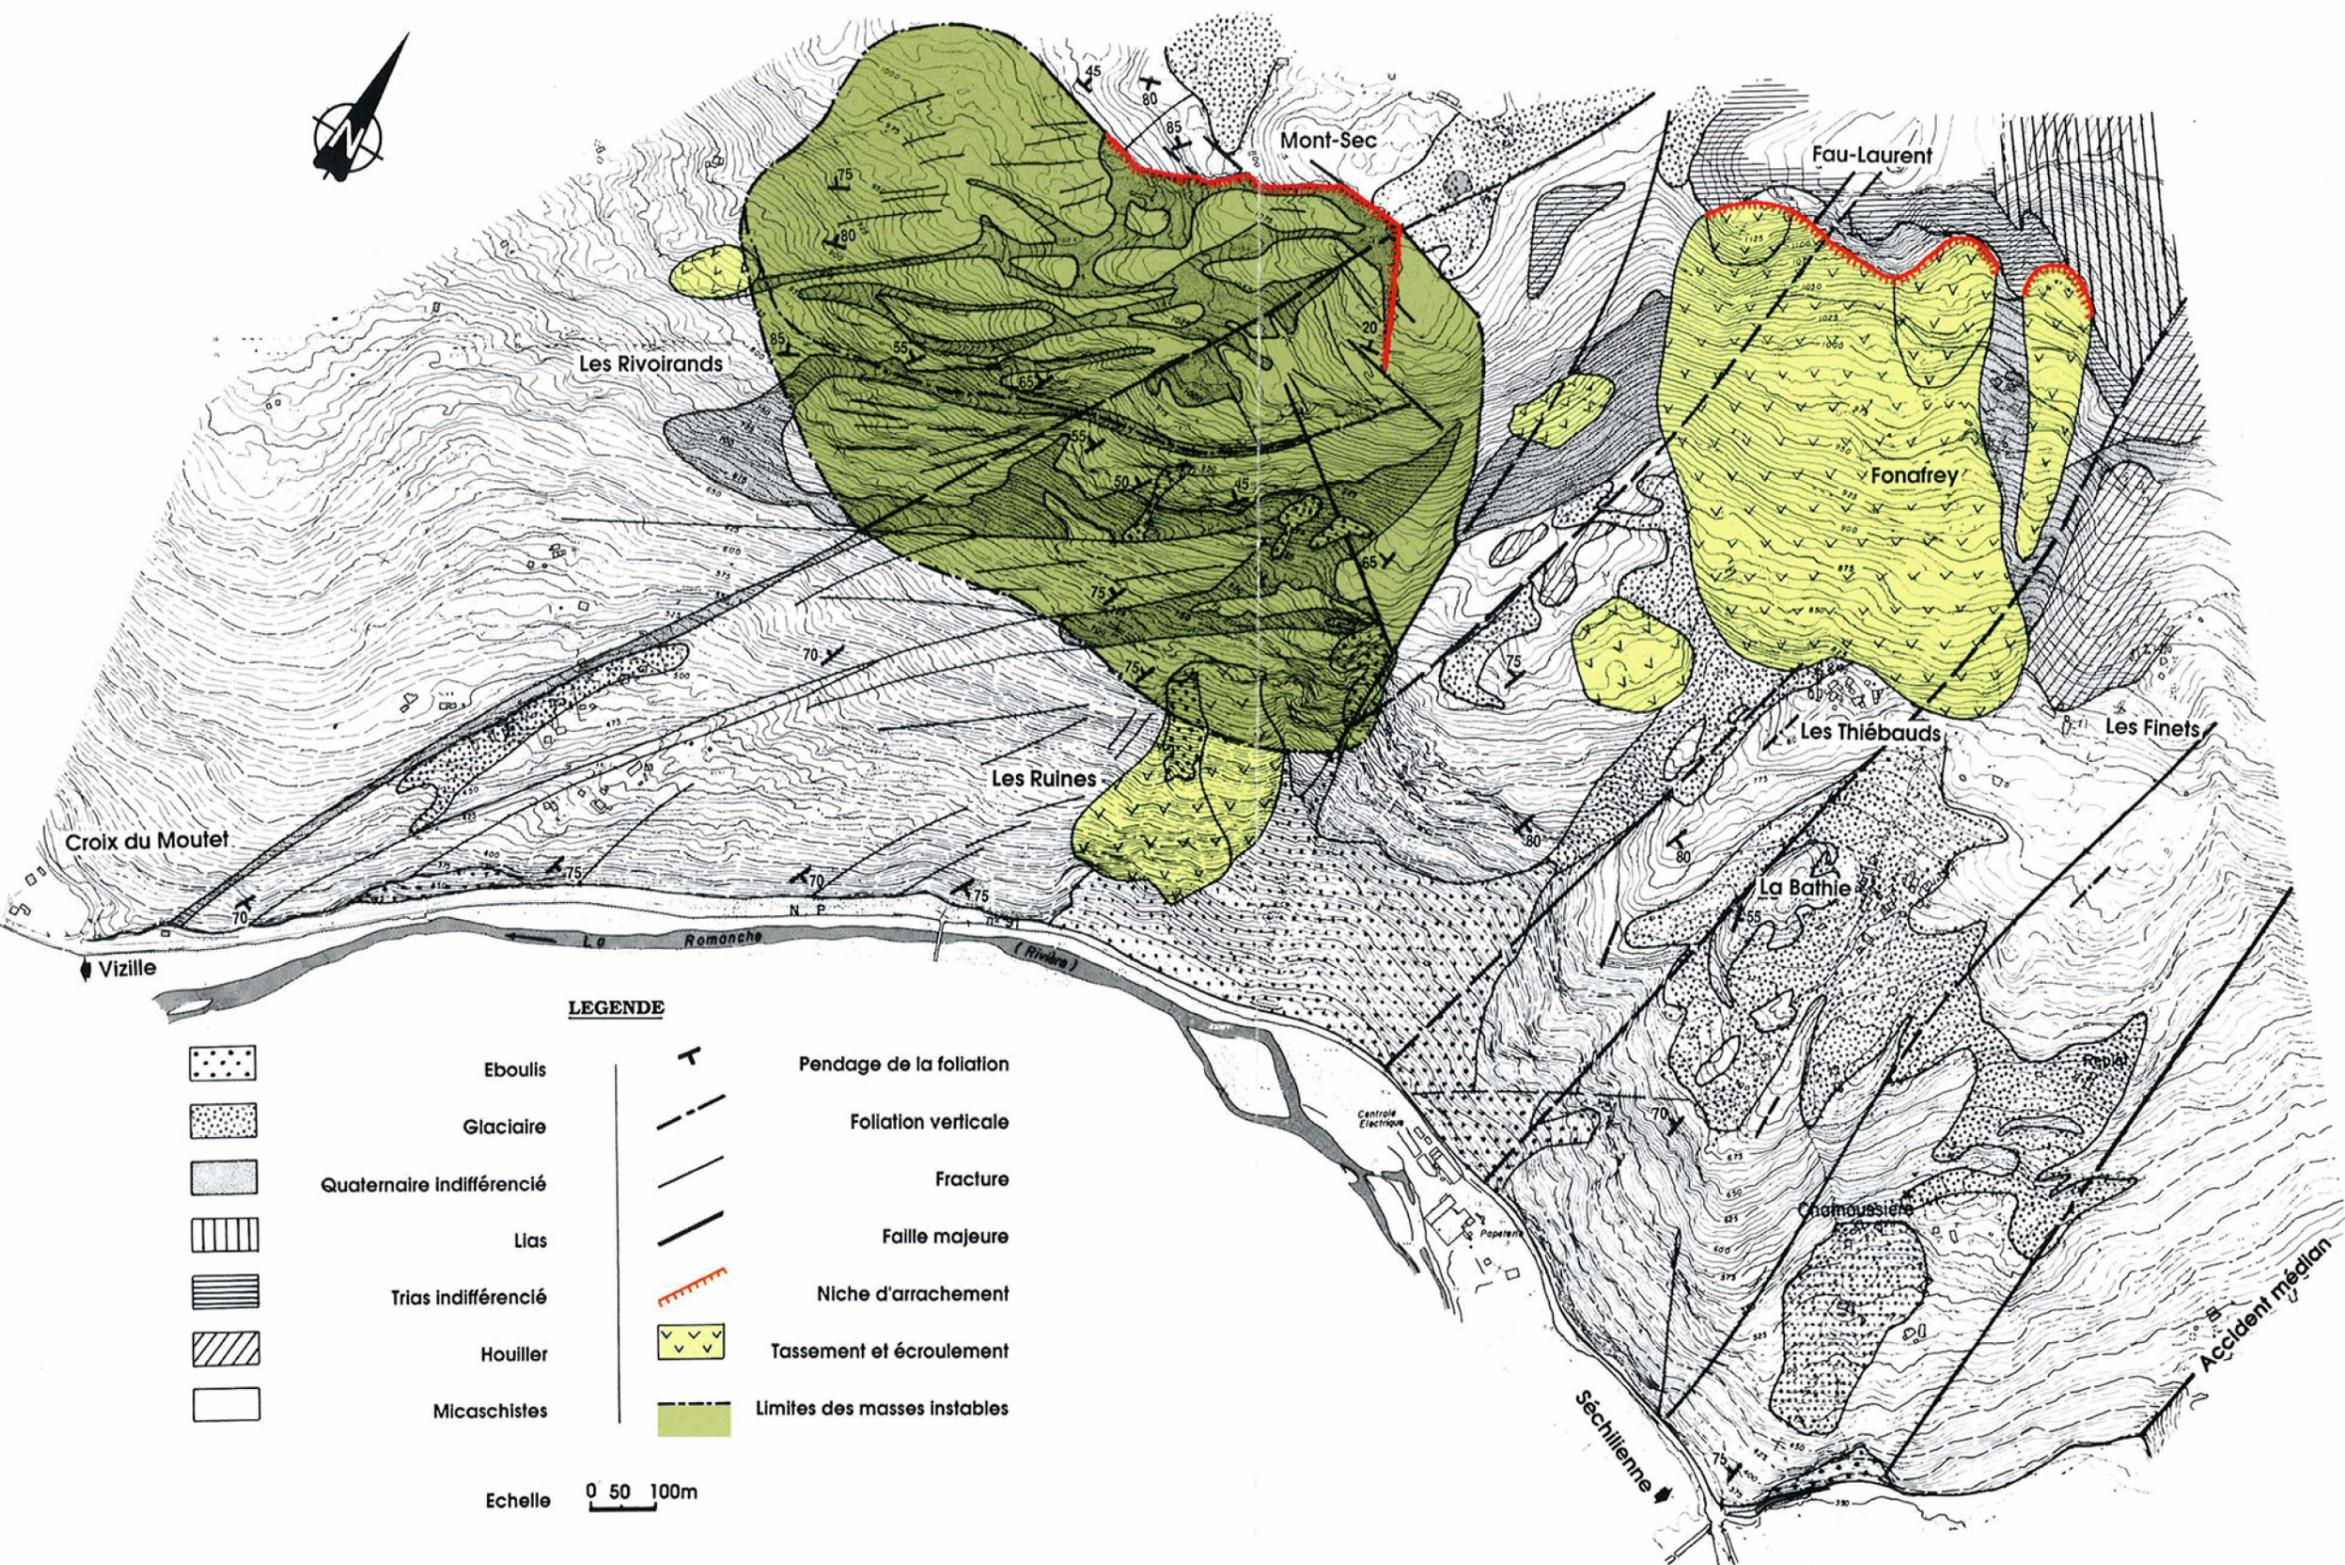
**Carte géomorphologique du versant des Ruines de Séchillienne.**

La zone instable, entourée en pointillés, est marquée par de grandes dépressions E-W à NE-SW correspondant aux grandes fractures tectoniques qui contrôlent la déformation du versant.

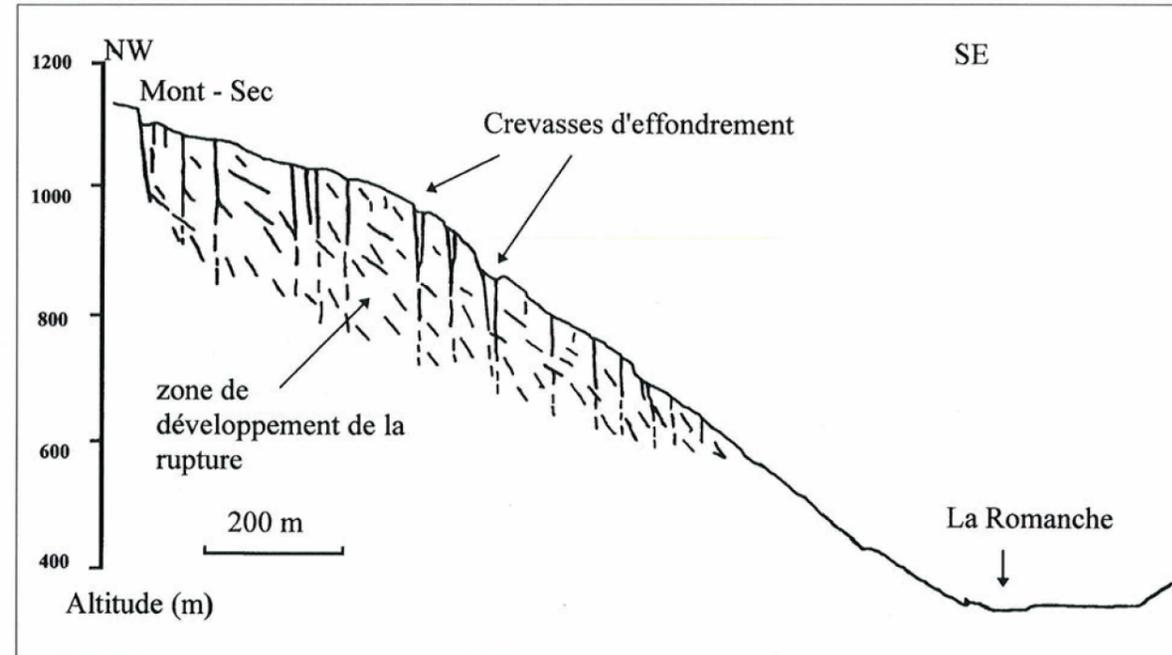
Fig. 3. Coupe schématique du versant des Ruines de Séchillienne. Les grandes fractures d'origine tectonique, proches de la verticale, sont pénétrantes sur plusieurs centaines de mètres. Il n'existe pas de surface de glissement continue prédéterminée mais un réseau de fractures discontinues inclinées vers la vallée.

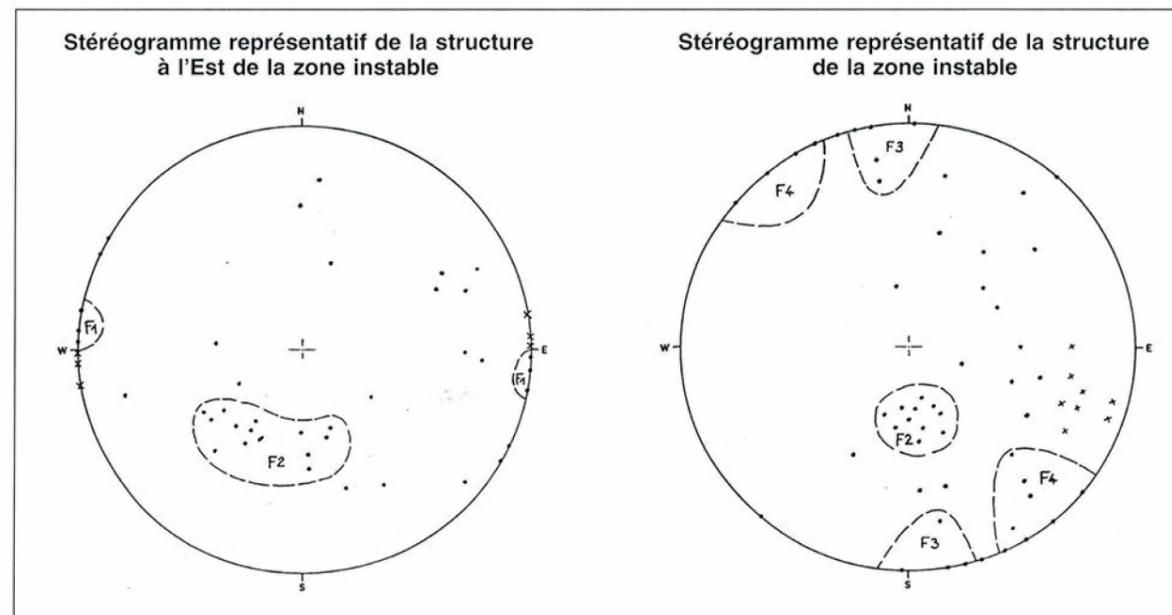
Fig. 4. Stéréogrammes représentatifs de la structure du massif à l'Est de la zone instable (a) et à l'intérieur de celle-ci (b). Convention : les pôles sont projetés sur le demi-hémisphère supérieur. On remarque que la zone instable se distingue du reste du massif par la présence des familles de fractures subverticales orientées E-W (F3) et NE-SW (F4).

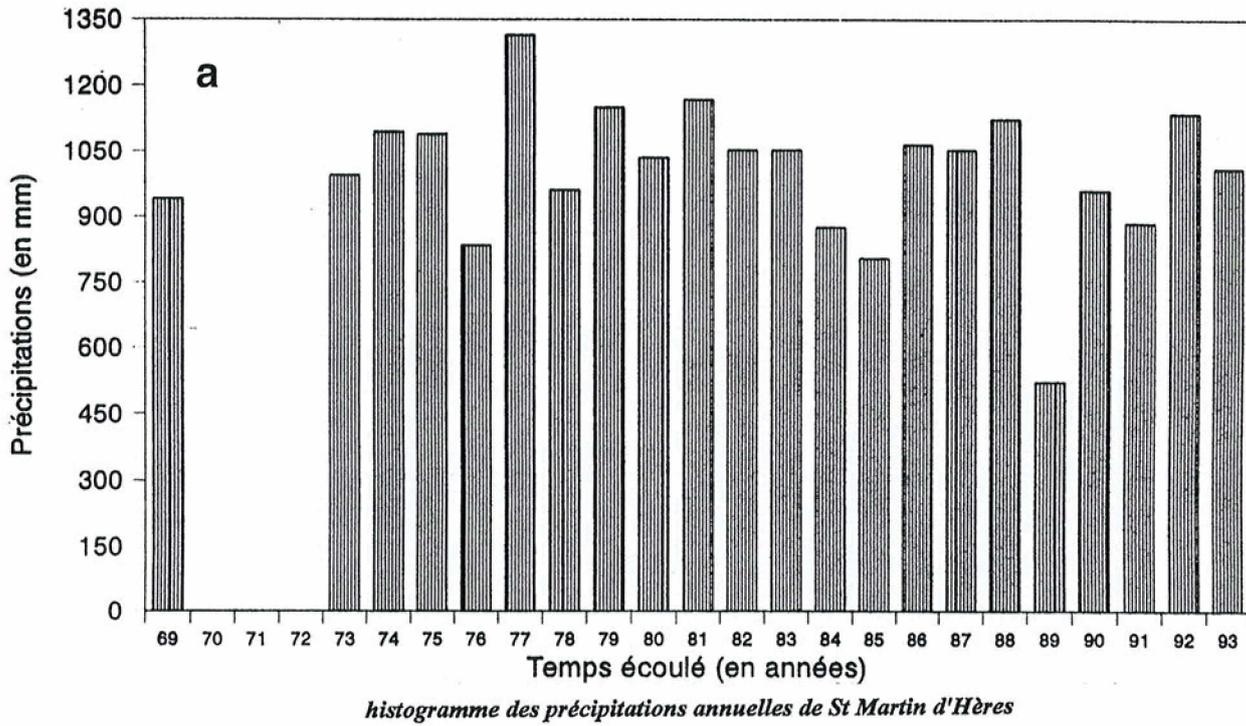
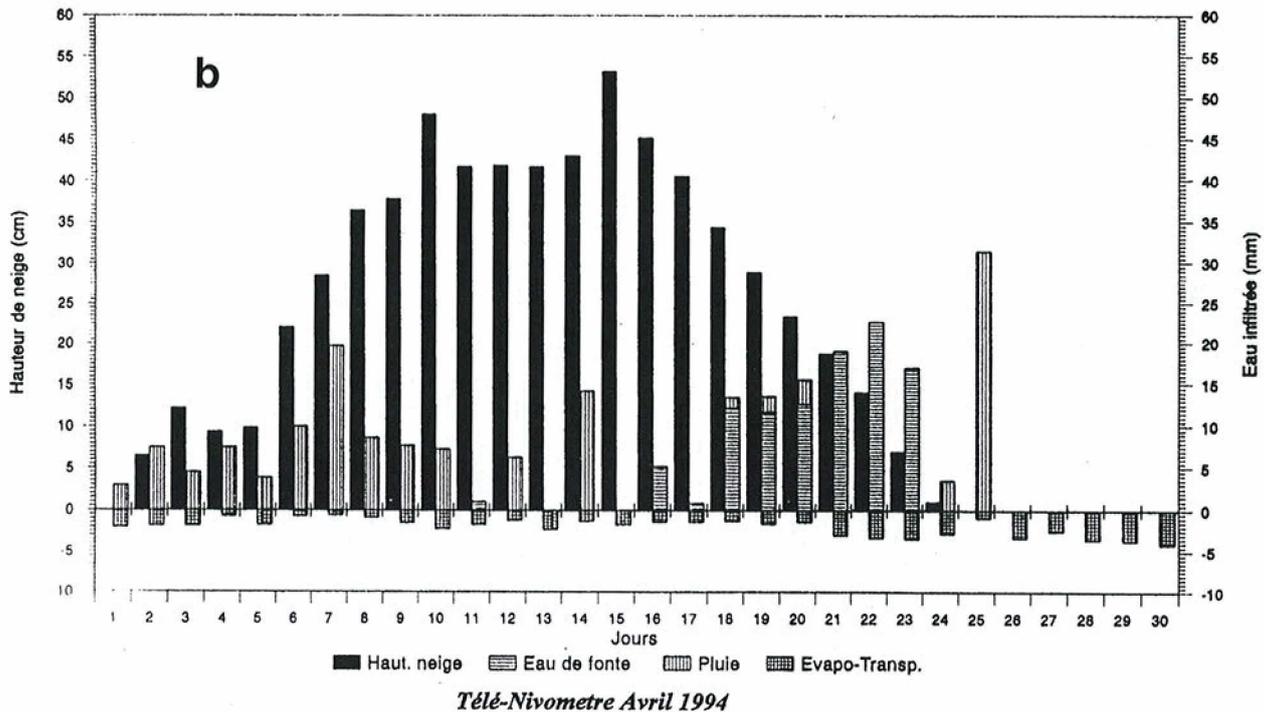
Fig. 5. (a) Hauteurs annuelles des précipitations relevées au centre météorologique de Saint-Martin d'Hères, près de Grenoble.  
 (b) Mesures quotidiennes de précipitations enregistrées en avril 1994 par la station du Mont-Sec.

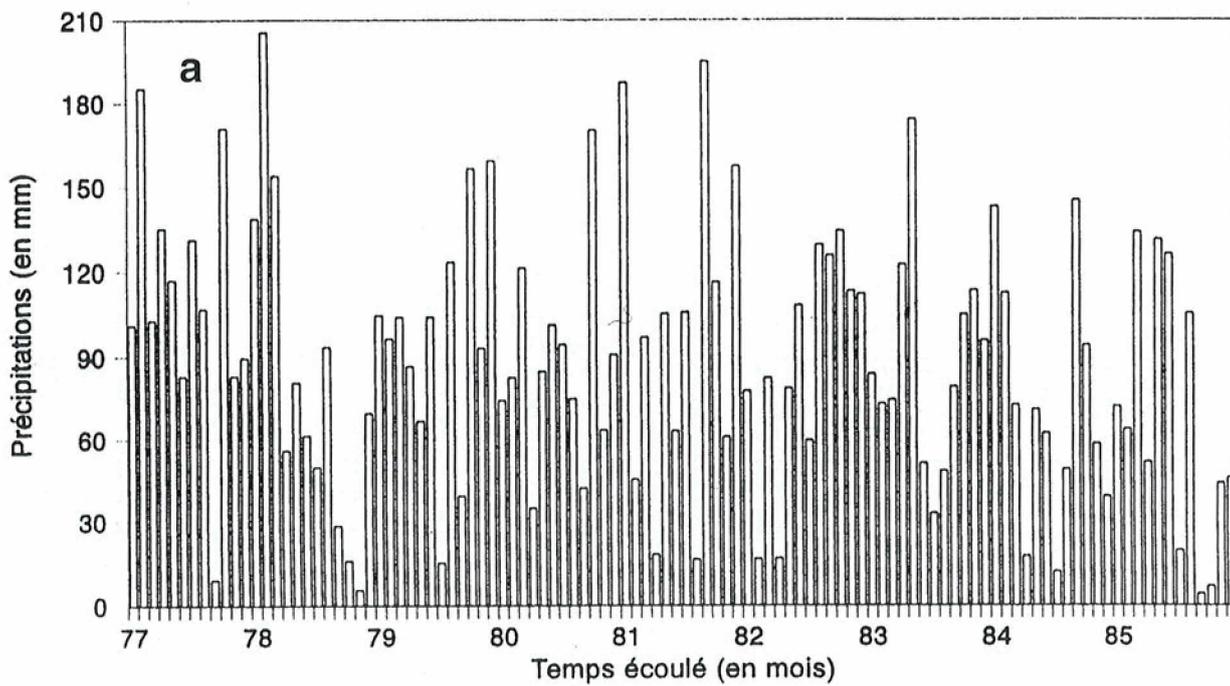
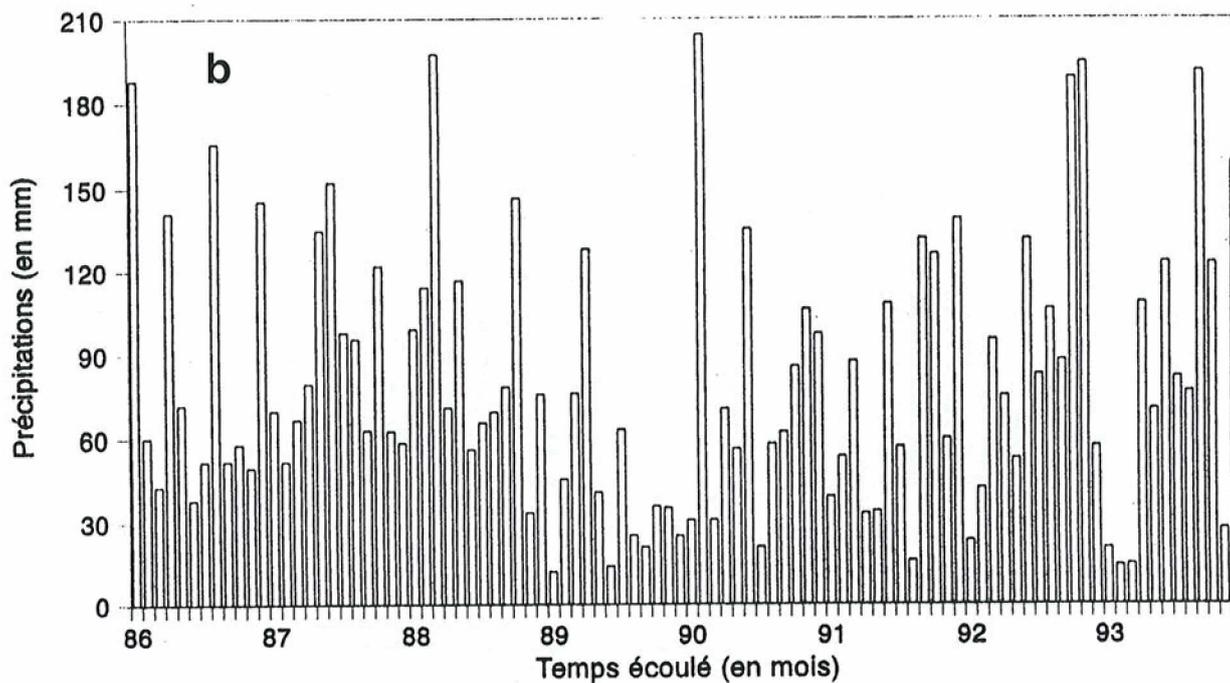
Fig. 6. Histogrammes des précipitations mensuelles relevées au centre météorologique de Saint-Martin d'Hères, près de Grenoble.  
(a) de 1977 à 1985  
(b) de 1986 à 1993.

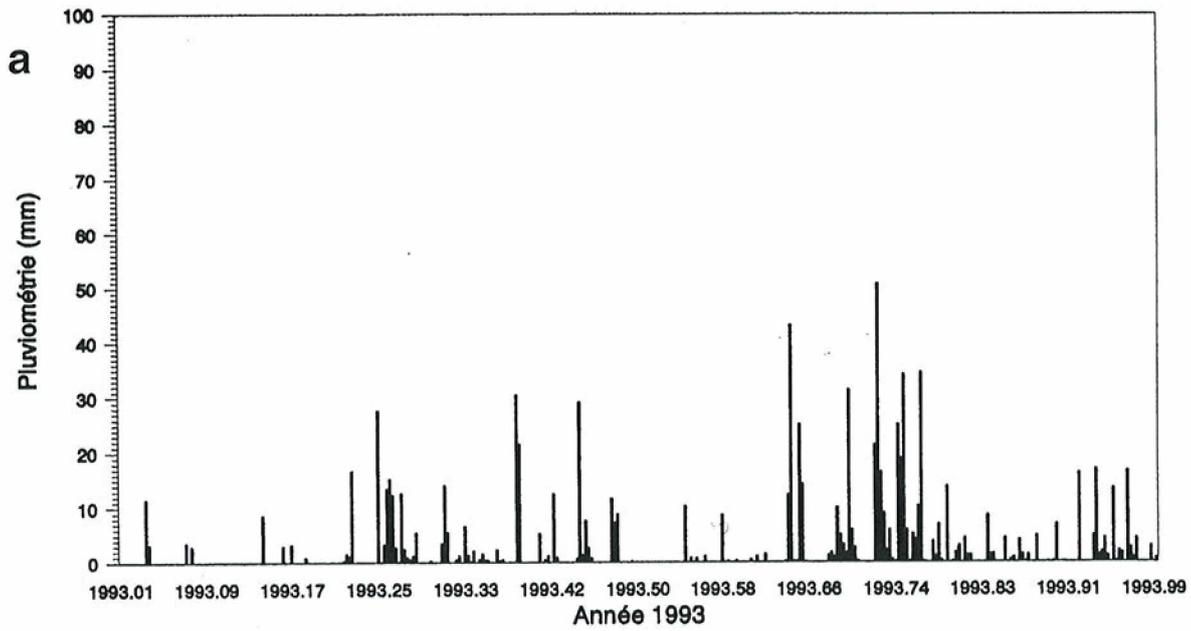
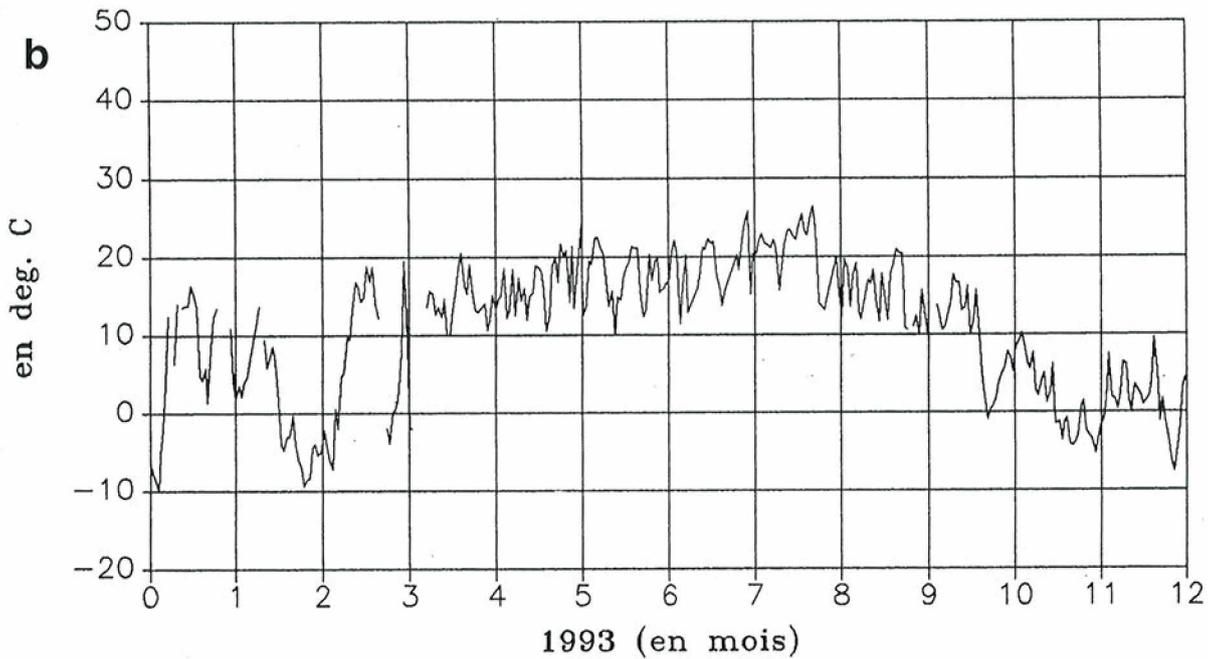
**Fig. 7.** (a) Histogramme des précipitations relevées par la station météorologique du Mont-Sec en 1993.  
(b) Graphe des températures relevées en 1993 dans le versant par la balise de télésurveillance n. 3.

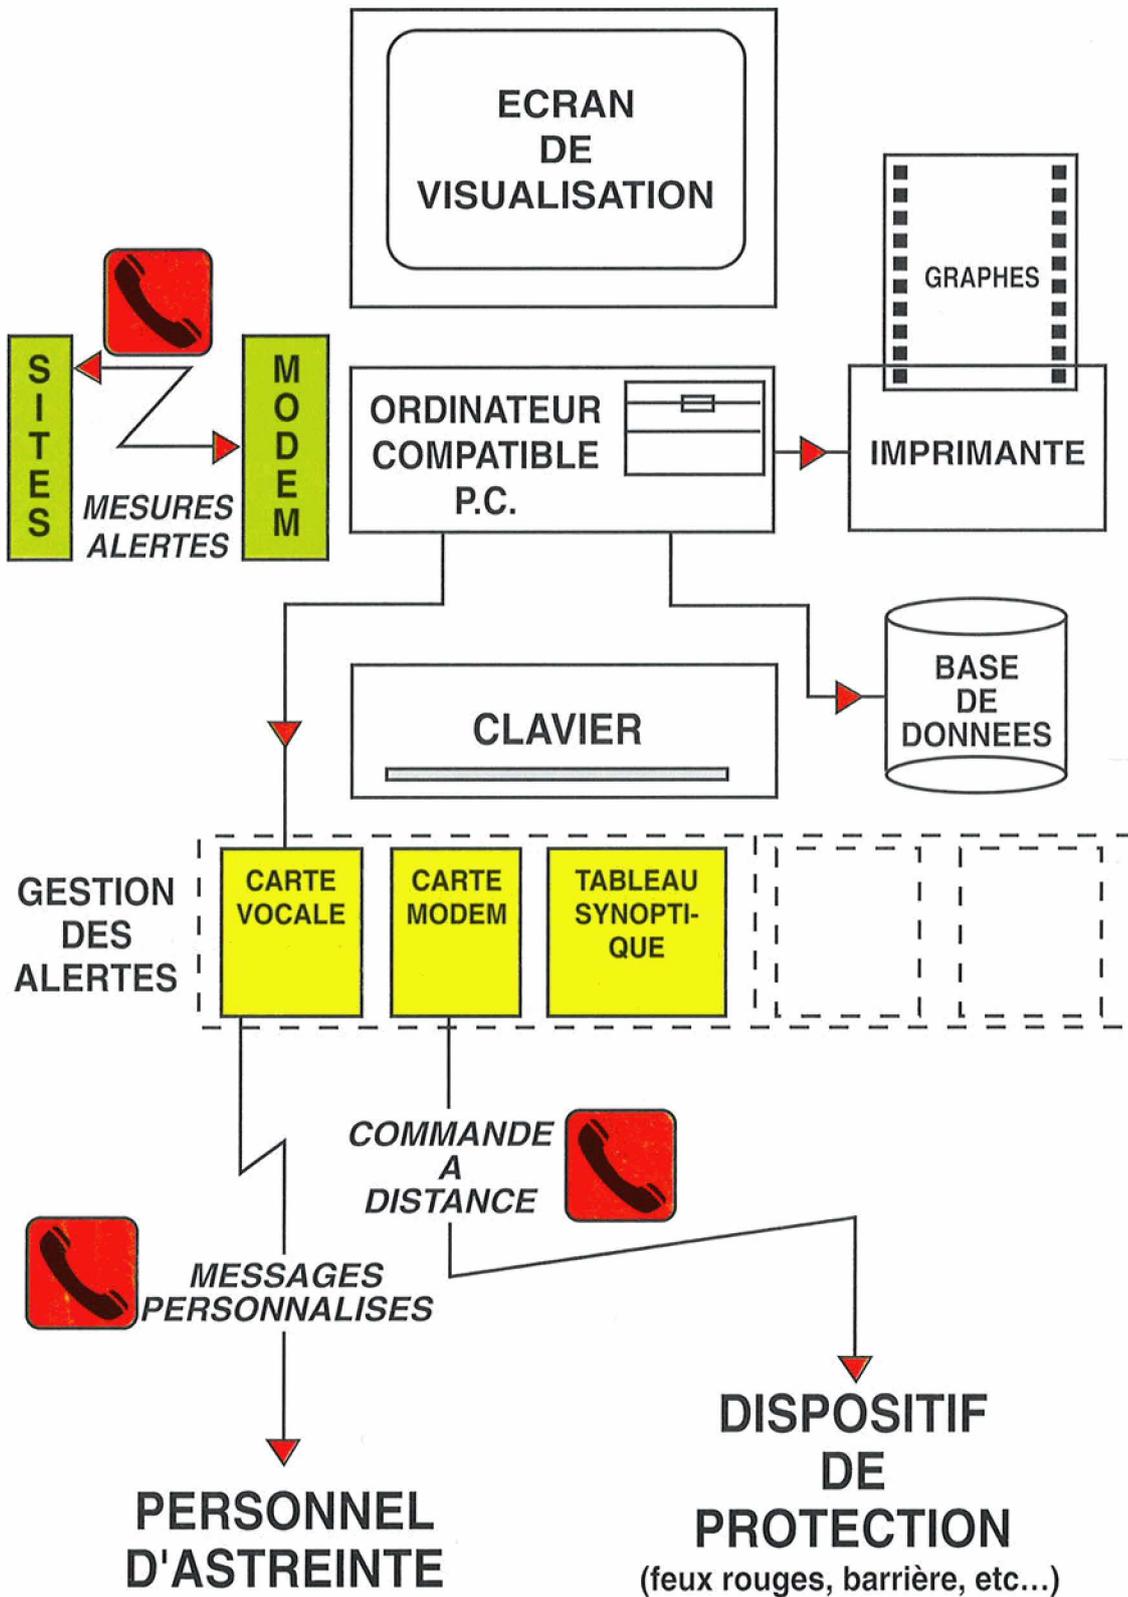
Fig. 8. Schéma du dispositif de télésurveillance. Les mesures des 26 capteurs extensométriques sont transmises au terminal des Thiébauds par quatre balises radio à intervalle de temps choisis (normal : 1h, crise : 1/4h). Le terminal de site vérifie ces mesures et les transmet périodiquement au centre d'exploitation du Laboratoire Régional des Ponts et Chaussées de Lyon. Des messages d'alerte sont adressés au personnel d'astreinte en cas d'anomalie ou de dépassement de seuil.

– **le réseau de télémessure extensométrique** assure depuis le Centre d'Exploitation de Lyon (implanté au CETE de Bron) un suivi permanent des 26 capteurs extensométriques installés sur les principales fractures du site et reliés par les balises radio au terminal de site des Thiébauds (fig. 8). Ce terminal interroge les balises toutes les heures en temps normal et tous les quarts d'heure en cas de crise (les paramètres du processus de mesure sont modifiables depuis le Centre d'Exploitation de Lyon) mais il assure également le contrôle technique du réseau et le contrôle des mesures, qui sont comparées à des valeurs prévisionnelles calées sur les trois jours précédents. En cas d'anomalie ou de dépassement de seuil, le terminal alerte en conséquence le personnel d'astreinte (messages vocaux téléphoniques, alphanumérique).

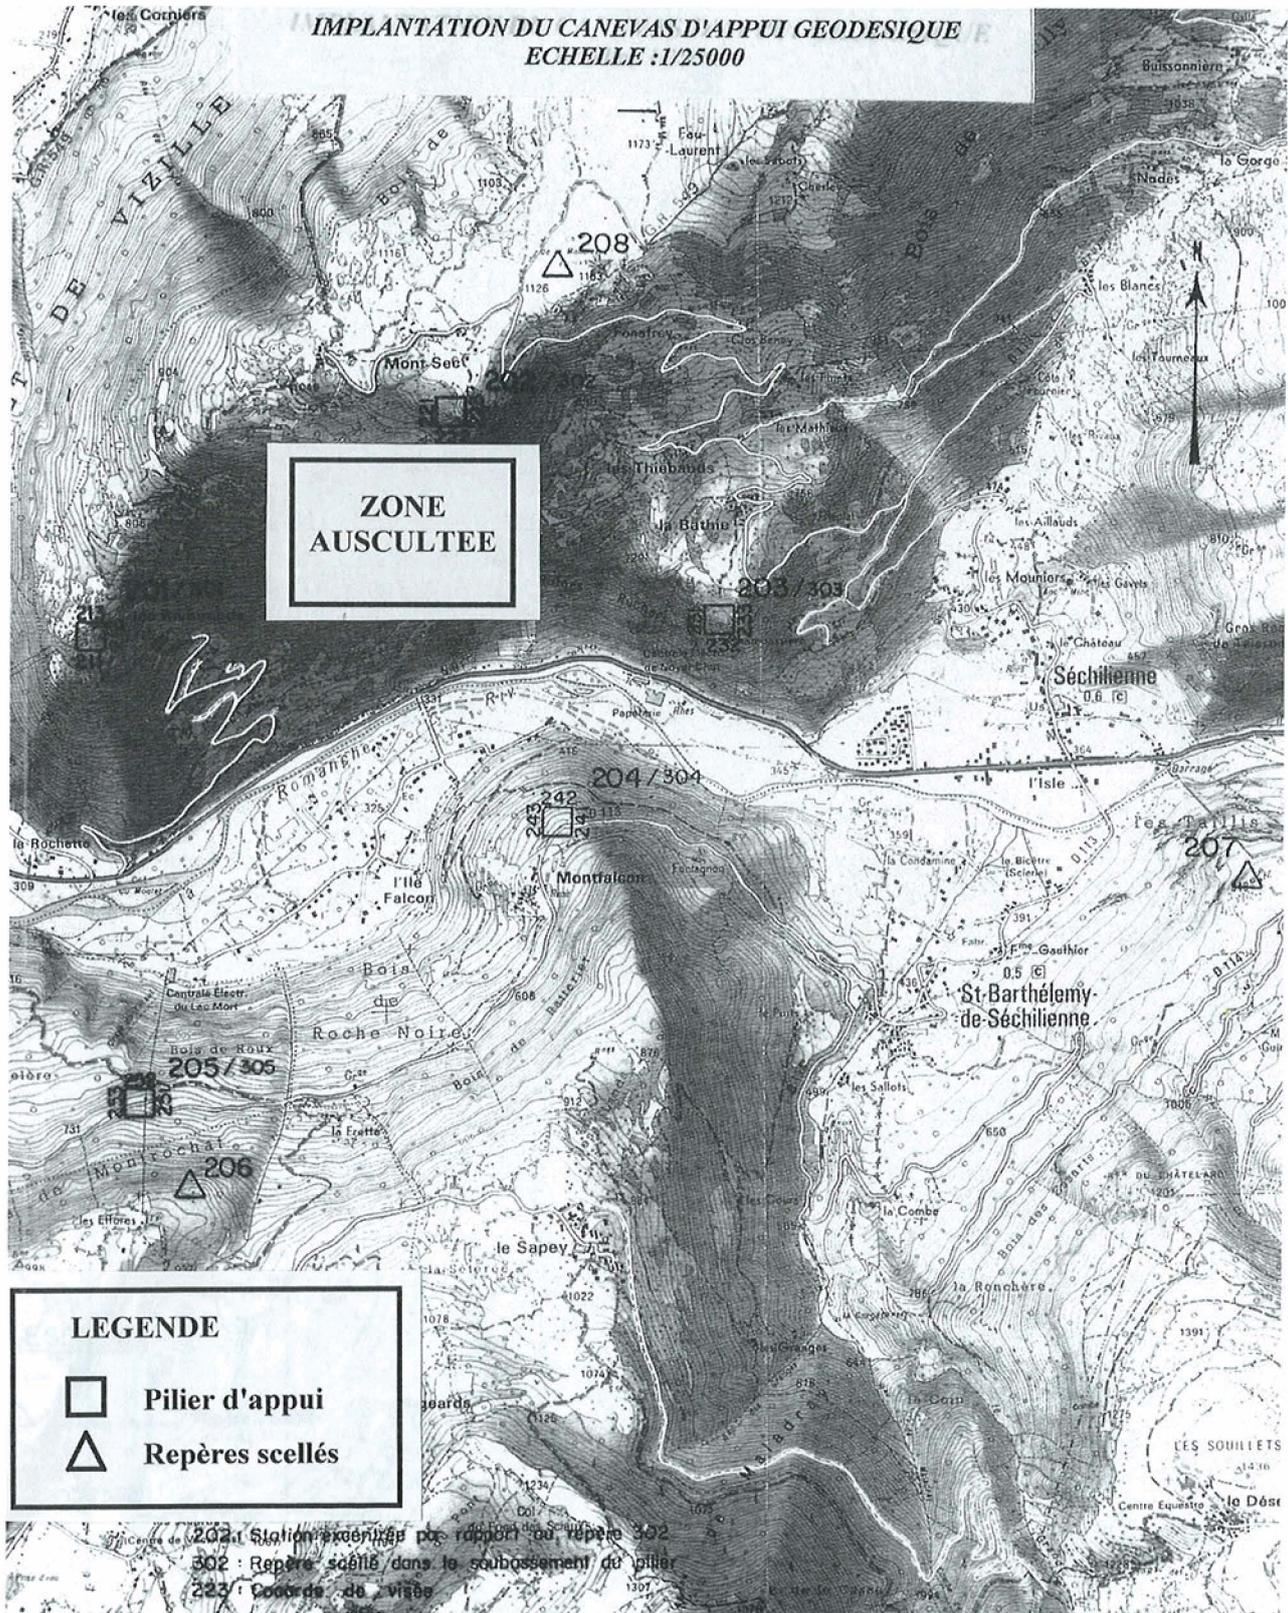
**Fig. 9.** Implantation du canevas d'appui géodésique. Les mesures des 35 points du réseau, effectuées annuellement de 1988 à 1996, sont répétées plus fréquemment depuis 1996 grâce à l'installation d'un théodolite à visée automatique. La précision de détermination des points permet d'obtenir une incertitude inférieure à 1 cm sur les composantes des vecteurs déplacement. Le réseau de mesures optiques est complété par des mesures satellitaires (GPS).

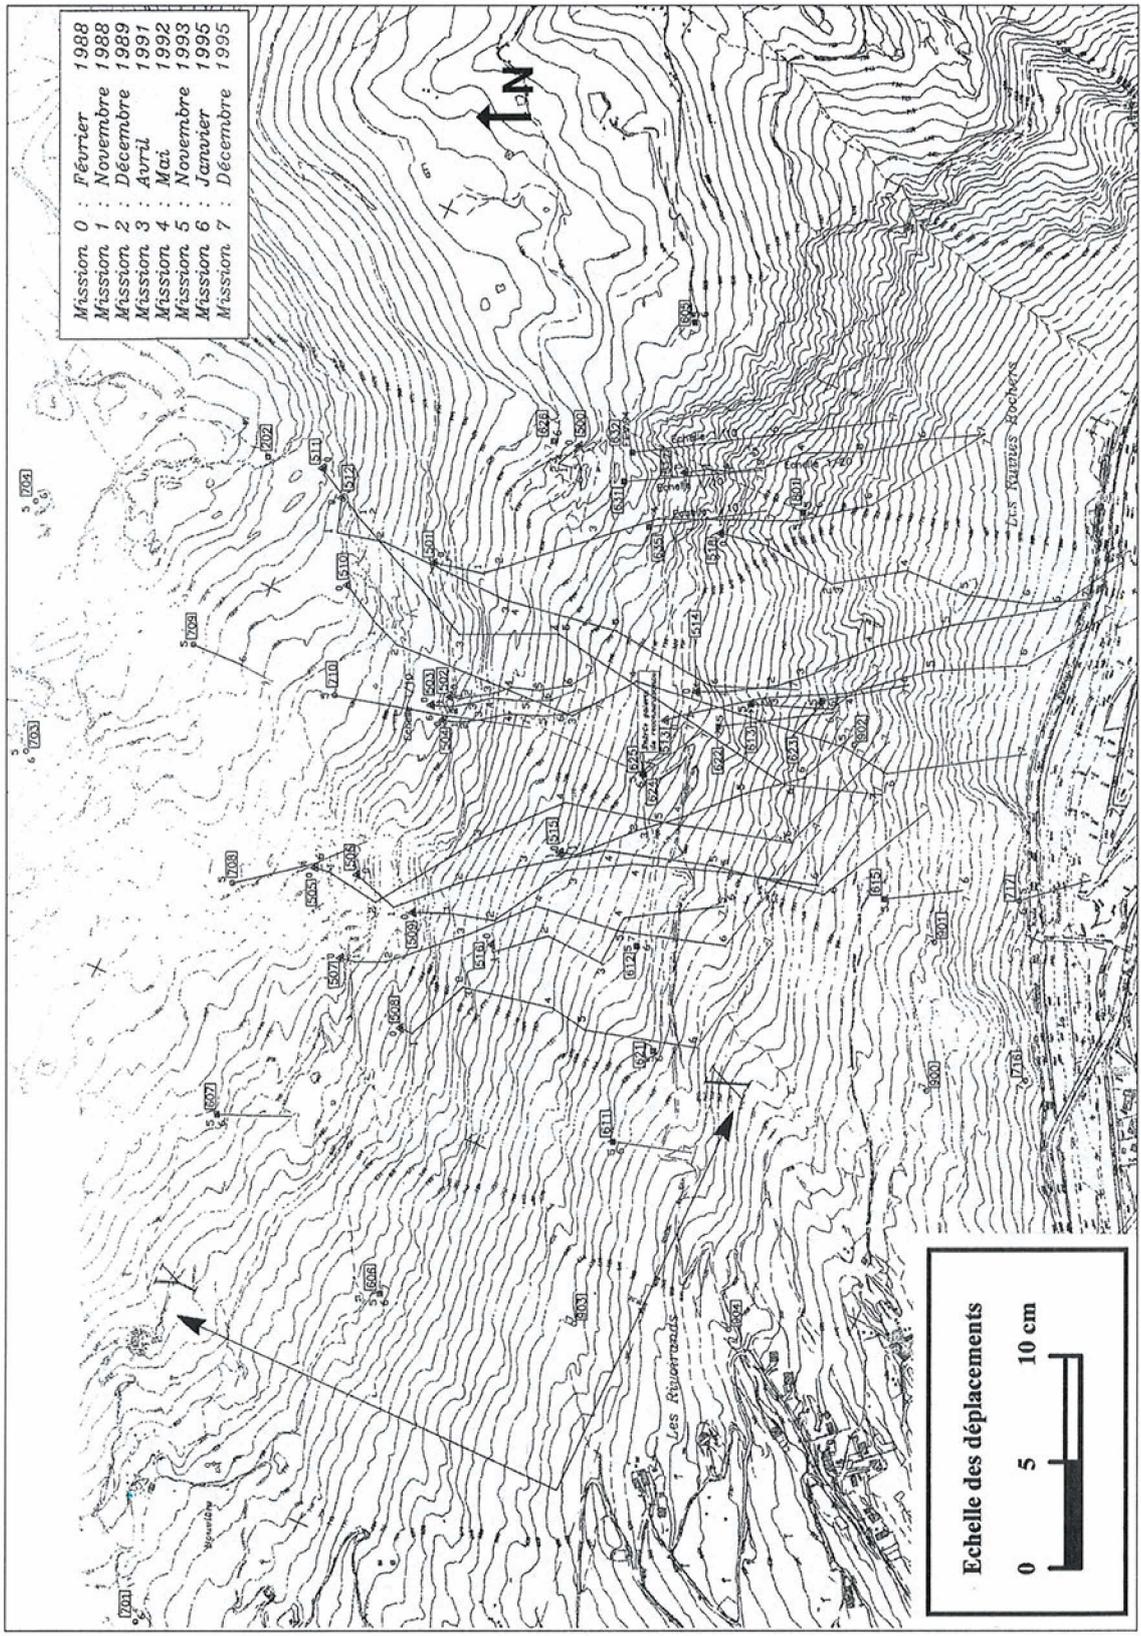
**Fig. 10.** Auscultation géodésique du versant Sud du Mont-Sec. Les déplacements planimétriques mesurés de février 1988 à décembre 1995 confirment l'existence d'un mouvement actif affectant l'ensemble de la partie supérieure du massif. Ils sont relativement homogènes à l'exception de la zone frontale la plus active (à l'Est) où ils atteignent 20 cm/an.

Les déplacements des repères géodésiques (fig.10 et fig. 11) confirment l'existence d'un mouvement actif affectant l'ensemble de la partie supérieure du massif sous le Mont-Sec : les déplacements cumulés depuis 1988 sont compris entre 10 cm et 25 cm, avec une amplification notable sur le front de la partie inférieure Est (>85 cm). Ces données appellent plusieurs observations :

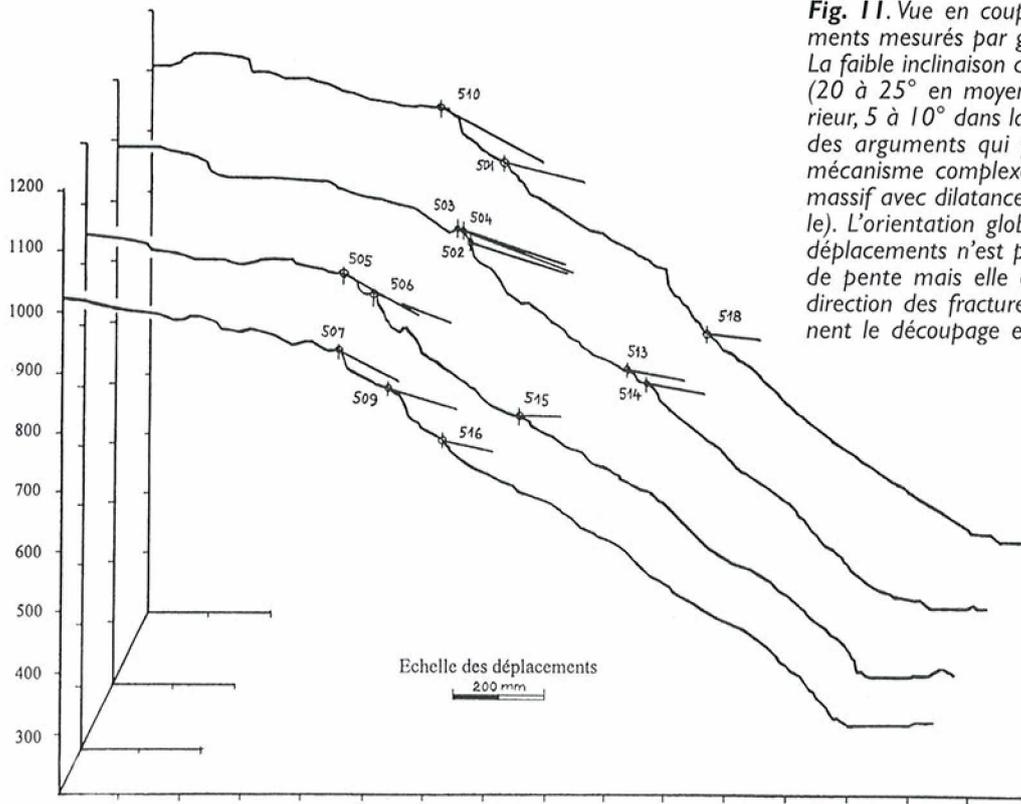
**Fig. 11.** Vue en coupe des vecteurs déplacements mesurés par géodésie.  
 La faible inclinaison des vecteurs déplacement (20 à 25° en moyenne dans la partie supérieure, 5 à 10° dans la partie inférieure) est un des arguments qui plaident en faveur d'un mécanisme complexe de rupture interne du massif avec dilatace (déformation horizontale). L'orientation globale N150 des vecteurs déplacements n'est pas celle de la plus grande pente mais elle est perpendiculaire à la direction des fractures majeures qui déterminent le découpage en «lanières» du versant.

– les vecteurs déplacements sont en moyenne orientés N150, normaux à la direction des fractures majeures déterminant le découpage en lanières du versant (donc oblique par rapport à la pente, ce qui confirme le contrôle structural de la déformation) ;

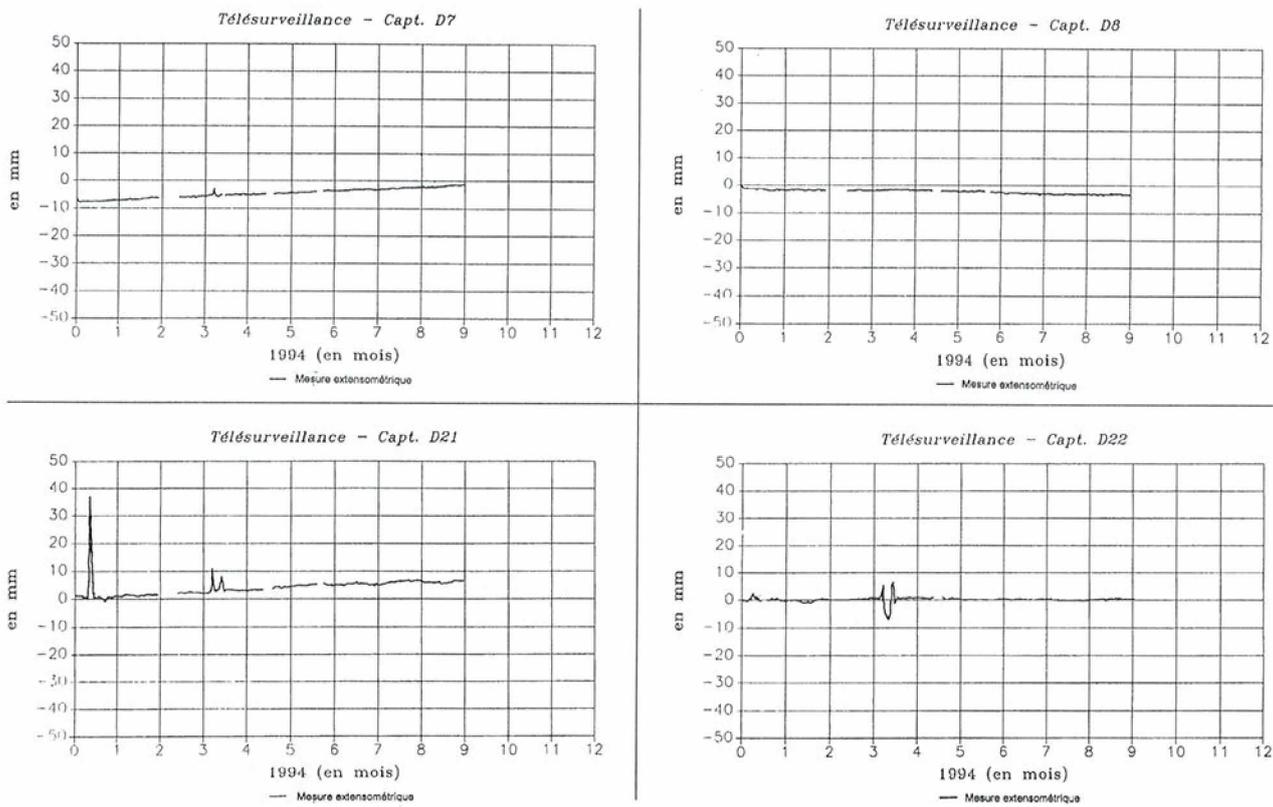
**Fig. 12.** Ouverture fractures mesurées en 1994 par les capteurs de la balise 2 dans le haut du versant. Capteurs D21, D22, D7, D8.

L'analyse des données extensométriques confirme l'existence d'une déformation de toute la zone active, croissante avec le temps, avec des ouvertures de fractures sur la limite Est en accord avec les mouvements observés par géodésie et notamment plus grandes (10 à 30 fois) dans la zone frontale Est en dislocation active (voir les graphes des ouvertures enregistrées par les balises 2 et 3: fig. 12-13-14-17).

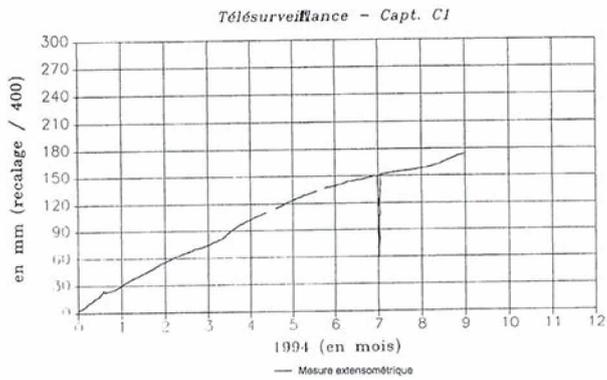
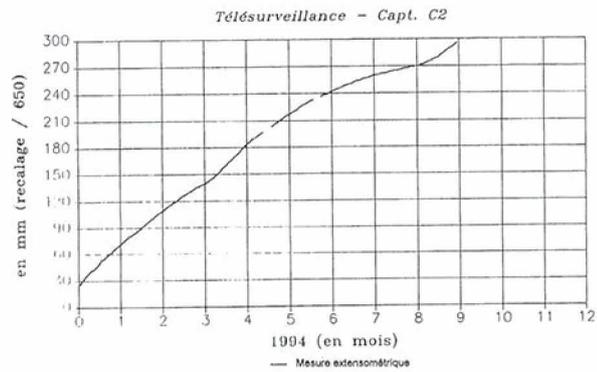
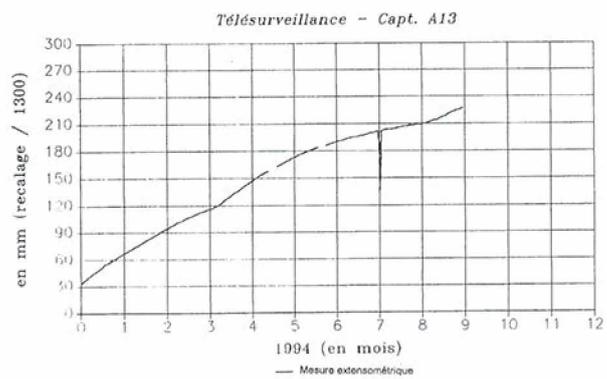
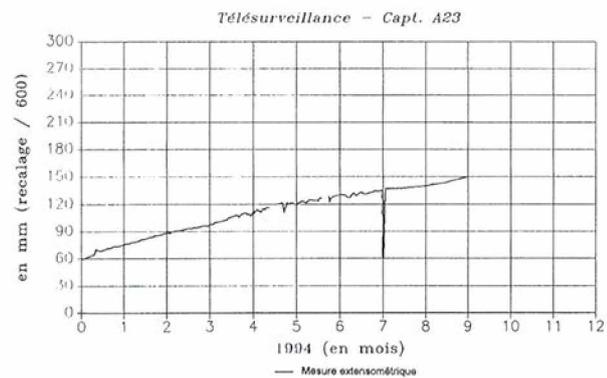
Fig. 13. Ouverture fractures mesurées en 1994 par les capteurs de la balise 3 dans le bas du versant. Capteurs A13, A23, C1, C2.
