**LE MOUVEMENT DE VERSANT  
DES “RUINES DE SÉCHILLENNE”  
Vallée de la Romanche**

**Fig. 1.** Plan de situation du site des Ruines de Séchilienne (extrait de la carte IGN au 1/110 000). Le flanc sud du Mont-Sec, affecté d'un grand mouvement de versant, domine la rive droite de la Romanche 20 kilomètres en amont de Grenoble et menace la Route Nationale 91 Grenoble-Briançon.

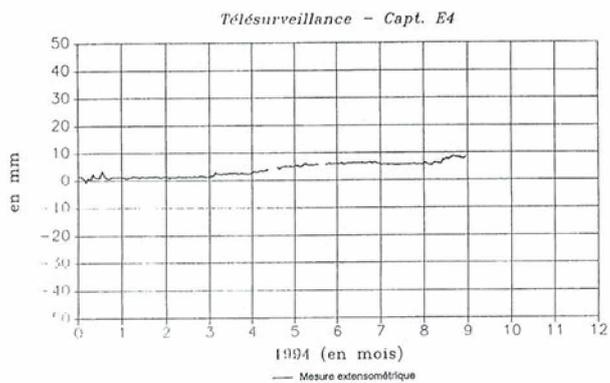
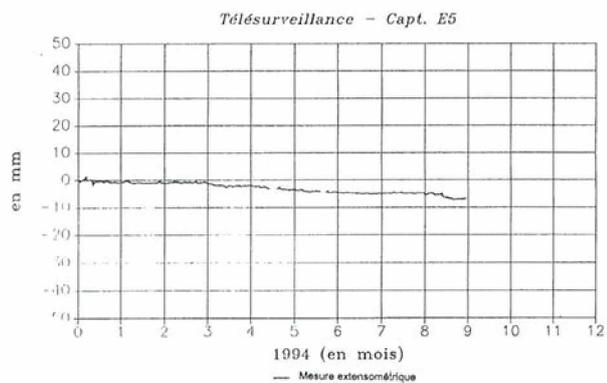
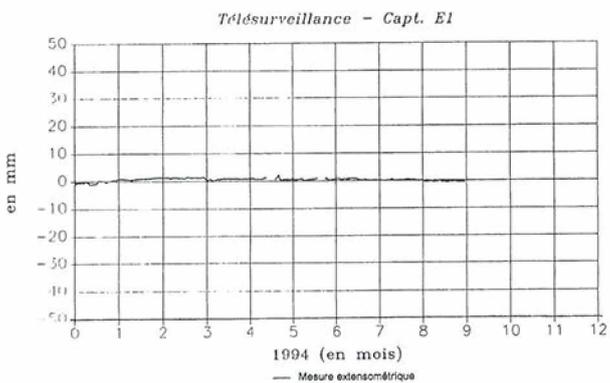
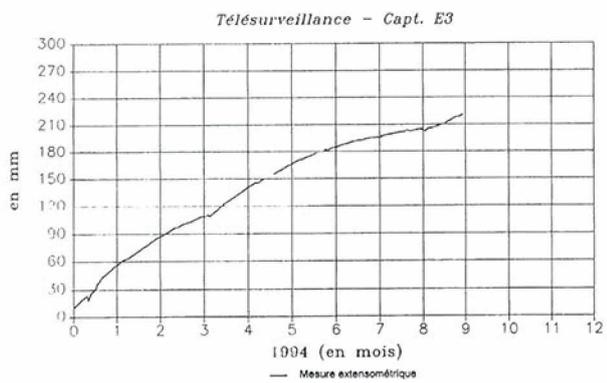
Fig. 14. Ouverture fractures mesurées en 1994 par les capteurs de la balise 3 dans le bas du versant. Capteurs E1, E3, E4, E5.

L'analyse des données extensométriques confirme l'existence d'une déformation de toute la zone active, croissante avec le temps, avec des ouvertures de fractures sur la limite Est en accord avec les mouvements observés par géodésie et notamment plus grandes (10 à 30 fois) dans la zone frontale Est en dislocation active (voir les graphes des ouvertures enregistrées par les balises 2 et 3: fig. 12-13-14-17).

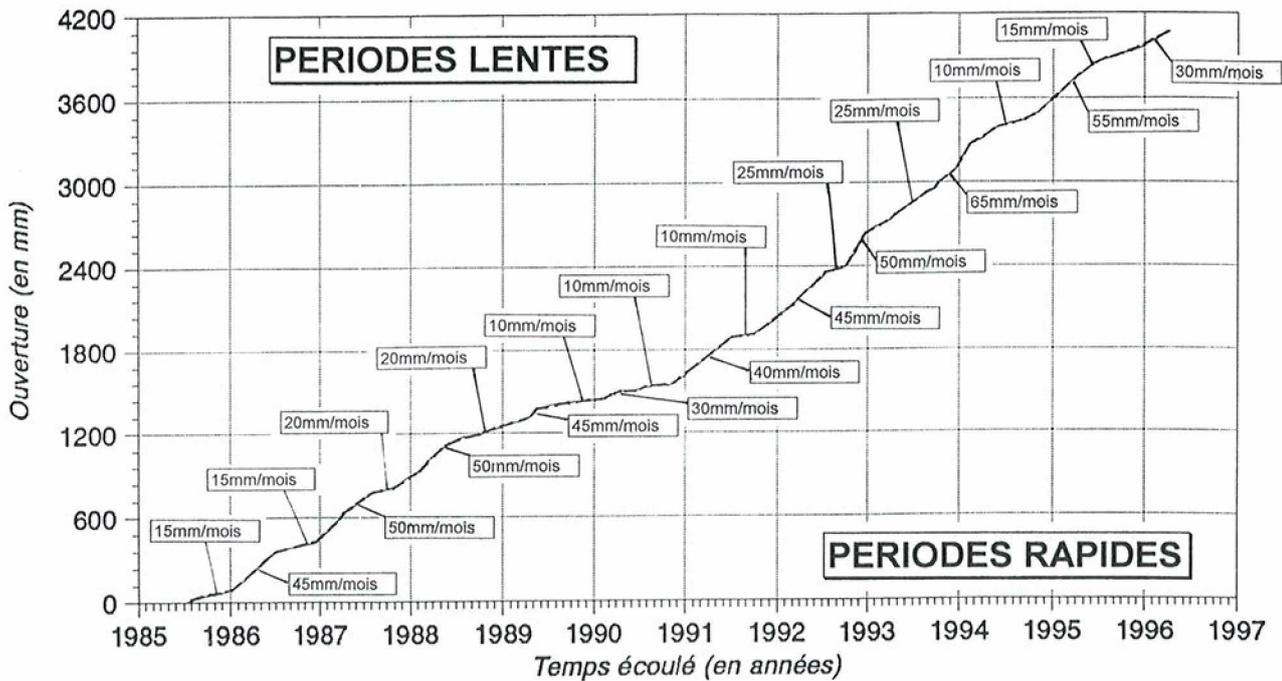
Fig. 15. Mesures extensométriques de l'ouverture de la crevasse en tête de la zone frontale la plus instable, de 1985 à 1996. L'alternance saisonnière de périodes rapides (30 à 65 mm/mois) et de périodes lentes (10 à 25 mm/mois) indique un contrôle hydraulique des déformations.

L'existence d'une composante cyclique nette dans l'ouverture des fractures de la zone frontale (accélération en hiver et au printemps, ralentissement en été et à l'automne fig. 15) traduit l'influence d'une commande hydraulique du mécanisme d'évolution. Celle-ci est confirmée par l'étude des corrélations entre les vitesses de déformation et les apports hydriques cumulés du massif (données de la station météorologique du Mont-Sec, corrigées de l'évapotranspiration et de la fonte de neige fig. 16). Cette étude fait apparaître pour la zone frontale inférieure une réponse intégrée correspondant à des effets à moyen et long terme traduisant le comportement hydrogéologique complexe du site.

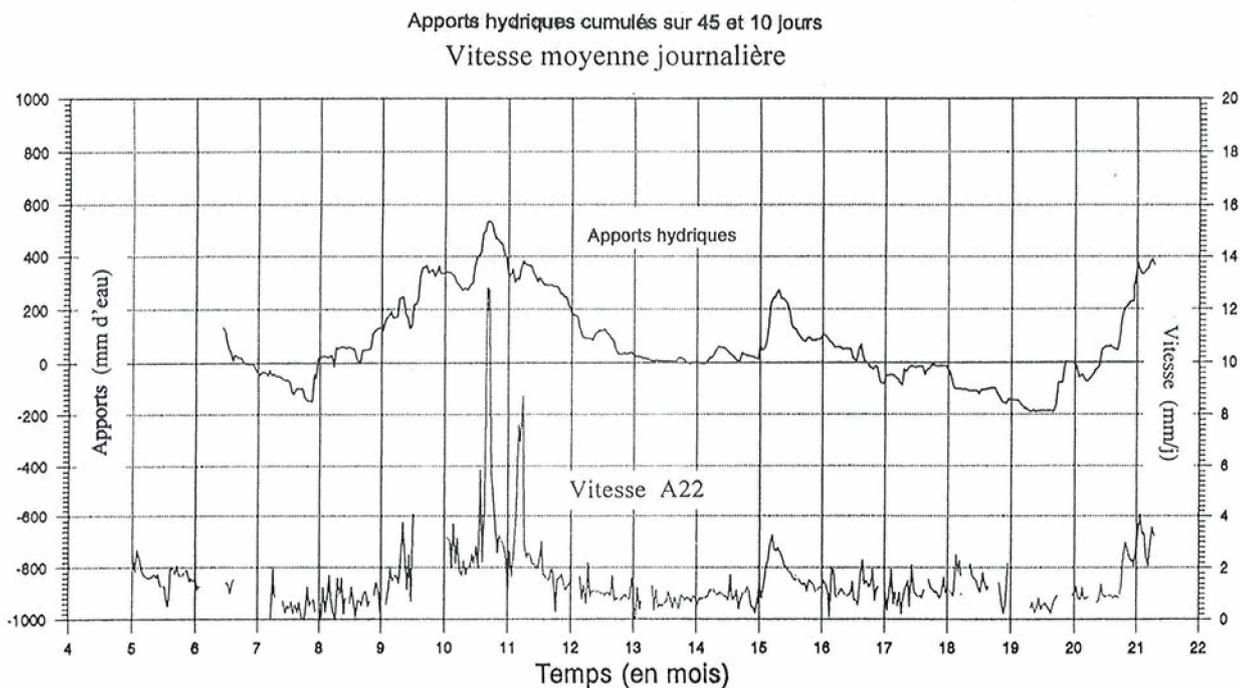
Fig. 16. Corrélation entre les vitesses moyennes journalières relevées par le capteur A22 et les apports hydriques cumulés sur 45 et 10 jours. La fonction de cumul hydrique à deux temps de retard donne les meilleurs coefficients de corrélation avec les vitesses de déplacement pour 45 et 10 jours. Cette observation purement numérique précise le contrôle hydraulique du phénomène : la composante sur 45 jours représente la mise en charge du massif par une alimentation lointaine alors que celle sur 10 jours représente l'infiltration de l'impluvium dans la masse instable.

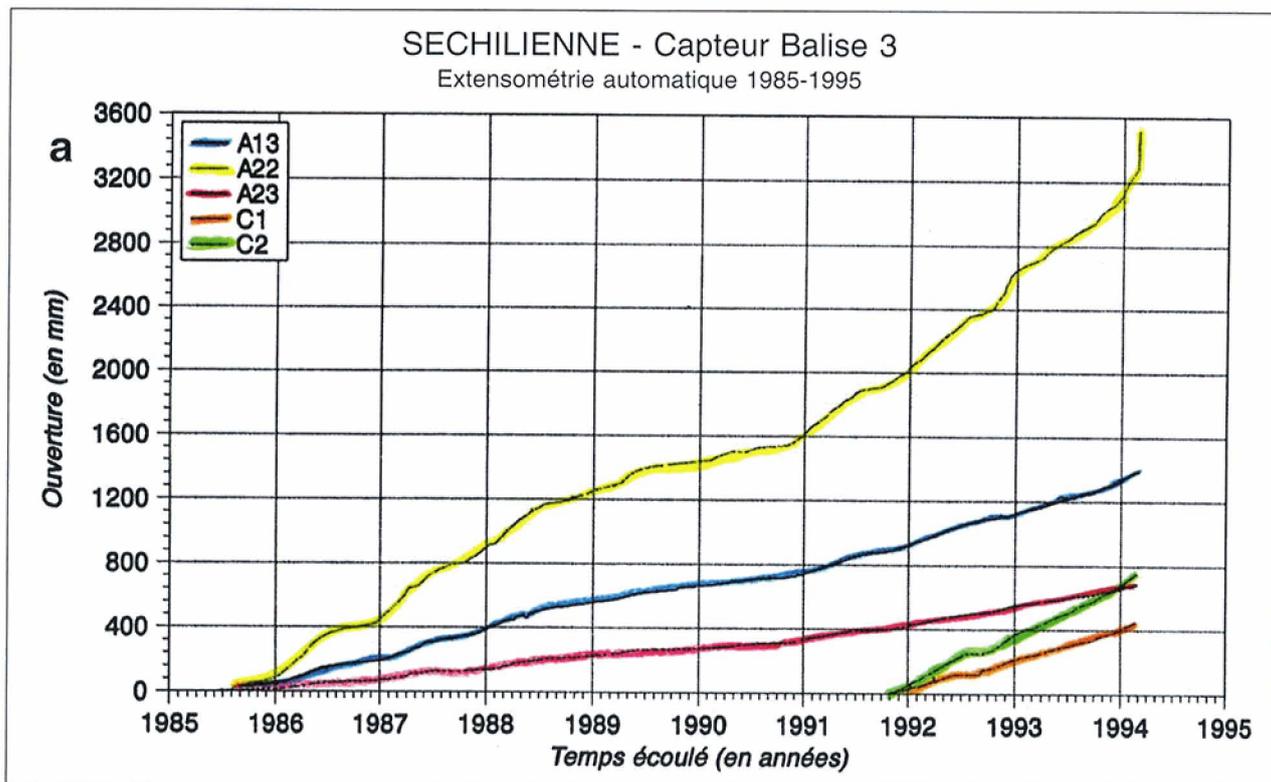
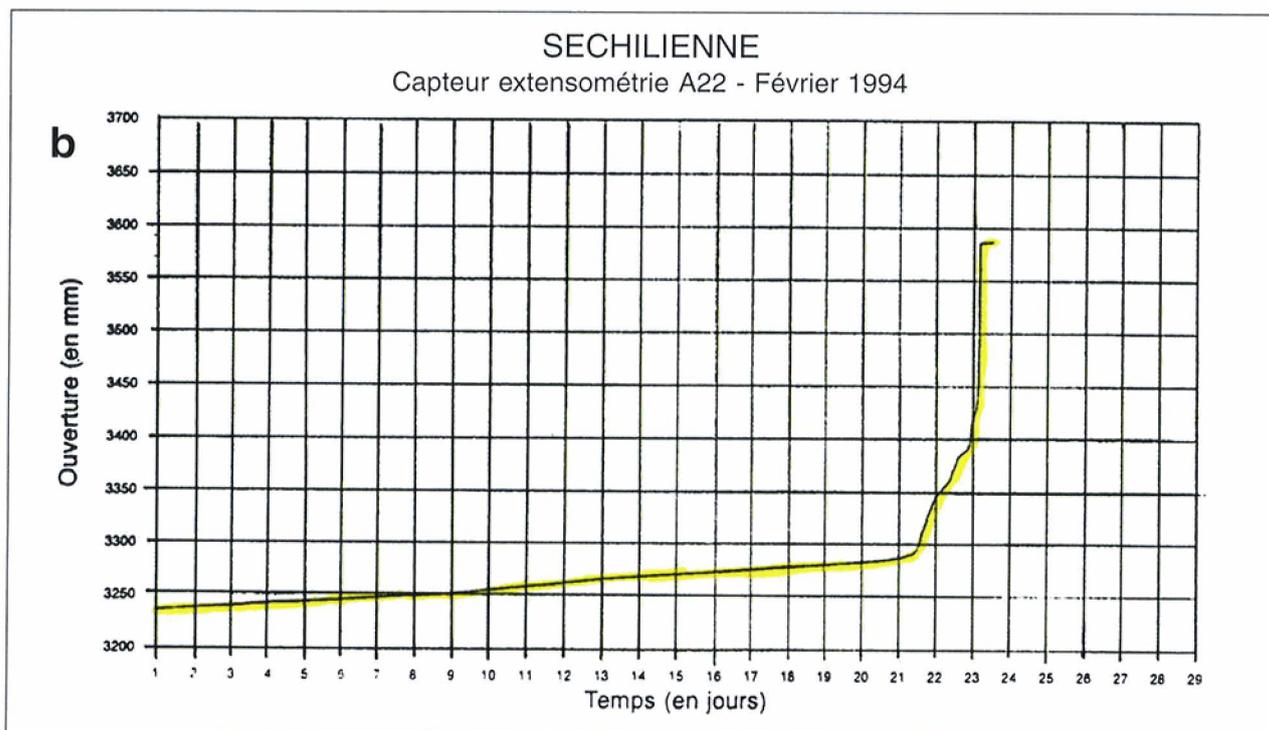
**Fig. 17.** (a) Mesures extensométriques relevées au sommet de la zone frontale la plus instable (balise radio n. 3), de 1985 à 1995. Le capteur A22, relié à un édifice rocheux disloqué dominant le vide, se comporte comme un amplificateur naturel : il traduit mieux la «respiration saisonnière» des vitesses que les autres capteurs.  
 (b) Mesures extensométriques du capteur A22 le mois précédant la chute de l'éperon rocheux auquel il était relié (février 1994).

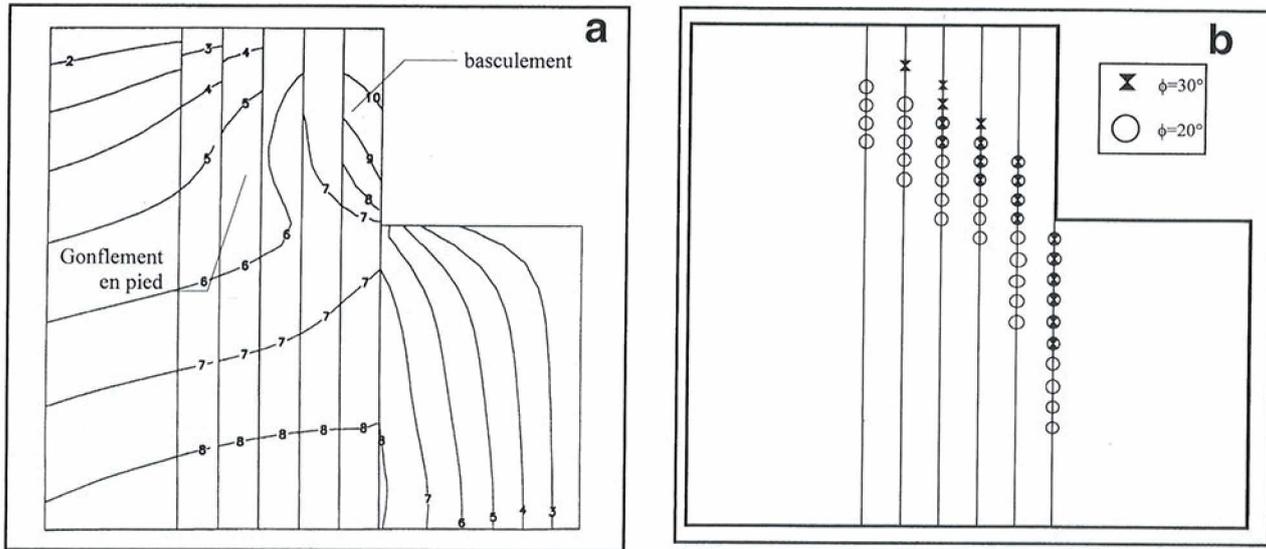
**Fig. 18.** Modélisation bidimensionnelle par éléments finis (code CESAR) du creusement d'une vallée rectangulaire dans un massif comportant six discontinuités verticales semi-infinies.  
 (a) Déplacement horizontal : la zone frontale bascule vers le vide tandis que l'arrière du massif subit un gonflement dans le tiers inférieur des «lanières».  
 (b) Zone de glissement sur les fractures verticales : l'épaisseur de la zone augmente lorsque l'angle de frottement sur les fractures diminue.

Une analyse bidimensionnelle simple par éléments finis (code CESAR, fig. 18) et par éléments distincts (code UDEC, fig. 19) a confirmé que le schéma structural entraînait un comportement individualisé de chaque compartiment (ou «lanière»). Dans les modèles utilisés, les grandes fractures verticales sont supposées purement frottantes et leur flexion vers l'aval a lieu par basculement en tête pour les compartiments proches du pied du versant et par bombement en pied pour les compartiments du haut du versant. Ces déformations entraînent des accumulations ou des déficits localisés de contrainte, propices à des ruptures locales en cisaillement ou en traction. Cette répartition de contraintes est discontinue d'un compartiment à l'autre, ce qui illustre la thèse selon laquelle ce mécanisme de déformation ne nécessite pas pour se développer de surface de rupture continue à l'échelle du versant. On peut également penser qu'il est favorable à des ruptures partielles.

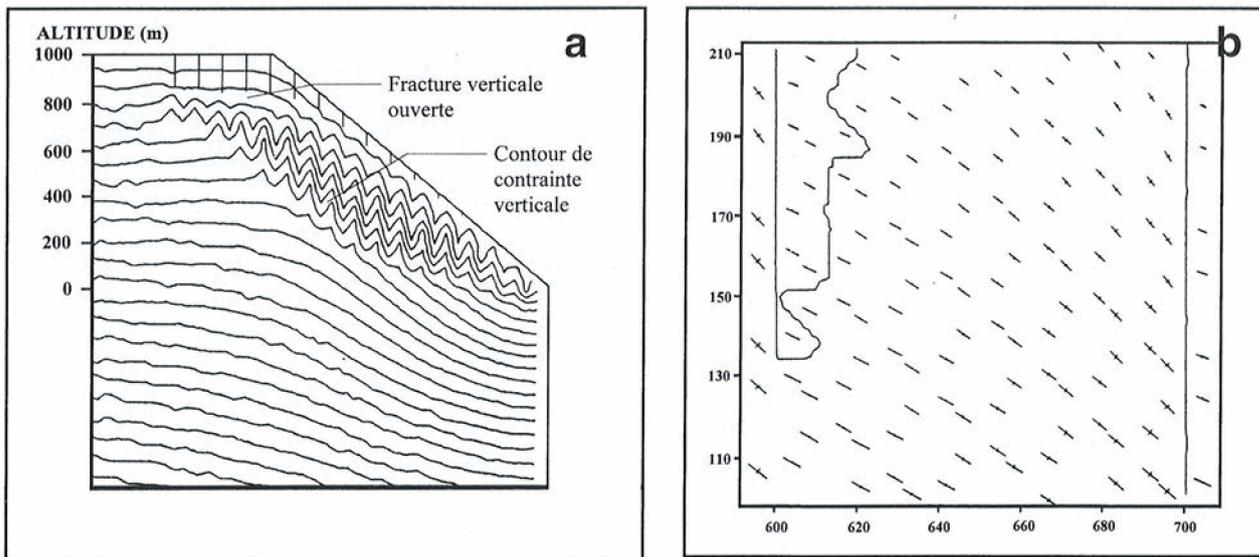
**Fig. 19.** Modélisation bidimensionnelle par éléments distincts (code UDEC) du creusement d'une vallée triangulaire dans un massif comportant dix discontinuités verticales semi-infinies.  
 (a) Oscillations de la contrainte verticale induites par le glissement le long des fractures verticales : accumulation de contrainte sur la face avant des lanières, déficit sur la face arrière.  
 (b) Détail d'une zone de tension sur la face arrière de la quatrième lanière. Cette répartition de contrainte est favorable à la propagation du réseau de fractures inclinées vers la vallée.

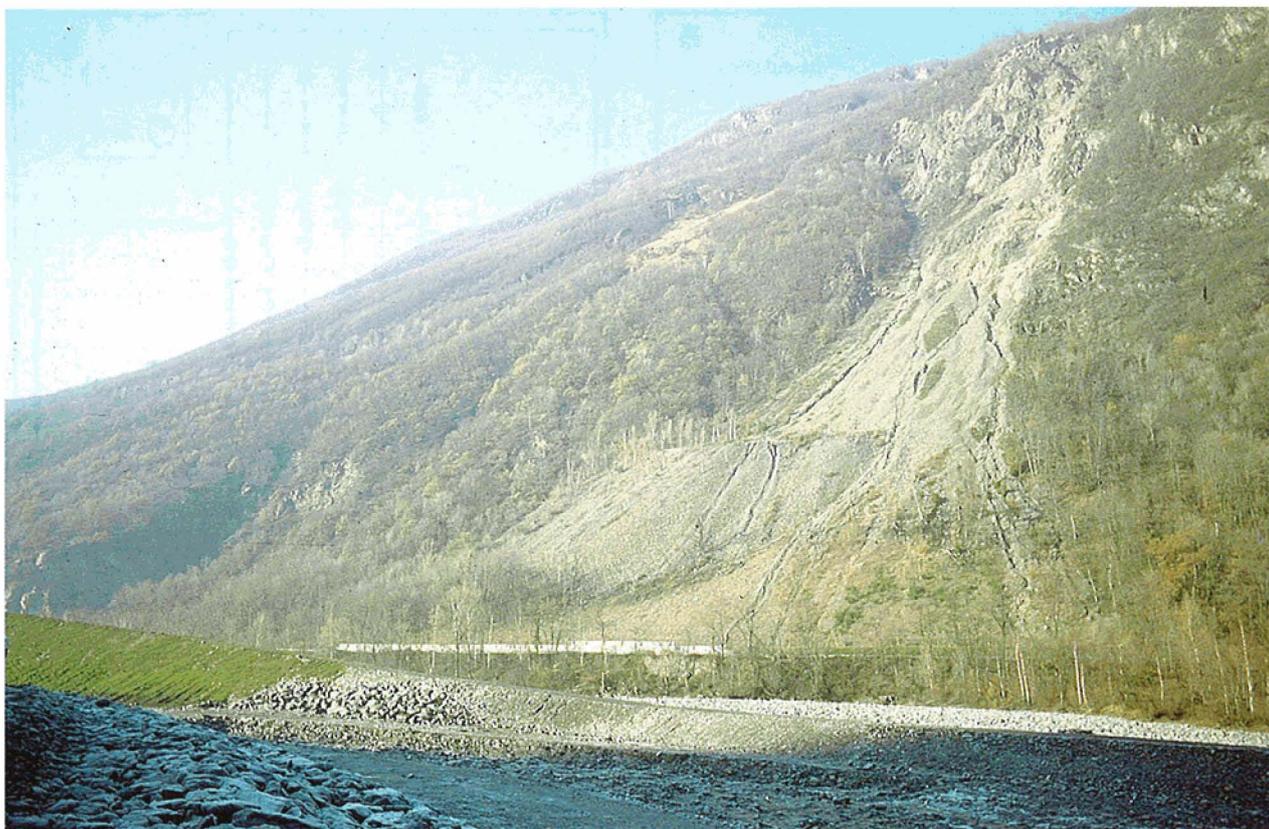
**Fig. 20.** Vue de la partie inférieure du site depuis la déviation de la Route Nationale 91 : au centre le cône d'éboulis actif, au premier plan La Romanche dans le chenal de déviation réalisée en 1986.

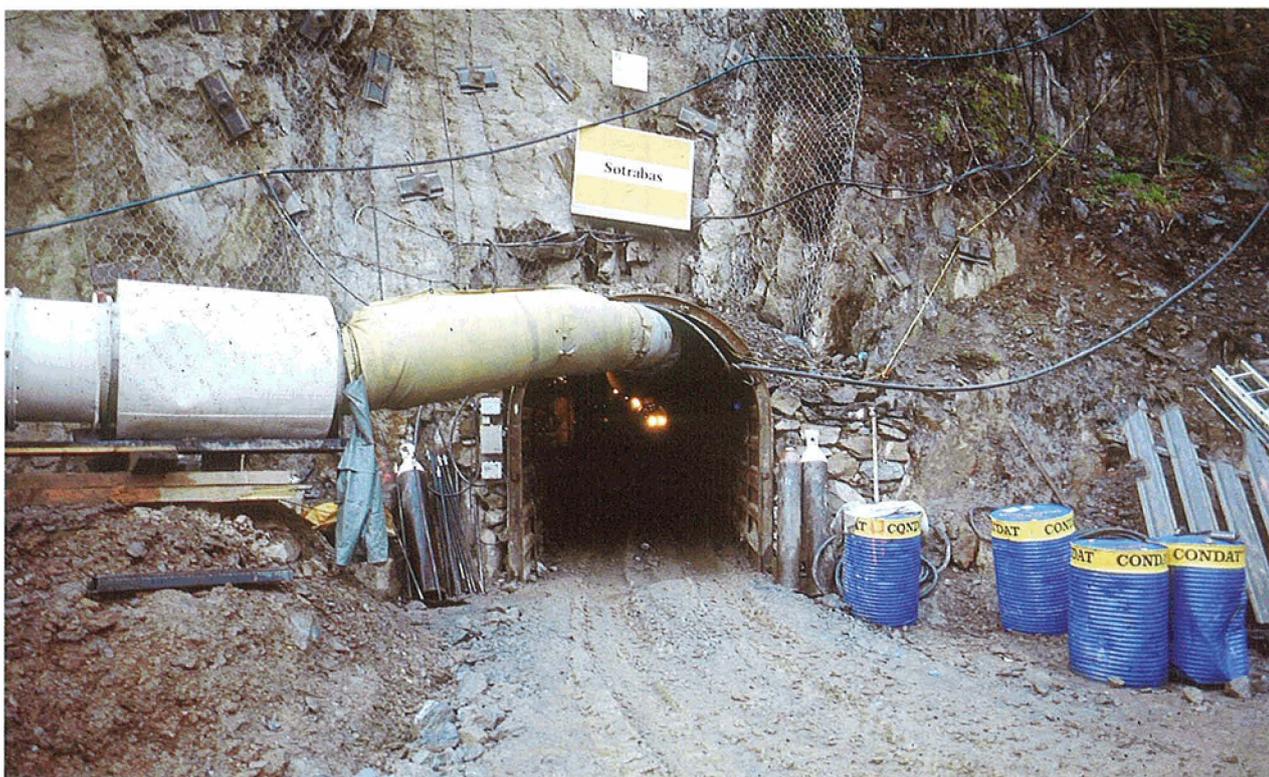
**Fig. 21.** Entrée de la galerie de reconnaissance orientée N/S, à la cote 710 m.
