TOUR DELLE BUONE PRATICHE CITTA' AMIANTO ZERO

RETE CITTA'
AMIANTO
ZERO

Vercelli 14 febbraio 2020

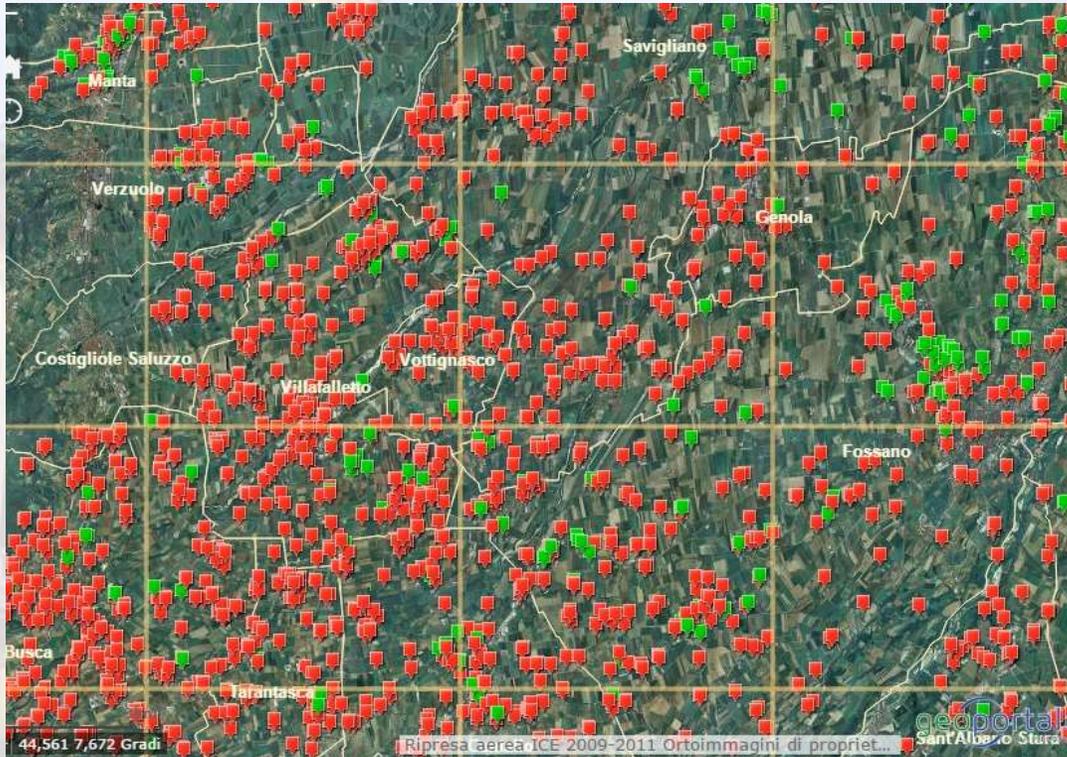
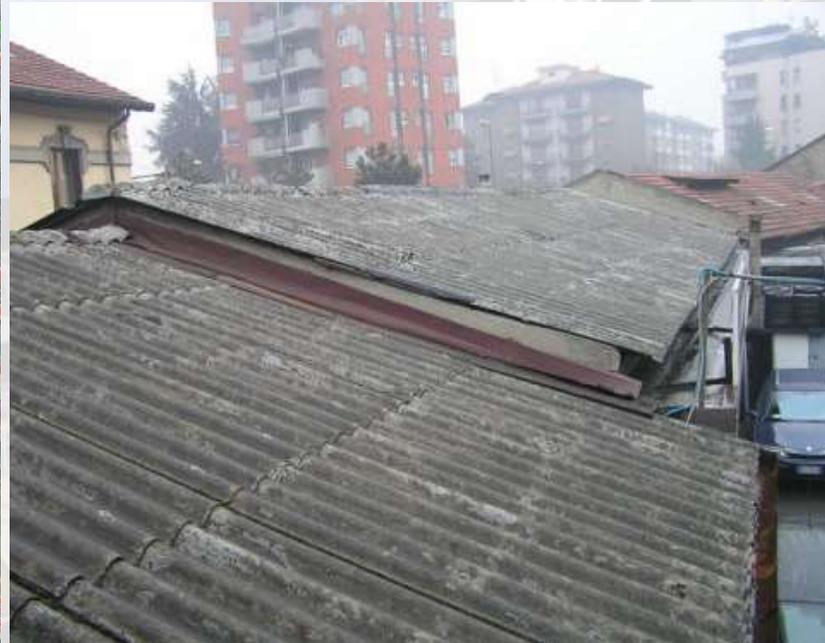
Mappatura dell'amianto di origine antropica

Mappatura coperture effettuata da Arpa Piemonte

Stimati 50-70 milioni di m² di coperture

12 – 16 m²/abitante

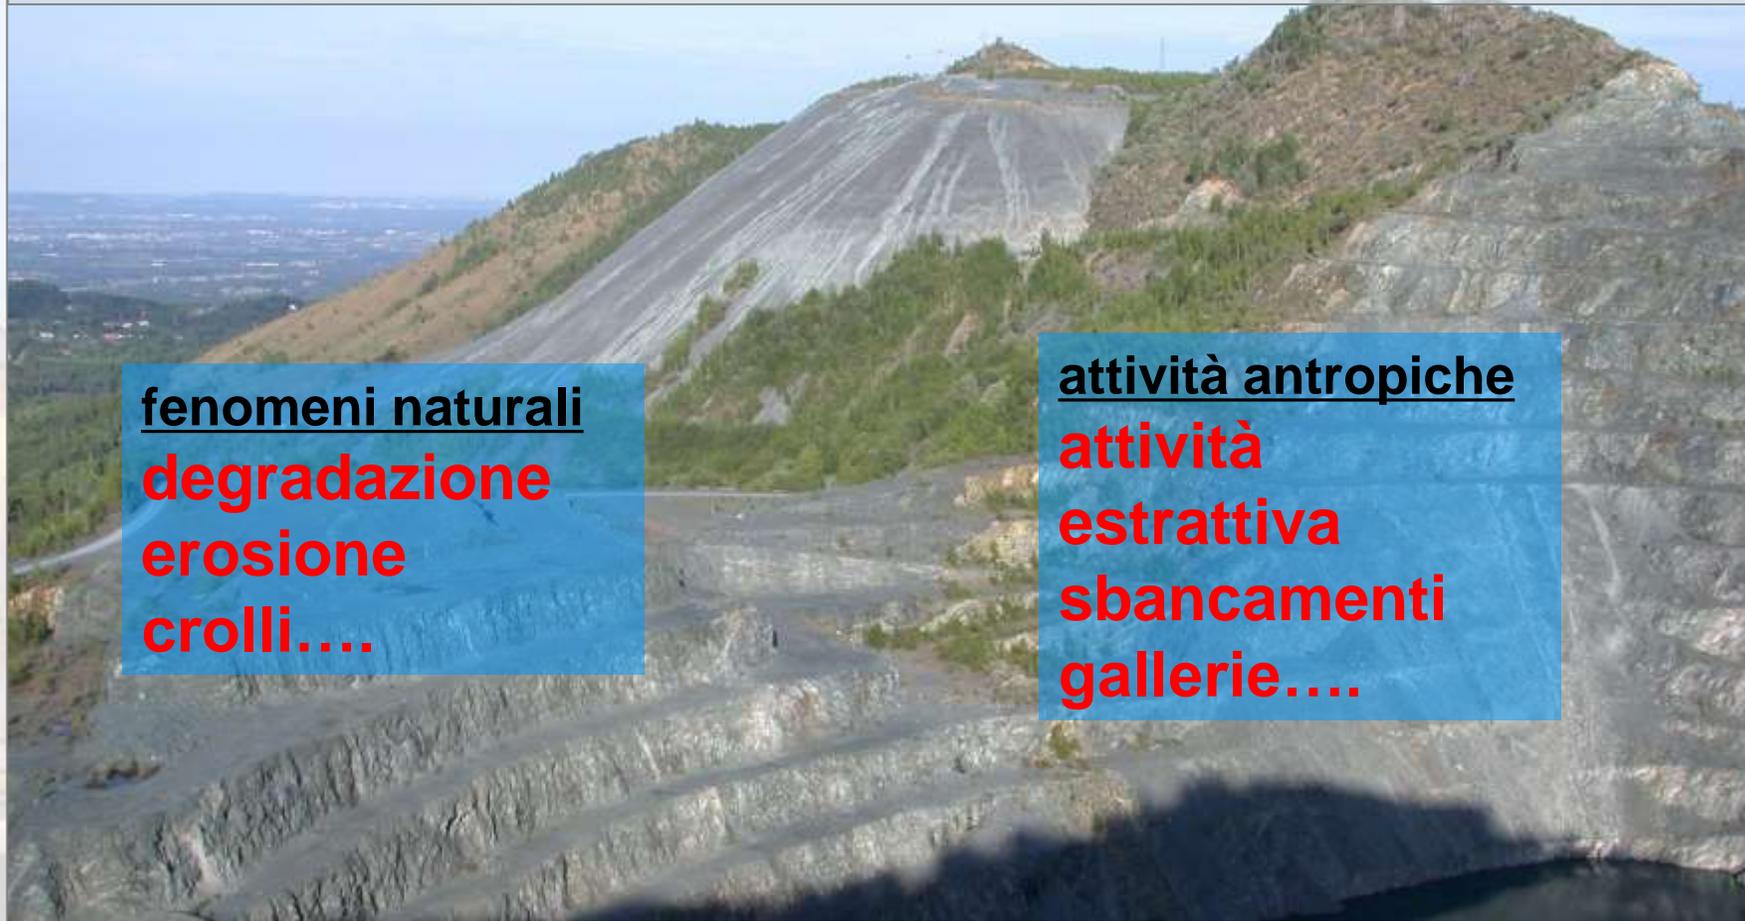
Il rischio deriva dalla movimentazione dei litotipi che li contengono e dei loro suoli, specialmente in condizioni meteo-climatiche sfavorevoli (periodi secchi e ventosi).

fenomeni naturali
degradazione
erosione
crolli....

attività antropiche
attività
estrattiva
sbancamenti
gallerie....

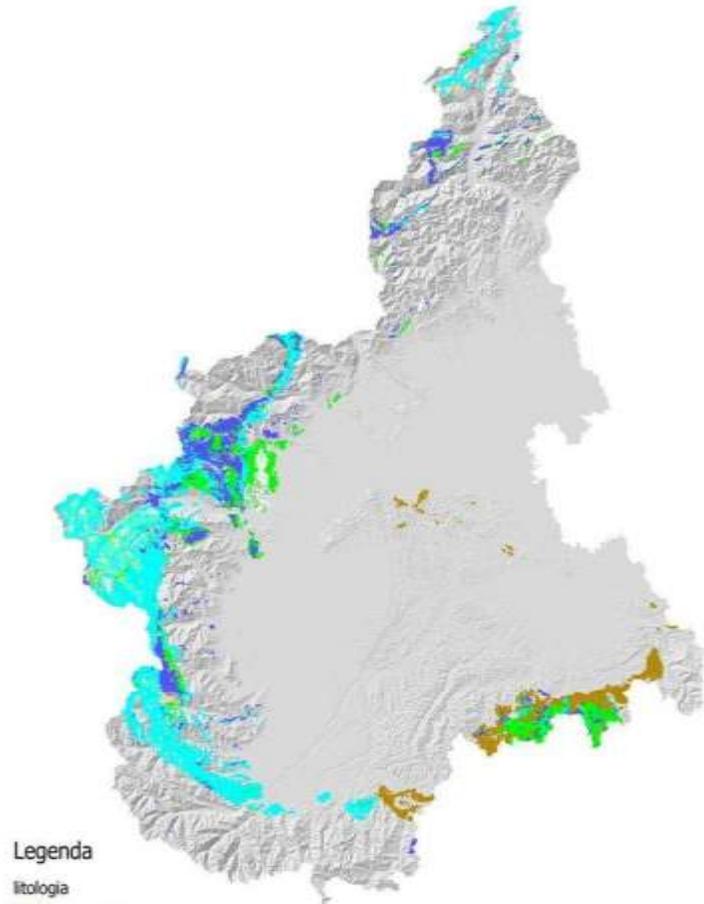
Classificazione del territorio regionale alla scala 1:250.000 delle rocce con presenza accertata o potenziale di minerali di amianto

- serpentiniti
- peridotiti più o meno metamorfosate
- metabasiti
- calcescisti con lenti di metabasiti e ultrabasiti
- formazioni terziarie derivanti dallo smantellamento di metabasiti e ultrabasiti

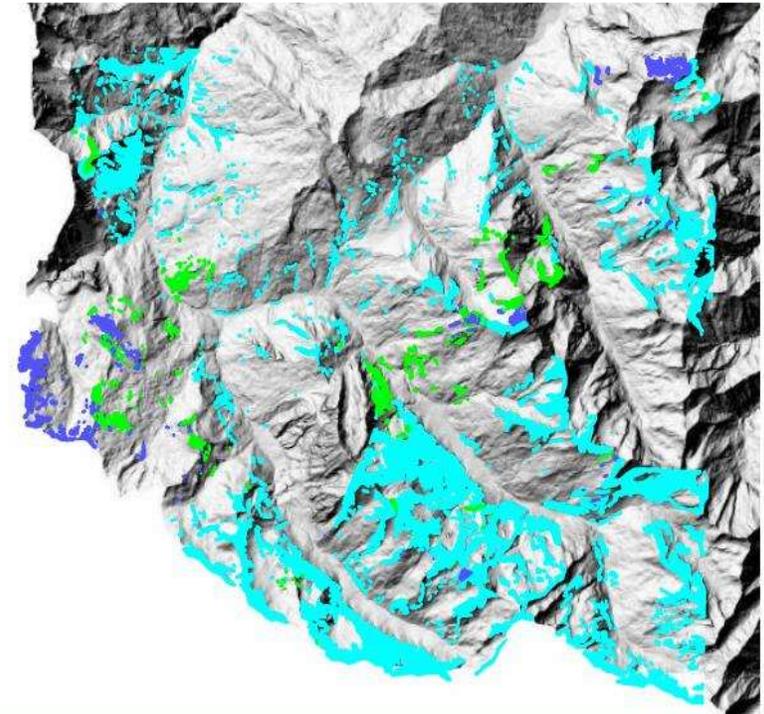
- serpentiniti
- peridotiti più o meno metamorfosate
- metabasiti
- calcescisti con lenti di metabasiti e ultrabasiti
- formazioni terziarie derivanti dallo smantellamento di metabasiti e ultrabasiti

2.5 0 2.5 5 km
