CONOSCERE IL
TERRITORIO PER
GESTIRE IL RISCHIO
VALANGHE

L'aggiornamento della cartografia valanghe: risultati e prospettive

Luca Lanteri e Erika Solero
Arpa Piemonte

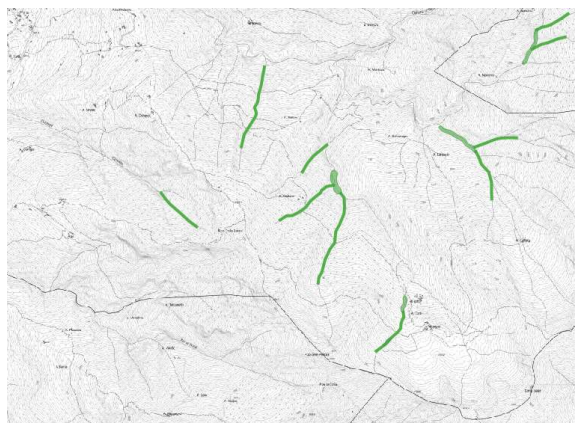
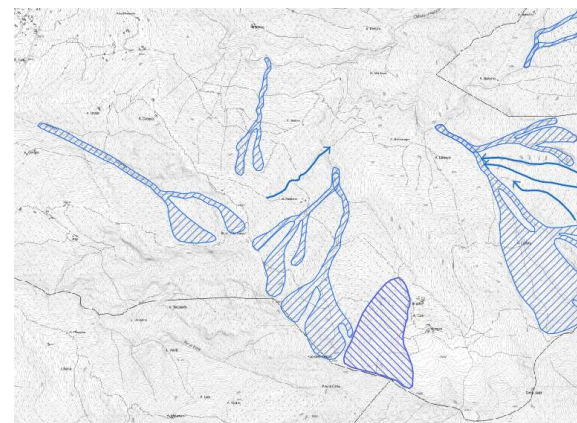
Definizione delle aree

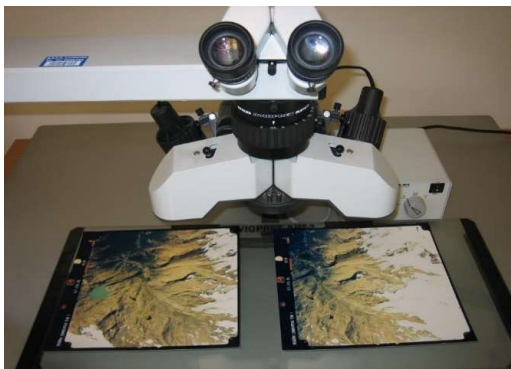
Fotointerpretazione

Si sono utilizzate fotografie aeree del periodo estivo di diversi voli

Il paesaggio appare in tale modo in tre dimensioni con un'accentuazione della morfologia

L'osservazione stereoscopica dei fotogrammi consente di investigare in tempi brevi ampie superfici

Si evidenziano i siti valanghivi reali e potenziali, mediante l'osservazione di alcuni parametri morfologici e vegetazionali quali:
