EVENTI IDROMETEOROLOGICI DAL 22 al 25 NOVEMBRE 2019

A cura del
Dipartimento Rischi Naturali e Ambientali
Con il contributo della
Struttura Sistema Informativo Ambientale e Geografico, Comunicazione e Educazione

Torino, 11 dicembre 2019

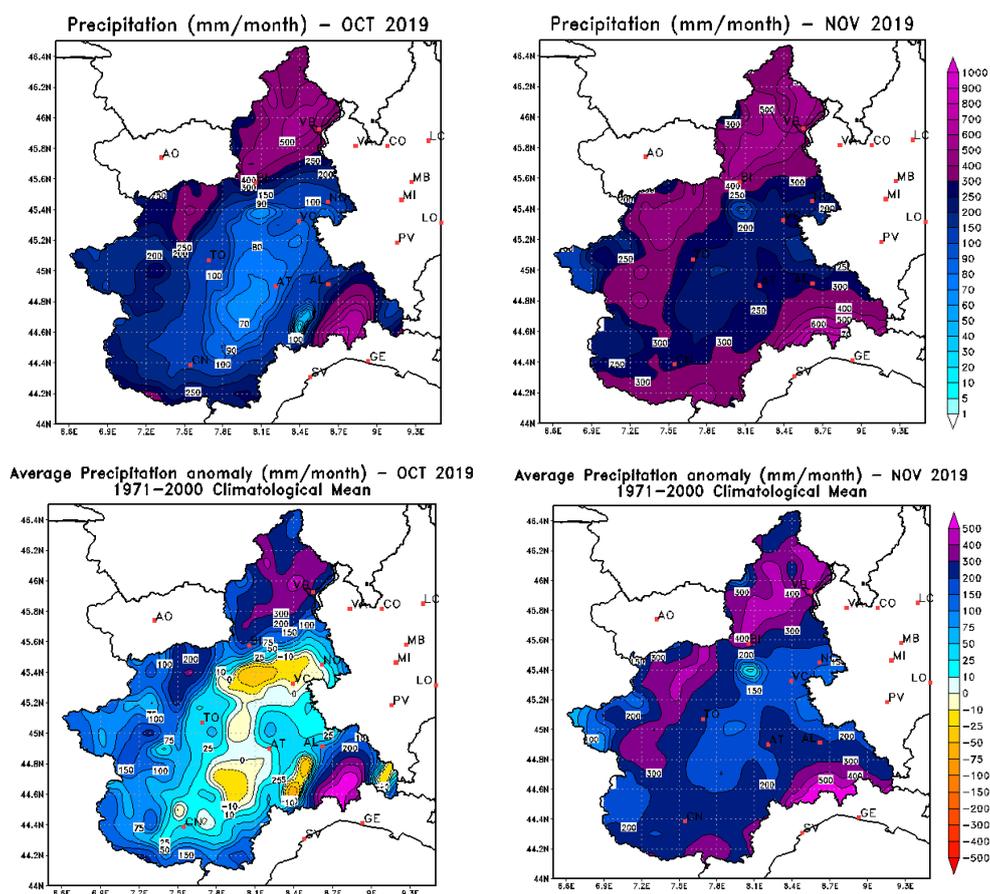
Figura 1 Precipitazione cumulata nei mesi di ottobre e novembre 2019 (in alto, da sinistra a destra) e anomalie delle precipitazioni cumulate nei mesi di ottobre e novembre 2019 rispetto alla media del periodo 1971-2000 (in basso, da sinistra a destra).

Anche nel mese di novembre (Figura 1, a destra) si è registrato un importante eccesso di precipitazione, che ha superato i 400 mm nella fascia prealpina nordoccidentale ed è arrivato fino

a 500 mm nell'alessandrino, raddoppiando la precipitazione che si ha in media nel mese di novembre, considerando il periodo di riferimento 1971-2000.

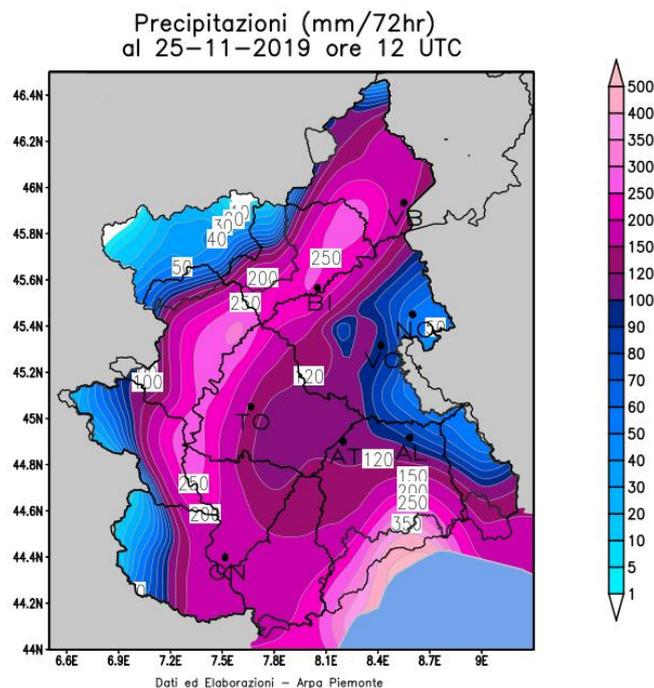
Figura 4. Precipitazioni cumulate durante tutto l'evento (72 ore), da venerdì 22 novembre alle 12 UTC a lunedì 25 novembre alle 12 UTC.

La presenza di una zona di alta pressione, estesa dal Mediterraneo orientale alla Russia europea (Figura 3), ha rallentato la naturale traslazione verso est del nucleo depressionario, mantenendo una condizione di persistente maltempo dal pomeriggio di venerdì 22 al mattino di lunedì 25, come evidenziato dalla Figura 4 che mostra la precipitazione cumulata durante tutto l'evento.

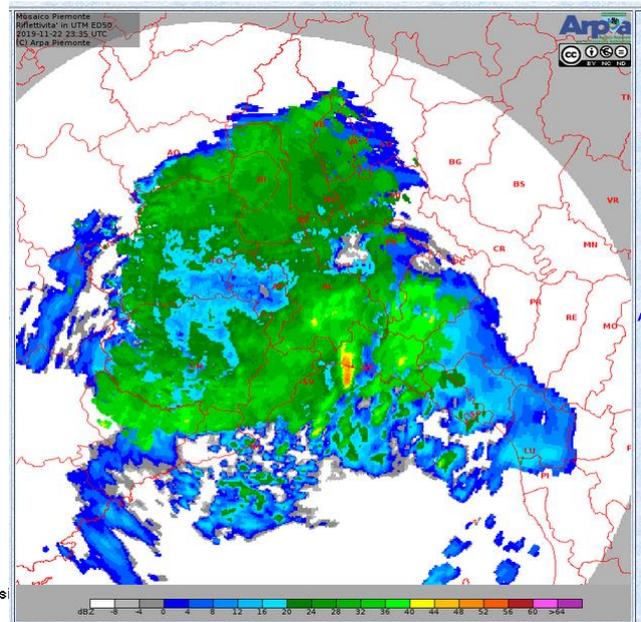
Figura 7. Precipitazioni osservate da radar nella serata di venerdì 22 novembre.

Come si evince dalla mappa di analisi di temperatura potenziale equivalente e vento in prossimità del suolo, a livello di 1000 hPa (Figura 6), nella serata di venerdì si è generato un contrasto termico tra l'aria calda e umida di scirocco da sud, sudest e l'aria più fresca in discesa dalla terraferma verso il mare. Tale situazione ha alimentato una linea temporalesca sul mar Ligure che ha apportato le prime precipitazioni forti e persistenti tra Genova e Savona, coinvolgendo l'estrema parte meridionale della zona di allertamento G piemontese con picchi di 40/60 mm in 6 ore (Figura 7).

Questo può essere considerato l'unico episodio con precipitazioni a carattere convettivo dell'intero evento, legato alla presenza della convergenza sul mare e favorito dal sollevamento orografico da parte della catena appenninica.

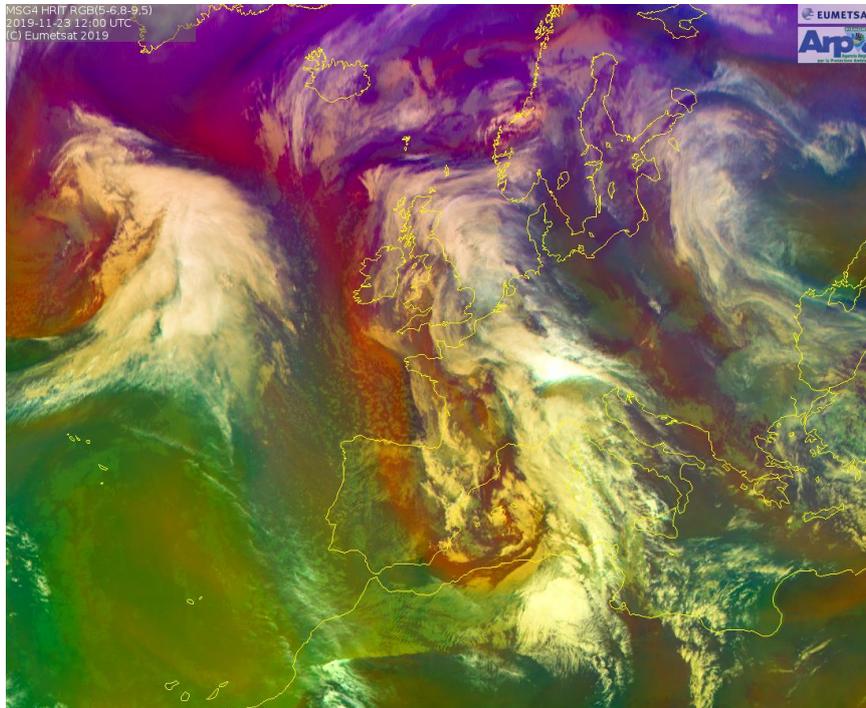
Figura 12. immagine del satellite nel canale dell'infrarosso del 23 novembre ore 12 UTC.

L'apporto di umidità è stato quindi molto consistente su tutto il nordovest italiano, come si evince dall'immagine da satellite Meteosat del giorno 23 alle 12 UTC (Figura 12).

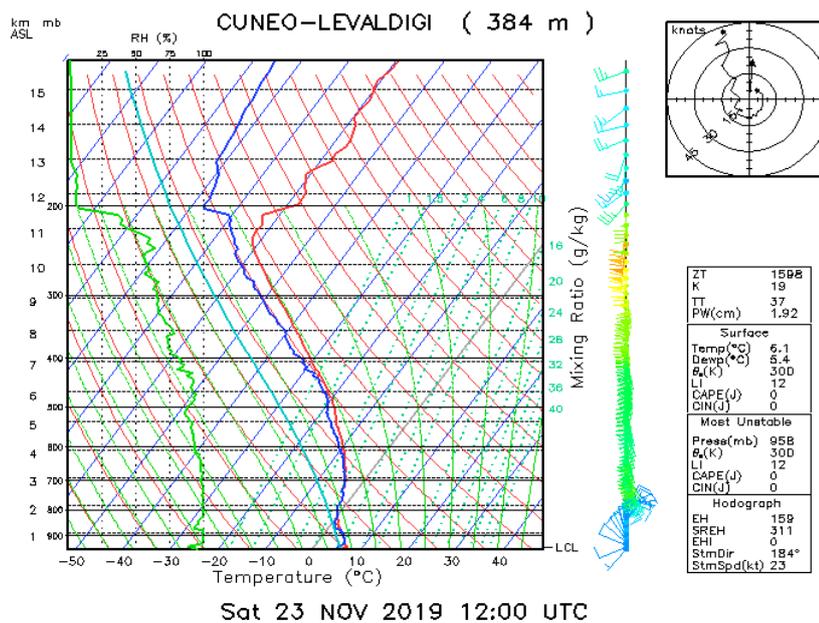
Figura 13. Radiosondaggio di Cuneo – ore 12 UTC del 23 novembre

Anche il radiosondaggio di Cuneo delle ore 12 UTC, evidenzia un profilo verticale pressoché saturo di umidità (superiore al 75%) fino alla quota di 7000 m circa (Figura 13).

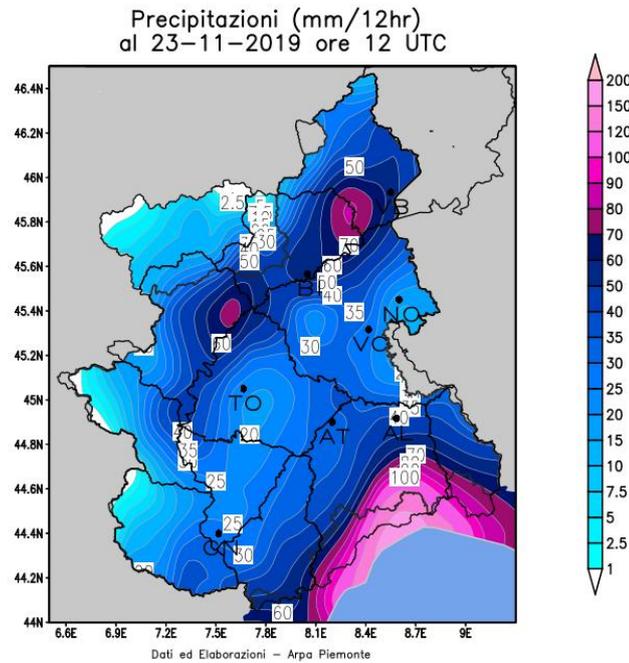
Figura 14. Precipitazioni cumulate nelle prime 12 ore di sabato 23 novembre.

Nella mattinata di sabato piogge molto forti hanno colpito il Savonese, Genovese e Alessandrino (Figura 14) a causa del sollevamento orografico dovuto all'interazione del vento caldo-umido con

l'Appennino e le Alpi Liguri (126 mm/12h a Piampaludo (SV), 120 mm/12h a Capanne Marcarolo (AL)). Allo stesso tempo, precipitazioni avverse a carattere stratiforme hanno interessato la fascia alpina e pedemontana nordoccidentale e settentrionale, con picchi localmente anche molto forti tra Verbano e alto Vercellese (99 mm/12h a Sambughetto (VB), 90 mm/12h Varallo (VC) e sull'alto Torinese (117 mm/12h a Piano Audi, nel comune di Corio).

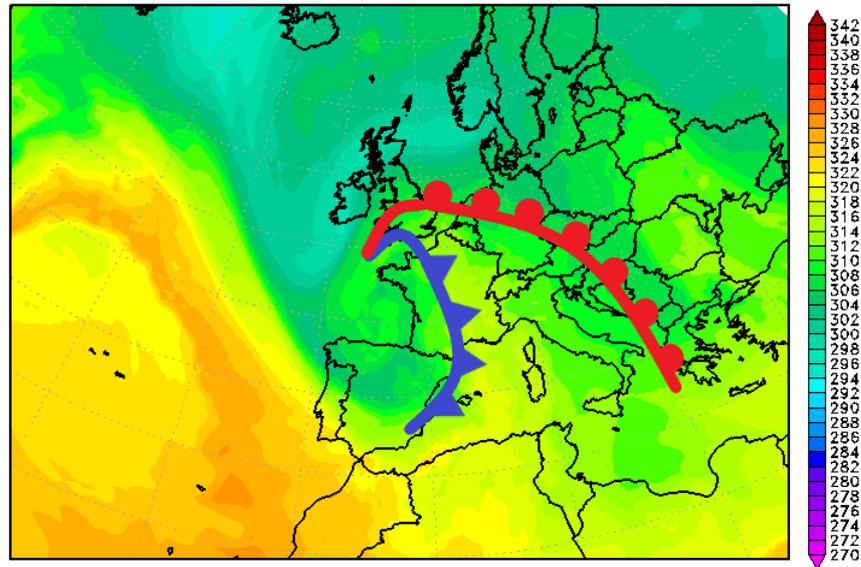
Figura 15. Temperatura potenziale equivalente sabato 23 novembre ore 00 UTC. Si evidenzia il settore caldo del sistema frontale in moto verso il nordovest italiano.

Se analizziamo la mappa di temperatura potenziale in quota nelle prime ore dell'evento (Figura 15), notiamo che il nordovest italiano è stato interessato dal settore caldo del sistema frontale associato alla depressione, che precede il fronte freddo che, sabato 23 alle ore 00UTC si trovava sulla Francia.

Questa configurazione spiega, ancora una volta, l'abbondanza di precipitazioni dovuta alla presenza di aria sostanzialmente calda subtropicale, e il progressivo innalzamento della quota neve che si è registrato nel corso dell'evento.

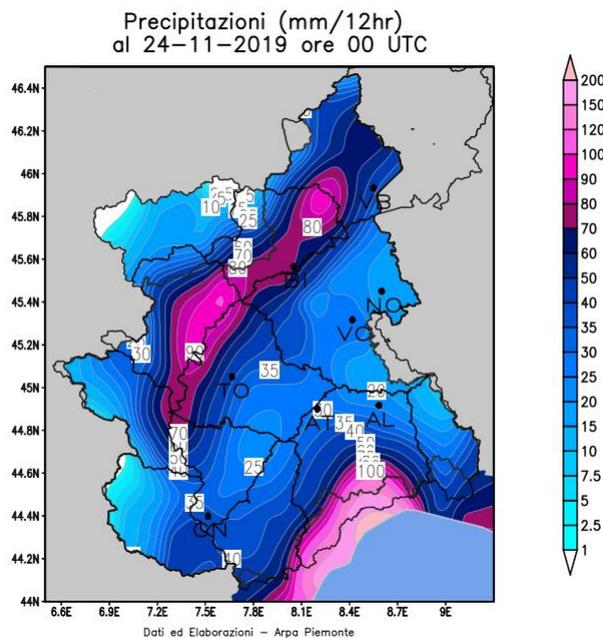
Figura 20. Precipitazioni cumulate in 12 ore nella seconda parte della giornata di sabato 23 novembre.

A causa di tale rotazione le precipitazioni sono diminuite sull'Alessandrino orientale (zona H), mentre hanno cominciato ad interessare anche le zone pedemontane occidentali del Torinese, con valori molto forti (Figura 20).

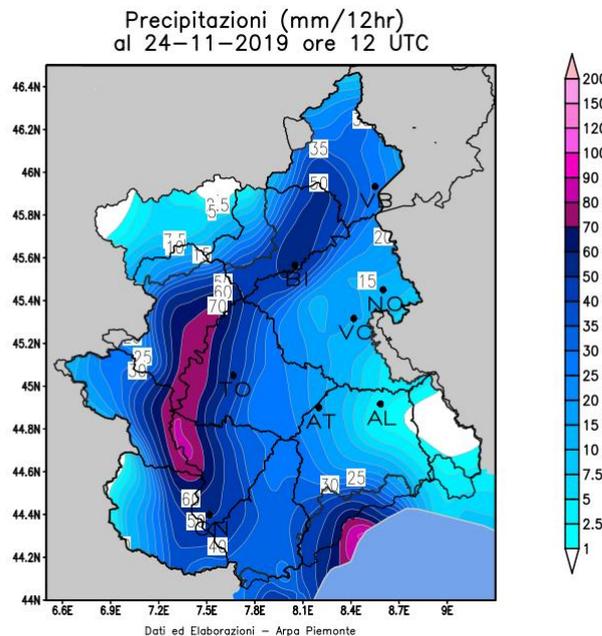
Figura 23. Precipitazioni cumulate nelle prime 12 ore della giornata di domenica 24 novembre.

Questa evoluzione del minimo al suolo è strettamente connessa alla distribuzione delle precipitazioni registrate. Al primo mattino di domenica 24 si sono avute precipitazioni ancora intense su tutto il Piemonte (Figura 23), ma in seguito si è registrata un'attenuazione dell'intensità.

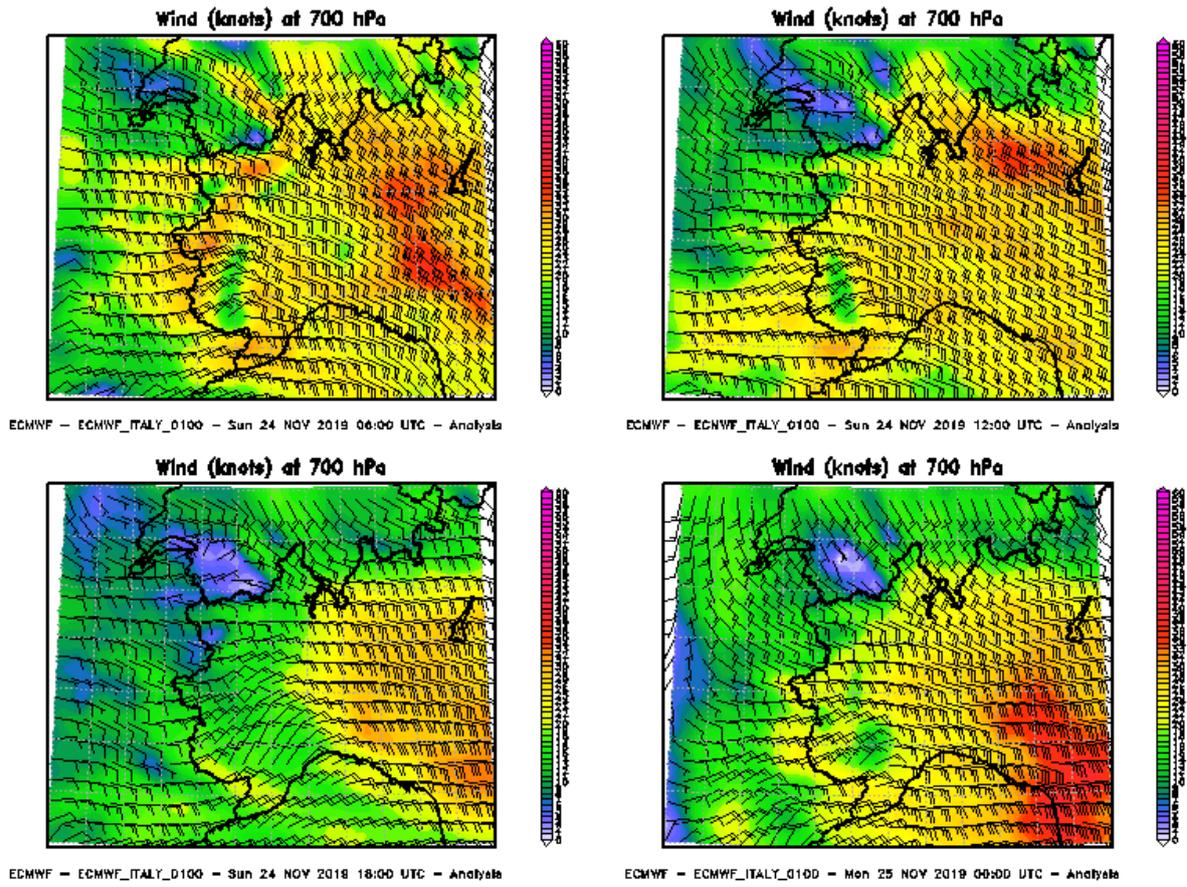
Figura 24. Analisi del vento a 700 hPa (circa 3000 m) durante la giornata di domenica 24 novembre.

Infatti, i venti in quota si sono indeboliti e si è avuta una rotazione da est e poi da nordest che ha portato a un maggiore interessamento della fascia pedemontana occidentale e poi sudoccidentale, (Figura 24 e Figura 25). Sul settore pedemontano nordoccidentale l'interazione orografica del vento si è attenuata.

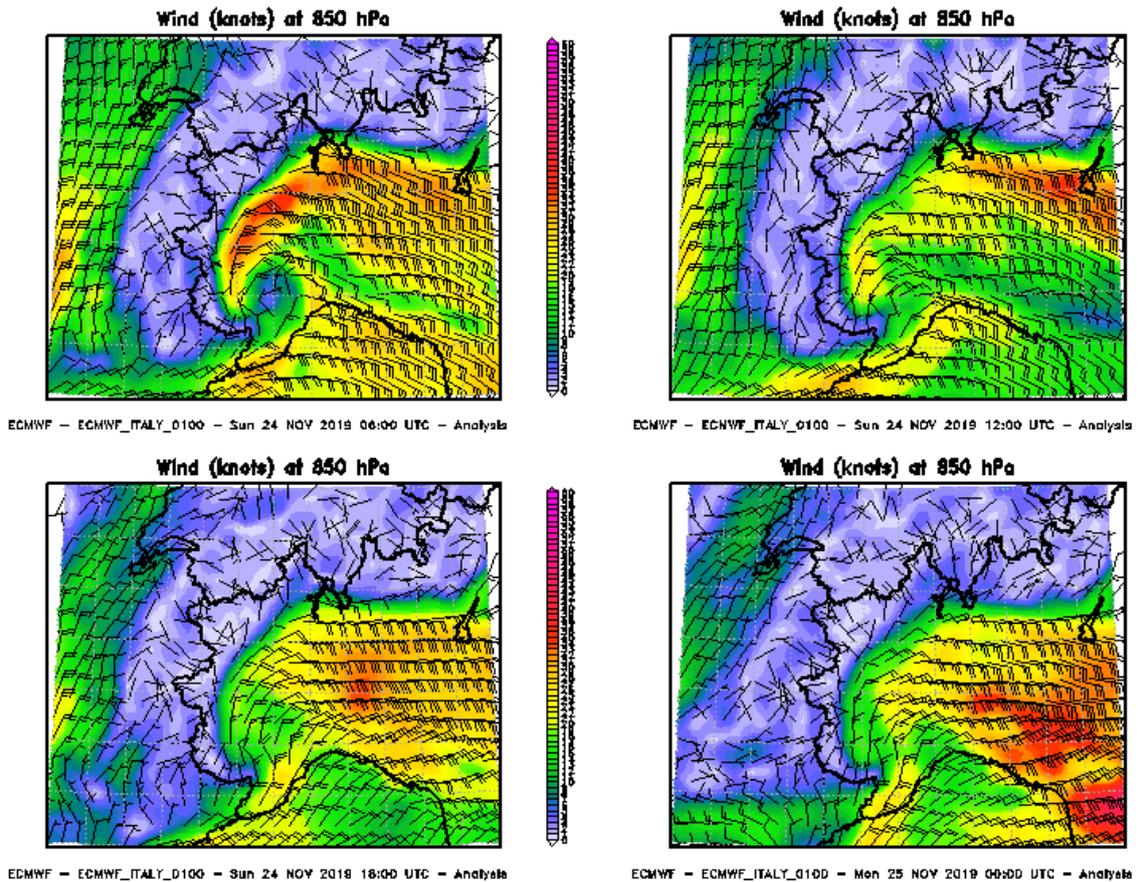
Figura 25. Analisi del vento a 850 hPa (circa 1500 m) durante la giornata di domenica 24 novembre.

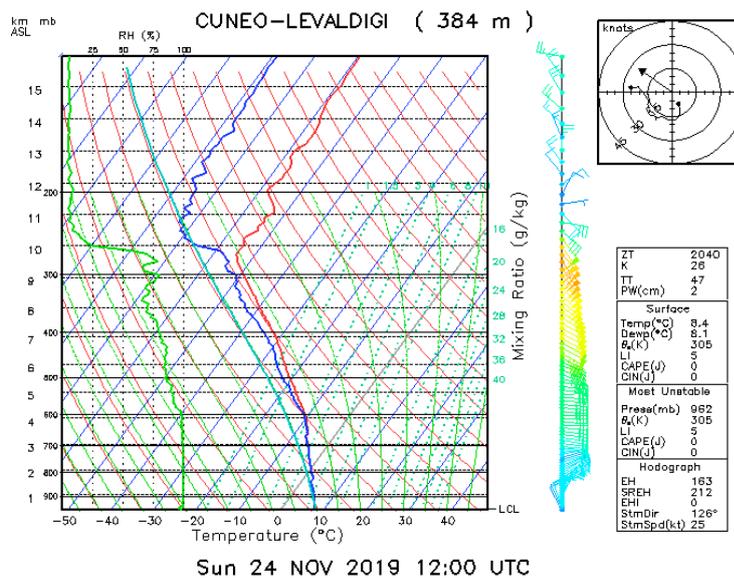
Figura 26. Radiosondaggio di Cuneo – ore 12 UTC del 24 novembre

Il flusso rimane comunque molto umido tutta la giornata come si nota dal radiosondaggio di Cuneo che alle 12UTC del giorno 24 vedeva ancora 100% di umidità relativa fino a 600 hPa, circa 4.5 km di altitudine (Figura 26) e superiore al 75% fino a 400hPa, circa 7 km di altitudine.

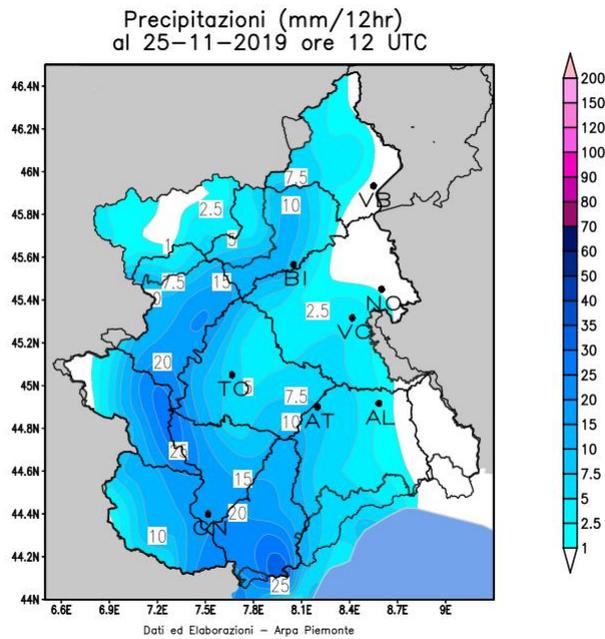
Figura 31. Precipitazioni cumulate nelle prime 12 ore della giornata di lunedì 25 novembre.

Questa attenuazione decisa della dinamica del sistema ha portato a un generale calo dell'umidità nell'intera atmosfera (Figura 32) e un esaurimento delle precipitazioni dalle ore centrali di lunedì 25 novembre (Figura 31).

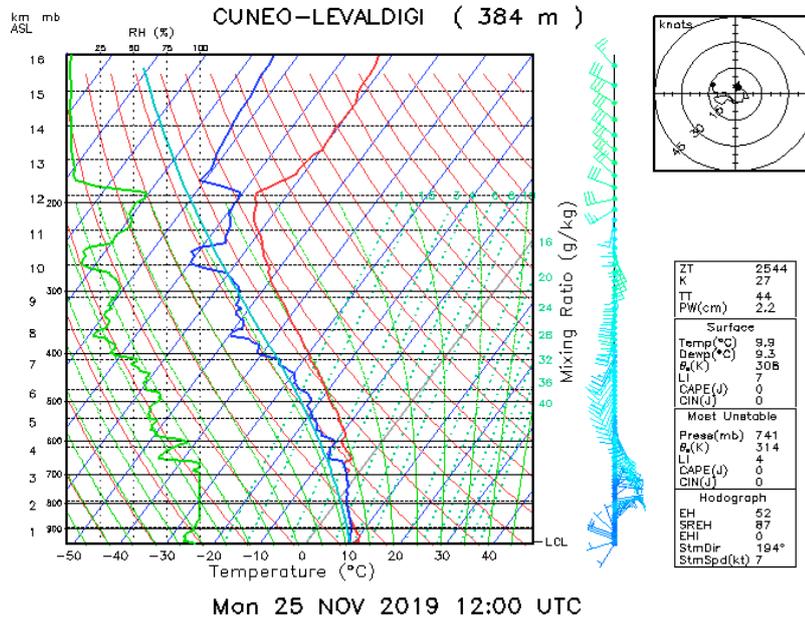
Figura 32. Radiosondaggio di Cuneo - ore 12 UTC del 25 novembre

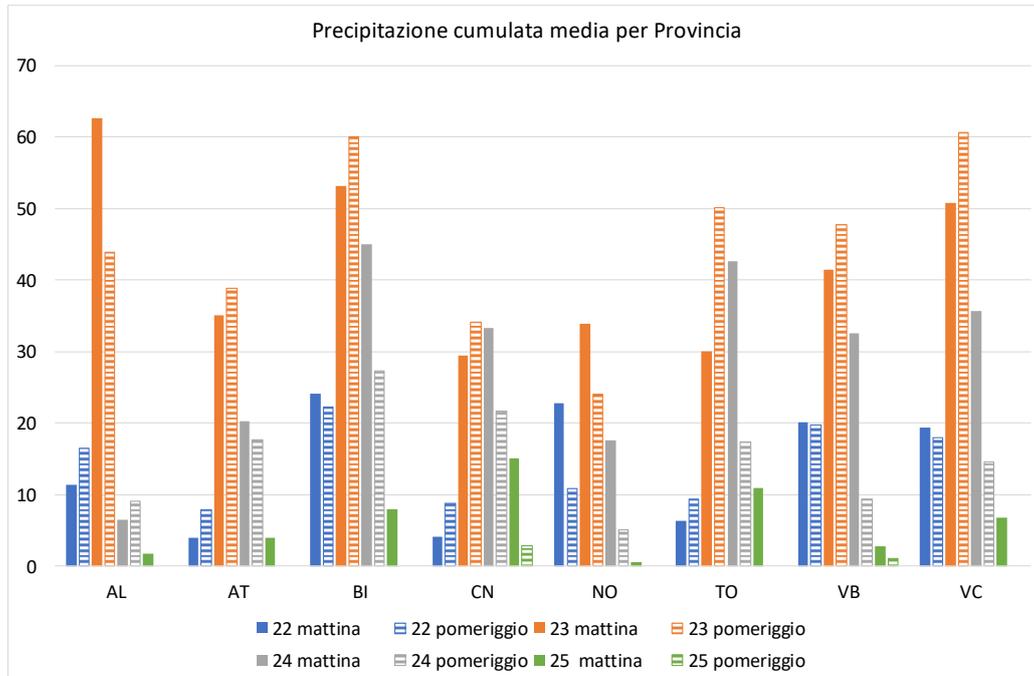
Figura 33 Precipitazione cumulata in 12 ore dal giorno 22 al giorno 23 mediata sulle diverse province del territorio piemontese.

A partire dal giorno di venerdì 22 novembre le precipitazioni hanno cominciato ad interessare il territorio piemontese, in particolare il settore dell'alessandrino al confine con la Liguria e il settore prealpino di biellese, novarese e vercellese, con valori cumulati sulle 24 ore mediamente non molto elevati ma con punte locali anche di 45-60 mm in 12 ore.

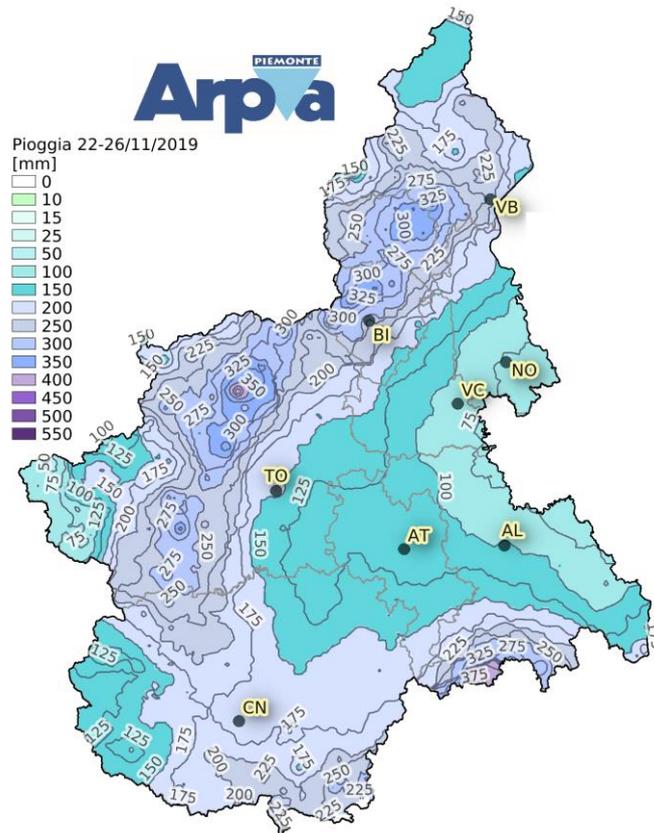
Figura 34. Pioggia cumulata dal 22 al 26 novembre 2019

La Figura 34 mostra la distribuzione spaziale delle precipitazioni totali dell'evento.

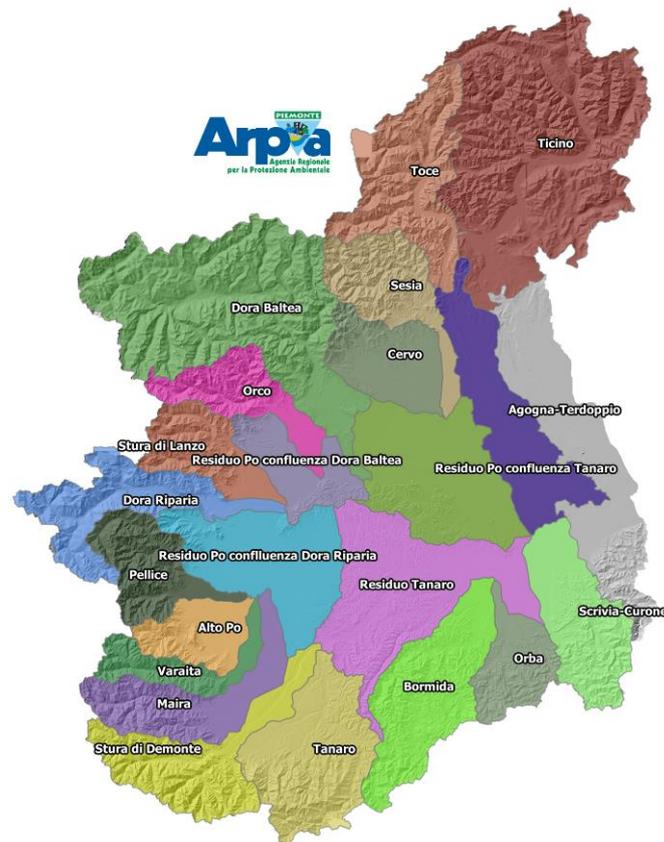
Figura 35. Bacini idrografici piemontesi

A livello di bacini idrografici, la cui schematizzazione è mostrata nella Figura 35, i bacini dell'Orba e dello Stura di Lanzo sono quelli che hanno registrato le precipitazioni maggiori.

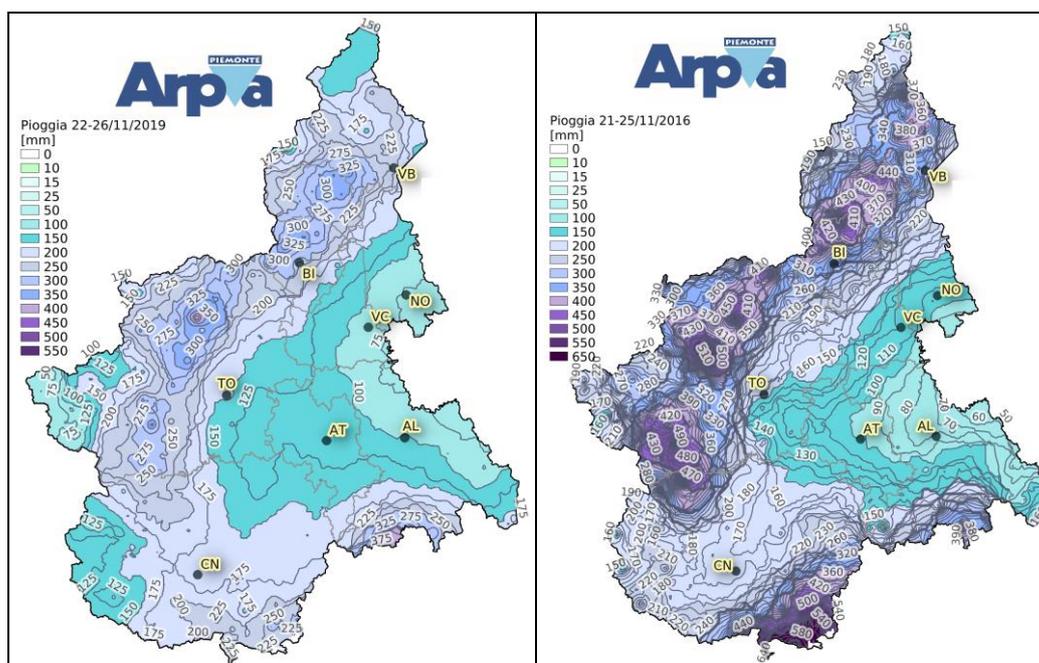
Figura 37. Precipitazioni cumulate dei 2 differenti eventi alluvionali: 22-26/11/2019, 21-25/11/2016

In generale l'evento di Novembre 2016 ha registrato quantitativi maggiori su tutti i bacini considerati, tuttavia su Orba, Bormida e Residuo Tanaro i valori sono confrontabili. Nella successiva figura si riportano le mappe delle precipitazioni cumulate per ognuno dei 2 eventi alluvionali considerati (Figura 37).

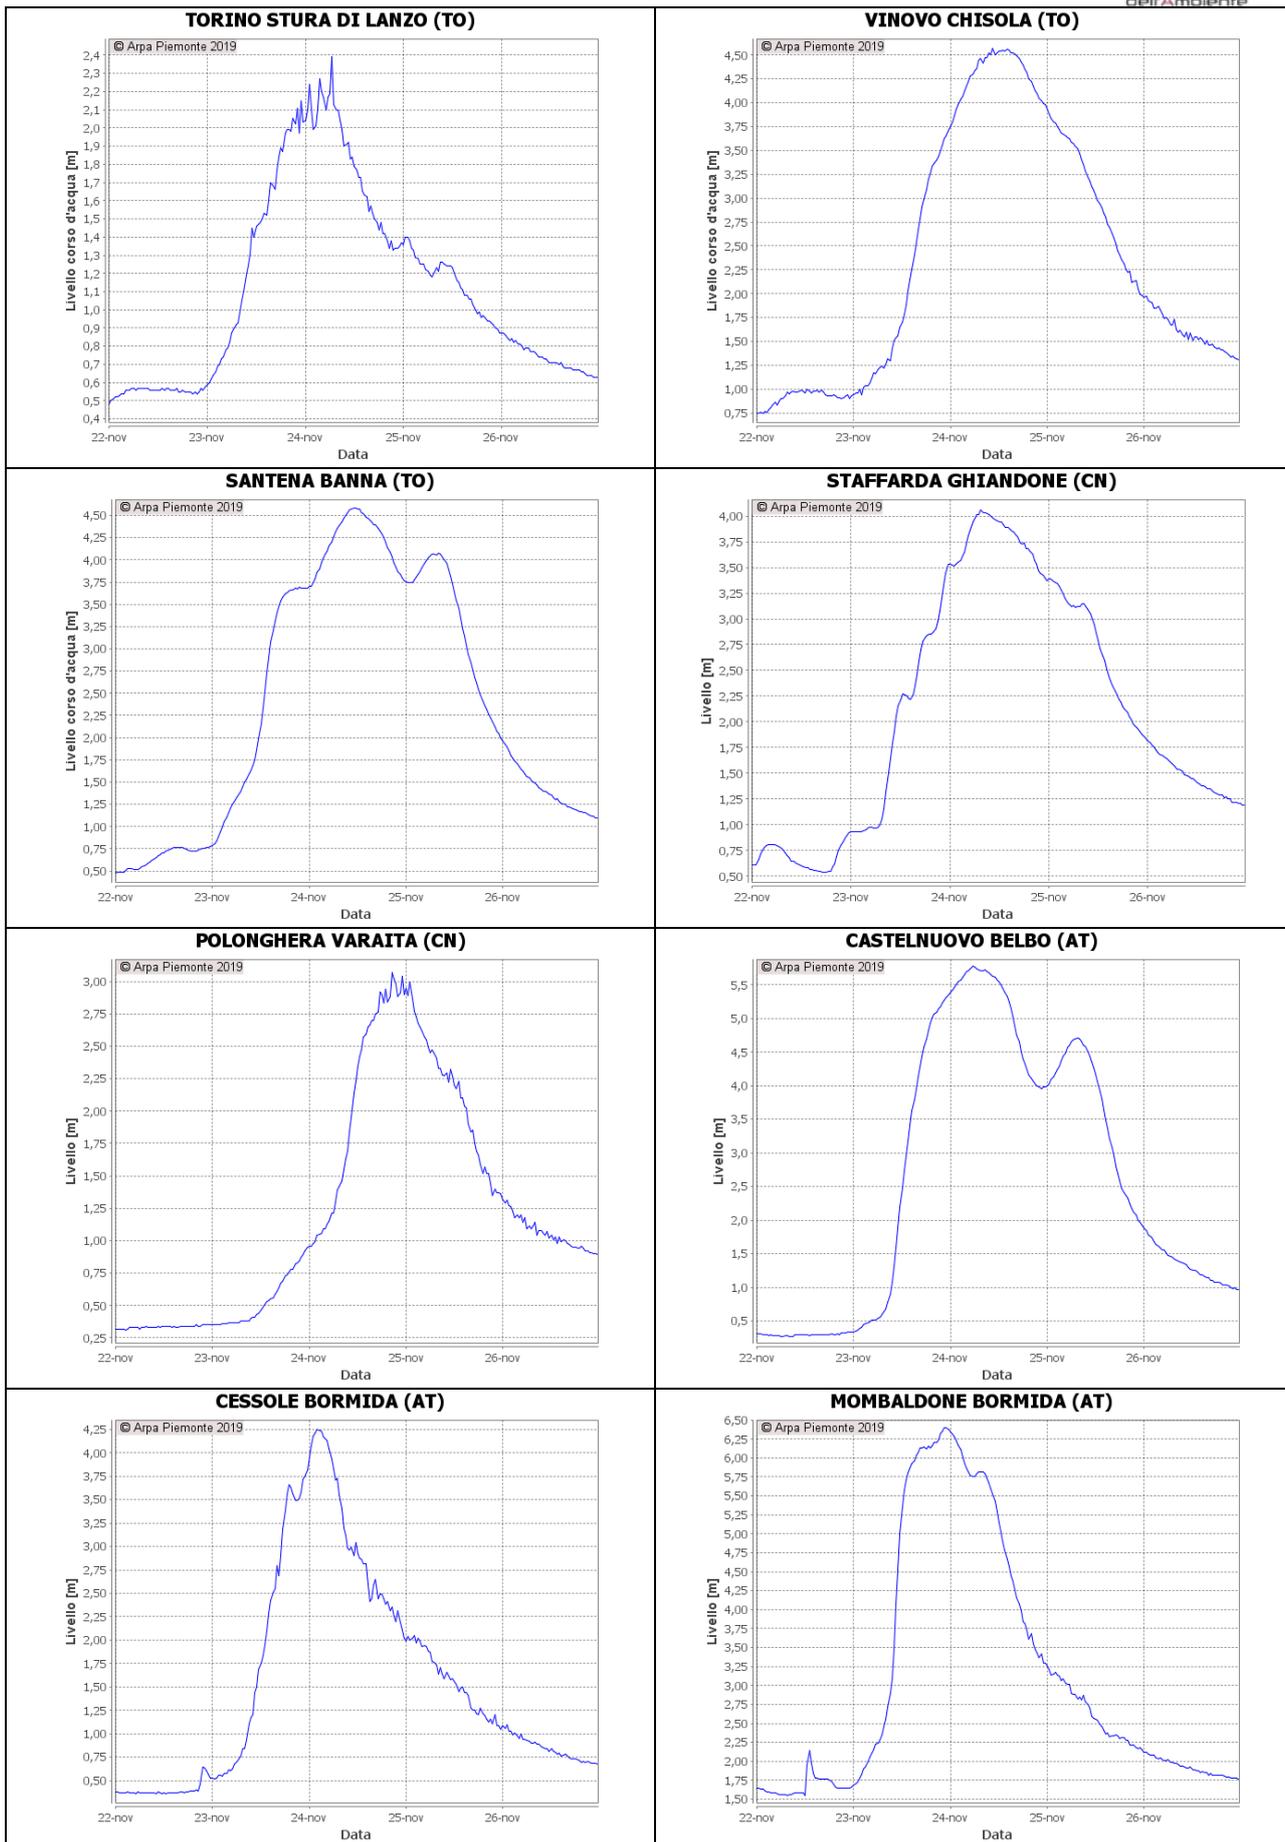
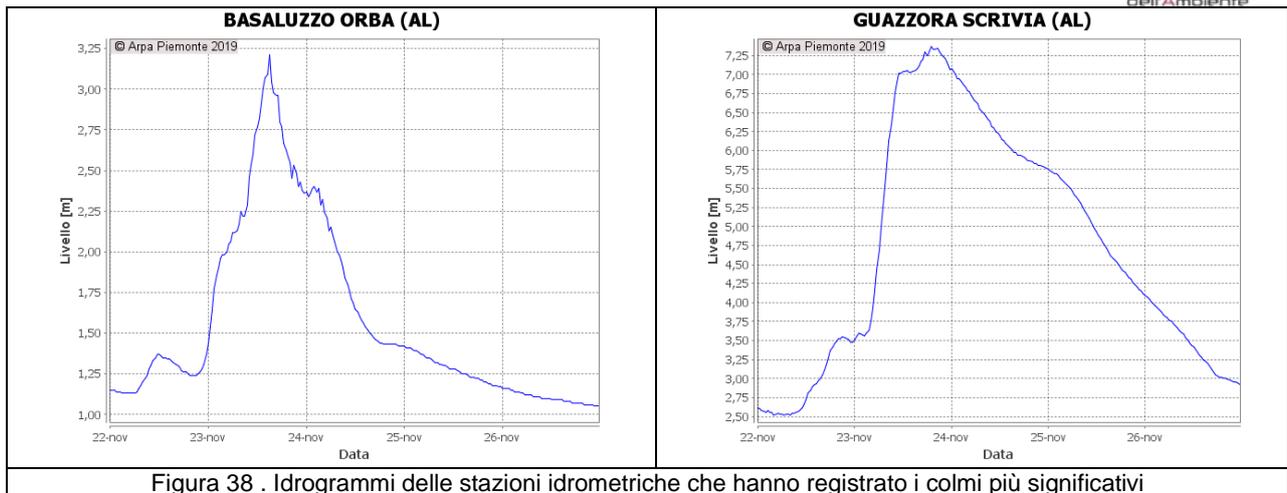
Figura 38 . Idrogrammi delle stazioni idrometriche che hanno registrato i colmi più significativi

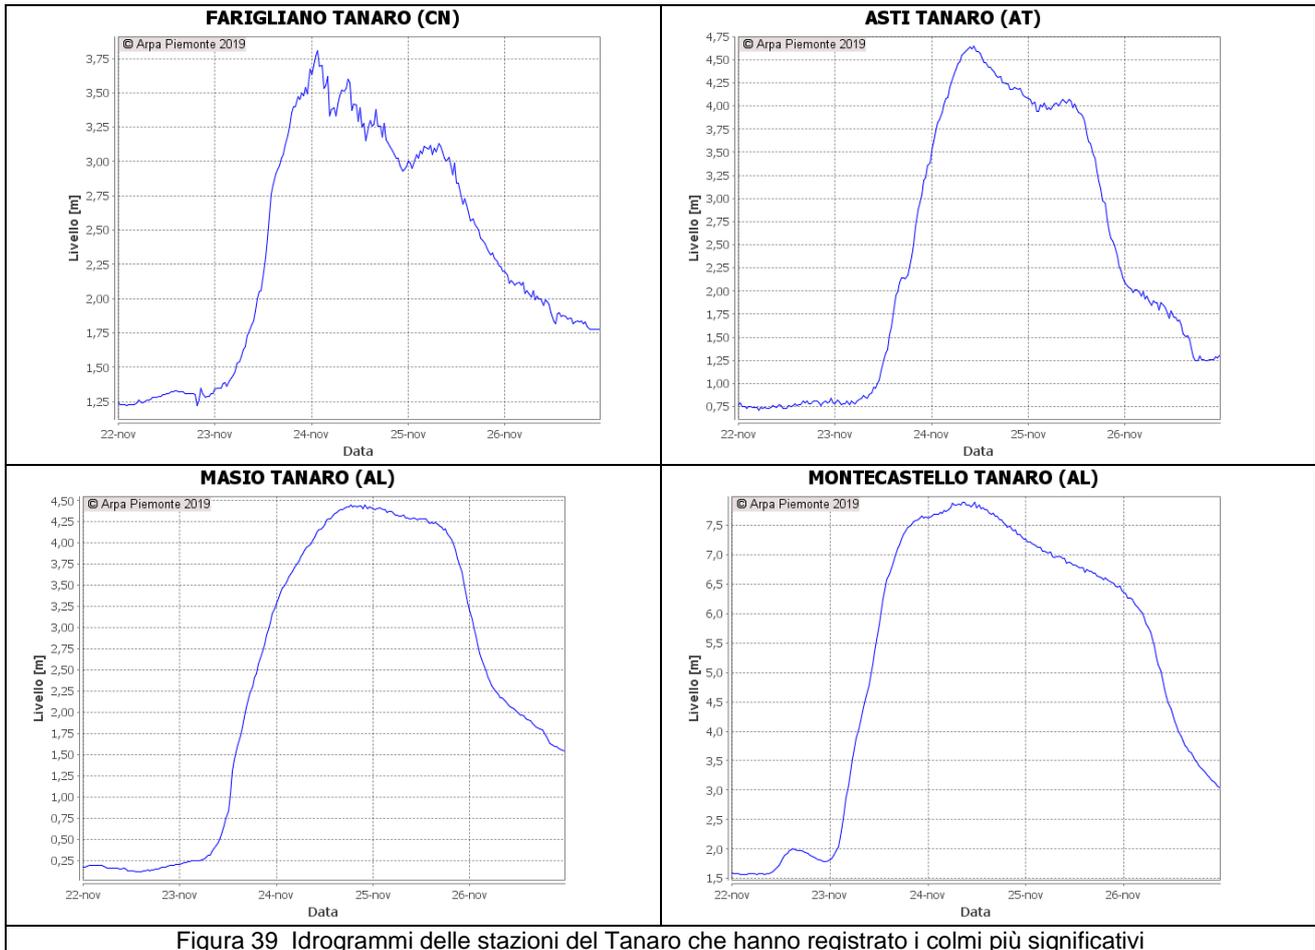
Figura 39 Idrogrammi delle stazioni del Tanaro che hanno registrato i colmi più significativi

Di seguito (Figura 39) si riportano gli idrogrammi di livello delle stazioni del Tanaro che hanno registrato i colmi più significativi

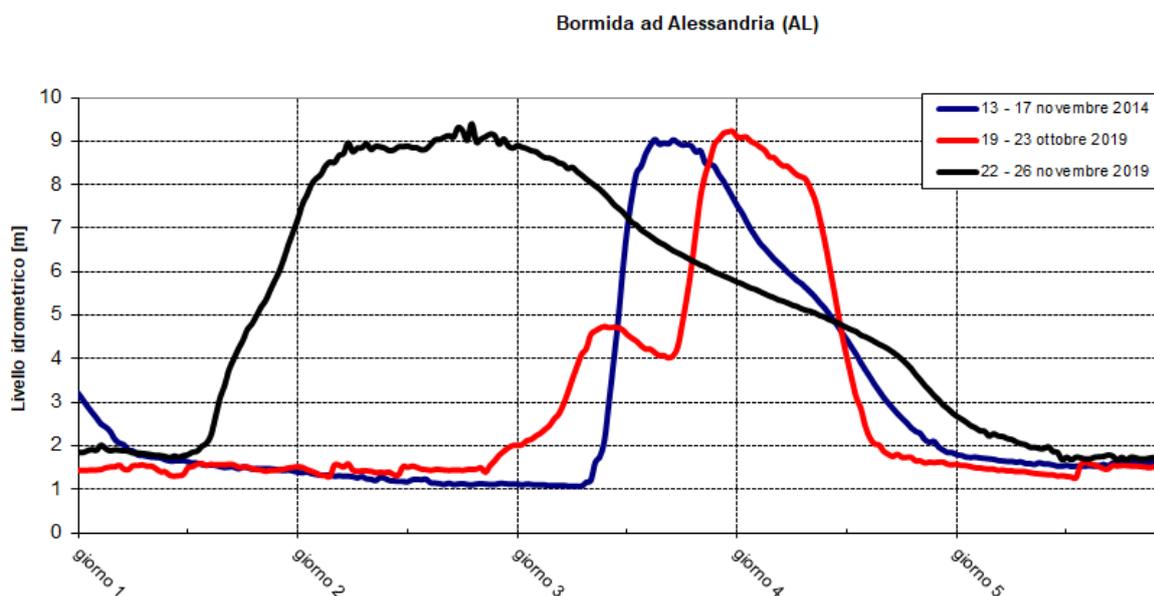
Figura 41. Confronto tra gli idrogrammi della Bormida ad Alessandria registrati durante gli eventi considerati

Si riporta anche il confronto grafico tra gli idrogrammi di livello registrati ad Alessandria durante gli eventi considerati (Figura 41).

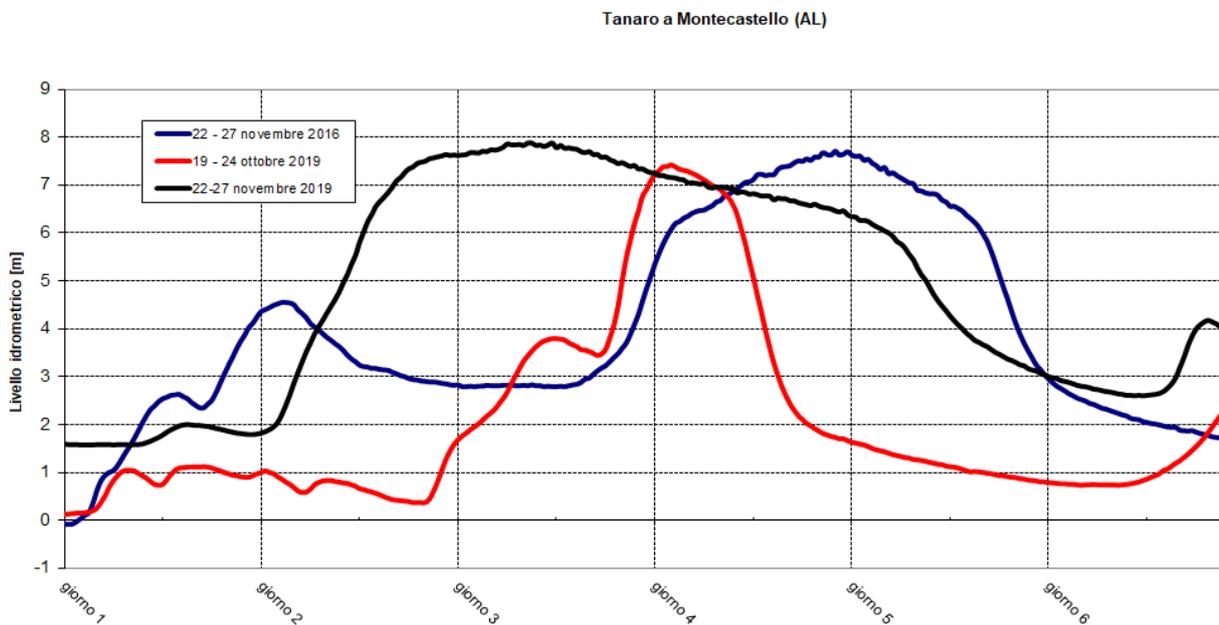
Figura 42. Confronto tra gli idrogrammi della Bormida ad Alessandria registrati a novembre 2014 e a ottobre 2019

Analogamente, per quanto riguarda il Tanaro, si riporta il confronto grafico tra gli idrogrammi di livello registrati a Montecastello (AL) durante gli eventi considerati (Figura 42).

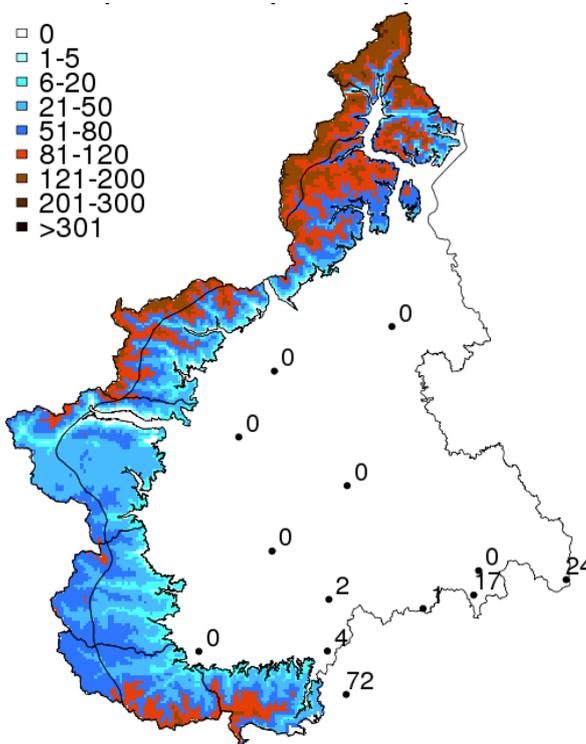
Figura 43. Mappa della stima dell'altezza della neve al suolo preesistente all'evento, come stimata alle ore 8:00 del 22 novembre.

In generale l'innevamento preesistente all'evento è già decisamente sopra la media del periodo su tutti i settori, indipendentemente dalla quota. I valori di neve al suolo, a 2000 m, sono superiori a 150-180 cm sui settori settentrionali, 70-110 cm su A. Graie di confine, 40-70 cm su A. Cozie Nord, 50-70 cm su A. Cozie Sud e 80-110 cm su A. Liguri e A. Marittime (Figura 43).

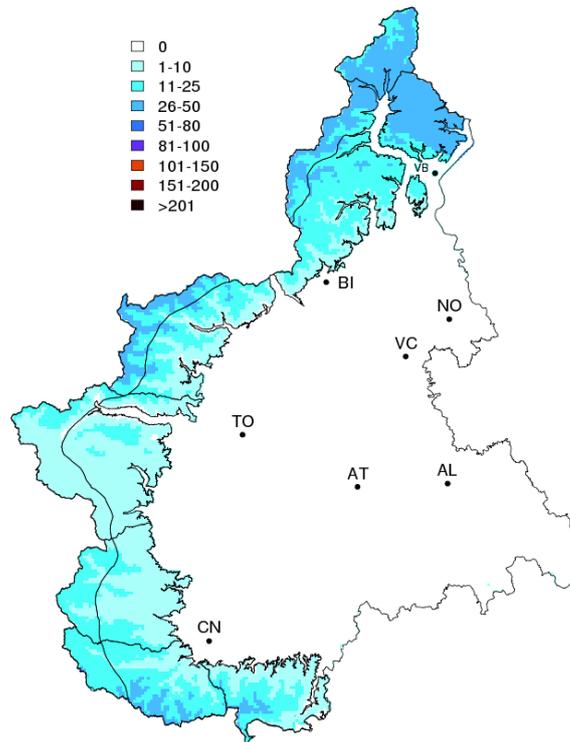
Figura 44. Mappa della stima di neve fresca del 23.11.2019. Valori delle stazioni nivometri che delle ore 8:00 interpolate con la quota

Venerdì 22 novembre iniziano le precipitazioni nevose sui settori alpini tuttavia l'intensità è generalmente moderata, infatti il mattino di sabato 23 novembre alle ore 8:00 si registrano valori fino a 30-50 cm sui settori settentrionali, A. Graie e parte delle A. Marittime; valori inferiori 10-20cm sui restanti settori (A. Cozie) che in questa prima fase dell'evento sono state nettamente meno interessate dalle nevicate. La quota delle nevicate è stata generalmente sui 1000-1200 m con valori inferiori, fino ai 600-800 m su A. Pennine e A. Marittime (Figura 44).

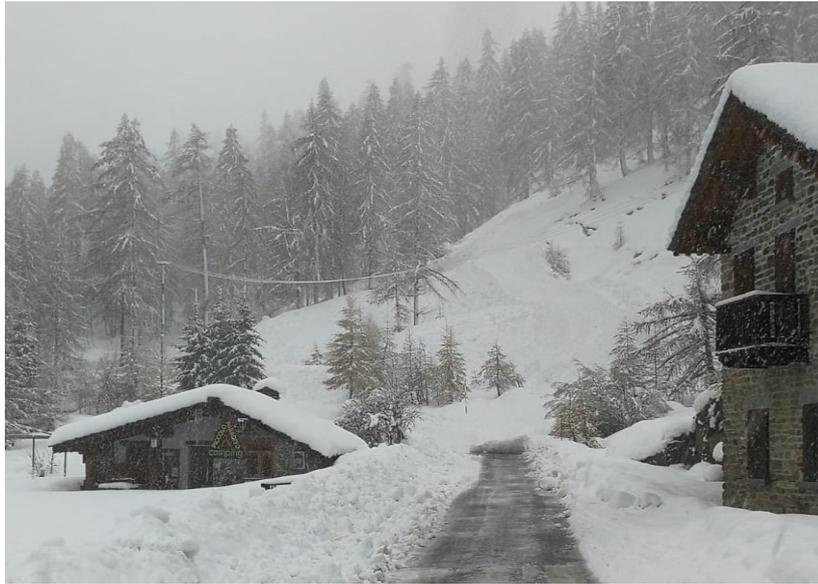
Figura 45. Valanga località Foiere, presso Camping Piccolo Paradiso in Valle dell'Orco il 23.11.2019

Nella fotografia di Figura 45 si può osservare un esempio di valanga giunta in prossimità della viabilità e di zone edificate in località Foiere nel comune di Ceresole Reale (TO).

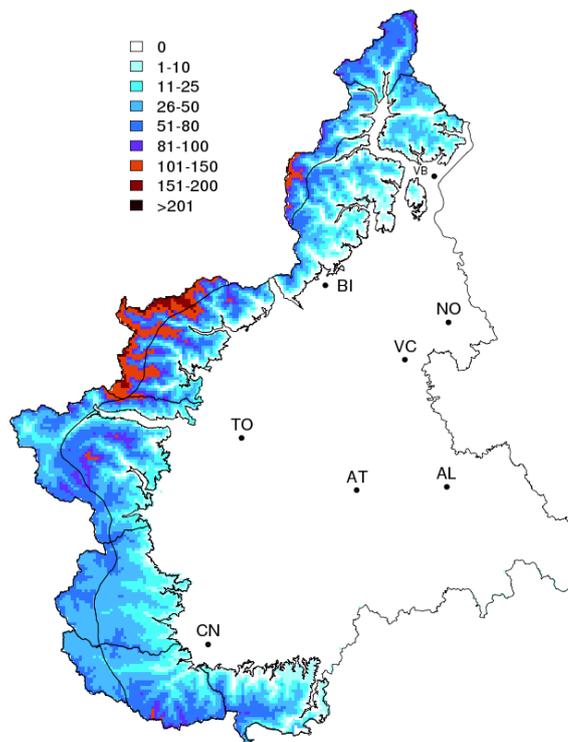
Figura 46. Mappa della stima di neve fresca del 24.11.2019.
Valori delle stazioni nivometriche interpolate con la quota

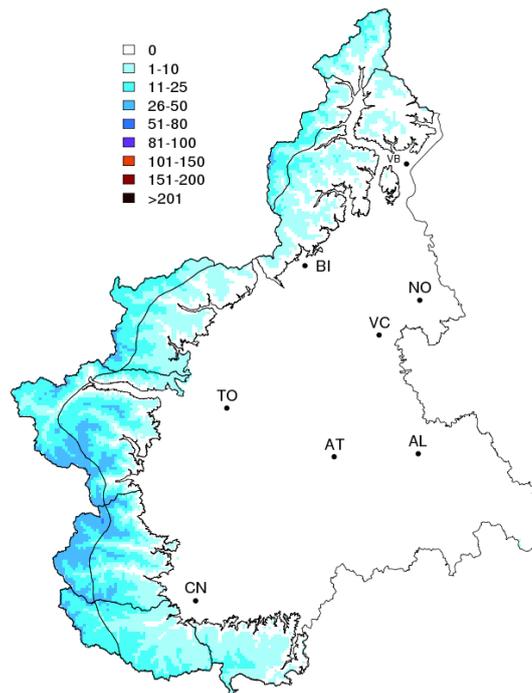
Figura 47. Mappa della stima di neve fresca del 25.11.2019. Valori delle stazioni nivometriche interpolate con la quota

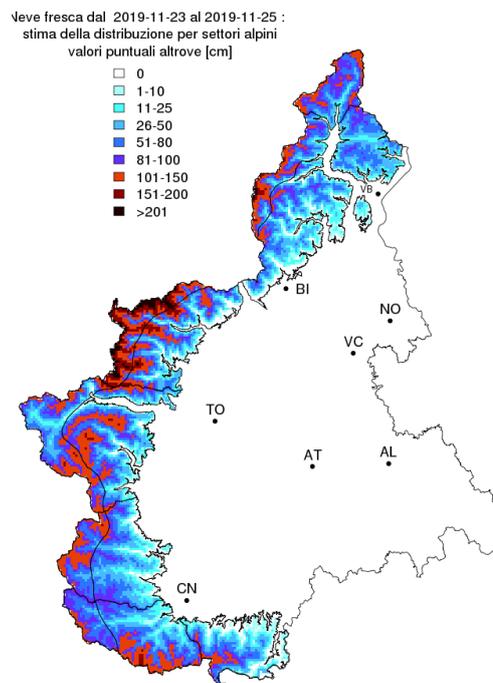
Figura 48. Mappa della stima di neve fresca cumulata dal 23.11.2019 al 25.11.2019. Valori delle stazioni nivometriche interpolate con la quota

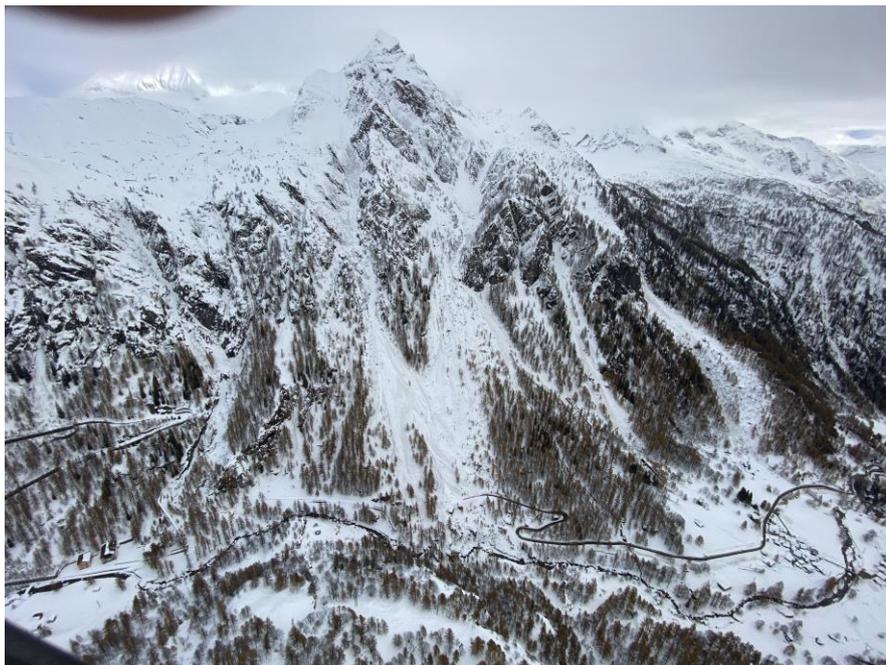
Figura 49. Sorvolo Commissione valanghe del 25-11-2019 in Val Formazza

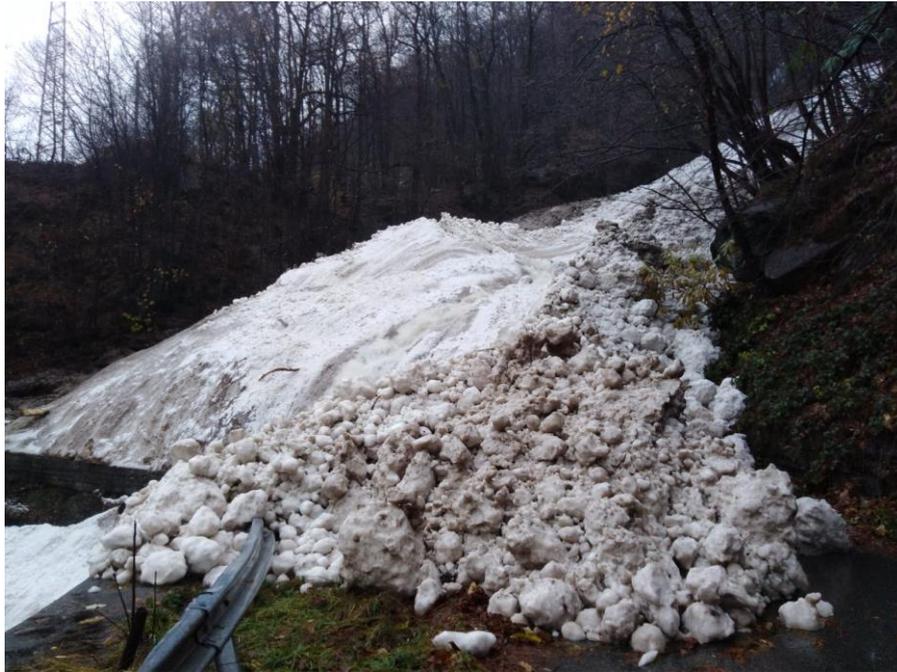
Figura 50. Strada Traversella Chiara in Val Chiusella la mattina del 24.11.2019

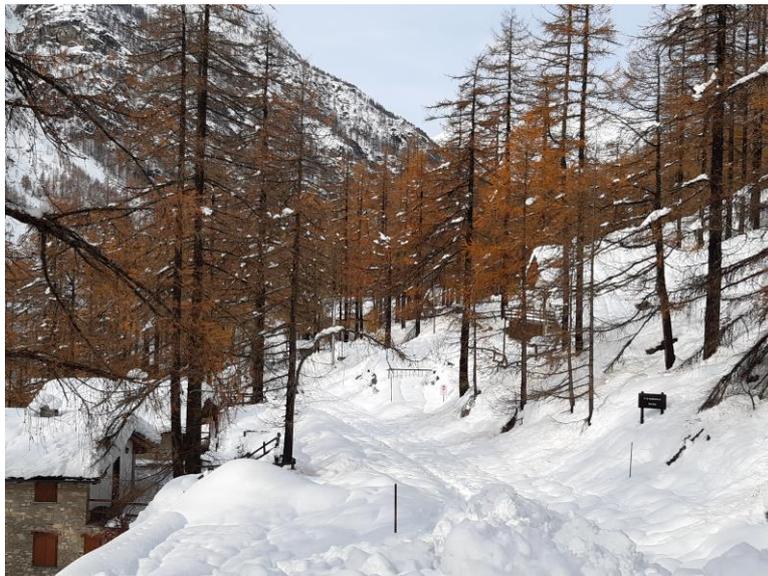
Figura 51. Ceresole Reale (TO) valanghe in prossimità delle abitazioni in riva alla diga (sopralluogo del 26.11.2019).
