EVENTI IDROMETEOROLOGICI DAL 22 al 25 NOVEMBRE 2019

A cura del
Dipartimento Rischi Naturali e Ambientali
Con il contributo della
Struttura Sistema Informativo Ambientale e Geografico, Comunicazione e Educazione

Torino, 11 dicembre 2019

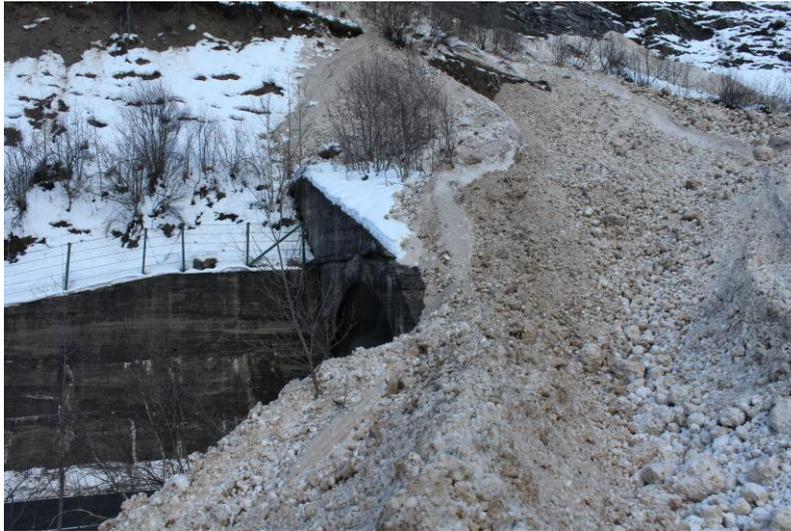
Figura 52 Opere di difesa passiva sommerse dal deposito della valanga sulla SS21 in Valle Stura tra l'abitato di Pianche e Sambuco (CN) sopralluogo del 26.11.2019.

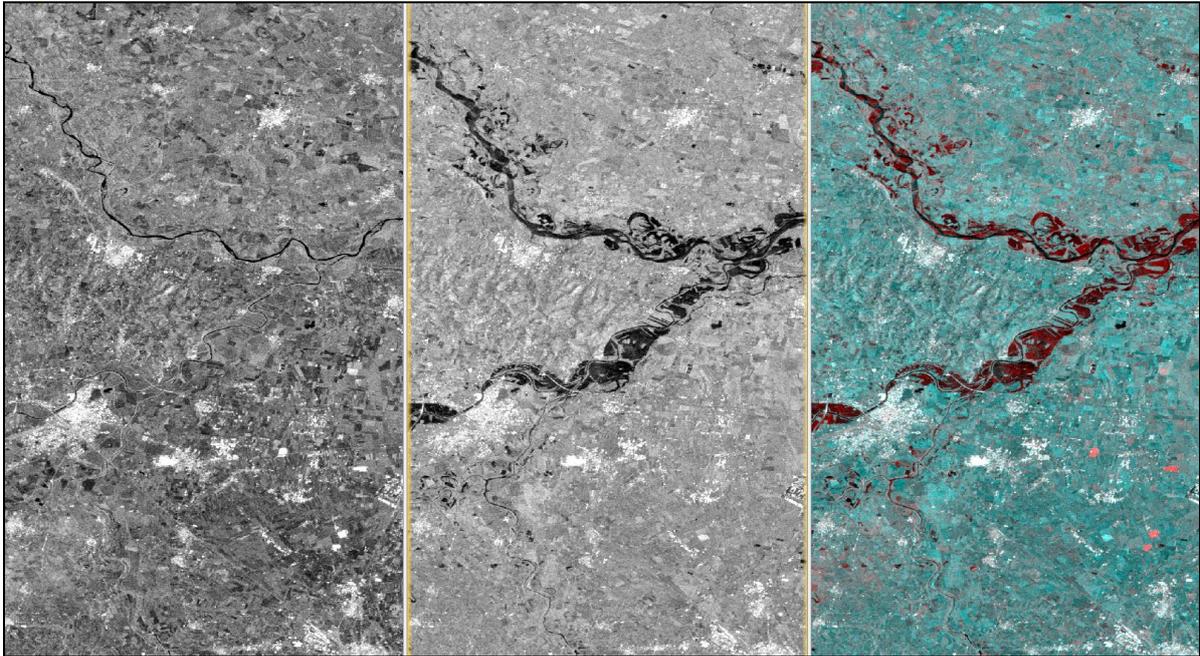
Figura 53. Da sinistra a destra un estratto rispettivamente dell'immagine di archivio, di crisi e composta nei pressi della confluenza tra F. Po e Tanaro. E' interessante notare che l'immagine di crisi al centro della figura è stata acquisita durante l'evento alluvionale quando la copertura nuvolosa non avrebbe consentito riprese nelle bande del visibile.

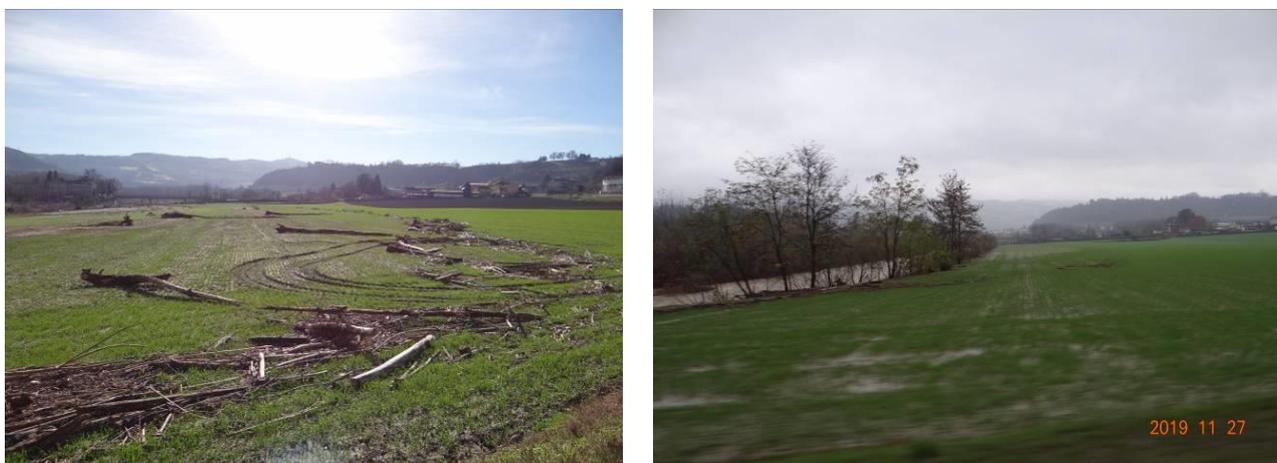
Figura 55. Cessole - A sinistra evento 2016, a destra allagamento lieve della medesima area

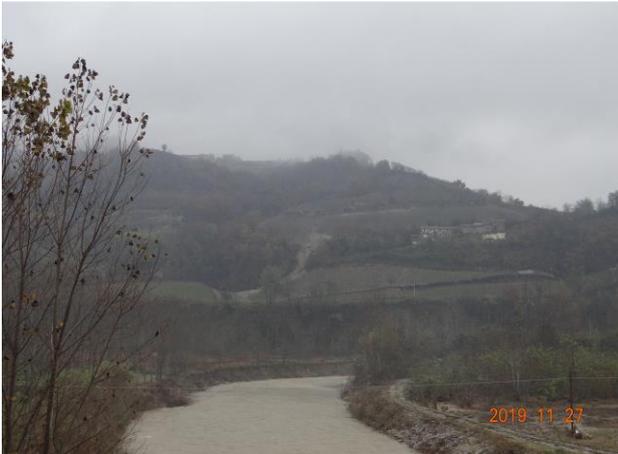
Le acque sono state contenute perlopiù nell'alveo, esondazioni si sono verificate sporadicamente in alcune zone limitrofe il corso d'acqua non coinvolgendo strutture antropiche; alcune erosioni spondali si sono verificate in corrispondenza delle anse del fiume (Figura 56).

Figura 56 . Erosione spondale in sinistra idrografica della Bormida a valle del ponte in località Quartino

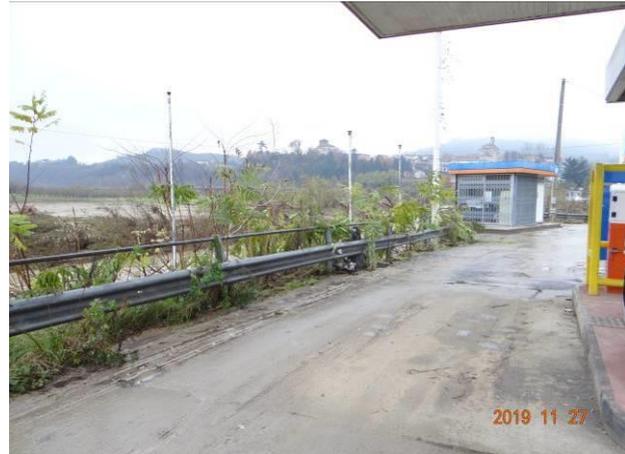
Figura 57. Esondazione del Bormida a Bubbio

Unico dato significativo da rilevare è l'allagamento del distributore di Bubbio sulla SP25: le acque hanno sopra-passato la strada per un breve tratto raggiungendo tiranti di 25 cm (Figura 57).

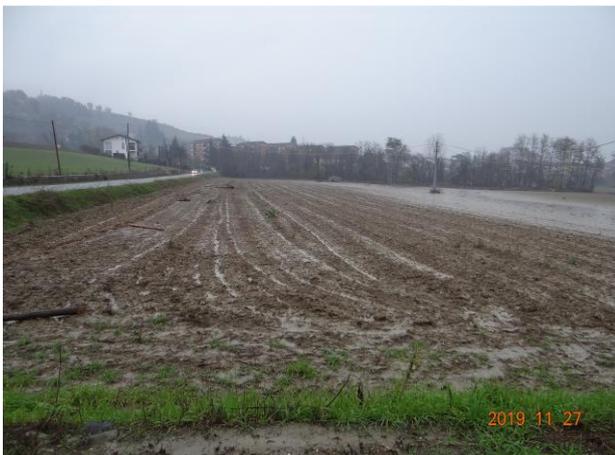
A valle della confluenza del Bormida di Millesimo, poco prima di Bistagno le acque esondate hanno lambito la SP 228 e hanno depositato il materiale ligneo nei campi che fiancheggiano la strada provinciale (Figura 58 e Figura 59).

Figura 58. Campi allagati con deposito di tronchi.

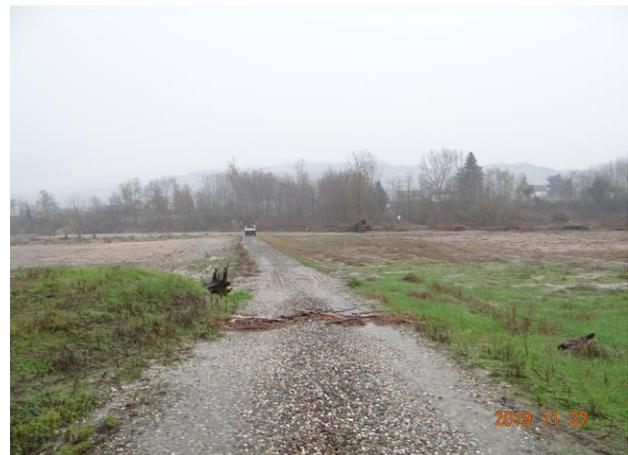
Figura 59. Limite raggiunto dalle acque del Bormida

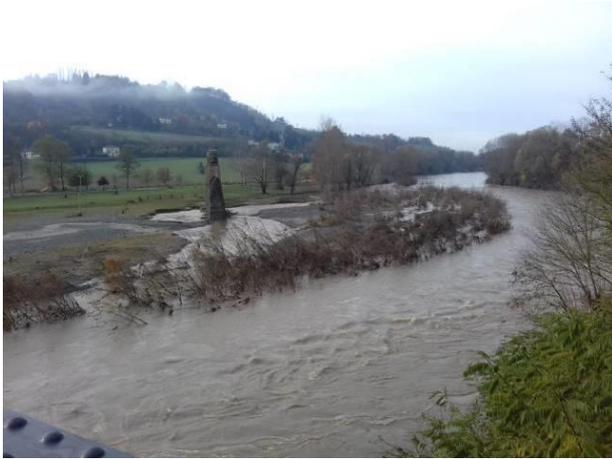
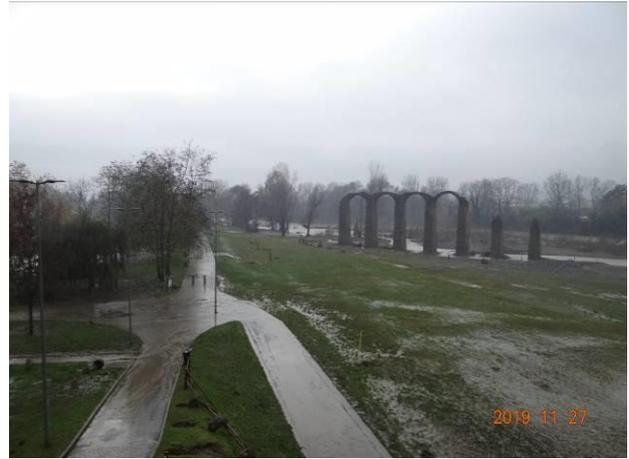
Ad Acqui Terme i livelli registrati nell'area giochi in sponda destra del fiume vicino all'Acquedotto romano (Figura 60) sono paragonabili a quelli dell'evento del 2016 mentre in sponda sinistra si sono verificati locali allagamenti dei terreni limitrofi (Figura 60).

Figura 60. Allagamento in sponda idrografica destra prima del ponte Carlo Alberto

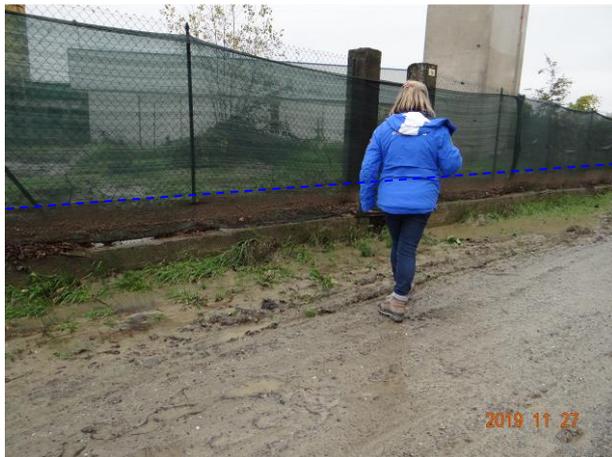
Nella vicina area industriale di via Nave le acque hanno raggiunto battenti di 70 centimetri (Figura 61). Processi erosivi in questo tratto si sono verificati lungo le sponde (Figura 62).

Figura 61. Altezza idrometrica di 70 cm raggiunta dalle acque del Bormida (linea tratteggiata)

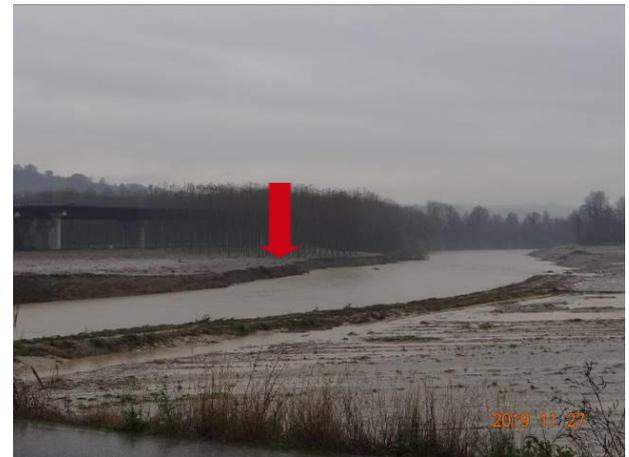
Figura 62. Erosione sponda idrografica sinistra e allagamento dei campi poco a valle del ponte della SP195.

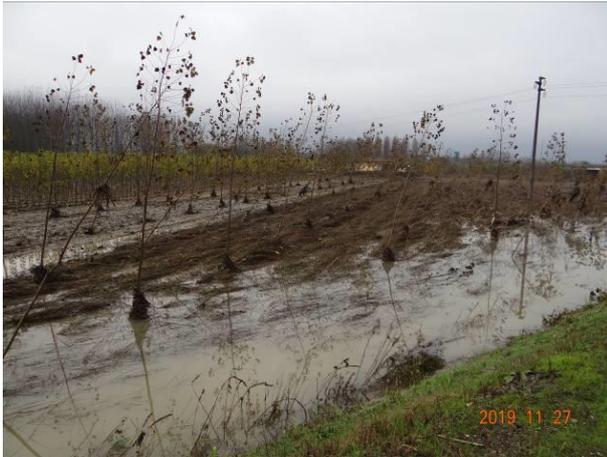
A monte della strada provinciale SP196 che collega Cassine a Castelnuovo Bormida la piena ha lambito l'area artigianale di Cassine, in sponda sinistra e ha sommerso gli impianti della nuova centrale idroelettrica di Castelnuovo Bormida, in sponda destra (Figura 62 e Figura 63).

Figura 63. Campi inondata a monte della SP 196

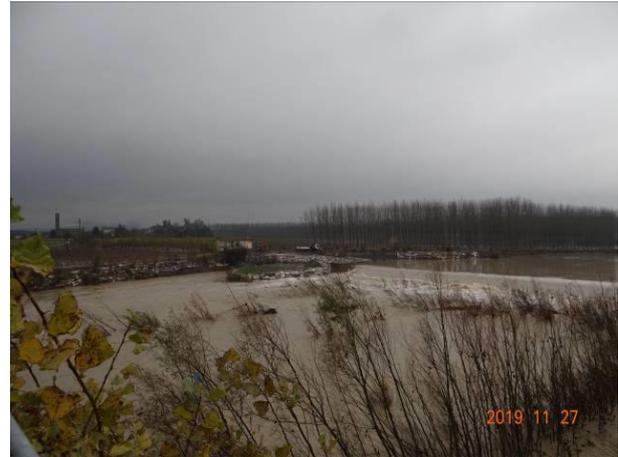
Figura 64. Centrale idroelettrica interessata dall'allagamento.

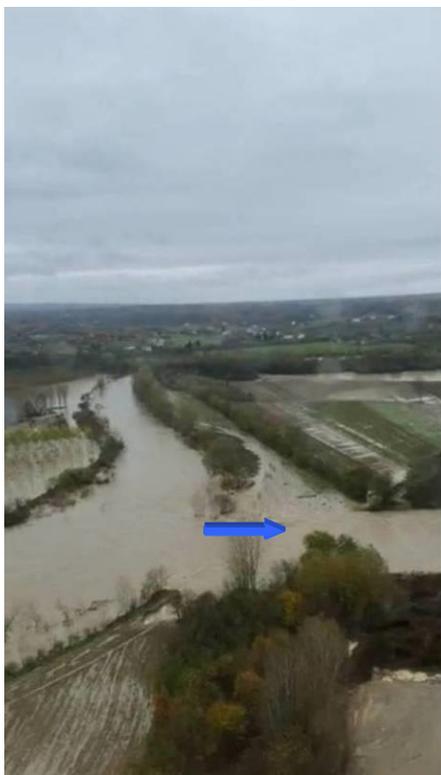
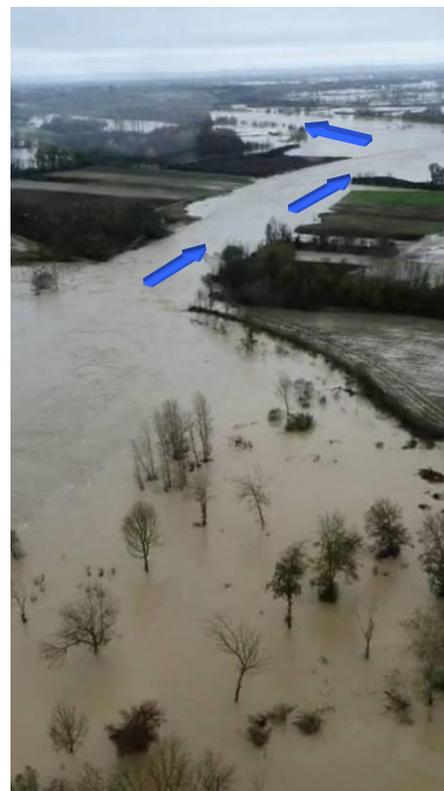
Figura 65. A sinistra la freccia indica l'imbocco del nuovo canale creatosi, a destra il riempimento dell'area di cava da parte delle acque (immagine estratta dal volo effettuato dai Vigili del Fuoco).

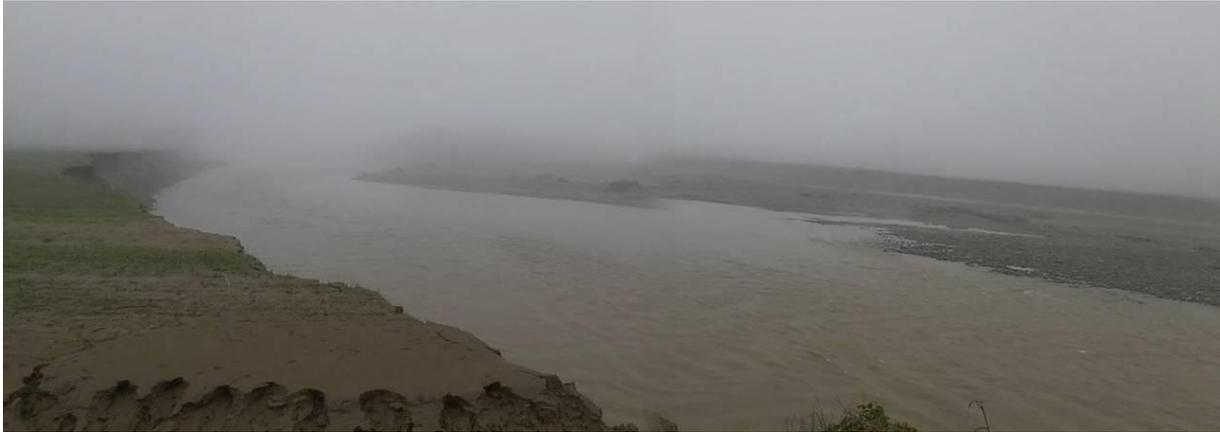
Figura 66. Il ramo avulso visto da valle verso monte

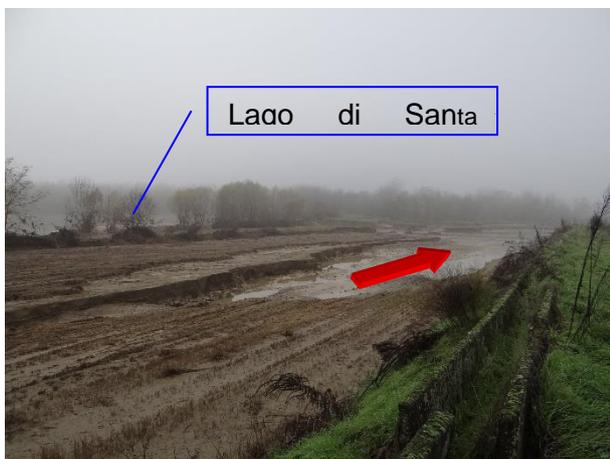
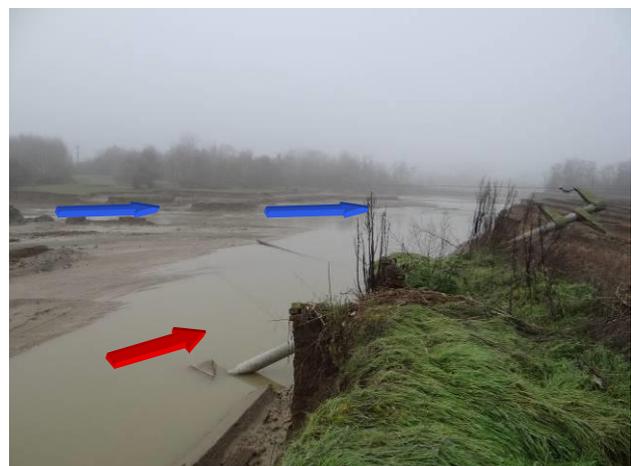
Durante l'evento di novembre i deflussi hanno causato un processo erosivo concentrato che si è verificato a spese della sponda esterna della curva. Il materiale sabbioso costituente la pianura è stato asportato e l'acqua si è fatta strada per 500 metri scavando un nuovo canale (Figura 66, Figura 67) che ha intercettato il lago di cava di Santa Giustina riempiendolo e facendolo tracimare in destra riattivando così il ramo del fiume abbandonato dopo il 1800. (Figura 68).

Inoltre, l'acqua, ha eroso il lembo di terra che divideva il lago dal vecchio canale e tracimando dall'argine, realizzato tra il fiume e il paleoalveo a monte del ponte della SP 186, ha eroso completamente l'opera di difesa e provocato la reincisione e l'allargamento del vecchio canale che ora risulta, nella sua parte finale, ampio circa novanta metri (Figura 68).

Figura 67. A sinistra erosione regressiva del paleo canale per svuotamento, a destra sullo sfondo canale di erosione apertosi a seguito della tracimazione delle acque del lago.

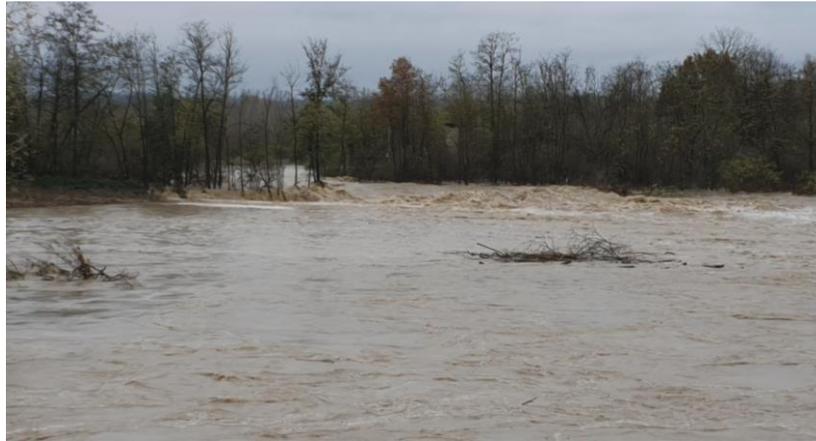
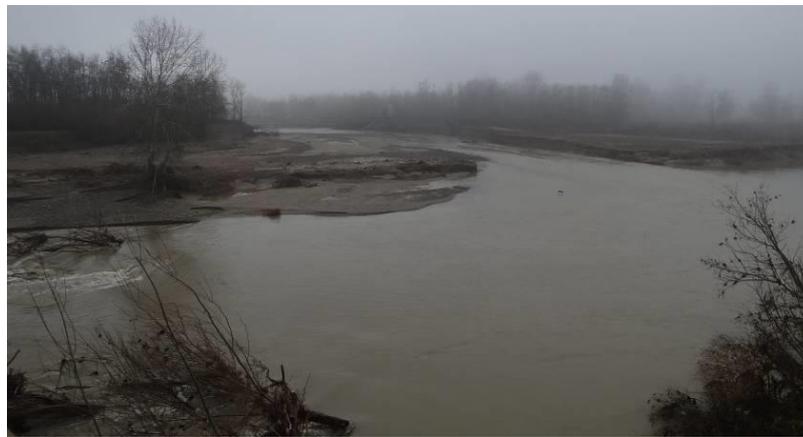
Figura 68. Vista a monte dal ponte SP 186: nella fotografia in alto è visibile il sormonto dell'argine ad opere dalle acque provenienti dal lago di Santa Giustina (foto di Adriano Daniele); in basso dopo l'evento, parte del paleoalveo approfondito ed eroso confluisce nel ramo principale del Bormida

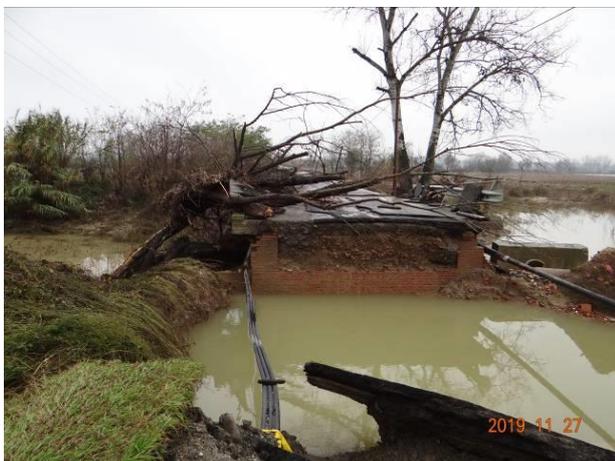
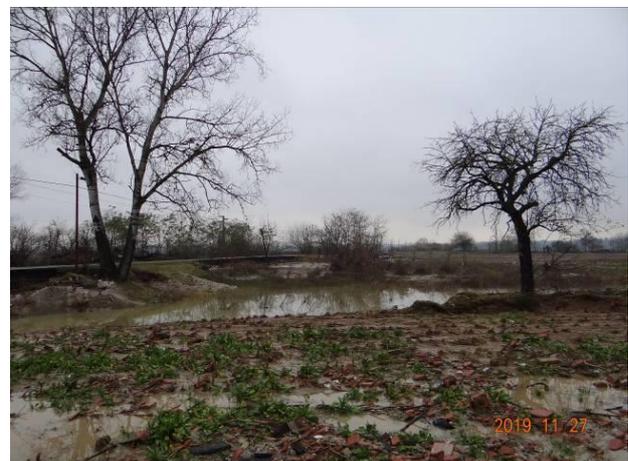
Parte dell'acqua ha riattivato il paleoalveo verso Sezzadio con portata elevata trascinando tronchi e piante di notevoli dimensioni. Il materiale fluitato, trovando nel rilevato stradale della SP 186 impedimento al deflusso, ha creato una barriera provocando l'erosione di parte della sede stradale e l'asportazione totale del rilevato in due punti (Figura 69). In questo tratto un'autovettura con all'interno una persona è stata trascinata, dalla corrente che tracimava la strada, nei campi sottostanti. La vettura è stata completamente sommersa e una donna ha perso la vita.

Figura 69. A sinistra il piccolo ponte della SP 186 in corrispondenza del paleoalveo, a destra profonde erosioni a ridosso dell'impalcato stradale e dei campi

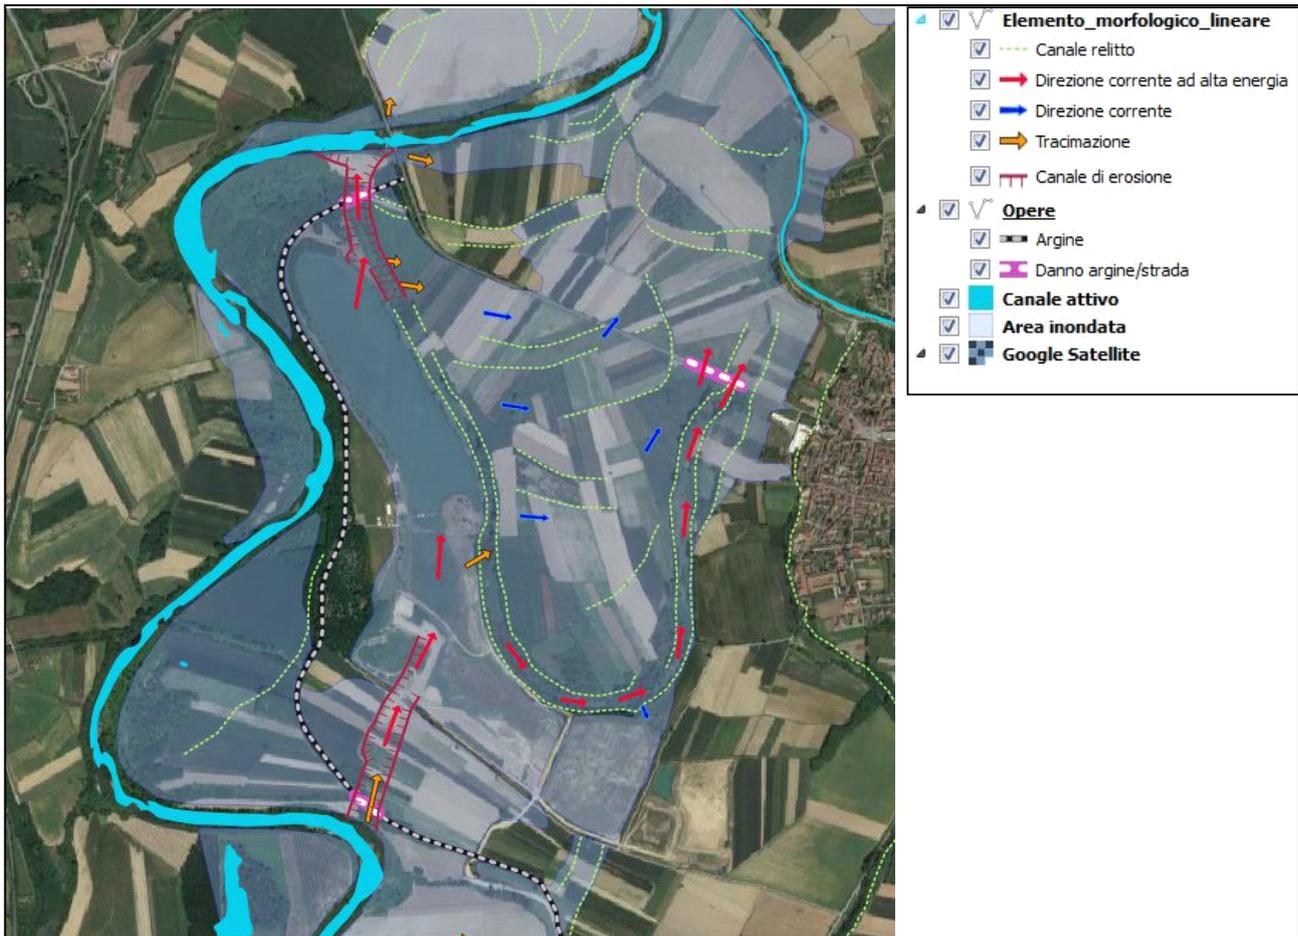
Figura 71. La mappa rappresenta una prima ricostruzione speditiva di quanto avvenuto nell'area tra Gamalero e Sezzadio. L'avulsione del nuovo ramo (A) ha causato il riempimento di tutta la zona di cava e del lago di Santa Giustina che si è comportata come una grossa cassa di espansione, e la riattivazione del paleoalveo (B). Lo svuotamento del bacino, avvenuto per sormonto dell'argine (C), ha innescato un fenomeno di erosione che ha portato all'asportazione di un tratto di argine e alla creazione di un canale di erosione. Sulla destra la riattivazione dell'antico alveo ha portato all'erosione di parte della strada provinciale e all'allagamento di buona parte della pianura alluvionale.

In copertina: Immagine Meteosat nel canale dell'infrarosso del 23 novembre alle ore 22:00 UTC (sinistra), prima ricostruzione speditiva di quanto avvenuto nell'area tra Gamalero e Sezzadio sul fiume Bormida (destra).

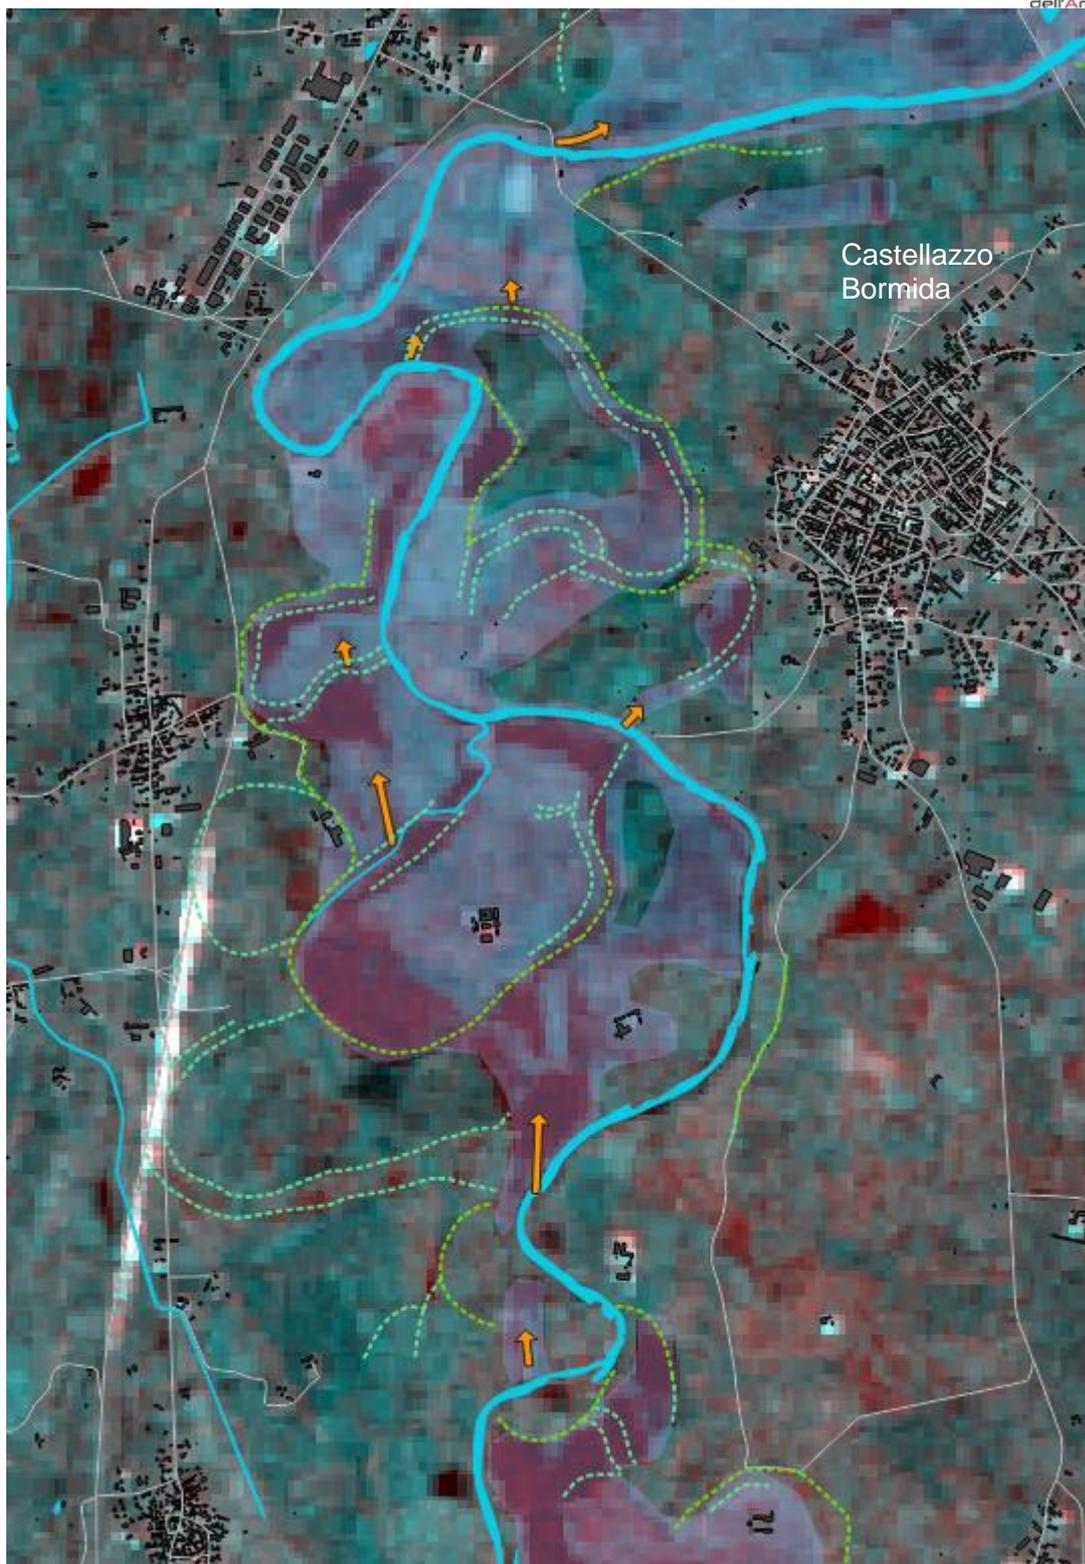
Figura 72. Come base l'immagine elaborata ed analizzata dei dati radar Copernicus Sentinel da parte di Arpa Piemonte in cui sono state evidenziate le aree macroscopicamente inondate in azzurro, in tratteggio verde i paleoalvei e con le frecce i canali di erosione

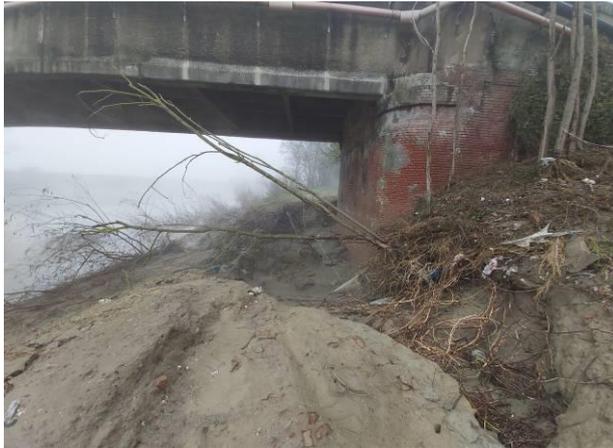
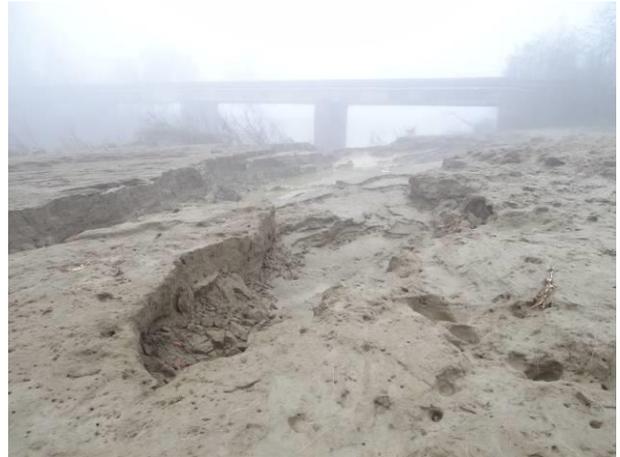
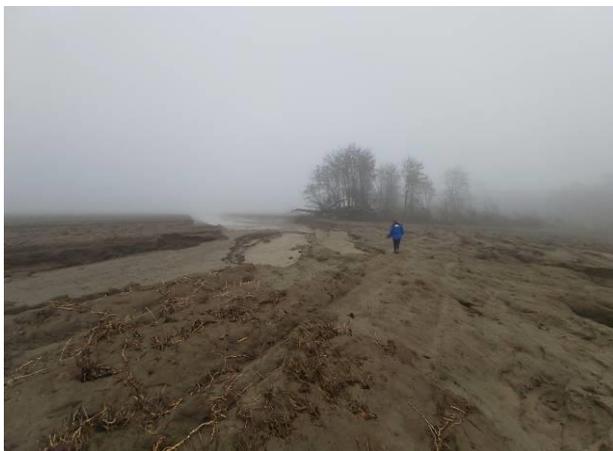
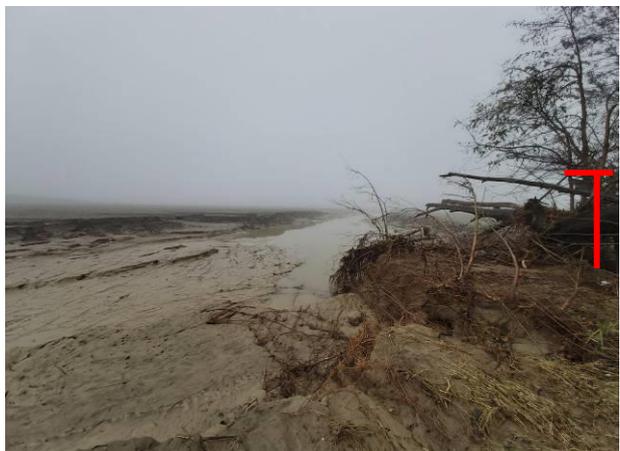
A valle del ponte della SP 181 che collega Castellazzo Bormida a Ponciana-Rampina in sponda sinistra le acque hanno inciso nei campi uno dei canali di erosione descritti in precedenza (Figura 73).

Figura 73. Il canale di erosione apertosi nei campi. L'altezza dell'acqua raggiunta (linea rossa) è di 160 cm

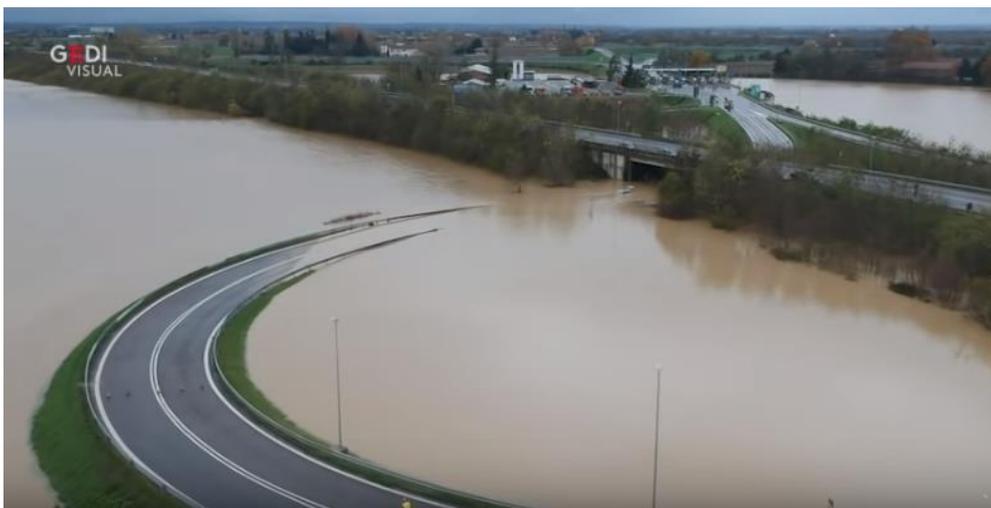
Figura 74. Il sottopasso dello svincolo per il casello della A26. Fotografia tratta da un video da drone, La Repubblica

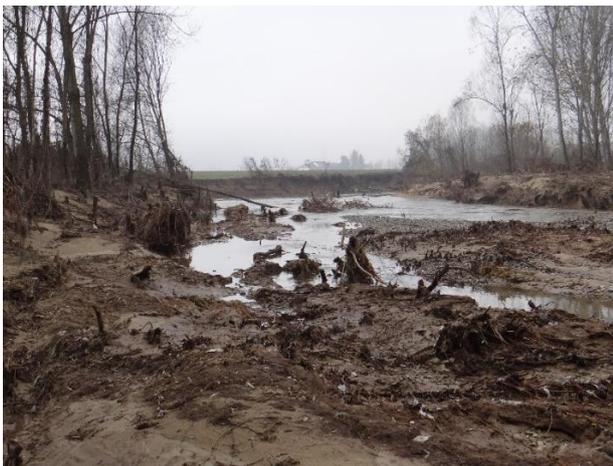
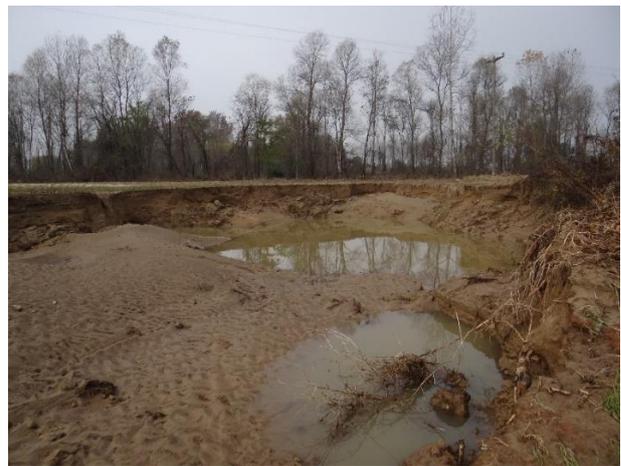
Entrambe le sponde del Torrente in quest'area presentano diffuse erosioni di sponda. Da segnalare la formazione di una voragine esterna all'alveo in sponda destra, in area agricola, causata con tutta probabilità dal moto vorticoso delle acque in deflusso (Figura 75).

Figura 75 . Comune di Volvera: a sinistra erosione spondale con deposizione di materiale fine e detriti, a destra voragine apertasi nei pressi dell'alveo.

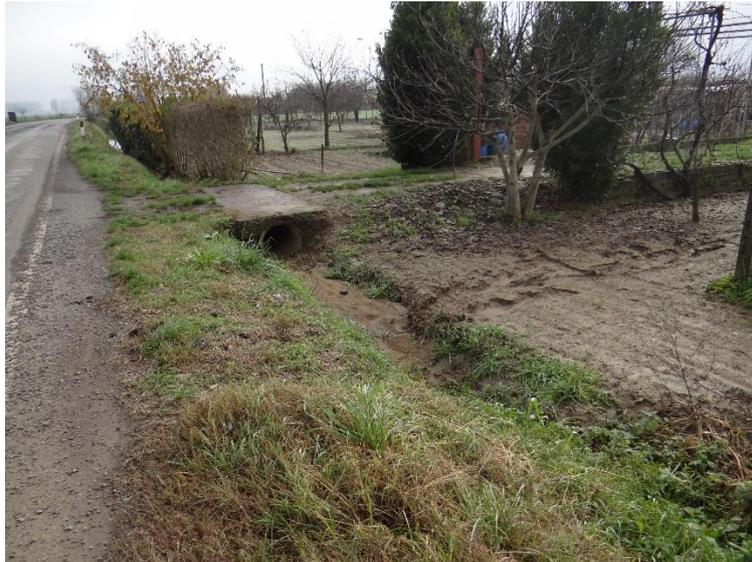
Figura 76. Comune di Volvera: tracce di deflusso nel canale adiacente alla SP141

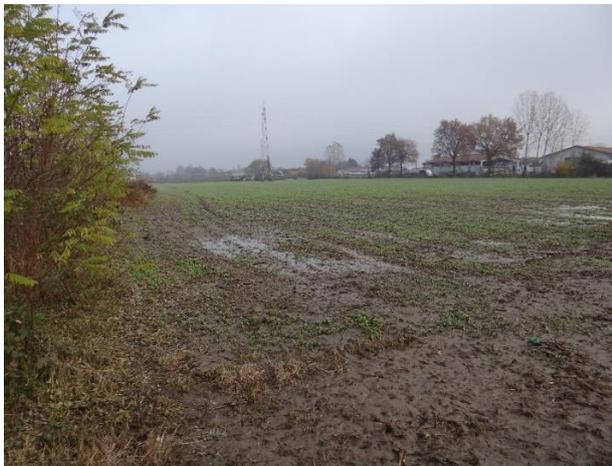
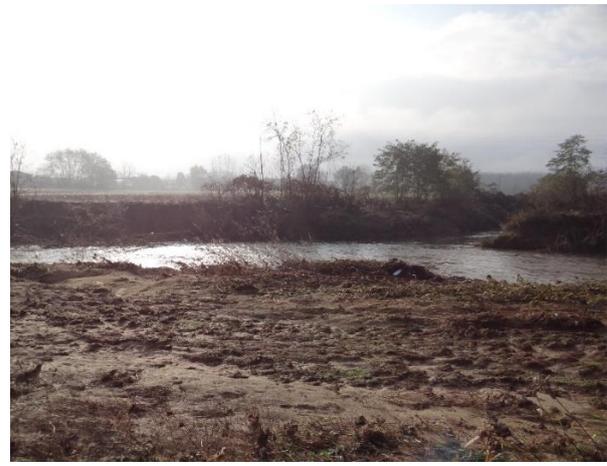
Lo stesso pomeriggio è stato chiuso lo svincolo autostradale di None della A55 Torino-Pinerolo, interessato prevalentemente dalle acque di esondazione del Rio Torto, che confluisce nel torrente Chisola poco a valle dello svincolo, prima del ponte della SP139 tra Airasca e Volvera (Figura 77). A valle della confluenza, in sponda sinistra del Chisola, le acque hanno raggiunto battenti di almeno 40 cm, senza tuttavia interessare la viabilità cittadina nei pressi del ponte.

Figura 77 . Comune di Volvera: campi allagati dal Rio Torto, a destra confluenza del Rio Torto nel Torrente Chisola.

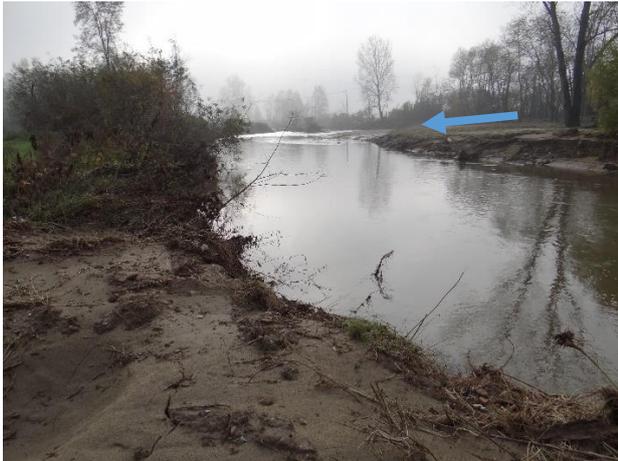
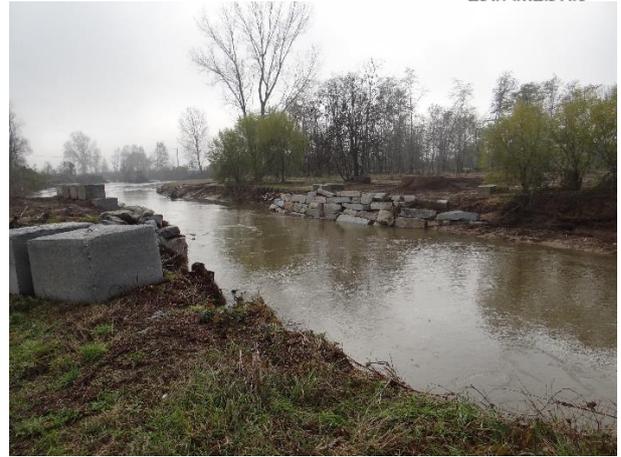
Nei pressi di località San Ponzio è stata verificata la segnalazione avuta da un operatore dell'associazione "Amici del Chisola", riguardante un presunto taglio di meandro (Figura 78). Sono state riscontrate tracce di sormonto delle acque, che hanno poi inondato i campi adiacenti, senza tuttavia incidere ed evolvere in taglio. Si è inoltre constatato il danno operato dalla piena dell'evento del 19-24 ottobre a carico di una passerella pedonale divelta dalle acque (Figura 78).

Figura 78. Comune di None: meandro nei pressi di San Ponzio con tracce di sormonto delle acque; a destra le spalle de la passerella divelta dalla piena di ottobre 2019.

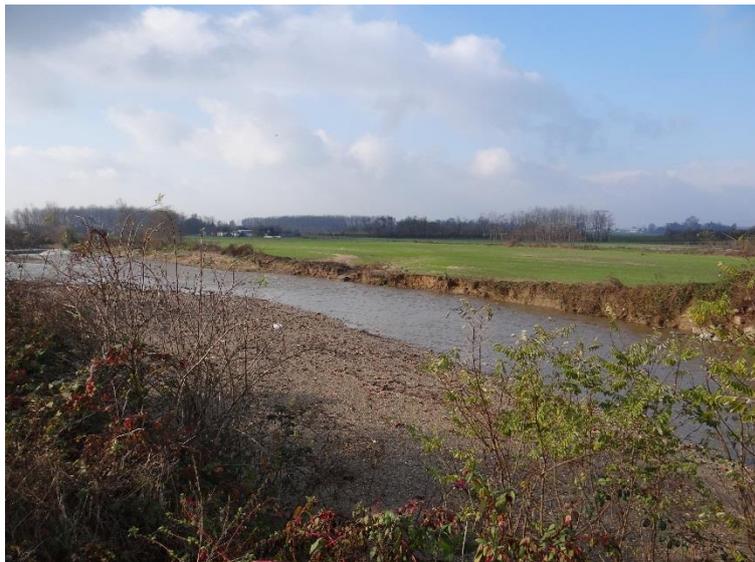
Figura 79. Comune di Piobesi Torinese: tracce di allagamento ed erosione in sponda sinistra

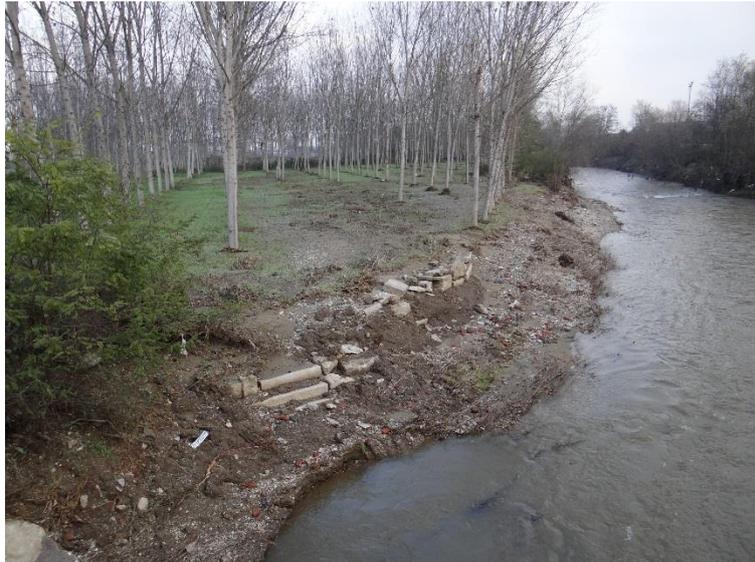
Figura 80. Comune di Vinovo: tracce di esondazione in corrispondenza del ponte della SP 143

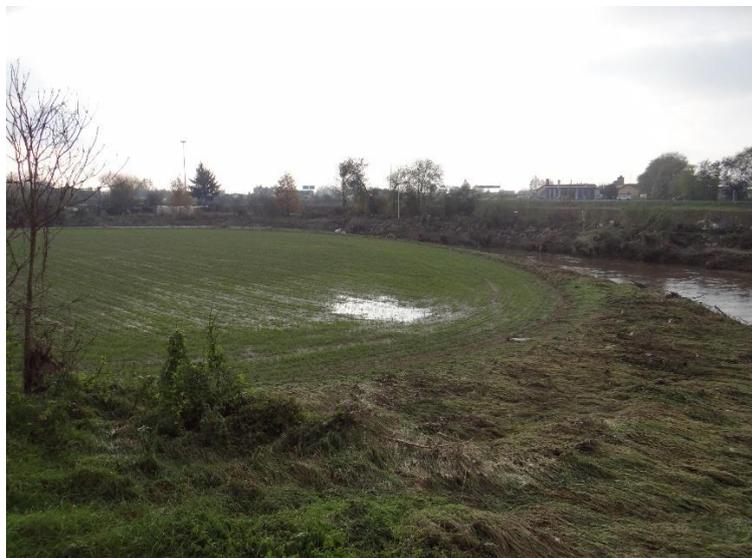
Figura 81. Comune di Moncalieri: tracce di esondazione in corrispondenza del ponte per località Barauda.
