COMUNICATO STAMPA

LINEA AD ALTA CAPACITÀ TORINO-LIONE

Sondaggio di Mompantero: risultati attività Arpa Piemonte

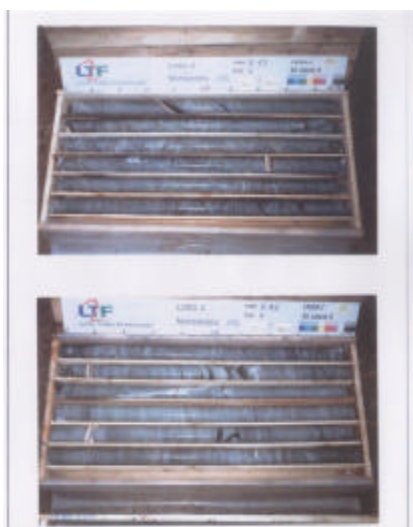
La scelta di questi campioni è stata effettuata sulla base delle evidenze geologiche, e quindi non in modo casuale.

Per quanto concerne i campioni per la ricerca di possibile presenza d'amianto, sono stati scelti i livelli che con più probabilità possono contenerne e, all'interno di questi, le parti più fratturate -milonitizzate.
