***DIPARTIMENTO “RISCHI NATURALI E AMBIENTALI”  
Struttura Semplice “Geologia e nivologia”***

***CAMPAGNA GLACIOLOGICA 2024***

Marzo 2025

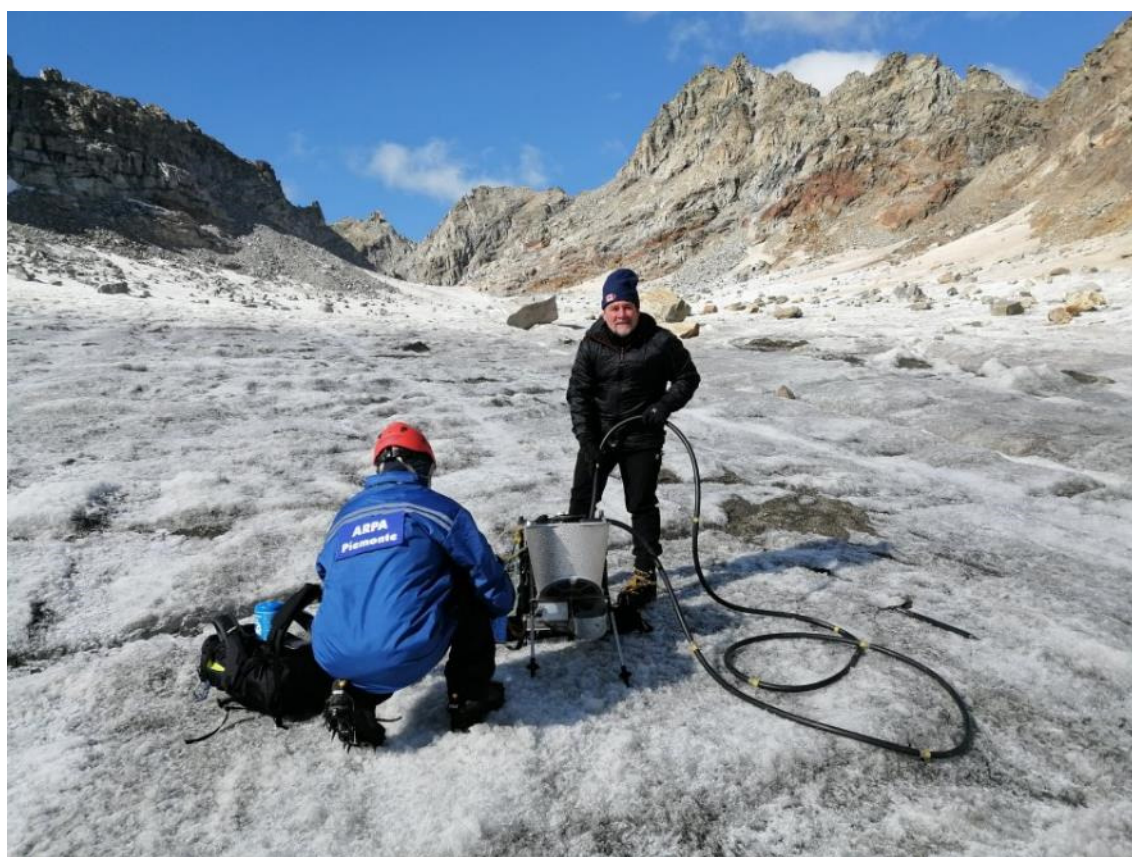
Figura 1 – Perforazione nel ghiaccio con sonda vapore per la sostituzione di una palina ablatometrica, ghiacciaio del Ciardoney, 17/09/2024 (foto SMI, [http://www.nimbus.it/ghiacciai/2024/240920\\_CiardoneyBilancio.htm](http://www.nimbus.it/ghiacciai/2024/240920_CiardoneyBilancio.htm))

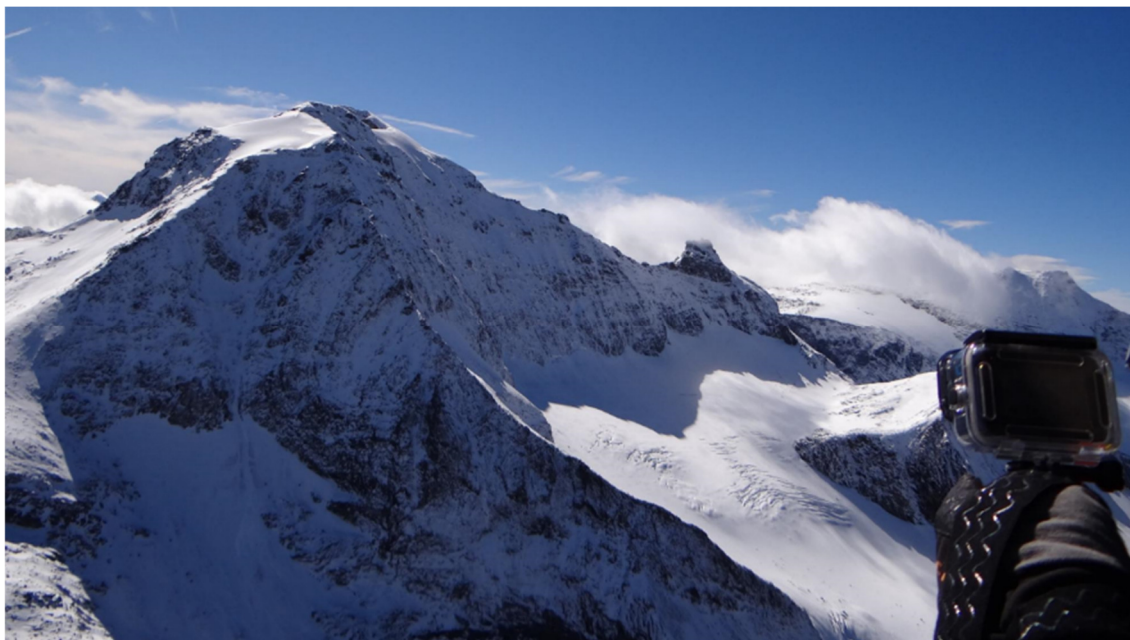
Figura 2 – Osservazione da elicottero del ghiacciaio di Tonini, Val Grande di Lanzo, 02/10/2024 (foto ARPA Piemonte).

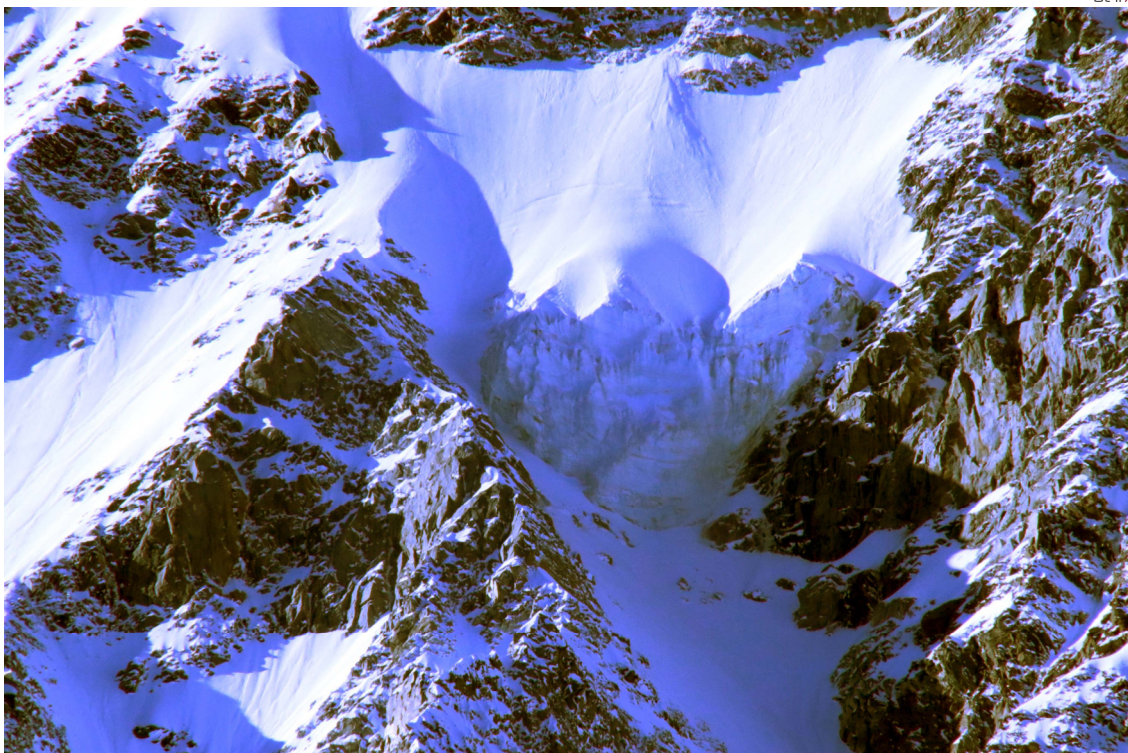
*Figura 4 – Singolo scatto del rilievo Gigapan al versante Est del Monte Rosa eseguito il 30/10/2024, dettaglio di un seracco pensile sotto la punta Nordend.*

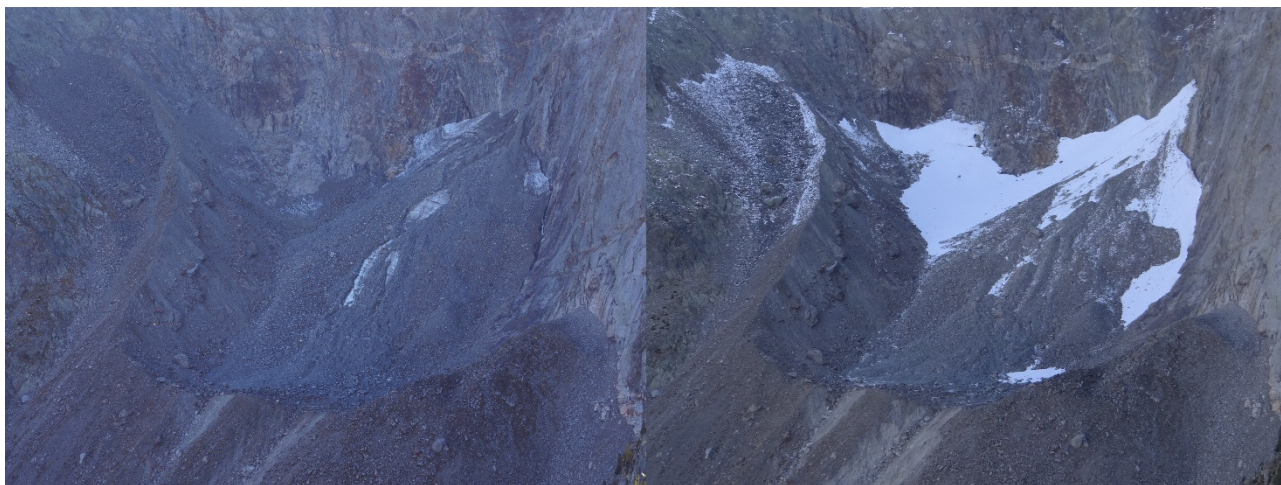
Figura 7 – Confronto fotografico tra il rilievo di novembre 2023 (sx) vs novembre 2024 (dx) per il ghiacciaio di Lourousa.

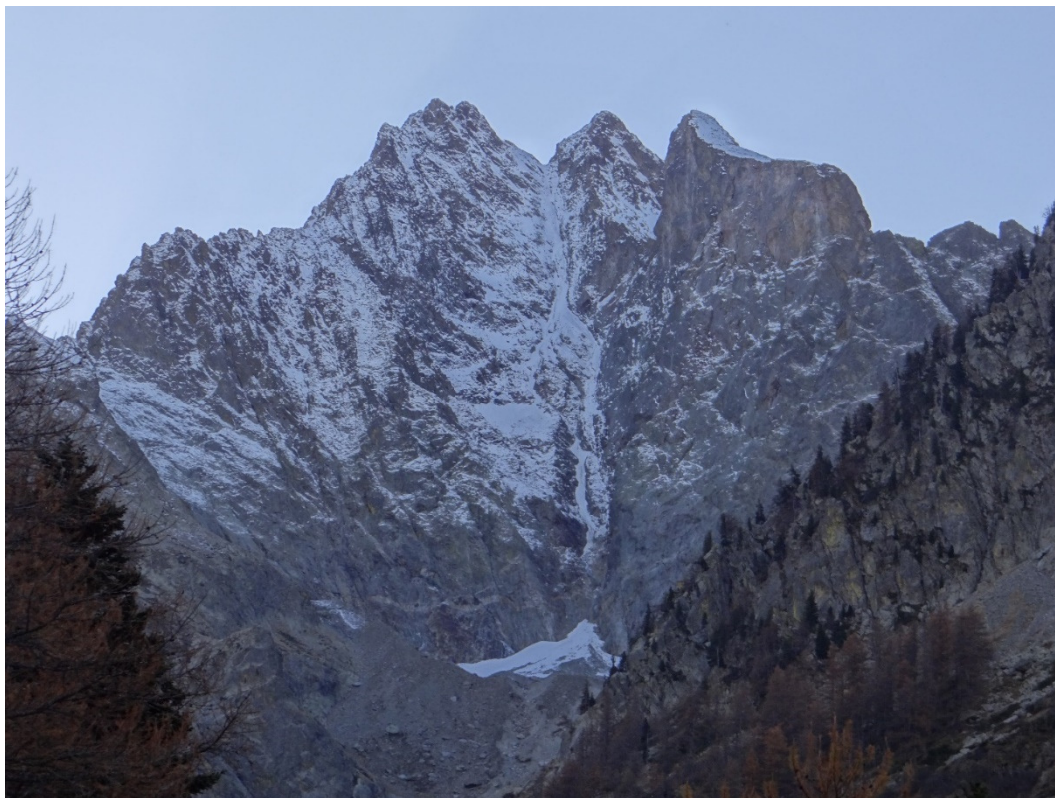
Nelle Alpi Marittime le attività di rilievo nell'anno 2024 hanno riguardato il solo **ghiacciaio di Lourousa** (Figura 9) che è stato osservato a distanza il 11 novembre 2024 percorrendo il sentiero che dal Lagarot di Lourousa permette di raggiungere la Punta Stella (2567 m s.l.m.). La conca glaciale così come il soprastante Canalone di Lourousa (Figura 10) si presentavano imbiancati dalle recenti nevicate autunnali, in condizioni simili a quelle rilevate il 7 novembre 2023; tuttavia nel 2024 le nevicate autunnali sono state più precoci dal momento che le prime, già piuttosto abbondanti oltre i 3000 m di quota, si sono verificate nel mese di settembre.

*Figura 9 – Panoramica del versante di Lourousa, fotografia scattata il 11.11.2024 dal sentiero che conduce al Lagarot di Lourousa.*

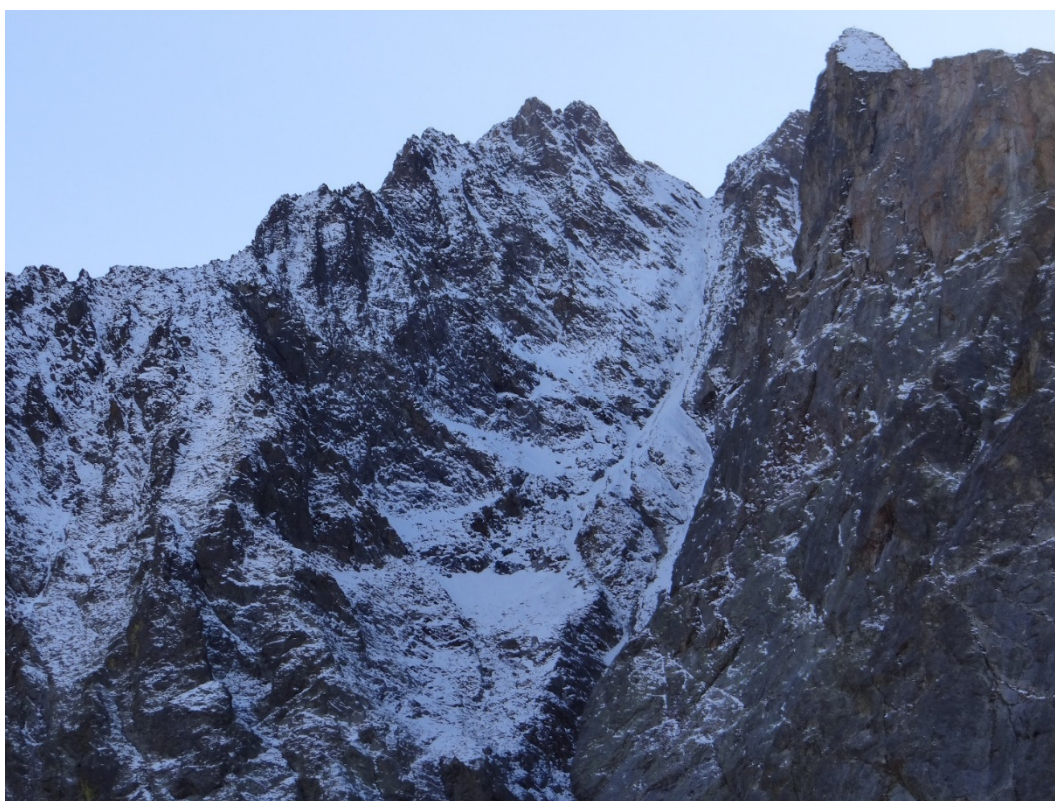
*Figura 10 – Il canalone di Lourousa in veste quasi invernale grazie alle nevicate autunnali precoci; ripresa effettuata dalla Punta Stella.*

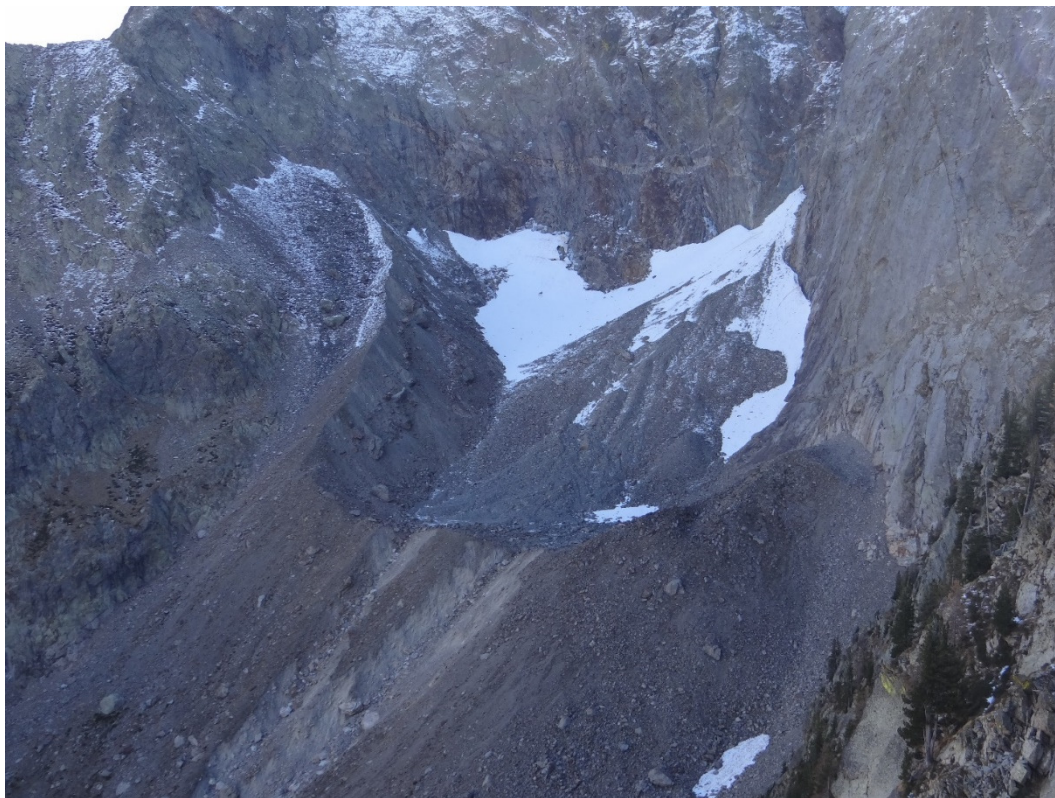
*Figura 11 – Il ghiacciaio di Lourousa fotografato dal sentiero che conduce alla Punta Stella; ben evidente la morena frontale che delimita il bacino glaciale e il solco di erosione sottostante che ha subito una decisa evoluzione nell'autunno 2023.*

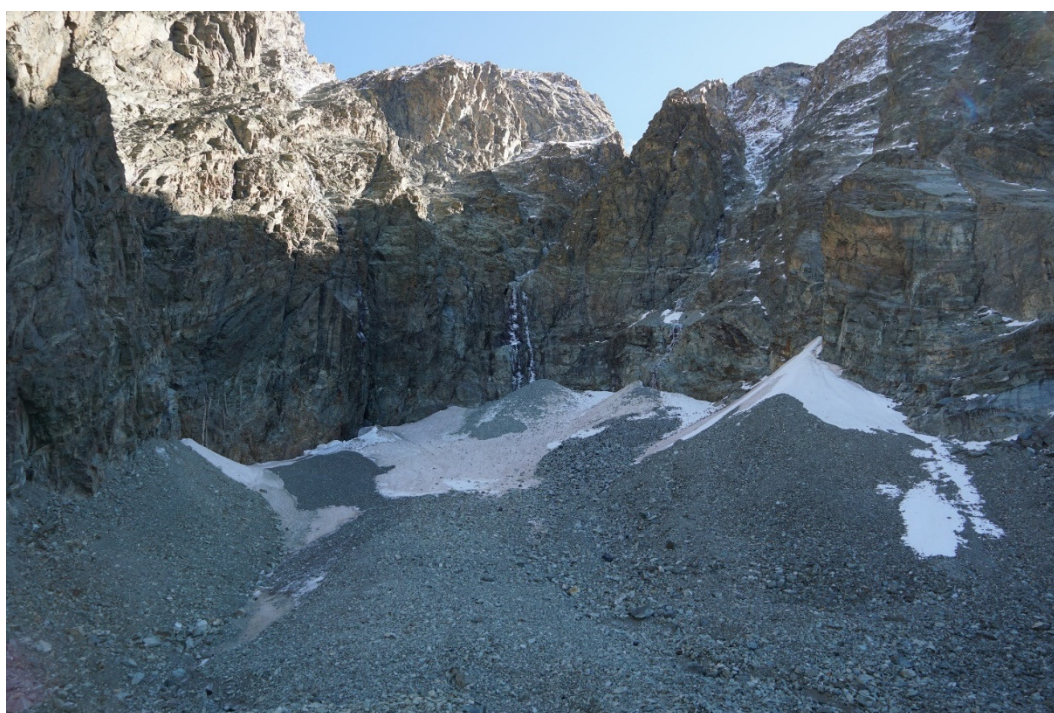
Il **ghiacciaio di Caprera** (Figura 12) è stato rilevato direttamente il 10 ottobre 2024, circa un anno dopo le osservazioni compiute a distanza nel 2023. Rispetto all'anno passato era presente più neve residua dell'ultima stagione invernale 2023/24; la neve vecchia, di colorazione rossastra, era in alcune zone ricoperta da qualche centimetro di neve recente. Le placche di neve erano presenti soprattutto nella parte alta della conca glaciale, ma era ancora visibile un lembo nella zona più bassa del bacino, a ridosso della morena frontale.

Figura 12 – Panoramica del ghiacciaio di Caprera, fotografia scattata il 10.10.2024 dalla sommità della morena frontale

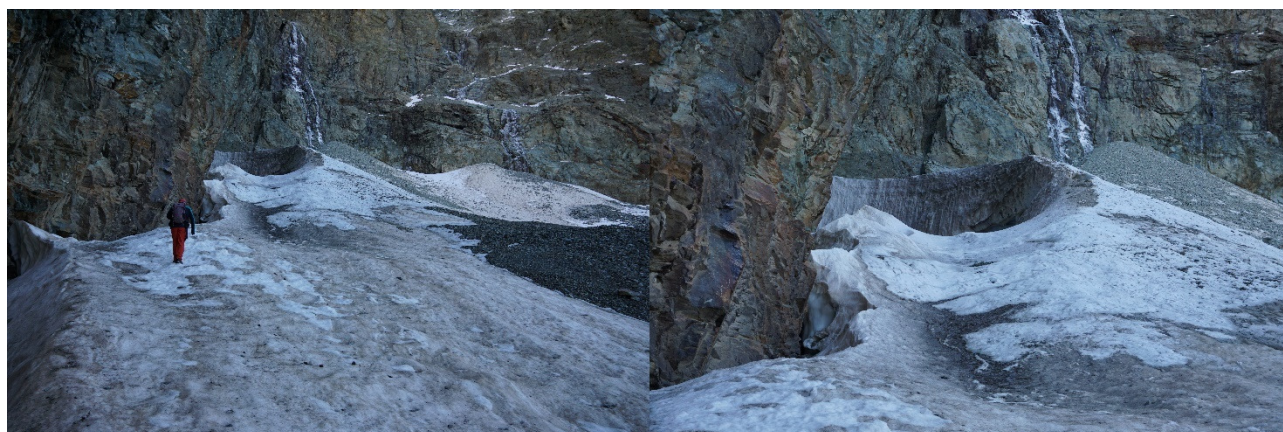
Il ghiaccio era osservabile sui bordi della conca con spessori anche significativi (in destra idrografica parete in ghiaccio stratificato di circa 10 m di altezza, Figura 13) e in varie aree in condizioni di sub-affioramento, ricoperto da detriti; al piede del versante glaciale era presente una cavità in ghiaccio (Figura 14).

Figura 13 – Parete in ghiaccio alla sommità destra idrografica del ghiacciaio.

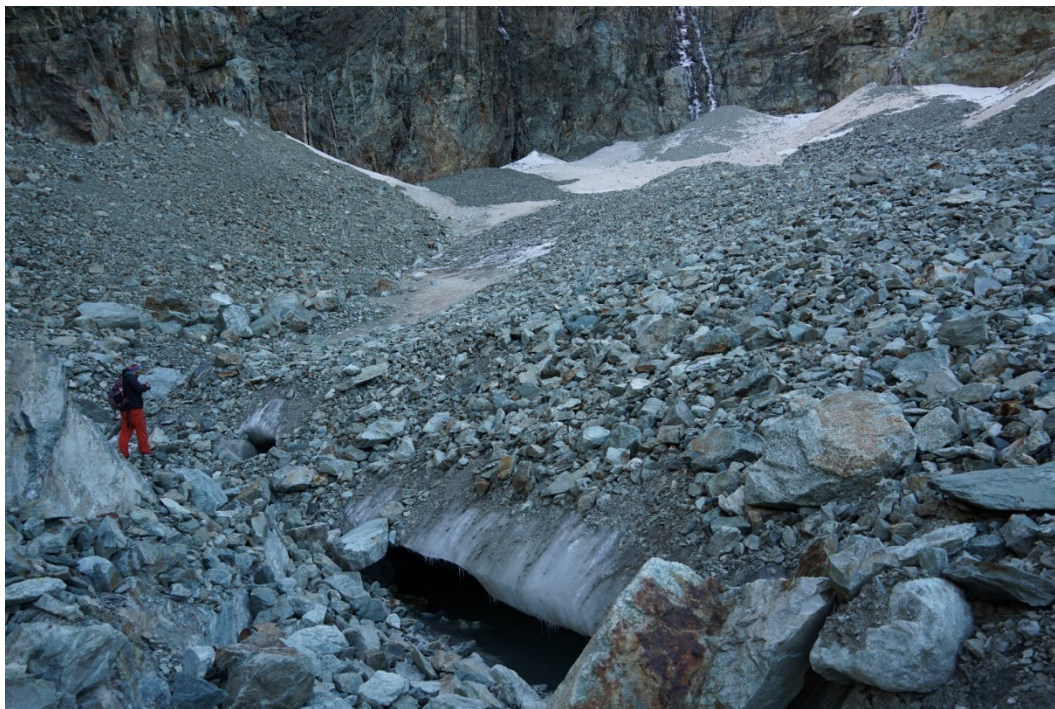
*Figura 14 – Cavit  in ghiaccio ubicata alla base della conca glaciale.*

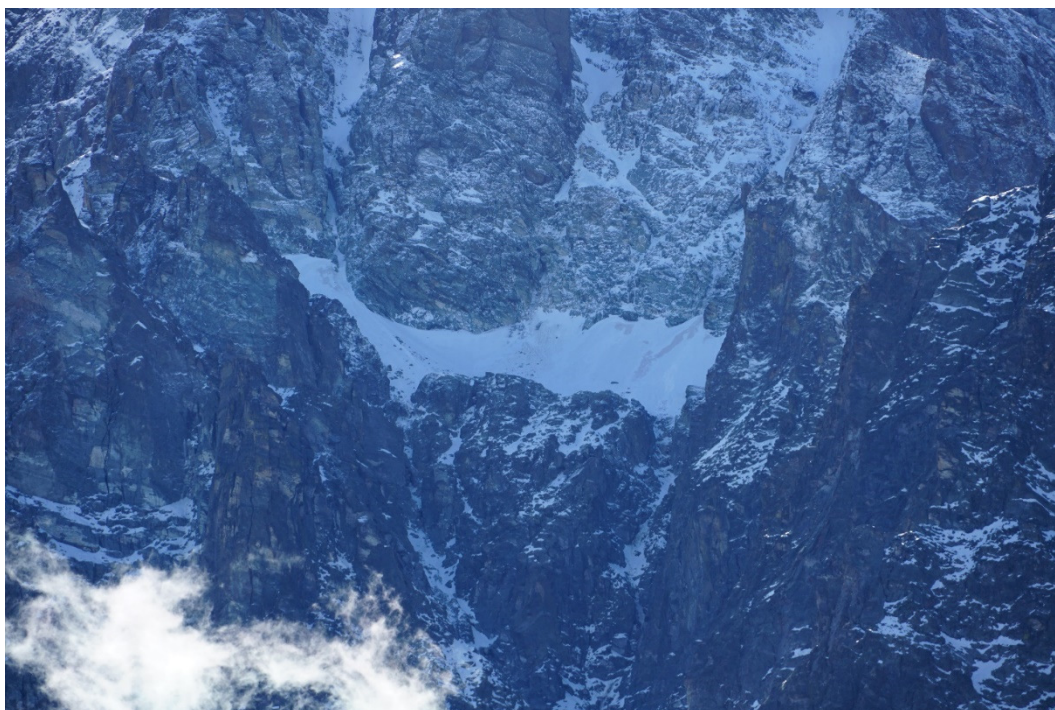
*Figura 15 – Ghiacciaio Superiore di Coolidge fotografia scattata il 02.10.2024 dal sentiero che collega il Lago Chiaretto con il Lago Lausetto.*

Le nevicate precoci che si sono verificate nel mese di settembre, abbondanti soprattutto oltre i 3000 m di quota, hanno fatto assumere, alla parete NE del Monviso sulla quale   ubicato il ghiacciaio, un aspetto invernale. L'area occupata dal residuo del ghiacciaio Superiore di Coolidge era completamente innevata da

neve recente, non si distinguevano più le due placche di ghiaccio osservate distintamente nel 2022 e nel 2023; probabilmente la superficie era ricoperta in precedenza da neve rossastra dell'ultima stagione invernale 2023/24, visibile però solo a tratti dove la neve recente si è mossa sulla sottostante crosta dura (sinistra idrografica).

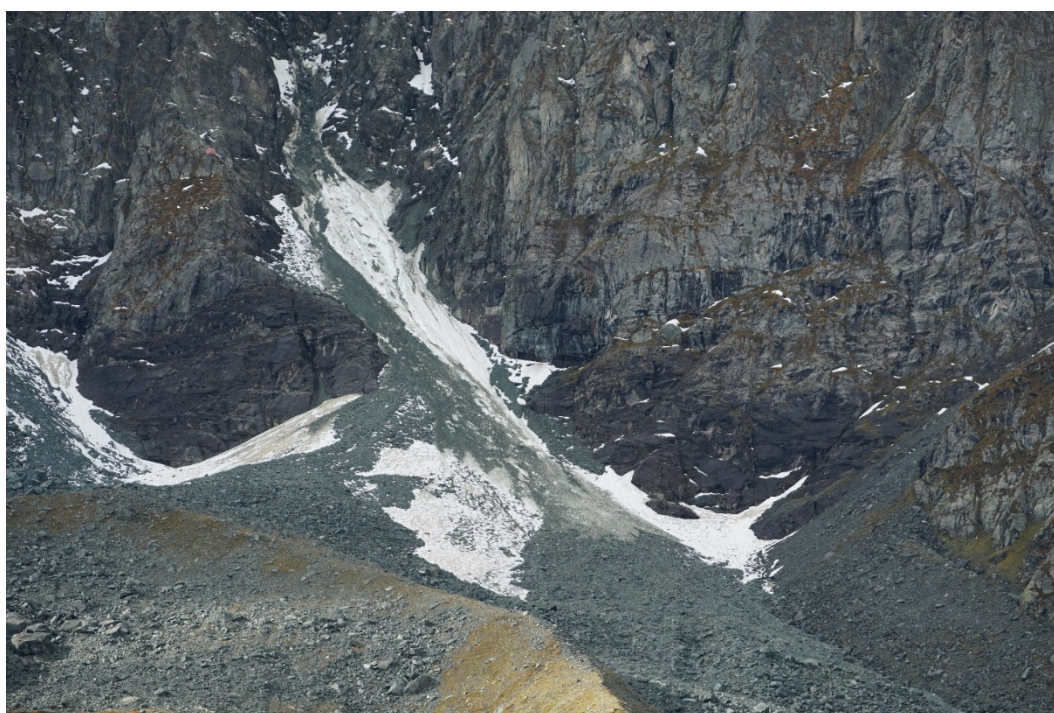
*Figura 16 – Panoramica del settore di versante sede del Ghiacciaio Inferiore di Coolidge ormai quasi estinto, fotografia scattata il 02.10.2024*

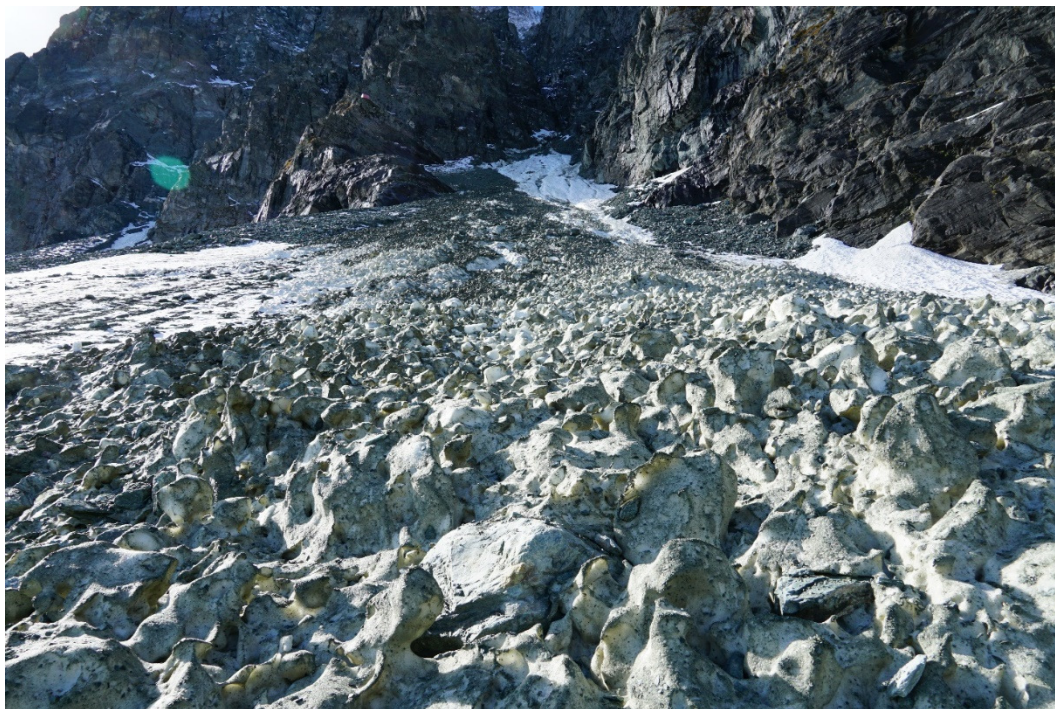
*Figura 17 – Valanga a blocchi che si è verificata a seguito delle significative precipitazioni nevose che hanno interessato la zona nel mese di settembre 2024 oltre i 3000 m circa.*

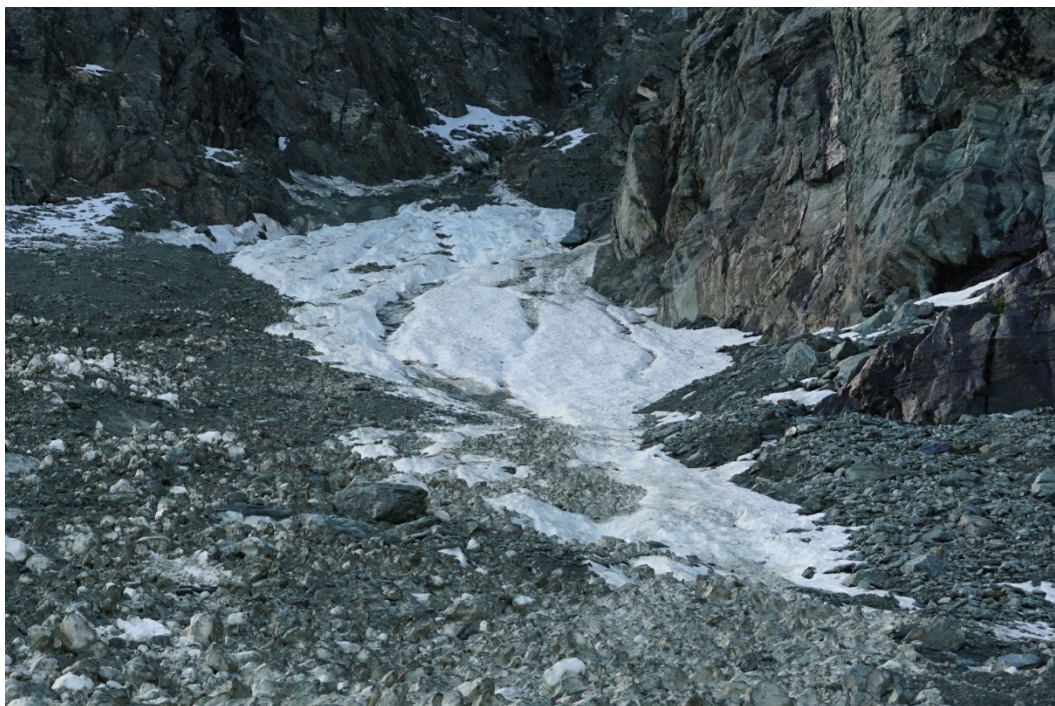
*Figura 18 – Il profondo solco di erosione rilevato nel 2023 è stato completamente colmato dalla neve della stagione 2023/24.*

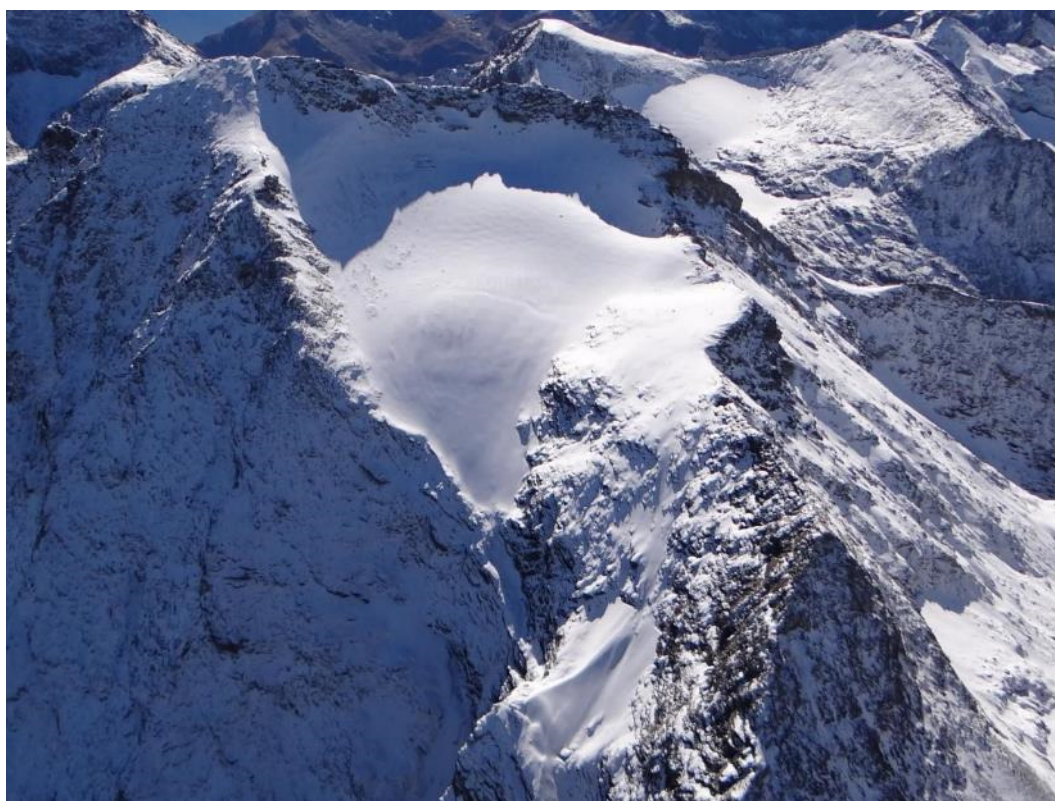
*Figura 19 – Vista panoramica da Nord-Est del ghiacciaio della Croce Rossa con un consistente strato di neve lasciato dagli eventi di fine agosto/settembre (foto del 02/10/2024, fonte ARPA Piemonte).*

Più nel dettaglio, per il **ghiacciaio della Croce Rossa**, nonostante la neve recente, sono possibili alcune considerazioni: il lago epiglaciale presente fino al 2022 lungo la cresta NW non risulta visibile, nonostante sia presente il cavo da vento a ridosso della cresta (Figura 19). L'apice SE, poco sotto la vetta, liberato dal ghiaccio nel corso dell'estate 2022, risulta coperto di neve recente e probabilmente ha mantenuto anche una copertura di neve residua. Non è valutabile se sia da confermare la perdita di copertura glaciale per tale area. Il grande crepaccio arcuato che separa il settore frontale, molto acclive, dal corpo centrale del ghiacciaio, al momento della visita è sigillato da neve fresca ma comunque visibile; dai confronti fotografici con la situazione 2023 non si ravvisano evidenti evoluzioni della struttura.

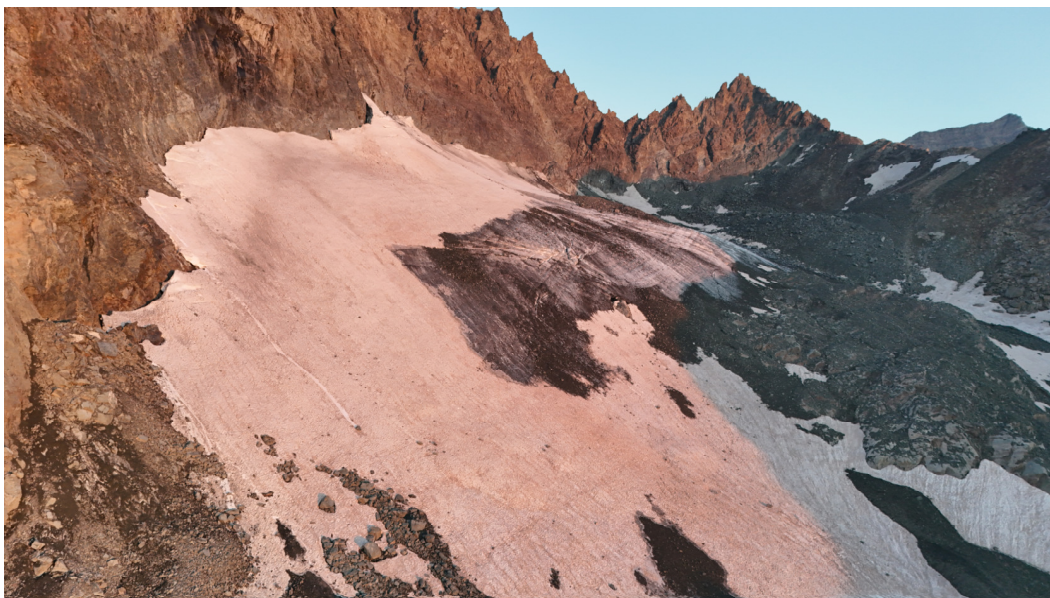
*Figura 20 – Il ghiacciaio della Bessanese il 29/08/2024, parzialmente coperto di neve residua (foto G. Nigrelli, CNR-IRPI)*

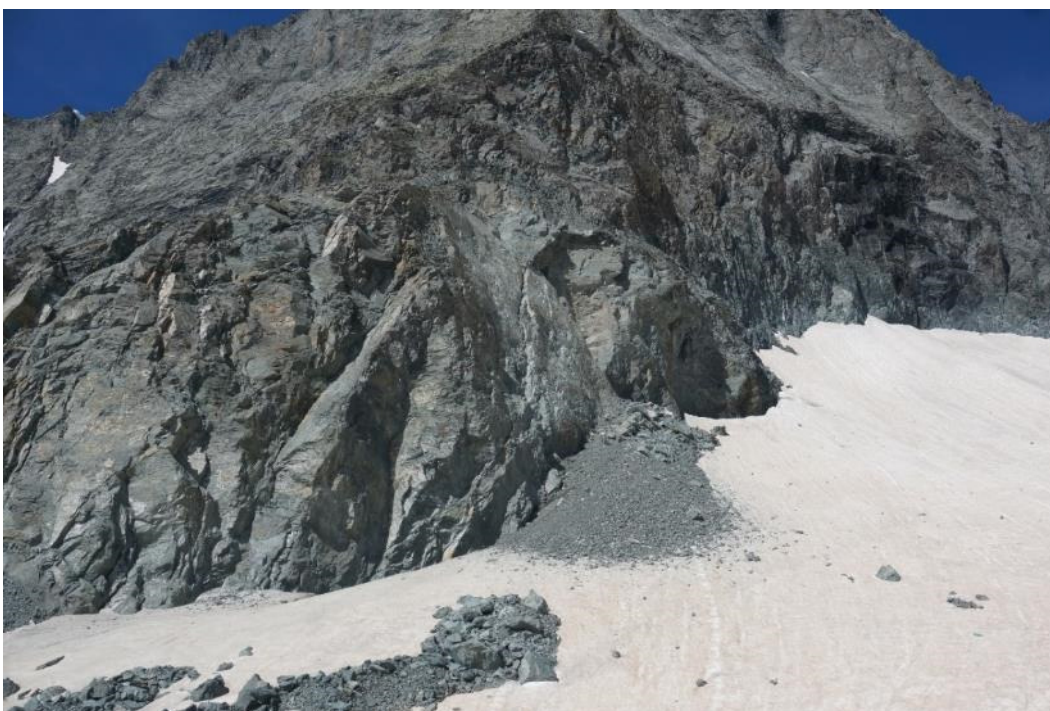
*Figura 21 – Ghiacciaio della Bessanese, area interessata dal crollo di fine agosto 2023; durante la visita del 25 luglio 2024 si è osservata la continua evoluzione della nicchia attraverso la produzione di crolli in roccia di piccole-medie dimensioni (immagine del 25/07/2024, fonte ARPA Piemonte).*

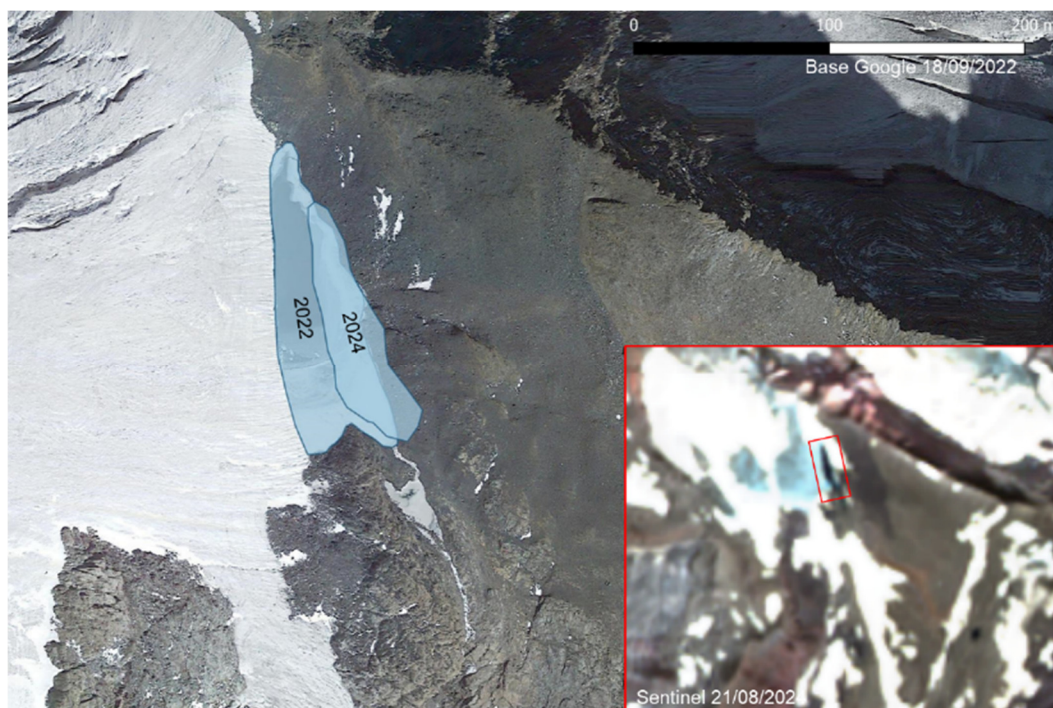
Figura 23 – Estensione del lago del ghiacciaio del Collerin d'Arnas, come osservata nel 2022 sull'ortofoto Google e come visibile in Sentinel a fine agosto 2024, al culmine della stagione di ablazione.

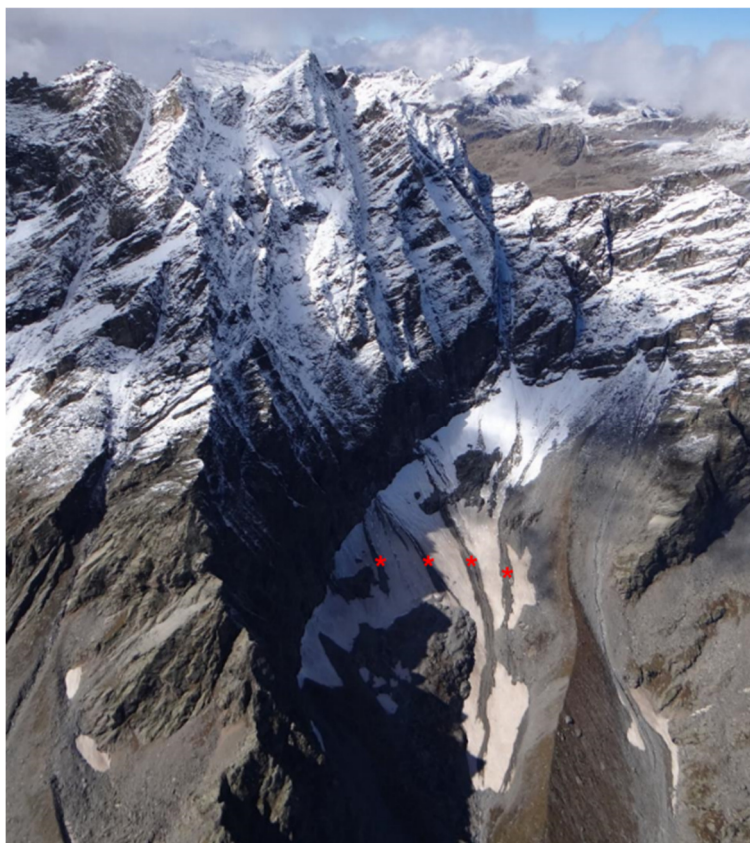
Figura 27 – Ghiacciaio di Martellot, innevato, attraversato da numerosi accumuli di colata detritica attribuiti all'evento del 05/09/2024 (immagine del 02/10/2024, fonte ARPA Piemonte).

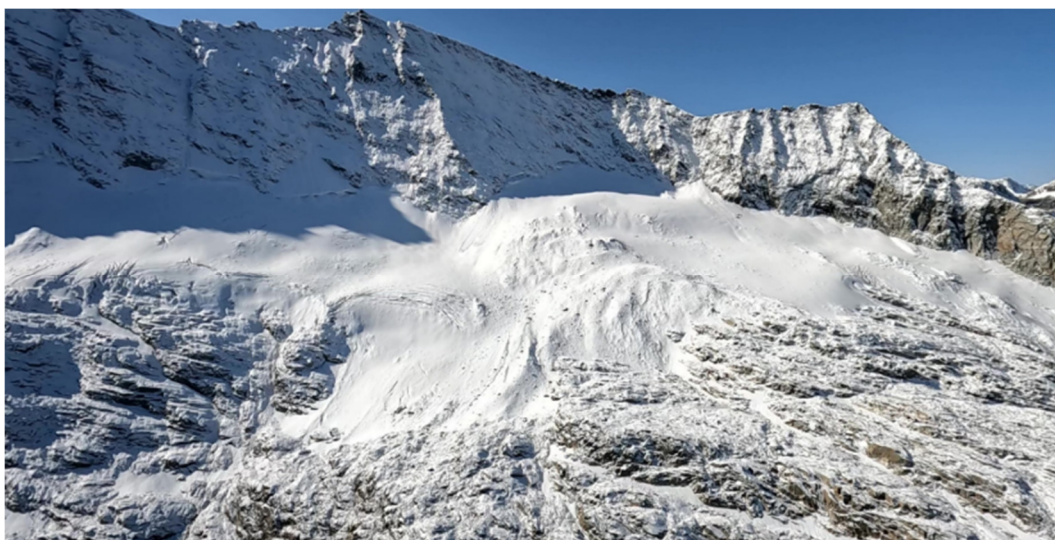
*Figura 28 – Ghiacciaio di Nel Occidentale, come si presentava nel corso del sorvolo dell'11/10/2024: nonostante l'innevamento recente è possibile riconoscere i caratteri principali quali i crepacci, i piccoli seracchi a sinistra nella foto e la posizione delle fronti, abbastanza ben riconoscibili per il contrasto rispetto alle rocce del substrato, fonte ARPA Piemonte.*

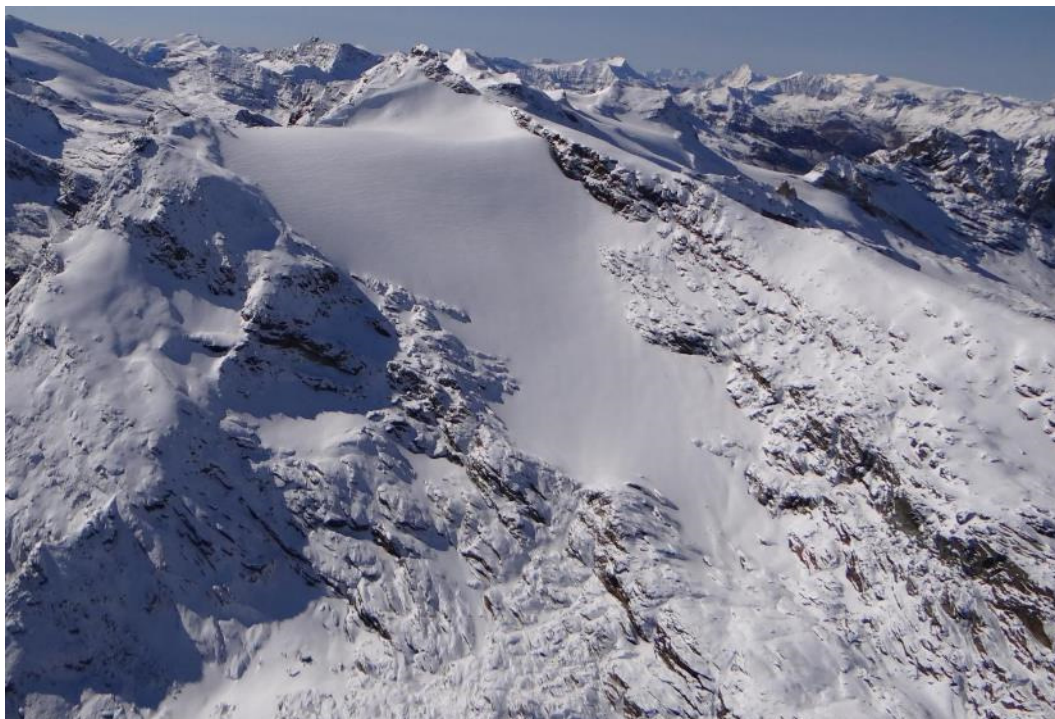
*Figura 29 – Ghiacciaio di Basei, innevato l'11/10/2024, fonte ARPA Piemonte.*

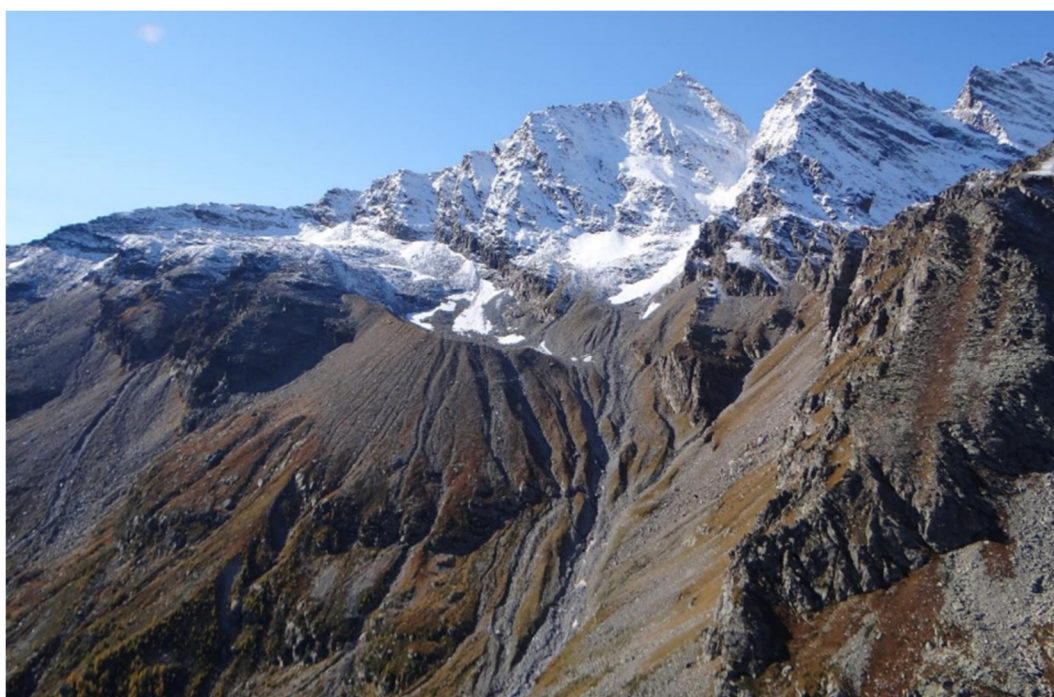
una colata che si è propagata dal colle omonimo fino alle morene di quota 2700 m slm circa (Figura 30). Le incisioni ben riconoscibili sulla morena, in particolare la cerchia più esterna, sono preesistenti e solo rinfrescate dall'evento del 05/09/2024 (Figura 31 e Figura 32).

*Figura 31 – Versante nord-orientale della Levanna Orientale (a sinistra) e della Levannetta (a destra) e vista panoramica dell'anfiteatro morenico della PEG, solcato da numerose incisioni, l'11/10/2024, fonte ARPA Piemonte.*

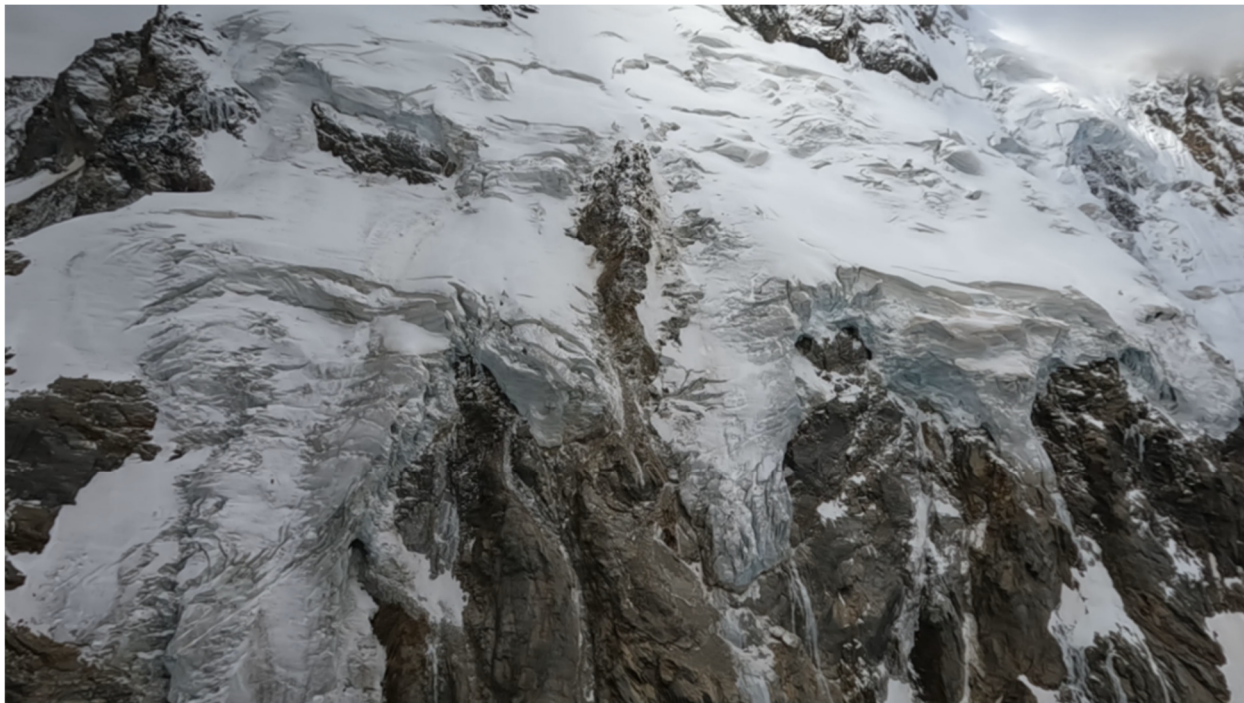
*Figura 37 – I seracchi del ghiacciaio di Signal, ripresi il 18/09/2024, innevati dalla neve residua del 2023 e dalle spruzzate di metà settembre.*

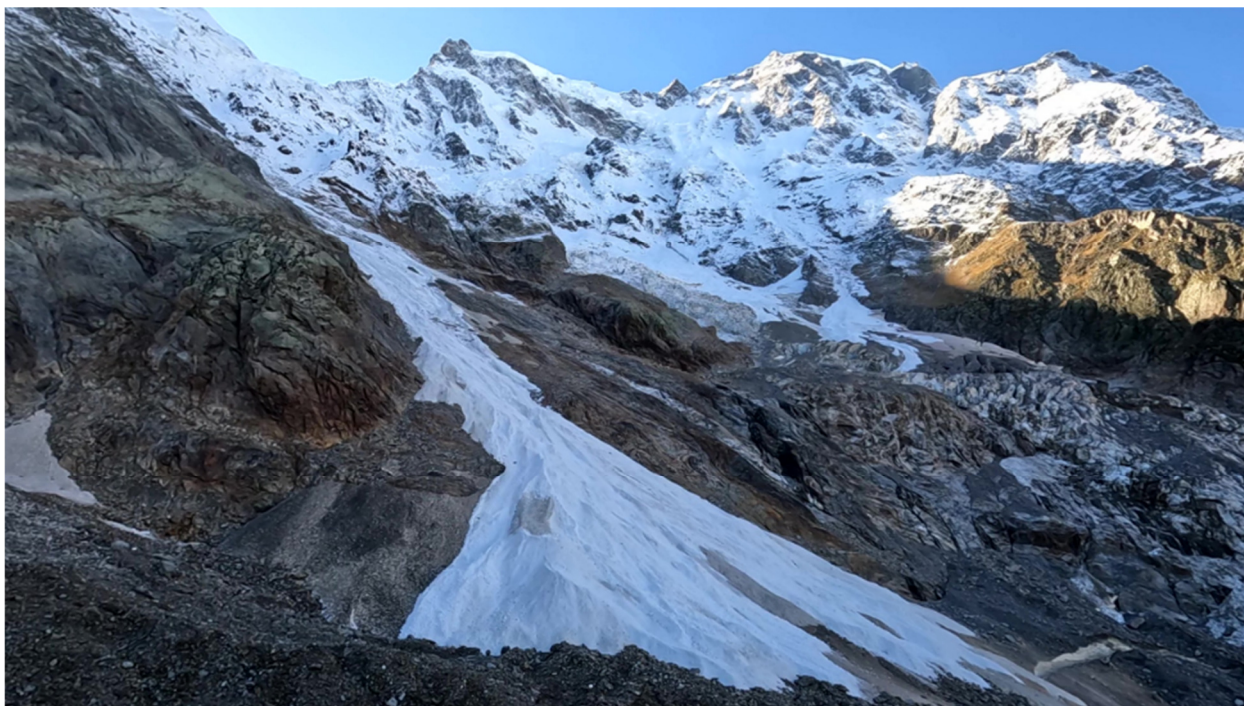
*Figura 38 – Cono di valanga che si estende dalla fronte fino al sottostante ghiacciaio del Belvedere; sotto l'accumulo fresco, di colore bianco, si intravedono i resti del cono costituito da neve residua, di colore rosso sporco (foto W. Alberto, A. Filipello, 30/10/2024).*

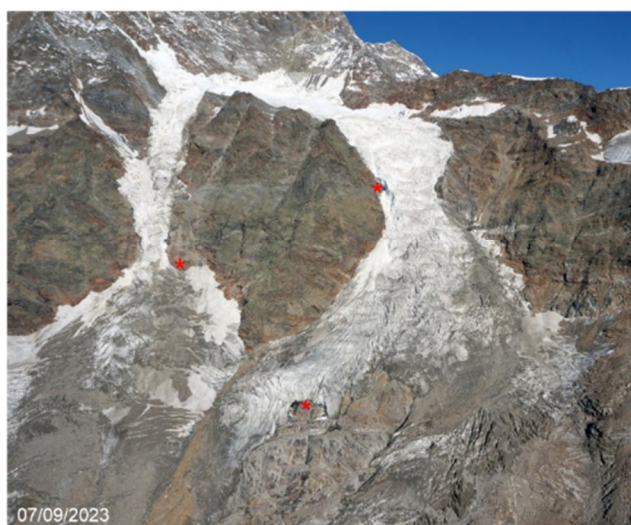
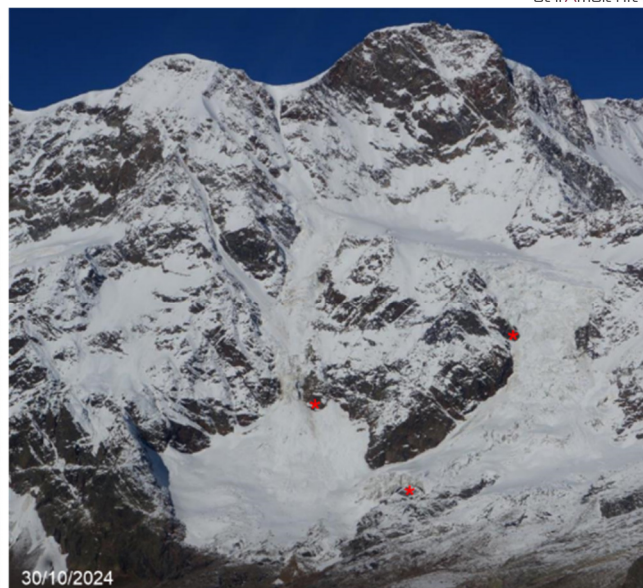
*Figura 39 – Ghiacciaio di Sesia-Vigne, lato valsesiano del Monte Rosa, confronto fotografico tra i rilievi di settembre 2023 e ottobre 2024, in condizioni già di abbondante copertura nevosa fresca.*

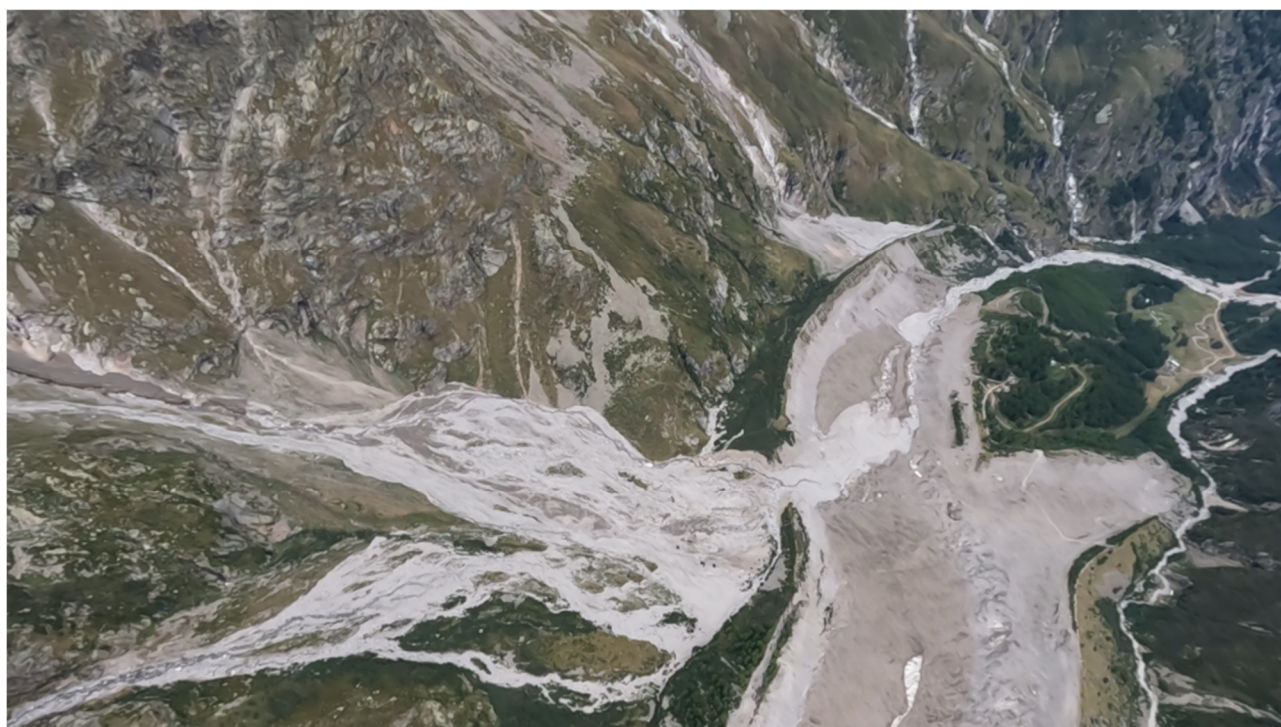
*Figura 40 – Fronte del ghiacciaio del Belvedere raggiunto dalle colate (da sinistra verso destra) del t. Piccolo Fillar (evento del 29/06/2024), del t. Castelfranco (evento principale del 27/08/2023 a cui si è aggiunto l'evento del 05/09/2024), Jazzi (evento del 29/06/2024); ben visibili sul lobo settentrionale le due rigole scavate dalle acque di piena del t. Castelfranco che hanno contribuito ad alimentare il t. Anza già dalla fronte glaciale.*

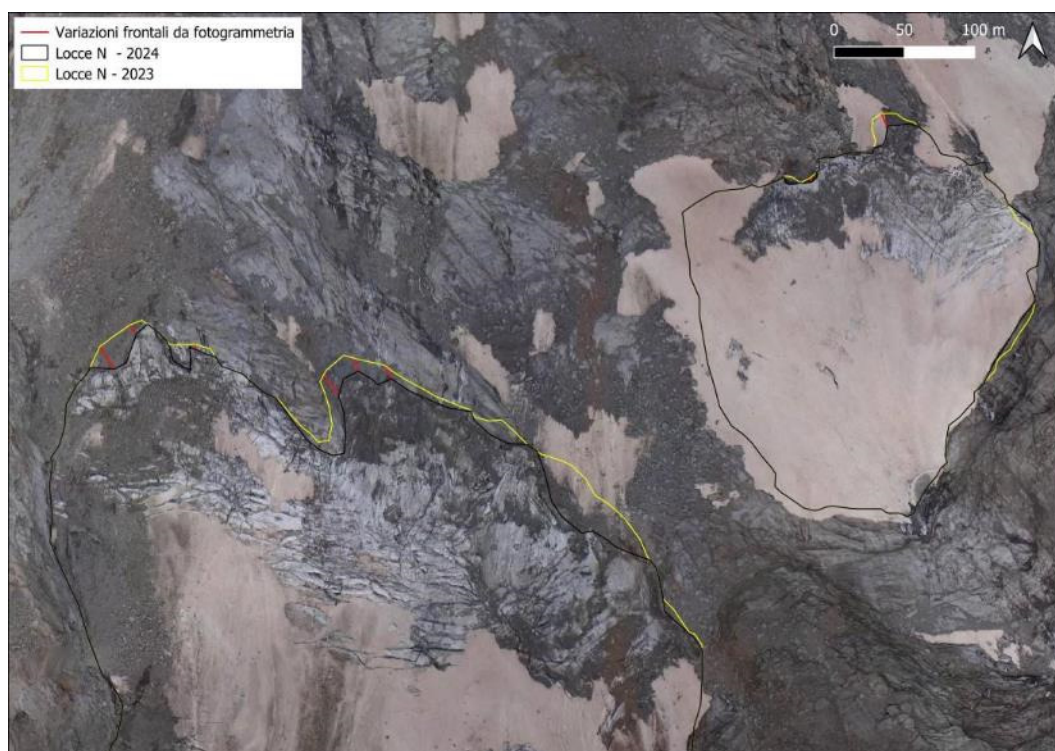
Figura 42 – Fronte del ghiacciaio Settentrionale delle Locce: a destra la parte orientale, disgiunta dal flusso principale, alimentata dai coni di valanga; a sinistra la parte occidentale, attivamente alimentata dal flusso glaciale (base ortofoto 2024 ARPA Piemonte).
