***DIPARTIMENTO “RISCHI NATURALI E AMBIENTALI”  
Struttura Semplice “Geologia e nivologia”***

***CAMPAGNA GLACIOLOGICA 2024***

Marzo 2025

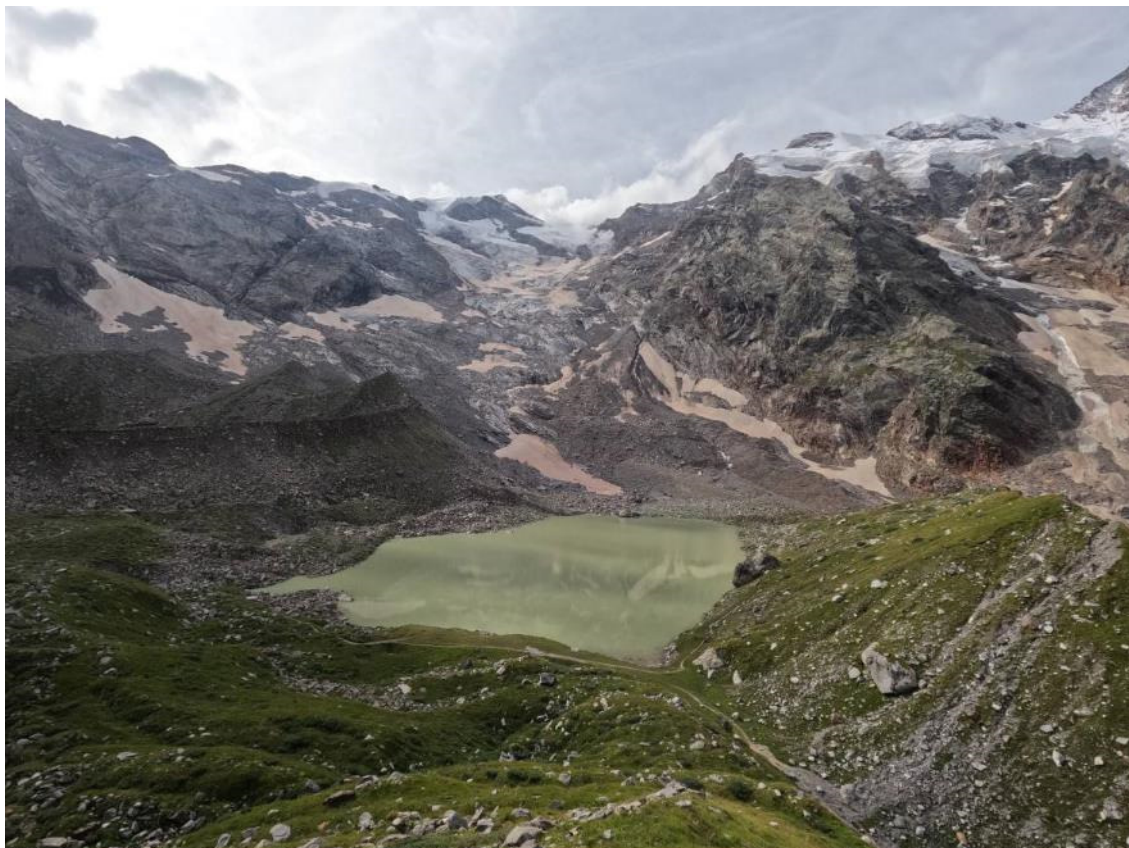
Figura 44 – Ghiacciaio Settentrionale delle Locce ripreso dall'omonimo lago; in primo piano il grande cono detritico che scende dalla Punta Tre Amici verso il Lago delle Locce e verso il ghiacciaio del Belvedere; ben visibili i numerosi accumuli di neve rossa residuo delle abbondanti nevicate primaverili (foto W. Alberto, 11/09/2024).

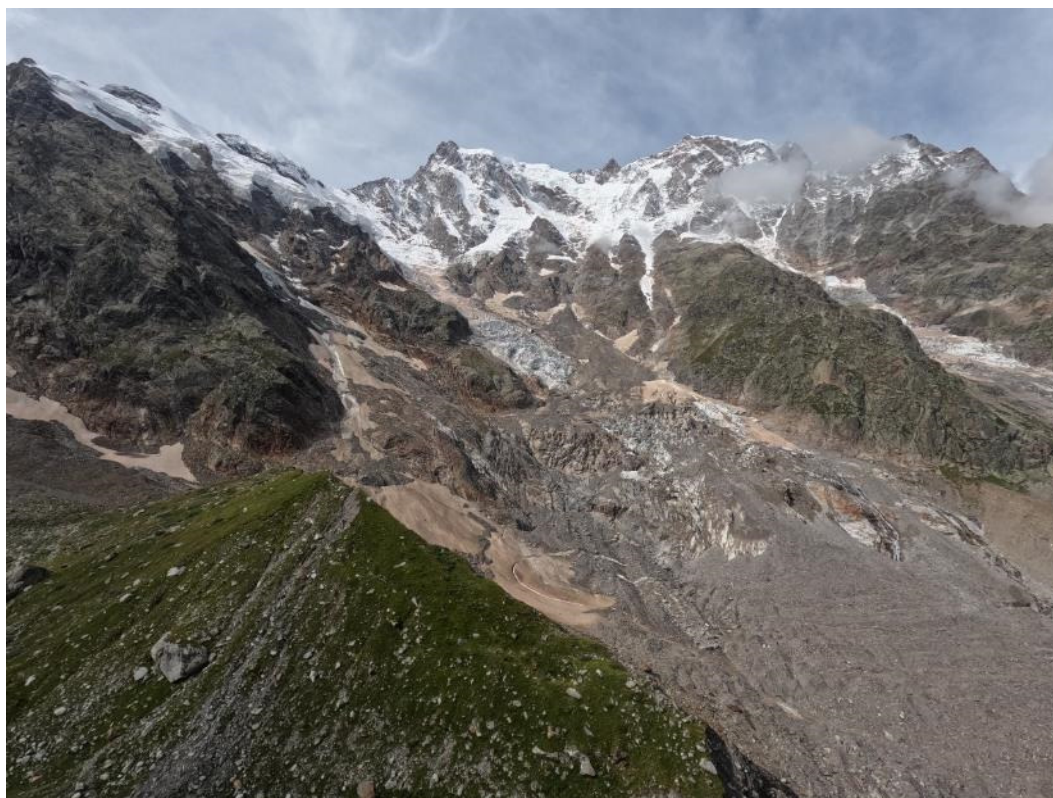
Il **ghiacciaio del Monte Rosa** si presenta con una continua copertura di neve indistinguibile tra residua e fresca, al di sopra dei 3100 m di quota circa. La colata principale risulta coperta in modo irregolare da neve residua con il caratteristico colore rosso sporco, fino in prossimità della confluenza nel ghiacciaio del Belvedere (Figura 46). Il grande cono misto presente allo sbocco del canale Imseng risulta notevolmente più rigonfio rispetto al 2023 anche se le dimensioni planimetriche sono sostanzialmente stabili (Figura 41): questo è costituito dalla somma di apporti di valanga, dei seracchi di monte e del detrito movimentato lungo la parete Est. In occasione dell'evento meteo del 29/06/2024, piogge intense hanno interessato tutta l'alta valle Anzasca, in particolare il suo fianco sinistro, fino in alta quota, circa 4000 m: evidenti segni di colata si sono osservati lungo i versanti.

*Figura 46 – Ghiacciaio del Monte Rosa, in primo piano la zona di confluenza nel ghiacciaio del Belvedere (foto W. Alberto, 11/09/2024).*

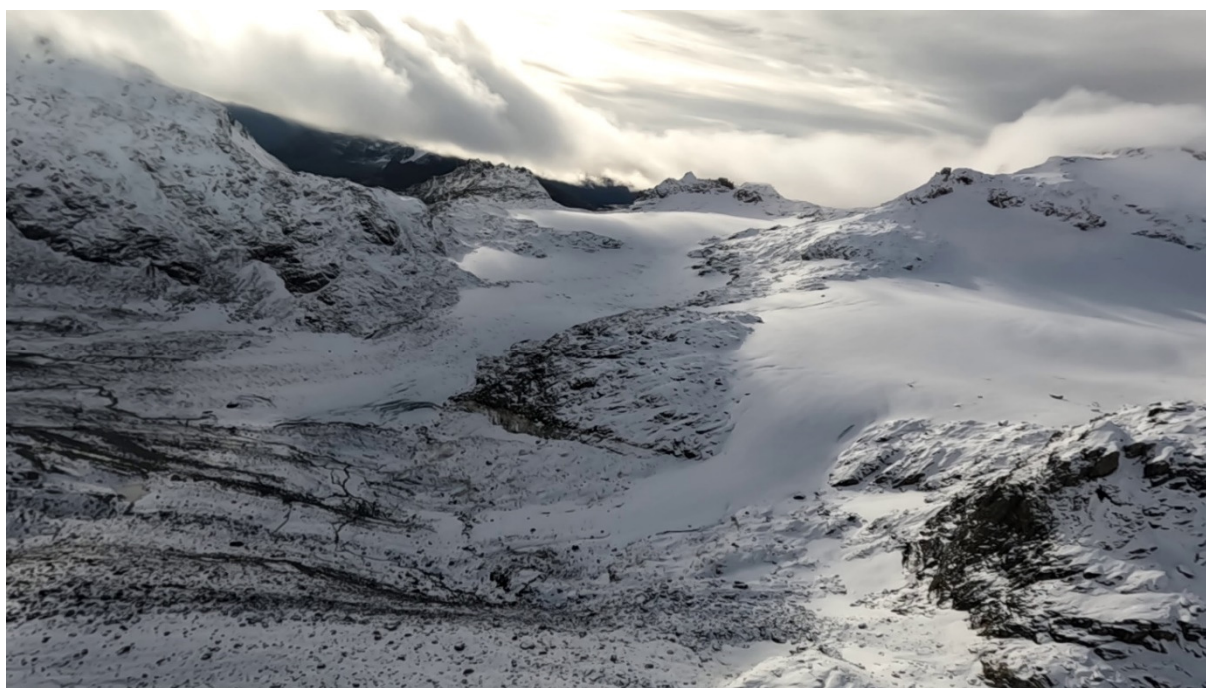
Rispetto alla campagna glaciologica effettuata da Arpa Piemonte nel 2023 nell'area del Lago del Sabbione, le osservazioni da elicottero effettuate nel 2024 risultano di difficile interpretazione in quanto è presente, al momento del sorvolo, una copertura di neve fresca caduta nei giorni precedenti. Nonostante ciò, si riesce ad apprezzare il generale arretramento delle fronti ed una riduzione delle aree e degli accumuli glaciali. A causa della copertura di neve fresca, non è possibile osservare fenomeni di instabilità dei versanti rocciosi nelle aree circostanti i ghiacciai; sono osservabili, invece, modeste valanghe nevose spontanee che dalle creste più elevate e ripide si propagano per alcune decine/centinaia di metri lungo i versanti senza tuttavia interessare le aree non innevate.

*Figura 48 – Area dei ghiacciai dell'Arbola (visibile sulla destra in alto, semi-nascosta dalla copertura nuvolosa) che costituiscono i residui dell'area di alimentazione del ghiacciaio del Sabbione meridionale. Sono visibili, anche se mascherate dalla recente nevicata, le due lingue principali, oramai completamente distinte e non più confluenti.*

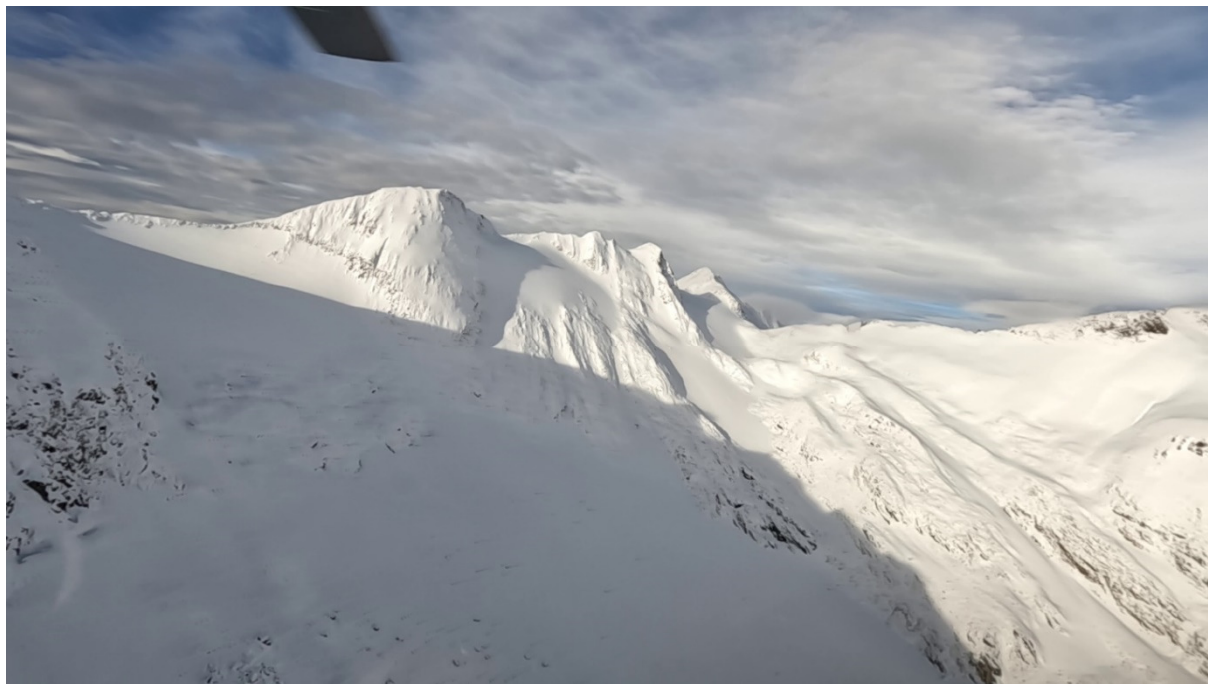
*Figura 49 – Settore di testata del ghiacciaio dell'Hosandhorn. L'area di alimentazione del ghiacciaio settentrionale del Sabbione risulta ormai completamente smembrata in piccoli corpi glaciali non più in relazione con la lingua principale. Nell'inquadratura si intravede l'area proglaciale in cui si è formato il piccolo laghetto, ora completamente mascherato dalle recenti nevicate.*

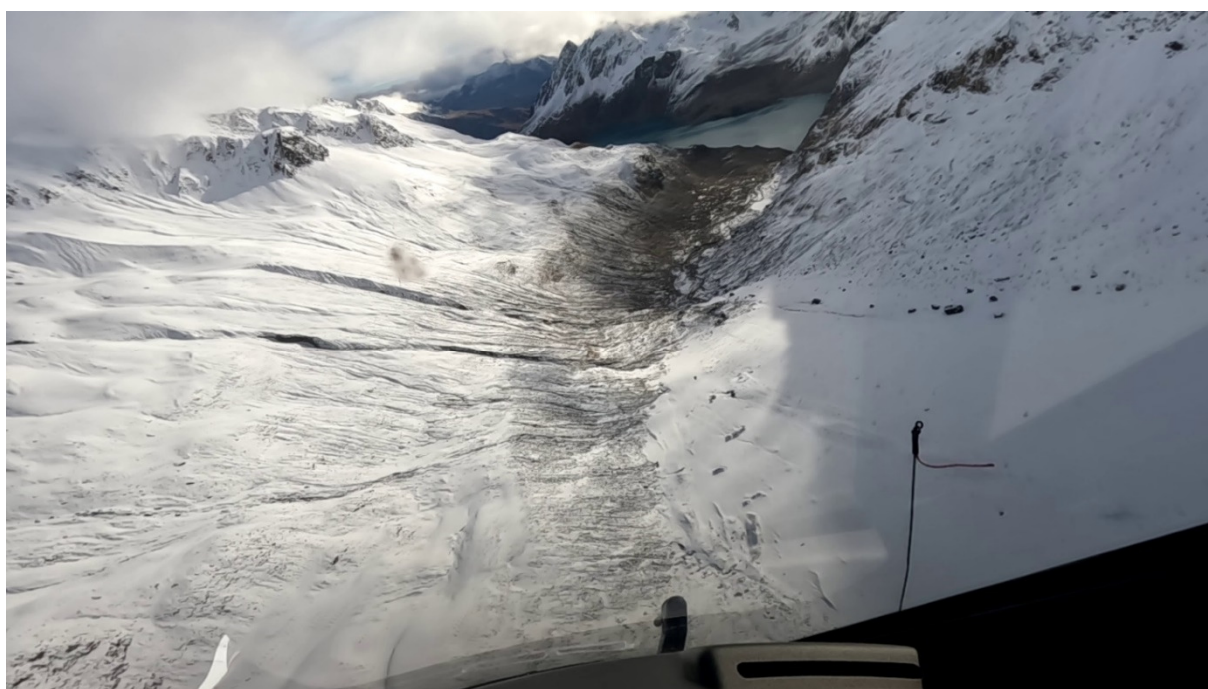
*Figura 50 – Settore frontale della lingua del ghiacciaio settentrionale del Sabbione ripreso da monte. Anche se mascherato dalle recenti nevicate si percepisce la forma appiattita della lingua e la sua parte terminale da cui prende origine il torrente glaciale. La sottile copertura nevosa mette in risalto la forma di modellamento di esarazione (in particolare sul versante sinistro) occupata dal ghiacciaio fino a pochi decenni fa.*

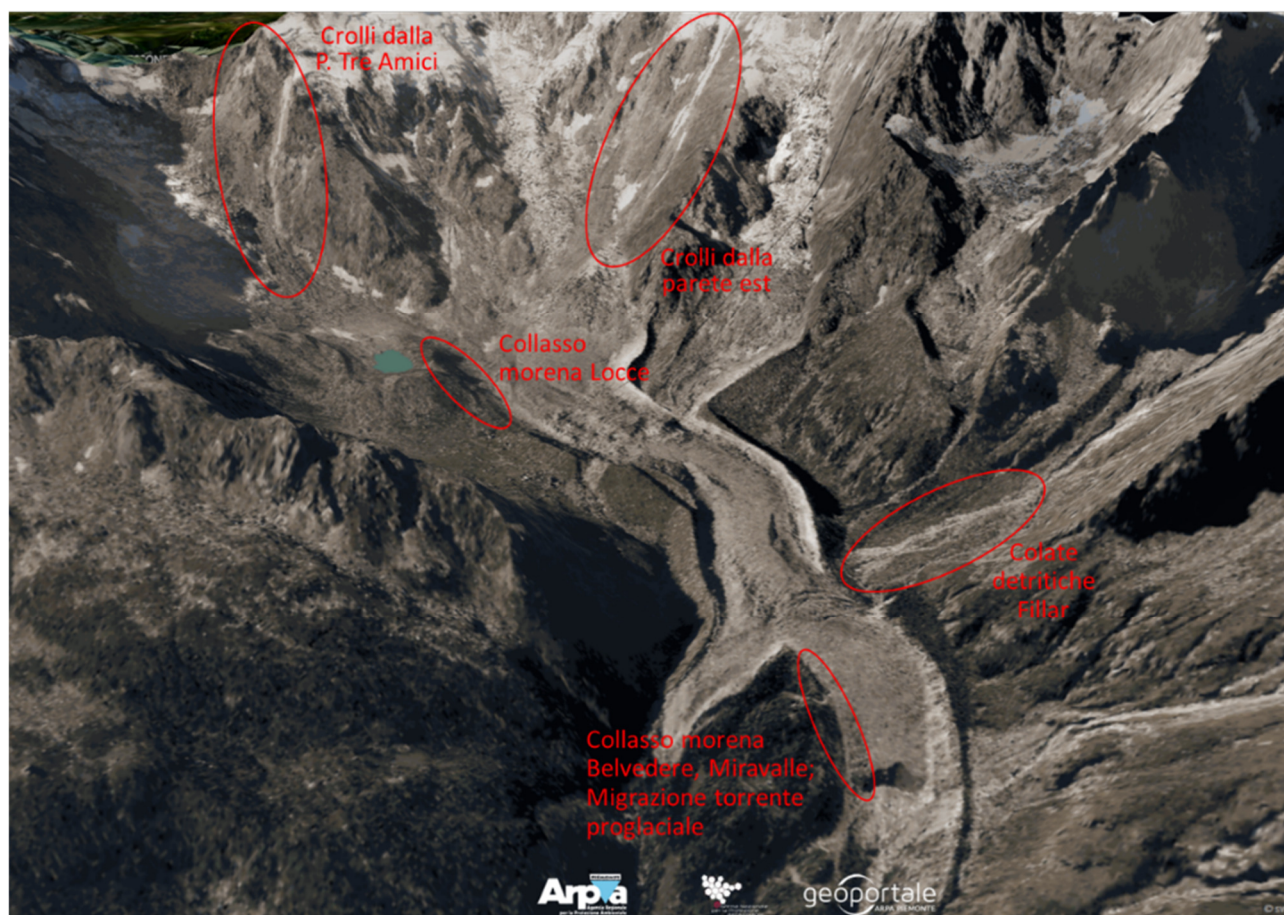
Figura 54 – Ubicazione delle principali criticità presenti nel bacino glaciale del Belvedere

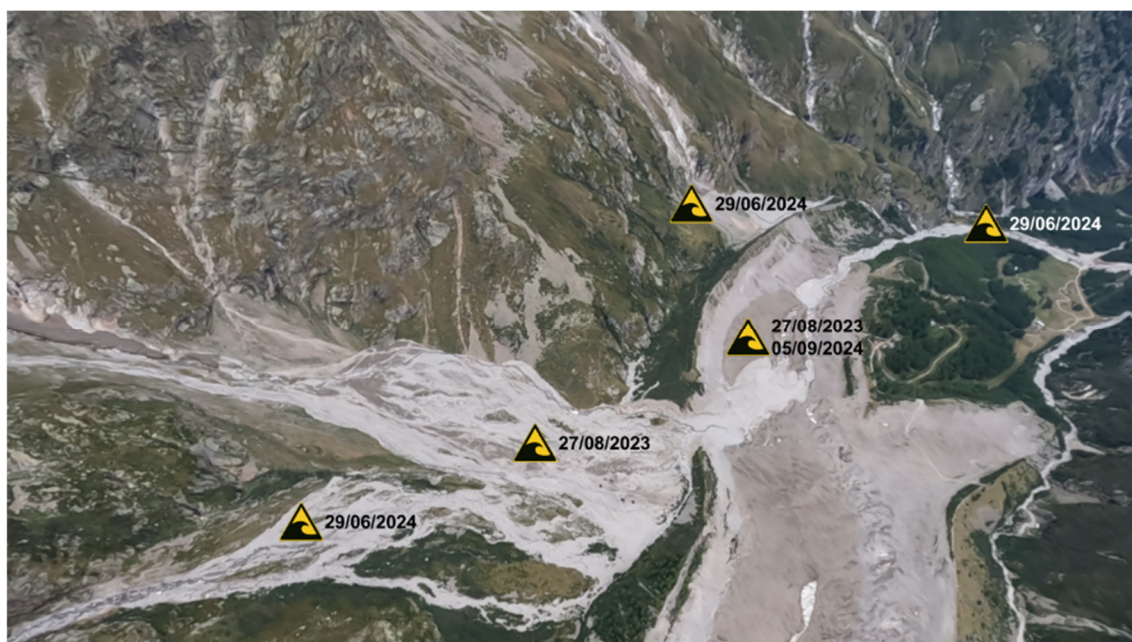
Figura 55 – Lingua del ghiacciaio del Belvedere coinvolto a più riprese da eventi di piena torrentizia e di trasporto in massa.

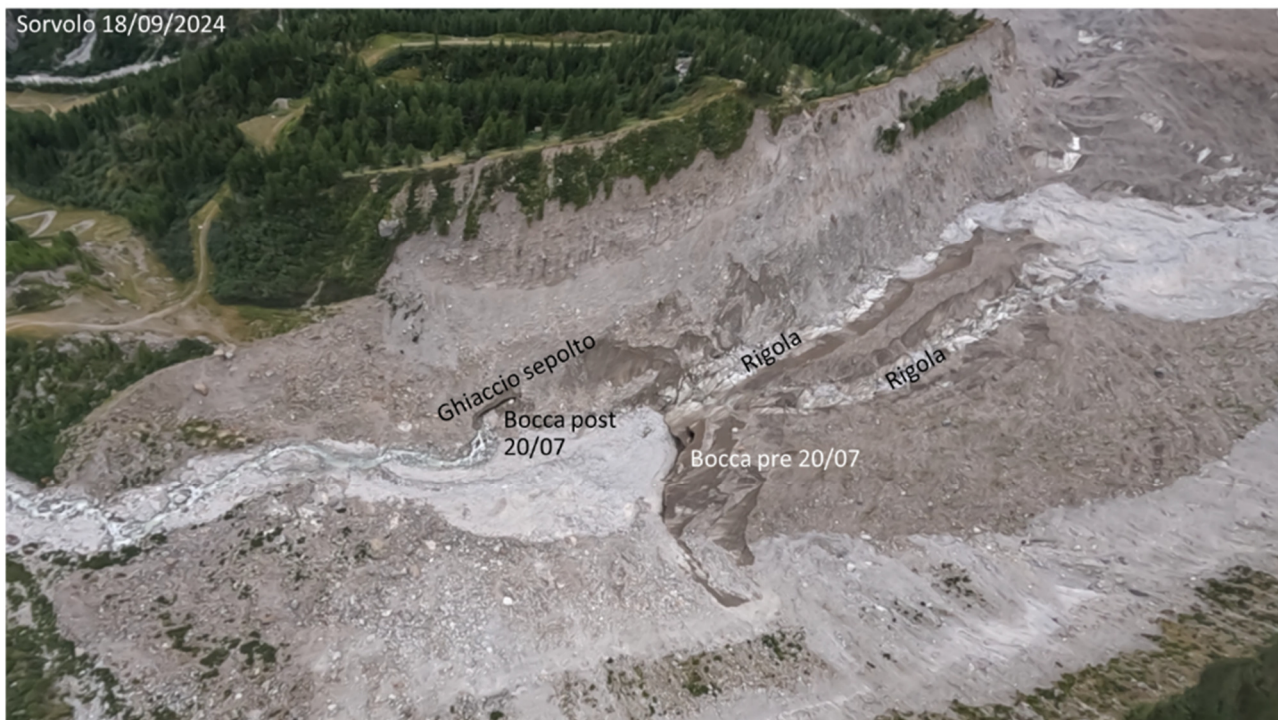
Figura 58 – La bocca di neoformazione del 20 luglio 2024 si è aperta in corrispondenza di una posizione francamente occupata dal ghiacciaio nel 2015, ora semisepolta da detriti scivolati dal fianco interno della morena laterale destra. “Se la nuova bocca dovesse permanere attiva è possibile che arretri per crolli frontali come avvenuto in corrispondenza della bocca dismessa. La demolizione meccanica di questo settore di ghiacciaio potrebbe accelerarne la consunzione e compromettere ulteriormente la stabilità della morena destra per riduzione del sostegno al piede. Frane di porzioni di morena potrebbe peraltro occludere la nuova bocca” (G. Mortara).

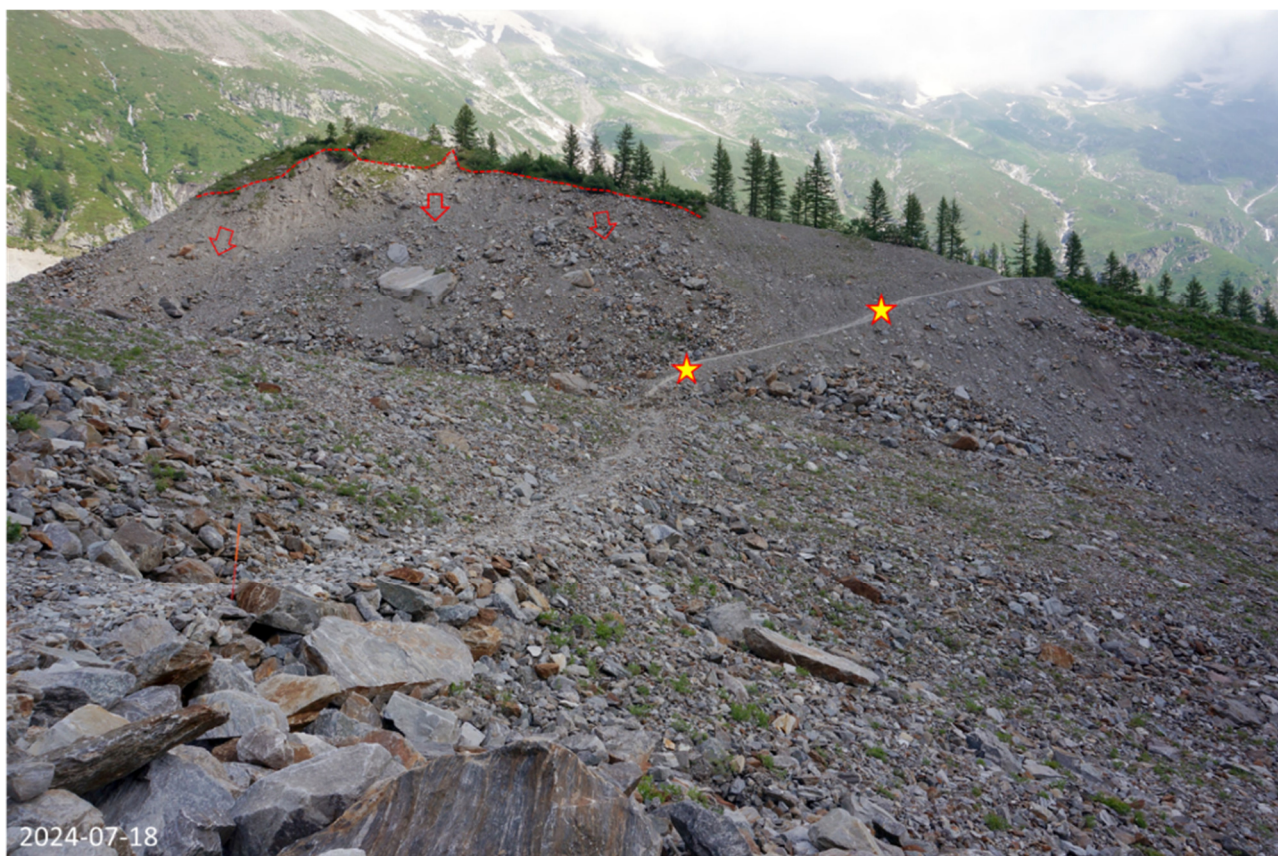
2024-07-18

Figura 59 – Morena sinistra del lobo meridionale: il sentiero di accesso al rifugio Zamboni, particolarmente frequentato nella stagione estiva, sta subendo danneggiamenti per la formazione di crepe e scarpate (stelle gialle); il processo è accentuato dal continuo abbassamento della superficie glaciale e dal collasso del lato interno della morena.

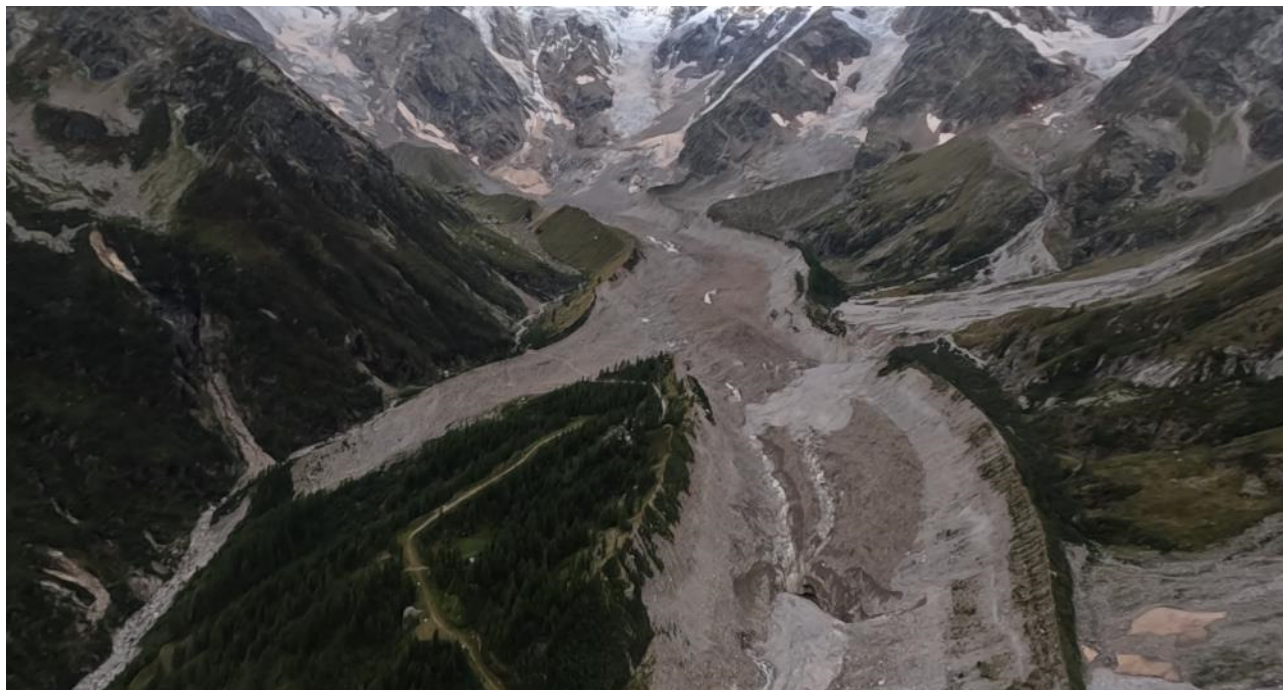
Il ghiacciaio del Belvedere rappresenta attualmente uno dei siti a maggior dinamicità dell'ambiente alpino, in cui si sovrappongono processi di natura glaciale, gravitativa, torrentizia e valanghiva controllati da una elevata energia di rilievo, dalle rapide trasformazioni in corso nella geometria dei corpi glaciali e dalla sempre maggiore disponibilità di detrito (Figura 60).

*Figura 60 – Il ghiacciaio del Belvedere ripreso durante il sorvolo del 18/09/2024*

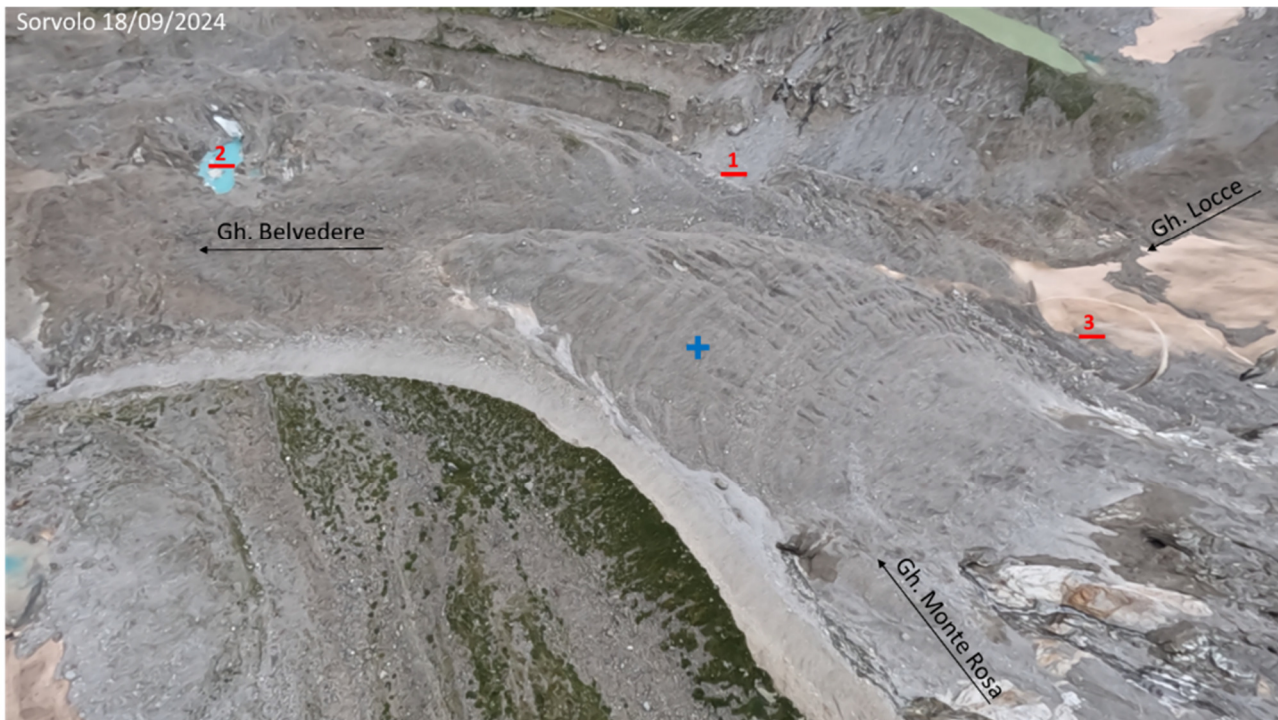
Figura 62 – Area di origine della lingua del Belvedere dai flussi glaciali del ghiacciaio del Monte Rosa e delle Locce. All'alimentazione contribuiscono anche gli apporti detritici derivanti dalle pareti del versante Est del Monte Rosa e della P.ta Tre Amici. Con + è indicato il riempimento della depressione dell'ex lago effimero; con – sono indicate le depressioni: la 1, profonda e caratterizzata dalla presenza di un inghiottitoio che intercetta le acque provenienti dal lago delle Locce (vedi oltre); la 2 forma un piccolo lago epiglaciale; la 3 incipiente, a forma di cratere ("calderone").

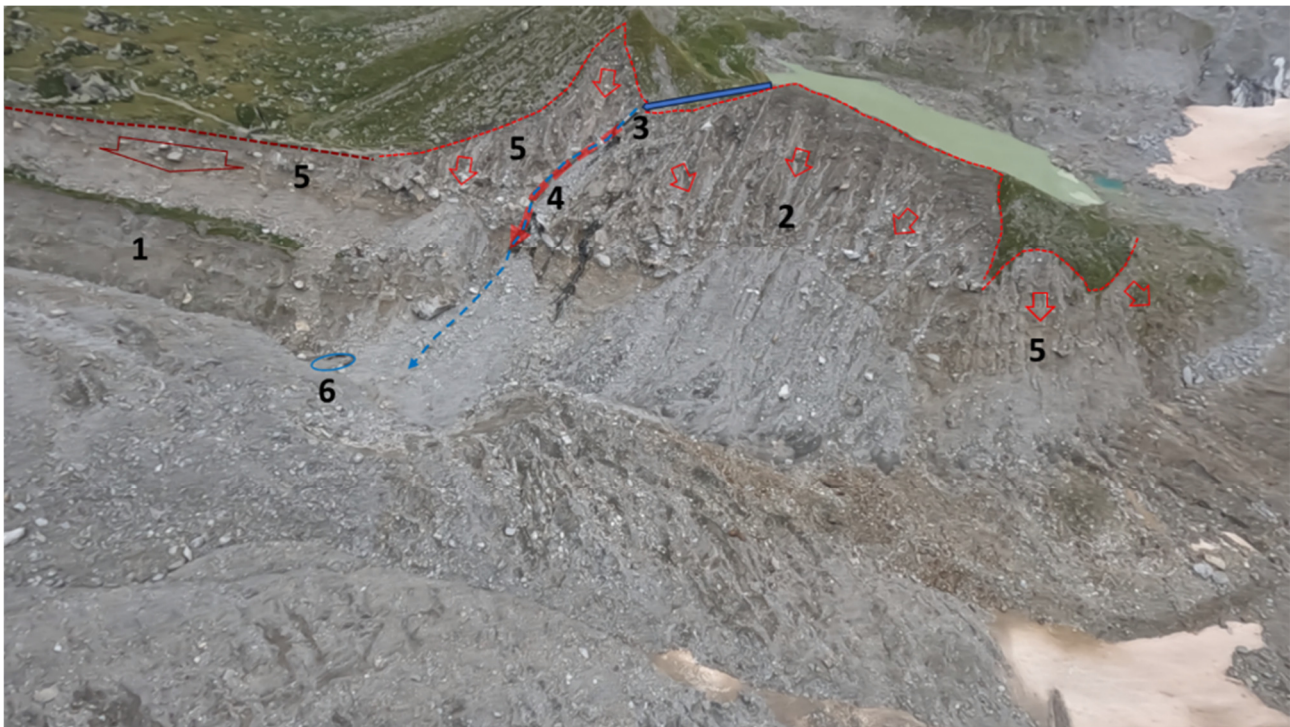
*Figura 65 – Processi di instabilità in atto all'intersezione tra la morena del Belvedere e la morena delle Locce:*

- 1: Scivolamento planare in blocco del lato interno della morena del Belvedere, attivo dal 2015 circa.*
- 2: Collasso del lato esterno della morena delle Locce verso il Belvedere, attivo dal 2005, iniziato come scivolamento/colamento, ora attivo soprattutto come degradazione superficiale. L'orlo superiore ha già raggiunto la cresta morenica*

- 5: Degradazione superficiale delle scarpate moreniche, processo in forte evoluzione; coinvolge tutte le scarpate ed è accelerato dall'abbassamento della superficie glaciale del Belvedere*

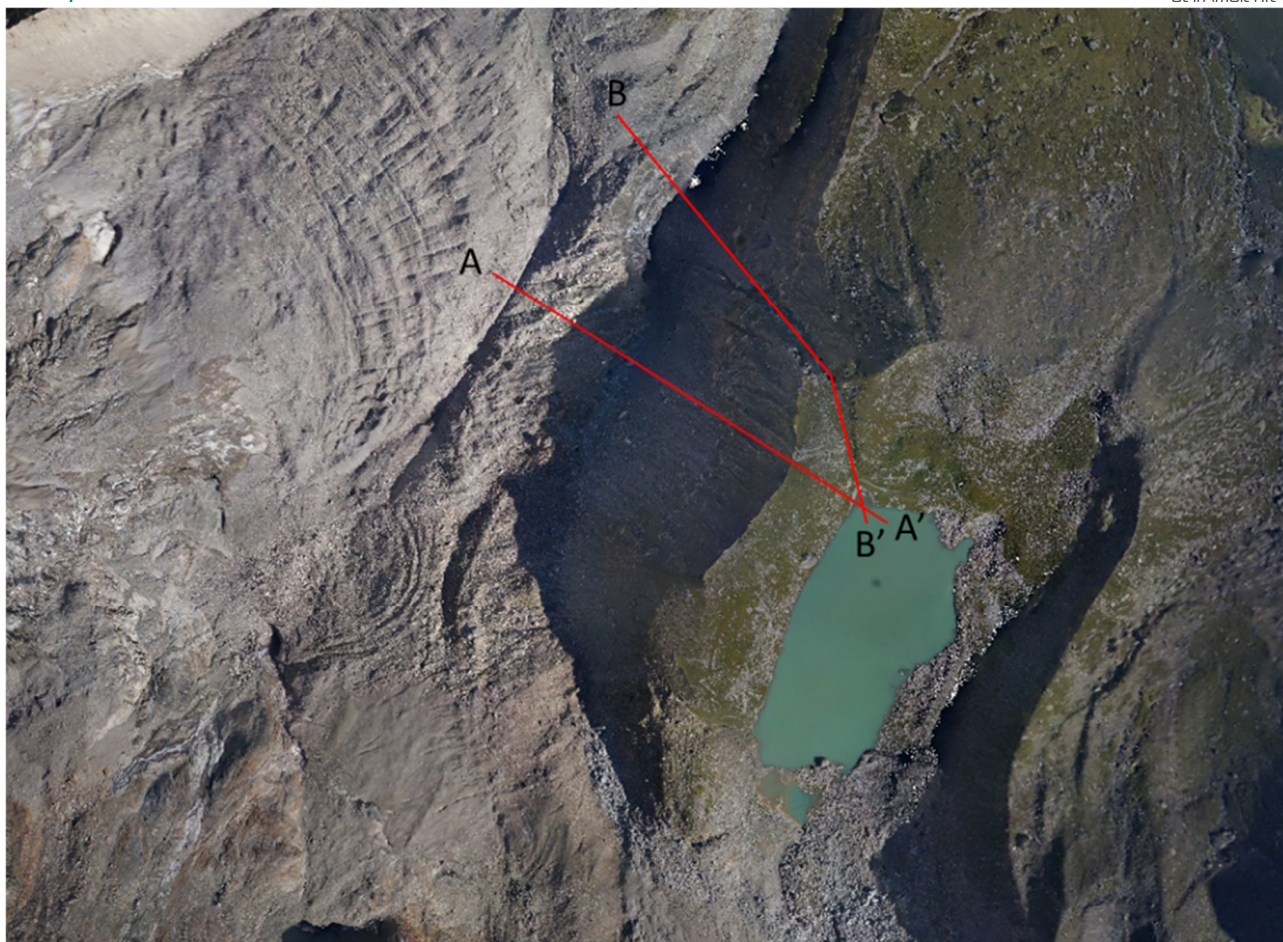
Figura 66 – Sezioni topografiche lungo la frana della morena delle Locce, dal lago al ghiacciaio del Belvedere: è riportato l'andamento della superficie topografica nel 2010, nel 2023 e nel 2024. Si osserva una forte perdita di spessore di circa 30 m del ghiacciaio del Belvedere e un arretramento generalizzato della scarpata di frana di 10 m, più importante verso la cresta (20 m).

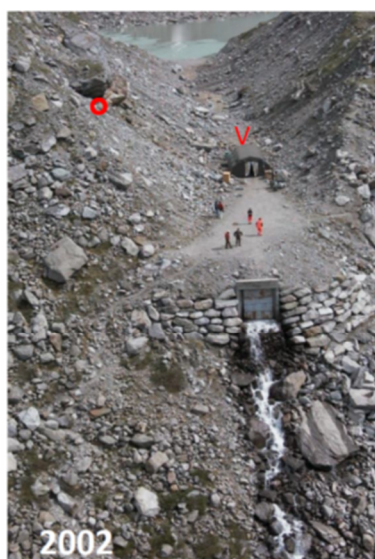
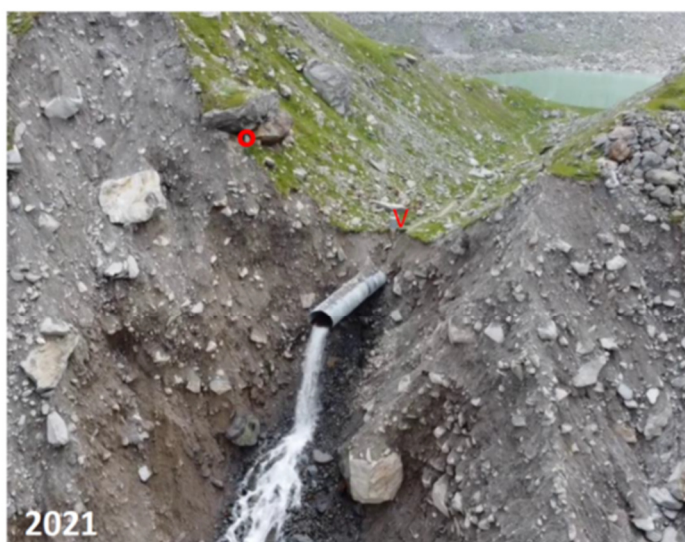
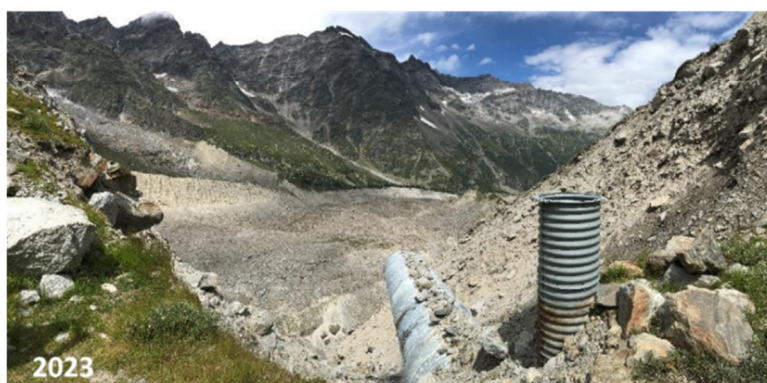
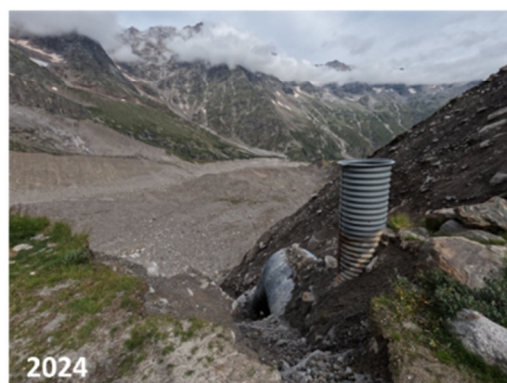
Figura 68 – Evoluzione dello scaricatore artificiale del Lago delle Locce

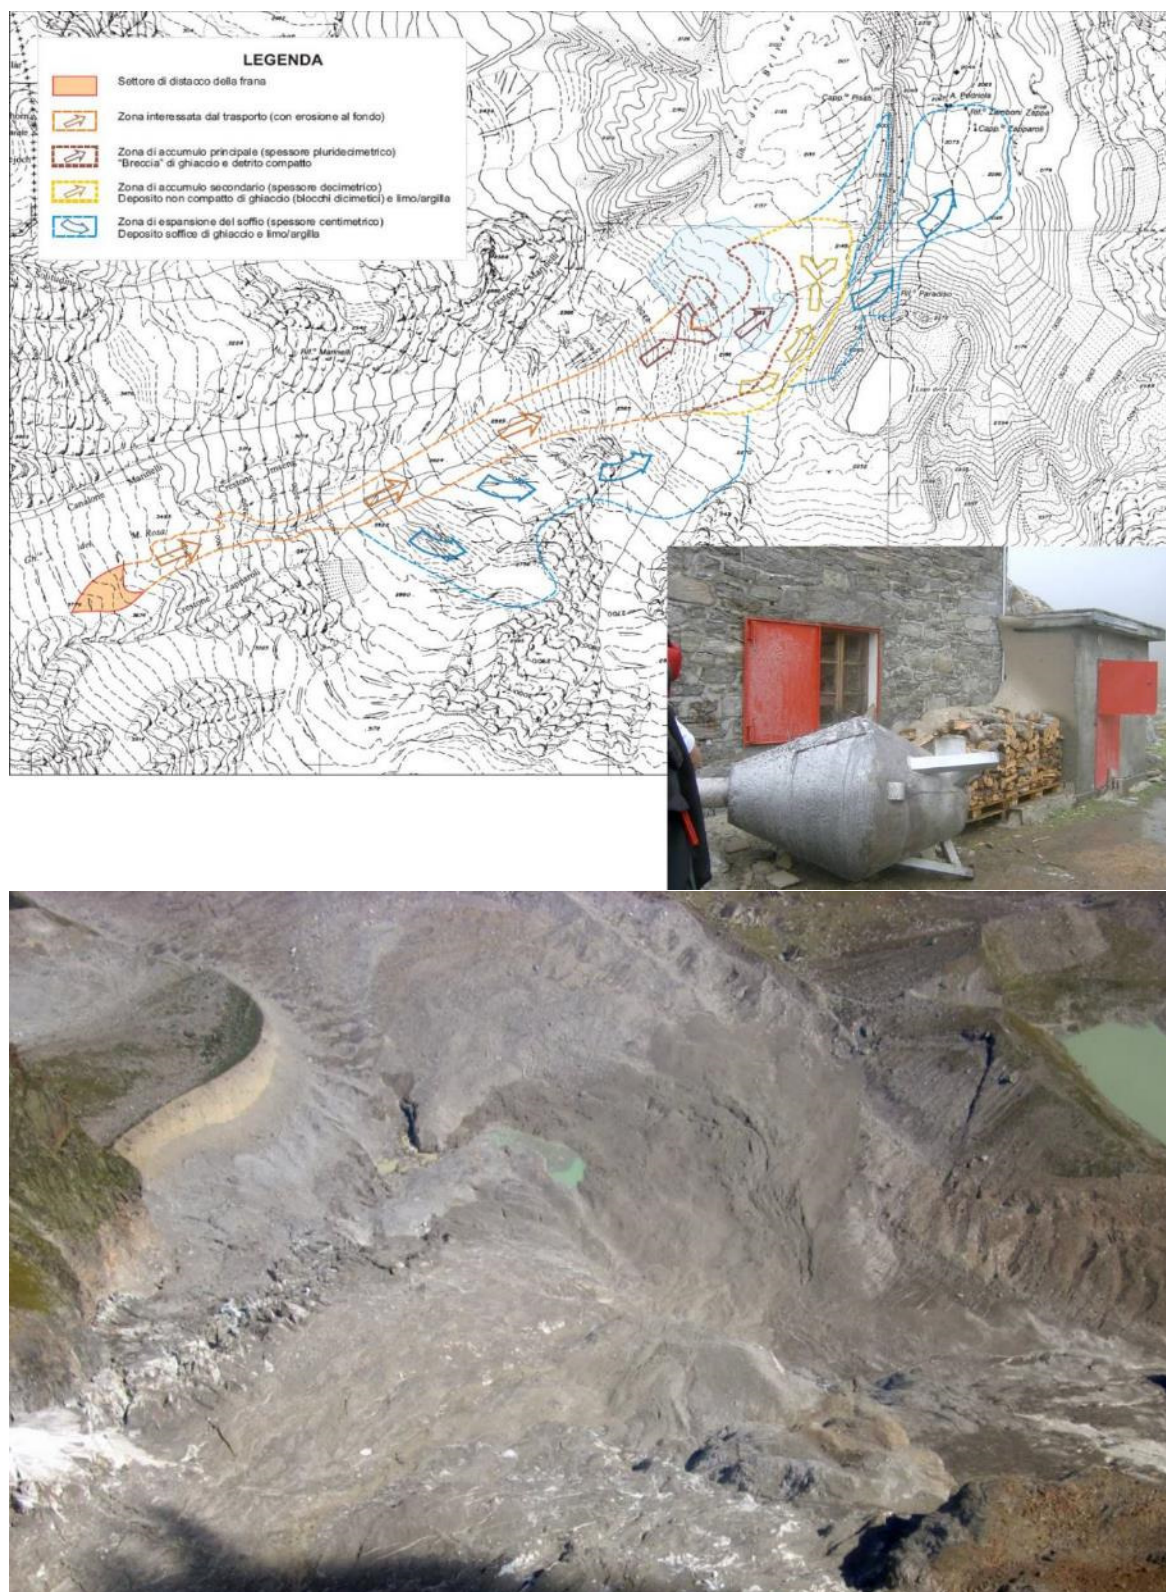
*Figura 69 – Carta e foto della rock avalanche del 2007: nella foto si riconosce l'accumulo che ha parzialmente colmato la depressione del lago effimero; da notare la frana incipiente della morena delle Locce (fonte G. Mortara)*

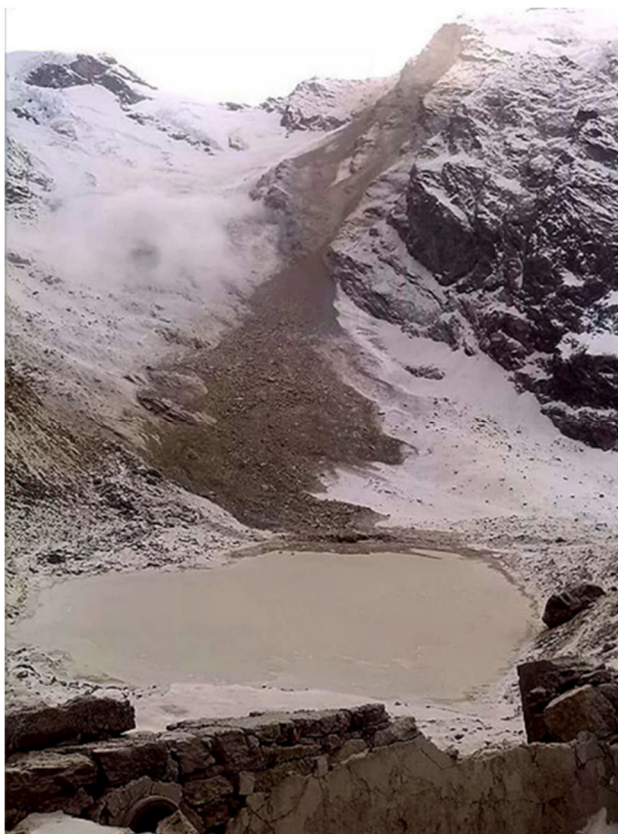
Figura 70 – Crollo del 16/12/2015 dalla P.ta Tre Amici (foto G. Tagliaferri, [www.nimbus.it](http://www.nimbus.it)), il cui accumulo ha raggiunto e sovrascorso la superficie ghiacciata del lago delle Locce; cfr. scheda SIFRAP 103-50610-00.

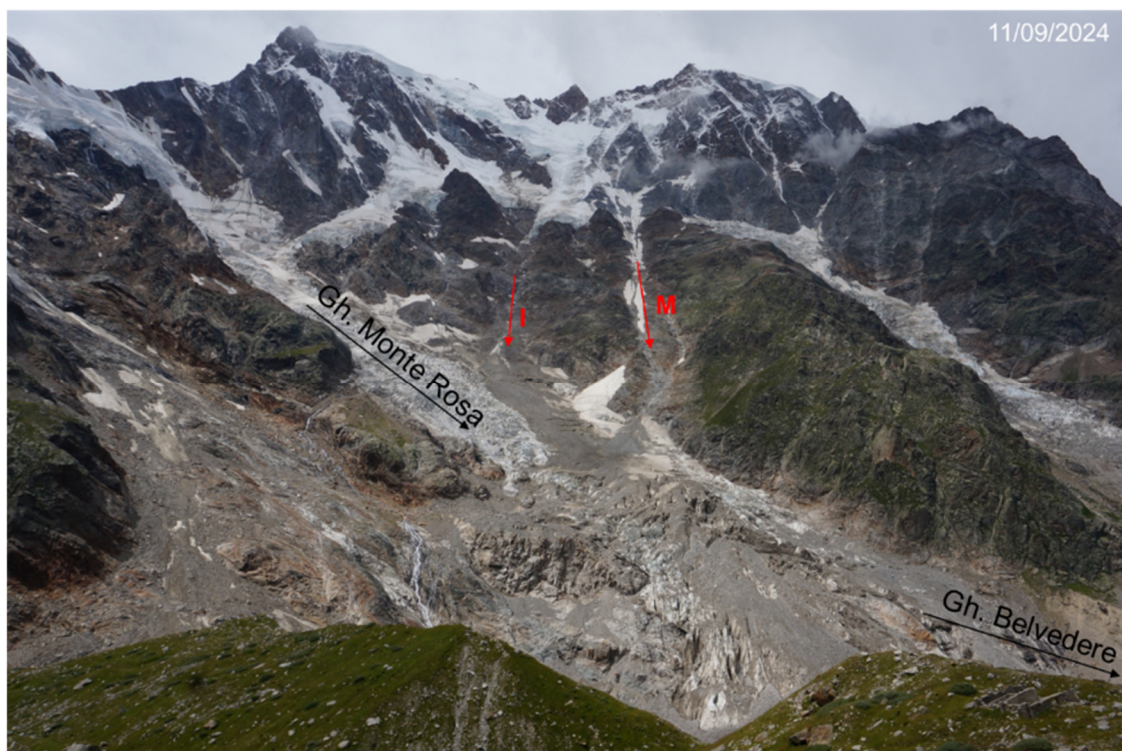
Figura 71 – Parete Est del Monte Rosa, canali Imseng (I) e Marinelli (M)

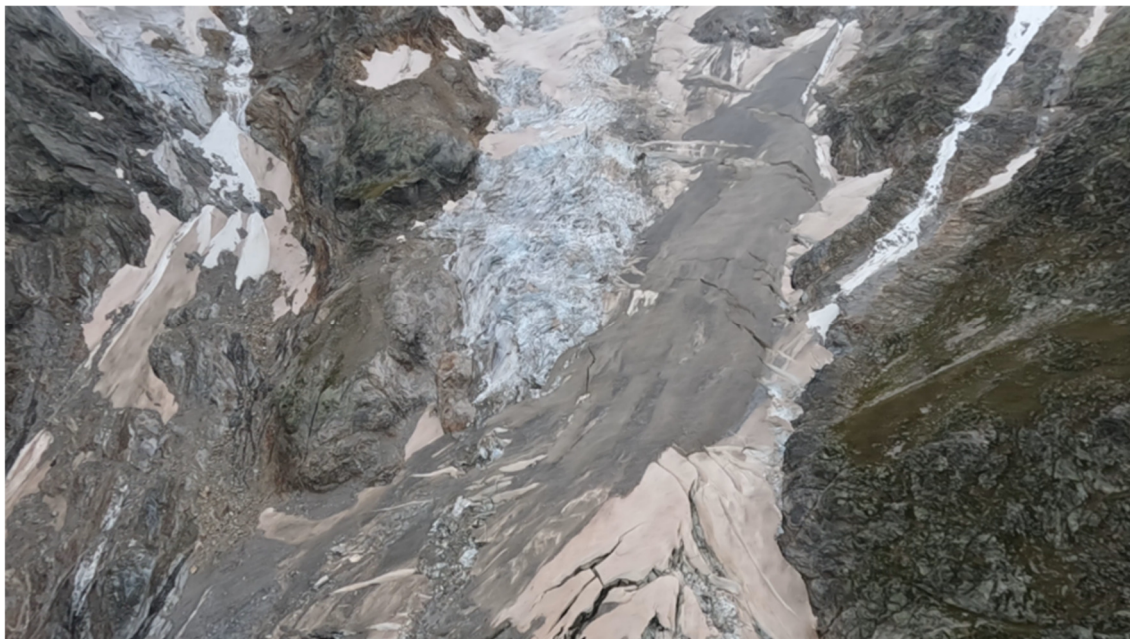
*Figura 72 – Accumulo detritico prodotto allo sbocco del canalone Imseng, sul ghiacciaio del Monte Rosa. A dimostrazione dell'attività in atto, l'intero accumulo detritico visibile è appoggiato sui depositi di valanga della primavera 2024, ben riconoscibili per il colore rosso sporco.*

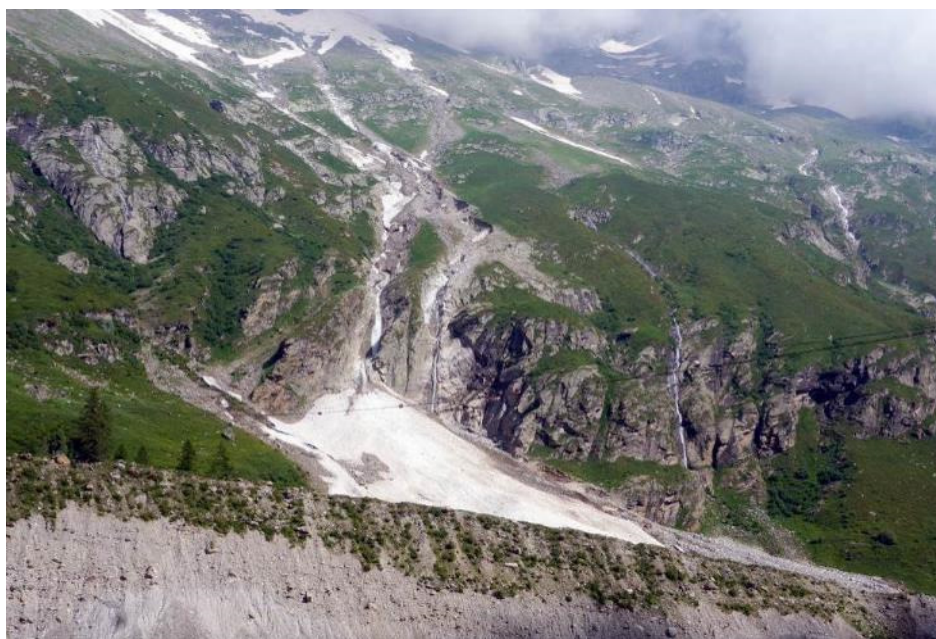
Durante l'evento del 29 giugno scorso, il torrente Anza ha prodotto un importante alluvionamento a partire dalla fronte del ghiacciaio del Belvedere fino a Pecetto. Determinanti sono stati i contributi degli affluenti di sinistra, in particolare i torrenti che scendono dal bacino di cima Jazzi e dall'Alpe Roffel orientale. In quota si sono prodotte erosioni all'interno delle incisioni torrentizie preesistenti, talvolta incidendo anche la coltre nevosa ancora abbondante (Figura 73).

*Figura 73 - Torrente Jazzi attivato durante l'evento del 29 giugno: si osservano i canali di incisione nella parte alta del versante e l'accumulo detritico in conoide, parzialmente nascosto dalla morena sinistra del ghiacciaio del Belvedere e che si sovrappone parzialmente all'accumulo di valanga.*
