TRATTO ESTAVAYER-LE-LAC / AVENCHES

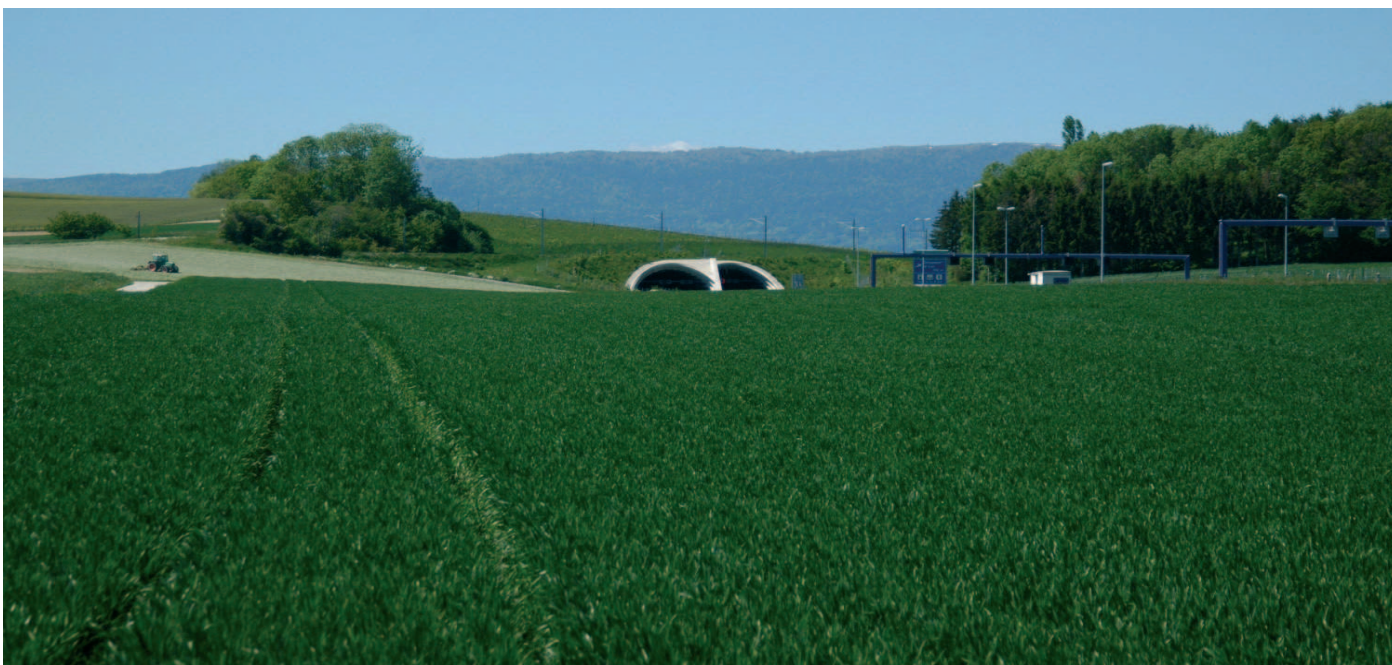
Fig. 15 - Copertura a galleria artificiale di tratto previsto in trincea per consentire la continuità degli spostamenti faunistici da una grossa compagine forestale sulla sinistra (non visibile nella foto. ndr) e la zona lago sulla destra

Trincea ricoperta di Sevaz. Il tracciato autostradale prevedeva l'attraversamento dell'ultimo rilievo collinare prima della piana alluvionale mediante una trincea, che avrebbe costituito una barriera per un corridoio faunistico di primaria importanza, fatto confermato anche dal numero di collisioni con ungulati che si registravano in una strada cantonale poco a valle. Gli spostamenti avvenivano tra due nuclei di bosco che sarebbero stati definitivamente separati dalla trincea. Si è deciso pertanto di ricoprire con una galleria artificiale un

tratto di circa 0,5 km. Il ricoprimento è stato modellato coerentemente con le forme dei rilievi ondulati circostanti, ristabilendo una perfetta continuità tra i due boschi separati, come hanno evidenziato i successivi rilievi del passaggio della fauna. Si è intervenuto inoltre sul margine boschivo per migliorare l'idoneità dell'habitat.

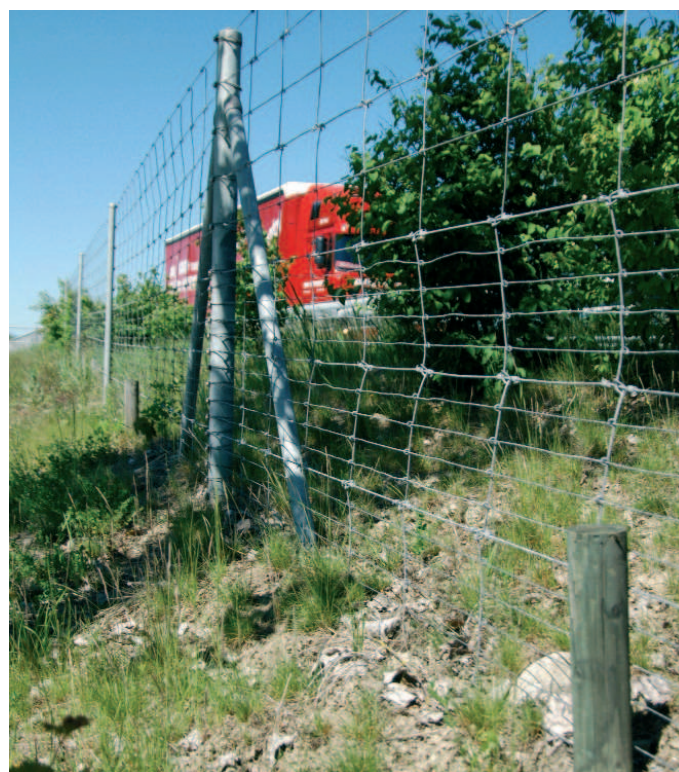
Fig. 16 - Particolare della recinzione antiscafcamento ungulati con maglia fitta in basso per la microfauna e con maglia larga nella porzione superiore.

Tratti in rilevato nella piana agricola. Lungo tutto il tratto in rilevato che attraversa la piana agricola le scarpate sono state oggetto di un impianto di arbusti, unito a recinzioni antiscafcamento per la fauna che impediscono l'accesso alla carreggiata sia della microfauna, grazie alle maglie più fitte nella porzione inferiore della rete, sia degli ungulati (fig. 16).

Si è notato infatti che la recinzione stradale, di norma posta al piede della scarpata oltre la pista di manutenzione, è facilmente scavalcata anche se di altezze notevoli; ciò riduce l'uso delle scarpate arbustate da parte della fauna, depotenziandone l'effetto di corridoio ecologico.

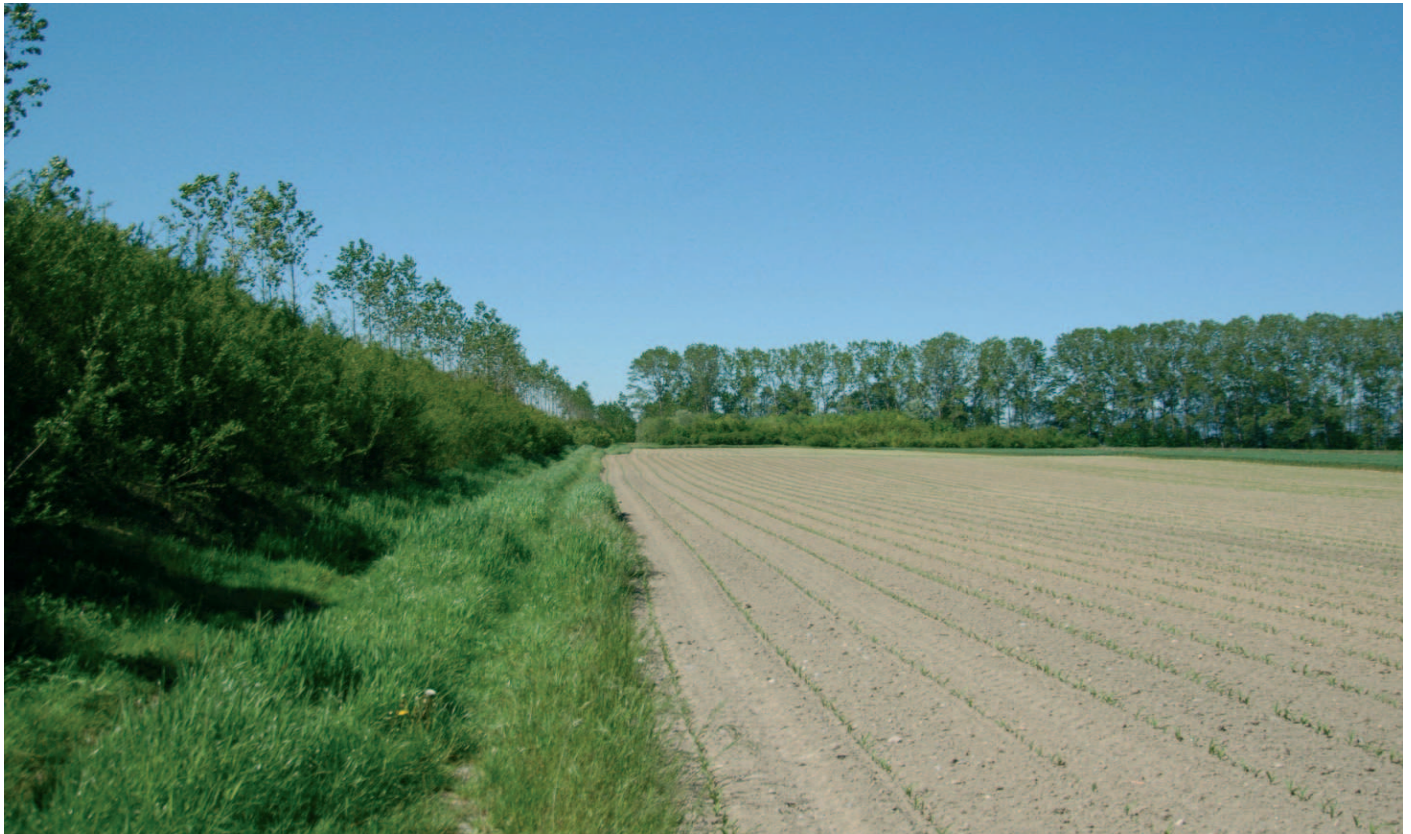
Fig. 17 - Particolare dell'impianto fitto arbustivo ed in parte arboreo sulla scarpata del rilevato. Si notino i pioppi nella parte sommitale della scarpata per provocare l'innalzamento della traiettoria di volo delle cicogne

gnolo, che può raggiungere densità di circa 25 individui al mq su scarpate inerbite con miscele standard. I rapaci in questo modo non vengono eccessivamente attirati a cacciare sulla scarpata e si riduce il rischio di collisione con i veicoli. In un tratto interessato da presenza di cicogne (circa 40 individui, fig. 18), sono state piantate sul ciglio della scarpata specie arboree a rapido accrescimento già all'inizio della costruzione del rilevato, in modo da alzare la traiettoria di volo delle cicogne ed evitare il rischio di collisione. Queste piante saranno rimosse non appena le specie arboree autoco-

Per favorire la frequentazione delle scarpate da parte della fauna, è stato eseguito un impianto arbustivo fitto a copertura compatta, introducendovi anche esemplari delle specie arboree climax (fig. 17). L'impianto fitto di arbusti ha anche lo scopo di impedire un'eccessiva colonizzazione da parte del topo campa-

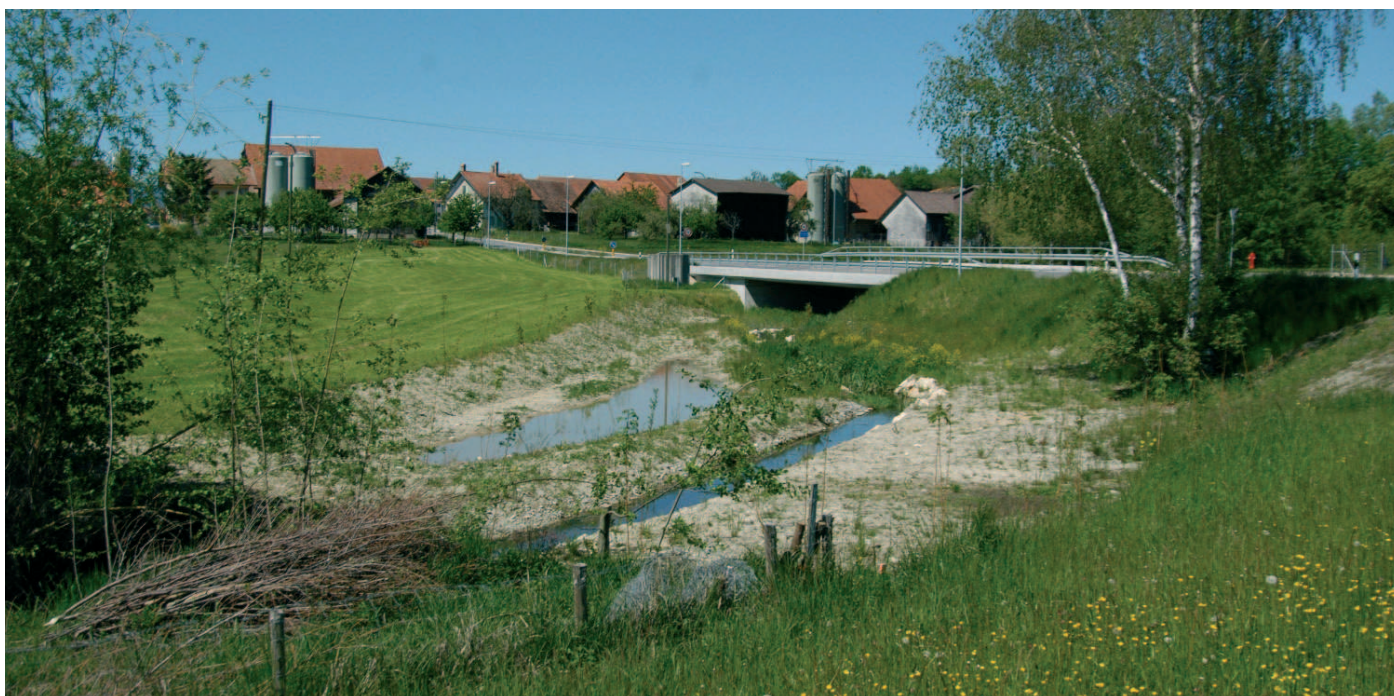
Fig. 19 - Rinaturalizzazione del rio con espansione golenale in prossimità dell'allargamento a scopo faunistico di uno scatolare idraulico preesistente su una strada della rete locale

Corridoio ecologico del torrente Arignon. Alla confluenza di un piccolo corso d'acqua (t. Petit Glane) nel t. Arignon si creavano spesso fenomeni di rigurgito in fase di piena, determinati anche dalla stretta sezione dello scatolare di attraversamento di una strada cantonale. La sezione è stata allargata ed organizzata per il passaggio per la fauna. A monte si è lavorato su circa 4 km del corso d'acqua dell'Arignon, allargandone l'alveo, rialzando gli argini e ricavando un terrazzo su cui è stata impiantata vegetazione arborea (fig. 19).

La presenza di vegetazione in alveo consente di ritardare l'arrivo dell'onda di piena nella zona di confluenza, mentre il rialzo degli argini limita il rischio di esondazioni.

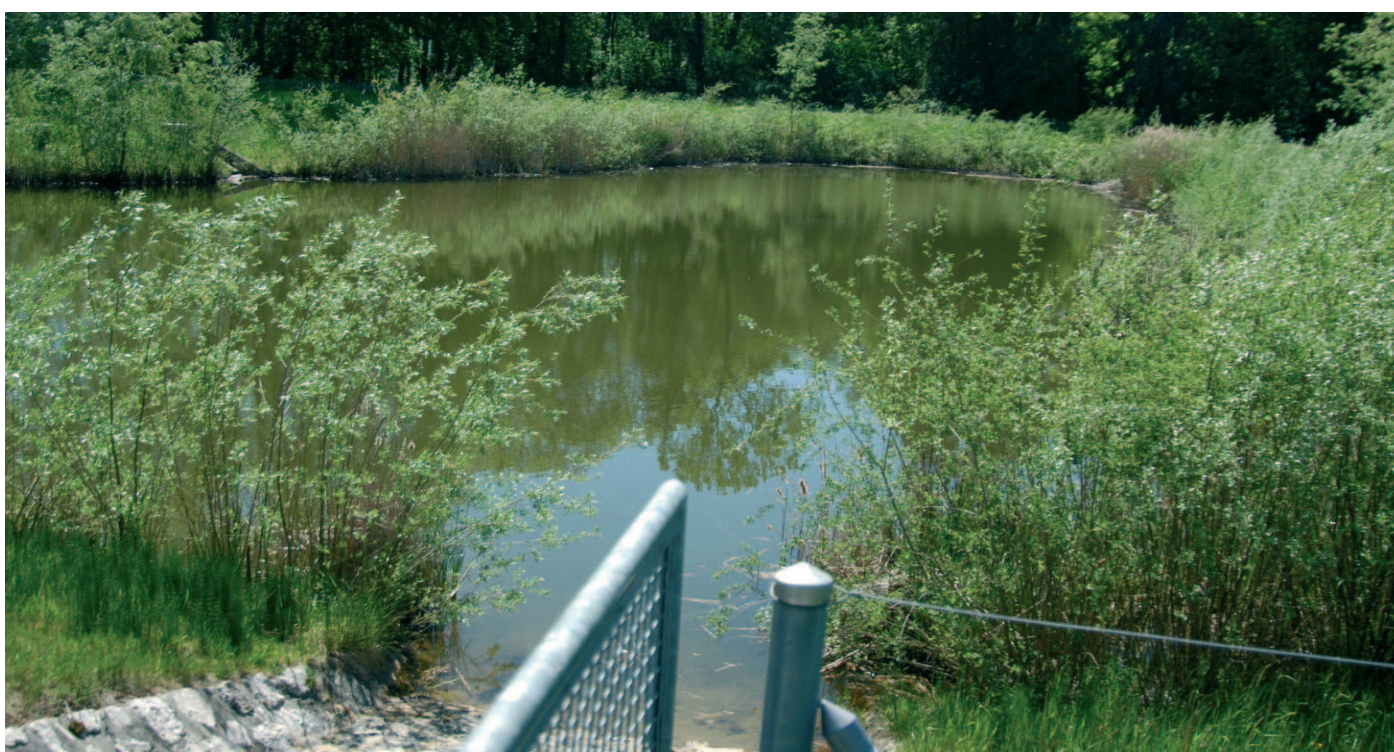
Fig. 20 - Particolare delle sponde rinaturalizzate di un bacino di trattamento delle acque di piattaforma

Bacino del Trembley. In un meandro del t. Arignon in regione Trembley si è ricavato un bacino di trattamento delle acque di piattaforma. Preceduto da una vasca di prima pioggia in cemento, le sponde in terra del bacino sono state conformate con disegno sinuoso e profilo variato, che hanno favorito l'instaurarsi di vegetazione acquatica in acque basse e di salici sulle sponde (figg. 20 e 21). La colonizzazione di avifauna acquatica e di anfibi è avvenuta in gran numero e con grande varietà di specie (fig. 22). Il bacino non è stato recintato proprio per consentirne il massimo inserimento nell'ambiente naturale. Nonostante la perfetta naturalizzazione si è volutamente mantenuto l'obiettivo tecnico di depurazione delle acque, che prevede ogni 15 anni l'esecuzione di interventi di pulizia dei sedimenti per ringiovanire l'area umida e prevenirne l'interramento. La pianificazione urbanistica ha poi recepito questi interventi di recupero ambientale, mantenendone inalterata la destinazione d'uso.

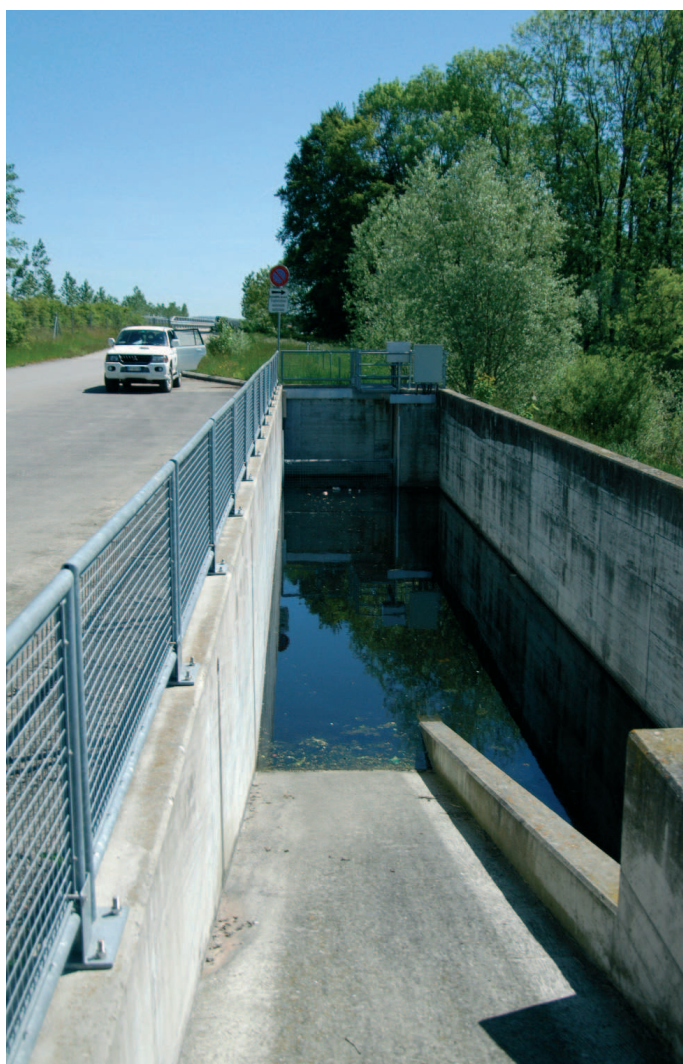
Fig. 21 - Particolare della vasca di prima pioggia con sedimentatore per olii che precede il bacino

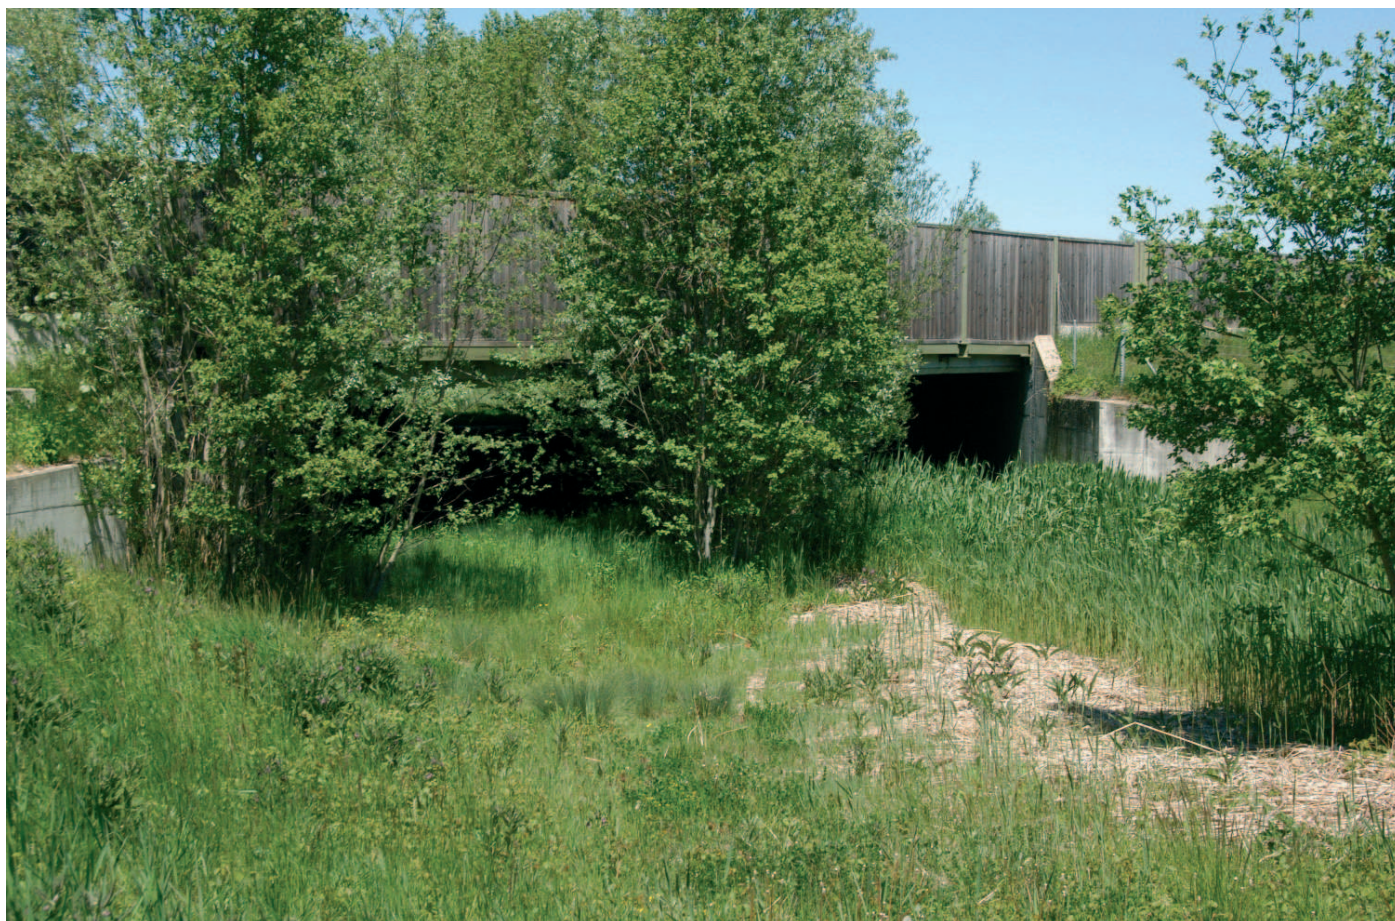
Fig. 23 – Imbocco del sottopasso. Si notino la vegetazione a canneto nella depressione creata a monte dell'imbocco, la disposizione di barriere acustiche in legno per non disturbare gli animali in transito e la disposizione di arbusti al piede del rilevato autostradale per favorire l'avvicinamento degli animali all'imbocco

Svincolo di Payerne. Non essendo riusciti ad evitare che lo svincolo con una strada regionale ad alto traffico interferisse con un importante bosco planiziale, che è stato frammentato in due tronconi, all'interno del rilevato autostradale è stato realizzato un sottopasso per la fauna di luce ampia (circa 15 m), creando a monte nell'area interclusa una depressione che raccoglie le acque (fig. 23). Si è così formato un canneto molto idoneo per il passaggio della fauna. Metà del passaggio è generalmente riempito di acqua, separata con un arginello in terra dal resto della superficie sotto il ponte, dove è stata disposta sabbia ed una fila di ceppi per favorire il passaggio dei micromammiferi (fig. 24).

di passaggio preferenziale, consentendo agli animali di avvicinarsi all'imbocco del sottopasso e attraversarlo in condizioni di sicurezza nei confronti dei predatori. Sul ciglio delle scarpate è stata realizzata una barriera antirumore con assi in legno grezzo fissati su montanti in ferro, al solo scopo di proteggere ulteriormente gli animali dal disturbo del rumore e dell'abbagliamento dei fari.

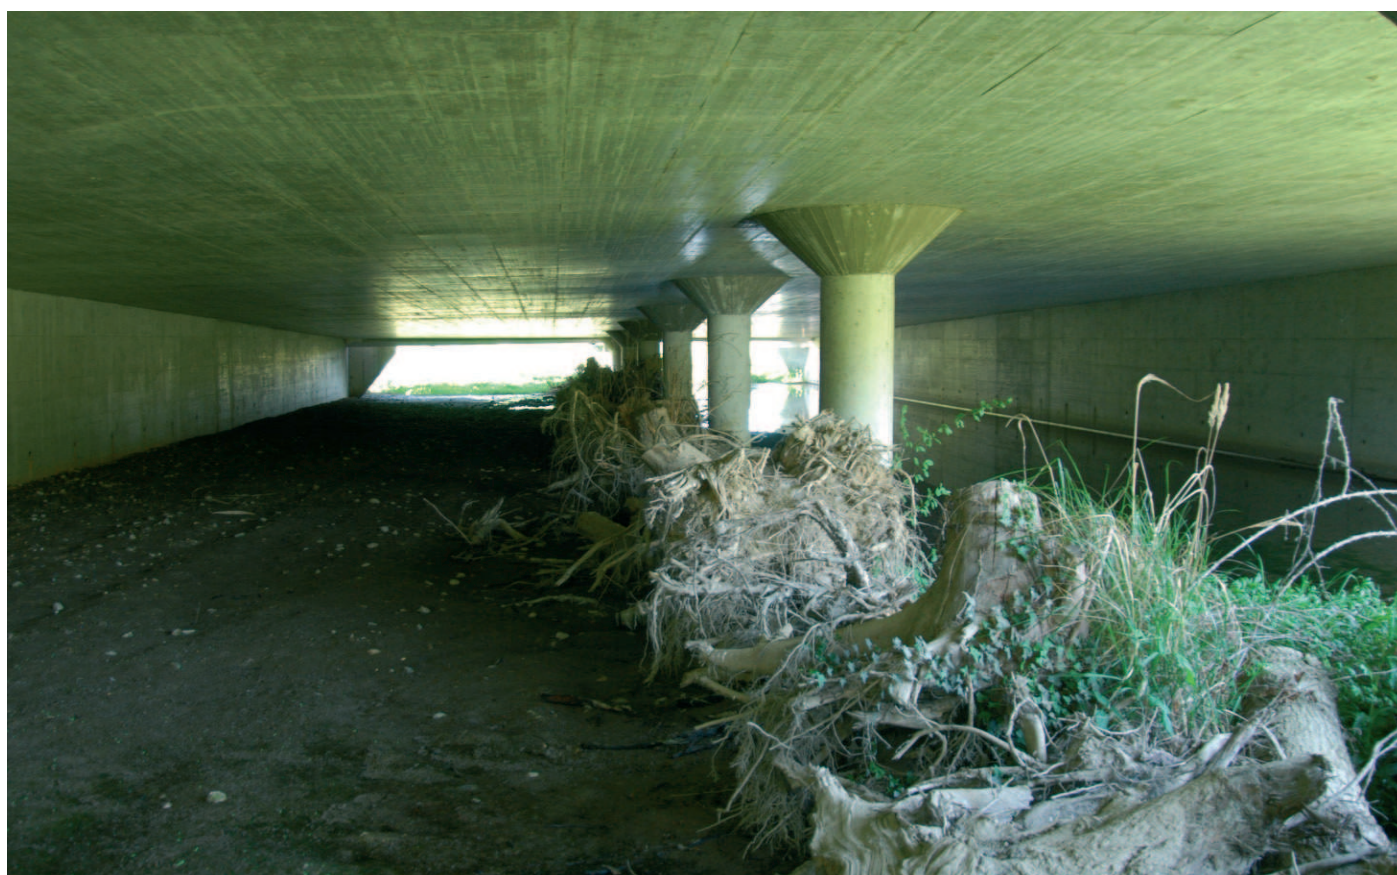
Fig. 24 – Particolare della sistemazione del sottopasso con la disposizione di una fila di ceppi che separa la parte allagata dalla fascia in terreno transitabile dalla fauna

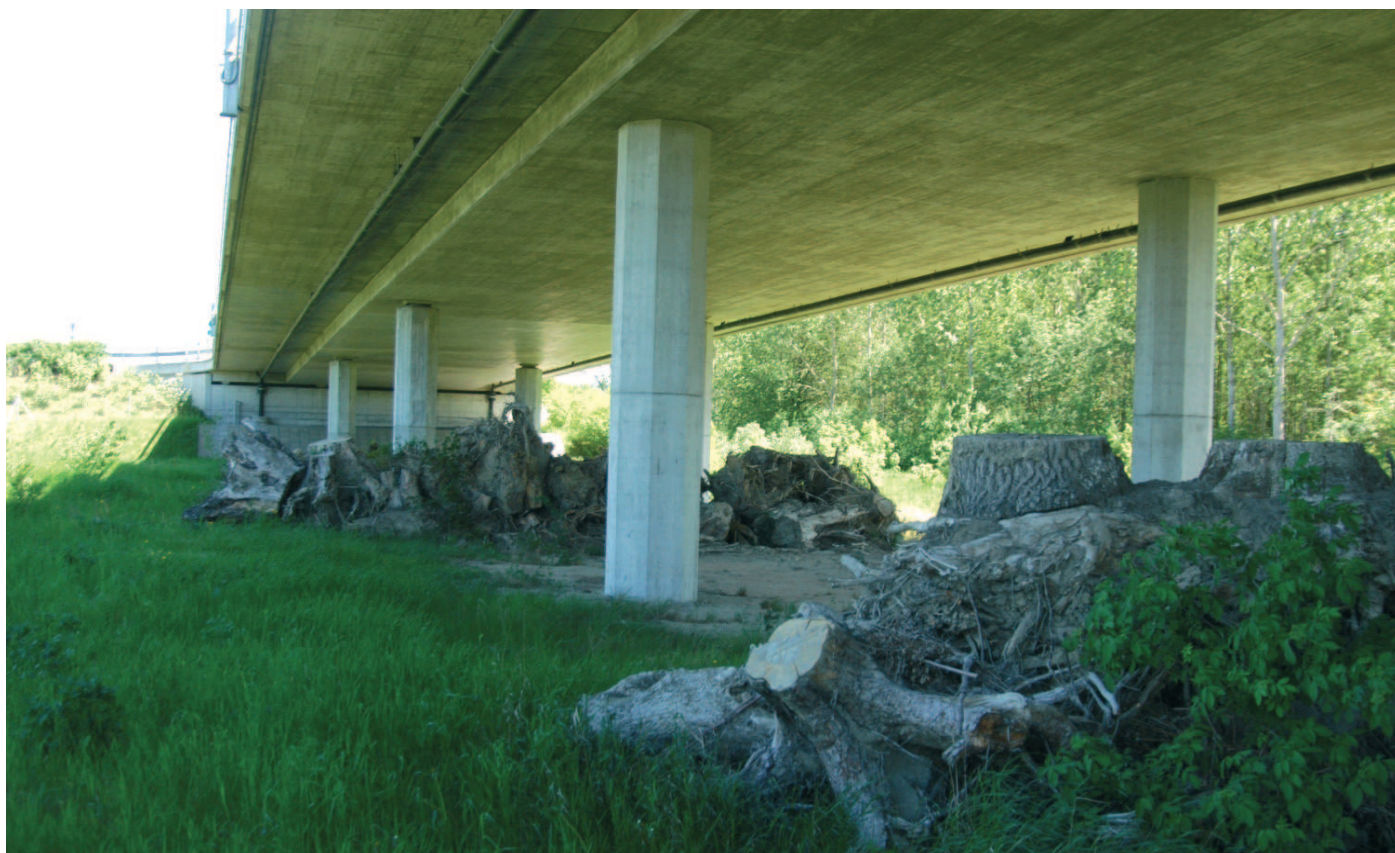
Fig. 25 - Particolare della disposizione delle file di ceppi sotto il viadotto per ripristinare il corridoio ecologico interrotto

Nelle aree sottostanti ai rami in viadotto dello svincolo sono state disposte varie file di ceppi degli alberi tagliati in fase di costruzione, con analoga funzione di favorire il passaggio della fauna minore (fig. 25). Nelle restanti aree aperte intercluse nello svincolo sono stati eseguiti impianti intensivi di alberi ed arbusti (fig. 26), in particolare al bordo delle scarpate stradali, che offrono riparo alla fauna e fungono da via

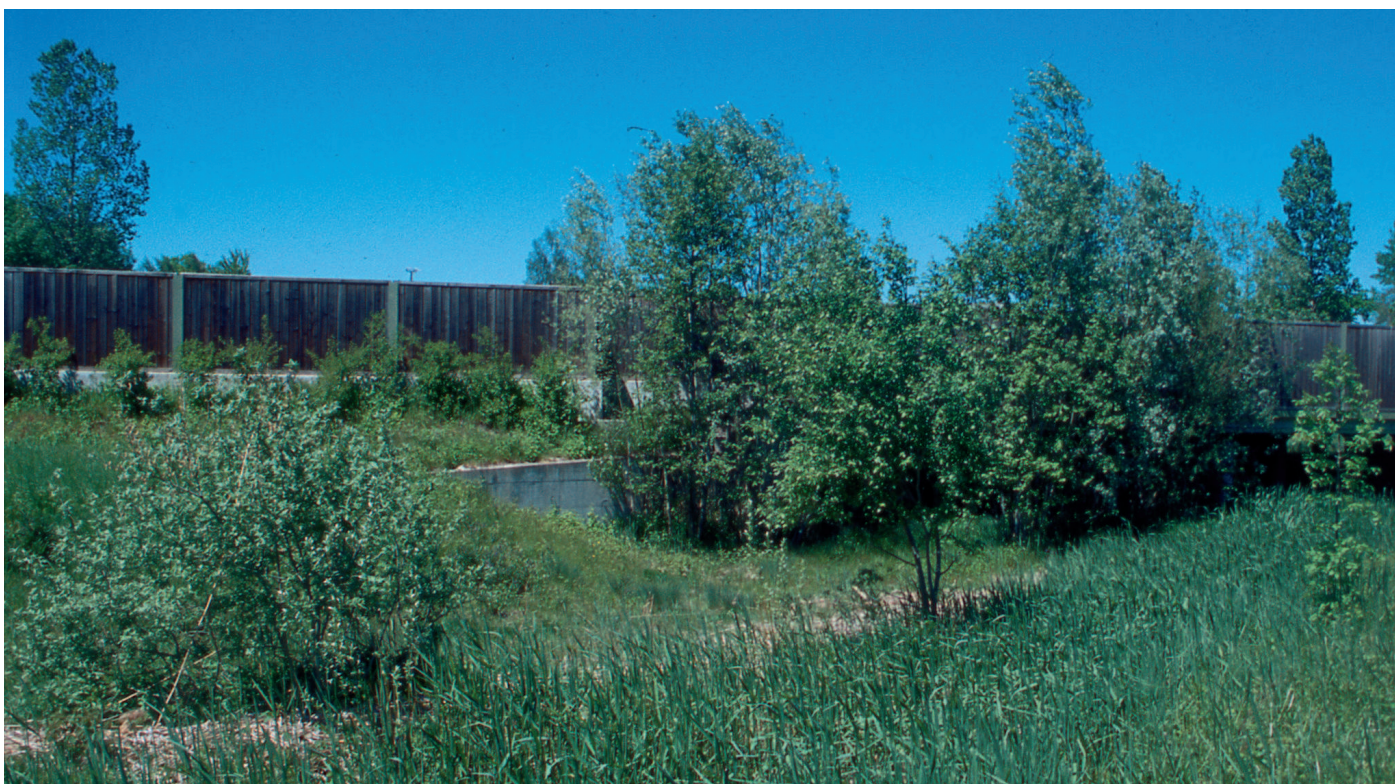
Fig. 26 - Particolare dell'impianto di vegetazione nelle aree intercluse dello svincolo
