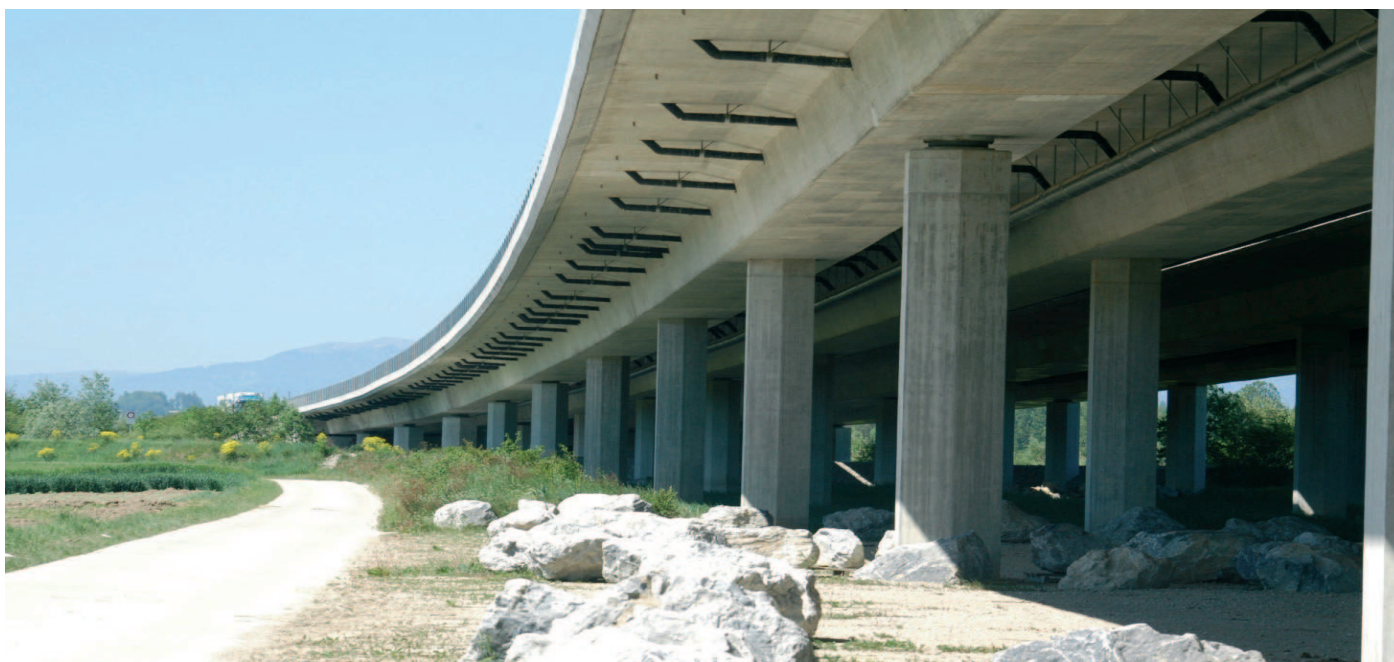
Fig. 27 - Allungamento del ponte sul fiume Broye a scopo di mantenimento di un importante corridoio ecologico (zona di confluenza di due corsi d'acqua di importanza regionale). Si noti la disposizione di file di cumuli di massi sotto il ponte per favorire il passaggio di microfauna

*Ponte de la Broye.* La Broye è il corso d'acqua principale della piana agricola ed è in gran parte canalizzato. Attraversando il corso d'acqua trasversalmente, l'autostrada rischiava di compromettere un tratto di grande importanza ecologica, rappresentato dalla zona di confluenza con l'affluente più importante, l'Arbogne, caratterizzato da una buona funzionalità del corridoio ecologico ripariale (fig. 27).

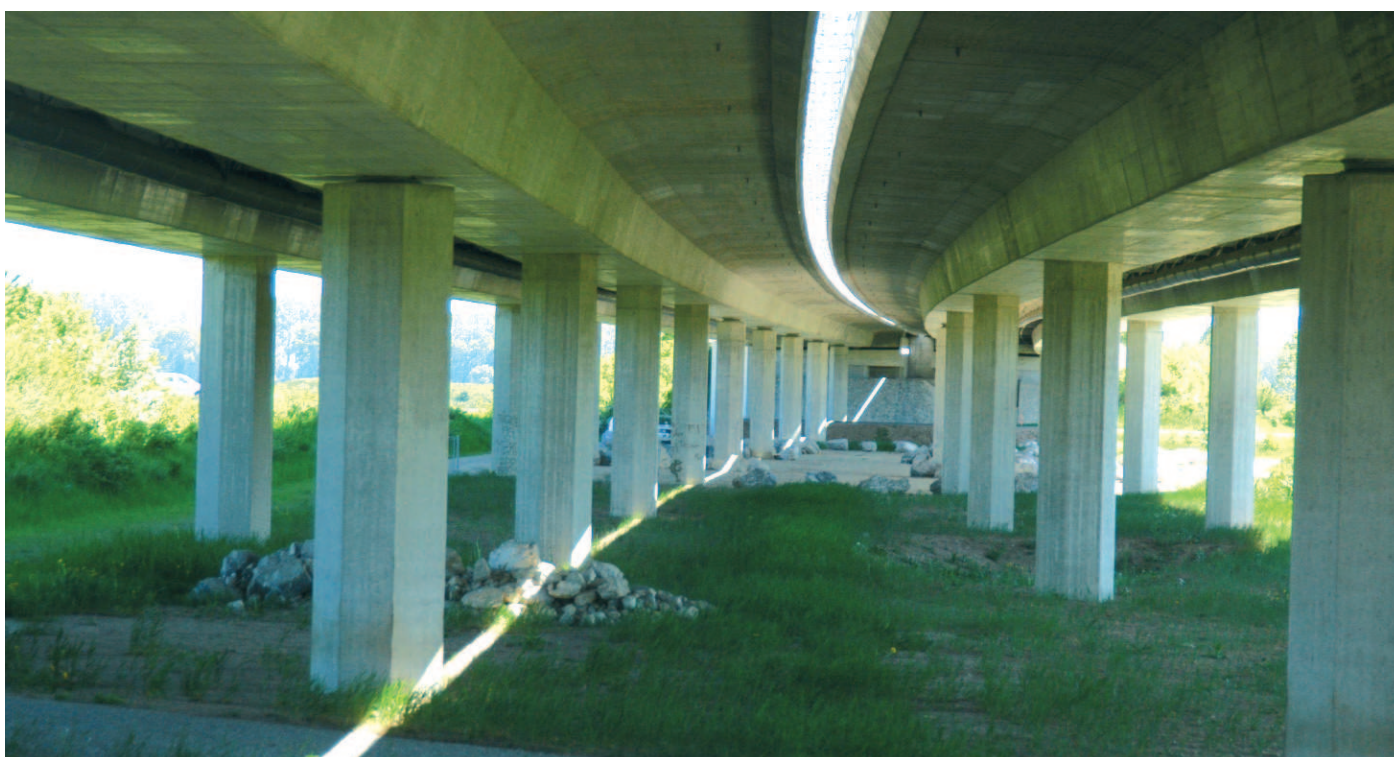
Fig. 28 - Particolare della sistemazione sotto il ponte per favorire il passaggio della microfauna

Per dare permeabilità faunistica il viadotto sul canale è stato allungato per un tratto di circa 300 m fino a scavalcare una strada cantonale. Al di sotto del viadotto sono stati disposti cumuli trasversali di sassi, dove i monitoraggi effettuati hanno confermato che vi avviene circa il 90% degli scambi

faunistici dell'intorno, a beneficio soprattutto di micromammiferi, rettili, insetti (fig. 28).

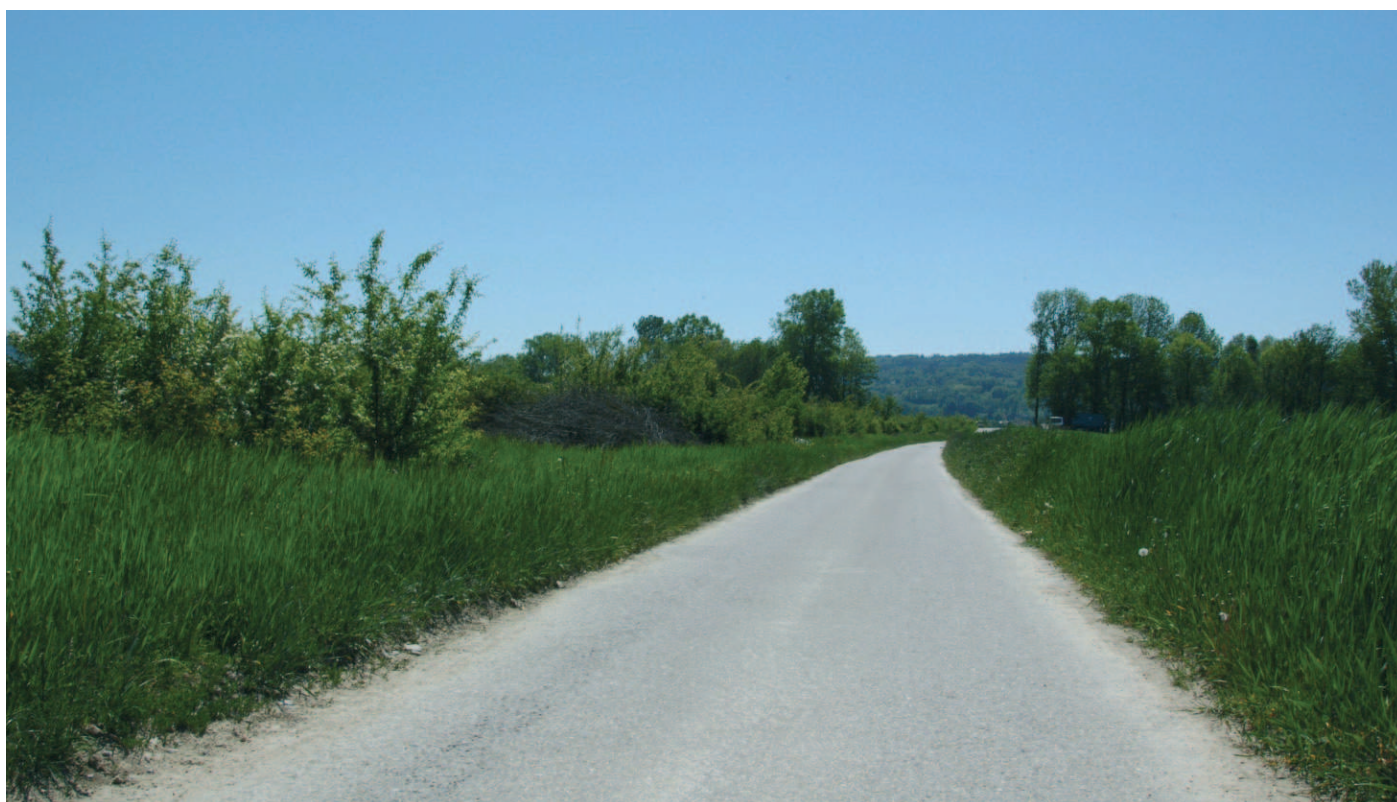
Fig. 29 - Particolare della radura con impianto di macchie arbustive realizzata perpendicolarmente all'autostrada

Lungo la strada cantonale, per 500 m a monte e a valle, è stata acquisita una fascia di terreno agricolo di circa 25 m di ampiezza per trasformarla in radura con macchie esclusivamente arbustive, in modo da favorire specificatamente l'insediamento di passeriformi, rettili, insetti e piccoli mammiferi (fig. 29). Realizzazioni simili sono state ripetute in diversi punti della piana agricola e si stanno autonomamente diffondendo tra gli agricoltori sulla scorta di questi esempi e sotto l'incalzare di nuove politiche agricole di sviluppo rurale sostenibile.

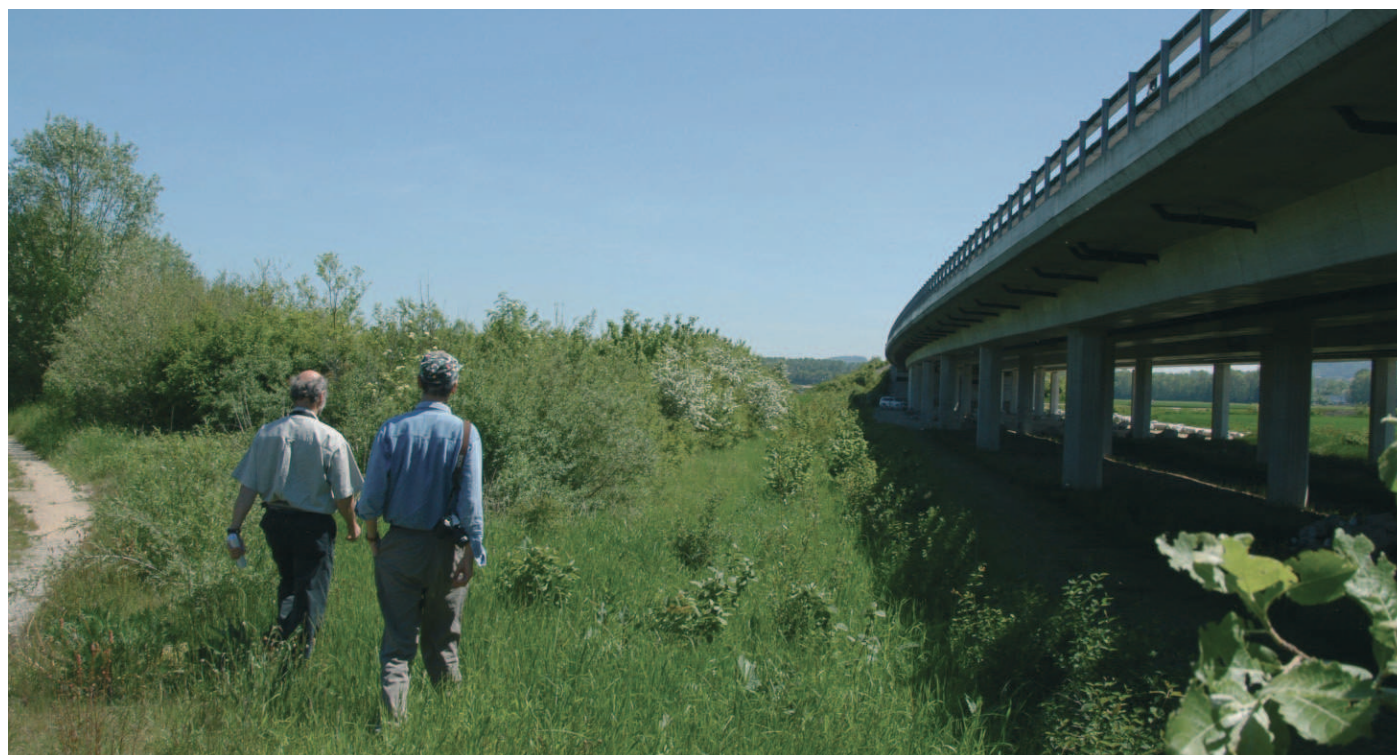
Fig. 30 - Realizzazione di macchia arboreo-arbustiva in una zona agricola interclusa tra il ponte autostradale ed il fiume

In un settore intercluso nel viadotto, che difficilmente avrebbe potuto essere coltivato, è stata impiantata una macchia arboreo-arbustiva, con largo anticipo rispetto all'inizio della costruzione dell'autostrada affinché fosse efficace già nei primi anni di esercizio della stessa (fig. 30).

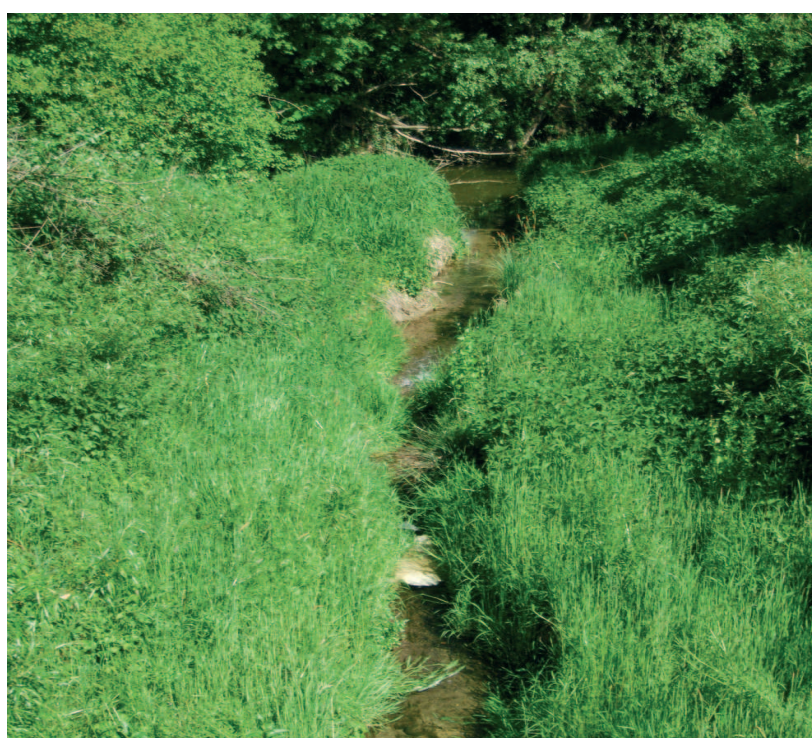
Fig. 32 - Rinaturalizzazione del rio Longeaigne

dirottate le acque, creando con la disposizione di massi e di piccoli salti sinuosità e diversità fluviali nell'alveo, lasciando alla dinamica delle acque il compito di plasmare il rio (fig. 32). Il piccolo corso d'acqua si getta nel tratto di maggior naturalità dell'Arbogne, il miglior corridoio ripariale di tutta la piana. A monte della confluenza, in seguito alla rinaturalizzazione, il numero di tane di castoro è notevolmente aumentato: tutta la zona ora è la più ricca in Svizzera in quanto a densità di questa specie, un tempo minacciata (fig. 33).

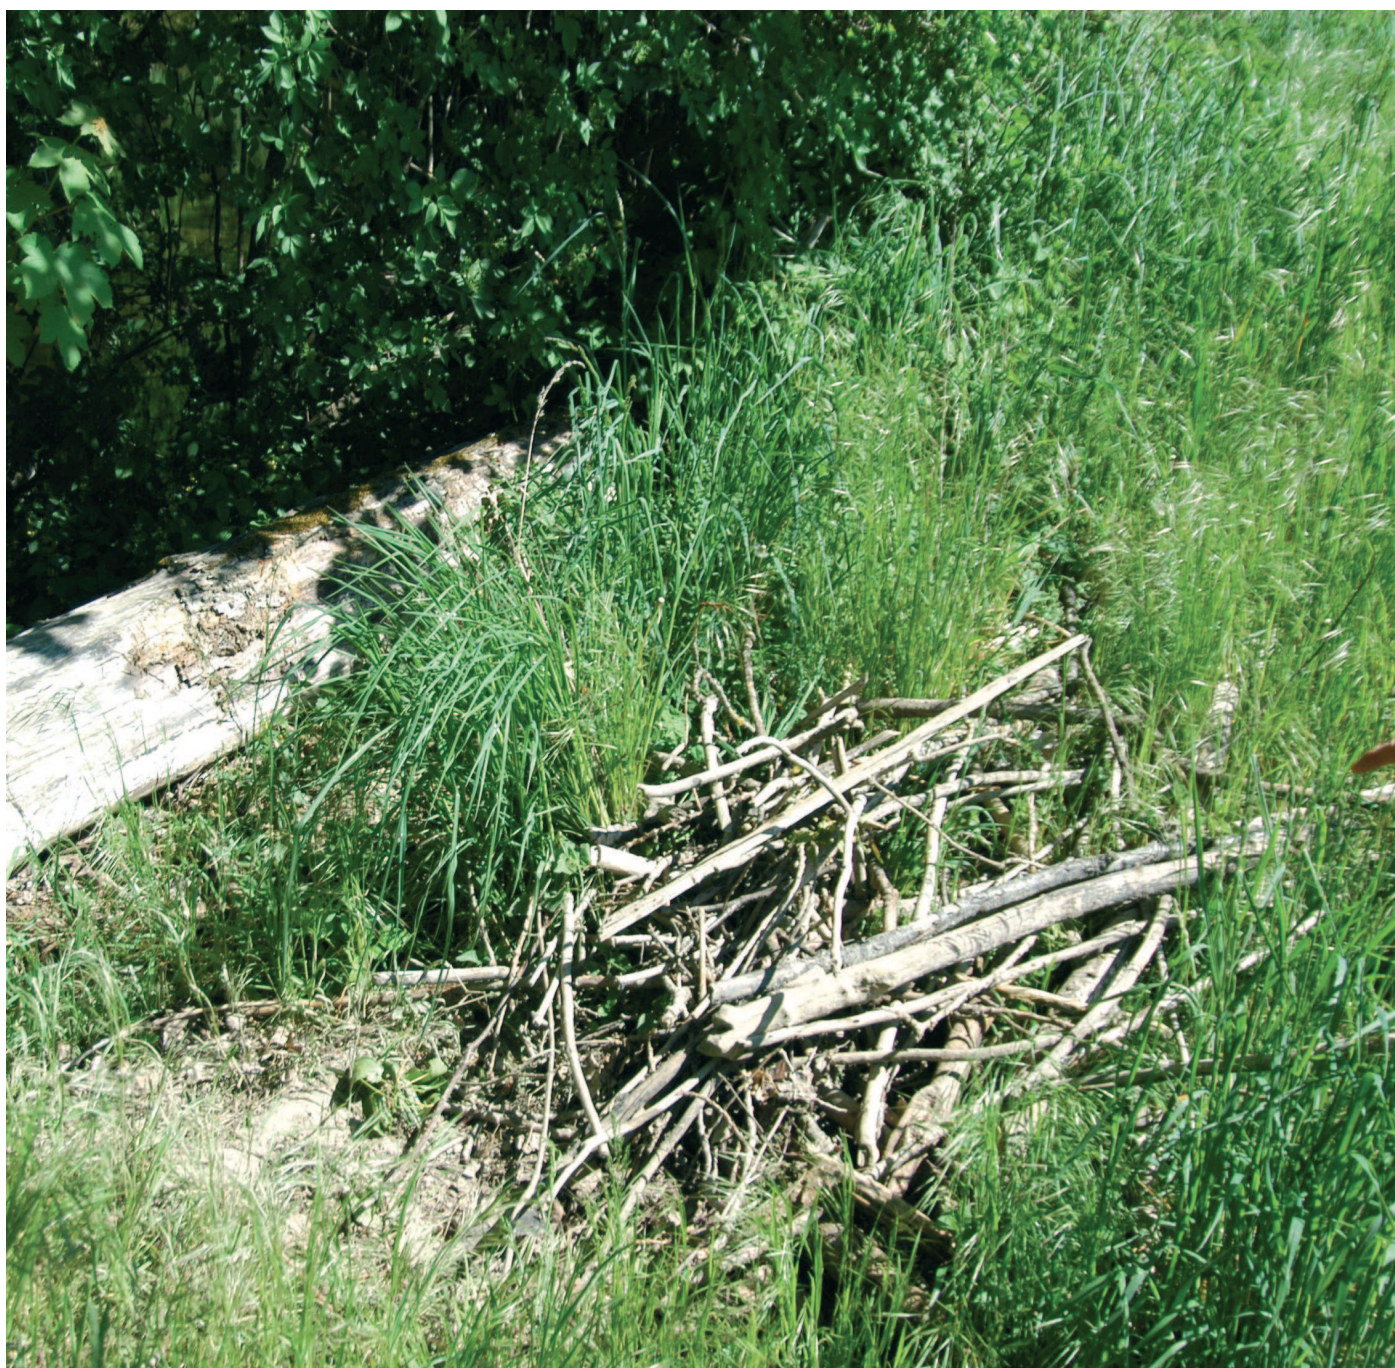
Fig. 33 - Tana di castoro insediatosi su tratto rinaturalizzato

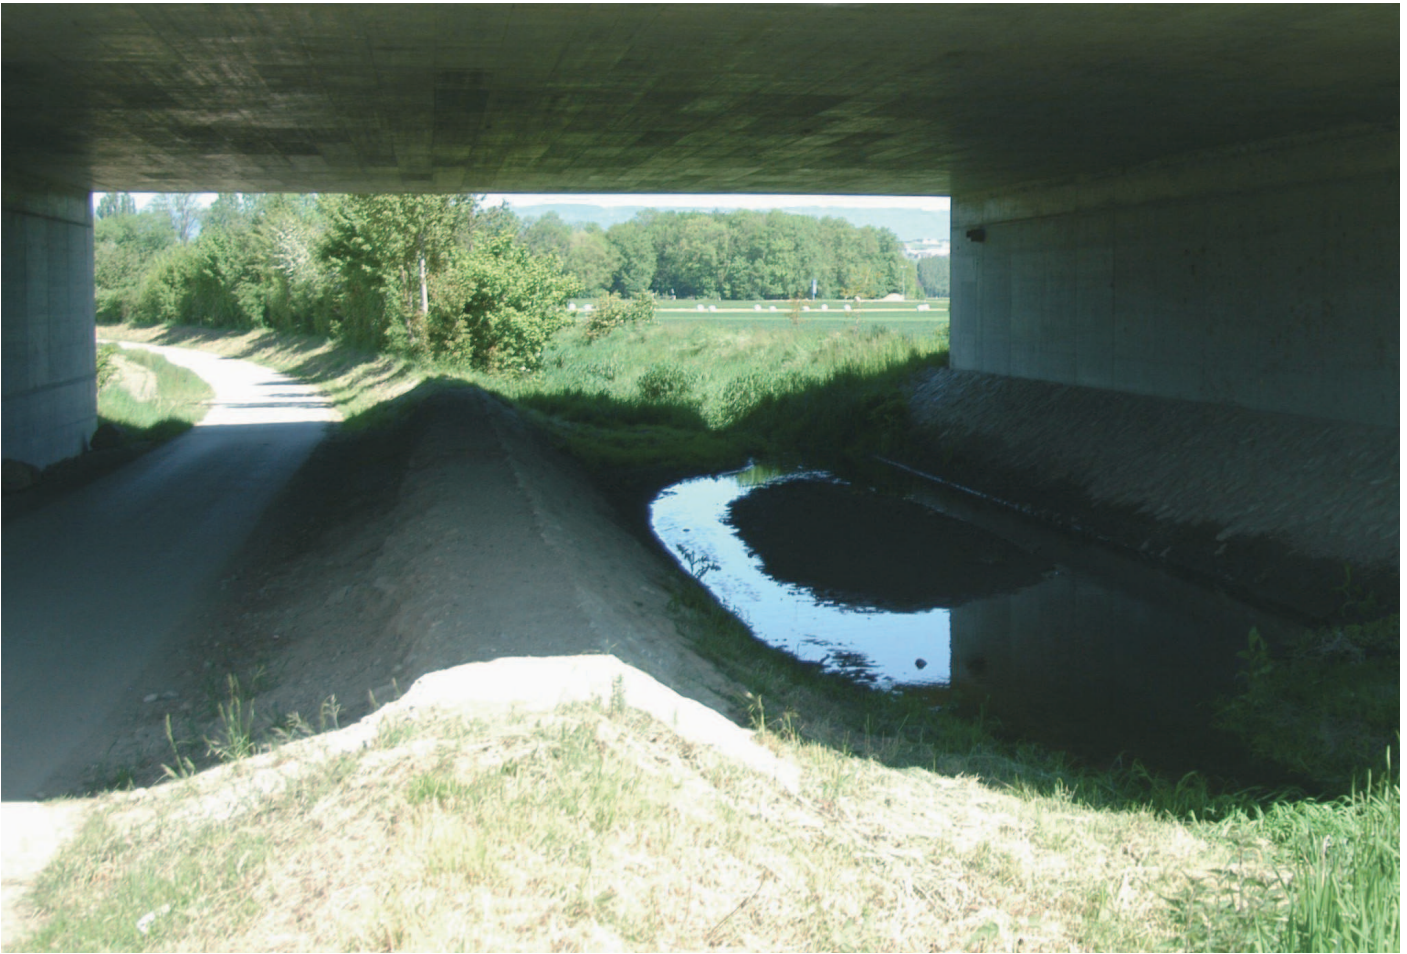
Fig. 34 - Sottopasso misto per la fauna e per il passaggio della viabilità rurale

L'attraversamento autostradale del rio è stato eseguito con una sezione ad ampia luce, sufficiente a far passare anche una strada campestre.

Tra la strada e il rio è stato alzato un arginello in terra che viene utilizzato per il passaggio della fauna (fig. 34). Un secondo attraversamento autostradale del rio avviene con un

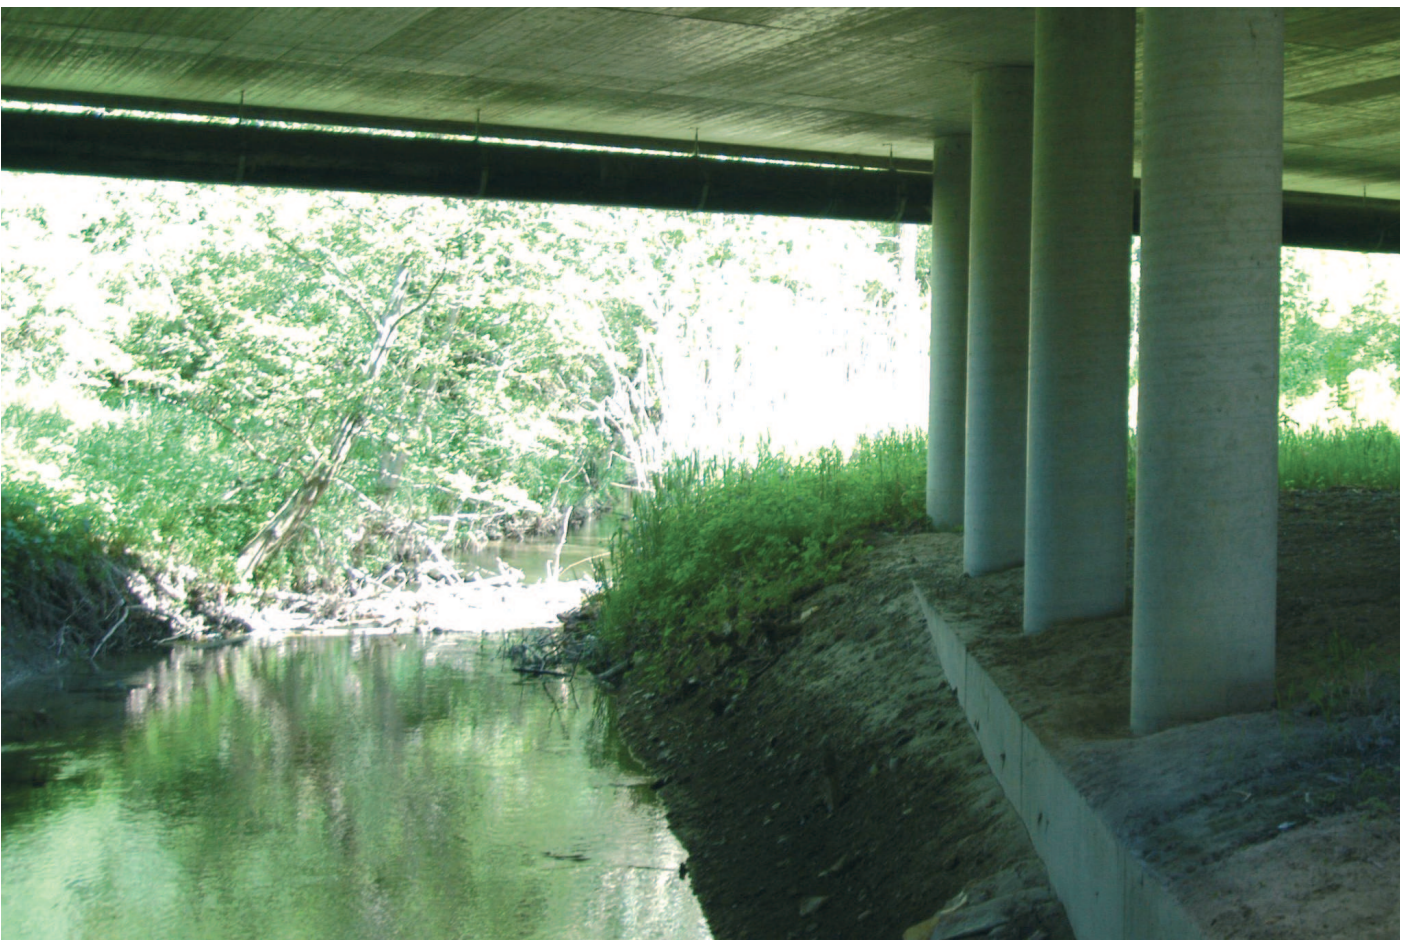
Fig. 35 - Sottopasso misto per la fauna e per il passaggio di acque superficiali

viadotto più basso, in quanto privo del vincolo di passaggio della strada campestre.

Anche in questo caso la luce del ponte è stata mantenuta ampia per consentire il transito dei vertebrati (fig. 35).
