DENOMINAZIONE: AMAZAS 2 (CARTA 6)

DENOMINAZIONE: BOSCO DELLA LEGA (CARTA 7)

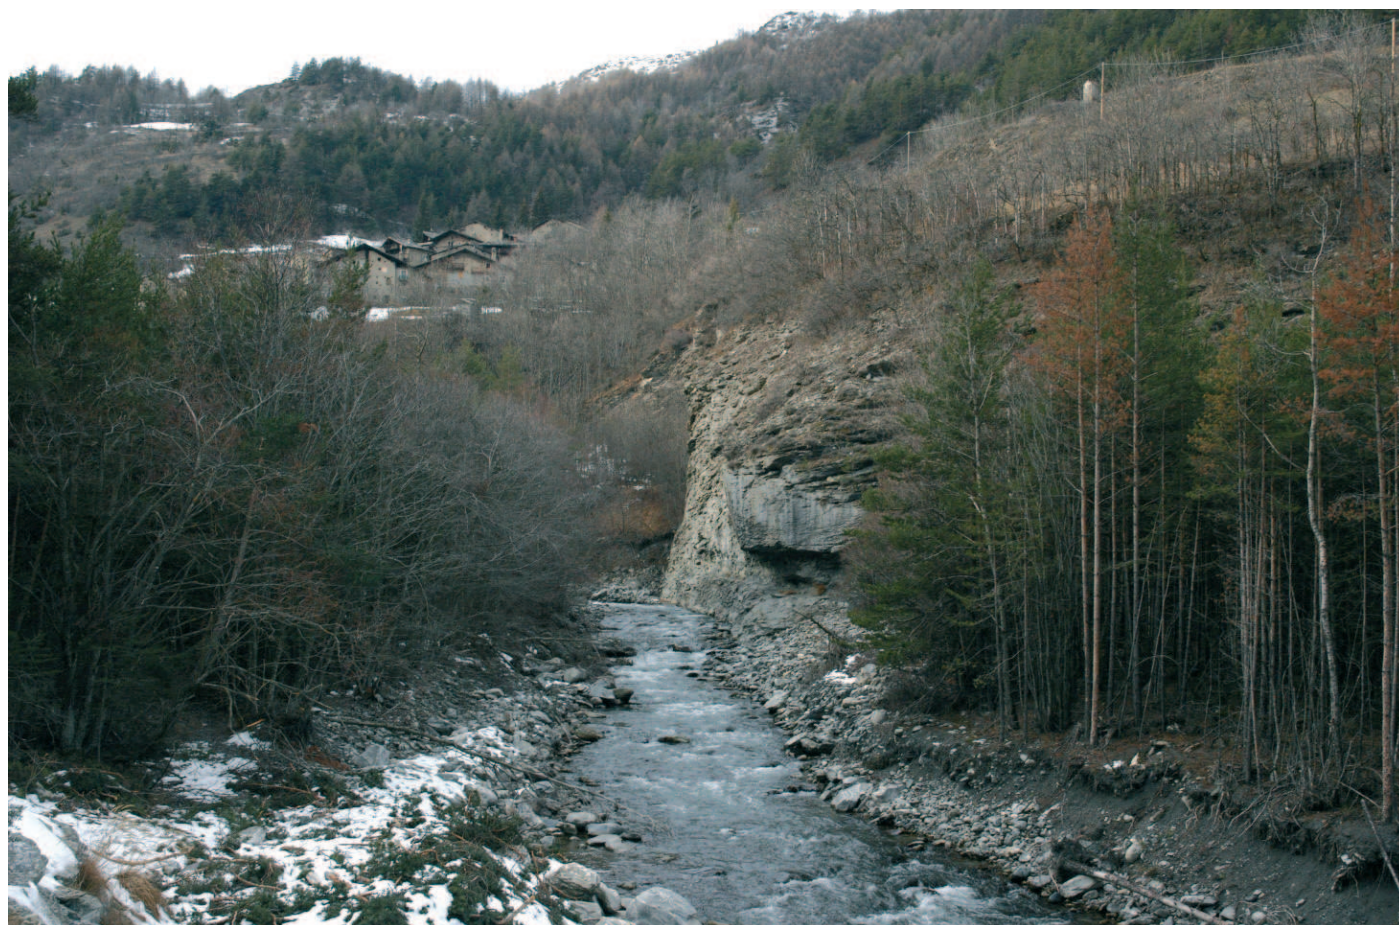
Fig. 7 - Inizio tratto in forra che rappresenta un ostacolo naturale agli spostamenti della fauna tra i due versanti della valle

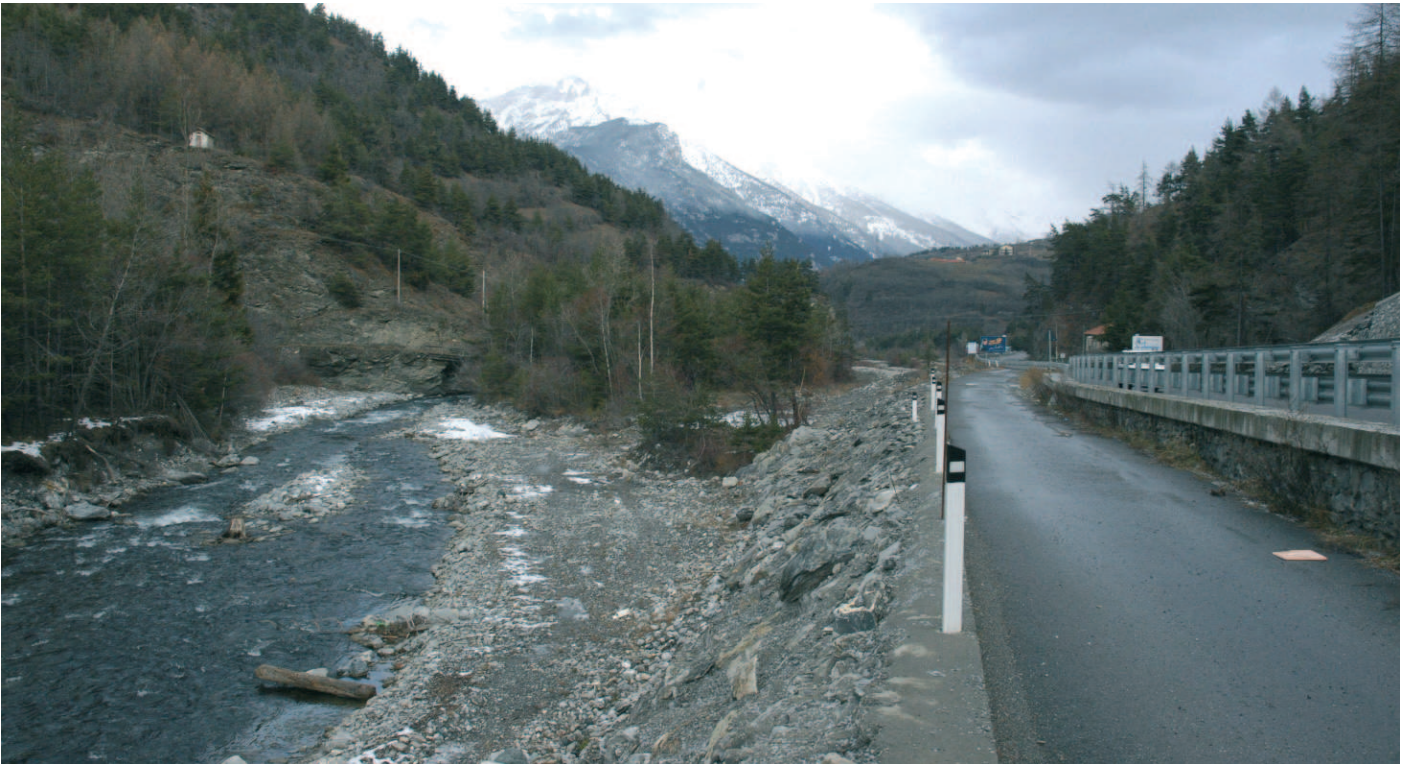
DESCRIZIONE: La S.S. 24 separa una pineta di pino silvestre a monte da una fascia di arbusteto montano a valle entro cui scorre la Dora Riparia. Sopra la pineta, a circa 130 m in linea d'aria, vi è una fascia di prateria larga circa 40 m e poi un ampio lariceto. Sull'altro lato del fiume, oltre la fascia arbustiva, il versante è poco acclive e ricoperto da praterie non più utilizzate e pertanto particolarmente idoneo alla risalita. Inoltre, a monte di questo punto la Dora scorre in una forra con pareti su entrambi i lati, sino all'altezza dell'area critica 5 (Bosco della Lega). Il tratto di fiume in forra presenta notevoli difficoltà di attraversamento (figura 7). In aggiunta a ciò, il versante a monte della S.S. 24 è scosceso per un tratto e sostenuto da un muro di controripa. Nella pineta a monte dell'area 4 sono stati osservati segni di presenza di ungulati (impronte, piste, escrementi), così come altre impronte sono state rilevate, a valle, lungo la Dora Riparia (figura 8).

Fig. 8 - Area in cui è stata rilevata un'elevata densità di impronte di ungulati

PROPOSTE DI MITIGAZIONE E/O COMPENSAZIONE: Occorre aprire varchi di dimensione adeguata nel guard-rail su entrambi i lati della carreggiata ed impiantarvi vegetazione con funzione schermante e di invito ad almeno 6 m di distanza dalla sede stradale, misurata lungo un asse perpen-

dicolare. L'apertura di un varco nel guard-rail può essere realizzata mettendo due guard-rail sfalsati che corrono paralleli per 1-2 metri, attraverso i quali i selvatici possano transitare. Appare opportuno dotare anche l'area 4 di apparecchiatura con sensori a infrarossi o laser, collegati con cartelli a monte e a valle che si illuminino quando i sensori rilevano animali in carreggiata, e di catadiottri per 500 m a monte e a valle dell'area critica.

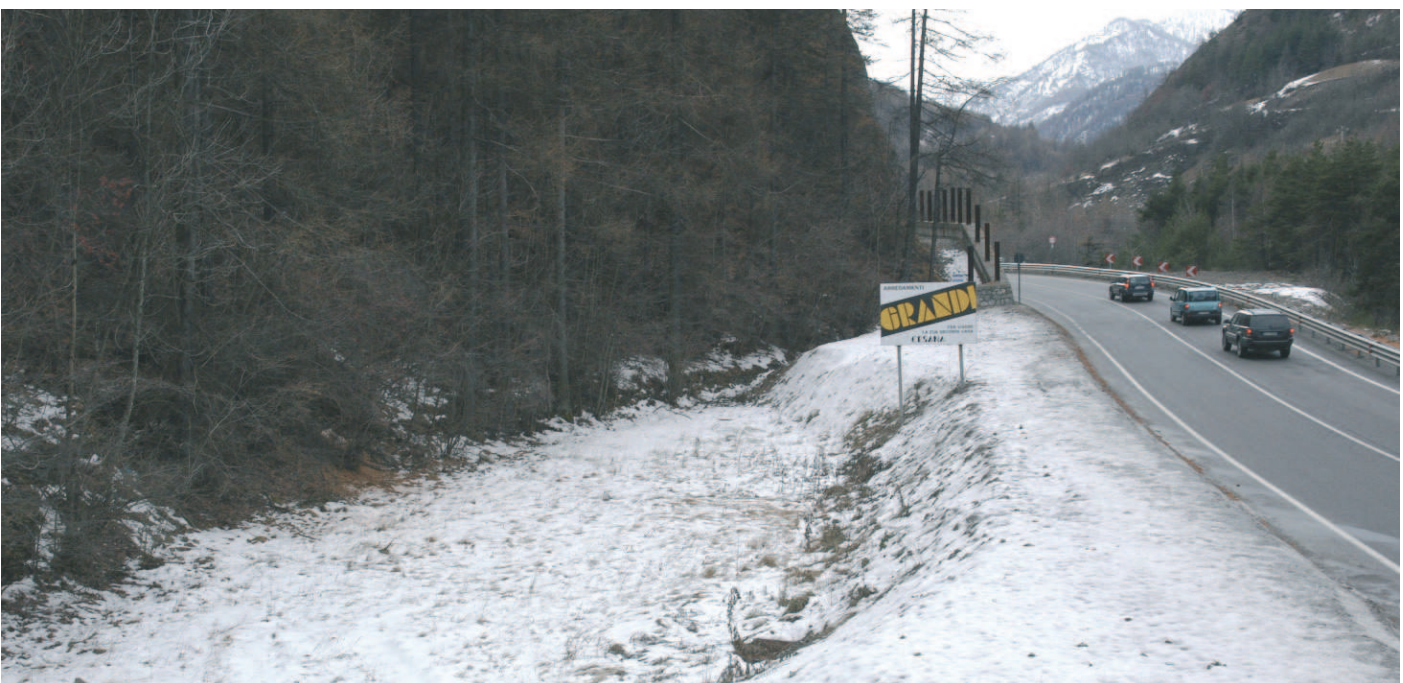
Fig. 9 - Area in cui è stata rilevata un'elevata densità di impronte di ungulati

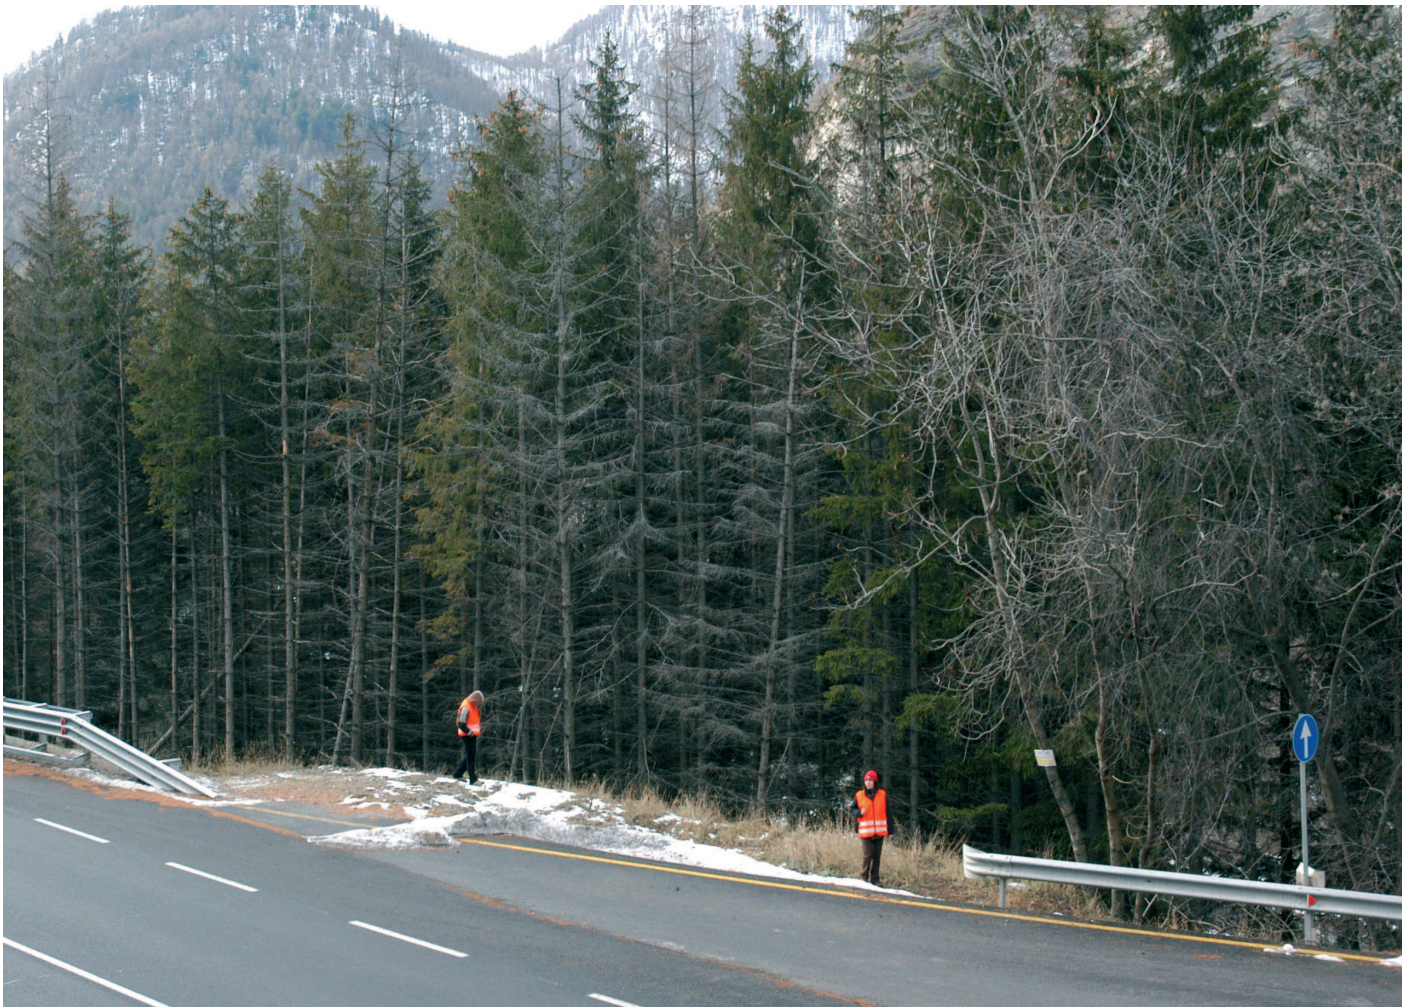
DESCRIZIONE: In questo punto la S.S. 24 lambisce per circa 150 m una chiazza di 1,5 ha di prateria non utilizzata. A monte della strada il versante, poco acclive, è coperto da lariceto, che si estende anche a valle attorno alla prateria. A 140 m in linea d'aria dalla carreggiata scorre la Dora Riparia nel suo greto, ed in sinistra orografica, oltre un piccolo lembo di arbusteto montano, un prato-pascolo in uso risale il versante, anch'esso poco acclive. Nella chiazza di prateria non utilizzata sono stati rilevati molti segni di presenza di cervidi, in particolare di capriolo (piste e giacigli nell'erba alta) (figura 10).

CRITICITÀ: Le caratteristiche ambientali dell'area 7 e l'osservazione di segni di presenza di ungulati selvatici ne sottolineano la criticità. I due versanti della valle consentono infatti la facile discesa e risalita e la prateria abbandonata fornisce copertura e alimentazione. Questo punto si trova lungo un tratto rettilineo della statale, dove gli automobilisti presumibilmente prendono velocità.

Fig. 10 - Piccola radura ai margini del bosco in cui sono stati rilevati segni di presenza di cervidi

PROPOSTE DI MITIGAZIONE E/O COMPENSAZIONE: Attualmente un varco nel guard-rail sul lato a valle della sede stradale consente l'accesso alla prateria. Si suggerisce di realizzare una rampa a fondo naturale che si raccordi con la sede. Sull'altro lato della carreggiata, pochi metri a valle, un

varco nel muro di controripa vi permette l'accesso. L'impianto e l'adeguata gestione di vegetazione ad almeno 6 m di distanza in corrispondenza dei due varchi, l'installazione di dissuasori ottici riflettenti per almeno 1 km a cavallo dell'area critica 7 e l'installazione di adeguati sistemi di segnalazione stradale dinamica del rischio completano la proposta di adeguamento di questa area critica.

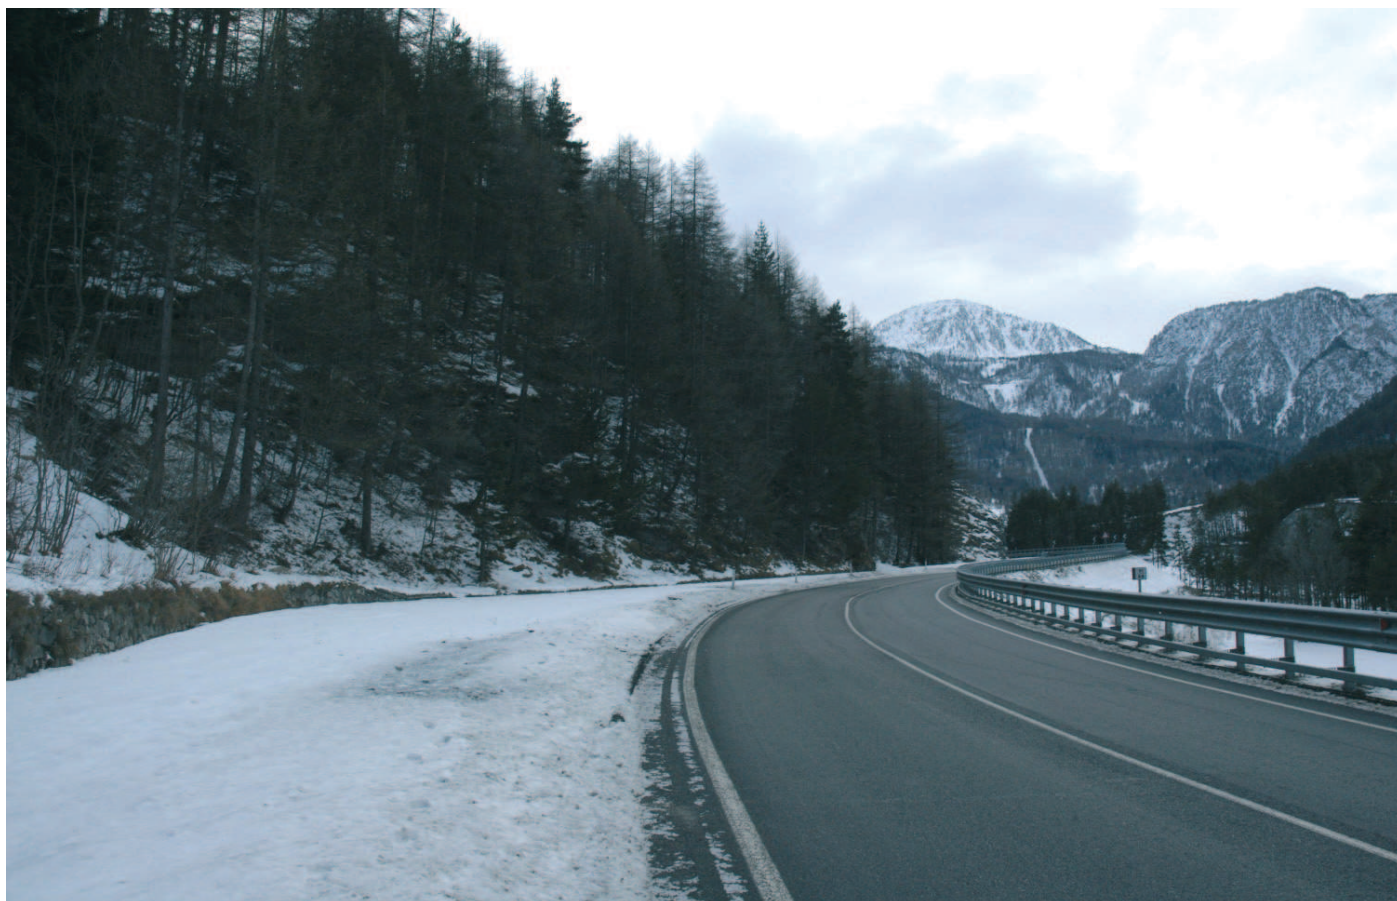
DESCRIZIONE: L'area critica 9 è caratterizzata da un paesaggio molto vario e idoneo alla presenza di fauna selvatica. In destra orografica l'abitato di San Sicario è circondato da prato-pascoli, che confinano a valle con un lariceto che lambisce per un tratto la S.S. 24 ed è interrotto in direzione di Oulx da una prateria stabile e dalla pineta ripariale di pino silvestre. Oltre il greto e la Dora Riparia, in sinistra orografica, un prato-pascolo risale il versante, poco acclive, e lambisce una pineta di pino silvestre. Nella fascia di transizione tra prato e pineta c'è una striscia di arbusteto, probabilmente di invasione, cresciuto in seguito al progressivo abbandono del prato-pascolo. Sono state osservate impronte di ungulati selvatici su entrambi i lati della carreggiata in corrispondenza del punto 10, che denotano un certo passaggio (figura 11).

CRITICITÀ: La frequentazione di questo tratto di strada da parte della fauna selvatica rappresenta indubbiamente un rischio per il traffico veicolare e per la fauna stessa.

Fig. 11 - Zona limitrofa alla carreggiata in cui è stata rilevata un'elevata densità di impronte di ungulati

Il punto 10 indica invece un probabile attraversamento da parte degli ungulati selvatici, posto poco dopo una curva. Si

rinnovano tutte le indicazioni e le precauzioni già descritte per queste aree: gestione adeguata della vegetazione nei due punti di accesso alla carreggiata (funzioni trofiche e di riparo), apertura di eventuali varchi nel guard-rail qualora sia continuo,

installazione di sistemi di segnaletica dinamica per gli automobilisti e di dissuasori ottici riflettenti per 500 m a monte e a valle dell'area critica per dissuadere l'attraversamento da parte degli ungulati quando sopraggiungono veicoli.

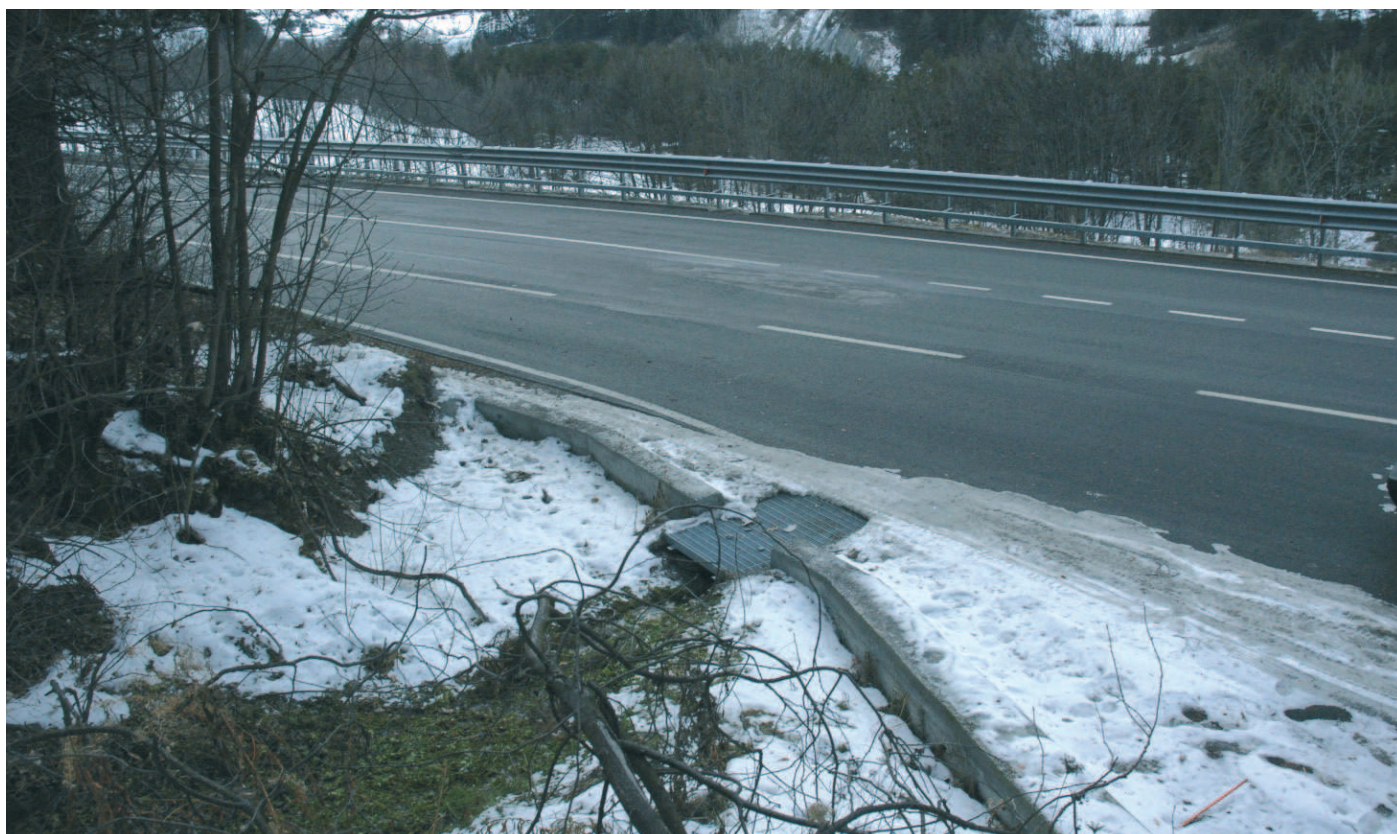
Fig. 12 - Tombino di scolo dell'acqua la cui chiusura ne impedisce l'utilizzo come sottopasso per la piccola fauna e causa l'intrappolamento degli animali

PROPOSTE DI MITIGAZIONE E/O COMPENSAZIONE: Il punto 9 indica la presenza sotto la sede stradale di un tubo di scolo dell'acqua di drenaggio del versante destro orografico, di diametro pari a circa 100 cm (figura 12). Le dimensioni ne consentono l'adeguamento come sottopassaggio per la piccola fauna selvatica (fino alle dimensioni di una volpe). A tale proposito, bisogna consentire l'accesso al foro di entrata e di uscita, realizzando eventualmente un raccordo con il profilo naturale dei versanti e un fondo in substrato naturale all'interno del tubo stesso. Si suggerisce inoltre di installare mensole laterali rialzate per facilitare il passaggio anche in presenza di acqua.
