Il trasporto in massa del Rio Frejus Evento del 6 agosto 2004 (Bardonecchia)

4.3.1 Introduzione

Il fenomeno di trasporto in massa del Rio Frejus del 6 agosto 2004

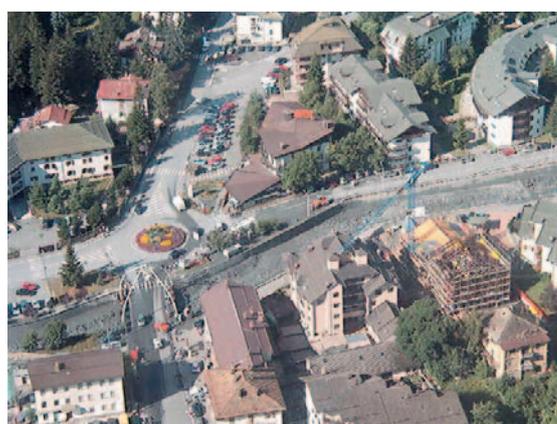
Figura 4.3.2
Il bacino del Rio Frejus

Il Rio Frejus, tributario di sinistra della Dora di Valle Stretta (comune di Bardonecchia), è stato interessato tra le 20:00 e le 20:30 UTC circa di venerdì 6 agosto 2004 da un processo di colata di fango e detriti che, innescatosi principalmente nella zona di testata dei bacini del Rio Merdovine e del Rio Comba Gautier, ha raggiunto l'abitato di Bardonecchia (**figura 4.3.2**).

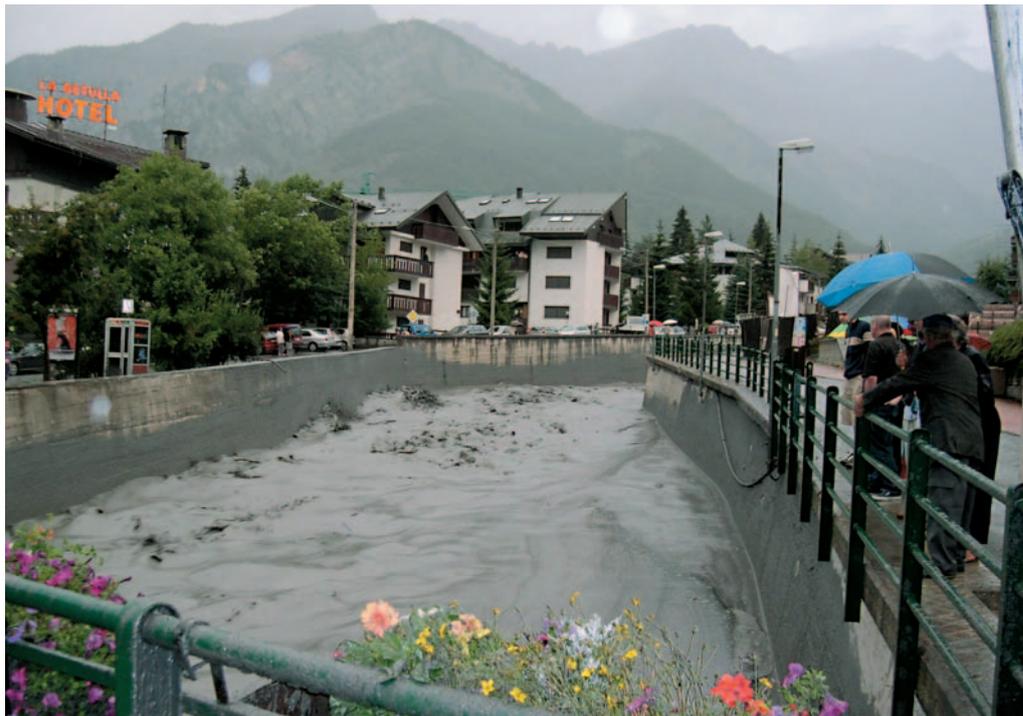
Figura 4.3.3

Ripresa verso monte del Rio Frejus dal ponte di via Europa (fase decrescente della colata del 6 agosto 2004) in cui sono ben evidenti le tracce della tracimazione (fonte: Consorzio Forestale Alta Valle Susa)

te artificiali, tracimando in più punti lungo la sponda destra, soprattutto nel settore distale (**figura 4.3.3**).

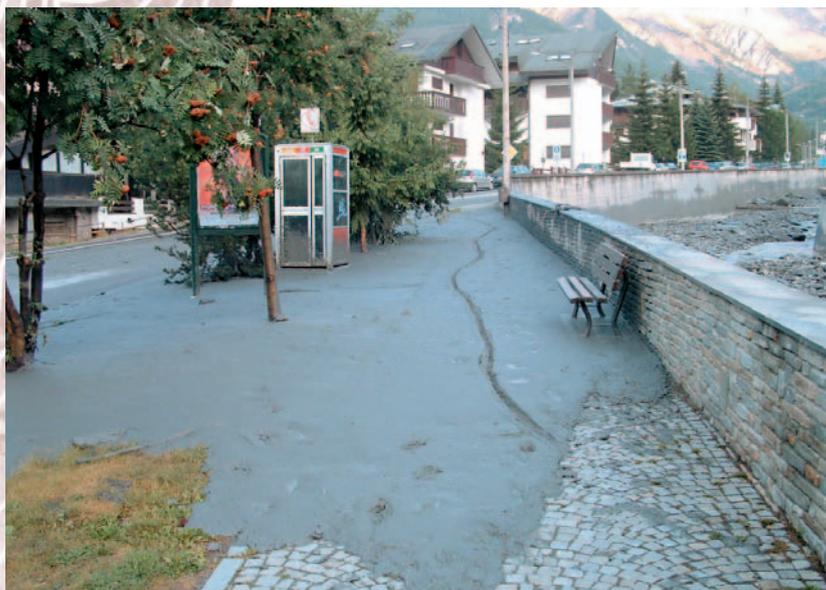
**Figura 4.3.4**

Sponda destra del Rio Frejus, immediatamente a monte del ponte di via Europa. Depositi limoso-sabbiosi di colore grigio scuro, abbandonati dalla colata nel punto di tracimazione (fonte: Consorzio Forestale Alta Valle Susa)

Le tracimazioni più importanti si sono verificate in prossimità dei ponti di via Europa e di via Torino con conseguente deposizione di alcune decine di metri cubi di materiale detritico, di granulometria prevalentemente limoso-sabbiosa e di colore grigio scuro, nelle aree immediatamente adiacenti il canale (**figura 4.3.4**). In prossimità del ponte di via Medail, invece, la colata ha minacciato di tracimare in sponda sinistra, in corrispondenza del condominio Le Pleiadi.

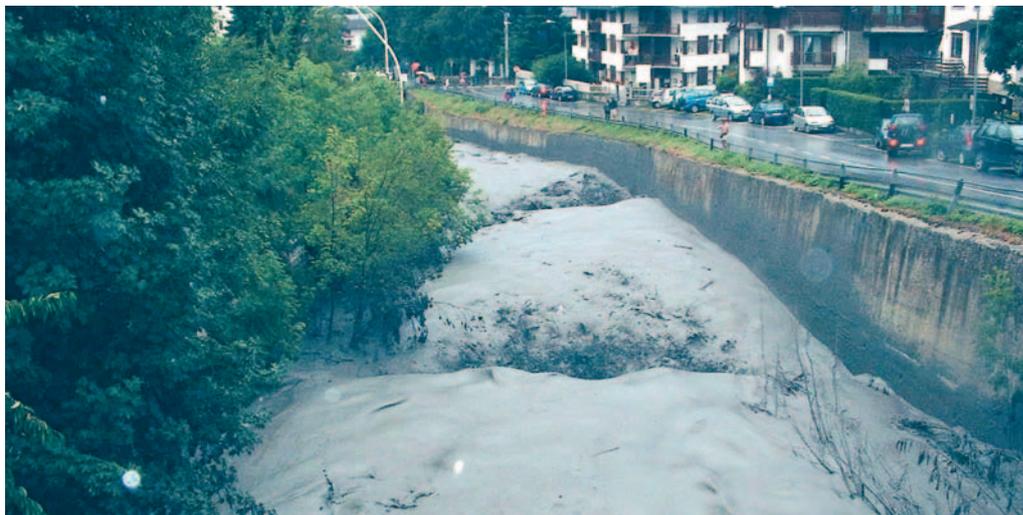
Figura 4.3.5

Ripresa verso valle del Rio Frejus nel tratto mediano del conoide, durante la fase decrescente della piena. Si notino le tracce di color grigio scuro, legate a spruzzi di fango prodotti dal moto turbolento della colata che hanno superato la sponda destra e raggiunto l'adiacente via Einaudi (fonte: Consorzio Forestale Alta Valle Susa)

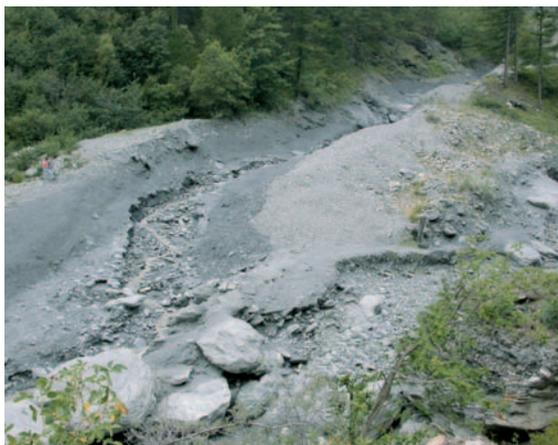
Figura 4.3.7
Colate detritiche attivate in corrispondenza di alcuni canali alla testata del bacino del Rio Frejus

Alla testata del bacino del Rio Frejus sono state osservate numerose attivazioni di colate detritiche (**figura 4.3.7**), presumibilmente collegate all’evento del 6 agosto 2004, le più importanti delle quali sono state rilevate lungo le aste del Rio Merdovine e del Rio Comba Gautier. In particolare, dalle osservazioni dei depositi è emerso che il contributo proveniente da quest’ultimo ha fornito un decisivo incremento al trasporto solido lungo il Rio Frejus. La natura dei depositi della colata in prossimità della confluenza tra Rio Comba Gautier e Rio

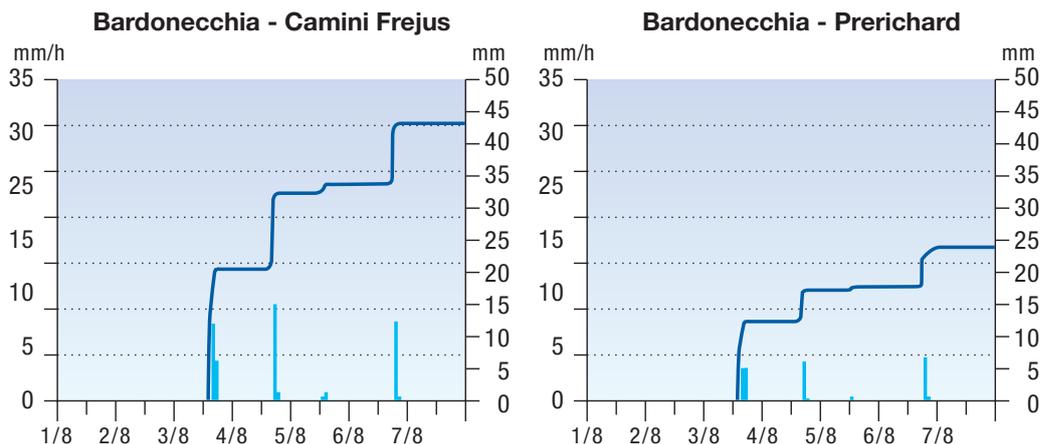
Figura 4.3.10
I letogrammi registrati dalle stazioni Camini Frejus e Prerichard per il periodo 1-7 agosto 2004

Nella **figura 4.3.10** si riportano gli ietogrammi registrati dalle stazioni Camini Frejus e Prerichard per il periodo 1-7 agosto 2004; i valori di pioggia cumulata misurati alle due stazioni risultano essere rispettivamente 43.8 mm e 23.8 mm, di cui 9.4 mm e 6.2 mm caduti il giorno 6 agosto. In concomitanza con l'innesco del fenomeno sono stati misurati 8.8 mm a Camini Frejus (17:30-18:20 UTC) e 4.6 mm a Prerichard (17:30-18:10 UTC), mentre i valori di precipitazione oraria misurati a Frejus-Modane presentano un massimo pari a 1.2 mm registrato dalle 18:00 alle 19:00 UTC del 6 agosto, contribuendo al totale giornaliero di 1.4 mm. La stazione risulta quindi non essere stata interessata dal medesimo rovescio registrato da Camini Frejus e da Prerichard.

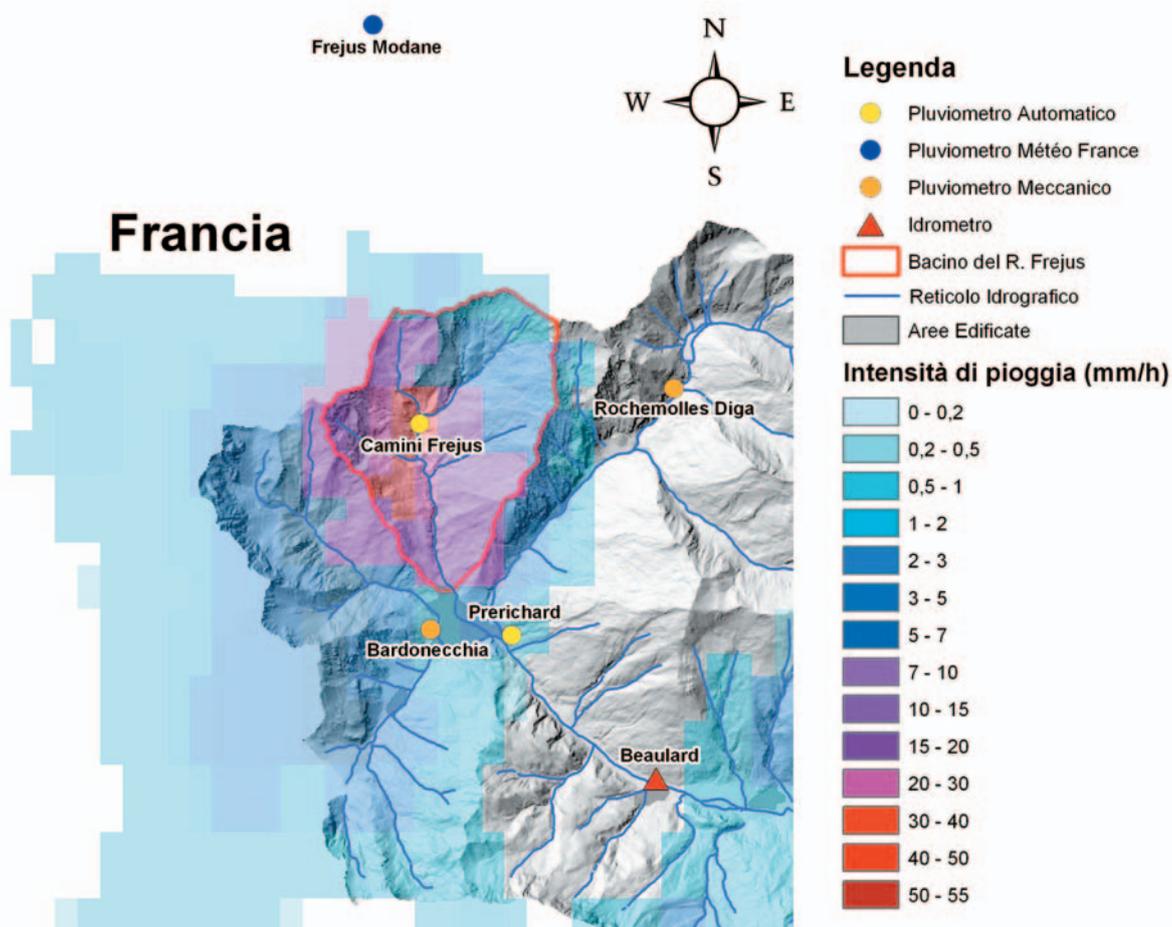
Figura 4.3.11
 Mappa di intensità
 di pioggia osservata
 alle 17:30 UTC
 (6 agosto 2004)
 dal radar Meteorologico
 di Bric della Croce
 e stazioni pluviometriche
 ed idrografiche utilizzate
 per il bacino del Rio Frejus
 con chiusura all'apice
 del conoide

Essendosi innescato il fenomeno in testata del Rio Frejus, in prossimità dello spartiacque coincidente con il confine italo-francese, si sono ricercati i dati registrati dalle stazioni pluviometriche della rete di monitoraggio di *Météo France* per integrare ed estendere le osservazioni della rete piemontese relative all'evento. La stazione di Frejus-Modane (1'228 m slm) in Savoie (situata a circa 6 km a NW dalla testata del Rio Frejus) è l'unica installata in posizione significativa rispetto alla zona in esame (**figura 4.3.11**).

Come noto, gli eventi pluviometrici caratterizzati da precipitazioni brevi ed intense sono in genere estremamente localizzati, per cui risulta importante una valutazione combinata dei dati registrati da reti meteo-pluviometriche e sistemi radar-meteorologici. Tale approccio rende in linea di massima più precisa la valutazione degli eventi pluviometrici su ambiti territoriali caratterizzati da buona visibilità radar, sia per quanto riguarda l'individuazione dei fenomeni che la stima della loro intensità, mentre in ambiti montani, come quello trattato, le immagini radar possono essere utilizzate prevalentemente per la valutazione della distribuzione spaziale dei campi di precipitazione. In occasione dell'evento del 6 agosto, il radar del Bric della Croce, situato sulla collina torinese, ha individuato la cella temporalesca che si è formata sulla zona interessata, evidenziando il nucleo di maggior intensità localizzato proprio alla testata del bacino del Rio Frejus ed in corrispondenza del pluviometro di Camini Frejus (figura 4.3.11).

L'analisi è stata svolta utilizzando i dati di pioggia registrati dalle stazioni meccaniche di Bardonecchia e Rochemolles Diga (figura 4.3.11) dell'ex Ufficio Idrografico del Po, in grado di fornire una serie storica di dati sufficientemente lunga, dal 1913 al 1986. Si è svolto un confronto tra i dati osservati nel periodo in esame ed i massimi valori registrati dalle stazioni storiche (tabella 4.3.3), successivamente, ricorrendo ai metodi di regionalizzazione statistica degli estremi idrologici, si è calcolato il tempo di ritorno caratteristico delle precipitazioni di interesse. Le serie storiche utilizzate nel presente studio costituiscono un campione significativo per le durate da 1 a 6 ore (circa 40 valori), mentre per la durata di 10 minuti si dispone di un numero di dati non sufficiente per le elaborazioni statistiche.

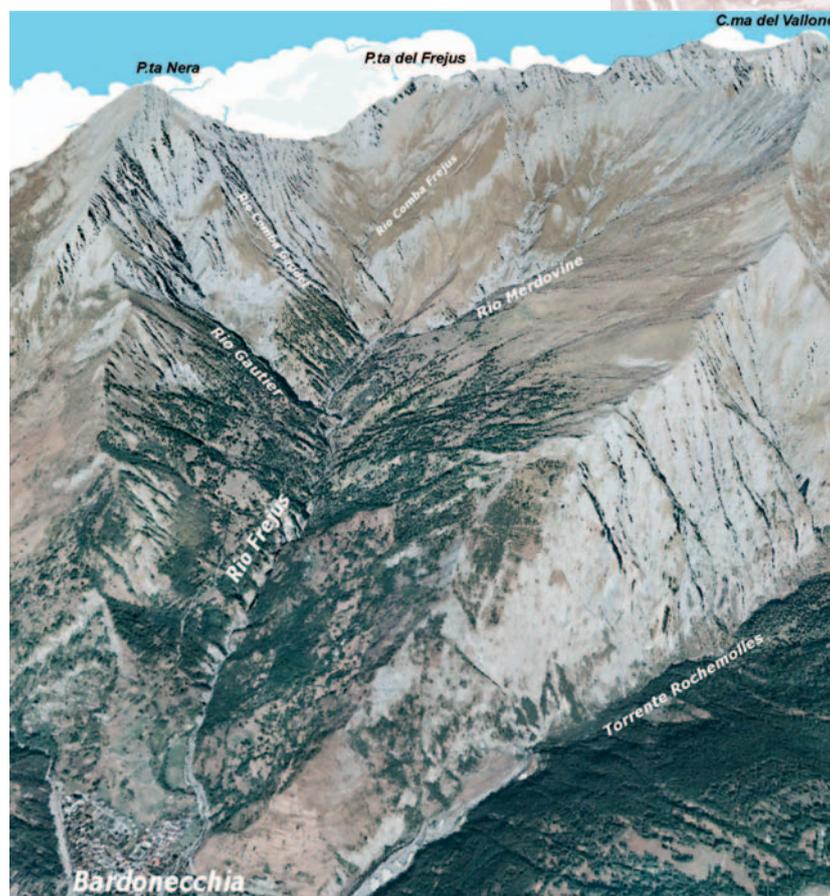
Figura 4.3.12
Elaborazione tridimensionale del bacino del Rio Frejus

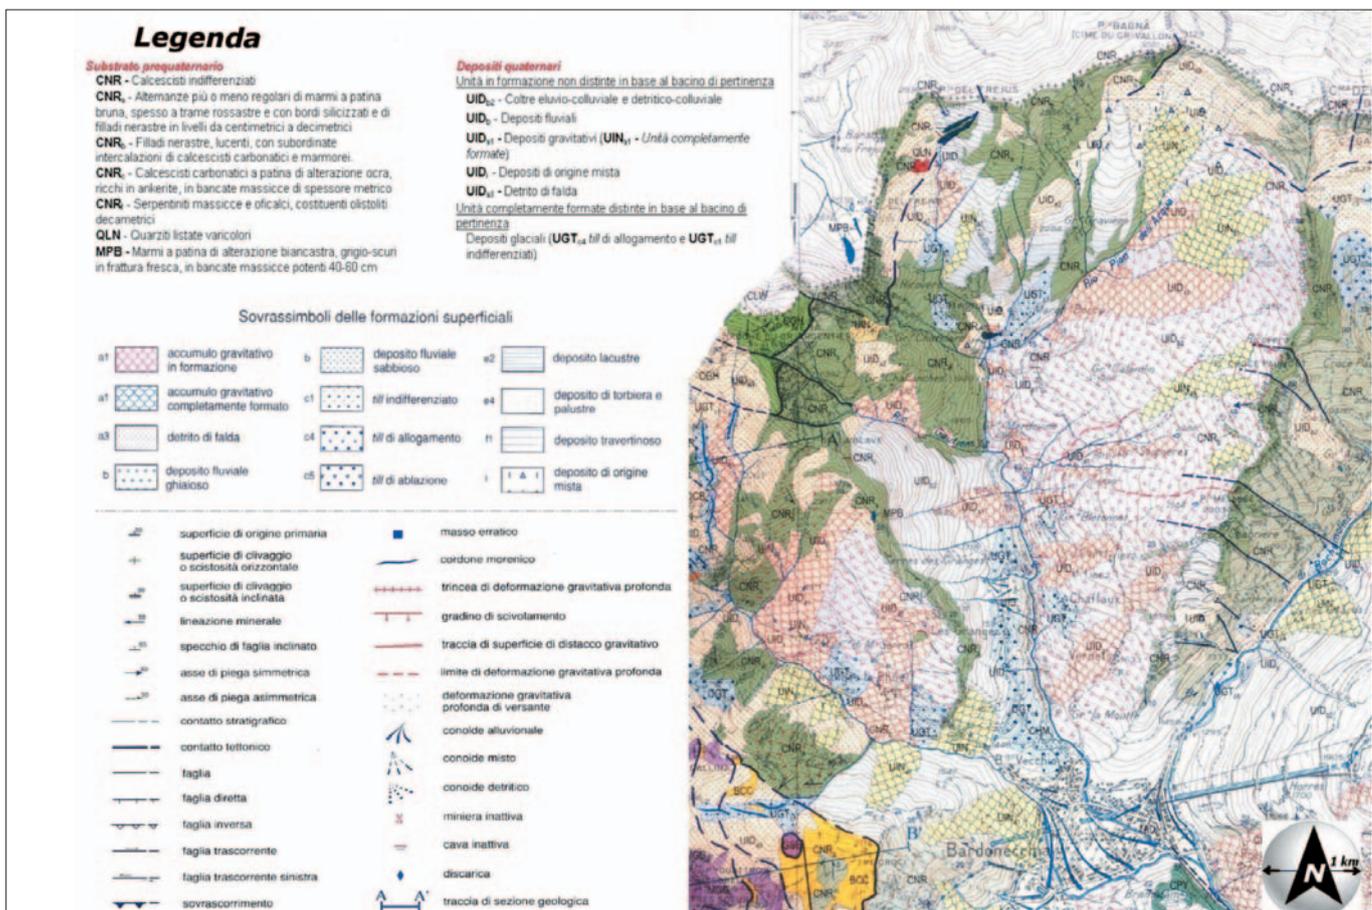
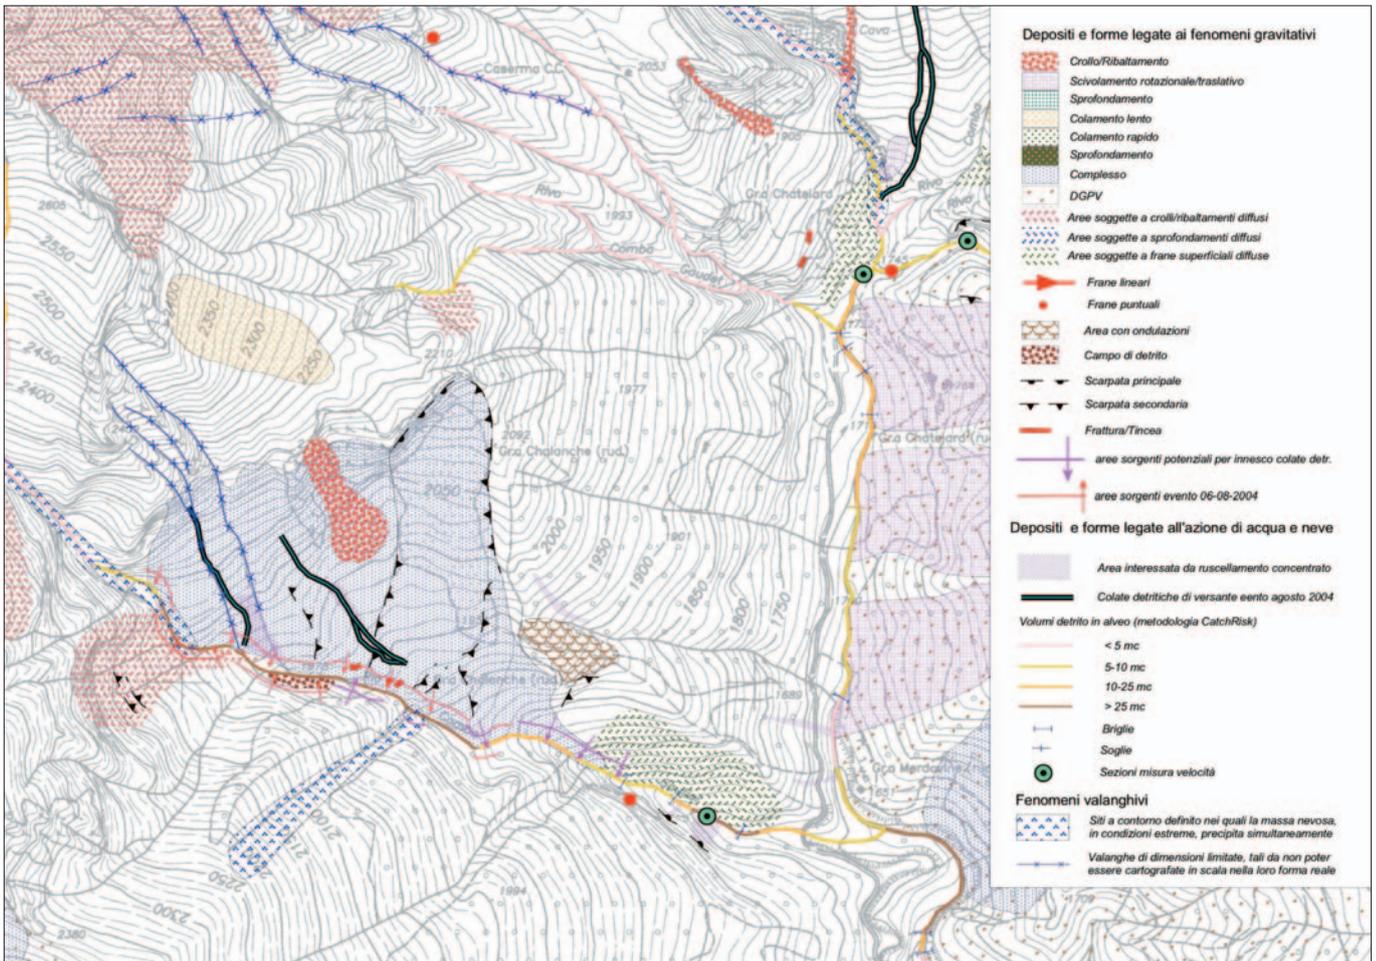
Figura 4.3.13
Stralcio della Carta
Geologica d'Italia,
Foglio 153
Bardonecchia,
scala 1:50.000
(Servizio Geologico
d'Italia, 2002)

I litotipi che caratterizzano il substrato prequaternario nel bacino del Rio Frejus (**figura 4.3.13**) appartengono principalmente all'Unità Tettonostratigrafica del Lago Nero (Servizio Geologico d'Italia, 2002; Polino *et al.*, 2002), costituita in questo areale da calcescisti più o meno carbonatici, localmente ricchi di alternanze filladiche. Sono decisamente subordinati gli affioramenti di serpentiniti massicce ed oficalci (cava abbandonata del Rio Comba del Frejus) e di quarziti (in prossimità della Punta del Frejus). I principali elementi strutturali del substrato evidenziati dalla Carta Geologica d'Italia alla scala 1:50.000 (Servizio Geologico d'Italia, 2002), sono rappresentati da contatti tettonici a debole inclinazione (piani di sovrascorrimento) e da faglie subverticali. Queste ultime hanno direzione NW-SE e sono particolarmente evidenti nel vallone di Rochemolles, mentre lungo il versante sinistro del bacino del Frejus la loro continuità è presunta; faglie con la stessa direzione ma di estensione minore

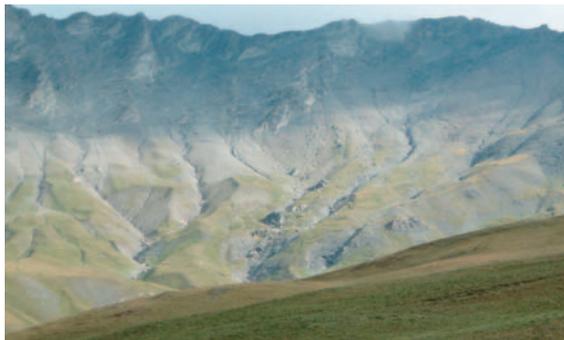
Figura 4.3.15
Settori di cresta del bacini del Rio Merdovine. Sono visibili gli accumuli detritici alla base delle pareti di calcescisti filladici nei quali sono impostate profonde incisioni torrentizie

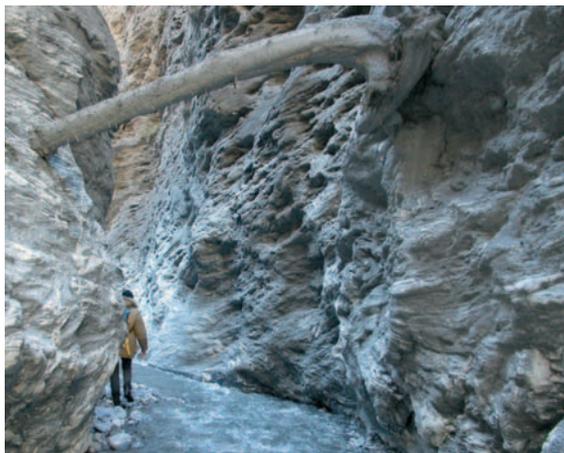
Figura 4.3.16
A monte del conoide di Bardonecchia, il Rio Frejus attraversa una profonda gola in roccia con pareti verticali talvolta superiori a 50-70 m di altezza. Tale tratto, lungo circa 1.5 km, presenta una inclinazione media inferiore ai 6° ed in alcuni punti la larghezza della sezione è inferiore a 2 m. Questa morfologia genera una sorta di imbuto naturale con "effetto filtro" che condiziona l'evoluzione dei processi torrentizi (potenziale formazione di ostruzioni temporanee e rilasci improvvisi di ingenti volumi di acqua e detrito)

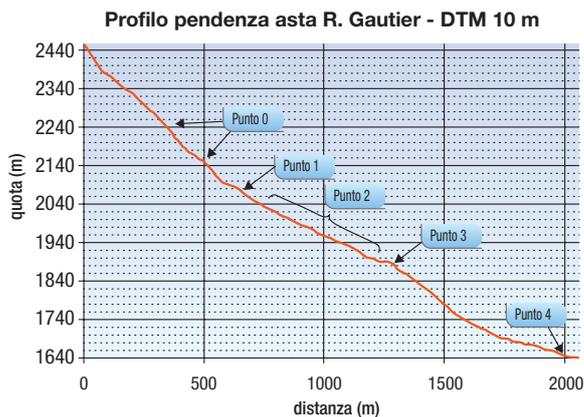
Figura 4.3.17
 Profilo longitudinale dell'asta principale del Rio Gautier. I punti da 0 a 3 evidenziano le principali aree sorgenti dell'evento dell'agosto 2004. Il punto 4 indica la confluenza con il Rio Frejus

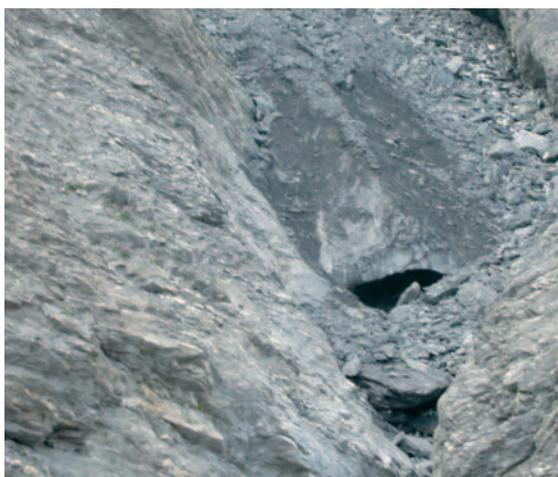
Figura 4.3.18
 Ponti di neve ricoperti da materiale detritico osservati a quota 2'250 m circa nell'alveo del Rio Gautier alla fine di agosto 2004

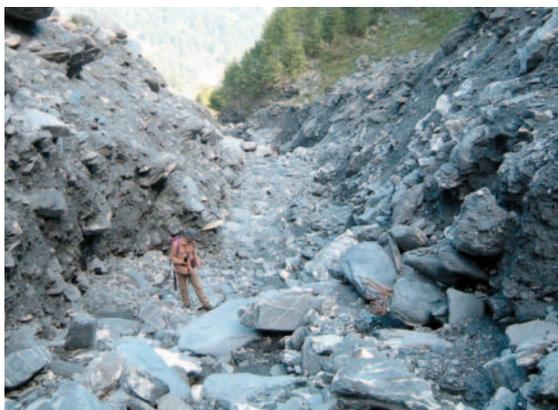
Figura 4.3.19
 Ripresa verso valle dell'asta principale del Rio Gautier a quota 1'940 m circa. Sono osservabili le caratteristiche geometriche e sedimentologiche delle sponde in cui si evidenziano alcune recenti erosioni (in primo piano su entrambe le sponde)

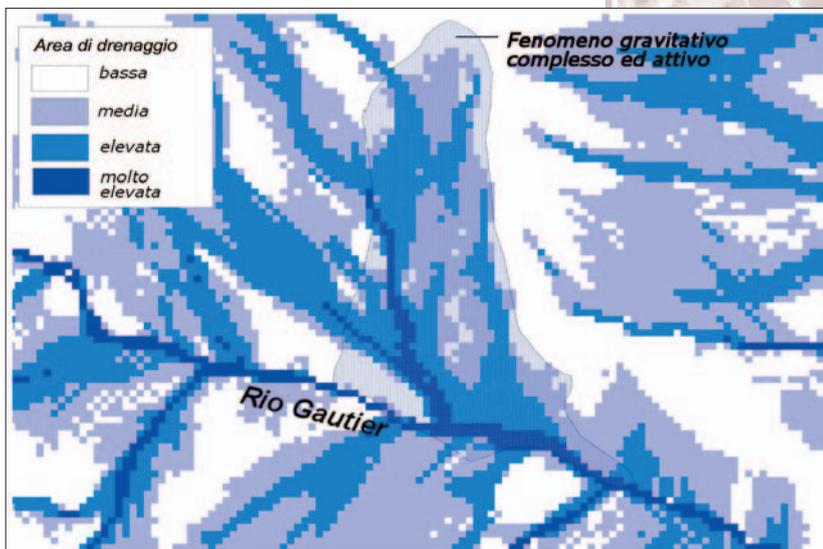
Figura 4.3.20

Stralcio della carta delle aree di drenaggio relativo al tratto del versante sinistro del Rio Gautier interessato da un esteso fenomeno gravitativo.

- **Punto 3.** Tratto inciso al piede dell'esteso fenomeno gravitativo descritto al punto 2, caratterizzato da forte inclinazione (> 30°) e da accentuata erosione della sponda in detrito. L'analisi della carta dell'area del drenaggio, realizzata secondo il metodo di Tarboton (1997, 2002), evidenzia che in questo tratto vi sono zone preferenziali di deflusso e ristagni d'acqua che indicano la predisposizione alla saturazione delle coltri superficiali (figura 4.3.20).

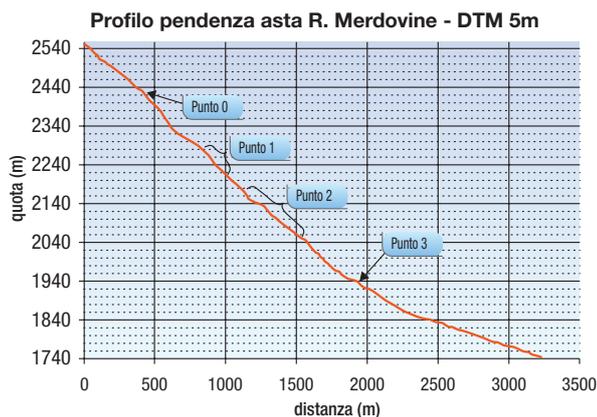
Figura 4.3.21
 Profilo longitudinale
 dell'asta principale
 del Rio Merdovine.
 I punti da 0 a 3
 evidenziano le principali
 aree sorgenti
 dell'evento
 dell'agosto 2004

Rio Merdovine (per l'ubicazione dei punti descritti si veda la **figura 4.3.21**)

- **Punto 0.** Rottura di pendenza in corrispondenza della quale l'alveo diventa molto acclive ($> 30^\circ$) ed è inciso in *diamicton* con grado di addensamento da basso a nullo (**figura 4.3.22**); in alveo sono stati stimati oltre 25 m^3 per metro lineare di depositi immediatamente rimobilizzabili. A valle di questa rottura di pendenza, l'alveo presenta spiccate differenze tra le due sponde: la sponda sinistra delimita un settore particolarmente evoluto di un'estesa *Deformazione Gravitativa Profonda di Versante* (DGPV) ed è costituita prevalentemente da depositi di frana in equilibrio precario (**figura 4.3.23**); la sponda destra è costituita da affioramenti di calcescisti più o meno carbonatici alternati a modesti depositi detritico-colluviali.

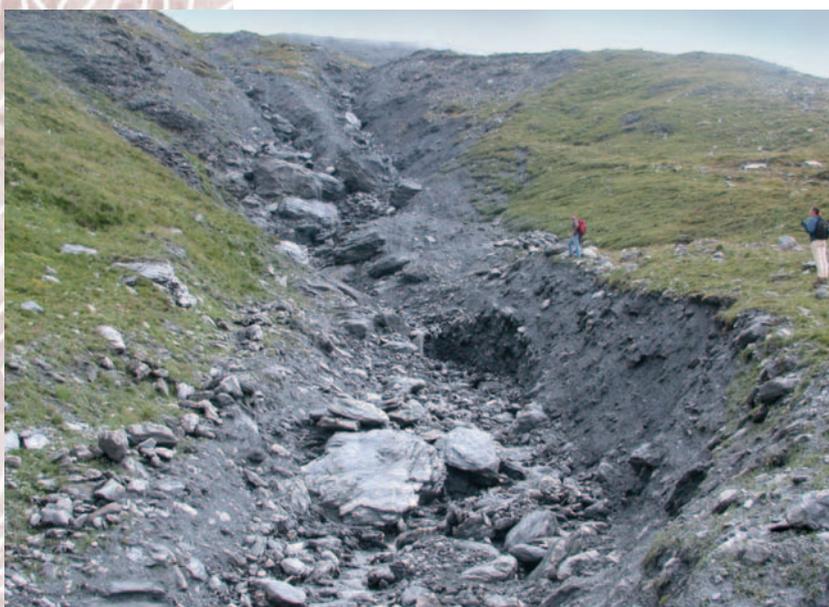
Figura 4.3.22

Ripresa del 18 agosto 2004 dell'asta principale del Rio Merdovine, a quota 2'430 m circa. Sono evidenti le tracce del passaggio della colata del 6 agosto (erosioni e depositi) e, sullo sfondo, il settore ad elevata pendenza da cui ha avuto origine. La sponda sinistra, alta in questo tratto 6-10 m, è costituita da depositi di frana in equilibrio precario

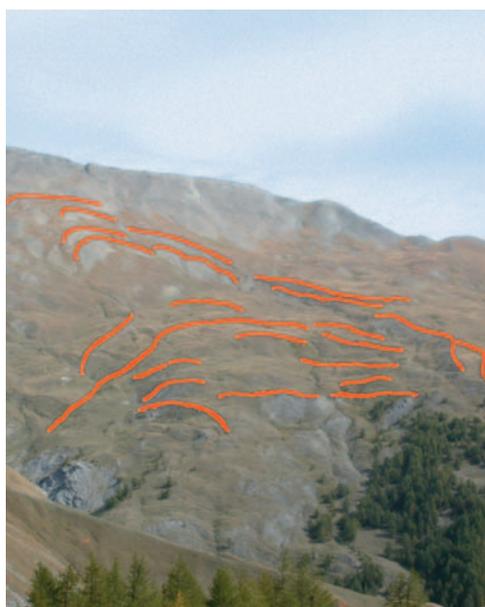
Figura 4.3.23

Versante meridionale del monte Rocca Verde (sullo sfondo) in cui si evidenziano (linee rosse) morfologie tipiche legate ai fenomeni di *Deformazione Gravitativa Profonda di Versante* (DGPV Auct.)

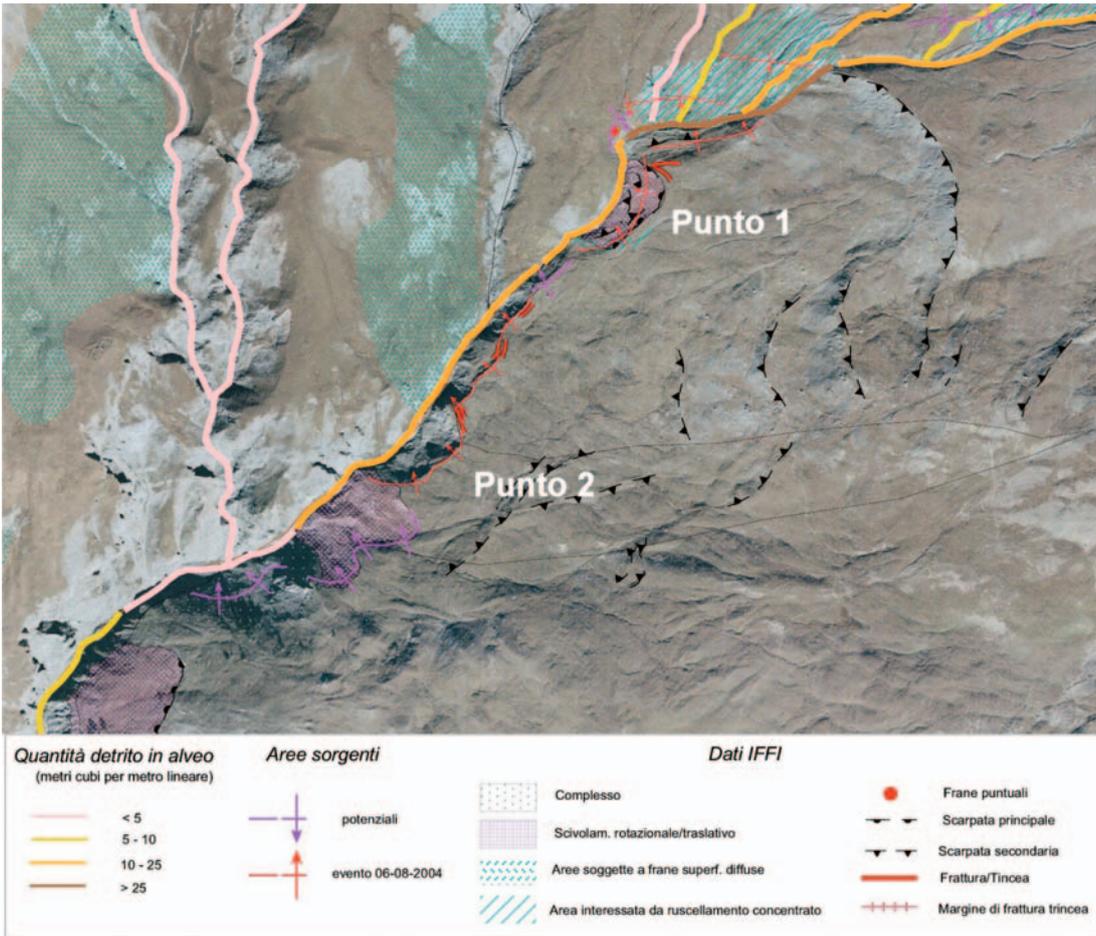
Figura 4.3.24 Estratto della carta geomorfologica sovrapposta alla fotografia aerea del Volo Regione Piemonte Alluvione 2000

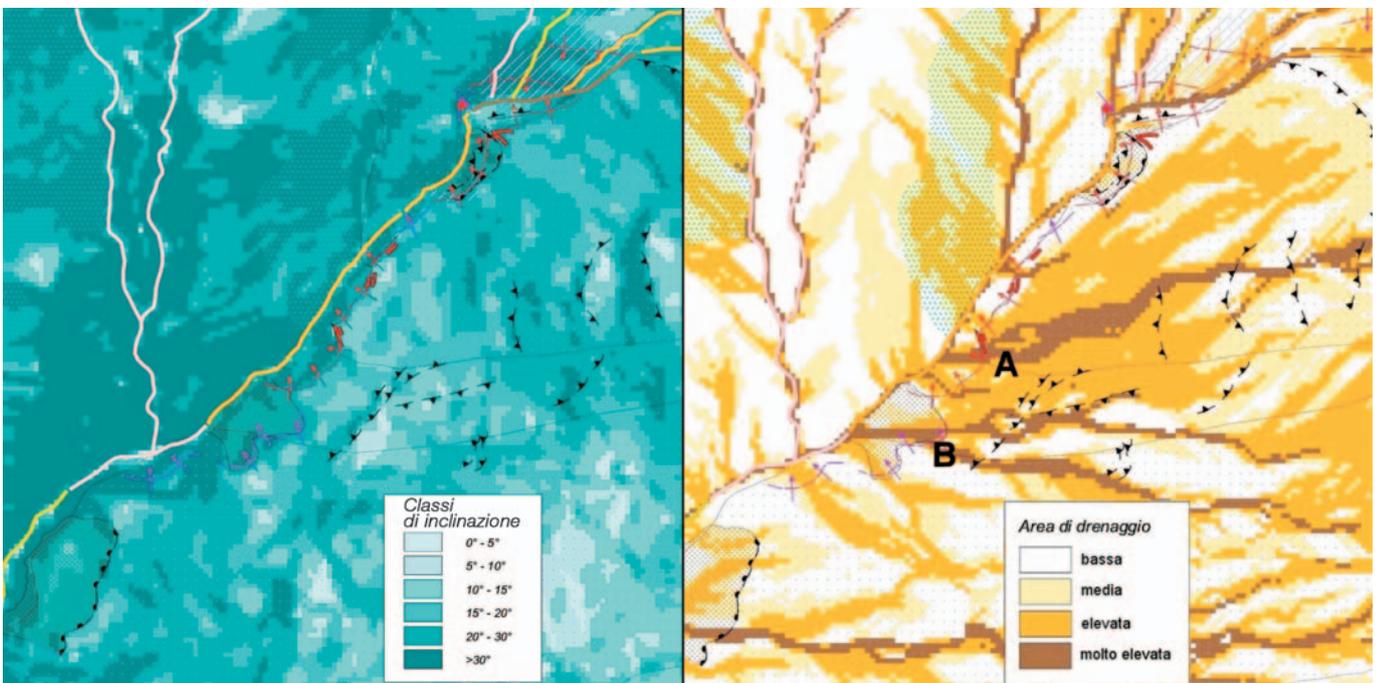
Figura 4.3.25 Estratto delle carte delle inclinazioni (a sinistra) e dell'area di drenaggio (a destra, per la descrizione del metodo – figura 4.3.20) riferito all'area in figura 4.3.24. Come esempio vengono indicate con A e B le zone dove si correla rispettivamente l'arretramento delle scarpate di erosione e l'innesco di scivolamenti gravitativi con deflussi superficiali particolarmente intensi. Da questa immagine risulta evidente il ruolo del reticolo idrografico superficiale, ancorché poco sviluppato, nel modellamento dei versanti e nell'attivazione dei fenomeni gravitativi

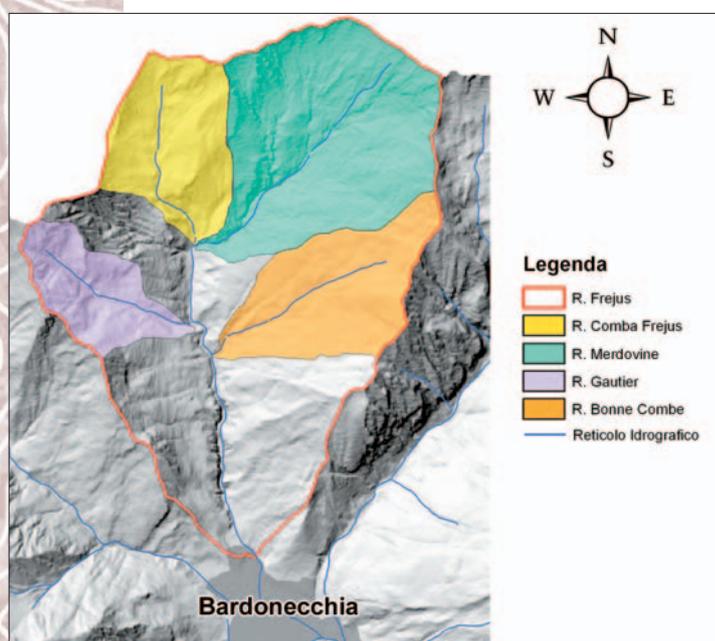
Figura 4.3.26
Localizzazione dei bacini
e relative sezioni
di chiusura

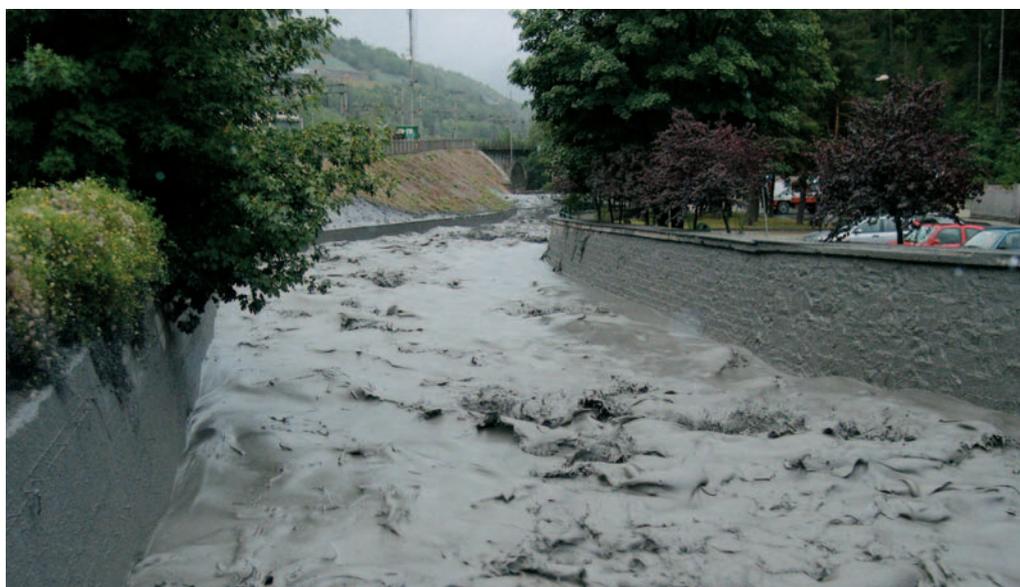
Figura 4.3.27
Ripresa verso valle del Rio Frejus dal ponte di via Torino, durante la fase conclusiva della colata del 6 agosto 2004 (fonte: Consorzio Forestale Alta Valle di Susa)

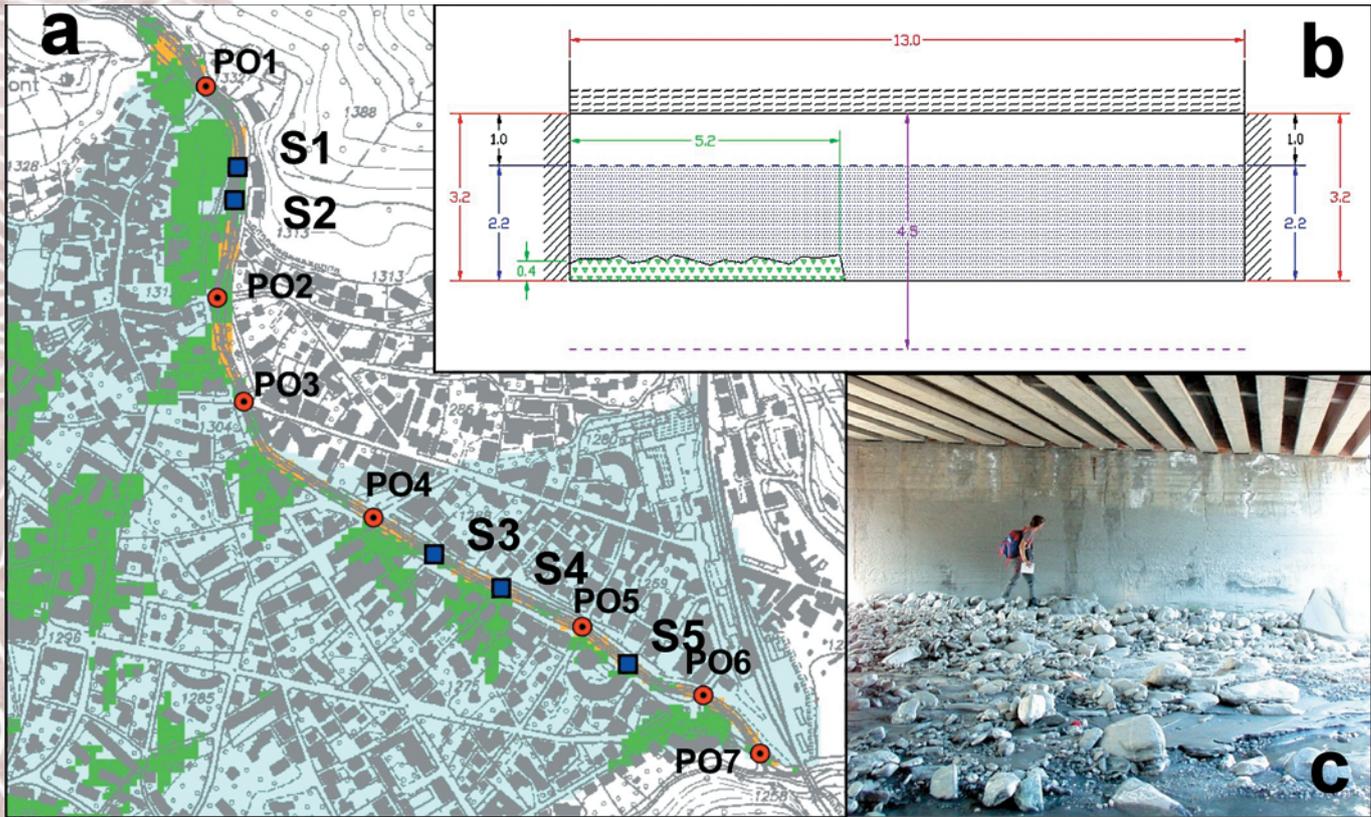
Figura 4.3.28

- a) Carta del pericolo per il conoide di Bardonecchia prodotta nel Progetto CatchRisk (AA.VV., 2005a; 2005b): arancio = pericolo elevato, verde = pericolo moderato, azzurro = pericolo basso. Sono, inoltre, evidenziati i punti in cui sono state rilevate le sezioni di transito della colata (PO: attraversamenti, S: tratti rettilinei).
