## REGIONE PIEMONTE

# GLI EVENTI ALLUVIONALI del settembre-ottobre 1993 IN PIEMONTE

Torino, 1996

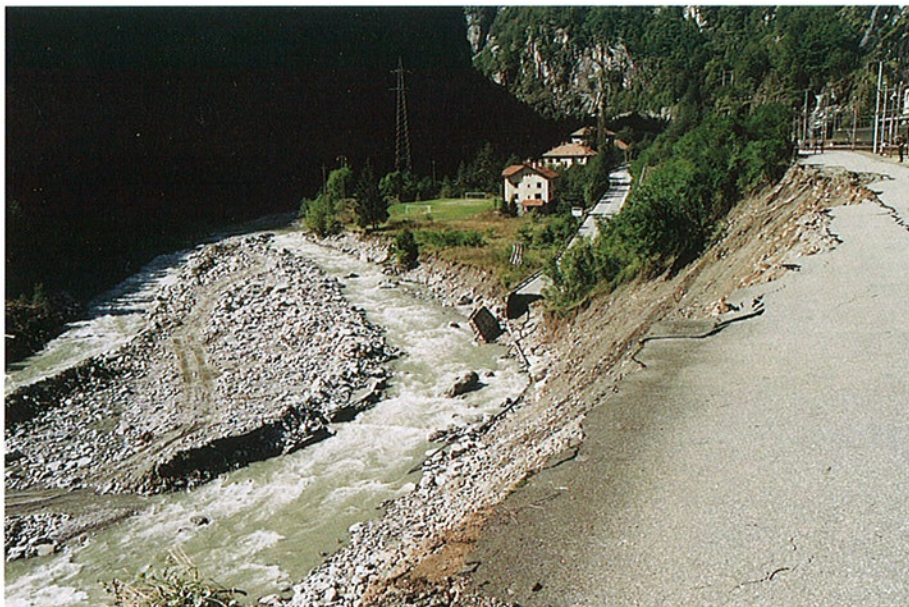
FOTO 1 - Trasquera (VB), località stazione di Iselle. L'erosione laterale del T. Diveria ha asportato le opere di difesa idraulica (di cui si intravedono i resti verso il margine inferiore sinistro della foto) ed il corpo stradale della S.S. 33, intaccando il rilevato ferroviario e la strada di accesso alla stazione (in primo piano).

Nel Comune di Trasquera la S.S. n. 33 del Sempione è stata completamente asportata in tre punti: presso la località Paglino; presso il km 143 e presso la stazione ferroviaria di Iselle (foto 1) per una lunghezza complessiva di circa 400 m. In numerosi altri punti si sono verificati danni localizzati alla sede stradale, con erosione delle opere di sostegno di sottoscarpa o sifonamento del corpo stradale. Presso Iselle è stato asportato un tratto di rilevato ferroviario. Lungo tutto l'asse vallivo l'attività torrentizia ha causato danni a numerose infrastrutture (opere di presa, impianti ENEL, fabbricati di servizio).

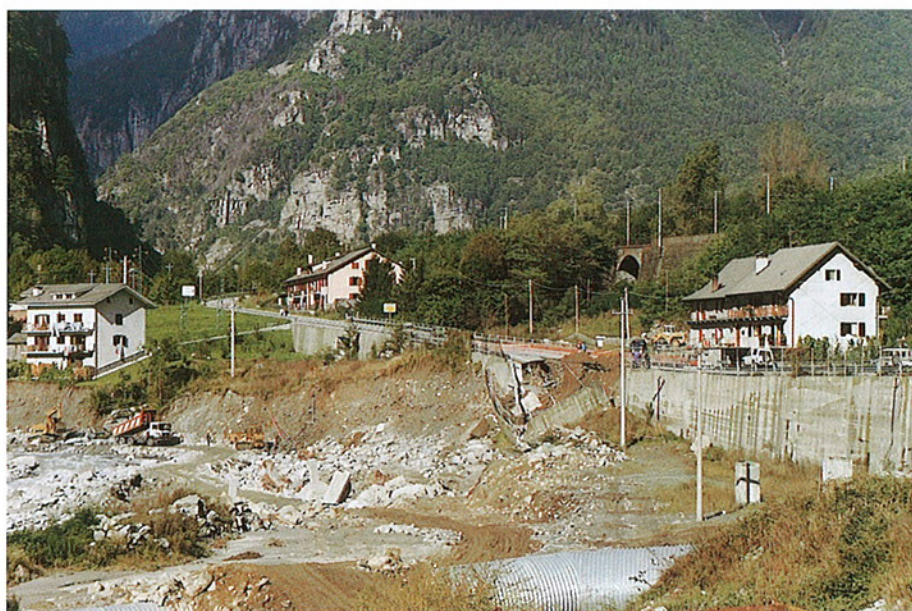
FOTO 2 - Varzo (VB), località Spagna. L'attività erosiva ha distrutto la scogliera esistente e le infrastrutture retrostanti (impianti fognari, traliccio ENEL) sino ad abbattere il piano di sostegno dell'ampliamento della Strada Statale 33 (al centro). Sulla sinistra l'erosione della scarpata minaccia l'abitazione.

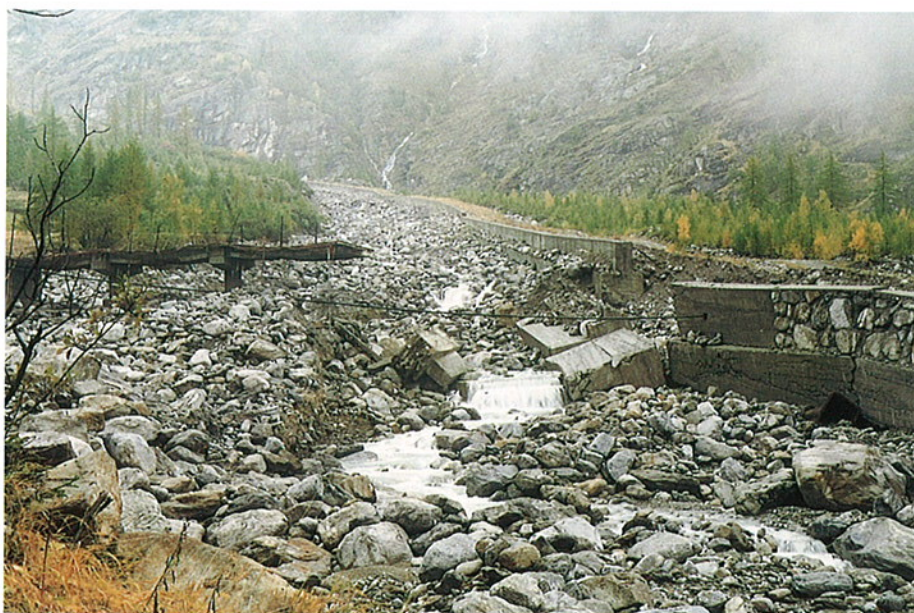
Foto 3 - Macugnaga (VB), località Alpe Burki, quota 1480 m; ponte stradale distrutto.

Gli effetti principali della piena si sono registrati sul territorio comunale di Macugnaga. A monte del capoluogo, sulla sinistra idrografica in corrispondenza del ponte a quota 1480 m a valle dell'Alpe Burki, si è verificato un fenomeno di tracimazione di un muro d'argine in c.a. da parte delle acque di piena del T. Anza. L'erosione di fondo ha provocato un abbassamento del fondo alveo di circa 4 m ed il sottoscalzamento delle fondazioni del muro d'argine per una lunghezza di circa 30 m, con il conseguente crollo del muro e la semidistruzione del ponte (foto 3).

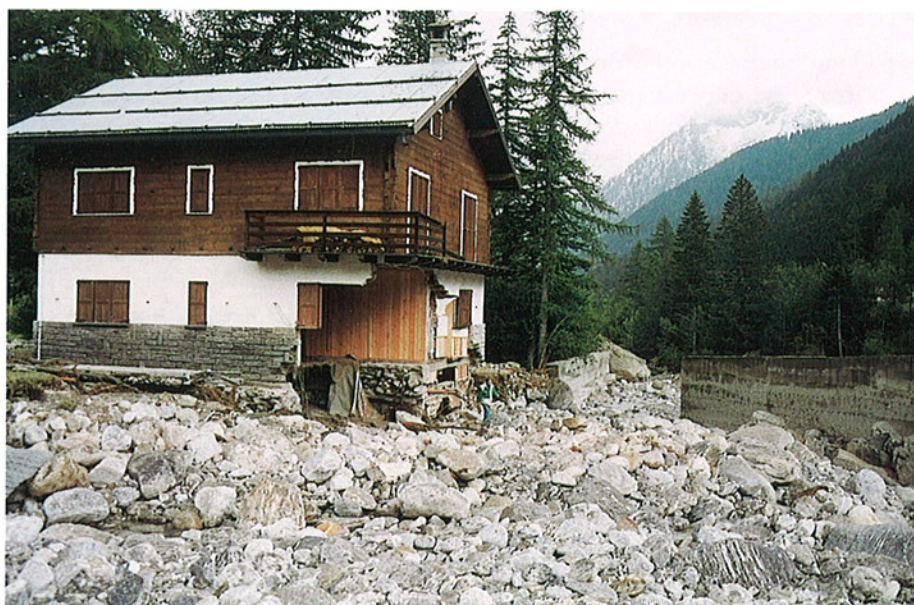
Foto 4 - Macugnaga (VB), località Pecetto; abitazione danneggiata dalle acque di piena che hanno aggirato un'argine in muratura (a destra nella foto).

In corrispondenza del ponte di quota 1358, sull'alveo principale del T. Anza, le acque di piena hanno aggirato la spalla destra dello stesso senza danneggiarlo e depositando solamente materiale fine; la sezione di deflusso del ponte si è quindi dimostrata appena sufficiente a permettere il passaggio delle portate di piena. A valle del ponte la tracimazione delle acque di piena in sinistra idrografica ha determinato l'aggrimento di un argine in muratura posto a difesa di un'abitazione della loc. Pecetto e l'inondazione di un'area di circa 7.000 m<sup>2</sup>, con deposizione di materiale prevalentemente grossolano (foto 4).

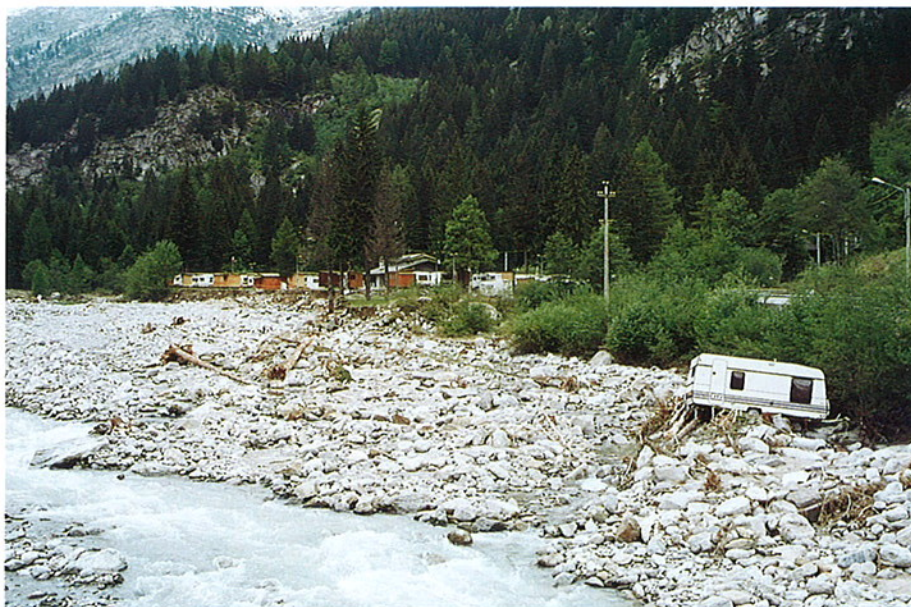
FOTO 5 - Macugnaga, località Isella; campeggio danneggiato e parzialmente asportato dalle acque di piena.

In sponda sinistra, l'erosione ha ampliato l'alveo di piena del torrente facendo arretrare di circa 40 m l'orlo della scarpata del terrapieno sul quale sorgeva parte del campeggio di Isella (foto 5) pure allagato dalle acque del Rio della Meccia, tracciate in corrispondenza del tubo di attraversamento della S.S. ostruitosi per l'insufficienza della sezione di deflusso.

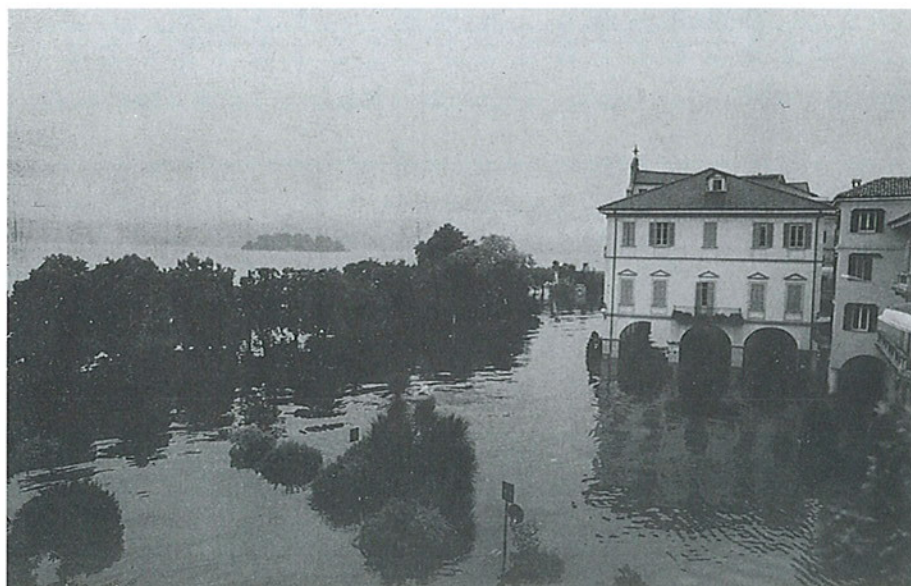
FOTO 6 - Pallanza (VB), lungolago allagato (fotografia di M. Basso).

si sono avute interruzioni viarie anche prolungate (foto 6 e 7).

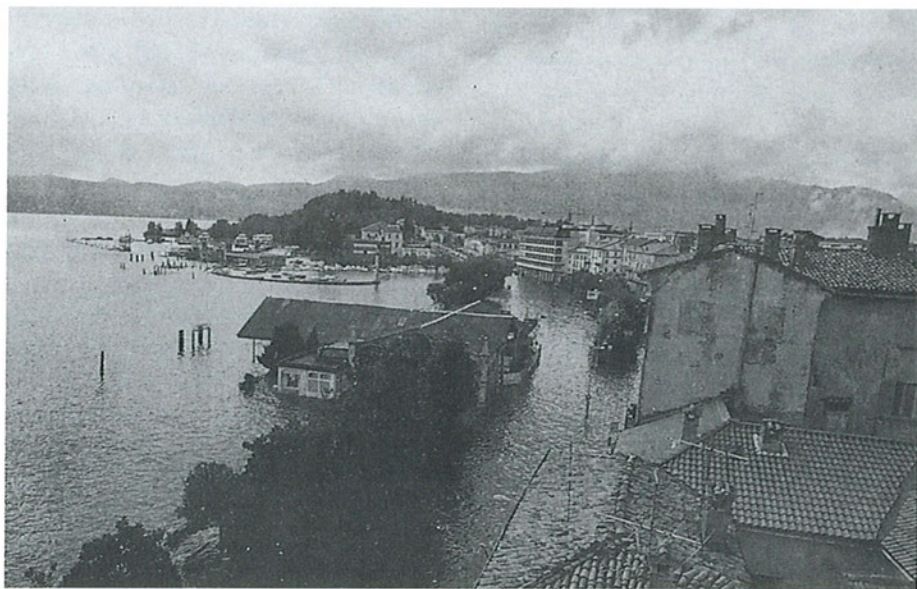
Foto 7 - Intra (VB), lungolago allagato (fotografia di M. Basso).

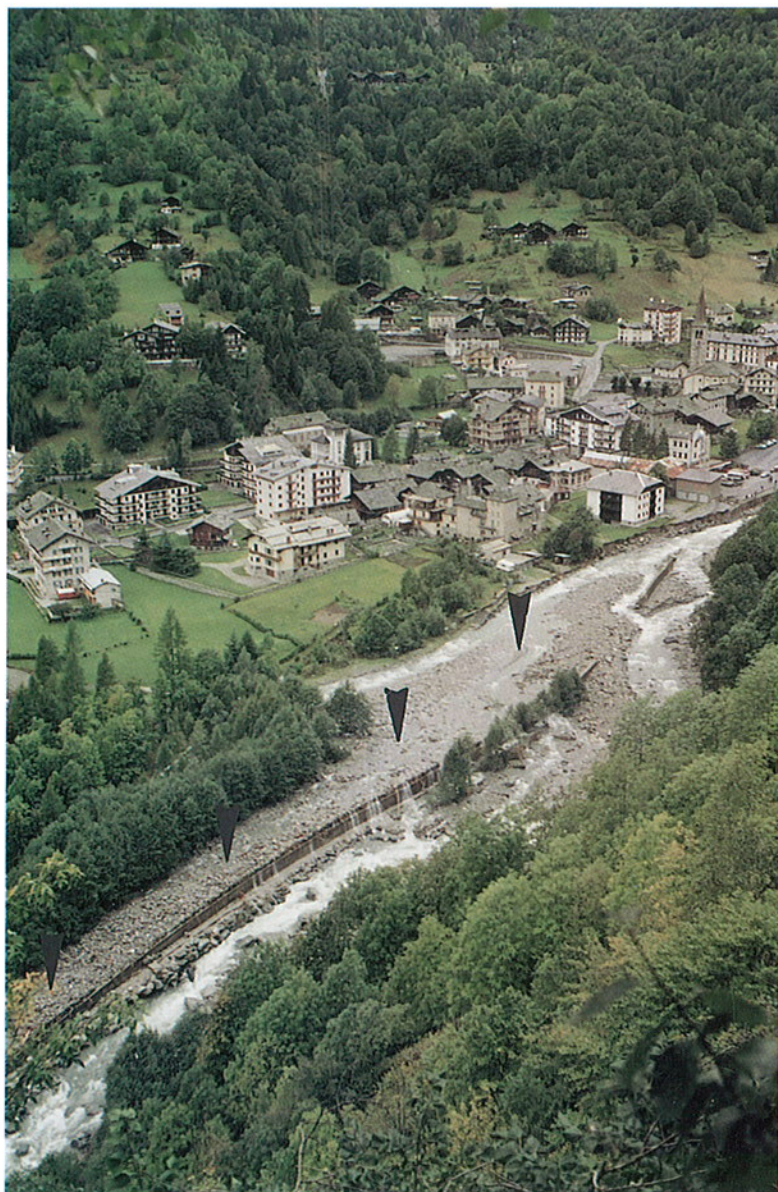
FOTO 9 - Vista dall'alto dell'alveo del Sesia poco dopo la piena, in corrispondenza di Alagna. Si noti il forte restringimento causato dalla costruzione della Strada Statale di circonvallazione dell'abitato (indicata dalle frecce). Per confronto con la fotografia precedente si evidenzia come l'attuale alveo si sia configurato, nonostante il condizionamento, in modo del tutto simile a quello di cinquanta anni prima.

- la costruzione della strada statale di circonvallazione dell'abitato di Alagna che riduce a meno della metà la sezione dell'alveo in questo tratto (foto 9, 10);
- la enorme discarica di inerti e di prodotti di lavaggio dell'attività mineraria della zona che occupa buona

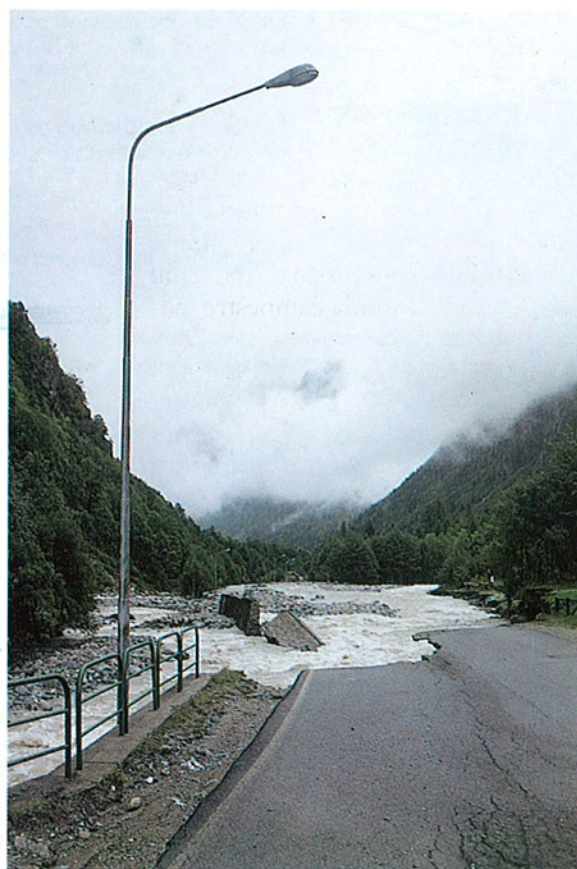
FOTO 10 - Vista da monte del tratto di circonvallazione asportato.

I muri d'argine della circonvallazione di Alagna, già precedentemente danneggiati per erosione al piede e non ripristinati, hanno ceduto sotto l'impatto dell'onda di piena ribaltandosi in alveo e determinandone la deviazione in destra (foto10). Ciò ha causato l'asportazione di un tratto della circonvallazione e l'alluvionamento della stessa per una lunghezza di circa 300 metri (foto 11). Parte delle acque fuoriuscite sono defluite lungo la circonvallazione e parte, seguendo un paleoalveo, in quelle del Torrente Otro a sua volta in piena causandone la fuoriuscita appena dopo il ponte sulla sinistra. L'insieme di questi deflussi, gravati da un elevato trascinamento di materiali alluvionali, hanno invaso il campeggio ivi esistente devastandolo (foto 12). A valle della discarica mineraria il deflusso della piena ebbe modo di allargarsi dissipando energia in intensi processi di mobilitazione dell'alveo ed erosioni laterali, asportando sulla sinistra terreni e un lungo tratto di strada campestre, per poi tornare a restringersi condizionato dalle difese laterali e dal conoide del Torrente Vogna, innescando, in quest'ultimo tratto, intensi processi erosivi e di trascinamento di materiali. Si registrano in questo settore danni più o meno gravi a tutte le difese laterali con fenomeni generalizzati di sottoescavazione, alcune tracimazioni e una rottura arginale con esondazione delle aree circostanti; gravemente danneggiato il ponte per Gabbio (foto 13).

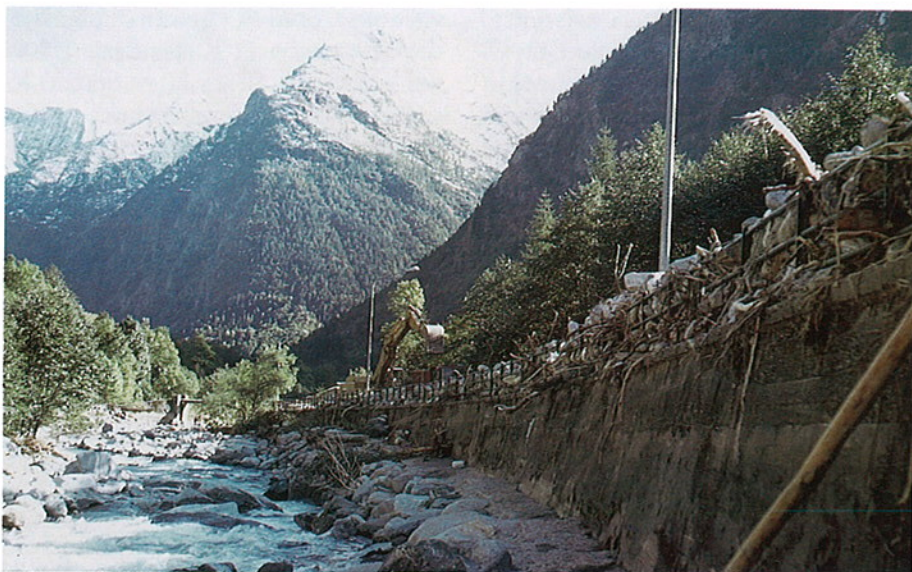
FOTO 11 - Particolare della fotografia 9, che mostra la ristretta e non adeguata sezione dell'alveo. Sulla destra il muro-argine della Strada Statale di circonvallazione invasa dai detriti.

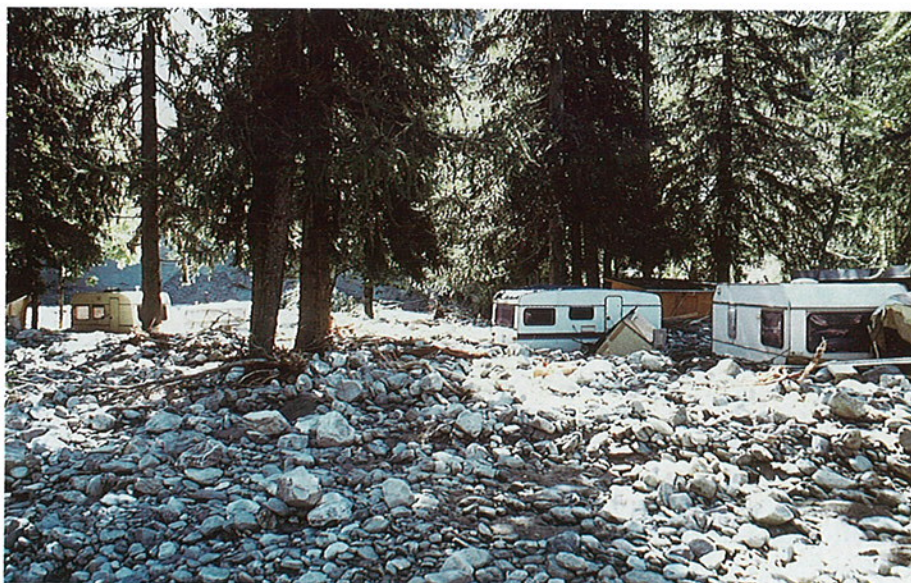
FOTO 12 - Vista da monte del campeggio localizzato tra Otro e Sesia. La fotografia mostra l'entità dell'alluvionamento e la granulometria dei materiali mobilizzati.

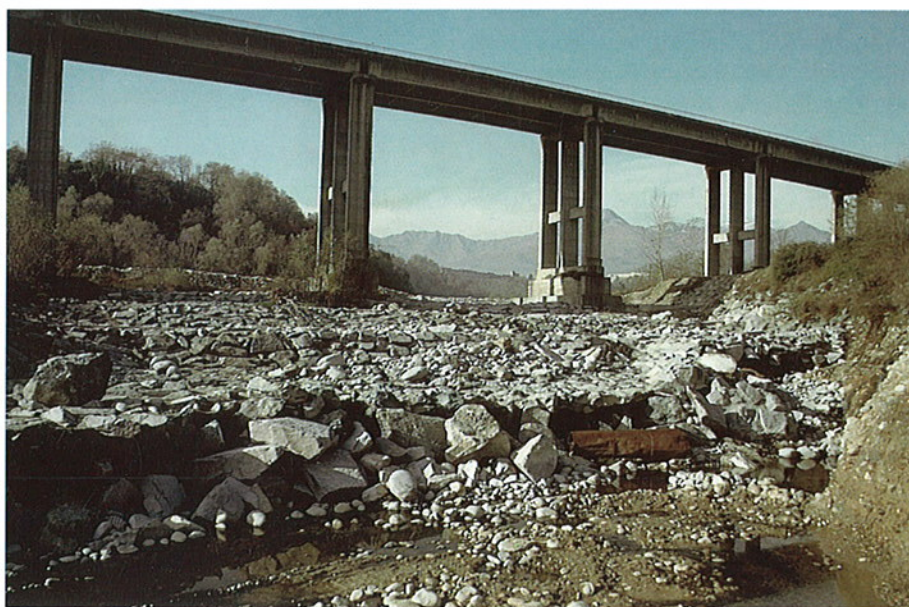
FOTO 14 - Vista da valle della soglia di stabilizzazione costruita a difesa del ponte-viadotto della S.S. 142 e delle varie fasi di consolidamento con controbriglie in conseguenza degli intensi processi erosivi attestati ai suoi piedi.

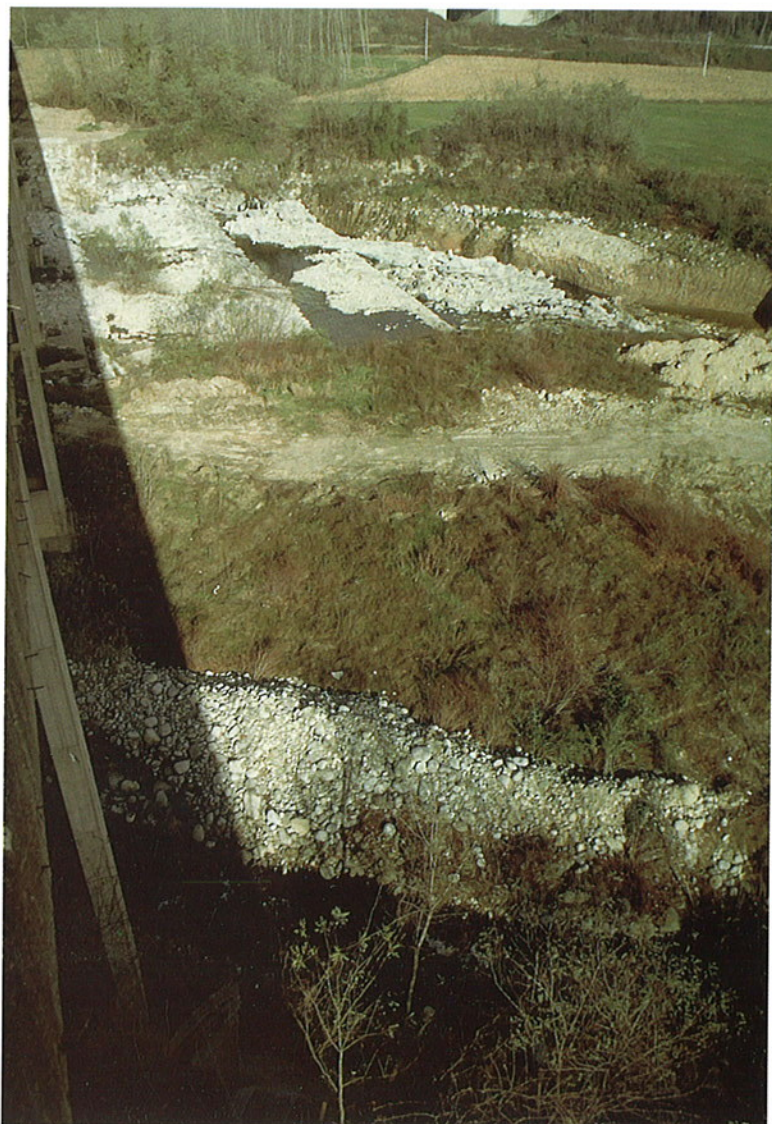
*FOTO 16 - Vista da valle del ponte-viadotto sulla S.S. 142. In primo piano il canale, inciso fino al substrato Villafranchiano dalla piena, che ha determinato il convogliamento di gran parte dei deflussi in questo settore causando, per erosione delle fondazioni, il crollo dei due piloni. Tale canale si è inciso in pochi minuti, nel corso della piena, riprendendo il canale visibile sulla foto precedente. Sulla destra dell'immagine la soglia di stabilizzazione non più sede di deflussi.*

Durante la piena del settembre 1993, parte delle acque si incanalarono sulla destra ed innescarono intensi processi erosivi e di mobilitazione dei materiali alluvionali aprendo un grosso varco al deflusso della piena in questa direzione. Il risultato fu l'asportazione in poco tempo, fino all'erosione del substrato Villafranchiano, dei materiali d'alveo su cui poggiavano le fondazioni delle pile del ponte e quindi il collasso di parte della struttura: complessivamente due pile e tre campate (foto 16).

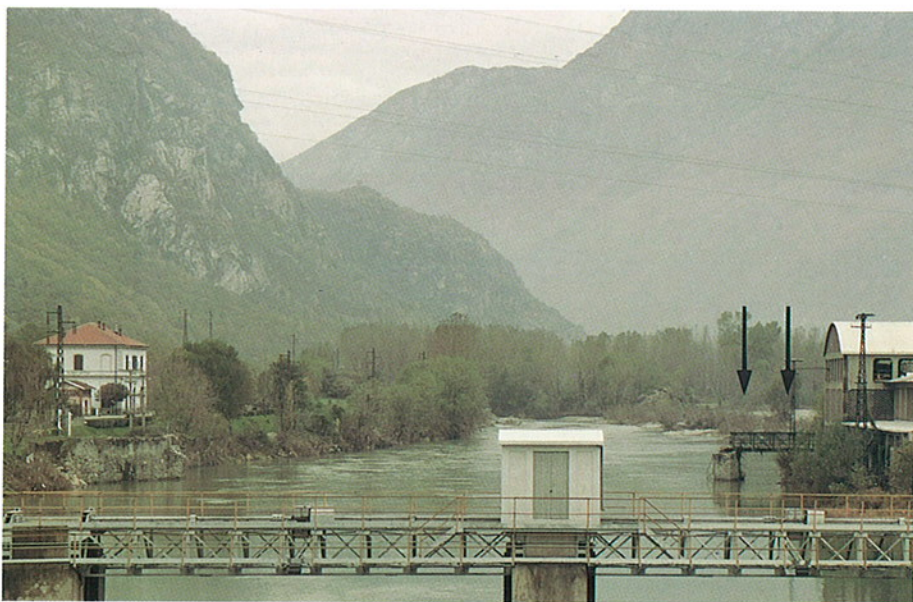
FOTO 17 - Quincinetto (TO): in secondo piano si osserva (indicata dalle frecce) la struttura restante del ponte crollato durante la piena.

Attualmente la Dora mostra un alveo-tipo affermato unicursale ad andamento rettilineo, talora sinuoso, che risente pesantemente delle interazioni e degli interventi finalizzati alla «canalizzazione» del corso d'acqua. Dall'analisi degli effetti delle piene del 1977 e del 1993 (aerofotografie ottobre 1977 e sopralluoghi effettuati in seguito all'evento del settembre 1993) si può affermare che l'evoluzione del sistema dinamico dei deflussi avvenga ormai secondo peculiarità tipiche dell'alveo monocursale. La diminuzione della sezione di deflusso ed il maggior approfondimento dell'alveo fanno sì che le tracimazioni si verifichino in genere al termine di tratti rettilinei in corrispondenza a sinuosità del corso d'acqua o in prossimità di restrizioni o impedimenti artificiali al deflusso. In seguito all'evento del settembre 1993 si sono verificati lungo l'alveo danni a ponti, a opere idrauliche ed a difese spondali, nel settore compreso tra Carema e Quassolo. In particolare a Quincinetto (foto 17) è da segnalare il crollo del ponte posto poco a monte di quello sulla S.P. n. 70, mentre a Quassolo, per erosione concentrata al fondo-alveo è stata scalzata e ruotata verso valle la pila centrale del ponte (foto 18), con conseguente cedimento del piano viario. La presenza di una soglia idraulica realizzata con massi da scogliera, immediatamente a valle del ponte, ha sicuramente amplificato gli effetti della piena, favorendo, a monte, l'innalzamento delle acque e, a valle, l'insorgere di accentuati fenomeni erosivi al fondo. L'erosione rimontante che ne è derivata ha provocato, in un primo tempo, lo smantellamento della soglia nel suo tratto centrale a cui è seguito un approfondimento dell'alveo a monte che ha determinato la sottoescavazione e lo scalzamento della seconda pila a partire dalla sponda sinistra.

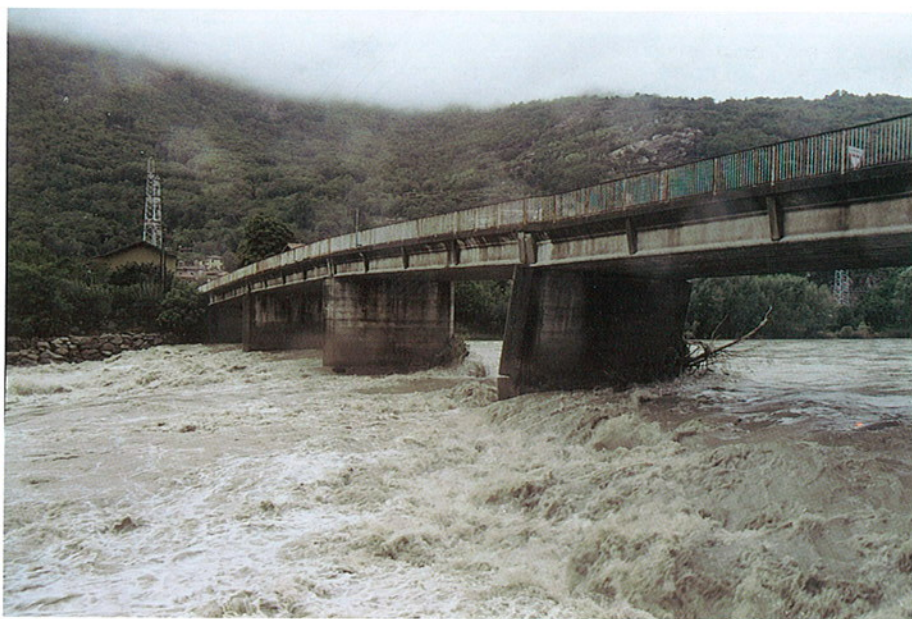
FOTO 18 - Ponte di Quassolo (TO): pila scalzata per accentuata erosione di fondo.

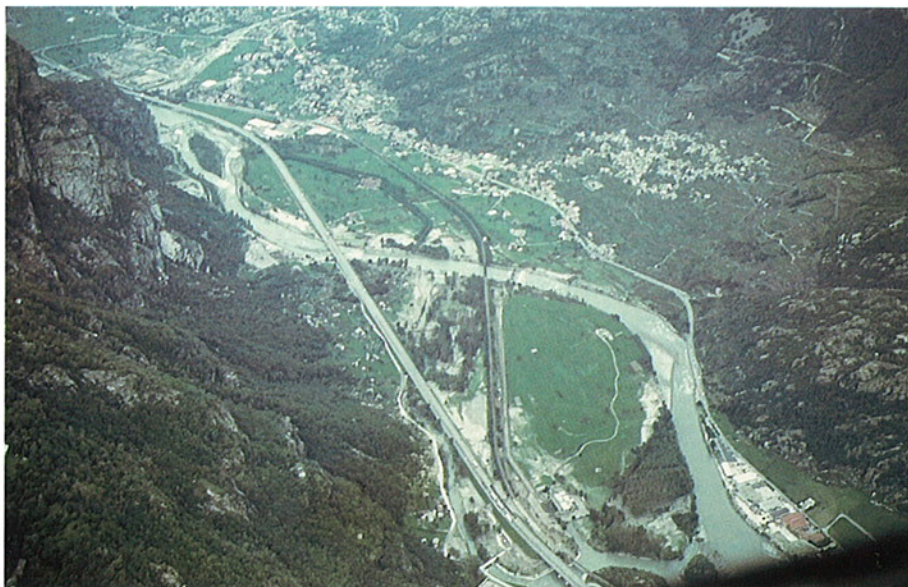
FOTO 19 - Fiume Dora Baltea a nord di Quincinetto: canale laterale attualmente regimato attraversato dal rilevato autostradale. In primo piano si osserva il tratto di rilevato ferroviario asportato.

tico corso pluricursale. I rilevati autostradale e ferroviario che attraversano l'area, hanno condizionato pesantemente la distribuzione degli allagamenti; il rilevato ferroviario in particolar modo ha impedito alle acque di inondazione di rifluire verso la Dora. Nella zona dove i due rilevati convergono si sono registrate altezze delle acque sul piano campagna prossime ai 4 m. Il rilevato ferroviario è stato prima tracimato e successivamente demolito per un tratto di un centinaio di metri (foto 19). Immediatamente a valle di quest'area il fondo valle è stretto dagli impo-

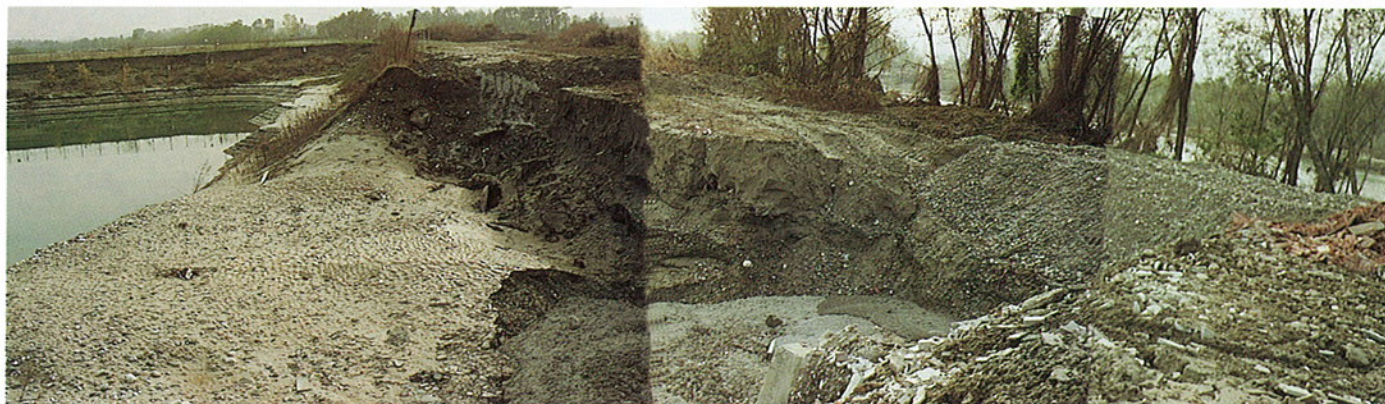
FOTO 21 - Particolare del punto B della Foto 20.

Superato il setto, le acque defluendo in cascata per alcuni metri, lo hanno demolito completamente per erosione rimontante. Non è da escludere che si siano anche verificati simultaneamente processi di sifonamento per infiltrazione delle acque alla base.

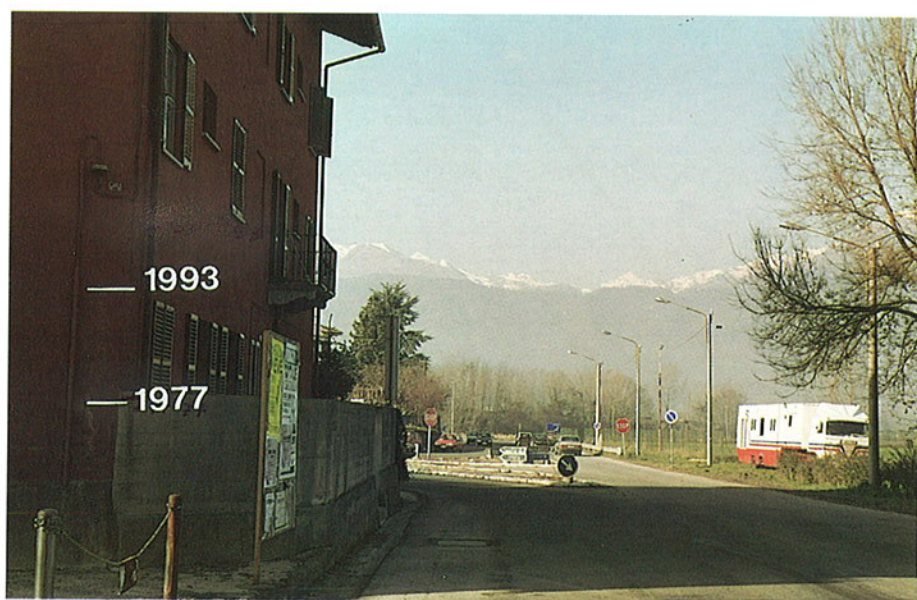
FOTO 22 - Banchette (TO): altezze delle acque di inondazione durante gli eventi del 1977 e del 1993.

sato da estesi allagamenti, con altezze d'acqua, dedotte da tracce lasciate sugli edifici, anche superiori ai 3 m (Banchette). A Banchette, il livello delle acque nell'edificato è stato superiore a quello rilevato durante le piene del 10/1977 e del 9/1948, tra le maggiori dell'ultimo secolo (foto 22).

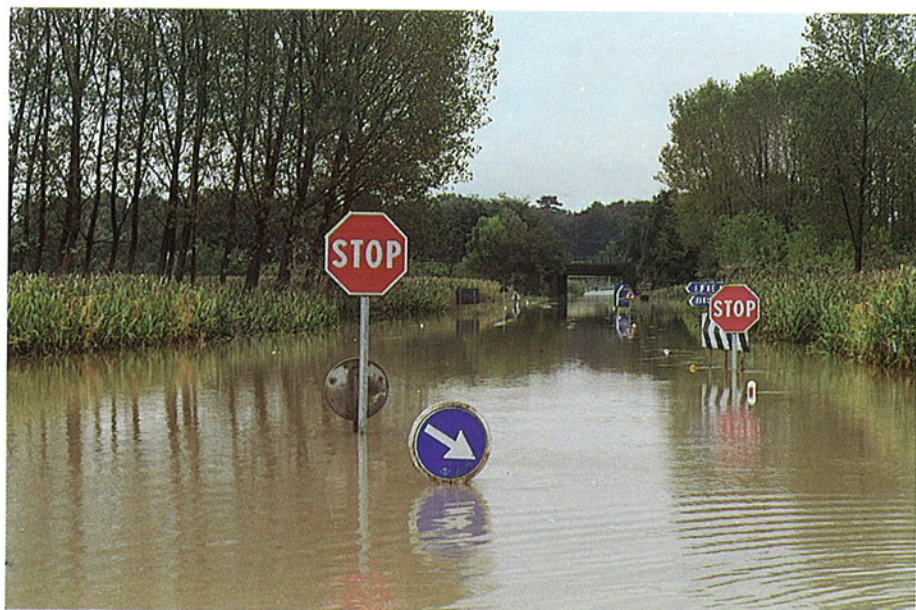
FOTO 23 - Strada Provinciale Banchette-Lessolo: foto scattata il 26/9/1993 in fase di ritiro delle acque di inondazione. Sullo sfondo si osserva il sottopasso dove si sono registrate due vittime (foto Tinetti).

A Banchette, è avvenuta la morte di due coniugi che, non rispettando il divieto di transito, hanno imboccato il sottopasso della provinciale Banchette Lessolo, dove l'acqua ha superato i 4 metri d'altezza (foto 23).

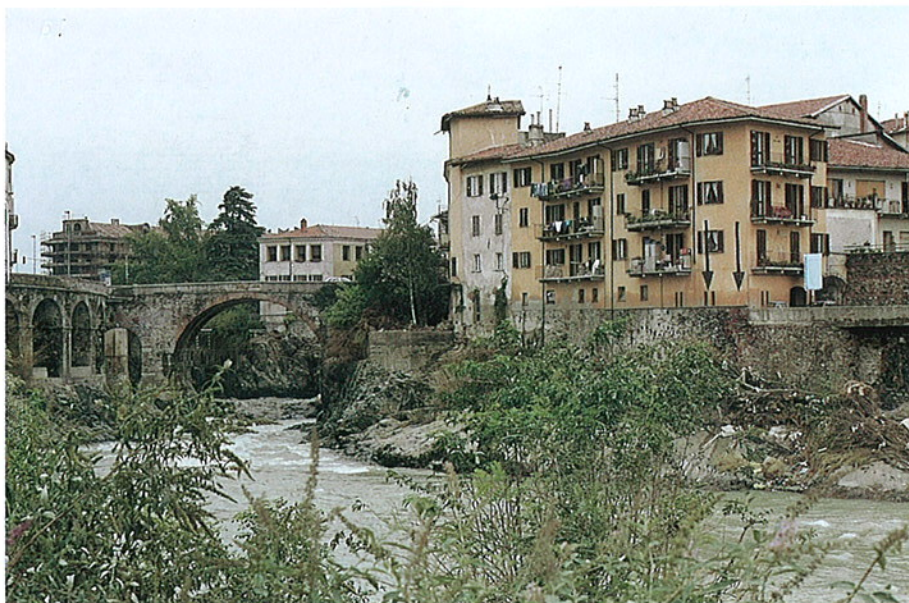
FOTO 24 - Ivrea (TO): le frecce indicano il livello raggiunto delle acque in corrispondenza degli edifici a monte del ponte Vecchio.

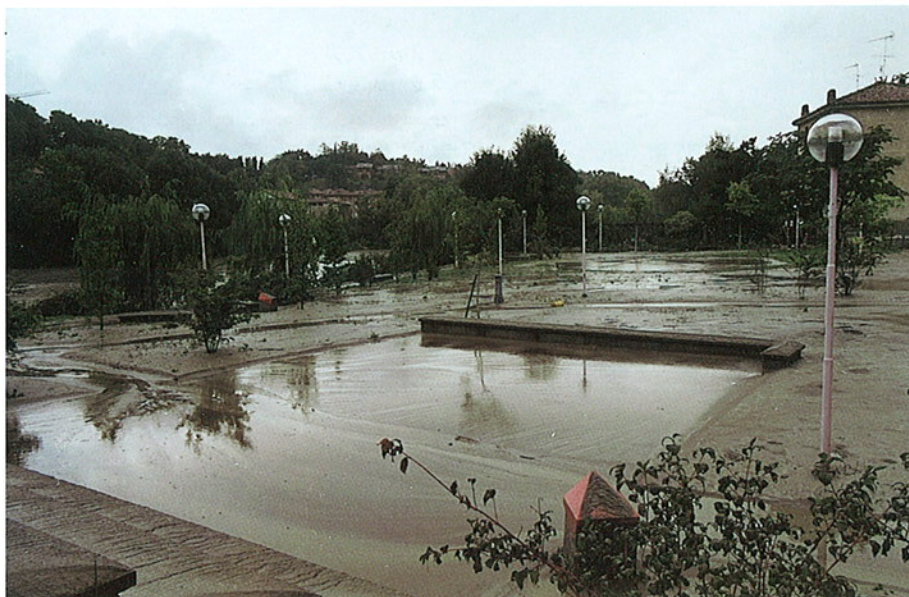
FOTO 25 - Ivrea: depositi sabbiosi nei giardinetti, prossimi al fiume, presso il piazzale dell'Unità Sanitaria Locale.

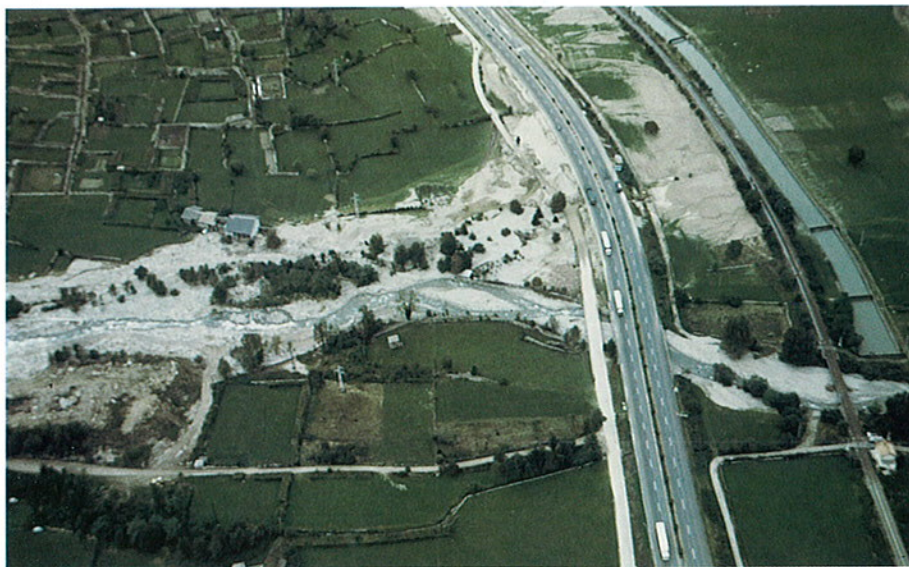
FOTO 26 - Conoide del Torrente Renanchio, settore di raccordo con fondovalle. Sono visibili in sponda sinistra le due abitazioni lesionate, la strada comunale alluvionata e l'espansione della colata nel tratto compreso tra l'autostrada ed il canale artificiale.

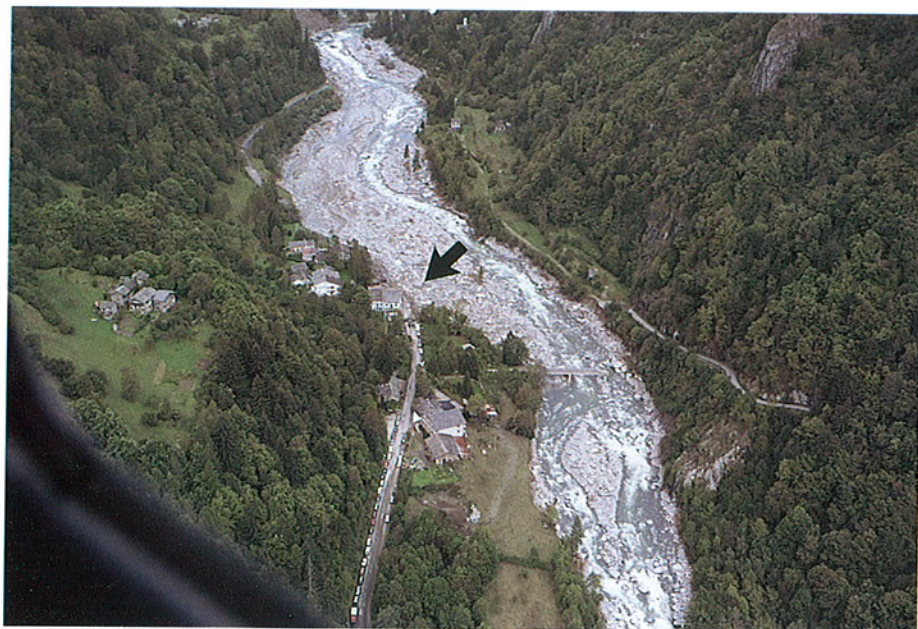
FOTO 27 - Frazione Villanova nel Comune di Ronco (TO); in primo piano il ponte per la frazione Crotto, parzialmente asportato insieme ad un tratto della strada di collegamento. La freccia indica la localizzazione approssimativa degli edifici asportati dall'erosione spondale in destra idrografica.

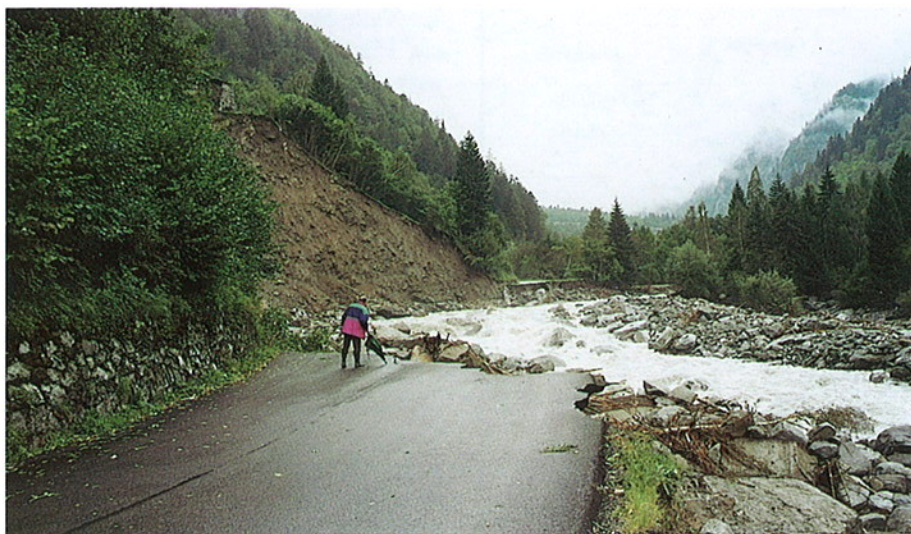
FOTO 28 - Frazione Villanova nel Comune di Ronco, tratto asportato della Strada Provinciale. A sinistra l'ampia frana di sponda per erosione al piede.

isponda destra ha provocato un'ampia frana di sponda, per scalzamento al piede, a cavallo del Rio della Guardia (foto 28). Alcune antiche baite poste presso il coronamento (Case Staval) sono state gravemente lesionate e hanno dovuto essere demolite. La spalla destra del ponte per Montelavecchia è stata aggirata dalle acque e totalmente asportata unitamente a 50 m di Strada Provinciale (foto 29). Poco a valle di tale ponte un'opera di presa è stata gravemente danneggiata.

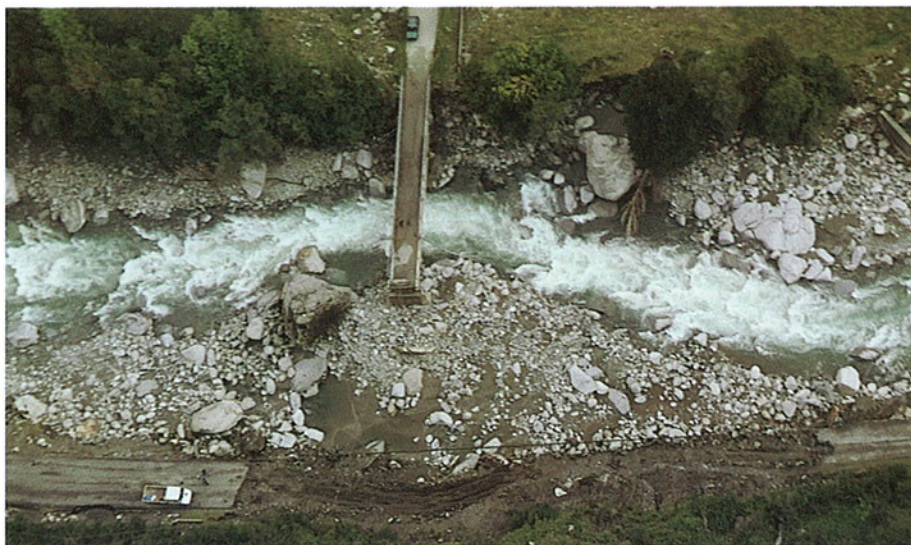
FOTO 29 - Ronco, ponte per la frazione Montelavecchia; il rilevato di accesso alla spalla destra del ponte è stato aggirato ed asportato delle acque di piena, unitamente ad un tratto di Strada Provinciale.

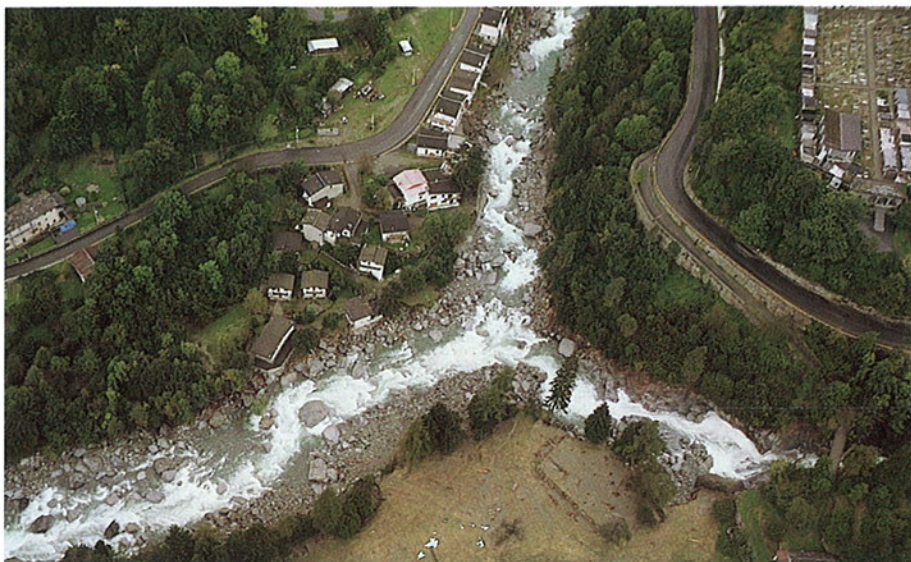
FOTO 30 - Ronco, zona Bettassa. Il T. Forzo è in alto, il T. Soana scorre da destra verso sinistra. La posizione critica di alcune delle abitazioni è evidente.

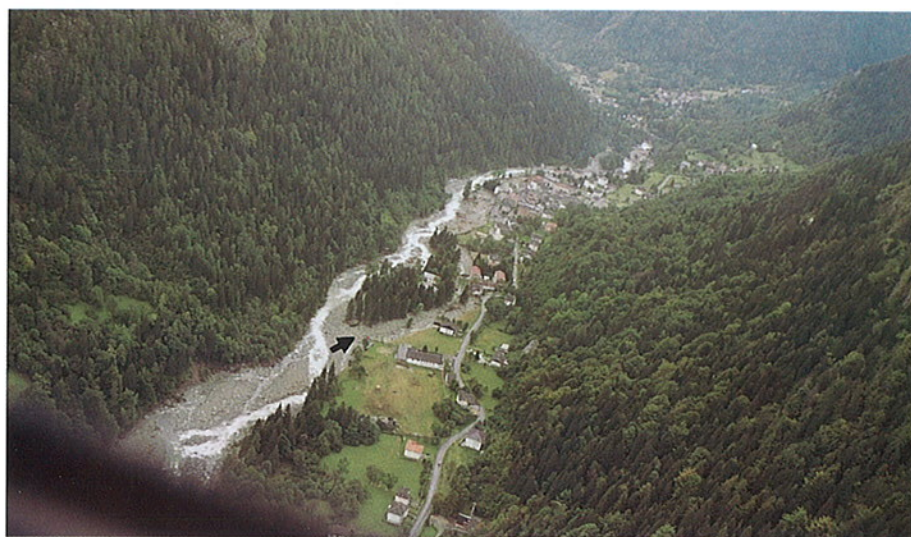
FOTO 31 - Ronco, veduta di borgata Chiò, presso il capoluogo. La freccia indica il ramo d'alveo la cui riattivazione, nel corso della piena, ha portato alla distruzione di un'abitazione ed al grave danneggiamento di una seconda.

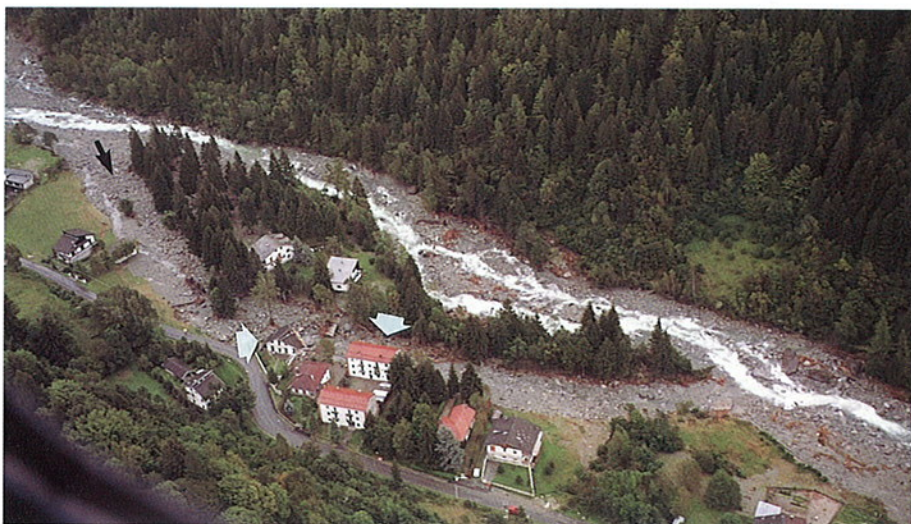
FOTO 32 - Stessa area della foto precedente. La freccia nera a sinistra indica il ramo d'alveo riattivato. Le frecce bianche indicano l'abitazione distrutta (a sinistra) e quella gravemente danneggiata (a destra).

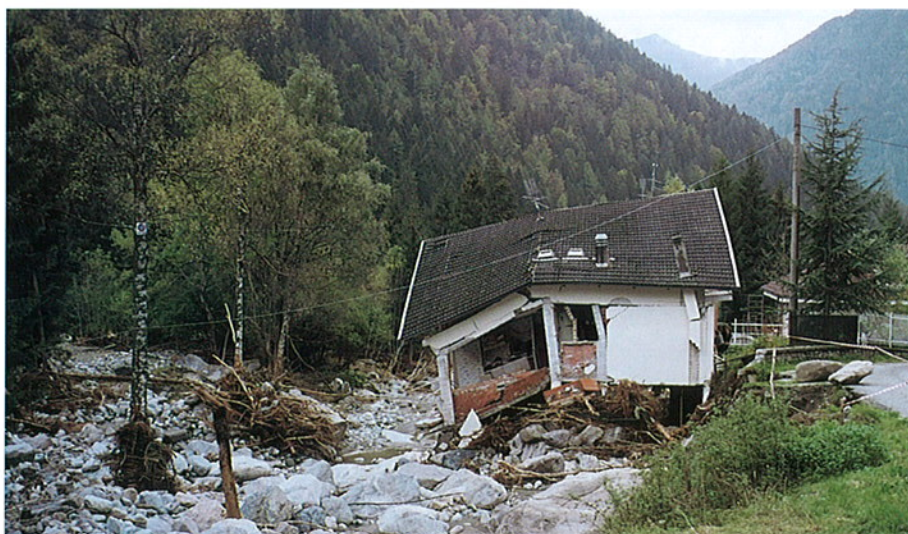
FOTO 33 - Abitazione distrutta di cui alla foto precedente.

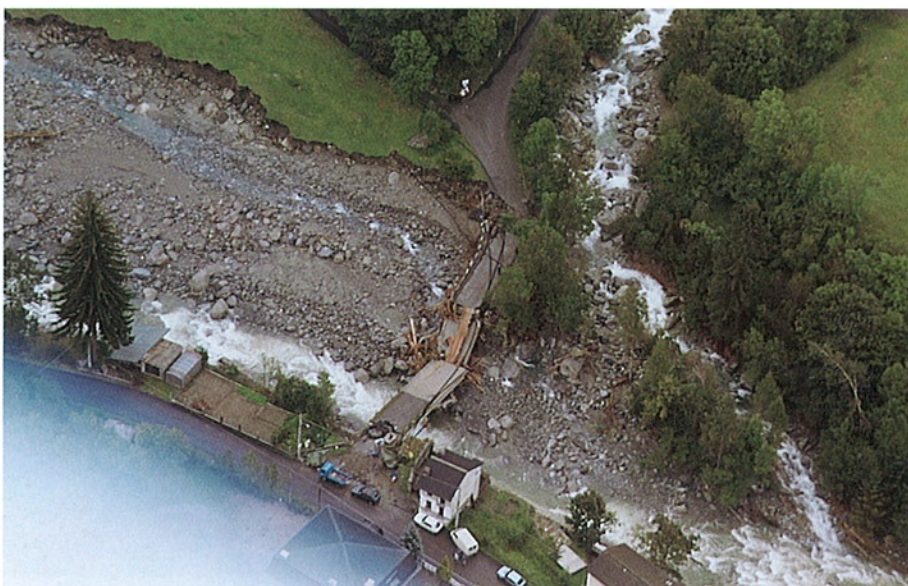
FOTO 34 - Ronco, ponte di collegamento per la borgata Cernisio, distrutto.

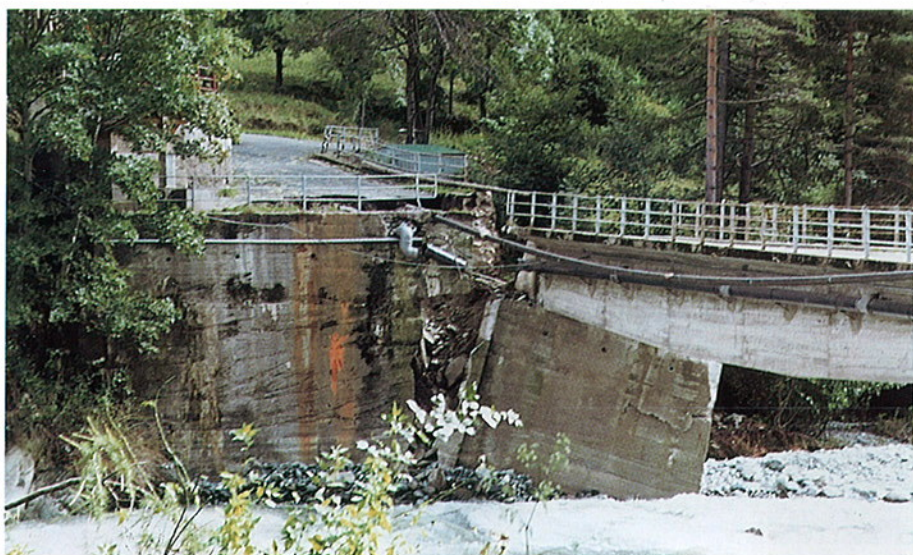
so e danneggiato la sede stradale. Presso Valprato Soana capoluogo l'erosione di sponda ha provocato la dislocazione della spalla sinistra del ponte per Zurlera, rendendolo inutilizzabile (foto 35). La riattivazione di un ramo destro dell'alveo, il cui imbocco era stato ostruito in maniera approssimativa in anni passati, ha provocato l'allagamento di un fabbricato (foto 36). Una baita ubicata, di fatto, nell'alveo è stata semidistrutta dall'erosione in isponda destra (foto 36).

FOTO 35 - Valprato Soana (TO), ponte per la frazione Zurlera, gravemente danneggiato per disarticolazione della spalla sinistra.

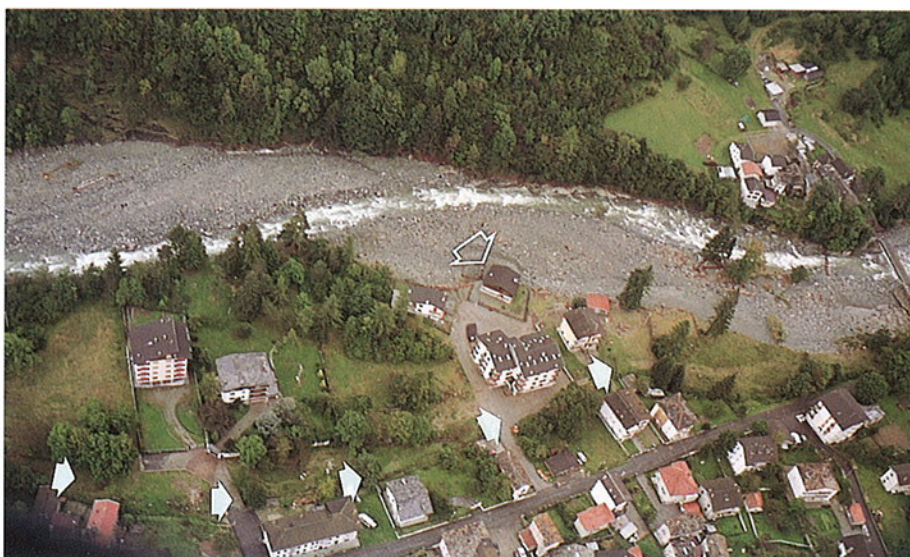
FOTO 36 - Valprato; a destra il ponte danneggiato per Zurlera. La freccia bianca in alto indica un'abitazione danneggiata, ubicata in alveo. Le frecce in basso indicano un ramo d' alveo riattivato senza trasporto solido.
