## REGIONE PIEMONTE

# GLI EVENTI ALLUVIONALI del settembre-ottobre 1993 IN PIEMONTE

Torino, 1996

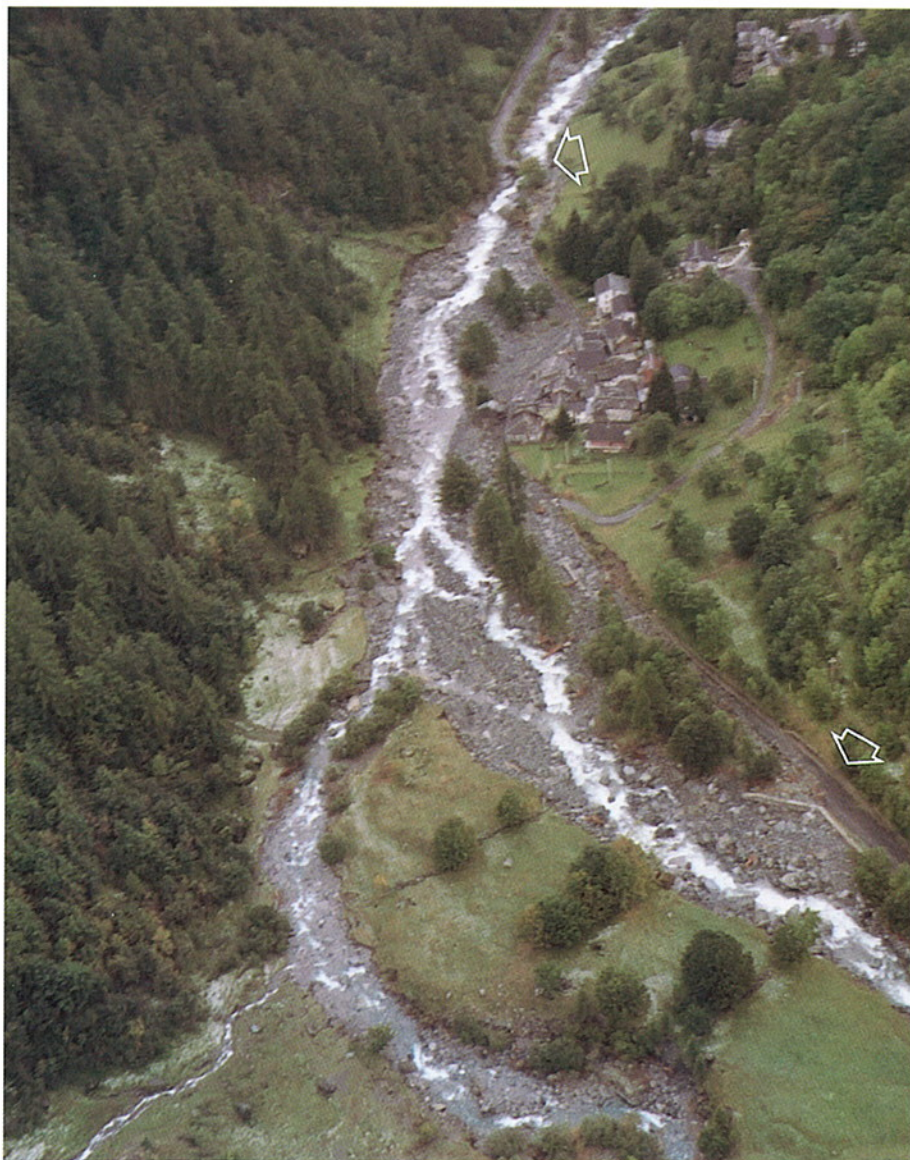
La strada di accesso alla frazione Salzetto, sulla sponda destra, è stata totalmente asportata per circa 100 m. La spalla sinistra del ponte di accesso per la frazione Balme è stata danneggiata da un fenomeno di sifonamento. Presso la frazione Ronchietto il ponte sulla Strada Provinciale è stato semidistrutto; il torrente in piena ha sovrascorso o asportato la sede stradale per quasi 500 m (foto 37 e 38).

FOTO 37 - Valprato, frazione Ronchietto. Nel tratto compreso tra le due frecce la Strada Provinciale è stata sovrascorsa ed asportata quasi totalmente. Senso corrente dal basso verso l'alto.

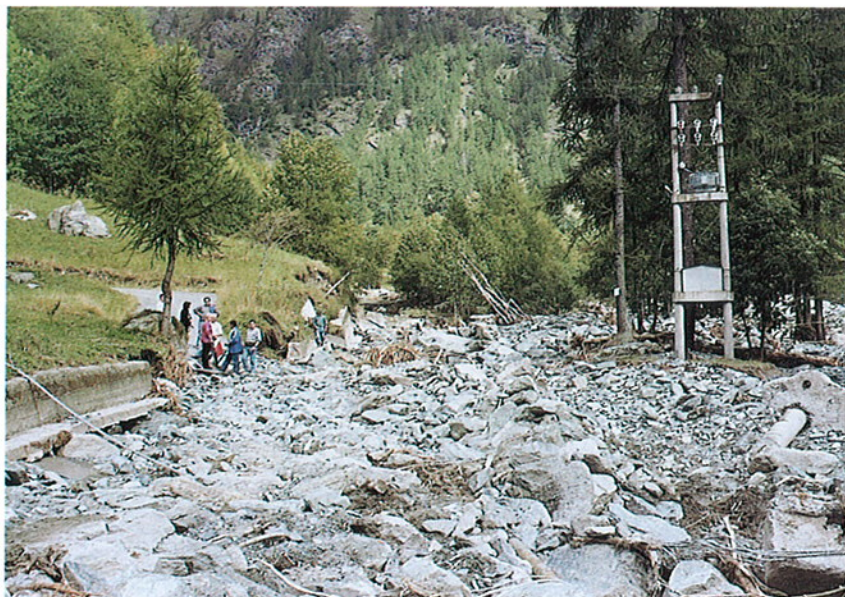
FOTO 38 - Particolare della foto precedente. Settore precedentemente occupato dalla Strada Provinciale.

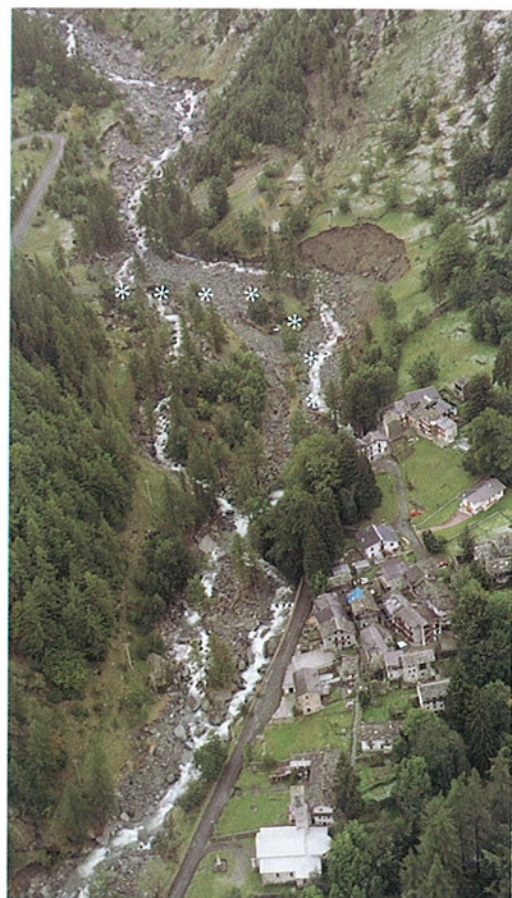
FOTO 39 (a destra) - Valprato, frazione Pianetto. Gli asterischi indicano il tracciato approssimativo della Strada Provinciale, totalmente ricoperta di detriti insieme a due ponti. In alto a destra si nota un'ampia frana di sponda.

Presso Pianetto l'alveo di piena ha occupato l'intera larghezza del fondovalle, provocando la totale ricopertura con detriti della sede della Strada Provinciale (inclusi due ponti) per circa 200 m. La forte erosione in isponda sinistra ha provocato una ampia frana (foto 39). Il ponte posto a valle di Pianetto è stato danneggiato, non gravemente, sulla spalla sinistra.

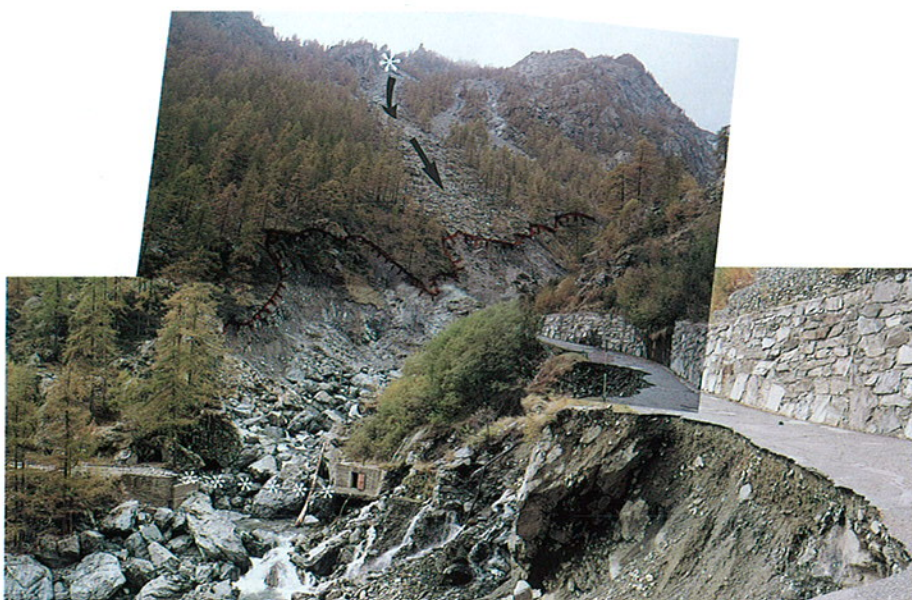
FOTO 40 - Valprato, zona Madonna della Neve a monte della frazione Pianetto. In primo piano un tratto di strada asportato unitamente al ponte (la cui posizione è tracciata con asterischi). In secondo piano l'ampia frana innescata dall'erosione in isponda destra, al piede di un'ampia deformazione gravitativa profonda. Le frecce nere indicano un canalone soggetto a fenomeni di crollo.

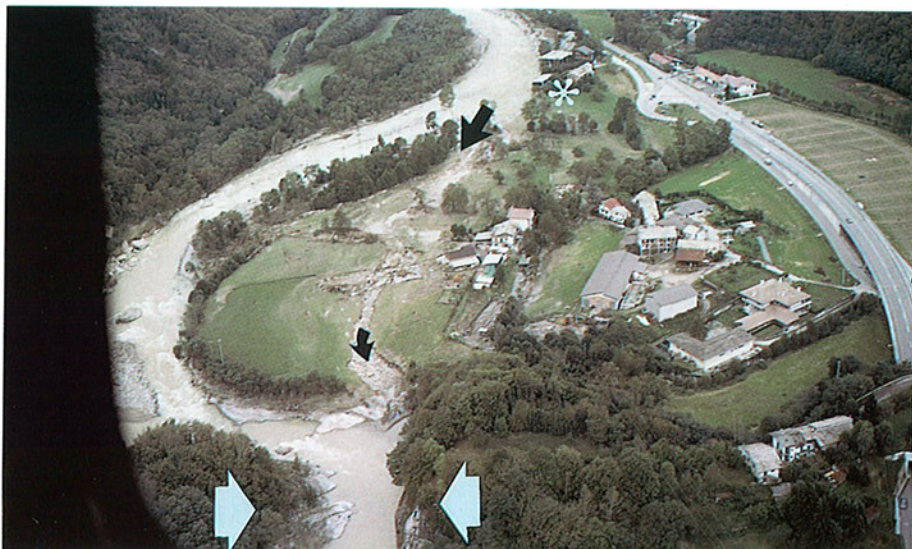
livello idrometrico. Tale traversa è stata pure aggirata sulla sinistra, provocando una forte erosione che ha asportato la spalla di una passerella e minacciato un'abitazione (foto 41). Presso Pont un ponte stradale è stato danneggiato per sottoescavazione del pilone centrale, mentre il ponte metallico ferroviario ha sopportato senza crollare l'asportazione di un pilone; una infrastruttura dell'ENEL è stata danneggiata. Sono state danneggiate alcune difese spondali sia lungo il T. Orco che lungo il T. Soana. In località Pratidonio si è verificato un fenomeno di taglio di meandro che ha causato la distruzione di un capannone nonché una forte erosione spondale che ha minacciato un fabbricato (foto 42).

Foto 42 - Pont Canavese (TO), località Pratidonio. Fenomeno di taglio del meandro, indicato dalle frecce nere. Al centro del meandro si notano i resti di un capannone distrutto. L'asterisco indica un gruppo di edifici messo a rischio dall'erosione spondale. Le frecce bianche in primo piano indicano una strettoia in roccia, che favorisce l'innalzamento idrometrico a monte.

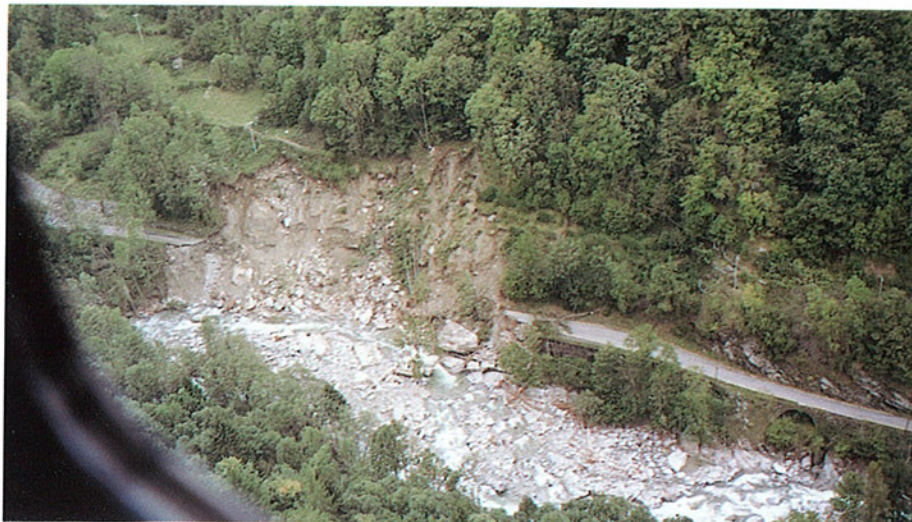
FOTO 43 - Strada Provinciale Sparone-Ribordone, interrotta da una frana per scalzamento al piede.

La Strada Provinciale tra Sparone e Ribordone è stata asportata in tre punti dall'erosione spondale sinistra del Rio Bordone (foto 43). Presso l'abitato di Ribordone, per sottoescavazione e conseguente cedimento della spalla destra, è crollato il ponte che collega la Fraz. Schiaroglio con il Santuario di Prascondù. Poco a valle del centro abitato, tra le frazioni di Crosa e Rafur, la Strada Provinciale è stata totalmente sovrascorsa per circa 300 m. Nella valle di Ribordone alcuni ponti lungo la viabilità minore sono stati danneggiati.

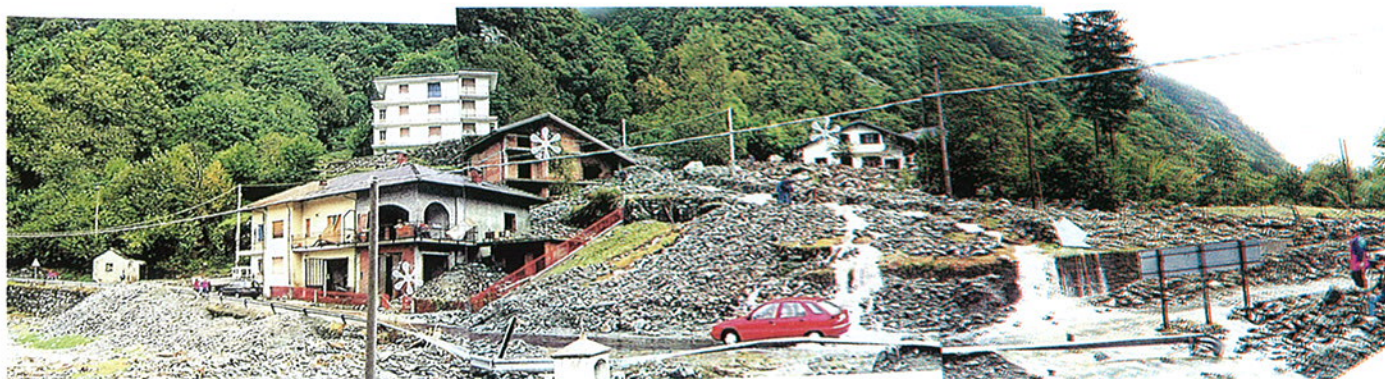
FOTO 44 - Attivazione del conoide di Bardonetto Superiore (Locana). Gli asterischi indicano le abitazioni danneggiate; la freccia indica il manufatto di attraversamento della Strada Statale, completamente ostruito.

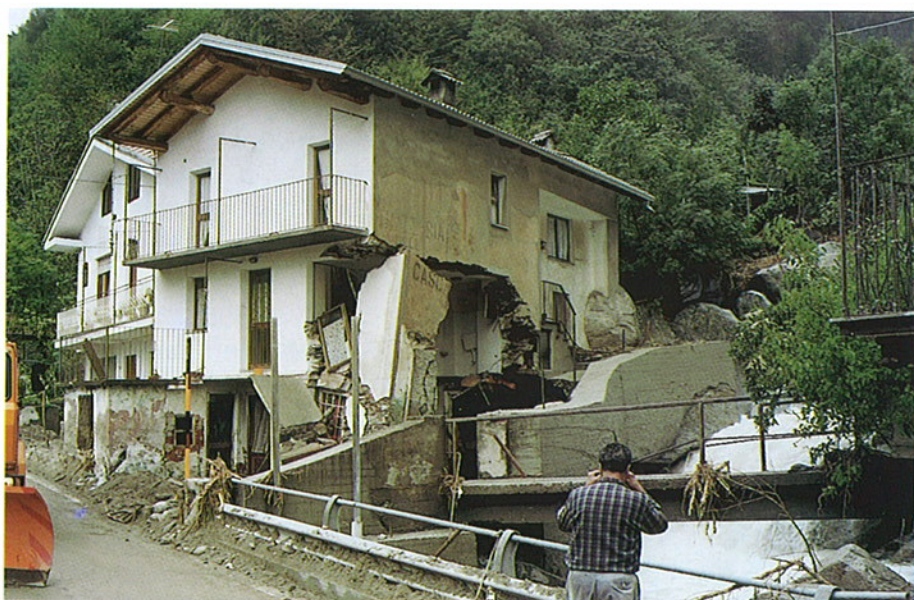
Foto 45 - Noasca (TO), abitazione danneggiata per attivazione del conoide alluvionale del Rio Noaschetta. Lo stesso fenomeno ha provocato, nel settembre 1994 la completa distruzione dell'abitazione.

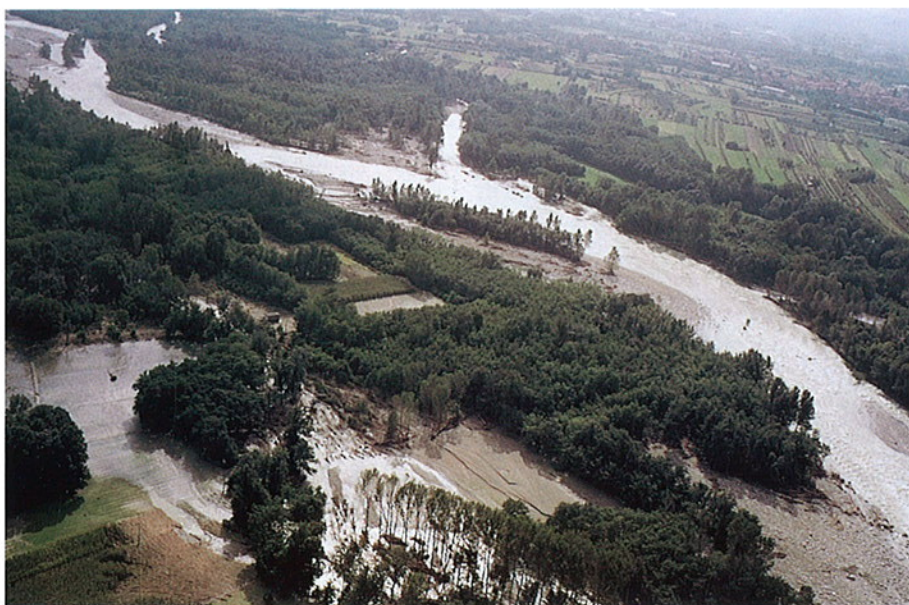
FOTO 46 - T. Orco nel tratto a modellamento pluricursale (deflusso da destra verso sinistra), in corrispondenza della confluenza con il Gallenga (sponda destra). In sponda destra sono visibili alcuni canali riattivati durante la piena del 23-24 settembre, mentre in sinistra si osservano incisioni in corrispondenza di forme fluviali rimaneggiate da pratiche agricole, ma ancora individuabili da aerofotografie.

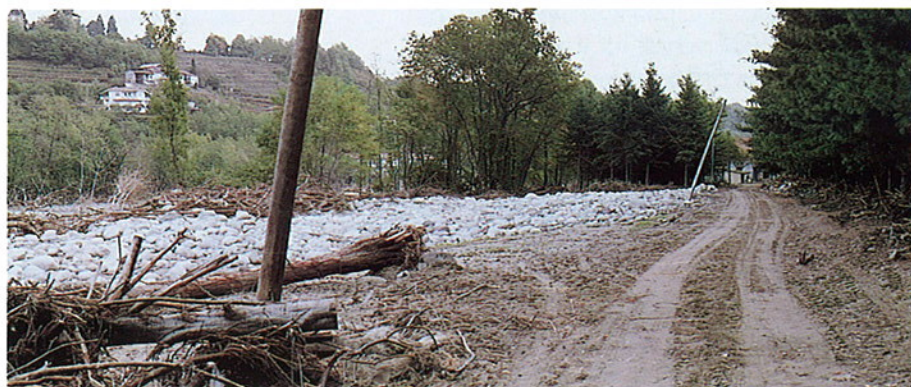
FOTO 47 - Cuornè, a valle del ponte, sponda destra: in primo piano imponenti depositi prevalentemente ciottolosi del torrente. Sullo sfondo si intravede un gruppo di edifici che sono stati interessati da alluvionamenti sabbiosi.

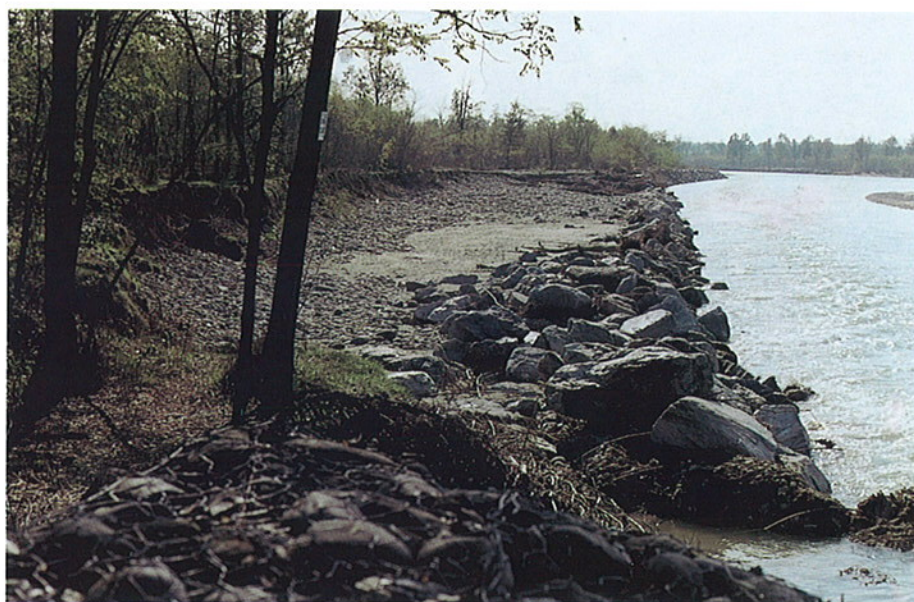
FOTO 48 - Esempio di erosione a tergo di difese spondali.

Le difese spondali quando non sono state asportate dalle acque, hanno favorito la "migrazione" verso valle dei processi erosivi. In alcune occasioni le difese sono state scavalcate, con ampliamento della sezione per erosione delle sponde a tergo della parte protetta (foto 48).

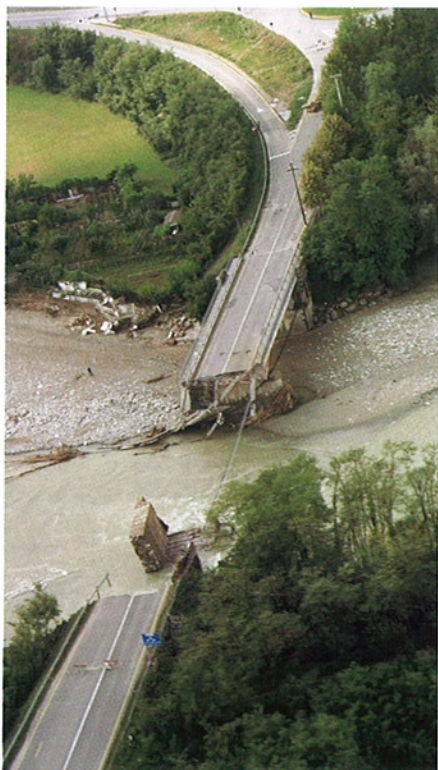
Sia a monte che a valle del ponte di Rivarolo, l'alveo del torrente è molto ampio, mentre si riduce bruscamente in corrispondenza del ponte. L'aumento della velocità di deflusso dovuta alla strozzatura imposta da terrapieni (sponda destra) e dai rile-

FOTO 50 - Ponte tra Rivarolo e Ozegna (deflusso verso sinistra).

vati d'accesso, ha determinato l'innescarsi di processi erosivi al fondo, particolarmente accentuati verso la sponda destra, con conseguente sottoescavazione e cedimento di una delle pile e parziale abbattimento dell'opera (foto 50).

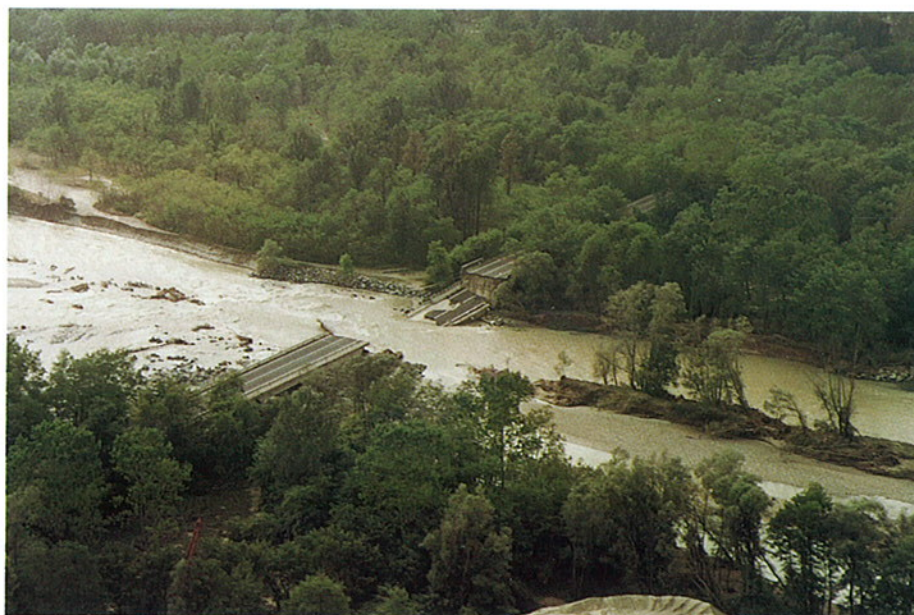
Anche il ponte di San Benigno è stato distrutto per intensi processi di erosione al fondo. Prima dell'evento alluvionale l'alveo a monte dell'attraversamento era molto ampio, ed era in parte costretto dai rilevati d'accesso. Il deflusso concentrato avveniva in un canale ampio un centinaio di metri e rettilineo. Oltre l'imponente soglia posta immediatamente a valle del ponte, il canale si riduceva ad una cinquantina di metri. Durante l'evento il notevole dislivello imposto dalla soglia ha favorito un aumento della turbolenza delle acque, innescando processi erosivi anche spondali, ma soprattutto concentrati al fondo. In corrispondenza della sponda destra, l'erosione al fondo ha determinato lo scalzamento della traversa, il suo cedimento e l'approfondimento del cana-

FOTO 51 - Ponte tra San Benigno e Foglizzo (deflusso verso sinistra). Il canale attivo, prima dell'evento era prossimo alla sponda sinistra; in seguito, il canale si è approfondito in corrispondenza della sponda destra per erosione rimontante, successiva allo sfondamento della soglia a valle. L'erosione di fondo ha determinato anche lo scalzamento di una delle pile, con crollo del ponte.

le verso monte, per l'innescarsi di fenomeni di erosione rimontante. La pila posta in prossimità del canale inciso, ha ceduto, provocando il crollo parziale del ponte (foto 51).

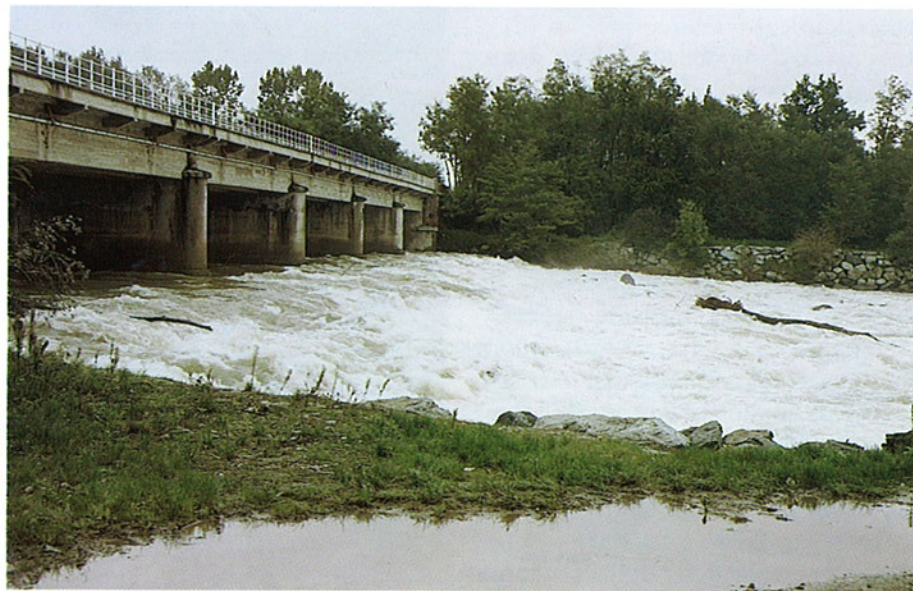
FOTO 52 - Foto scattata dopo la piena del 5/10/1992: la presenza della soglia a valle del ponte già allora aveva favorito l'innalzamento delle acque con conseguenti fenomeni di allagamento a monte e di innesco di fenomeni erosivi di fondo e lungo le sponde a valle.

Nell'ottobre 1992, in occasione di una piena dell'Orco, la traversa posta a valle del ponte aveva già favorito l'innescarsi di fenomeni erosivi di fondo e laterali (foto 52).

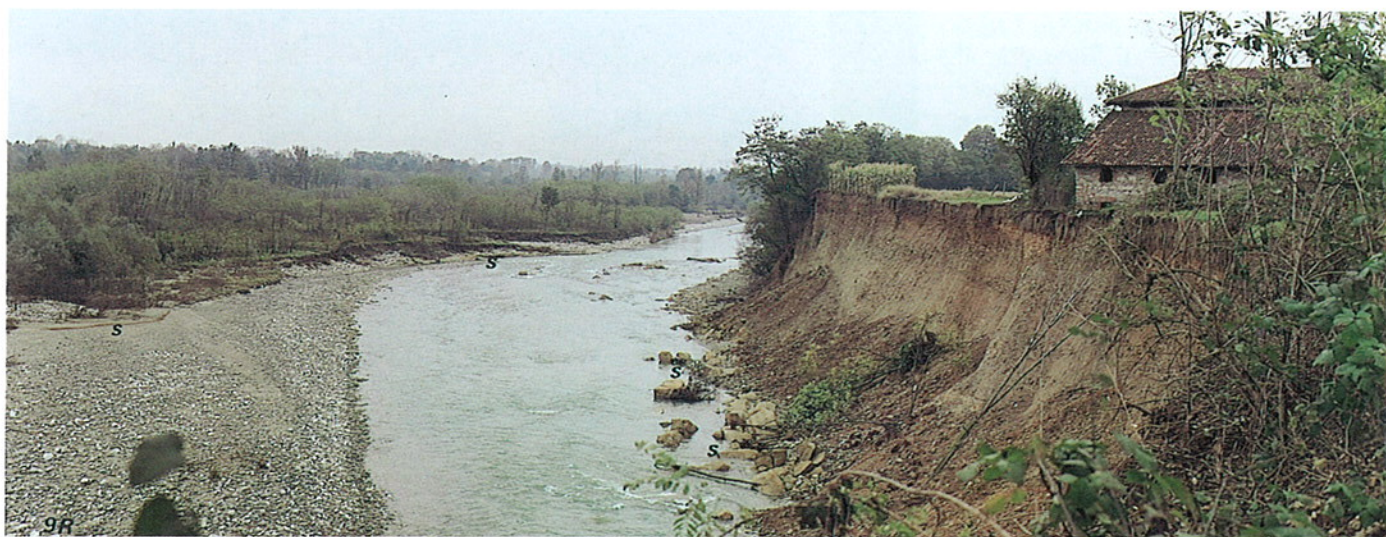
Un altro edificio è stato lesionato a sud di Rivarolo per erosione al piede del terrazzo insommergibile (Cascina Camagnino) ed arretramento della sponda di una ventina di metri. Le fratture apertesi sul piano campagna prossimo all'orlo del terrazzo hanno lesionato le strutture (foto 54). In corrispondenza della cascina, si è osservato l'affioramento in alveo di sedimenti fini, cementati e depositati in ambienti a minor energia e verosimilmente non legati all'attività del corso d'acqua, su cui si è imposto il canale di deflusso.

FOTO 54 - Erosione in sponda destra, in prossimità di Cascina Camagnino: in alveo, lungo il canale di deflusso affiorano depositi fini, cementati (Villafranchiano?), indicati con la lettera S.

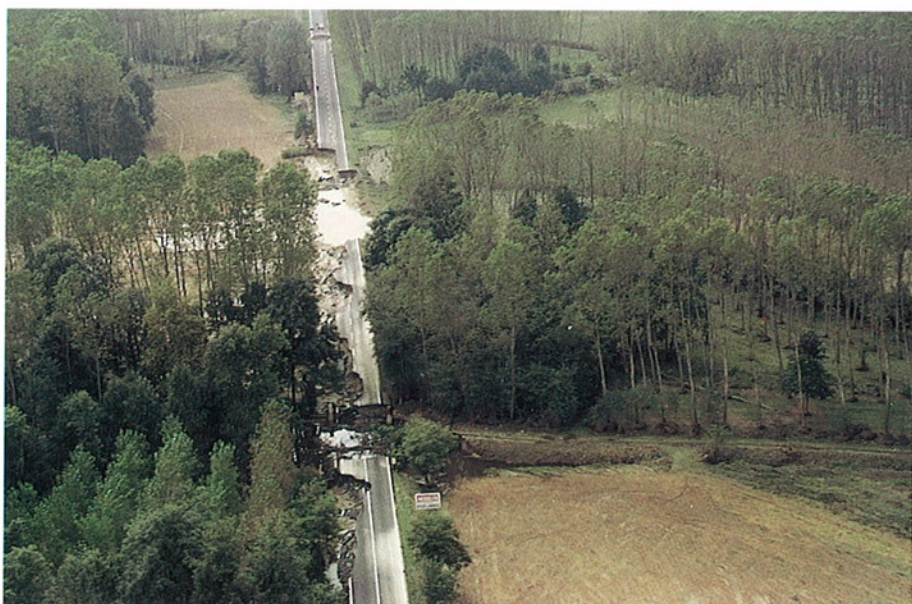
FOTO 55 - Strada Provinciale San Benigno-Fogizzo: parte prossima al ponte, in sponda destra. Si osservino lunghi tratti asportati del rilevato.

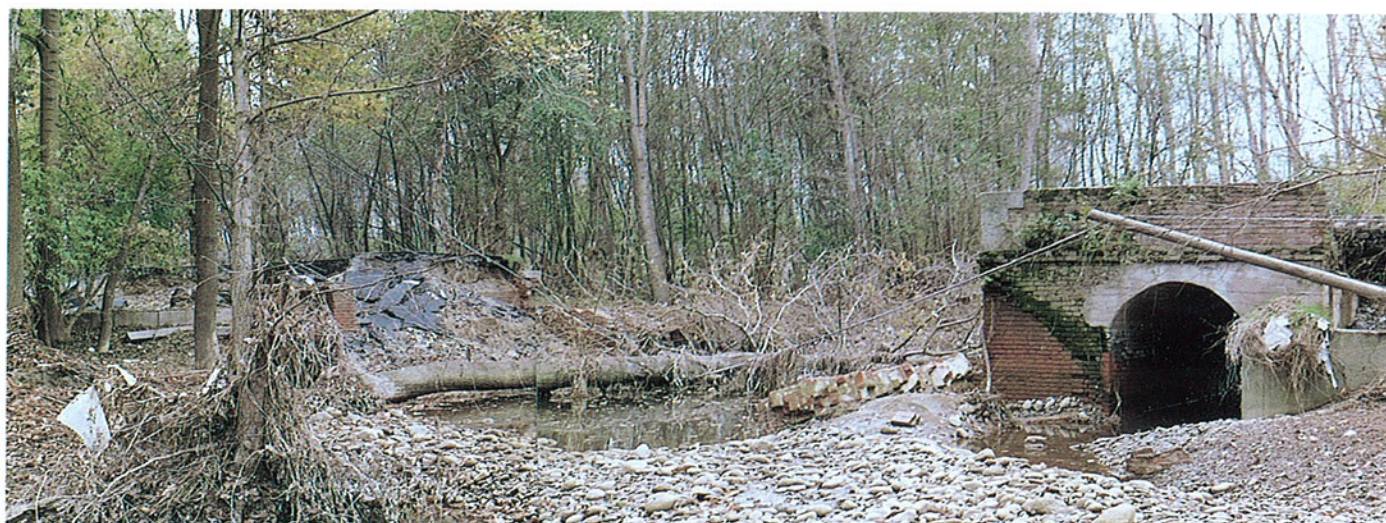
FOTO 56 - Particolare del rilevato della provinciale San Benigno-Fogizzo, sfondato in prossimità di un sottopasso idraulico.

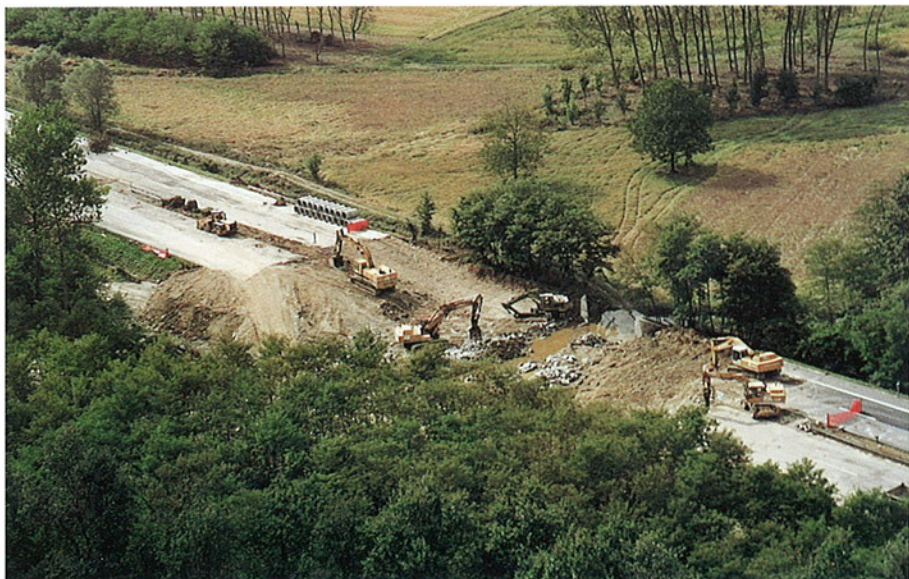
Foto 57 - Autostrada Torino-Aosta: interruzione dovuta allo sfondamento di un sottopasso idraulico.

Con meccanismi analoghi a quelli descritti, sono stati distrutti anche due sottopassi idraulici, lungo l'Autostrada Torino-Aosta (foto 57). L'innalzamento del livello delle acque di inondazione, per impedimento al deflusso dovuto a rilevati stradali, ha interessato in alcuni casi anche edifici posti a monte di essi.

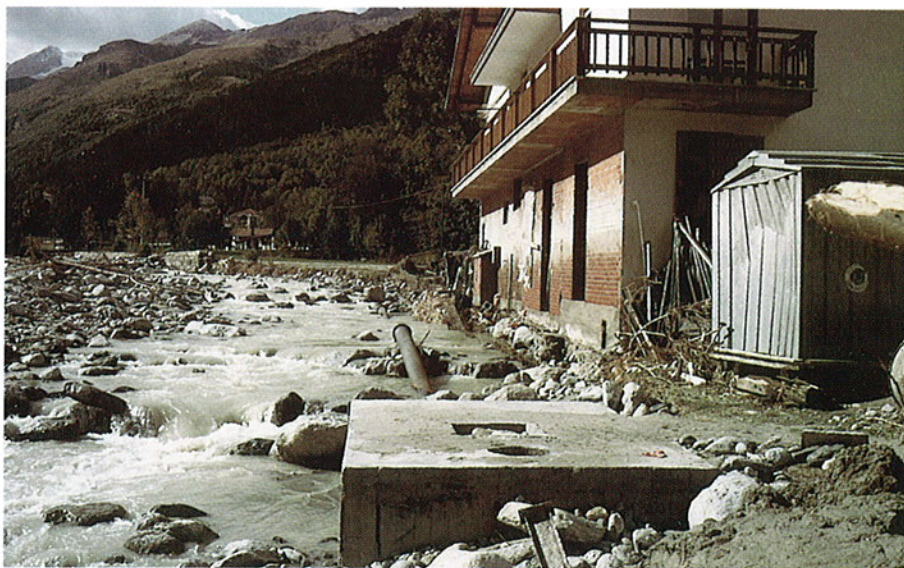
FOTO 58 - Comune di Chialamberto (TO): località Bussoni. Edificio di civile abitazione, ubicato lungo l'alveo di piena ordinaria del T. Stura. L'edificio è stato circondato dalle acque nel corso dell'evento alluvionale del settembre 1993.

In località Bussoni (foto 58) un edificio, situato lungo l'alveo di piena del T. Stura in sinistra idrografica, è

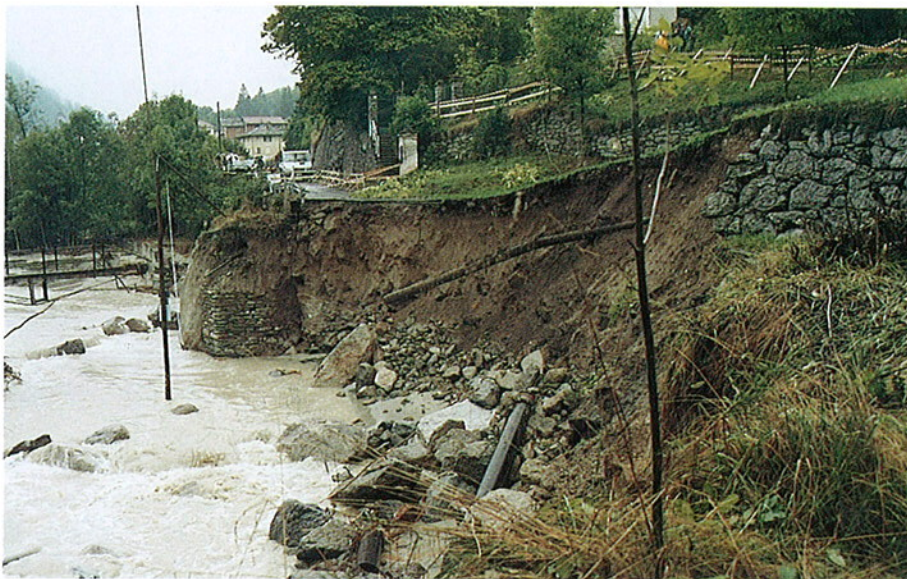
FOTO 59 - Comune di Chialamberto: località Mottera. Frana per erosione al piede del rilevato della Strada Provinciale. L'interruzione della strada ha isolato la parte alta della Valgrande per alcuni giorni.

Presso la frazione Mottera (foto 59) il torrente ha eroso il versante orografico sinistro asportando la Strada Provinciale per un tratto di circa 50 m, danneggiando gravemente la passerella sullo Stura ivi presente.

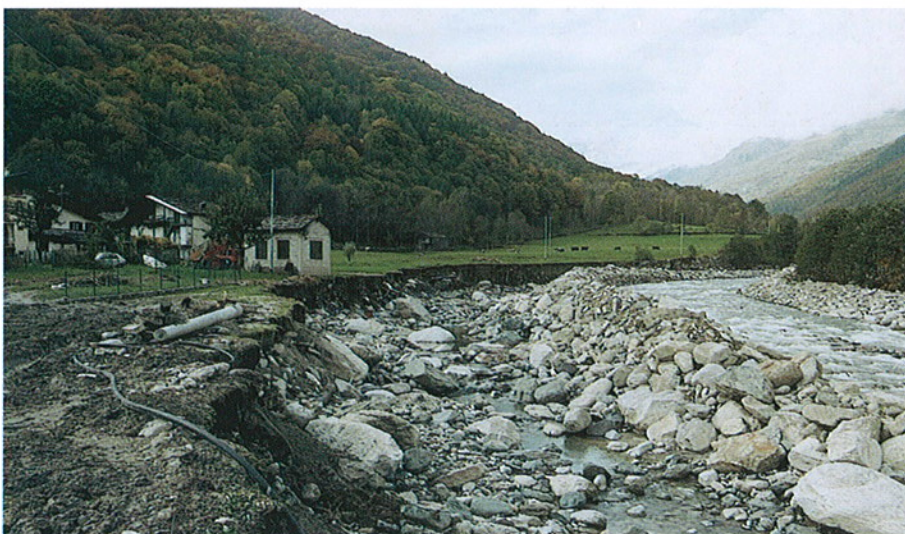
FOTO 61 - Comune di Chialamberto: località Inverso. Fenomeno di intensa erosione in sponda destra che ha asportato alcune decine di metri di campi coltivati a prato minacciando gli edifici della frazione Inverso.

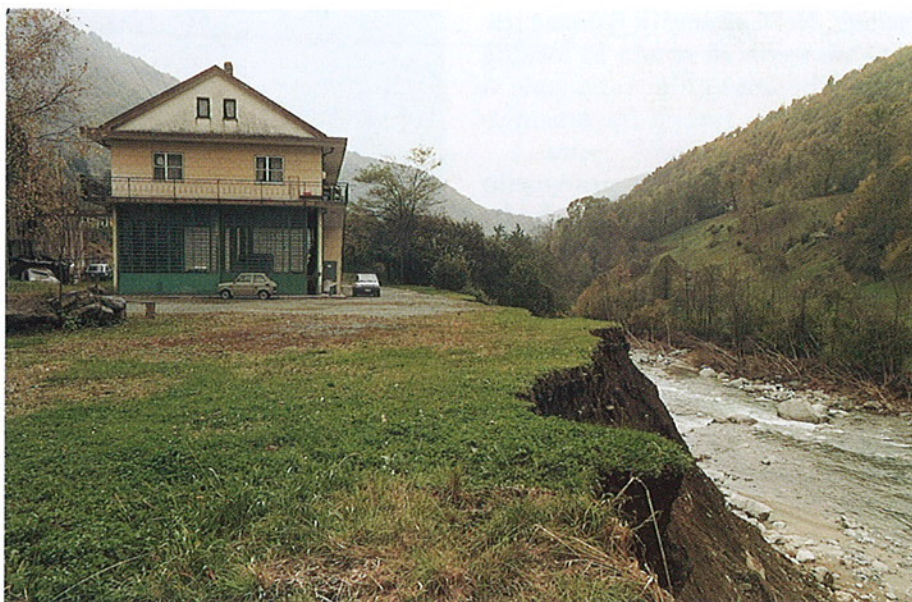
FOTO 63 - Comune di Ceres (TO). Edificio di civile abitazione prossimo al ciglio di una scarpata di erosione del T. Stura.

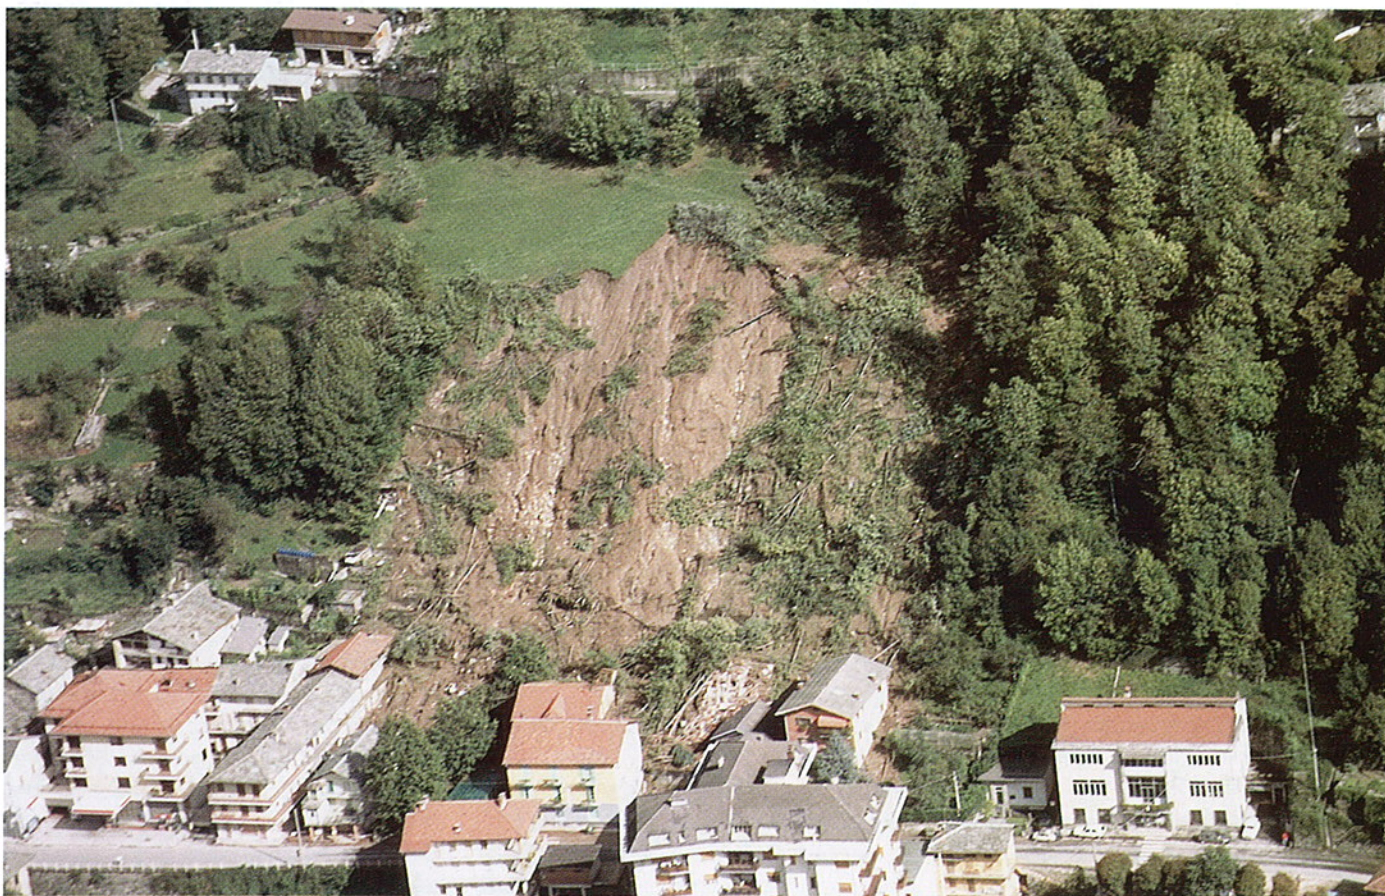
FOTO 64 - Comune di Pessinetto (TO): frana in località Municipio. Il dissesto ha pesantemente coinvolto alcuni edifici di civile abitazione. Due di essi sono stati completamente distrutti.

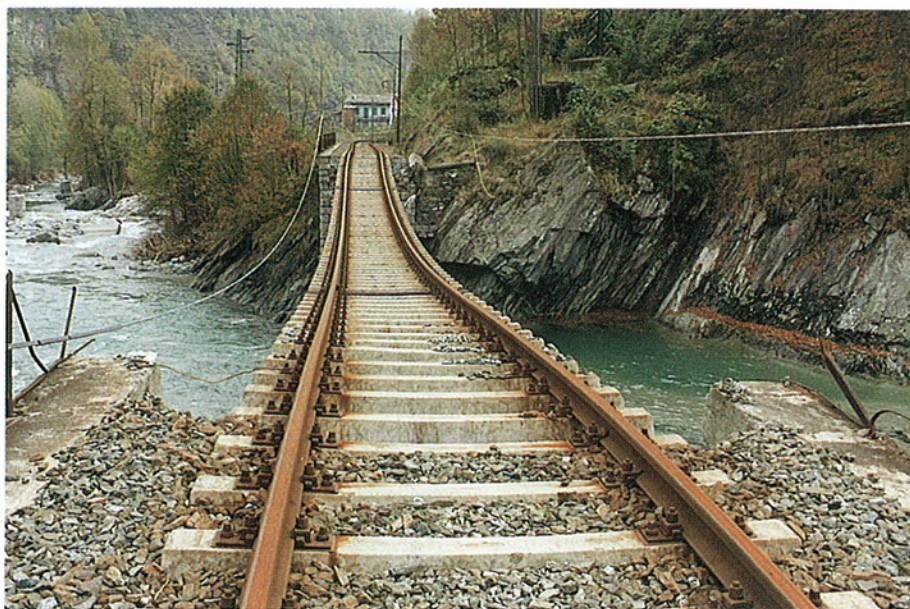
FOTO 65 - Comune di Pessinetto: località capoluogo. Ponte ferroviario sul T. Stura crollato nel corso della piena.

A causa dell'evento alluvionale è crollato il ponte della ferrovia Torino-Ceres (foto 65) vicino alla stazione di Pessinetto. La linea ferroviaria risulta inoltre danneggiata in alcuni punti per erosione della massicciata. Estesi fenomeni di erosione spondale hanno causato danni alle difese idrauliche ed alle passerelle presenti sul territorio comunale.

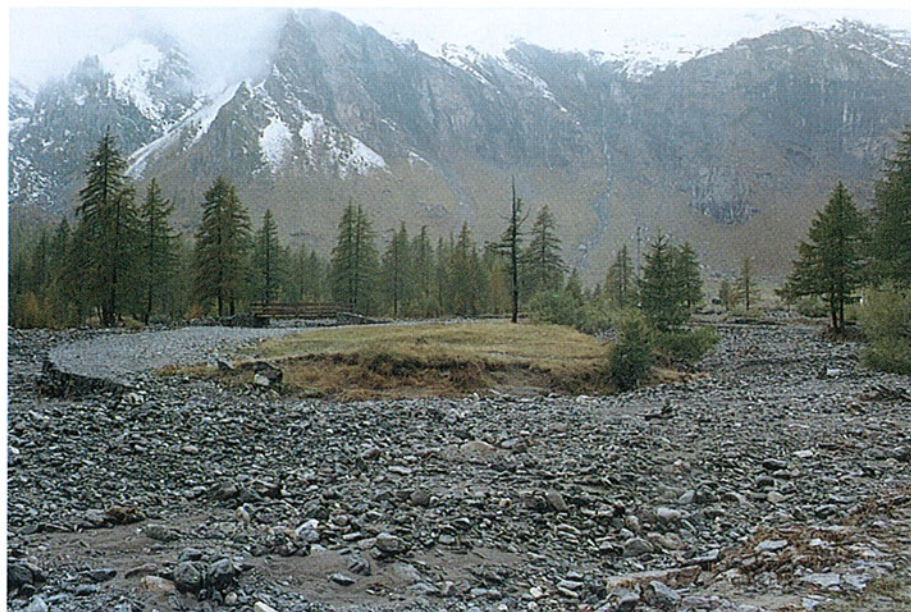
FOTO 66 - Comune di Balme (TO): località Pian della Mussa. Riattivazione dei locali conoidi che hanno provocato un generale sovralluvionamento del fondovalle, divagazioni dei corsi d'acqua ed interruzioni in più punti della S.P. 1.

Il Pian della Mussa è stato oggetto di notevole trasporto solido che ha causato la diversione dell'alveo della Stura dal suo originario percorso e l'abbondante deposito di materiale ghiaioso grossolano su di una vasta superficie (foto 66).

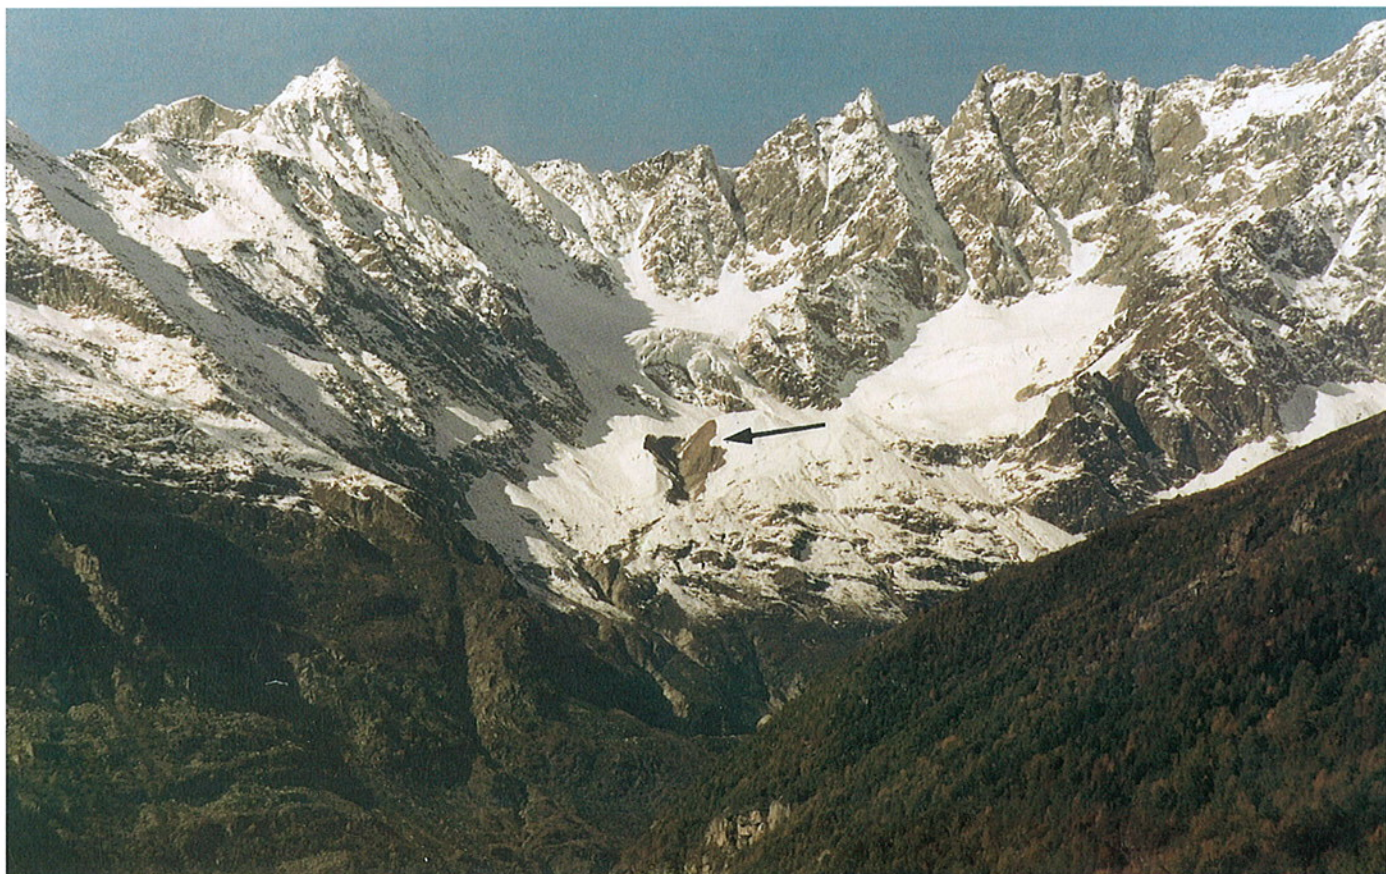
FIGURA 47 - Comune di Groscavallo (TO). Schema del dissesto presso la località Forno Alpi Graie.

La lava torrentizia generatasi a seguito del collasso di un settore della morena frontale (foto 67, 68), dopo essersi incanalata lungo l'alveo inciso del T. Bramafam, ha mobilitato ulteriori depositi sciolti lungo il suo percorso (foto 69), ha raggiunto la piana alluvionale a monte di Forno (foto 70), colmandola interamente con 1-2 metri di depositi, ed ha proseguito fino alla confluenza con il T. Stura di Sea provocando seri danni alla frazione abitata di Forno Alpi Graie (foto 71, 72).

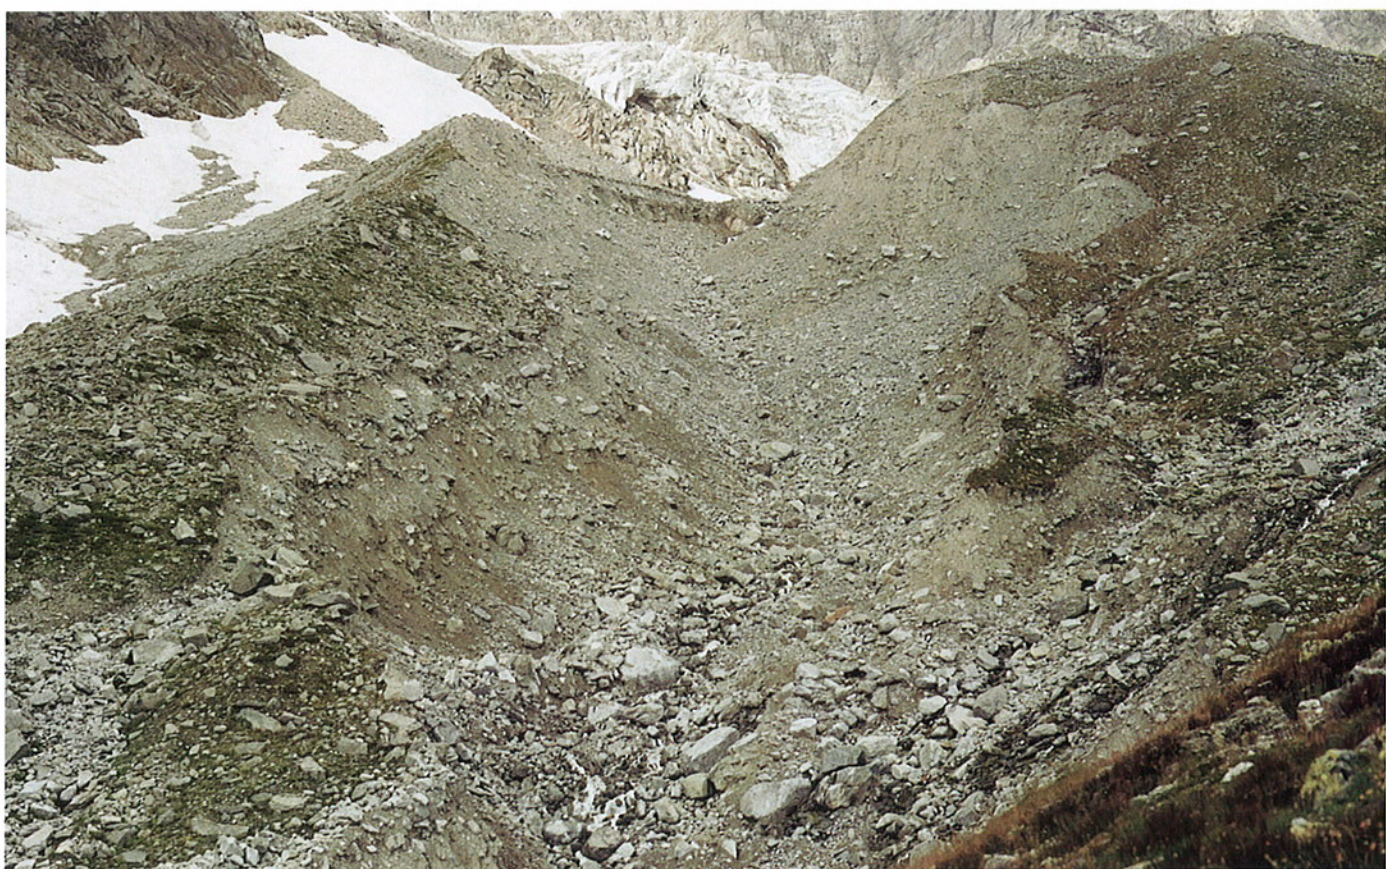
FOTO 68 - Particolare dell'incisione nella morena frontale del ghiacciaio del Mulinet. Il parziale collasso della morena nel corso dell'evento alluvionale del settembre 1993 ha dato origine all'intenso trasporto solido che ha pesantemente colpito la frazione di Forno Alpi Graie.

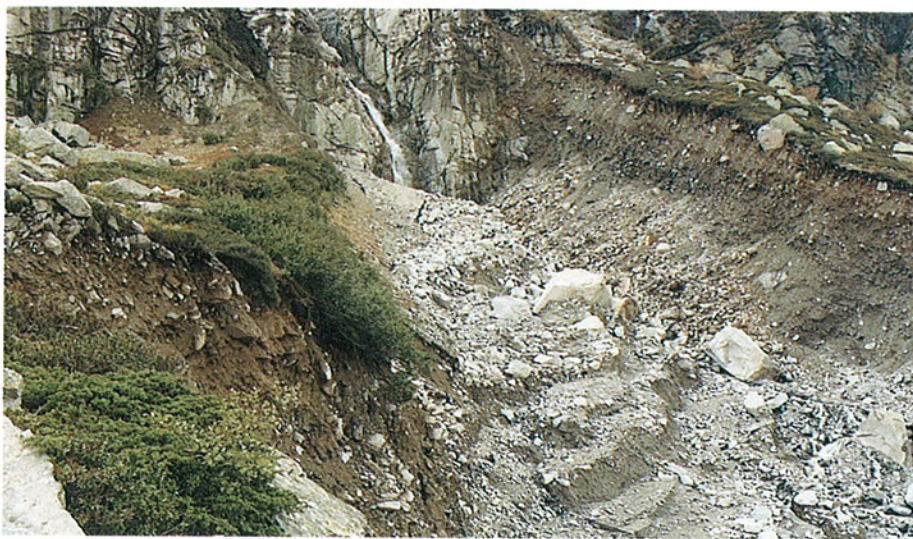
FOTO 69 - Particolare del conoide del T. Bramafam posta a circa 1850 m s.l.m.m. in prossimità dei laghi della Gura. Il materiale detritico costituente il conoide è stato parzialmente mobilitato nel corso dell'evento alluvionale del settembre 1993 ed ha contribuito ad alimentare il trasporto solido durante la piena.

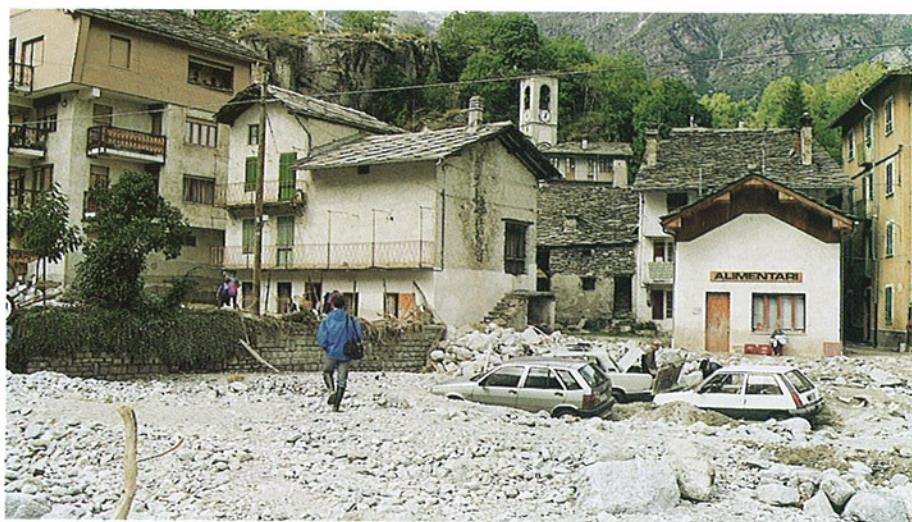
FOTO 71 - Comune di Groscavallo (TO). Frazione Forno Alpi Graie: la piazza centrale del paese invasa dai depositi detritici grossolani lasciati dalle acque del T. Stura nel corso della piena.

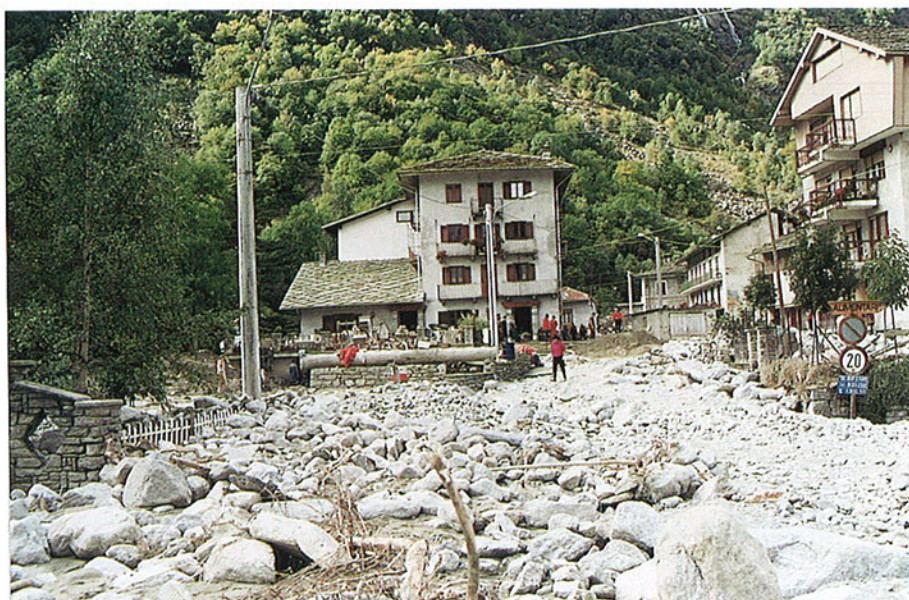
FOTO 72 - Comune di Groscavallo. Frazione Forno Alpi Graie: la via principale del paese lungo la quale si sono incanalate le acque del T. Stura nel corso della piena del settembre 1993.

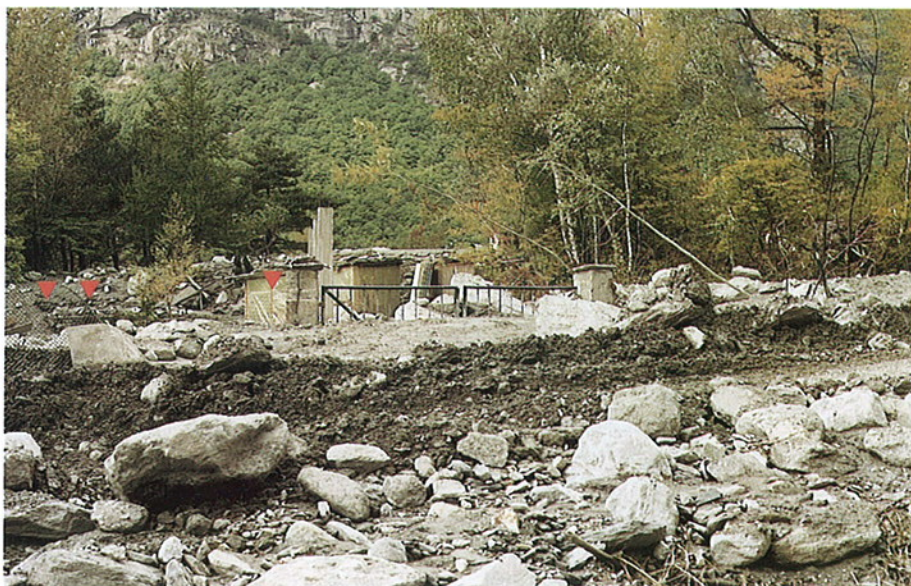
FOTO 74 - Particolare del materiale depositato, poco a valle del ponte sulla provinciale Novalesa-Venaus; da osservare il cancello completamente sommerso dai sedimenti, ma non lesionato ed, in primo piano, verso sinistra (evidenziata), la rete metallica piegata ma non divelta, a testimonianza di lente velocità di propagazione della colata (deflusso verso sinistra).
