## REGIONE PIEMONTE

# GLI EVENTI ALLUVIONALI del settembre-ottobre 1993 IN PIEMONTE

Torino, 1996

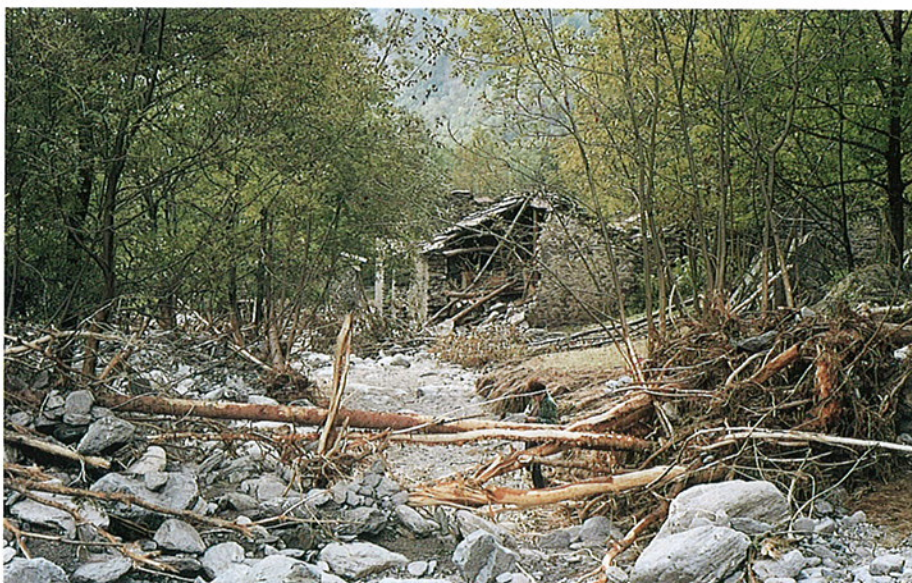
Foto 76 - Incisione del nuovo alveo ed alluvionamenti grossolani, visti da monte di Case Buttiglieria (direzione del deflusso verso l'edificio in secondo piano).

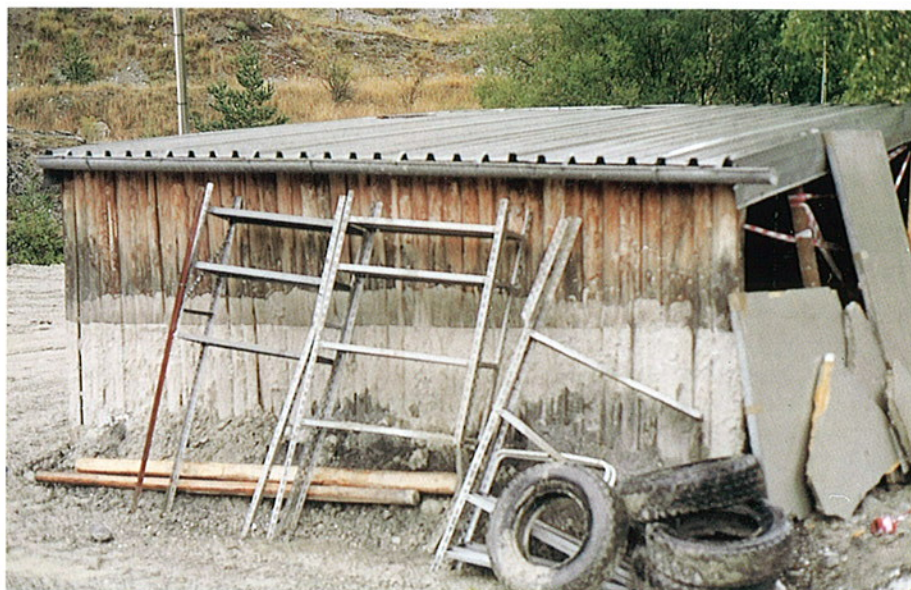
Il parcheggio di un campeggio, posto in prossimità della confluenza del Gran Gorgia con il T. Valle Stretta, è stato ricoperto da sedimenti (soprattutto fini, ma con presenza di frazione a pezzatura più grossolana). Lo spessore della colata che è defluita sul piazzale è stato valutato, dalle tracce lasciate sulle pareti di un garage, in circa 1,5 m (foto 77).

Foto 77 - Rio Gran Gorgia, tracce del passaggio della colata, sul fianco di un prefabbricato, posto sul piazzale di un campeggio. Il campeggio si trova in prossimità della confluenza Gran Gorgia - Valle Stretta.

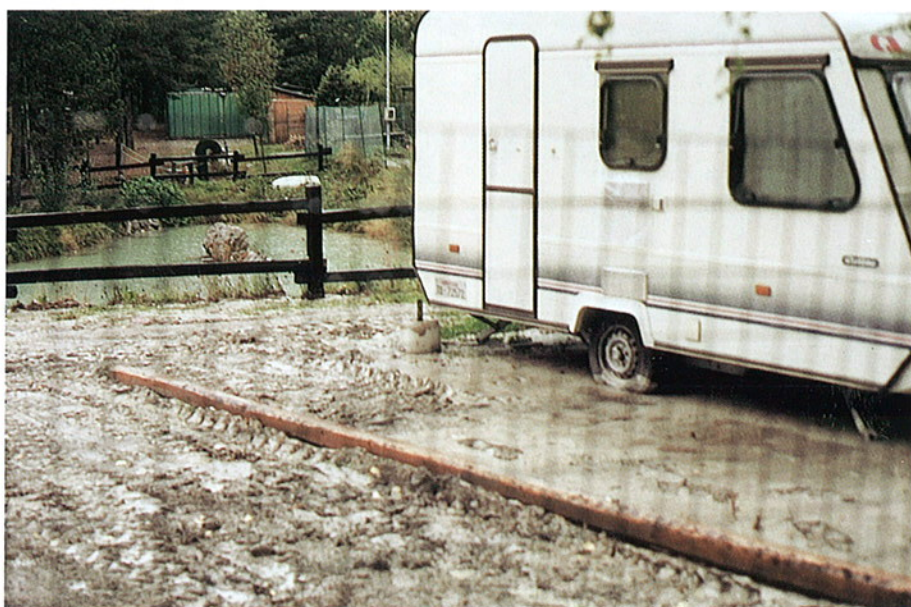
Parte della colata è anche defluita all'interno del campeggio, in prossimità del cancello d'ingresso (foto 78). In passato sono già stati segnalati processi analoghi lungo il Gran Gorgia, l'ultimo dei quali, nel luglio 1987.

Foto 78 - Rio Gran Gorgia, sedimenti fini depositati all'interno del campeggio, in prossimità dell'entrata.

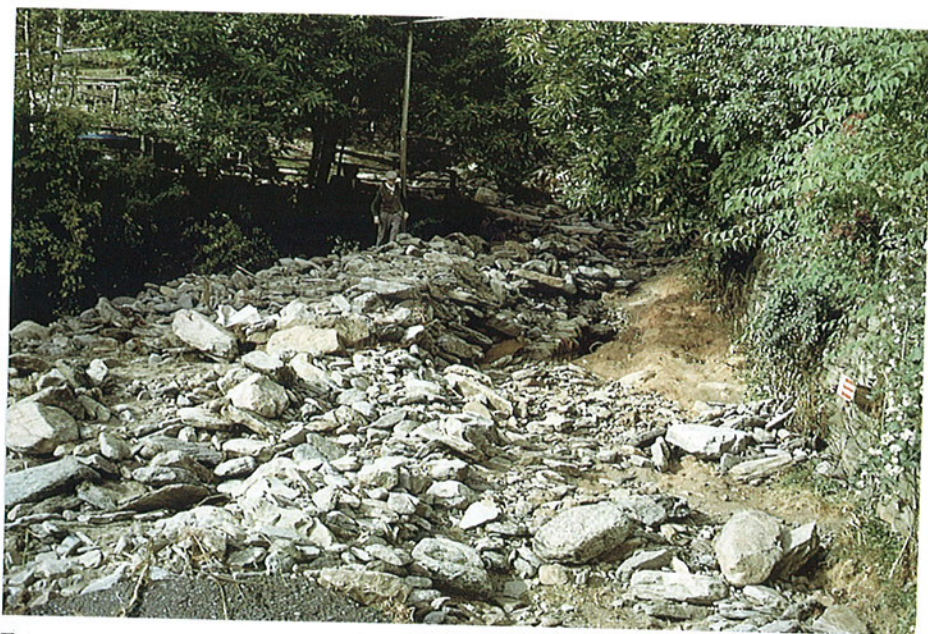
FOTO 79 - Comune di Envie (CN). Rio Comba Grande: alluvionamento delle aree adiacenti l'alveo ordinario del rio (canalizzato al centro della foto). Asportazione di un tratto di strada e relativo ponticello.

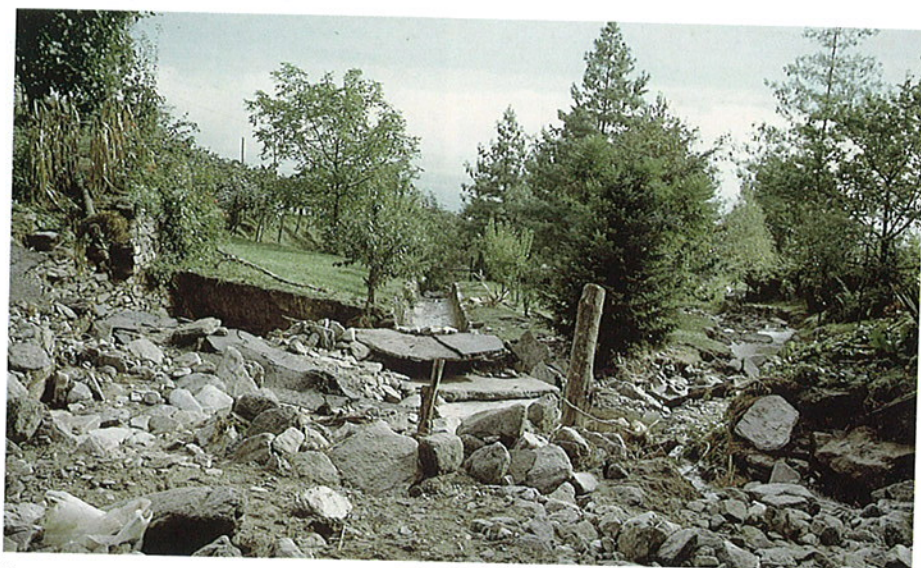
FOTO 80 - Comune di Envie. Le acque del Rio Comba Grande nel corso della piena hanno abbandonato l'alveo ordinario (sulla destra) incanalandosi lungo la strada ad esso parallela e depositando materiale grossolano sulla strada per Envie.

Nel corso dell'evento è stata completamente asportata per alcune centinaia di metri la carreggiata della strada comunale di accesso ad alcune borgate (foto 80); sono stati inoltre distrutti o gravemente danneggiati alcuni ponticelli di collegamento con i fondi coltivati adiacenti il corso d'acqua.

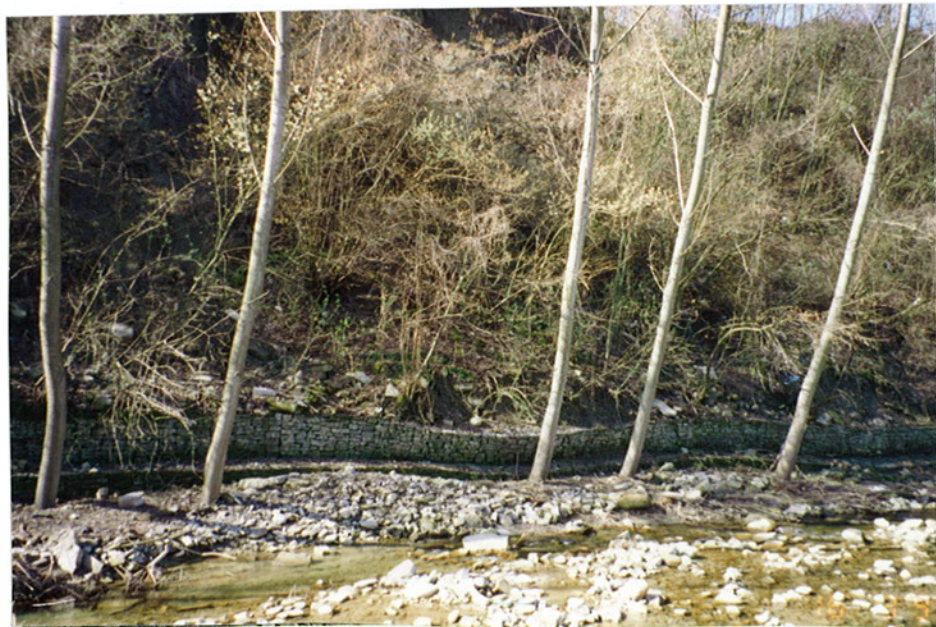
FOTO 81 - Comune di Perletto (CN). Gabbionate scalzate al piede con innesco di una frana nella scarpata sulla sinistra del Rio Tatorba in località Cascina Bormiotti.

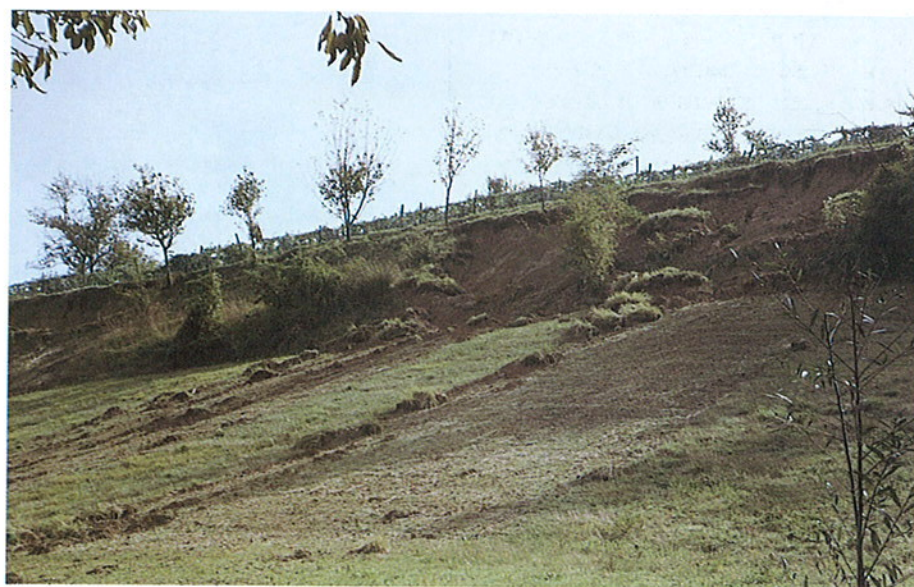
FOTO 82 - Roccaverano (AT), smottamenti e ruscamenti lungo la S.P. 56.

Nel tratto del T. Tatorba presso il Comune di Roccaverano (foto 82 e 83), sono stati registrati danni alle colture derivati dall'esondazione del corso d'acqua e dal conseguente deposito di materiale prevalentemente ghiaioso. Una traversa idraulica è stata distrutta ed il ponte sulla S.P. n. 56 danneggiato.

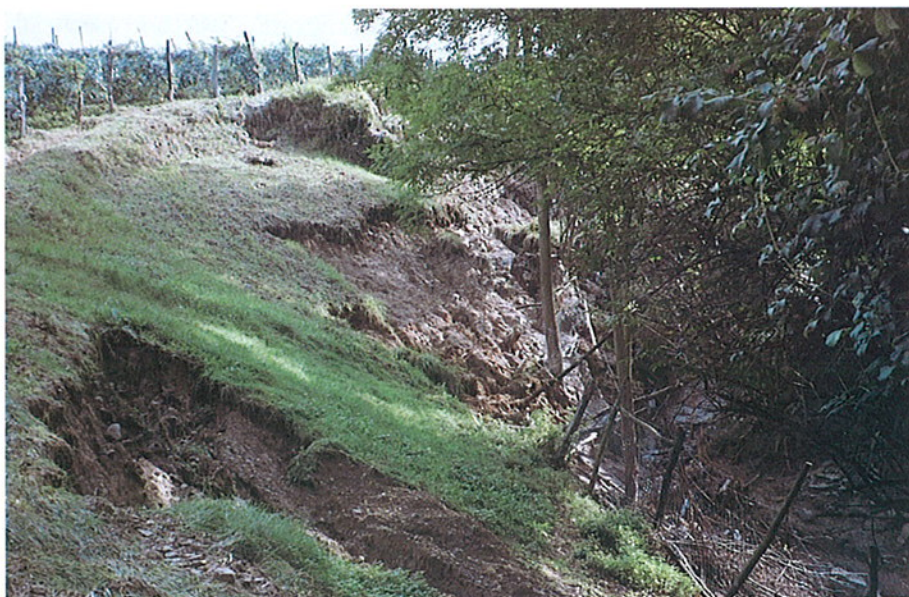
FOTO 83 - Roccaverano, smottamenti lungo la S. P. 56.

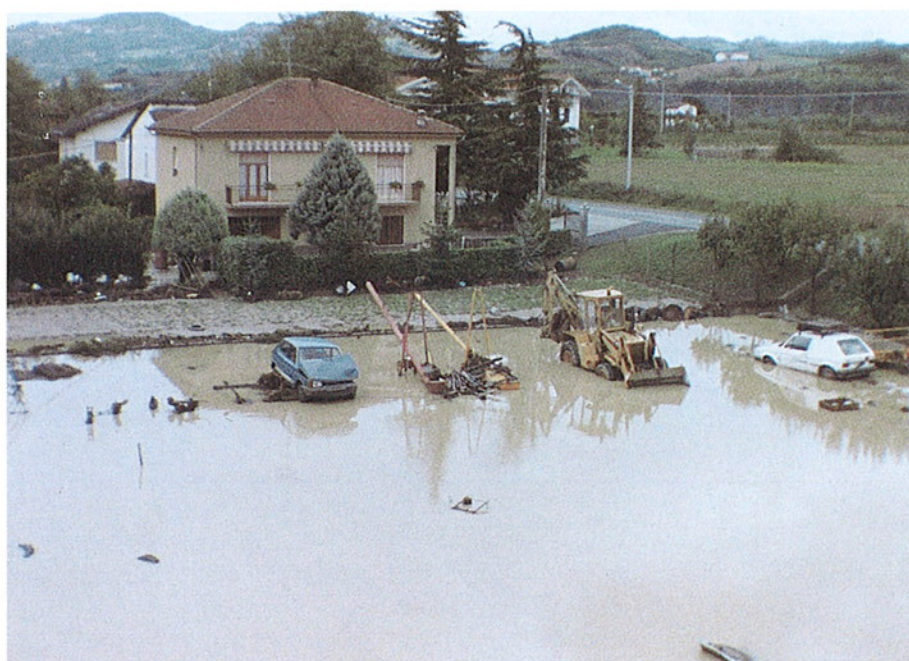
Nel Comune di Mombaldone, in località Borgo Stazione, il torrente Ovrano è esondato in alcuni tratti (foto 84); il corso d'acqua è fuoriuscito in sponda destra arrecando danni agli edifici civili, ai capannoni artigianali, alla fognatura, all'acquedotto, alle opere di difesa spondale esistenti, nonché alle colture agricole; più a valle, in prossimità con la confluenza del fiume Bormida, il torrente è uscito anche in sponda sinistra causando danni all'agricoltura. In numerosi altri comuni della Valle Bormida, si sono verificati danni alla viabilità (foto 85), alle infrastrutture ed alle colture agricole.

FOTO 84 - Mombaldone d'Asti, allagamento da parte del T. Ovrano.

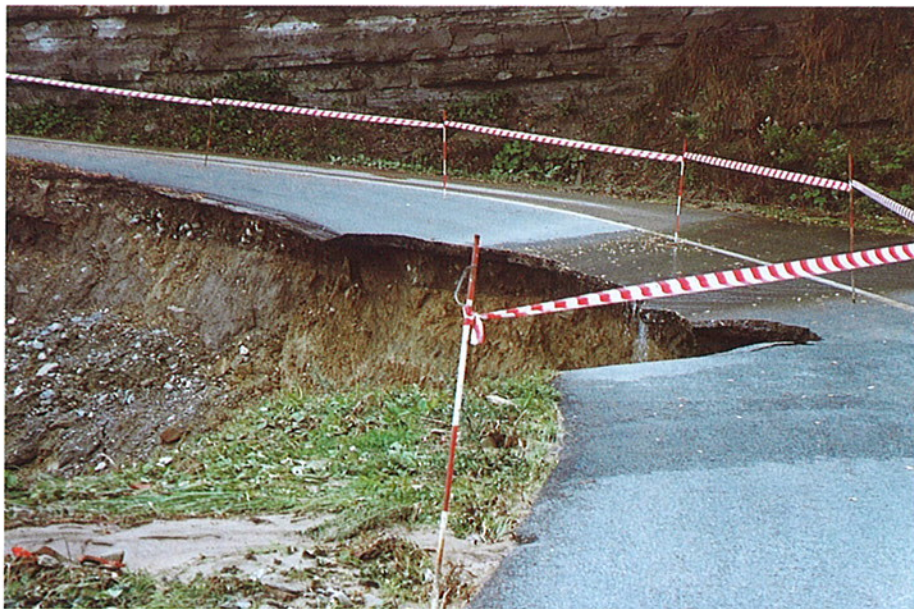
FOTO 85 - Vesime-Olmo Gentile, franamento di un tratto della S.P. 24.

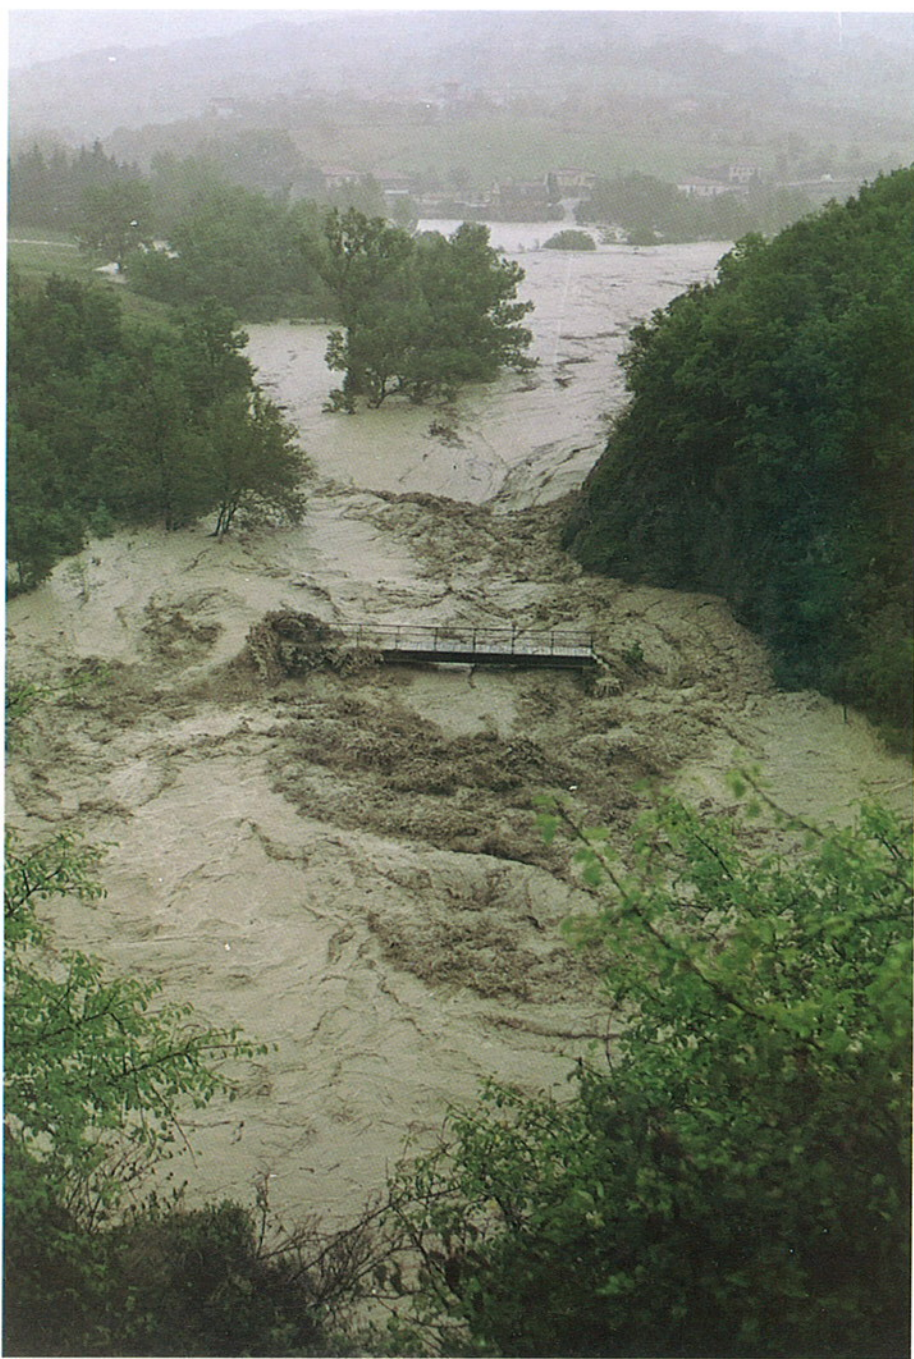
La massima piena del Torrente Borbera (foto 86) e dei suoi tributari è transitata attorno alle ore 13,30 del giorno 23 settembre alla sezione delle Strette di Pertuso in Comune di Cantalupo Ligure.

FOTO 86 - Cantalupo Ligure (AL). Località Pertuso. Piena del Torrente Borbera.

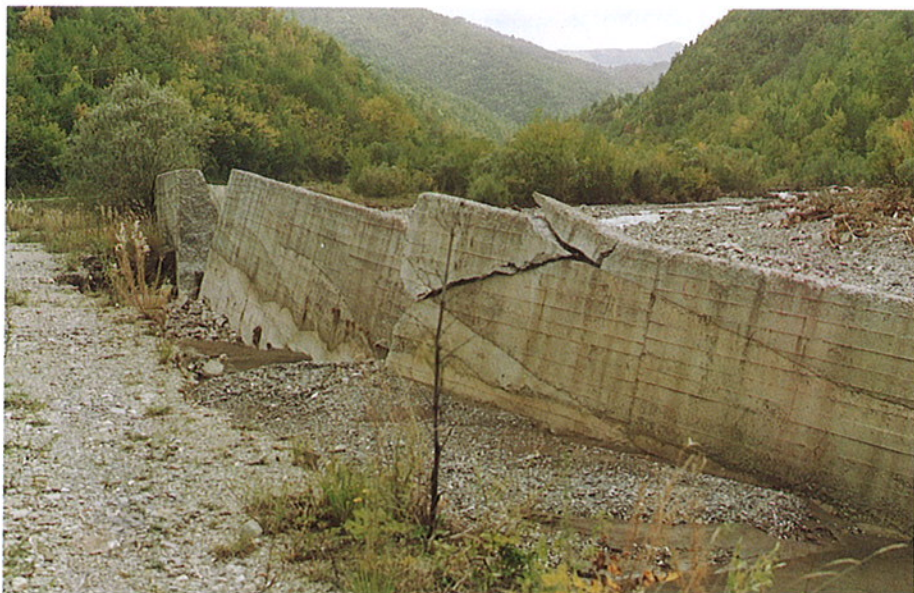
In prossimità dello sbocco con il Torrente Borbera, in località Dovanelli (foto 87), il Gordenella ha parzialmente distrutto la difesa in calcestruzzo in sponda destra provocando una deviazione d'alveo, l'aggiramento del ponte per Frazione Rosano e l'allagamento della strada comunale per Dova e Gordena.

FOTO 87 - Cabella Ligure (AL), fraz. Dovanelli. Difesa parzialmente distrutta sul T. Gordanella.

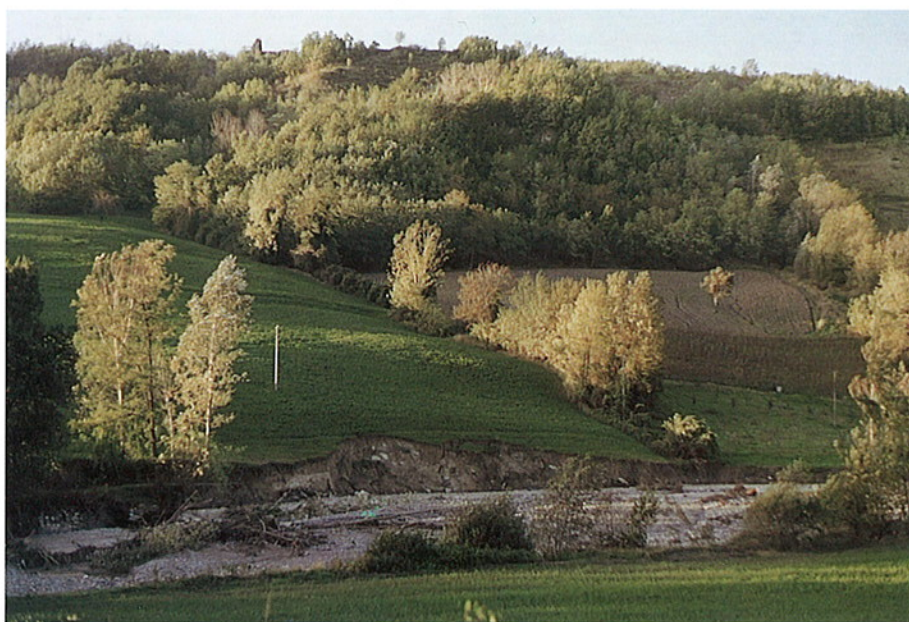
FOTO 88 - S. Sebastiano Curone (AL). Erosione spondale con asportazione di un tratto della sede stradale.

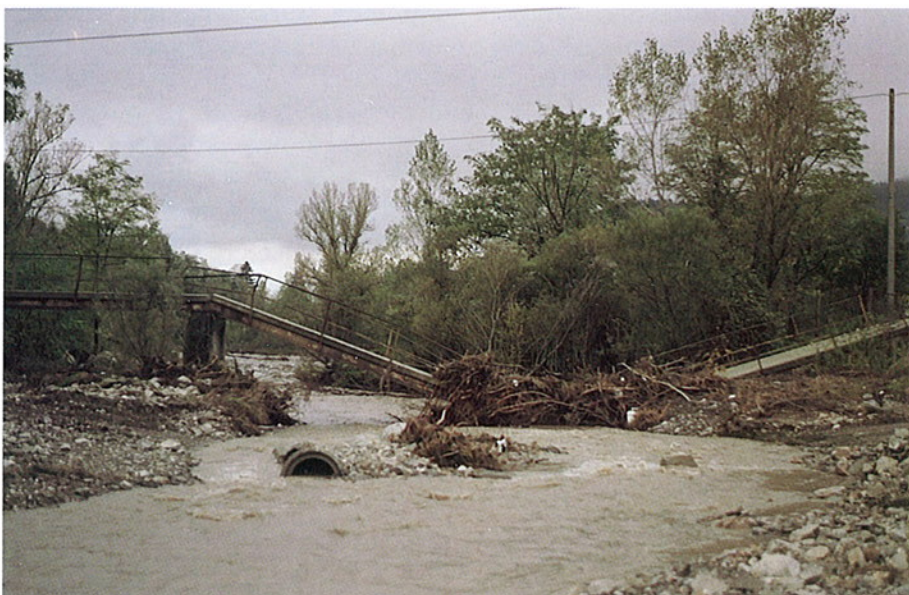
La piena del Torrente Arisola, tributario di sinistra del Torrente Museglia, nel territorio comunale di Montacuto, ha causato ampie erosioni in sponda destra ed in Comune di Dernice ha distrutto il ponte di accesso isolando la Frazione «Ca' di Marco» (foto 89).

FOTO 89 - Dernice (AL). Ponte di accesso alla Frazione Cà di Marco.

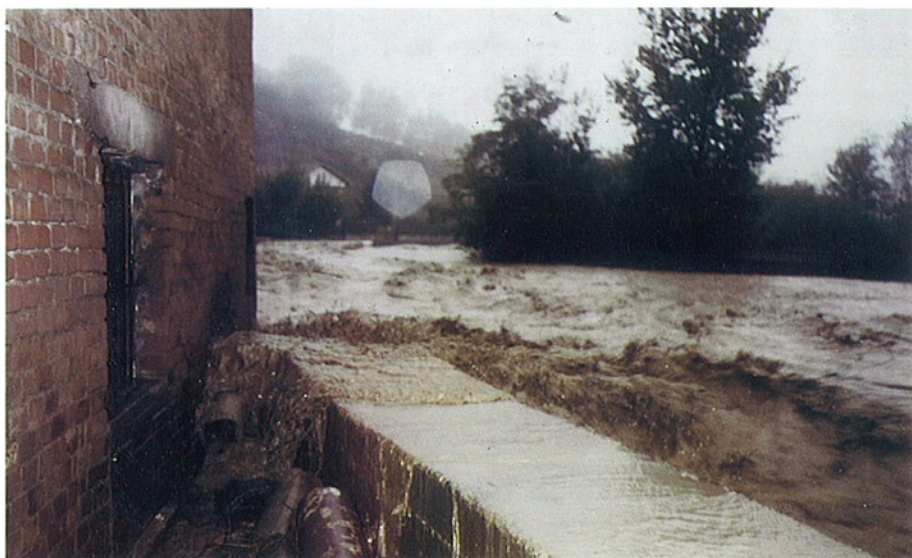
FOTO 90 - Villalvernia (AL). Tracimazione dell'opera di difesa del concentrico durante la piena.

In prossimità dell'abitato di Villavernia sono state allagate numerose abitazioni, infrastrutture e spazi pubblici. Alcune opere di difesa sono state tracimate (foto 90).

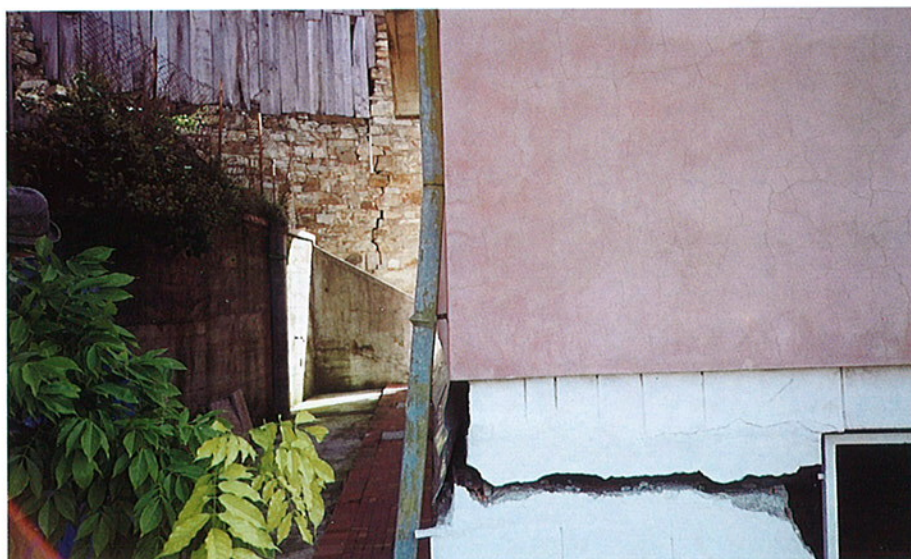
FOTO 93 - Esempio di lesioni strutturali sugli edifici della frazione Montaldo di Cosola.

L'accelerazione dei movimenti ha indotto il Settore Prevenzione del Rischio Geologico a predisporre un apposito progetto di indagine e monitoraggio dell'area lesionata.
