**REGIONE PIEMONTE**

## **L'EVENTO PLUVIOMETRICO DEL 23 OTTOBRE 1999 IN PIEMONTE**

*A cura del Settore Meteoidrografico e Reti di Monitoraggio*

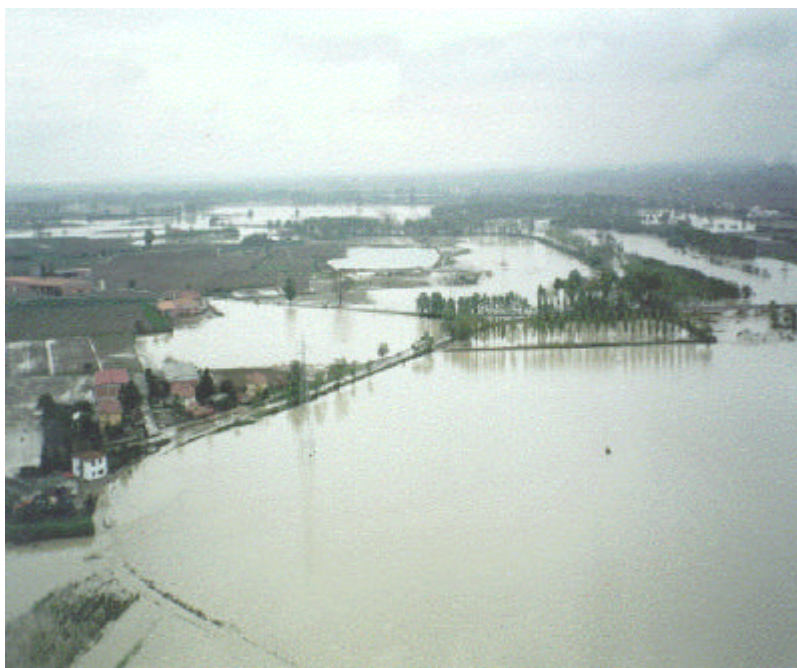
Esondazione del Torrente Scrivia il 23 ottobre 1999: bivio della strada comunale per Sale con la strada provinciale per Guazzora

Comune di Castelnuovo Scrivia: allagamento di alcune cascine, del depuratore comunale e delle strade provinciali per Sale e Guazzora (sponda destra); esteso allagamento di coltivi lungo ambedue le sponde; minacciate alcune abitazioni del paese;
