Le precipitazioni cadute nel corso dell'evento hanno generato significativi incrementi di livello dei corsi d'acqua del reticolo idrografico piemontese.

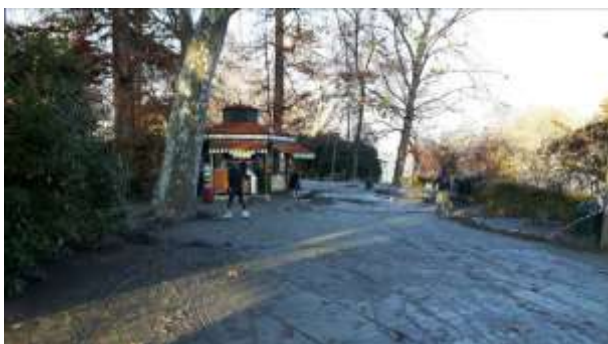
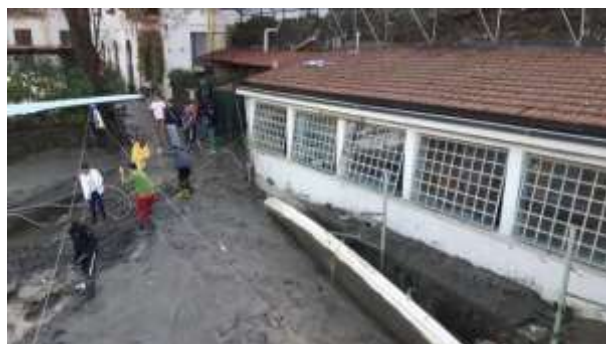
Figura 15. Parco del Valentino (a sinistra) e Imbarco Perosino (a destra). (Foto Arpa Piemonte, 26/11/2016)

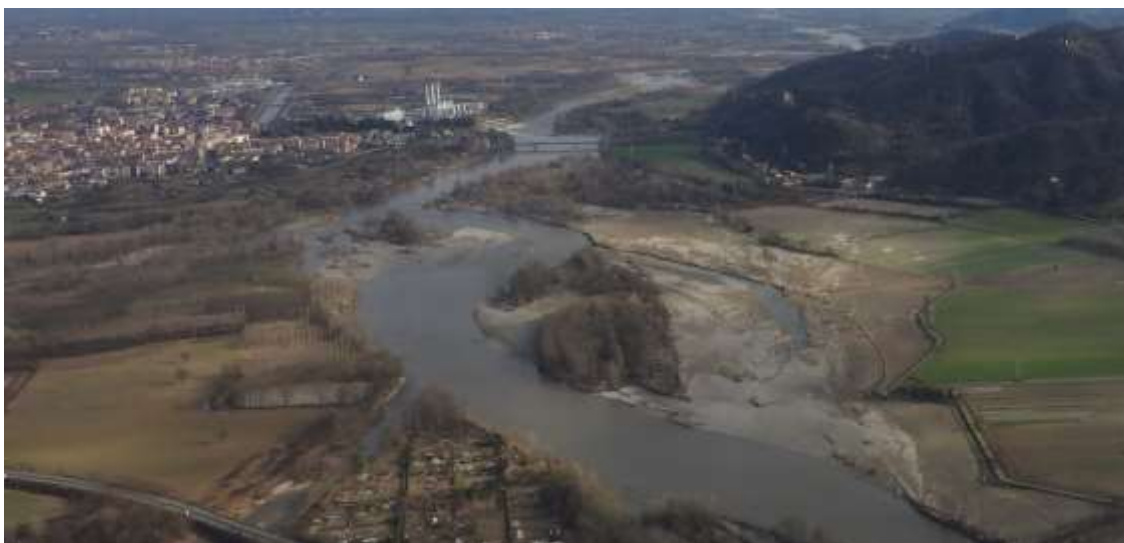
Figura 24. In primo piano sulla sinistra confluenza del Malone in Po, sulla destra la zona in cui l'argine è stato sormontato. Foto CNR IRPI del 29 novembre 2016

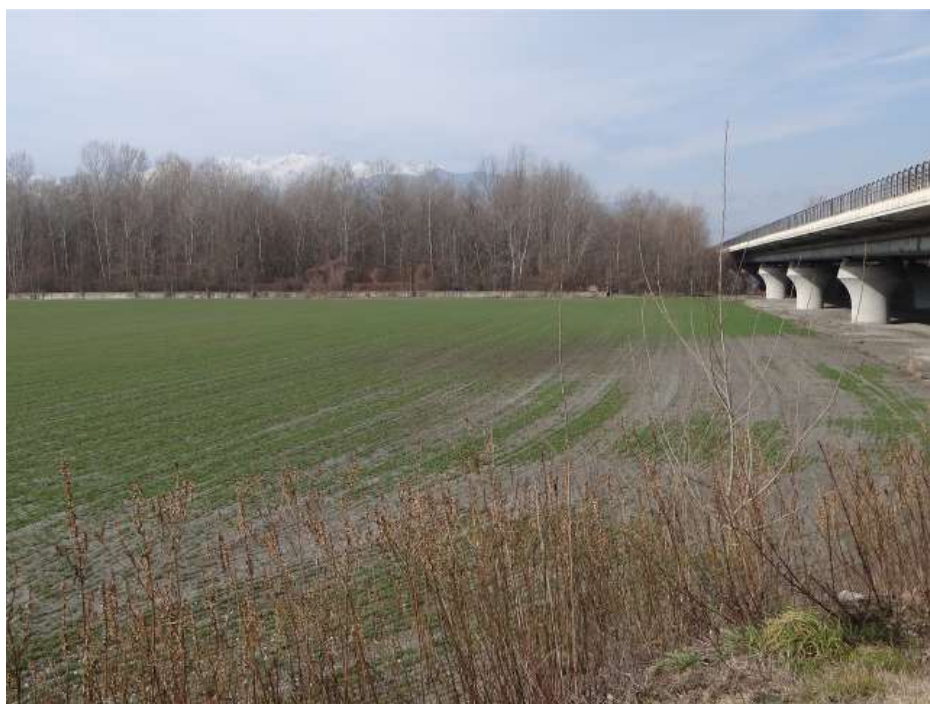
Figura 2. Campagna nei pressi di un punto di esondazione in comune di Caselette, ancora visibili i depositi sabbiosi. (Foto Arpa del 21/02/2017)

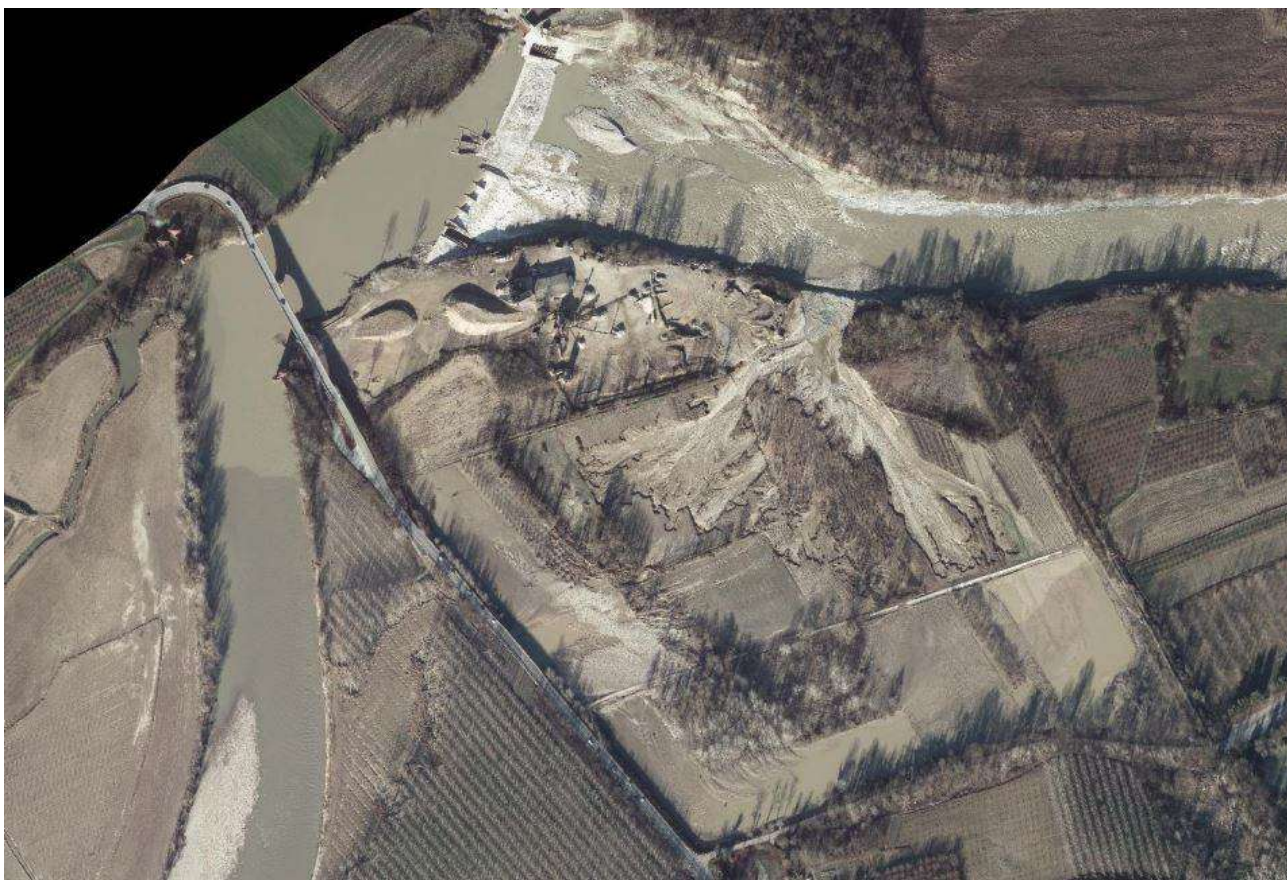
Figura 51. Ponte di Pollenzo - Ripresa aerea del volo effettuato a seguito dell'evento. Erosioni e depositi a valle della SP7

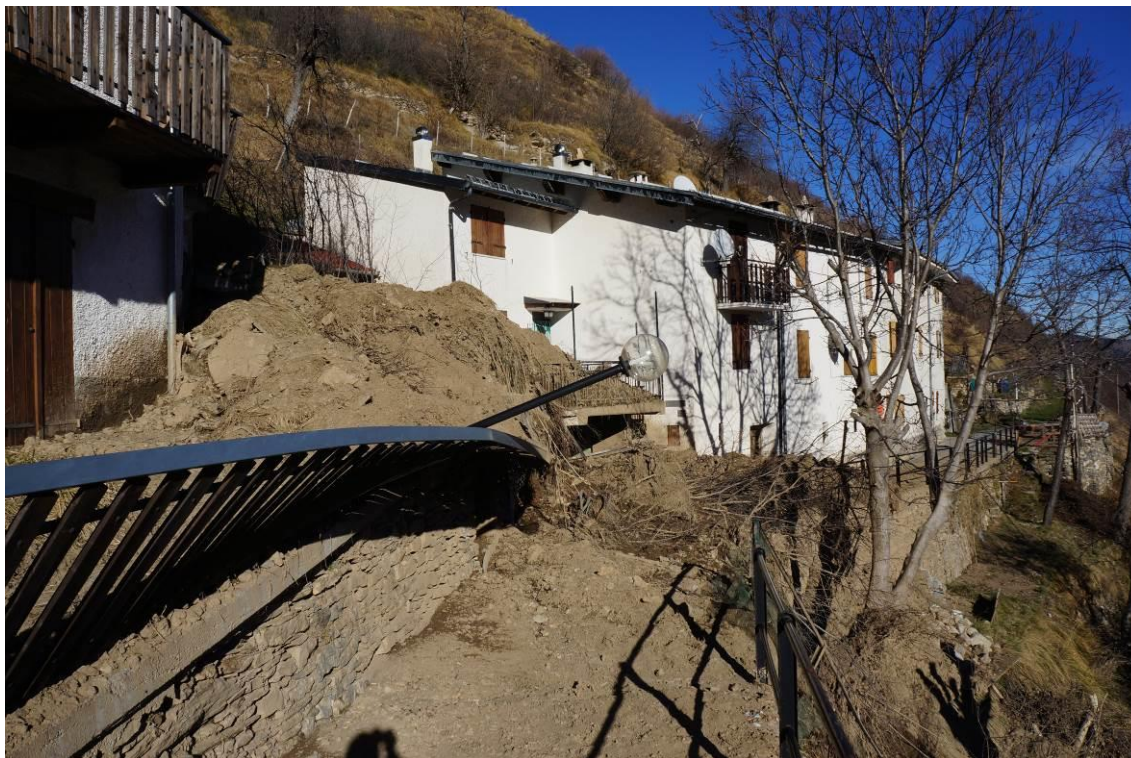
Figura 4. La principale colata che ha investito l'abitato di Piaggia

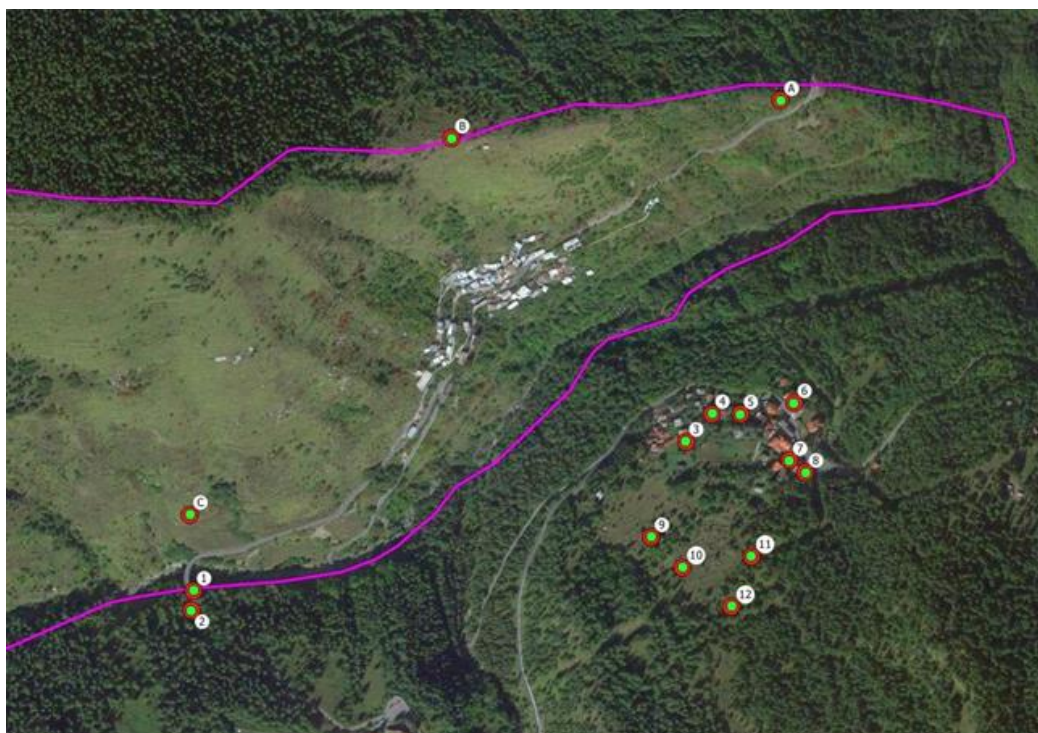
Figura 11. Ubicazione dei capisaldi GPS installati da Arpa Piemonte

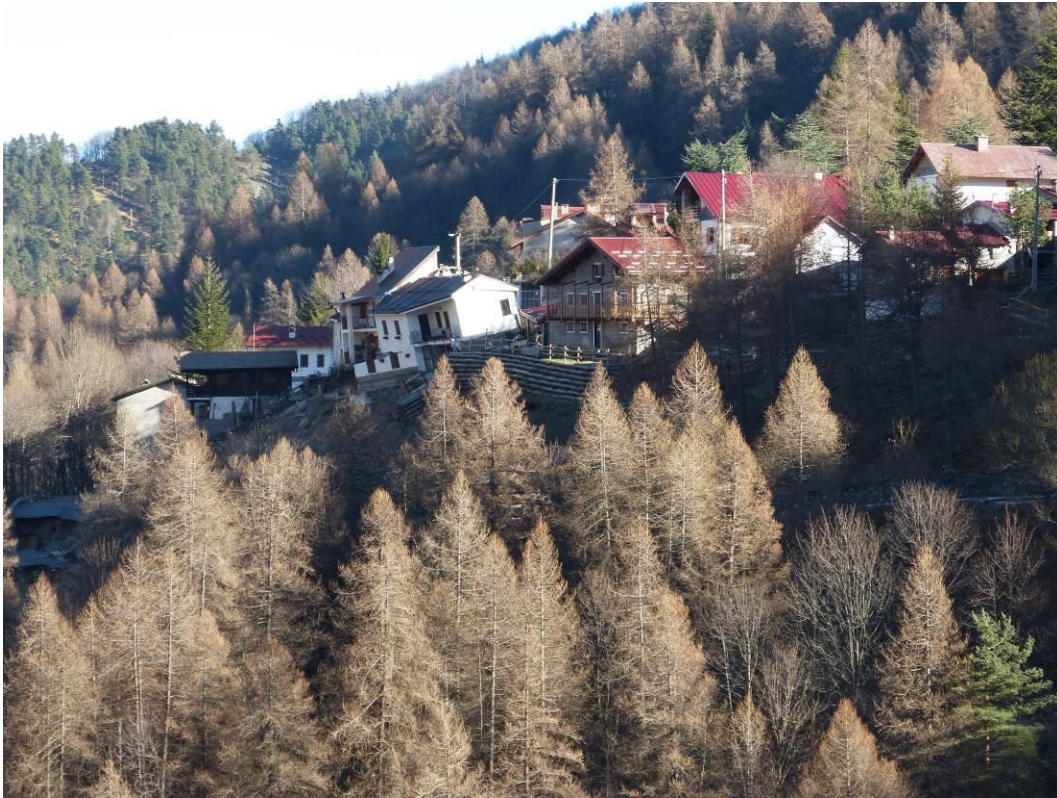
Figura 18. Perdita totale della verticalità degli edifici posti al coronamento della frana frontale di Monesi; fotografia scattata il 9 dicembre 2016

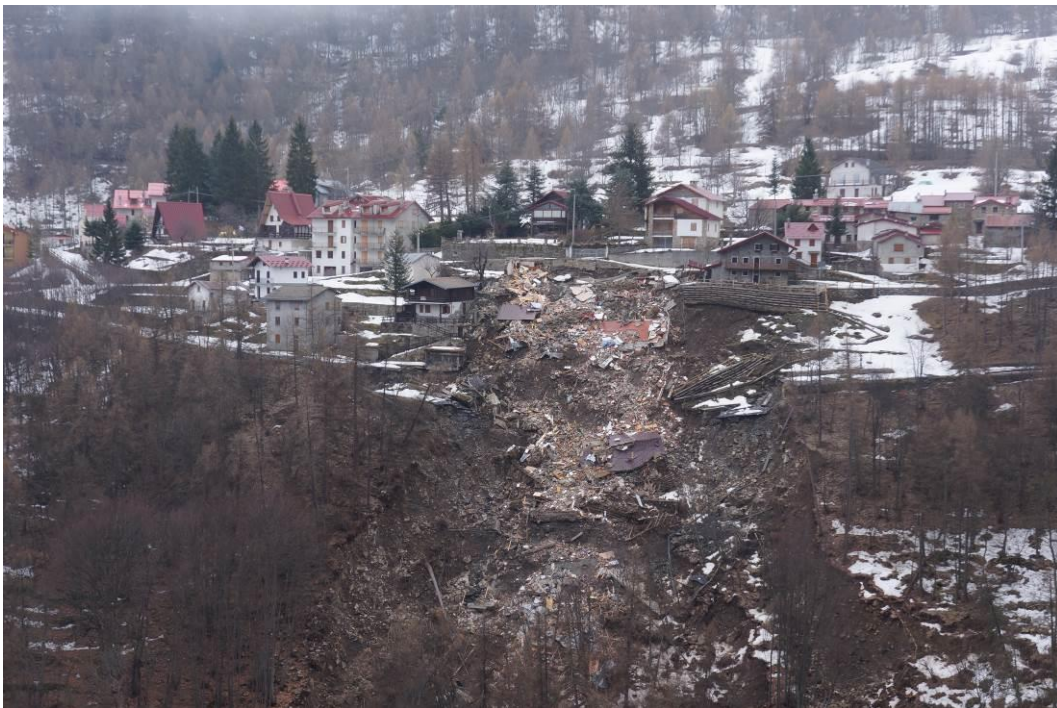
Figura 19. Ulteriore evoluzione della frana frontale di Monesi con avvenuto crollo degli edifici più colpiti; fotografia scattata il 3 marzo 2017
