# ATLANTE DEI CENTRI ABITATI INSTABILI PIEMONTESI

(classificati ai sensi della Legge 9 Luglio 1908 n. 445 e seguenti)

Gruppo Nazionale per la Difesa dalle Catastrofi Idrogeologiche  
Linea 2: Previsione e prevenzione eventi franosi a grande rischio  
Programma speciale: Studio Centri Abitati Instabili - Pubblicazione n. 964  
Unità Operative: 2.1. C.N.R. - I.R.P.I. Torino(\*)  
2.2. REGIONE PIEMONTE S.P.R.G.M.S.(\*\*\*)

1993

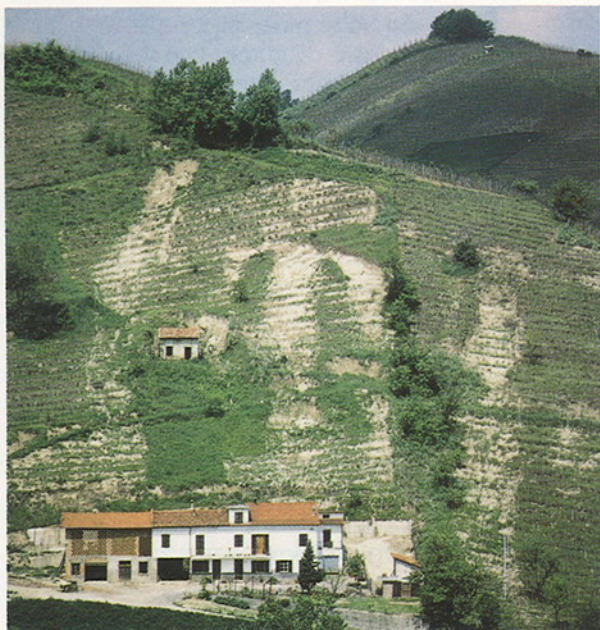
Fig. 9 - Frane per saturazione e fluidificazione dei terreni sciolti superficiali della copertura innescati nell'Alessandrina meridionale durante l'eccezionale evento idrometeorologico dell'ottobre 1977.

Fra i fenomeni franosi ad azione istantanea sono da annoverare anche le **frane per saturazione e fluidificazione dei terreni sciolti superficiali** (coperture detritiche eluviali, depositi glaciali, ecc...) che si sviluppano in concomitanza a precipitazioni intense. In un'area non estesa, se ne possono contare diverse centinaia anche durante un solo evento idrologico (Biellesse, novembre 1968; Alessandrino meridionale, ottobre 1977 e Val d'Ossola, agosto 1978) (Fig. 9).

Questa tipologia di frana si sviluppa con maggior frequenza in ambiente prealpino e in zone collinari su versanti con pendenze comprese fra  $30^\circ$  e  $45^\circ$  in zone a pascolo o prato. Coinvolge per lo più limitate porzioni di terreni incoerenti della copertura superficiale che le acque di infiltrazione hanno portato alla saturazione. Il dissesto si manifesta inizialmente come uno scivolamento di suolo che si evolve quasi subito in un colamento molto rapido, sovente incanalato nelle ripide incisioni torrentizie d'ordine inferiore. Questa possibilità, collegata al fatto che l'attivazione del fenomeno si verifica durante periodi di piogge intense, crea le condizioni perché una frana si trasformi in un processo di trasporto solido, rientrando così nelle fenomenologie d'instabilità che si sviluppano a carico della rete idrografica minore.

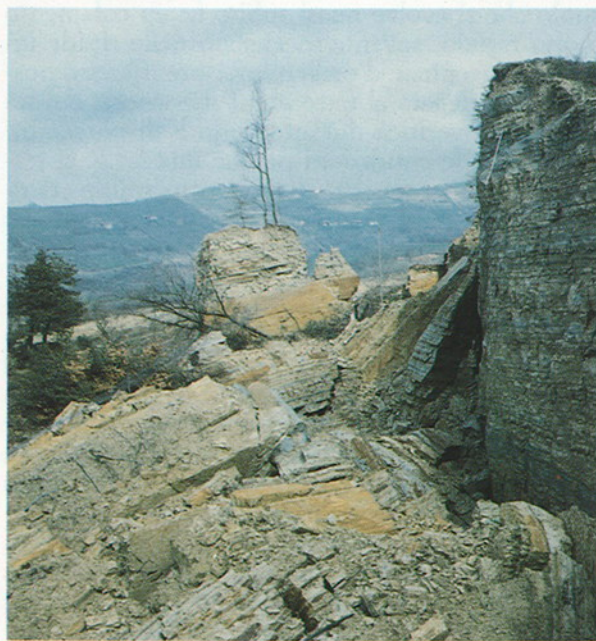
Fig. 10 - Particolare di uno scorrimento traslativo lungo superficie di strato in una formazione marnoso-sabbioso-arenacea, avvenuto presso Somanò (CN).

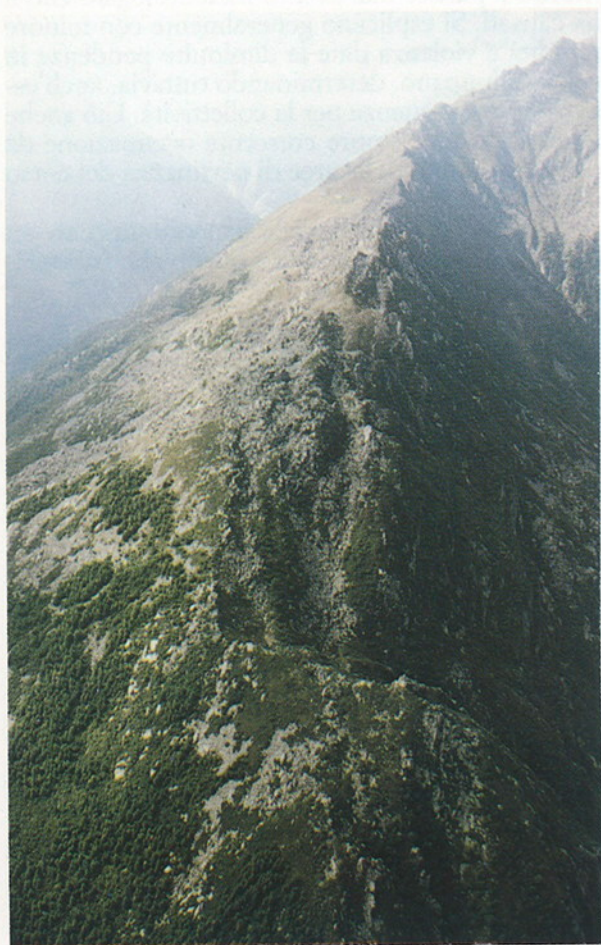
Fig. 11 - Deformazione gravitativa profonda di Rosone, Valle Orco. Particolare della parte superiore del versante nel tratto interessato da sdoppiamento ripetuto del settore di cresta.

Alcuni dei centri abitati qui studiati (Rosone, Bertodasco, Baio Dora) sono stati coinvolti in processi franosi di vario tipo che si sono appunto generati da zone di deformazione gravitativa profonda preesistenti e tuttora attive.

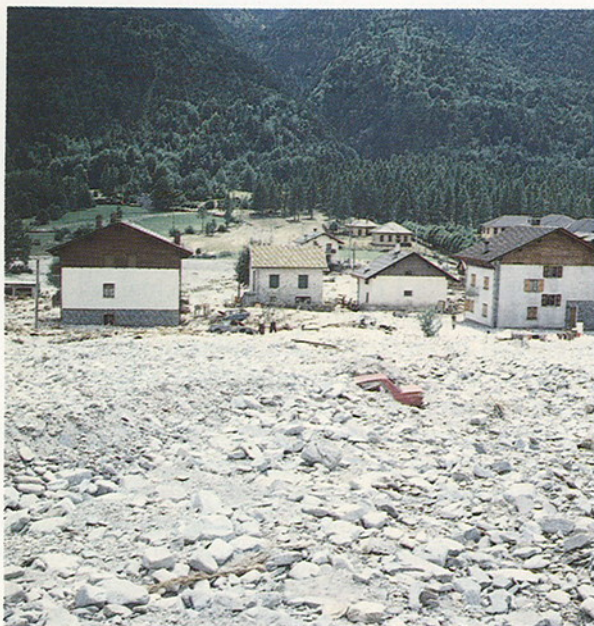
Fig. 12 - Processo torrentizio di trasporto in massa durante l'evento che colpì la Val d'Ossola nell'agosto 1978. Si noti l'ampia distribuzione dei materiali alluvionali, trasportati dal T. Cui (bacino di 1 km<sup>2</sup>) sul conoide di Druogno, a monte della zona di più recente espansione urbanistica. I materiali solidi (90.000 m<sup>3</sup> trasportati in conoide in 35' circa) danneggiarono complessivamente 13 abitazioni.

Come accennato in precedenza i problemi maggiori si manifestano sui coni di deiezione (Fig. 12), sia perché questi apparati rappresentano l'area naturale sulla quale vengono violentemente scaricati e deposti i materiali alluvionali trasportati

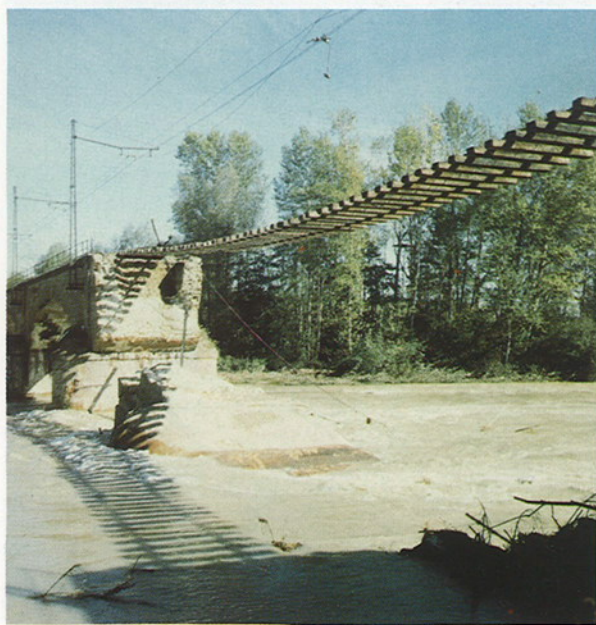
Fig. 13 - Crollo di un ponte, lungo la linea ferroviaria Bra-Ceva, presso Cherasco (CN) sul T. Stura di Demonte durante l'evento di piena dell'ottobre 1979.

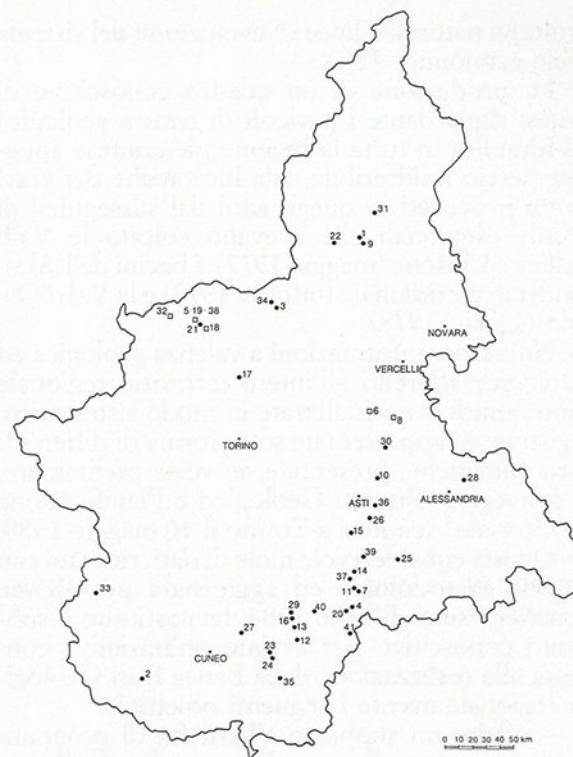
Fig. 15 - Distribuzione geografica dei 41 centri abitati instabili piemontesi, ammessi ai benefici della Legge 9 luglio 1908, n. 445 e seguenti.

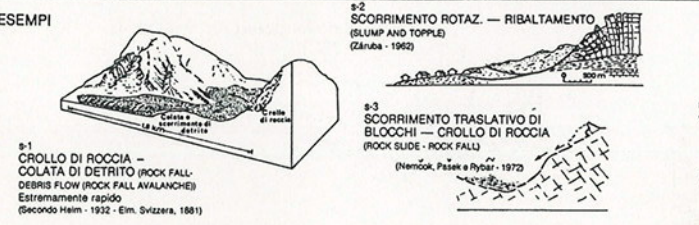
| TIPO DI MOVIMENTO<br>(PREVALENTE) | TIPO DI MATERIALE (PRIMA DEL MOVIMENTO) | | | |
|---|---|---|---|---|
| VI - COMPLESSI (COMPLEX)<br>Il movimento risulta dalla combinazione di due o più dei cinque tipi principali sopra descritti. Molte frane sono complesse, ma generalmente un tipo di movimento predomina, spazialmente o temporaneamente, sugli altri. | s<br><br>ESEMPI<br>s-1 CROLLO DI ROCCIA - COLATA DI DETRITO (ROCK FALL - DEBRIS FLOW) (ROCK FALL - AVALANCHE)<br>Estremamente rapido (Secondo Heim - 1932 - Elm, Svizzera, 1881)<br>s-2 SCORRIMENTO ROTAZ. - RIBALTAMENTO (SLUMP AND TOPPLE)<br>(Záruba - 1962)<br>s-3 SCORRIMENTO TRASLATIVO DI BLOCCHI - CROLLO DI ROCCIA (ROCK SLIDE - ROCK FALL)<br>(Nemžok, Pašek e Rybář - 1972) | t<br><br>INARCAMENTO E RIGONFIAMENTO VALLIVO (CAMBERING AND VALLEY BULGING)<br>Colamento (in profondità), con conseguenti movimenti superficiali (espansione laterale, ribaltamento e scorrimento).<br>Struttura normale suborizzontale<br>Orizzonti di espansione laterale<br>Ribaltamento<br>Rigonfiamento vallivo (esportato dall'erosione)<br>Assogliaamento degli strati<br>Piano di scivolamento<br>Substrato competente<br>Marna argillosa<br>Roccia lapidea di copertura | u<br><br>s-5 SCORRIMENTO ROTAZIONALE - COLATA DI TERRA (SLUMP - EARTH FLOW) | |

Quasi tutte le colate lente di terreni sciolti coerenti sono complesse, in quanto lungo i fianchi e la superficie basale è presente una netta superficie di taglio, mentre la distribuzione delle velocità entro il materiale spostato può essere tipica delle deformazioni viscosi.

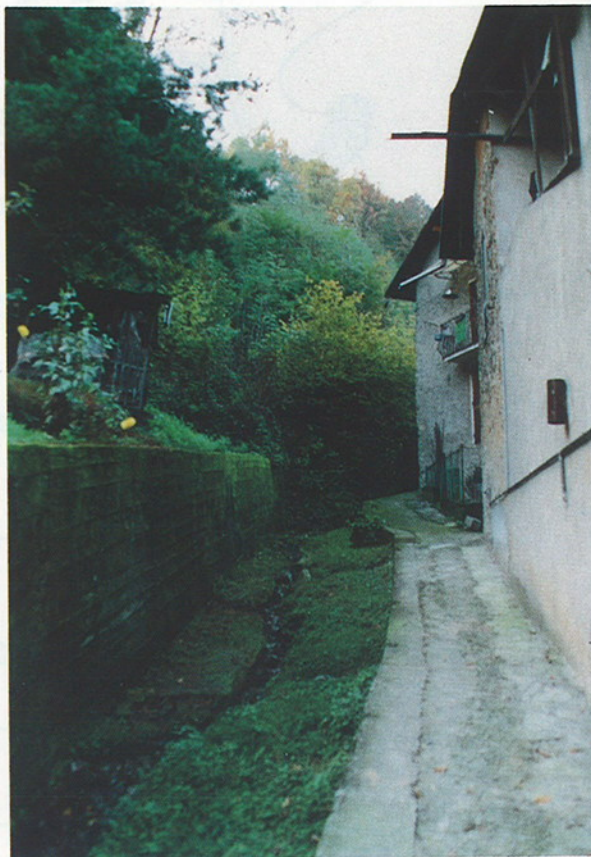
Fig. 1 - Intervento di consolidamento dell'alveo del Rio Franzano (o Croso Ramanaut) percorso durante gli eventi del novembre 1951 e 1968 da colate di fango e detriti.

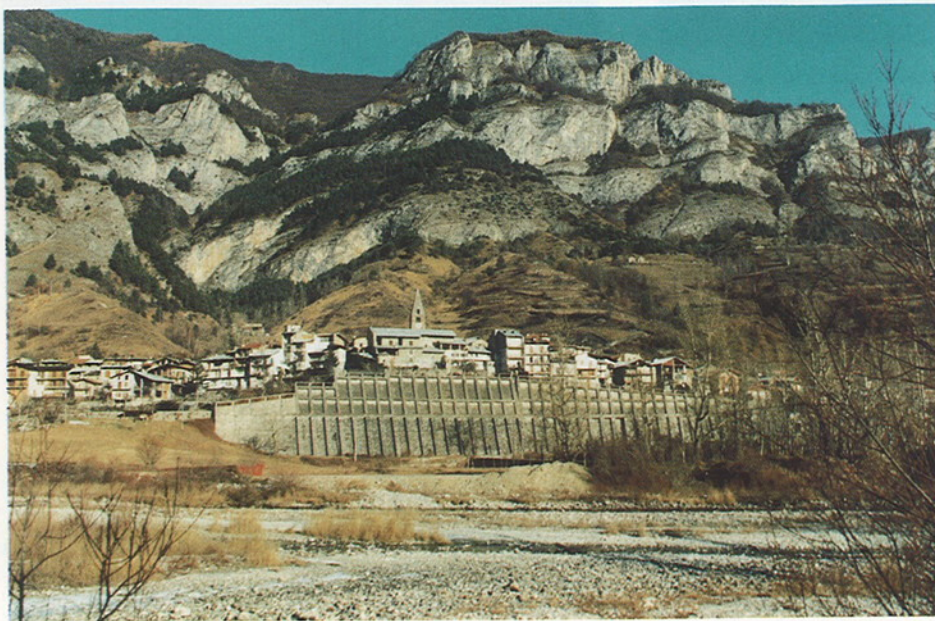
Fig. 1 - Veduta d'insieme del centro abitato posto sul bordo della scarpata d'erosione creata dal T. Stura di Demonte (in primo piano nella fotografia) a danno del vecchio conoide del Rio Villa; a sinistra, sotto l'abitato, l'attuale conoide attivabile.

La scarsa coesione dell'edificio alluvionale dovuta al decadimento della coesione del conglomerato ivi affiorante ha determinato creazione, sulla scarpata, di "balme" (rientranze, *n.d.r.*) e sporgenze causa diretta del cedimento e delle lesioni della parte più esposta del paese.

La profondità della fascia abitata coinvolta (20-25 m dal ciglio) e l'interpretazione di alcune notizie storiche permetterebbe però di ipotizzare un fenomeno più complesso (anche se non molto compatibile con il tipo di materiale coinvolto) con movi-

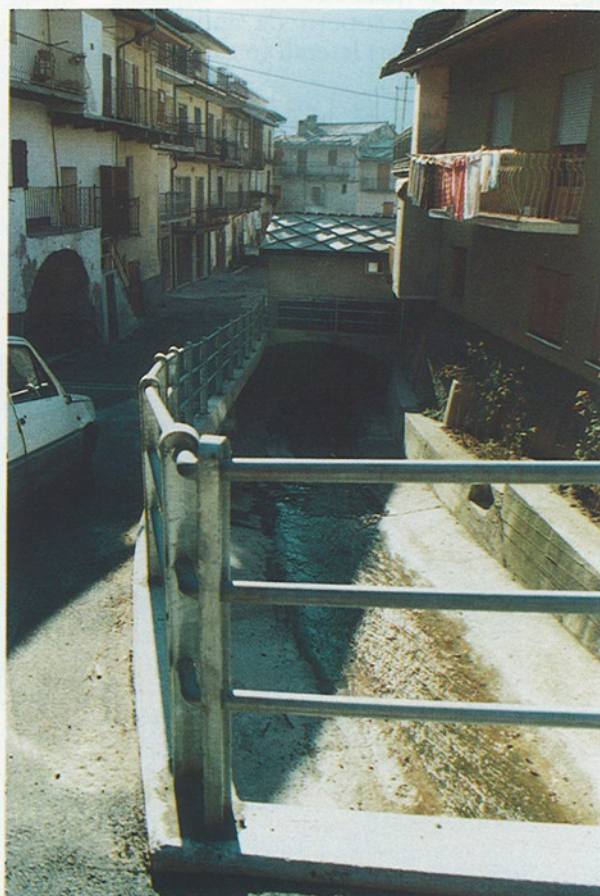
Fig. 3 - Il Rio Villa, visto da monte, all'inizio del sottopasso attraverso l'abitato.

Il restringimento dell'alveo nel tratto di conoide e il suo convogliamento in sottopasso per un tratto di 80 m circa espongono la parte Ovest dell'abitato a possibili danni conseguenti a disalveo per sbarramento del torrente suddetto (Fig. 3).

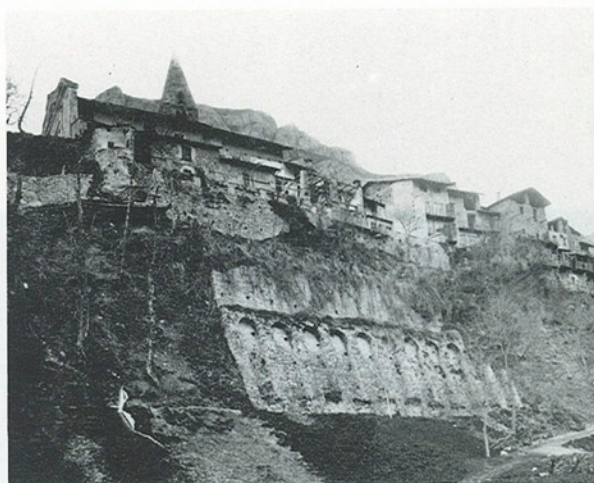
Fig. 4 - In questa foto del 1930 la scarpata sottostante l'abitato appare solo parzialmente interessata da interventi di sostegno (Archivio C.N.R.-I.R.P.I. Torino).

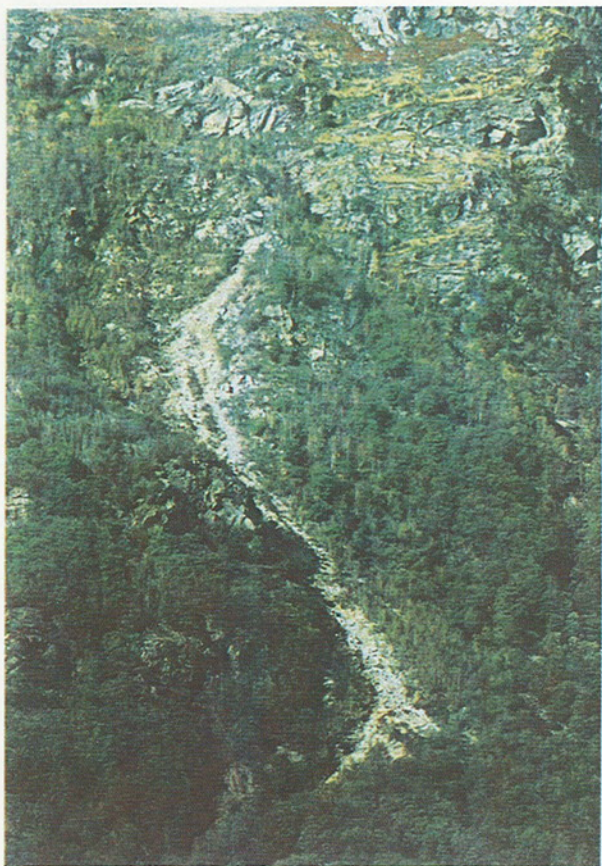
Fig. 3 - Particolare del settore centrale del corpo di frana. La fotografia scattata nel giugno 1990 mostra gli effetti della recente riattivazione del movimento manifestatosi con processi di colamento di detrito e rotolamento di massi. Non si nota ancora la manifestazione di instabilità sulla sinistra della dorsale boscata che si attiverà qualche mese più tardi.

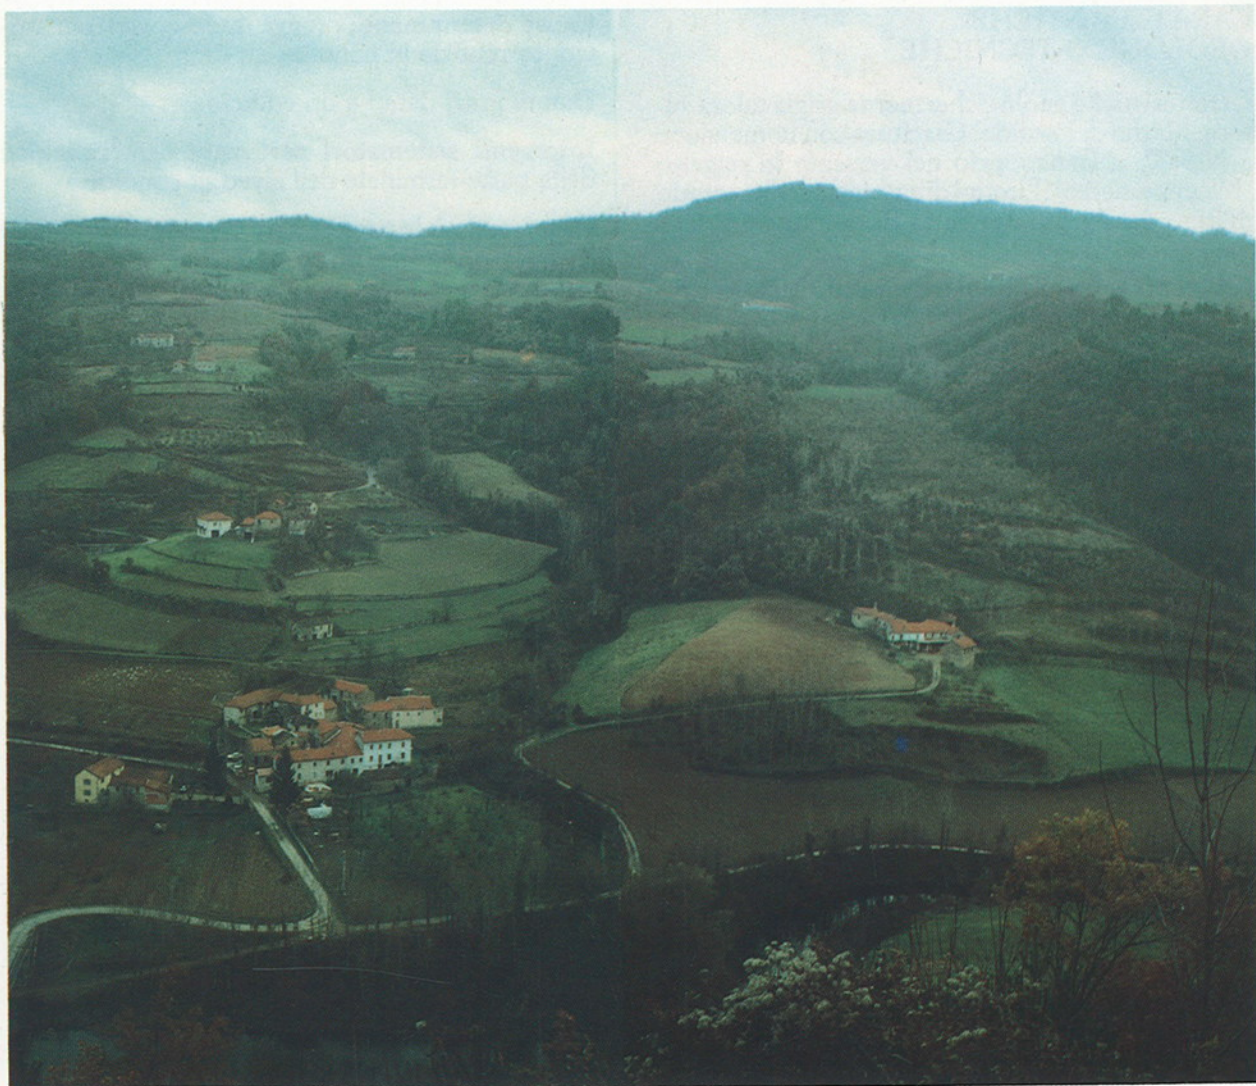
Fig. 2 - Vista d'insieme del bacino del Rio Bergamaschi sul cui conoide è posto, in basso a sinistra, l'abitato omonimo. Nel 1951, a causa di violenta attività torrentizia in conoide, fu seriamente danneggiato un edificio prossimo all'asta torrentizia. È da notare la morfologia "lunga" del versante tipica della giacitura a franapoggio della serie marnosa e, in destra, una netta scarpata testimonianza di movimenti per scorrimento traslativo peraltro arealmente diffusi sul pendio.

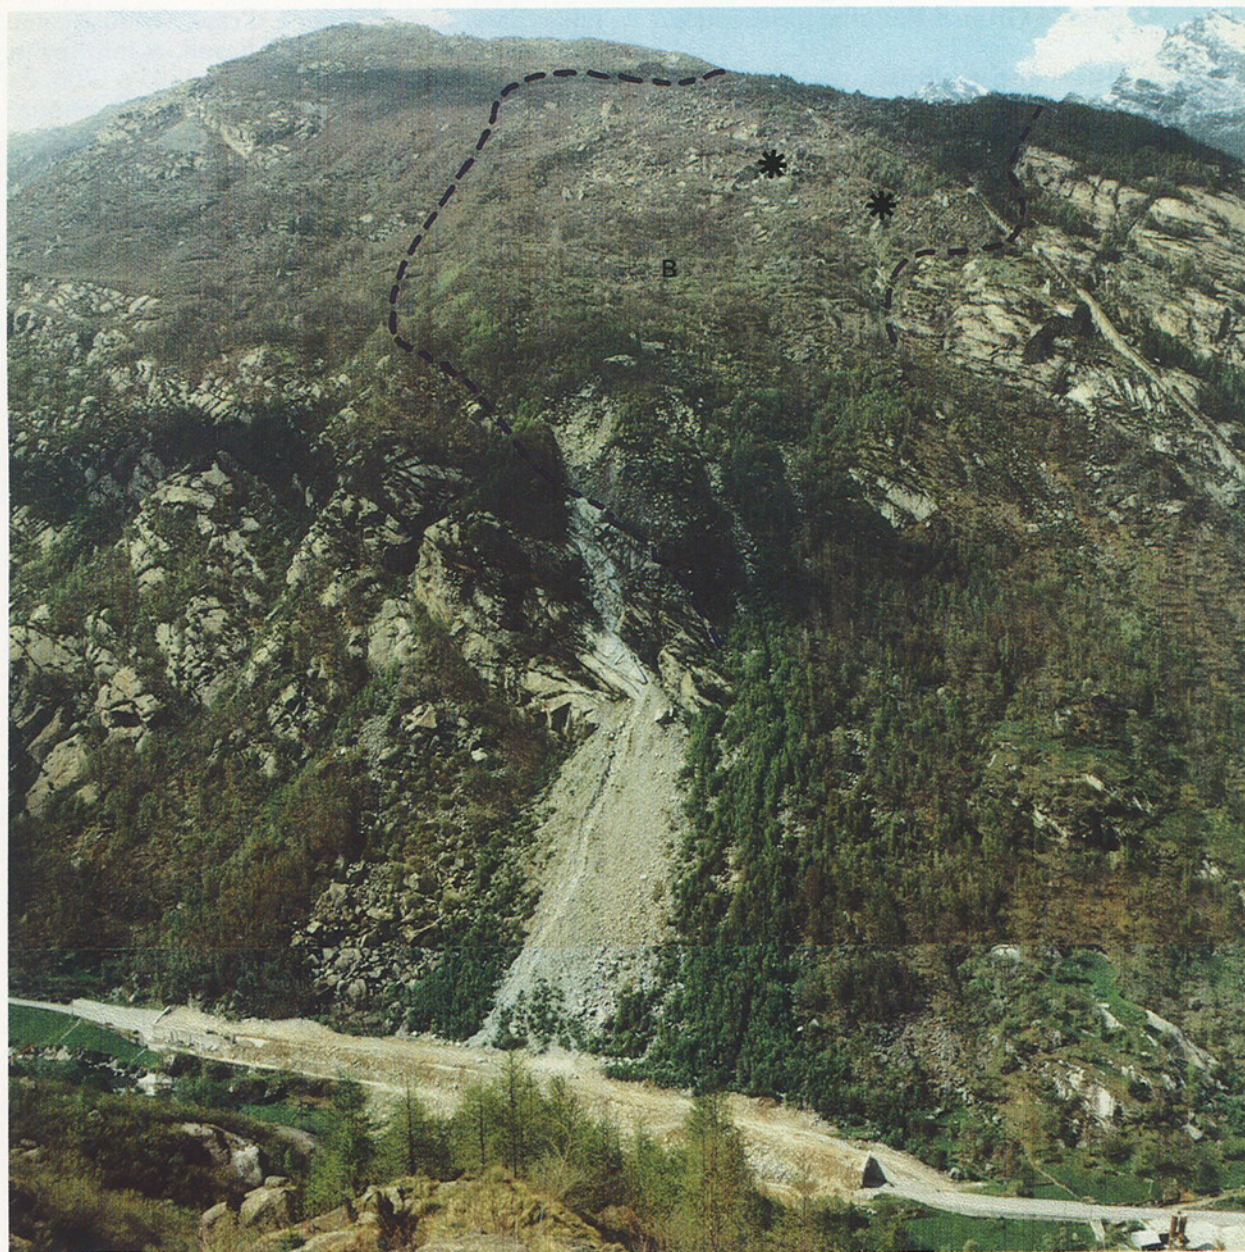
Fig. 1 - Nella fotografia è delimitato il settore orientale del grande e complesso fenomeno gravitativo di Rosone. In quest'area sono in atto i maggiori movimenti finora registrati. Ben visibili in primo piano gli effetti dovuti al collasso del piede della frana che ha portato all'interruzione della viabilità di fondovalle attualmente ripristinata da una galleria. In alto sulla destra la zona di partenza (\*) dei grossi massi che hanno danneggiato Bertodasco orientale e Grumel e minacciato di colpire più volte Rosone (in basso a destra appena fuori dal fotogramma). Fra gli alberi la frazione di Bertodasco occidentale (B) quasi totalmente distrutta dai movimenti. In alto la parte di condotte dell'impianto idroelettrico dell'A.E.M. coinvolte nel movimento.

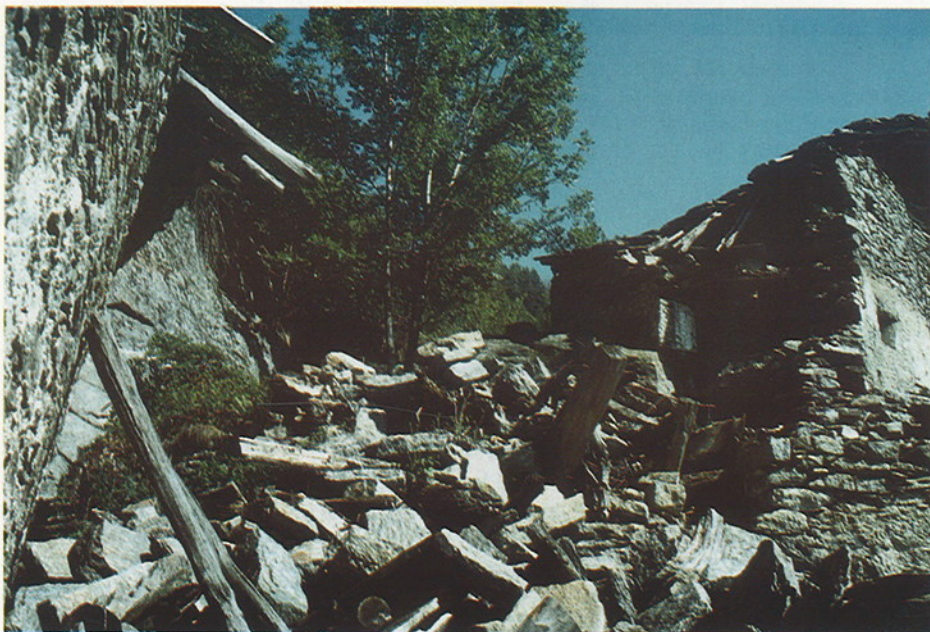
Fig. 2 - Particolare della borgata di Bertodasco Occidentale gravemente danneggiata dal movimento franoso. Visibile sulla sinistra degli alberi una delle superfici di rottura, con scarpata alta un paio di metri, che hanno tagliato la borgata facendo crollare o lesionando gravemente i fabbricati ivi costruiti.

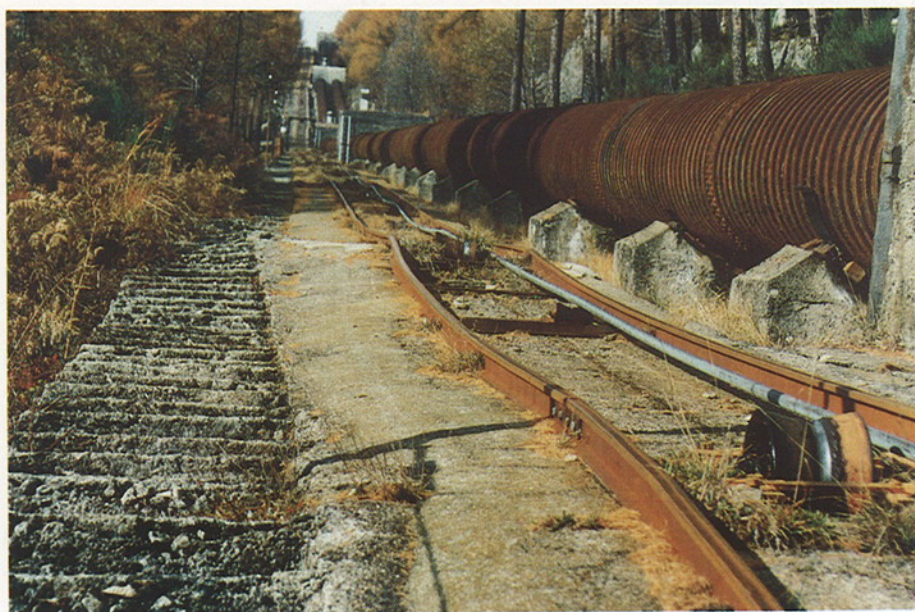
Fig. 3 - Impianto idroelettrico dell'A.E.M. di Torino. La foto mostra lo stato di deformazione del piano di risalita delle condotte. Visibili anche i cunei di legno utilizzati per correggere gli spostamenti differenziali venutisi a creare tra condotte e selle di supporto in seguito ai movimenti del terreno.
