PRESIDENZA DEL CONSIGLIO DEI MINISTRI

DIPARTIMENTO PER I SERVIZI TECNICI NAZIONALI

DIPARTIMENTO DELLA PROTEZIONE CIVILE

## Descrizione dei principali eventi alluvionali che hanno interessato la regione Piemonte, Liguria e nella Spagna Nord Orientale

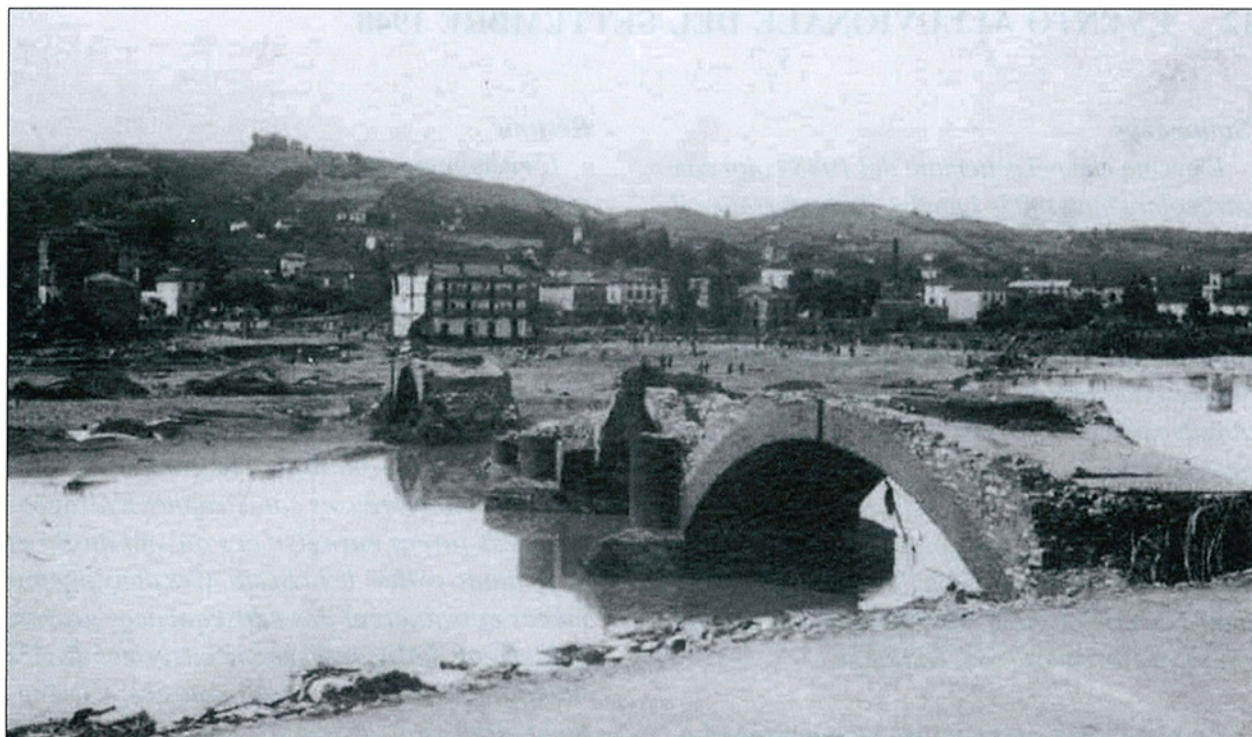
*Fig. 11.5 Ovada: il ponte del Borgo dopo la catastrofe*

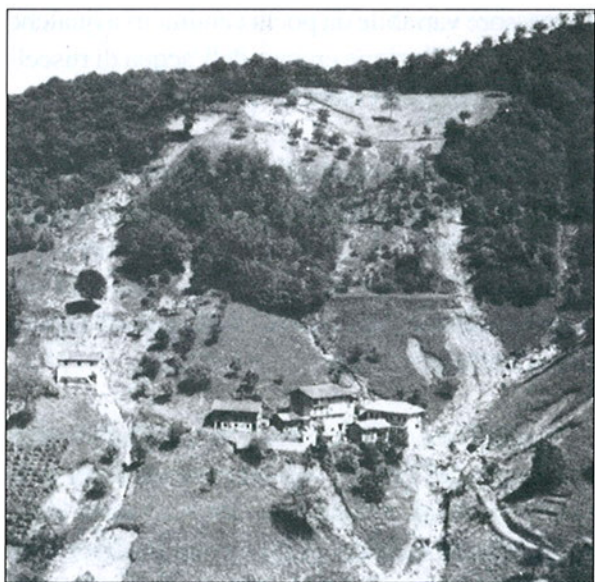
*Fig. 15.3 Frane staccate per fluidificazione nella parte sommitale lungo modeste depressioni vallive in sabbioni granitici*

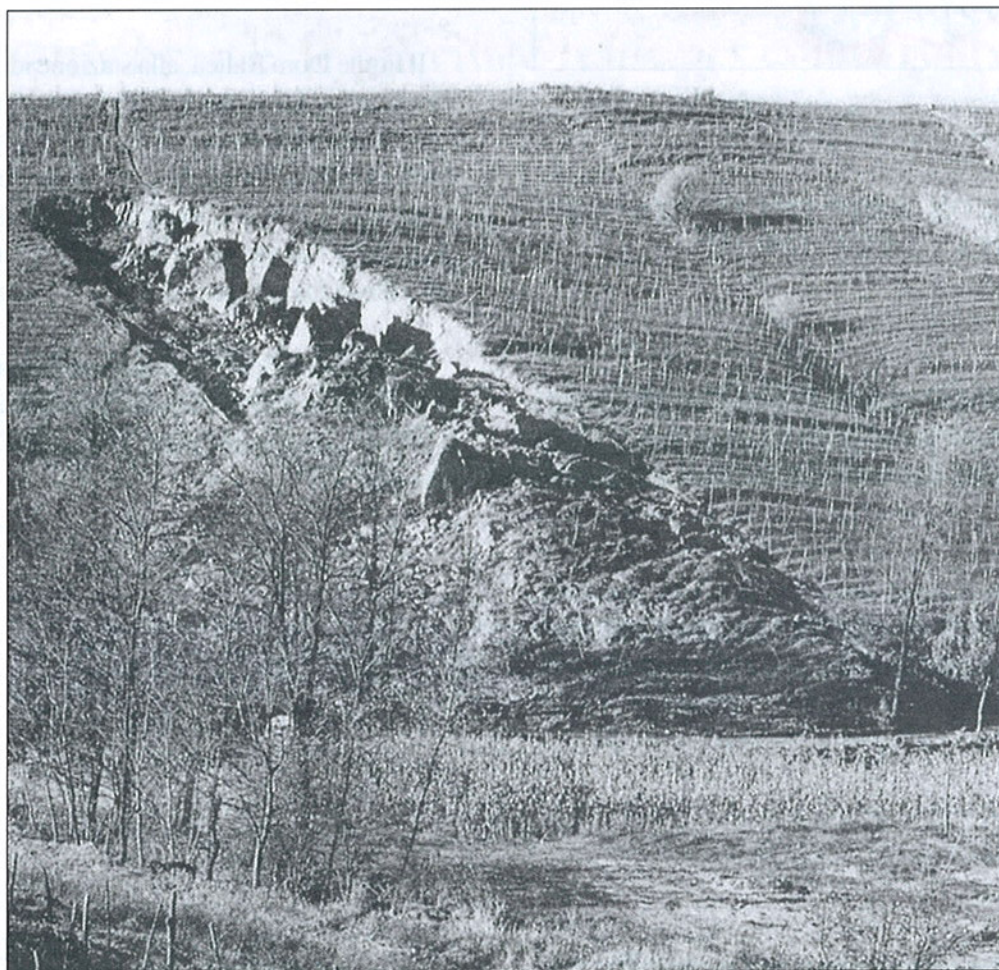
*Fig. 17.3 Frana di scivolamento planare in una piccola valle tributaria*
