## 19. EVENTI ALLUVIONALI DEL SETTEMBRE – OTTOBRE 1993

Programma Operativo INTERREG II C  
*Assetto del territorio e prevenzione delle inondazioni*

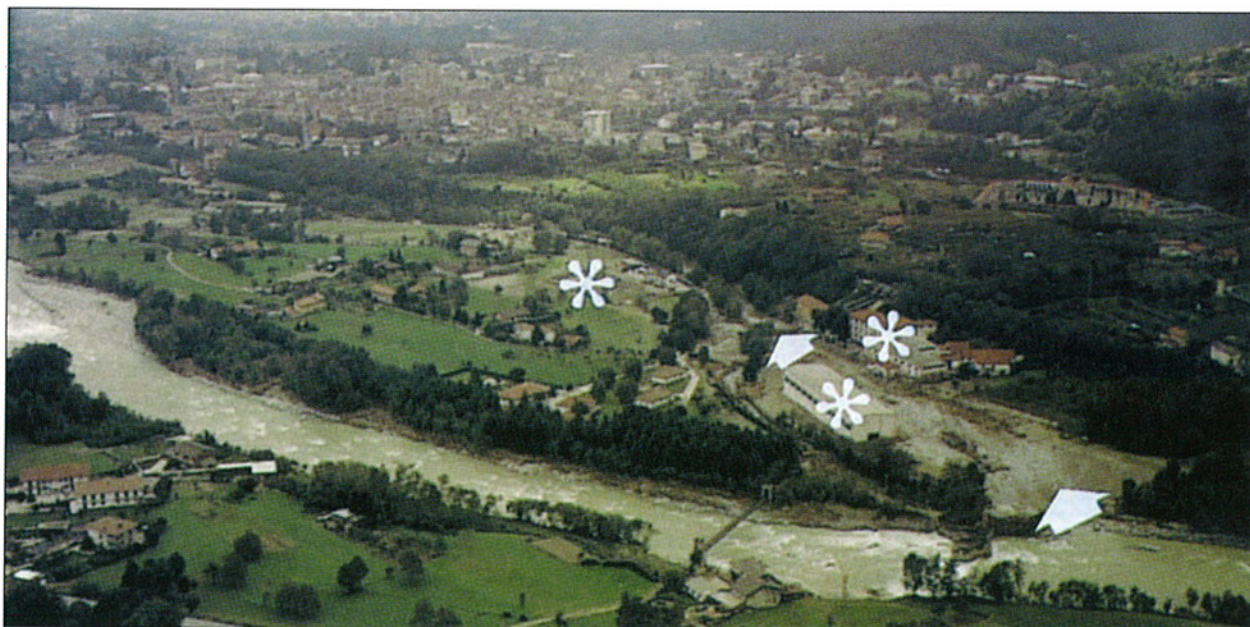
Fig. 19.2 Cuornè. Riattivazione di un ramo destro del torrente Orco

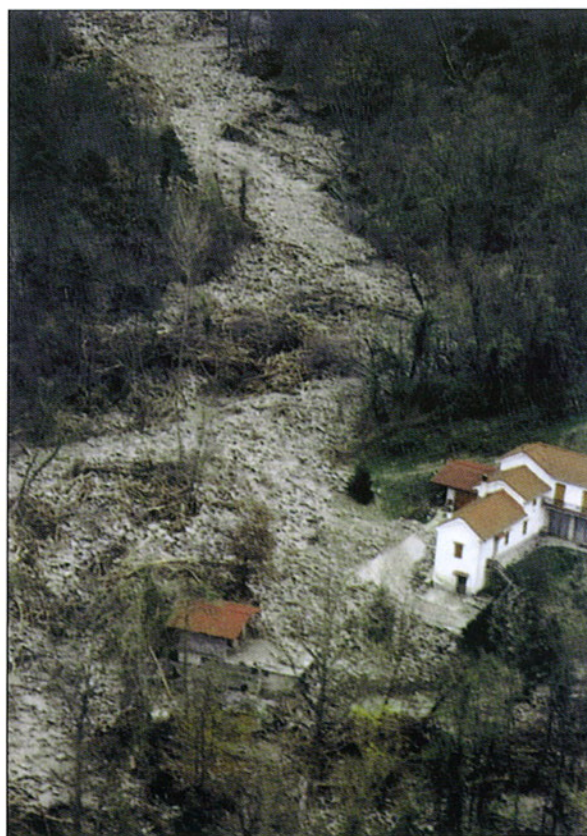
Fig. 20.4 Colata detritica superficiale nel comune di Prunetto

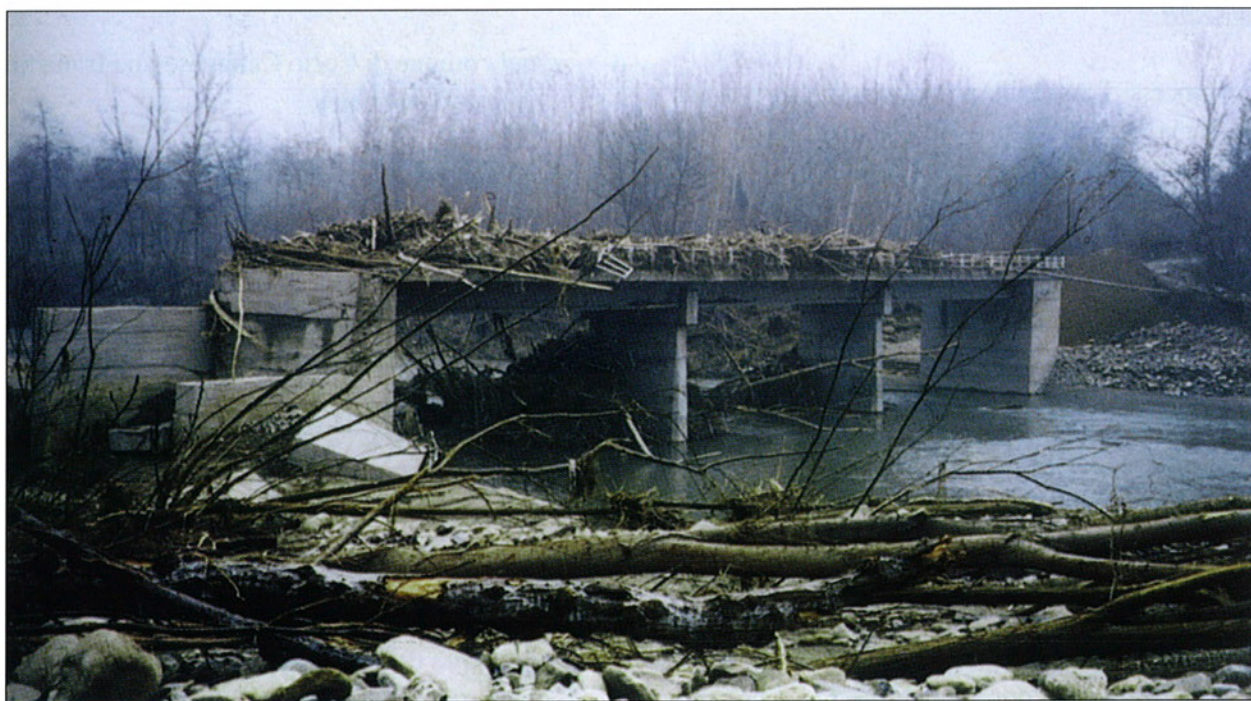
*Fig. 20.5 Immagine del ponte posto a valle di Niella Tanaro*

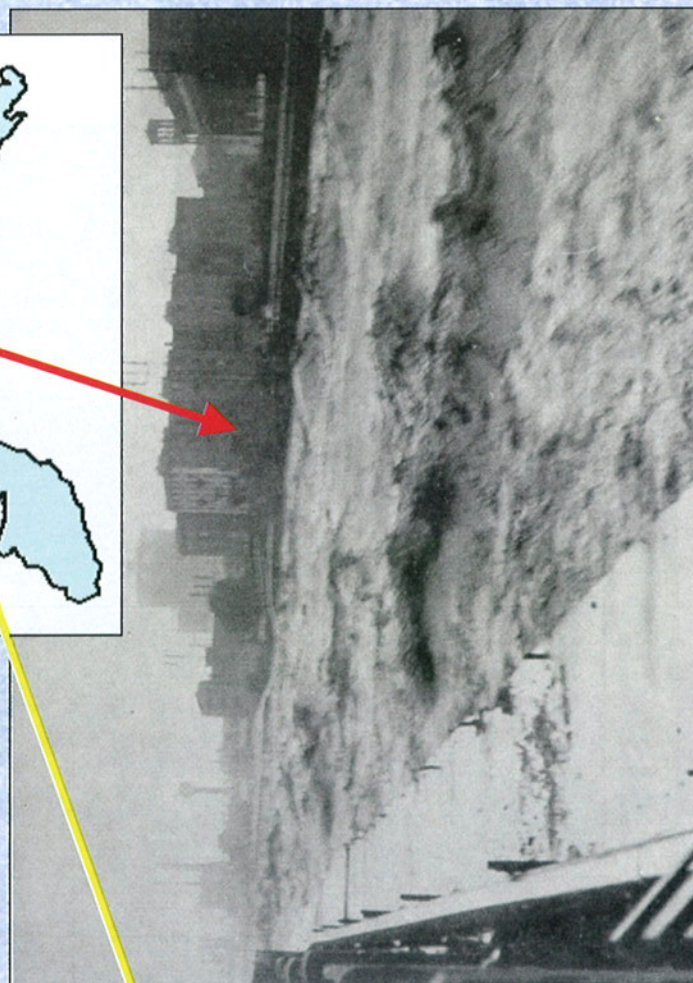
**TORRENTE POLCEVERA:** durante l'evento è transitata una portata (con periodo di ritorno di circa 200 anni) di circa 1700 m<sup>3</sup>/s pari a quella che normalmente defluisce nel Fiume Po.

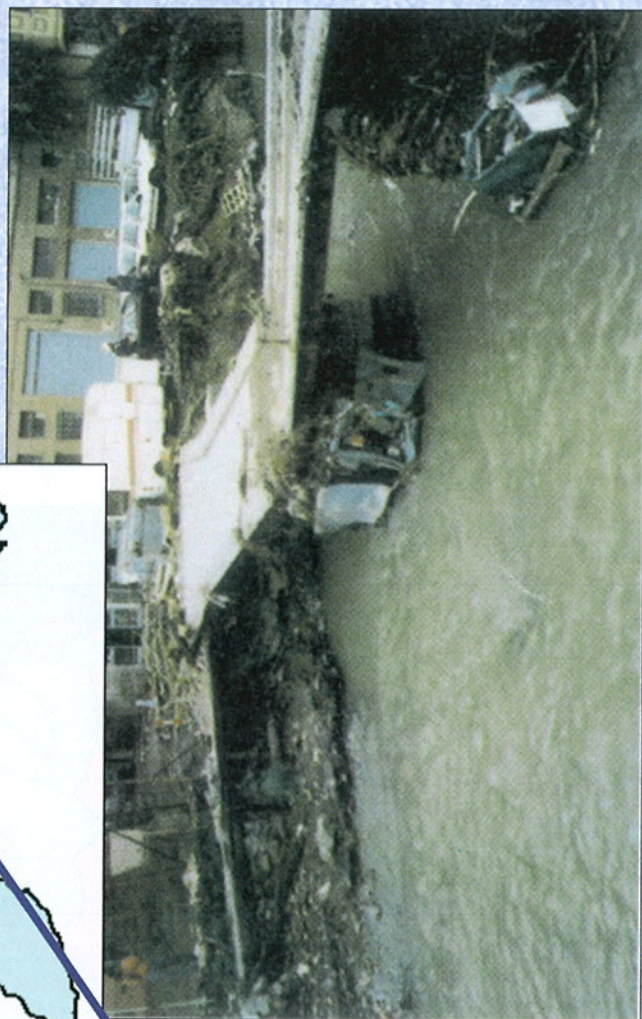
**TORRENTE STURLA:** ponte carrabile presso la foce danneggiato dall'evento e successivamente demolito.

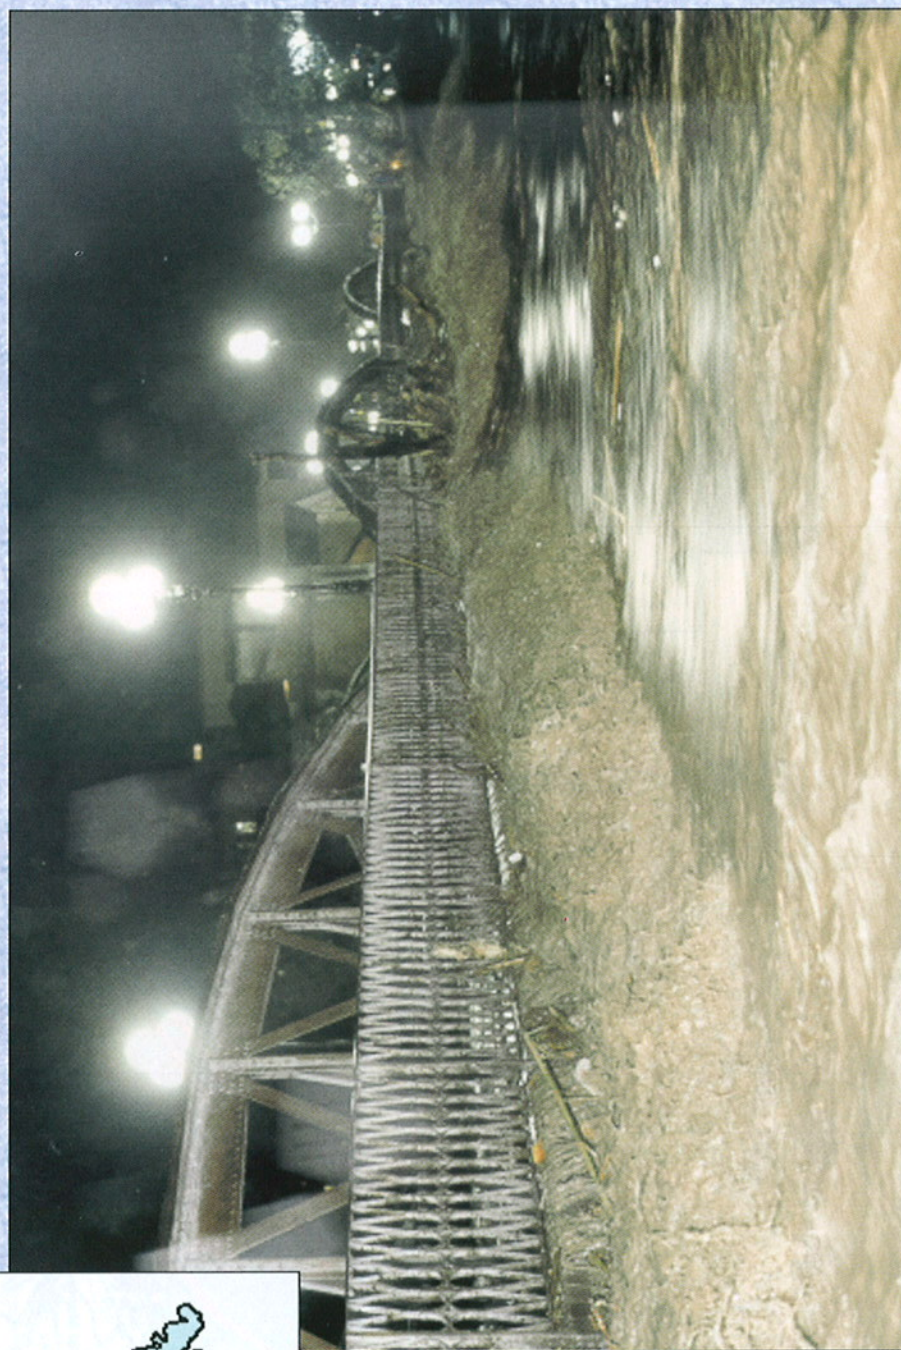
**FIUME CENTA:** ponte sull'Aurelia, danneggiato irrimediabilmente dall'evento e successivamente demolito.

La portata stimata dell'evento risultò pari a circa 1400 m<sup>3</sup>/s con associato un periodo di ritorno di 25 anni.

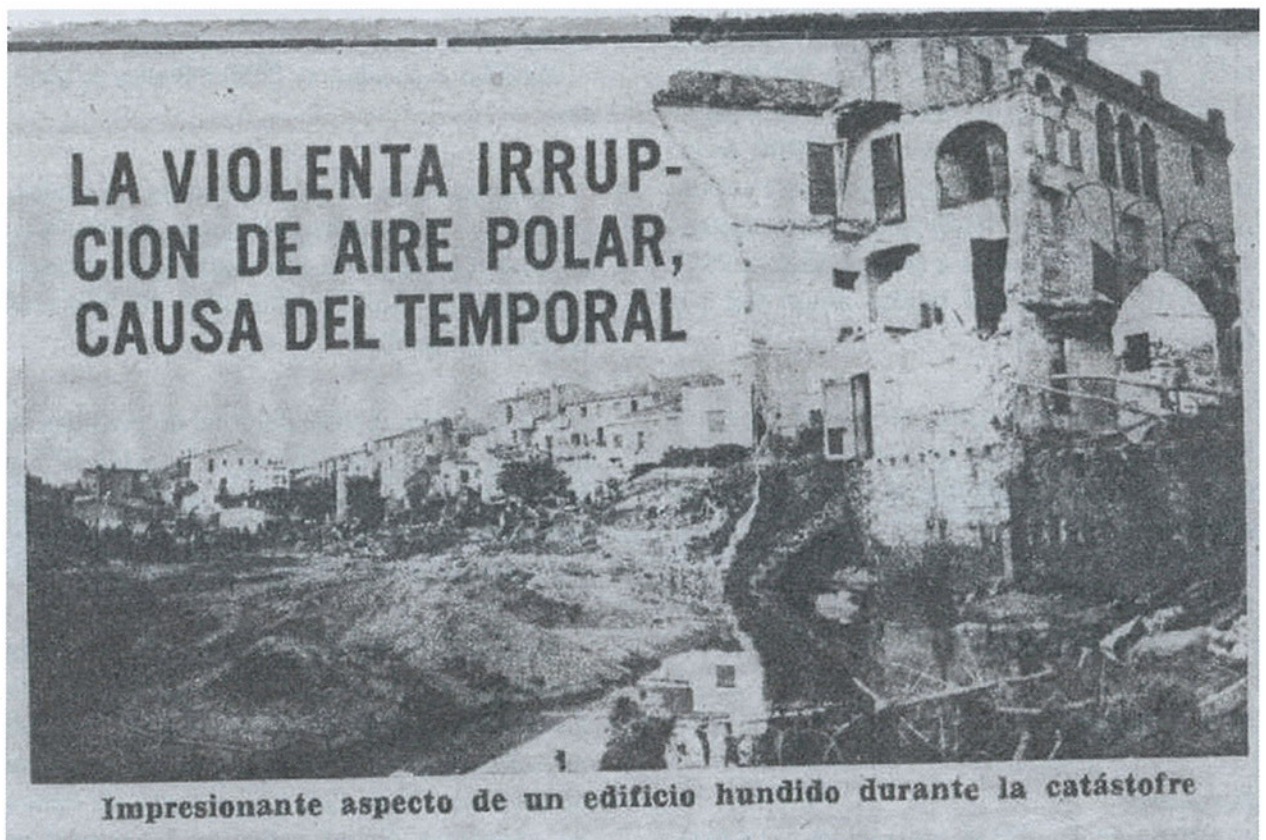
Fig. 25.5 Aspecto de un edificio hundido durante la catástrofe
