**LE MOUVEMENT DE VERSANT  
DE LA “CLAPIERE”  
Vallée de la Tinée**

## INTRODUCTION

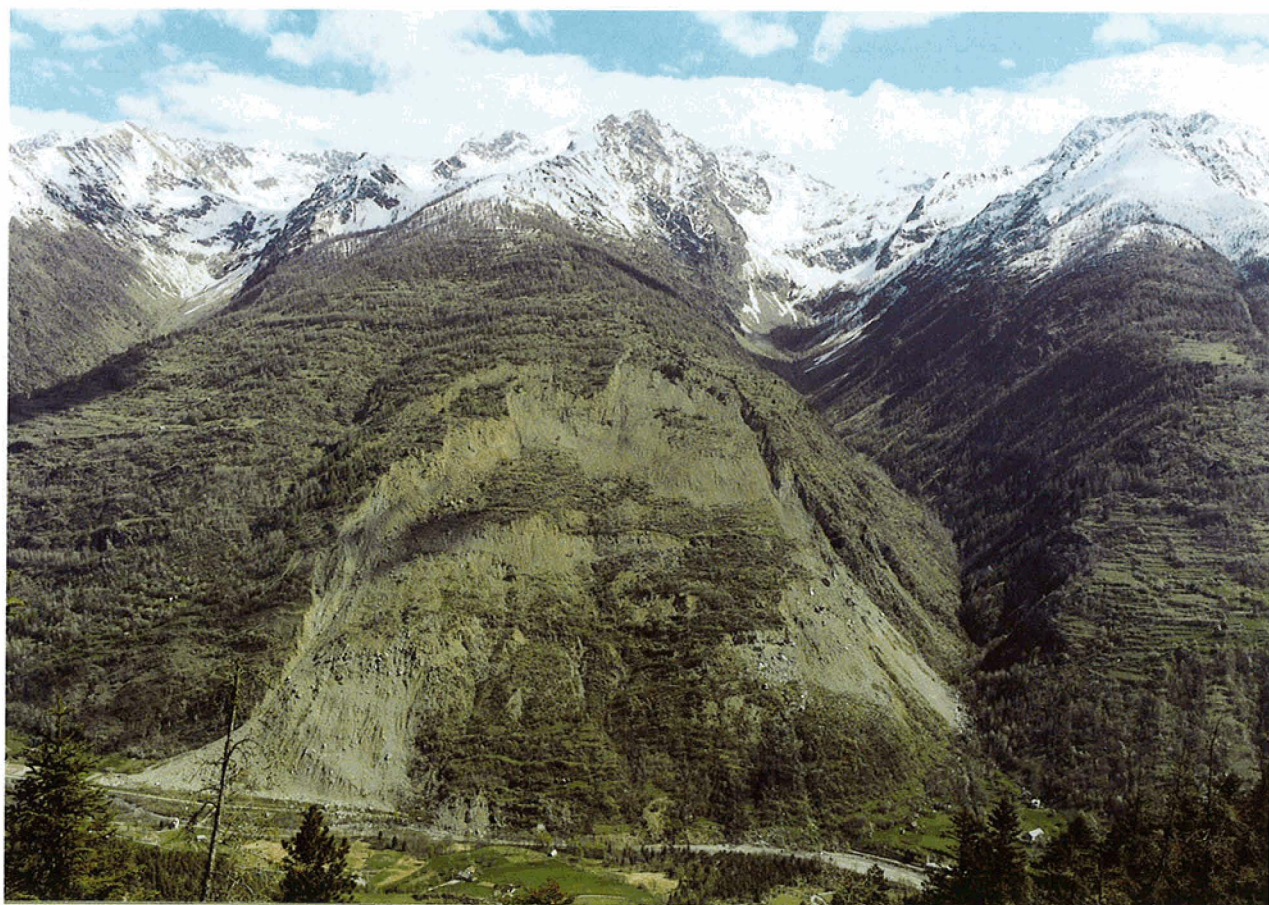
*Vue générale du glissement de la Clapière (1995).*

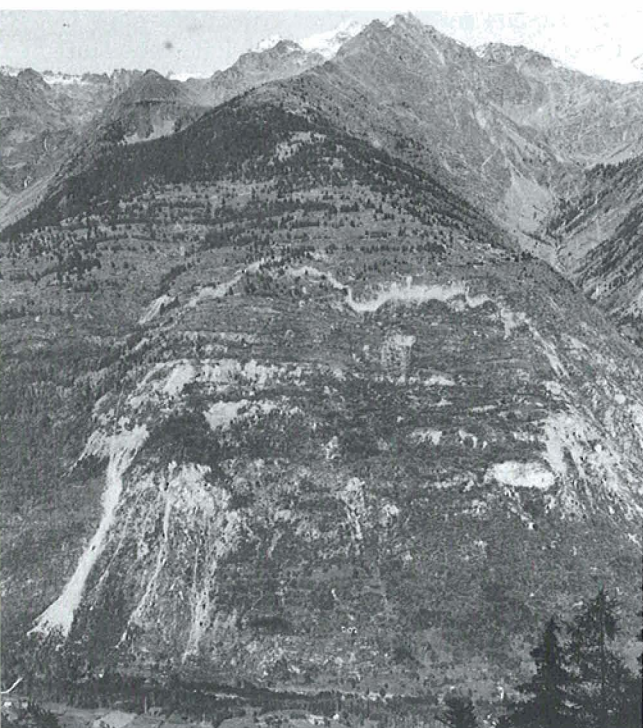
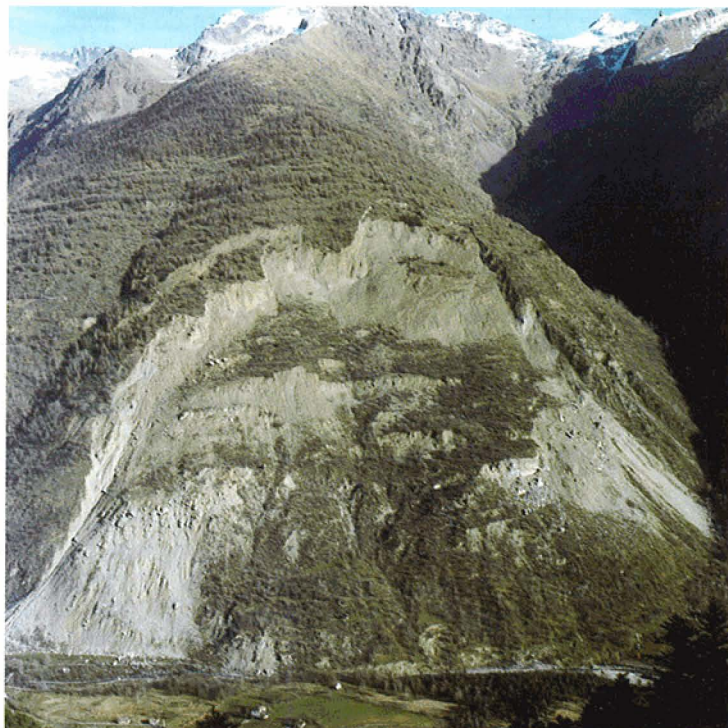
**Fig. 2.** Photographies. Entre 1976 et 1994, le glissement a entraîné un affaissement aisément discernable et des éboulements superficiels. Apparaissent également sur la photographie de 1976 :

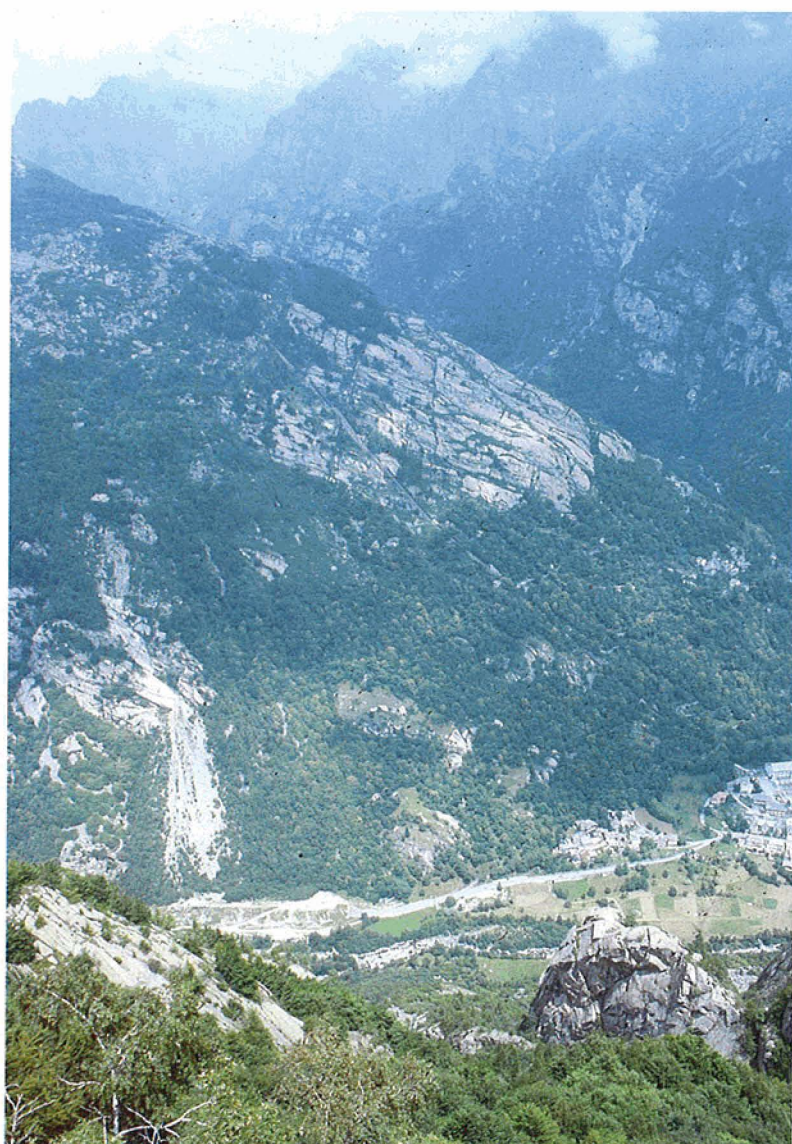
*Parte orientale della frana di Rosone con la zona delle condotte forzate, il vecchio abitato in basso a destra e, oltre, gli impianti di valle dell'A.E.M.*

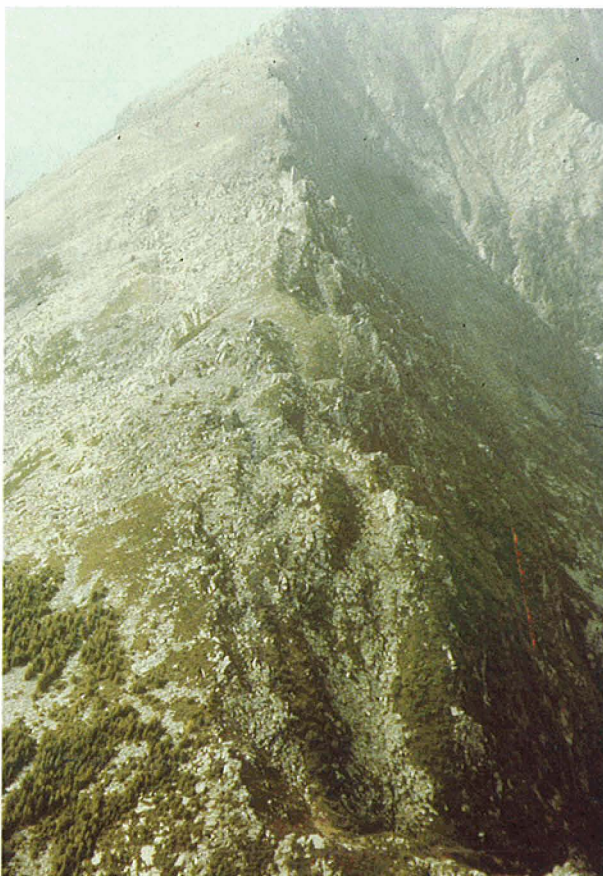
Fig. 6. Sdoppiamento della cresta spartiacque per deformazione gravitativa profonda del versante, nel settore di Perebella.

A metà versante vi è lo sviluppo di un fenomeno di scivolamento che coinvolge un'area molto estesa del settore in esame. La presenza di questo scivolamento è da mettere in stretta relazione con la direzione di immersione della scistosità principale che, in questa area, ha la stessa inclinazione e direzione della massima pendenza del versante.

I netti piani di scistosità intersecano l'ammasso roccioso a diverse profondità; essendo questo liberato lateralmente ed a tergo da due sistemi di frattura sub-verticali ed ortogonali, la stessa scistosità sembra assumere, oltre che un ruolo predisponente per l'instaurarsi del processo deformativo, anche un'importante funzione di innesco dei processi di scivolamento e di controllo del loro sviluppo cinematico. L'area entro la quale si sarebbero già in parte sviluppate evidenti superfici di

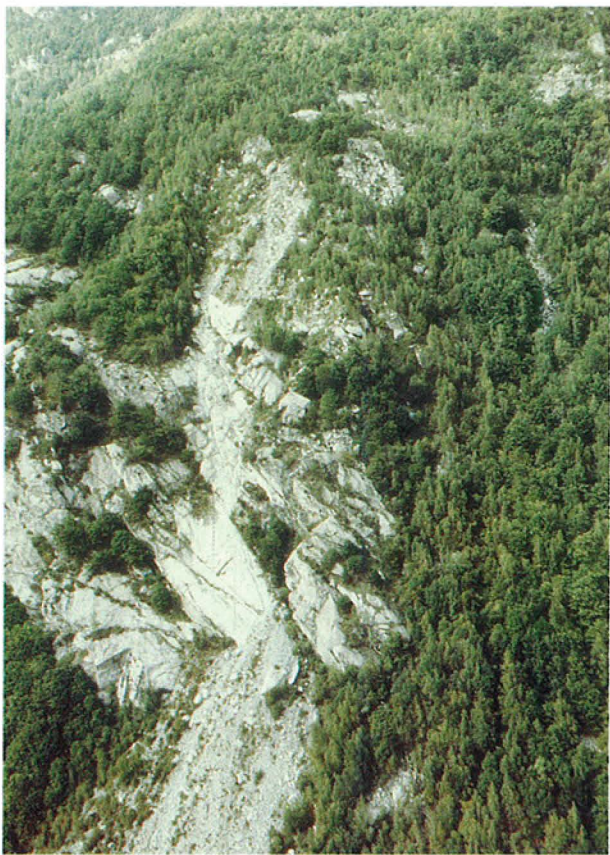
**Fig. 7.** Porzione frontale-inferiore della zona C del settore di Bertodasco. Al centro dell'immagine è evidente il contatto tra substrato roccioso e la sovrastante massa detritica in movimento. Alcune centinaia di metri più in basso è posta la strada di fondovalle difesa, in questo punto, da una galleria paramassi.

notevole volume (4000 m<sup>3</sup>), che hanno talora raggiunto il fondovalle (fig. 7).

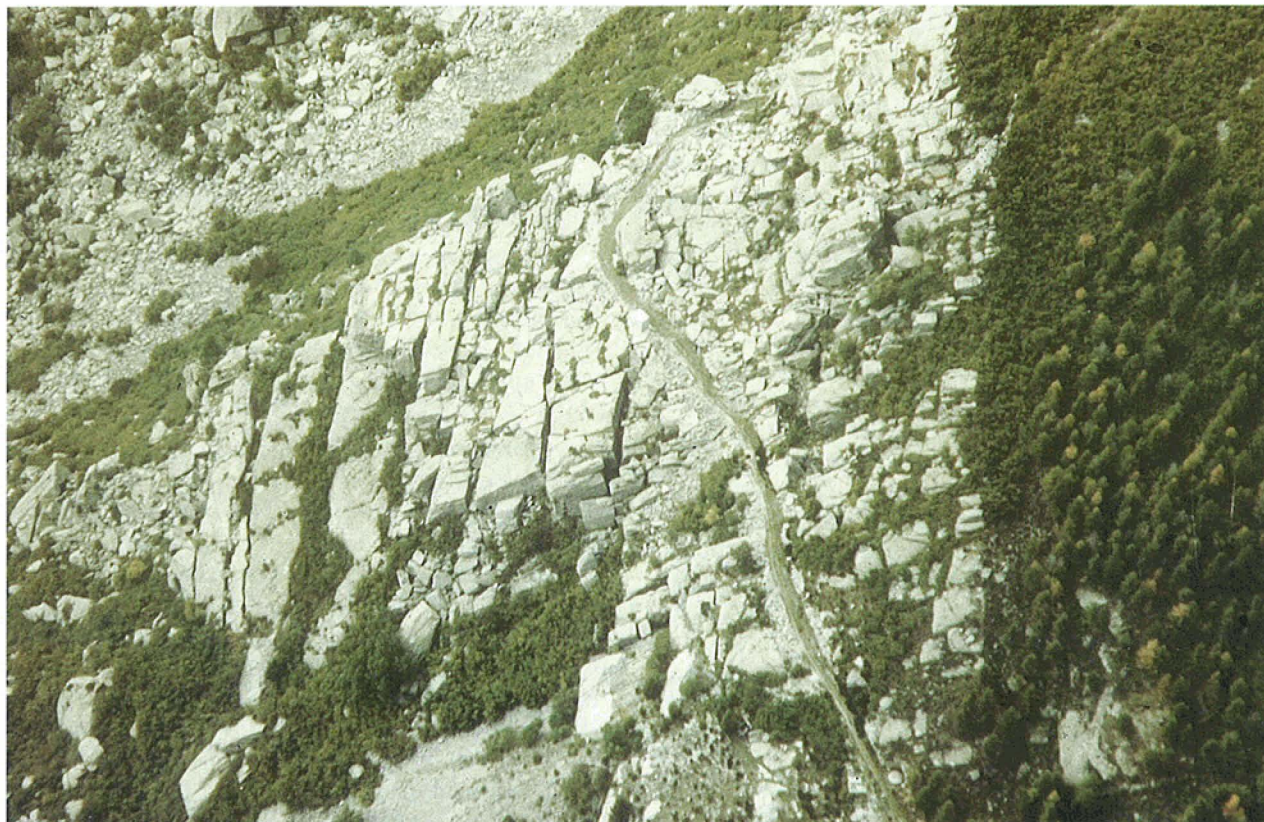
**Fig. 8.** Vista aerea della parte media del settore di Perebella con, in evidenza, i due principali sistemi di fratturazione presenti nell'area e diretti circa N-S ed E-W. Su quest'ultimo, diretto verso l'osservatore, si manifestano i movimenti deformativi più evidenti con creazione di scarpate in contropendenza.

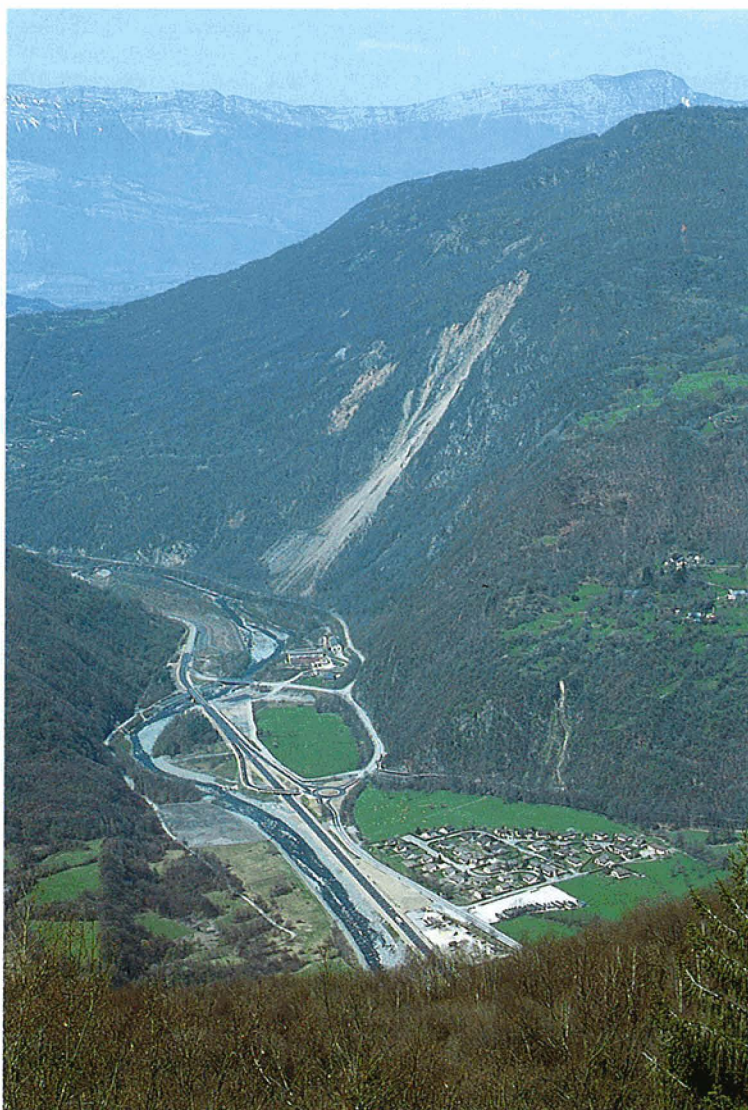
*Vue du site depuis la deviation de la R.N. 91; au centre le cone d'eboulis actif.*

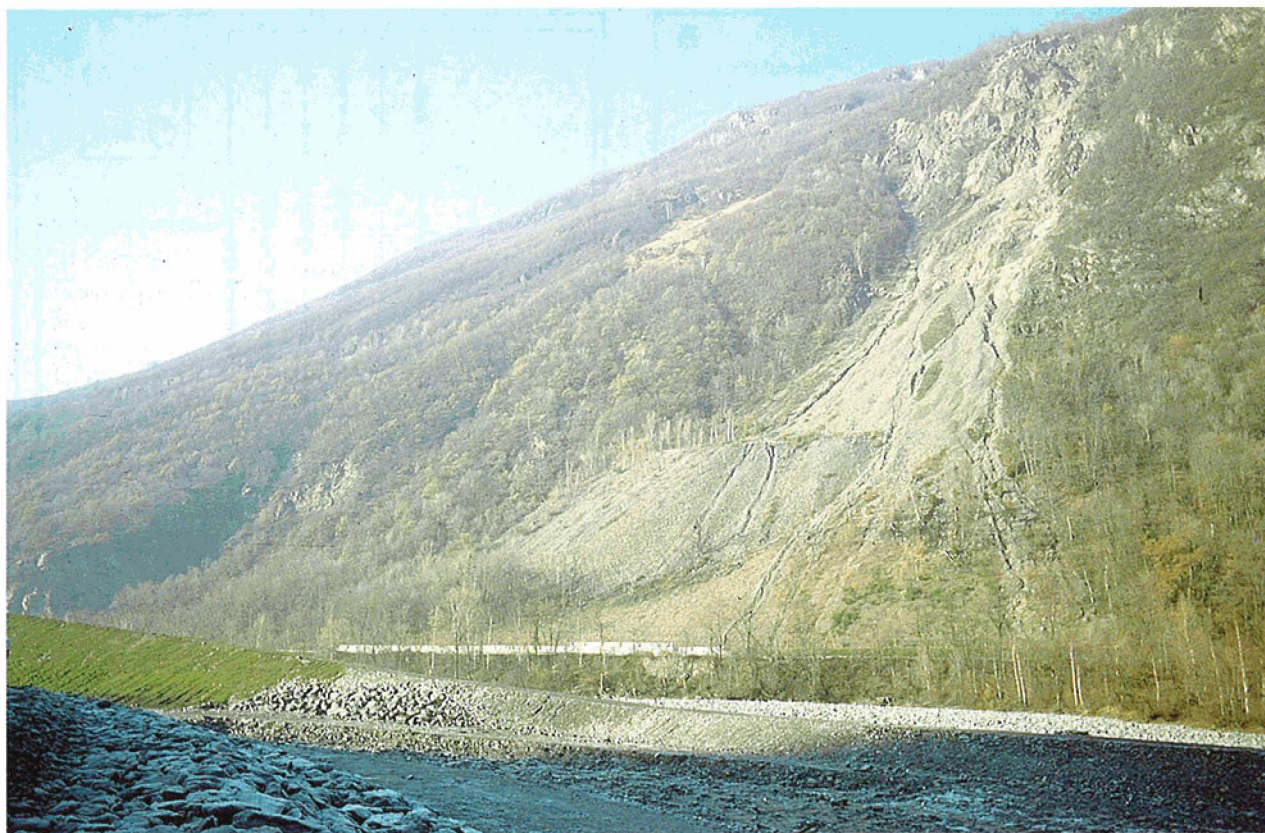
**Fig. 20.** Vue de la partie inférieure du site depuis la déviation de la Route Nationale 91 : au centre le cône d'éboulis actif, au premier plan La Romanche dans le chenal de déviation réalisée en 1986.

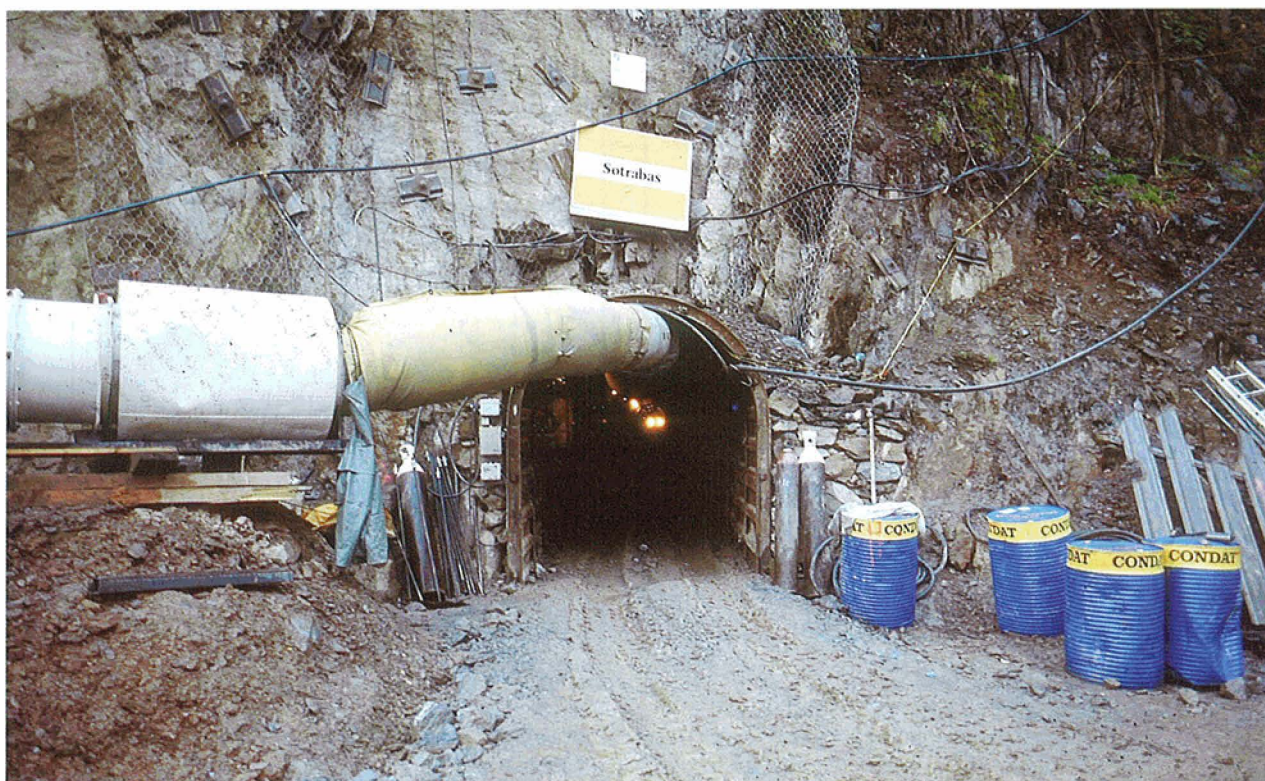
**Fig. 21.** Entrée de la galerie de reconnaissance orientée N/S, à la cote 710 m.

- creusement en 1994 d'une galerie de reconnaissance orientée N/S, de 240m de long, à la cote 710 m, et lever structural correspondant (fig. 21).
