**IMPLEMENTAZIONE DELLA DIRETTIVA 2000/60/CE**

**ANALISI E VALUTAZIONE DEGLI ASPETTI MORFOLOGICI**

**ATTIVITA' 2015-2016**

**TORRENTE BORBERA**

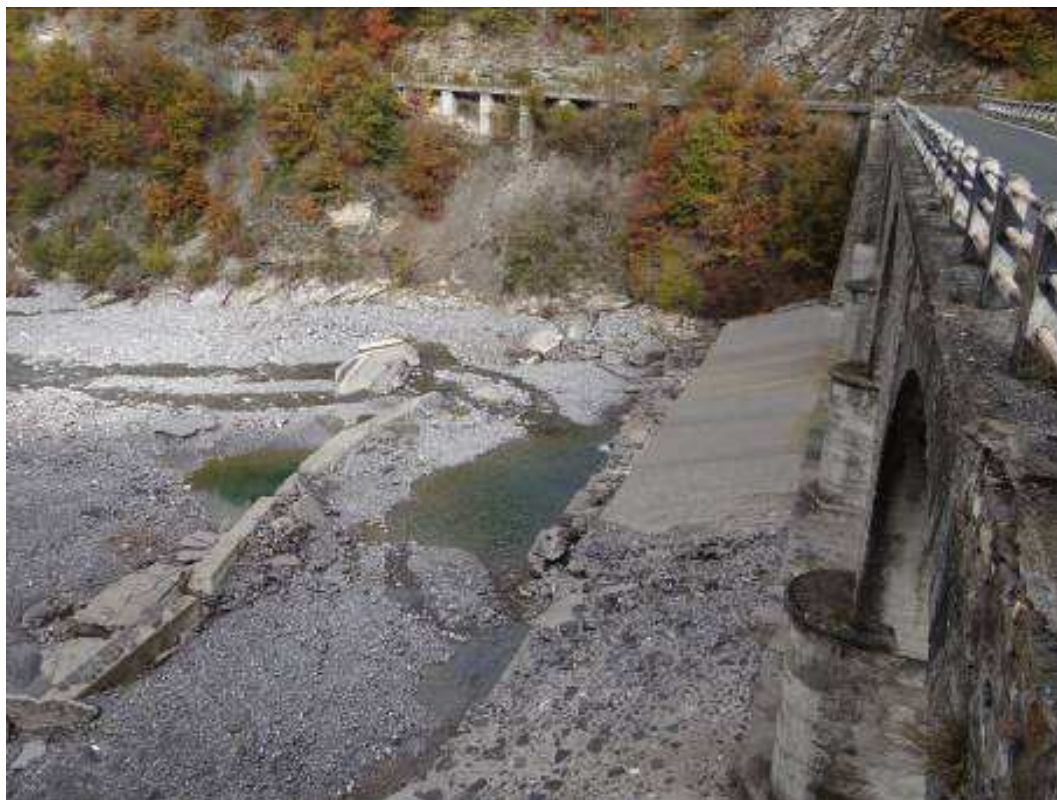
*Figura 1 – Soglia in corrispondenza del ponte posto immediatamente a valle dell’inizio del tratto*

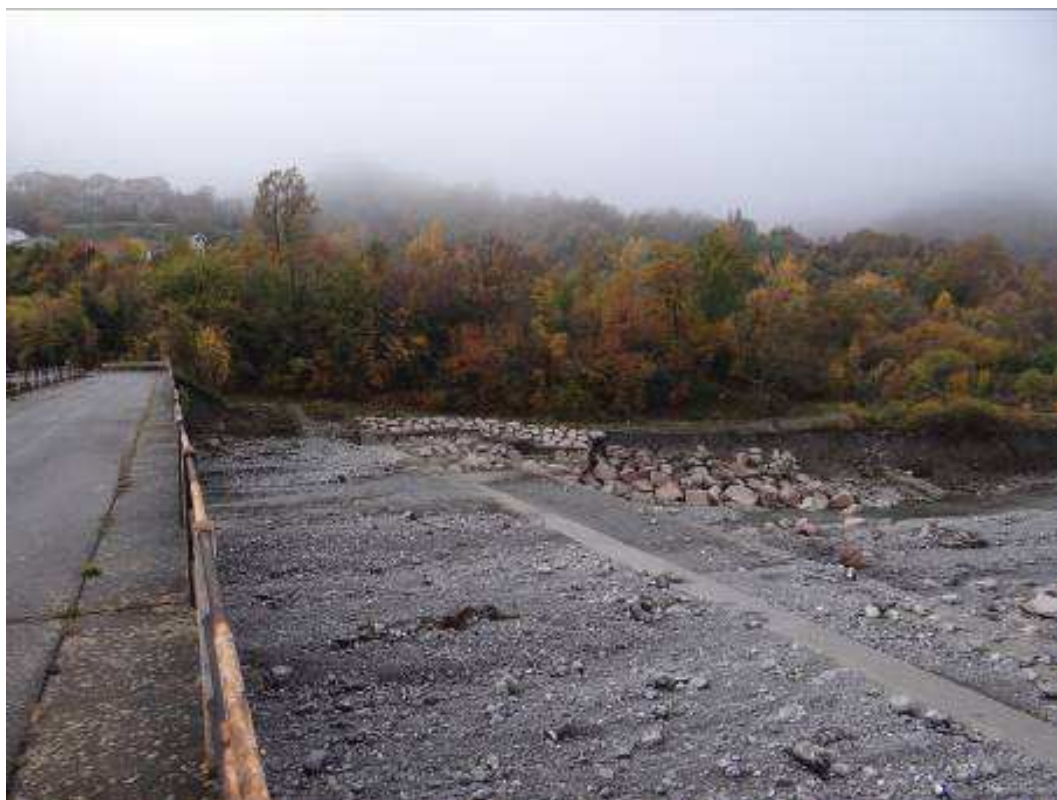
*Figura 2 – Soglia in corrispondenza del ponte che consente l’accesso alla località Rosano*

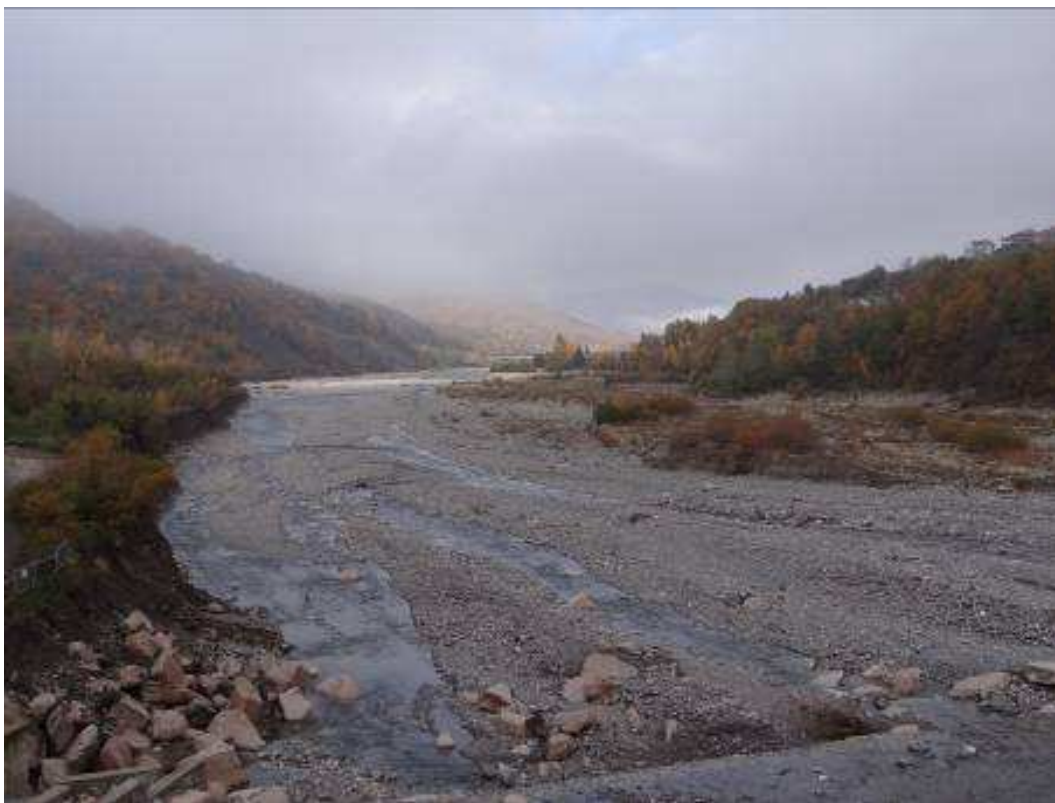
*Figura 3 – Seconda metà del tratto; in sponda destra è visibile una serie di pennelli*

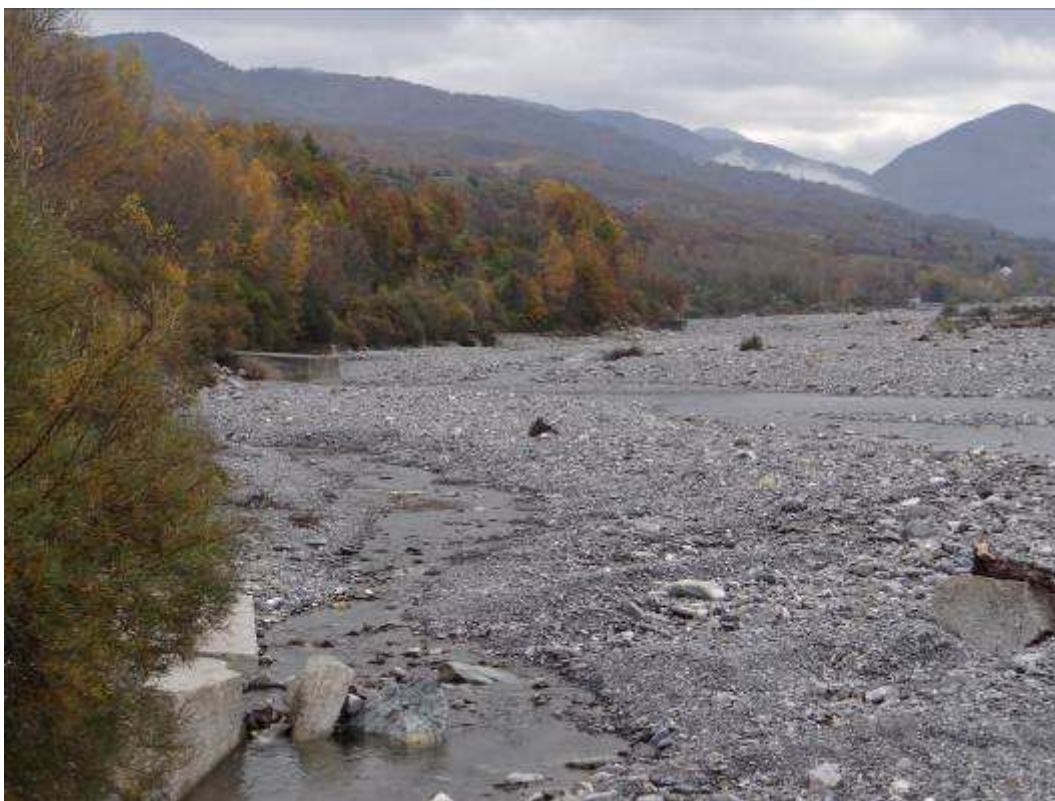
*Figura 6 – Parte terminale del tratto (sponda destra); è visibile una serie di pennelli*

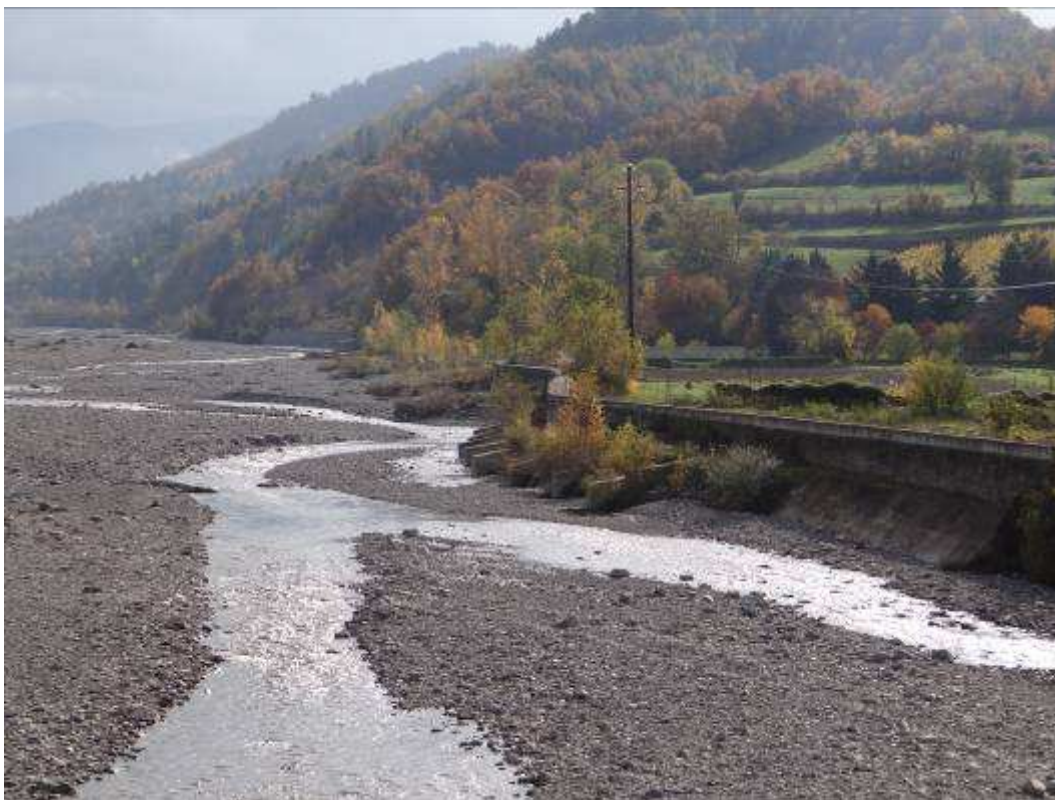
*Figura 7 – Difese spondali in sponda sinistra a monte del ponte per Rocchetta Ligure*

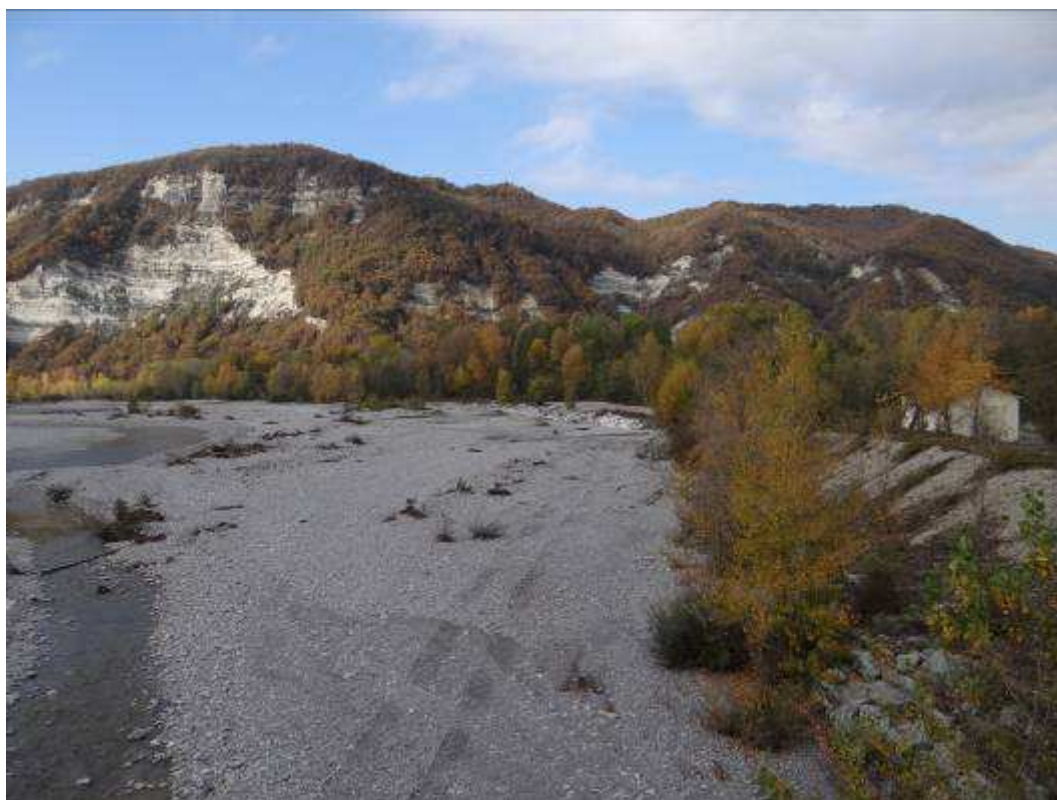
*Figura 5 – Opere di difesa spondale nella parte terminale del tratto*

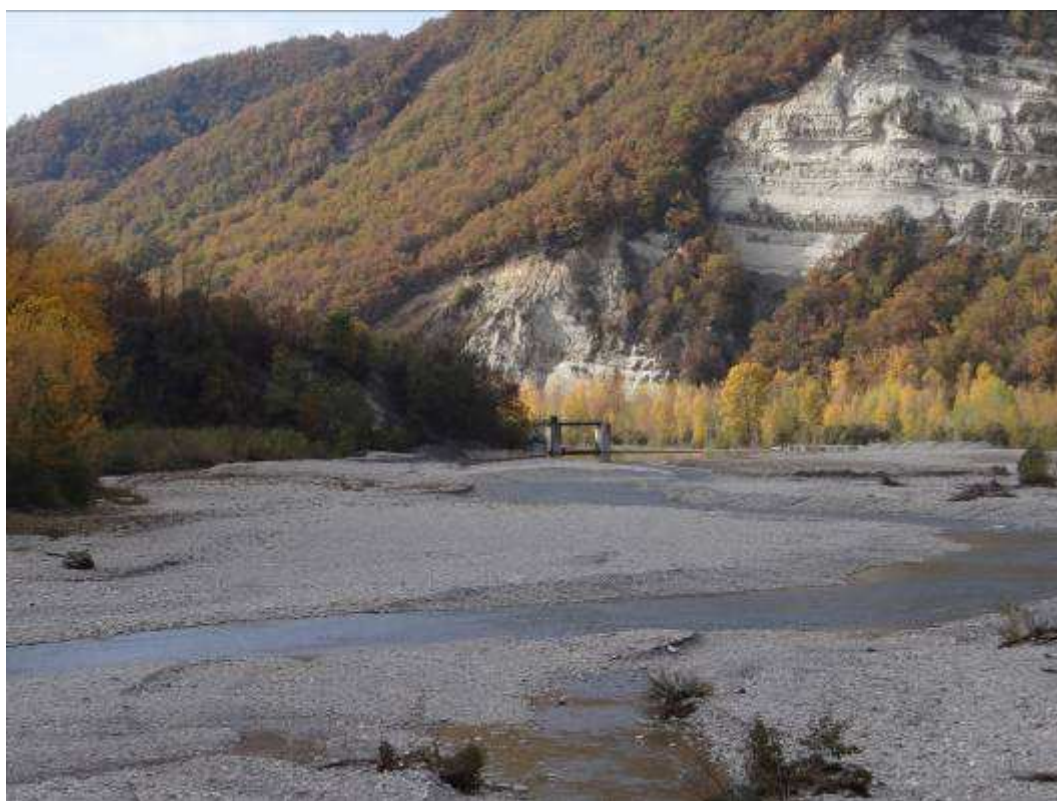
*Figura 6 – Opera di derivazione nella parte terminale del tratto*

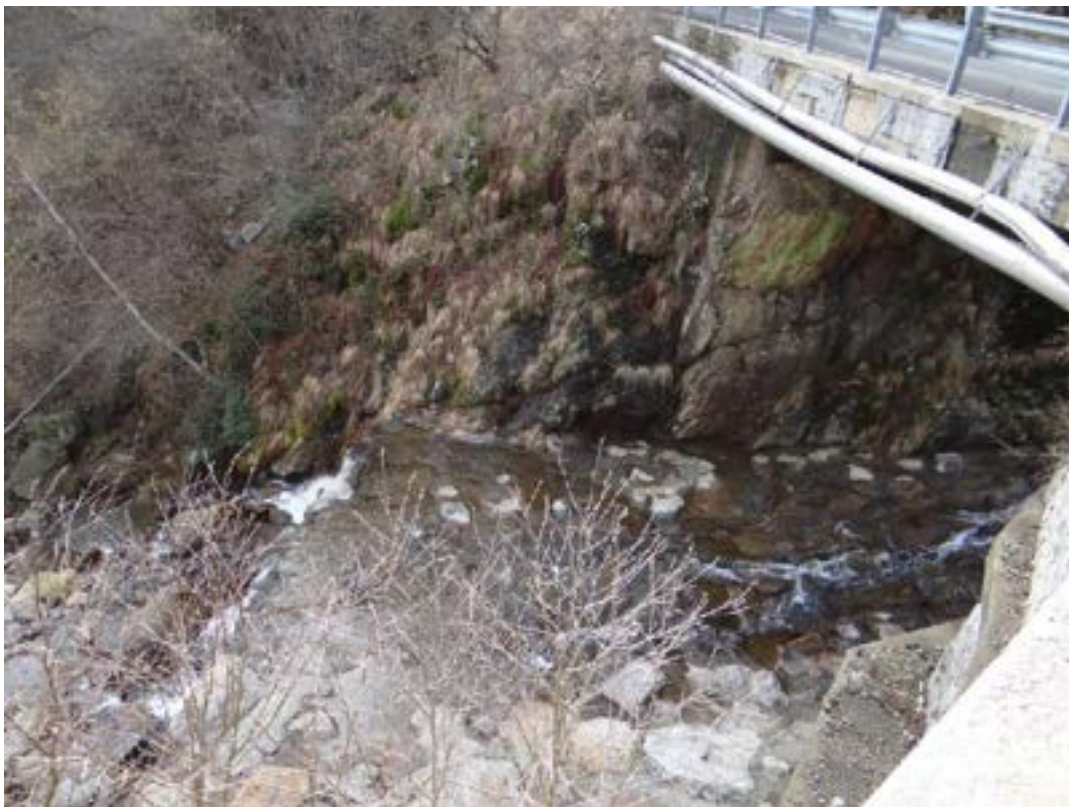
Soglia del ponte della SP512 Andrate-Oropa

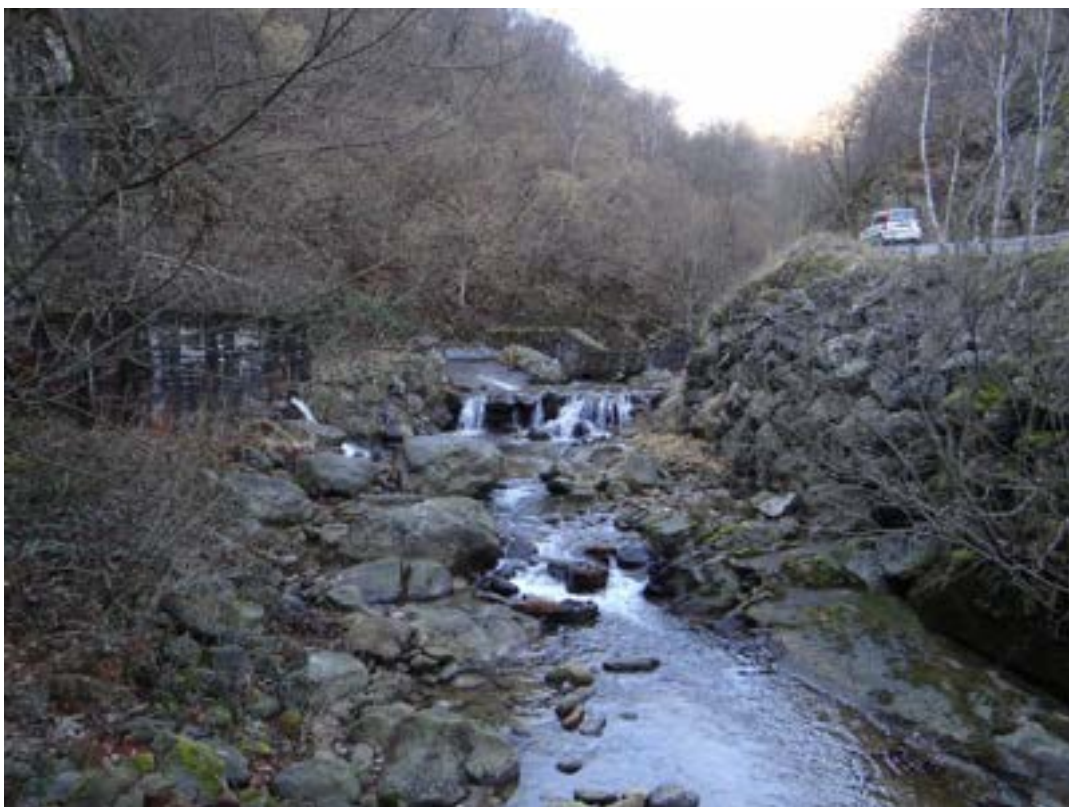
Briglie e difesa spondale in sinistra idrografica

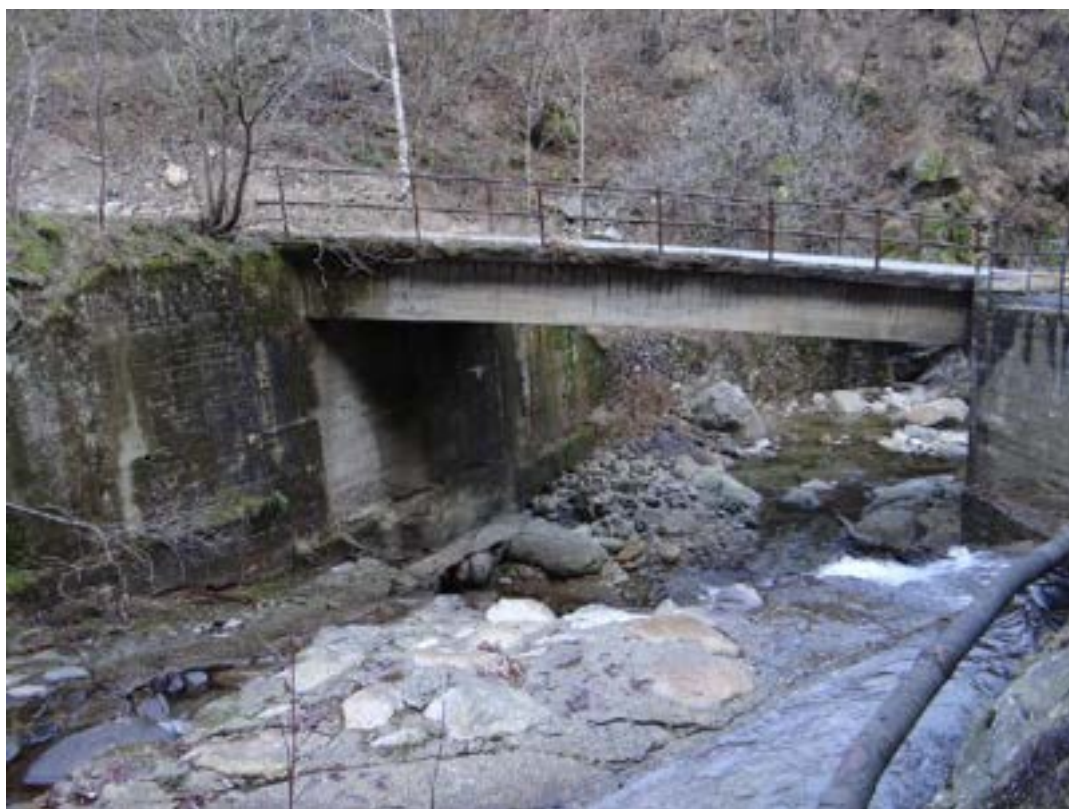
Ponte della strada comunale (via Bagneri) di Muzzano e soglia

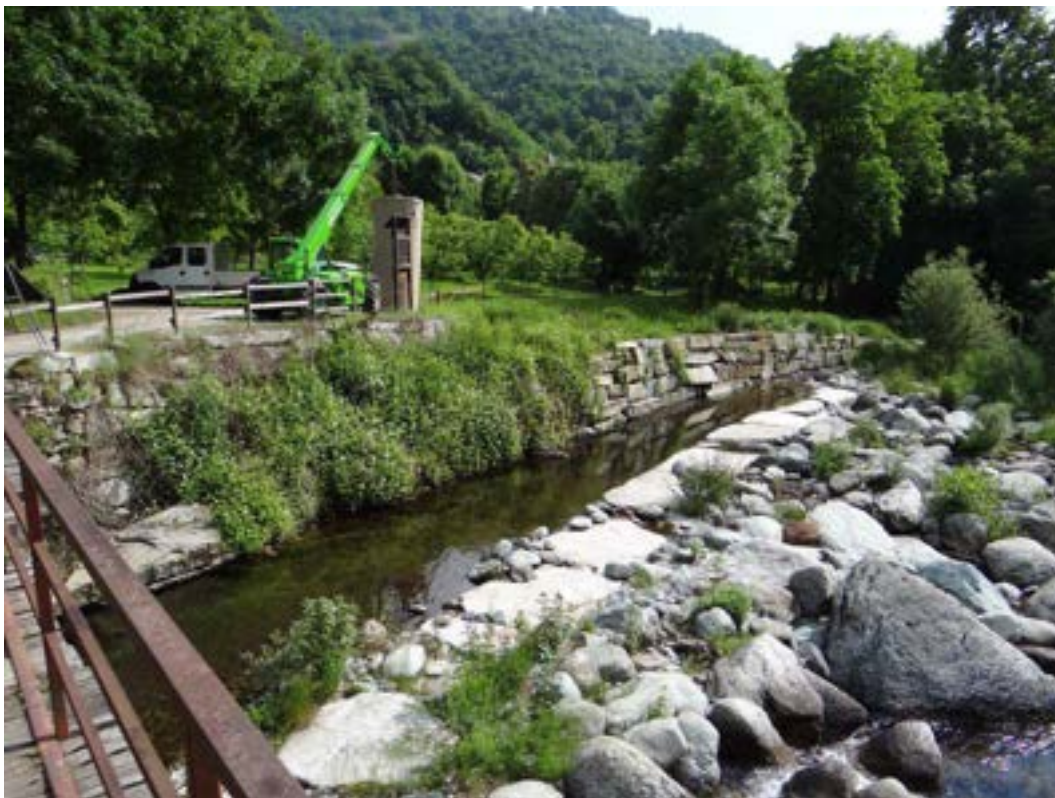
*Figura 2 – Canale di derivazione a scopo irriguo in corrispondenza dell'attraversamento dell'immagine precedente*

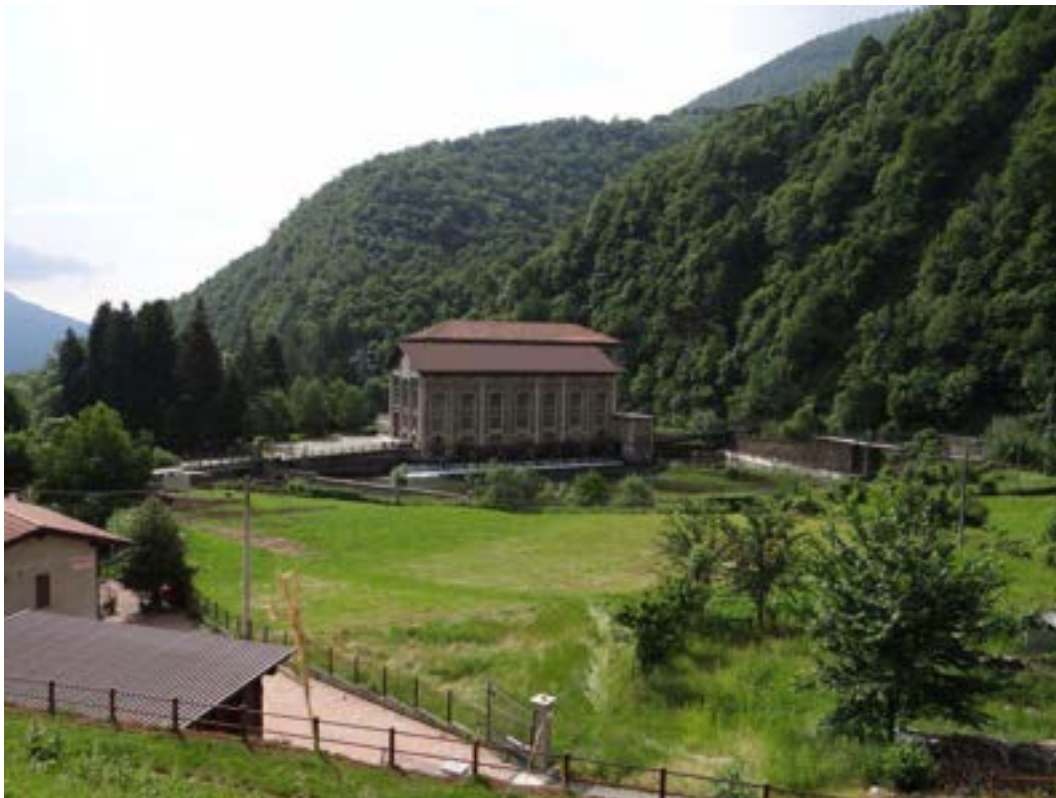
*Figura 3 – Centrale idroelettrica di Calcinere*

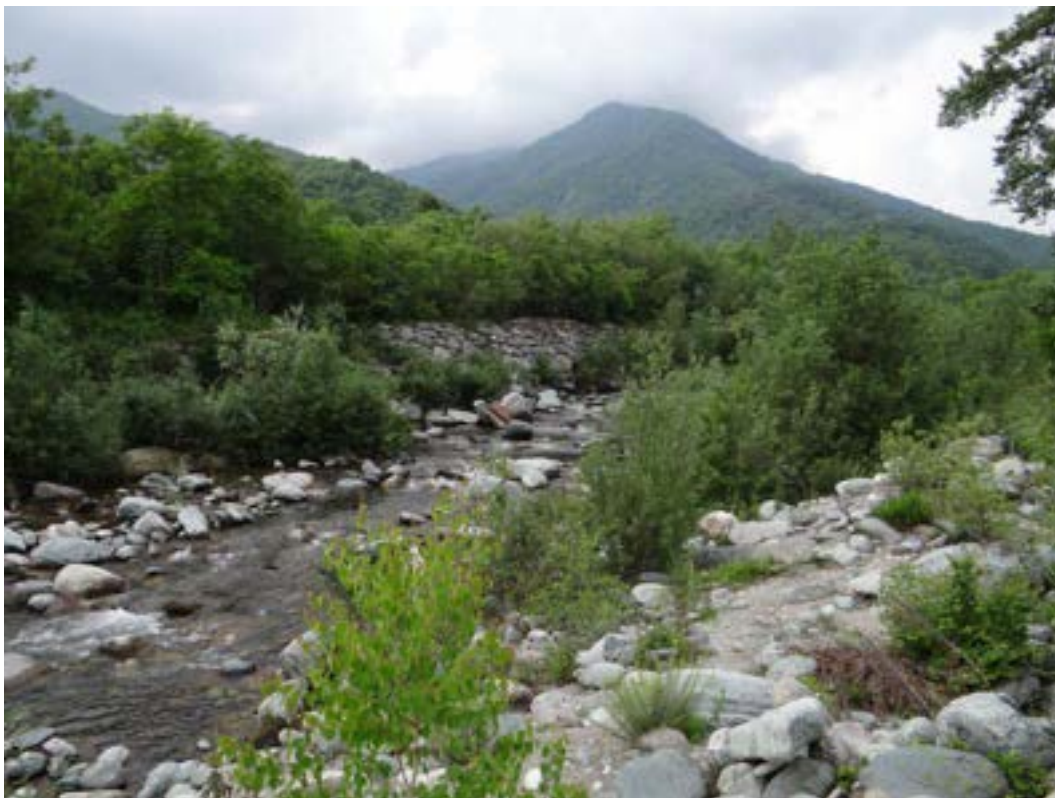
*Figura 6 – Difese spondali a monte del ponte di Paesana*

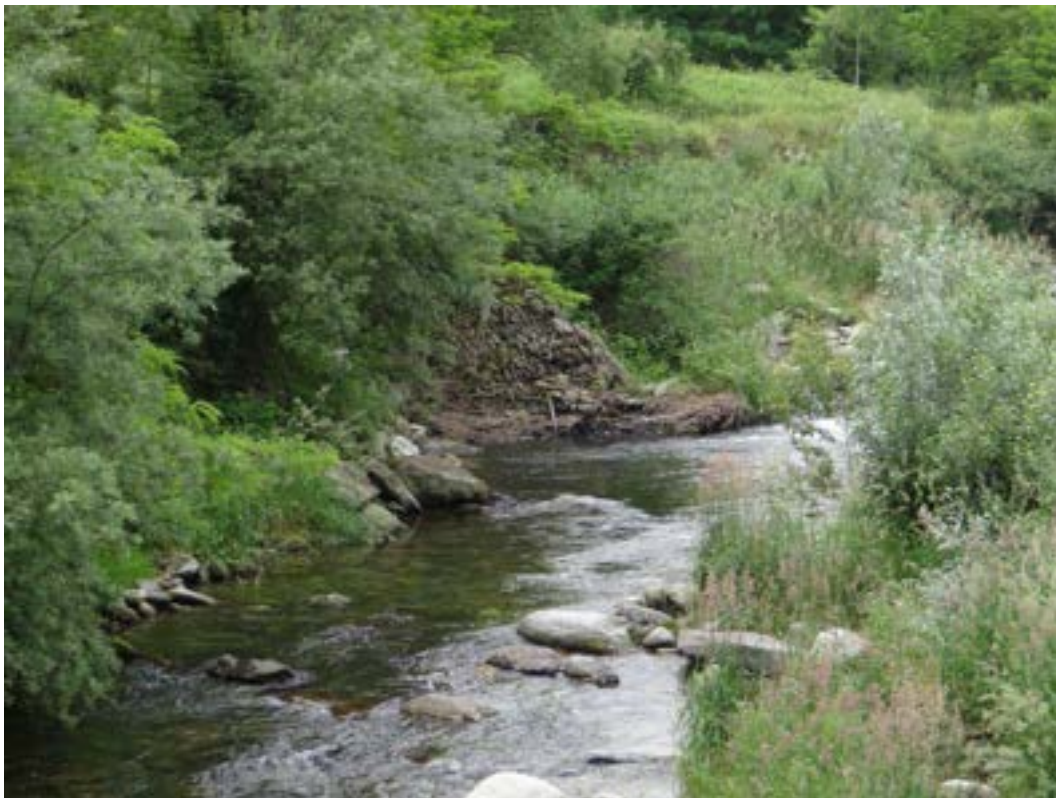
*Figura 9 – Vecchie difese spondali ormai distrutte*

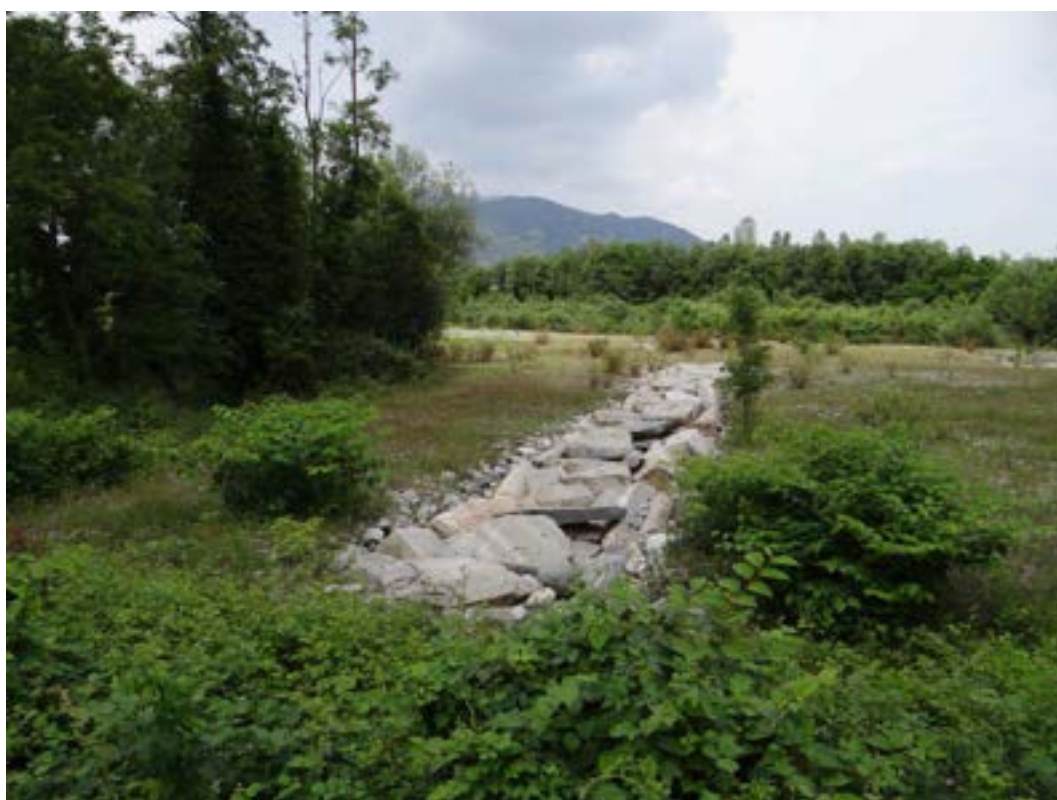
*Figura 14 – Opera longitudinale a livello del piano campagna a difesa della SP 260*

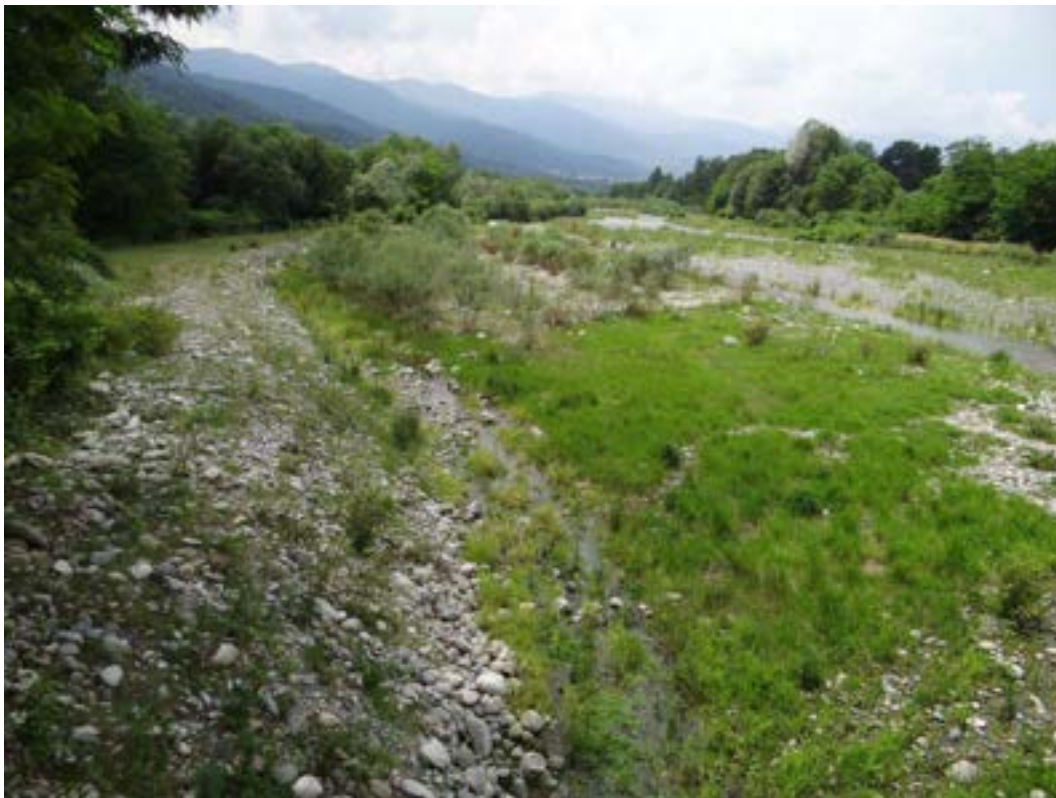
*Figura 15 – Sulla sinistra dell'immagine è visibile la superficie corrispondente all'alveo degli anni '50: l'incisione dell'alveo attuale è contenuta entro i 3 m (indicatore V3=B)*

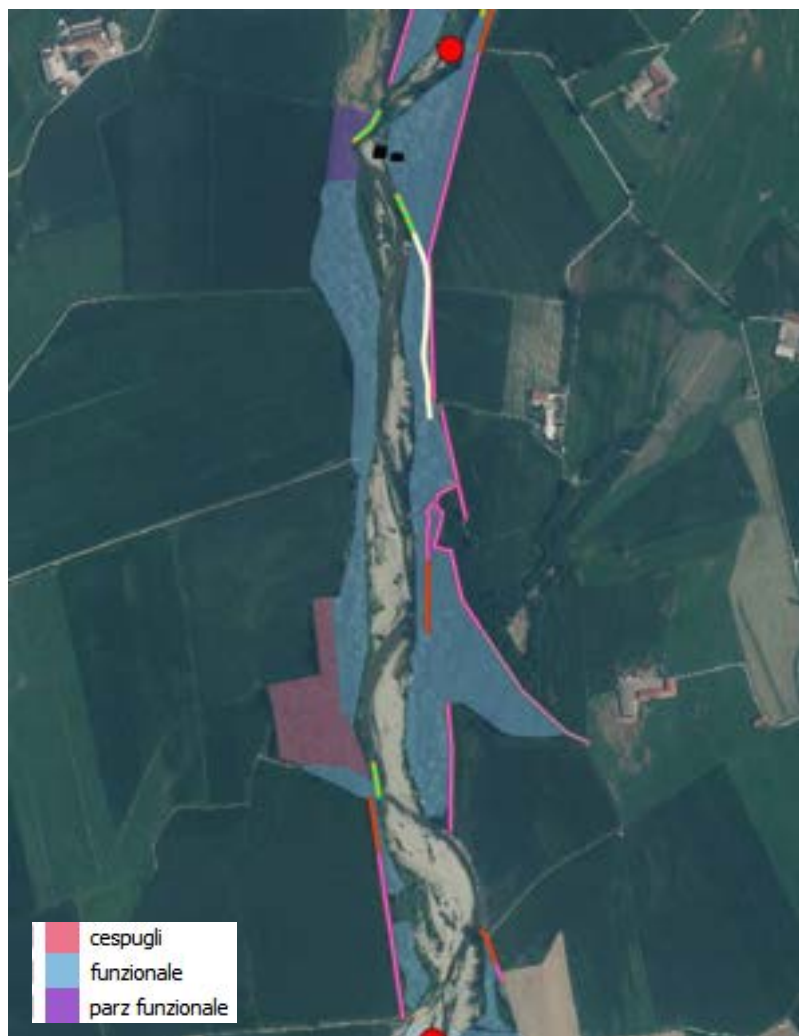
Opere idrauliche e vegetazione divisa per tipologia nel tratto.

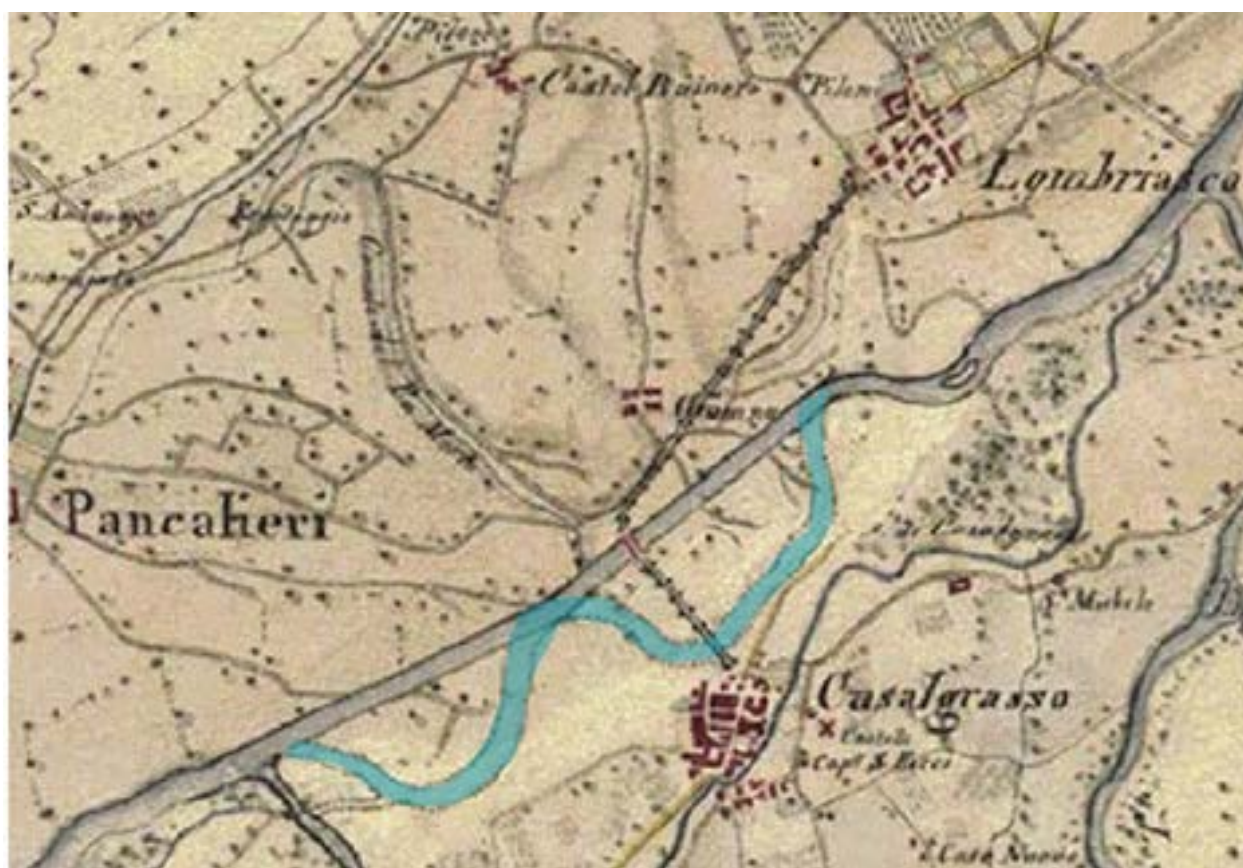
In azzurro è stato evidenziato l'alveo del Po prima degli interventi di rettifica avvenuti nel 1845 tra Casalgrasso a Lombriasco per la costruzione del ponte che collega i due abitati.

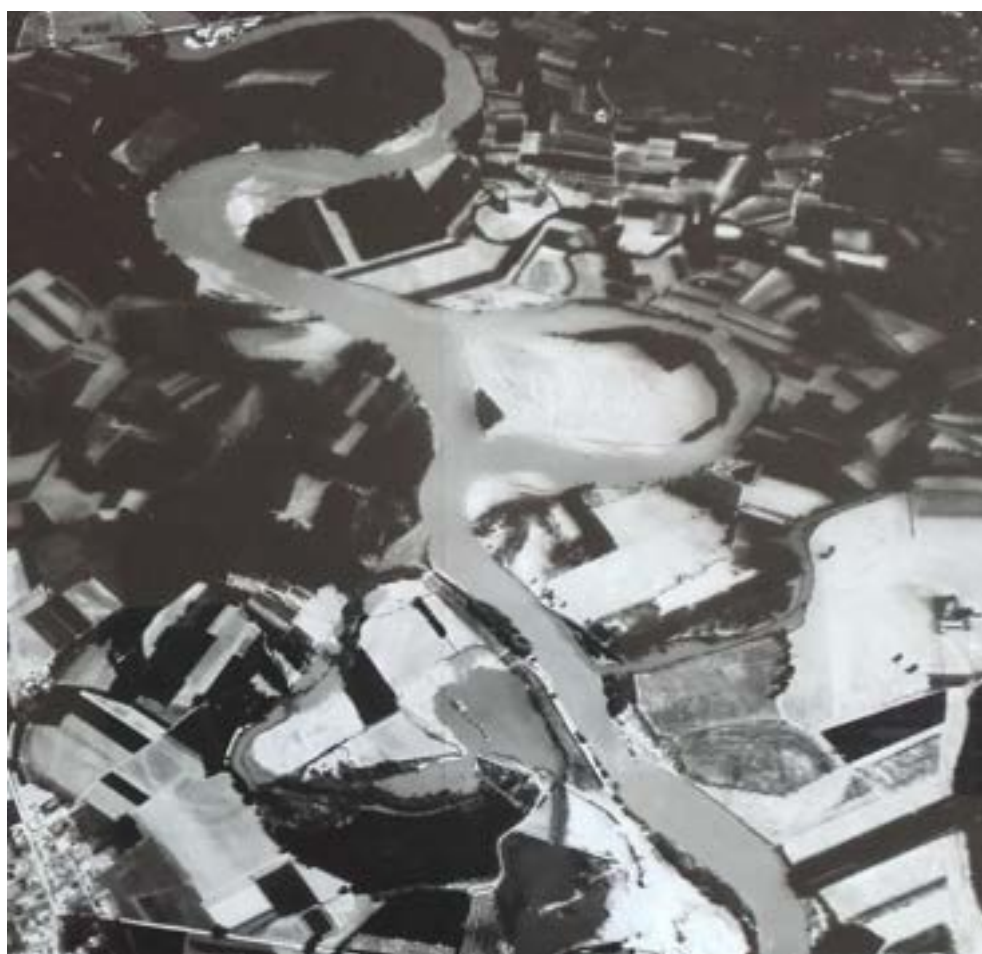
Taglio di meandro durante l'evento alluvionale del 19 maggio 1977. Attualmente il meandro è sede di un lago di cava.

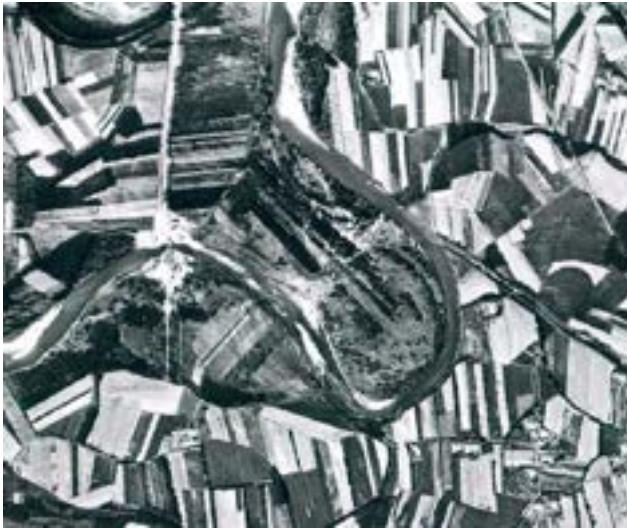
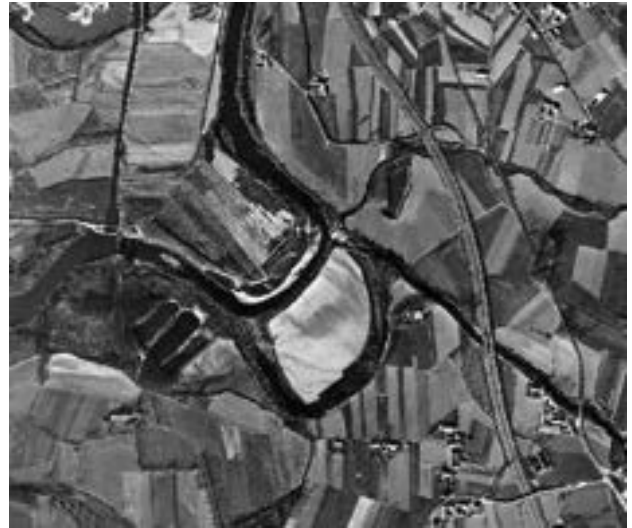
Le variazioni, infine, non riguardano la tipologia morfologica, ma esclusivamente della quota del fondo. Infatti confrontando l'incisione del meandro anni '50 con quello attuale, si riscontra un approfondimento relativo dell'ordine dei 4 metri (V3 in C1).

Confronto tra la foto del volo GAI 1954 e quella del 1975. Nella seconda si può osservare l'avvenuto taglio di meandro
