## **IMPLEMENTAZIONE DELLA DIRETTIVA 2000/60/CE**

### **ANALISI E VALUTAZIONE DEGLI ASPETTI MORFOLOGICI**

#### **ATTIVITA' 2016-2017**

#### **Premessa**

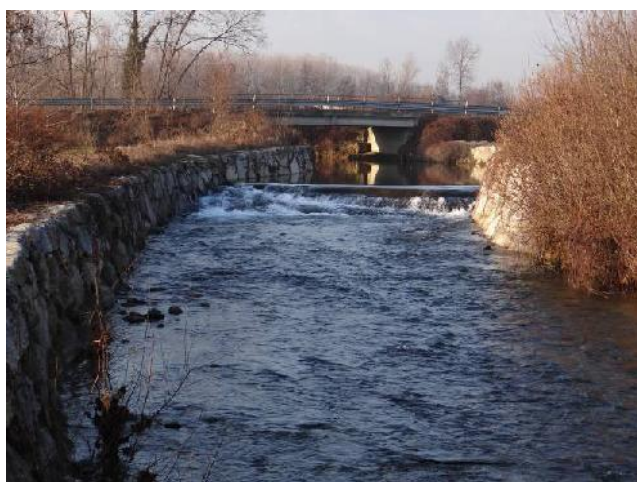
Difesa di sponda e traversa di derivazione presso Ozegna

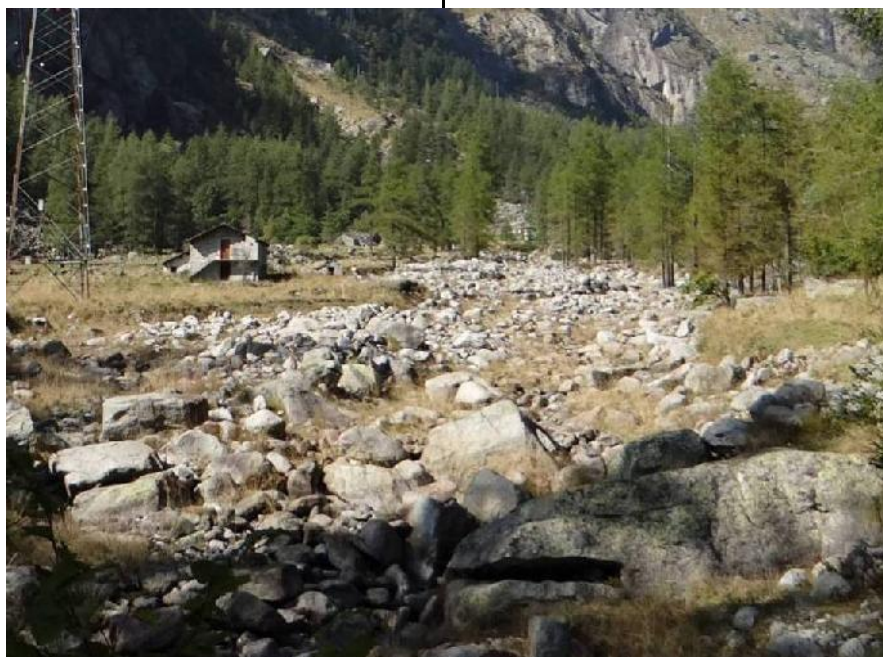
Tracce ancora ben visibili sulla pianura del fenomeno di alluvionamento accorso a seguito dell'evento alluvionale dell'Ottobre 2000 nella porzione in subalveo.

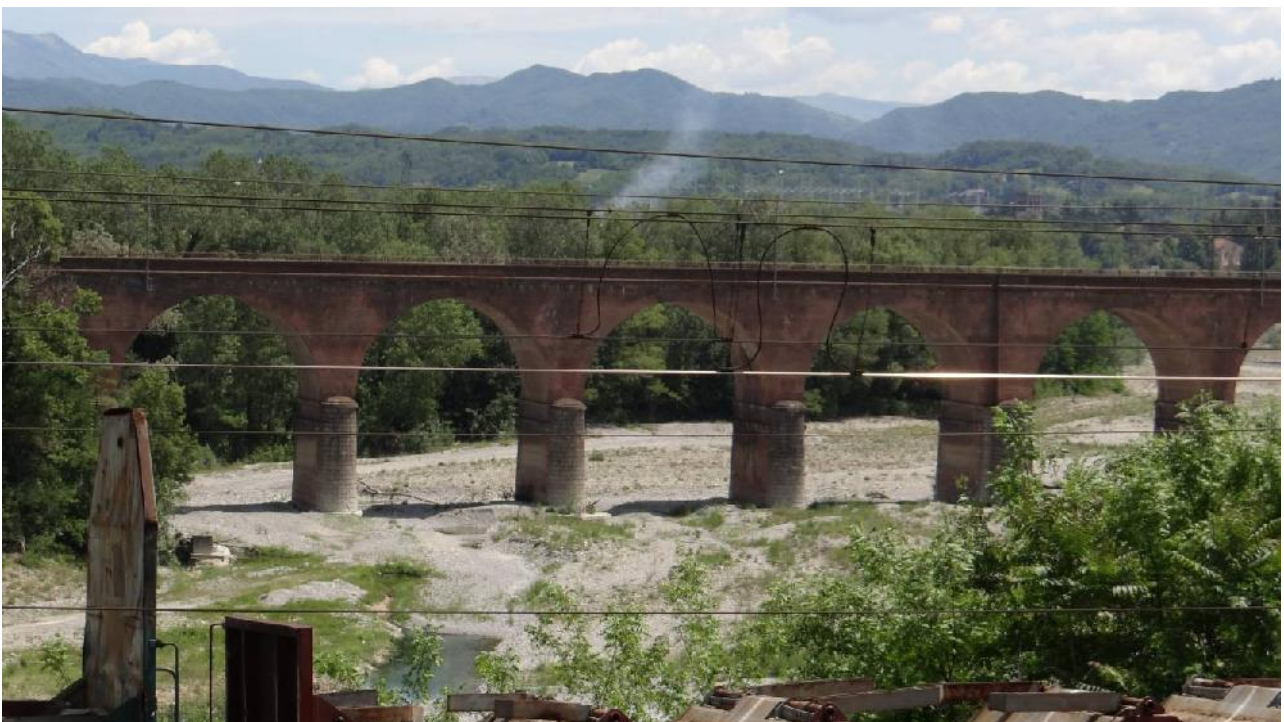
Ponte ferroviario, localmente si rilevano effetti di sovralluvionamento

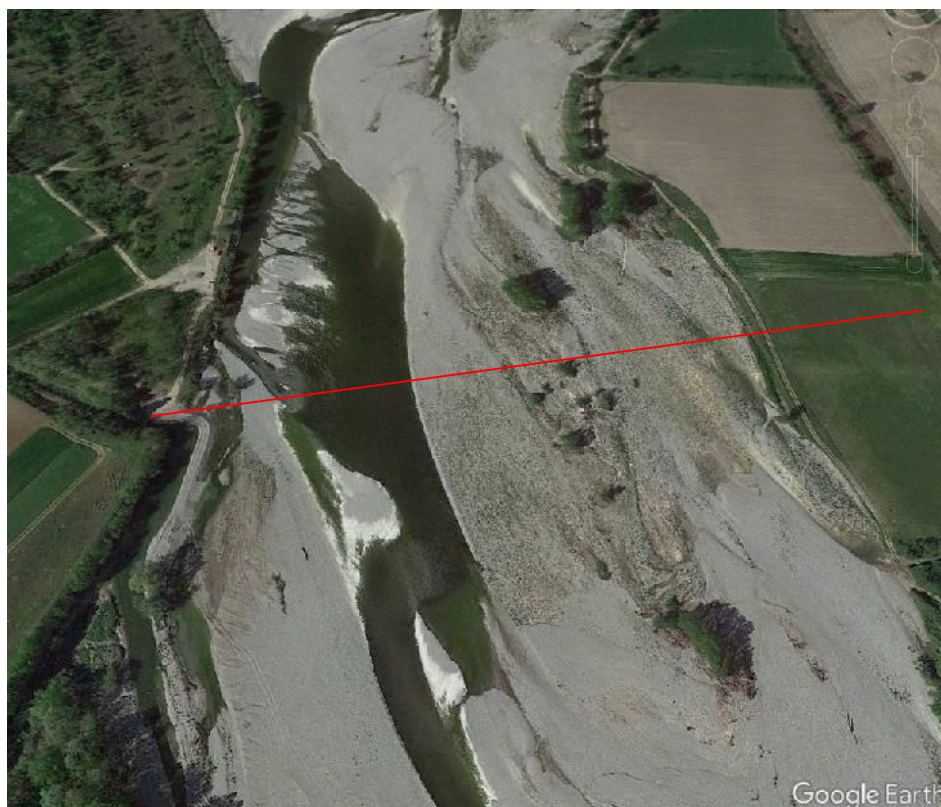
Particolare dell'alveo a valle dell'abitato di Bettola. La linea rossa indica il tracciato della sezione rappresentata nella figura seguente.  
(Google earth 14/4/2016)

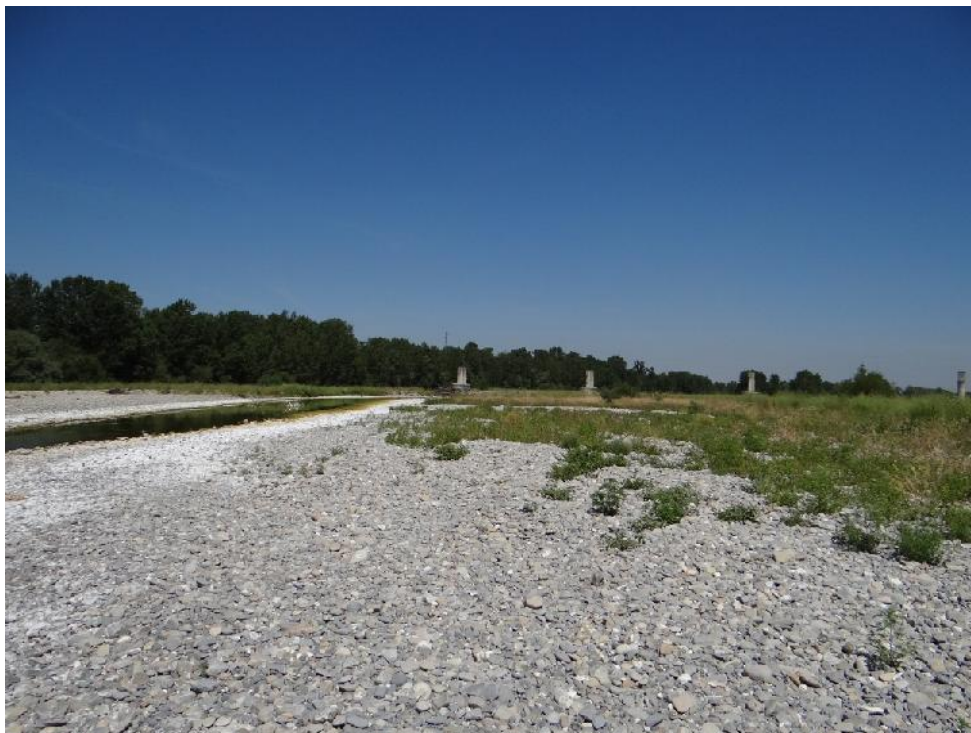
L'alveo in secca, giugno 2017, nei pressi dei piloni in disuso del metanodotto Tortona-Carbonara.

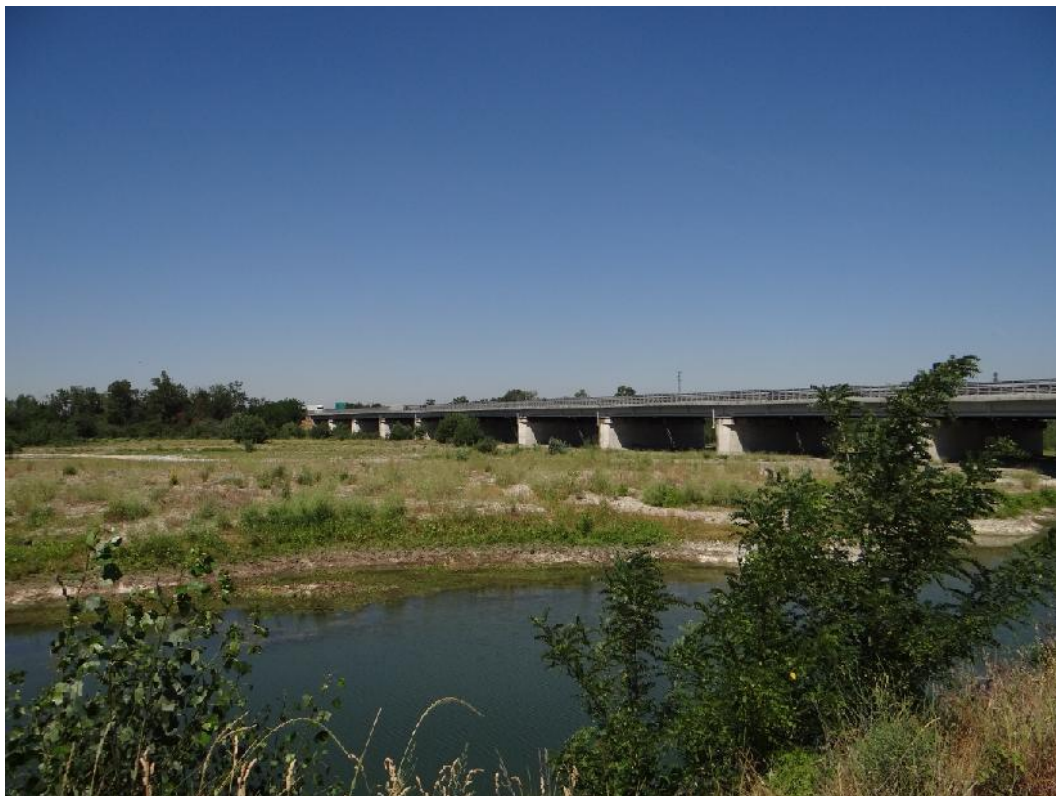
Il viadotto dell'autostrada A21 visto da monte.

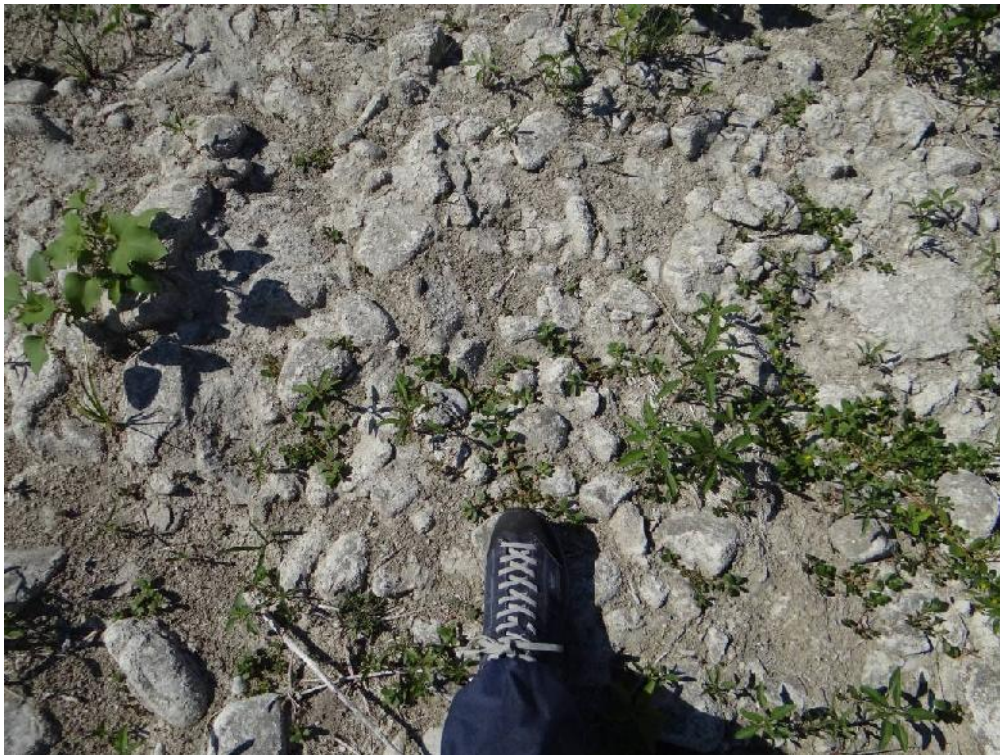
Particolare di una barra, il tratto presenta clogging diffuso.

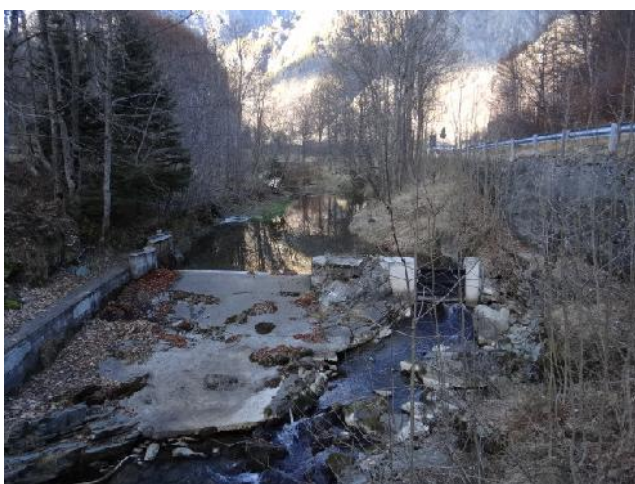
Traversa poco a valle di Piazzette

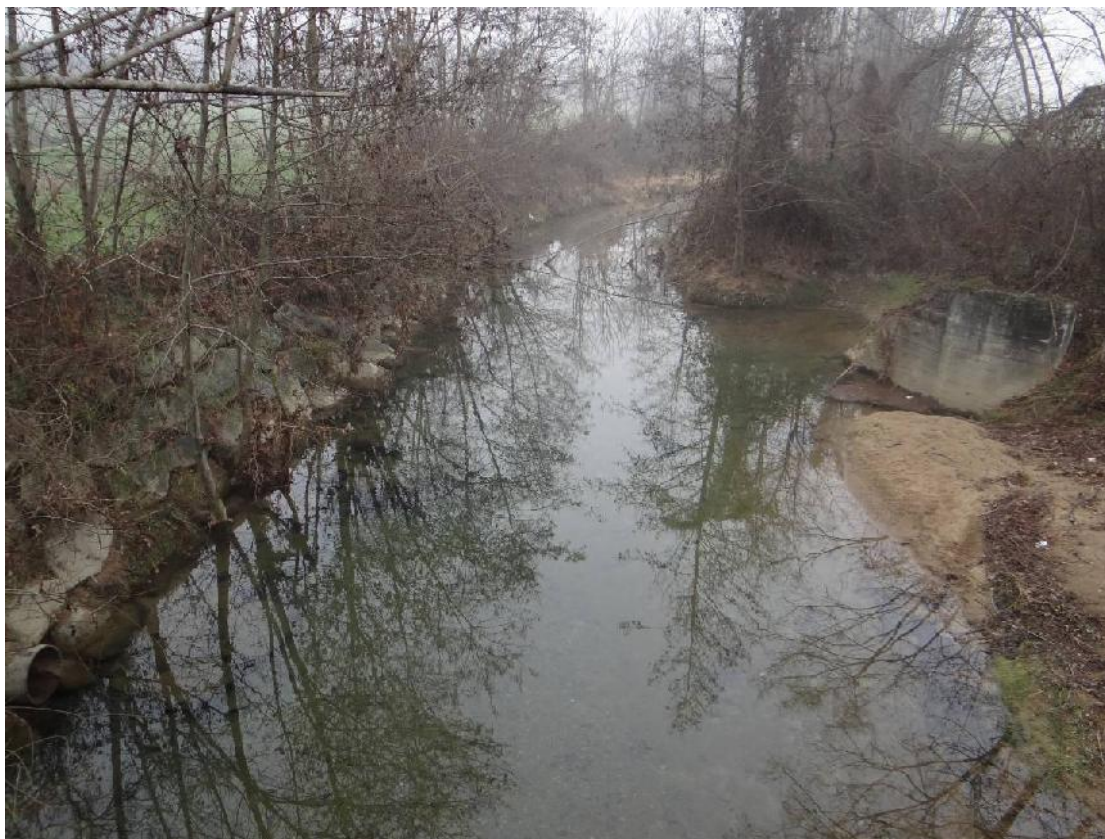
Alveo a monte del ponte di Castelletto: a sinistra difese spondali, a destra confluenza del torrente Agamo.

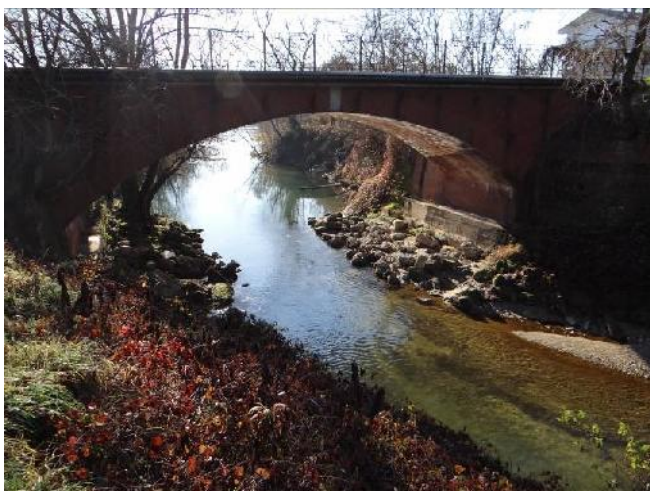
Il ponte di via Cameri presenta blocchi cementizi sia in destra che in sinistra, quasi a costituire una soglia, a difesa delle spalle.
