## **IMPLEMENTAZIONE DELLA DIRETTIVA 2000/60/CE**

### **ANALISI E VALUTAZIONE DEGLI ASPETTI MORFOLOGICI**

#### **ATTIVITA' 2019-2020**

**TORRENTE AGOGNA  
01SS1N004PI**

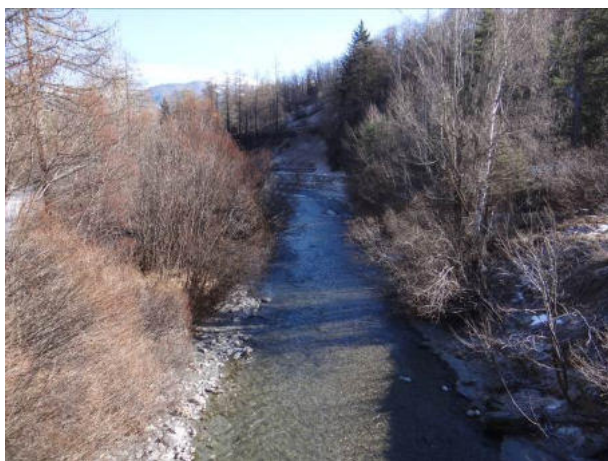
Alveo in corrispondenza di Savoulx

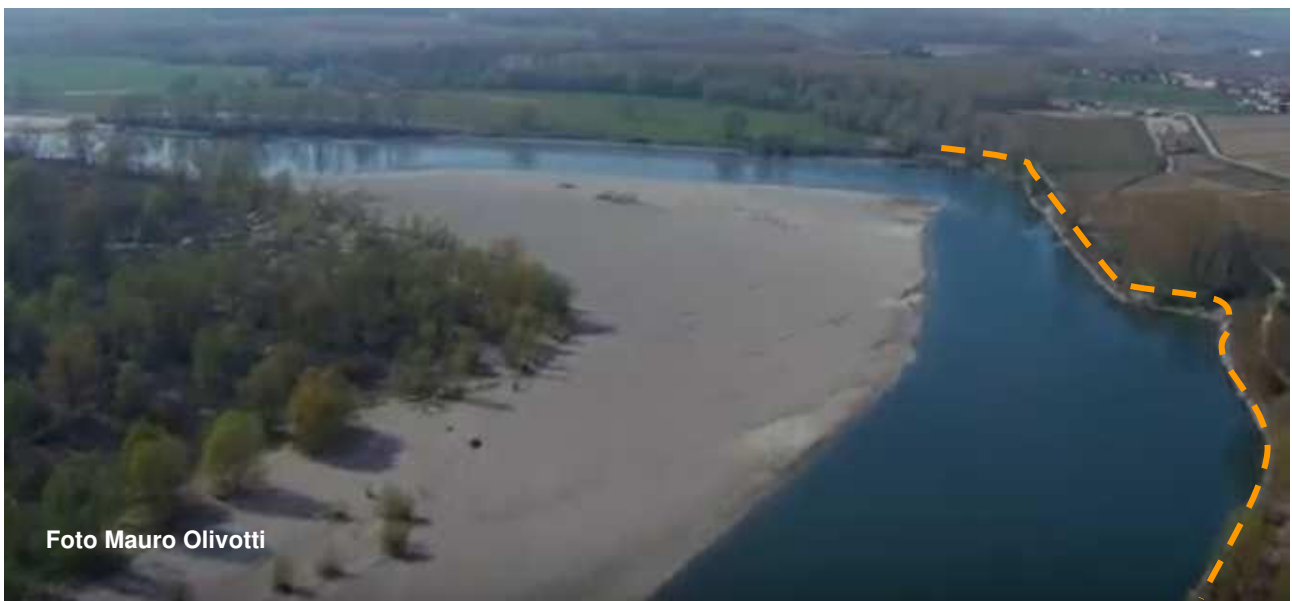
Difese a ridosso della sponda sinistra in prossimità di Cascina Fasolona.  
Immagine tratta dal video Youtube [MoliCb01](#) Confluenza Tanato-Po, da Rivarone a Valenza, traccia Gps

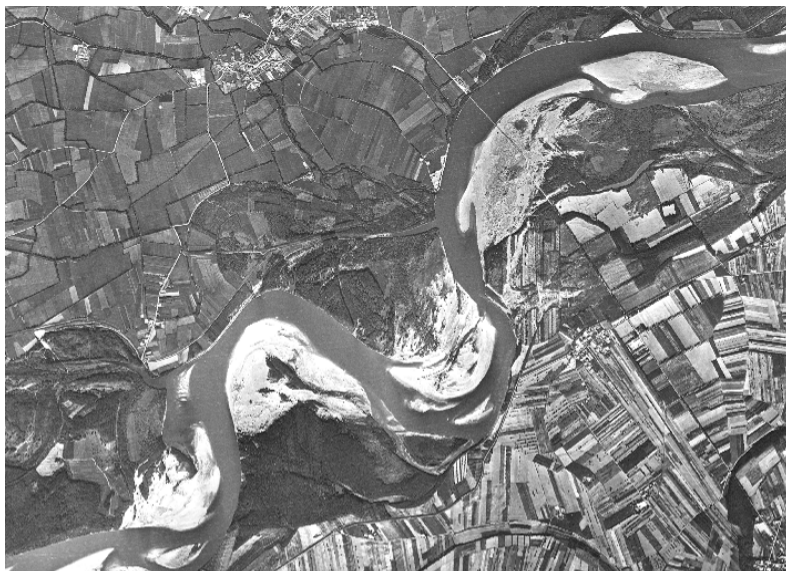
Come si presentava l'alveo nelle fotografie GAI del 1954.

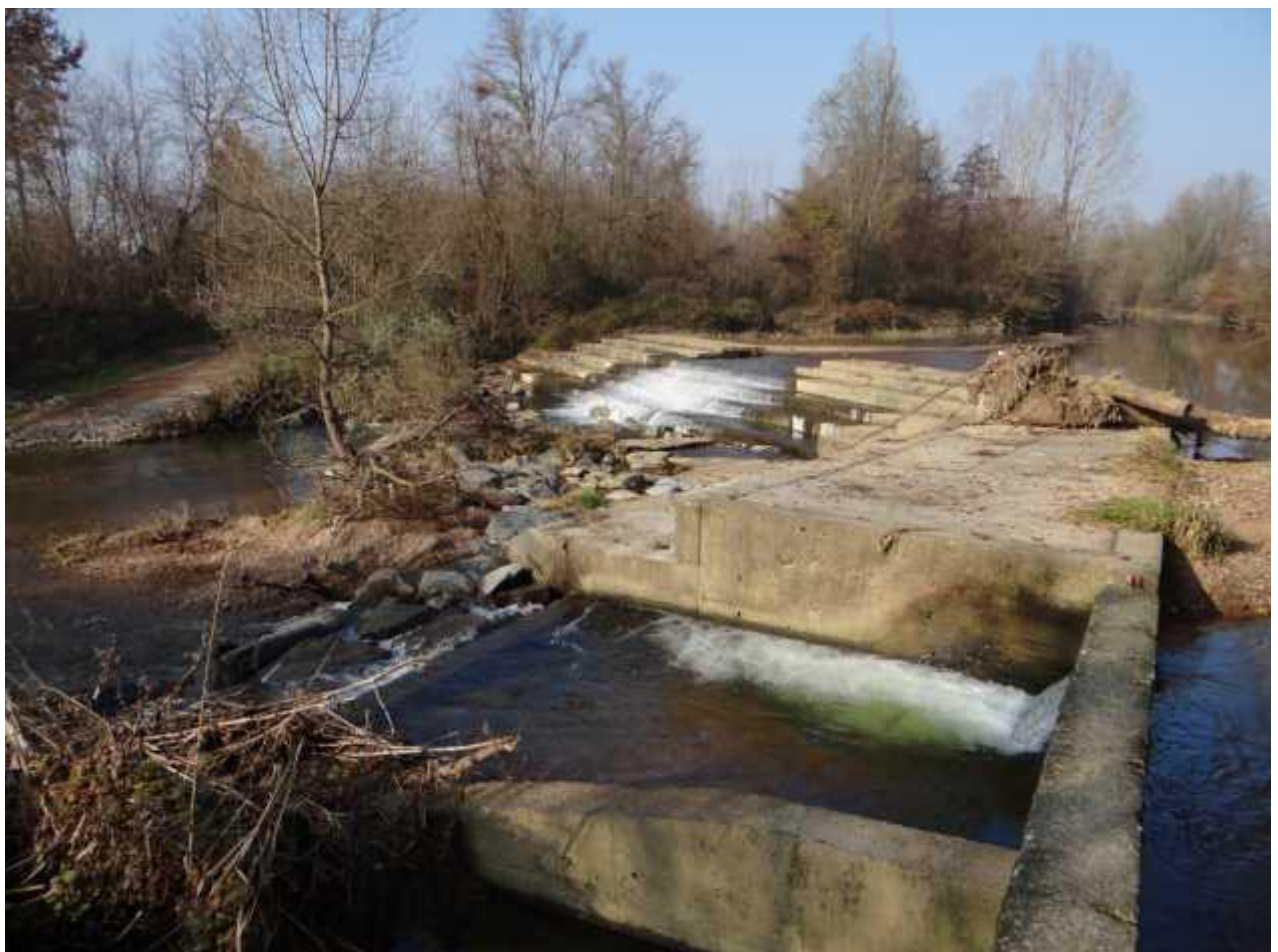
Traversa di derivazione

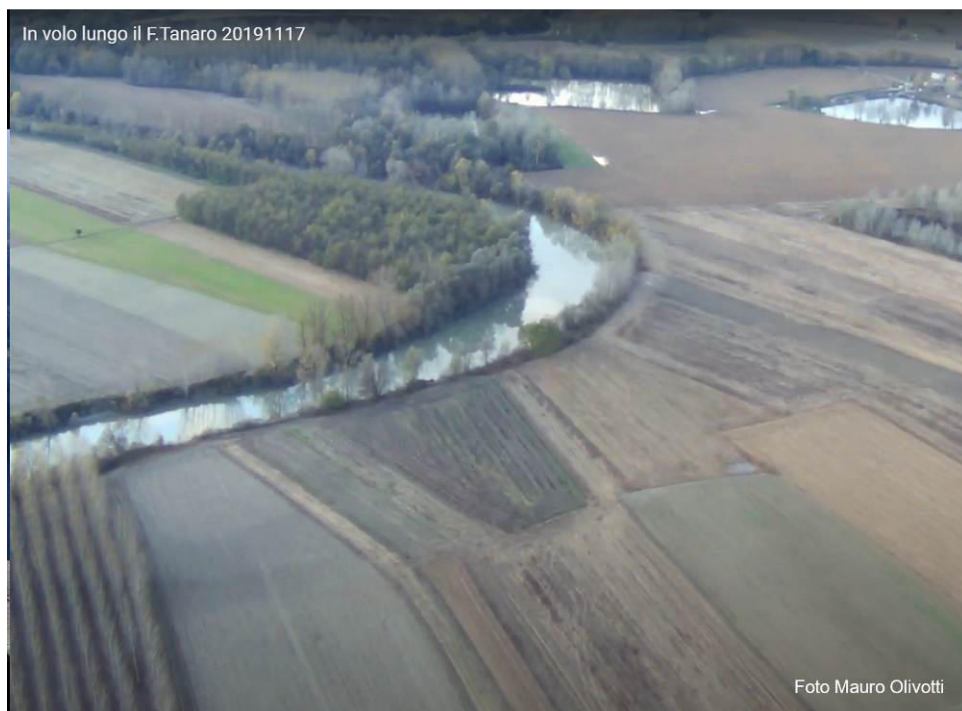
Dettaglio alveo.
