## **IMPLEMENTAZIONE DELLA DIRETTIVA 2000/60/CE**

### **ANALISI E VALUTAZIONE DEGLI ASPETTI MORFOLOGICI**

#### **ATTIVITA' 2020-2021**

#### **TORRENTE ARTOGNA 01SS2N026PI**

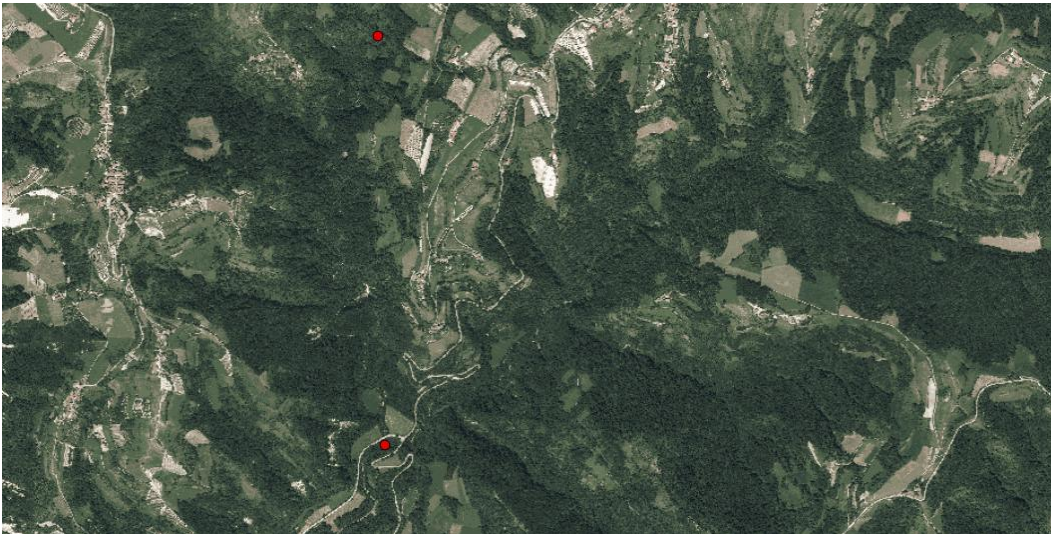
#### TRATTO 08SS2N027PI\_5

Il quinto tratto del CI, a morfologia meandriforme, scorre semiconfinato fra i rilievi delle colline delle Langhe. Sono presenti numerosi attraversamenti, sia ponti che guadi, ma l'artificialità è comunque limitata.

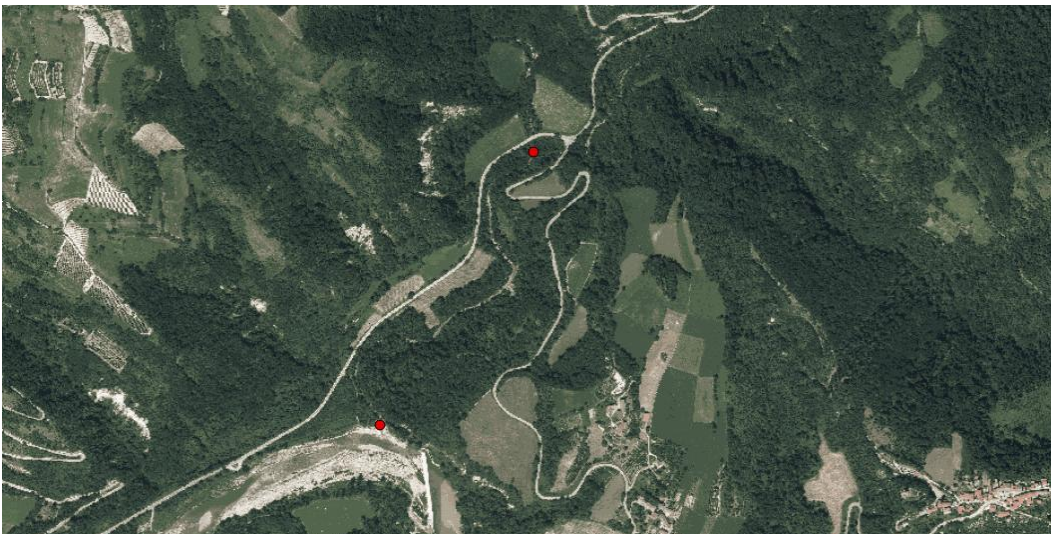
#### TRATTO 08SS2N027PI\_6

L'ultimo tratto, dalla confluenza con il Torrente Cusian alla confluenza con il Tanaro è caratterizzato da un alveo semiconfinato con morfologia sinuosa e una larghezza media di 10 m, superiore rispetto alla larghezza di 4-5 m dei tratti a monte.

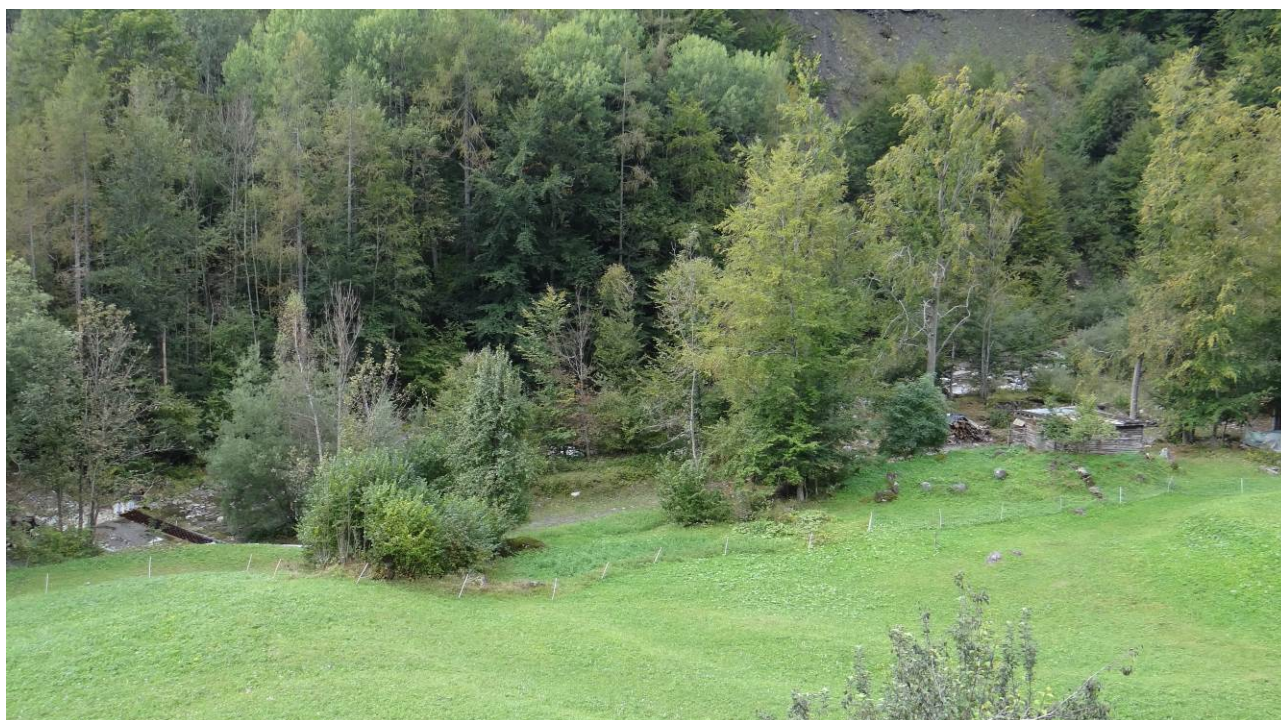
Il Germanasca di Massello visto dalla sponda sinistra presso Loc. Reynaud.

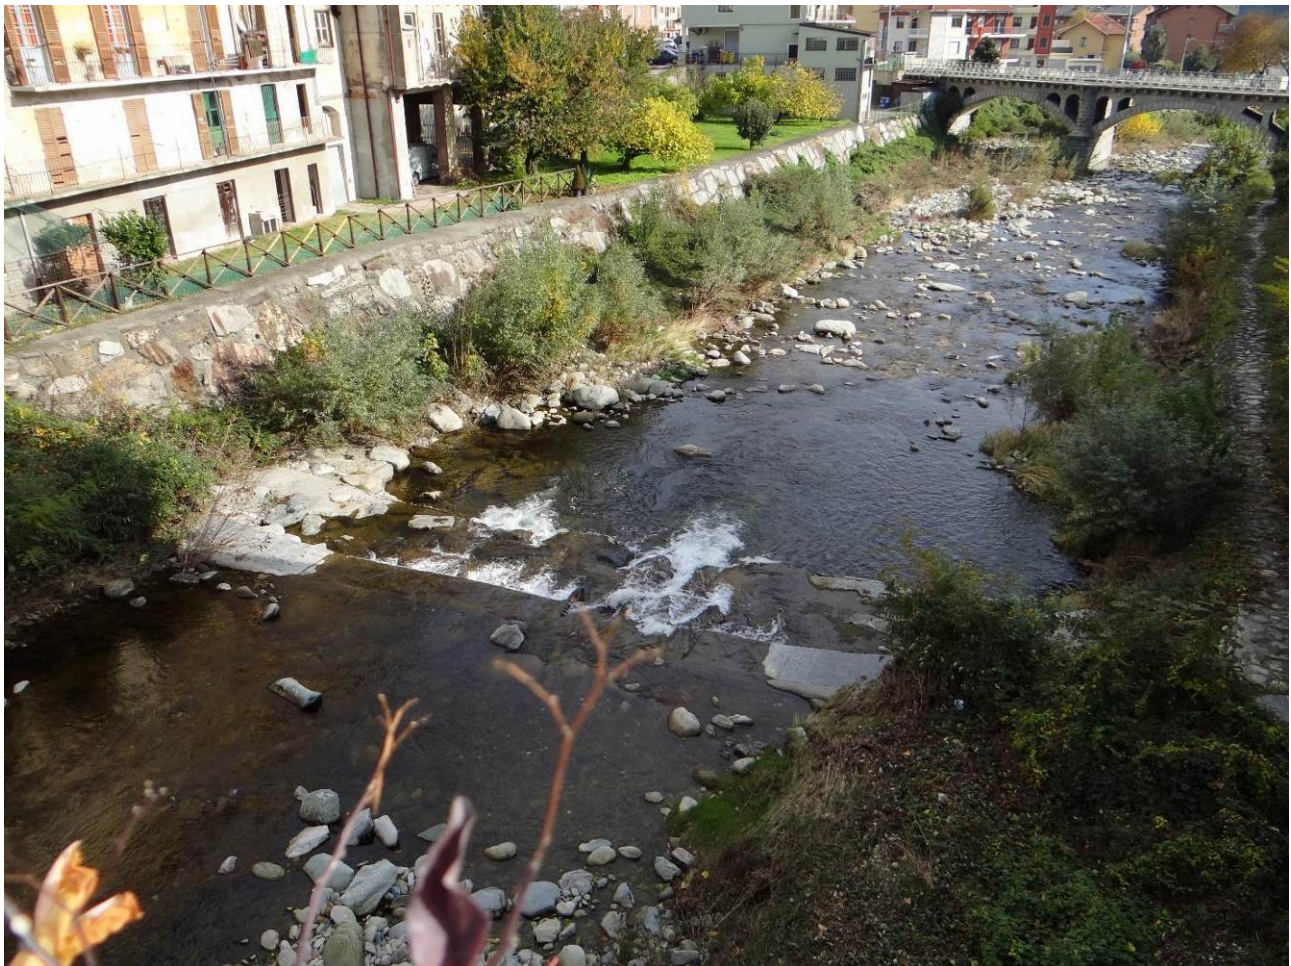
Difese di sponda, soglia e ponte.

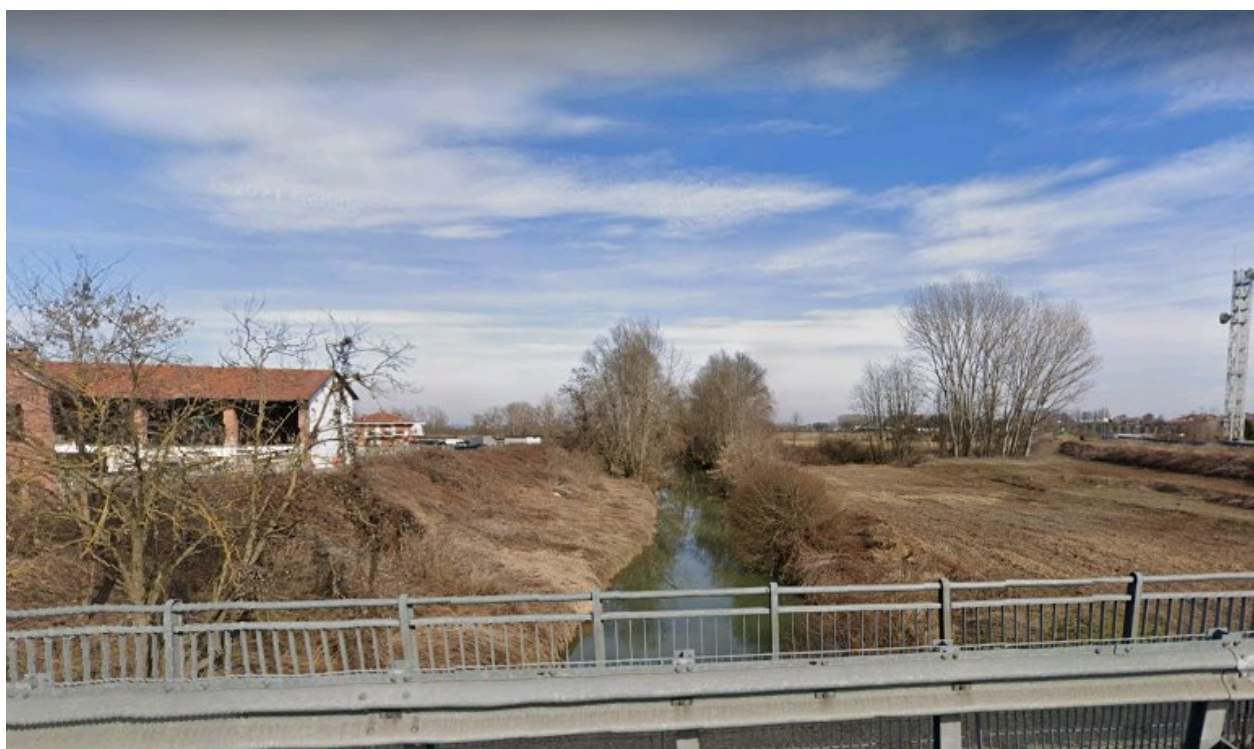
Argini in sponda destra e sinistra visti dal ponte di Via Torino a Poirino (Immagine Streetview, febbraio 2021)

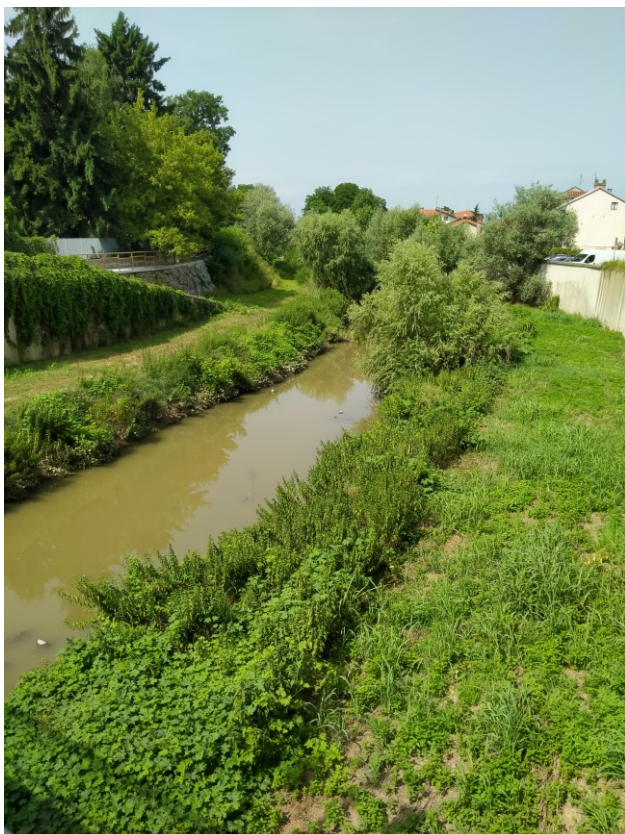
Difese di sponda e argini nel centro di Santena.

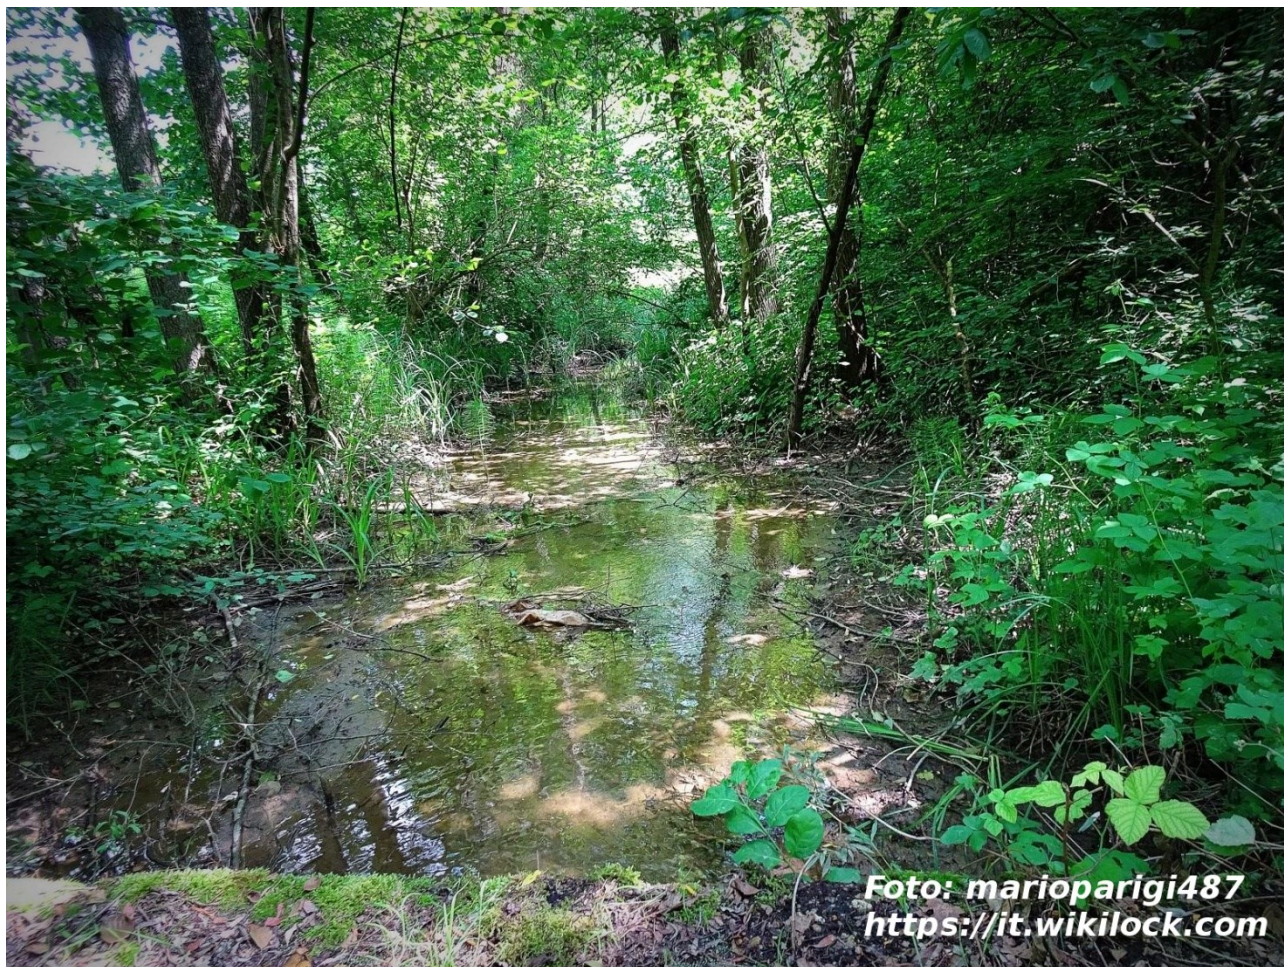
Rio Rabengo dalla passerella pedonale all'interno del Parco Naturale di Rocchetta Tanaro.
