## **IMPLEMENTAZIONE DELLA DIRETTIVA 2000/60/CE**

### **ANALISI E VALUTAZIONE DEGLI ASPETTI MORFOLOGICI**

#### **ATTIVITA' 2022-2023**

#### **FIUME STURA DI DEMONTE 06SS4F756PI**

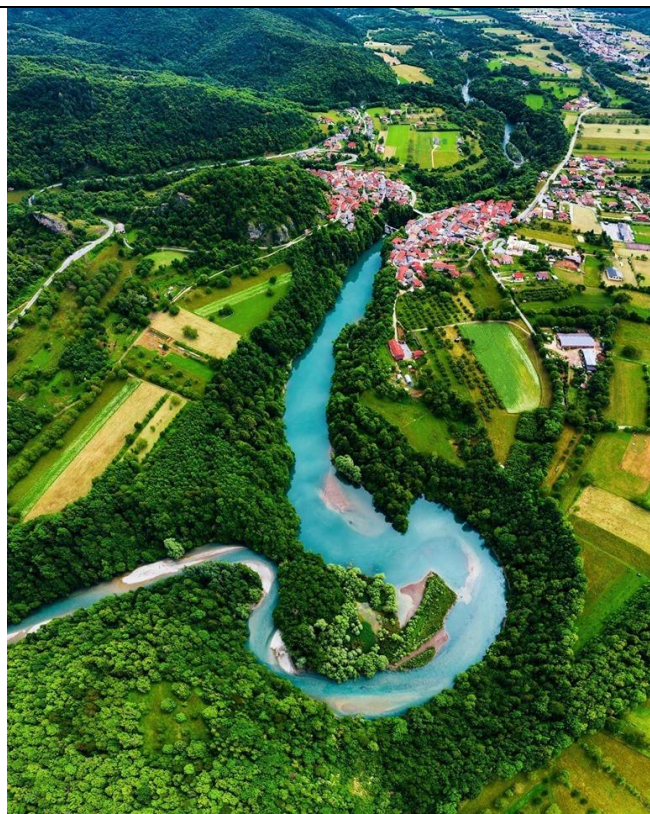
*Il meandro che costituisce il lago della diga di Roccasparvera, visibile a sinistra in fondo. Foto Simone Mondino.*

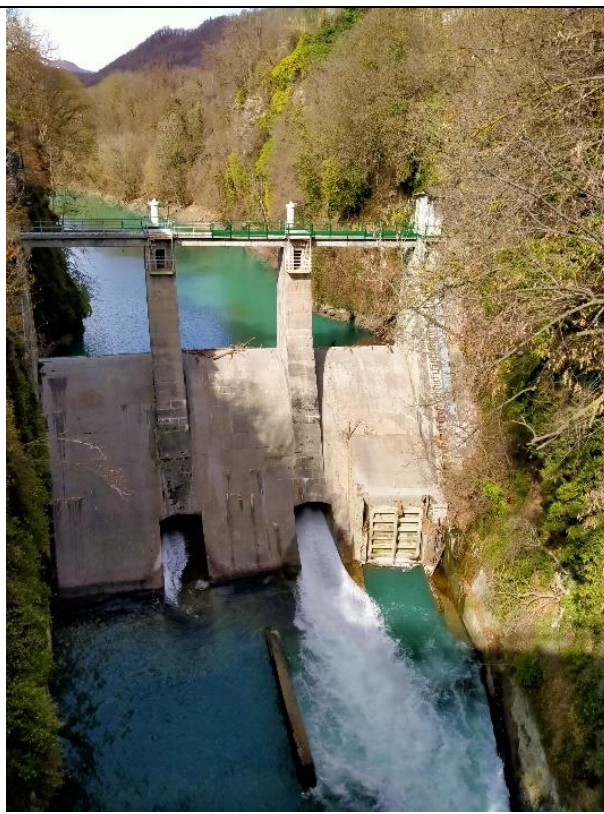
*La diga di Roccasparvera.*

A Roccasparvera l'alveo stretto e inciso è stato sfruttato per la realizzazione nel 1958 di una diga il cui bacino imbrifero sotteso si estende per una notevole superficie, pari a 590 km<sup>2</sup>, ma con una limitata capacità d'invaso, pari a poco più di 0,5 Mm<sup>3</sup>. Dal punto di vista delle valutazioni IQM, questa diga ha un impatto sulla continuità della funzionalità e sugli indicatori di artificialità, che dipendono dalle dimensioni del bacino sotteso e non dell'invaso.

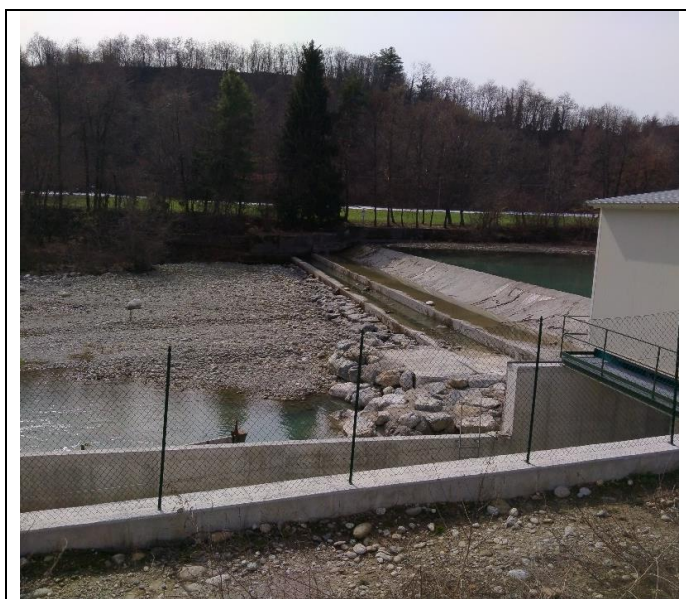
Traversa di canale Morra

Nel settore di pianura, da Borgo S. Dalmazzo fino alla confluenza con il Gesso a Cuneo, l'alveo è sinuoso, con presenza locale di barre attive e isole stabili, con sezione irregolare e larghezza variabile; l'artificialità risente ancora della presenza della diga a monte, oltre che della presenza di quattro derivazioni, due a monte e due a valle del ponte che collega i centri abitati di Borgo S.Dalmazzo e di Vignolo. Le portate liquide risultano alterate in più tratti in quanto i prelievi effettuati per alimentare i canali sono talvolta significativi in rapporto alle portate formative, mentre gli sbarramenti ostacolano le portate solide.

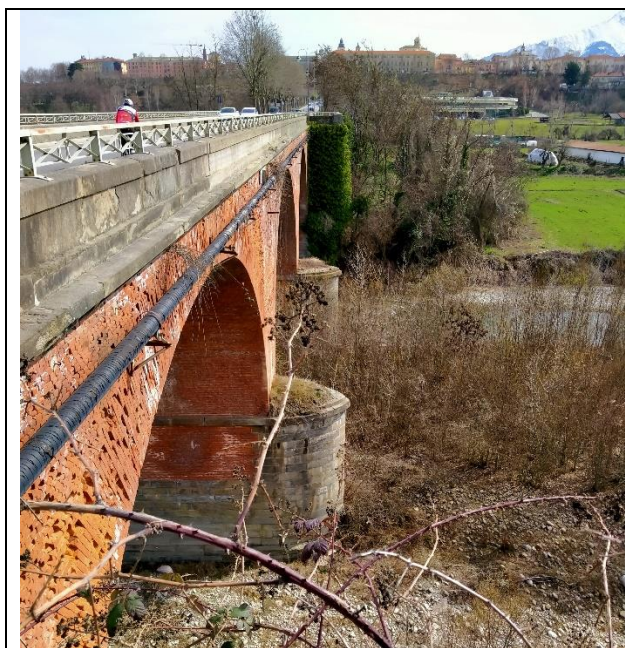
Ponte vecchio di Cuneo

I numerosi ponti che collegano il terrazzo su cui sorge l'abitato di Cuneo con la pianura

principale presentano alte pile in alveo, con possibile conseguente interferenza con i processi di trasporto e deposizione di materiale solido.

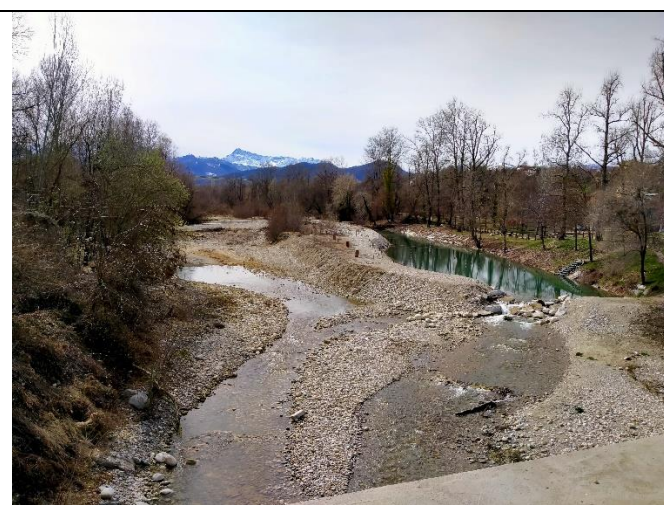
*Alveo a monte del ponte Vassallo*

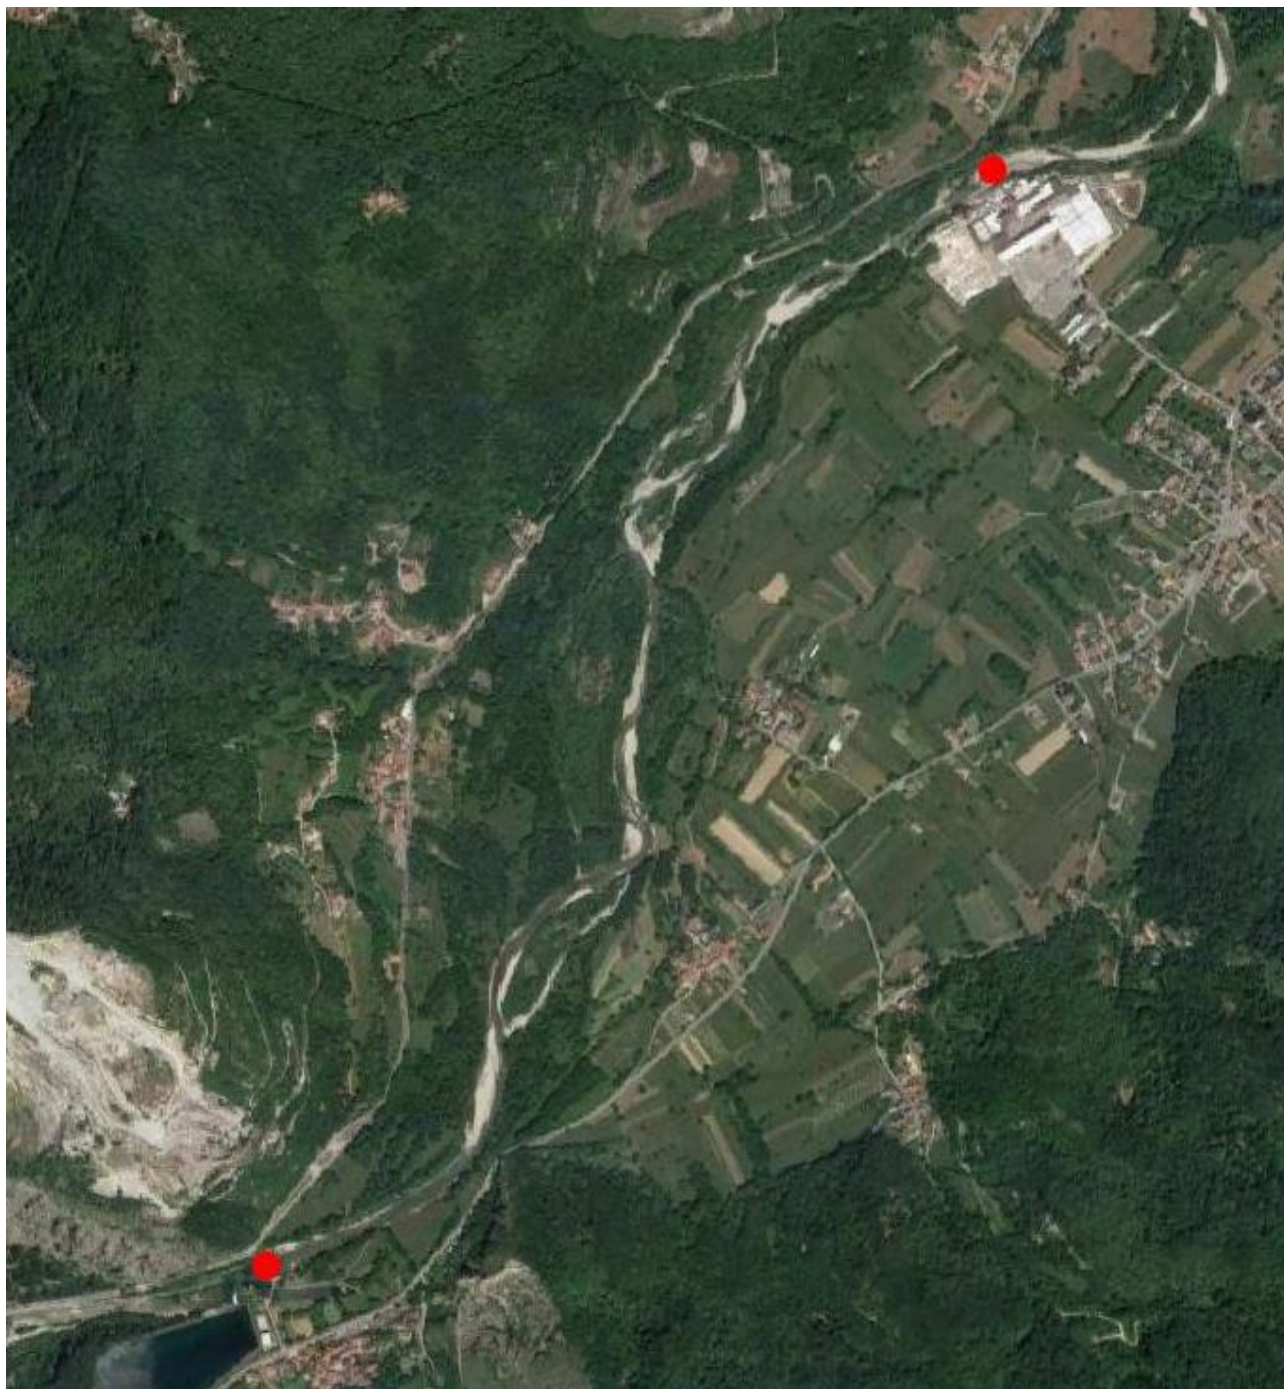
Il secondo tratto del CI si estende dal ponte della SP3, tra Castelletto Stura e Centallo fino al guado tra Sant'Albano Stura e Fossano, interamente in territorio classificato Area contigua Gesso Stura e Zona speciale di Conservazione.

Si sviluppa in pianura per una lunghezza di circa 9 km con alveo non confinato, a canali intrecciati e pendenza media del fondo dello 0.8% circa.

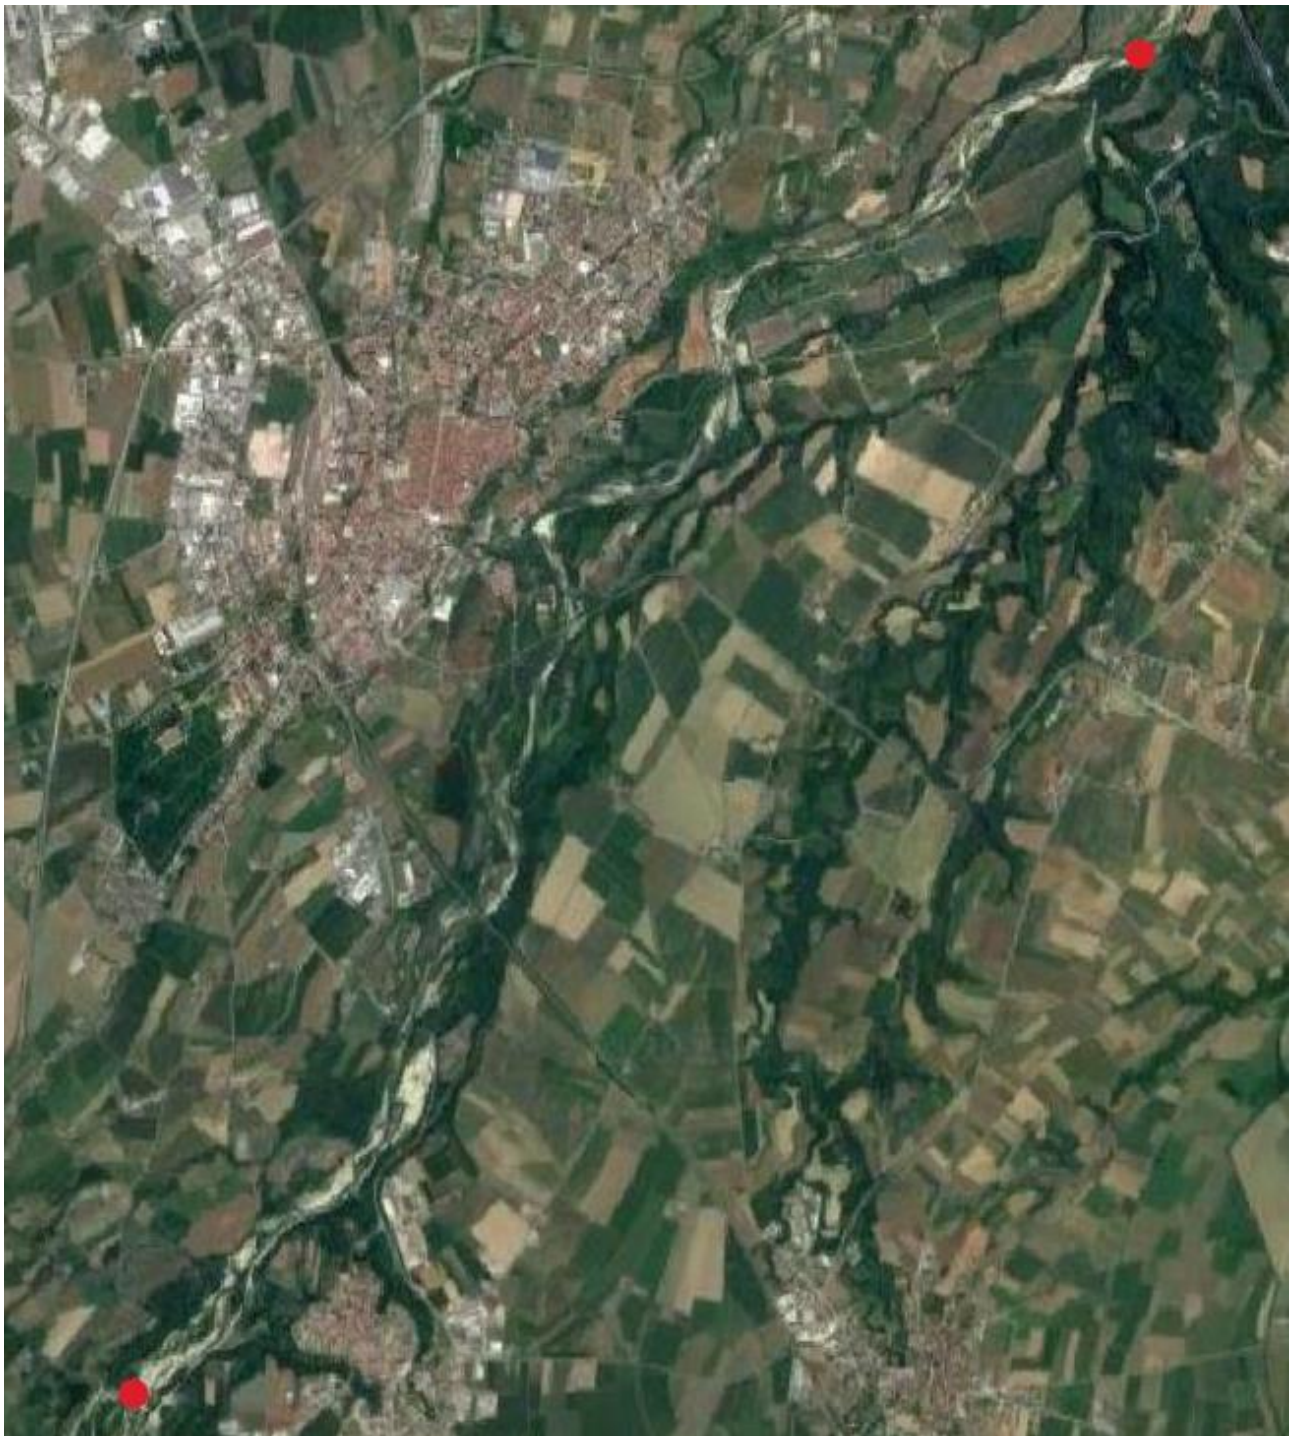
Il terzo tratto del CI si estende dal guado tra Sant'Albano Stura e Fossano fino alla confluenza con il Rio Veglia in comune di Fossano, interamente in territorio classificato Area contigua Gesso Stura e in parte, a monte, in Zona speciale di Conservazione. Si sviluppa in pianura per una lunghezza di quasi 10 km con alveo non confinato, tipologia wandering e pendenza media del fondo dello 0.6% circa.

La funzionalità geomorfologica del tratto risulta piuttosto buona, come evidenziano la maggioranza degli indicatori in classe A.

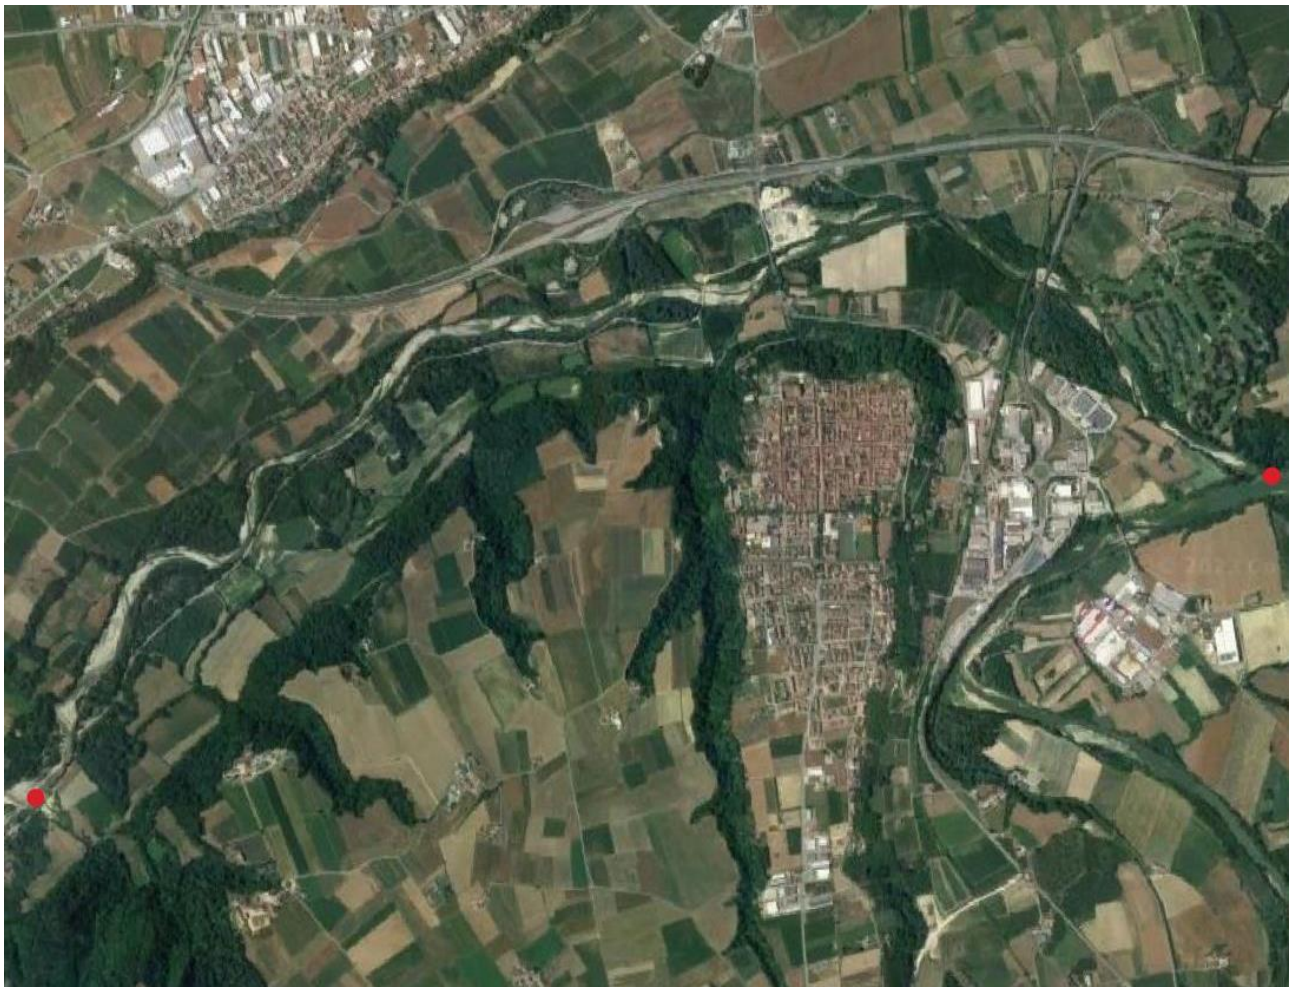
Il quinto e ultimo tratto del CI si estende dalla confluenza con il Rio Ghidone fino alla confluenza nel Fiume Tanaro, in comune di Cherasco, per circa metà del tratto a valle in territorio classificato Zona di Salvaguardia del Fiume Tanaro.

Si sviluppa in pianura per una lunghezza di circa 7 km con alveo non confinato, tipologia Sinuoso a barre alternate e pendenza media del fondo dello 0.4% circa.

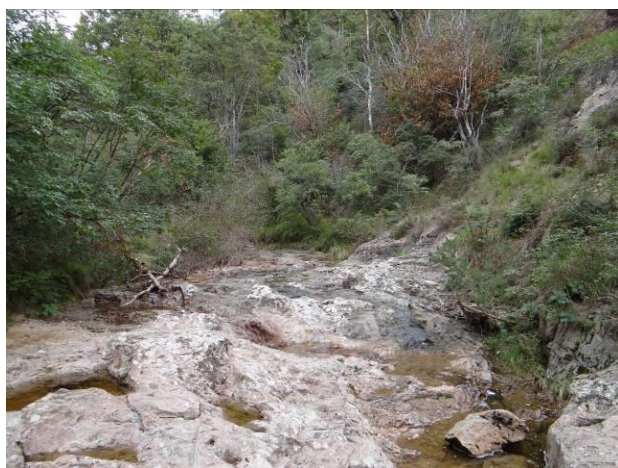
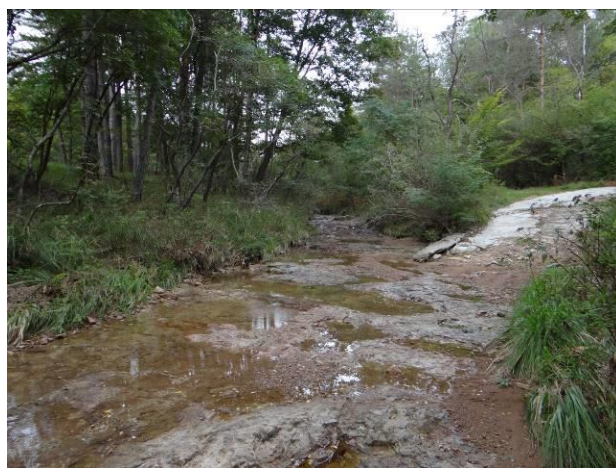
Il primo e il secondo tratto del torrente Marchiazza hanno il fondo alveo in roccia, si presentano molto naturali in quanto gli interventi antropici sono quasi del tutto assenti se non per la presenza di un guado per l'accesso all'area di cava, posta sul versante in sinistra idrografica, e di una soglia nella parte terminale del secondo tratto. Il bacino presenta una uniformità litologica e la vegetazione è abbondante e connessa al corso d'acqua. Pertanto, l'IQM per entrambi i tratti ricadono nella classe ELEVATO.

Figura 1 Fondo alveo in roccia e guado per accesso area di cava.

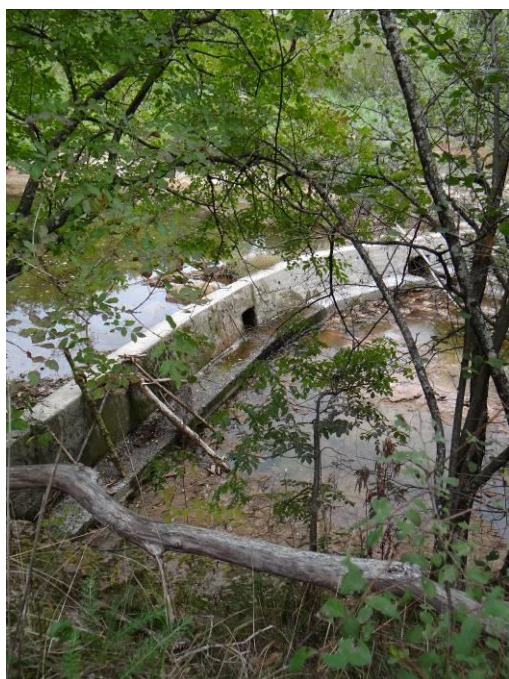
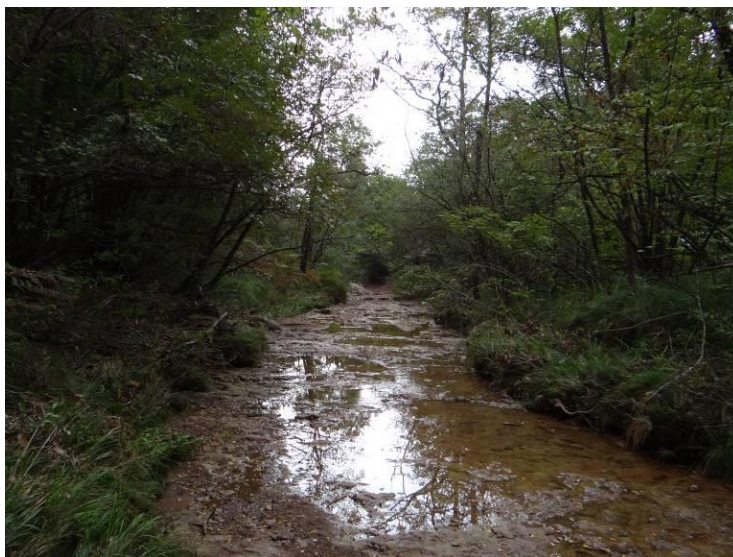
Figura 2 Soglia nella porzione finale del secondo tratto; fondo alveo in roccia.

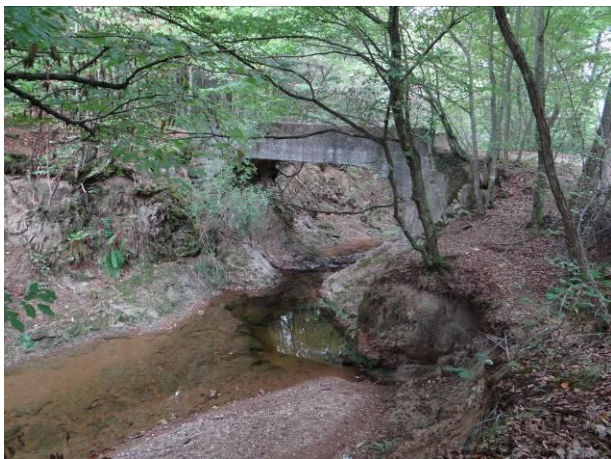
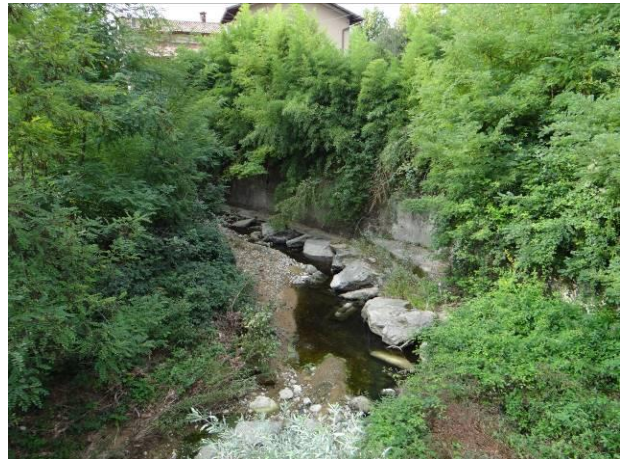
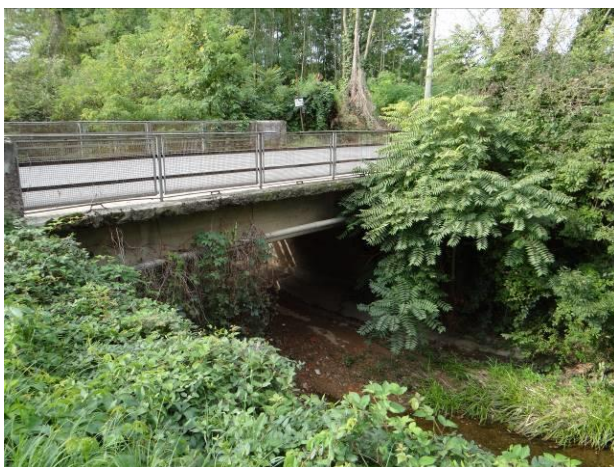
Il terzo tratto attraversa l'abitato di Lozzolo; le sponde sono protette da difese in massi o da muri, sono presenti alcuni ponti e passerelle pedonali che interferiscono parzialmente con il corridoio fluviale. La fascia di vegetazione si riduce sensibilmente nella porzione dell'abitato. La classe IQM risulta pertanto Buono.

Figura 2 In alto: ponte e difesa spondale in destra idrografica a valle del cimitero di Lozzolo; a fianco: ponte di via Vittorio Veneto.

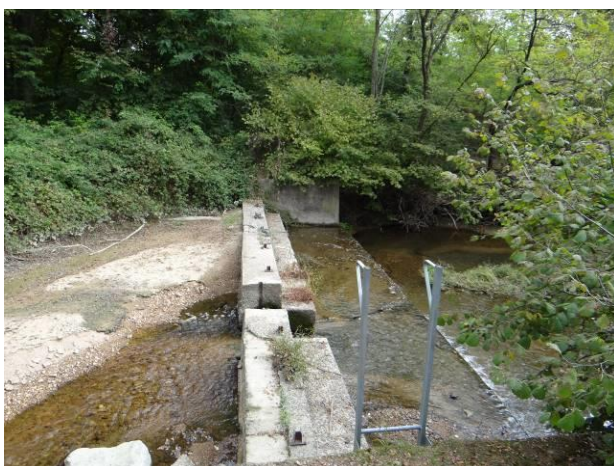
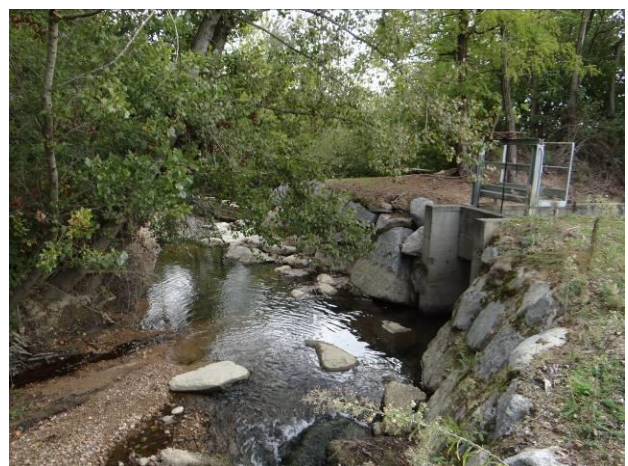
Figura 5 Traversa di derivazione e opera di captazione a monte presente nel penultimo tratto.

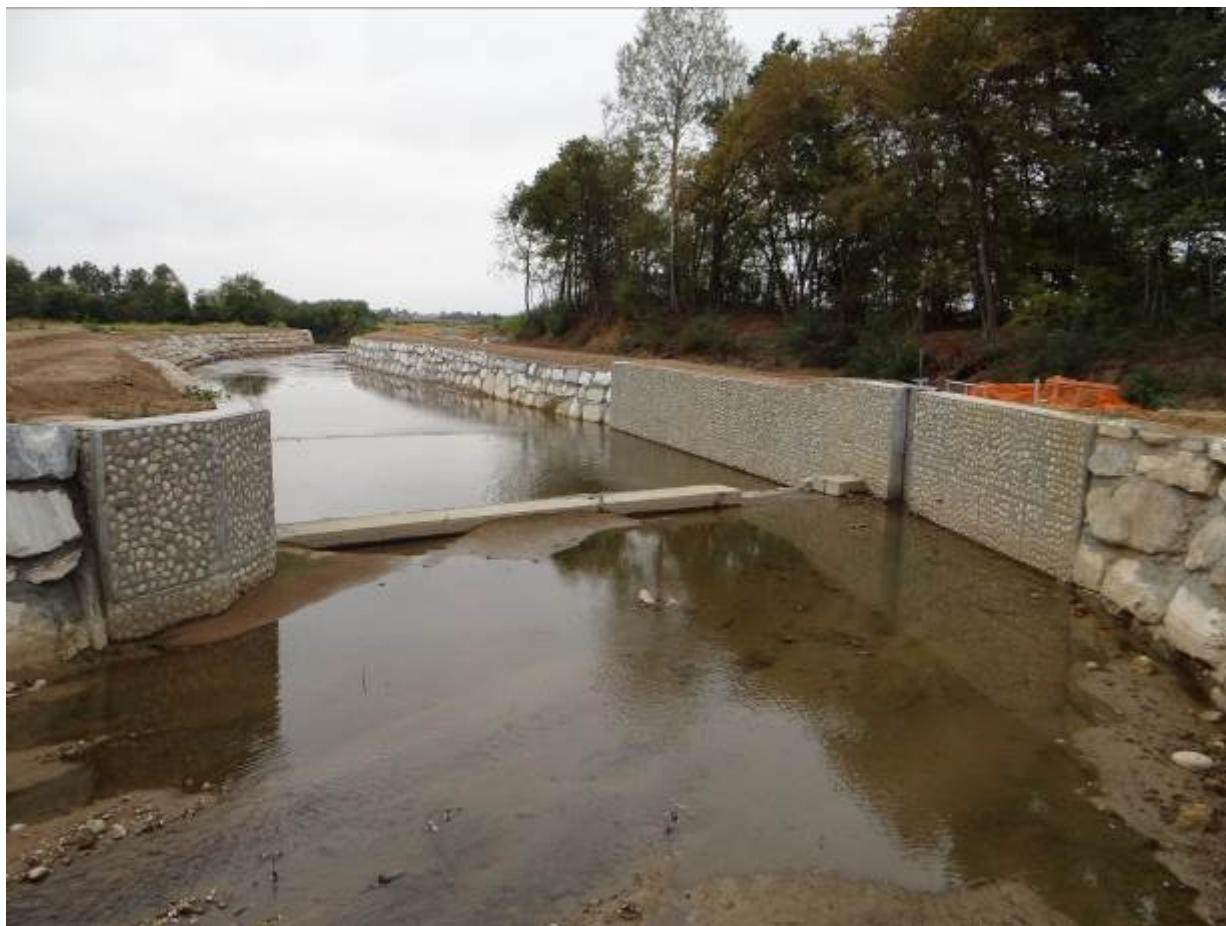
*Figura 1 Lavori di ripristino nel tratto con rifacimento dell'opera di derivazione e rivestimento in massi delle sponde.*

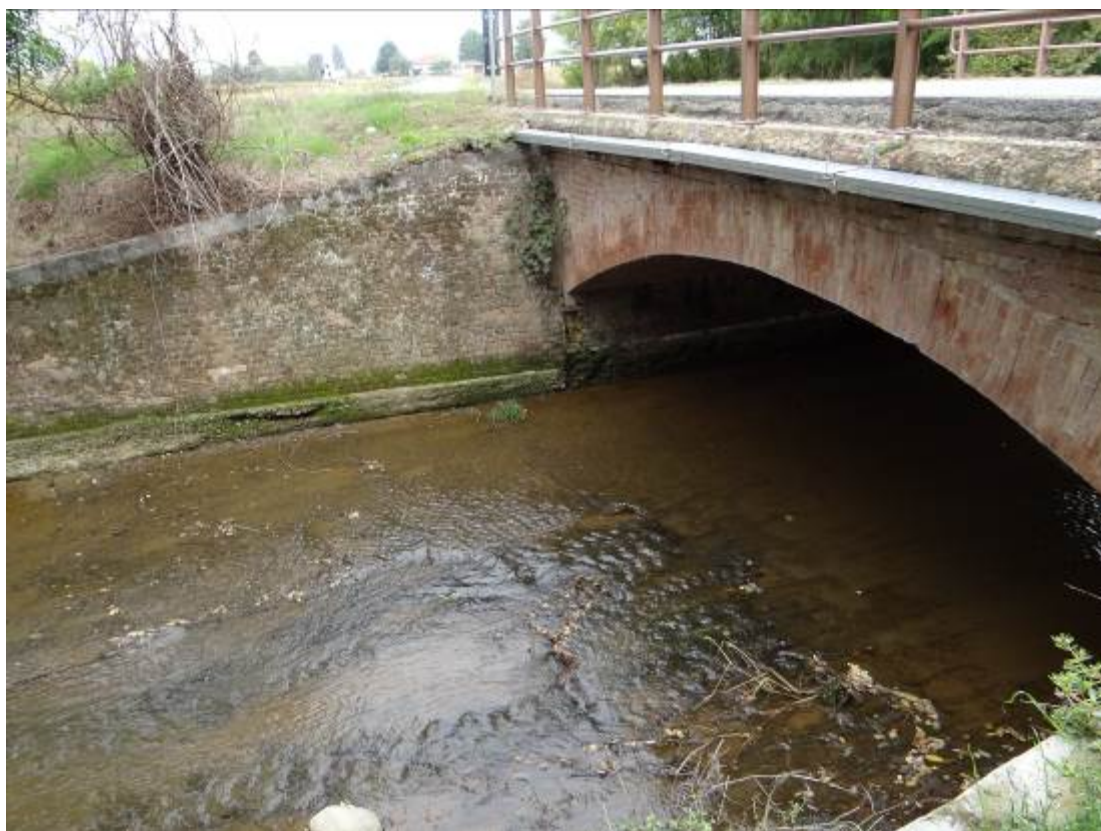
*Figura 2 Ponte sulla SP 61; in primo piano l'ampio rivestimento del fondo a protezione dell'opera viaria che caratterizza tutti i ponti lungo l'asta.*

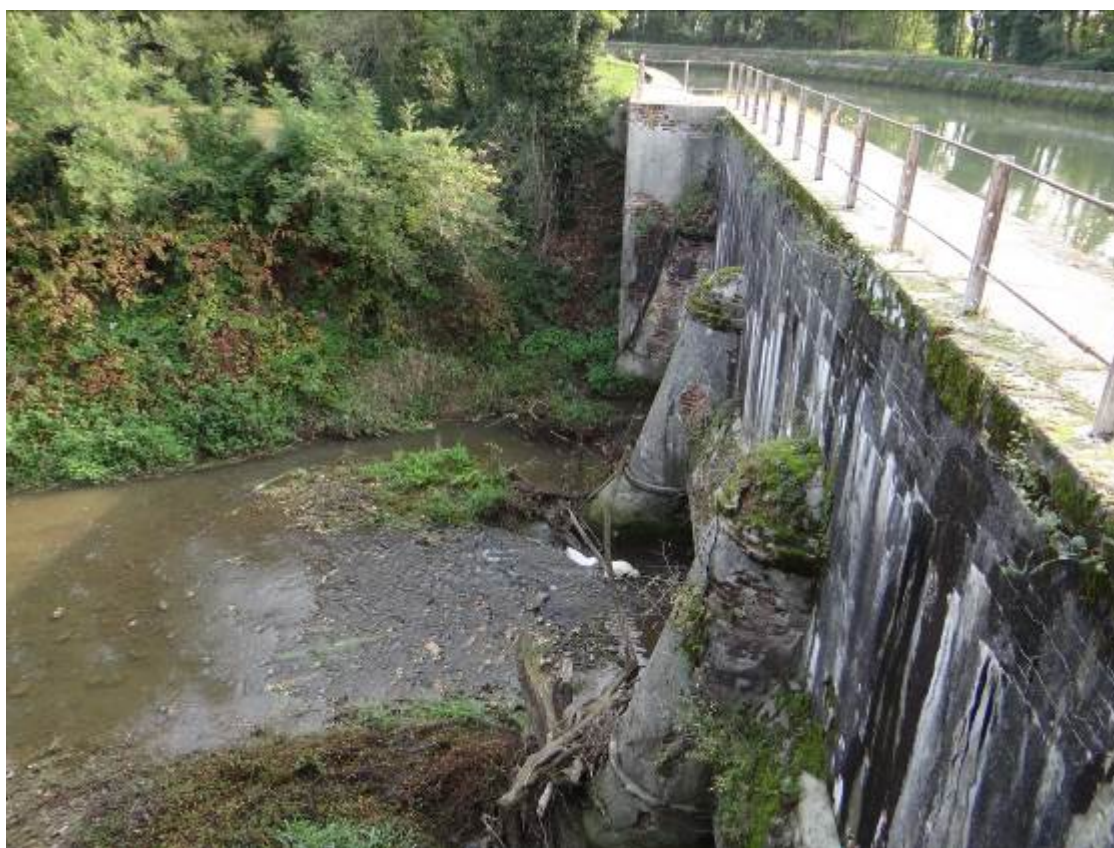
*Figura 3 Il canale Cavour attraversa l'alveo nel tratto 5 con un ponte che riduce fortemente il flusso di sedimenti e materiale legnoso.*

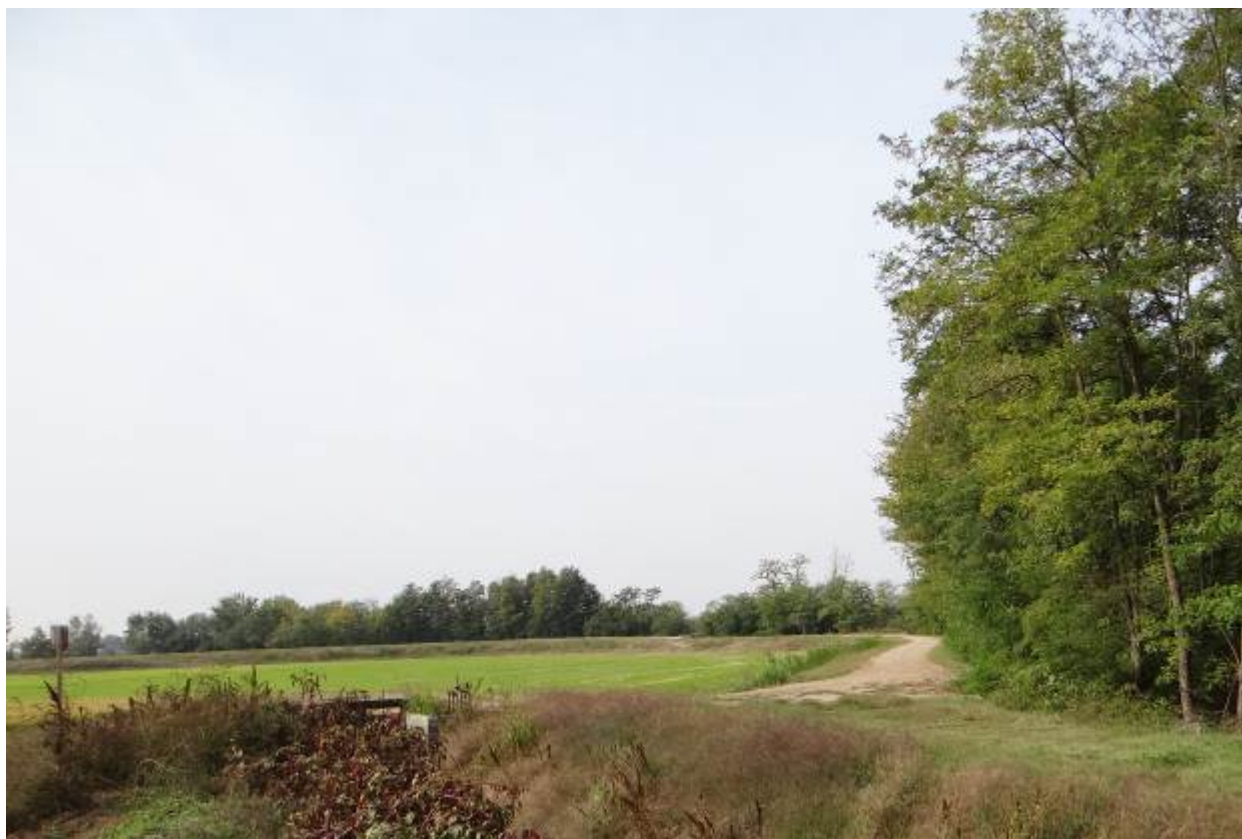
*Figura 5 Sullo sfondo argine in terra nei pressi della confluenza con il torrente Cervo in comune di Collobiano.*

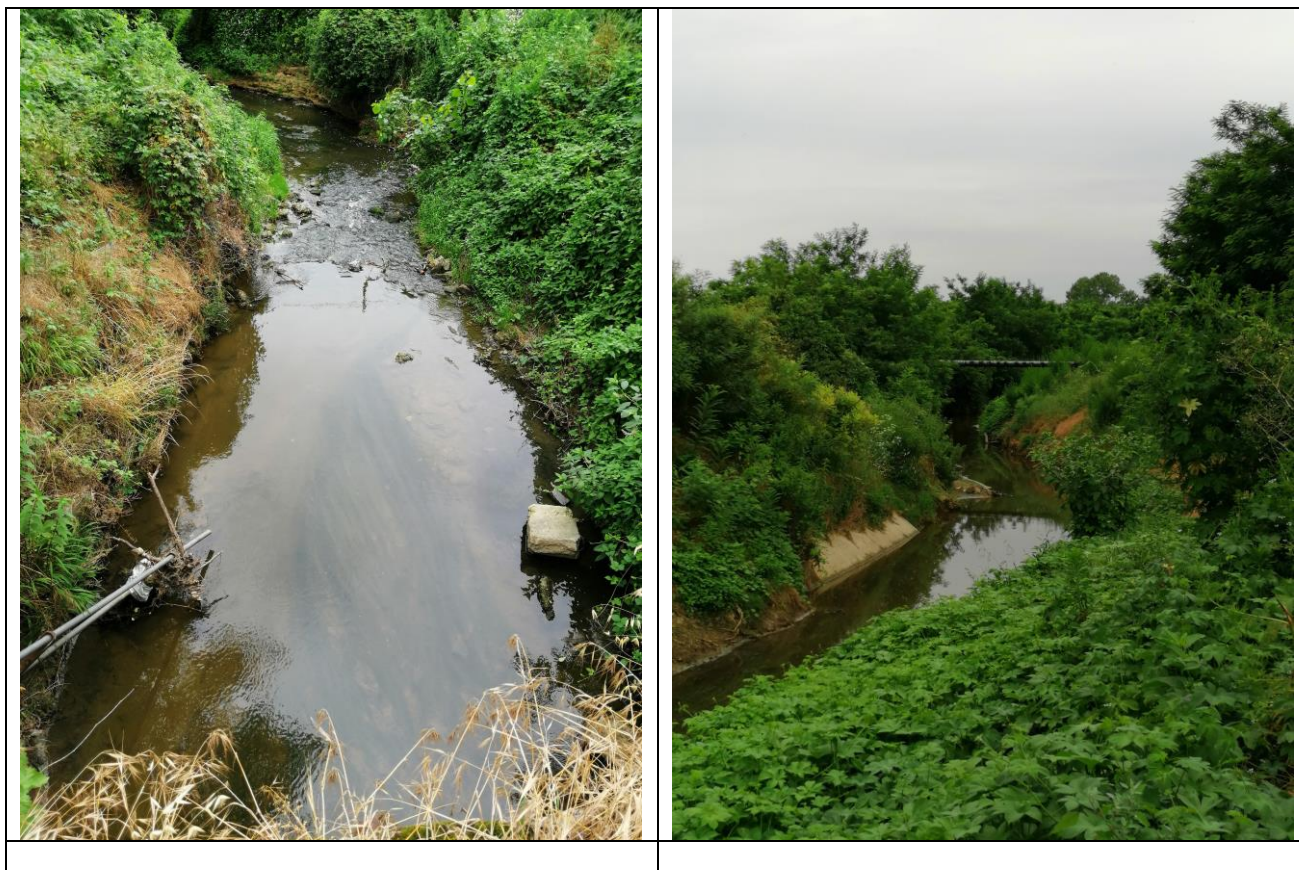
Il CI in esame si estende in pianura, dall'incrocio di Strada della Grossa con Strada dei Prati, in comune di Cambiano, fino alla confluenza in Po, per una lunghezza di circa 6,7 km, con alveo non confinato, sinuoso con pendenza media del fondo dello 0.2%.

La funzionalità geomorfologica del tratto risulta non particolarmente buona, come evidenziano la maggioranza degli indicatori nelle classi B e C.

Il maggior effetto negativo (indicatore in classe C) è esplicito dalla scarsa presenza di piana inondabile (F2), quasi totale assenza di materiale legnoso di grosse dimensioni (F11) e ridotta ampiezza delle fasce di vegetazione funzionale perifluviale (F12 in C e F12 in B).

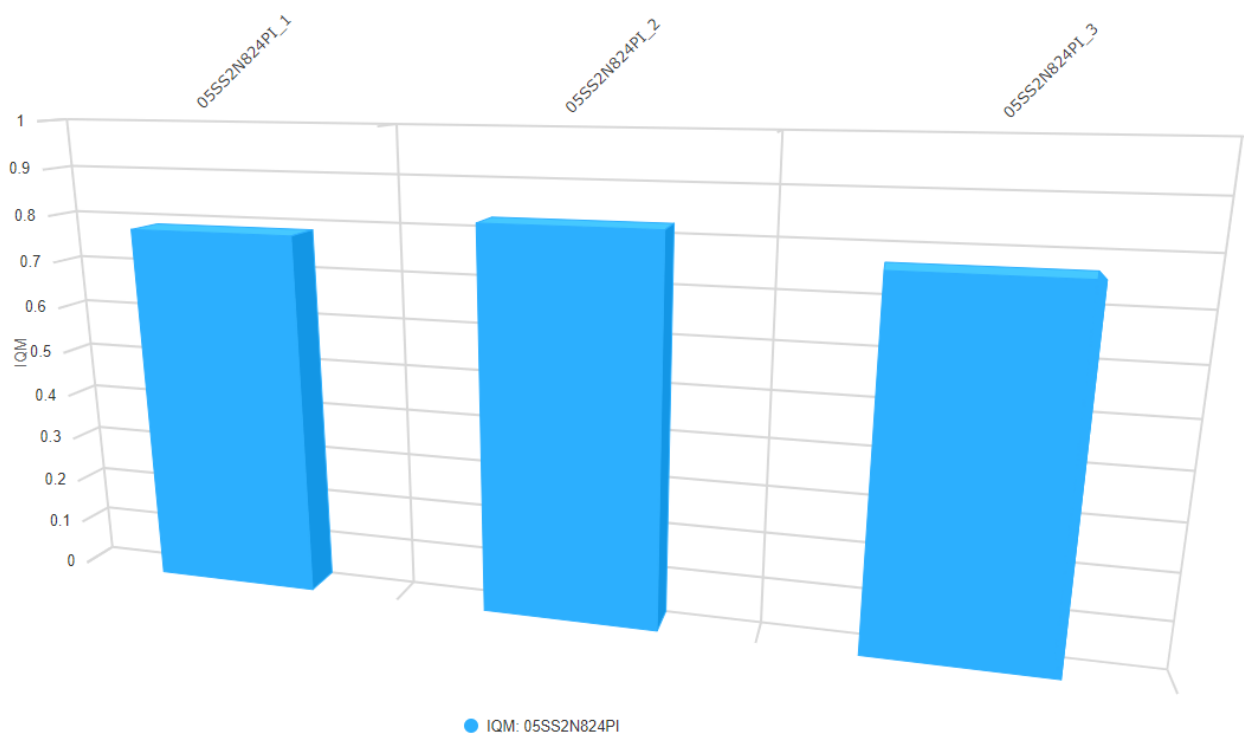
#### Andamento IQM lungo il corpo idrico

Fonte: GEmMA
