RAPPORTO EVENTO 29-30 giugno 2024

A cura del
Dipartimento Rischi Naturali e Ambientali

Torino, 10 luglio 2024

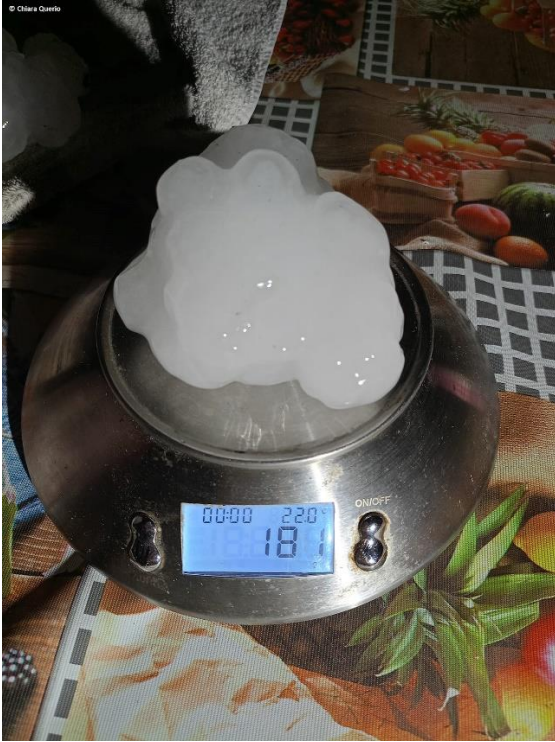
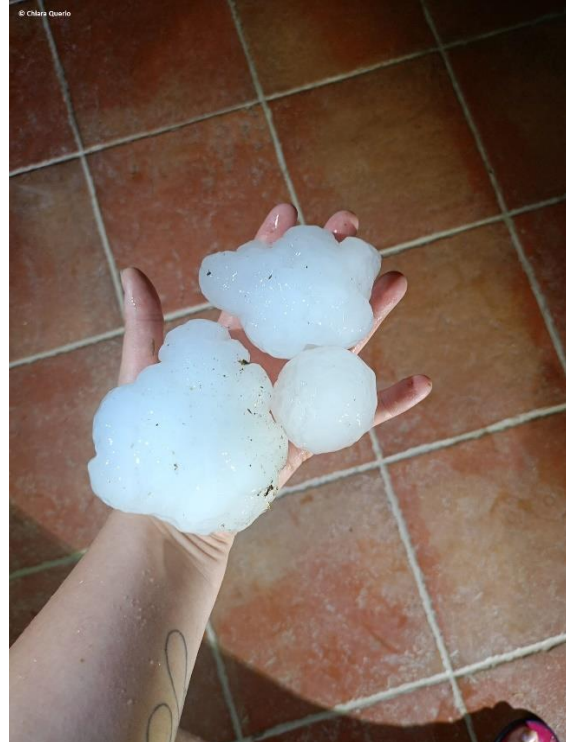
Figura 14 - Due esempi delle numerose segnalazioni di grandine grossa o gigante caduta nella zona tra Forno Canavese, Rivara, Castellamonte e Cuornè (segnalazioni da utenti del gruppo Telegram Andrea Vuolo – Meteo in Piemonte, successivamente inserite nel database Storm Report gestito da Pretemp e Meteonetwork). Il diametro del chicco sulla sinistra, dal confronto con il diametro del piatto della bilancia, è stato stimato in circa 12 cm. Molto interessante anche l'informazione sulla sua massa, di ben 180 g circa.

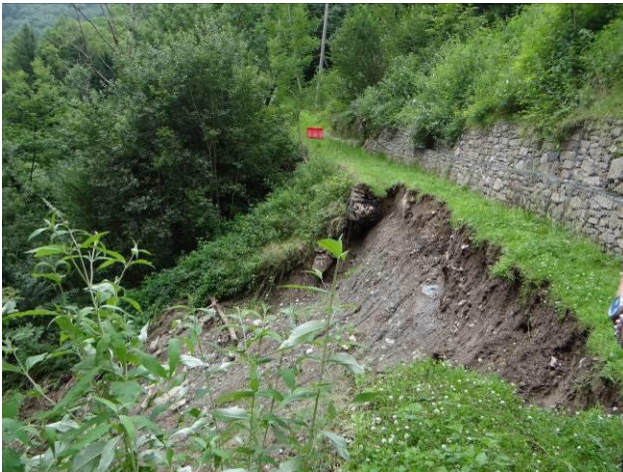
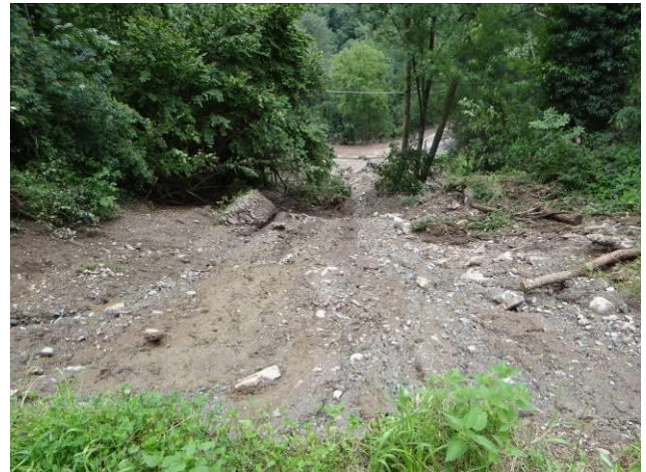
Nella serata di sabato 30 giugno 2024 una frana ha interessato la Strada Provinciale n. 47 della Val Soana in corrispondenza del bivio per Ingria (TO). Si tratta di un fenomeno di saturazione e fluidificazione della coltre di copertura eluvio colluviale che si è innescato a quota 800m slm, immediatamente al di sotto della sede stradale comunale, all'ingresso del concentrico di Ingria. La frana ha interessato per oltre un metro i depositi eluvio colluviali, per un fronte di circa 10 metri di lunghezza. I materiali fluidificati, di natura prevalentemente fine limoso-sabbiosa, si sono propagati lungo il ripido versante, invadendo la sede stradale in corrispondenza della viabilità comunale e della strada provinciale e proseguendo verso il T. Soana. La maggior parte del materiale si è arrestato immediatamente al di sotto della statale e ha danneggiato le pertinenze stradali, i pali dell'illuminazione pubblica ed ha asportato parte del corrimano in ferro. In corrispondenza del tratto di versante coinvolto erano presenti alcuni ordini di gabbionate che sono state completamente scalzate alla base e coinvolte nel processo di colamento.

Figura 26 - A sinistra, zona di distacco della frana poco al di sotto della strada comunale per Ingria; a destra zona di scorrimento del materiale detritico, che ha invaso la sottostante sede stradale della comunale e della provinciale.

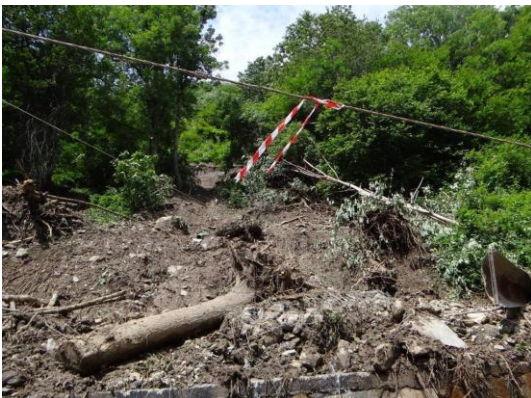
Figura 27 - A sinistra, accumulo di materiale in corrispondenza della strada provinciale. A destra, parte del materiale è proseguito al di sotto della sede stradale, arrestandosi qualche decina di metri dopo.

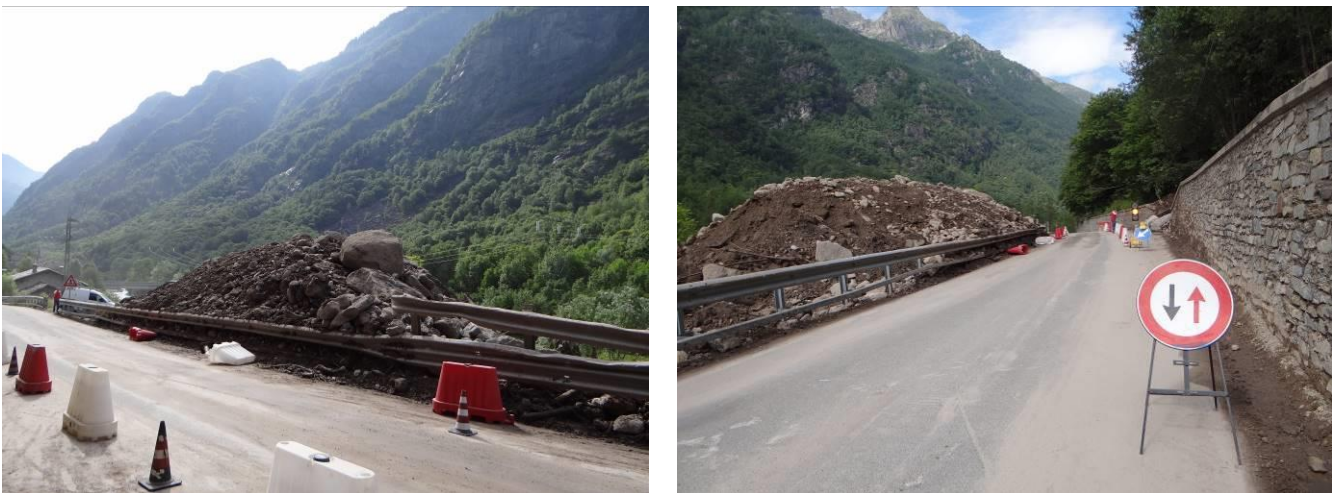
Figura 30 - Il materiale detritico che ha invaso la sede stradale è stato ricollocato oltre il guard-rail per ripristinare la circolazione. A sinistra, vista da monte verso valle; a destra vista da valle verso monte.

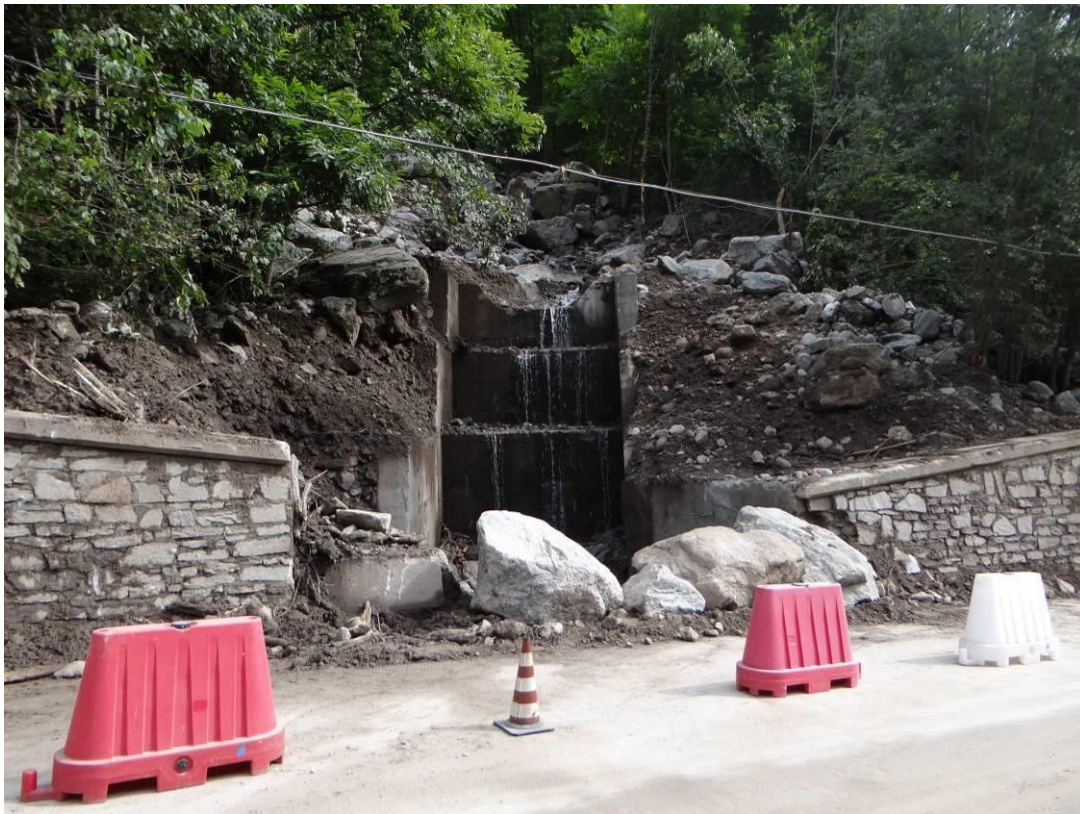
Figura 31 - Intersezione del tributario secondario del T. Orco con la strada provinciale.

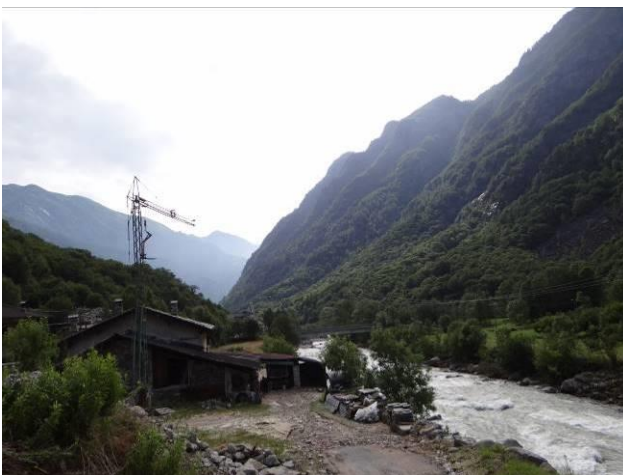
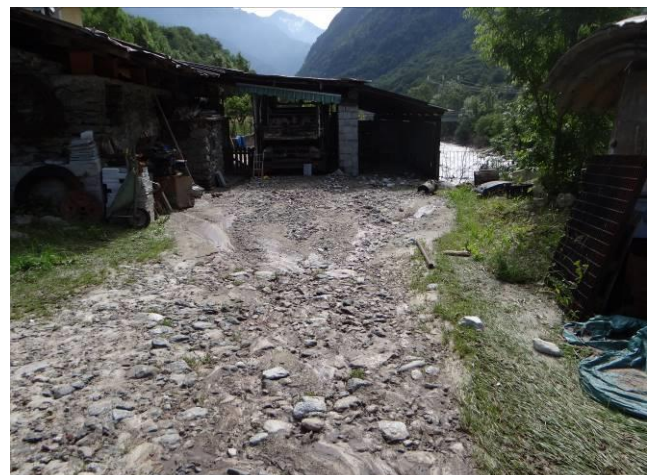
Figura 32 - Parte del materiale ha imboccato la strada di accesso per l'abitazione immediatamente a valle, invadendo le pertinenze adibite a garage e deposito mezzi.

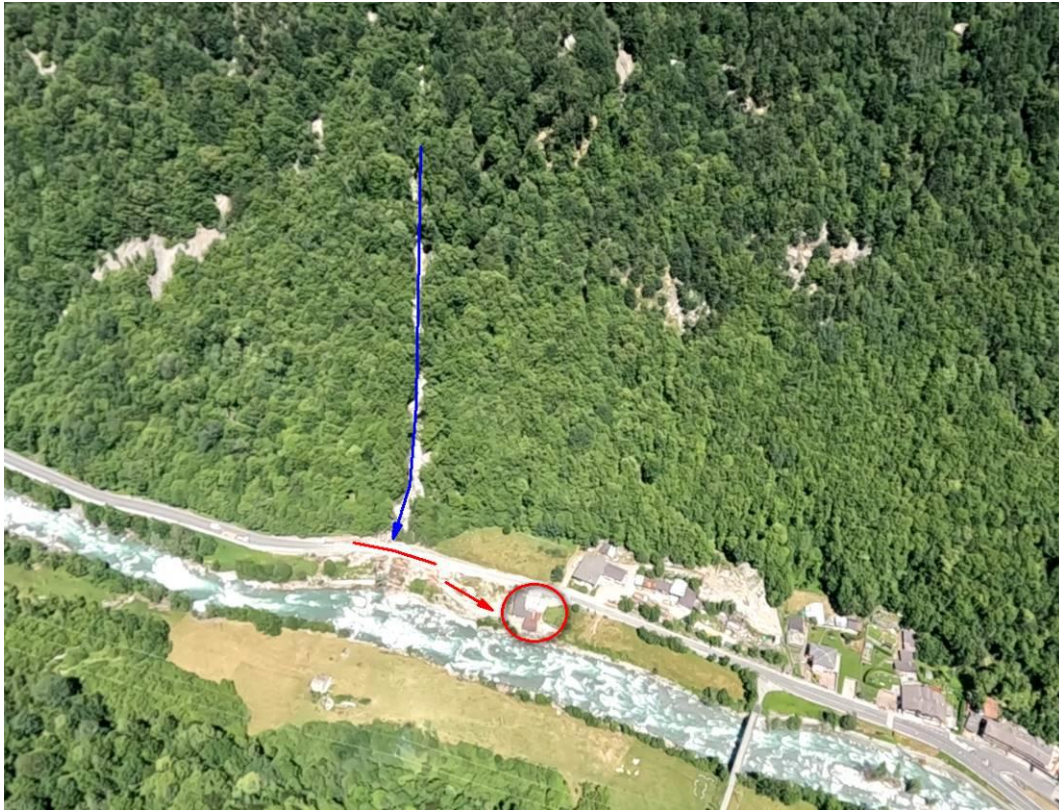
Figura 33 - Vista dall'alto della zona interessata dalla colata detritica. In blu, tratto di alveo su cui si è verificato il trasporto di materiale; in rosso, indicazione del tratto di strada e dell'abitazione interessate dalla colata.

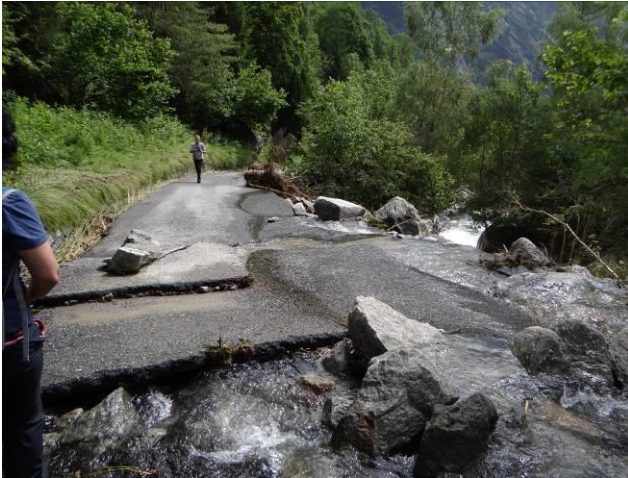
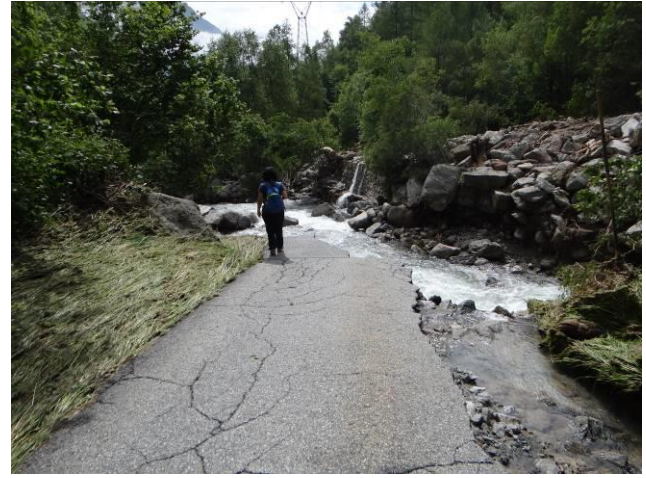
Figura 34 - Tratto di strada completamente asportato dall'erosione di sponda causata dalla deviazione dell'alveo del Piantonetto. A sinistra, vista verso monte; a destra, vista verso valle.

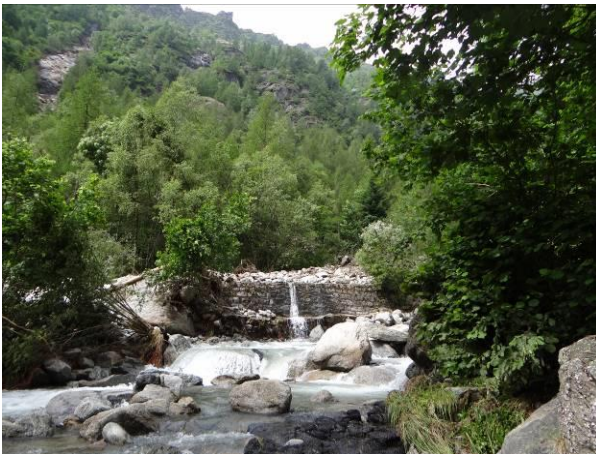
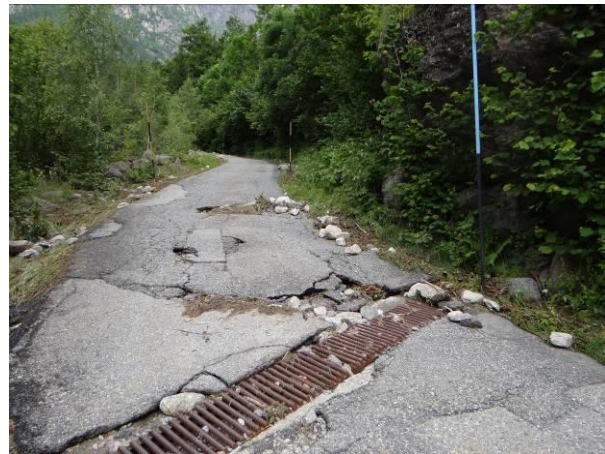
Figura 35 - A sinistra, la colata ha completamente riempito l'alveo del Piantonetto, che prima scorreva oltre il muro in pietra; a destra, poco a valle del tratto asportato la sede stradale si presenta danneggiata in modo lieve.

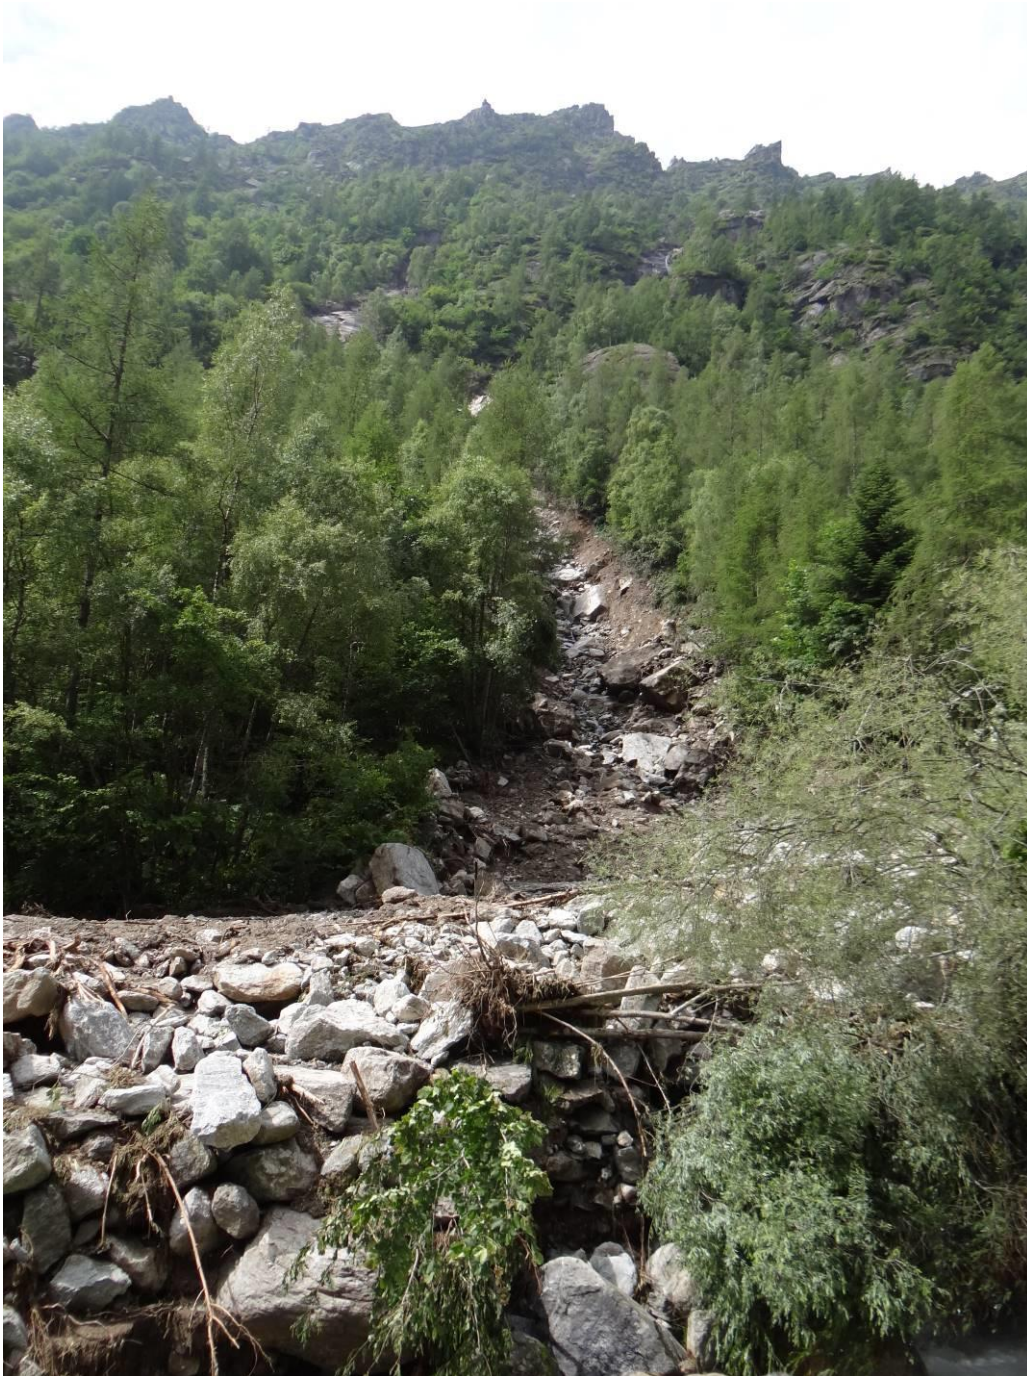
Figura 36 – Canale di scorrimento del fenomeno, interessato da trasporto di materiale grossolano e da processi erosivi.

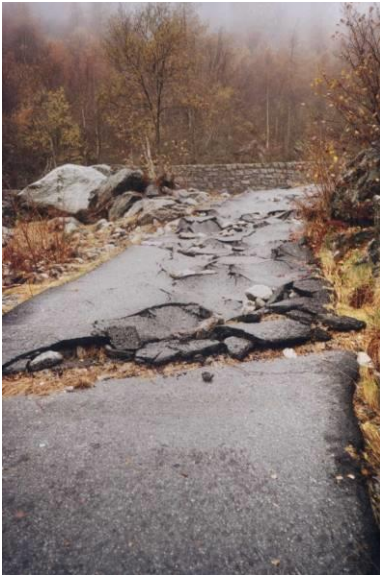
Un fenomeno simile viene riportato nella banca dati geologica di Arpa Piemonte: in occasione dell'evento del 13 ottobre 2000 la stessa porzione di era già stata pesantemente danneggiata.

Figura 37 - dall'Archivio della banca dati di Arpa Piemonte si evince che lo stesso tratto di strada era già stato danneggiato in occasione dell'evento del 13 ottobre 2000. Nella foto di destra si vede l'alveo che scorre nella sede originaria, a destra del muro in pietra.

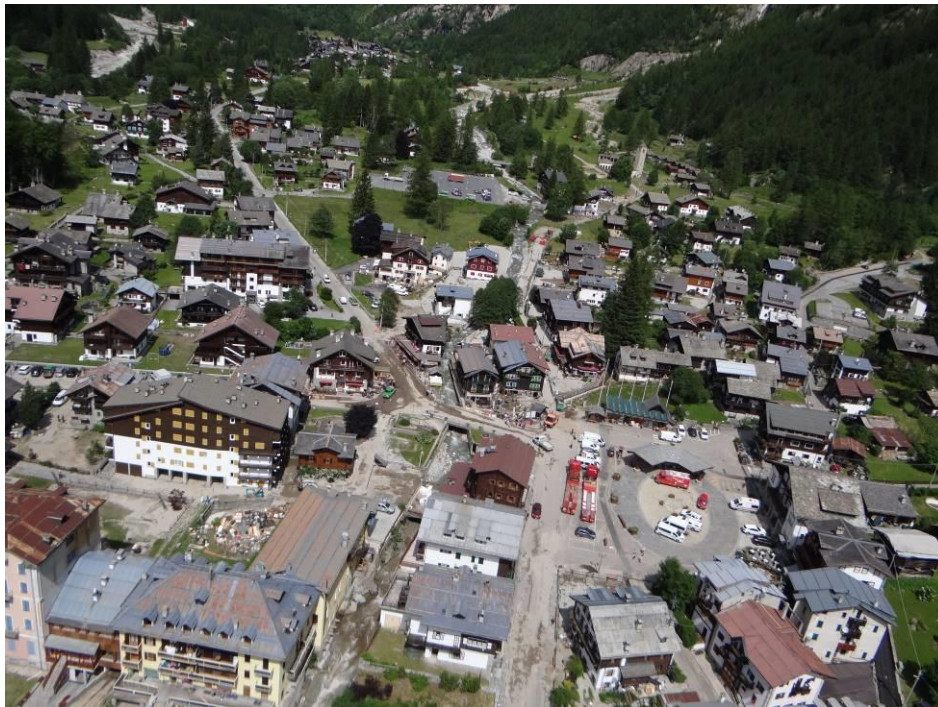
Figura 39 - Vista dall'alto del centro di Macugnaga, pesantemente interessata dal trasporto solido del T. Tambach.

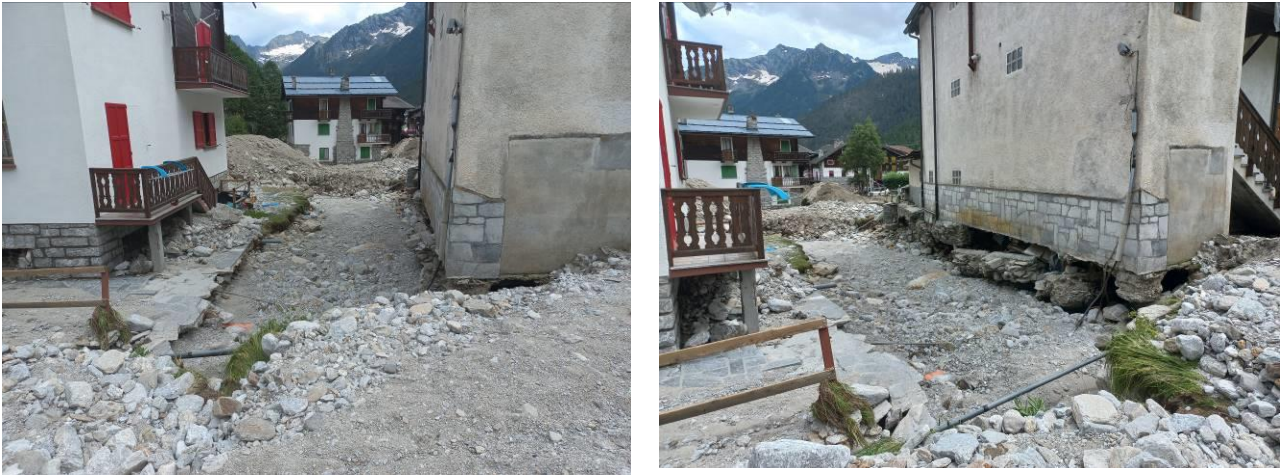
Figura 40 - Deviazione dell'alveo del T. Tambach tra le prime abitazioni a sud del piazzale della funivia Passo Moro; l'erosione ha scalzato parzialmente le fondazioni delle abitazioni (Foto: Regione Piemonte, Settore Tecnico NO-VB).

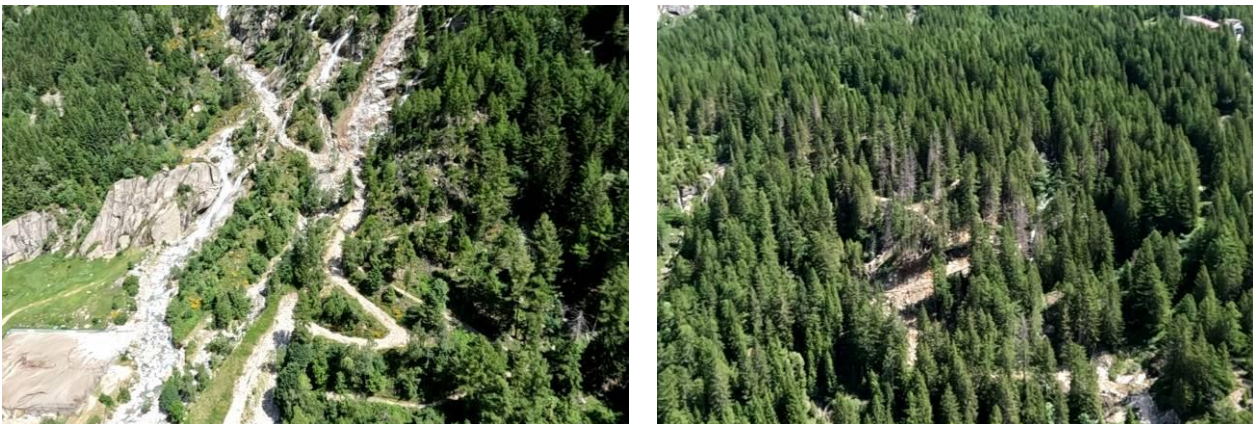
Figura 41 - Fenomeni di erosione concentrata con asportazione di diverse porzioni della pista cicloturistica Macugnaga-Monte Moro: A sinistra, zona bassa in corrispondenza della sponda destra del T. Tambach; a destra, zona sommitale.

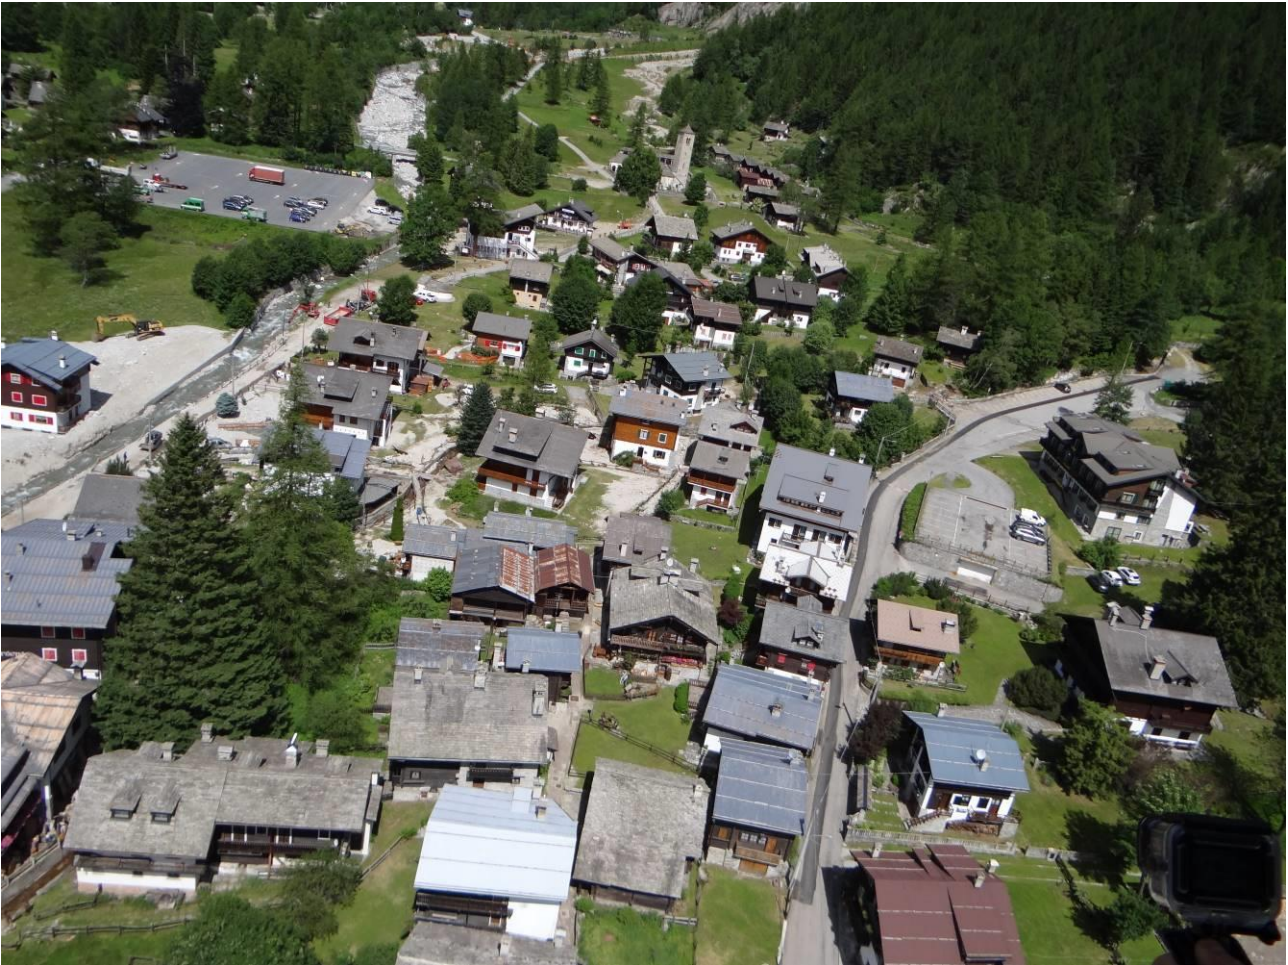
Figura 42 - Esondazione dell'affluente destro del T. Tambach in prossimità di Via Horlovono con deposito di materiale grossolano.

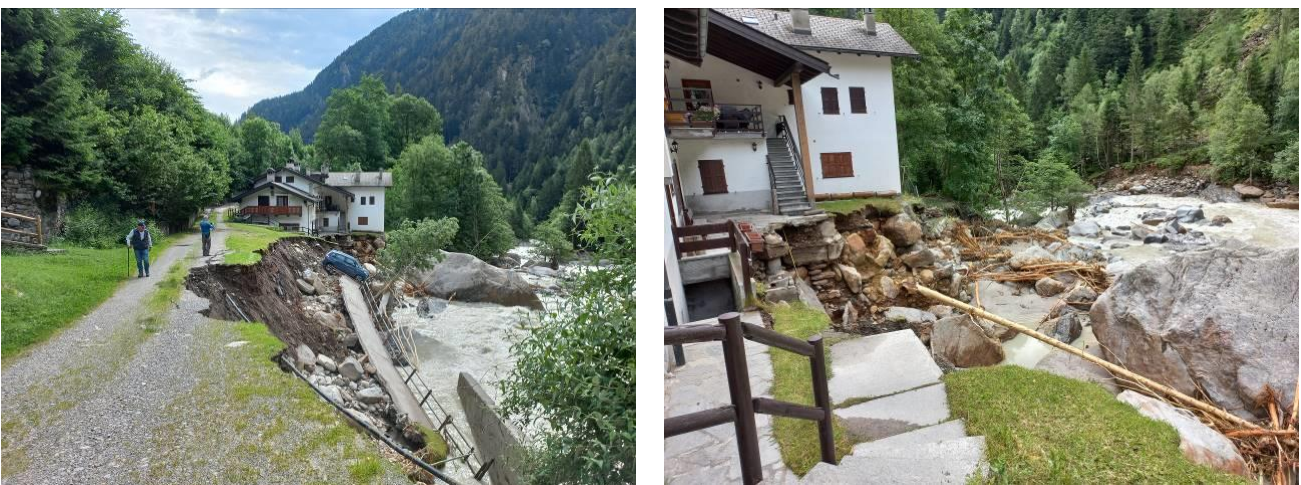
Figura 43 - Erosione di sponda in loc. Pestarena che ha coinvolto un tratto di strada e alcune abitazioni.
