RAPPORTO PRELIMINARE SULL'EVENTO ALLUVIONALE DEL 28-30 MAGGIO 2008

Torino, 4 Giugno 2008

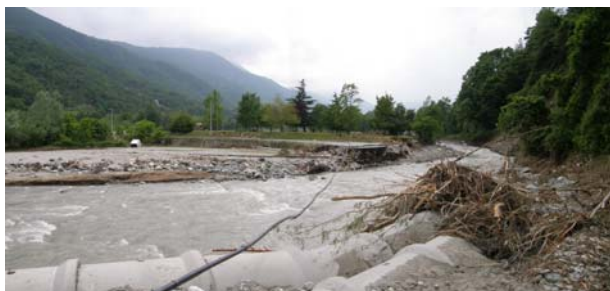
Asportazione della strada di accesso alla spalla sinistra del Ponte Albertenga a Torre Pellice. Distrutte anche tubature di impianti fognari ed acquedottistici. Il danno è stato causato dall'attivazione di un ramo sinistro del Torrente Pellice, visibile a destra

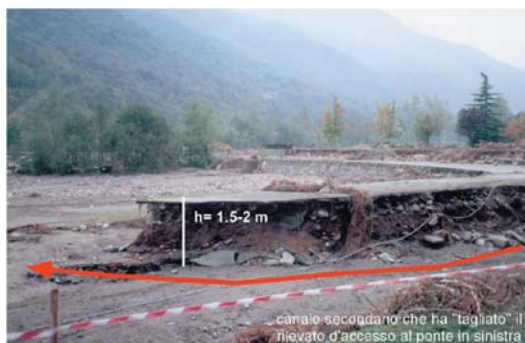
Viabilità di accesso al Ponte Albertenga a Torre Pellice asportata nel corso dell'evento dell'ottobre 2000

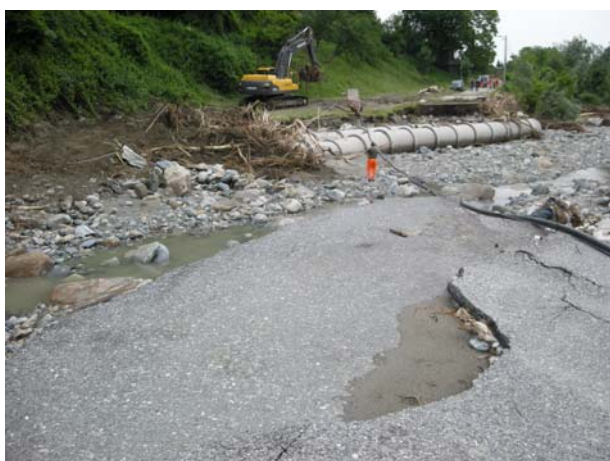
Canale del Torrente Pellice riattivato in sponda sinistra con asportazione del rilevato d'accesso del Ponte Albertenga a Torre Pellice (ripresa da monte)

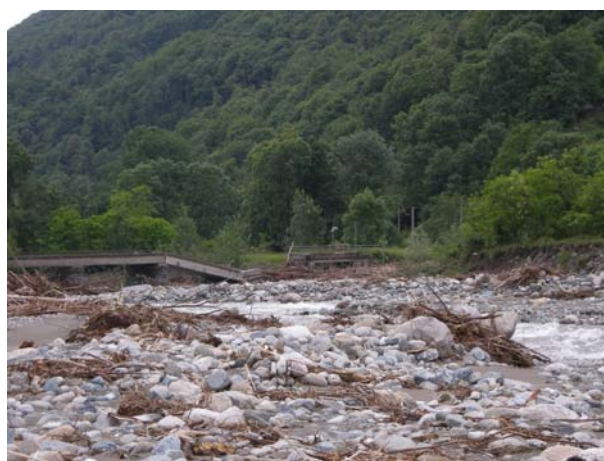
Tratto del Ponte Albertenga crollato verso la sponda destra (ripresa da monte)

Il Ponte dell'Albertenga dal 1846 è stato danneggiato in modo più o meno grave da circa quindici piene. Secondo lo storico Armand-Hugon (*Torre Pellice, dieci secoli di storia e di vicende*. Società Studi Valdesi, Torre Pellice, 1980), il ponte, distrutto dalla piena del maggio 1890, venne ricostruito su "solidi pilastri e in muratura". Da allora subì danni strutturali ancora dodici volte, compreso quest'ultimo evento. Verso Torre Pellice, l'accesso al ponte è dato da un rilevato che taglia e occlude un canale laterale che si riattiva durante le piene, asportando sistematicamente il rilevato stesso. Il canale si è riattivato nel maggio 1977, nell'ottobre 2000 e nel maggio 2008, danneggiando in tutte e tre le occasioni il rilevato. Durante quest'ultima piena il ponte è stato anche sormontato e, in parte asportato, verso la sponda destra.

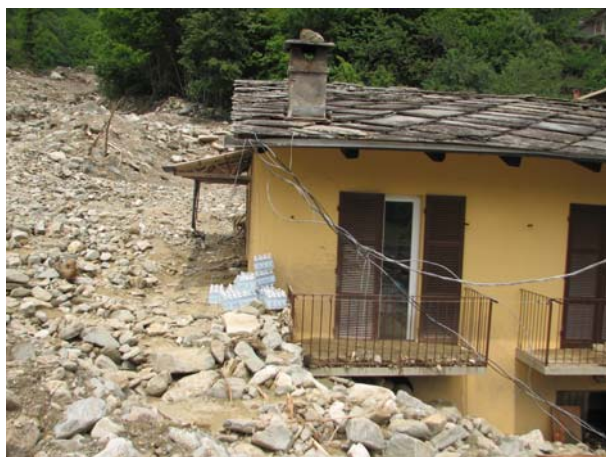
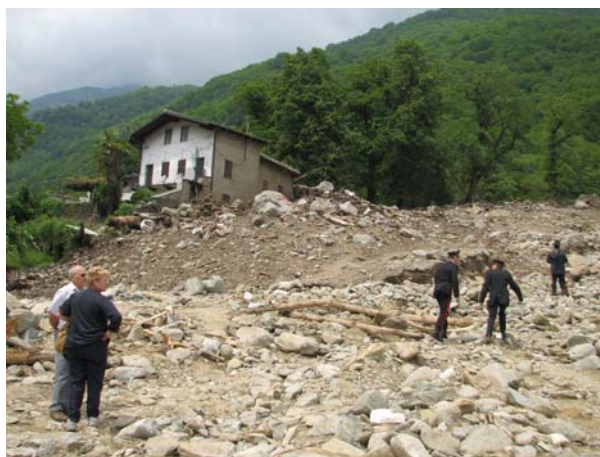
Comune di Villar Pellice, località Garin. Edificio lesionato e parzialmente sommerso dalla colata detritica con 3 m circa di spessore (a sinistra); zona in cui era presente l'edificio completamente distrutto all'interno del quale si trovavano tre delle quattro vittime (a destra)

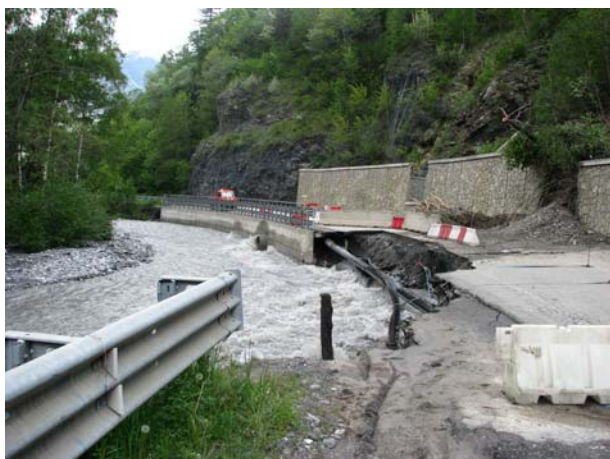
Erosione di sponda lungo la S.S. 335 nel comune di Bardonecchia

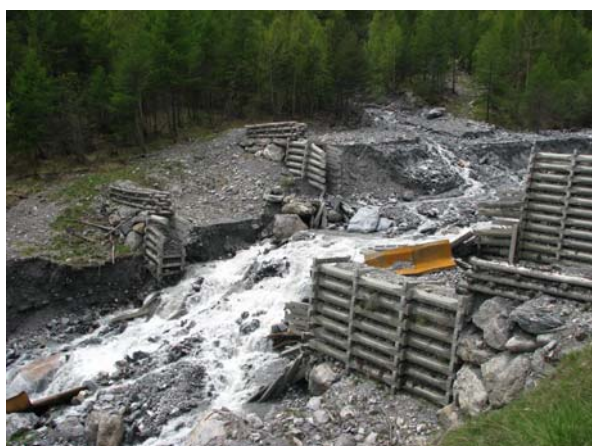
Briglie danneggiate lungo il Torrente Rho nel comune di Bardonecchia

- Gr.e la Rho, l'attività del torrente omonimo ha provocato la rottura di alcune briglie;
- Gr.a Chatelard, l'attività del Torrente Frejus ha provocato il danneggiamento della spalla sinistra di una briglia;
- Les Issards, l'attività del Torrente di Rochemolles ha danneggiato l'acquedotto.

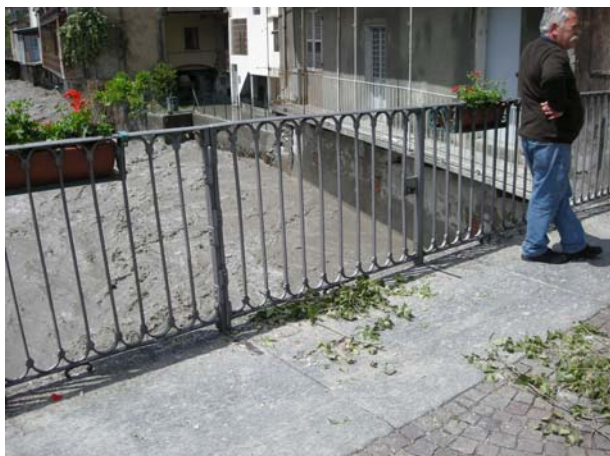
Piena della Dora Riparia in corrispondenza del concentrico di Bussoleno

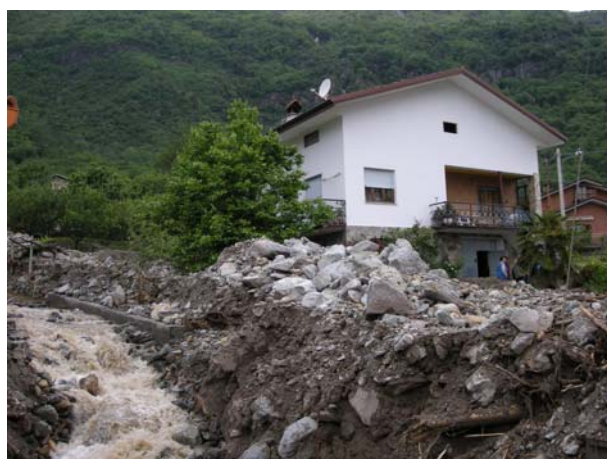
Attività del Rio Supita nell'abitato di Venaus

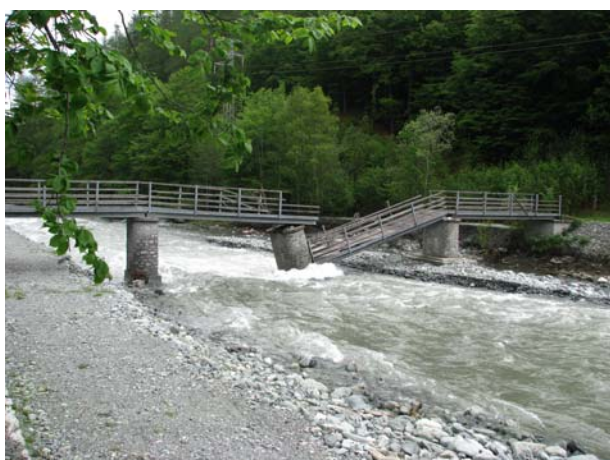
Crollo del Ponte Ramassere nel comune di Usseglio

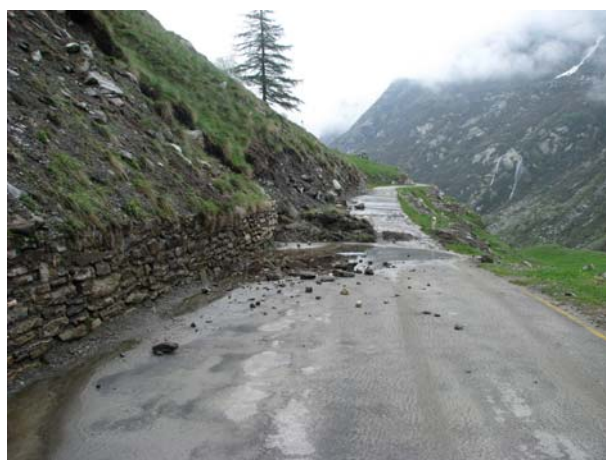
Diffusi crolli e scivolamenti di materiale lapideo sulla S.P. 32 in località Malciaussia nel comune di Usseglio

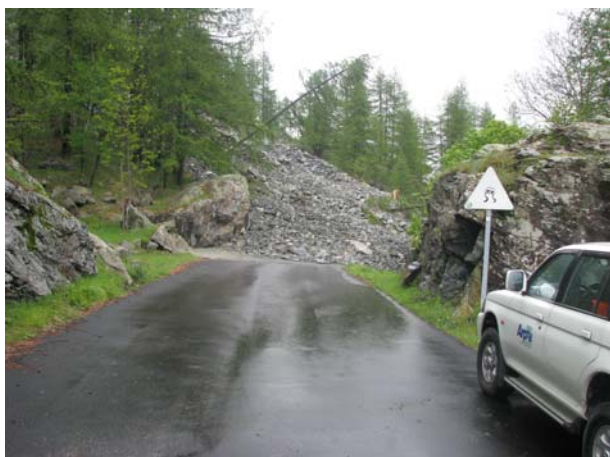
Colate detritiche in località Chialambertetto nel comune di Balme

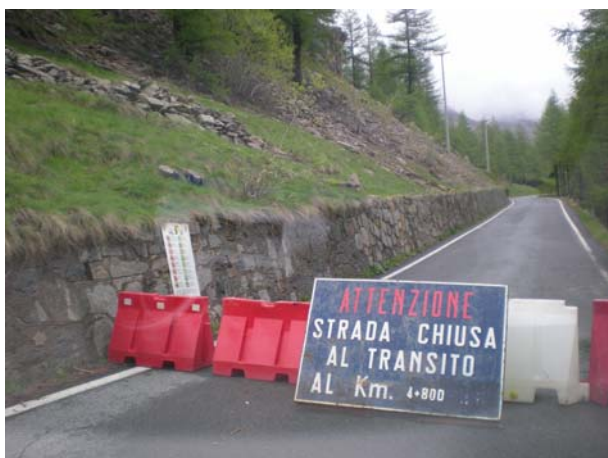
Chiusura della S.P. del Nivolet nel comune di Ceresole Reale

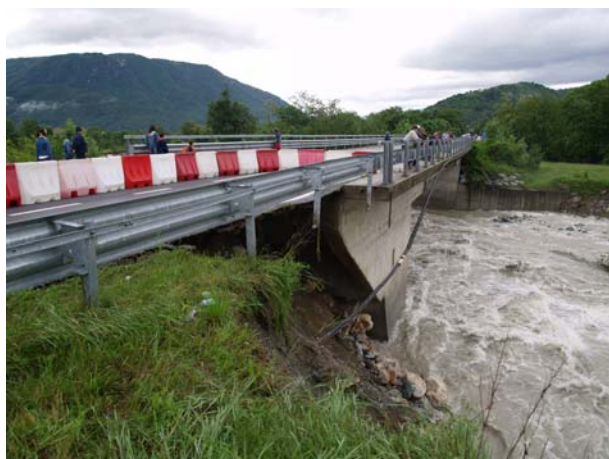
Sottoescavazione del rilevato di accesso al ponte in località Erasca nel comune di Paesana

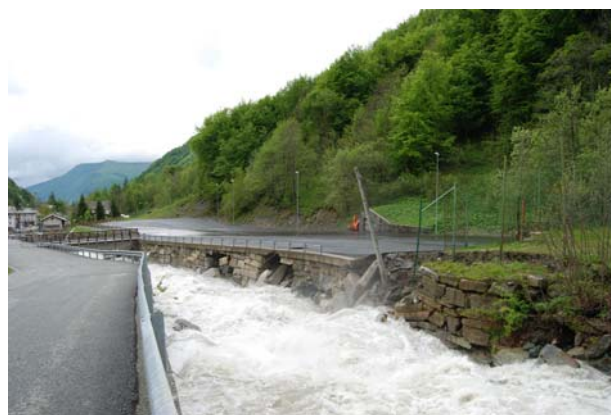
Danni alle scogliere, alla linea elettrica e al parcheggio in località Villa nel comune di Crissolo

Più a valle, subito a monte dell'agglomerato urbano della frazione di Villa, sede comunale di Crissolo, il Fiume Po, contenuto entro sponde artificiali realizzate in cemento armato e in scogliere in massi ciclopici, ha prodotto diffusi gravi danneggiamenti delle opere di difesa spondale recentemente realizzate. In particolare le scogliere sono state sotto-scalzate in sponda destra con contestuale cedimento del bordo dell'ampio parcheggio; nello stesso settore l'ondata di piena ha abbattuto un palo della linea elettrica.

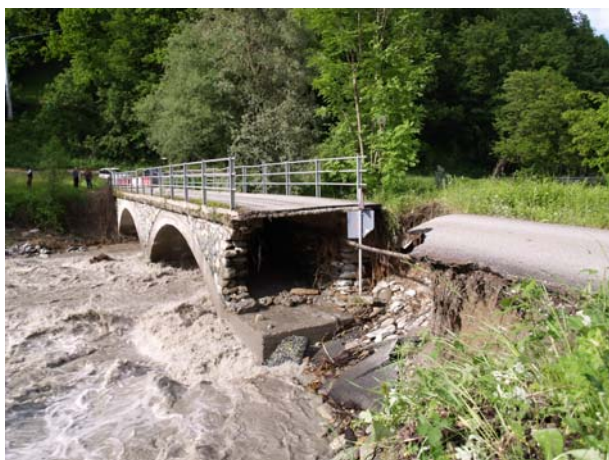
Distruzione della spalla destra del Ponte dei Cros
nel comune di Frassinio

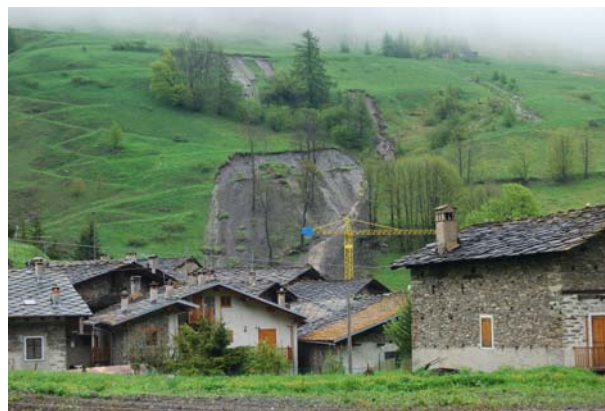
Colamenti superficiali in località Genzana
nel comune di Pontechianale

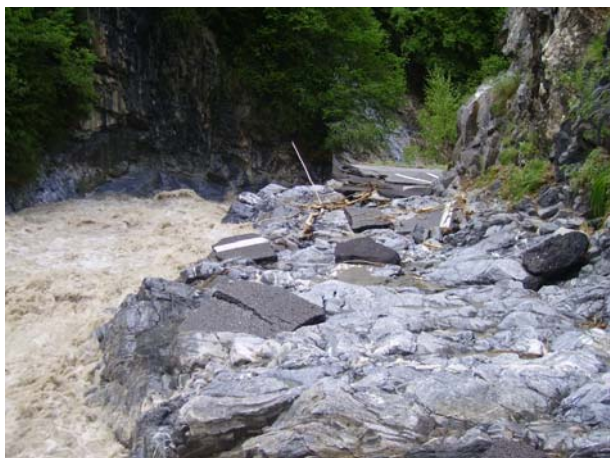
Strada di fondovalle nel comune di Castelmagno interessata dall'attività del Torrente Grana

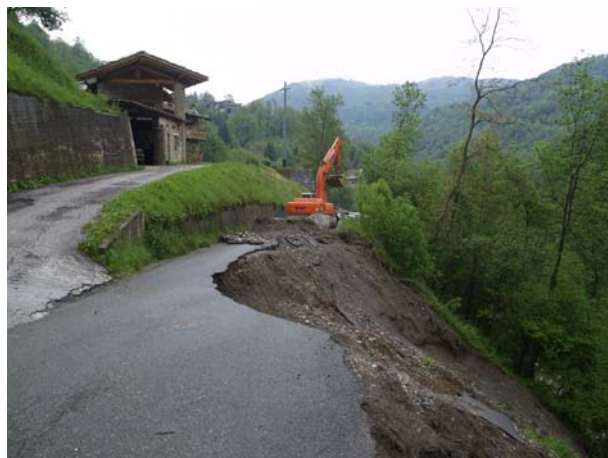
Strada distrutta a causa di uno scivolamento rotazionale in località Santa Lucia nel comune di Monterosso Grana

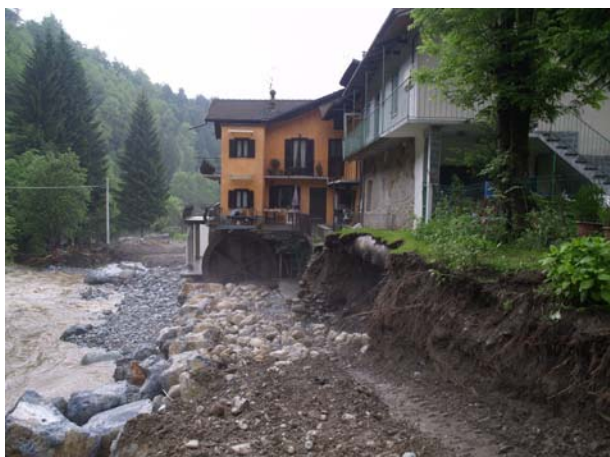
Erosione in sponda destra provocata dal Torrente Bedale in località Villa San Pietro nel comune di Monterosso Grana

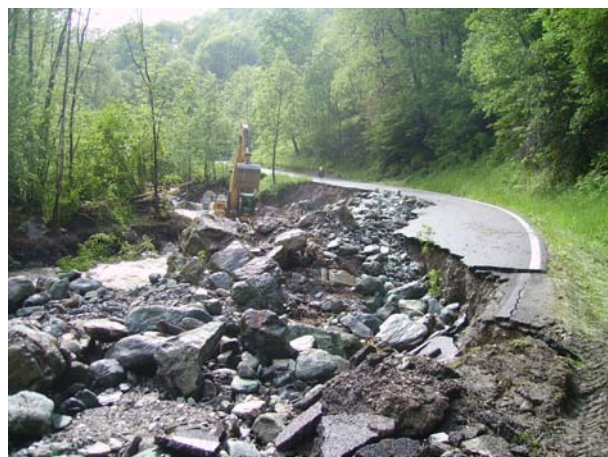
Strada del vallone di Frise interrotta per erosione spondale nel comune di Monterosso Grana

Nel territorio del comune di Monterosso Grana, la strada del vallone del Rio delle Frise, tra l'abitato di Saretto e Frise, è stata danneggiata in più punti a causa dell'attività torrentizia del rio. Il danno più grave si è verificato a quota 1000 m, dove una profonda erosione in sponda sinistra ha completamente asportato la sede stradale per un tratto di circa 20 m. Immediatamente a monte dell'abitato di Saretto, in corrispondenza delle prime abitazioni, si sono verificati uno scivolamento superficiale a ridosso di un'abitazione, che non ha comunque causato danni, e l'allagamento di un piccolo capannone posto tra la strada e il rio. La strada del vallone di Santa Lucia è interrotta alla quota di circa 1000 m subito a monte dell'abitato omonimo a causa di uno scivolamento rotazionale largo 25-30 m e lungo circa 30 m (fino al rio sottostante) provocato dalle acque non regimate a monte e dall'erosione al piede da parte del Rio Valle dell'Ortiga. La stessa strada è danneggiata per erosione spondale in località Ponte. A valle di Saretto, l'attività torrentizia del Torrente Bedale ha operato una profonda erosione spondale in destra idrografica andando a lambire la prima casa (probabilmente un vecchio mulino) dell'abitato di Villa San Pietro, causando l'erosione di una porzione di giardino e la sottoescavazione della porzione di edificio a ridosso del torrente. La strada per la borgata Ogie è stata ostruita dal materiale franato e la metà verso valle della carreggiata è stata distrutta. Tale porzione di strada era già sostenuta da un muro cellulare.

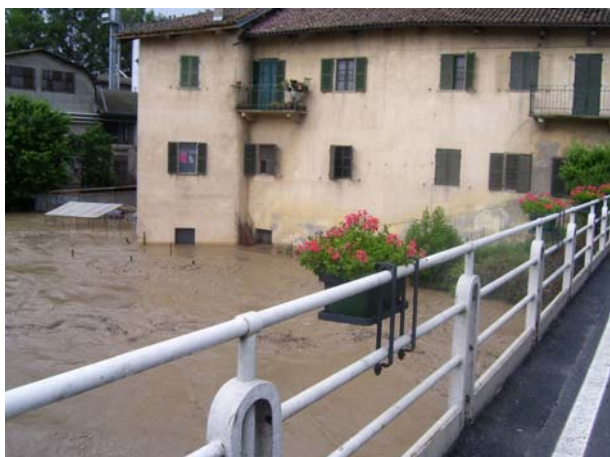
Ponte sul Torrente Grana-Mellea di via Ottavio Moreno a Savigliano

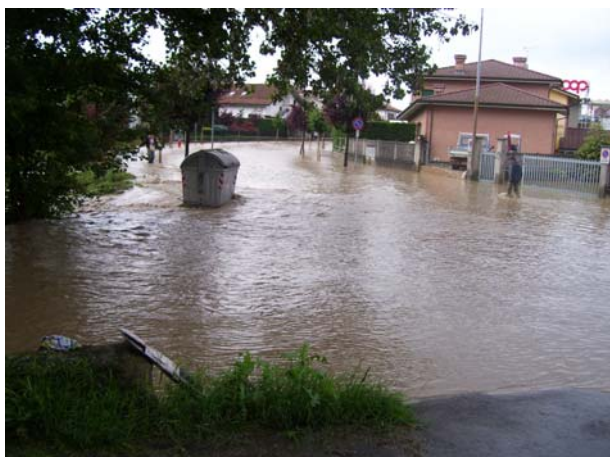
Quartiere Borgo Marene a Savigliano

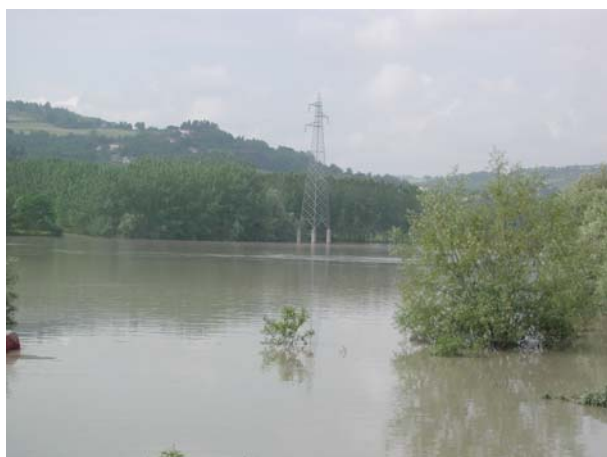
Allagamento terreni agricoli in golena, sinistra idrografica del Fiume Po nel comune di Casale Monferrato

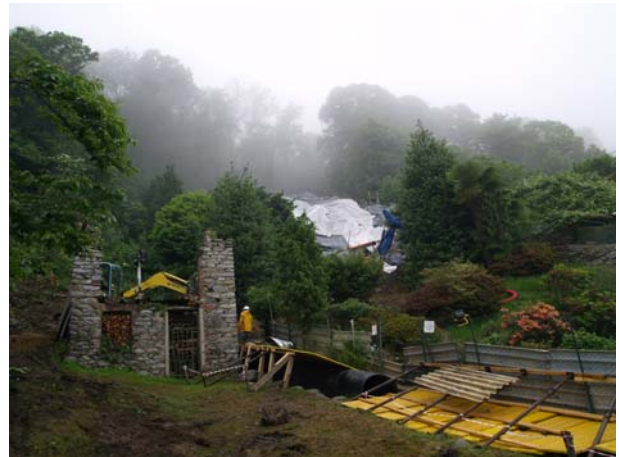
Colamento rapido di materiale sciolto dal Monte S. Salvatore nel comune di Massino Visconti. Il corpo di frana è stato ricoperto con teloni da mezzi meccanici in opera per l'installazione di tubi drenanti

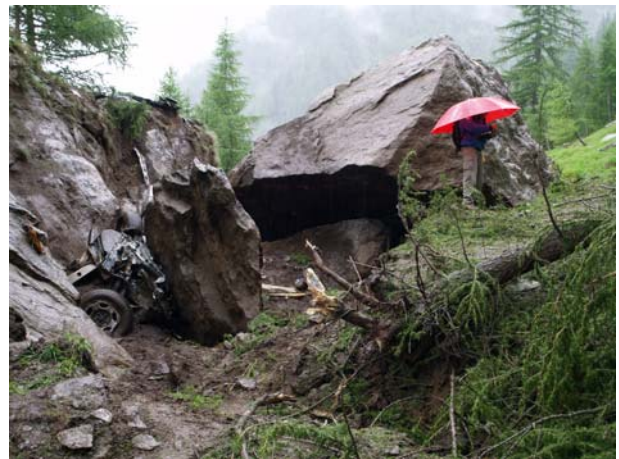
Località Alpe Solas in comune di Trasquera. Dettaglio relativo ad una porzione del crollo che ha travolto una autovettura parcheggiata a ridosso della strada
