## RAPPORTO TEMPORALI 30/06/2025

A cura del  
 Dipartimento Rischi Naturali e Ambientali

Torino, luglio 2025

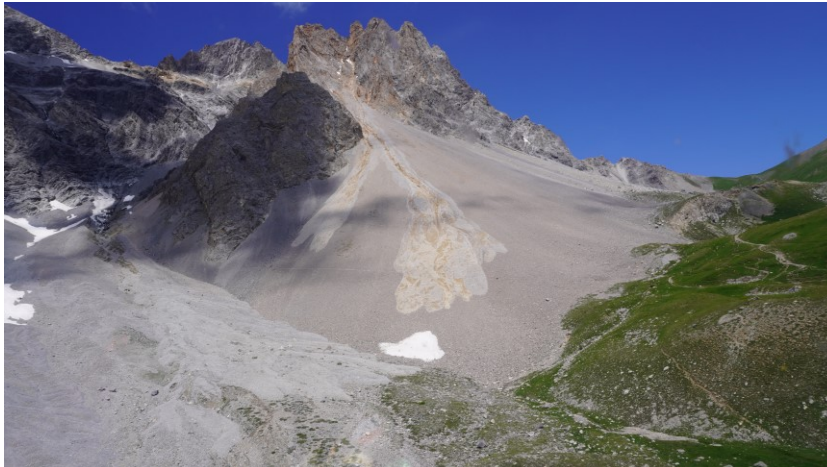
Figura 13 – Colamenti in corrispondenza del conoide di detrito al di sotto della Gran Bagna (Valle della Rho).

I bacini maggiormente interessati dalle precipitazioni sono stati quelli T. Frejus e del T. della Rho, dove sui corsi d'acqua principali e sui rii secondari sono visibili diffusi fenomeni di erosione di fondo e spondale con presa in carico e trasporto di materiale detritico di diversa pezzatura. In corrispondenza del conoide della Gran Bagna è ben evidente un fenomeno di trasporto di materiale detritico (Figura 13) che si è completamente arrestato sul versante.

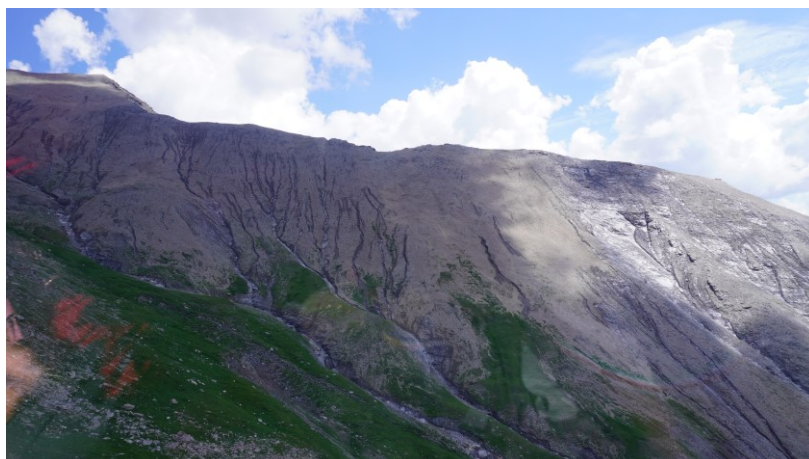
Figura 14 – Fenomeni erosivi in corrispondenza delle testate dei bacini.

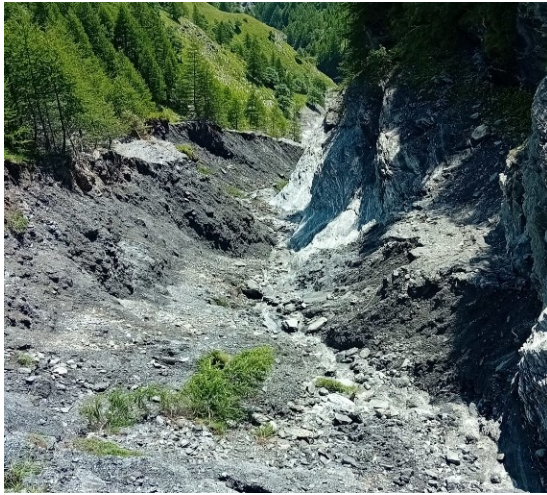
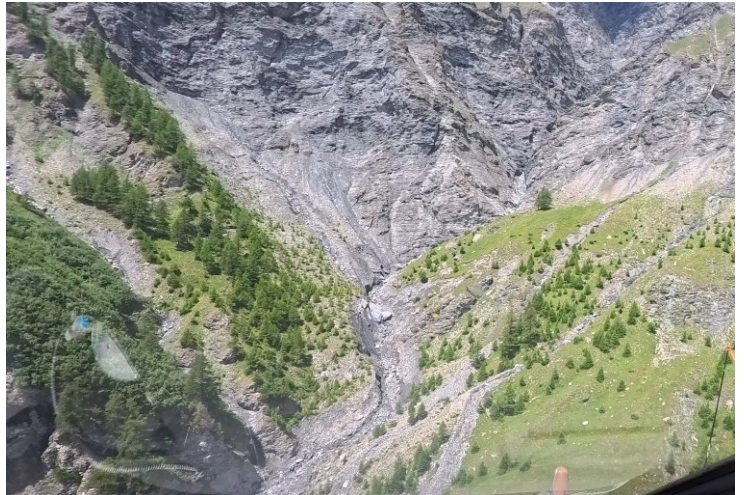
Figura 15 - A sinistra, abbondante materiale detritico in sinistra orografica del Rio Gautier (affluente sinistro del T. Frejus) legato alla presenza di un esteso fenomeno gravitativo. A destra; anche nella parte alta del bacino sono visibili fenomeni di erosione spondale e mobilitazione di materiale in alveo.

L'esteso fenomeno gravitativo presente in sinistra idrografica del rio Gautier (scheda SIFRAP 001-75626-00), che desta particolare preoccupazione per la possibilità di un collasso della porzione frontale, presentava già nei giorni precedenti le piogge del 30 giugno evidenti segni di movimento: un sopralluogo del Consorzio Forestale Alta Val Susa evidenziava infatti come le nicchie di distacco che disarticolano il versante sembravano aver aumentato il loro rigetto. La frana, tuttavia, pur contribuendo in modo significativo a fornire materiale mobilizzabile in alveo, da un primo controllo visivo non evidenzia collassi che possano aver amplificato il fenomeno di trasporto solido (Figura 15). In questi giorni i tecnici dell'ARPA effettueranno le misure sulla strumentazione installata in loco e un ulteriore sopralluogo che permetteranno di verificare eventuali accelerazioni del fenomeno.

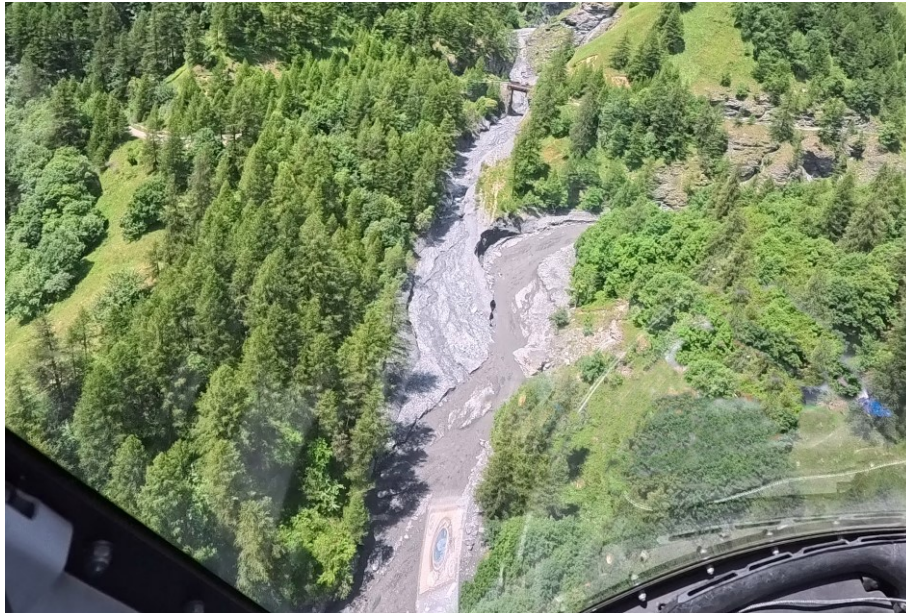
Figura 16 – Zona di confluenza tra il T. Frejus e il Rio Gautier. Sono visibili fenomeni di erosione in sponda destra dei depositi del Rio Gautier da parte del T. Frejus.

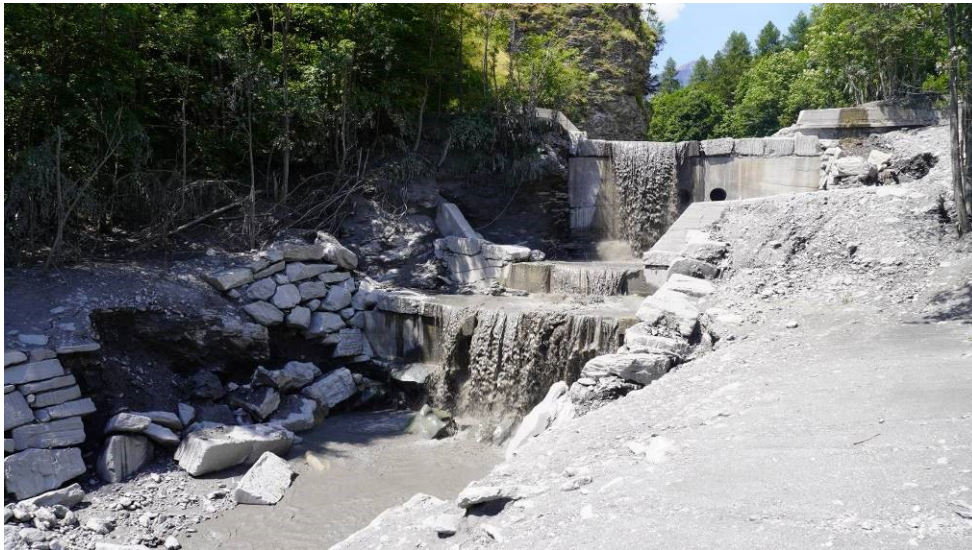
Figura 17 - Erosioni di sponda in destra idrografica. Si notano anche le tracce del passaggio della colata e il deposito sopra l'argine in sinistra idrografica.

Immediatamente a monte dell'apice del conoide fino alle prima soglia del T. Frejus (quota 1380m), sono ben evidenti fenomeni di erosione sulle sponde e sul fondo del canale. Diversi tratti di scogliera spondale sono stati divelti (Figura 17) dall'azione erosiva della colata.

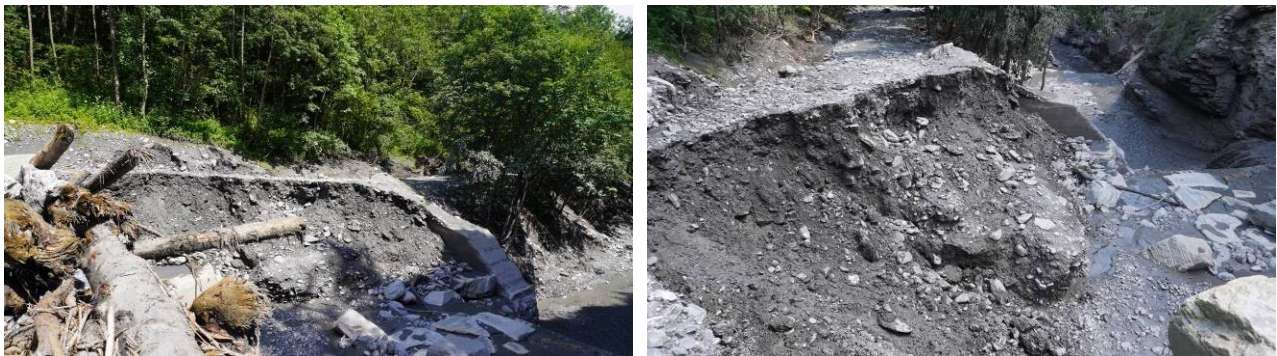
Figura 18 – Erosione in sponda in sinistra del T. Frejus in corrispondenza della briglia selettiva a quota 1380m, l'erosione ha causato l'interruzione della strada sterrata.

In sinistra idrografica, la strada sterrata che conduce alla prima briglia selettiva è stata distrutta per un tratto di 10 metri circa, in corrispondenza della briglia stessa (Figura 18). Attualmente non è possibile accedere con i mezzi per la manutenzione dell'opera.

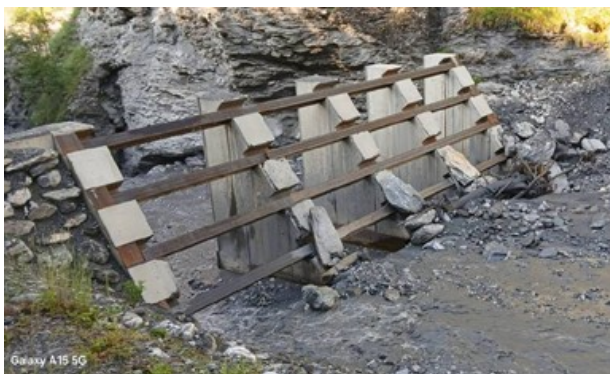
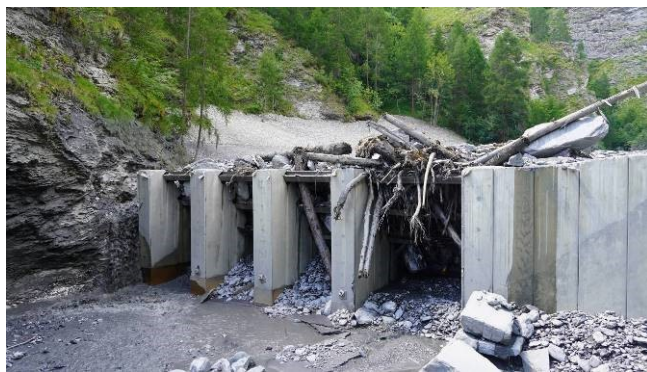
Figura 19 – A sinistra, la briglia selettiva alcuni giorni prima dell'evento del 30 giugno (foto: Consorzio Forestale Alta Valle Susa) e, a destra, la stessa completamente colmata dal passaggio della colata detritica.

La briglia selettiva ha avuto un ruolo fondamentale per la trattenuta del materiale della colata soprattutto nella componente più grossolana. Prima dell'evento la piazza di deposito a monte dell'opera era stata svuotata; la colata detritica ha completamente colmato la piazza di deposito a monte depositando circa 2-3 metri di materiale. In Figura 19 (a sinistra) si possono osservare le condizioni della briglia dopo un evento di piena avvenuto il 20 giugno 2025; a destra le condizioni dello stesso punto dopo l'evento del 30 giugno (a destra). La briglia ha trattenuto detriti fino a colmarsi completamente; nella piazza di deposito a tergo sono stati depositati alcune migliaia di metri cubi di materiale. La colata ha poi oltrepassato la linea del pettine ancora di almeno un metro (Figura 20) e di conseguenza il materiale più fine (la componente fangosa) è riuscita a passare e a dirigersi verso l'abitato.

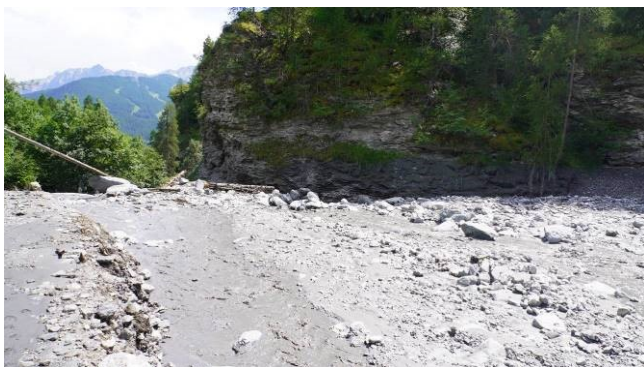
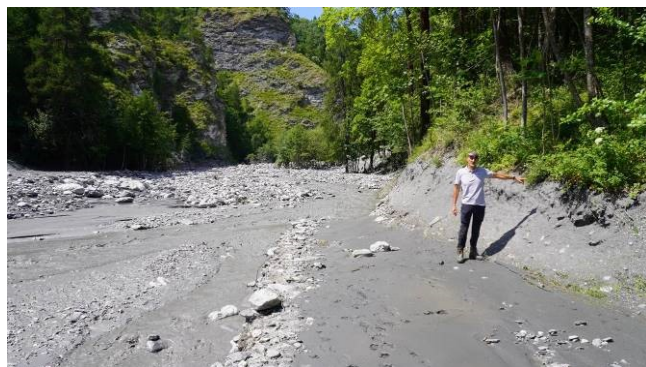
Figura 20 – A sinistra, vista verso valle della briglia selettiva completamente riempita dai detriti della colata; a destra, risulta ben visibile il livello raggiunto dal passaggio della colata nell'area immediatamente a monte della briglia.

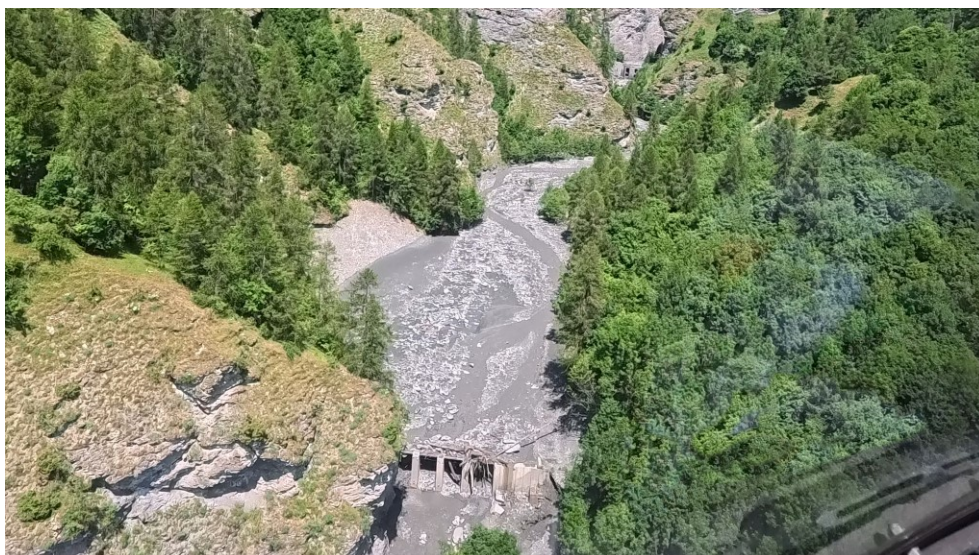
Figura 21 – Vista dall'alto della piazza di deposito a monte della briglia selettiva a quota 1380m.

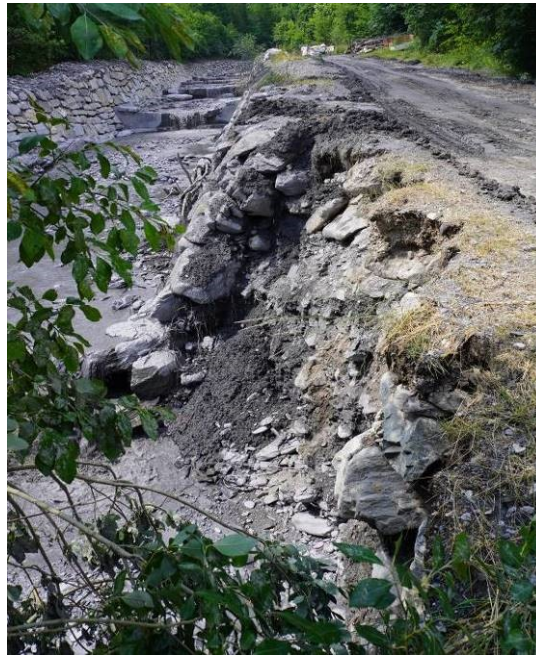
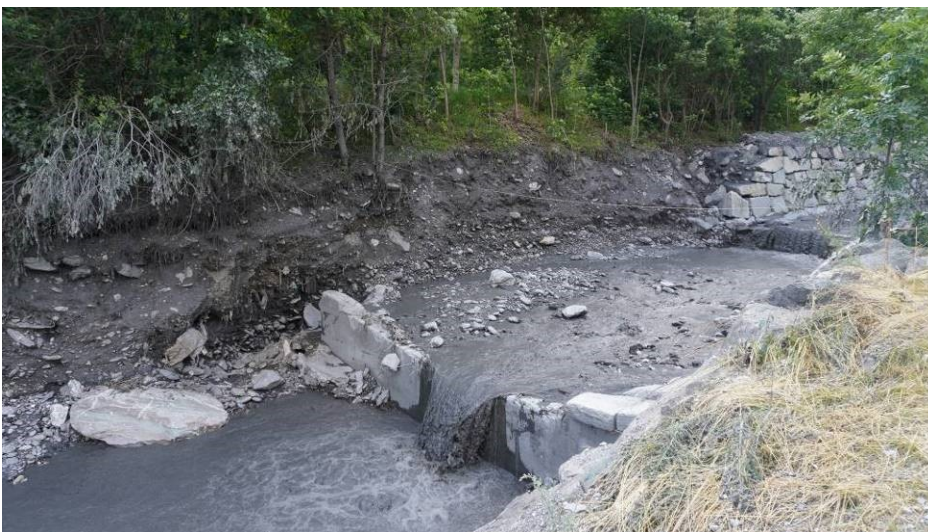
Figura 22 - Erosioni in sponda destra e sinistra del rio Frejus in apice del conoide.

La colata è fuoriuscita in alcuni tratti per diverse decine di metri, alternativamente sui due lati del canale a seconda della altezza delle sponde e della direzione del canale, depositando fango e detriti. Il flusso della colata impatta con maggiore forza sul lato esterno delle curve determinando un innalzamento del livello idrometrico e una maggiore probabilità di tracimazione (Figura 22).

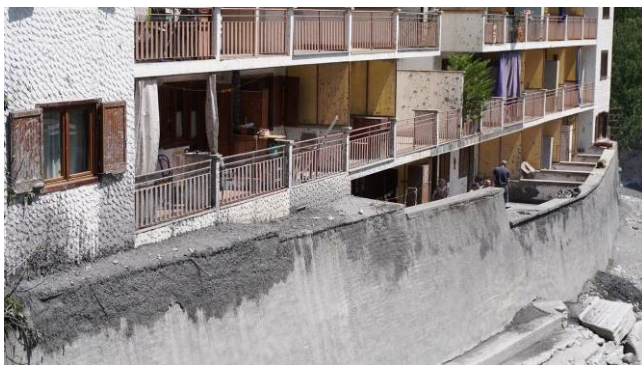
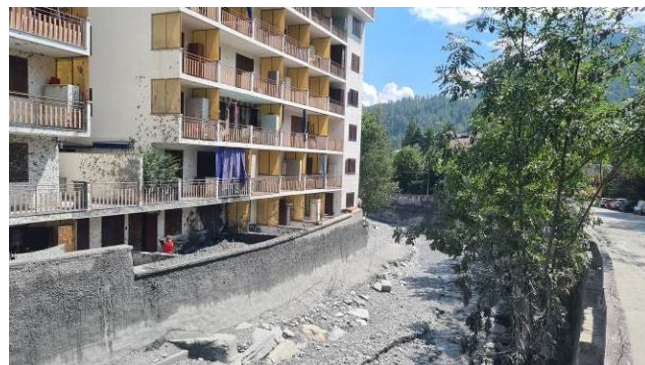
Figura 23 – A sinistra, il condominio poco a valle del ponte di Via Medail è stato nuovamente interessato dalla colata detritica, anche se in modo meno grave rispetto all'evento del 2023 (a destra).

Lungo questo primo tratto cittadino il passaggio dell'onda di piena ha depositato in diversi punti materiale prevalentemente fangoso senza però causare danni particolarmente gravi. Come già avvenuto negli eventi passati (2004, 2009 e 2023) il piano terra del condominio in sinistra idrografica (via Medail, 12) è stato parzialmente interessato dal materiale fangoso che ha invaso i terrazzi degli appartamenti posti al pian terreno (Figura 23), anche se in modo meno grave rispetto al recente evento del 2023.

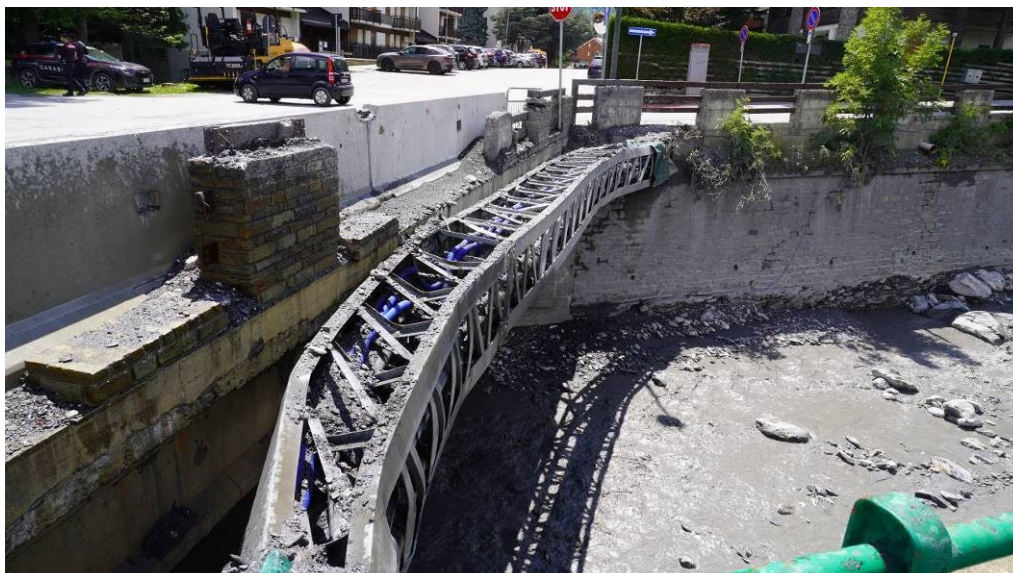
Figura 24 – Lungo il lato di monte del ponte di via De Gasperi sono visibili i sottoservizi già danneggiati nel 2023.

Gli attraversamenti di via Medail, piazza Alcide de Gasperi e via Montenero hanno contenuto il passaggio della colata ma sono stati parzialmente sormontati da spruzzi di materiale fangoso e detritico senza però comprometterne la funzionalità (Figura 24).

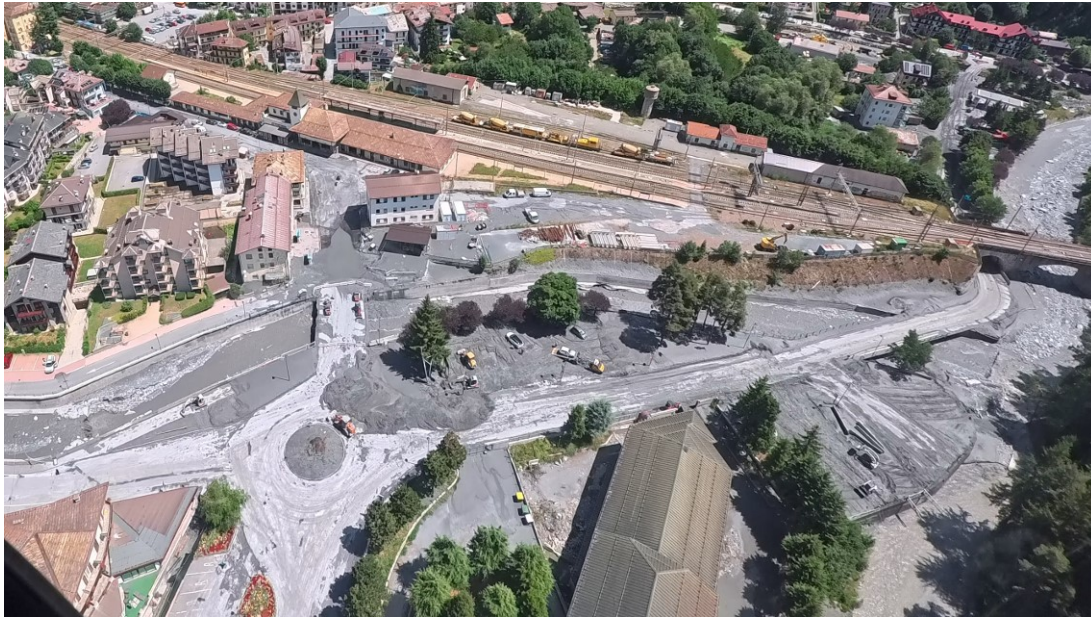
Figura 25 – vista dall'alto della zona in corrispondenza della rotonda di via Torino che, analogamente agli eventi passati, è risultata quella dove sono stati registrati i danni più ingenti.

Come già accaduto per eventi del recente passato, i danni più significativi si sono registrati in corrispondenza della parte bassa del paese, dal ponte della stazione verso la confluenza con la Dora di Melezet e oltre. Nella Figura 25 la ripresa dall'alto evidenzia bene i segni del passaggio della colata e si intuisce il percorso preferenziale della stessa, a partire dal tratto terminale di via Einaudi

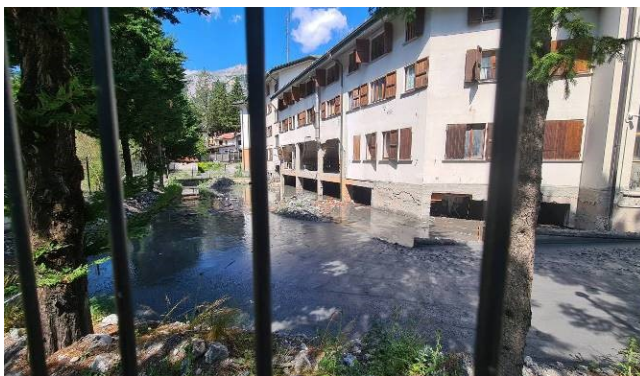
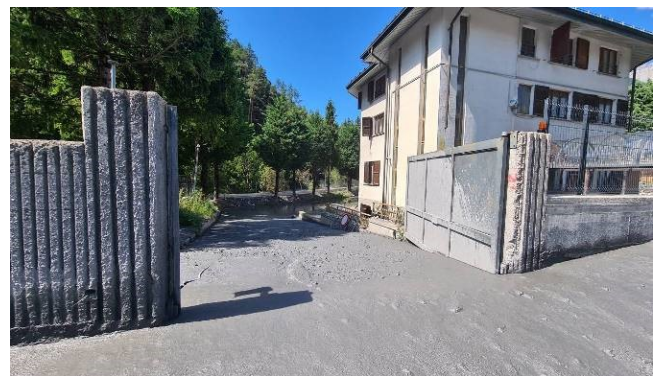
Figura 26 – La parte retrostante del Commissariato di Polizia è stata interessata dai depositi fangosi del fenomeno.

Il Commissariato di Polizia e l'Hotel "la Betulla" sono stati parzialmente interessati dal passaggio della colata, anche se in modo decisamente meno significativo rispetto all'agosto 2023, quando le strutture avevano riportato danni decisamente più ingenti (Figura 26).

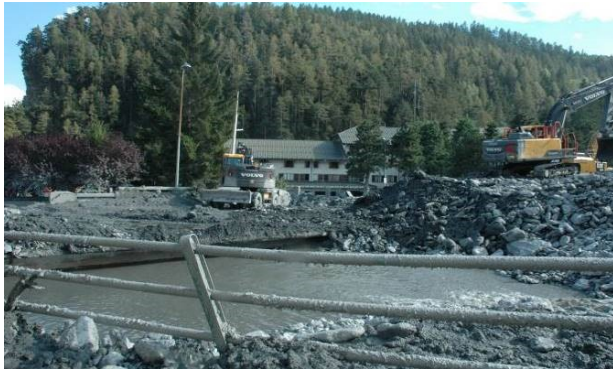
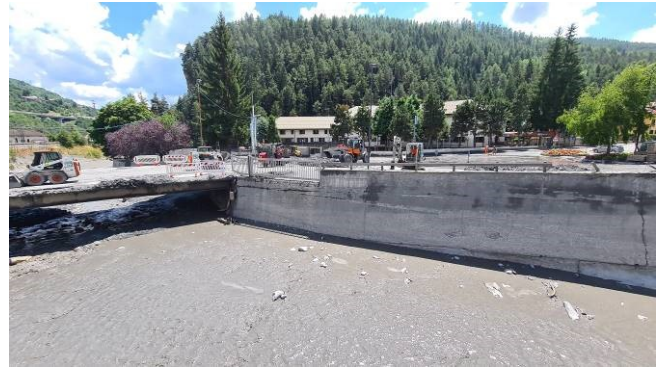
Figura 27 – Ponte della stazione, a sinistra completamente ingombro dal materiale detritico grossolano del 2023; a destra dopo il passaggio della colata del 30 giugno 2025.

Rispetto al 2023, la quantità di materiale depositato in quest'area è risultato decisamente inferiore e con granulometria decisamente più fine. In Figura 27 si può confrontare la situazione in corrispondenza del ponte che porta alla stazione: completamente ingombro di detriti a grossi blocchi

nell'agosto del 2023 (a sinistra) e interessato da volumi decisamente inferiori a prevalente componente fangosa in quest'ultimo evento (a destra).

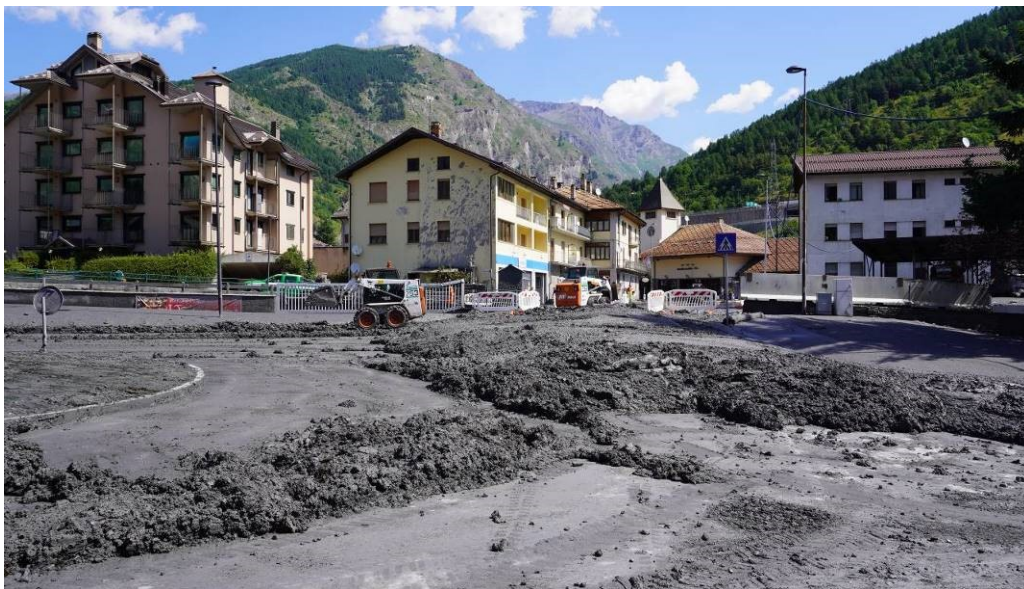
Figura 28 – Ponte della stazione, lavori di sgombero del materiale depositato dalla colata.

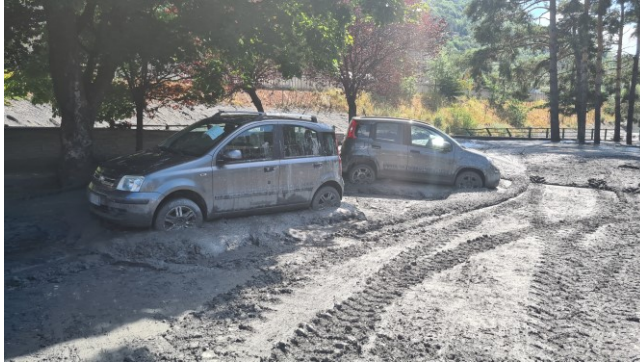
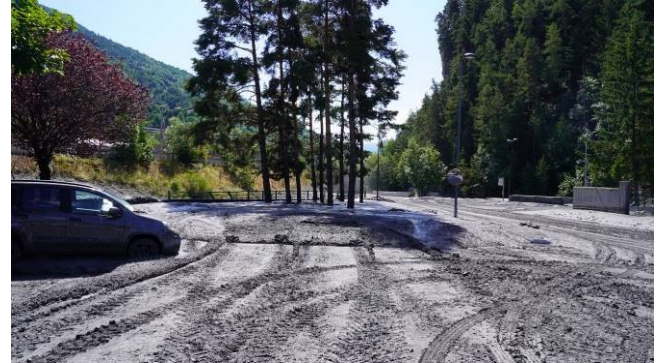
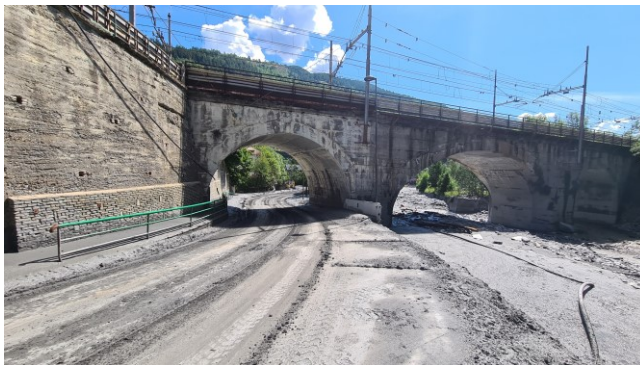
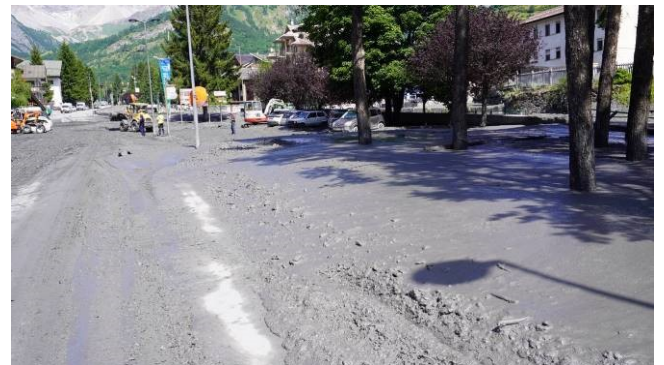
Figura 29 – Nel tratto di strada a valle della rotonda di via Torino è presente un deposito di materiale fangoso di circa 50 cm di spessore.

Proseguendo verso valle, in corrispondenza del tratto tra la rotonda di via Torino e la confluenza con la Dora di Rochemolles, il passaggio della colata ha completamente invaso la sede stradale e le aree limitrofe lasciando anche qui un deposito di fango e detriti con spessore variabile, fino a circa 50 cm, e interessando tutti gli edifici e le strutture limitrofe (Figura 29).

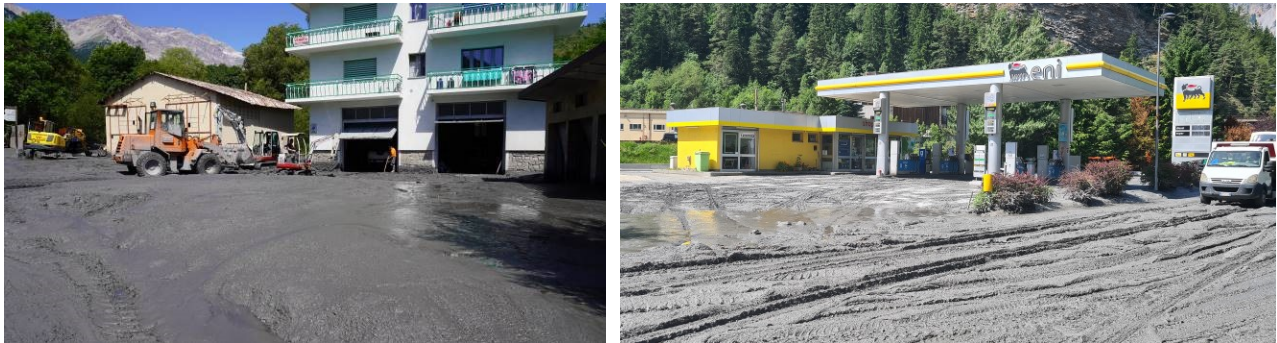
Figura 31 - Edifici interessati dal passaggio della colata detritica nel tratto di via Torino immediatamente a valle del ponte ferroviario.

A valle del ponte ferroviario la colata è fuoriuscita soprattutto in sinistra idrografica, quindi lungo via Torino andando ad interessare edifici e strutture limitrofe, in particolare il parcheggio automezzi comunali in corrispondenza di via Torino 11, il civico 23 e il distributore ENI (Figura 31).

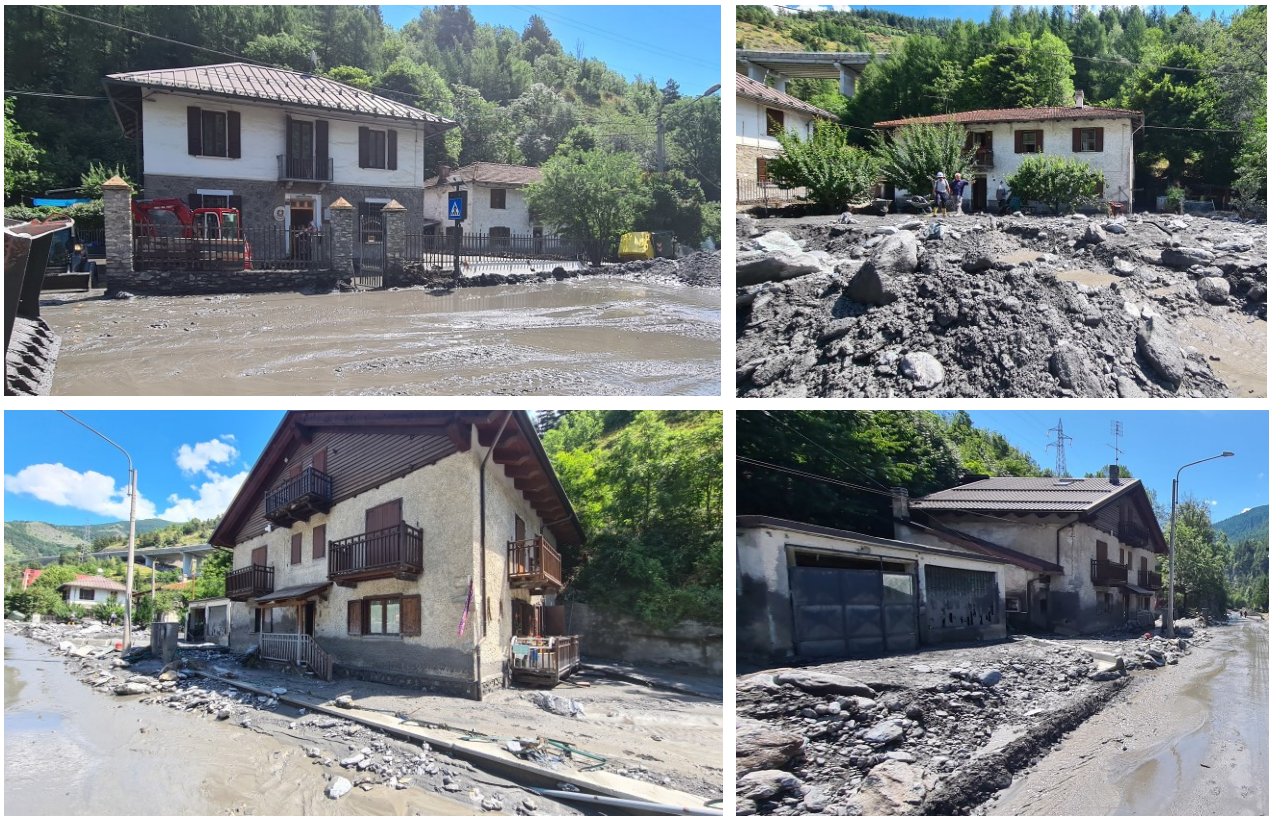
Figura 32 – La caserma dei Carabinieri Forestali (in alto a sinistra), e alcune abitazioni civili interessate dal passaggio della colata detritica su via Susa.

A valle della confluenza con il T. di Rochemolles, la colata di fango e detriti ha invaso la SS 335, i piani terra e i seminterrati degli edifici limitrofi, box e cortili (tratto di via Susa n.civici 21-27)., compresa la Stazione dei Carabinieri Forestali di Bardonecchia (Figura 32).

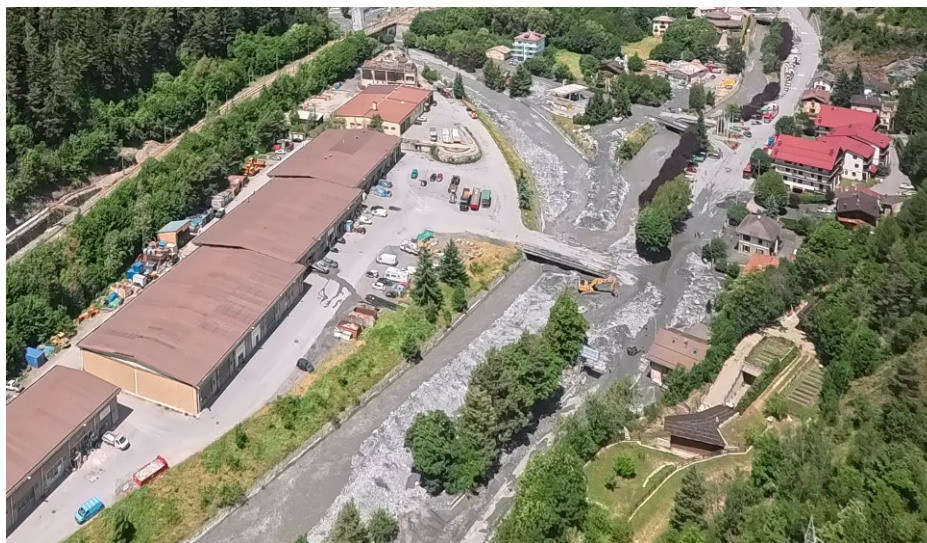
Figura 33 - Panoramica verso monte dall'attraversamento della caserma dei VVFF, con la SS 335 invasa dai depositi della colata

In Figura 33 sono ben visibili gli alluvionamenti intorno al ponte sul T. Rochemolles (in alto a destra) e il tratto di SS 335 completamente invasa dai depositi.

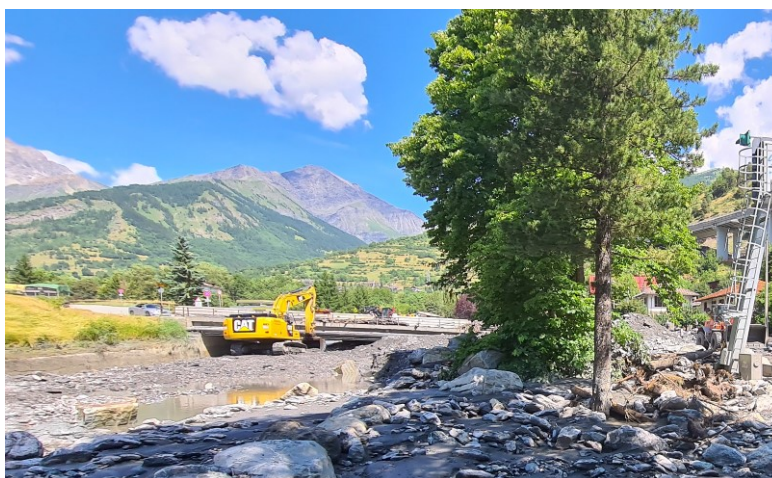
Figura 34 – Il ponte che porta alla casera dei VVFF è stato completamente occluso e sormontato.

In corrispondenza dell'attraversamento che conduce all'area della caserma dei VVFF il materiale detritico depositato ha occluso quasi completamente la luce del ponte sulla Dora, e la colata ha quindi oltrepassato il ponte stesso (Figura 34).

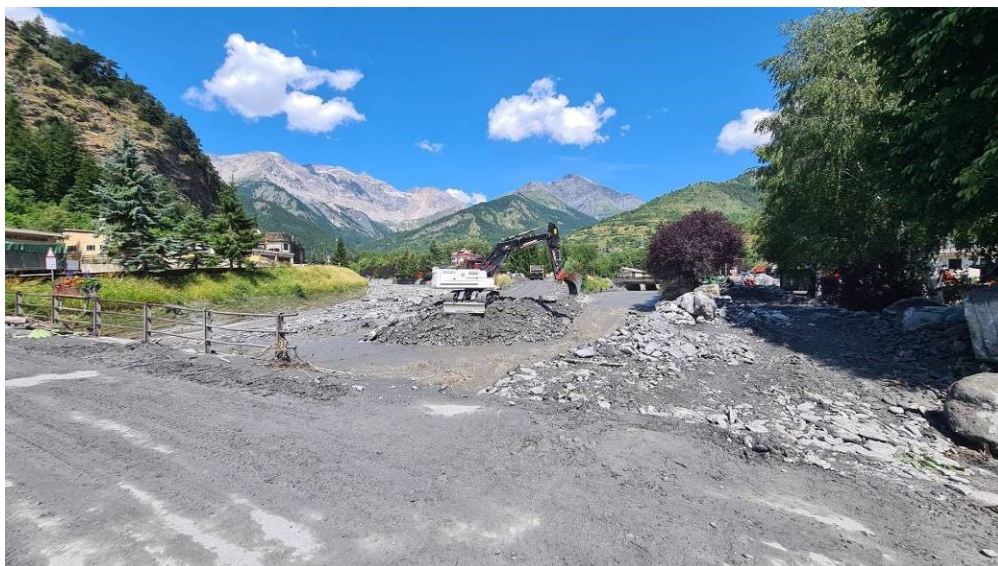
Figura 35 - Ripresa dal ponte che conduce alla caserma dei VVFF verso monte: si nota la confluenza della Dora di Melezet con il torrente Rocchemolles e il coinvolgimento della colata in sinistra idrografica (a destra nell'immagine)

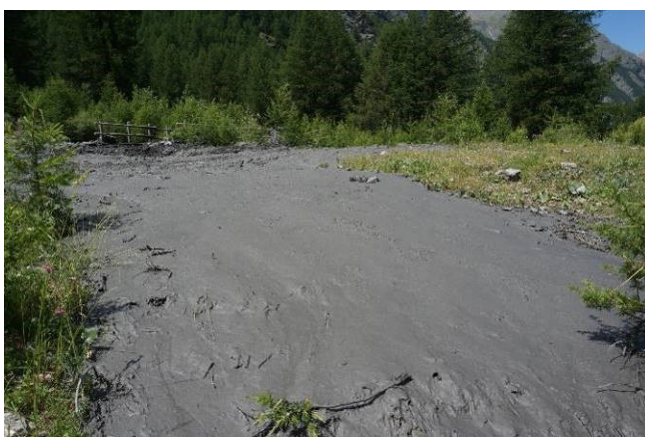
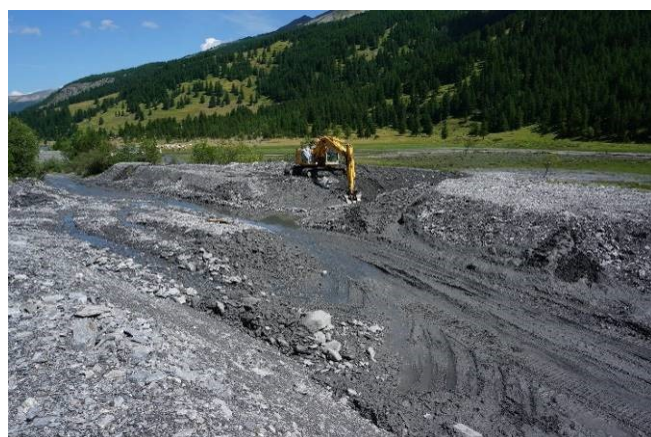
Figura 36 – A sinistra: deposizione di deposito fine in corrispondenza del ponte sul Rio Grand Adreil. A destra, sull'attraversamento del Rio Micosse, rimozione del materiale detritico accumulato all'interno delle trincee scavate nell'accumulo dell'evento di agosto 2023.

Lungo la viabilità comunale della Valle Argentera, in sinistra idrografica del T. Ripa, sono state rilevate due interruzioni, localizzate in corrispondenza del Rio Grand Adreil e del Rio Micosse (Figura 36), causate dal sovralluvionamento e deposito di materiale fine sulla sede stradale.

Nel caso del Rio Micosse, il deposito è stato contenuto all'interno dell'accumulo preesistente, prodotto durante l'evento di agosto 2023. In entrambi i casi, gli accumuli risultavano contenuti, con spessori inferiori al metro, e al momento del sopralluogo la sede stradale risultava già ripristinata.

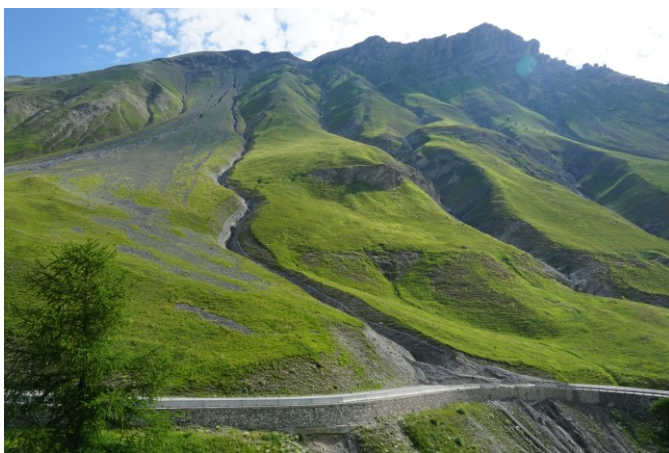
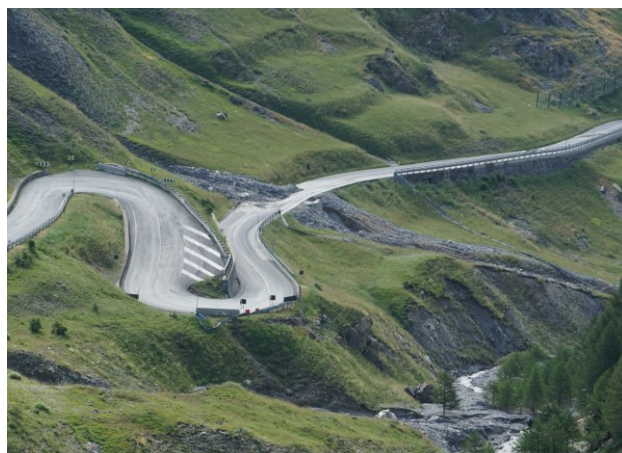
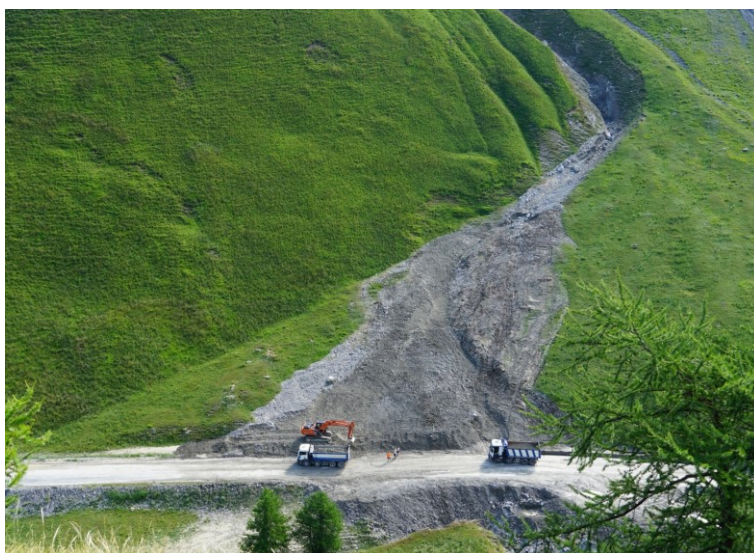
Figura 38 – Colamenti detritici più significativi che hanno interessato la SS28 in valle Stura. Riprese fotografiche effettuate il 3 luglio.

La testata della Valle Stura di Demonte nel primo pomeriggio di lunedì 30 giugno è stata interessata da un violento temporale che si è sviluppato inizialmente con grandine e successivamente con pioggia. Sul ripido versante sinistro idrografico nel tratto compreso tra l'abitato di Argentera e il confine di stato (Colle della Maddalena) i numerosi impluvi si sono attivati fluitando acqua e detriti; di questi 7 hanno interagito direttamente con la SS 28 depositando sulla carreggiata in almeno 3 casi importanti quantitativi di detrito stimabili complessivamente in 3000 metri cubi. Oltre all'interruzione della viabilità si è verificata l'ostruzione degli intubamenti sotto la carreggiata e danni minori ai guardrail.
