# RAPPORTO EVENTO DEL 28-29 AGOSTO 2025

A cura del  
 Dipartimento Rischi Naturali e Ambientali

Torino, settembre 2025

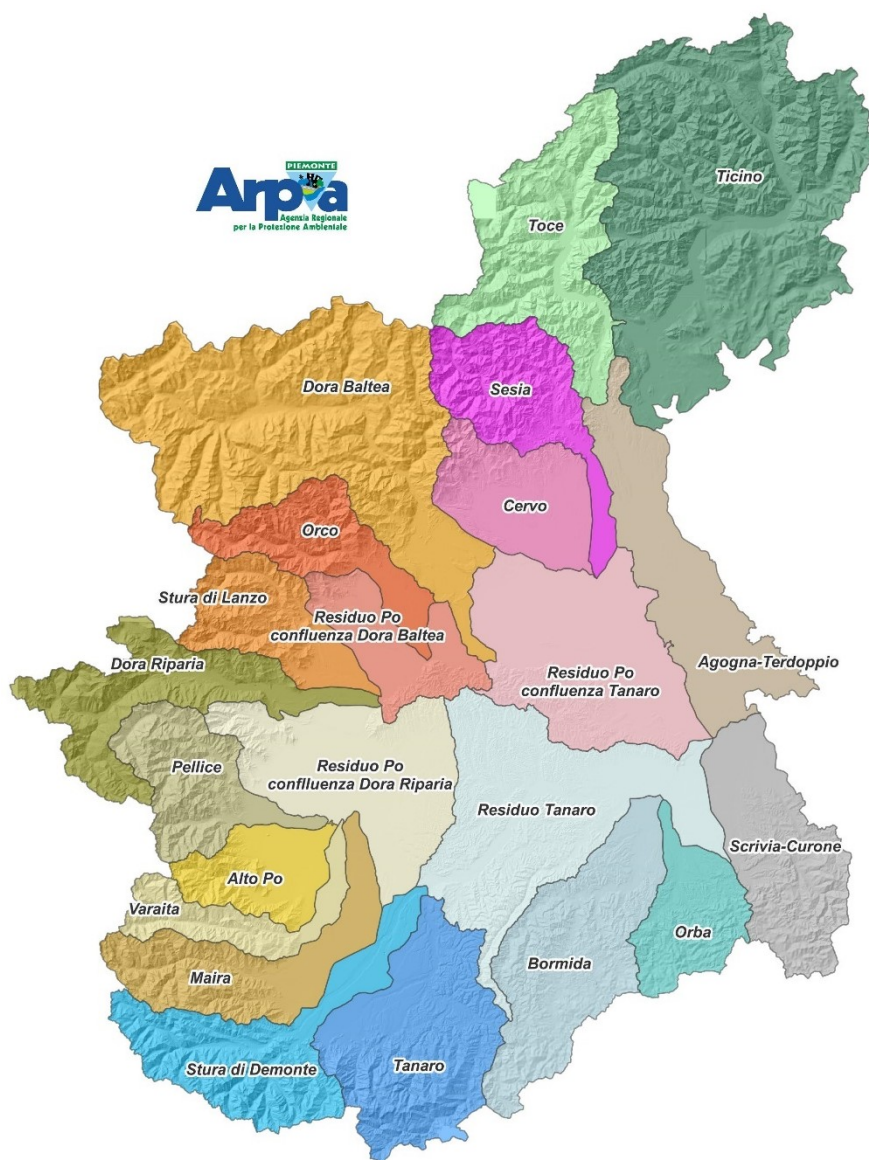
Per analizzare gli effetti delle precipitazioni sul reticolo idrografico della regione, si estende l'analisi pluviometrica oltre i confini regionali, includendo quelle porzioni di territorio che contribuiscono, con le loro precipitazioni, al deflusso dei corsi d'acqua piemontesi. Si riportano in Figura 14 i bacini idrografici considerati e in Tabella 1 i relativi valori medi areali delle precipitazioni giornaliere e totali nei giorni dell'evento del 28-29 agosto 2025. Tali valori sono ottenuti dall'interpolazione dei dati pluviometrici delle stazioni della rete meteoidrografica gestita da Arpa Piemonte. Il valore di precipitazione riferito al bacino del Po a Ponte Becca rappresenta il valore medio sull'intero bacino idrografico del Po piemontese.

Figura 14 - Bacini idrografici piemontesi.

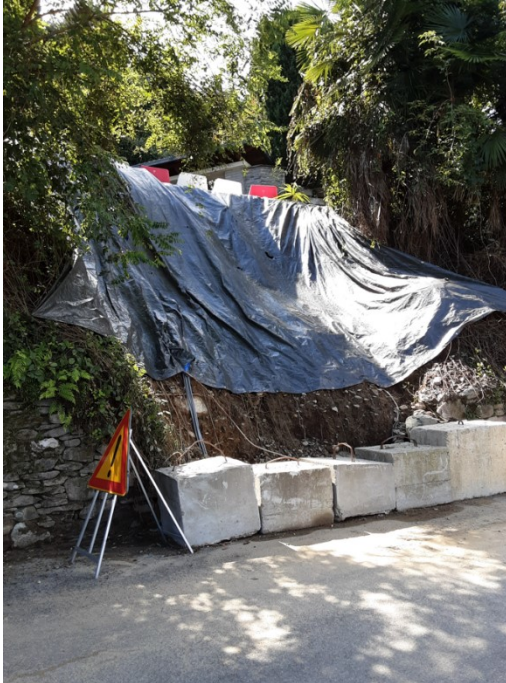
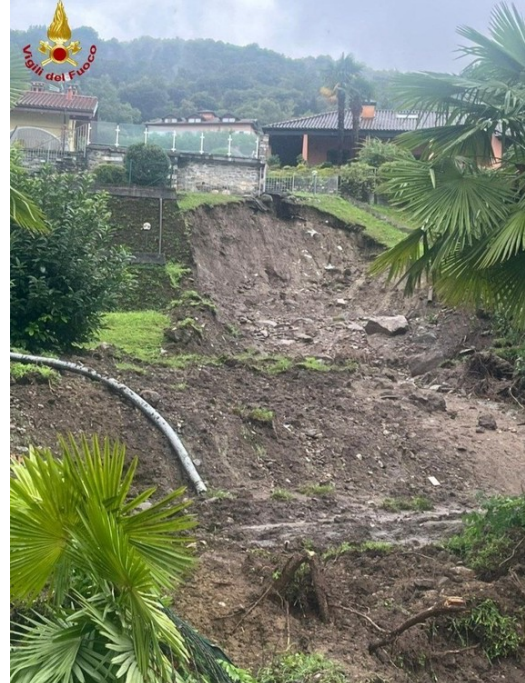
Il secondo episodio registrato nel comune di Baveno si è verificato in località Vogino. In questo caso uno scivolamento rotazionale ha interessato la scarpata all'interno di una proprietà privata. La nicchia della frana ha uno sviluppo verticale di qualche metro ed è impostata entro depositi eluvio colluviali.

Figura 21 – I due fenomeni registrati nel territorio comunale di Baveno. Sulla sinistra la frana che ha interessato la viabilità in loc Romanico (foto Arpa Piemonte) e sulla destra la frana superficiale presso terreni privati in località Vogino (foto Corpo dei Vigili del Fuoco).

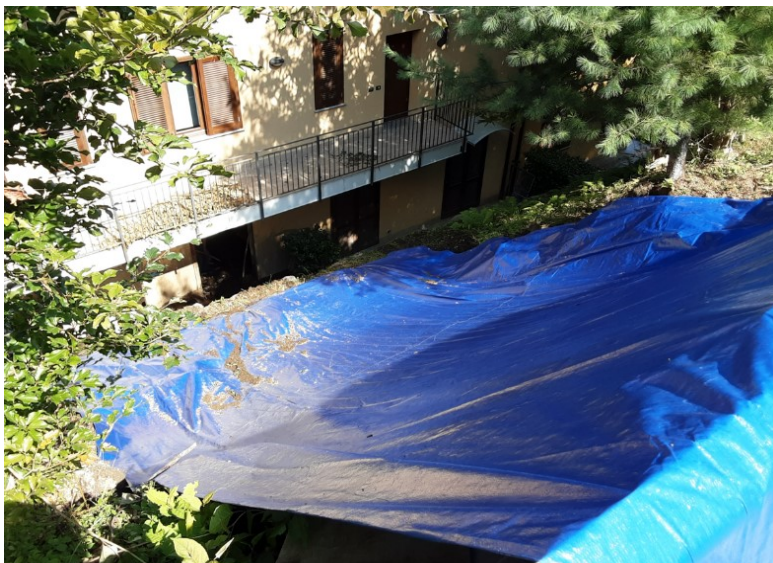
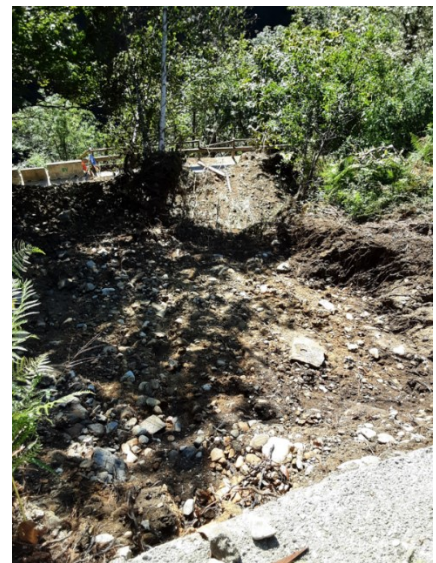
Nel territorio comunale di Cossogno, la mobilitazione della coltre superficiale ha causato l'interruzione temporanea della viabilità in due punti della SP 90, di collegamento tra Rovegro e Cicogna. Analogo meccanismo si è verificato nel territorio comunale di Stresa. In questo caso la fluidificazione della coltre superficiale ha riguardato la scarpata a valle della SP 40 (via per Levo). Il materiale ha impattato direttamente contro l'edificio residenziale situato al piede della scarpata, rendendolo temporaneamente inagibile.

Figura 22 – A sinistra, la frana che dalla scarpata a valle della SP 40, nel territorio di Stresa, ha interessato le pertinenze di un'abitazione; a destra, la frana lungo la SP 90 tra Rovegro e Cicogna (foto Arpa Piemonte).
