DIPARTIMENTO “RISCHI NATURALI E AMBIENTALI”
Struttura Semplice “Geologia e nivologia”

CAMPAGNA GLACIOLOGICA 2025

Marzo 2026

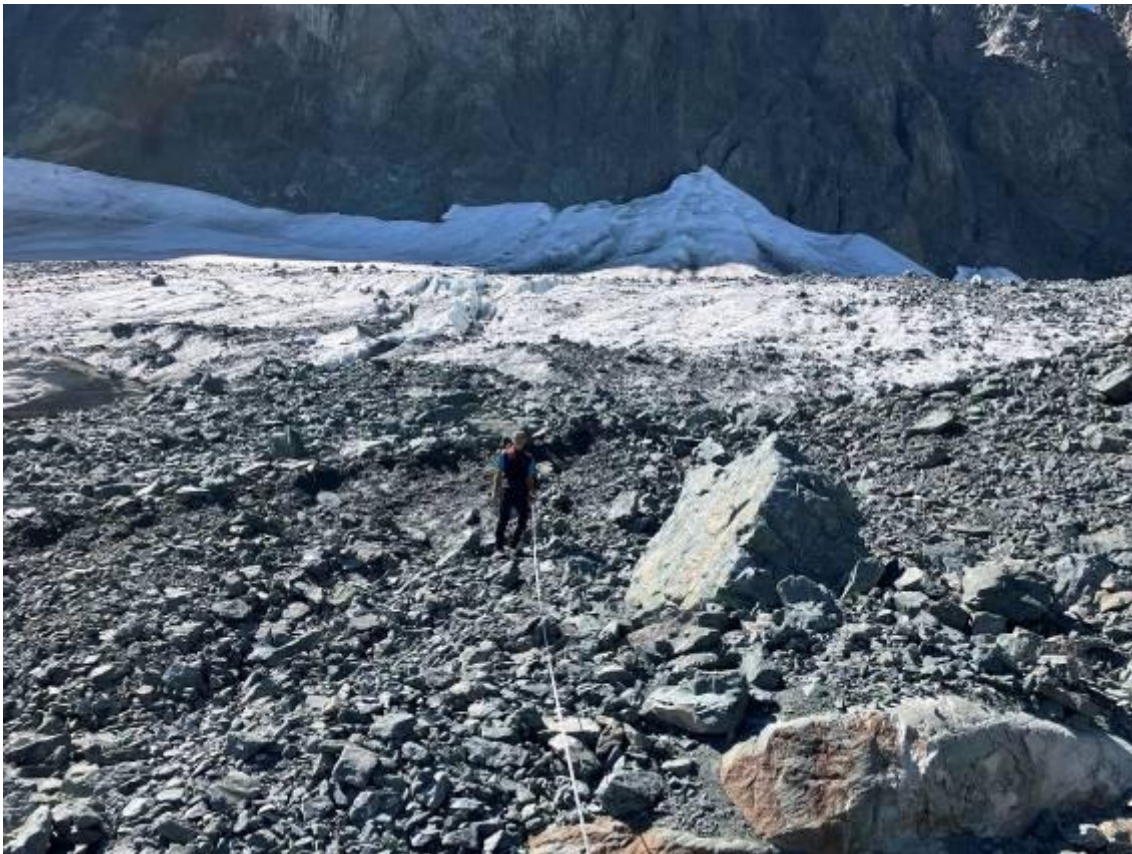
Figura 1 – Misura della posizione del limite del ghiacciaio della Bessanese dal segnale IFR20 (foto W. Alberto, 18/09/2025).

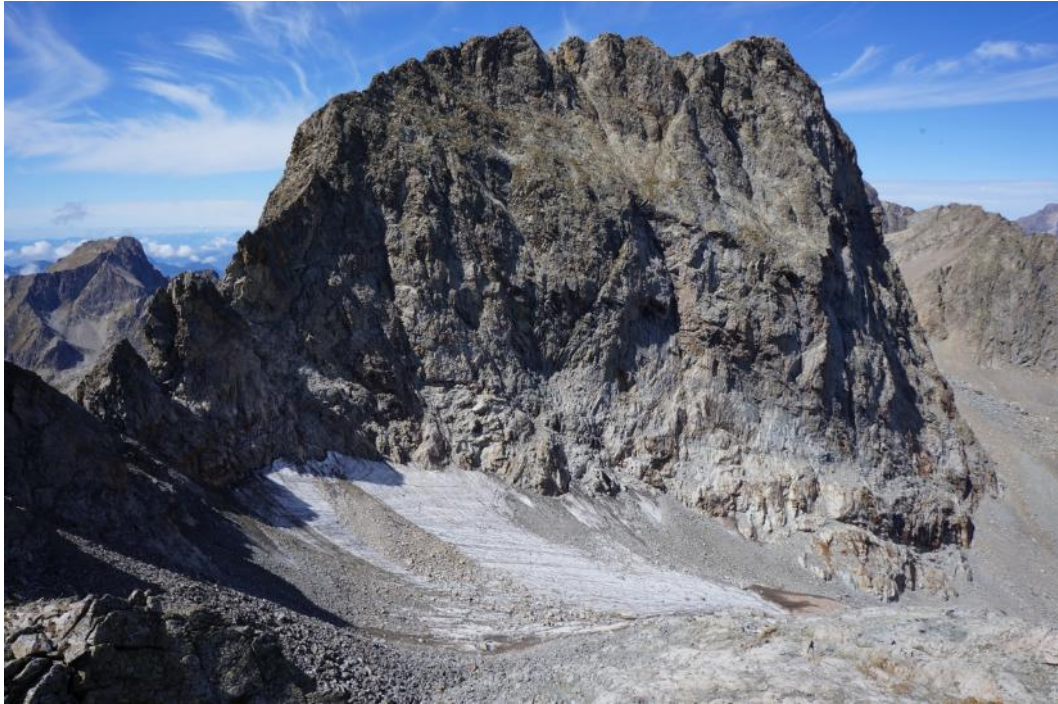
Figura 5 – Panoramica sui settori intermedio e superiore del Ghiacciaio del Clapier scattata nel corso del sopralluogo del 2025 dalla Cima Viglino (foto D. Bormioli).

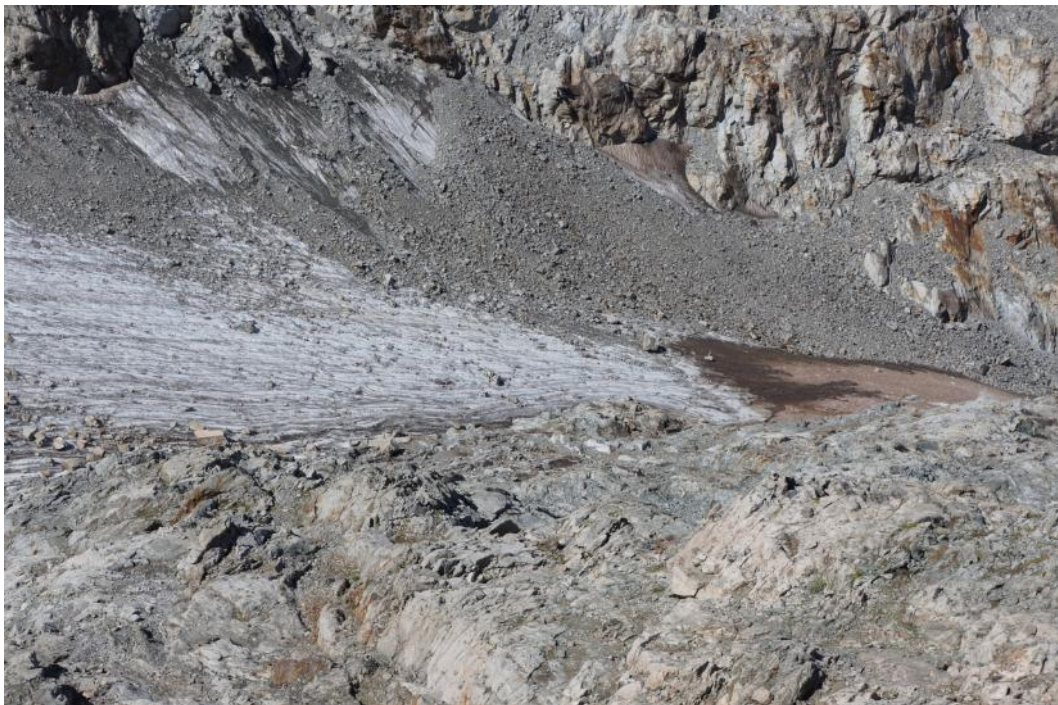
Figura 6 – Parte mediana del Ghiacciaio del Clapier, si noti la transizione tra ghiaccio vivo e neve residua probabilmente della stagione invernale 2023-2024 sulla cui superficie si osservano accumuli di detrito bruno scuro trasportati dalle acque incanalate nelle rigole di fusione (foto D. Bormioli).

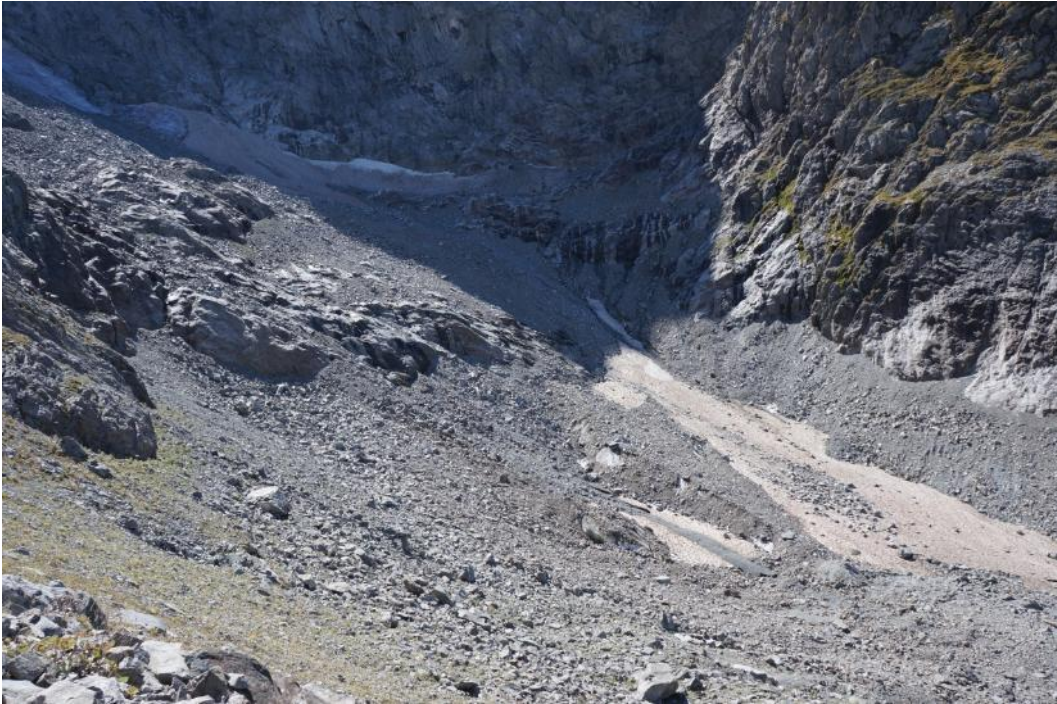
Il **ghiacciaio di Peirabroc** è stato visitato direttamente il 4 settembre 2025 (Figura 8). La parte superiore del ghiacciaio, prevalentemente in condizioni di affioramento nel 2023, era in gran parte ricoperta da neve rossastra residuo della stagione invernale 2023/2024. Anche nella zona inferiore era presente un'ampia area di neve vecchia posta al di sopra della copertura detritica, evidente segnale della presenza di ghiaccio sepolto. Nell'area inferiore, in destra idrografica, il ghiaccio sepolto era particolarmente ben visibile in pareti alte qualche metro. La continuità tra la parte superiore e quella inferiore è garantita fino ad ora da un corridoio detritico ampio circa 25 metri, dove la presenza di ghiaccio sepolto è ancora una volta suggerita da residui di neve. Rispetto all'ultima visita risalente all'autunno del 2023 la perimetrazione del ghiacciaio non ha subito particolari variazioni.

Figura 8 – Panoramica del Ghiacciaio di Peirabroc (foto D. Bormioli).

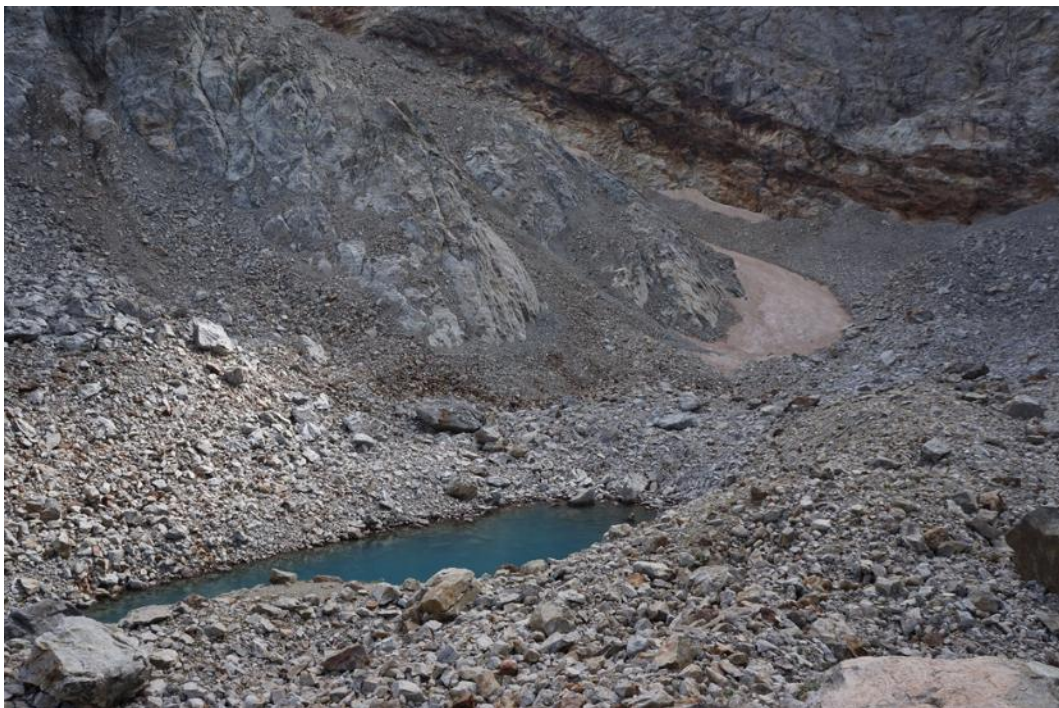
Il **ghiacciaio della Maledia** è stato visitato direttamente il 04 settembre 2025. Il ghiaccio non è mai esposto in modo evidente, in apparenza si osserva una pietraia continua dalla sommità del versante (Passo del Pagari, 2798 m s.l.m.) fino al fondo (Lago del Pagari, 2610 m s.l.m.). Tuttavia, in occasione del sopralluogo è stata rilevata una significativa presenza di neve (Figura 9), dal tipico colore rossastro contenente polveri di probabile origine desertica. Tali residui nevosi sono localizzati precisamente laddove, nel corso della campagna di rilievo precedente (25.09.2023), era stato rilevato ghiaccio sepolto.

Figura 9 – Conca glaciale della Maledia con il Lago Pagari in primo piano, come si presentava il 04 settembre 2025 (Foto D. Bormioli).

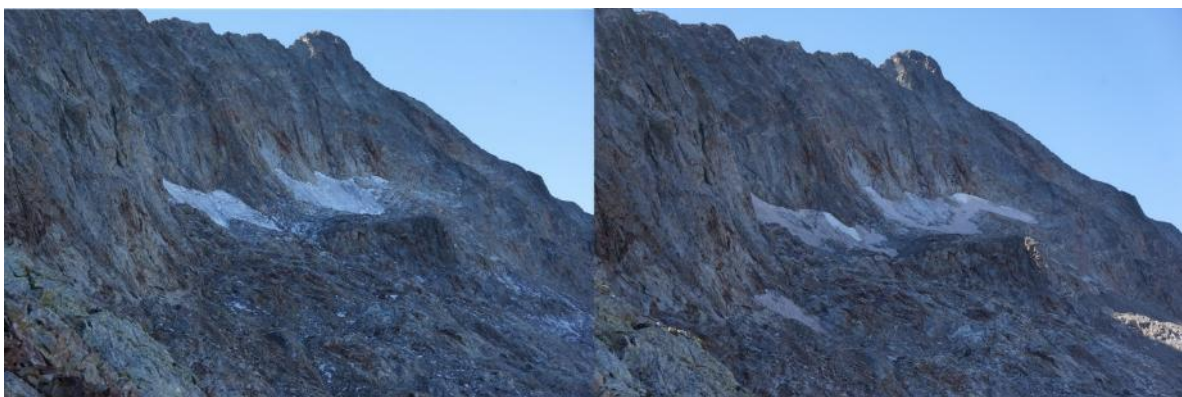
Il **ghiacciaio Ciafraion** (o Ghiacciaio della Siula) è stato osservato a distanza il 05 settembre 2025; il luogo prescelto per le osservazioni è rappresentato dall'insellatura nota come Passaggio dei Ghiacciai (2750 m s.l.m.) che si apre sulla cresta spartiacque tra il vallone del Gesso della Barra ad ovest e quello del Monte Colombo a est. Si è constatata la presenza delle due placche di ghiaccio nella parte alta del versante, a ridosso della parete rocciosa del Gelas. Sul ghiacciaio inoltre è stato effettuato un sorvolo il 05/09/2025. Le immagini fotografiche scattate durante il volo hanno permesso la ricostruzione di un modello fotogrammetrico e l'elaborazione di un'ortofoto di buona qualità (Figura 10), utilizzata per il confronto dei limiti del ghiacciaio. Tale analisi ha messo in evidenza la presenza più a valle, anche se non vi è la completa certezza, di possibili aree con presenza di ghiaccio sepolto evidenziate dalla neve rimanente delle stagioni precedenti. Si ipotizza inoltre che la neve rossastra sia il residuo della stagione invernale 2023-2024. Dalle foto aeree scattate è stato possibile osservare anche la parte più a ovest del massiccio evidenziando la presenza di neve/ghiaccio residuo anche nella zona poco sotto la cima (Figura 11).

Figura 11 – Fotoconfronto del Ghiacciaio Ciafraion: panoramica scattata dal Passo dei Ghiacciai il 23/09/2023 a sinistra e il 05/09/2025 a destra (foto D. Bormioli).

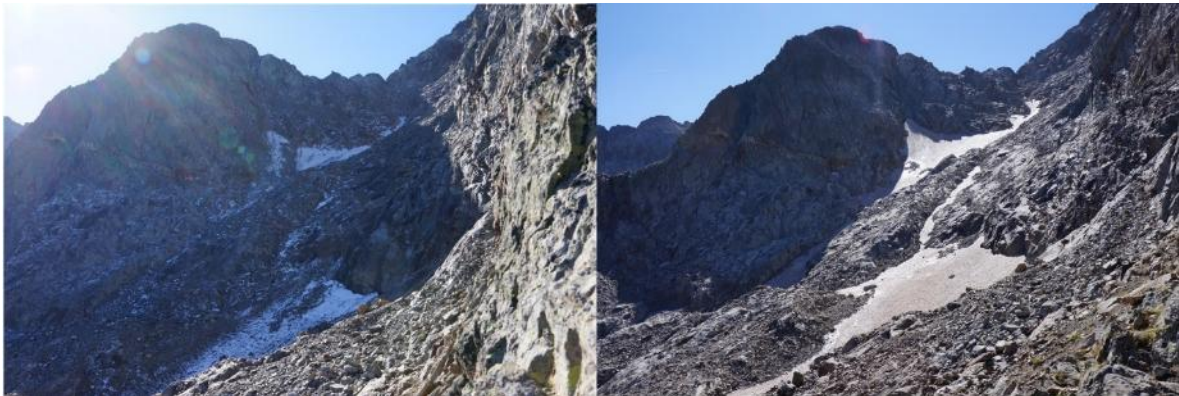
Il **ghiacciaio del Gelas** (o Ghiacciaio del Lago Bianco) è stato osservato a distanza il 05 settembre 2025; il luogo prescelto per le osservazioni è rappresentato dall'insellatura nota come Passaggio dei Ghiacciai (2750 m s.l.m.) che si apre sulla cresta spartiacque tra il vallone del Gesso della Barra ad ovest e quello del Monte Colombo a est. Dal confronto tra le riprese fotografiche del 2023 e del 2025 di Figura 12 si può notare come la presenza di neve residua sia significativamente superiore rispetto alla campagna precedente (2023). Tenendo conto degli affioramenti di ghiaccio rilevati direttamente sul terreno nel 2023 è plausibile ritenere che la copertura nevosa presente nel 2025 marchi in modo abbastanza fedele la presenza di ghiaccio. La neve rossastra che si osserva nelle riprese fotografiche del 2025 è probabilmente il residuo della stagione invernale 2023-2024. Sul ghiacciaio inoltre è stato effettuato un sorvolo il 05/09/2025. Le immagini fotografiche scattate durante il volo hanno permesso la ricostruzione di un modello fotogrammetrico e l'elaborazione di un'ortofoto di buona qualità, utilizzata per il confronto dei limiti del ghiacciaio (Figura 13).

Figura 12 – Ghiacciaio del Gelas: fotoconfronto di scatti dal Passaggio dei Ghiacciai il 26/09/2023 a sinistra e il 05/09/2025 a destra (foto D. Bormioli).

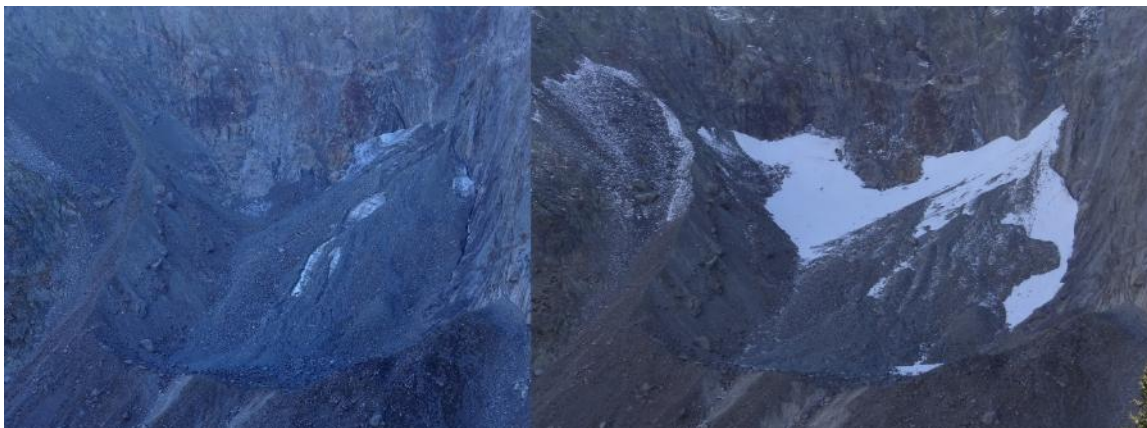
Il **ghiacciaio di Lourousa** è stato osservato direttamente il 04 novembre 2025. La conca glaciale così come il soprastante Canalone di Lourousa si presentavano imbiancati dalle recenti nevicate autunnali, in condizioni simili a quelle rilevate nel 2024. In tale occasione è stato effettuato un sorvolo, le cui immagini fotografiche scattate hanno permesso la ricostruzione di un modello fotogrammetrico e l'elaborazione di un'ortofoto di buona qualità, utilizzata per il confronto dei limiti del ghiacciaio. L'elaborazione del modello fotogrammetrico ha permesso la produzione di un'analisi areale di dettaglio del ghiacciaio e delle aree circostanti (Figura 14). Per la georeferenziazione sono state utilizzate le posizioni acquisite direttamente on-board, correggendo l'incertezza planimetrica attraverso l'appoggio sulla cartografia ufficiale (Regione Piemonte 2010); lo scarto è risultato di ordine metrico. A differenza dei precedenti sopralluoghi condotti nel 2023 e nel 2024 il ghiaccio esposto copre superfici meno ampie probabilmente perché mascherato da detriti rocciosi. Gli effetti della "pulizia" della superficie glaciale nei riguardi dei detriti che la nascondono, realizzata dalle forti piogge autunnali dell'ottobre 2023, sono stati praticamente cancellati nei successivi 2 anni; il grande solco in ghiaccio che era stato rilevato in quell'occasione (2023) è stato completamente colmato da detriti. La grande frana che si innescò il 20 ottobre 2023 sul versante sottostante la morena frontale non ha subito particolari modifiche morfologiche.

Figura 15 – Il Ghiacciaio di Lourousa, a sinistra nel 2023 e a destra nel 2024 (fotocomposizione M. Faletto).

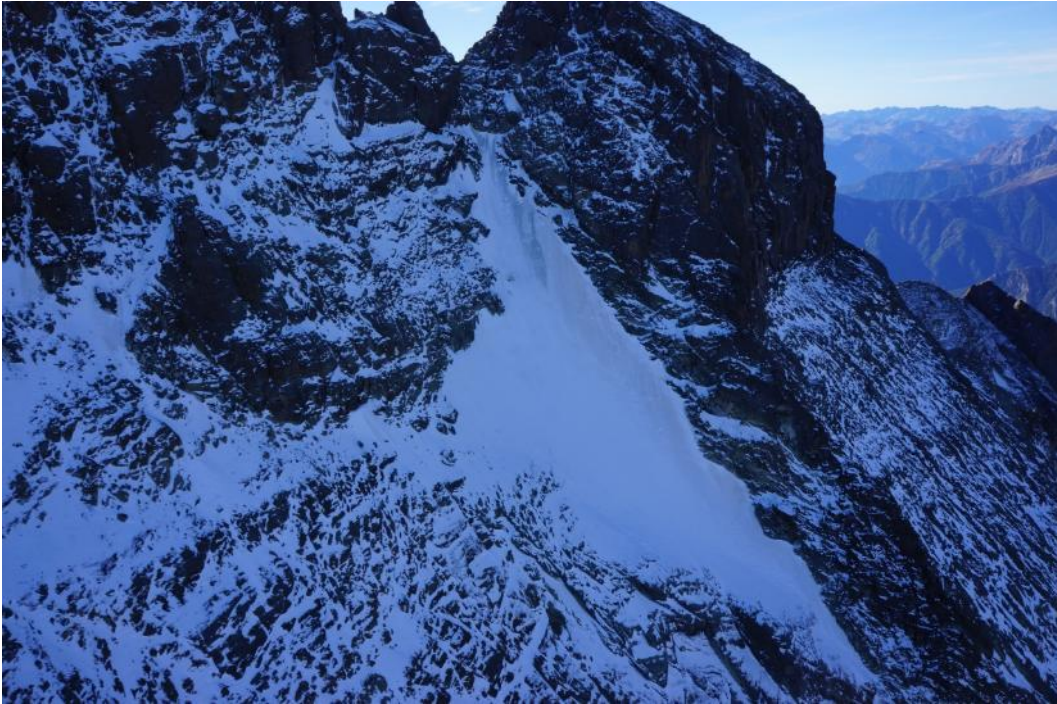
Il **ghiacciaio Superiore di Vallanta**, noto anche come Ghiacciaio del Triangolo, è stato osservato a distanza il 7 ottobre 2025 durante il sorvolo con elicottero. Il ghiaccio si presentava quasi completamente ricoperto da neve recente, solo in apice era visibile ghiaccio.

Figura 17 – Panoramica di dettaglio del Ghiacciaio Superiore di Vallanta (foto D. Bormioli).

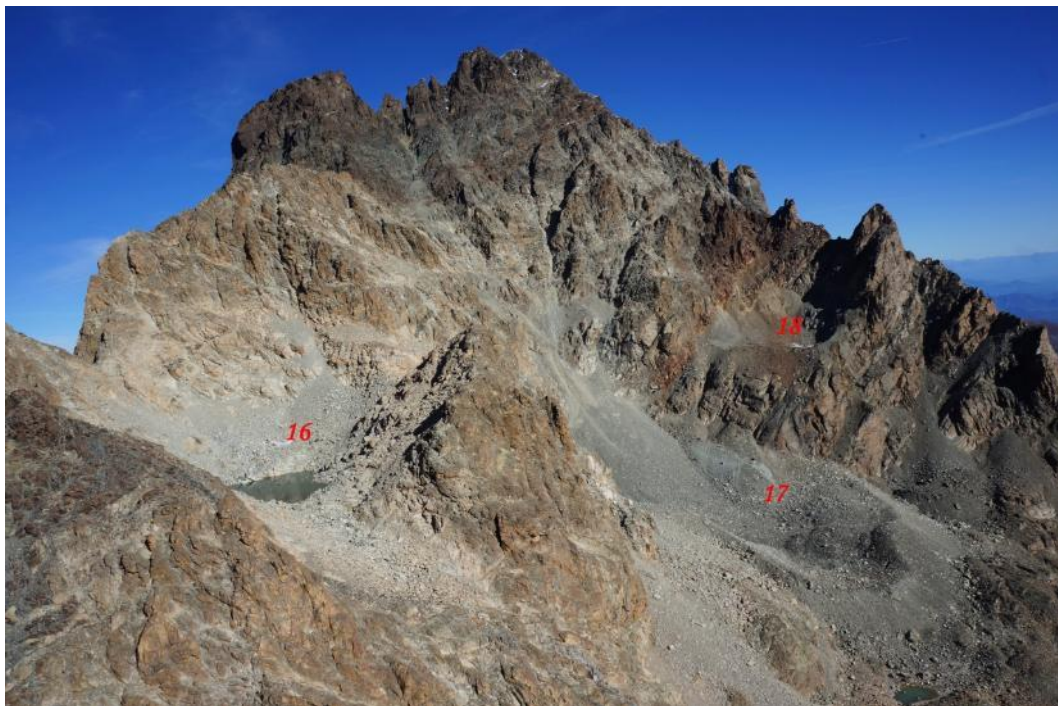
Figura 18 – Panoramica del versante sud del Monviso con indicazione della posizione dei 3 corpi glaciali sepolti: 16-Quarnero, 17-Viso, 18-Sella (foto D. Bormioli).

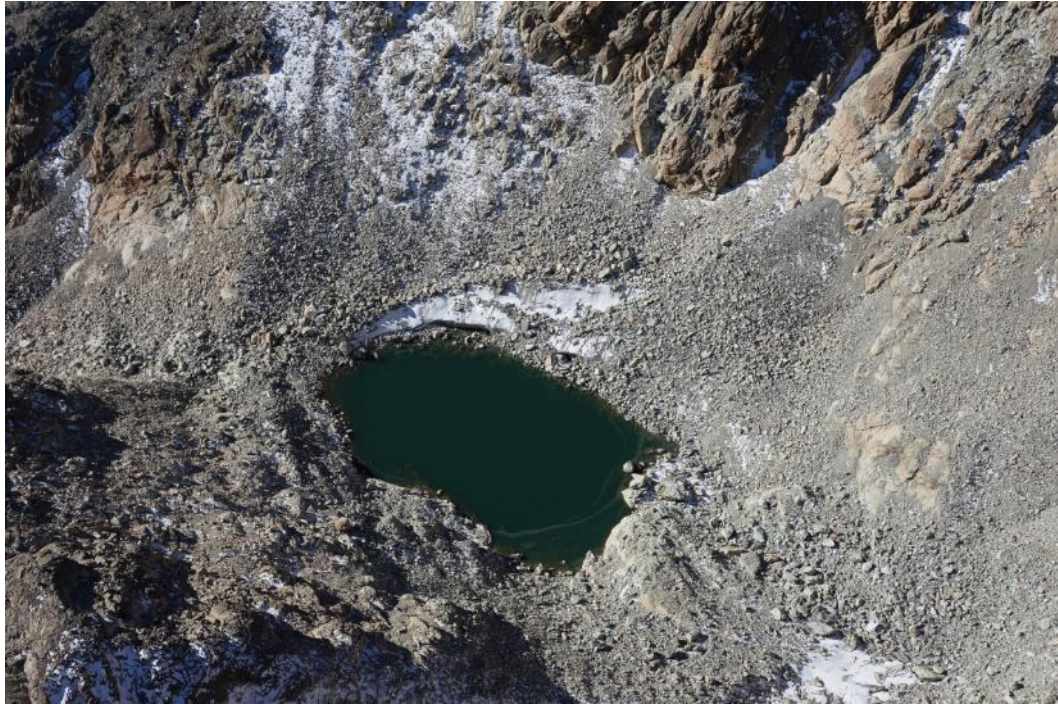
L'area del **ghiacciaio Quarnero** è stata sorvolata con elicottero il 7 ottobre 2025: il ghiaccio è mascherato quasi completamente dal detrito, risultando visibile solo sulla sponda occidentale del lago dove forma una scarpata alta qualche metro. Il suo perimetro non risulta aver subito sostanziali modificazioni dal 2023.

Figura 19 – Lago di Punta Fiume con sponda occidentale scavata nel ghiacciaio Quarnero. Panoramica scattata da elicottero (foto D. Bormioli).

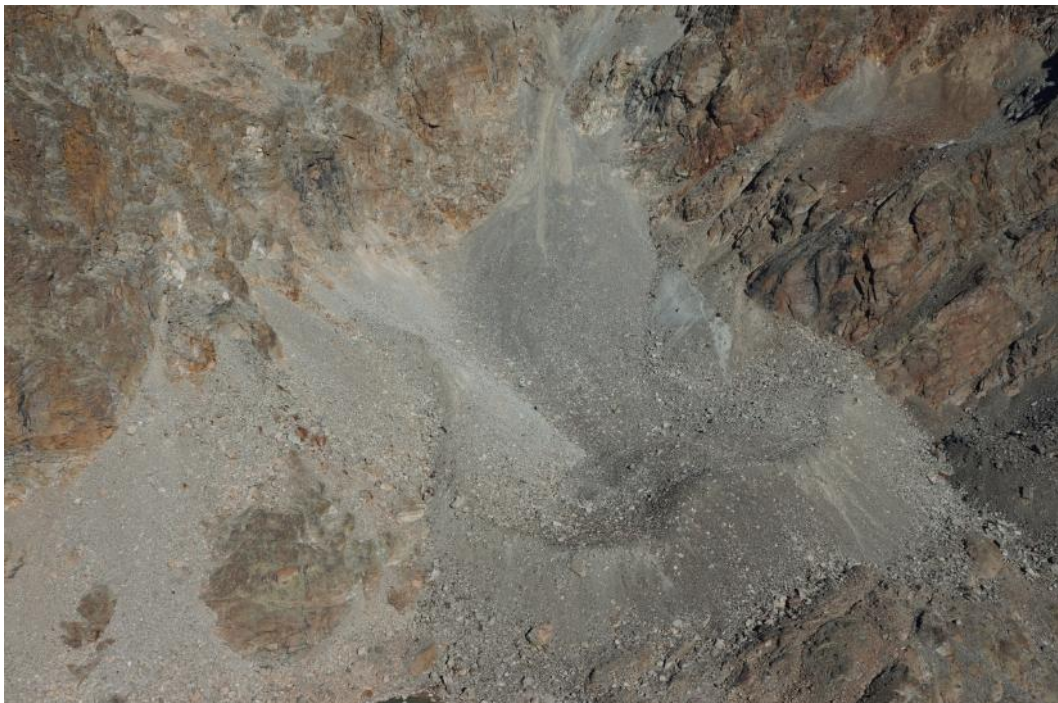
Sul **ghiacciaio di Viso** non è più visibile ghiaccio affiorante, l'area è ricoperta da una potente falda detritica. Nella parte inferiore della stessa, subito a monte della morena frontale, affiora un minuscolo laghetto che al momento del sopralluogo era ghiacciato; tale osservazione fa presupporre la presenza di ghiaccio sepolto, che tuttavia non è stato possibile verificare direttamente.

Figura 20 – Panoramica della zona occupata dal Ghiacciaio di Viso ormai completamente ricoperto di detrito, fotografia scattata da elicottero (foto D. Bormioli)

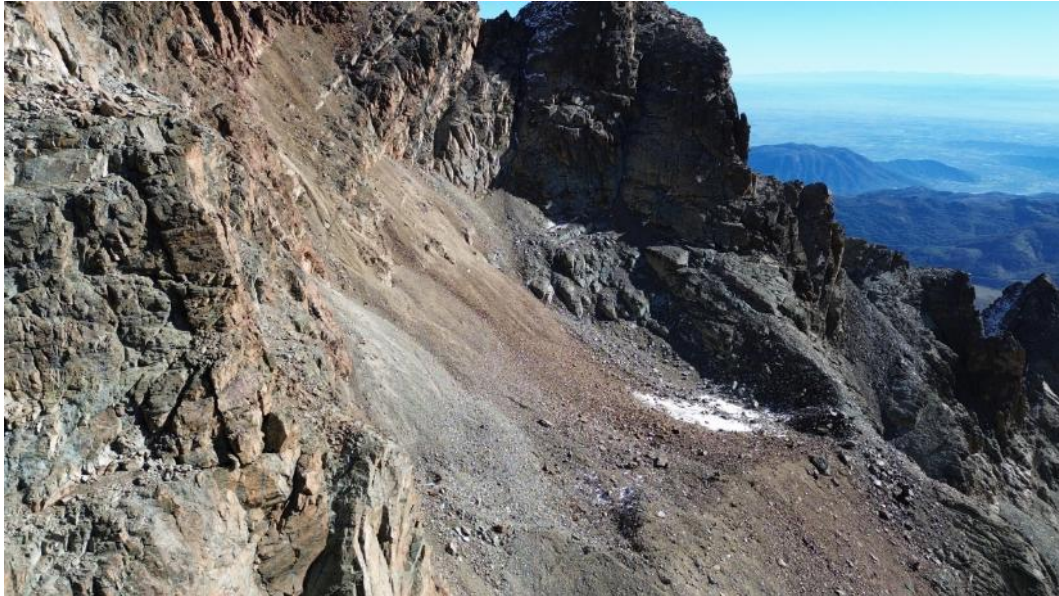
Tracce di ghiaccio sepolto del **ghiacciaio Sella** (Figura 21) sono emerse nel corso del sopralluogo a monte del Bivacco Andreotti, a circa 3300 m di quota, dove permane esposta una piccola apertura impostata nel ghiaccio sepolto e nel ripiano a valle dove era ancora presente neve della stagione invernale (2024-2025).

Figura 21 – Panoramica del Ghiacciaio Sella (foto M. Faletto).

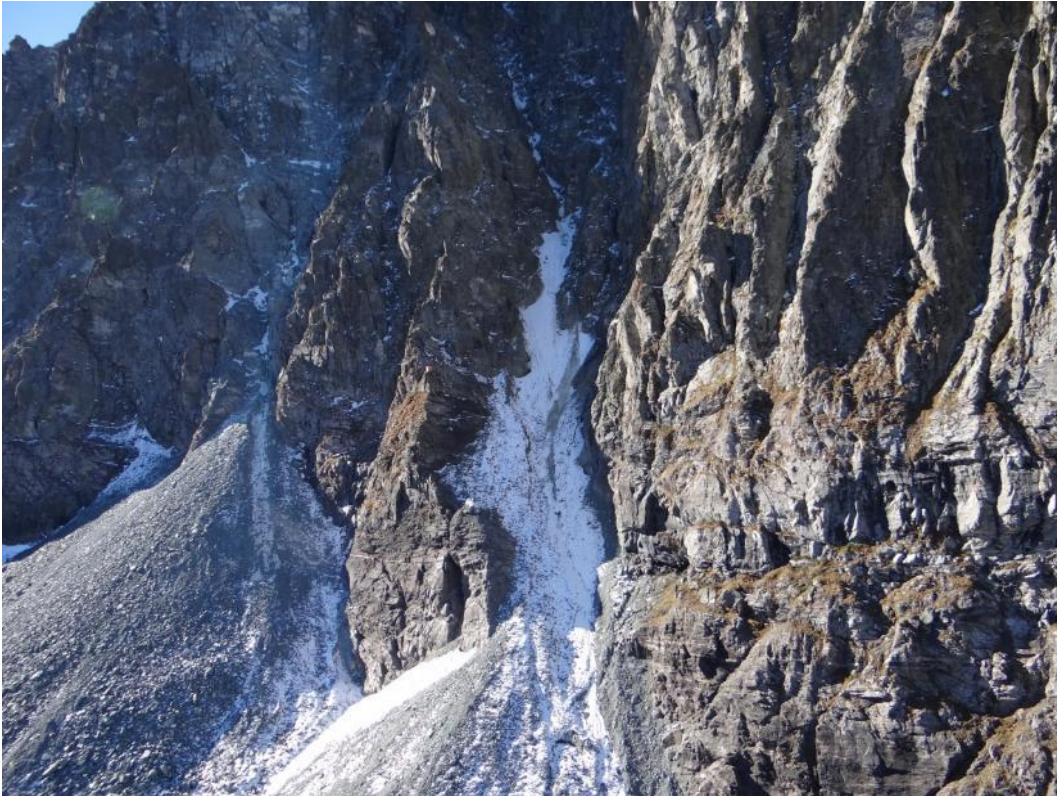
L'area medio-alta del **ghiacciaio Inferiore di Coolidge** era in gran parte ricoperta da neve autunnale. Nella zona di apice era visibile una piccola colata detritica recente.

Figura 23 – Panoramica del settore medio-alto del ghiacciaio relitto, fotografia scattata da elicottero (foto D. Bormioli)

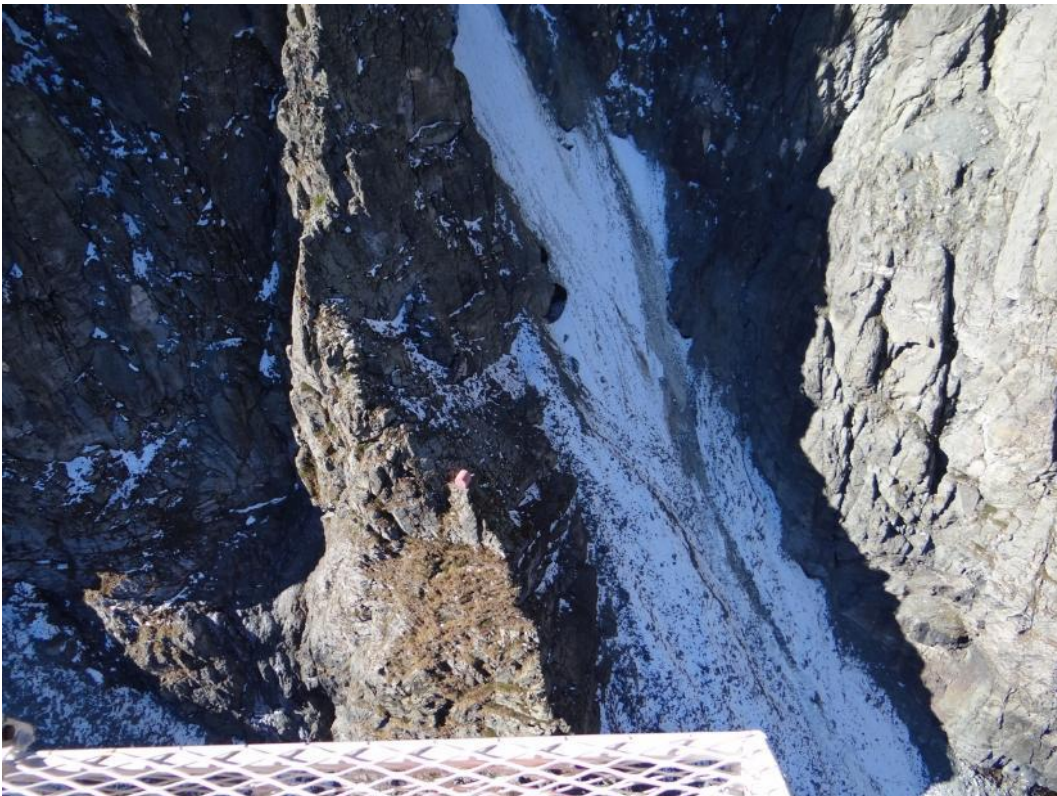
Figura 24 – La parte alta del ghiacciaio relitto dove si è innescata una piccola colata detritica, fotografia scattata da elicottero (foto D. Bormioli)

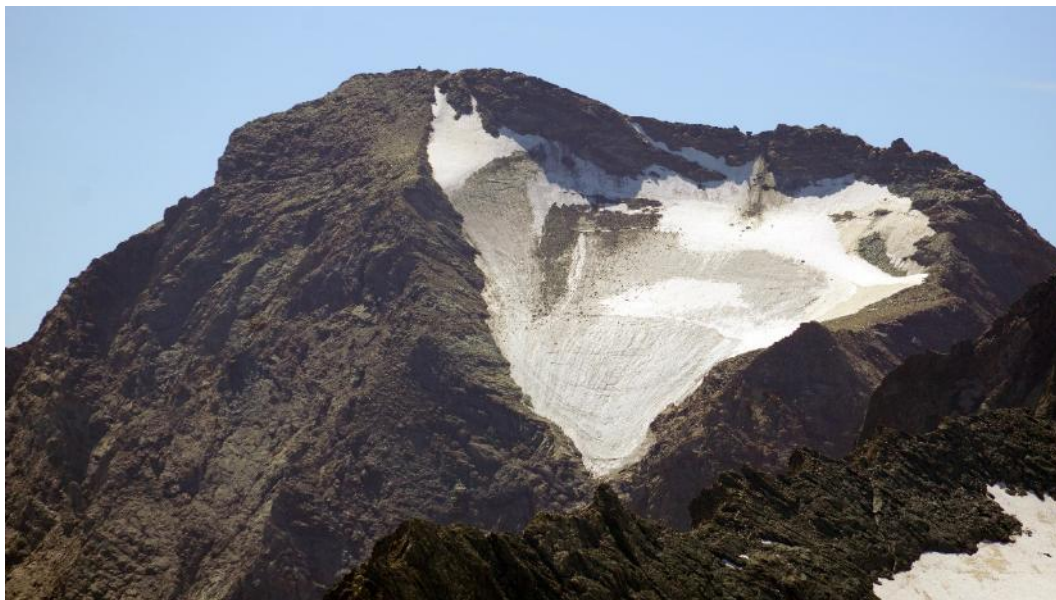
Il ghiacciaio della **Croce Rossa** è stato fotografato il 26/08/2025 dalla fronte del Ghiacciaio della Ciamarella, in quello che è risultato l'ultimo giorno con buona visibilità e prima della neve autunnale, nuovamente molto precoce. Il ghiacciaio inoltre è stato visitato il 09/10/2025 con un sorvolo in elicottero. Le immagini fotografiche scattate hanno permesso la ricostruzione di un modello fotogrammetrico e l'elaborazione di un'ortofoto di buona qualità, utilizzata per il confronto dei limiti del ghiacciaio, nonostante la presenza diffusa di neve recente. A fine agosto il ghiacciaio presenta una copertura di neve residua disposta a semicerchio a coprire irregolarmente la fascia superiore, sotto le scarpate rocciose (Figura 25); altri lembi di neve residua si allungano sul fianco sinistro e nella parte centrale; la quota minima della copertura di neve residua è 3.413 m slm (tratto da DEM Arpa Piemonte 2025), la quota media è pari a 3.475 m slm (ELA). La superficie minima coperta da neve è pari a 19.000 m² determinando un AAR% di circa 36%. Per il calcolo, oltre alle osservazioni fotografiche, ci si è avvalsi dell'immagine Sentinel del 26/08/2025 (Figura 26). Nella fascia alta del ghiacciaio e sul margine superiore sinistro, si riconosce la copertura nevosa residua della stagione di accumulo 2023/2024, caratterizzata dal colore rossastro dovuto all'accumulo delle polveri sahariane.

Figura 25 – Vista panoramica da Nord-Est del ghiacciaio della Croce Rossa (foto W. Alberto, L. Lanteri, 26/08/2025), ripresa con teleobiettivo (300 mm) dal riferimento B_FR22 della Ciamarella, fonte ARPA Piemonte.

La fronte è risultata libera dalla neve nel rilievo di fine agosto, invece, è coperta di neve recente durante il sorvolo e nell'ortofoto elaborata. Dal confronto qualitativo con le immagini degli anni precedenti non sembrano esserci particolari evidenze di un suo arretramento, per cui la sua posizione si considera come stabile nell'anno trascorso. Come già per il 2024, si conferma la copertura nevosa dell'estremo margine SE, sotto la vetta, per cui i limiti del ghiacciaio sono stati nuovamente estesi a comprendere questo settore, risultato scoperto nel 2022 e invece coperto da neve continuamente dal 2023. Il lago epiglaciale presente fino al 2022 lungo la cresta NW non risulta visibile, nonostante sia presente il cavo da vento a ridosso della cresta. Dall'analisi dei dati satellitari non si riconoscono riempimenti nel corso del 2025, l'ultima data con evidente riempimento del lago rimane il 19/09/2022 (Google Satellite). Il grande crepaccio arcuato, che separa il settore frontale molto acclive dal corpo centrale del ghiacciaio, al momento della visita è sigillato da neve fresca, ma comunque visibile; dai confronti fotografici con la situazione 2024 non si ravvisano evidenti evoluzioni della struttura. Le fasce detritiche già osservate nel 2022 sono nuovamente ben visibili a fine agosto, in particolare si osserva un corpo detritico quasi continuo che si allunga sul lato destro, dalle roccette sommitali fino al crepaccio mediano (Figura 25).

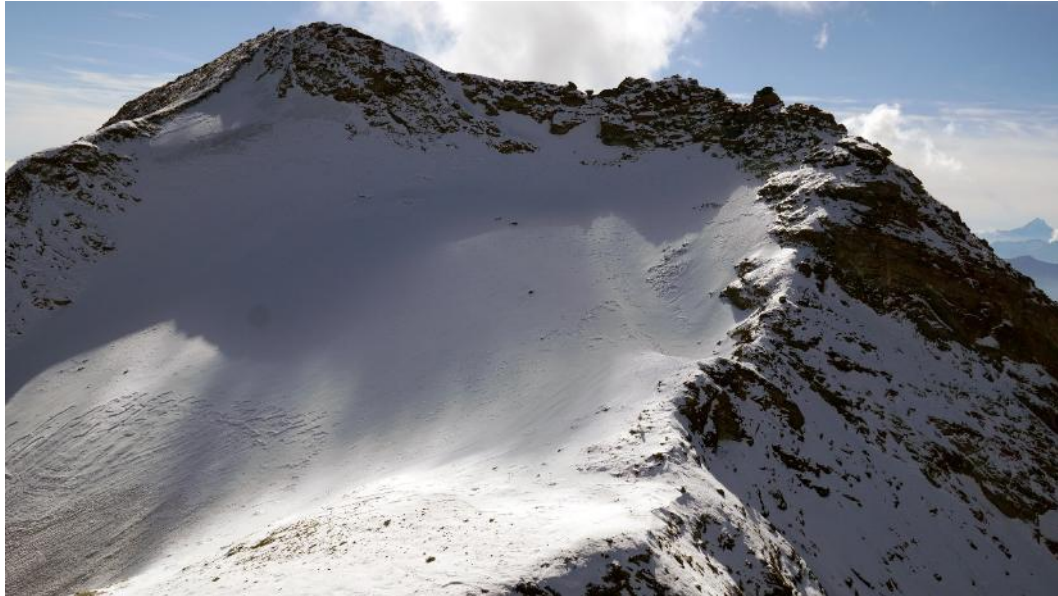
Figura 27 – Parte medio-alta del ghiacciaio ripresa durante il sorvolo del 09/10/2025, in centro alla foto la depressione occupata dal lago epiglaciale fino al 2022, poi non più riempita; in alto a sinistra, sotto la vetta, il settore scoperto dal ghiaccio nell'estate 2022 e poi ricoperto di neve dall'inverno successivo, fonte ARPA Piemonte.

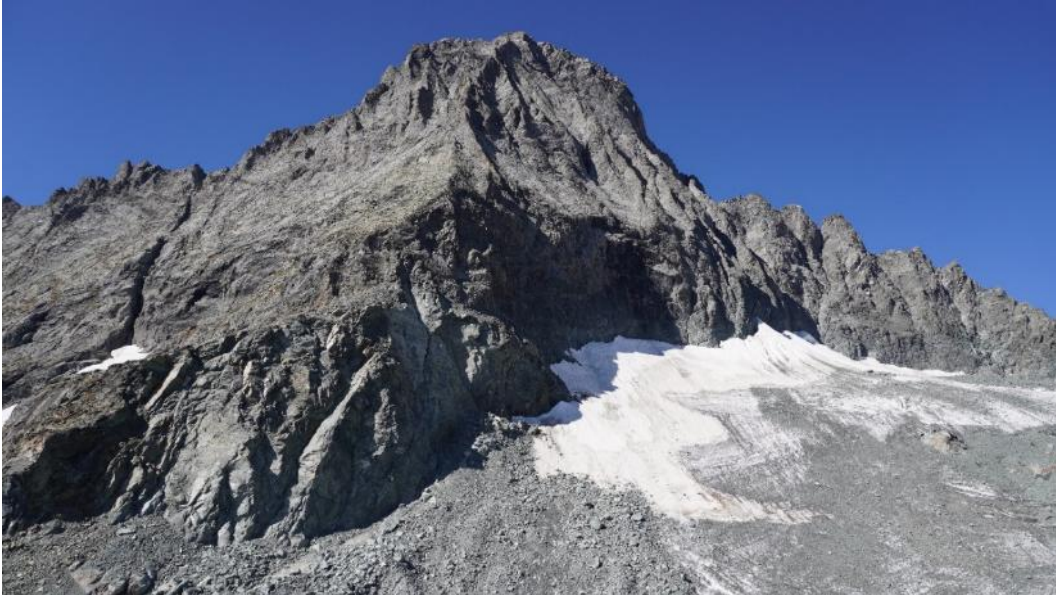
Il **ghiacciaio della Bessanese** è stato visitato dai tecnici ARPA Piemonte il 18/09/2025 e il 09/10/2025; nella prima occasione è stato effettuato un sopralluogo e la misura frontale, mentre nella seconda visita è stato effettuato un sorvolo in elicottero. Le immagini fotografiche scattate hanno permesso la ricostruzione di un modello fotogrammetrico e l'elaborazione di un'ortofoto e di un Modello Digitale di Elevazione (DEM) di buona qualità dell'intera superficie glaciale, utilizzati per il confronto dei limiti del ghiacciaio e per la valutazione delle variazioni volumetriche.

Figura 30 – Ghiacciaio della Bessanese, sopralluogo del 18/09/2025, vista panoramica dal grande dosso montonato presente al margine sinistro del ghiacciaio, in prossimità del segnale G_FR90. Si osserva la neve residua nella fascia sottostante la parete Nord della Bessanese che offre protezione all'irraggiamento; la fascia di neve residua è costituita da un livello più esteso verso valle, di colore bianco sporco, attribuibile alla neve della stagione di accumulo 2023/2024, e una fascia più stretta, a ridosso delle pareti, di colore bianco più brillante, attribuibile all'ultima stagione di accumulo, fonte ARPA Piemonte.

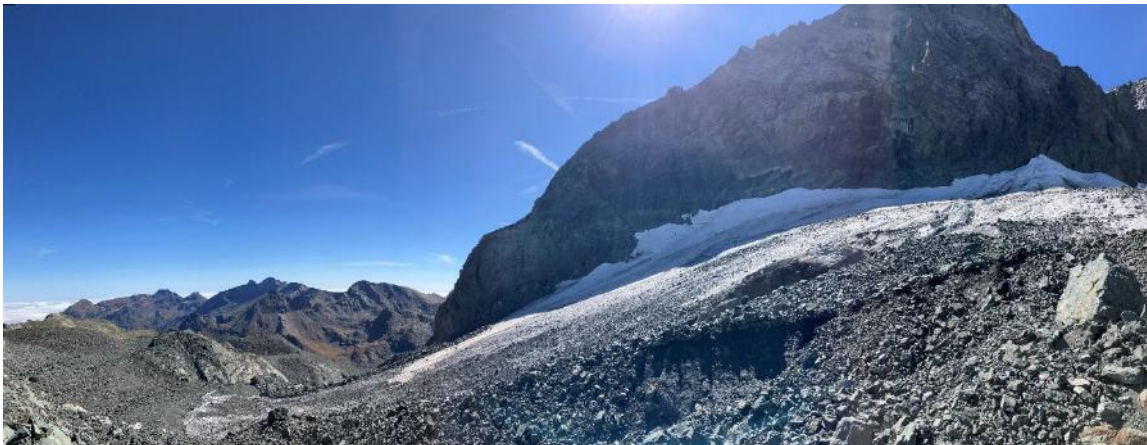
Figura 31 – Ghiacciaio della Bessanese, sopralluogo del 18/09/2025, fonte ARPA Piemonte, vista dal segnale I_FR20; in centro alla foto, al limite tra il detrito e il ghiaccio scoperto, l'occhio roccioso affiorato nell'estate 2025, fonte Arpa Piemonte.

A fine stagione (18 settembre) il ghiacciaio si presenta con una fascia di neve residua nelle parti addossate alla parete rocciosa (Figura 31). La superficie minima coperta da neve è pari a 60.800 m² determinando un AAR% di circa il 23%. Per il calcolo ci si è avvalsi dell'immagine Sentinel del 26/08/2025 e Google del 03/09/2025; utilizzando le osservazioni fotografiche l'areale è stato corretto depurandolo dall'affioramento del firn della stagione di accumulo precedente, 2023/2024 (Figura 31). La quota minima della neve residua 2025 è pari a circa 2980 m slm, sul lato destro del ghiacciaio; la quota media del limite inferiore è compresa tra 3050 e 3100 m slm (quote tratte da DEM Arpa Piemonte 2025) che può essere interpretata come ELA, al di sopra della quale la copertura di neve residua è continua (Figura 32).

La fronte, i margini NE e N (a monte e a valle della grande isola rocciosa che borda il fianco sinistro del ghiacciaio) risultano ampiamente coperti da detrito per cui la loro cartografia è approssimativa; le misure frontali (Figura 37) indicano una posizione stabile per la fronte (Figura 34), ricoperta dal detrito anche proveniente dal crollo del 2023, e un ridotto arretramento del fianco latero-frontale sinistro (Figura 35, segnale G_FR90: -7 m in due anni); più a monte, in corrispondenza del segnale I_FR20, la distanza misurata nella campagna 2025 è pari a 96 m, in buon accordo con la posizione dei limiti del ghiacciaio riportati sull'ortofoto del 09/10/2025. Il confronto tra i limiti osservati sulle ortofoto 2023/2025 indicano per quel settore un arretramento di circa 8 m, in accordo con quanto osservato anche al segnale G_FR90; da segnalare l'apertura di un piccolo "occhio" di roccia frontalmente al segnale I_FR20 (Figura 31, Figura 36 e Figura 37).

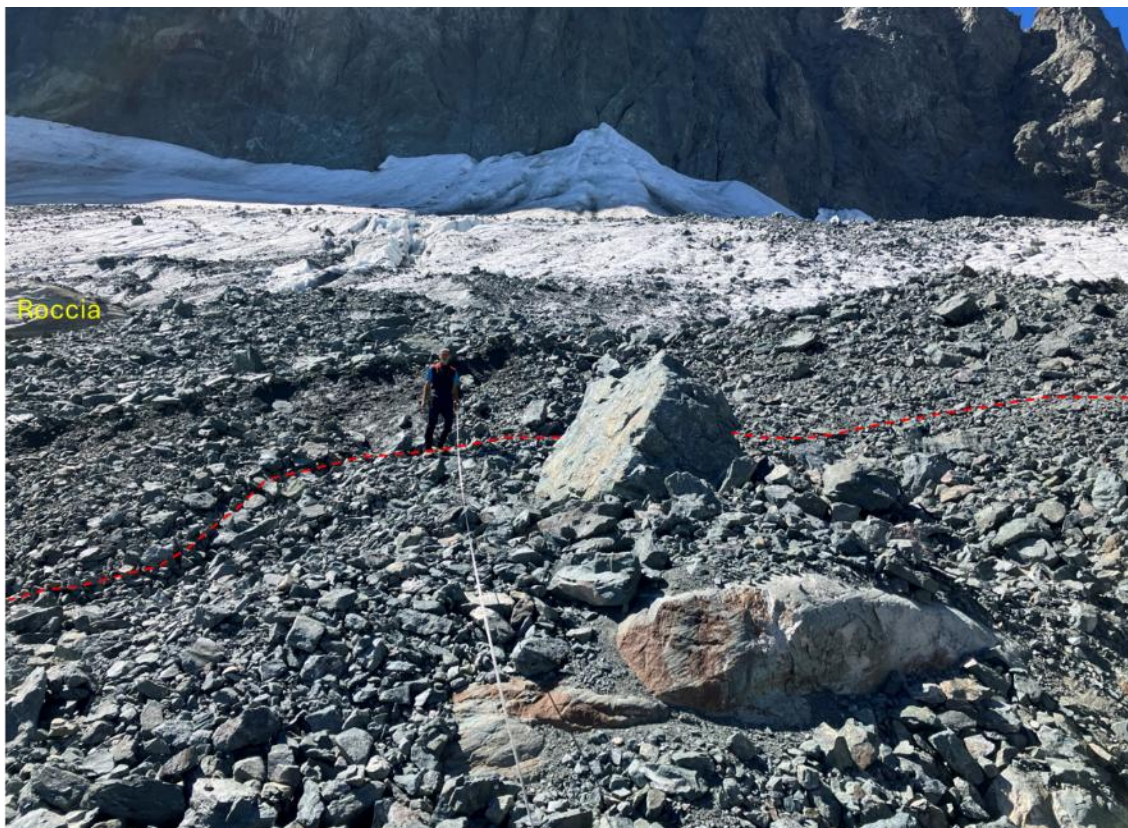
Figura 36 - Margine laterale sinistro in corrispondenza della misura dal segnale I_FR20, molto alle spalle della ripresa fotografica; a sinistra l'emersione dell'occhio di roccia.

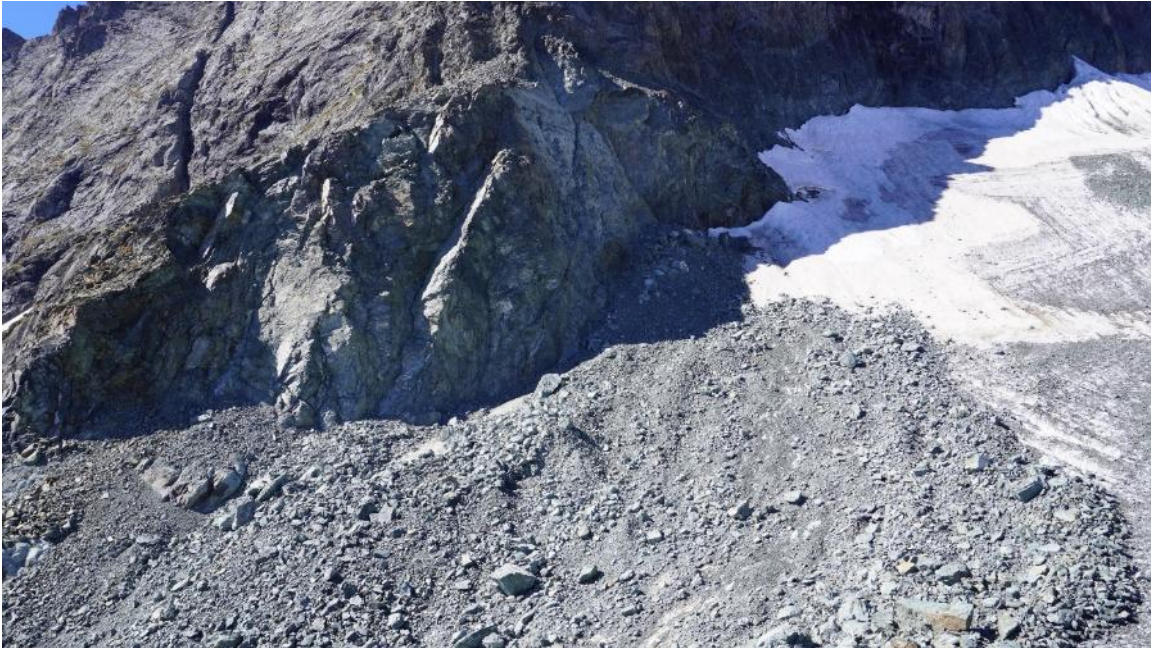
Figura 39 – Base dello spigolo Murari, sede del crollo di fine agosto 2023: sono evidenti i segni della continua evoluzione della degradazione della parete rocciosa fratturata, ma non sono stati riconosciuti accumuli di crollo di dimensioni significative.

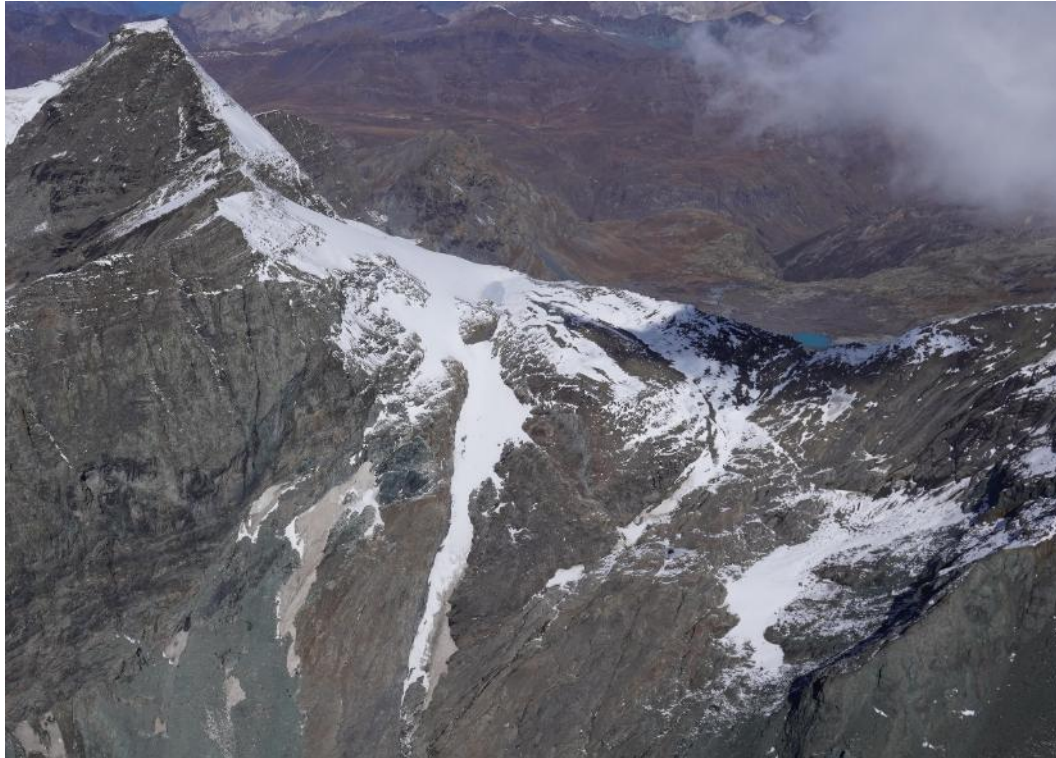
Figura 40 – Vista panoramica da Sud del ghiacciaio del Collierin d'Arnas (sorvolo del 09/10/2025); in centro all'immagine il lago di contatto glaciale riconosciuto dal 2022; sulla destra il Ghiacciaio Orientale del Collierin d'Arnas, ormai ridotto ad una placca di glacionevato, fonte Arpa Piemonte.

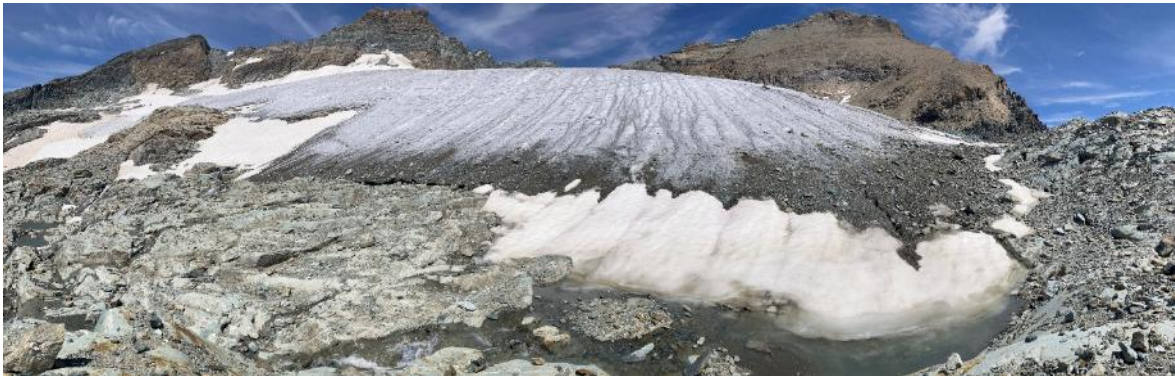
Il **ghiacciaio della Ciamarella** è stato visitato dai tecnici ARPA Piemonte il 26/08/2025, il 05/09/2025 e il 09/10/2025; nella prima occasione è stato effettuato un sopralluogo, nella seconda la misura frontale, mentre nella terza visita è stato effettuato un sorvolo in elicottero. A fine stagione il ghiacciaio si presenta coperto di neve residua nella metà superiore (Figura 45), in tutta la fascia addossata alle pareti rocciose e su gran parte del limite occidentale, fino a coprire la fronte più bassa (Figura 47); nel corso della visita del 26 agosto (Figura 44), data a cui fortunatamente corrisponde anche una bella immagine Sentinel, è stato possibile osservare il ghiacciaio all'estensione minima della copertura nevosa residua, subito prima della precoce nevicata del 28-29 agosto: la quota minima della copertura di neve residua è 3152 m slm (fronte), la ELA circa 3250 m slm (quote tratte da DEM Arpa Piemonte 2025). La superficie minima coperta da neve è pari a 290.000 m² determinando un AAR% di circa 58%. Per il calcolo, oltre alle osservazioni fotografiche, ci si è avvalsi dell'immagine Sentinel del 26/08/2025 e Google del 03/09/2025 (Figura 47).

Figura 44 – Fronte del ghiacciaio della Ciamarella ripreso il 26/08/2025, fonte Arpa Piemonte (foto W. Alberto, L. Lanteri).

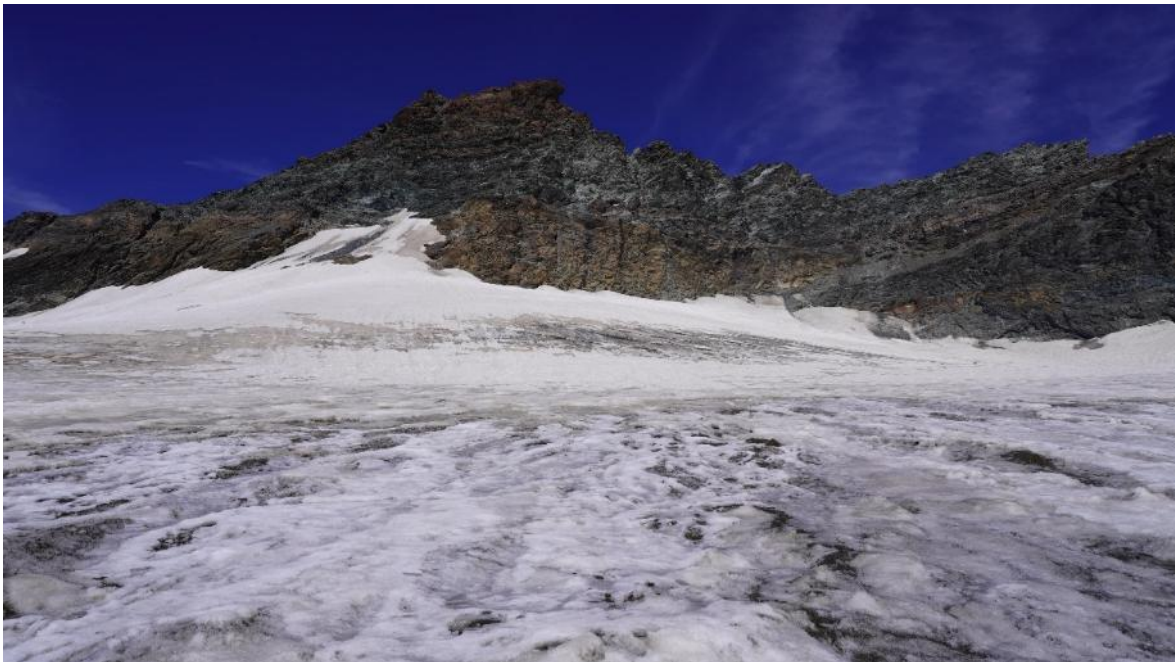
Figura 45 – Ripiano centrale del ghiacciaio della Ciamarella ripreso il 26/08/2025, da notare la distribuzione della neve residua, bianca, al di sotto della quale si riconoscono placche della neve residua della stagione di accumulo 2023/2024, di colore ocra (foto W. Alberto, L. Lanteri, 26/08/2025).

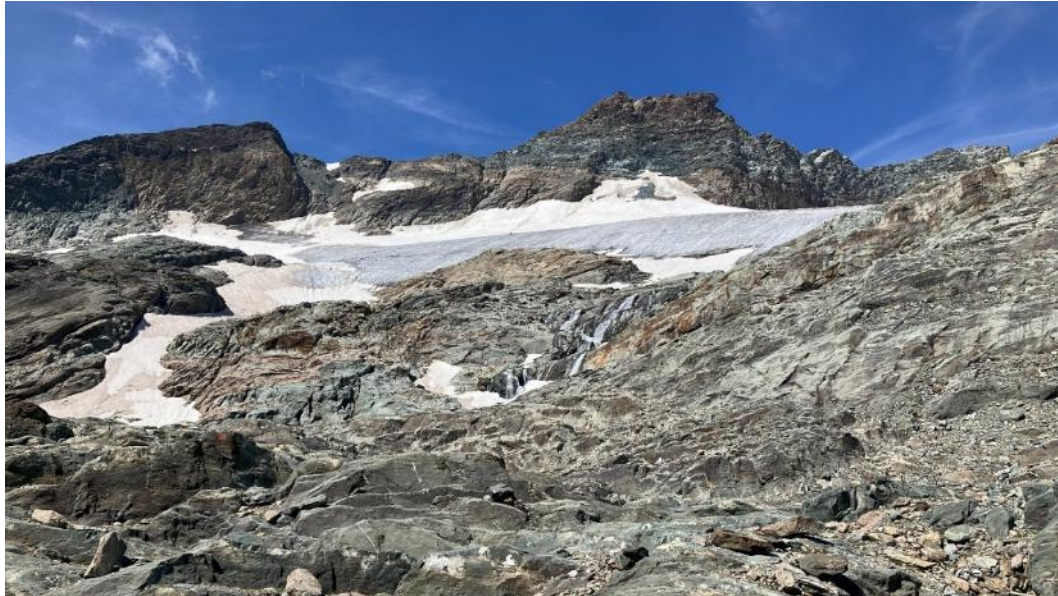
Figura 46 – Vista panoramica della fronte glaciale dal punto F2-GG3 il 26/08/2025, parzialmente coperta da neve residua (foto W. Alberto, L. Lanteri, 26/08/2025).
